Bengt Bygdén  
8 oktober 2014

# Kulturresevatet Vallby/Sörgården

## Takreparation av Körhuset

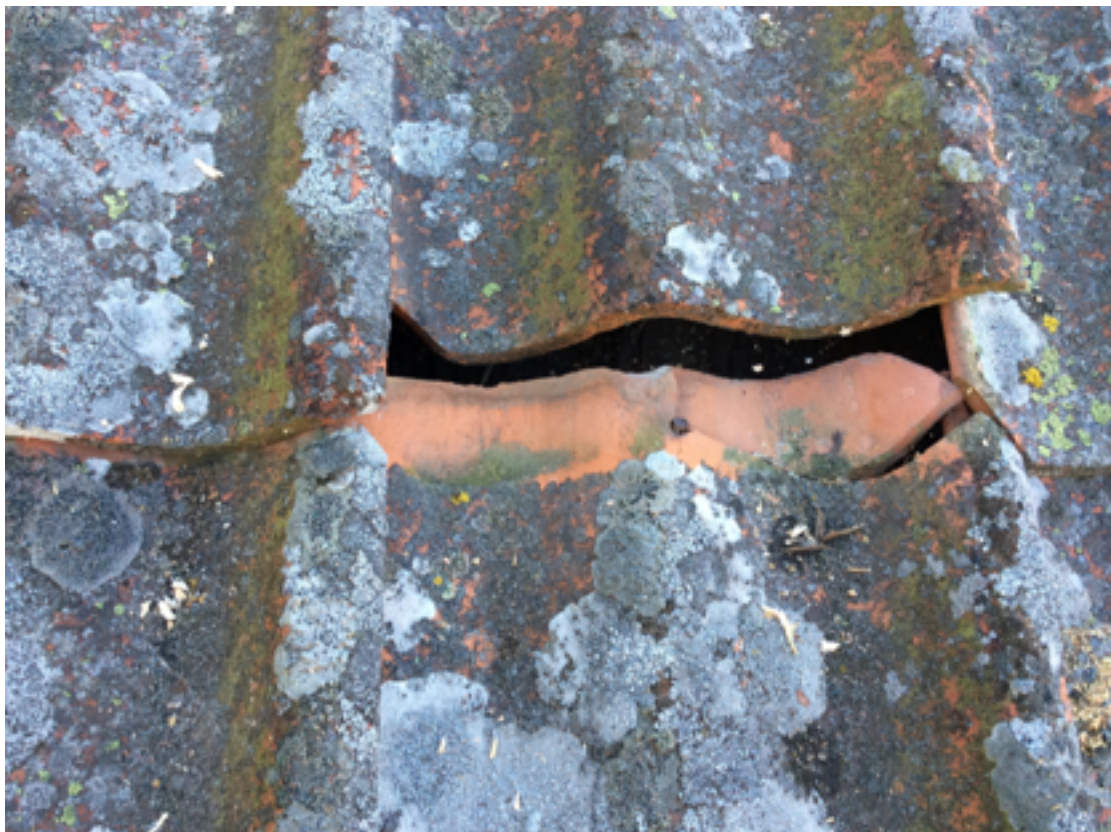
Taket till körhuset har inte varit tätt, särskilt det västra takfallet har läckt in vatten under lång tid och försatt golv, stolpverkkonstruktion och särskilt taklaget i dåligt skick. Detta visade sig ha berott på att tegelpannor spikats fast i överkanten vid läggningen. Förmodligen p.g.a rädsla för den hårda sydväst vind som råder på platsen. Detta har orsakat att en spricka uppstått vid spikning som lett in vatten och som med tiden frostsprängt sönder pannan. Detta vattenläckage har inte gått att spåra vid oklär besiktning nedifrån.

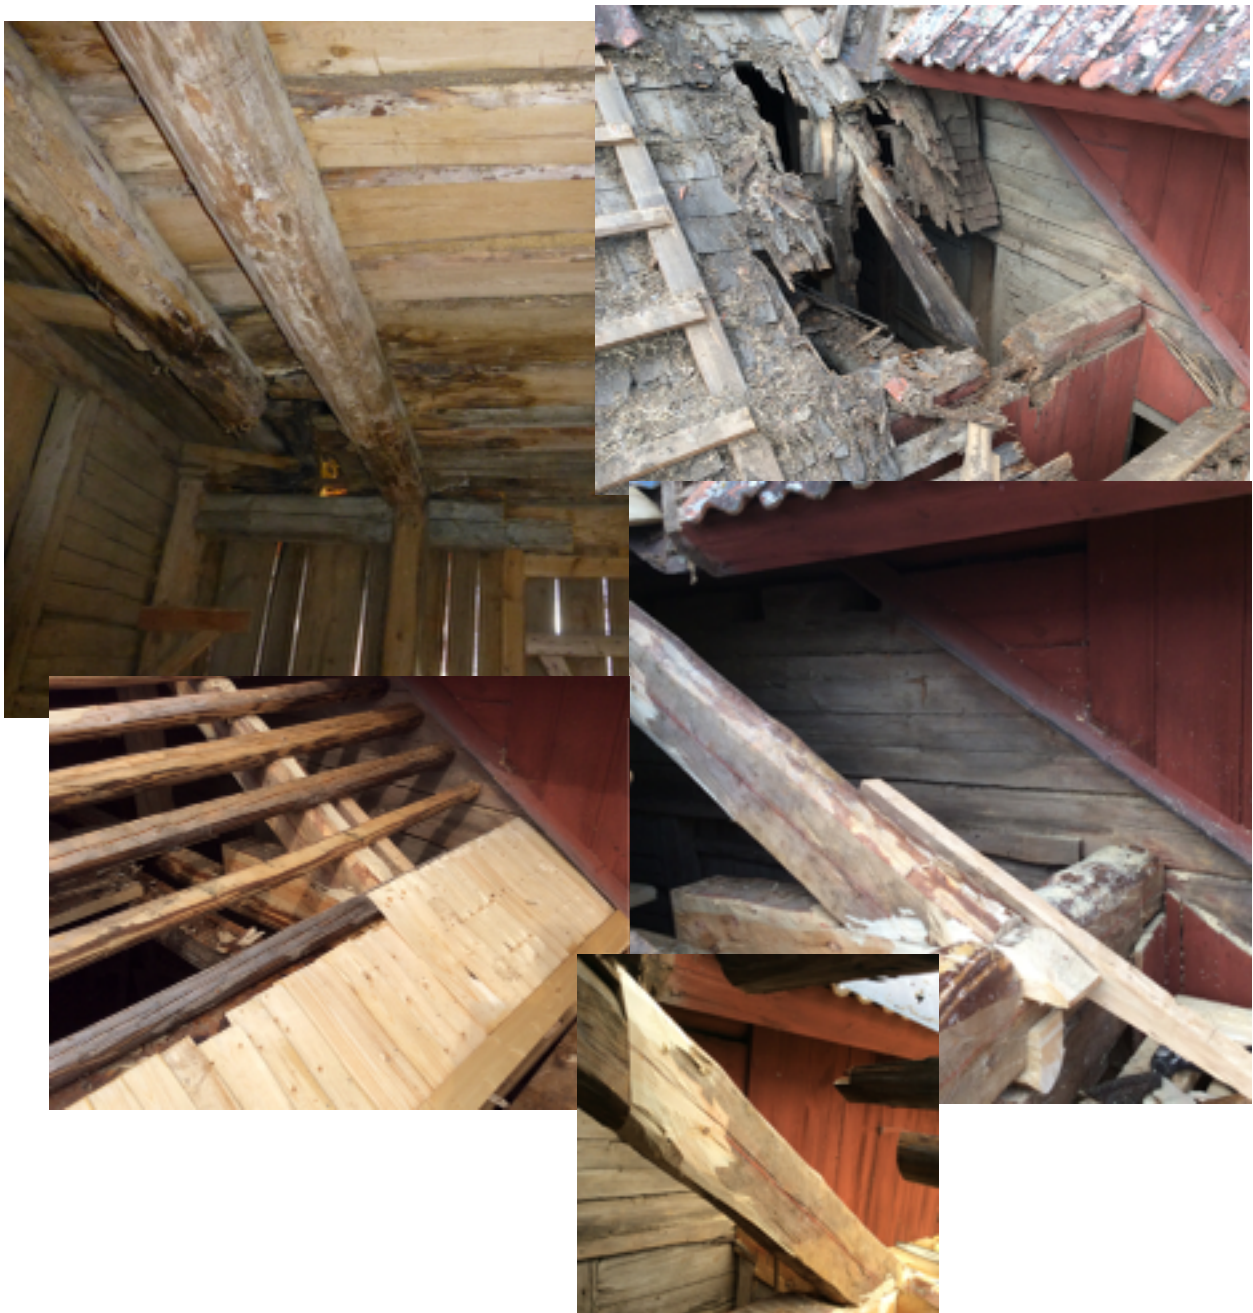
Arbetet i Vallby /Sörgården inleddes på det östra takfallet där det inre högbenet ,delar av hammarbandet och två av bindbjälkarna var förintade. Taktegel, spån och rafter revs bort och hammarbandet reparerades. Den äldre lagningen av det undre remstycket lämnades kvar som tidsmarkör. Nya bindbjälkar sattes på plats som stöttades upp av stolpar, i väggen. På högbenet gjorde vi en skarv som spikades.

Det östra takfallet

återfick

ursprungligt tegel med kompletteringar av befintligt reservtegel. Spåntäckningen är s.k trelagstäckning som traditionellt används för undertak till tegel. I detta fallet är taket förstärkt med oljehärdad masonit vid möten mot det gamla taket.

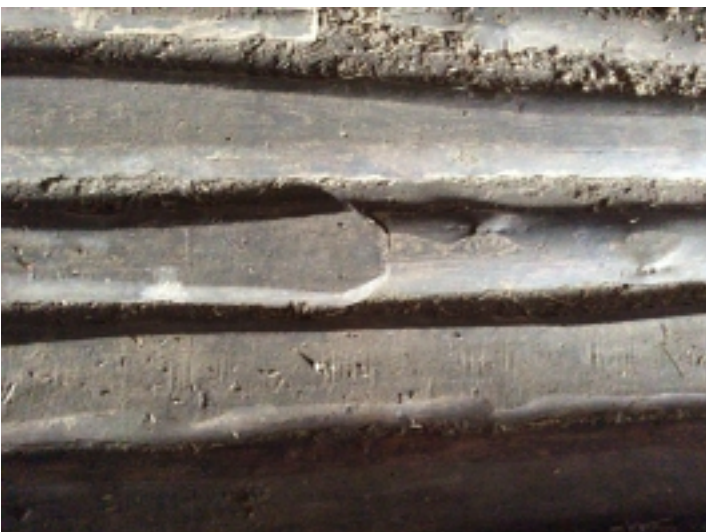
När man nu kunde inspektera timmerkonstruktionen fritt så kunde vi konstatera att den var mer rötskadad än befarat. Mycket vatten har läckt in, och det var fortfarande väldigt blött i det rötskadade virket.

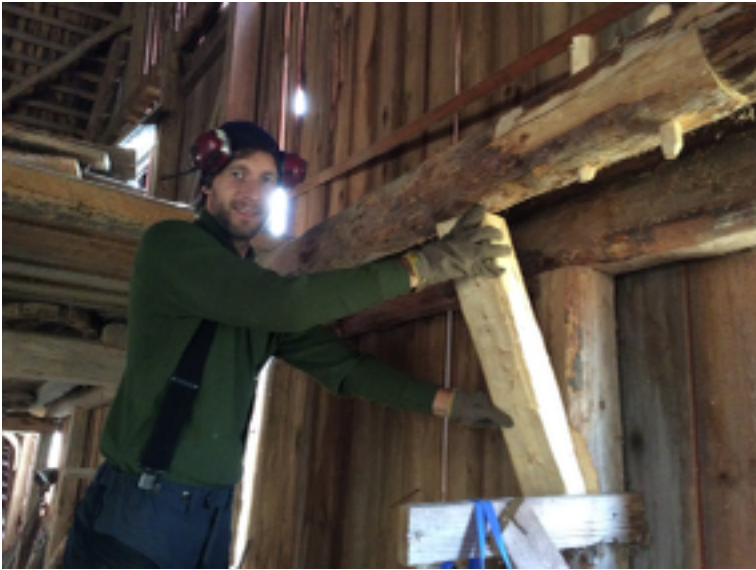
Vid porten fanns en tillfällig lagning med regelvirke som hindrat taklaget från att fullständigt kollapsa. Vi lade nya hammarband över porten och bjälkarnas skarvades på mest lämpliga ställe. Bjälkarna sattes ihop med dymlingar i furu. Eftersom timret är i liknande dimension och barkat såsom det gamla smälter det nya ihop med det gamla på ett trevligt sätt.

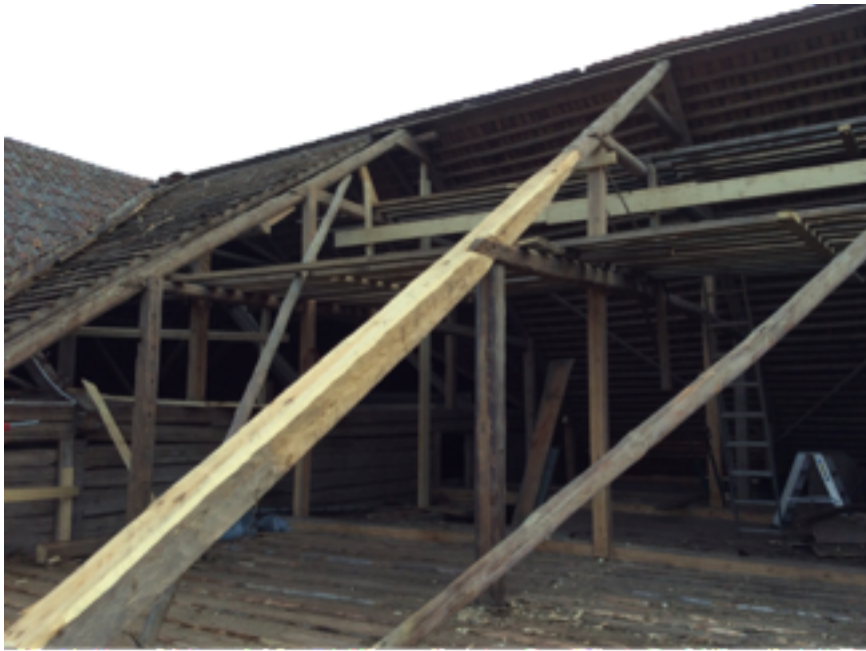
Vid rivning av taket visade sig även här att området i ränn dalen och vinkeln mot takfallet var i dåligt skick.

Vi insåg snart att vi var tvungen att frilägga hela takfallet och att vi med

svårighet kunde återanvända bara ca 15 rafter. En tur till skogen fick komplettera antalet rafter.

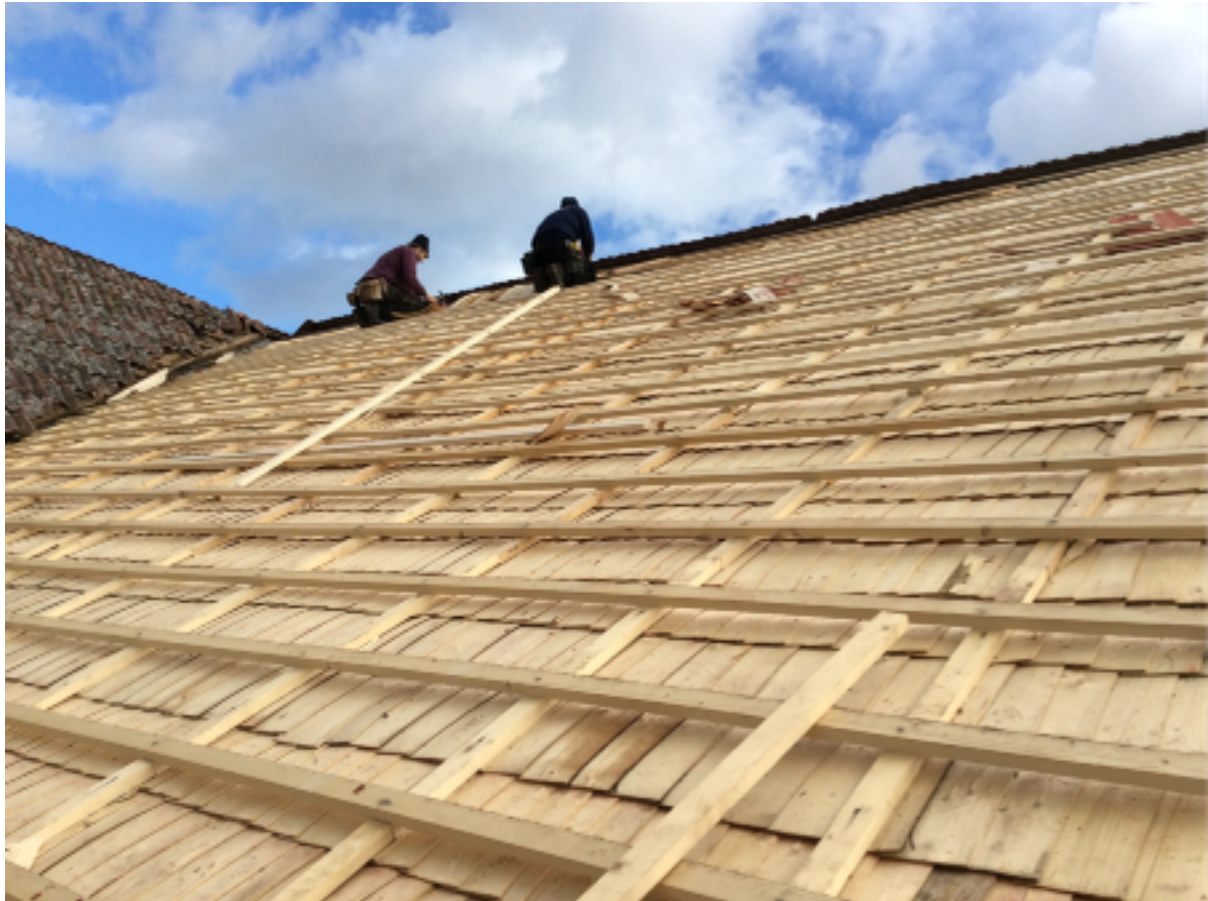
Spånläggningen närmar sig slutet.

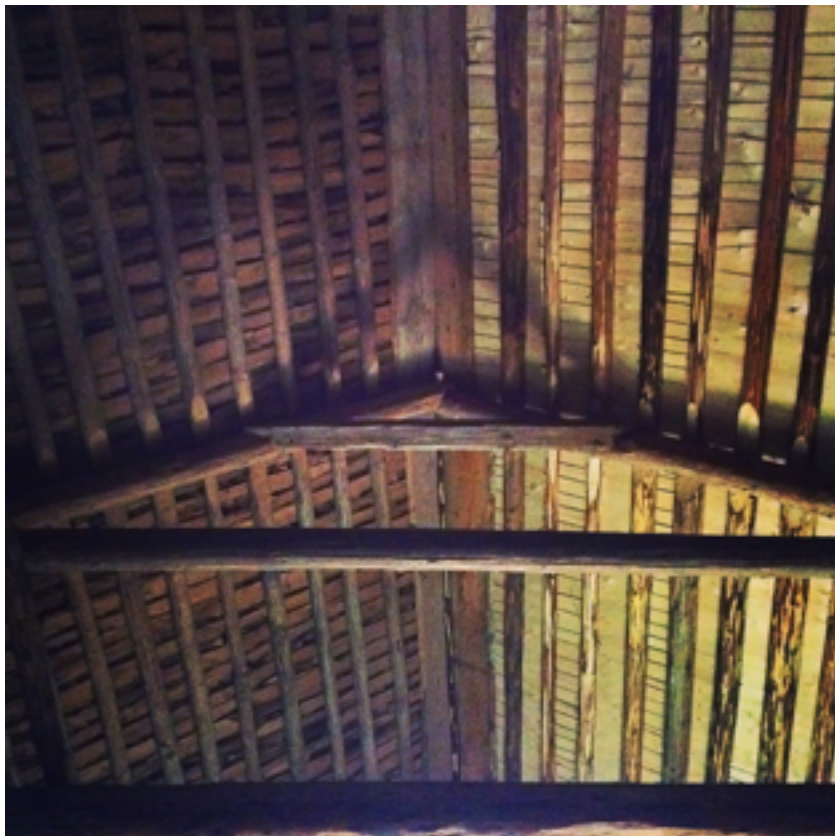
Till vänster syns det gamla taklaget och till höger det nylagda.

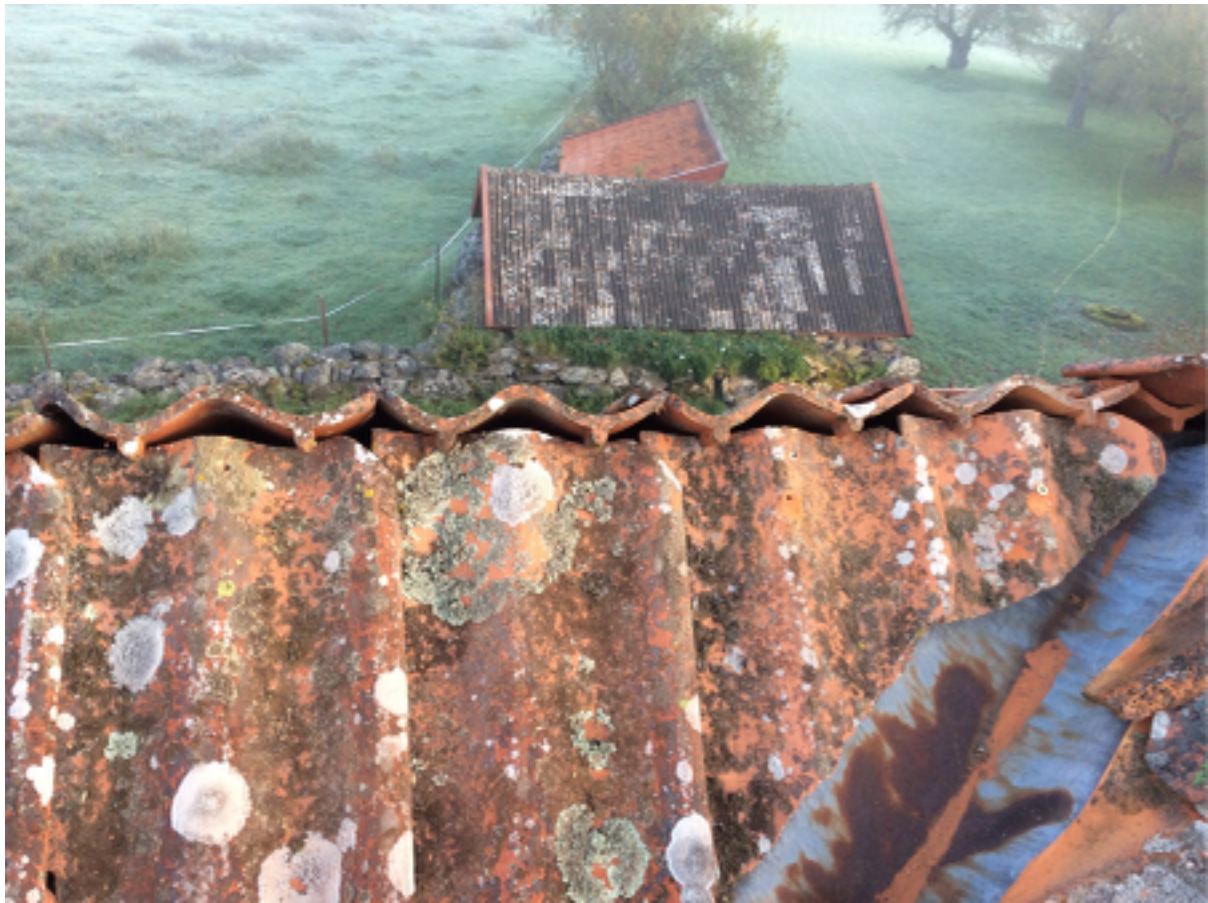
Taket saknar nockpannor, istället för detta har man löst det på detta sätt. Så länge spiken inte böjer sig och klackarna tappar sitt tag är det en perfekt lösning. Vi ersatte spikningen med rostfri skruv som inte böjer sig.
