# Ransbergs medeltida klocktorn Får nya syllar av jättetallar. En arbetsdokumentation.

Ransberg kyrkas medeltida klocktorn, Tibro pastorat, Skara stift.

Våren 2013

Mattias Hallgren och Jörgen Rånge, en del av nätverket Traditionsbärarna, har bytt ut de rötskadade syllstockarna på klocktornet som är daterat till år 1383-1407

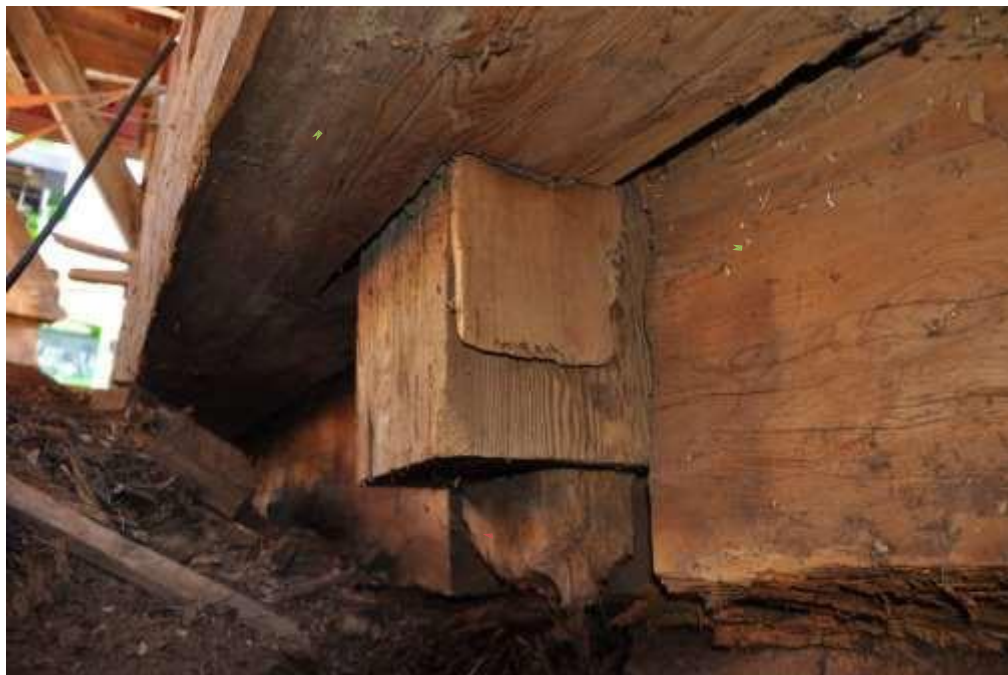
*Övre bilden visar nedre änden på tornets ena ben där rest av tappen för originalsyllen syns. Detta är beviset för att det tidigare funnits en "annan" konstruktion än dagens med klämsyllar.*

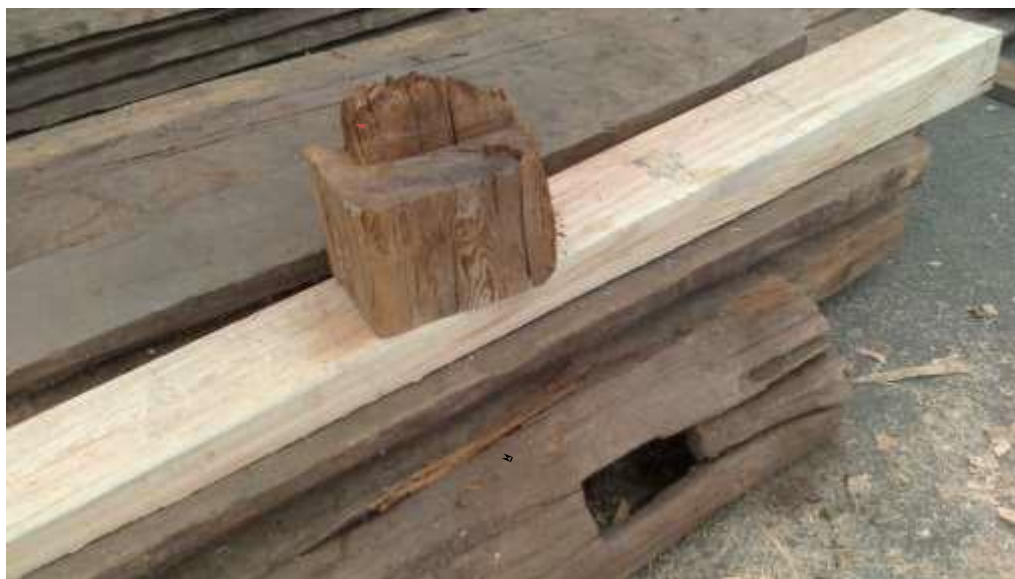
När utgrävningen med arkeolog utfördes fann vi en del av den ursprungliga syllen med tapphålen. Syllbiten på bilden hör inte till tappen intill då hålet är mindre. Stocken hade hål med samma cc avstånd som benen, och där av bedömer vi att det är just en syll.

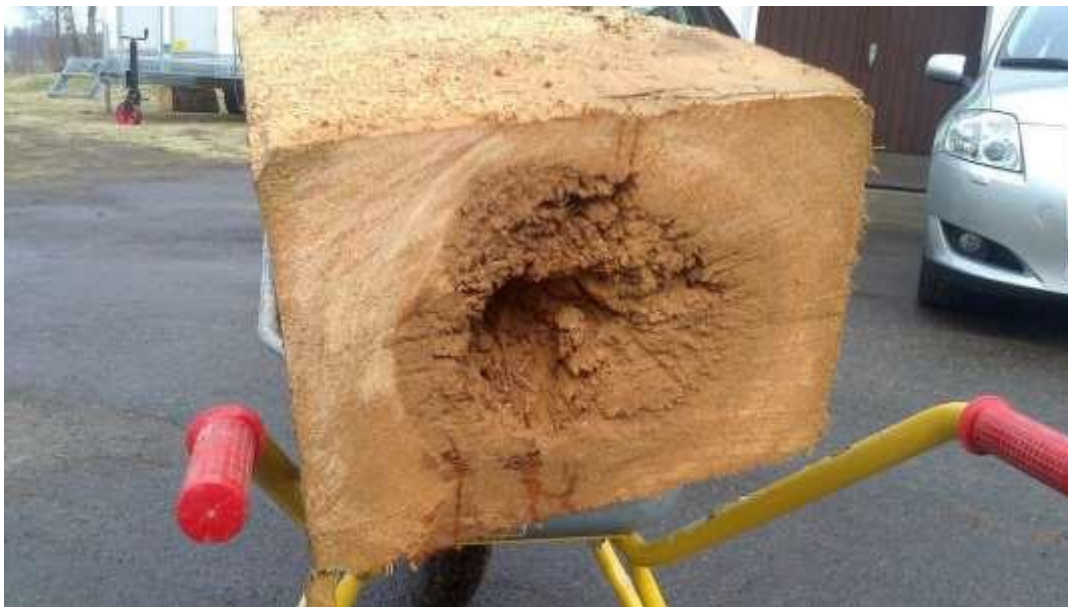
Nästan allt virke både från 1300-talet och 1666 hade stora skador av ohyra i kärnan. Detta var i virke av exemplarisk god kvalitet! Alla skador var av äldre slag och inget pågående förutom nere mot marken.

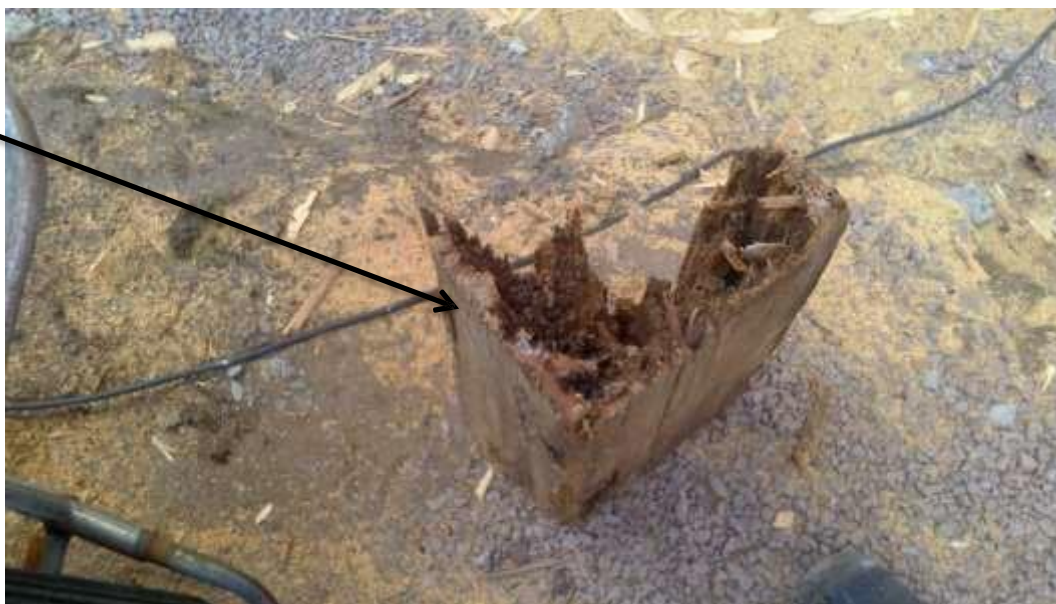
Vissa bitar hade bara ett skal ytterst kvar. Detta var en överraskning då vi skulle reparera vissa av stommens ben och rötan visade sig nå längre upp än vad vi räknat med. Därför fick vi skräddarsy varje bens lagning till skadorna. Hade lyftanordningen varit längre upp på tornet hade man kunnat utföra lite med timmermansmässiga skarvar och inte anpassade pusselbitar som nu.

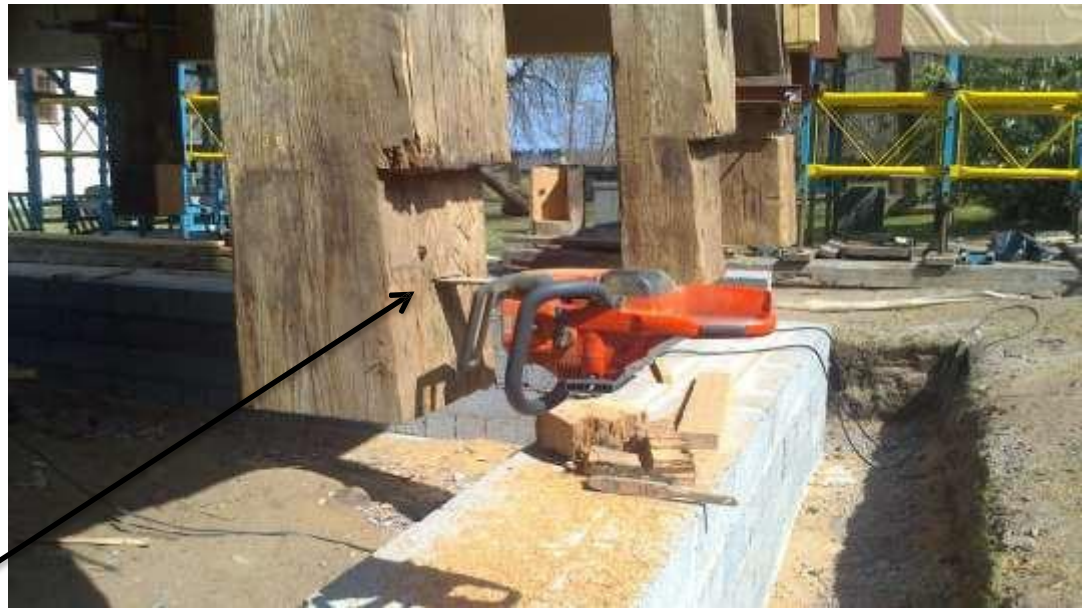
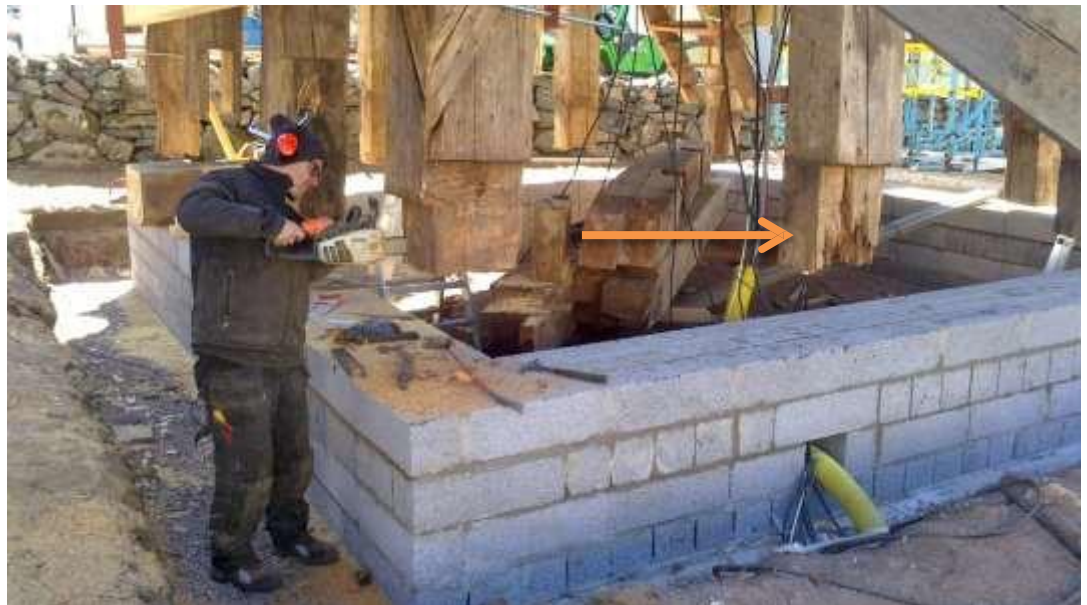
Vissa av benen hade små lokala inre rötskador som krävde pusselbitslagningar.

*Till höger ses ett av de lokala rötskadorna som skall lagas.*

*Här figursågas några av benen för att repareras.*

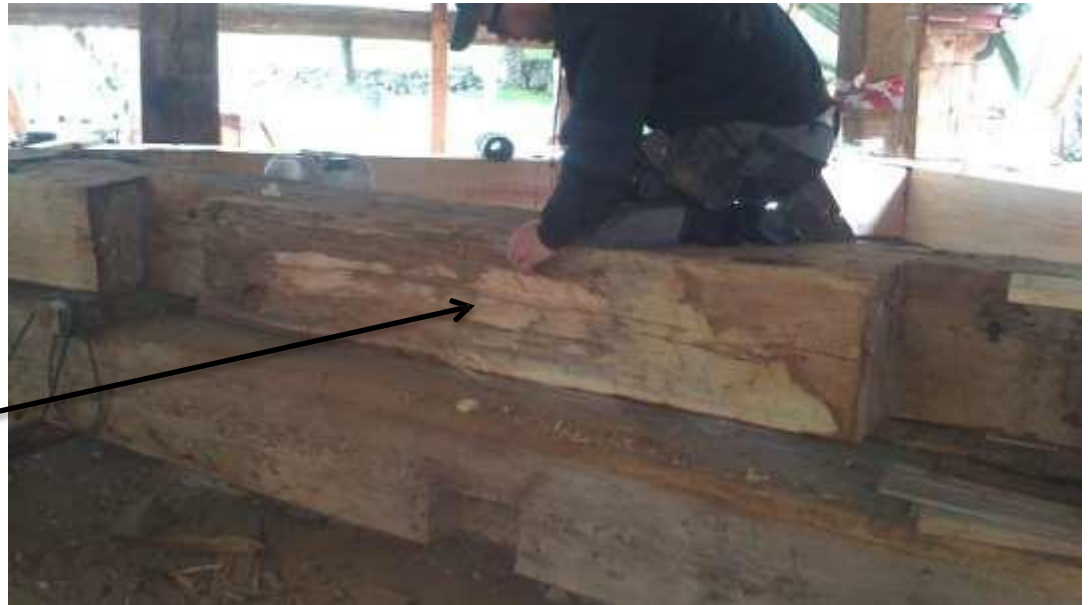
Vissa av stockarna hade mindre rötskador som putsades av med yxa på ett likvärdigt sätt. Dessa stockar är ju synliga inne i tornet och för upplevelsevärdets skull gjordes detta.

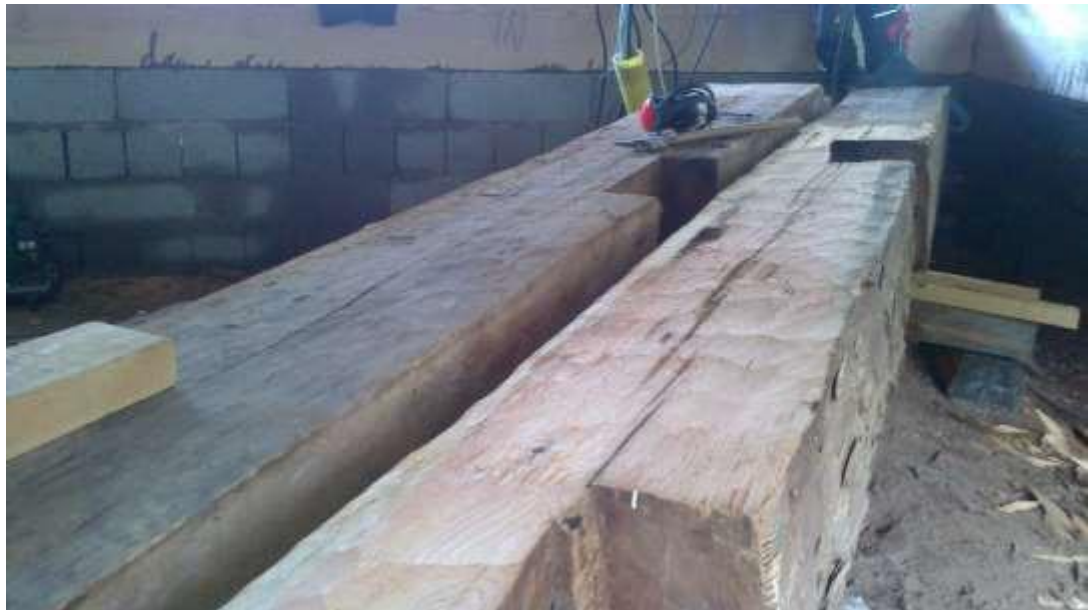
Ytan på den högra stocken fick en nyhuggen yta då den var angripen av röta endast i ytskiktet.

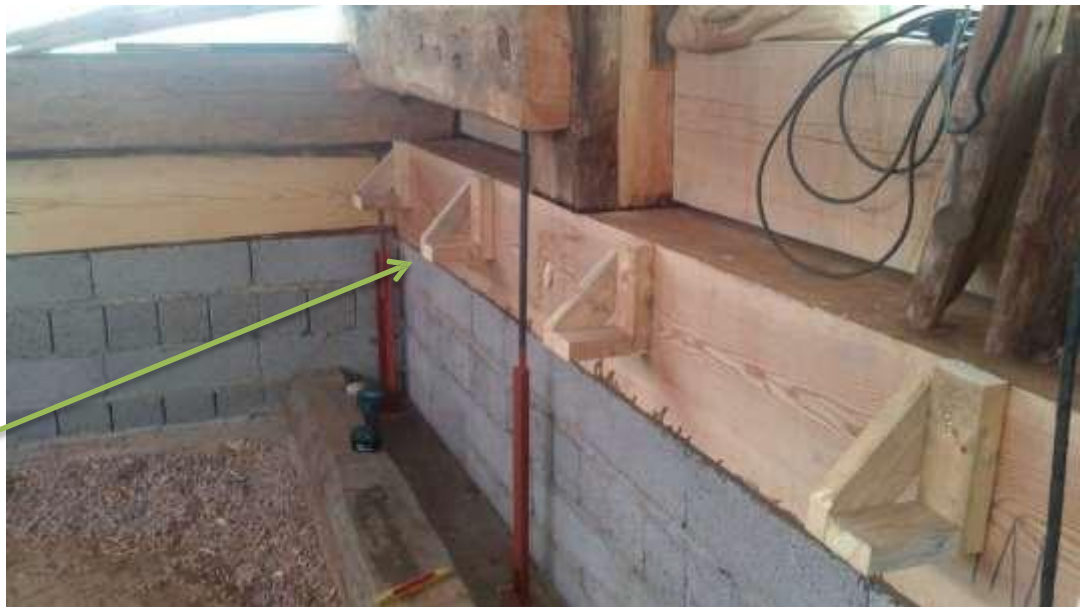
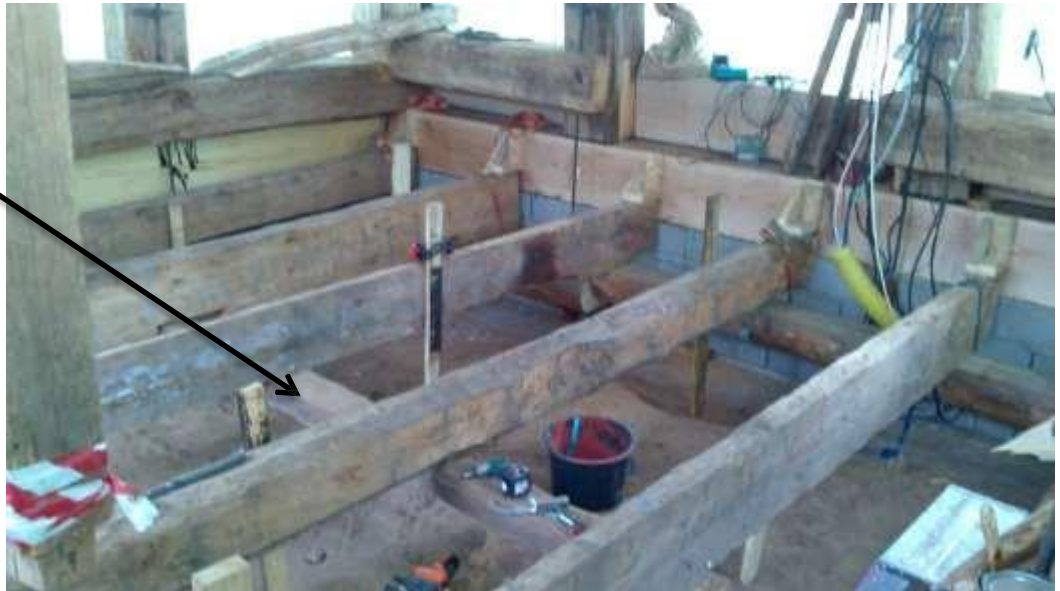
Vi blev tvungna att byta ut några av bärlinorna då de var rötskadade och botten räddning.

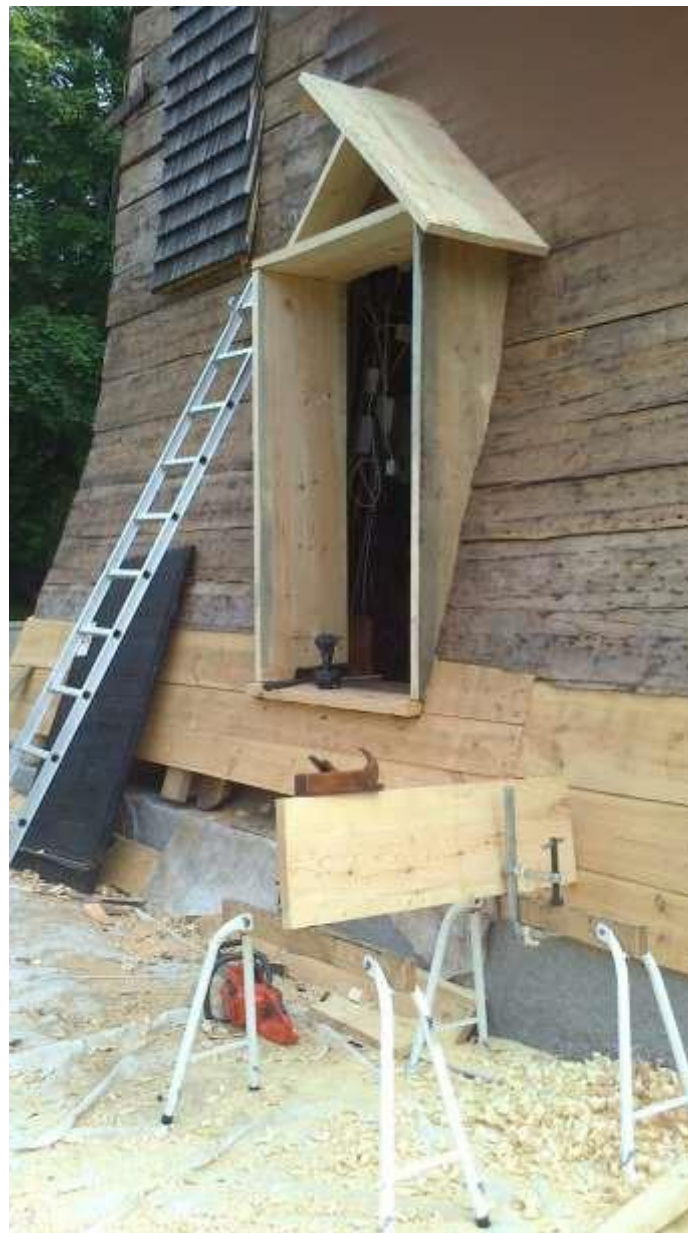
Tidigare var dörren infälld med dess ovkant i liv med väggen. Denna konstruktion hade inte någonsin fungerat väl, utan hade spår av reparationer i flera led.

Där av konstruerades en ny dörromfattning där dörren livade med väggen i dess nederkant och ett litet sadeltak med samma vinkel som kyrkans vapenhus blev ett övre väderskydd.
