## Hantverkarens dokumentation Årås Stall och vagnsförråd, Gullspång. 2013

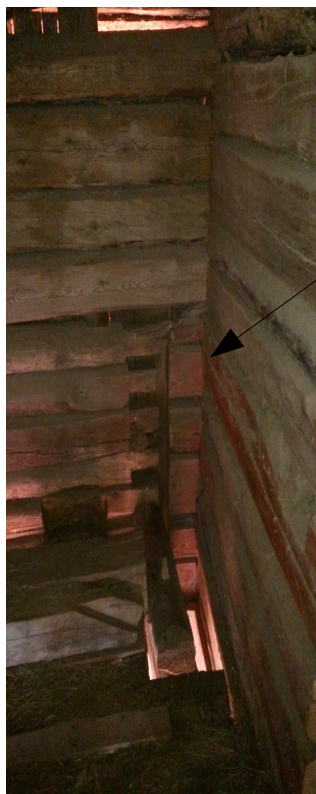
Mötet mellan de två olika byggnaderna.

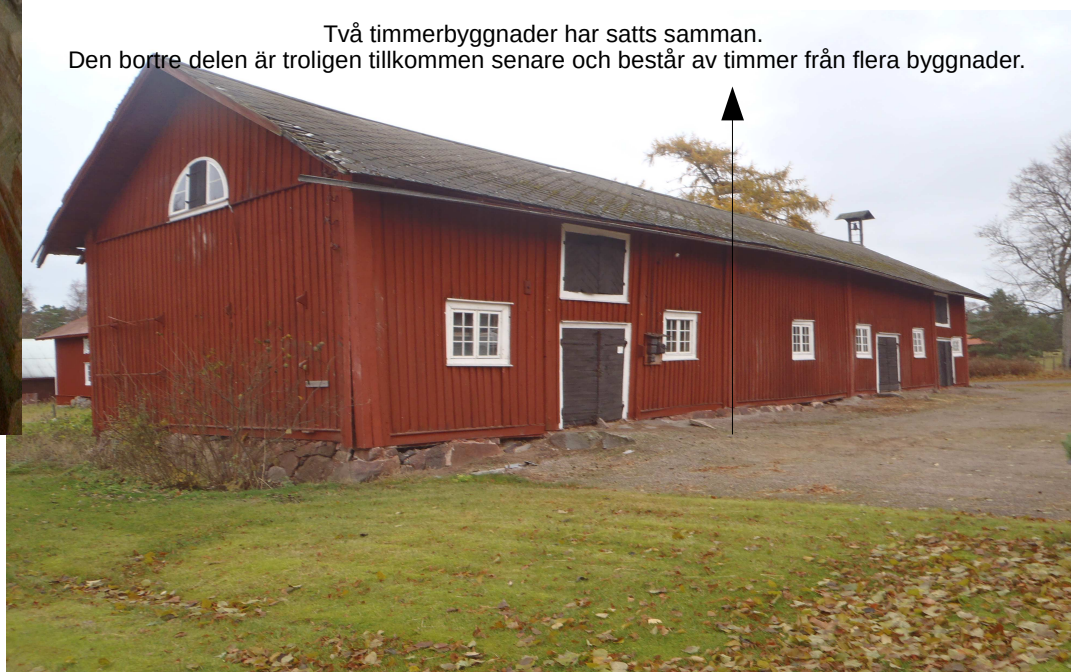
Två timmerbyggnader har satts samman.  
Den borte delen är troligen tillkommen senare och består av timmer från flera byggnader.

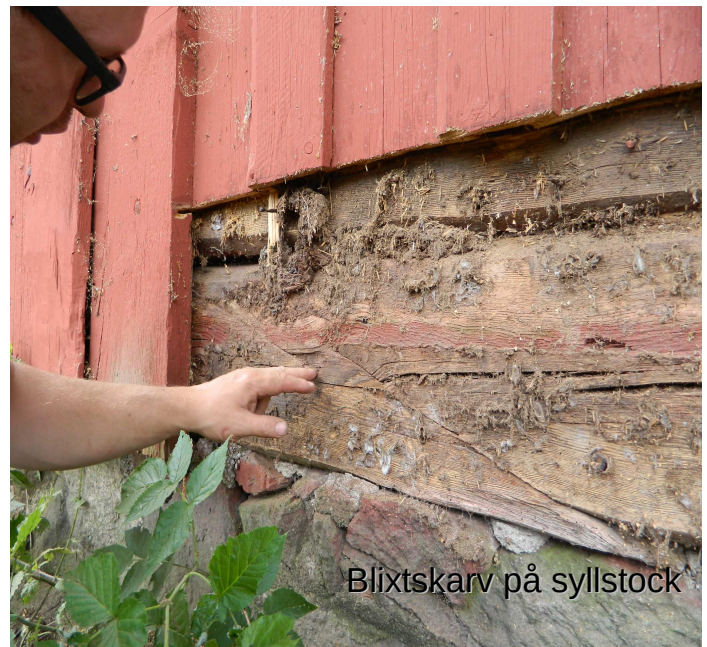
Blixtskarv på syllstock

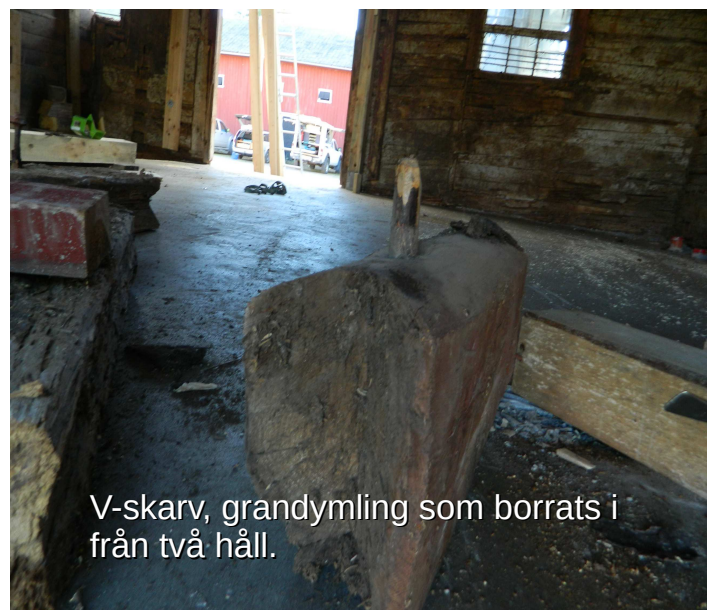
V-skarv, grandymling som borrats i från två håll.

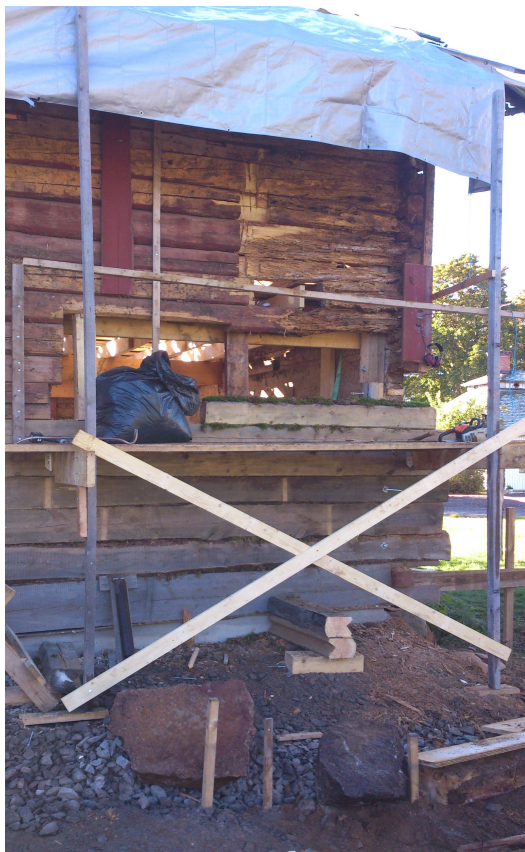
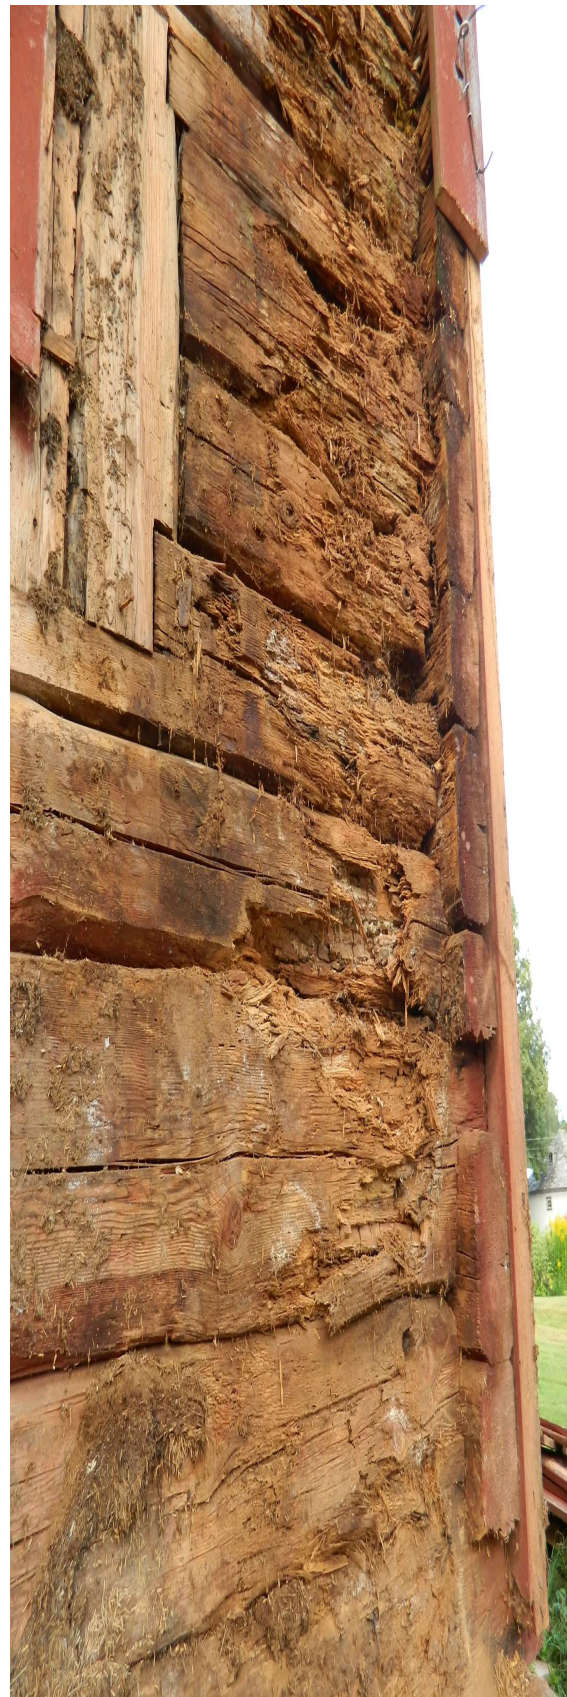
När panelen demonterades i väster upptäcktes långt större rötskador än förväntat. Vi insåg snart att vi måste byta ut ca 9 meter av ställstocken och ca 5 m av resterande vägg hela vägen upp. Denna vägg timrades upp vid sidan av och därefter monterades den mot en följare på insidan av väggen. Där ca var tredje stock drogs fast med gångstång och bult.

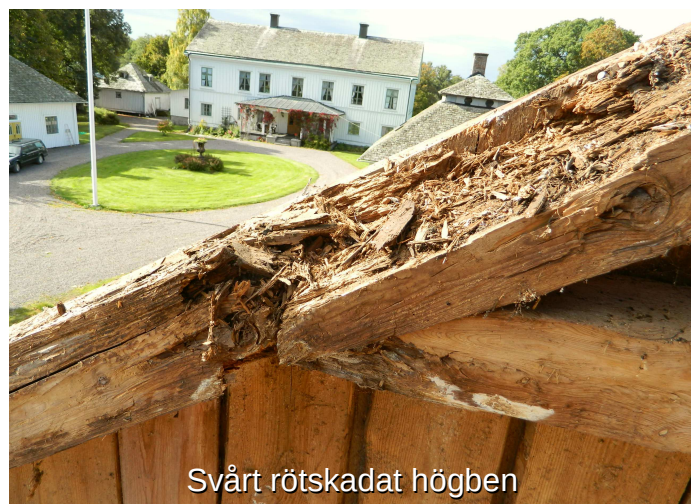
Svårt rötskadat högben
