Taklagsundersökning i Mölltorp kyrka

Karlsborgs pastorat

Utförd av Bengt Bygdén och Mattias Hallgren, Traditionsbärarna.
Februari 2014 på uppdrag av Svensk klimatstyrning AB.

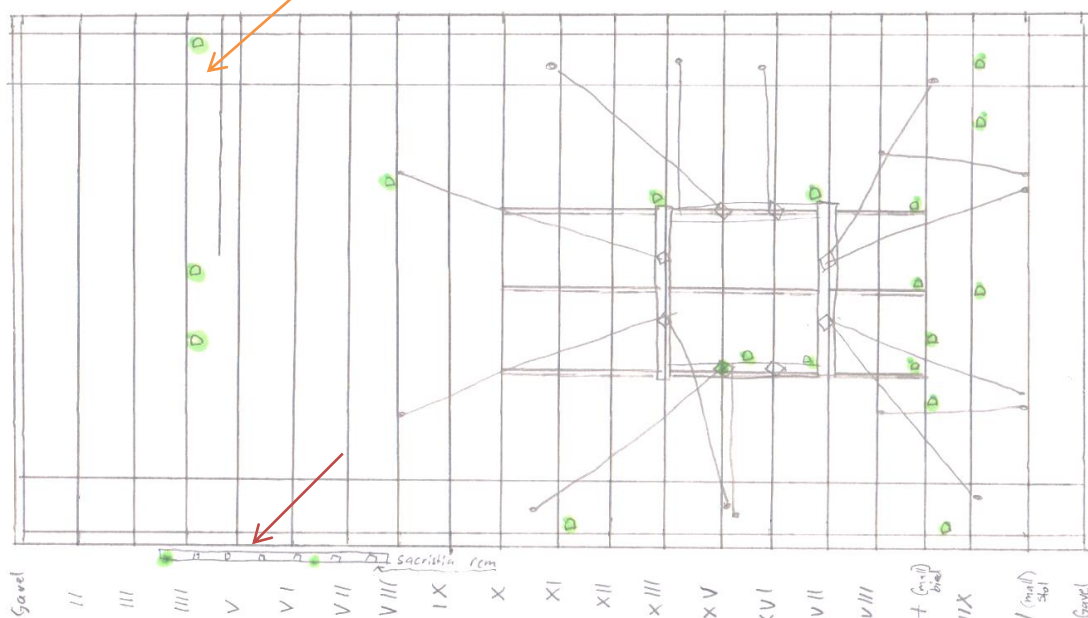
Nedan ses den planritning vi gjorde vid undersökningen. Takryttaren med de underliggande bolsterstockarna och alla sidosträvorna visar den komplexa konstruktionen. På takets södra sida (uppåt i bilden) ses även den extra **högbenet med stickstötta** för att skarva de kortare takbrädorna. De har inte velat skarva brädorna mellan takstolarna med bladskarvar som är vanligast på medeltida kyrkor. Nedan i bild ses den **inmurade stocken från det äldre taket på sakristian**. De gröna plupparna är platser vi tog dendroprover på.

D = Dendroprov
borr och sigskivor.

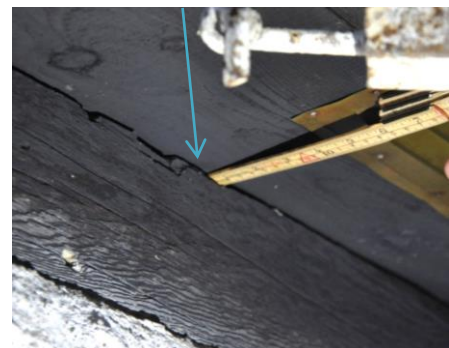
Fals för takfotsbrädan i remmens utsida

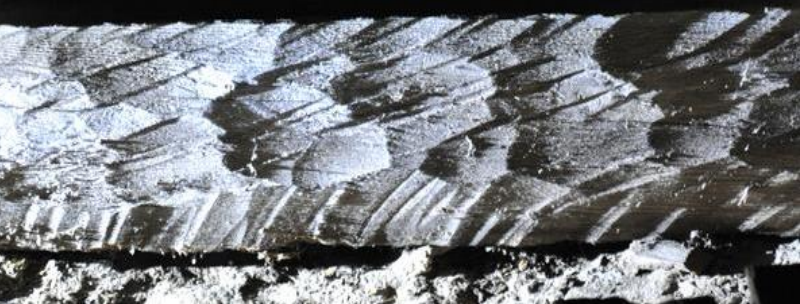
Sprätthuggning Mölltorps remstycke.

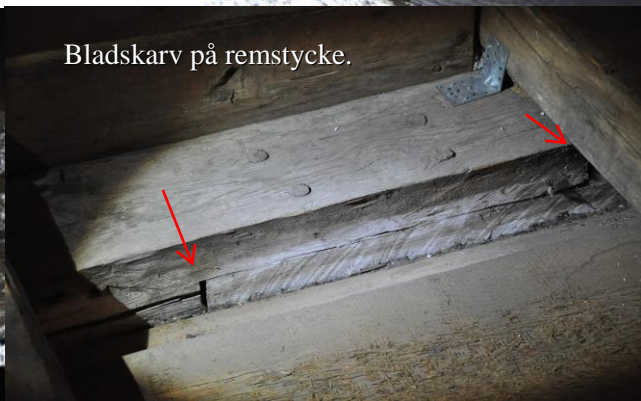
Bladskarv på remstycke.

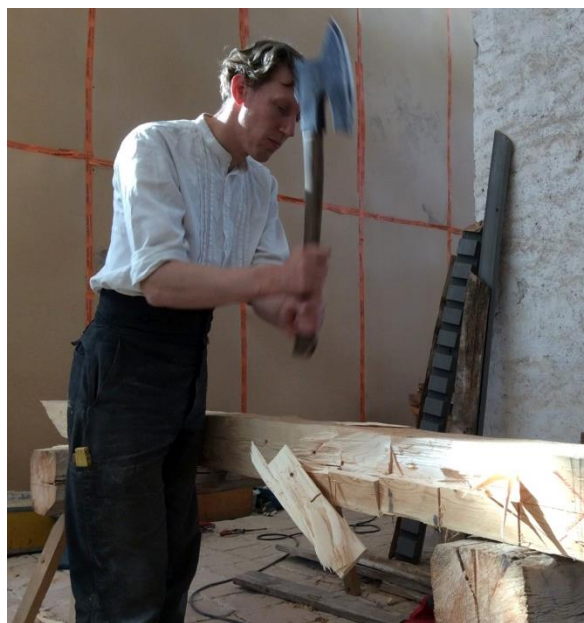
Behuggningsspåren på takstolen, här högbenet, berättar om att en bredbila möjligen saxslipad yxa har använts. Reporna i eggen vittnar om att huggaren gick framåt med yxans egg lutad uppåt i arbetet.

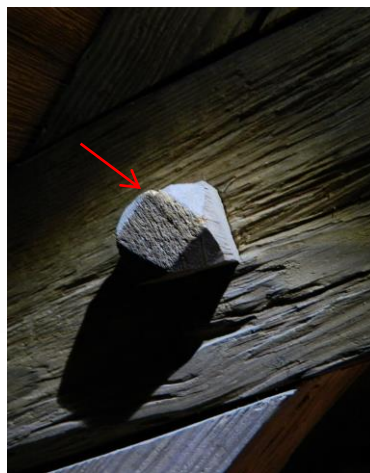
Dymling ändkapad med såg.

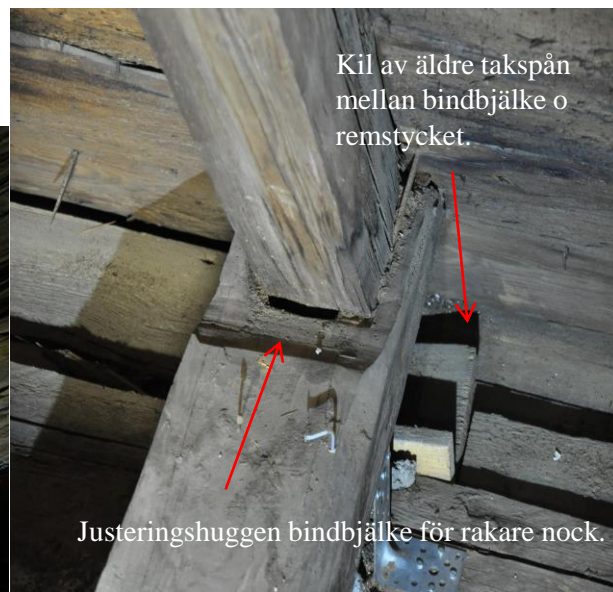
Kil av äldre takspån mellan bindbjälke o remstycket.

Justeringshuggen bindbjälke för rakarenock.

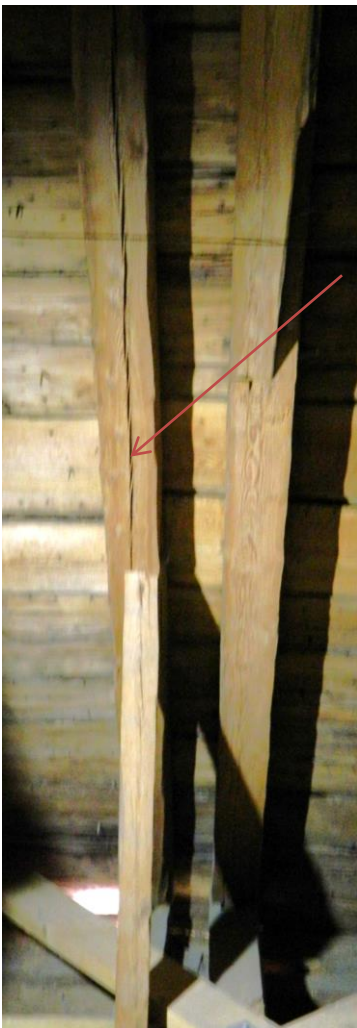
Gaveltakstol o takstol nr 1, väst.

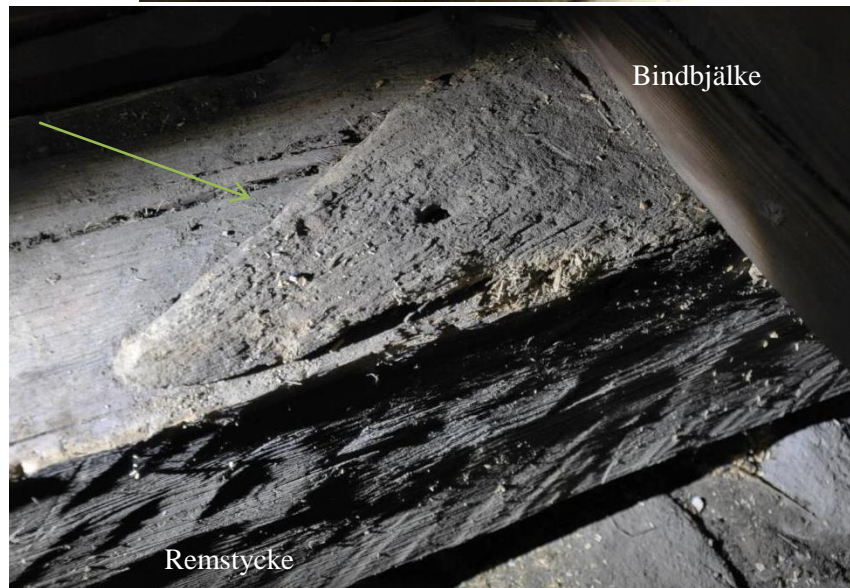
Spetsigt kyrkspån med synlig skrytspik, troligen från den äldre kyrkans tak. Man har 1379 använt dem som kilar under takstolarna där remstyckena varierat i höjd. En datering av dessa kan vara möjlig.

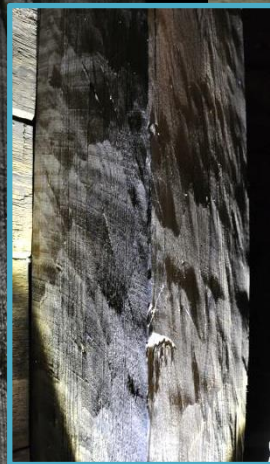
Tornbenens fina behugning.

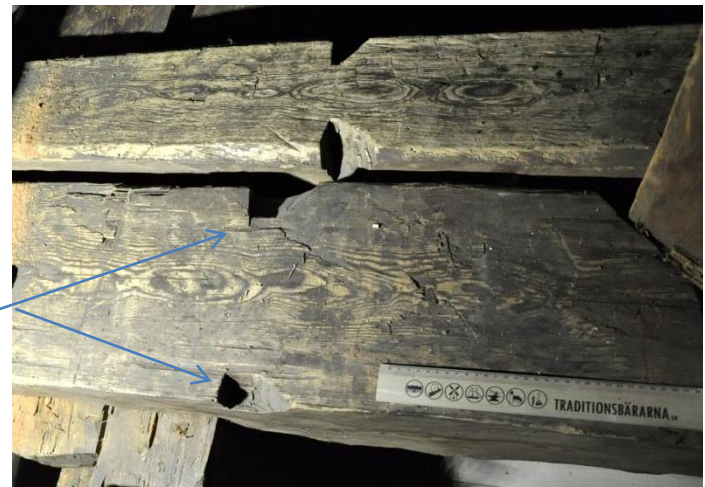
Glidstopp i form av huggna hak är vanligt förekommande där tunga bjälkar dragits upp med rep i efterhand.

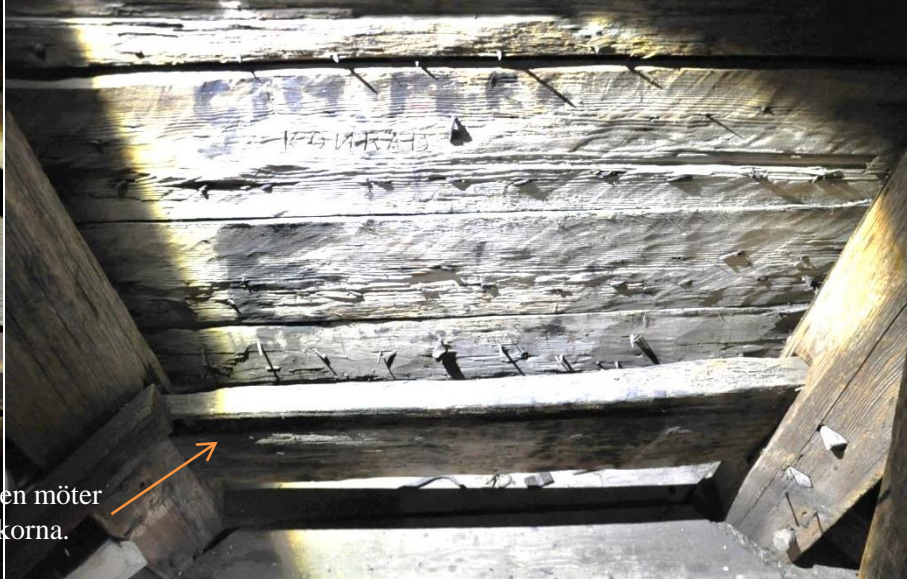
Tornbenen möter tvärplankorna.

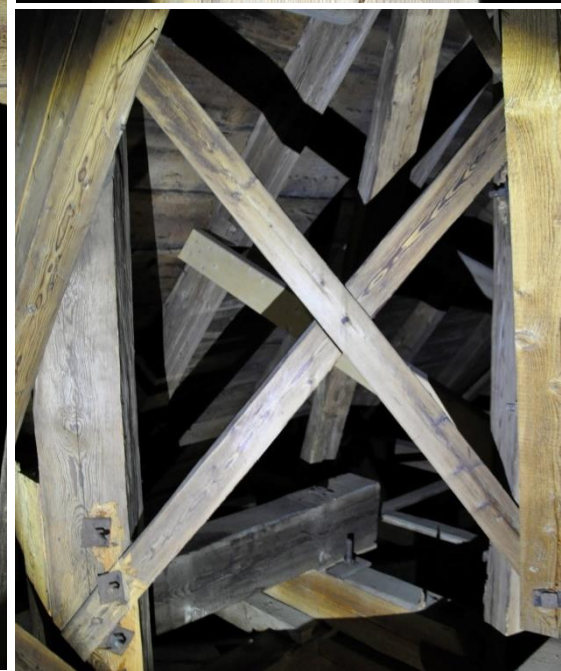
Urtag för kryss i tornbenen som aldrig monterats.

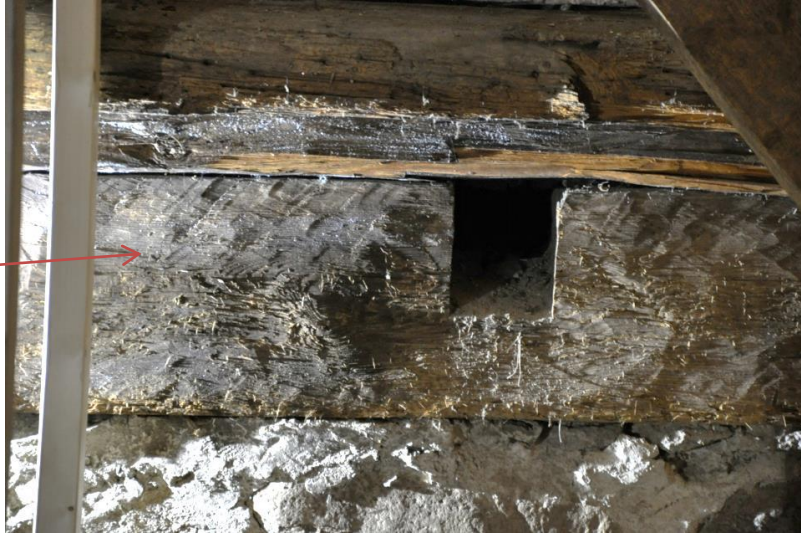
I sakristian finns rester av ett äldre **pulpettaklag** i vinkel ut från väggen. Bjälken som taksparrarna varit infällda i är eroderad men det går fortfarande att ana **sprätthuggningspår**. Denna bjälke har daterats till 1369+/-15år. Det stämmer väl med kyrkans taklag.
