# Takarbeten vid Skoklosters slott 2014

utfört av Traditionsbärarna med ledning av  
**Mattias Hallgren, slottstimmerman**

# Reparation och kompletteringar i slottets bärande takkonstruktion

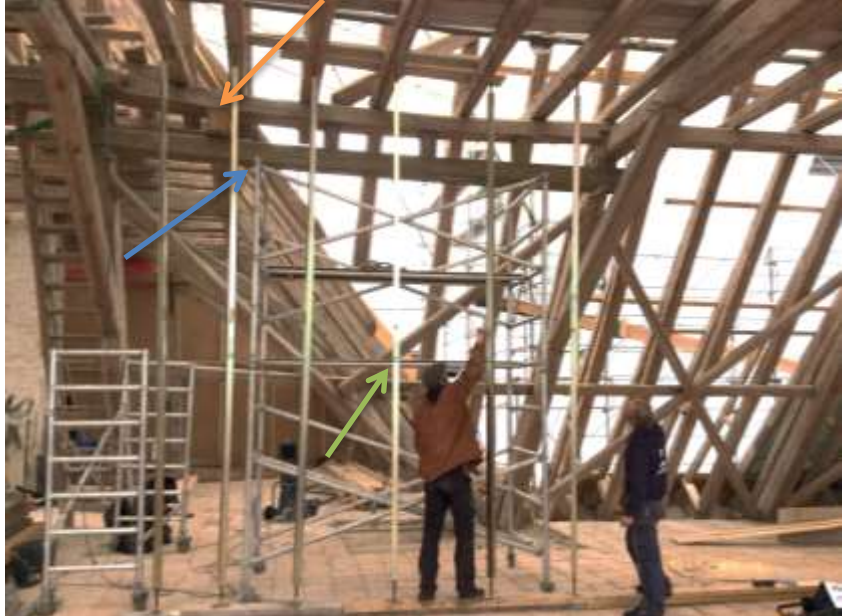
Långremmarna är skarvade stumt ände mot ände ovanpå bockarna. Till höger syns liggytan tydligt från den kraftigt överbelastade äldre bjälken. Notera den med knutryxa **avkapade änden på den mötande remmen**.

Det vi gjorde 2014 var att ersätta de **tryckimpregnerade** och rostfria förstärkningar som gjordes på 1960- 70- talet, med en fullständig 1600- talskonstruktion lik den som originalritningarna visar. Detta ansåg vi var den bästa permanenta lösningen på takets tilltagande kollaps. Nu när vi kan se resultatet känns det som ett klokt val för slottets överlevnad. Vi har lämnat spår kvar av Ove Hidemarks förstärkningar, som vi nu byggde bort, samt alla skarvade delar i takstolarna i takfoten från -60-70-talen.

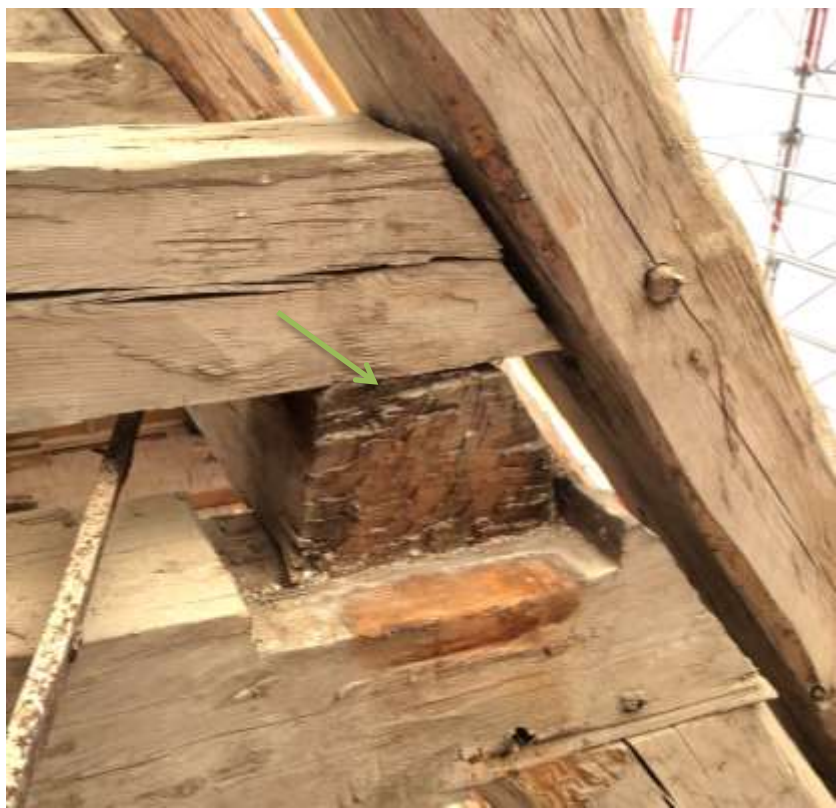
Smitt hängjärn håller östra långremmen uppe. Därtill ett järn för att hålla draget.

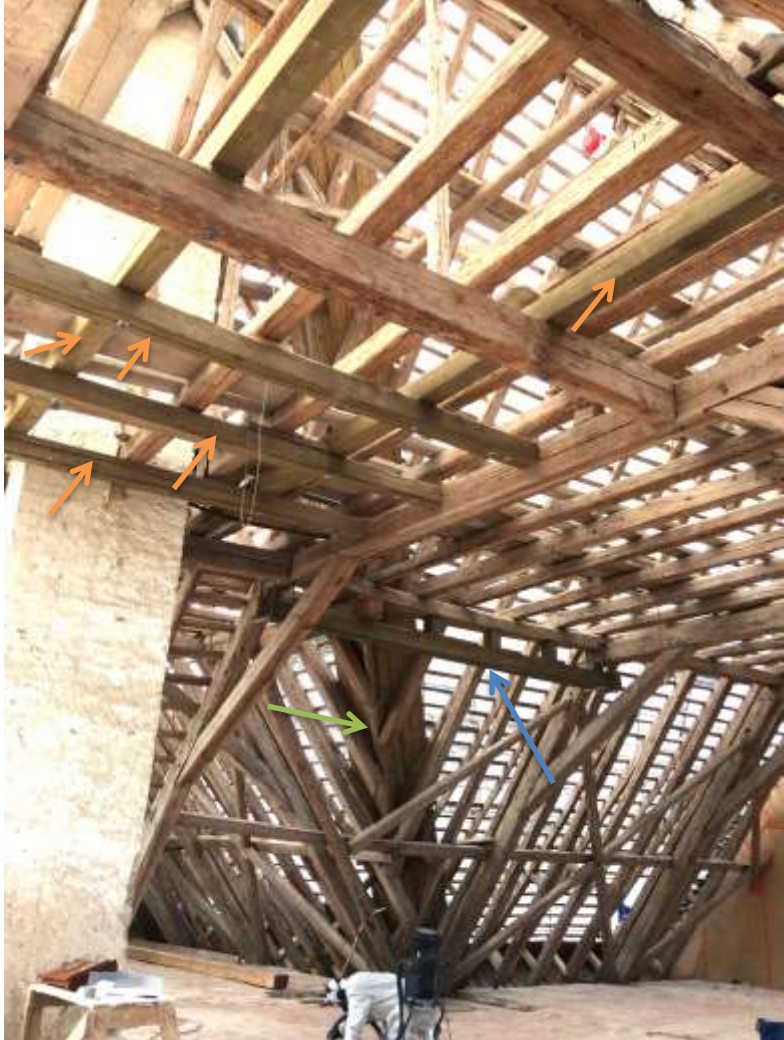
Före vårt arbete: bilden visar Hidemarks **impregnerade bjälkar**, bultade i kryssförband med de äldre hanbjälkarna samt den **förstärkning av långremmen** som räddade taket från kollaps. I innerhörnet ses alla **högbenen** som **endast hänger avhuggna** utan stöd nedåt.

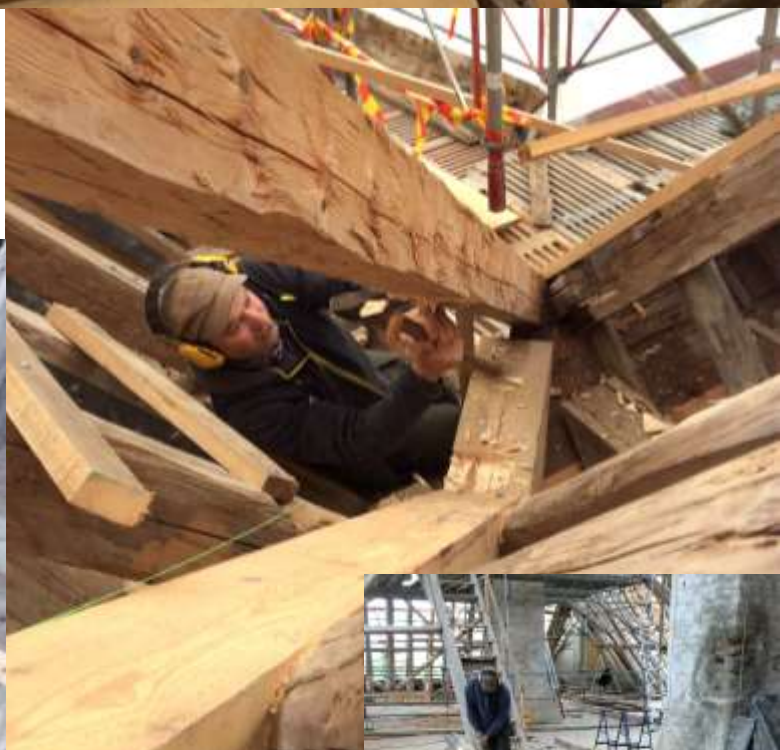
Till vänster ses de tidigare reparerade påsalningarna innan vi påbörjade vårt arbete. Allt impregnerat virke var spikat med ett stort antal rostfria kampspek.

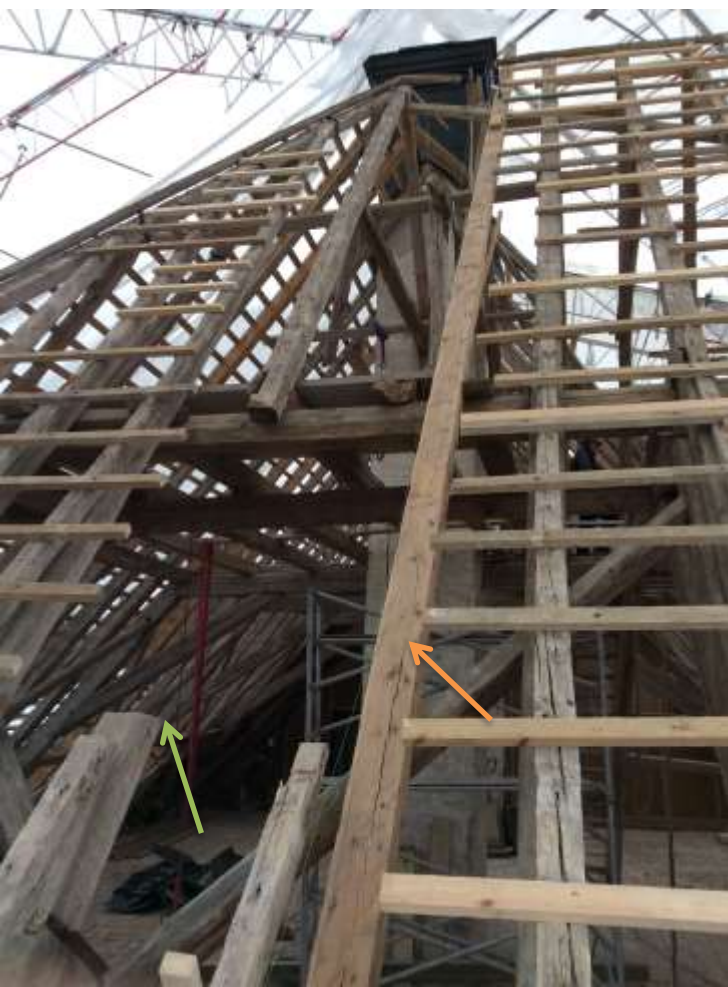
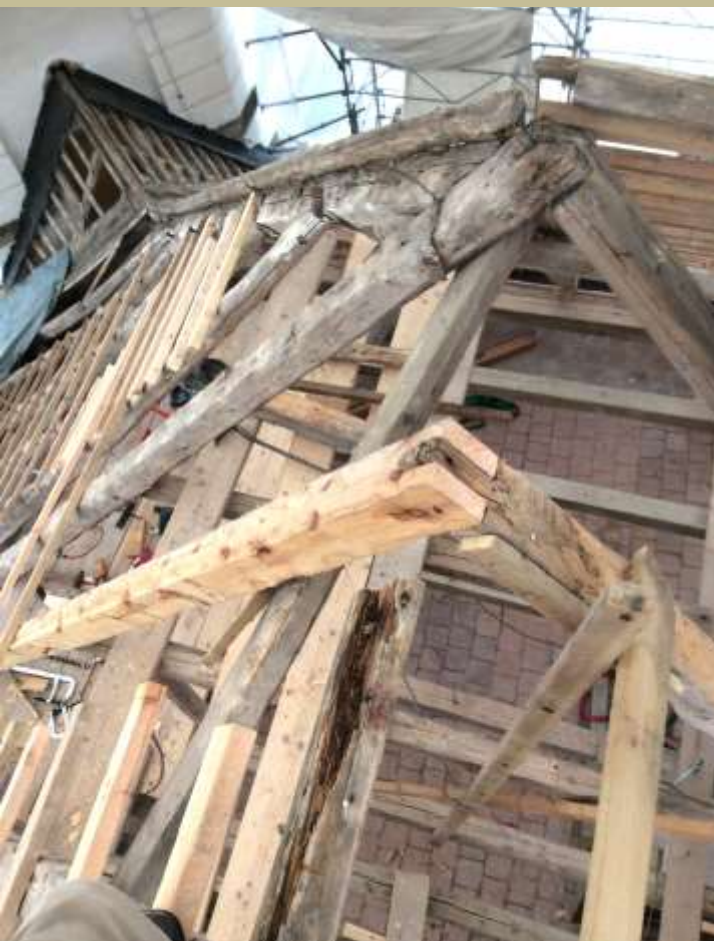
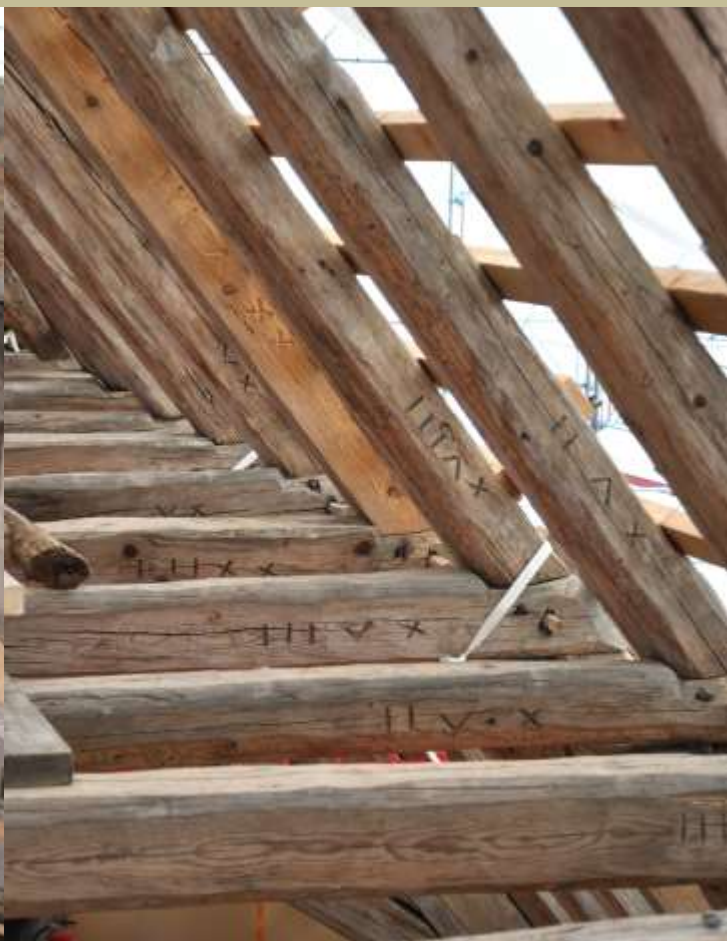
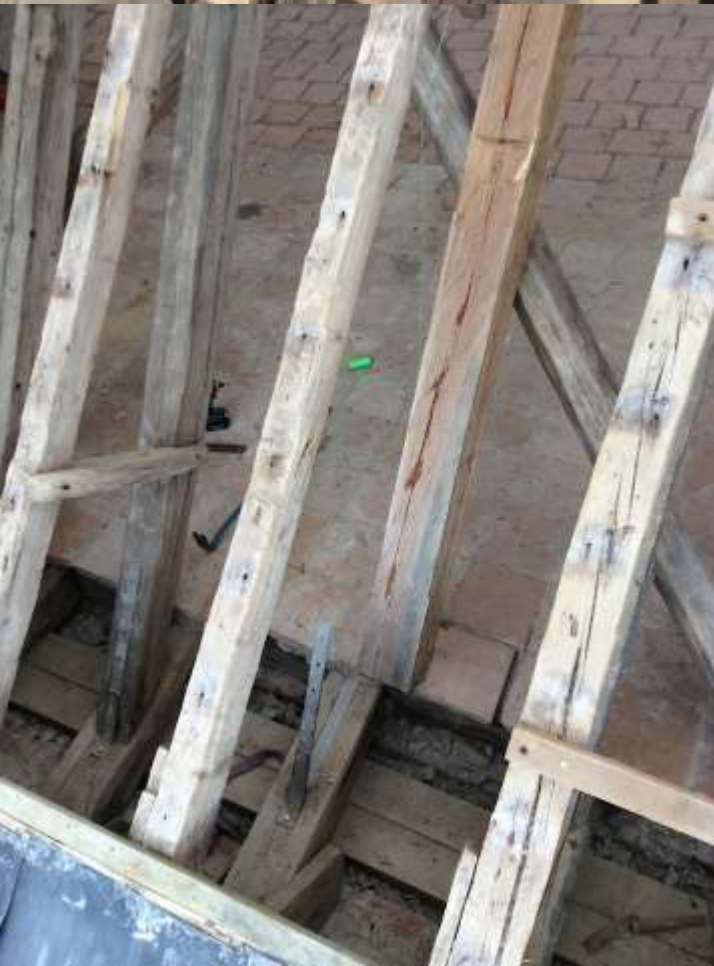
Till vänster ses det **ena nya högbenet**, 12,2 m långt, monteras på plats. Det är mycket trixande för att få det på plats och sammanknutas med 4 andra bjälkar. Intill **ses det avkapade benet** som står på tur att bytas.

Nere t v ses högbenets möte med bindbjälken. I original är det tapphål men här är det 70-talets tryckimpregnerade, limmade och järnförstärkta "gaffel" som håller högbenet på plats. Vi bultade fast det nya i befintliga rostfria järn.

Vi valde att inte dubbelskarva högbenen utan plocka ner stumparna och ersätta med ett rekonstruerat nytt högben i fullängd (12,2 m) av bilat virke. Stumparna finns sparade på slottsvinden för att undersökas. Vissa av de äldre påsalningarna sparades då de var i dugligt skick. Spåren av den nordvästra takkupan sparades intakt så det finns kvar för framtiden.

Det nya högbenets knutar högs ihop med de ursprungliga delarna i respektive takstol.

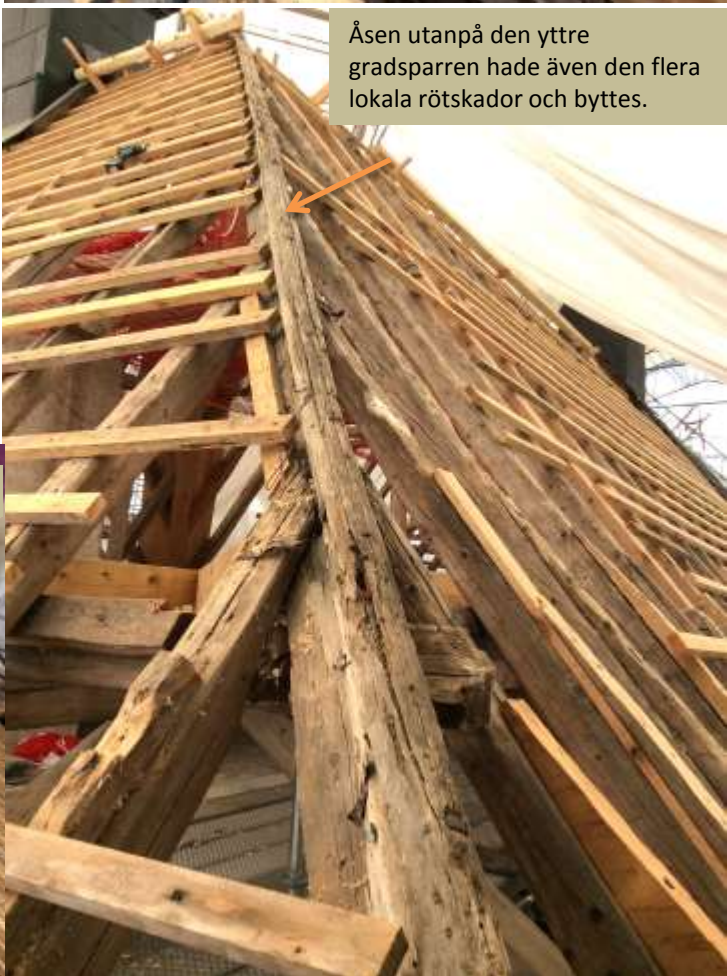
Åsen utanpå den yttre gradsparren hade även den flera lokala rötskador och byttes.

Nya åsen spikad med flera stora smidda spik ner i gradsparren

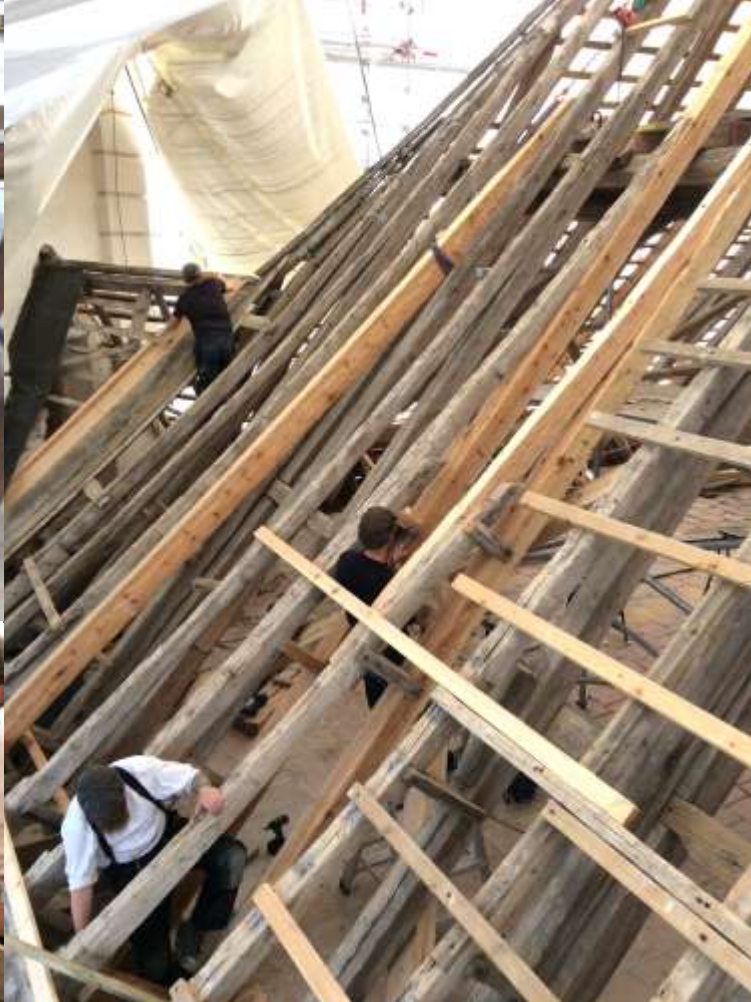
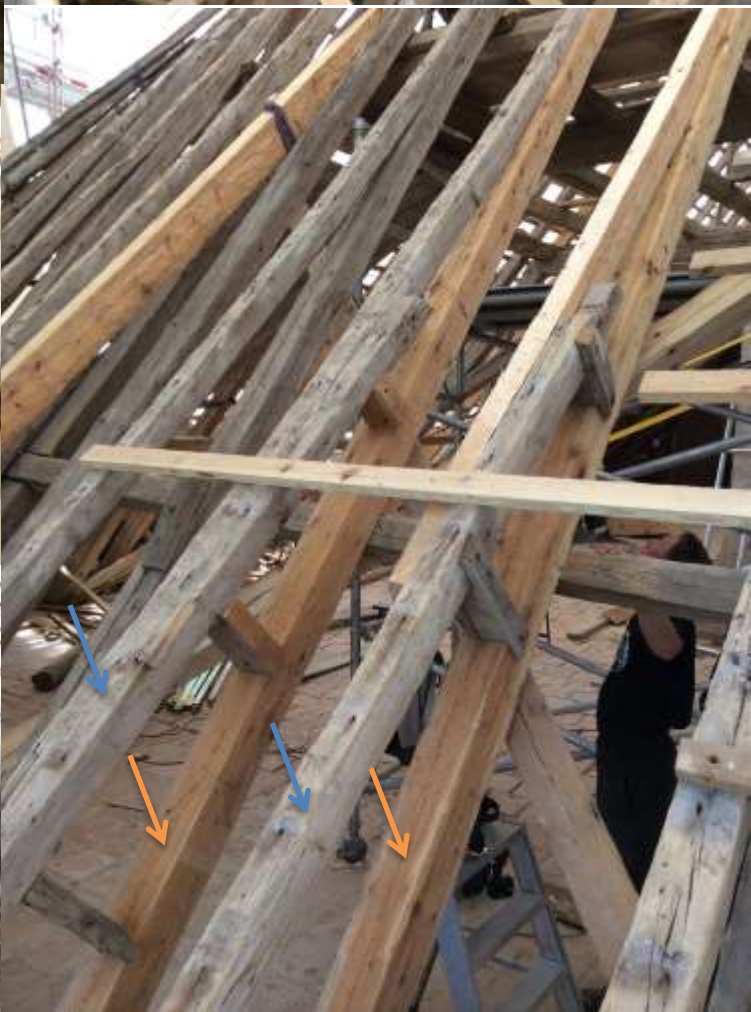
En äldre lagning av en rötskadad nedre påsalningsända.

Blå pil är äldre påsalning och orange pil är högbenet på takstolen.

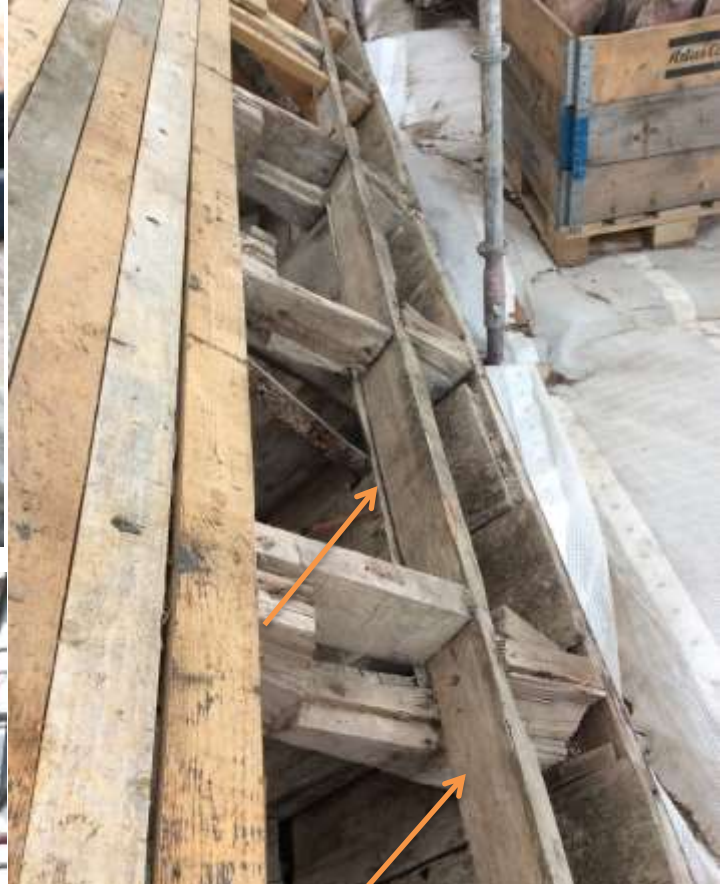
Rester av koppartäckning som blivit kvar när man rev loss plåten. Notera **den galet djupa nerhuggningsen** i påsalningen som skall bära upp takfoten!
