Edsåns dämme mot sjön Unden

Nybyggnation av ramverk, spettlucka och dammvägg utförd av Mattias Hallgren, Traditionsbärarna och Niklas Alexandersson åt Göta kanalbolag, oktober 2014.

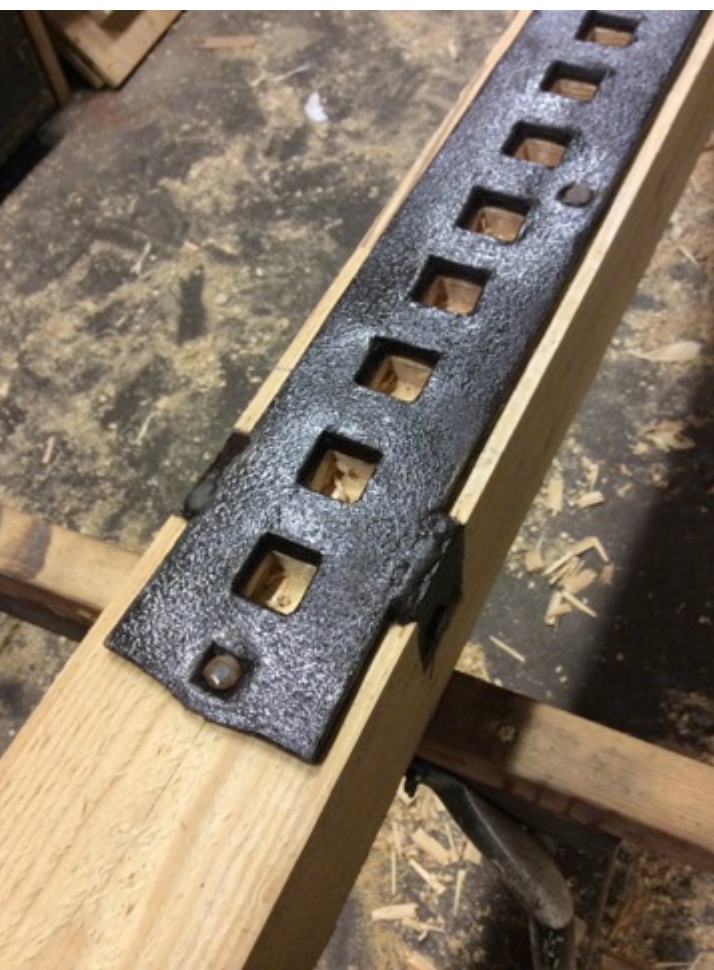
Spettjärnet är handsmitt med drivna hål, inte borrade, som håller flera spettluckors livslängd.
