# Reparation av tak Valla tingshus 2014

Text och foto av:  
Björn Frodin, Timmerbjörn

Datum:  
2014-11-05

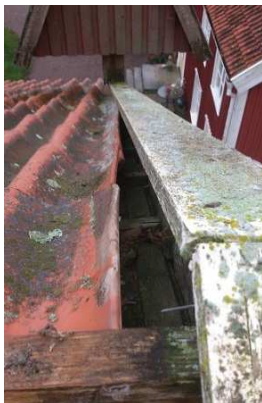
Bild 5 visar södra takfallet frånnocken ner mot klockhuv. Vatten, snö och skräp kommer direkt in och lägger sig på underlagstaket. Fuktskador finns på underlagstaket. Orsak är en oengagerad tegelläggare på 1980-talet som nu förhoppningsvis har gått i pension.

För att inte mer vatten och skräp skall komma in under pannorna så glesades teglet ovanför klockhuven. Teglet ligger nu ända ut mot vindskivorna.

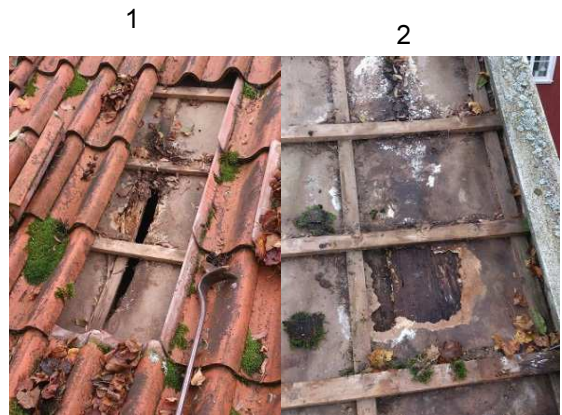
Skada 1 är mitt på taket strax ovanför takfoten. Läckaget har varit långvarigt då även faltaket har rötskador. Orsak är en trasig panna.

Skada 2 är längst till höger på takfallet strax ovanför takfoten. Även här har faltaket fått rötskador på grund av långvarigt läckage. Orsak är en trasig tegelpanna.

Rötskadade bott- och lockbrädor togs bort och ersattes med nya i furu med hög andel kärna och mestadels stående årsringar. Vattenrännor hyvlades fram enligt originalbrädorna. Några nya underbrädor fick spikas mellan sparrarna som extra stöd. Notera att även flera av lockbrädorna har vattenrännor.

Samma operation som för skada 1 utfördes.

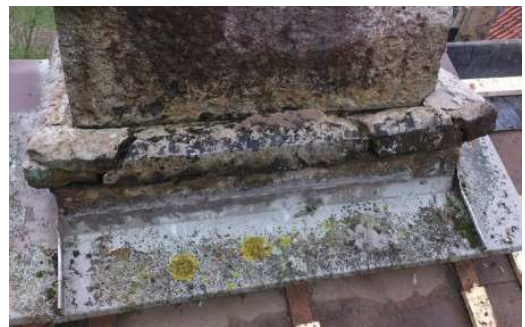
Skada 3a är trasiga stenar och spruckna fogar på skorstenarna (2 stycken). På den västra skorstenen har vatten trängt in och orsakat fuktskador på bärande konstruktioner under taket, men endast mindre rötskador. Skada 3b är att vatten kan rinna mellan plåten och skorstenen. Orsak är att tätmassa inte finns mellan plåt och skorsten, endast fläckvis utanpå.

På västra skorstenen var många större stenar lösa och har hamnat snett på grund av instabilt underlag. Skorstenen stöder på takkonstruktionen eftersom murstocken är nedplockad. Sprickorna mellan stenarna fylldes med hydrauliskt kalkbruk och en rundad fog byggdes upp för att vattnet skall rinna ut på plåtarna istället.

På den östra skorstenen är underlaget stabilare eftersom murstocken finns kvar under. Stenarna ligger här stadigare men flera sprickor fanns ändå. Lösa stenar murades fast, sprickor och spruckna fogar fylldes med hydrauliskt kalkbruk.

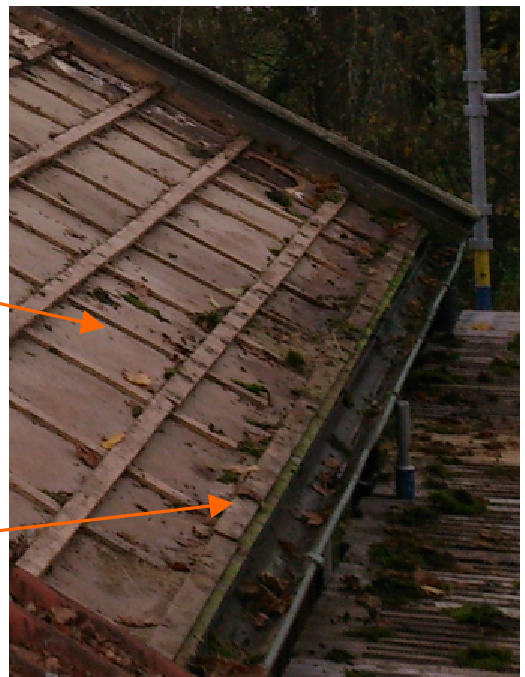
Bild 4 visar underlagstaket efter att teglet plockats av. Tunn ströläkt, 10 mm, har använts vilket gör att mycket skräp samlas ovanför bärläkten. Skräpet binder fukt vilket sliter på underlagstaket, i detta fallet masoniten.

Vid takfoten har en stödläkt för nedersta pannraden spikats direkt på masoniten. Detta gör att skräp och vatten stannar här och förmultnar, vilket sliter på takfoten.

Tunn ströläkt

Stödläkt direkt ovanpå masonit

Den gamla masoniten fick ligga kvar. Där lagningar har skett täcktes lagningen med ny oljehärdad masonit. Den gamla tunna ströläkten fick vara kvar. Ytterligare en ströläkt med tjocklek 15 mm spikades uppe på den gamla, tjockleken är nu totalt ca 25 mm.

Takfotskonstruktionen gjordes om. Höjden på fotbrädan sänktes så att 25 mm ströläkt får plats under första tegelradens stödläkt. Ny masonit spikades längs hela takfoten. Vatten och skräp som kommer in under pannorna kan nu rinna hela vägen ner till takfoten och faller ner till marken.

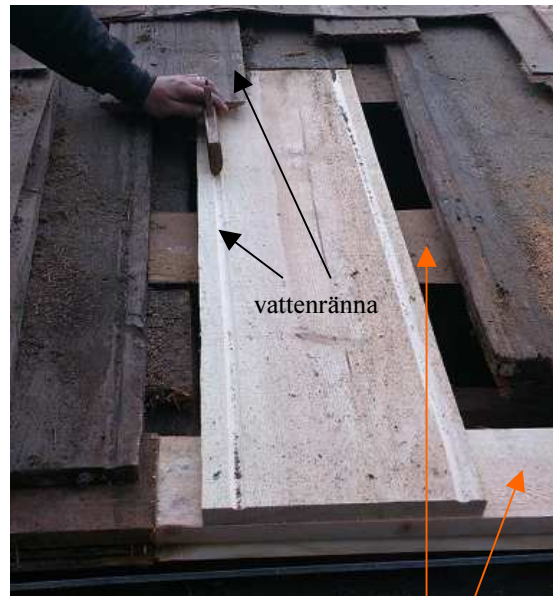
1

vattenränna

underbräda

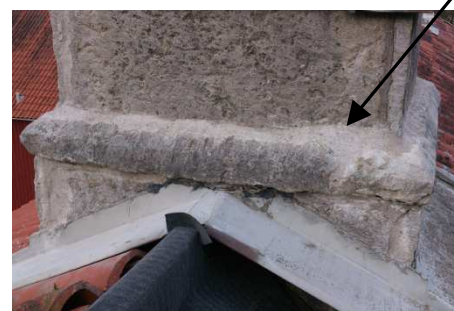
3a östra skorstenen

Hydrauliskt kalkbruk

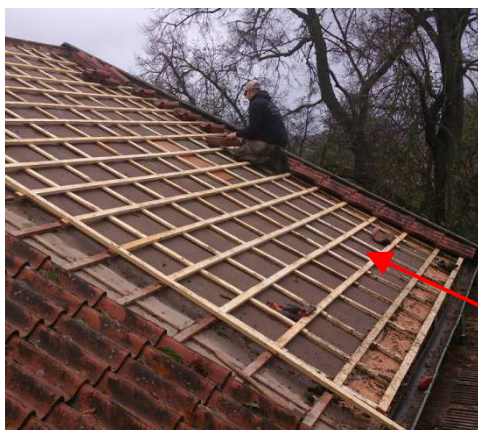
4

Totalt 25 mm  
ströläkt

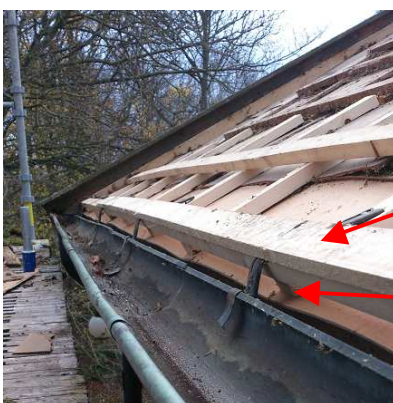
4

Ny  
takfotskonstruktion

Ströläkt hela vägen  
ner till takfoten.

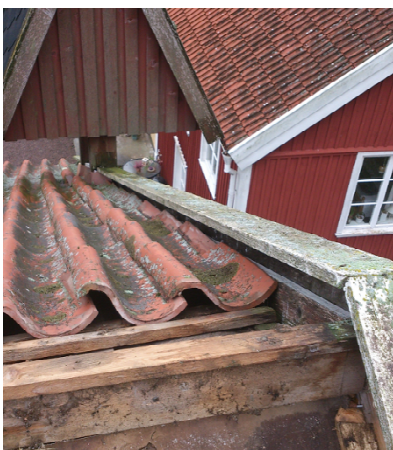
5

Teglet tätt mot  
vindskivorna.

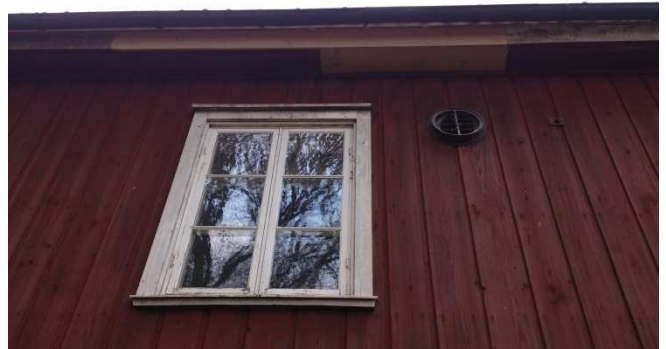
Lagning i takfot vid skada 1.
