# Skoklosters slottstak genom timmermannens ögon

Arbeten våren 2015

Av Mattias Hallgren, slottstimmerman

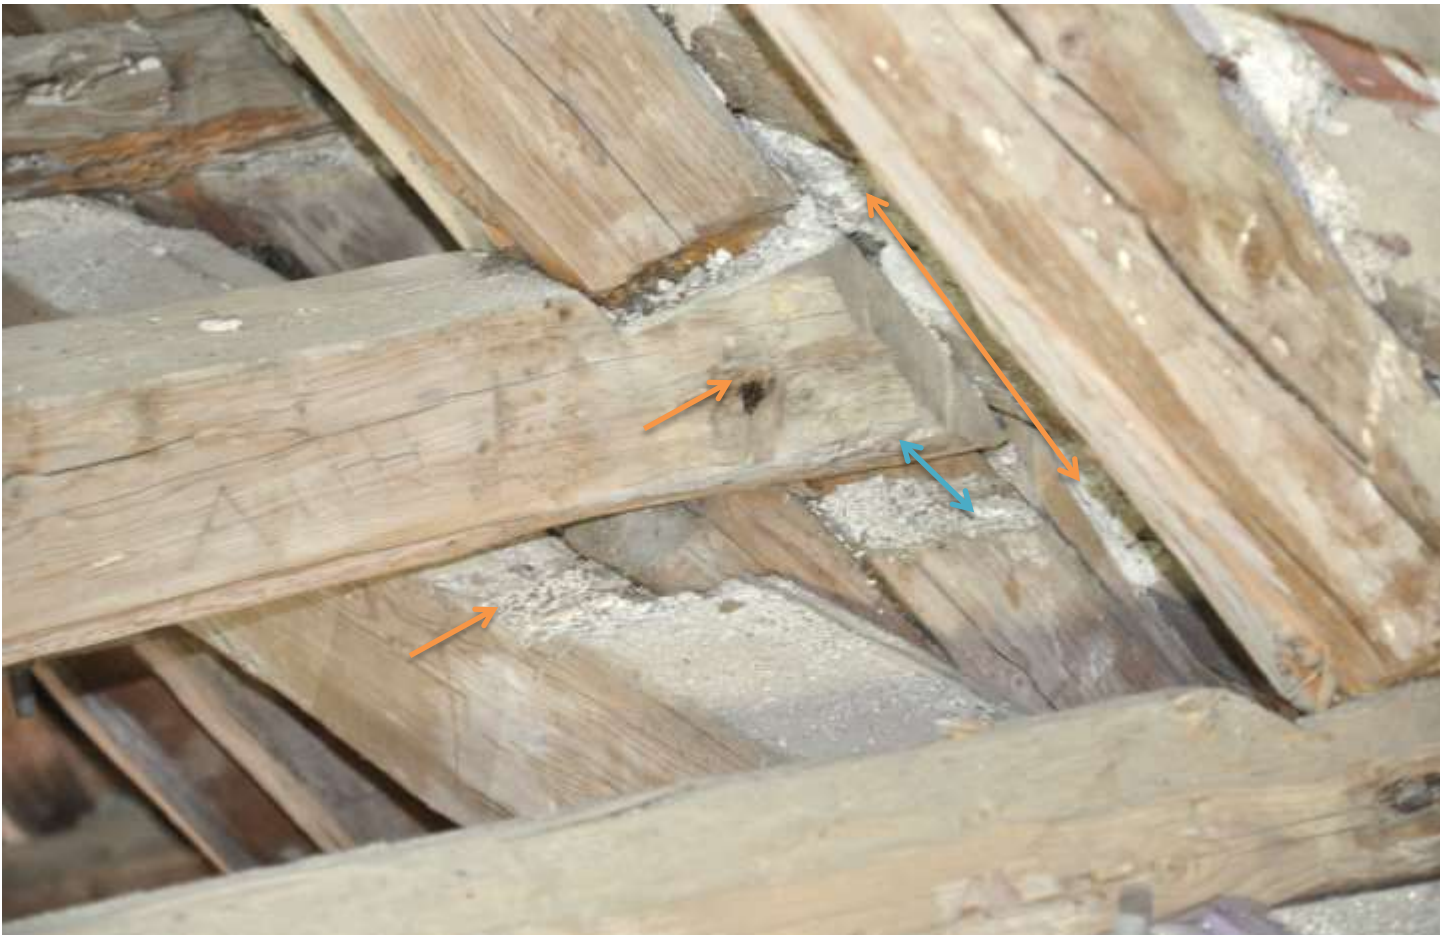
Varierade åtgärder har gjorts då takstolarna varit mindre än bockkonstruktionen. Antingen har bocken blivit för stor eller takstolen för liten. Knuten har fått en spik istället för dymlingen som inte passade.

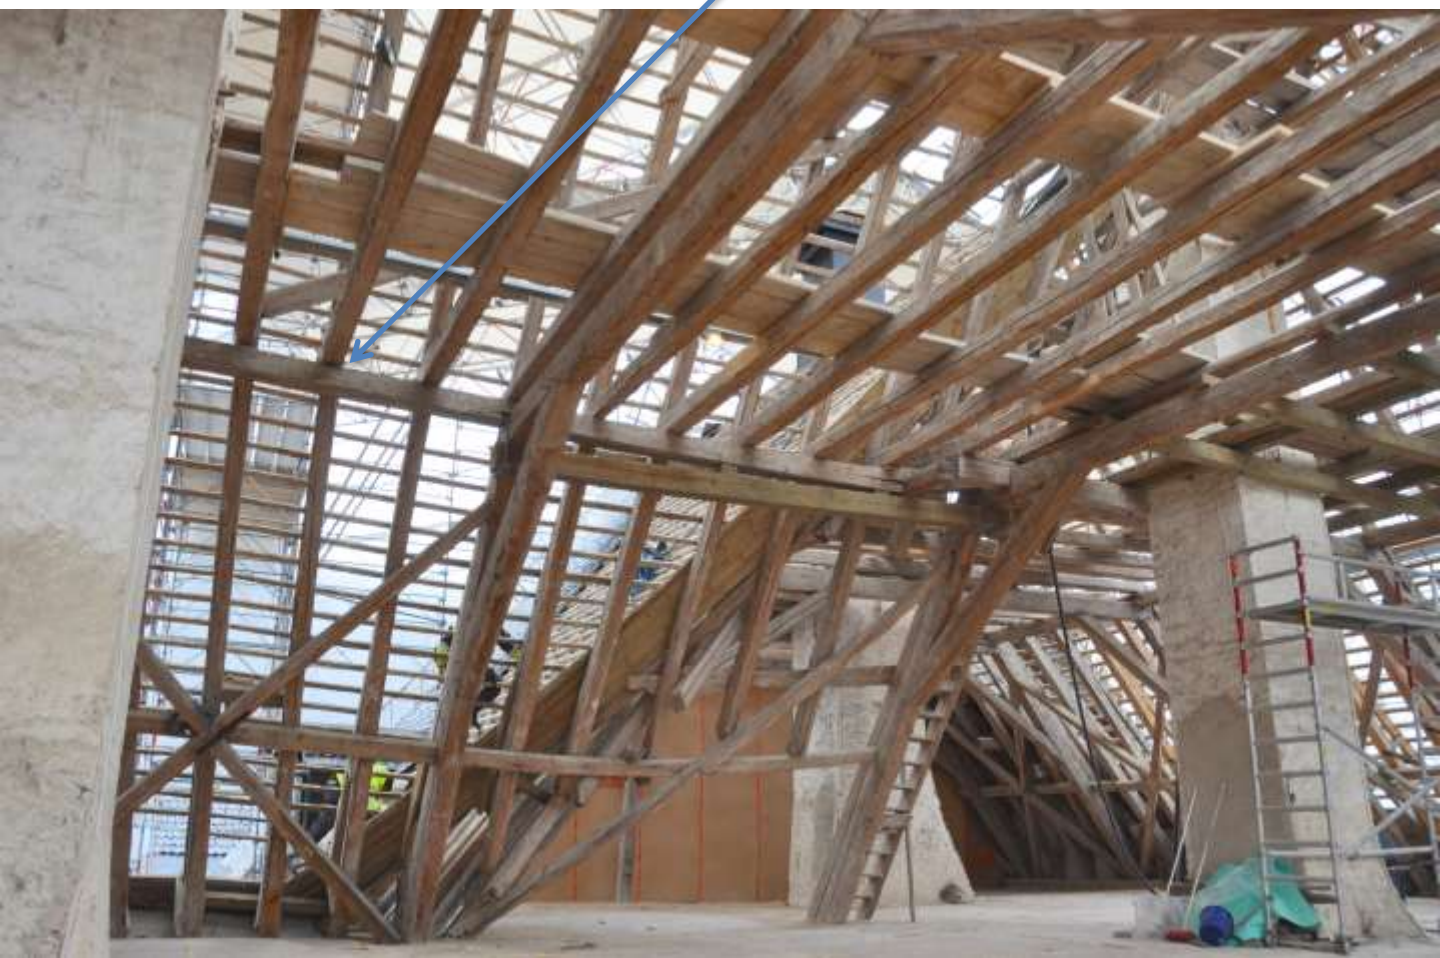
När man under 1960-70-talen reparerade slottets tak lät man takstolarna "hänga" på långremmarna medan man skarvade de ruttna knutarna i takfoten, högben/bindbjälkar. När sedan taket var reparerat blev följden att den organiska elasticiteten som taklaget en gång haft hade uteblivit. Istället blev nu långremmarna och bockarna än mer belastade. Eftersom slottets innerhörn inte ursprungligen byggts med diagonala bockar, kälspärre och diagonal hanbjälke, så blev nu takets tyngd och vindtryck för mycket för de stackars bockarna. Takfallen började sakta kollapsa inåt och till slut knäcktes skorstenarna i nordöstra och sydöstra hörnen. 2014 var hög tid att planera en omfattande åtgärd för att rädda slottet.

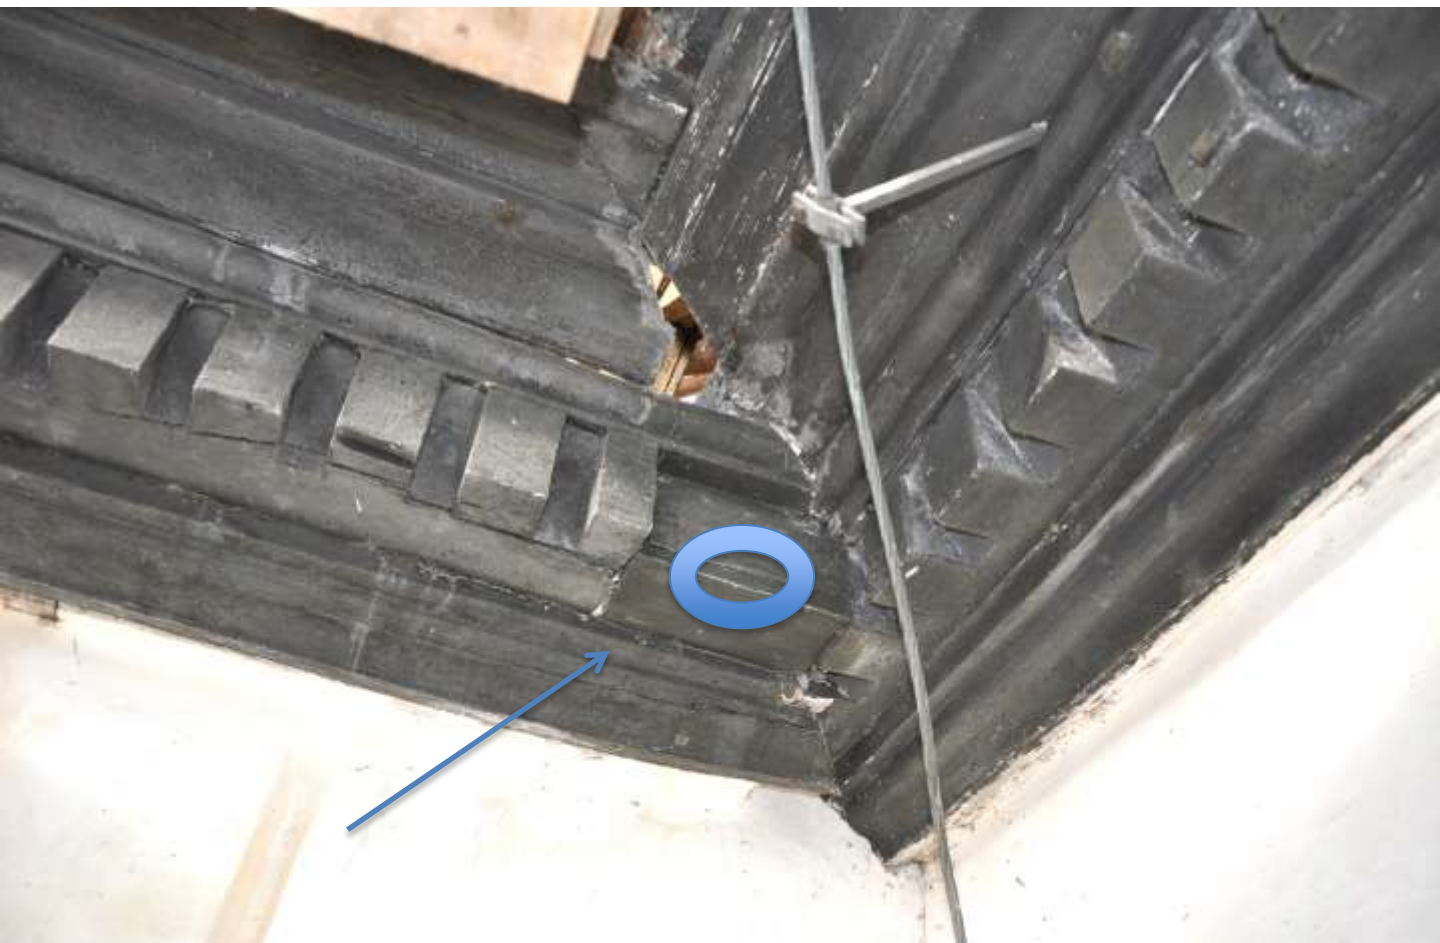
När Mats arbetade med reparationerna i mötet mot torntakets listverk, upptäckte han att det fanns en märklig lagning i verkets nedre hörn. Vid en översyn av alla andra av slottets liknande hörn visade det sig finnas en lagningskloss i alla hörn! Aha, här var utloppet från den integrerade hängrännan i takfoten som det ursprungliga taket hade på 1660-talet. När vi sänkte blicken såg vi att fasadens sandstenslister inte möts i hörnen, utan har plats för ett stuprör. Förmodligen Sveriges äldsta! Noterbart är att fasadens puts ovan och under sandstensfrisen **har skarpa hörn** till skillnad mot **putsen i frismötet**. Se bild.

Röret verkar ha haft en diameter av 4", ca 10 cm

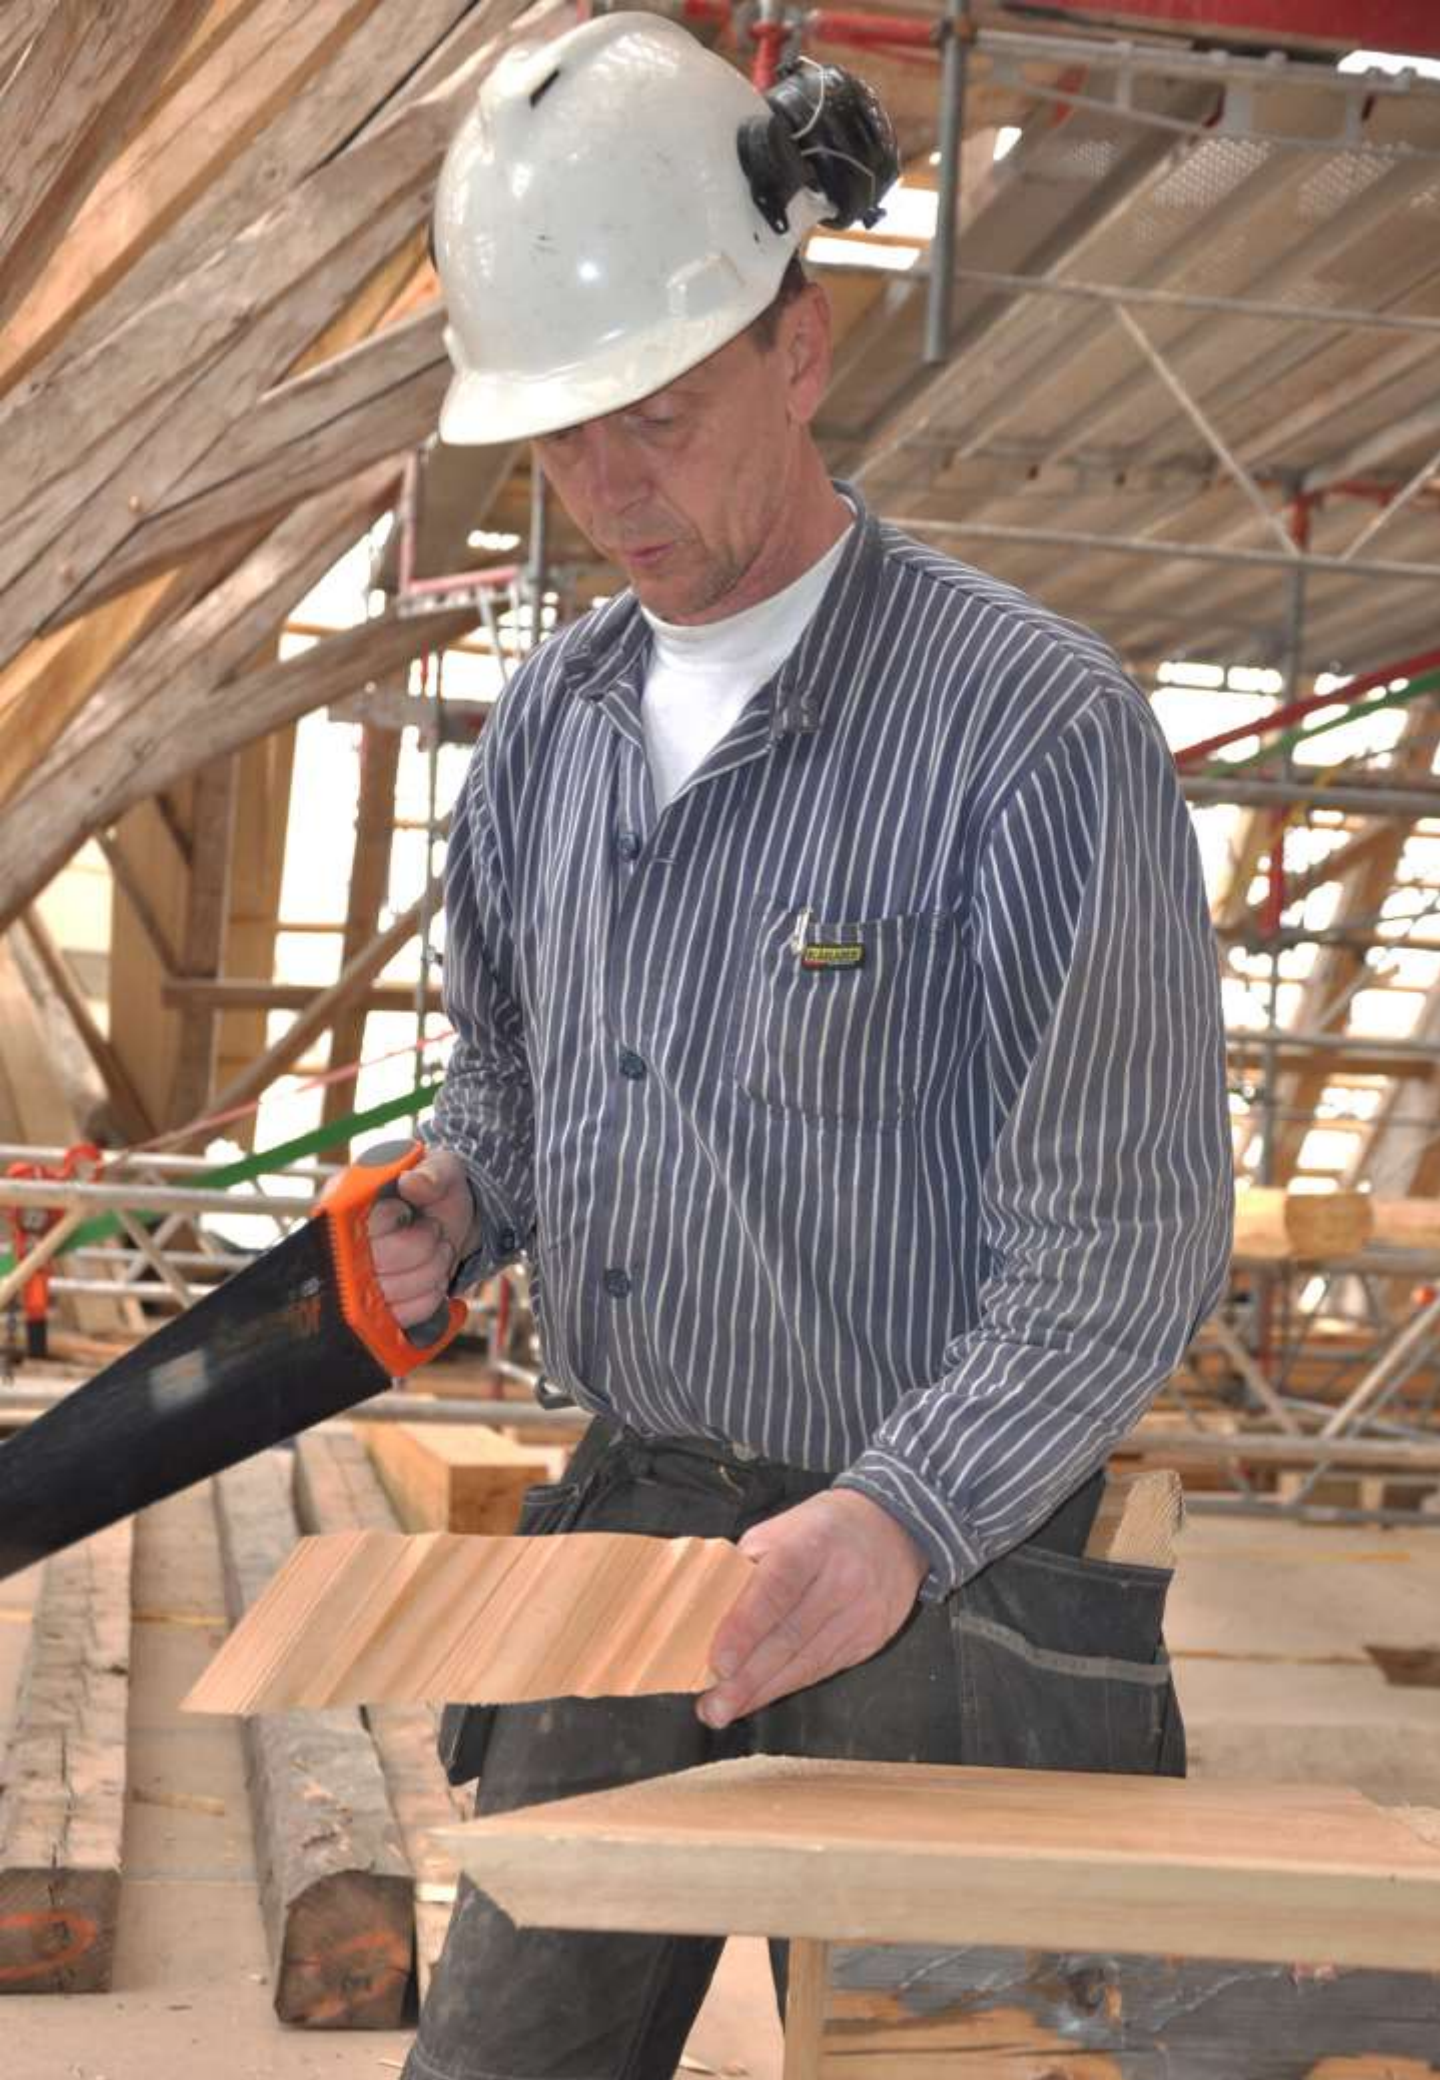
Det är trångt och otillgängligt när man skall mäta och passa in bitarna mot det befintliga sneda listverket. Nästan alla rötskadorna var i anslutning till ovanliggande vinkelrännor som läckt vatten ner i listverket.

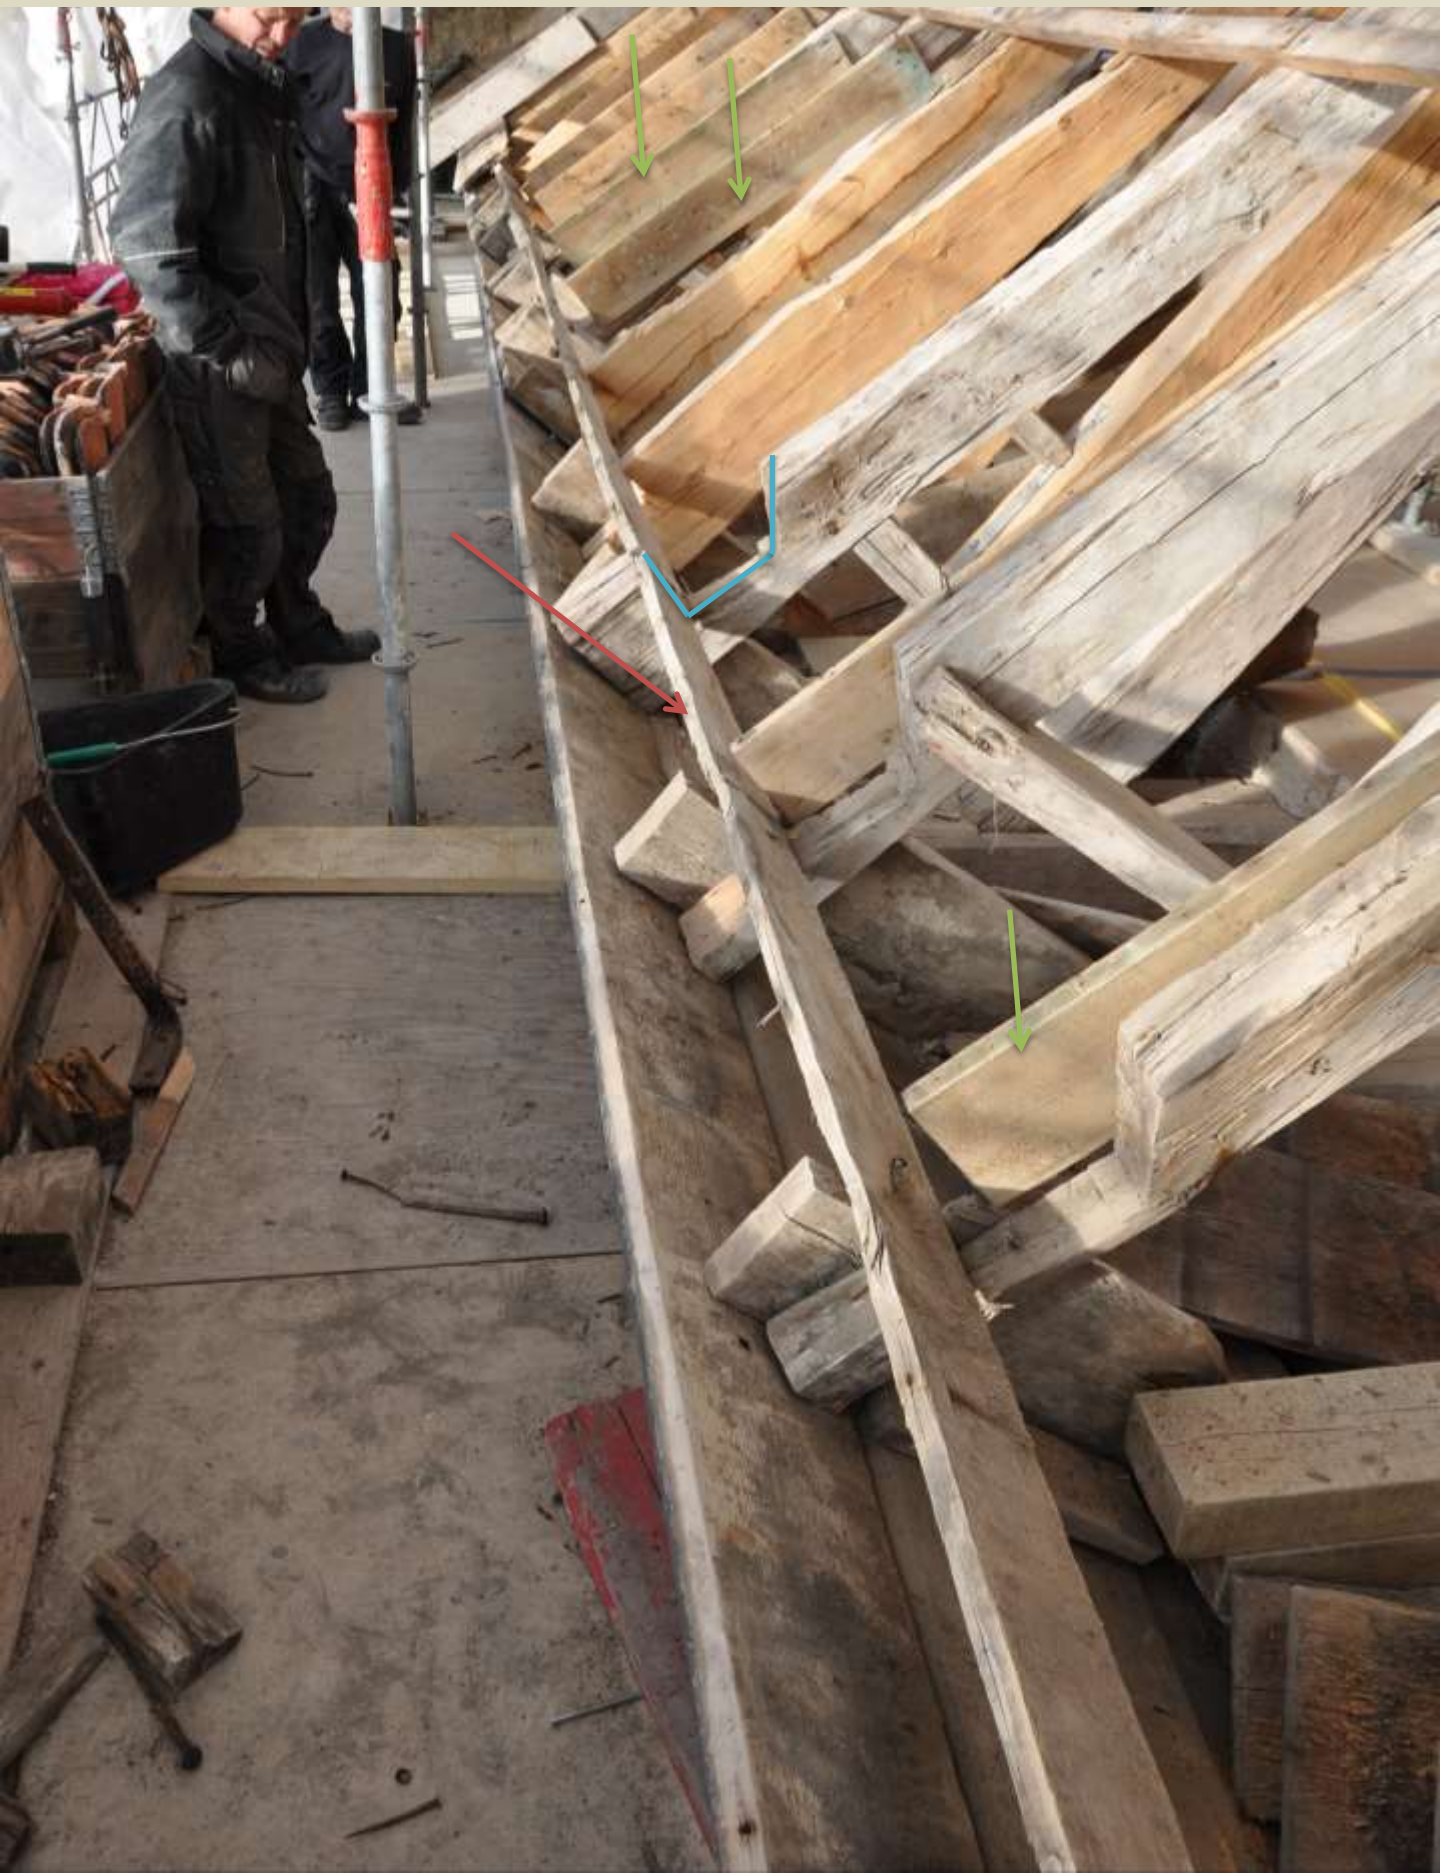
Takfoten under brädor och plåttäckning blottar resterna av den ursprungliga integrerade vattenrännan. De påsalningar som vi bytt på grund av röta och sprickor har inte försetts med urtag för rännan likt de ursprungliga. 70-talets tryckimpregnerade brädor demonterades och ersattes med regler så att urtagen lättare går att undersöka i framtiden. Den **längsgående brädan** är en av den ursprungliga som utgjort botten i den **kopparklädda rännan**.

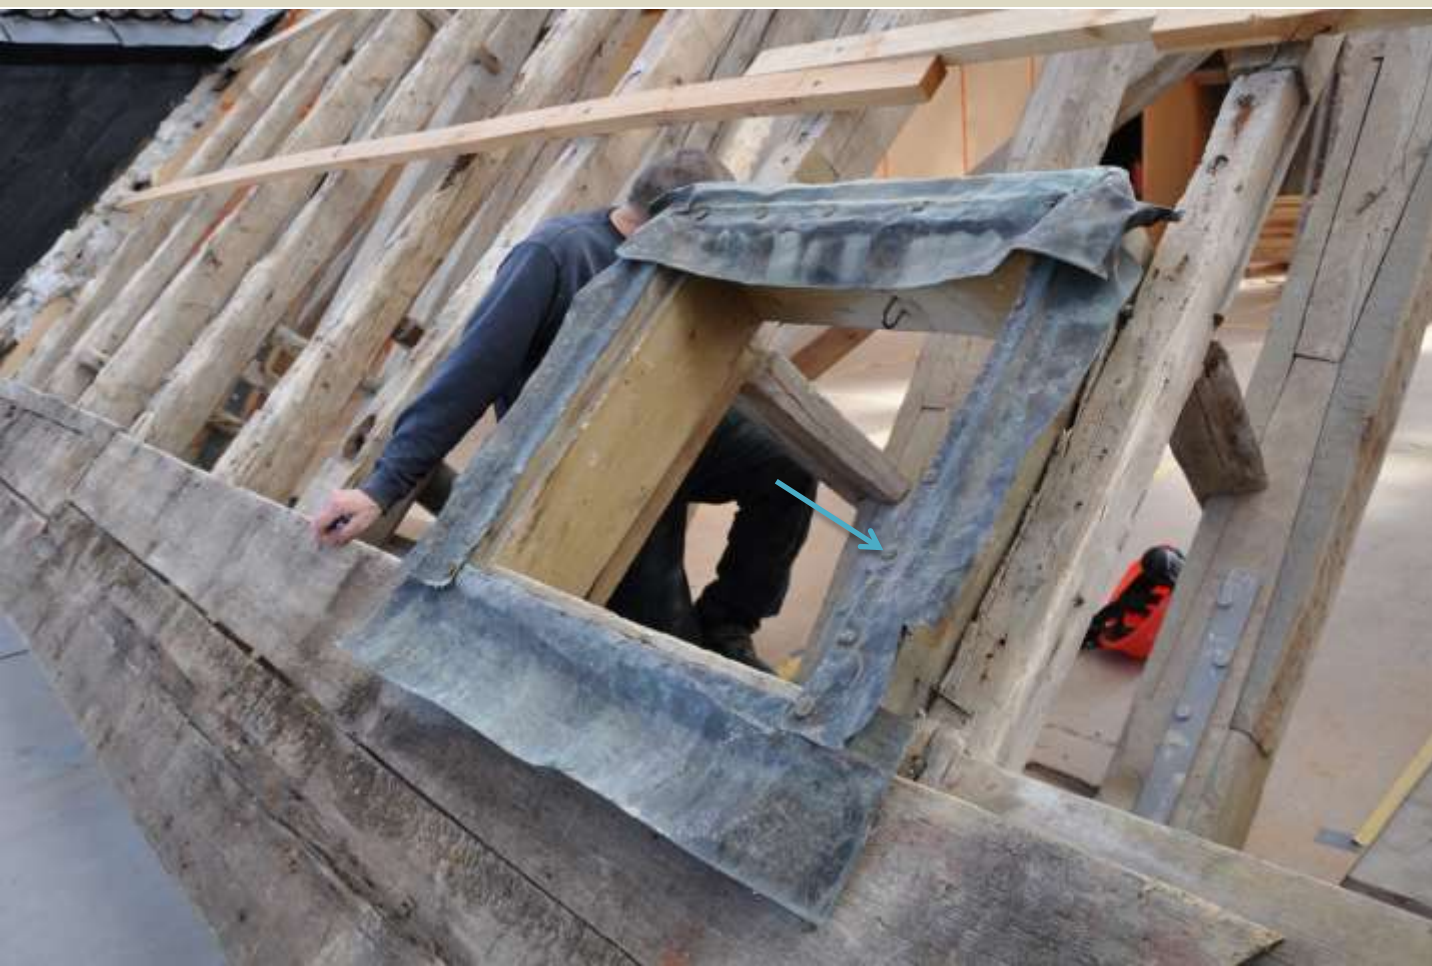
Själva plåtkragningen blir ny. Här är den *ursprungliga*. Karmar och plåt som bytts ut har sparats. Notera att kopparplåten är spikad **med 2" långa järnspik** med stora platta skallar.

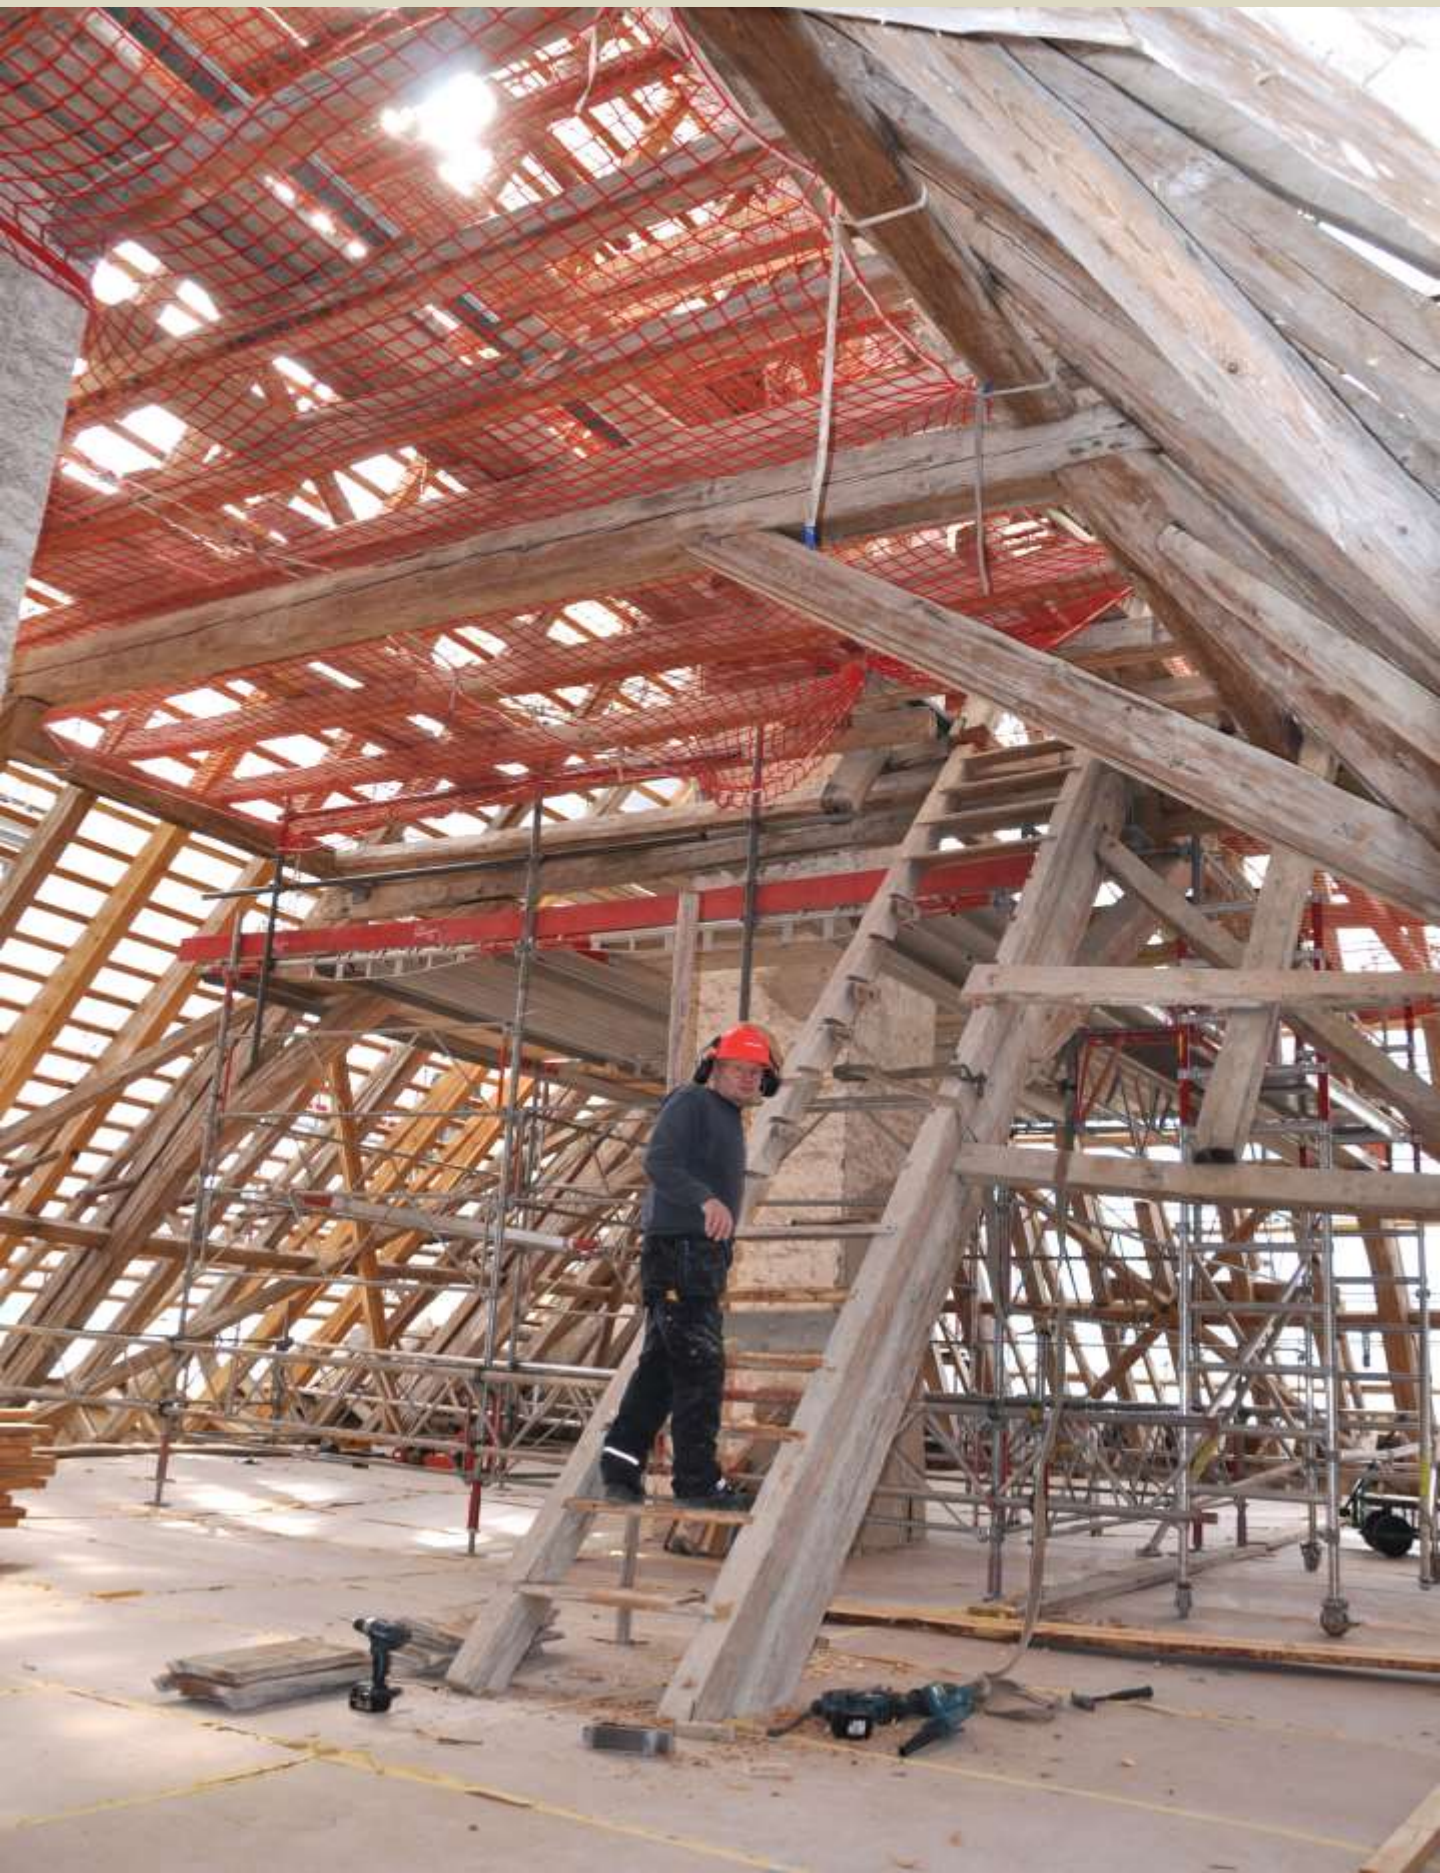
Inne på vinden finns en ursprunglig trappa mellan två takstolar upp till det undre hanbjälklaget. Skicket på stegen var tvivelaktigt, med tanke på att den fortfarande är enda vägen upp för oss som arbetar. Vi valde att varsamt reparera den och byta de steg som spruckit sönder eller varit för små redan från början. Till detta satte vi ledstänger på båda sidorna som fallskydd. Vi valde virke av liknande ramsågade, okantade 1,5" furubrädor. De steg vi plockade bort finns sparade.

Vi blev tvungna att demontera alla stegen för att med spännband kunna dra ihop sidostyckena för bättre passform på bredden.

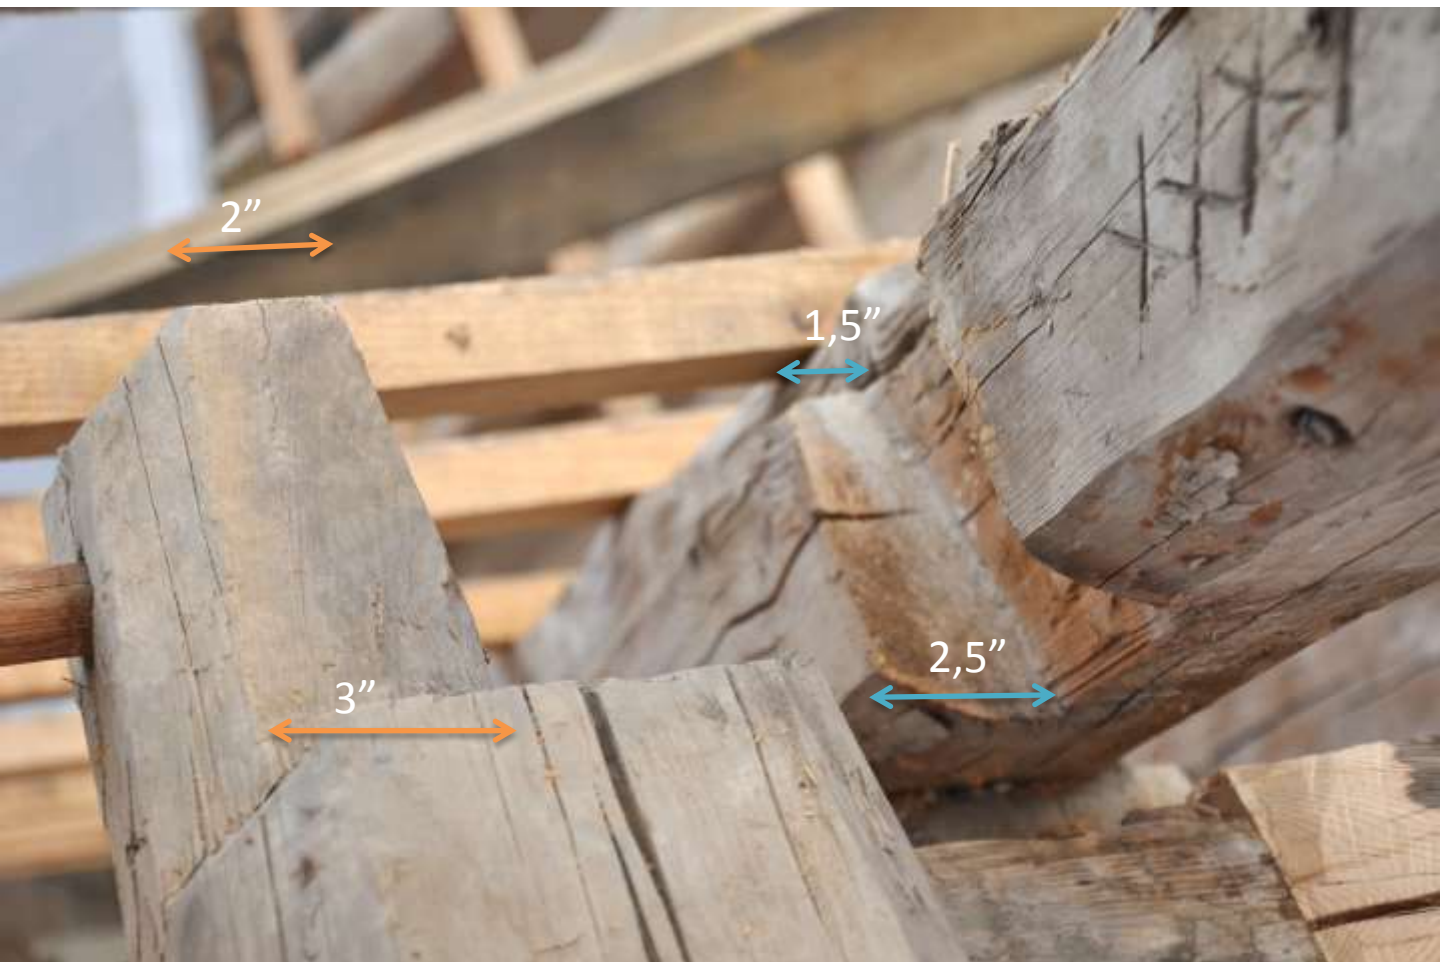
Dymlingarna har tillverkats likt originalen med "vampyrdymlingspets" på 1600-talsmaner. Varför man gjort dessa långa spetsiga dymlingar vet vi ej, men de finns just under 1600-talet i de flesta byggnader. Virket är klivet ur rakvuxet, tätvuxet furu som lufttorkats 3 år. Ämnen klyvs och justerhuggs till 1"x1" som sedan huggs 8-kantiga utom huvudet, toppändan. Spetsen är avsmalnande.

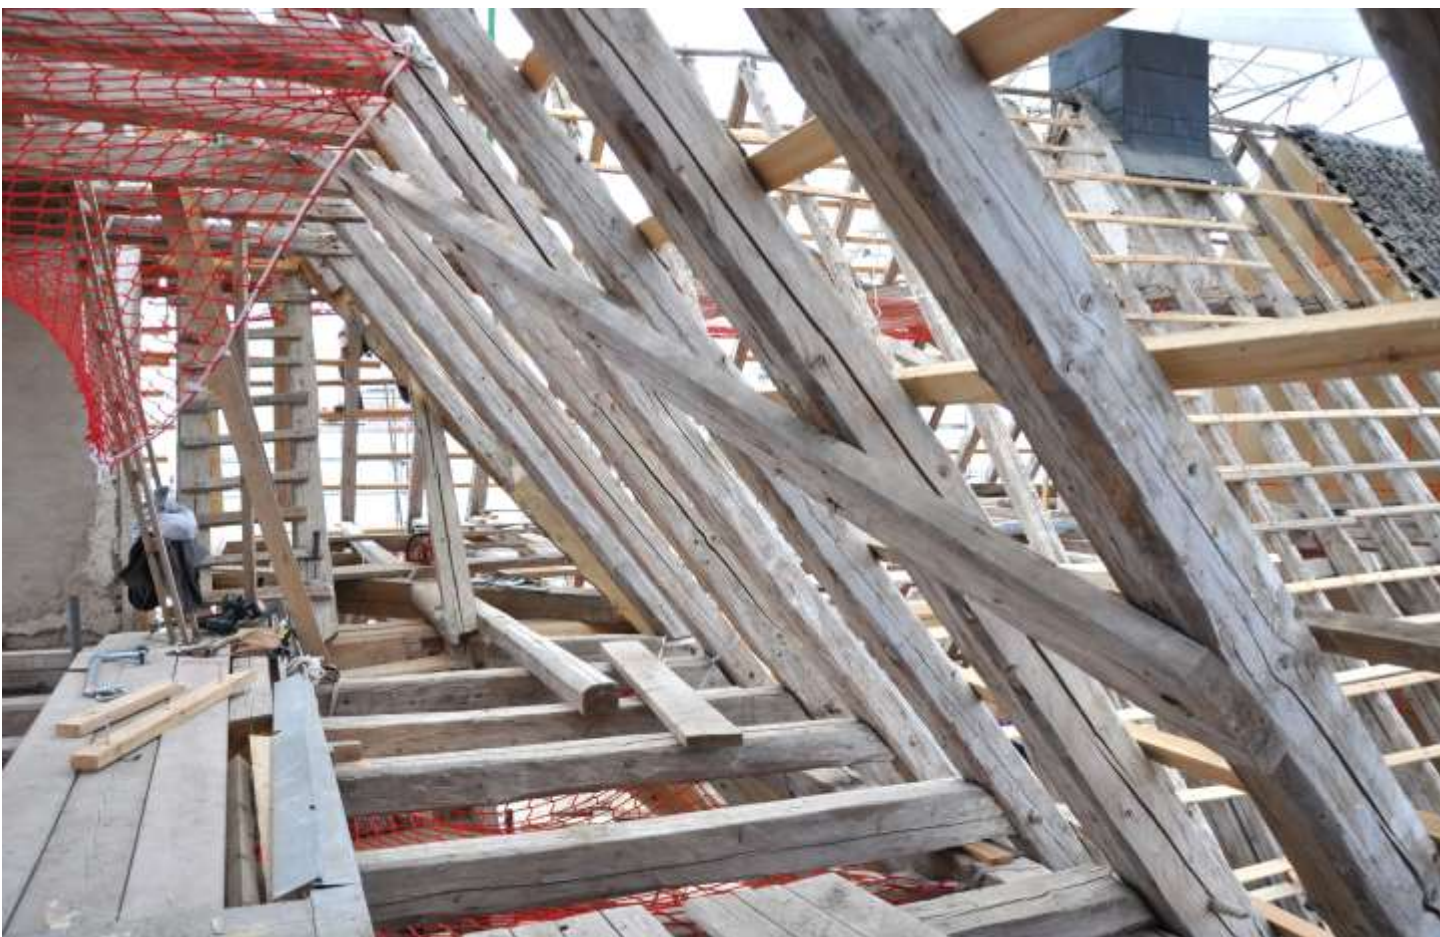
Taklaget har flera långa snedsträvor/vindsträvor, som är tillverkade av upp till 12 m långa gransparrar som med **kransåg** delats itu, ca 4" tjocka. Dessa når från toppen av södra och östra takfallensnockmöte ner längs insidan av högbenen i ca 40% lutning nedåt. Det **sitter stora spikar inslagna i varje möte med ett högben** som skall hålla emot vindlasterna. Dessa strävor räddade taket på slottet från att kollapsa! När de stympade innerhörnens takstolar inte hade något att föra ner sin last på, fördes mycket av lasten ner längs strävor till nätverket av takstolar sidledes. Detta räddade förmodligen skorstenarna från att knäckas helt! När bockarnas långgremmar gav vika och 70-talets reparationer sänkte takkonstruktionen än mer, blev de **stackars strävor** kraftigt deformerade.

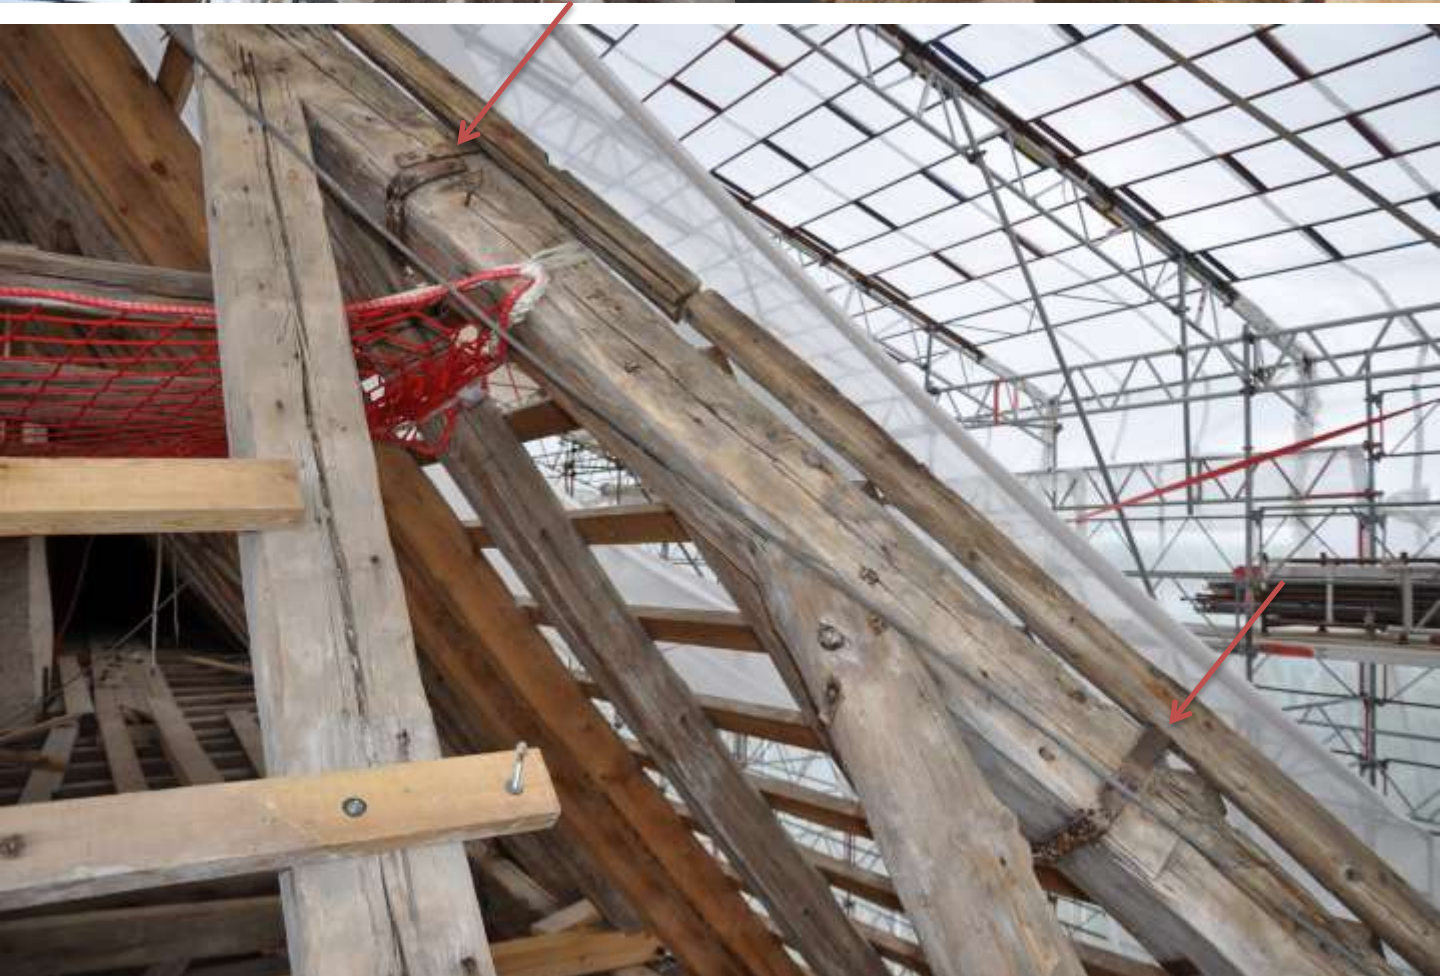
**Gradsparren**, den diagonala yttre takstolen mot tornet, har en längdskarv 2/3 upp. Vi trodde det var en mårspicka, men det var en **långlask**, spikad och försedd med **järnband i ändarna**.

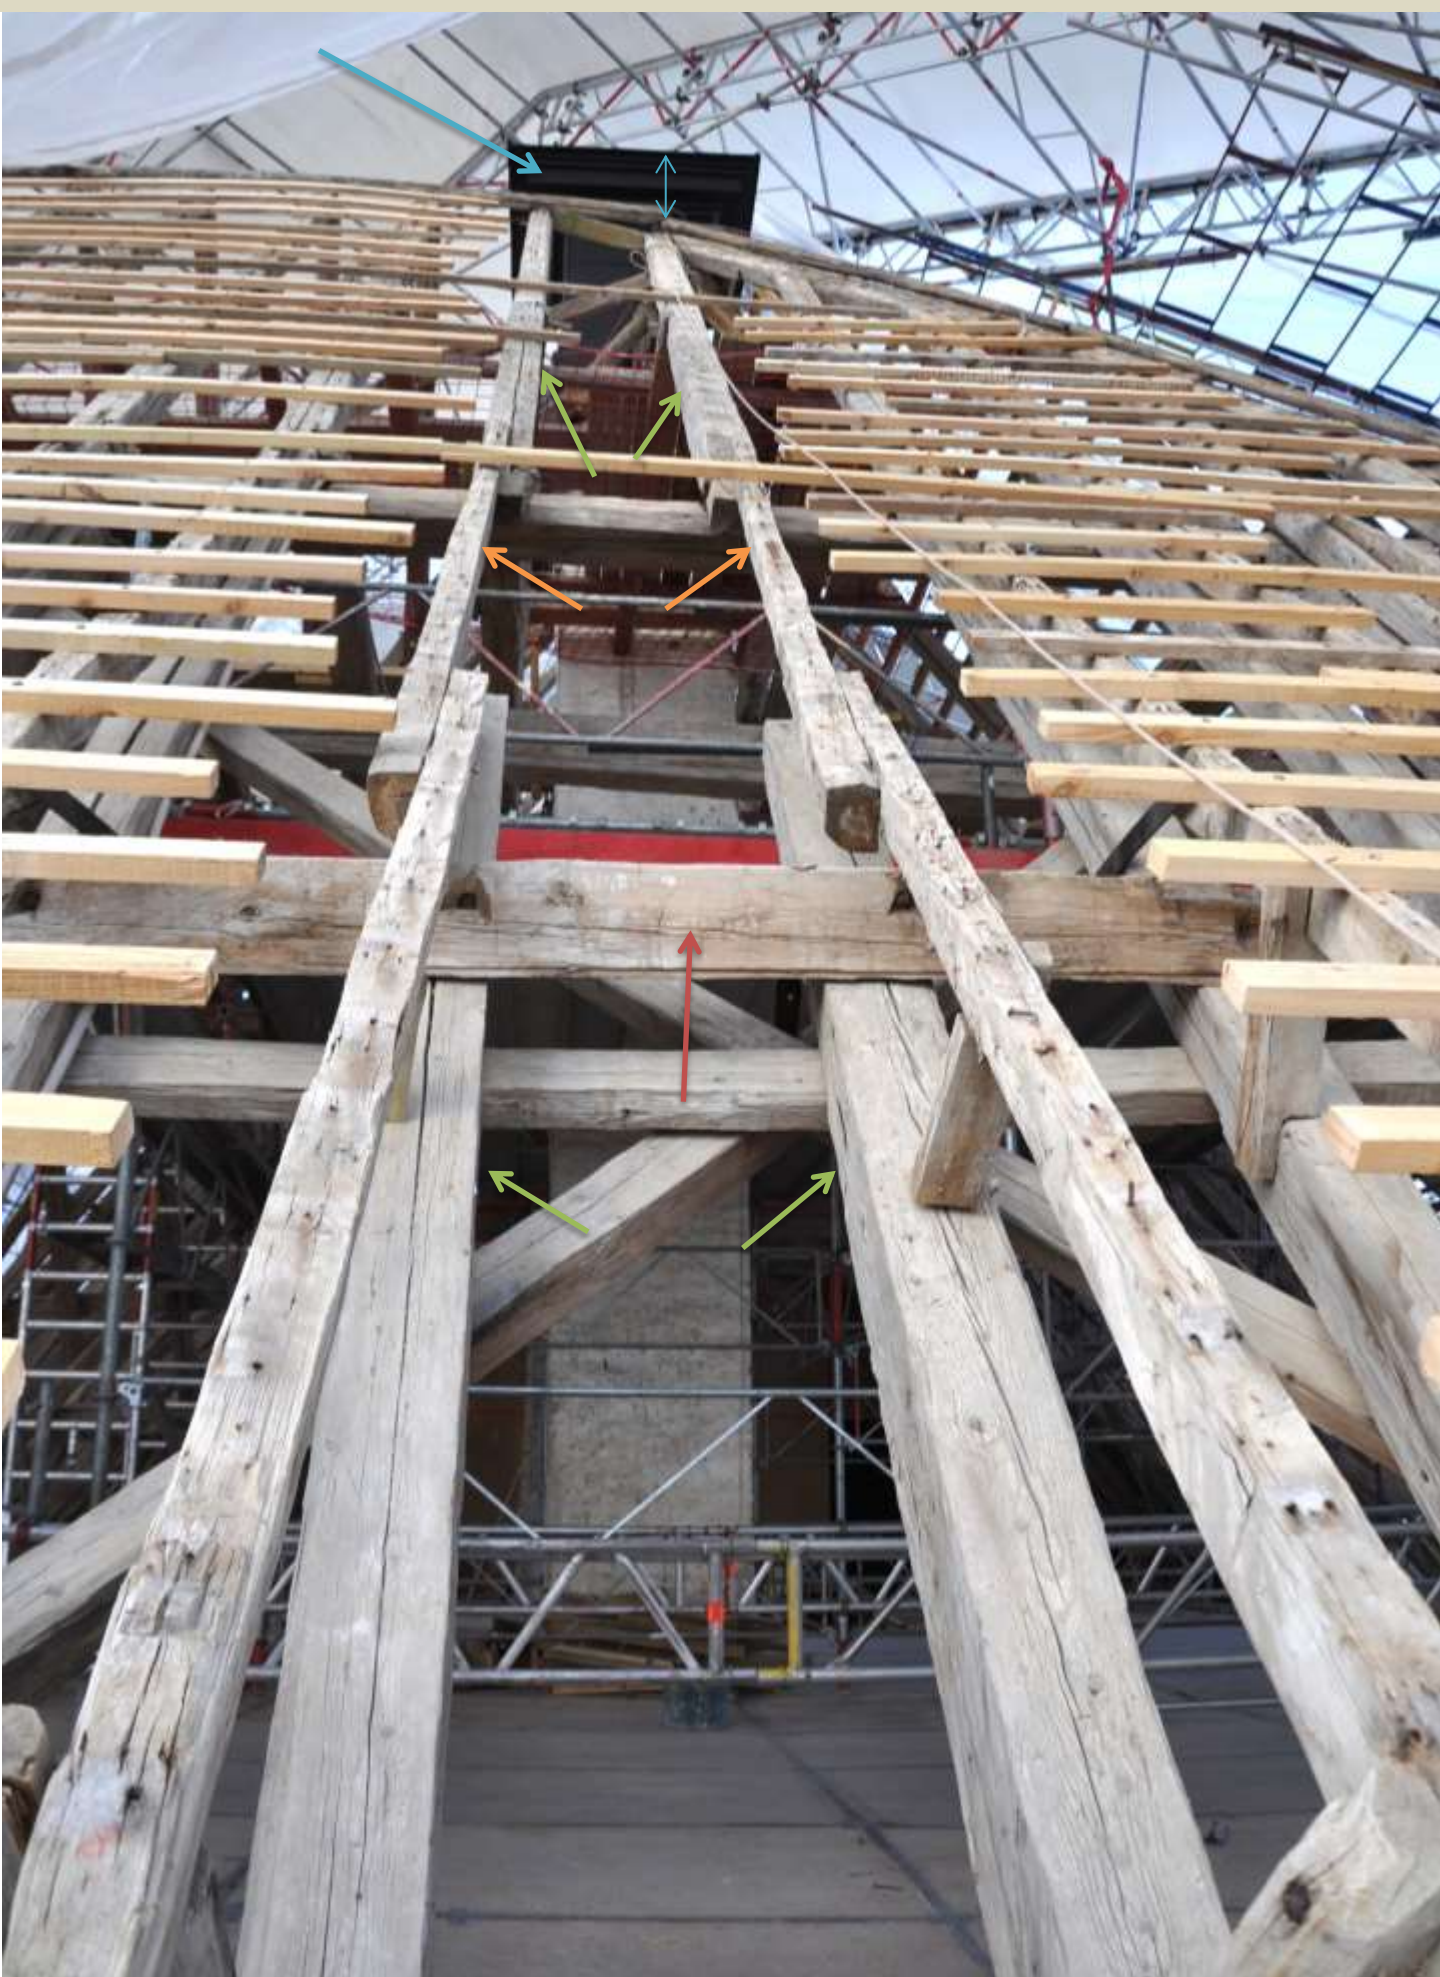
Högbenen som kapats där takkuporna tidigare bytas ut. Här ses den **taffliga skarvningen av påsalningarna**. Som extra stöd har man lagt en **kluven stock** som var tänkt att bära takets last. Lägg märke till **nockens enorma böj** då takfallen inte passade ihop vid monteringen! Ca 30 cm olika höjd.
