# Skoklosters slottstak genom timmermannens ögon

Arbeten våren 2015

Av Mattias Hallgren, slottstimmerman

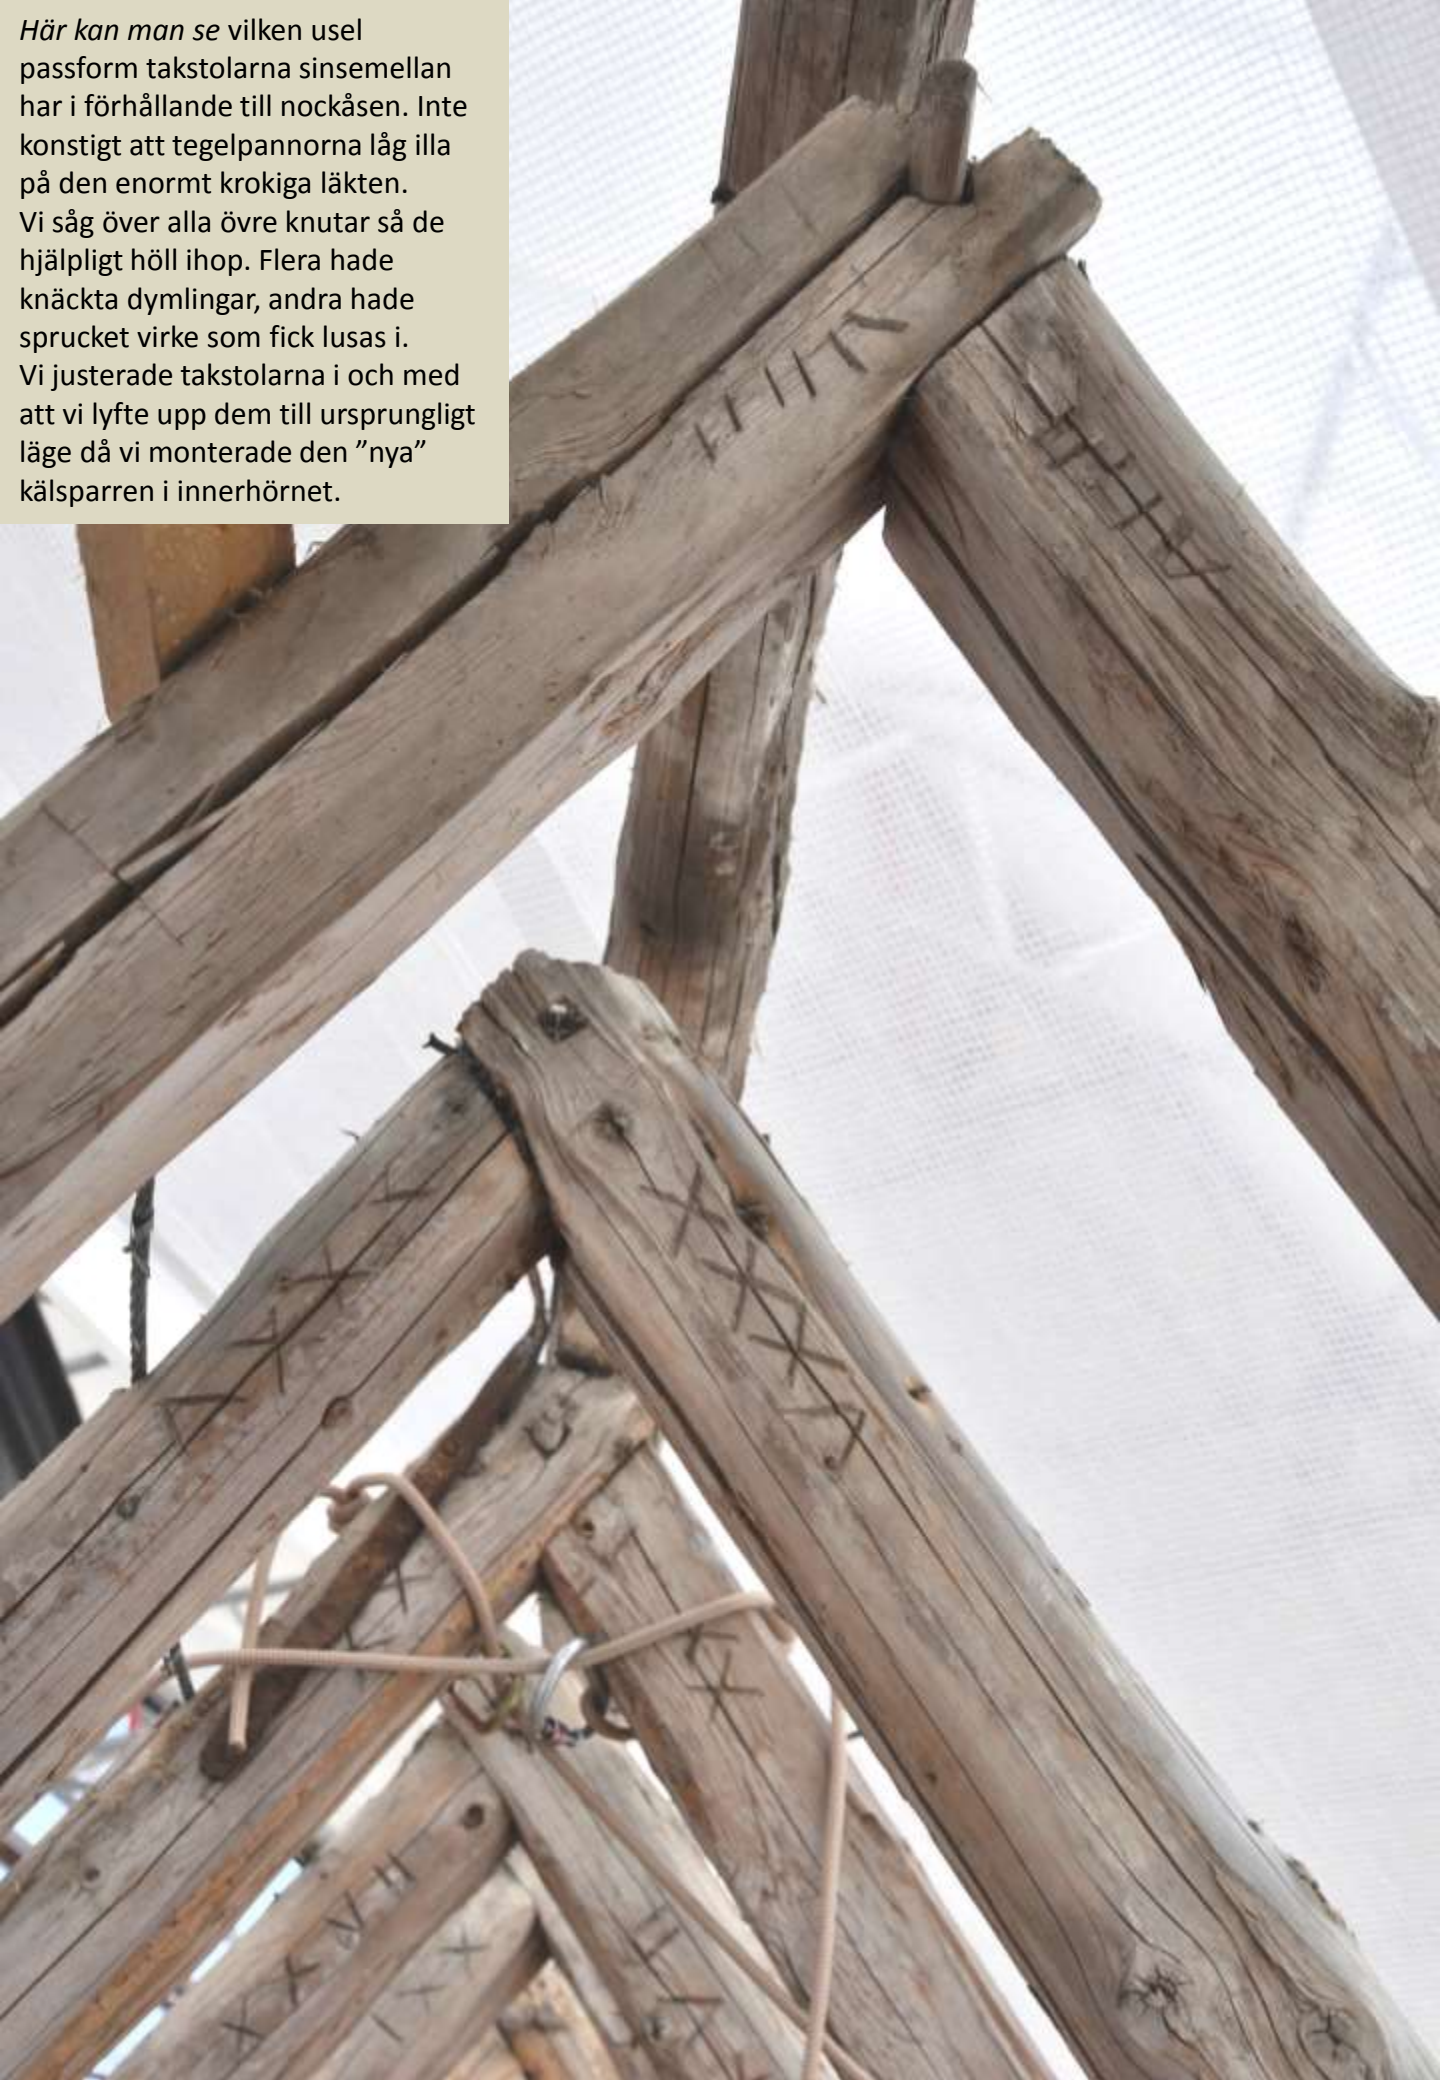
Här kan man se vilken usel passform takstolarna sinsemellan har i förhållande tillnockåsen. Inte konstigt att tegelpannorna låg illa på den enormt krokiga läkten. Vi såg över alla övre knutar så de hjälpligt höll ihop. Flera hade knäckta dymlingar, andra hade sprucket virke som fick lusas i. Vi justerade takstolarna i och med att vi lyfte upp dem till ursprungligt läge då vi monterade den "nya" kälsparren i innerhörnet.

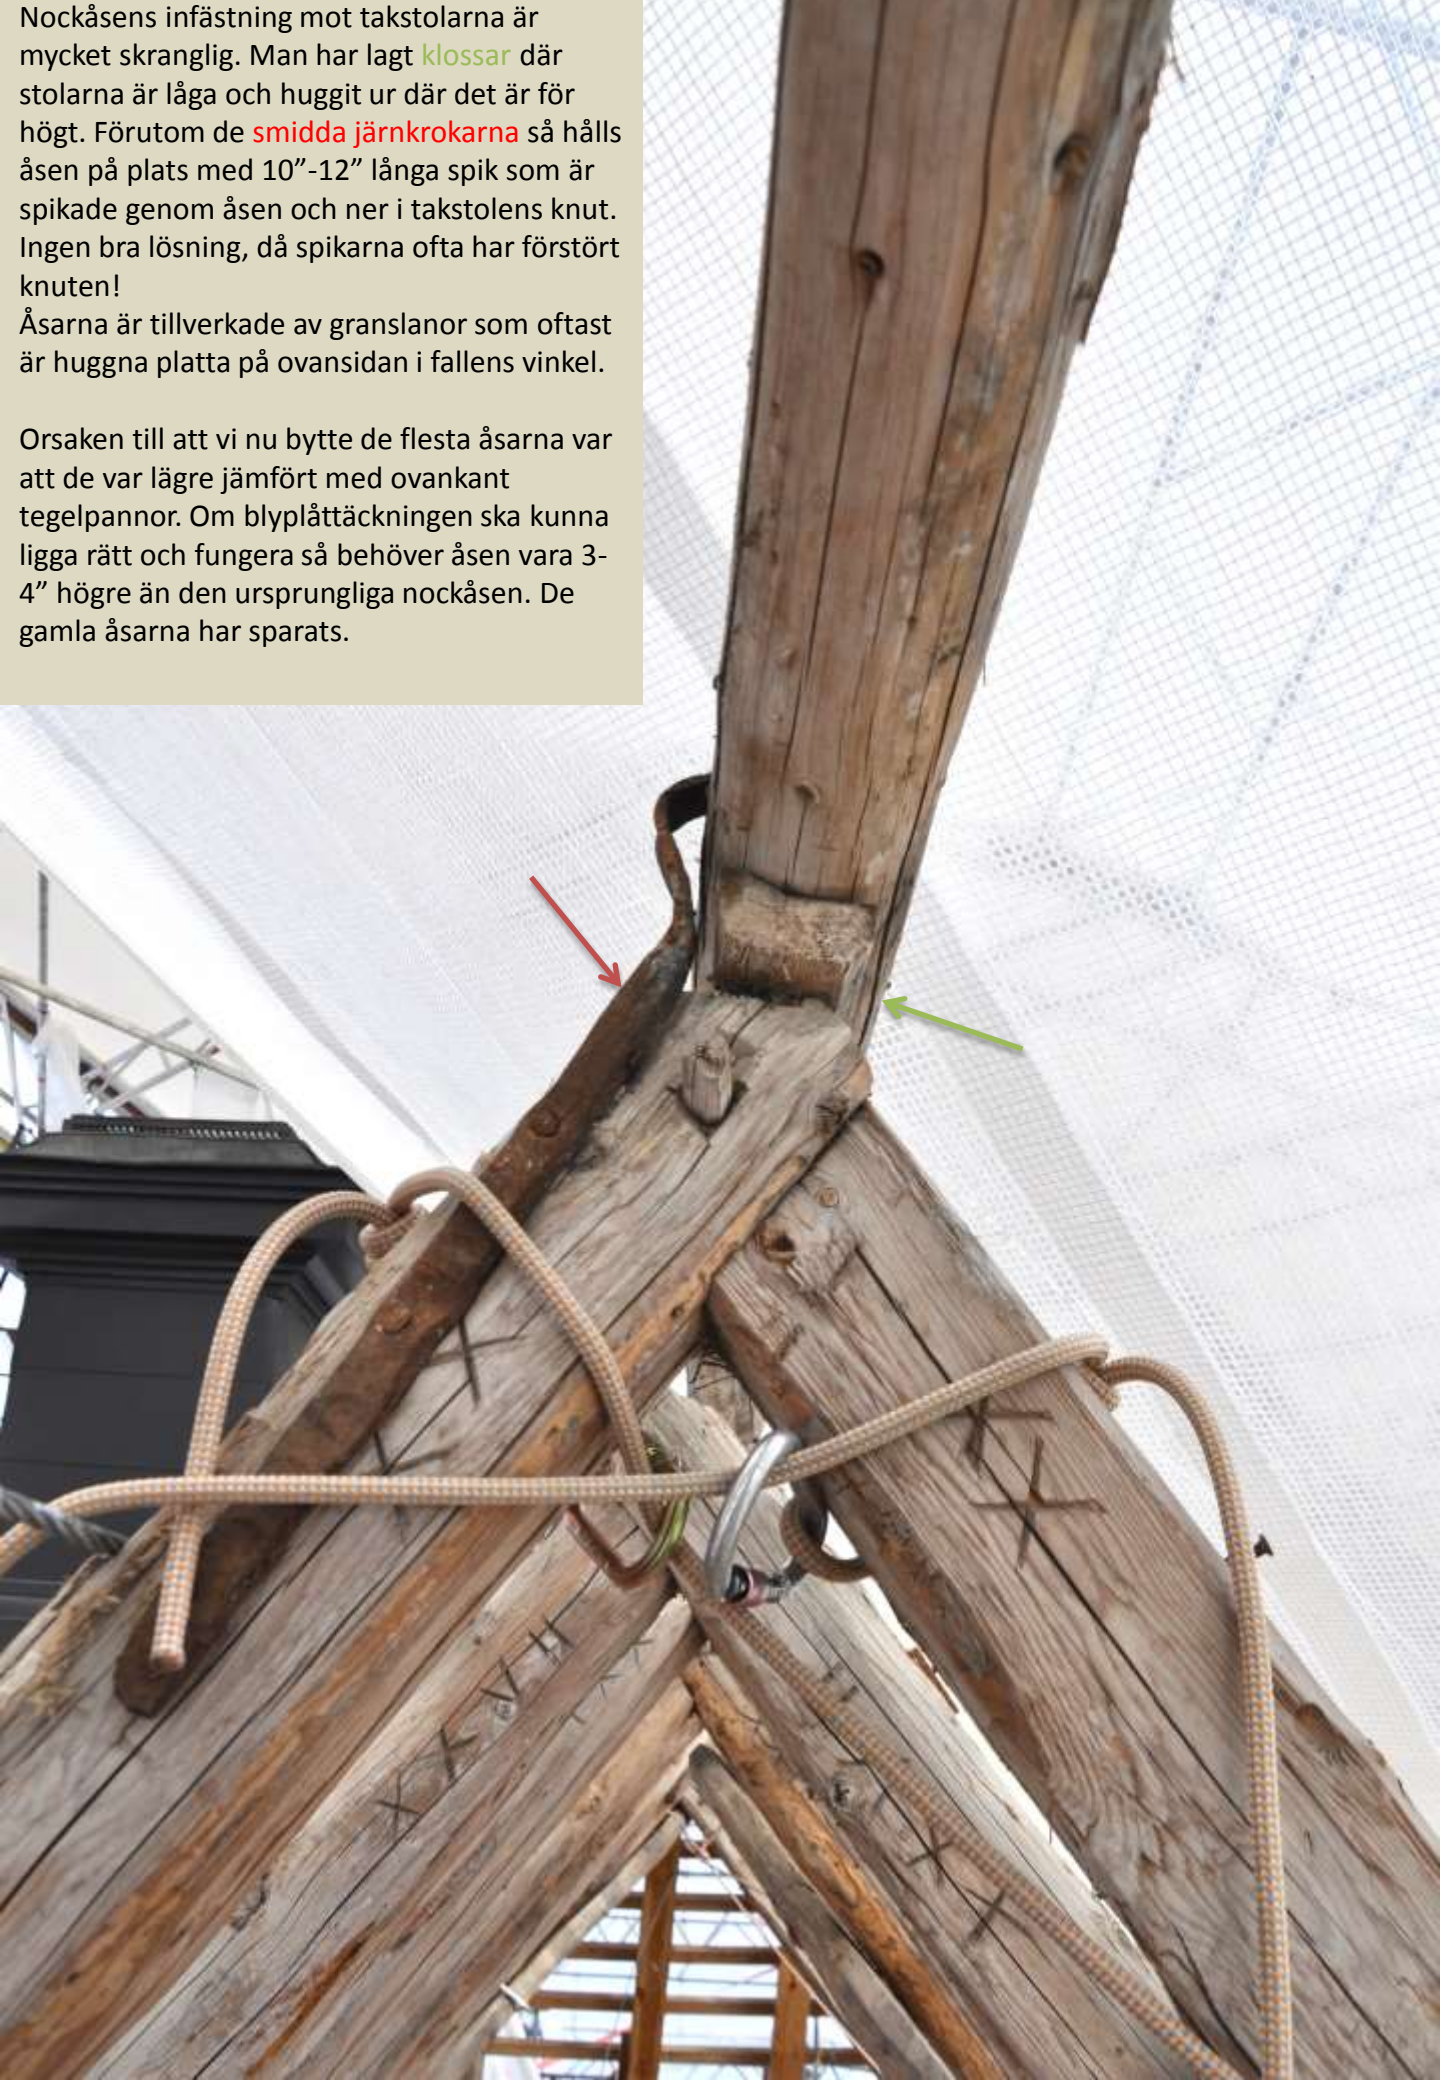
Nockåsens infästning mot takstolarna är mycket skranglig. Man har lagt **klossar** där stolarna är låga och huggit ur där det är för högt. Förutom de **smidda järnkrokarna** så hålls åsen på plats med 10"-12" långa spik som är spikade genom åsen och ner i takstolens knut. Ingen bra lösning, då spikarna ofta har förstört knuten!

Orsaken till att vi nu bytte de flesta åsarna var att de var lägre jämfört med ovankant tegelpannor. Om blyplåttäckningen ska kunna ligga rätt och fungera så behöver åsen vara 3-4" högre än den ursprungliganockåsen. De gamla åsarna har sparats.

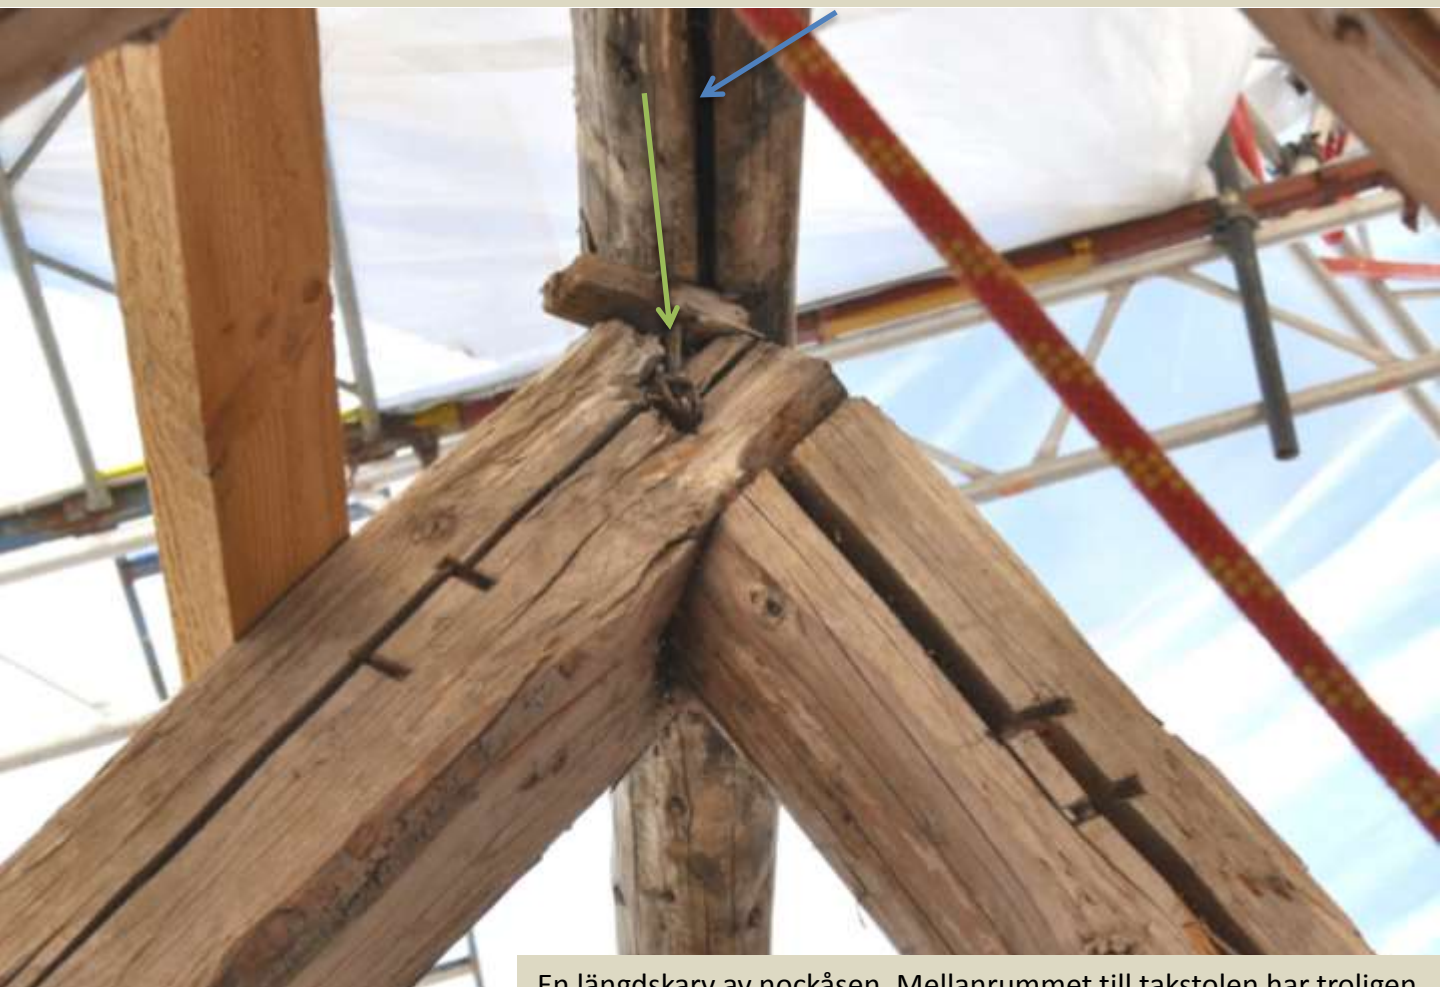
Här syns spiken som ska hålla åsen på plats när den har spräckt sönder toppen av takstolens knut och dessutom genomborrat dymlingen. En viss sidledes hållfasthet finns dock. Notera att åsen har sin margspricka på undersidan trots att den är huggen med fas på ovansidan. Detta betyder att den var torr när den höggs. Vi har en teori att flera av åsarna kan vara ställningsspiror som använts tillnockåsar när bygget var över. Det kan förklara varför de flesta av åsarna är för låga för att kunna nå över tegelpannornas höjd. Man tog vad man hade till hands då det var i slutskedet av takbygget.

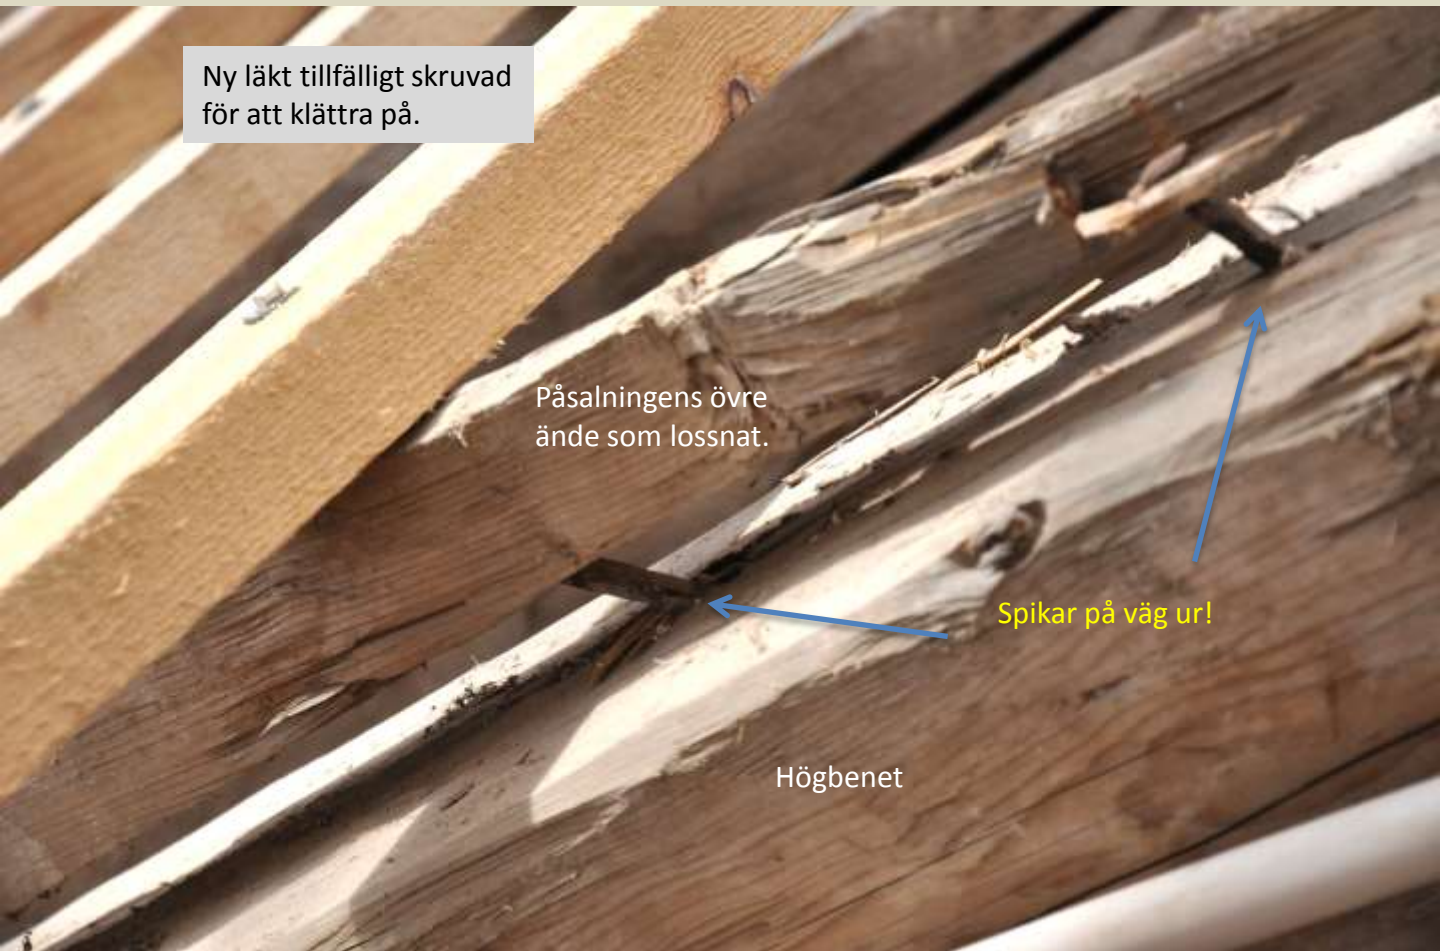
Påsalningssparrarna som ger taket dess utsvängda form sitter fästa med en eller två stora 8"-10" spik ner i respektive högben. Detta är ursprungligen den enda infästningen. 1-2 spik i varje takstol håller 20 rader med tegel, takfoten med listverk och det murade brandskyddet invändigt. Spikarna har med tiden antingen böjt sig eller lossnat på grund av att flertalet är spikade mitt i högbenets stora margspricka!

Denna undermåliga konstruktion ledde redan för 100-300 år sedan till att man blev tvungen att montera hängseljärn för att binda samman påsalningssparrarna och högbenen.

Påsalningens övre  
ände som lossnat.

Spikar på väg ur!

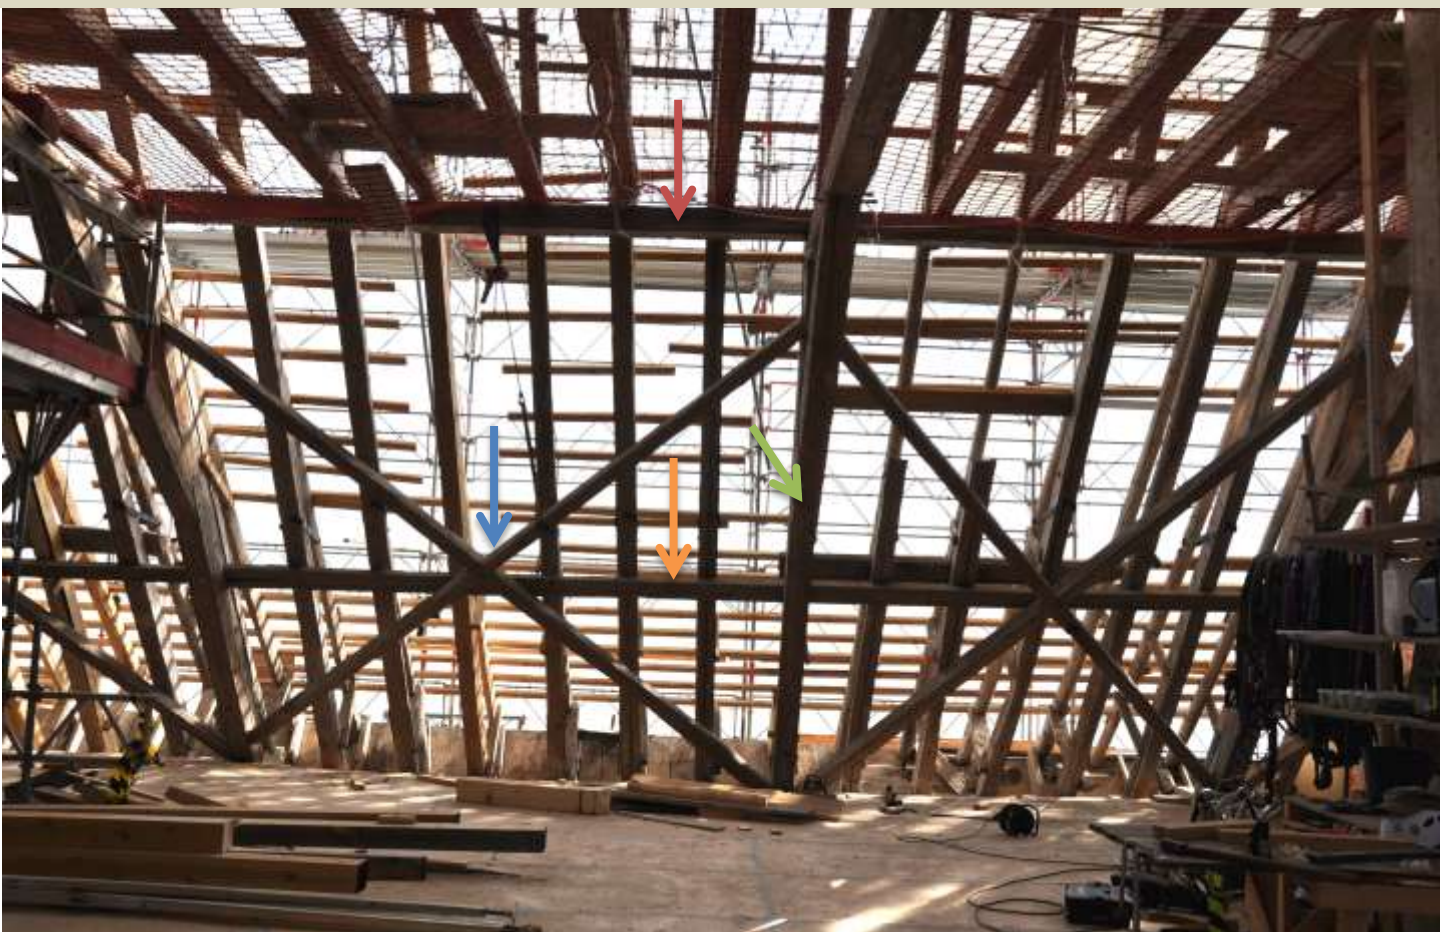
Överblick: **långrem**, **kryssen**, **bockbenen** och **tvärplankorna**. Intressant nog finns det inga tapphål i bockbenen på den nordvästra delen av slottet. När man fortsatte byggandet av den halvan av slottet hade man lärt sig att det inte blev "seriösa" kryss med fackverk, så kryssträvorna har bara spikats på skrå i bockbenen både uppe och nere.

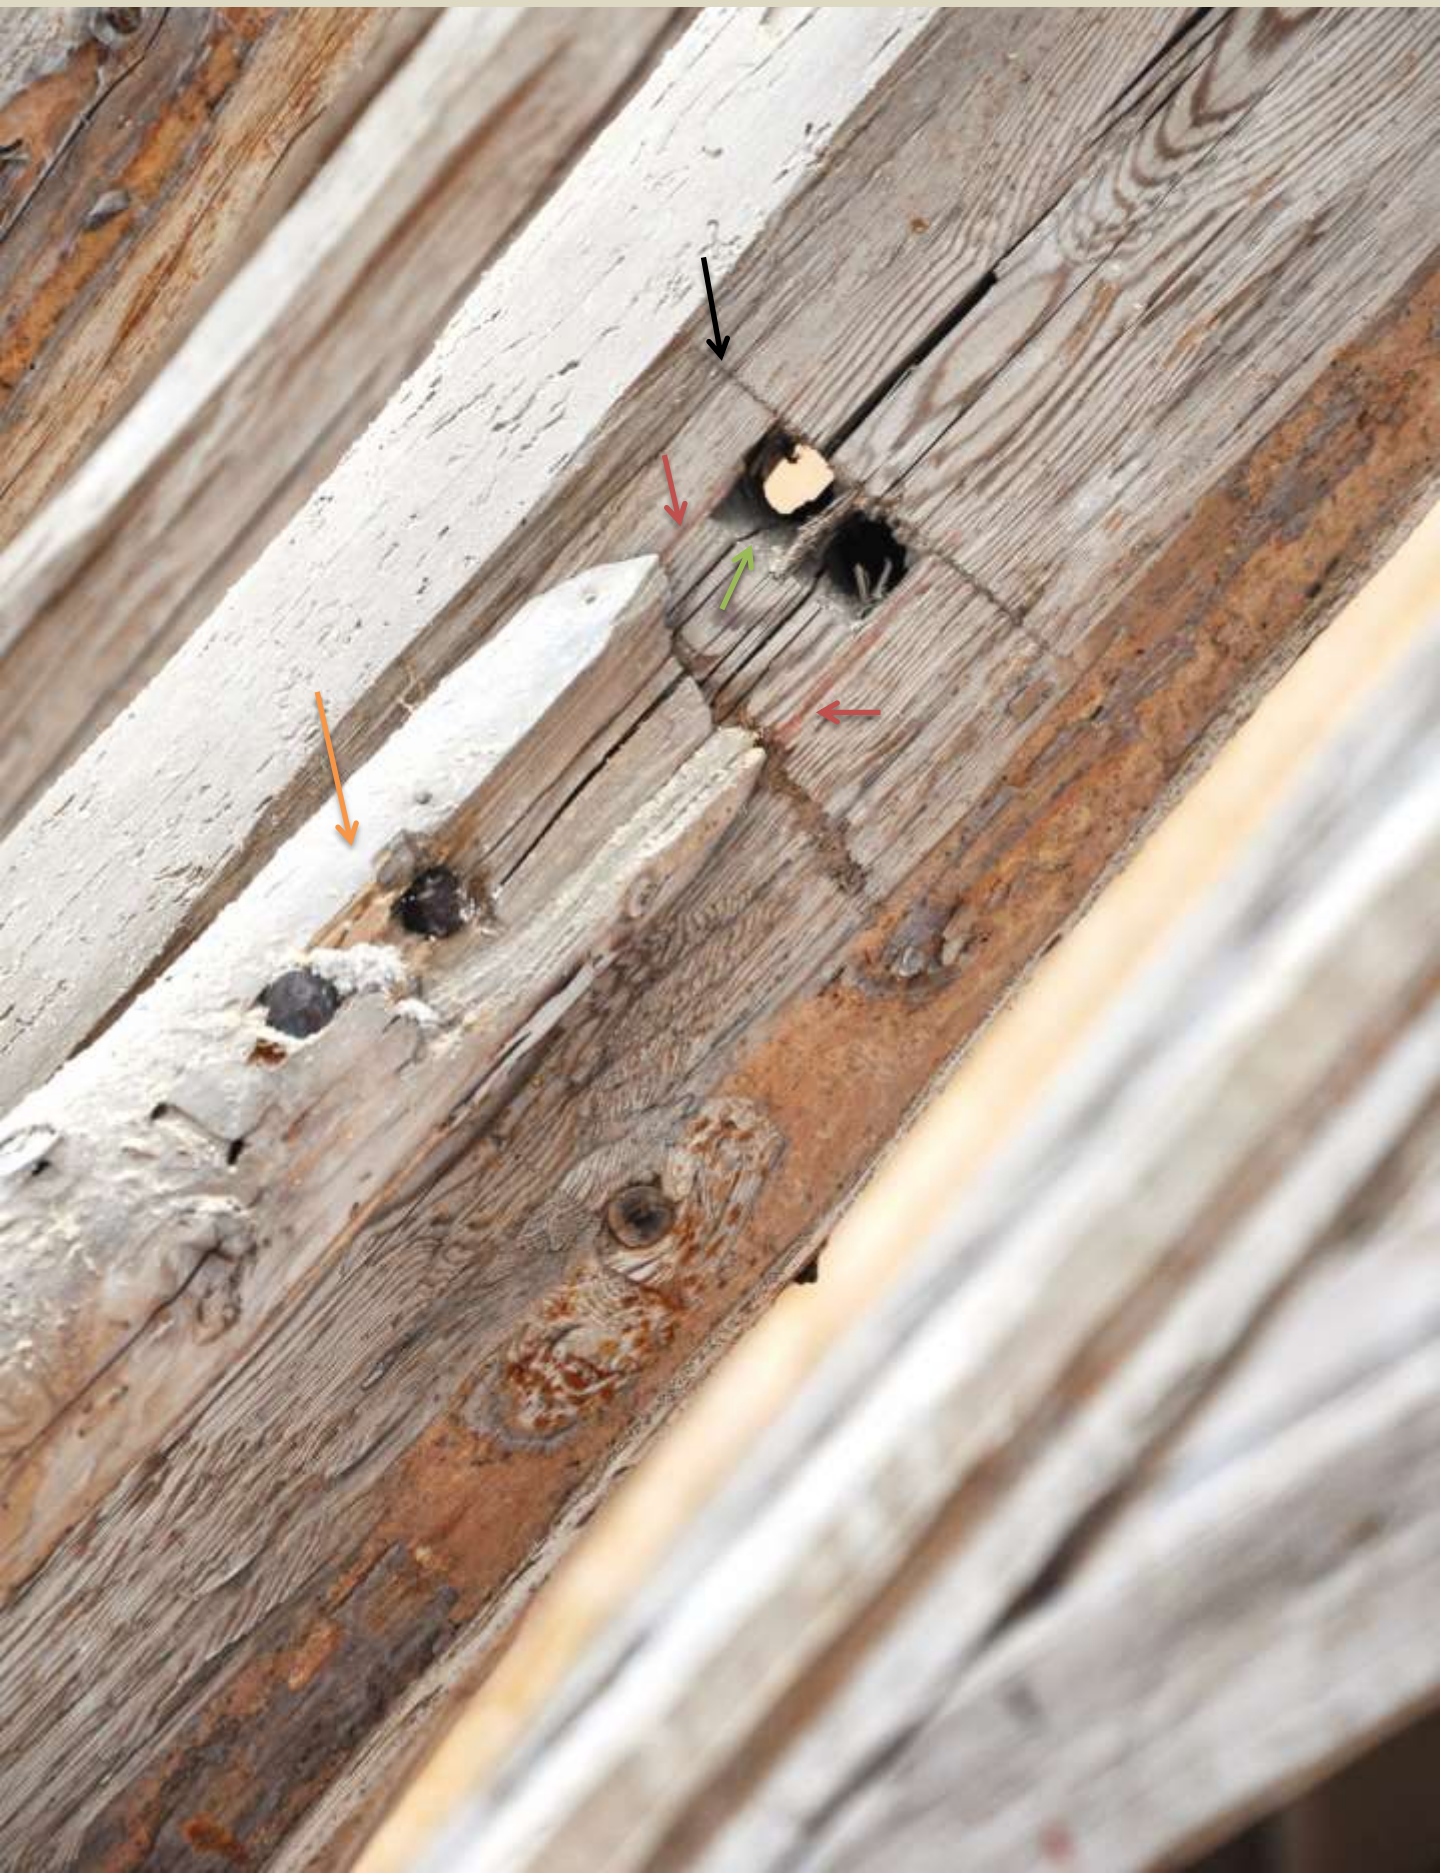
Kryssens fastsättning i bockbenen ser inte så genomtänkt ut. Det för stora tapphållet med **förborrade dymlingshål** användes inte som planerat. Krysset fästes vid bocken med en **stor spik utan förborring** vilket medförde att den sprack. De flesta av kryssen stöter inte emot botten av tapphållet utan har spiken som enda låsning. Vi såg till att kila alla kryssen, så de tar last mot bockens tapphål, och driva in spiken tajt.

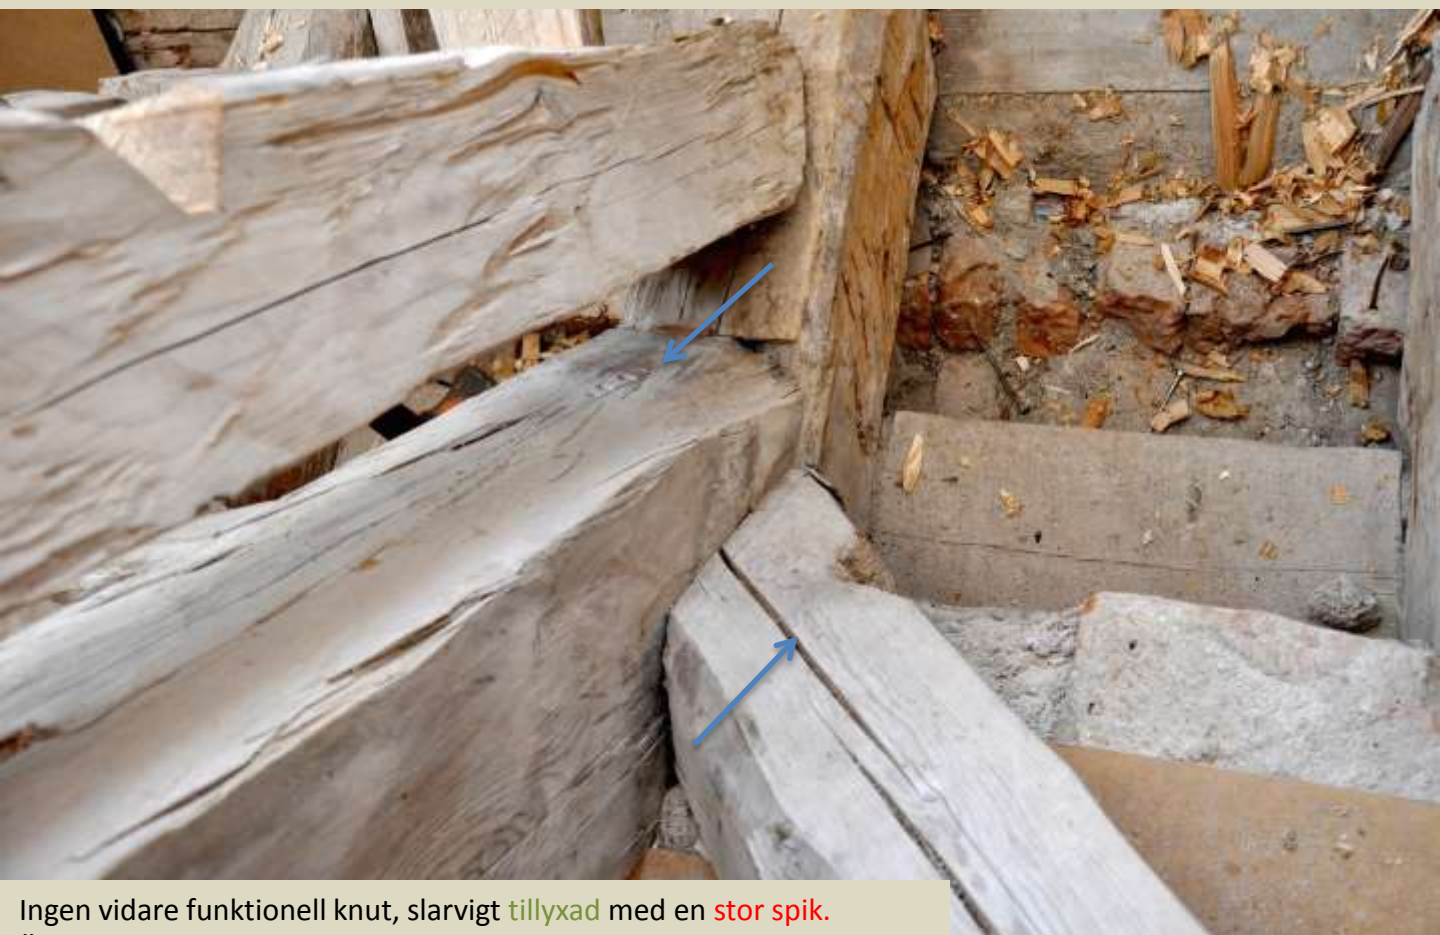
Ingen vidare funktionell knut, slarvigt **tillyxad** med en **stor spik**.  
Ändå uppmärkta, som om det var seriöst genomtänkt? Märkligt.

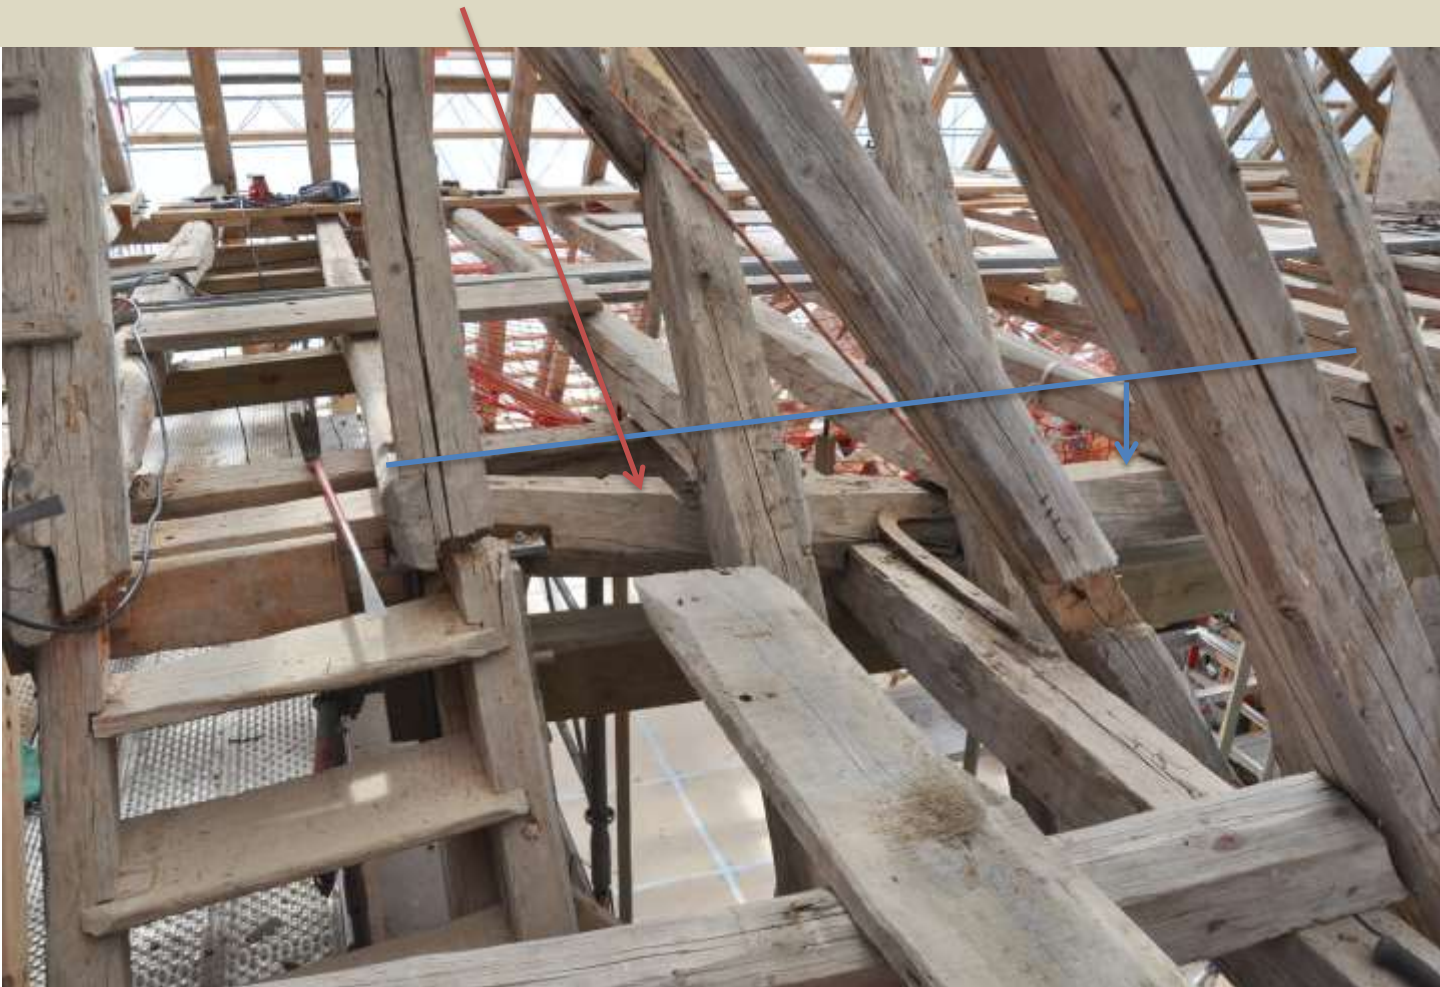
Bilden är tagen före 2015 års åtgärd med "nya" innerhörnet. Här ses alla högbenen bara hänga och dingla, avkapade efter man struntat i att lösa takfallens möte för 360 år sedan. Ett av benen **stöttar på tvärplankan** som krokant rejält med åren.
