# Panelbyte Valla tingshus 2015

Text och foto av:  
Björn Frodin, Timmerbjörn

Datum:  
2015-08-06

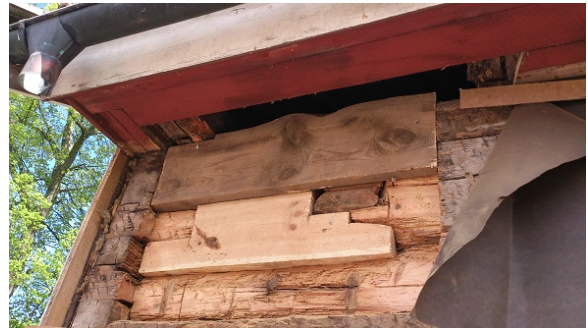
Skada 1 är en rötskada högst uppe till vänster. Orsak till skadan är trasiga pannor. Skadan är gammal och fanns redan innan den senaste takrenoveringen av södra takfallet.

Skada 1:

Skada 1 lagades enbart med trä.

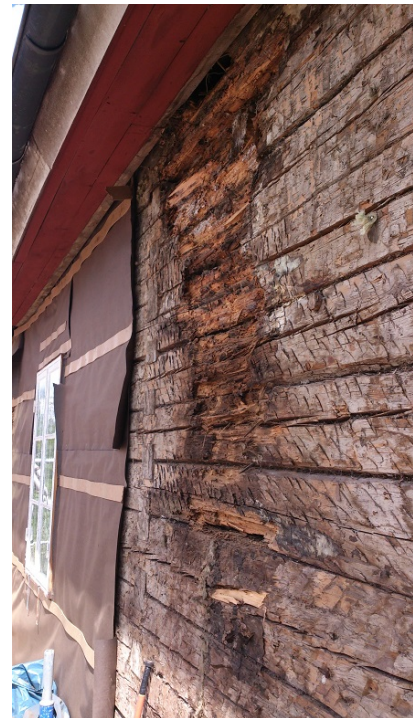
Skada 2 är mellan det vänstra och mittre fönstret. Liksom skada 1 har denna rötskada orsakats av läckage på grund av trasiga pannor. Skadan är gammal och fanns redan innan den senaste takrenoveringen av södra takfallet.

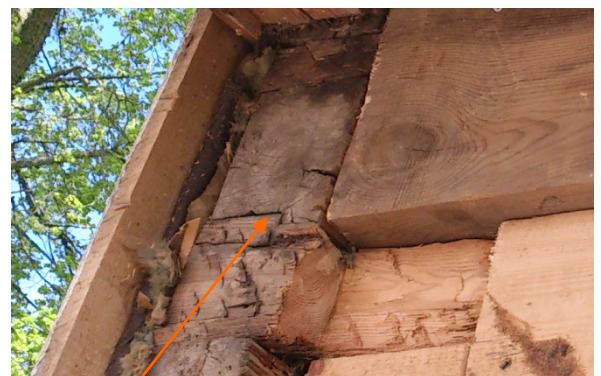
När den gamla panelen och tilläggsisoleringen tagits bort syntes rester av lerputs på stockarna. Likaså hade alla stockarna inhugg. Detta putssätt är mer vanligt på innerväggar i timmerhus. Troligtvis har denna puts tagits bort ganska tidigt och ersatts av panel.

Notera knuttypen vid iakttagelse 1. Slätknut med hak, eller knäppe.

Iakttagelse 1  
Slätknut med hak

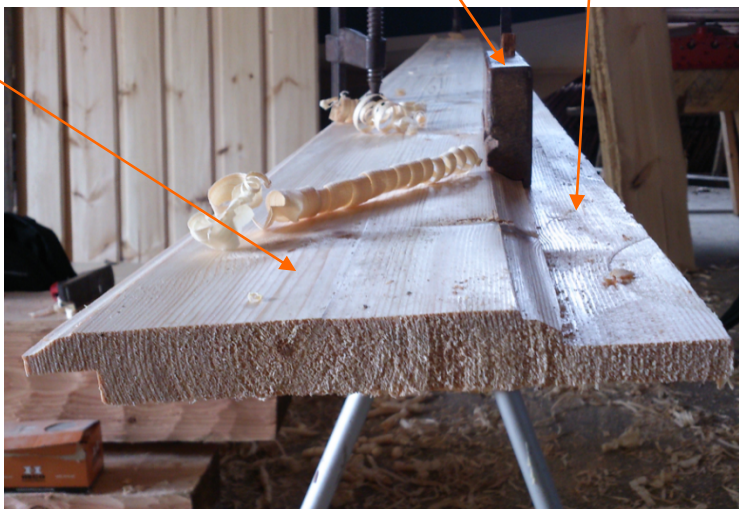
Oxhyvlad yta

Profilhyvel

Fals

Okantat en tums furuvirke användes som utgångsmaterial. Brädorna kantades i olika bredder beroende på utgångsmaterialet (ej kilsågade). Utsidan oxhyvlades och falsen frästes. Profilen hyvlades slutligen för hand på två ställen per bräda.

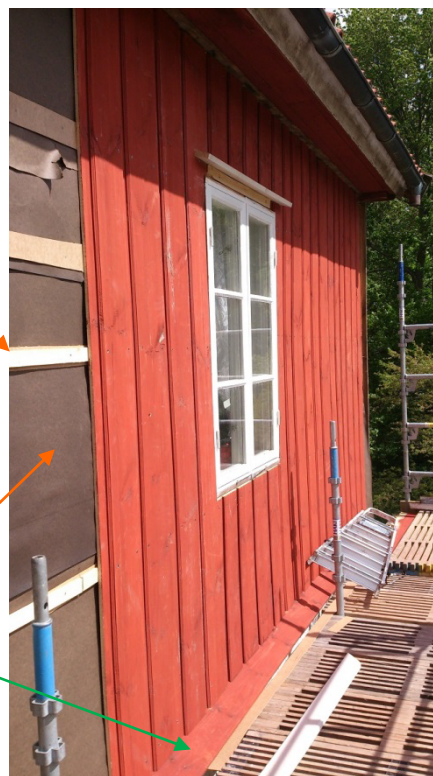
Spikläkt

Tjärpapp

Droppbräda

Utanpå timmret spikades tjärpapp. Ingen ny isolering monterades mellan timmerstommen och panelen. För att rikta upp väggen innan montering av panelen spikades tunn spikläkt på timret. Klippspik användes för att fästa panelen.

Ny droppbäda monterades längst ned på panelen.

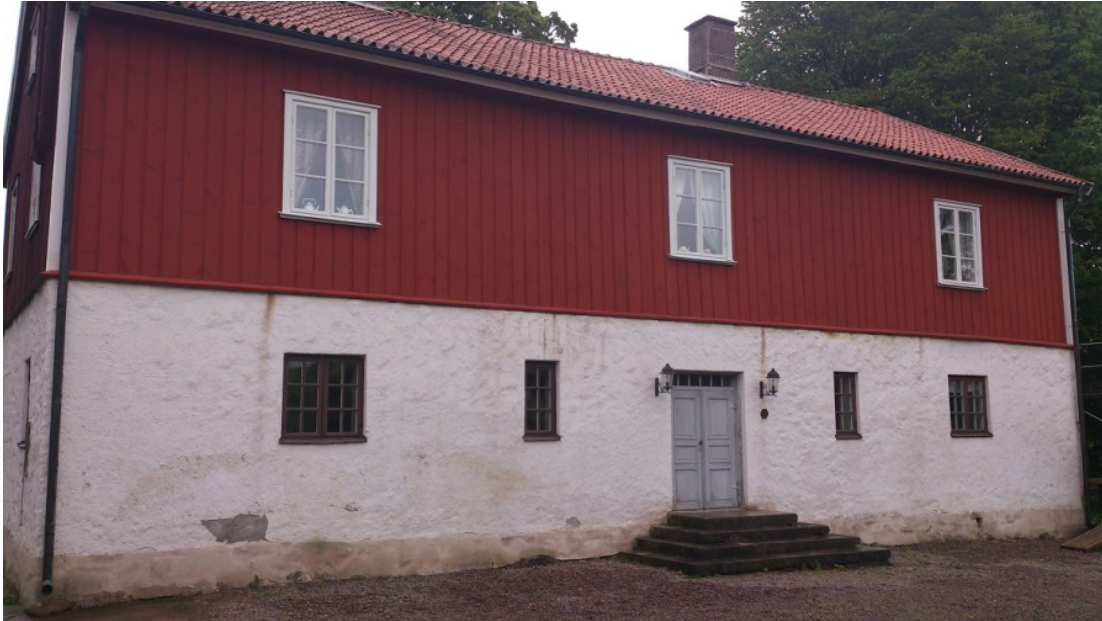
Tingshuset med ny panel på södra långsidan.

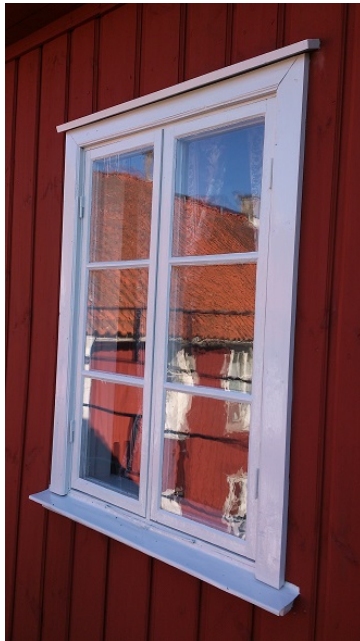
Nya foder runt fönster.

Nya knutbrädor och foder till fönsterna tillverkades och monterades.
