# Dokumentation av taktro från Mosjö Kyrka

Daniel Eriksson 2014-10-15

Bygg &  
Hantverk i Karlskoga

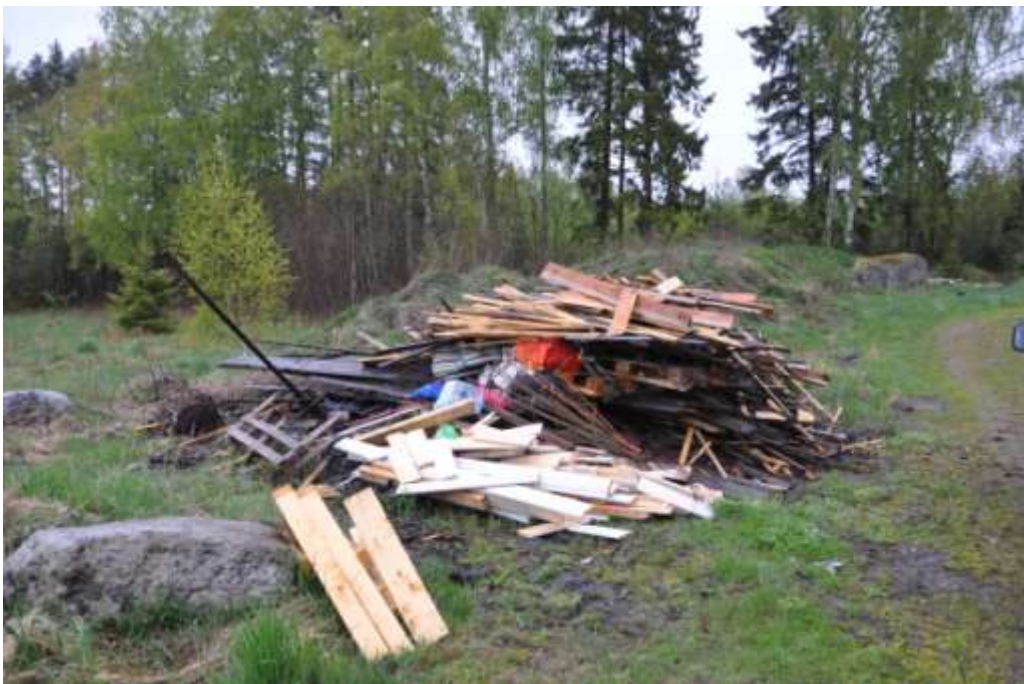
Fotot taget strax innan de ca 800år gamla brädorna räddas.

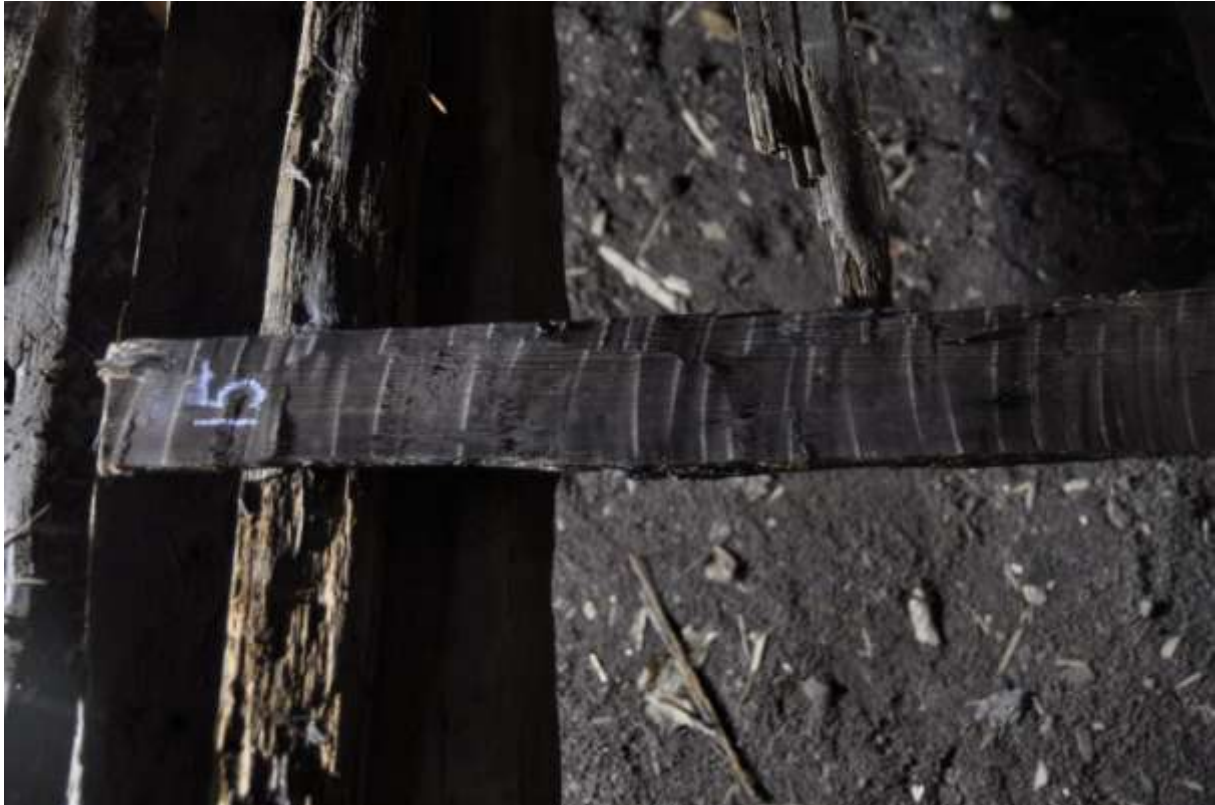
Brädorna numrerades. Se den mycket fina sprätthuggningen som är gjord vinkelrätt mot fibrerna. Ett säkert tecken på att denna bräda är tidigmedeltida.

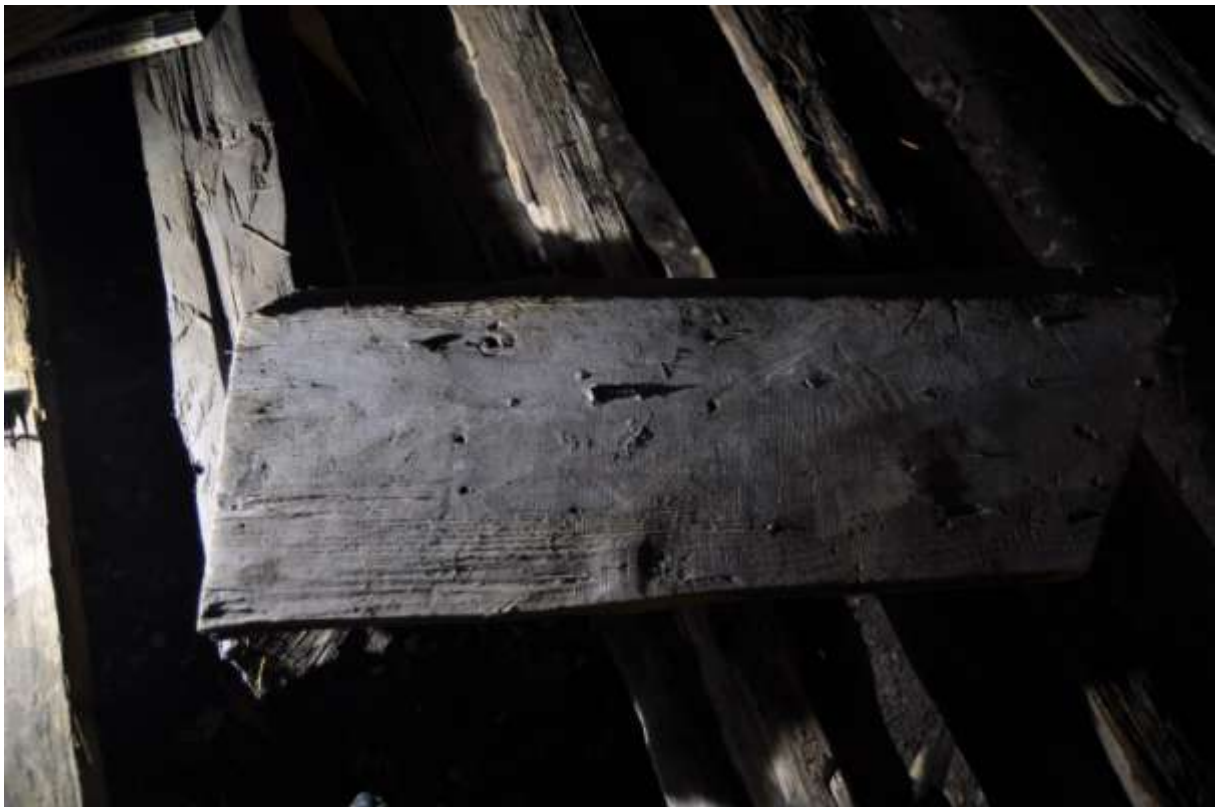
Observera de vibrationsspår som uppstått när ytan bearbetats med skave, en form av hyvel. Att virket bearbetades på detta vis var mycket vanligt under medeltiden.

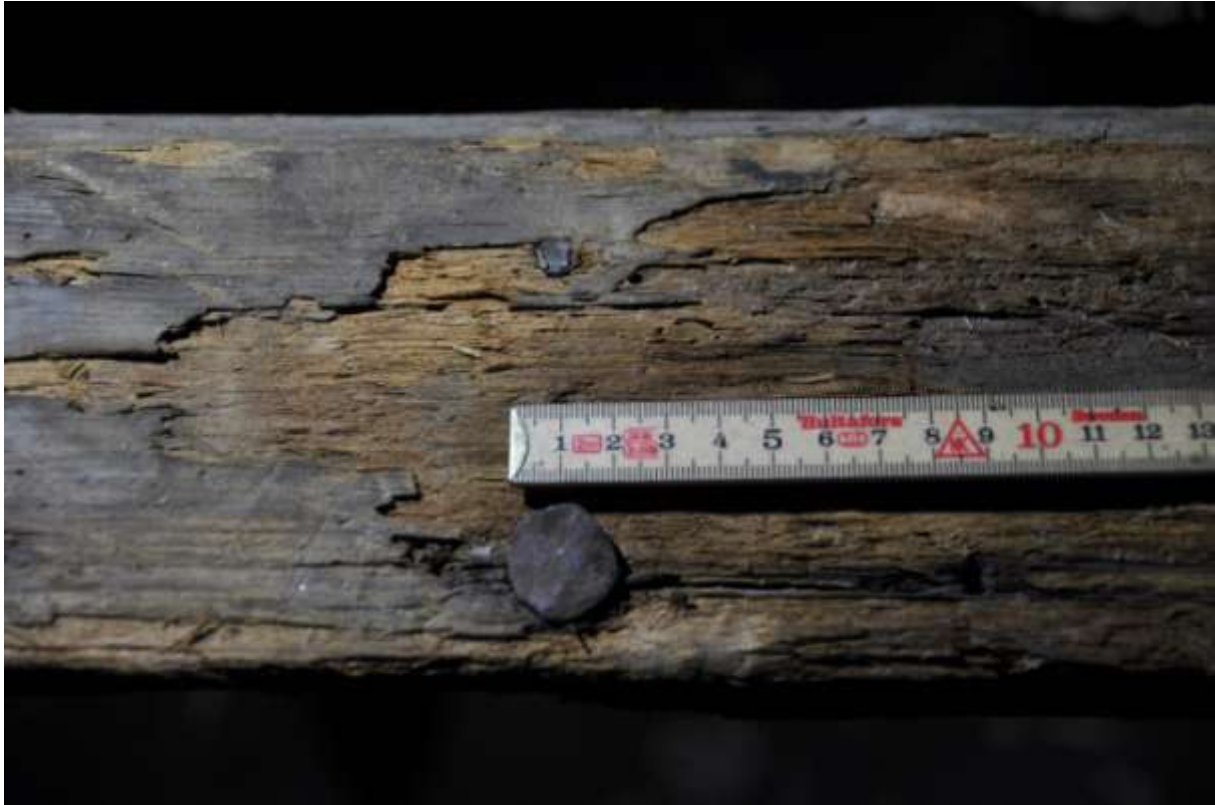
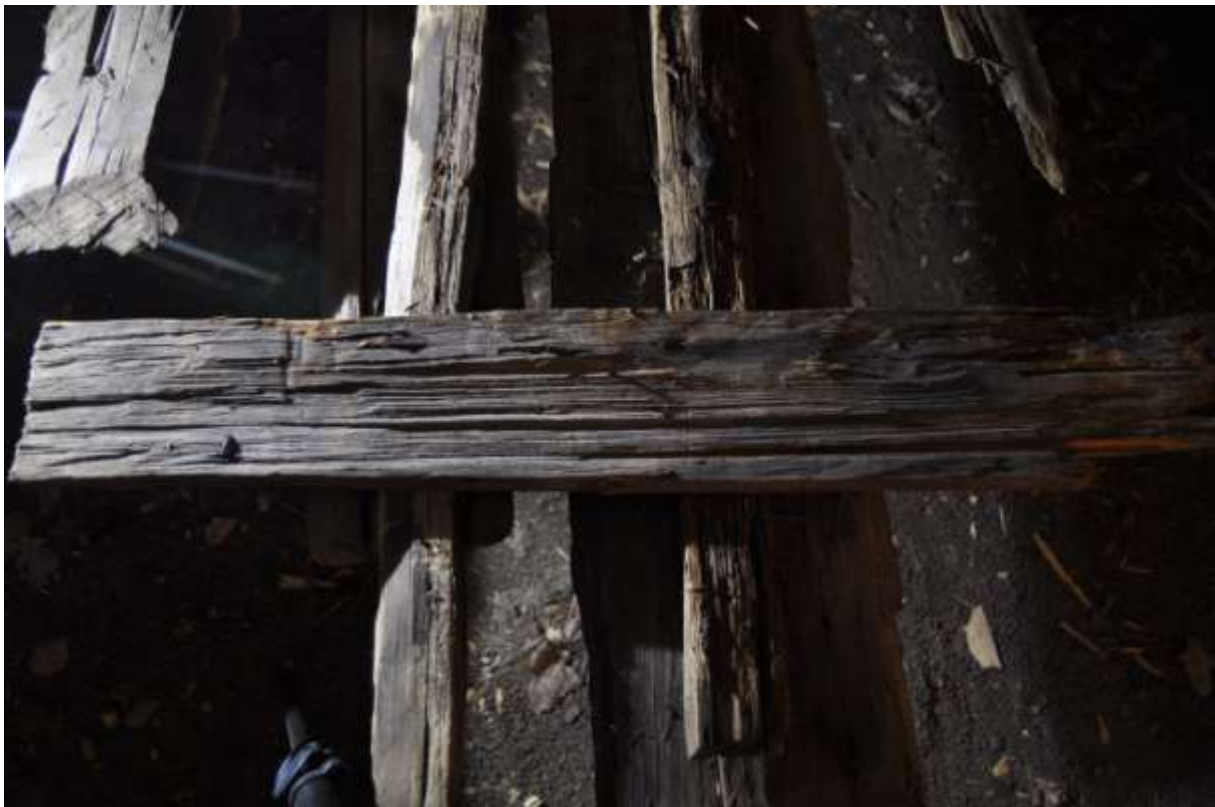
Denna bräda har framställts genom klyvning. Virket är mycket rakvuxet och den klyvda ytan har knappats bearbetats ytterligare.

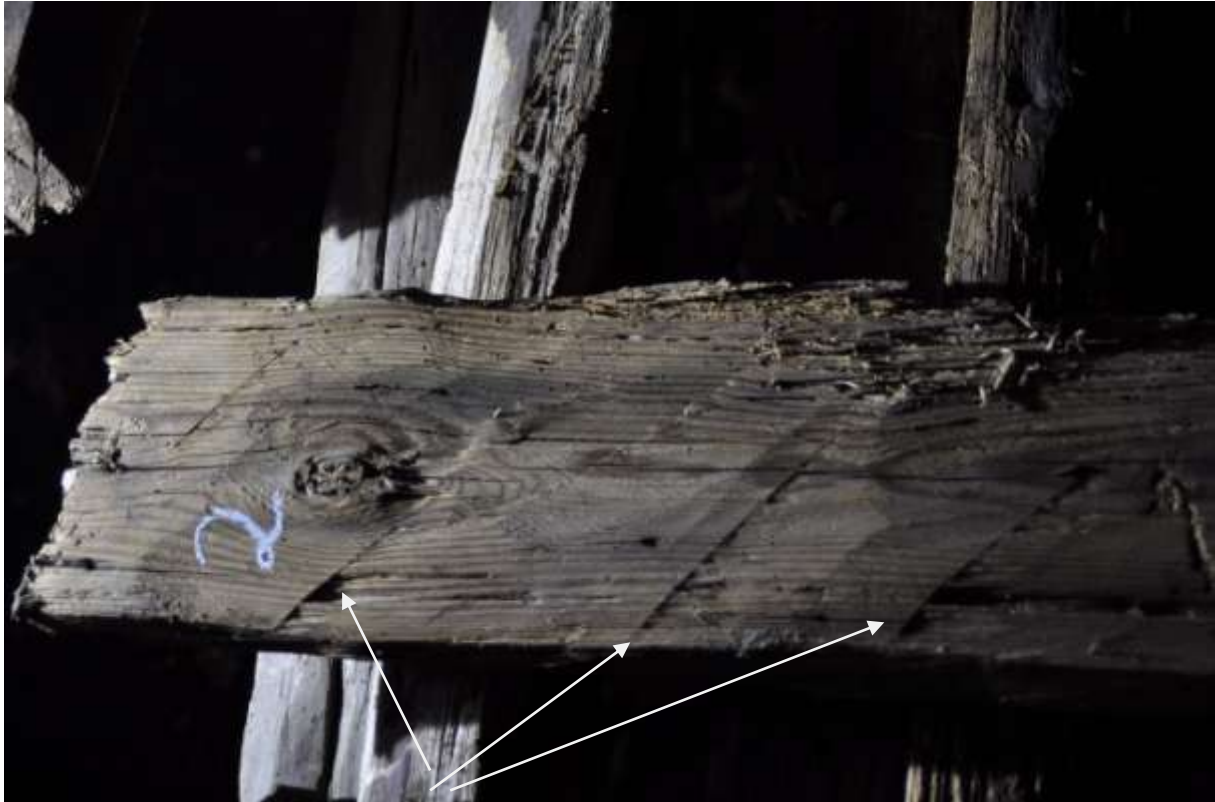
Många bitar har diagonala upplättningshugg. Detta görs, om man vid finhuggningen har ganska mycket ved kvar att hugga bort, för att underlätta avverkningen.

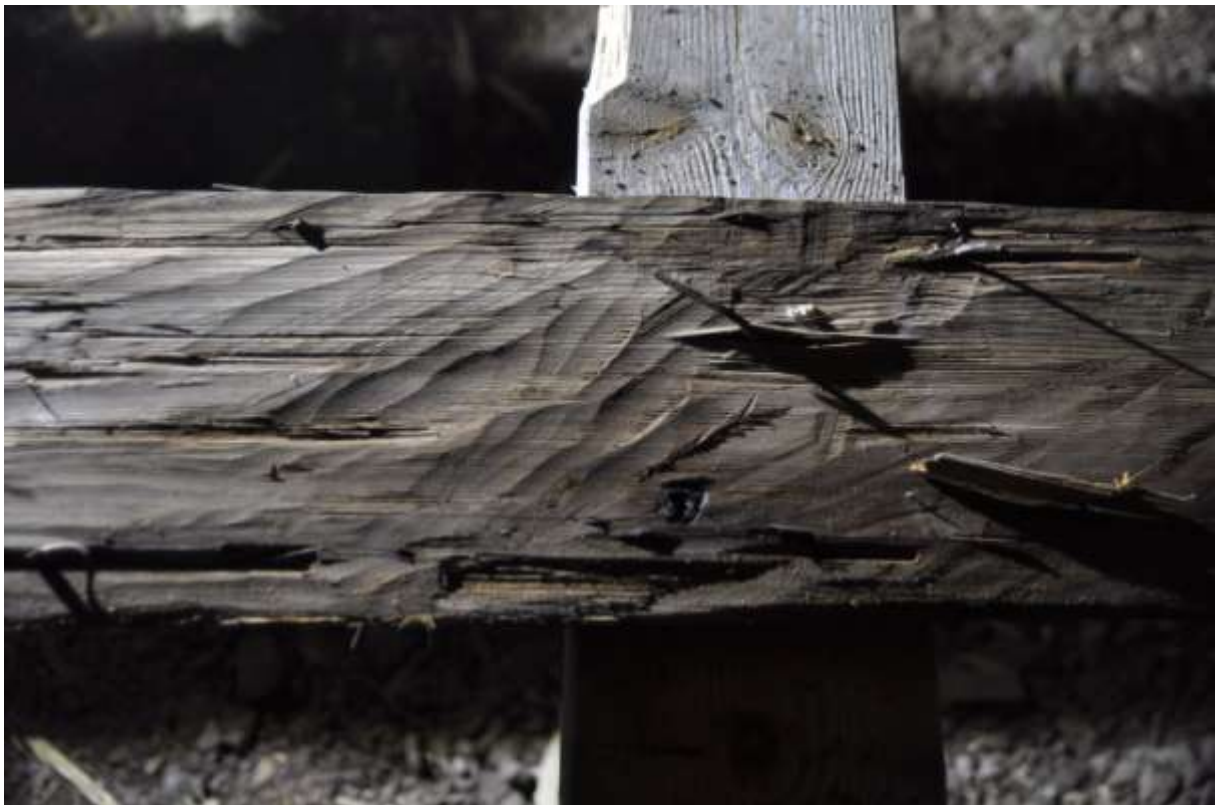
Här har en skave använts diagonalt och tvärs fibrerna, kanske för att justera en ojämnhet vid monteringen av brädan. Notera reporna från en skada i eggen.

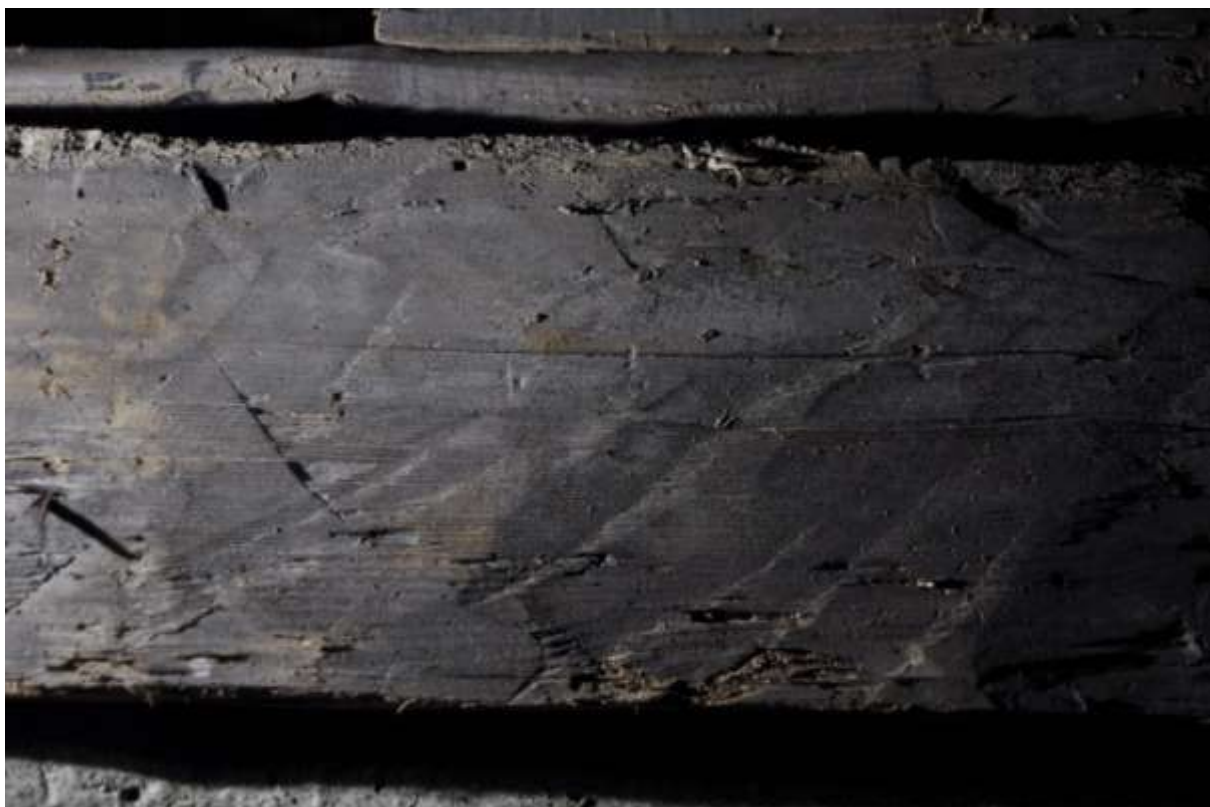
Exempel på en huggen yta som inte är sprätthuggen.

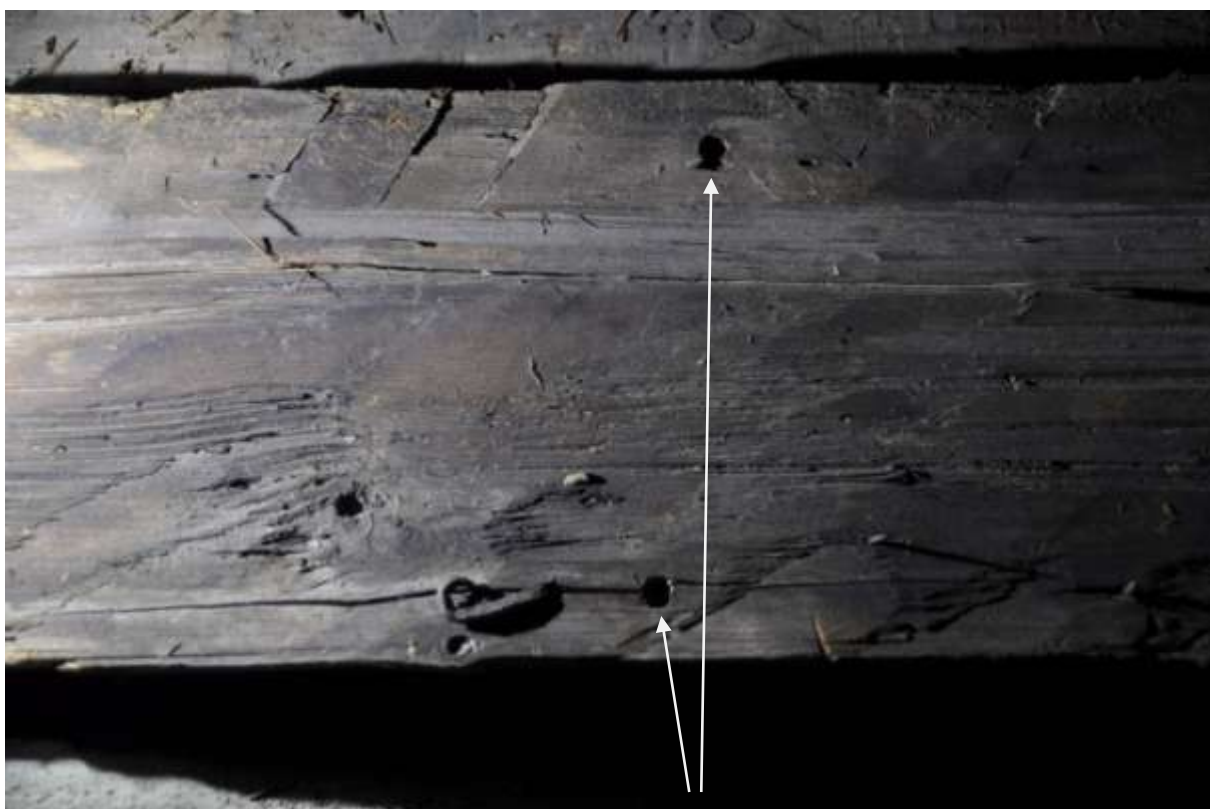
Intressant är att många av brädorna har förborrade spikhål, ca 10 mm i diameter, troligen för de spikar som har fäst brädorna mot takstolarnas högben. En bräda har ett större borrhål i ena änden, kanske den har varit fäst mot högbenet med en trädymling.

Föborrade spikhål.

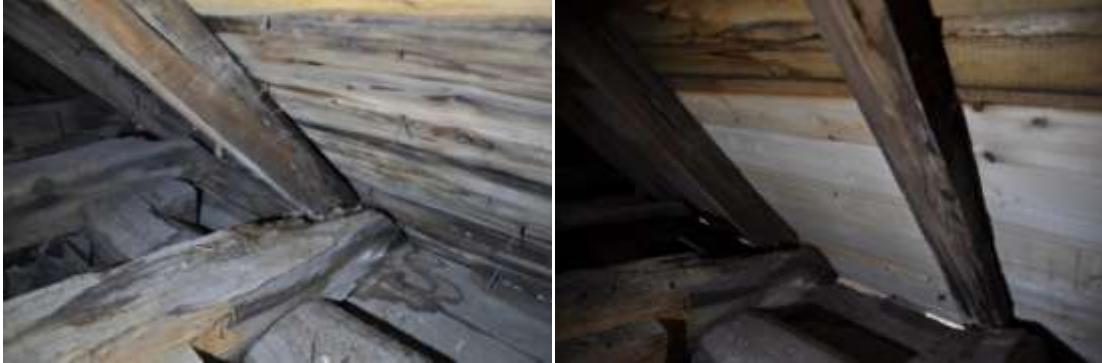
Reparationen av undertaket har utförts mycket ovarsamt. Alldeles för mycket brädor har tagits bort i onödan. Undertaket borde ha lämnats orört och i stället försetts med någon form av skiva eller annat trävirke som spikunderlag. Lagningar har gjorts oförsiktigt med alldeles för långa spik och skruv, som genomborrar taklagets originaldelar. Dessutom var flera av de demonterade bitarna felfria.

Bilderna visar undertaket före och efter omläggning. Numer finns inga ursprungliga brädor bevarade.

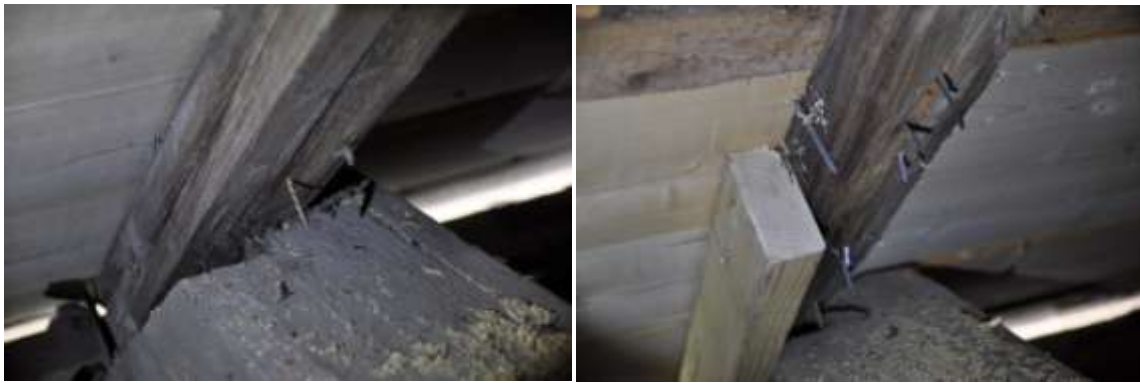
Mycket ovarsamma lagningar med alldeles för långa spik och skruv.
