Mars 26 2013

Mattias Hallgren, Daniel Eriksson, Bengt Bygden

Taklagsundersökning av Norra Fågelås kyrka från en timmermans perspektiv

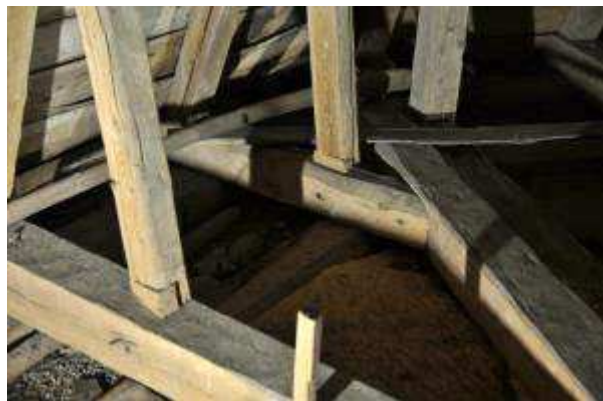
I korets tak ser vi spår av typiskt 1700-talshantverk, slarvigt utfört med virke som knappt är hugget, nästan med barken kvar och mycket slarviga felhuggna knutar (se bild).

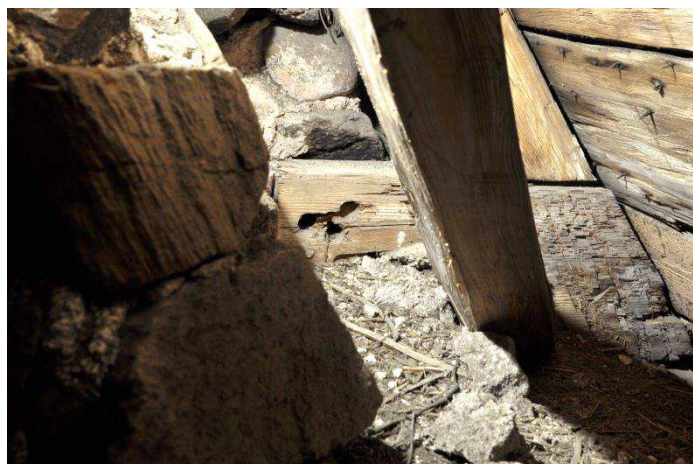
Bilden visar första västra takstolen som har fungerat som mall åt de 25 övriga. Där av skadorna efter borrhål och yxhugg

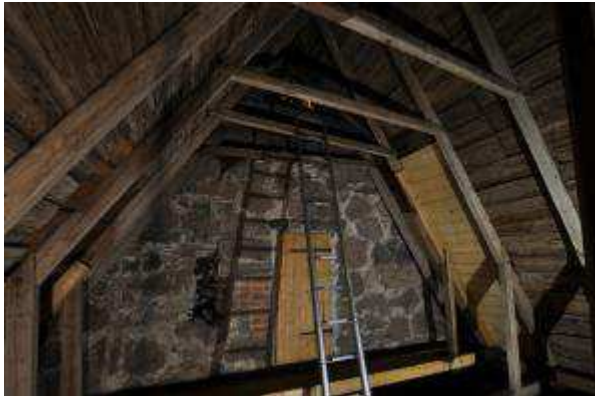
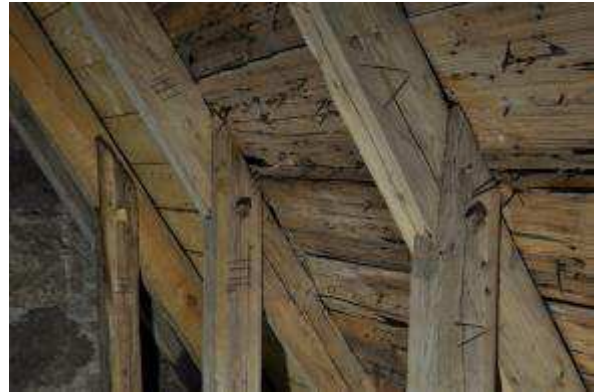
Sakristian är äldre än salskyrkan och ekvirket till remstyckena på murarna är fällt juni 1432. Dess taklag är av liknande typ som långhuset men har detaljer som skiljer den från detta. Det finns tydliga spår av att sakristians tak fanns före den nuvarande salskyrkan och att sakristian troligen uppfördes intill en tidigare, lägre kyrka. Detta kan ses där taken möter varandra.
