# Takomläggning på Järnboden (Tackjärnsmagasinet), Trehörnings masugn

– Lerbäcks socken, Askersunds kommun, Örebro län

2011:04

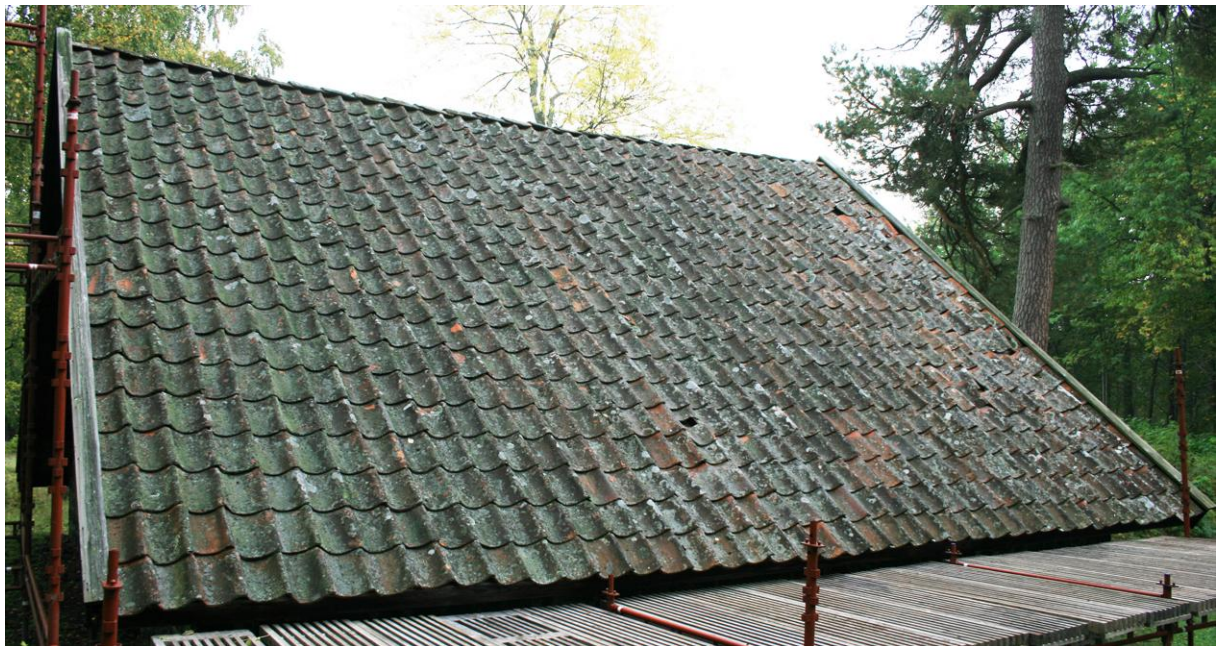
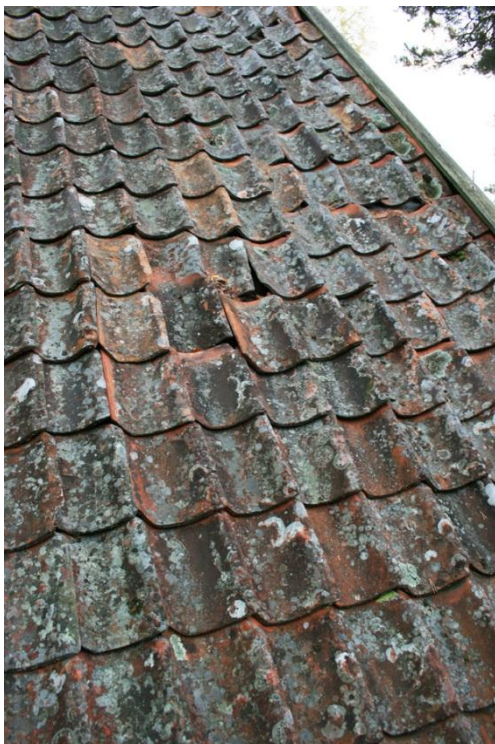
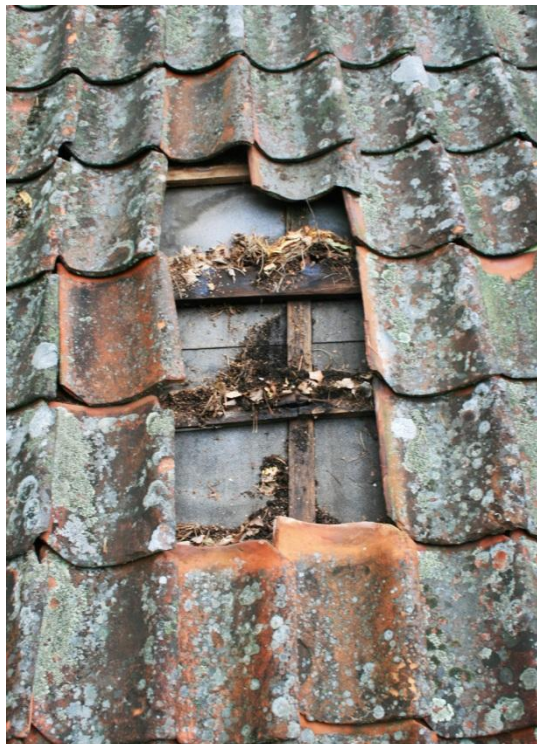
På det västra takfallet hade många takpannor rubbats ur sitt läge samt flera var trasiga. Vid uppstartsmötet upptäcktes det att ströläkten under takpannorna endast var 10 mm tjock och rutten. Ströläkten bör vara runt 20-22 mm tjock för att löv och vatten ska kunna rinna undan och inte fastna på bärläkten.

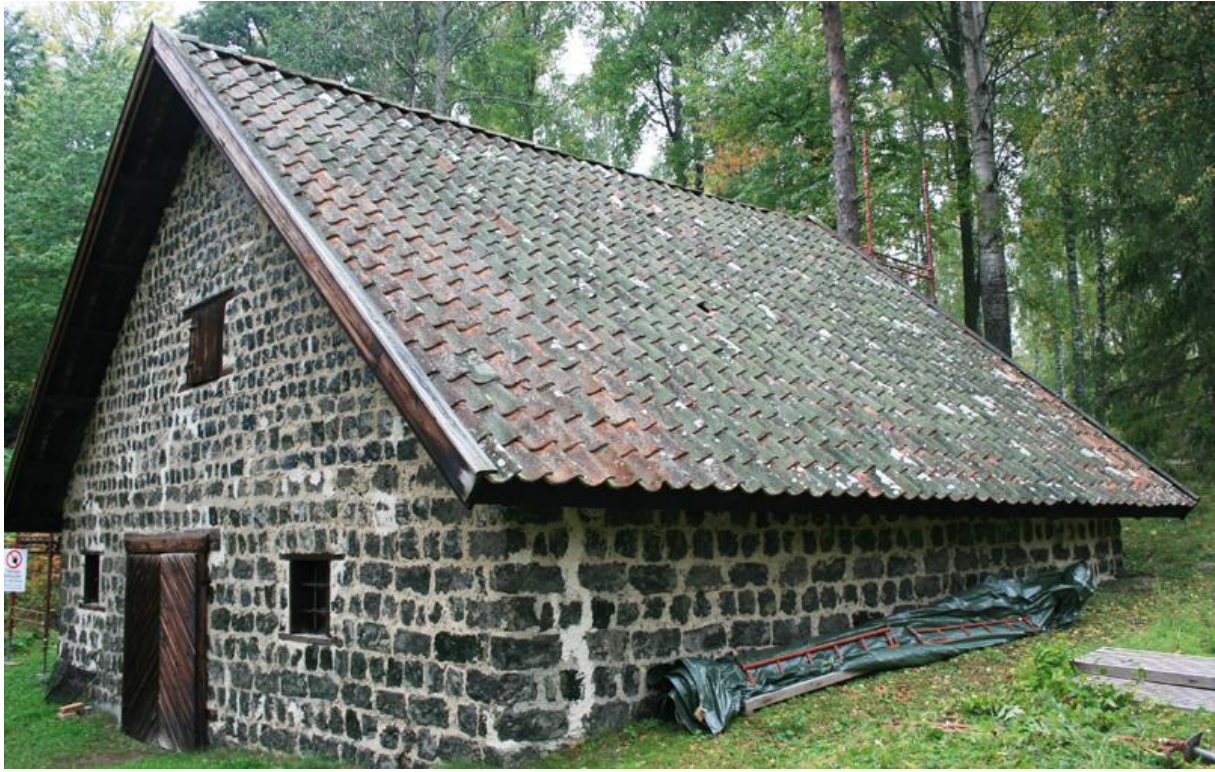
På det västra takfallet fanns flera trasiga takpannor. Här låg dock pannorna bättre på plats än på det västra takfallet. Dock var ströläkten även här för tunn.

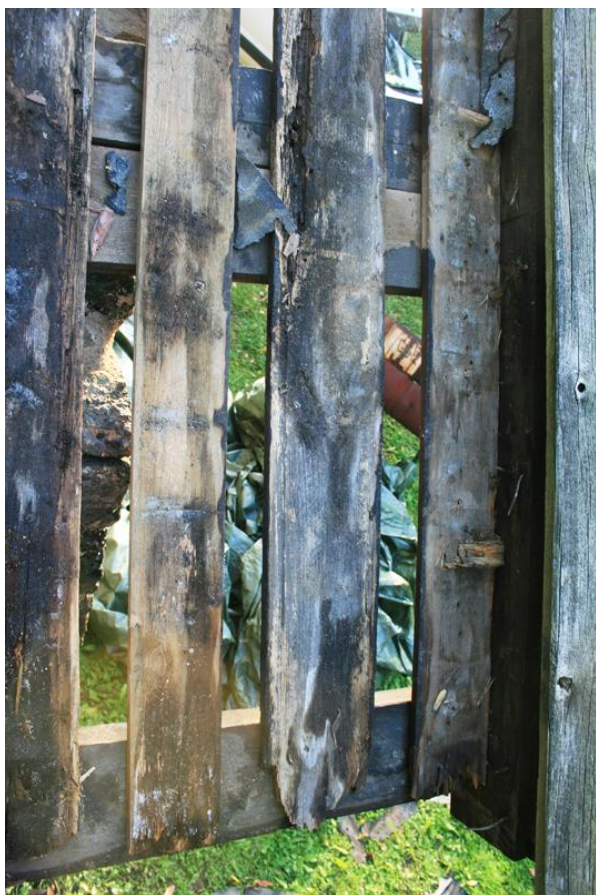
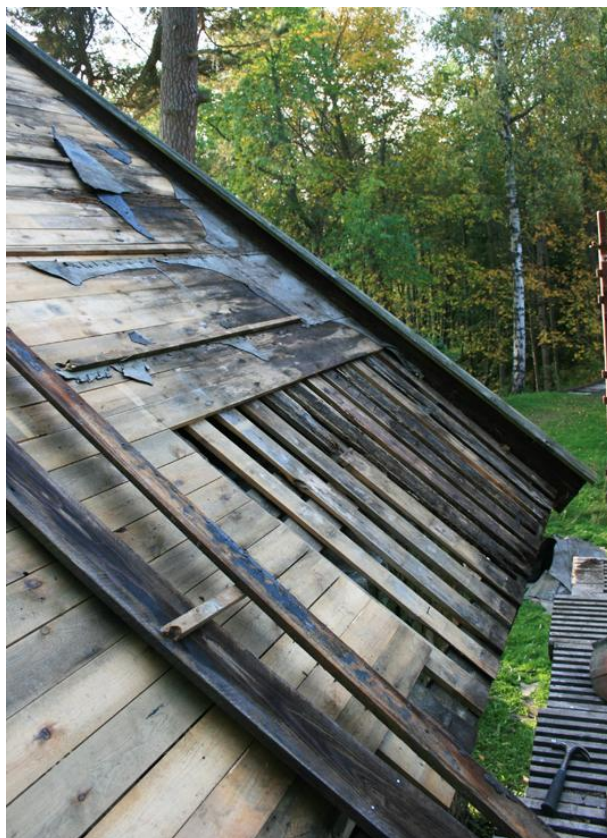
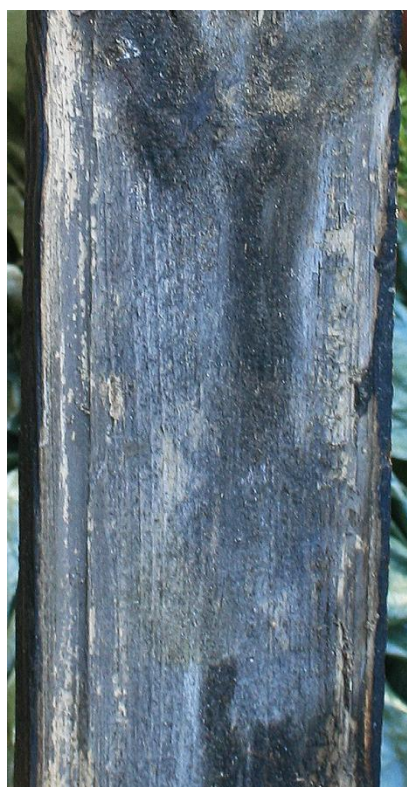
När hantverkarna plockat ned alla lertegelpannor försiktigt, rivit bort läkt och trasig papp, upptäcktes det att det fanns flera vattenskadade på undertaket. Vatten hade kommit in under pappen och där stannat kvar. Virket på de skadade partierna togs bort.

När virket togs bort upptäcktes det att under undertaket fanns äldre brädor kvar från ett troligt originaltak, ett s.k. bräddtak. Detta kunde konstateras genom att brädorna hade två hyvlade vattenspår, s.k. vattbrädor. Vissa av dessa vattbrädor var också skadade av vattnet som legat under pappen. Det bestämdes att så få som möjligt av vattbrädorna skulle bytas ut då de förmodligen kommer från originaltaket.

De vattenskadade partierna lagades i med virke med ungefärlig samma dimension som det tidigare virket. Ny papp lades på hela takfallet och ny tjockare läkt monterades.

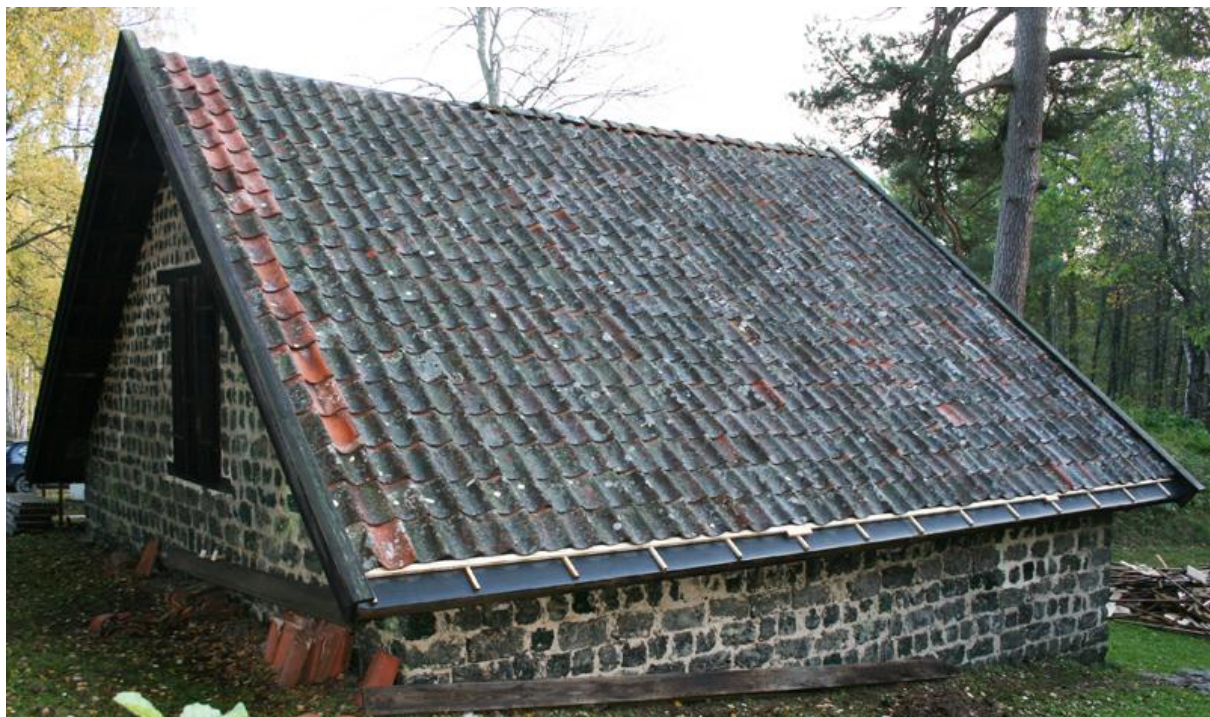
Vid slutbesiktningen var taket nästan klart. På det västra takfallet fattades den nedre raden av takpannor samt fotbrädan. Efter slutbesiktningen återmonterades den tidigare fotbrädan. Notera att de "nyare" takpannorna inte har samma patina som de äldre takpannorna. De nyare takpannorna kommer dock att smälta in bättre om något år då de blivit utsatta för väder och vind.

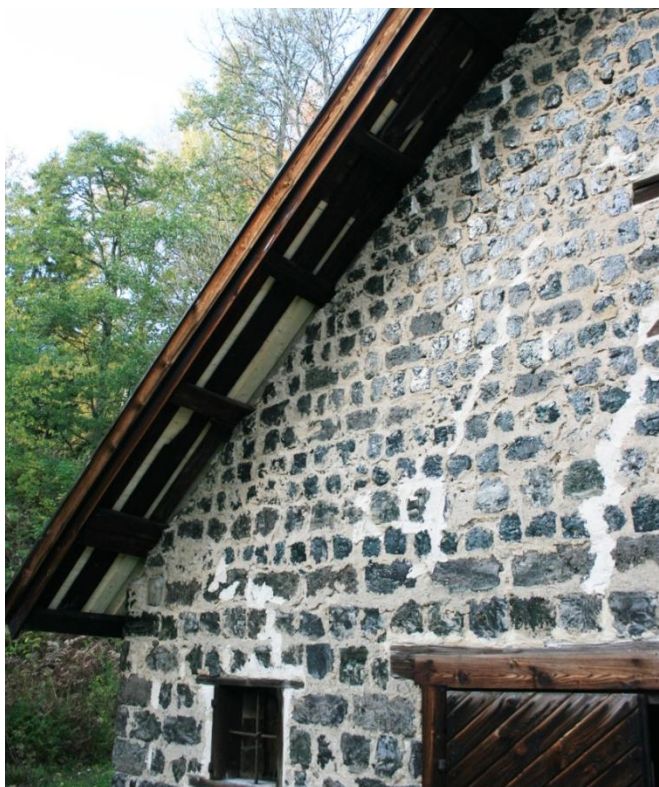
Under taksprånget syns lagningarna från det rötskadade undertaket då det nya virket är mycket ljusare.

Vindskivor och fotbrädor måste tjäras till våren/sommaren med trätjära. Virket måste vara torrt och får ej vara blött annars har tjäran inte någon effekt och kan inte tränga in i träet. Även taksprånget vid det västra takfallet bör tjäras då lagningarna på undertaket är mycket synliga. Om dessa lagningar tjäras kommer de att smälta in med det äldre undertaket.

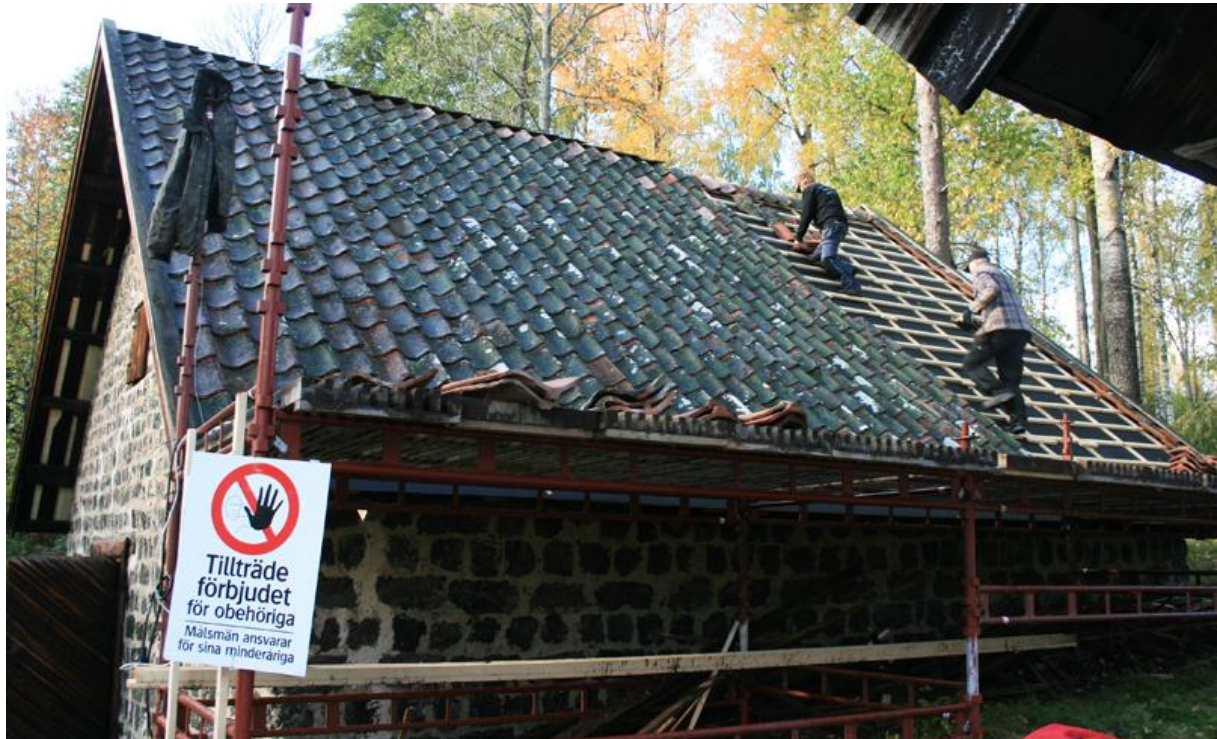
Vid slutbesiktningen höll hantverkarna på att lägga takpannor på de sista kvadratmetrarna på det östra takfallet. Även på denna sida saknades fotbrädan, men den tidigare fotbrädan monterades efter slutbesiktningen.

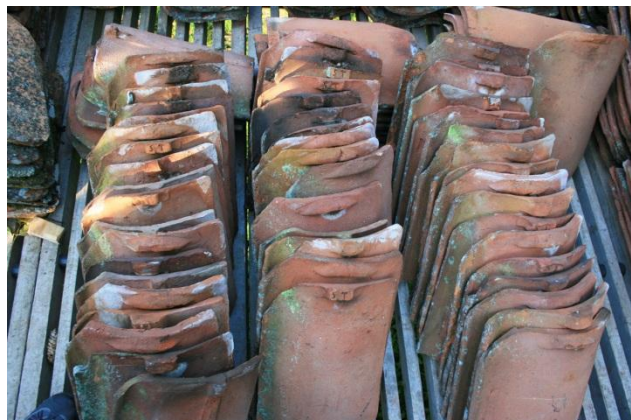
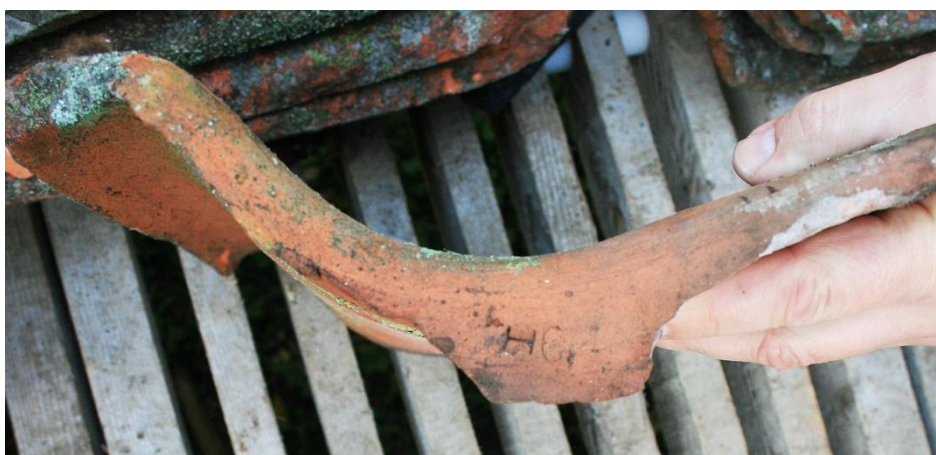
På taket fanns innan takomläggningen endast handpressade enkupiga tegelpannor. Takpannorna har flera olika stämplat, bl.a. ST, H, HC. Troligtvis kommer pannorna från äldre tegelbruk som funnits i närheten.

Som kompletteringspannor användes strängpressade enkupiga tegelpannor som fanns att tillgå på platsen.
