Vallby/ Sörgården

Taköversyn ladugården och byte av
bindbjälke i hönshuset.

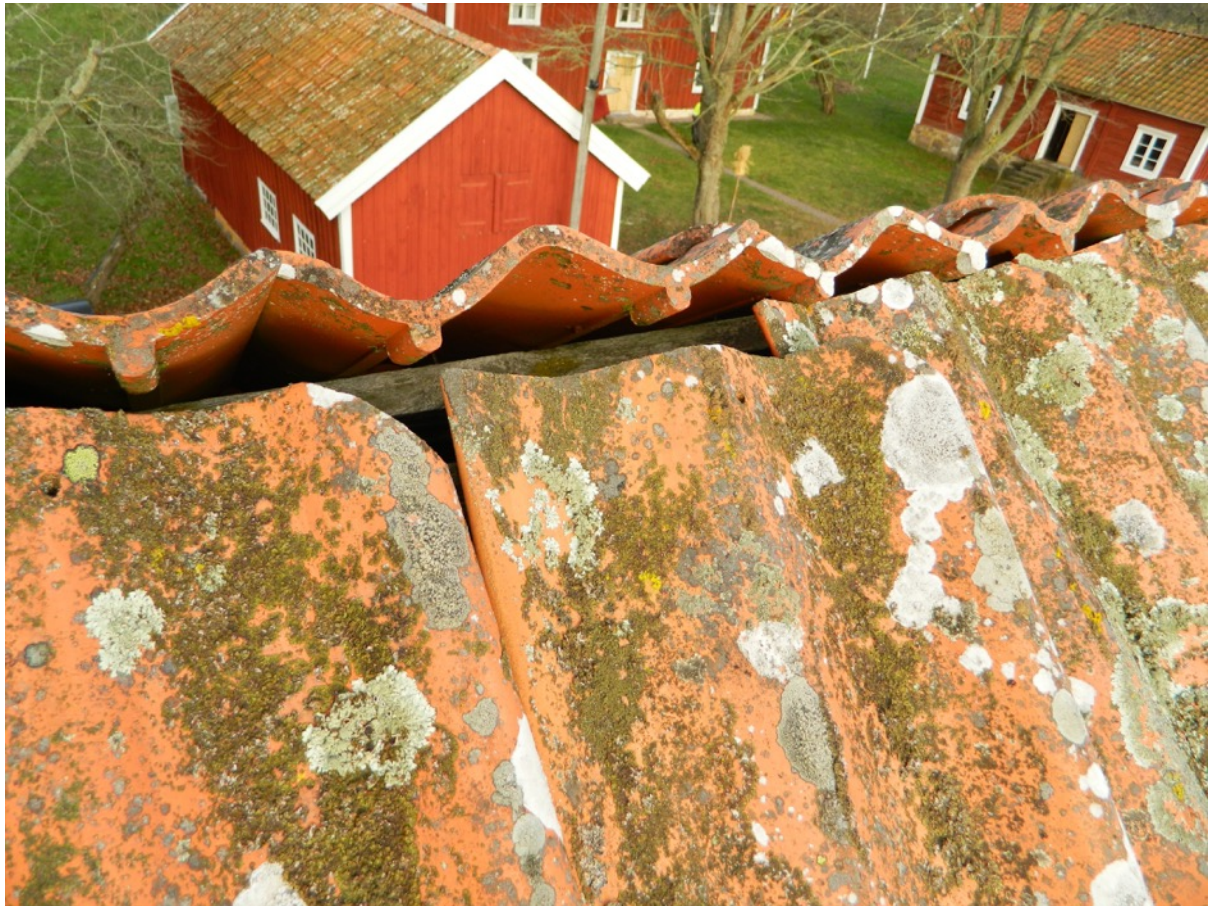
Under arbetet med takreoveringen av körhuset på kulturresevatet Vallby/Sörgården under hösten 2014 framkom behov av att se över resterande takfall på Ladugården för att undvika framtida skador. Ladugårdens taktegel konstruktion i nock inbegriper inte nockpannor utan teglet från de båda takfallen möts i nock där den ena pannan vilar på den mötande pannans läckt klack, båda pannorna är fastspikade. På grund av vindbelastning m.m så har kontakten med klacken på vissa ställen på taket förlorat fäste på klacken och hasat ned

en bit på taket då spiken inte varit tillräcklig för att bära hela tyngden, vilket orsakat en glipa i nock där vatten och snö kan tränga in.

För att åtgärda detta gick vi längs nocken och klippte bort alla spikar och drog ihop pannorna samt fäste rostbeständig skruv som ersättning till spiken. Skruven är hårdare och stelare än spiken och kunde dras närmare pannan än spiken vilket gör konstruktionen starkare. Åtgärden beräknas hålla tills det är dags att byta tegelläkt. Samtidigt med denna åtgärd inspekterades taket efter trasiga pannor och ett antal byttes ut.

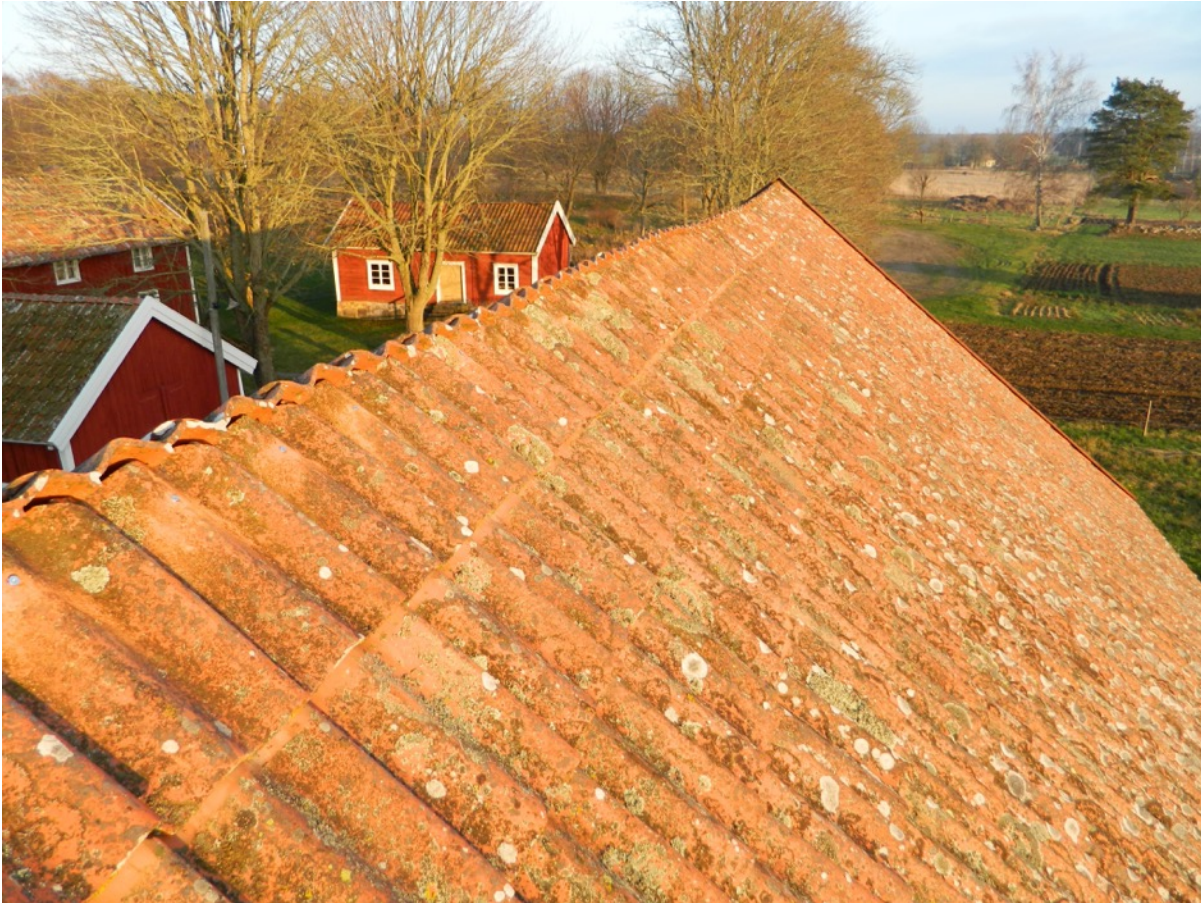
På bilden ovan syns attnocken nu är tät och i kontakt med klacken på mötande tegelpanna.

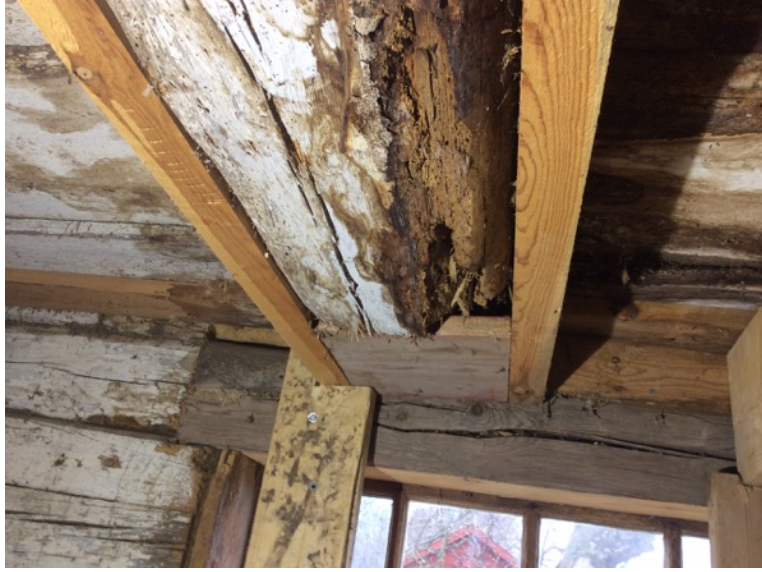
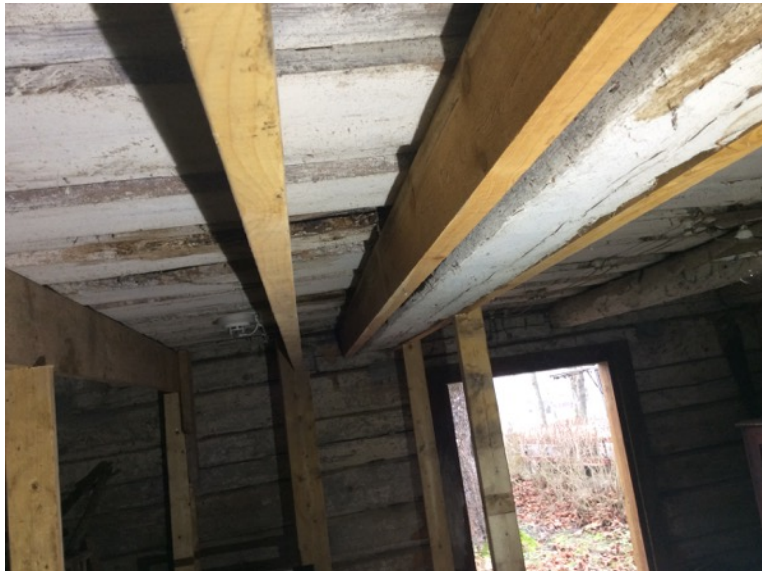
I hönshuset finns en gammal skada från ett läckande tak som orsakat rötskador på en av bindbjälkarna samt på de brädor som vilar på bjälken som utgör tak och golv på vinden. En tidigare reparation har gjorts av bindbjälken där regler spikats längs bjälken som i den skadade delen vilar på väggtrimret, som också bytts ut över fönstret.

På bilderna ses den rötskadade bindbjälken med reglar spikade längs sidorna. De andra reglarna är monterade av oss för att kunna demontera bindbjälken utan att taket rasar in.

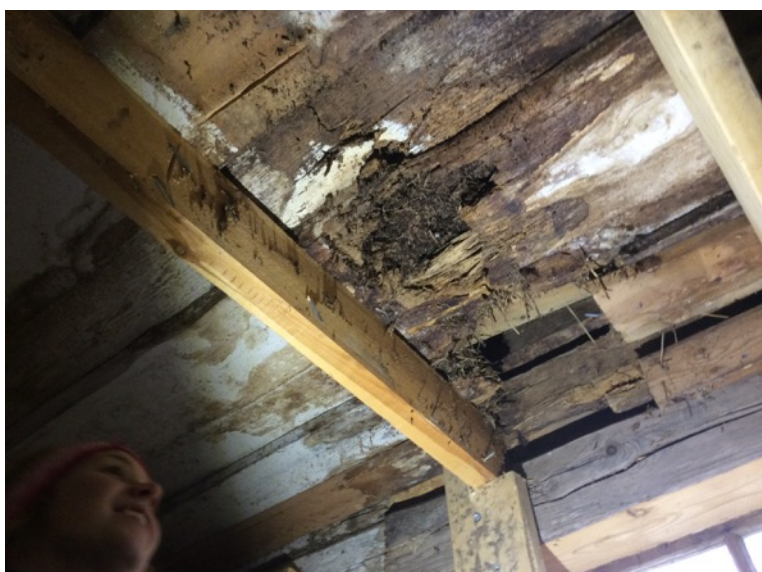
Efter att vi säkrat taket sågade vi av bindbjälken i hanterliga bitar och spikrensade taket.
