# Rudskoga kyrka, Karlstad stift.

## Undersökning av tornet

Daniel Eriksson 2015-09-22

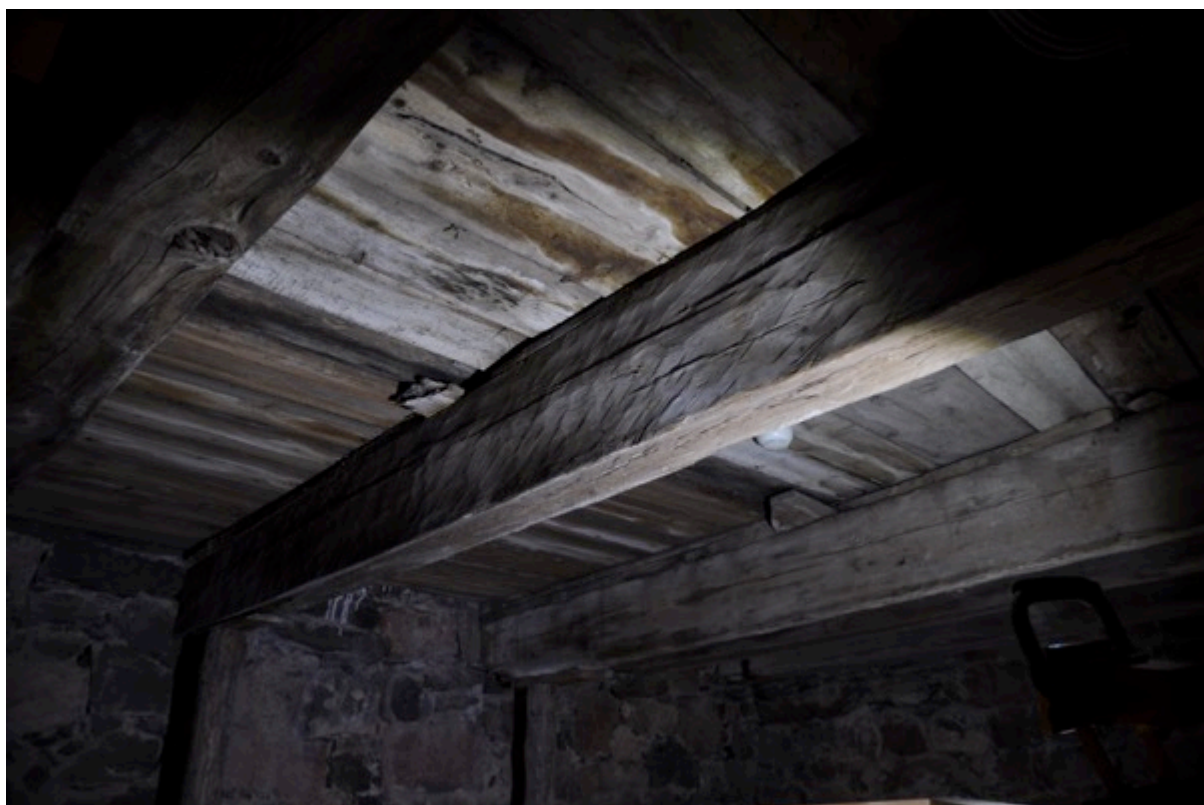
Bilden visar ett av de övre bjälklagen i tornet. Bjälklaget här, består av återanvänt väggtimmer från den medeltida timmerkyrkan. På bjälken mitt i bild, kan man på den hitre breddsidan se de karakteristiska verktygsspår som den medeltida behuggningstekniken ger.

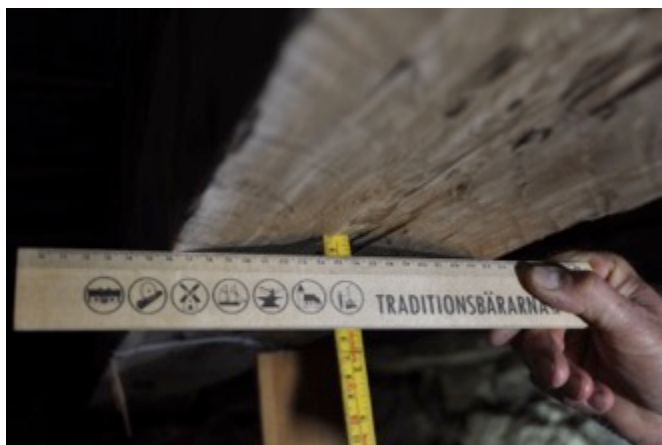
Den yta som utgjort väggtimrens undersida har ett mycket flackt långdrag, d.v.s. en svagt konkav yta. Detta är också typiskt för de medeltida timmerkyrkorna. Långdraget har i dessa byggnader inte till uppgift att rymma någon form av drevning, utan skall endast säkerställa att trycket hamnar på de skarpa kanterna för att ge en någorlunda tät vägg.

Väggtimrens undersida har flacka långdrag.

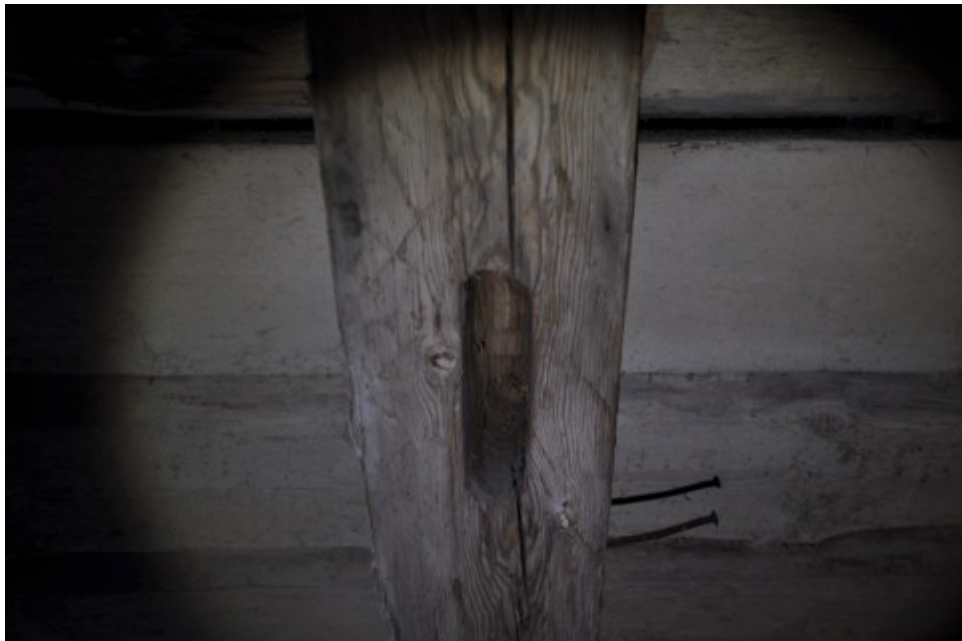
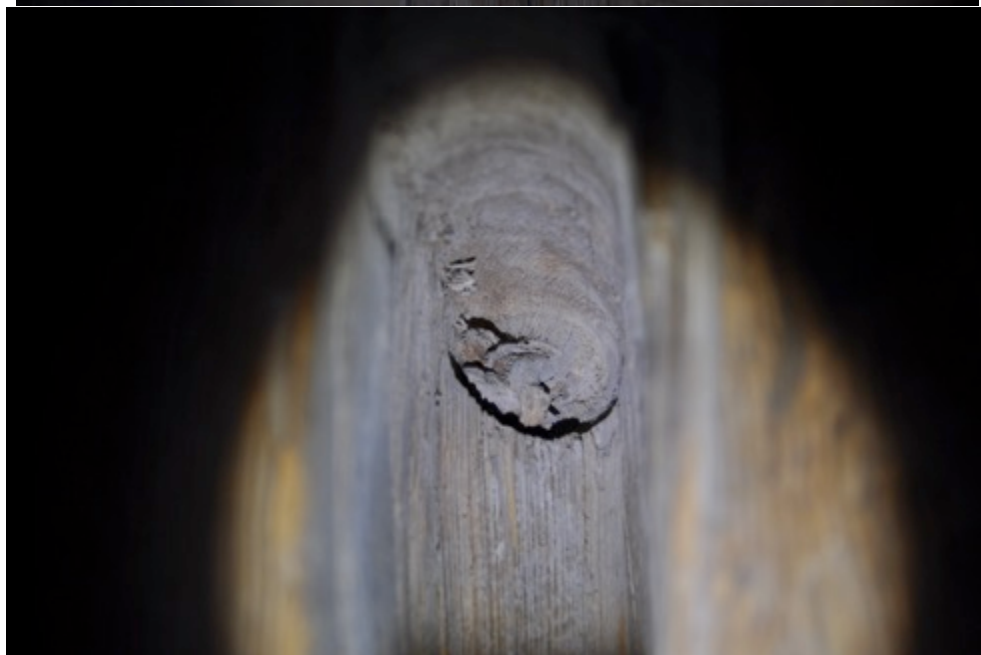
Att allt återanvänt timmer skulle komma från tidigare röstet verkar osannolikt. Mer troligt är att hela timmerstommen varit dymlad på detta vis, med både rektangulära spännklossar och runda dymlingar. Hålen för spännklossarna har en oval form. Formen kommer sig av att man borrar ett hål i vardera änden, för att sedan hugga bort materialet mellan de två borrhålen. Bredden på dessa ovala hål är ungefär 50mm. Längden varierar något men ligger i snitt på 205mm. Djupmättet är ca 130mm.

Den övre bilden visar ett av de ovala dymlingshålen. Nedre bilden visar detalj av borrhningen, där borrhålet går djupare än dymlingshålet. Borrhålets botten kan säga något om vilken typ av navare (borr) som använts.

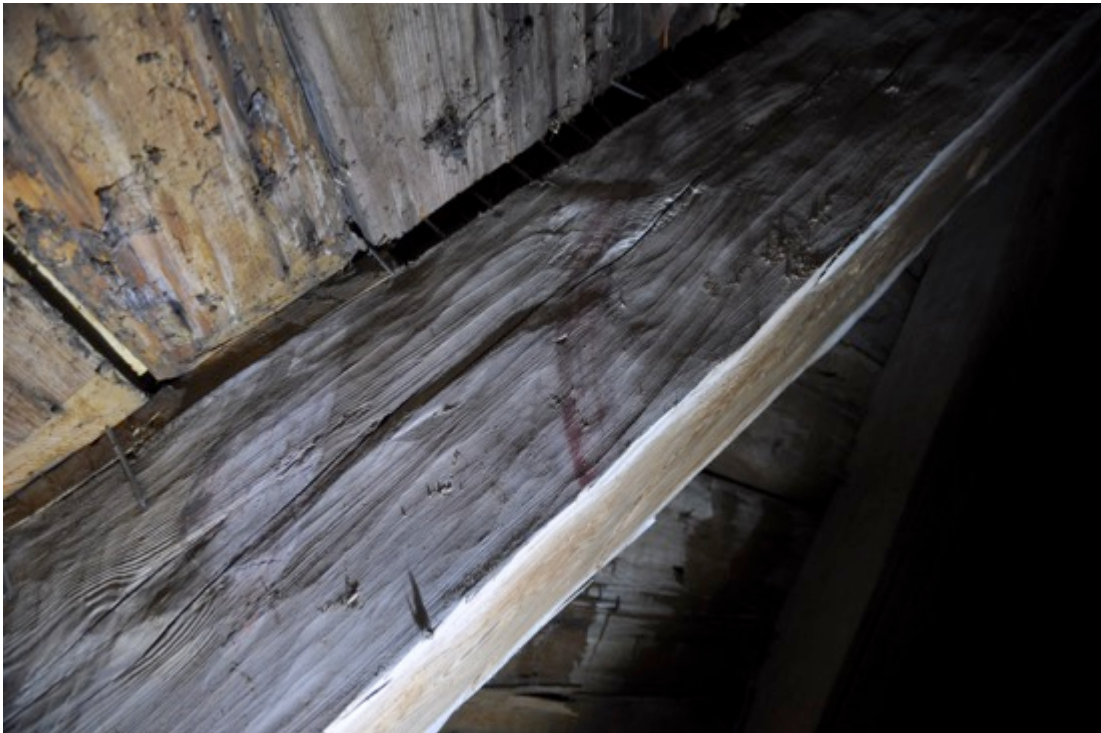
I släpljuset framträder spåren efter skaven, vars rundade stål gett längsgående färör i veden. Man ser också tydliga rester av måleri.

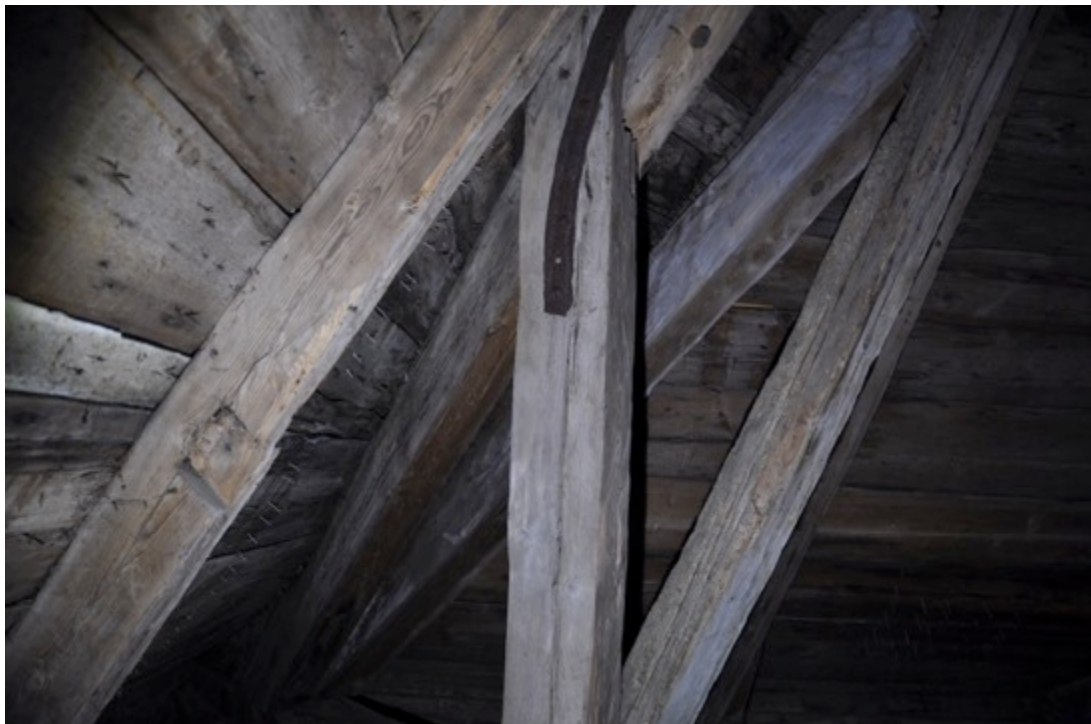
Det finns även en återanvänd smidesdetalj, som nu utgör förstärkning i en knutpunkt. Det är inte alls otänkbart att denna smidesdetalj kommer från en medeltida dörr.

Överst, mitt i bild, en troligen medeltida smidesdetalj. I bakgrunden ett väggtimmer med skavd och bemålad yta.

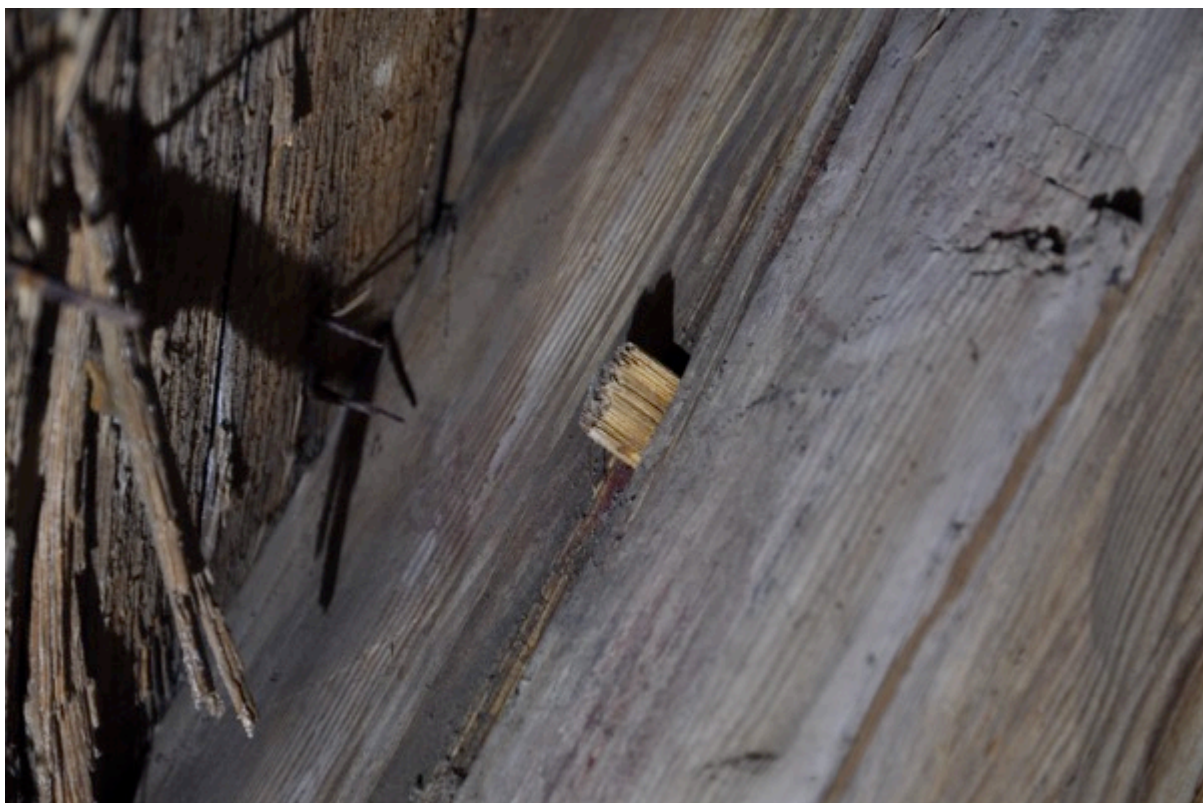
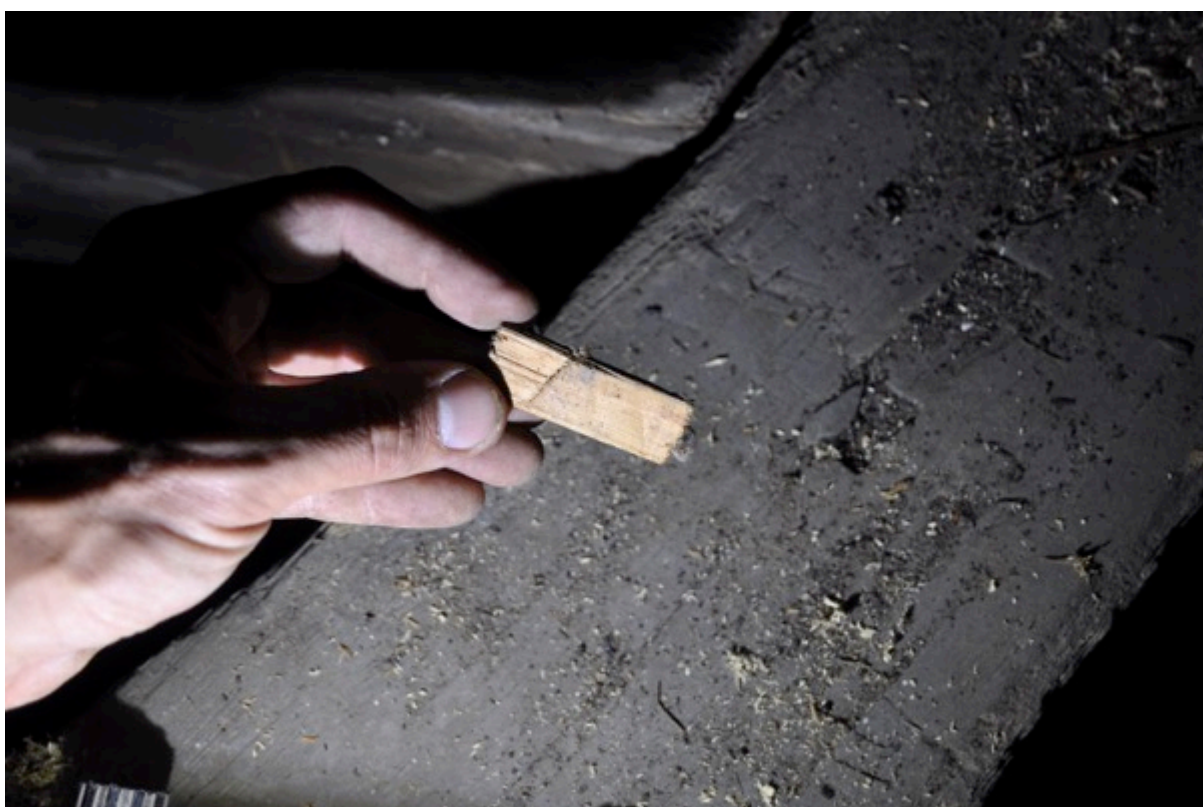
I ett av timren sitter en liten kil islagen i märgsprickan. Detta fenomen är inte helt ovanligt i de medeltida kyrkorna. De kan sitta både i märgsprickor eller i mötet mellan två timmer, som exempelvis Granhults Kyrka i Småland (1200-tal), där de förekommer i stort antal. Dess funktion är oklar.

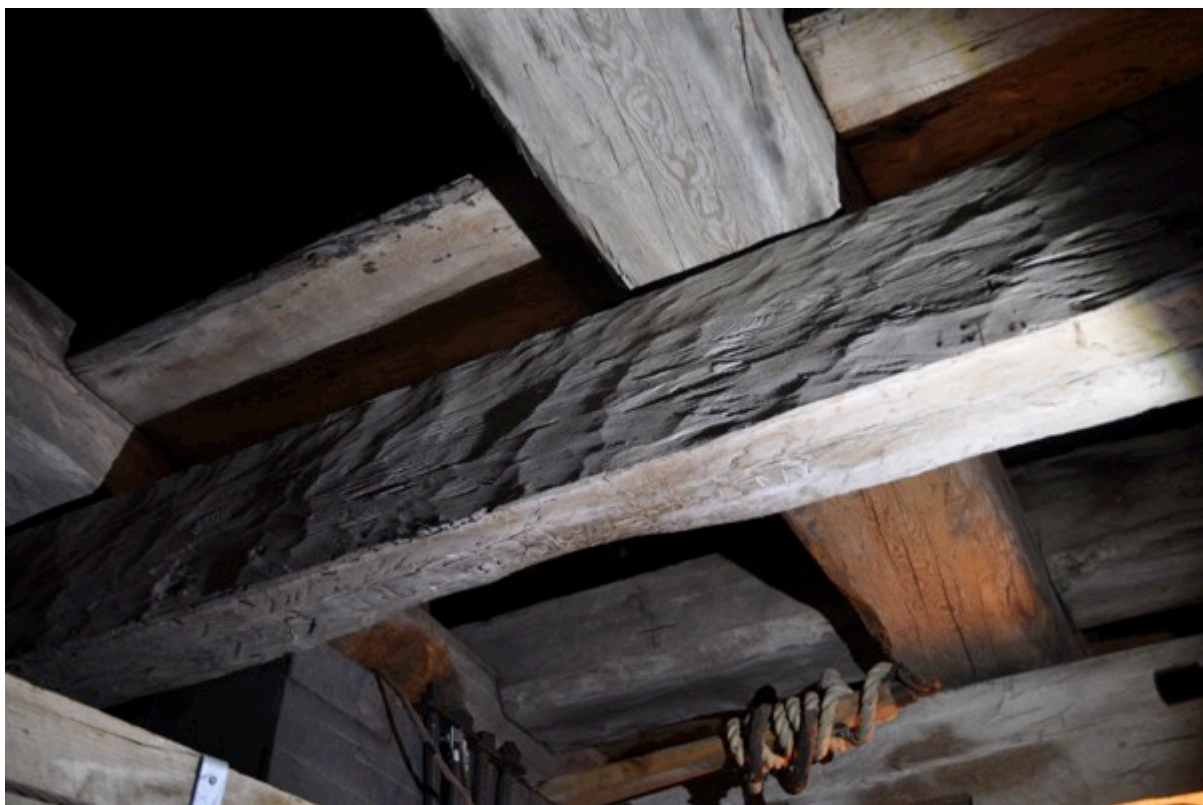
Det förekommer också timmer, som till sin utformning är mycket lika de medeltida väggtimren, men skiljer sig genom att de har en behugning som löper tvärs fibrerna. De har också en del vankant. Detta kan varit timmer som tillkommit vid reparation eller ombyggnad av den medeltida kyrkan. Kanske år 1689, som nämns som ett år för ombyggnad i historiken.

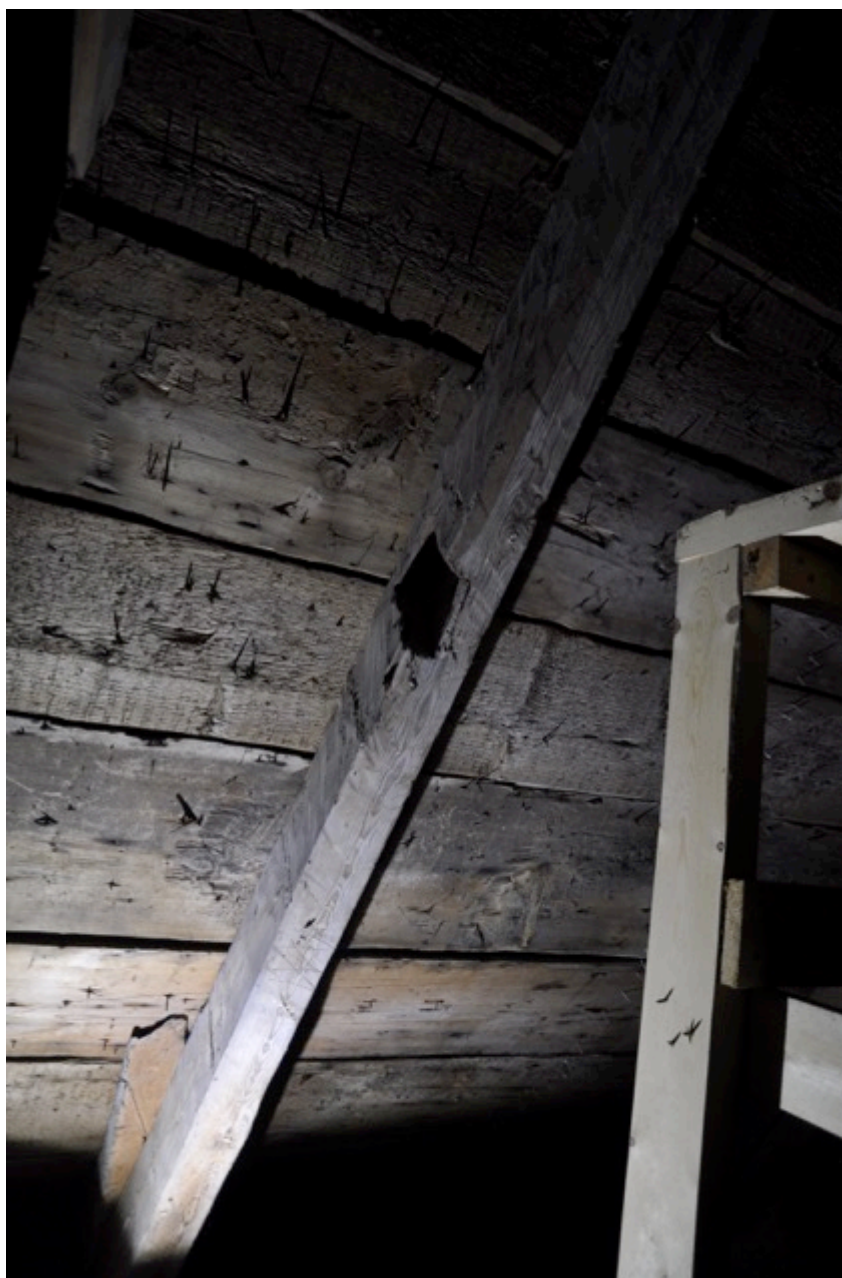
Några av delarna har säkerligen utgjort högben, då de på ena sidan har en rad spikhål efter undertaksbrädor. Dessutom finns urtag i form av "husade" knutar, knutpunkter där troligen ett snedställt stödben anslutit mot högbenet. Förbandet har varit fixerat med en spik.

Ett återanvänt högben, som nu återigen utgör högben i tornhuven. Mitt på högbenet syns en "husad" knut, d.v.s. att knuthaket löper inte hela vägen tvärs över högbenet.

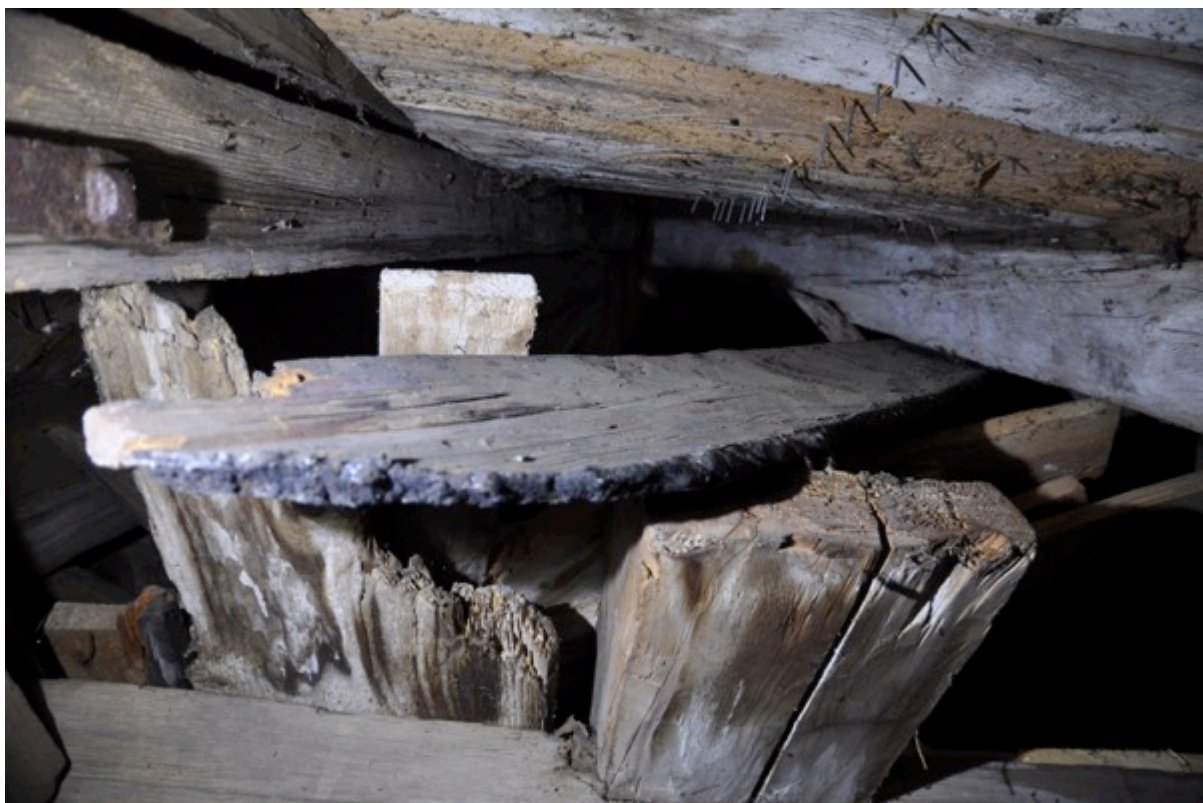
Längst upp i tornhuven finns rester av en gammal vindskiva med rester av tjära. Man kan ana tendenser till sprätthuggning på ytan, och den kan möjligen vara medeltida.
