Timmerlagningar Karleby klockstapel 2015

Text och foto av:
Björn Frodin, Timmerbjörn

Datum:
2015-11-03

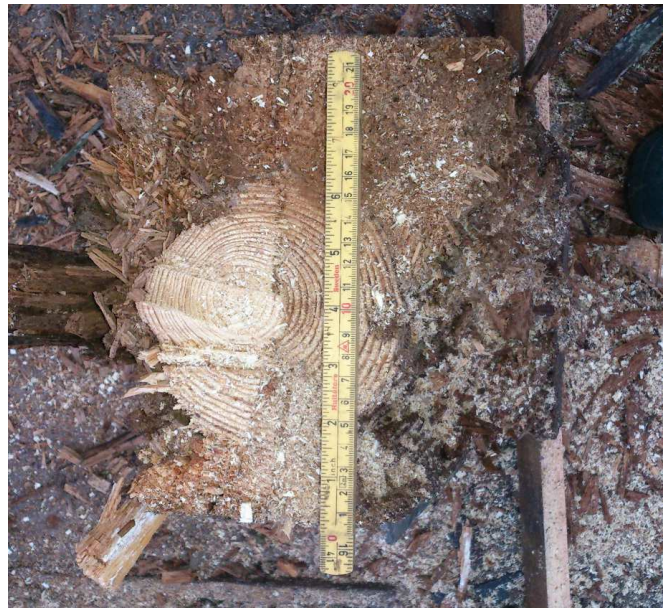
Skada 1

Benen är tillverkade av furu. Nedre delen på alla benen har mer eller mindre angripits av röta. På hörnbenen i NV och SV var enbart kärnan av friskt virke, se skada 1. Benen hade en ursprunglig dimension av 9x9 tum. Kvar fanns bara kärnan med en diameter av ca 4,5 tum. Hade benen tillverkats av furu med enbart kärna hade skadorna varit betydligt mindre.

De två hörnbenen i NV och SV beslutades att bytas ut med skarvning i höjd med klockan. De nya benen är tillverkade av lärk med hög andel kärna.

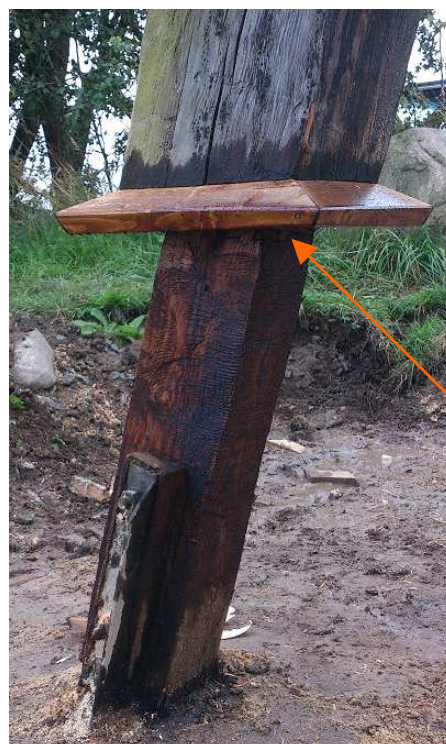
Dropplist

"Holkar"

På övriga ben sågades rötskadade delar bort ca 70 cm upp från benens ändar. Kvar blev fyrkantiga ben med dimension ca 6x6 tum. En dropplist i kärnfuru gerades in runt de lagade benen, vilket leder ut vattnet från märgsprickorna och skyddar lagningarna från en del regnvatten.

De renkapade benen kläddes sedan med "holkar" tillverkade av lärk med hög andel kärna. "Holkarnas" yttermått är ca 9x9 tum, precis som benens.

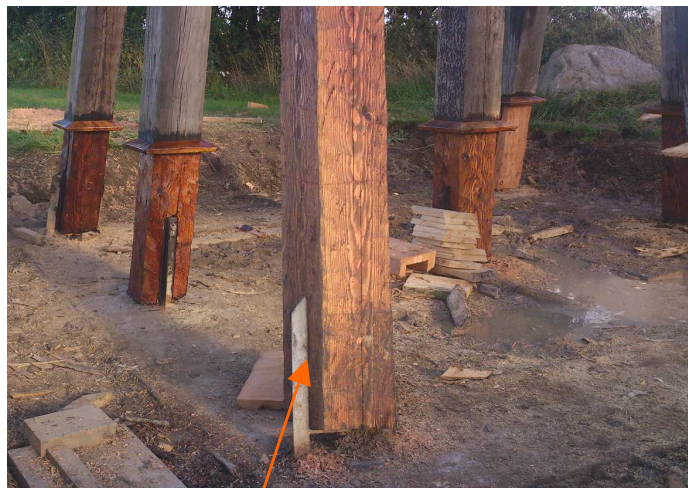
Nordvästra benet

Till höger visas de lagade benen med dropplister och "holkar". Ett av de utbytta benen (NV) visas också, notera att det inte har någon dropplist.

Gropen runt benen skall återfyllas med sten och inte jord/lera som tidigare. Förhoppningsvis skall detta göra att benen får ett betydligt bättre klimat än tidigare och inte behöva lagas på lång tid framöver. Ett visst underhåll med tjära och linolja behövs dock även framöver.
