*Hantverksdokumentation*  
2016

# TIDAVADS KLOCK- STAPEL

**TRADITIONSBÄRARNA**

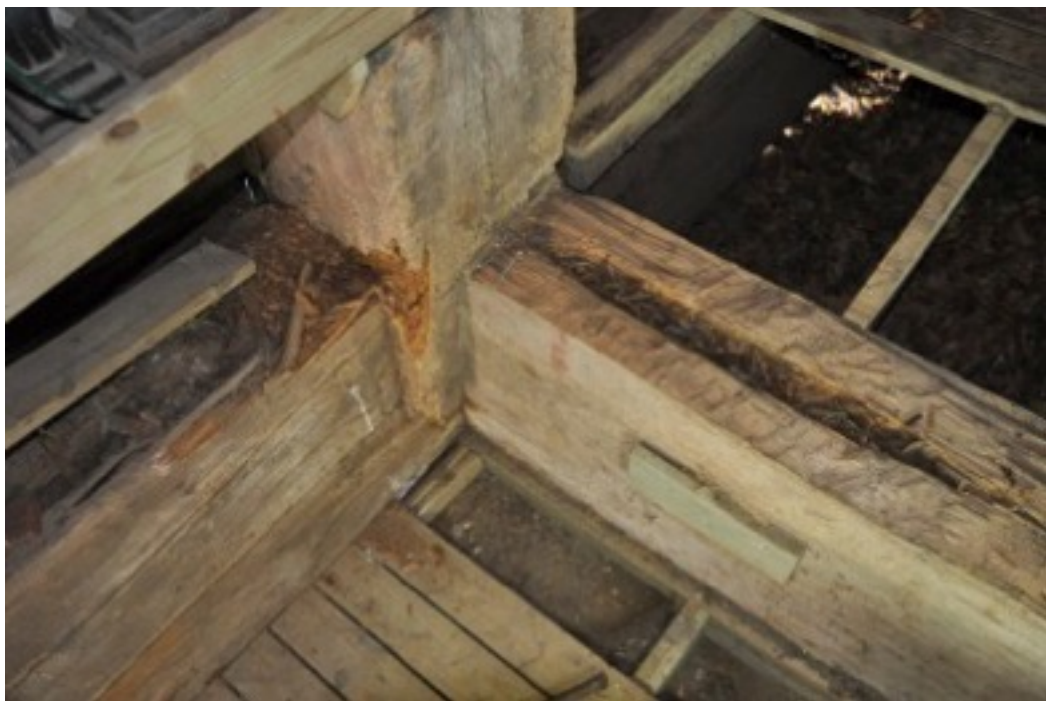
I syllarnas utvändiga möte med torn- kroppen fanns det pågående allvarliga rötskador. En skadebesiktning av klockstapelns skadade syllar utfördes 29 sep 2014 av Traditionsbärarna. Skadorna visade sig vara omfattande och förmodligen mestadels äldre och åtgärdades hjälpligt redan 1899. Då spikades **en panel** på klockbockarnas dubbla bockben på norra sidan intill dörrarna. Orsaken var de redan då omfattande skadorna. Man dolde dem helt

enkelt bakom panelen. Årtalet 1899 står på panelens baksida. Intill den nordöstra klockbocken satte man också en stöttande **bjälke** samt **en tvärregel** som har säkrat bocken sedan dess.

Vi tolkar de flesta av rötskadorna inte har uppstått nyligen utan då klockstapeln varit öppen eller om läckade uppstått så att regn har kunnat tränga ned i märgsprickor och haft svårt att torka ut. Trots att furorna är av tämligen hög kvalité och med mycket hög andel kärna och ibland till det yttre kan se frisk ut, kan alltså rotröta uppstå. Denna skada är en mycket vanlig skada i syllar i klockstaplar och remstycken i takfoten.

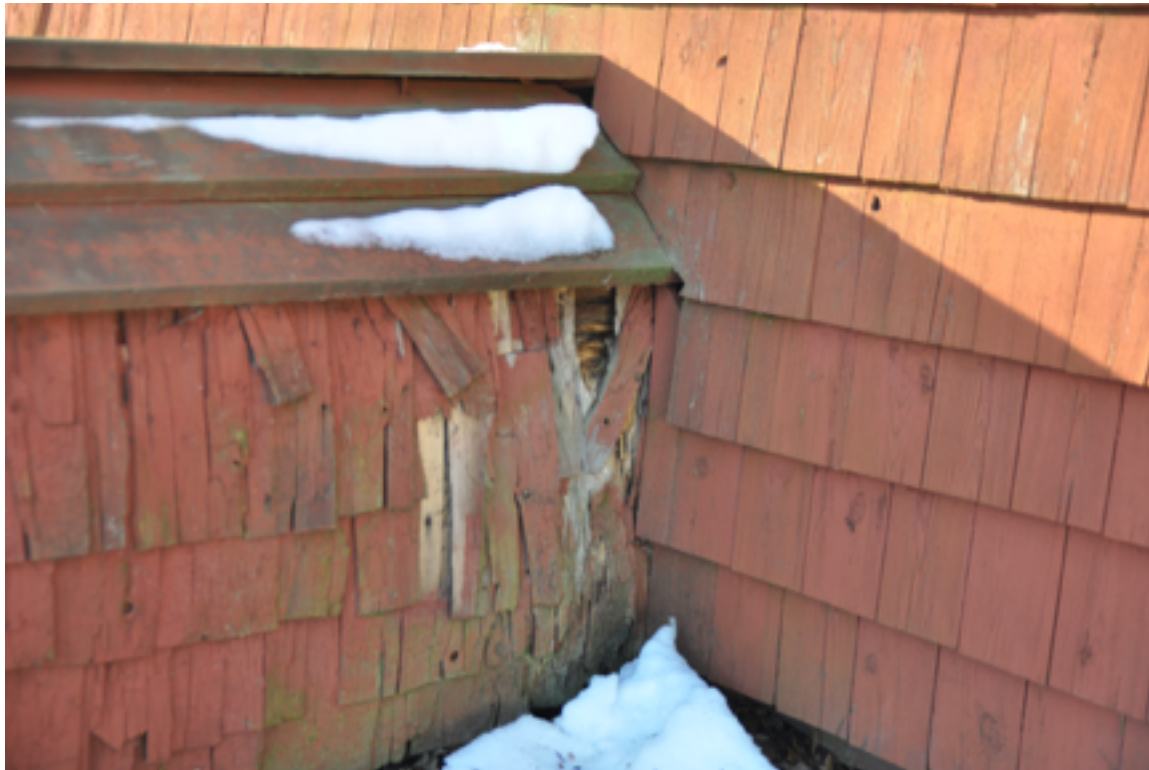
Som synes från denna bild från 2013  
var syllarna då täckta med pärt.

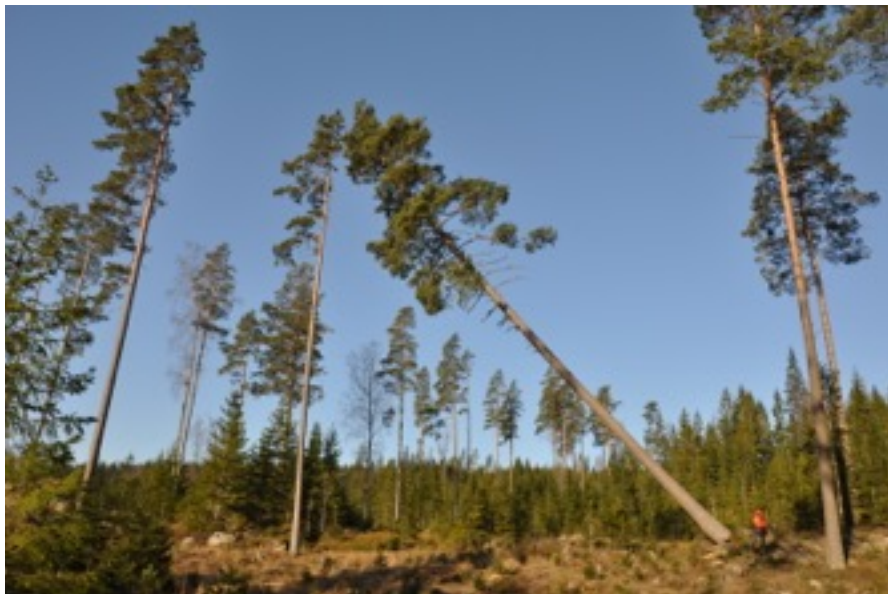
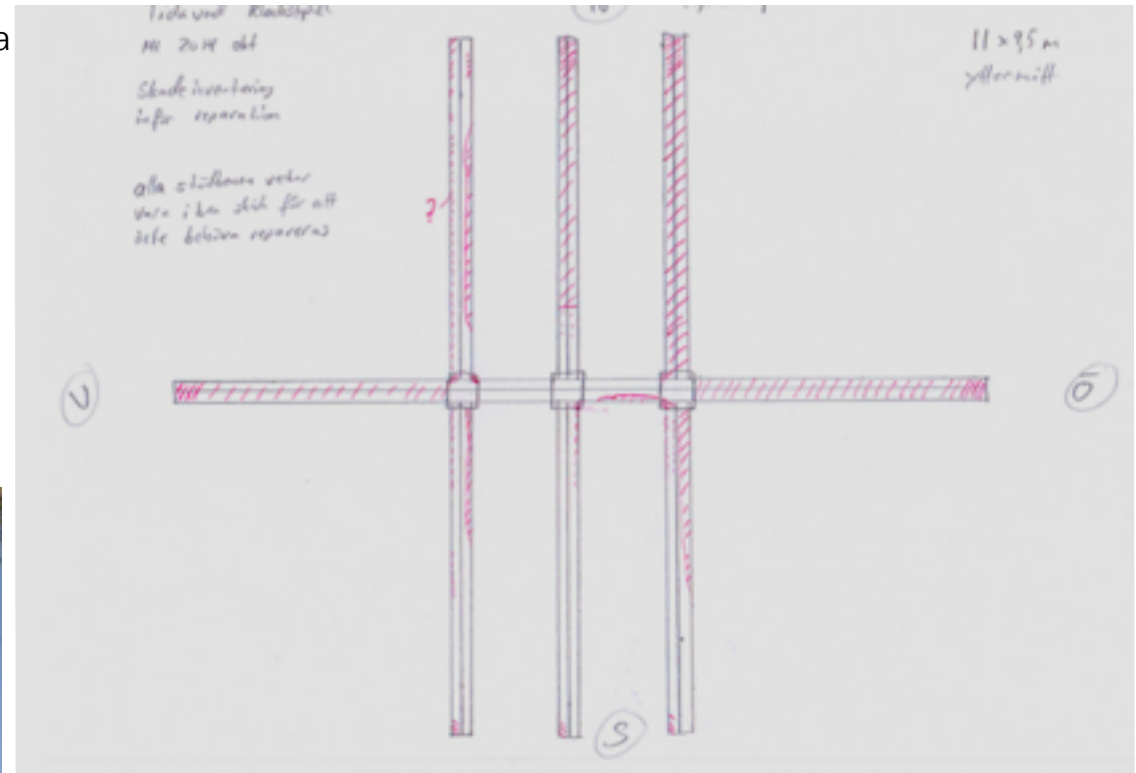
För att lokalisera rötan gjordes borrhövar och en ritning över befarade röttskador. Svårigheter att få en helt uttömmande inventering utgjorde den inredning o golv av impregnerat virke som täckte i princip hela bottensyllvarven.

Det visade sig förekomma kärnröta också i delar som var inuti den av panel och spån skyddade stapeln. Mestadels var dessa på den norra delen av stapeln, där det visade sig på gamla foton från 1899, att ingen dörr tidigare funnits utan stapeln ben verkar ha skyddats av på spikade panelbrädor direkt på stolparna. Utifrån denna skadebesiktning togs beslut om strategi för reparationen.

Streckat och rödfärgade ytor anses som virke med rotröta

Vi trodde att behovet var att byta halva längderna av 9-10 syllstockar, skarvade med långa bladningar i korsknuten under hjärtstockarna. Vi ville därför ha det nyavirket tillräckligt torrt så att det inte krymper och orsakar andra problem i konstruktionen. Virket fälldes under kommande vinter 2014/15 och låg på lufttork fram till reparationen hösten 2016.

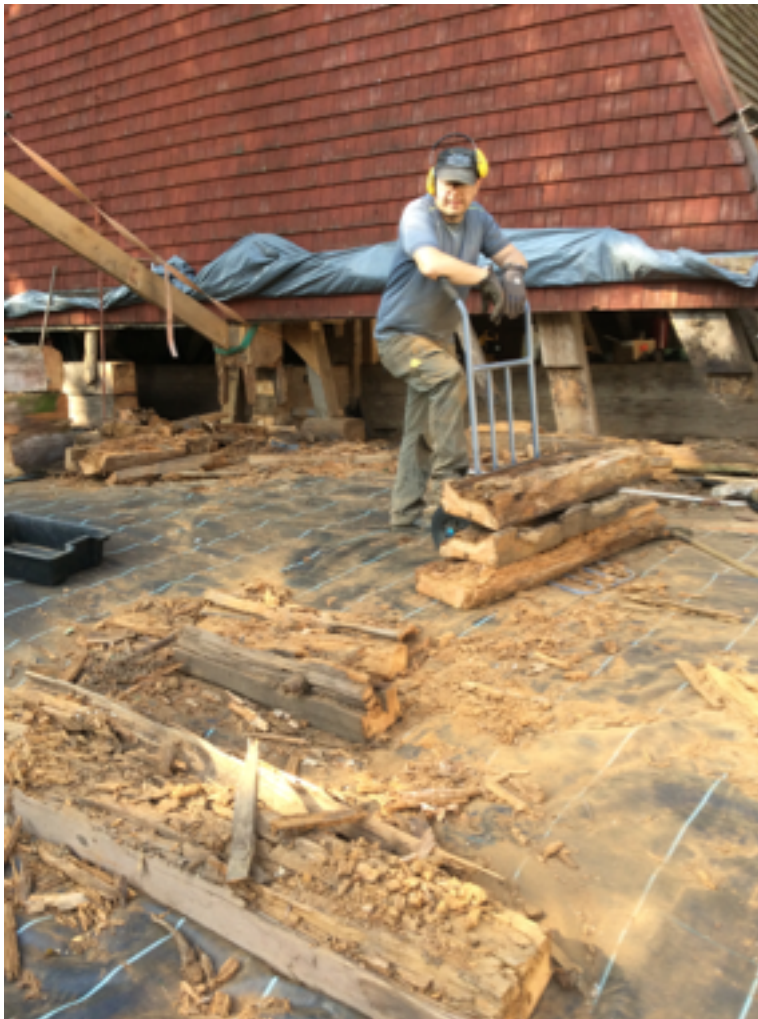
Mycket av de gamla syllarna var så dåliga att de formligen blåste bort.

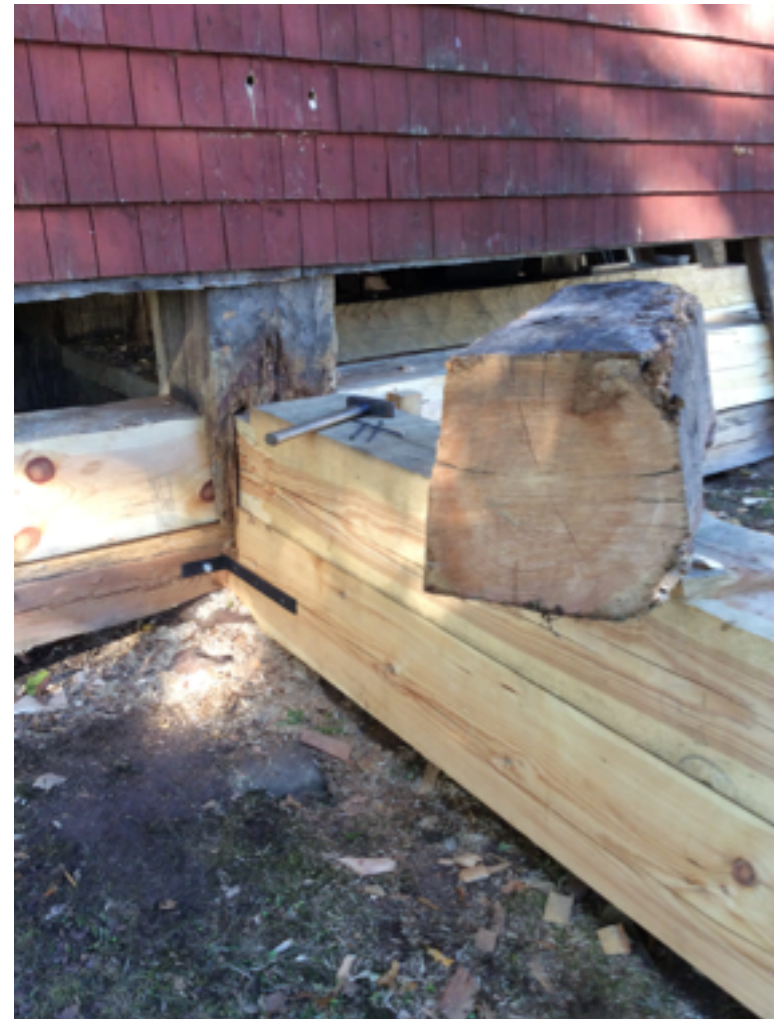
Medan andra bitar hade en välbevarad kärna.

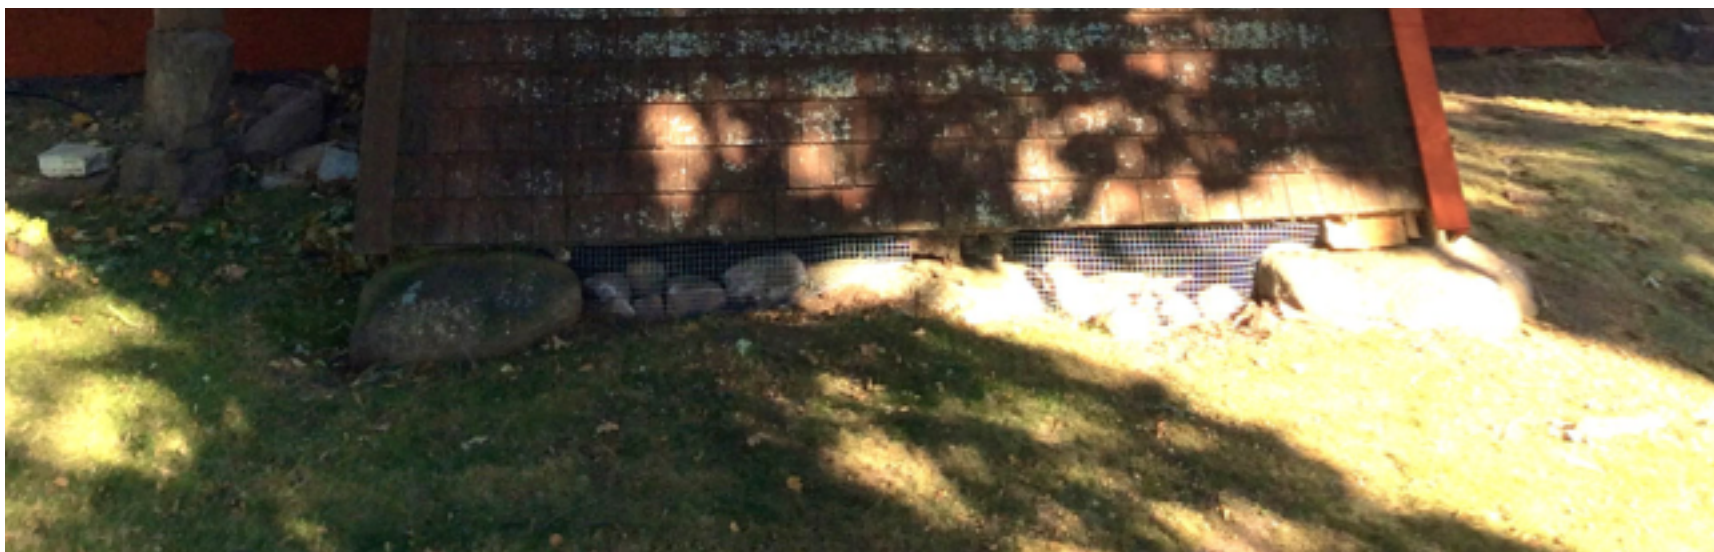
Det är bra om stapeln är luftig så att den kan torka ut, men dåligt om löv blåser in och fyller den. Nät har satts upp för att förhindra detta. De kan komma att kräva finmaskigare nät, detta bör vaktmästare vara uppmärksam på.

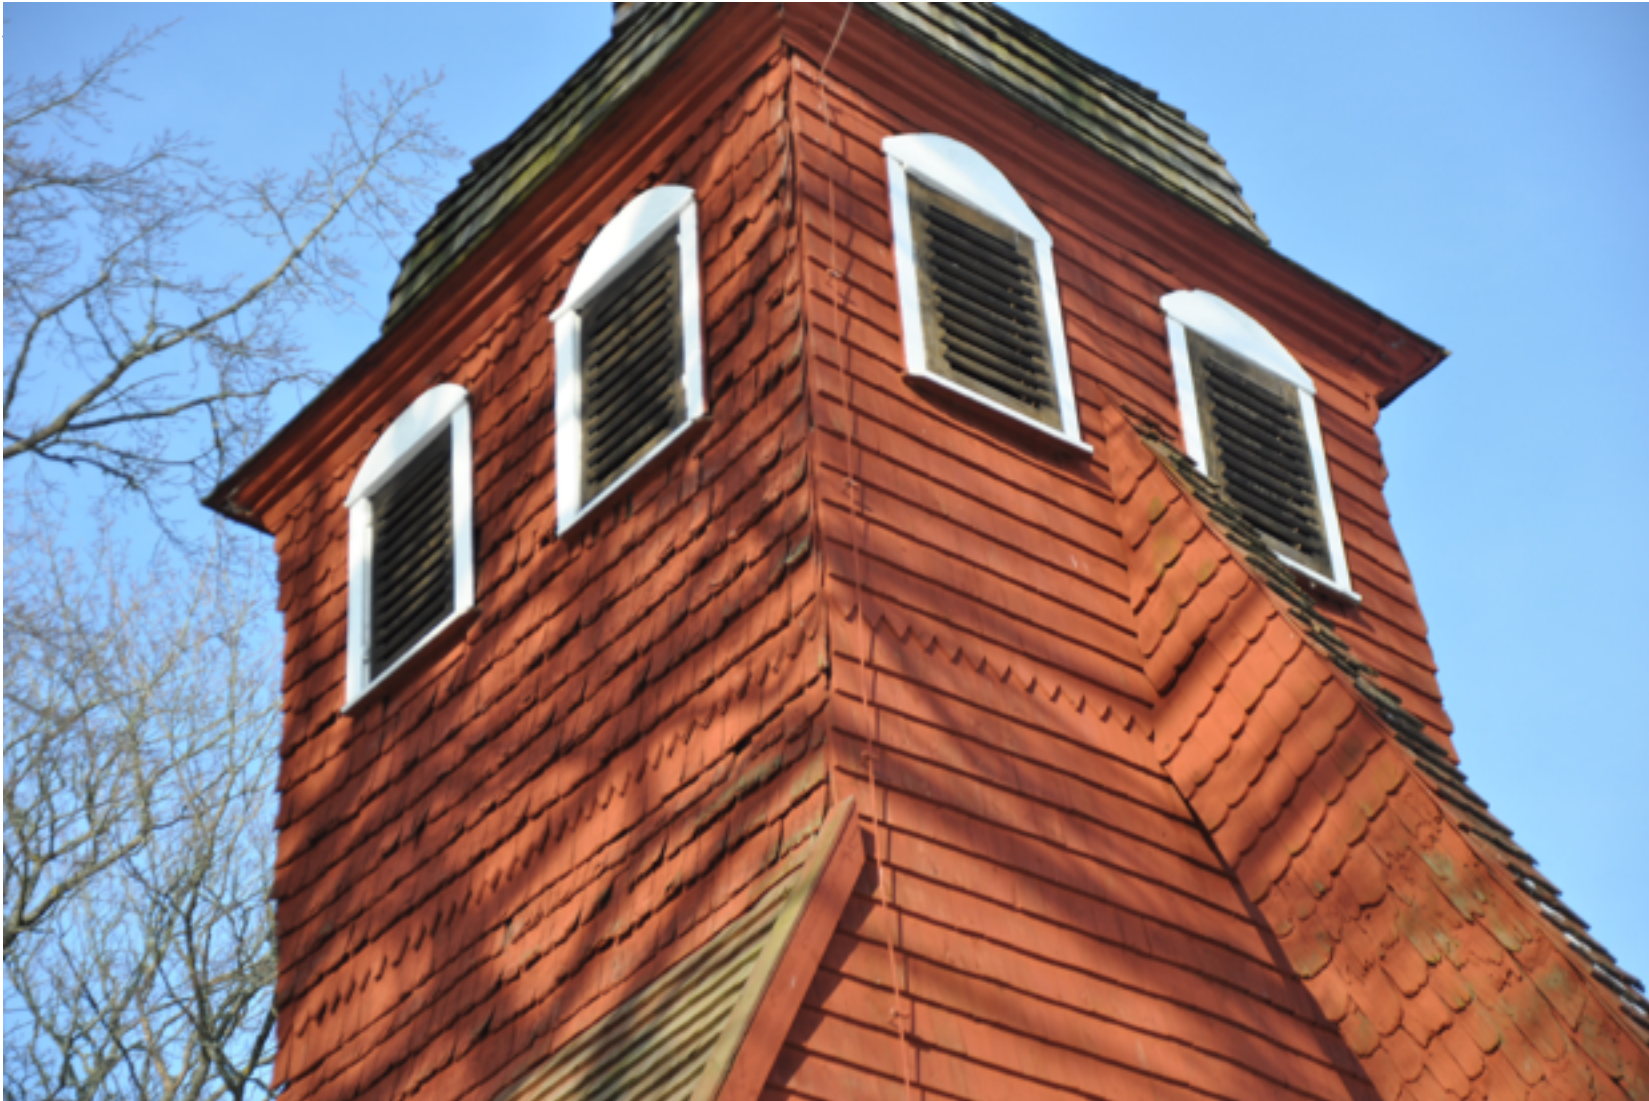
Gammalt livfullt kvalitetsspån möter nytt spån. Bilden är ett bra exempel på hur opersonlig en spånvägg kan bli vid renovering med undermåligt spån. Vi vill verkligen betona hur värdefull den gamla spåntäckningen är på Tidavads klockstapel och att hänsyn till detta tas vid framtida spånarbete.

Inför etappen med spån är det viktigt att ta stor hänsyn till befintliga spån samt göra en noggrann beskrivning av de spån och på vilket sätt de ska monteras. Förslagsvis ska de nya spånen vara 100% kärnfura (inte tjärdoppade) som spikas på traditionellt sätt med 4 " klippspik. Det finns tillverkare som kan leverera detta, se Nyligen genomförd spåntakläggning av Kungslena kyrka

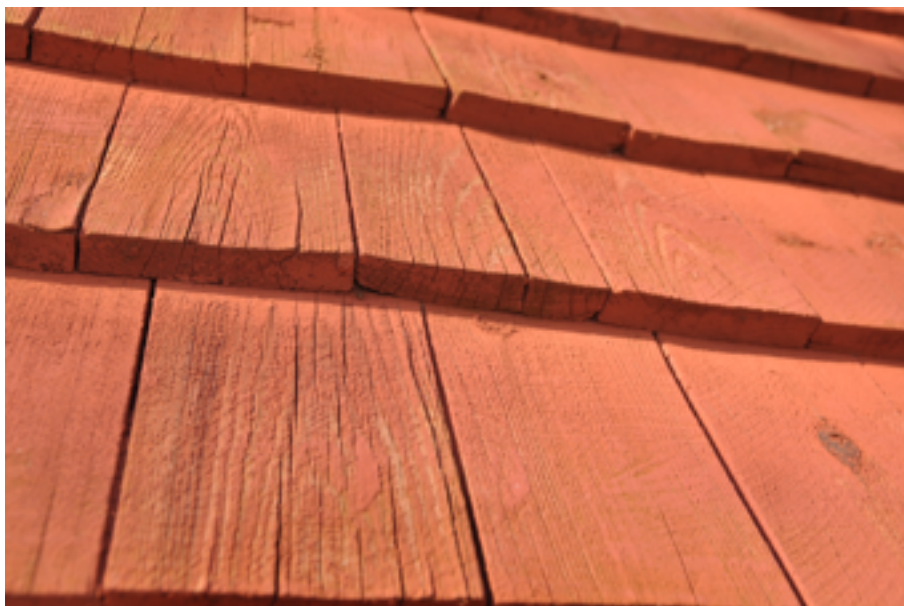
Spåntäckningen på norr, öster och södra sidan av stapelns kjol. Kreosotspån, sågad med i huvudsak lig-gande årsringar. Giftigt och otätt. Utfört under 1900-talets senare del.

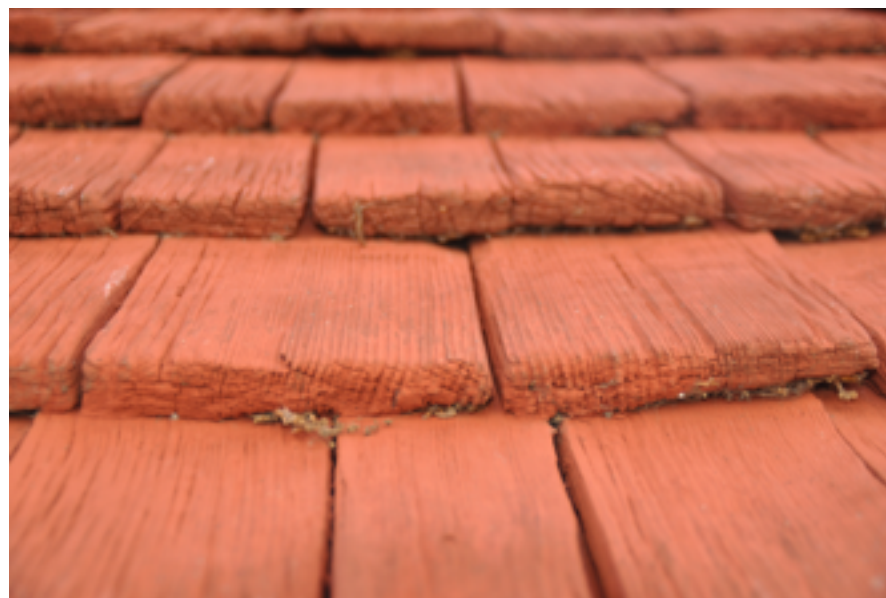
Spåntäckningen på västra sidan av stapelns kjol. Kärnfura med enbart stående årsringar. Naturens rötskydd och regntätt. Troligen utfört under 1700-talets senare del.
