Gjötheborgz Tyghuhs *en unik tidskapsel med 1600-talets byggnadskonst*

En steg 1-inventering av Mattias Hallgren
Traditionsbärarna, November 2016

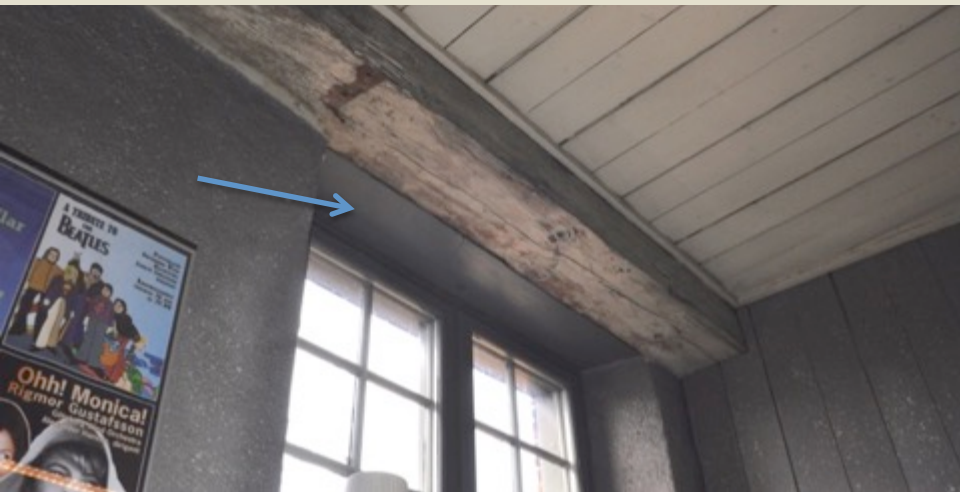
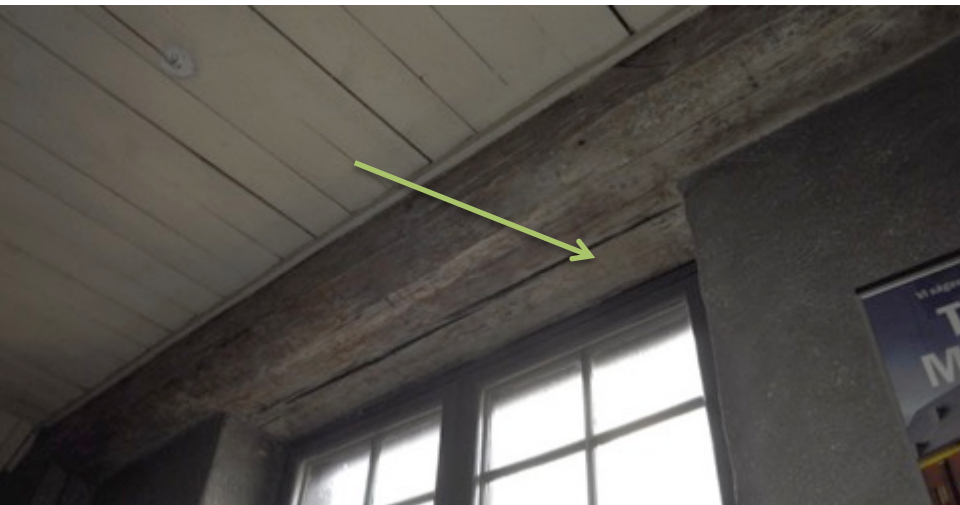
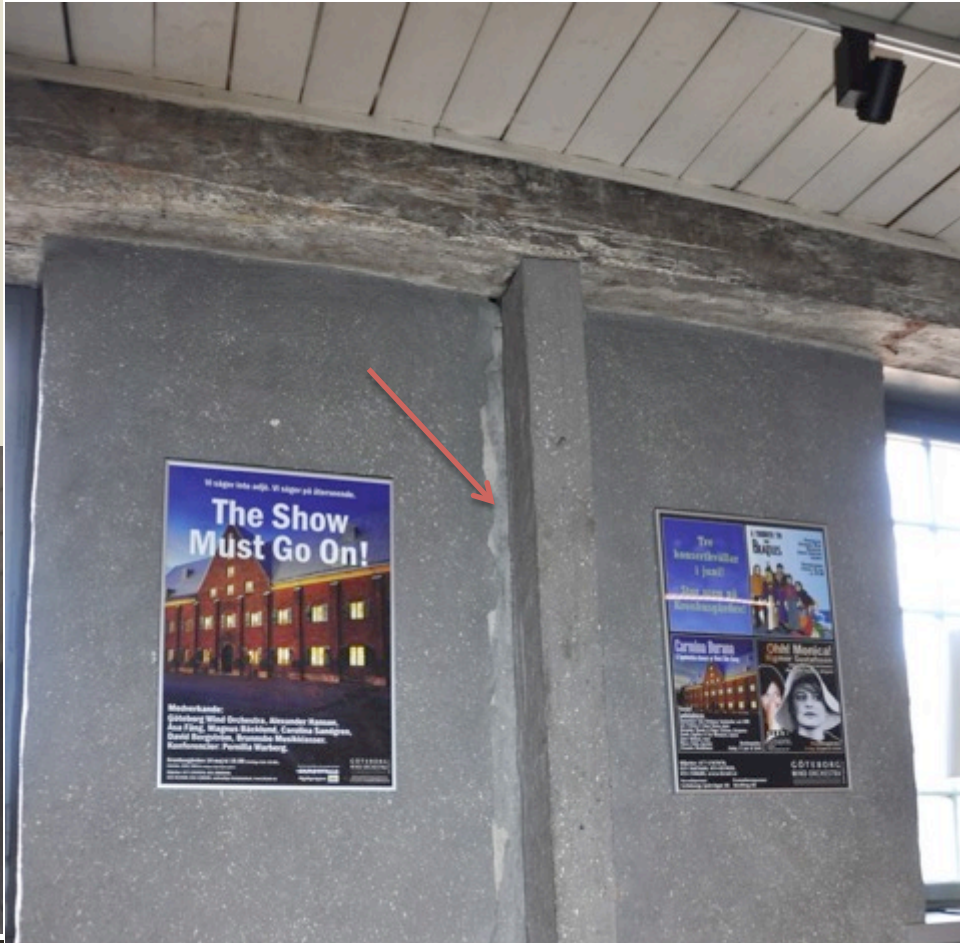
Skador identifierades i västra gaveln på plan 3, där det finns inmurade **stående** och **liggande bjälkar** i väggen. Den yttre bjälken över fönstren har tegel ovanpå som bär upp övre delen av gavelväggen. Denna stock är förmodligen angripen av röta då man **täckt över den med en bräda** i två av tre fönstersmyggar. Stående i väggen bakom den invändiga ståndaren, finns en **bärande stolpe som verkar vara ihålig** när man knackar på den. Kanske har man först rest en stomme av trä, som man sedan fyllt med murtegel. Likt ett korsvirkeshus.

Man bör undersöka skadornas omfattning för att se om bjälkarna äventyrar väggens bärighet.

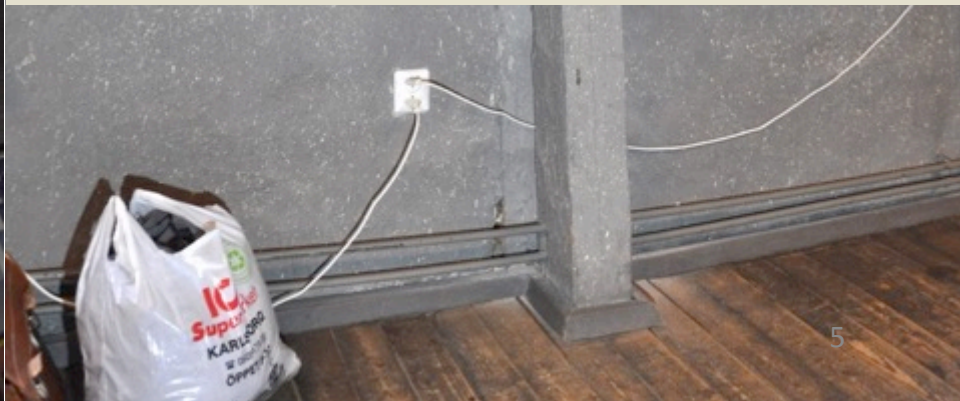
Bakom den liggande panelen verkar det inte finnas någon isolering. Det blåser rakt in utifrån genom springorna i panelen över elementet. Inte så värst effektiv uppvärmning. Man bör demontera några brädor närmast ytterväggen och inspektera. Kall luft kan kondensera och ge fuktskador.

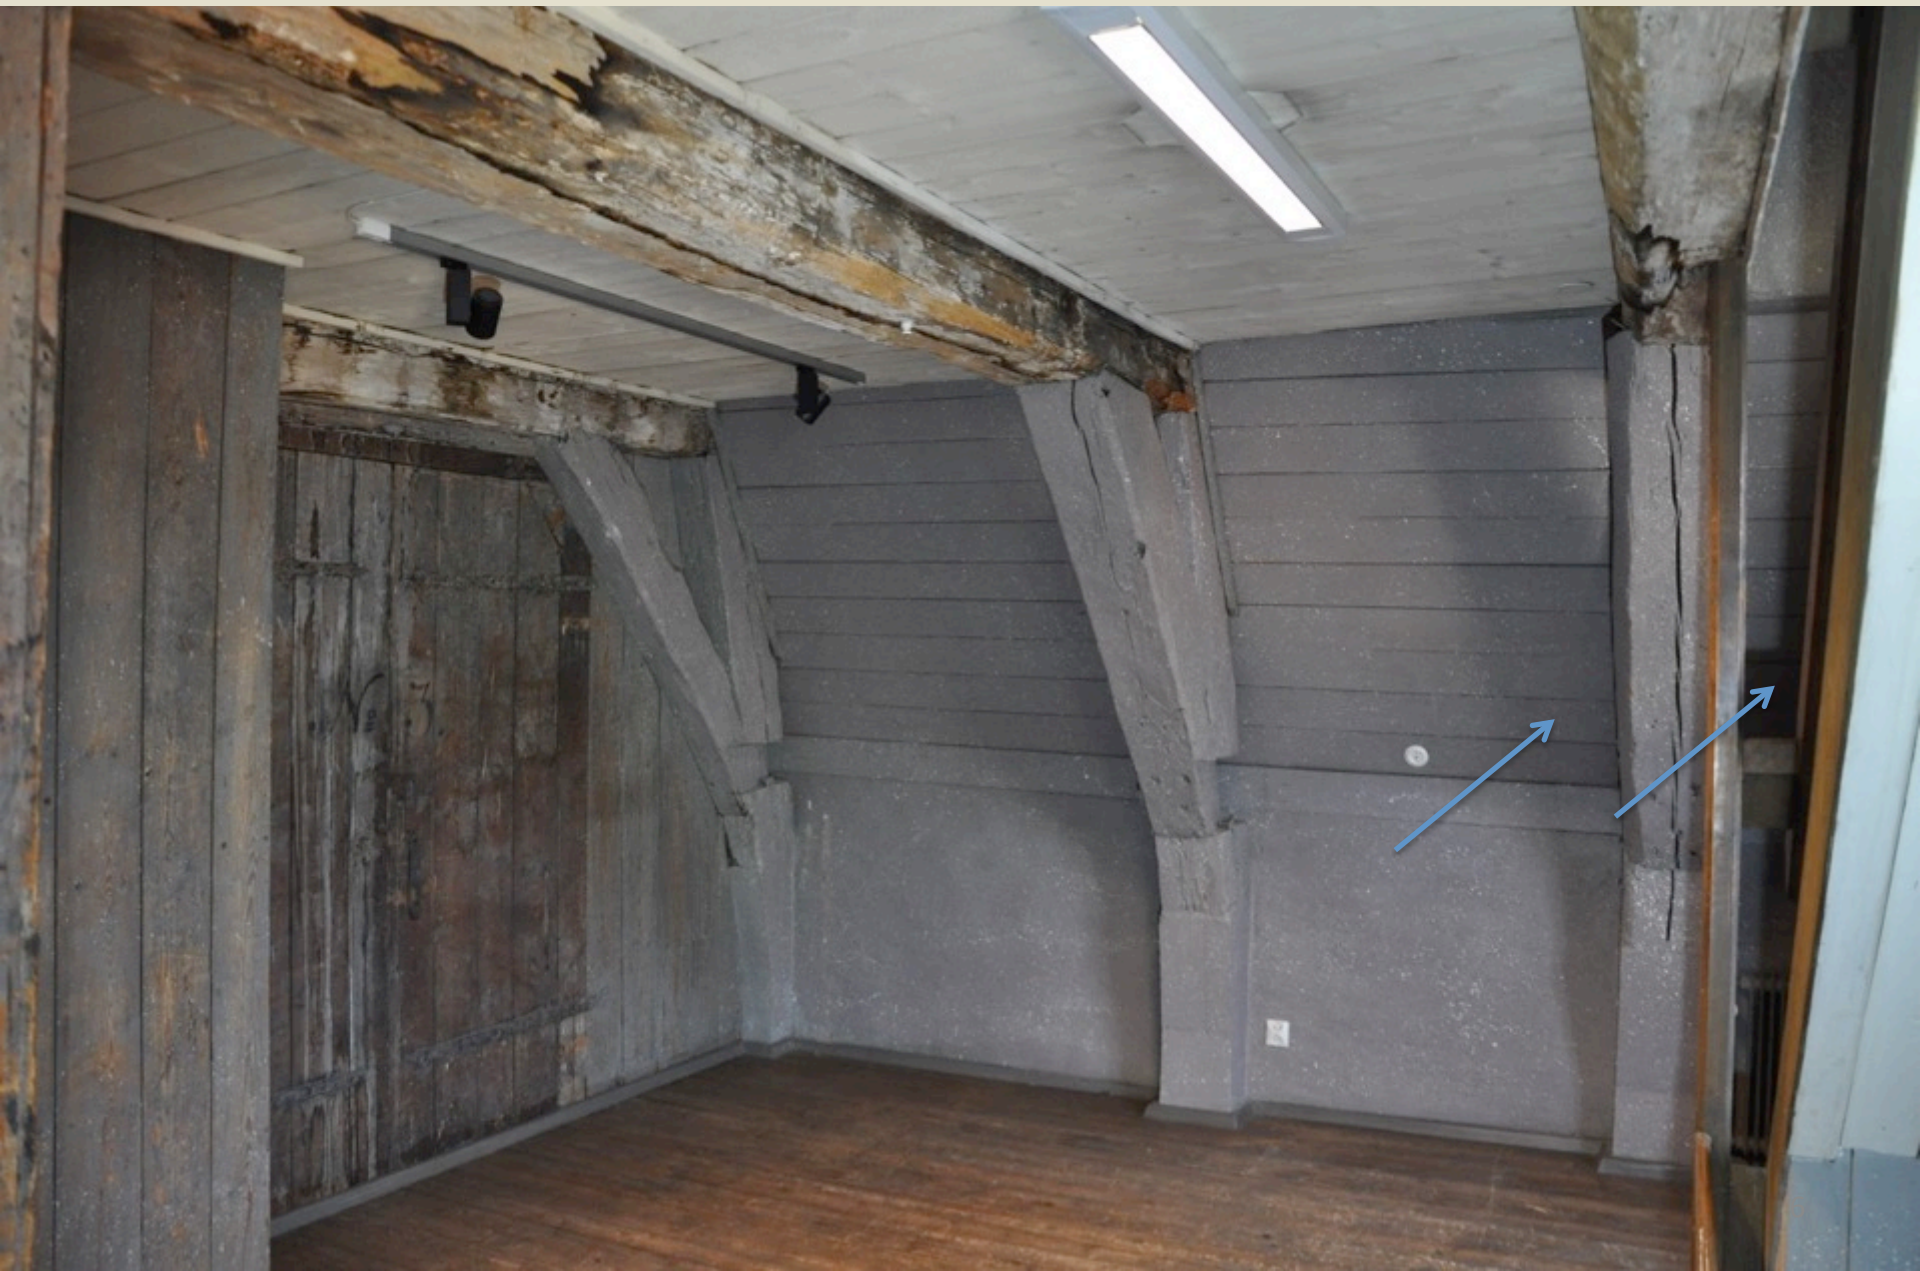
På plan 3 vid kontorslandskapet står det invändiga stolpar och stöttar krokiga längsgående bjälkar. Dessa är kanske överbelastade och bär upp en stor del av husets mitre taklag. Ursprungligen har takbjälkarna vilat på de inmurade bjälkarna över fönstren, men dessa har slitits sönder av den stora tyngden från våningen över. Ovanför finns även rötskadade takstolar, rakt under vinkelrännorna som tidigare har läckt in vatten. Eftersom varje våningsplan vilar ovanpå nästa, så fortplantar sig ett problem nedåt i byggnaden. De stående stolparna intill fönstren härstammar från en räddningsaktion och bör nog inte ses som den permanenta lösningen.

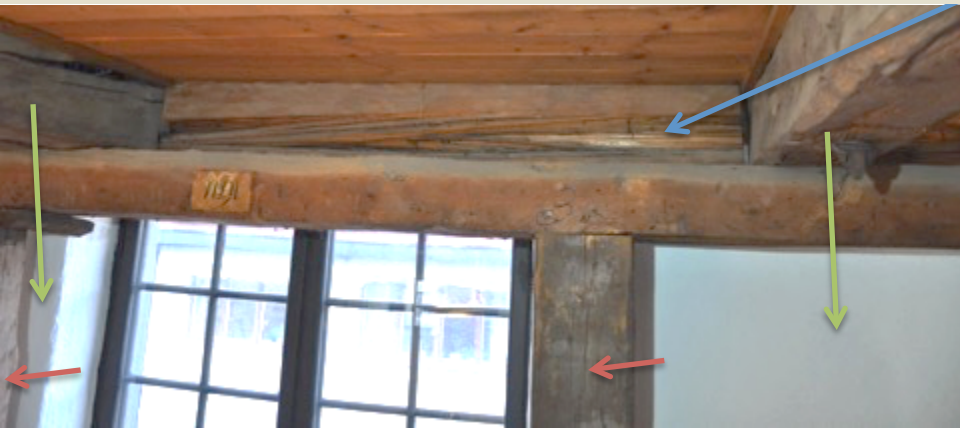
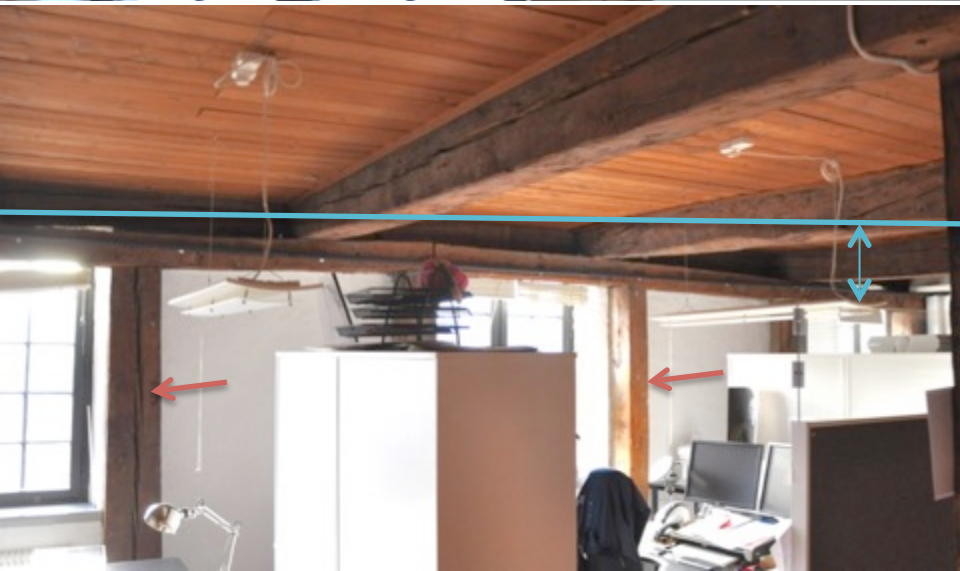
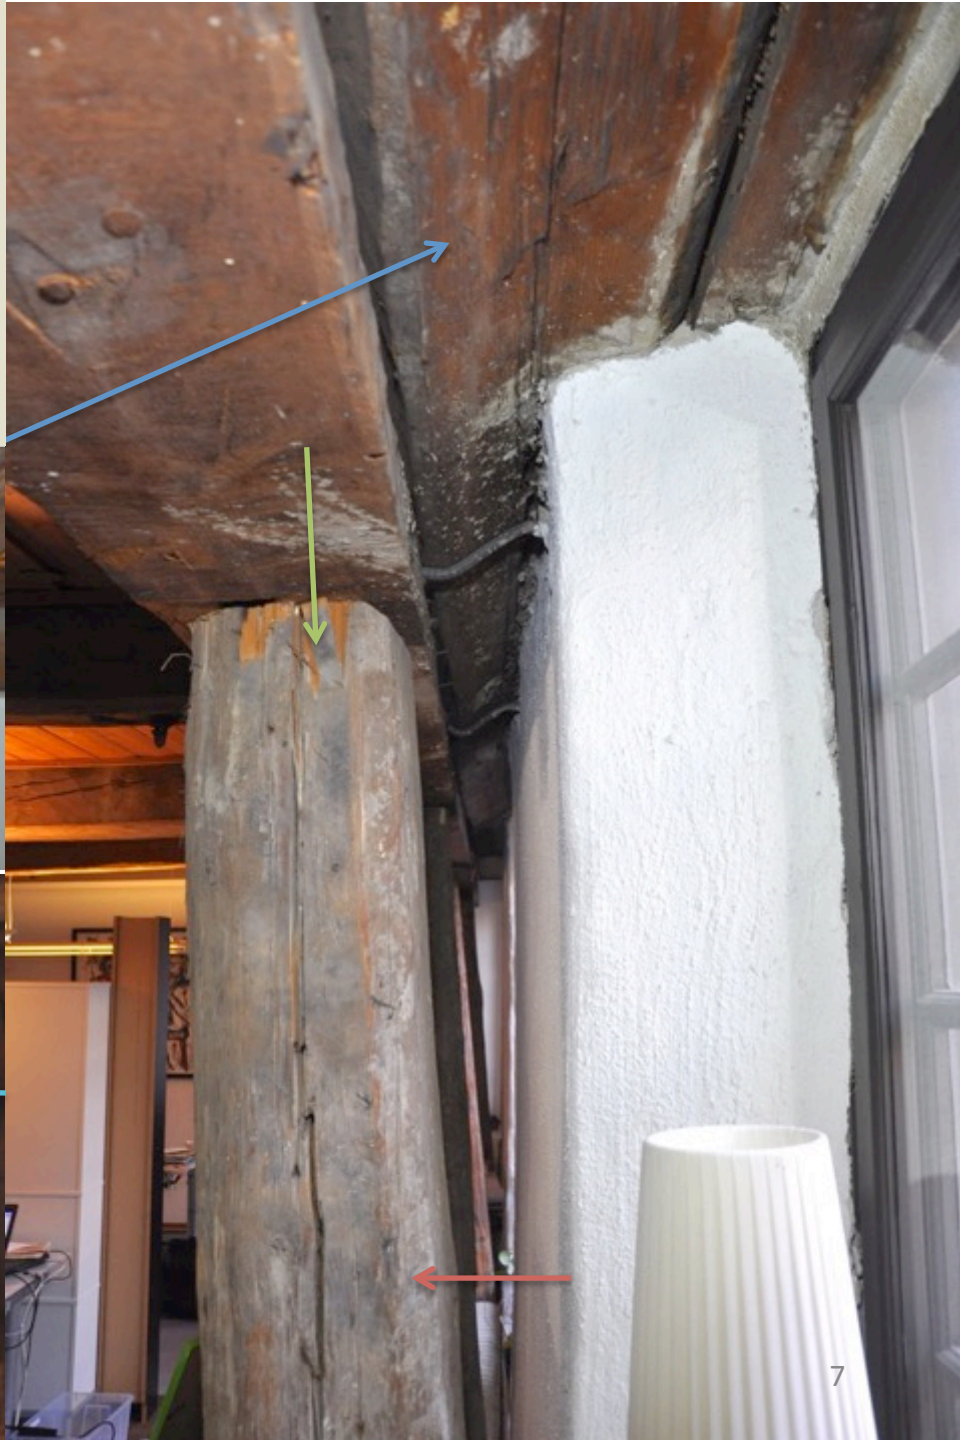
Plan 4, vid den sydvästra vinkelrännan. Skadade takstolar ovanför kontoret (föregående sida). Här har även reparationsvirket ruttnat som skall bära upp yttertaket. Reparationerna är mer av en akut räddning än en bestående lösning. Man har inte åtgärdat deformationerna som uppstått i det kringliggande taklaget, utan bara kapat av och lagt dit en kloss under det ruttna. Ruttet och svampangripet virke har inte städats bort utan ligger kvar i takfoten.

Man bör tillföra i UH-planen att vid nästa framtida tillfälle då plåttaket behöver läggas om, kan man göra en seriös reparation av takstolarna då man återgår till den ursprungliga konstruktionens sätt att verka.

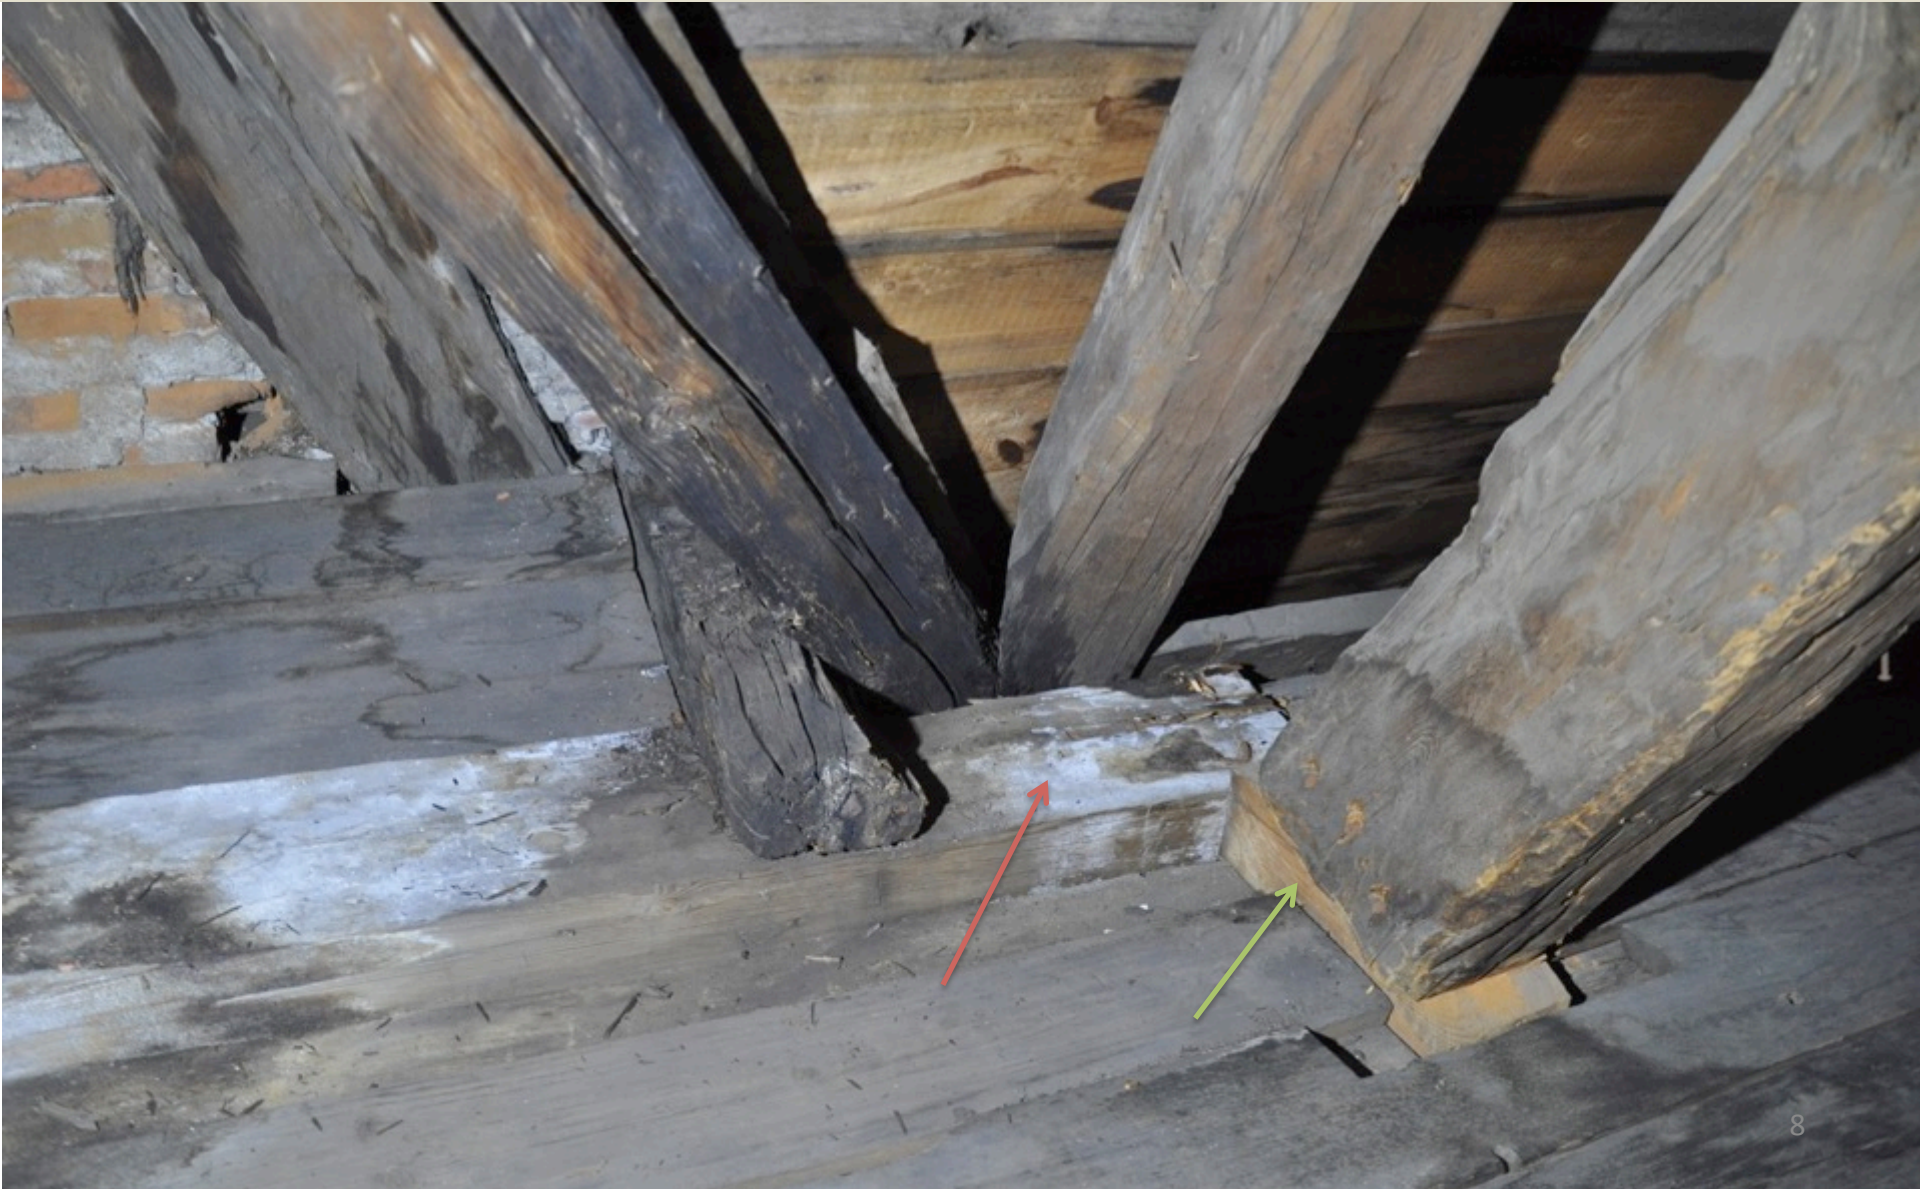
Plan 4 nordöstra vinkelrännan. Här syns orsaken till problemet på kontoret på plan 3 där bindbjälkarna slitit sönder bjälken över fönstret. Deformeringen är mycket påtaglig här. Spikade klossar bär upp taklaget, vilket verkar fungera. När skadan uppstod flyttade sig tyngderna till nästa takstol, som då får göra mer än dubbelt arbete. Dessa blir då väldigt känsliga för framtida skador och kan äventyra husets hållbarhet. Det eleganta taklaget har nu blivit en statiskt obestämd konstruktion, **vilket kräver medvetenhet av både fastighetsägare och hyresgäster.**

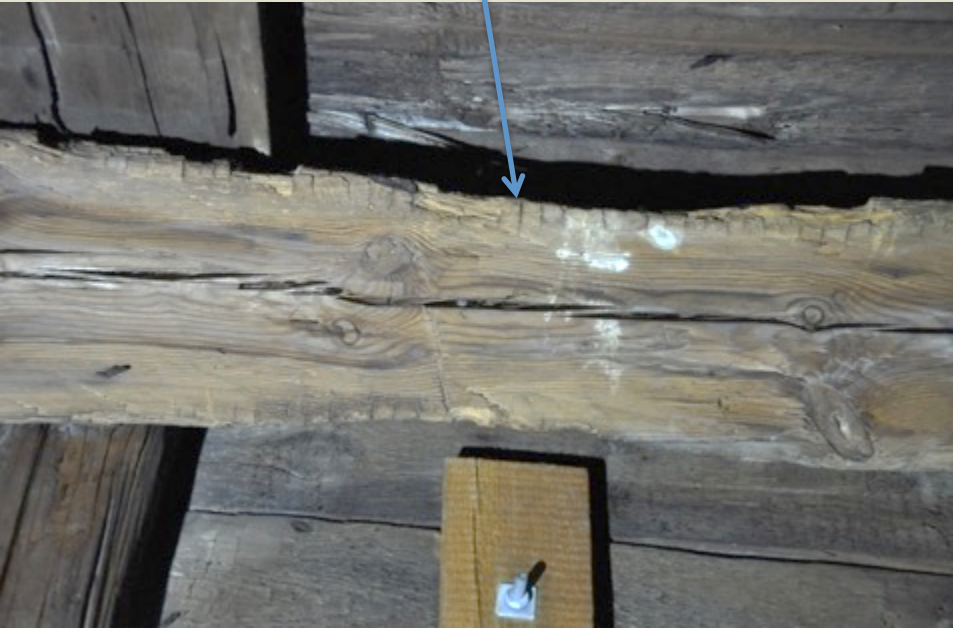
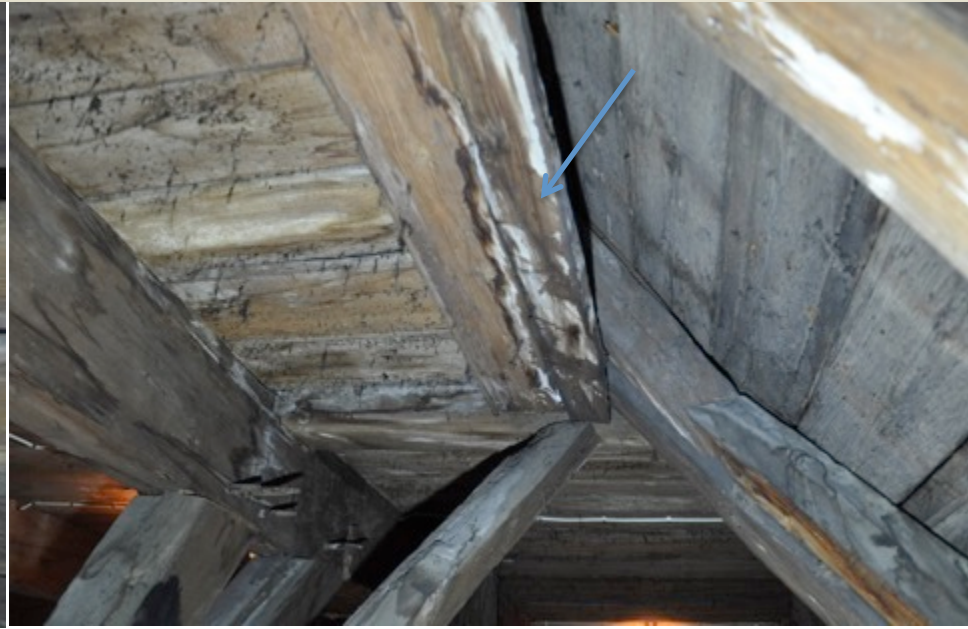
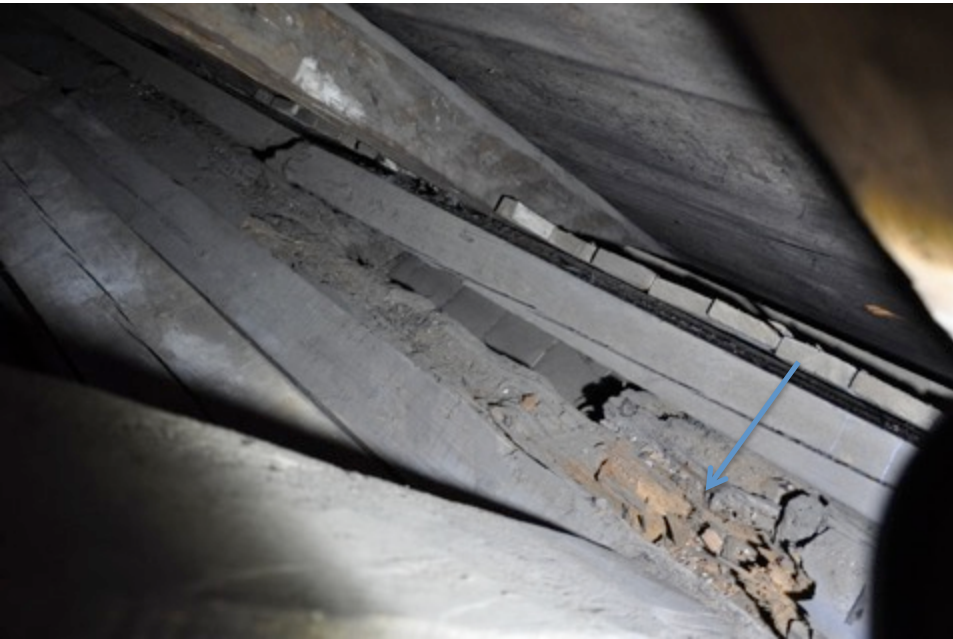
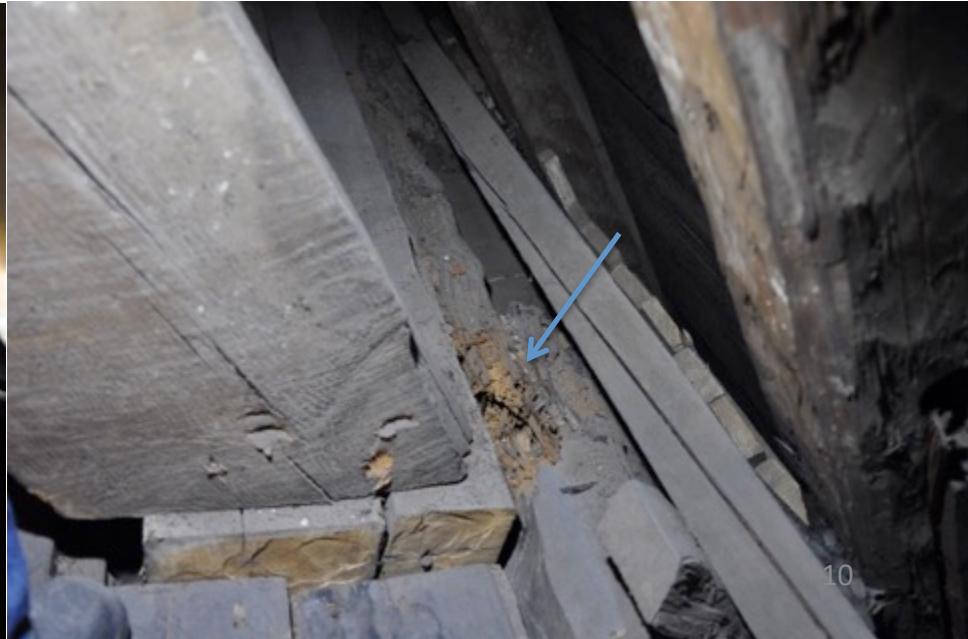
Äldre, nu avstannade, röt och svampskador finns lite här och var i taklaget. Det är viktigt att åtgärda dessa skador vid en framtida takrenovering. Så länge plåttaket är tätt fungerar det, men kommer det in vatten, så går skadeförloppet mycket fort. Överst till vänster ses nockåsen med [spår av trolig hussvamp](#) i den östra ändan av huset. De andra bilderna visar äldre rötskador som lämnats efter en hjälplig reparation.

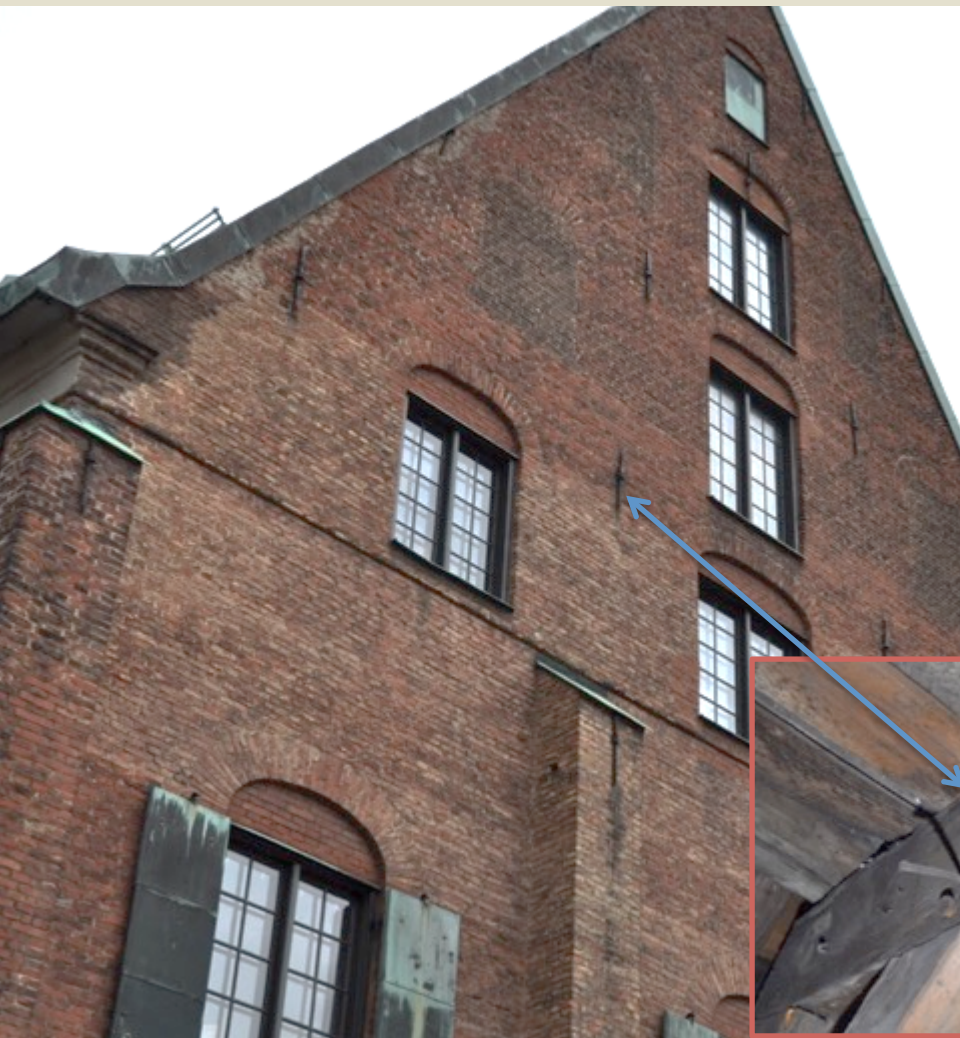
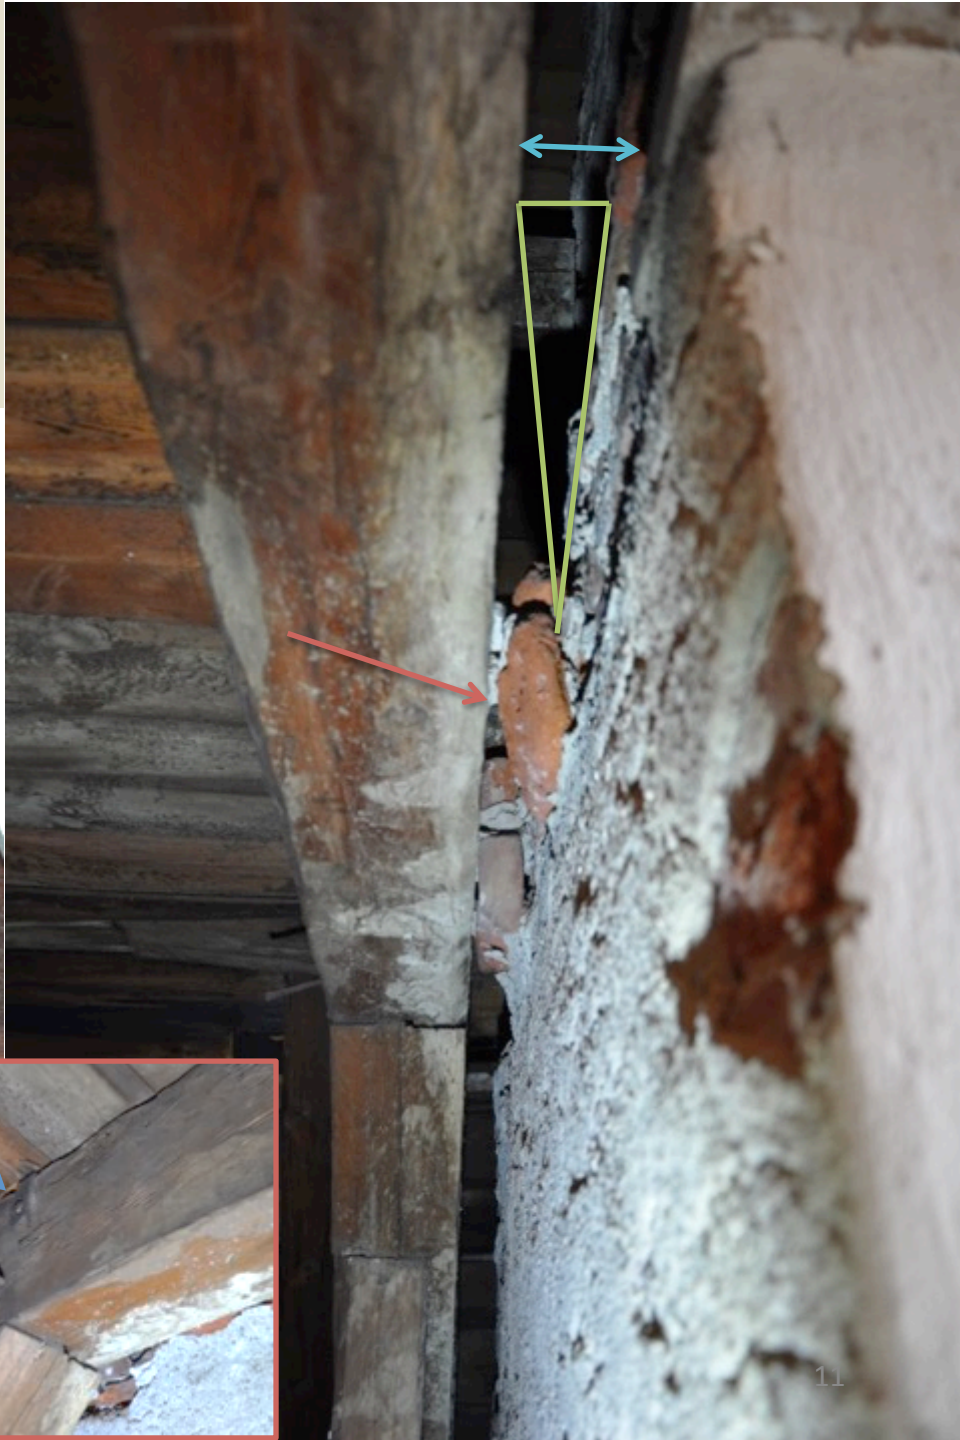
De murade gavlarna är 13 meter höga och stagas av den invändiga takkonstruktionen. Därför finns det dragjärn, ankarjärn, som knyter mur och timmer samman. Dessa järn syns på utsidan av gavlarna. För att gavelspetsen inte ska pressas in vid en "Gudrun-storm" finns det **murade distanser** mellan väggen och takkonstruktionen. Dessa stenar har trillat ner och väggens stägning hålls nu fast med spikar och någon enstaka tegelsten. Detta bör åtgärdas. Om det är svårt att mura kan man tillverka **kilar av torrt kärnvirke** som monteras från våningen över. Detta kan vara ett bra, billigt sätt att uppnå önskad funktion.

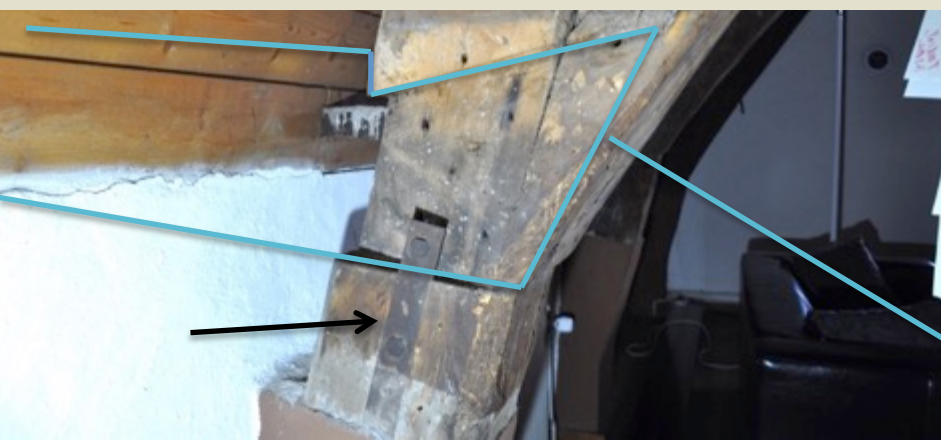
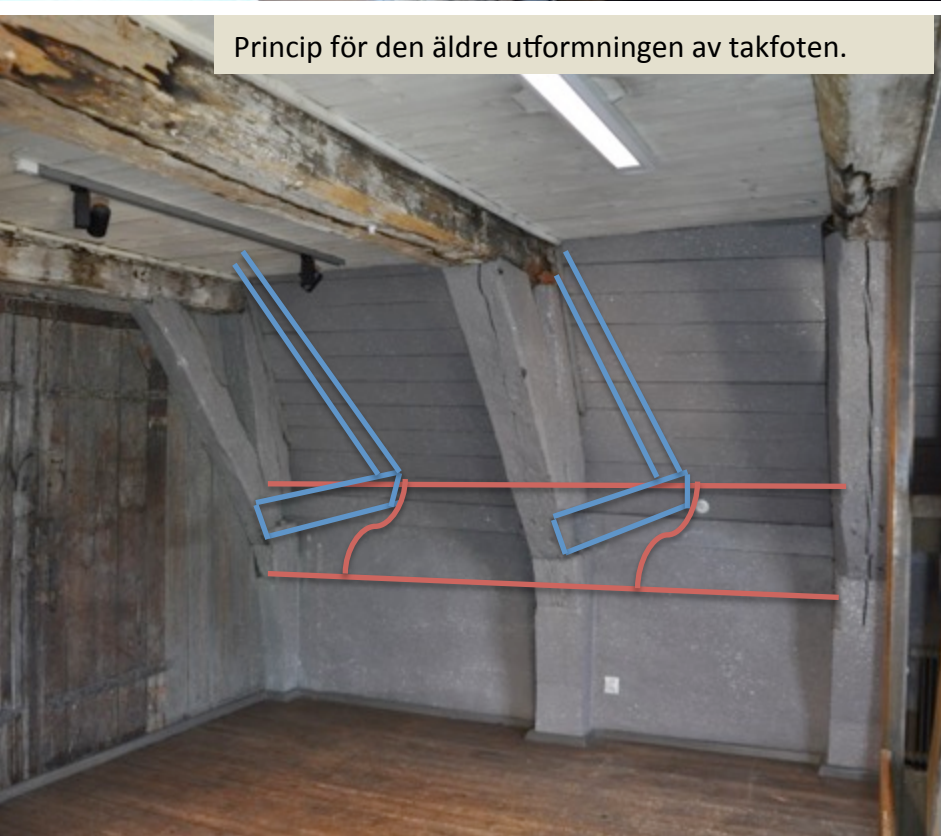
Här ses en av de nedre bockarna innanför takfoten och listverket. Utstickande bjälkar har hållit upp det ursprungliga listverket som nu är bortplockad. **Järnet** som sticker upp är ingjutet i modern tid och håller takstolen på plats mot nuvarande murverk.

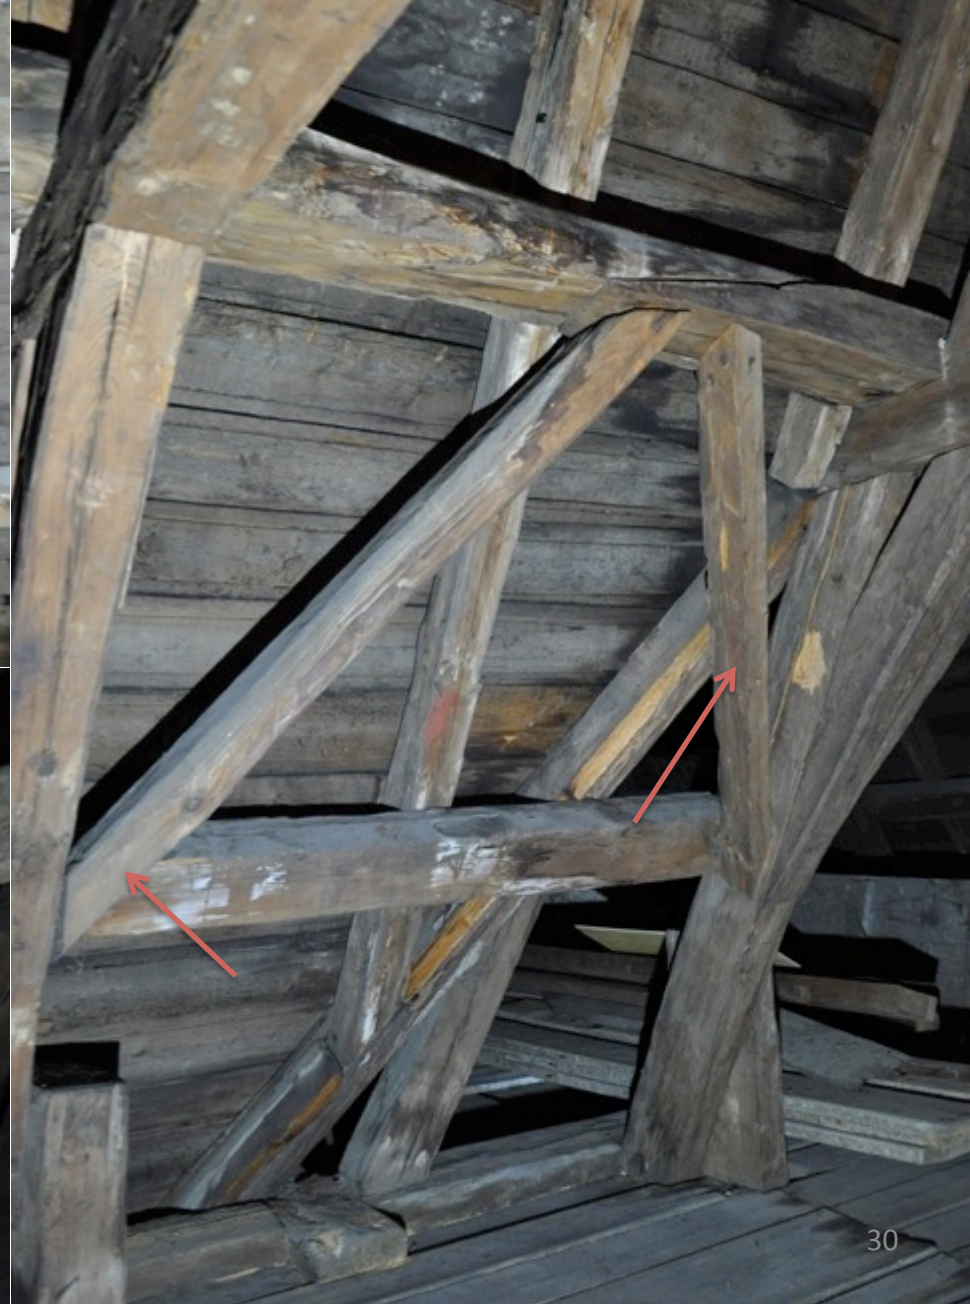
På plan 6, nordöstra sidan, sitter **strävor spikade** mellan bockbenen och den övre långremmen. Flera har med våld slitits bort, helt eller delvis. **Endast spikarna** visar var det suttit strävor.
