# Nysunds kyrka, Karlstad stift

## Dendrokronologisk datering

Daniel Eriksson 2017-01-05

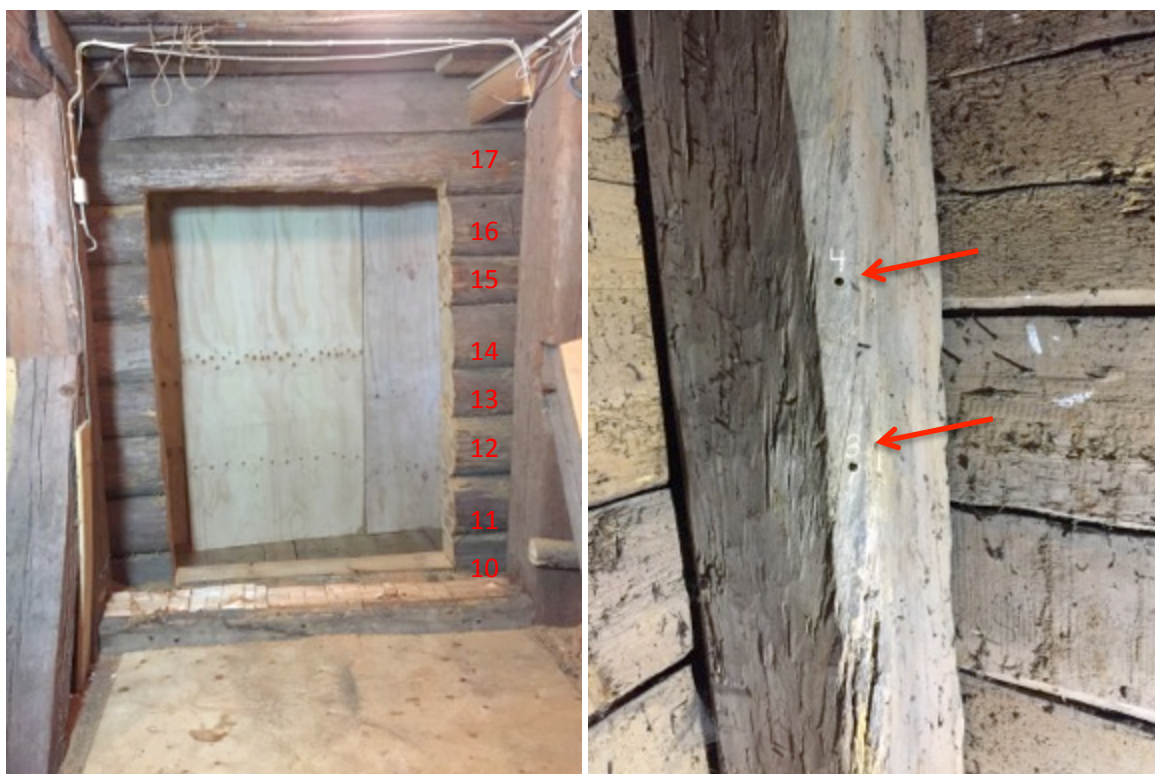
Till vänster syns den nygjorda öppningen mellan orgelläktaren och tornets första våning. Timmervarven är numrerade från 1-17, där 1 är syllstocken och 17 är väggbandet (timmerstommens översta stock). Till höger, tornets nordvästra hörnstolpe med borrhål tre och fyra.

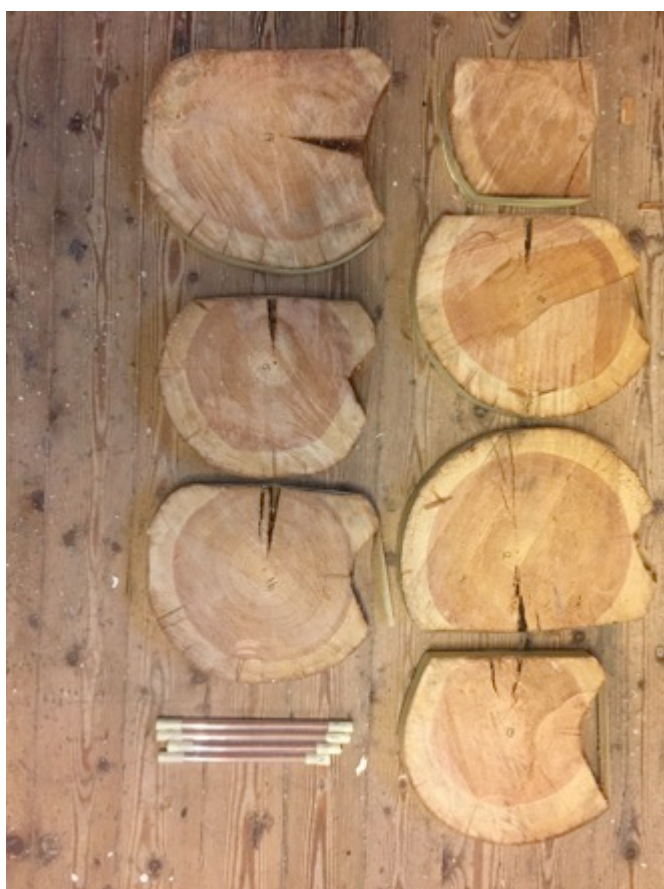
Bilden visar samtliga elva prover. Prov 1-4 är borrhövar från två av tornets stående stolpar. Prov 10-16 är sågskivor från timmervarv 10-16 i långhusets västra gavel.

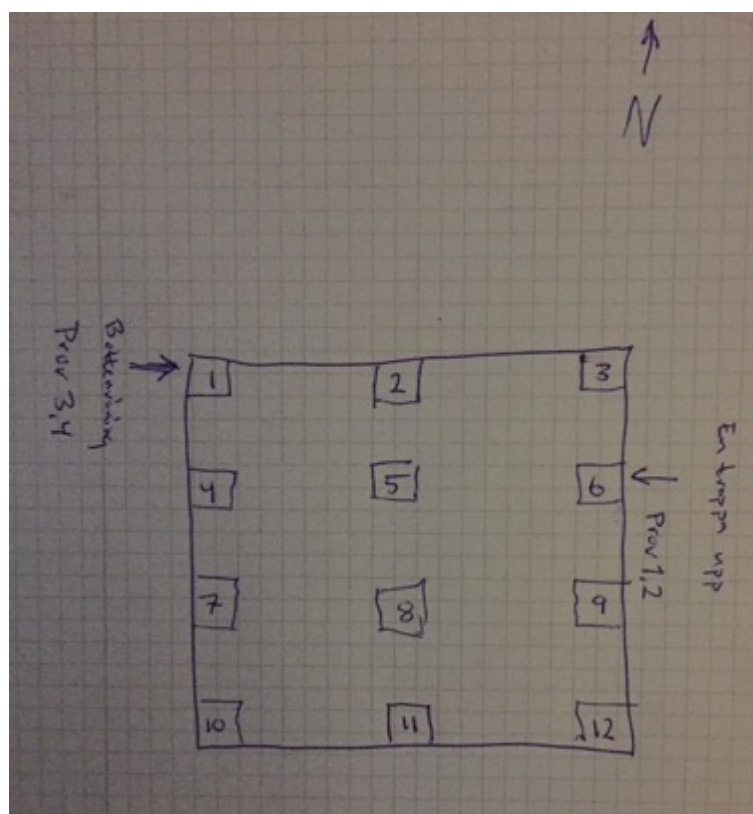
Protokoll över borrhöverna, samt en fältskiss över provtagningen i tornets stående stolpar.

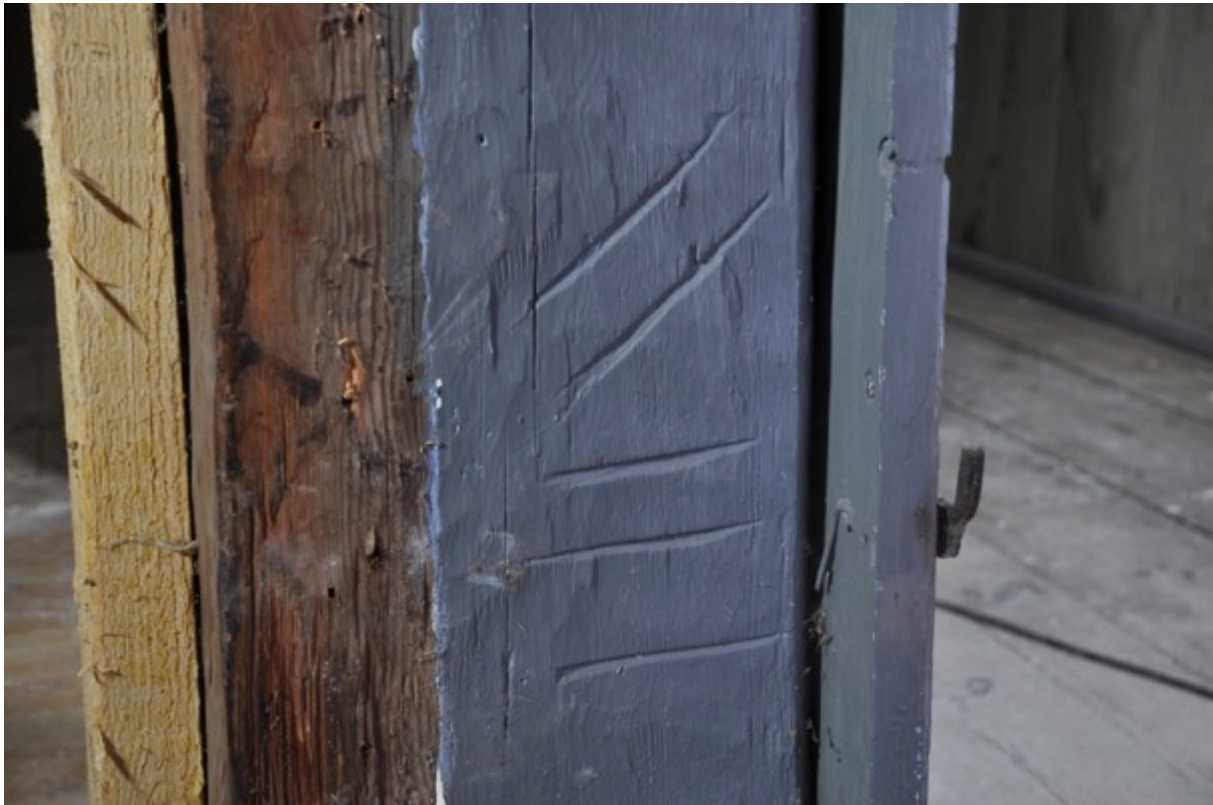
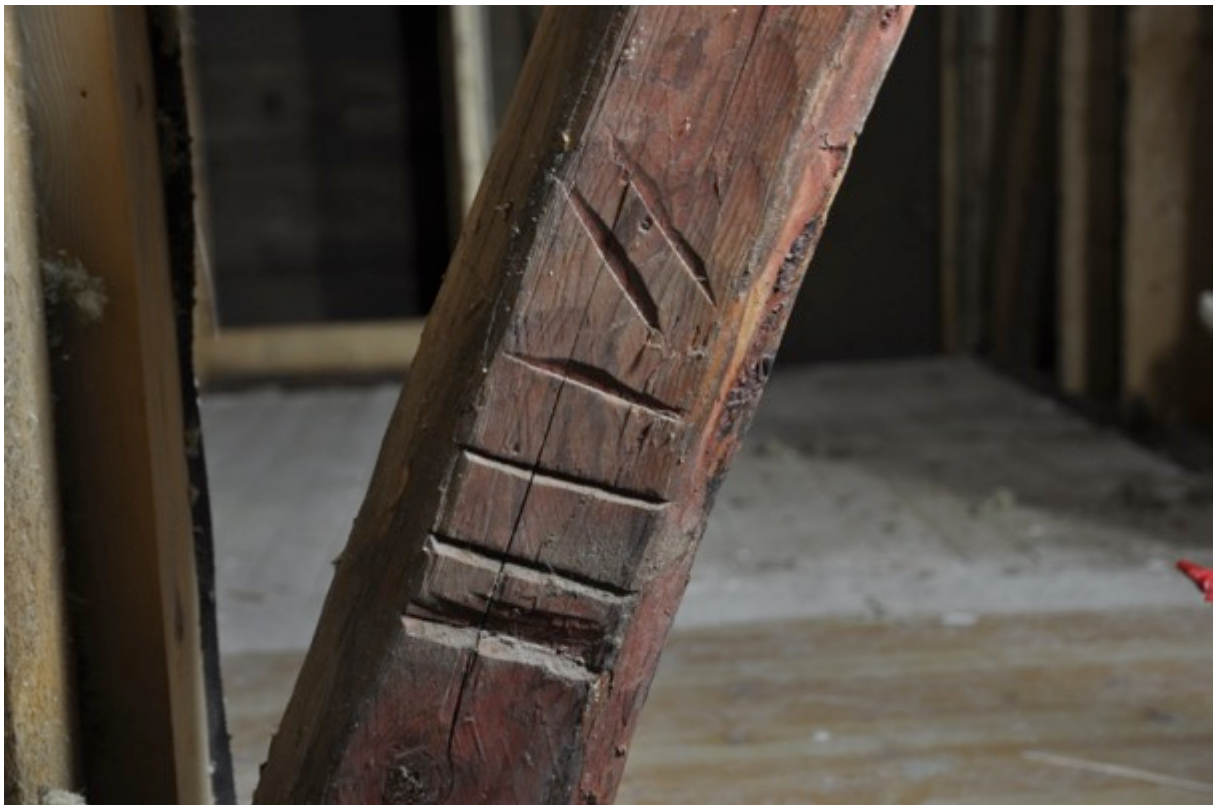
Exempel på timmermansmärkning i tornet.

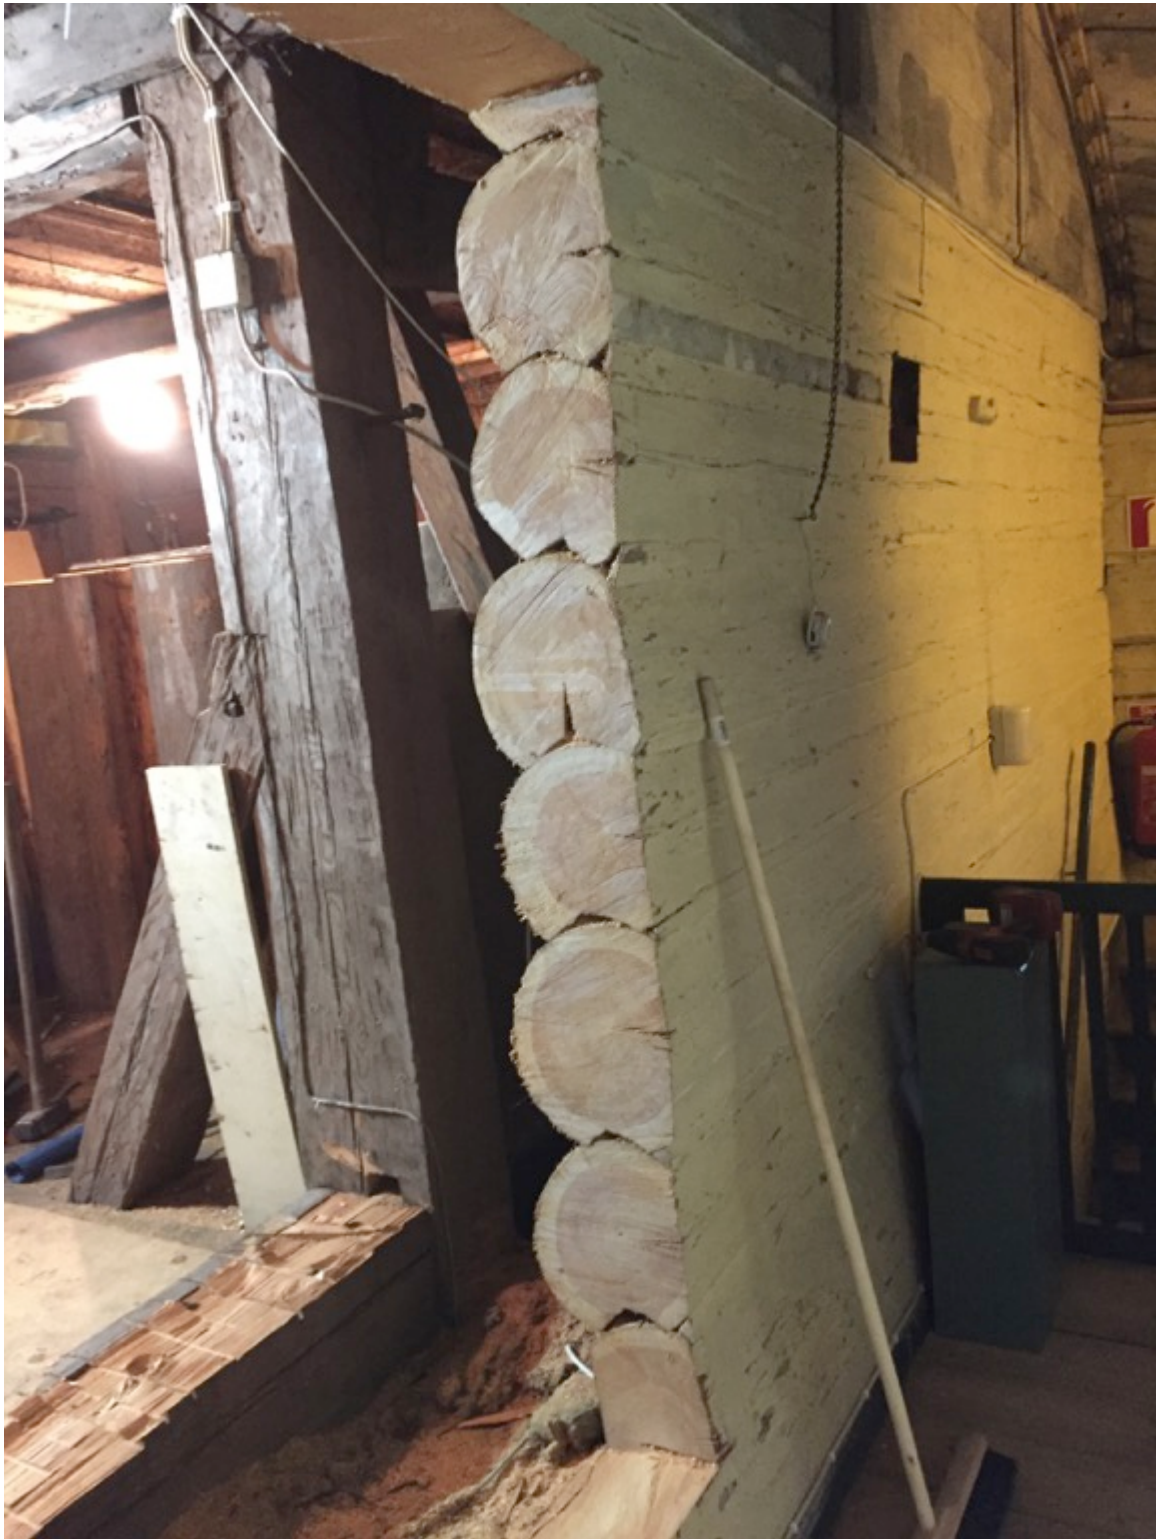
När det gäller kyrkans västra gavel, som denna rapport behandlar, består de första tio timmervarven av timmer som är slätbilat på ut- och insida, medan de övre sju varven endast är bearbetade på insidan, det vill säga in mot kyrkorummet. De med yxa bearbetade ytorna, uppvisar en ganska allmän behugningsteknik som är vanligt förekommande under 1500-talet och framåt. Träden som valts vid uppförandet av kyrkan är extremt tätvuxna och fullt mogna, med en stor utvecklad kärnandel.

Att de övre timmervarven inte är slätbilade behöver inte betyda att de ej är samtida med nedre delen av stommen, det var inte ovanligt att man slätbilade endast de synliga delarna av stommen. Resultatet av dendroanalysen visar däremot motsatsen, det vill säga att övre respektive nedre delen av stommen representerar olika faser i byggnadshistoriken.

I den nyupptagna öppningen mellan orgelläktaren ser man att endast insidan är slätbilad. Notera den stora andelen kärnved som syns i stockarnas ändträ.

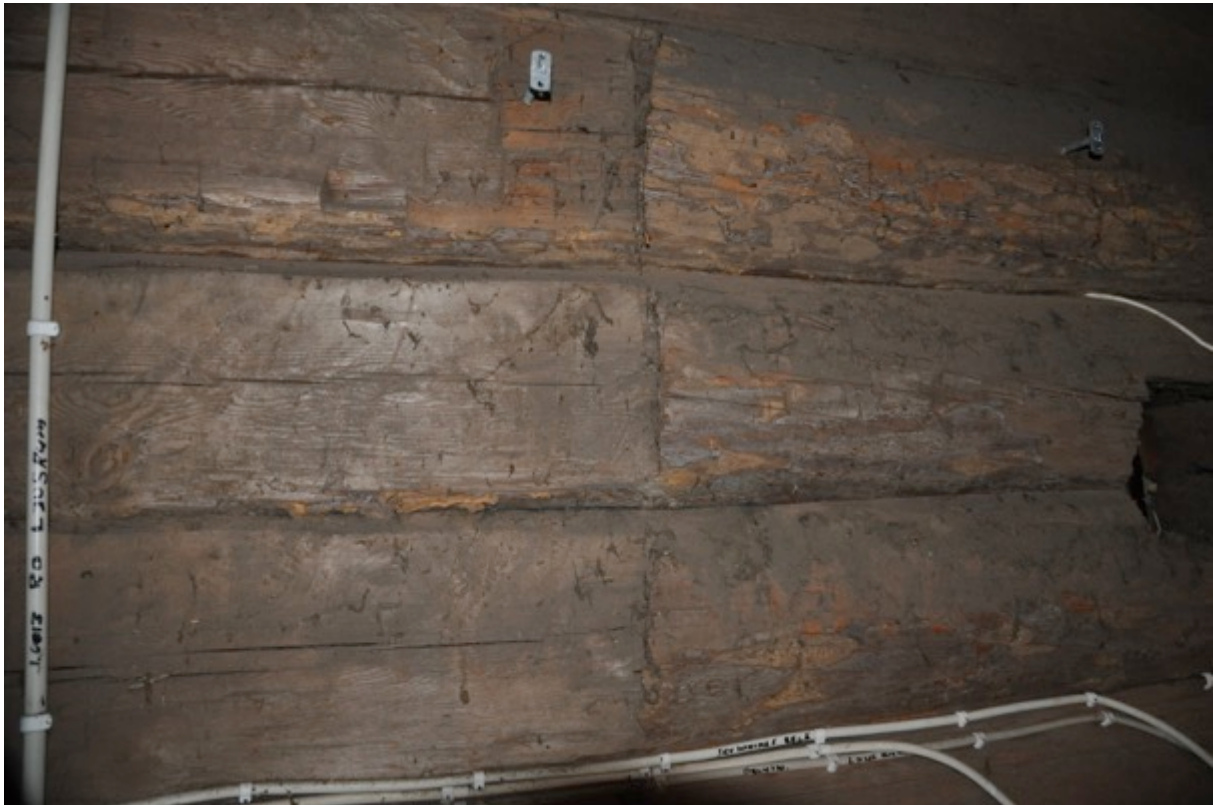
Strax innan timren passerar utanför tornets anslutning mot kyrkan övergår den obearbetade ytan till att bli slätbilad.

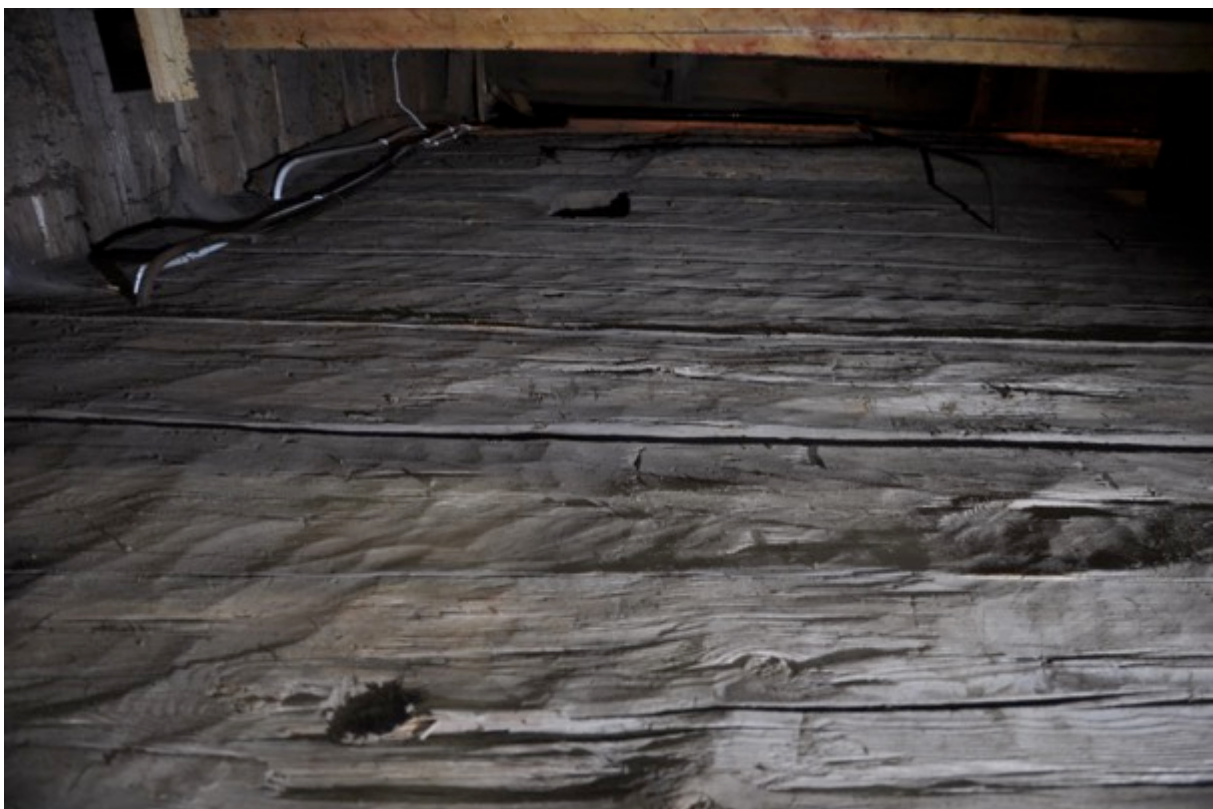
Exempel på verktygsspår på den bilade (behuggna) ytan.
