# MEDELTIDA KYRKOTAKLAG

STRÄNGNÄS STIFT STOCKHOLMS LÄN

Inventering och dokumentation etapp 1 2013-2014

**RAPPORT 2015:04**

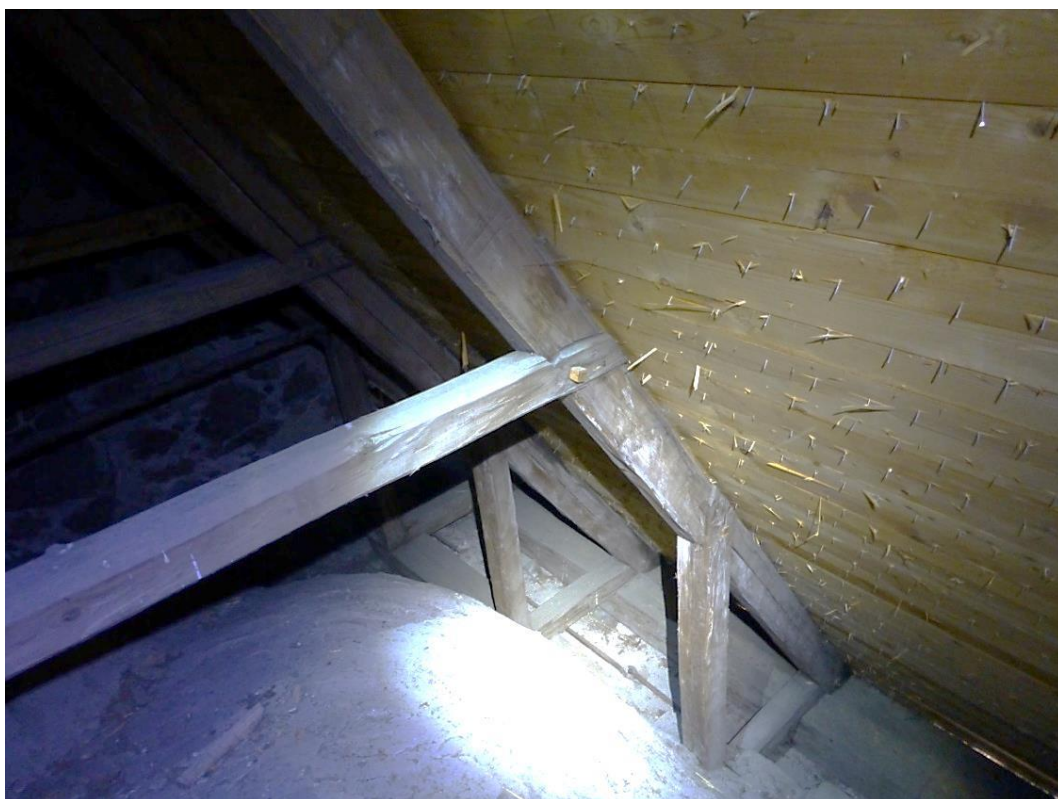
*Bilden ovan visar takstolar i Grödinge kyrkas vapenhus, med dubbla remstycken, tass, stödben och hanbjälke.  
Bildnummer LP\_2015\_00059. Foto Bengt Bygdén*

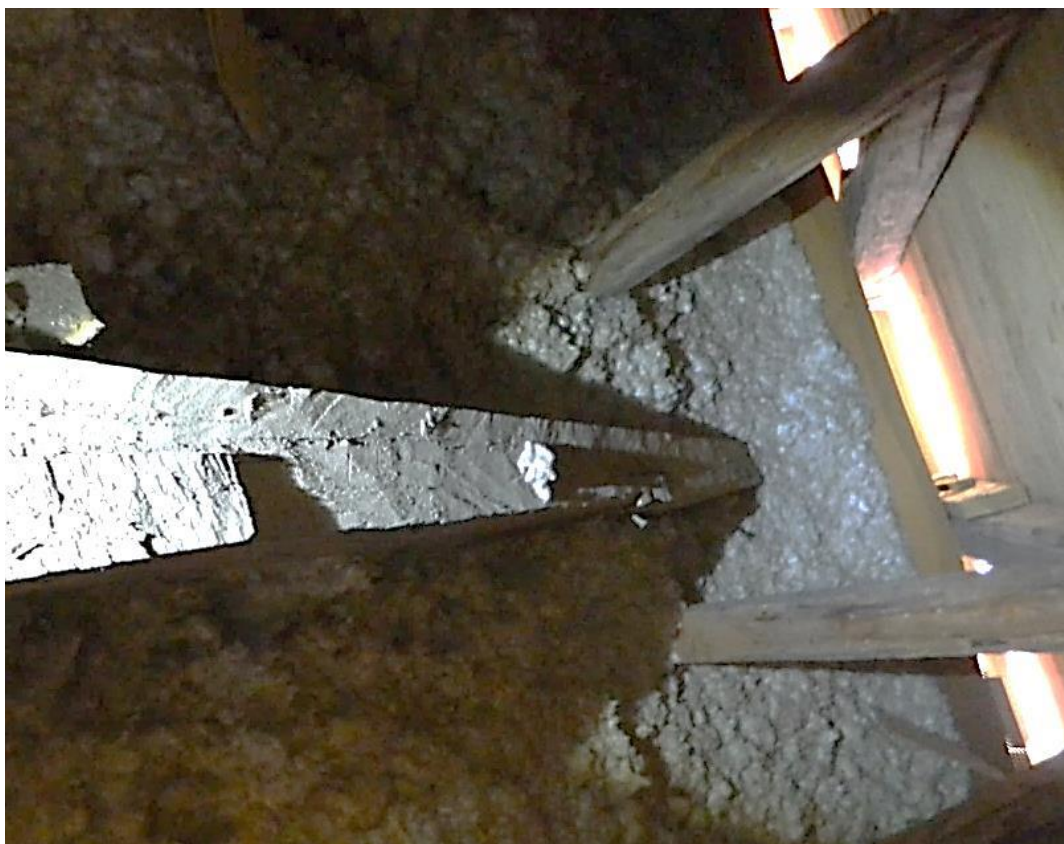
*Turinge kyrkas vind är fylld med lösull. Remstyckena ligger döda under massorna.  
Bildnummer LP\_2015\_00066. Foto Bengt Bygdén*

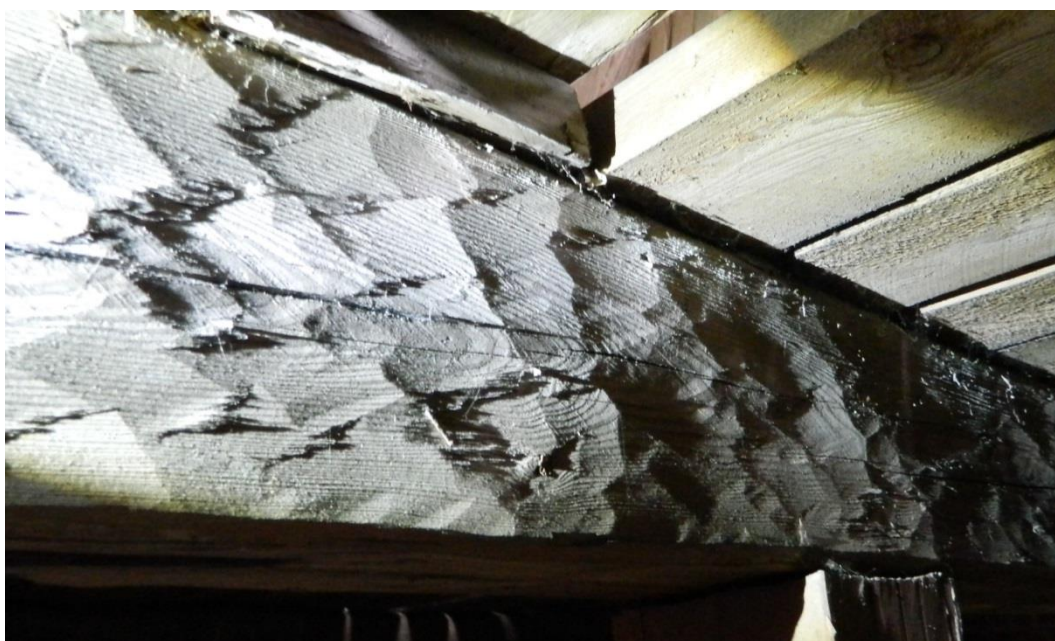
*I Hölö kyrktorn förekommer äldre konstruktionsvirke. Foto Bengt Bygdén.*

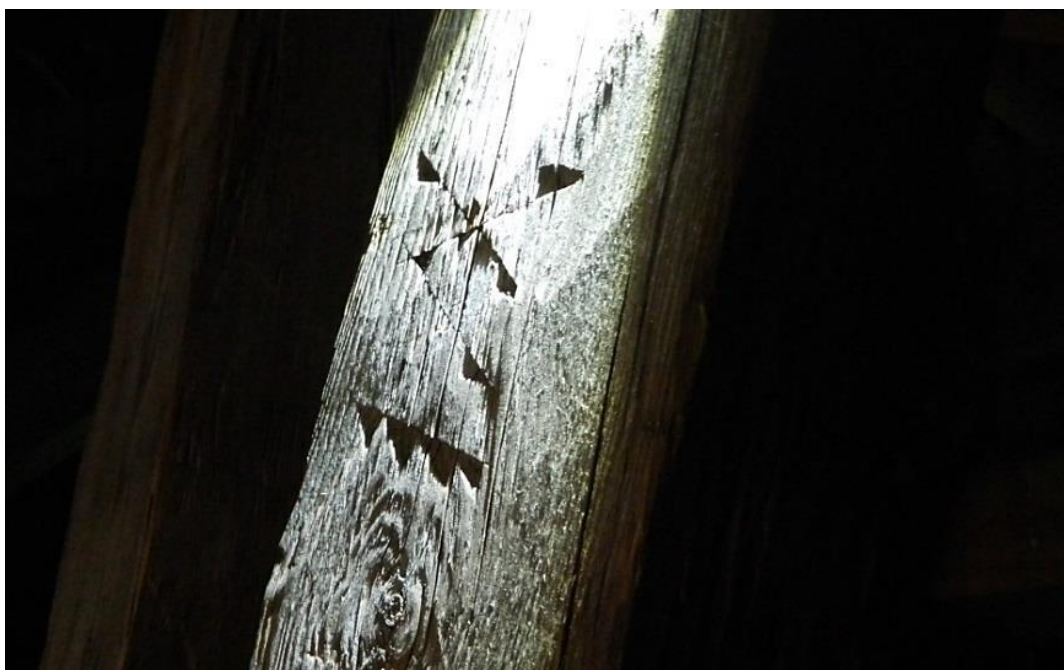
*I Höle kyrktorn finns timmermansmärkning som möjligen kan vara senmedeltida.  
Bildnummer LP\_2015\_00081. Foto Bengt Bygdén*

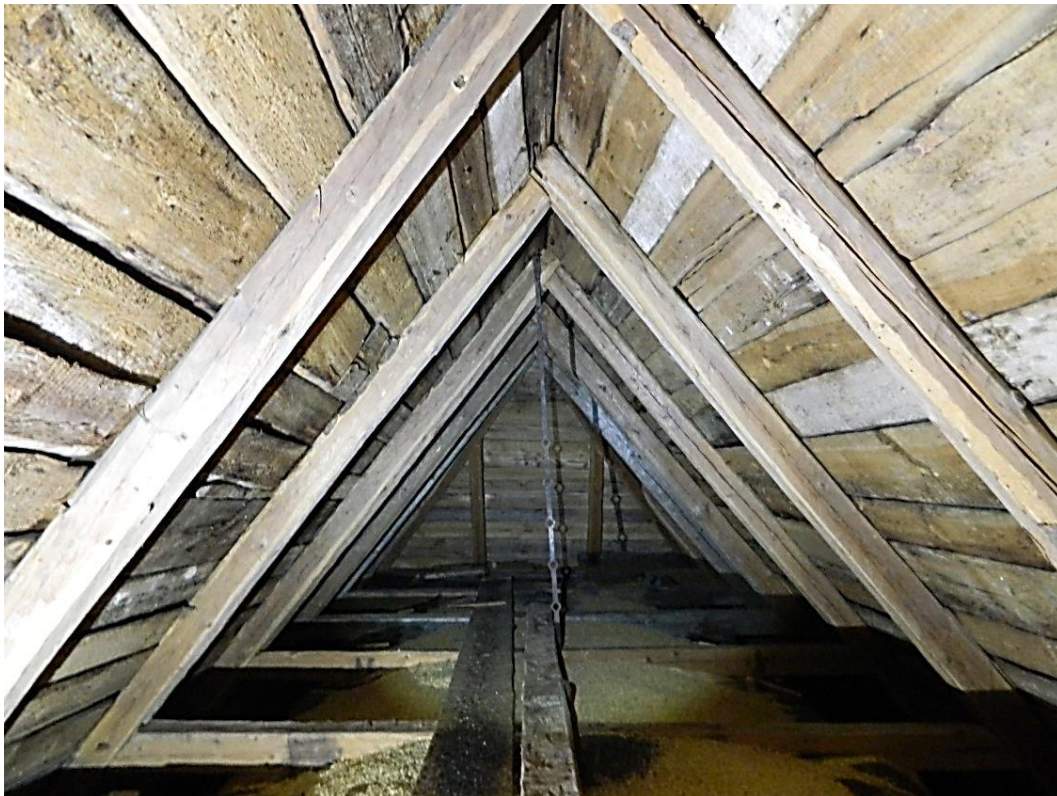
*Mörkö kyrkas taklag är sannolikt från 1700-talet. Bildnummer LP\_2015\_00084. Foto Bengt Bygdén*

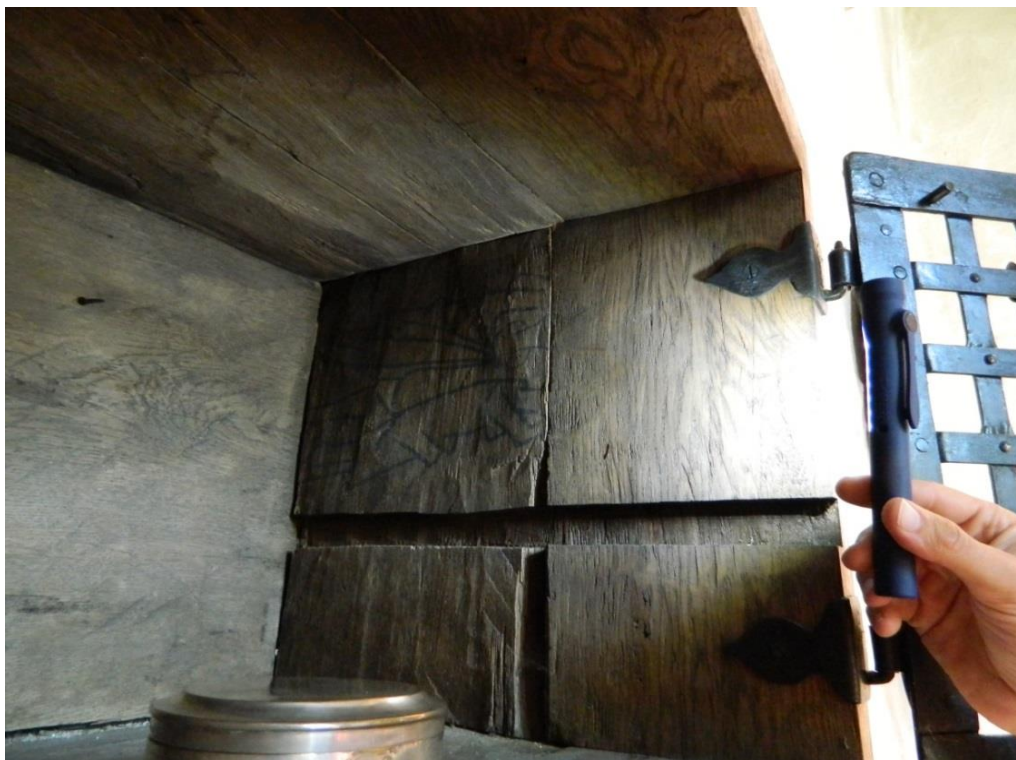
*I Överjärna kyrkas kor finns en nisch fodrad med delvis sprätthuggen medeltida ek.  
Bildnummer LP\_2015\_00096. Foto Bengt Bygdén*

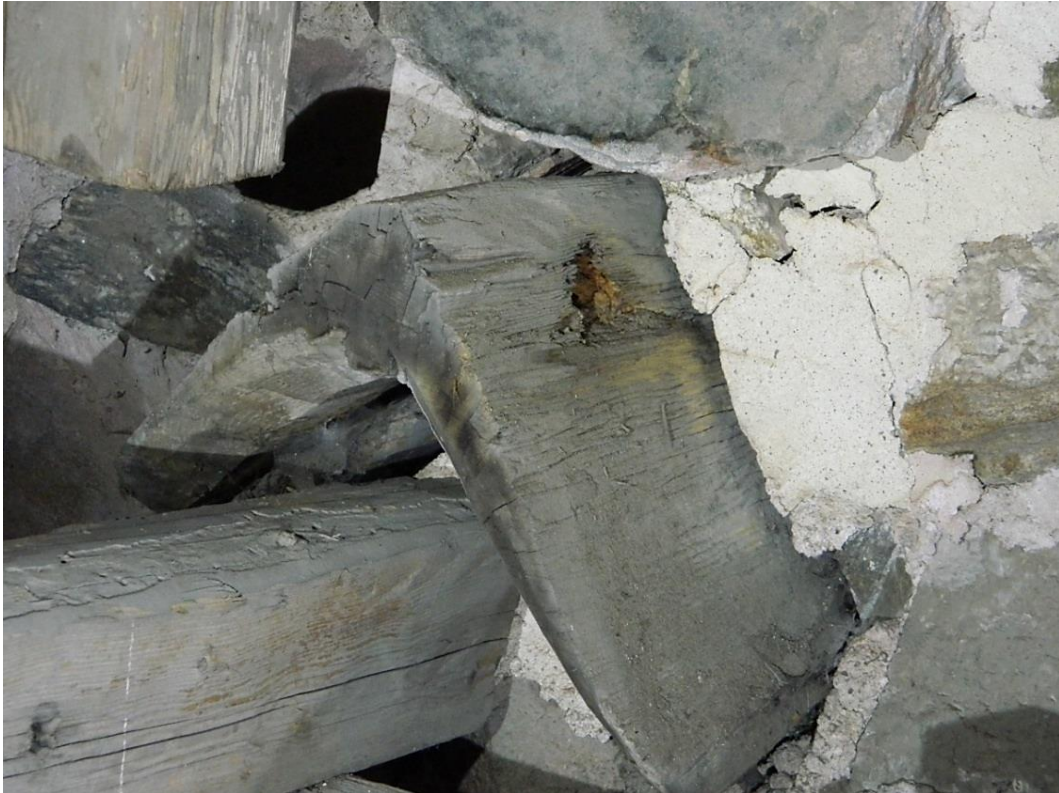
*I Överjärna kyrkas tornmur finns nockhuv med trobräder "konserverade".  
Bildnummer LP\_2015\_00097. Foto Bengt Bygdén*

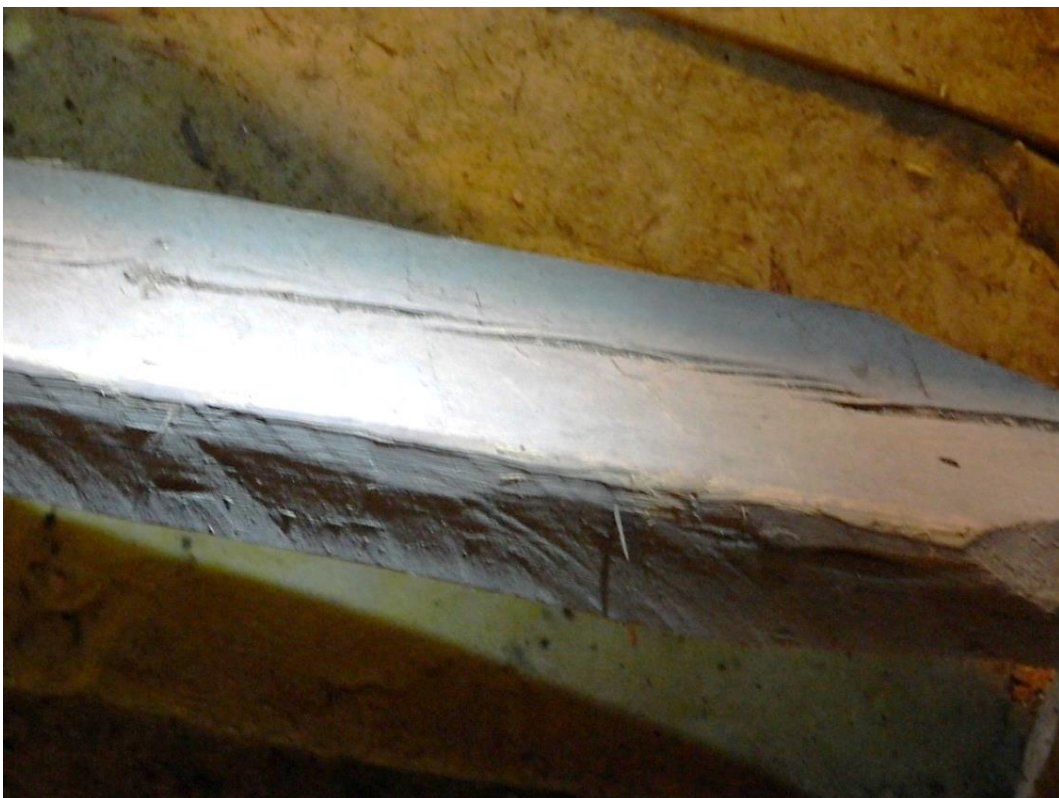
*Sprätthuggen bindbjälke på Överjärna kyrkvind.  
Bildnummer LP\_2015\_00098. Foto Bengt Bygdén*

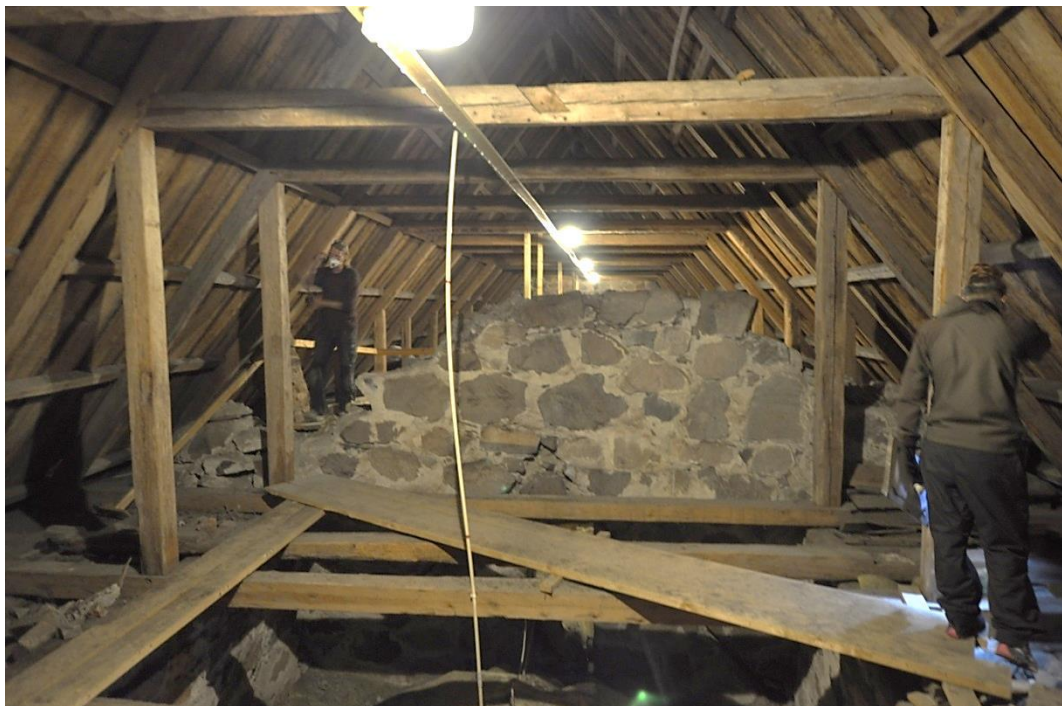
*Ovan ses en översiktsbild av Överjärna kyrkvind, med långhusets östra gavelmur.  
Avtryck av äldre sadeltakfall syns i murens mitt.  
Bildnummer LP\_2015\_00100. Foto Albin Uller*
