# Dokumentation av stege

## Sala sockenkyrka, Västerås stift

Daniel Eriksson 2017-11-28

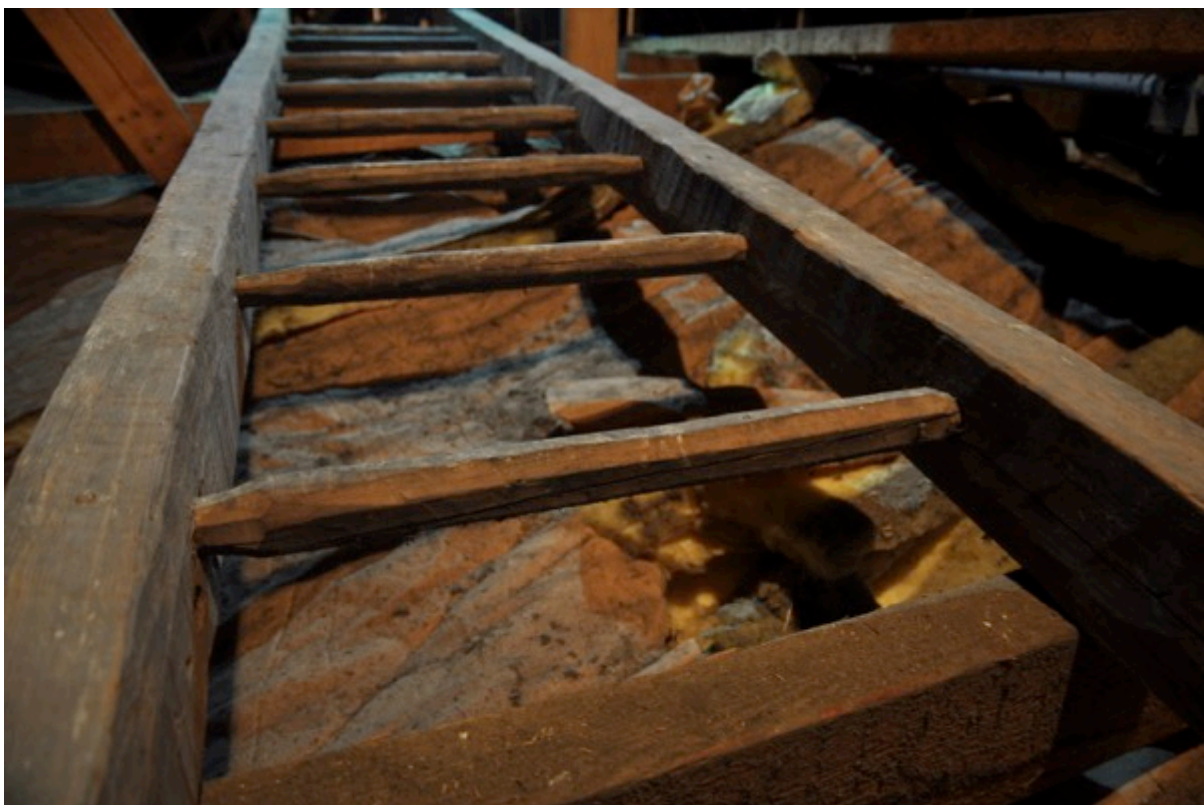
Vissa av stegpinnarna har ansetts för grova och huggits ned i dimension.

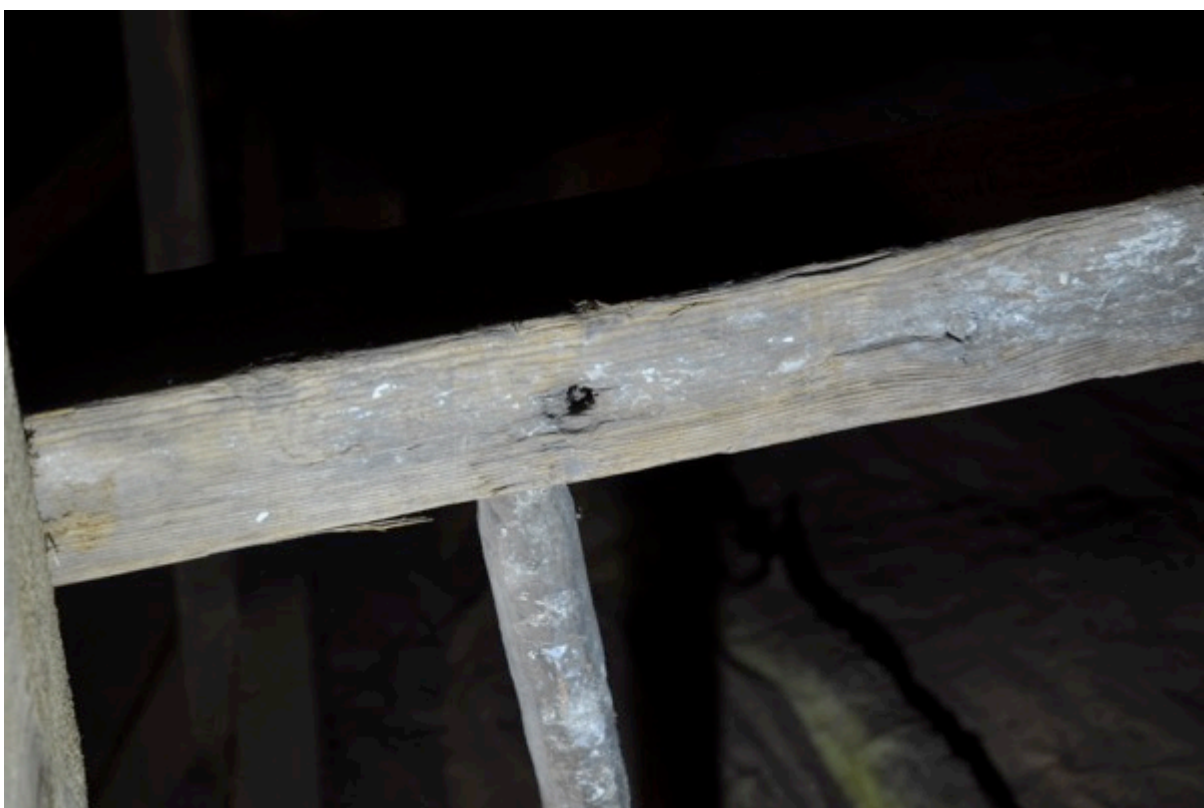
Det finns också detaljer som pekar mot att stegen var tänkt att användas permanent på vinden. Stegen är mycket omsorgsfullt tillverkad med fin bearbetning till skarpkantigt virke med exakta mått i dimension, bredd, och stegavstånd, sidostyckenas ändar är mycket fint avkapade. Man får inte känslan av en tillfällig byggstege. Dock har en av ändarna lite grövre huggspår, kanske för att man fått justera för ojämnt underlag, vilket kan tyda på att stegen varit fast monterad någonstans på vinden. Vad som också kan tyda på en fast montering är att det finns några spikhål i sidostyckena, med avtryck av spikskallen. Man har alltså kanske spikat fast stegen mot någonting.

Spikhål med avtryck från spikskallen, kanske för att stegen varit fast monterad.

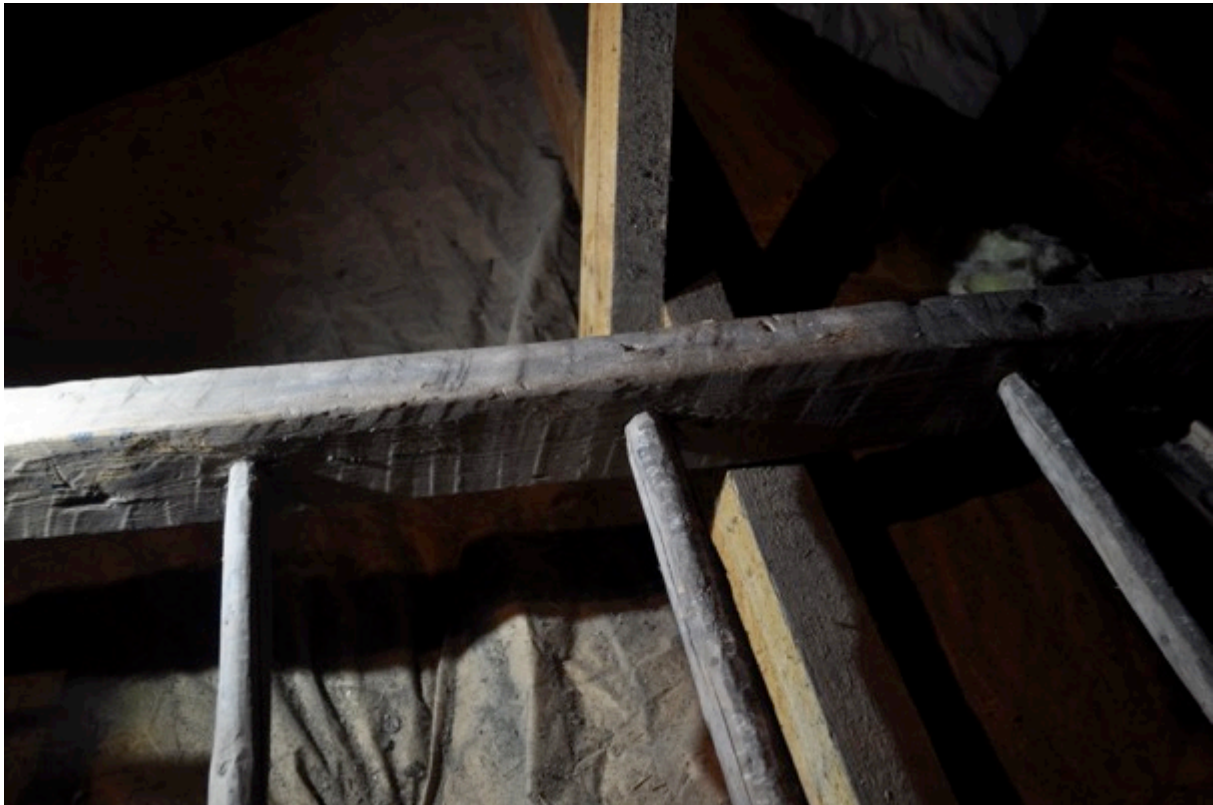
Att stegens sidostycken är medeltida råder det inga tvivel om, spåren från sprätthuggningen är otvivelaktiga.

Sprätthuggning. Till höger syns ett spikhål.

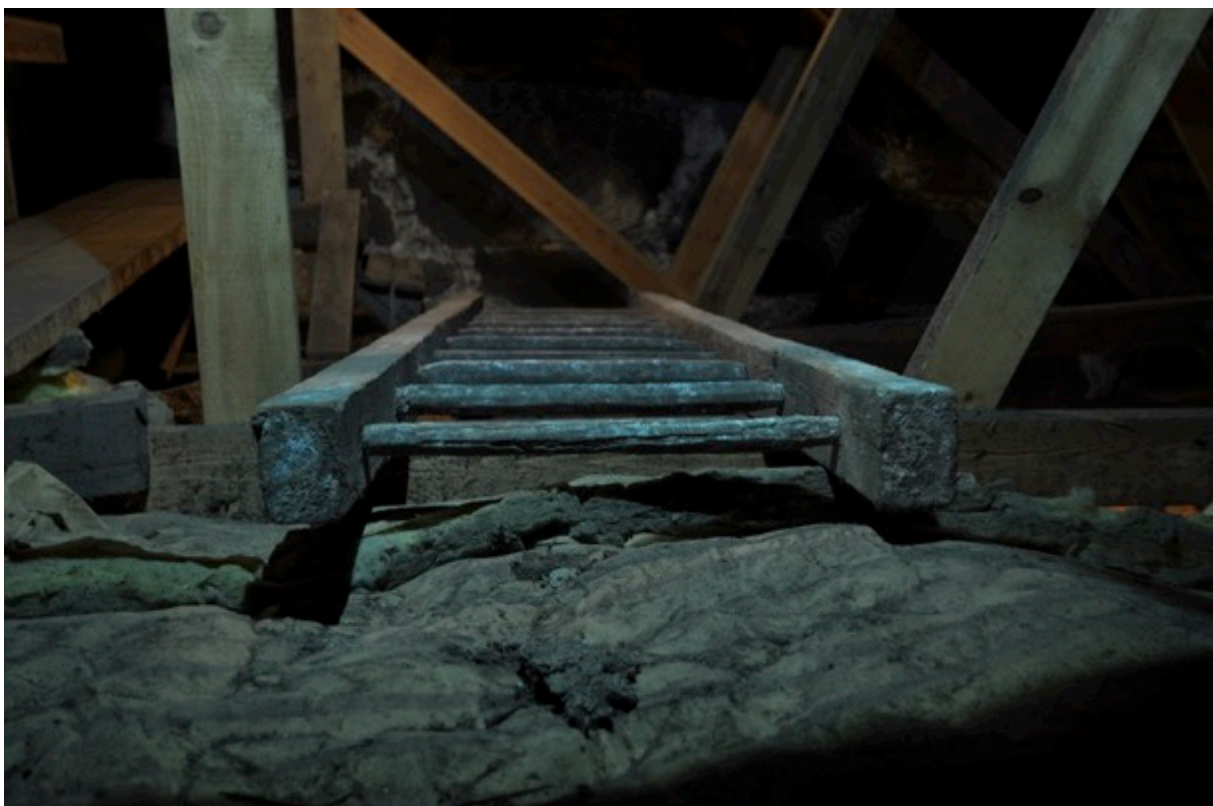
Ändarna är fint avkapade.

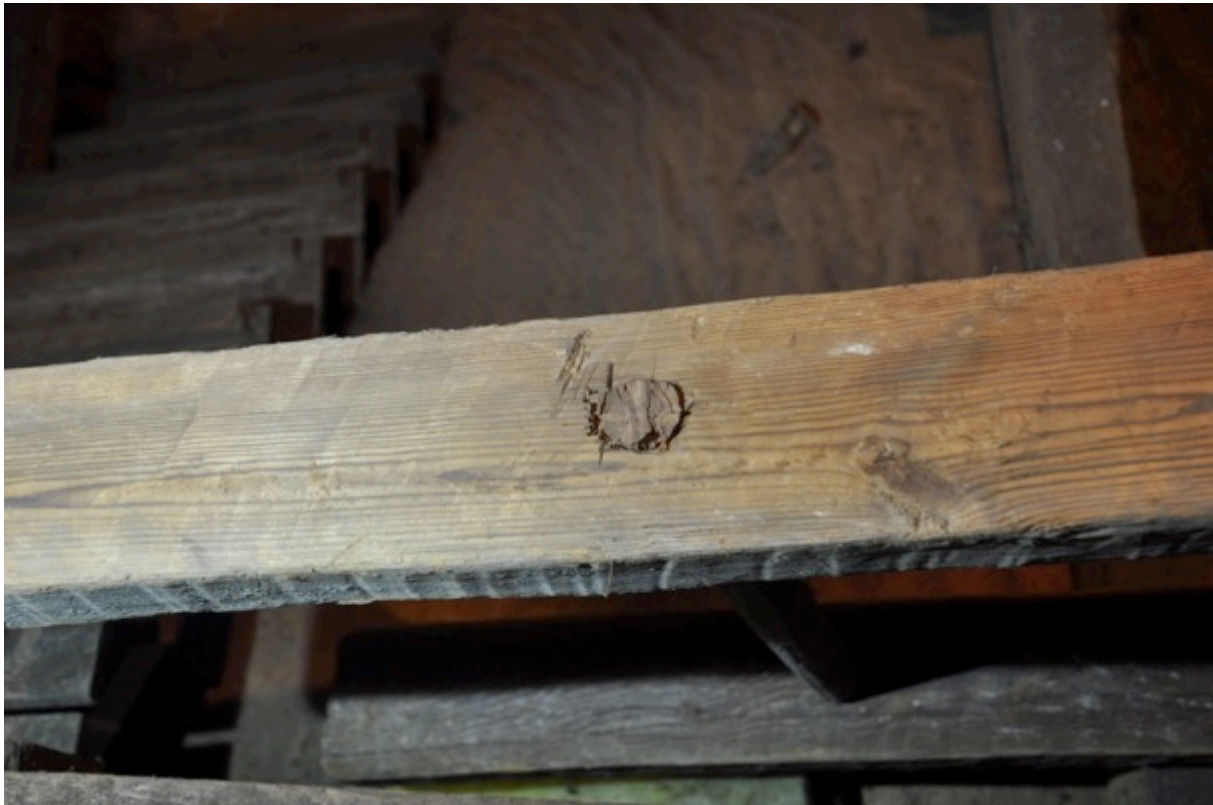
Kilning av stegpinnar.
