Härads Kyrka, Fördjupad undersökning 2017

Daniel Eriksson, Bengt Bygdén, Kjell Taawo.

Inledning

Medeltida Taklag i Strängnäs stift

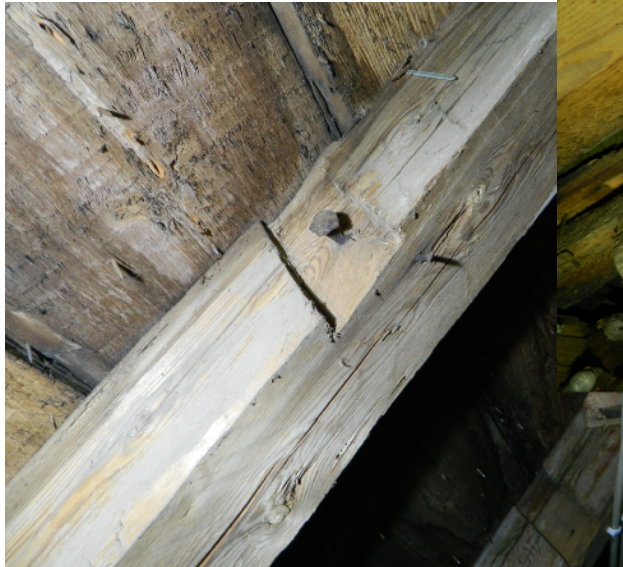
Sparren har dubbla urtag för stödben. Urtagen är ca 9 cm breda och stödbenen har varit fastspikade. Här sitter originalspiken kvar. Flera av urtagen är husade.

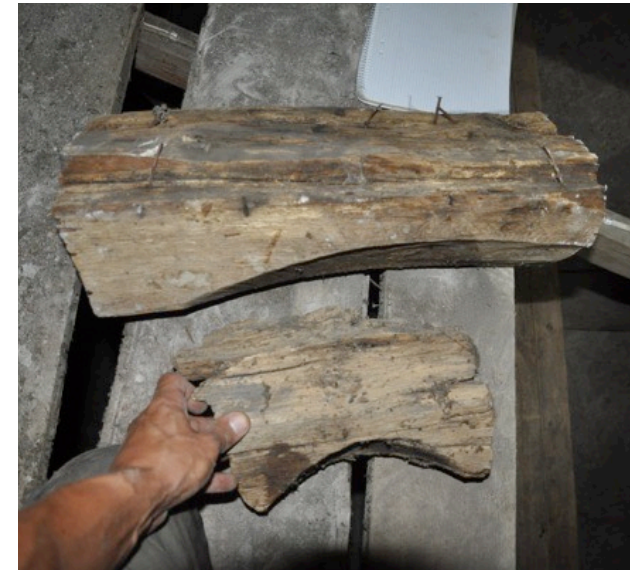
En jämförelse av nockåsar. Den övre från långhuset och den nedre från "västtornet". Båda mycket välarbetade och genomtänkta.

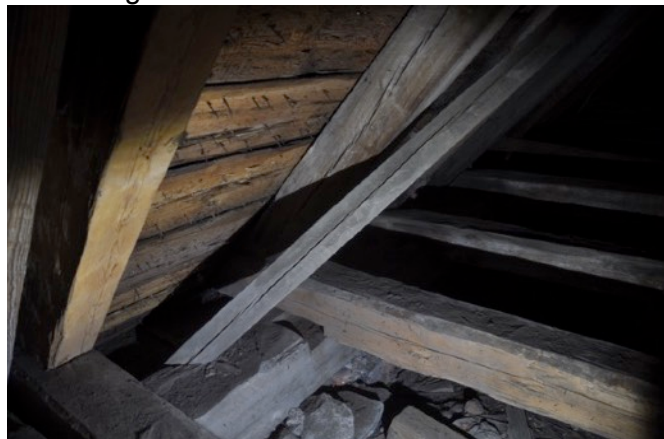
En ursprunglig längdförsträvning finns bevarad.

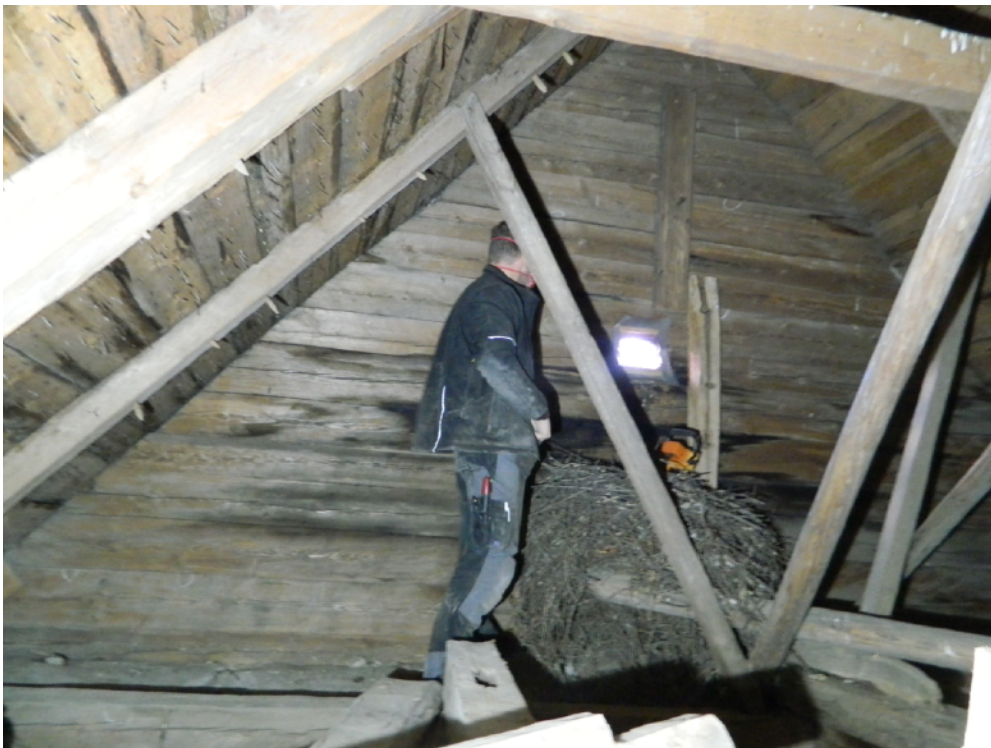
Daniel Eriksson inspekterar timmeröstet. Framför honom ett stort kajbo, ibland kan städning vara nödvändig. Men om städning ska utföras måste detta ske med antikvarisk medverkan, också andra forskare kan vara intresserade av det material som finns på vindarna. Till exempel arkeologer, arkeobotaniker och fladdermusforskare.

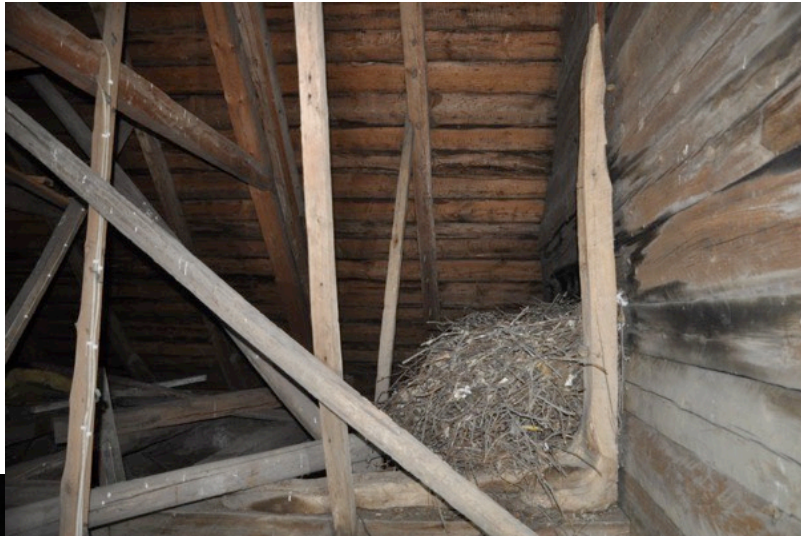
Gaveln stöts av ett bågknä av ek som är dymlat i styrbjälken och i timmerröstet. Dymlarna har knäckts vilket tyder på att timret lagts in rått. När taklaget återmonterats har en stor spik slagits in istället.

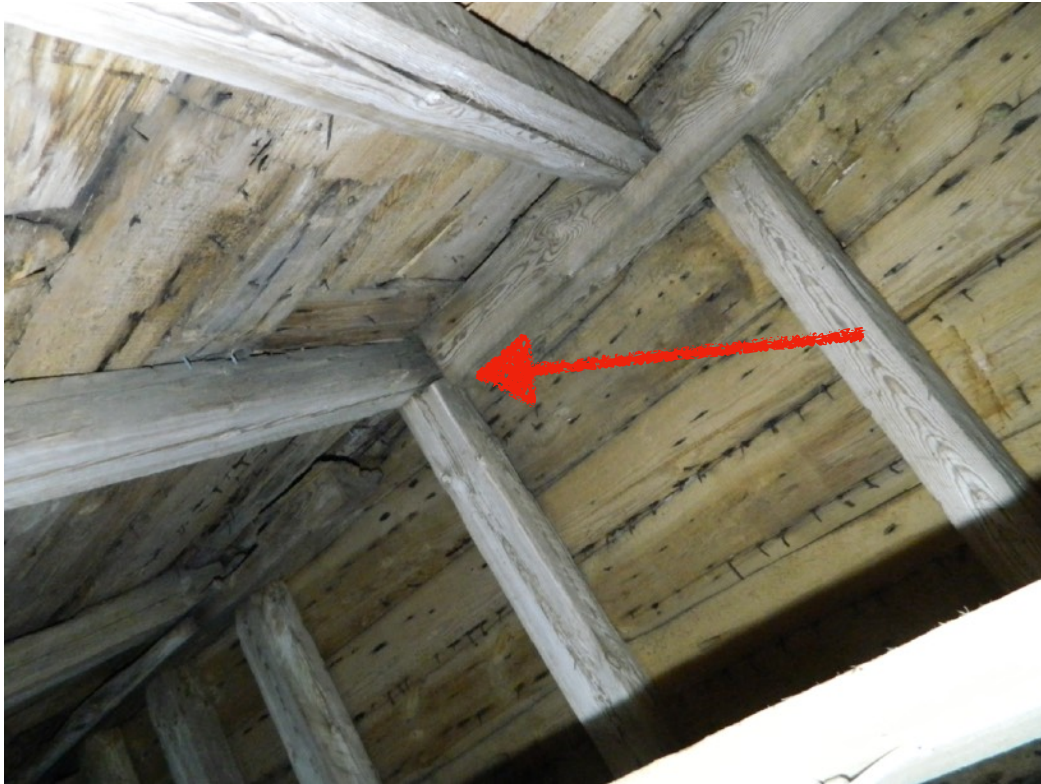
Nocken som är av furu och utan "utsmyckning" är trasig vid den mittre primära takstolen (röd pil), som i övrigt har samma antal stöttor (4) och utseende som de sekundära.

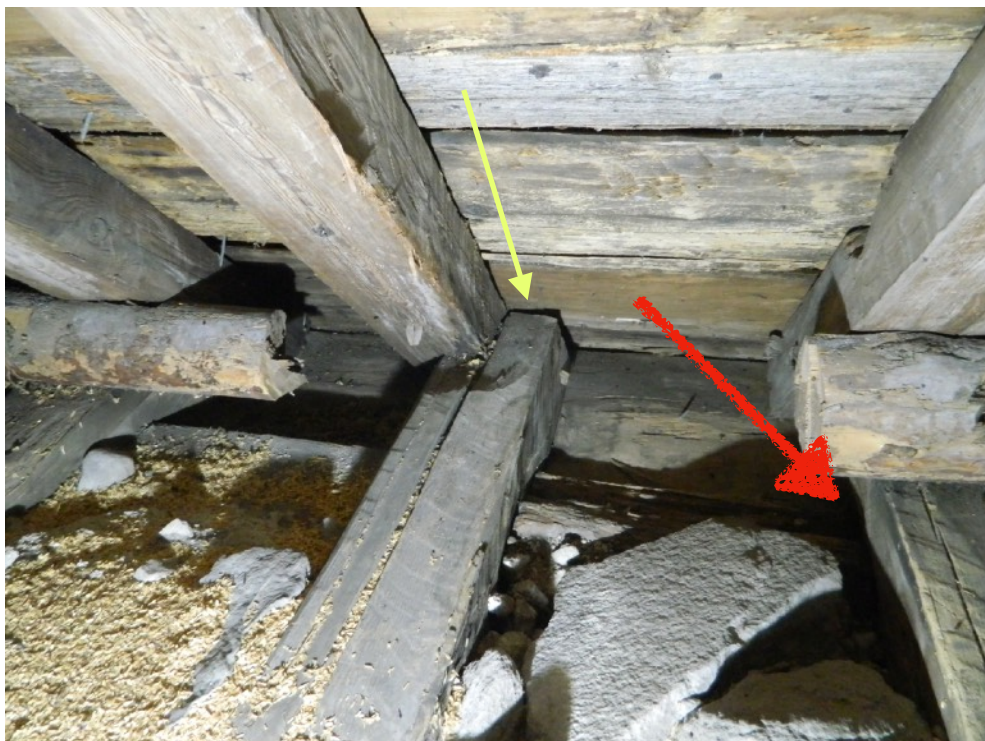
Vid den röda pilen syns den primära takstolen med två dymlingar i knuten och i den gula pilen pekar på den karaktäristiska täljningen av bindbjälken som görs vid monteringen av sparrarna upp i nockåsen, precis som i Härad, Valtorp, Skepperstad m.fl.

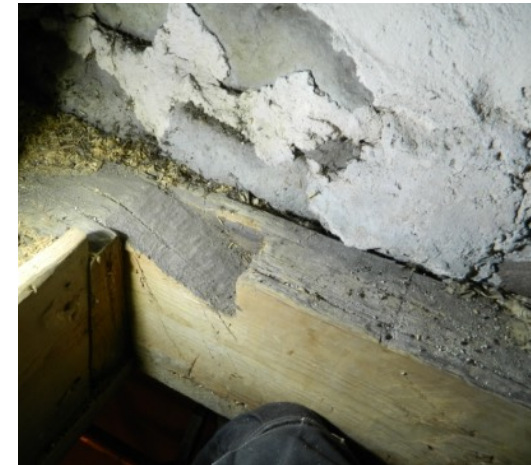
På bilden ovan ses en delvis kluven bindbjälke, vid takluckan. Här ses hur sparran stöter ned i ett hak och det finns inga spår av annan fästning i form av spik eller dymlingar.
