Härads klockstapel, Strängnäs stift

Hantverksvetenskaplig undersökning

Daniel Eriksson 2017-01-16

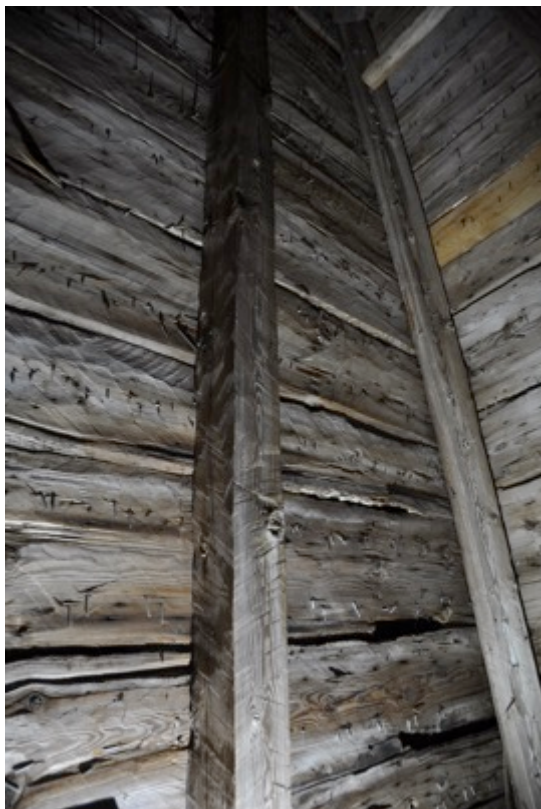
Bild från tornhuvens insida som visar sparrar och undertak, bearbetade med yxa i en medeltida behuggningsteknik kallad sprätthuggning.

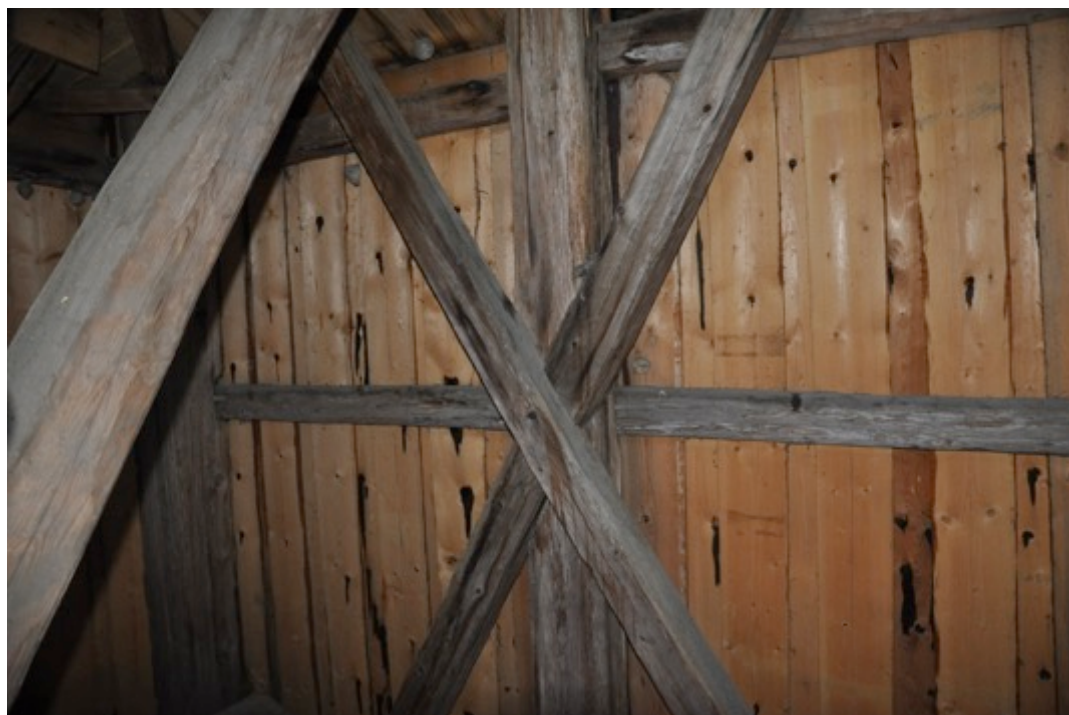
På bilden syns två av de kraftiga stolparna/benen, samt centrum på det stora krysset. I förgrunden till vänster en sekundärt tillkommen förstärkning. Man ser också några av de horisontella mindre plankor som är spikade på utsidan av benen. De förekommer i flera skift, och är förmodligen sekundära. Det går dock inte utesluta att något av dessa skift med plankor kan ha funnits ursprungligen.

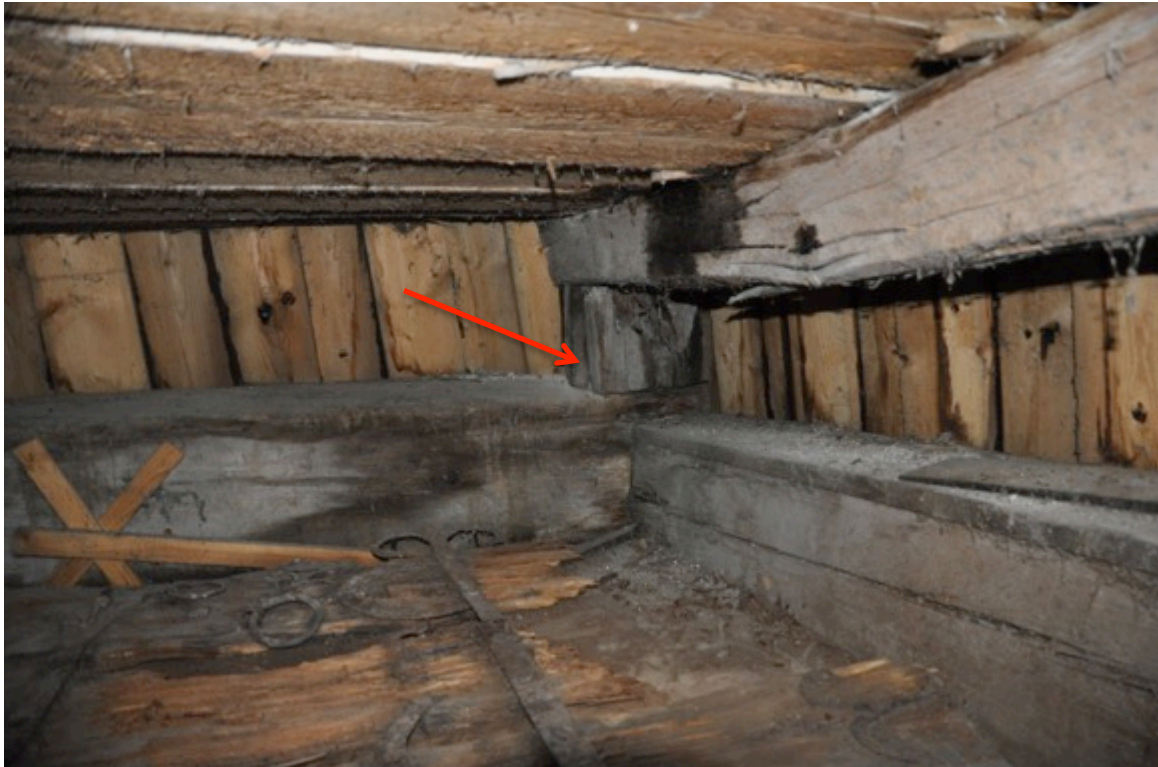
Stapelns konstruktion står idag på en syllram, men den är ej ursprunglig. Huruvida det ursprungligen funnits en syll går ej att bedöma, det är dock fullt möjligt att några syllar ej funnits. Klockstapelns konstruktion kan ha stått med stolparna direkt på grundstenarna, likt en stol.

Den röda pilen visar nordöstra hörnstolpens nedre del. Det är den enda delen på detta foto som är ursprunglig. Syllarna som stolpen står på är alltså sekundära, och det går inte att avgöra huruvida originalkonstruktion haft syllar, eller om stolparna har stått direkt på grundstenarna.

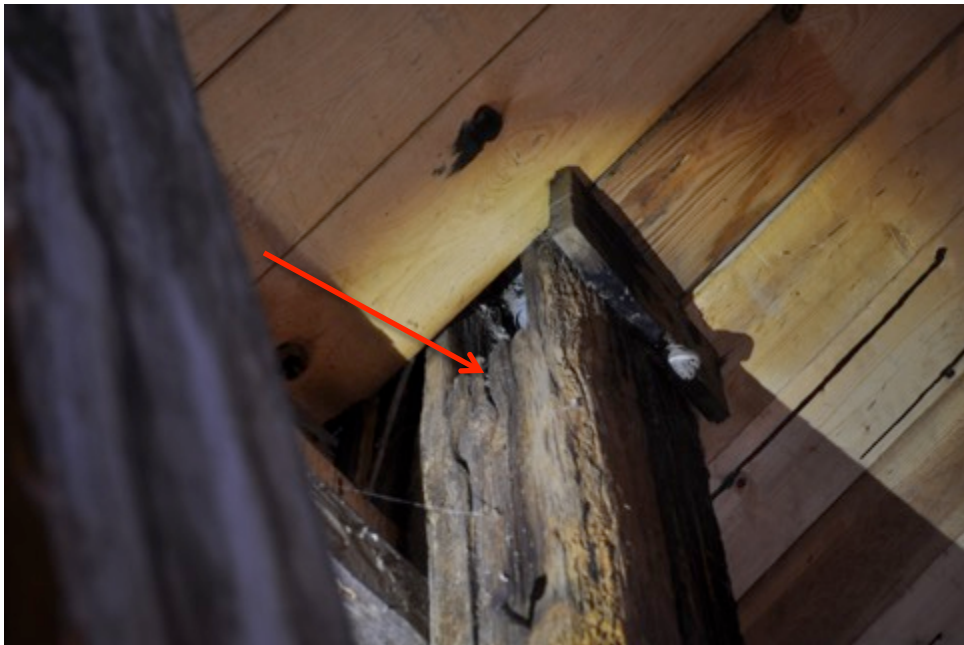
Ursprungligen har högt sittande tvärplankor löpt genom stolparna i de genomgående rektangulära hål som finns där. Ingen av dessa plankor finns bevarade. Istället är mindre plankor i flera skift spikade utanpå stapeln, dessa har förmodligen tillkommit i senare tid.

Här ser man nedre halvan av ett av de genomgående tapphål som finns högt upp på stolparna. Genom dessa hål har ursprungligen kraftiga plankor löpt, från hörn till hörn. Hålen skymts delvis av det tak som i efterhand byggts strax under klockorna. Jmf med ritningen tidigare i rapporten. Dessa hål går endast att se på de tre norra stolparna, kanske för att de på övriga sidor är helt dolda av taket.

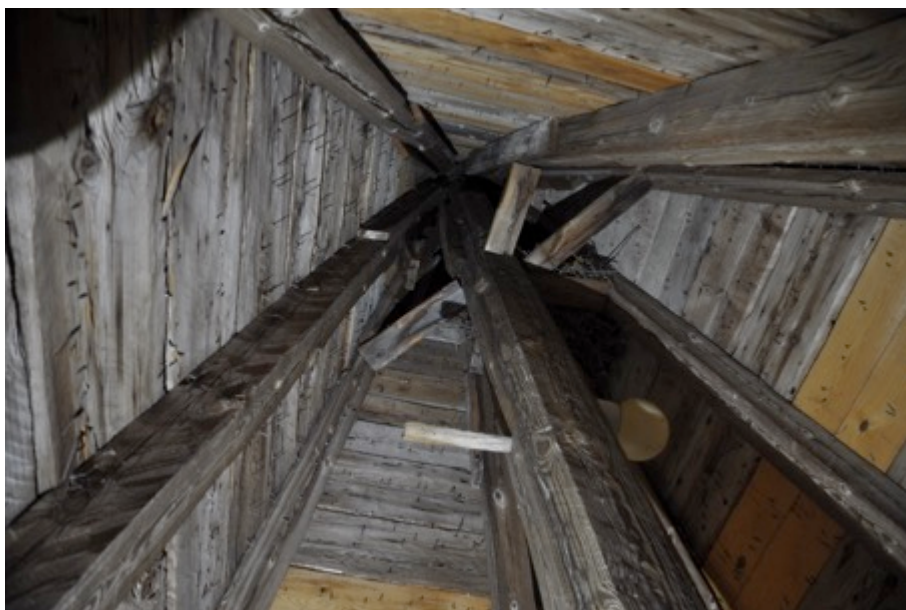
Bilden är tagen upp i tornhuvens spets. Man ser hjärtstocken och samtliga åtta sparrar. En stor del av undertaket är också ursprungligt.

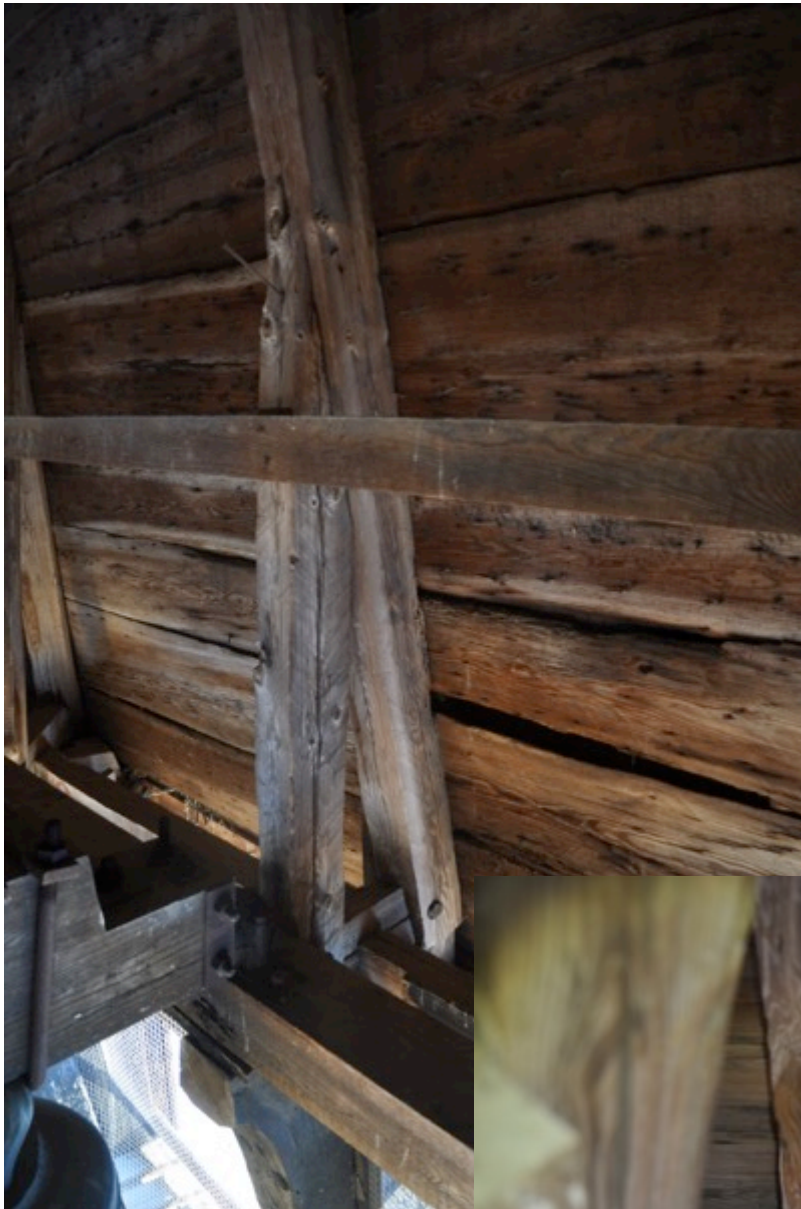
I öster och väster står sparrarna på bindbjälkar. I norr och söder är det, som bilden visar, knäbockar.

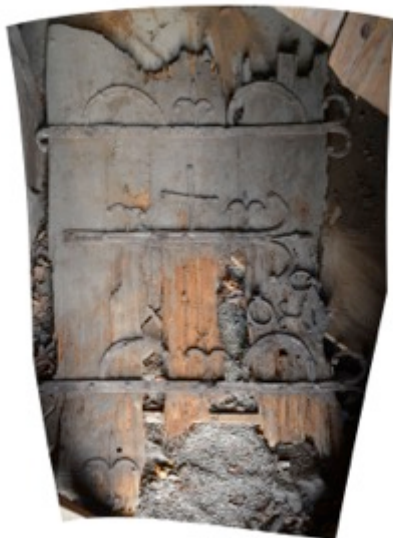
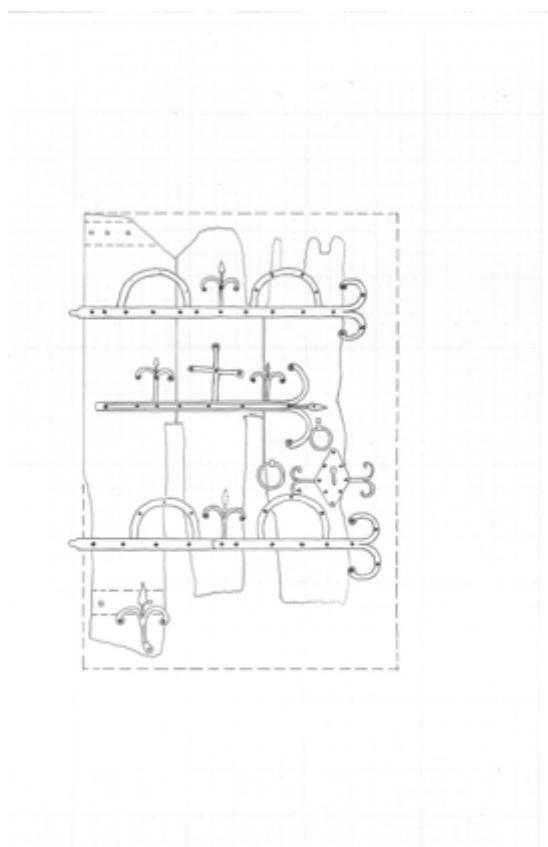
Den ena av dörrarna är särskilt intressant och kan vara medeltida. Dörren ligger platt på marken, dock luftigt placerad på en spånskiva. Den är illa åtgången med stora rötskador, och går förmodligen inte att ta ut därifrån på ett enkelt sätt då en del av klockstapelns sekundära tillägg är i vägen. Därmed har dörren ej kunnat undersökas grundligt ännu. Dörren är beslagen med en del smide som tycks vara av blandat ursprung, men åtminstone en del av det är troligen medeltida. En närmare undersökning av smidet och dörrbladets konstruktion kan troligen berika kunskapen om dörren. Därtill kan det vara möjligt att göra en dendrokronologisk datering av träet.

Dörren kan vara medeltida. Åtminstone är vissa delar av smidet sannolikt medeltida. Foto och ritning av Björn Pettersson, Sörmlands museum.

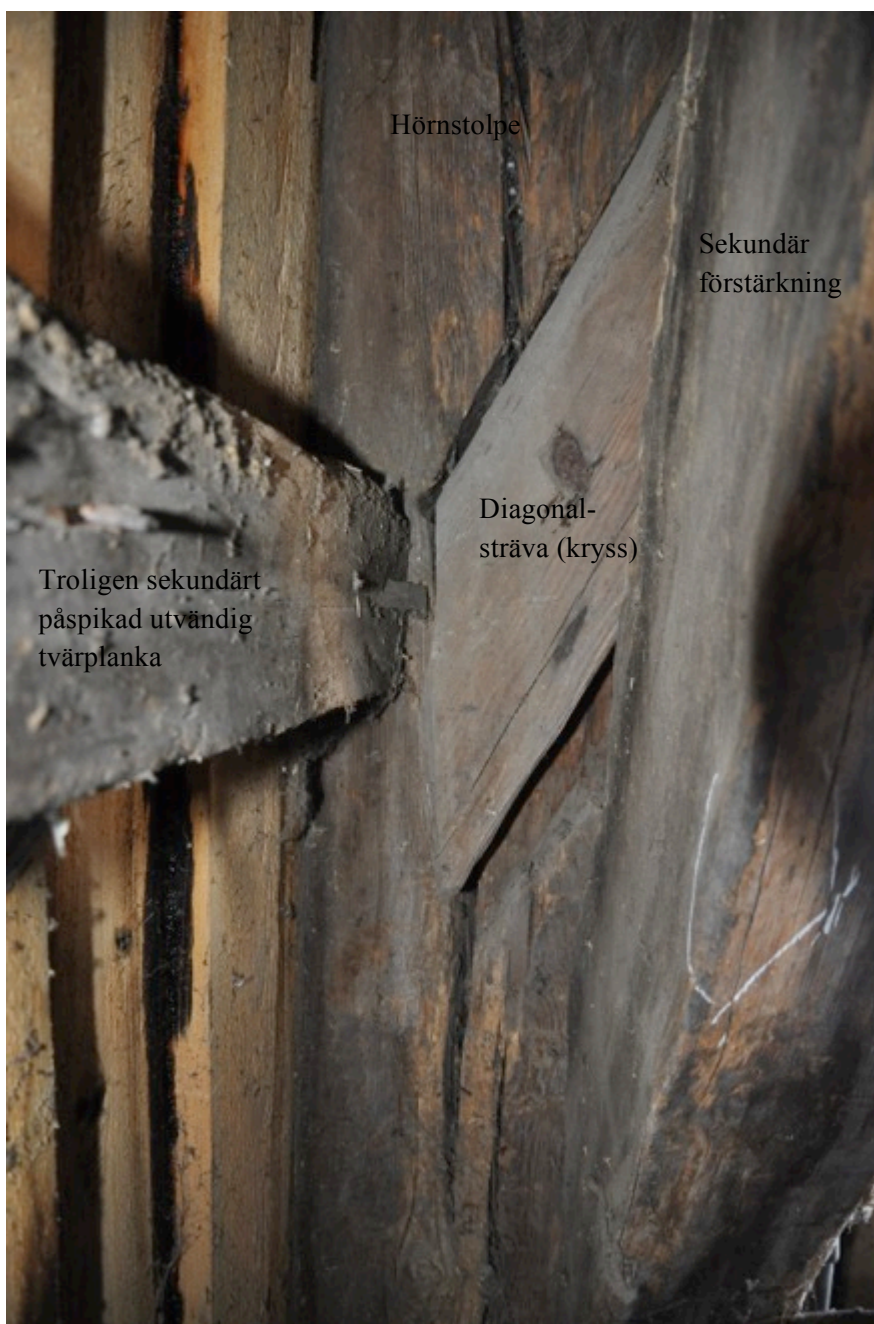
Bilden visar en av hörnstolparna samt olika byggnadsdelar som ansluter.

Notera att diagonalsträvan passar dåligt i urtaget som är hugget i hörnstolpen. Detta kan vara ett tecken på att strävorna blivit utbytta.

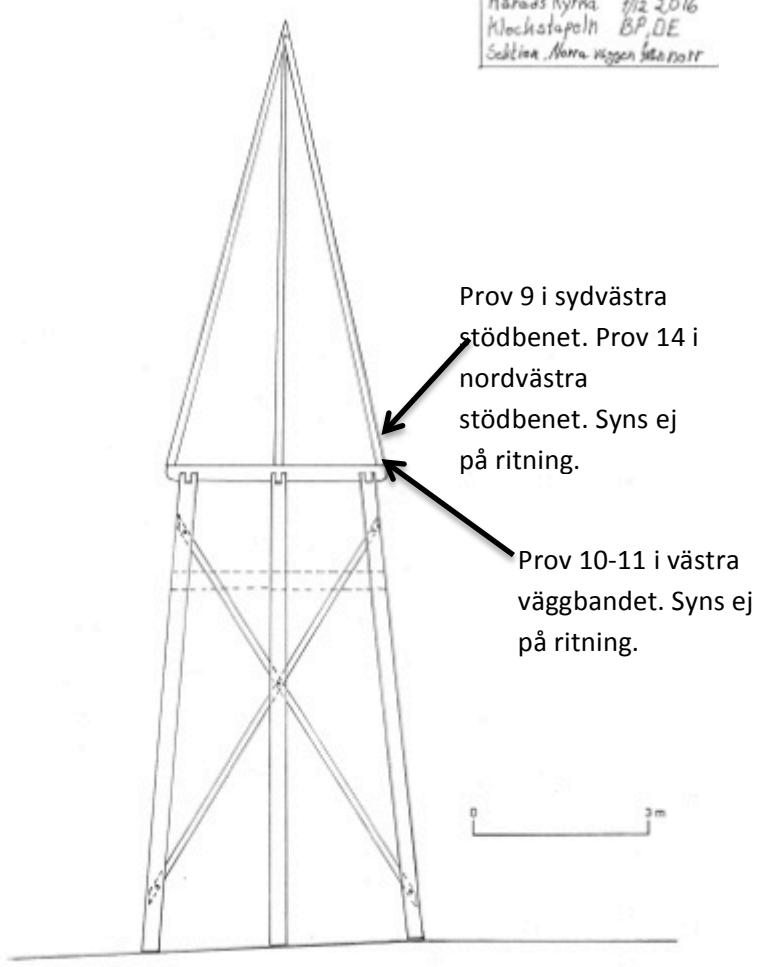
Sö Skala 1:50
Harads kyrka 7/12 2016
Klockstapelns BP, DE
Sektion, Norra väggen från norr

Prov 9 i sydvästra stödbenet. Prov 14 i nordvästra stödbenet. Syns ej på ritning.

Prov 10-11 i västra väggbandet. Syns ej på ritning.

Siffrorna visar var respektive prov är taget.
