# TIMMER- OCH TAKLAGNINGAR GUTENBERGSHUSET MARIESTAD 2017

Entreprenörer:  
TIMMERBJÖRN  
S.J. Bygghantverk & Byggnadsvård

2018-04-05

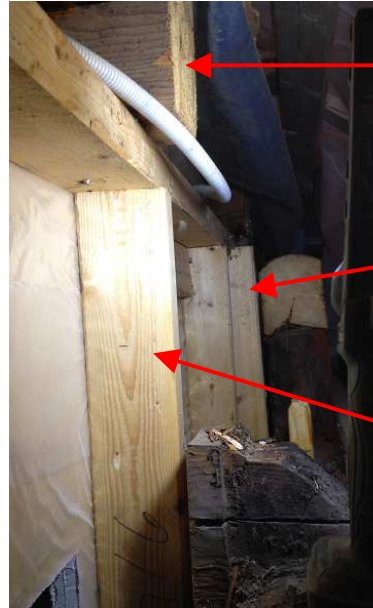
Vindsbjälkens nya position.

Regelstommens infästning i timmerväggen. Sitter näst med spik i timmerstommen.

Invändig regelstomme, 95x45 mm.

Spår från tidigare brand

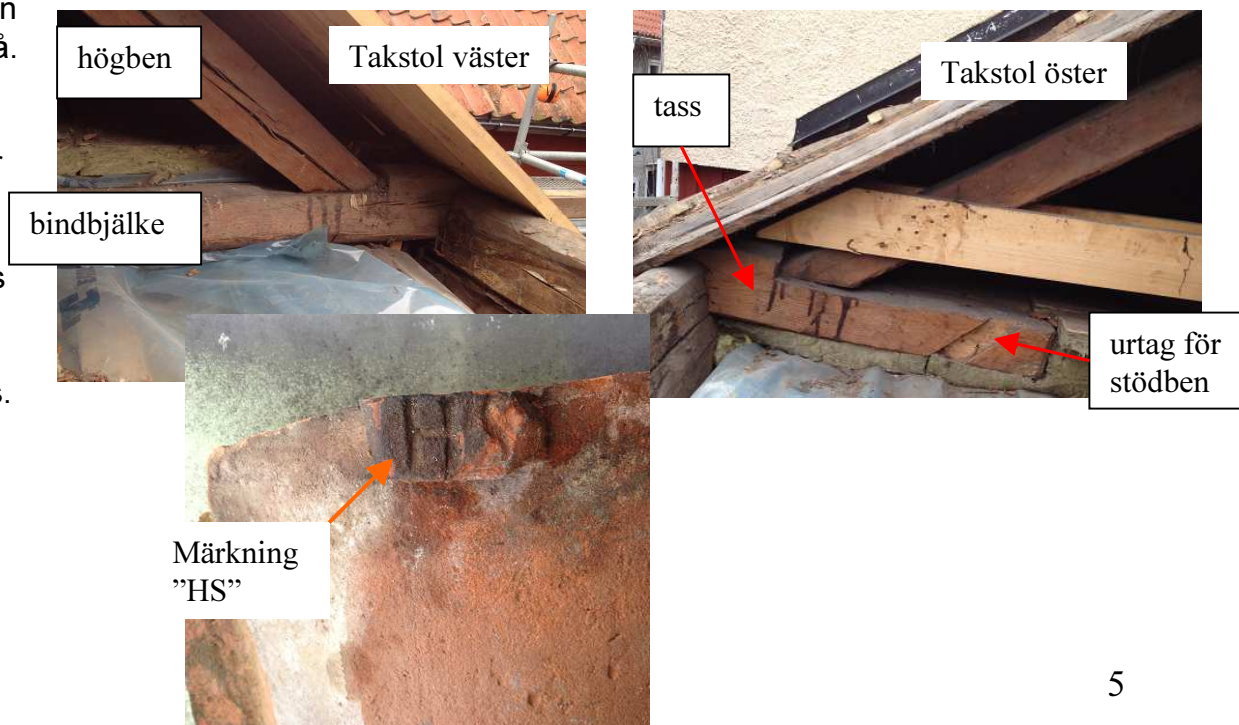
Två takstolar stöttarnockåsen och sidoåsarna. Den västra takstolen har en hel bindbjälke som högbenen stöttar på. Bindbjälken är intimrad i översta timmervarvet. Den östra takstolen har ingen bindbjälke. Här har istället tass ar med snedsträvor stöttat högbenen. Snedsträvan har tagits bort vid någon tidigare renovering. Plankor har spikats fast på var sida om högbenen för att inte högbenen skall glida isär men tass en och stödbenets funktion saknas. Högbenet har därför sjunkit ned.

Den östra takstolen har förstärkts med snedsträvor mellan tassan och plankorna. Detta för att den skall återfå sin bärande och stabiliserande funktion, vilken avsevärt hade försämrats vid någon tidigare ombyggnad.

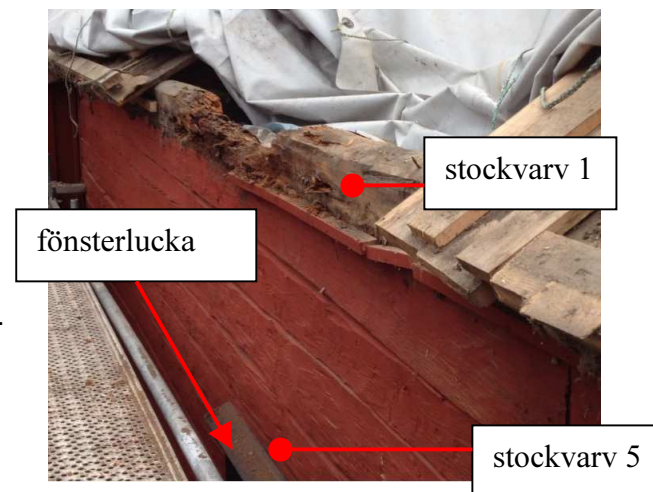
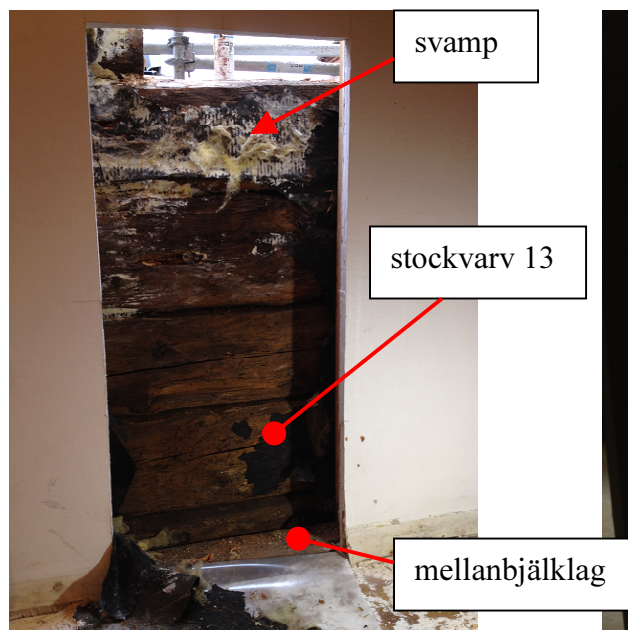
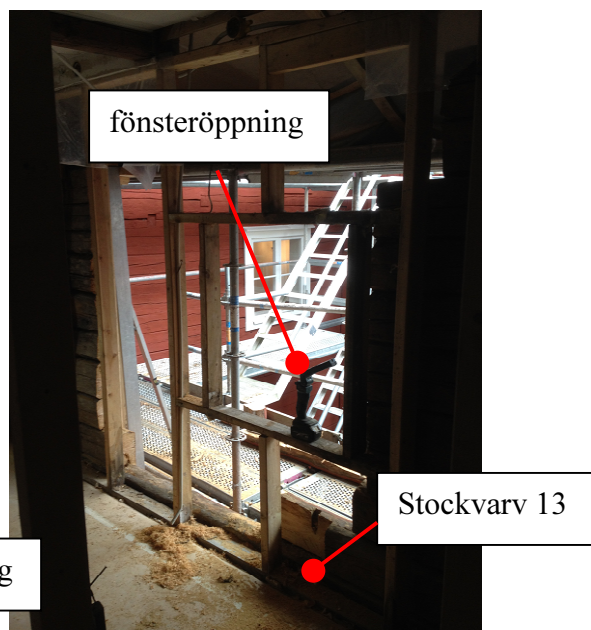
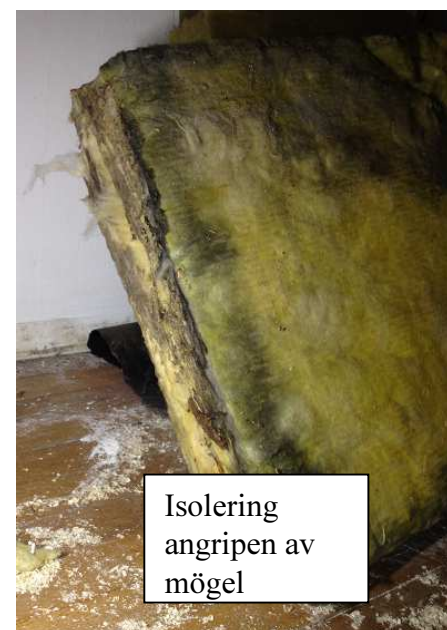
Trasiga tegelpannor har på flera ställen orsakat långvarigt läckage av regnvatten. Den underliggande masoniten och det underliggande faltaket har tagit stor skada på grund av detta. Mitt på det norra takfallet i nedre delen har den största skadan uppkommit. Inträngande regnvatten har under lång tid orsakat skador på både masonite, faltak och timmerstomme. Vattnet har runnit på insidan av timmerstommen. Rötskador finns på minst tretton stockvarv uppifrån. Omfattande svamptillväxt hittades på både timmerstommen och i isoleringen. Påväxt fanns även på gipsskivorna och regelstommen. Med stor sannolikhet har vattnet även runnit längre ned i huset förbi mellanbjälklaget.

Rötskadat timmer ersattes med furutimmer med högre andel kärna (rötskydd) än befintligt. Stockarna som köptes in hade sågad dimension 6". De bilades ned till 5" och fick därefter samma verktygsspår som befintliga stockar. Stockvarv tretton uppifrån var det första som lagningar utfördes på.

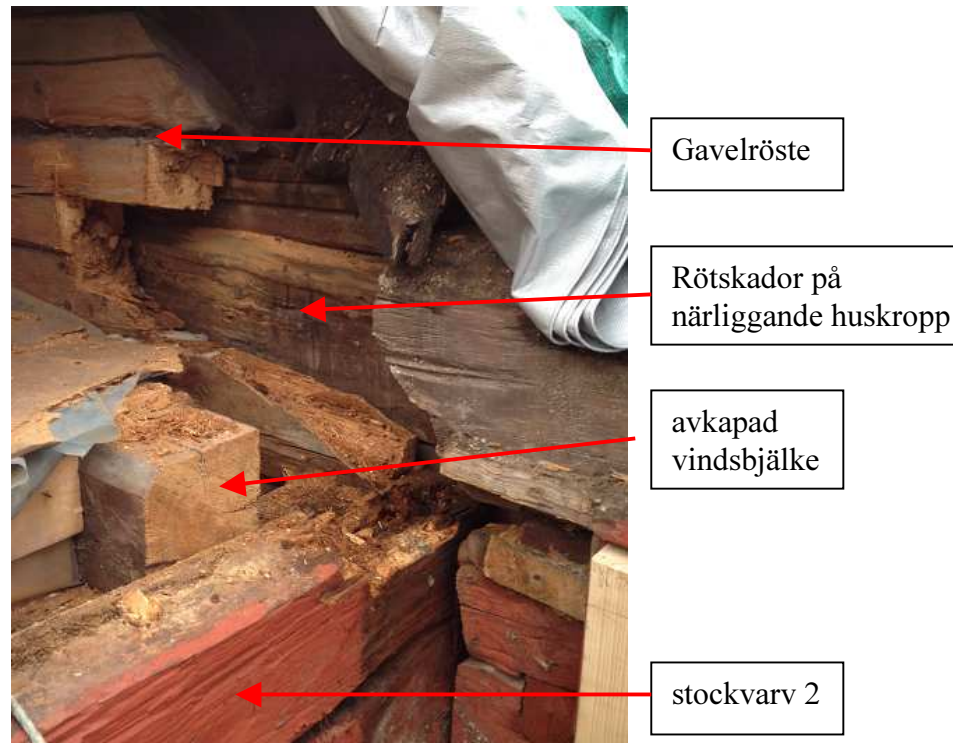
Även i innerhörnet vid ränn dalen mellan det nordliga och ostliga takfallet har regnvatten trängt in under lång tid och orsakat rötskador i timmerstommen. Både det nyare underlagstaket och det gamla faltaket har angripits av röta. Även röstet har drabbats av rötskador. Orsaken är i båda fallen trasiga pannor.

Den gamla ränn dalen, kilarna och stickespånet var kraftigt angripet av röta.

Då den gamla rännalskonstruktionen var kraftigt rötskadad fick en ny tillverkas. Ränn dalen höggs fram ur en furustock med hög andel kärna.

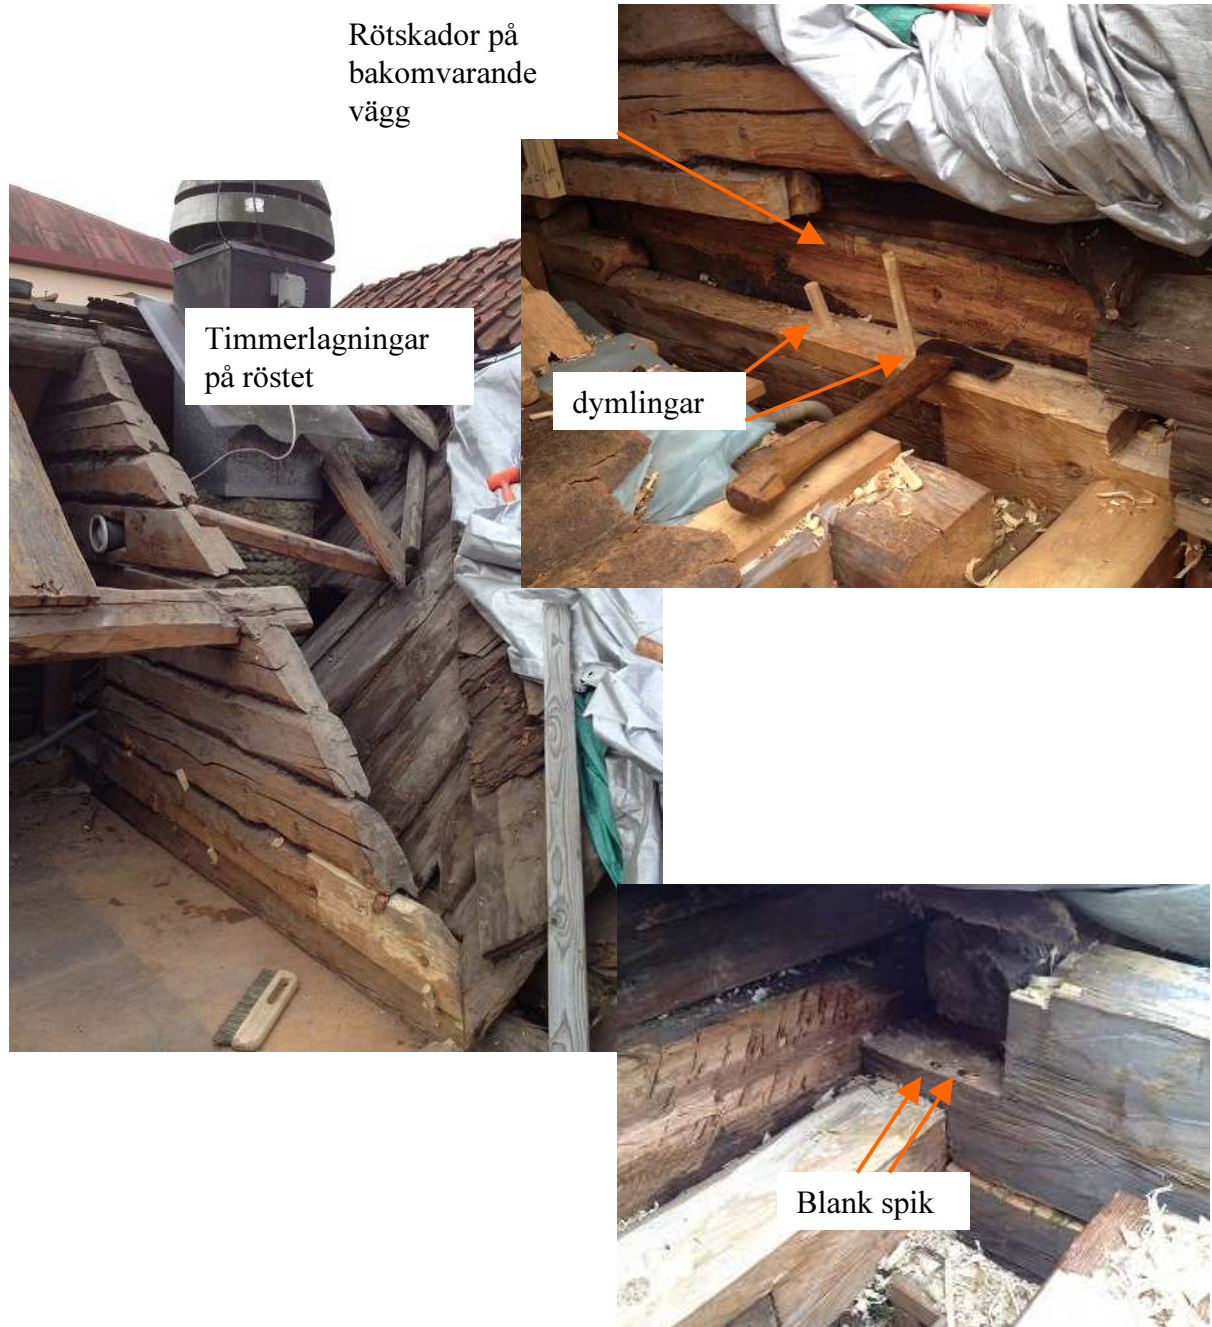
Rötskador på  
bakomvarande  
vägg

Timmerlagningar  
på röstet

dymlingar

Blank spik

Rötskadat timmer i röstet lagades med likvärdigt timmer. Där det var möjligt användes trädymlingar. På några ställen användes grov blank spik för att inte riskera att knutarna borrades sönder.

På bakomvarande timmervägg vilken tillhör den andra huskroppen högs rötskadat virke bort. Ingen undersökning om det finns rötskador längre ned i byggnaden har utförts (beställarens beslut).

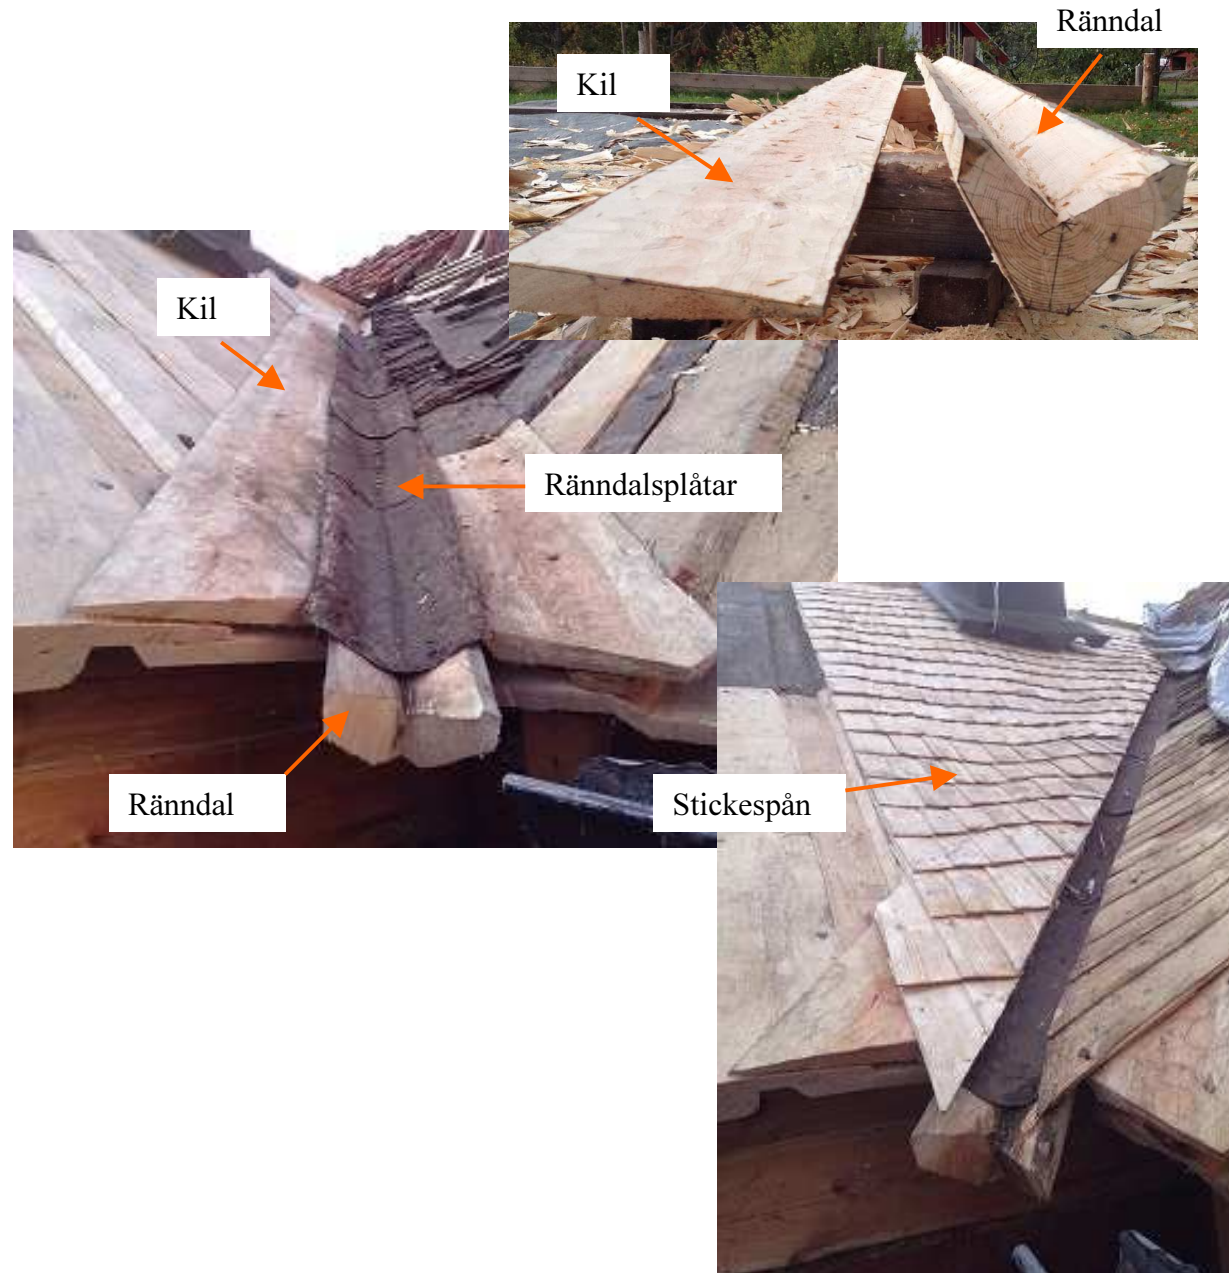
Till höger om ränn dalen lagades faltaket och ränn dalen hjälpligt (beställarens beslut). Här finns fortfarande rötskadat och fuktigt virke kvar samt fuktig isolering.

De gamla rännalsplåtarna spikades fast igen för att konstruktionen skulle bevaras.

Ovanpå detta spikades stickespån med 3-lagstäckning som skall leda läckande vatten ned till ränn dalen.
