Bengt Bygdén & Jörgen Rånge
30 oktober 2018

Hantverksrapport

Bredsäter kyrka

Syllrenovering

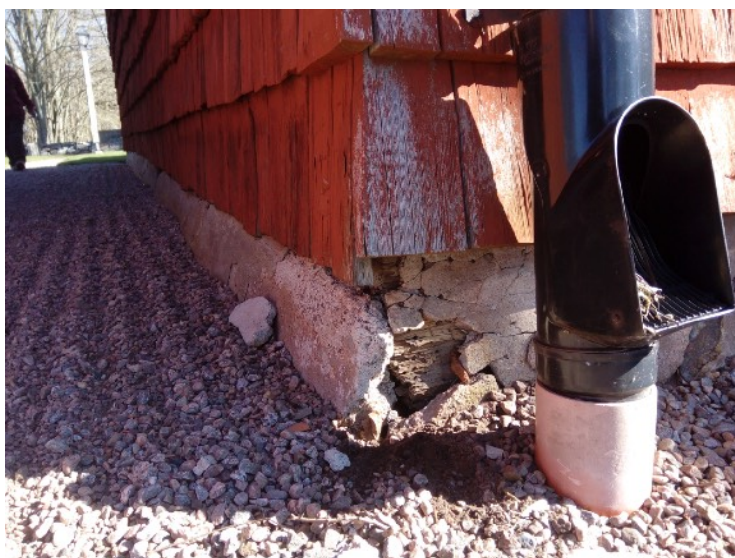
Grunden innan åtgärd. Marken ligger här ovanför syllstockens nedre kant och cement och kalkbruk är putsad upp på stocken.

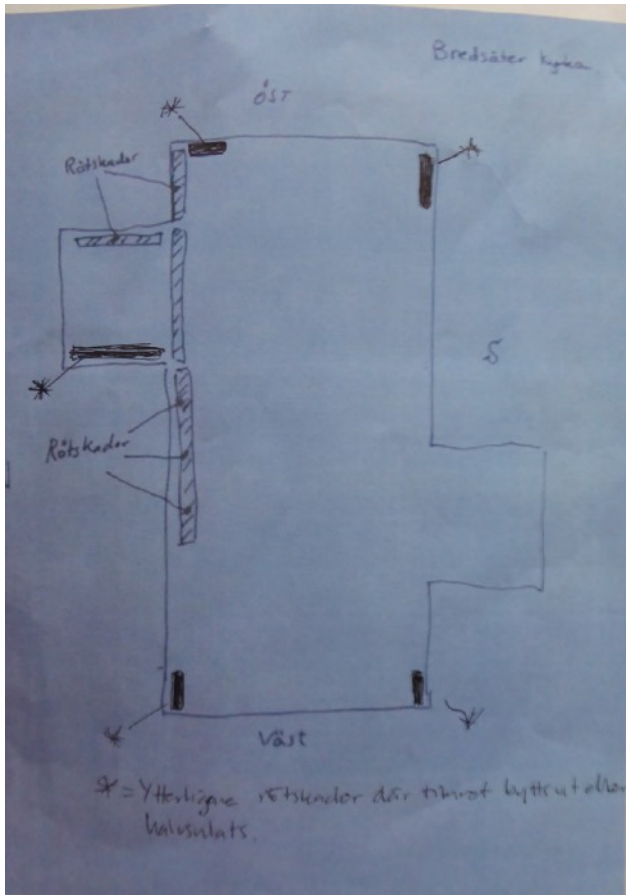
Skadeinventeringen som gjordes innan arbetet började tydde på skador på de streckade områdena på skissen. De svarta områdena på skissen är ytterligare skadat timmer som fick bytas ut. Lagningarna är utförda så att rötangripet timmer har avlägsnats och nytt timmer ersatt som hel eller halvsulningar. Dessa har dymlats fast. Virket är mogen kärnrik fura från Locketorp och Fägre.

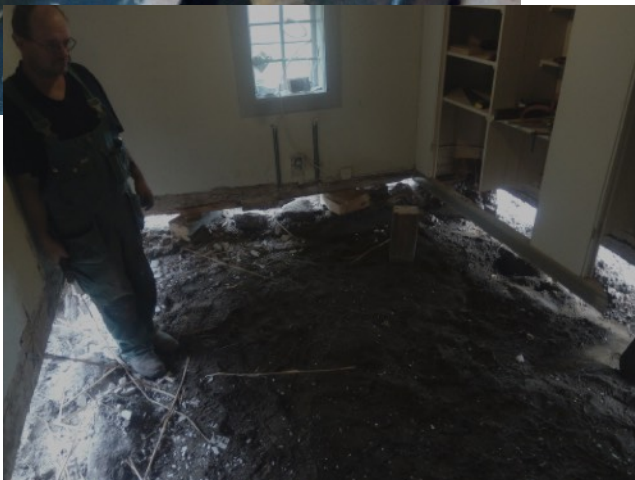
I Sakristian var planen att ta upp en liten del av golvet för att kunna byta rötskadat timmer mellan långhus o kor. Men efter att ha konstaterat i vilket skick golvet var i så bröts hela golvet bort. 1985 gjöts 3 längsgående bärlinor som bjälklaget lades på. I garderoberna fanns starkt rötangripna golvrester från 1950 - talet kvar. Syllen mellan kor o långhus var i princip förintad. Allt rensades rent och syllarna på koret byttes liksom syll mellan kor o långhus.

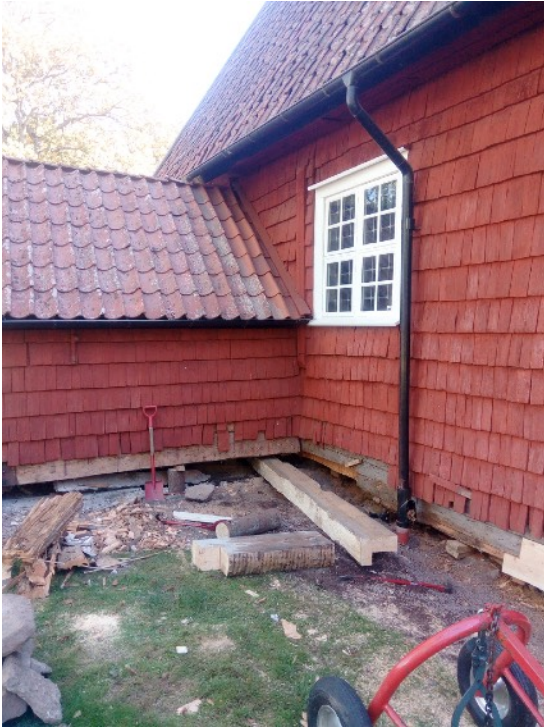
Här är den nya syllan mellan sakristia o långhus på väg in.

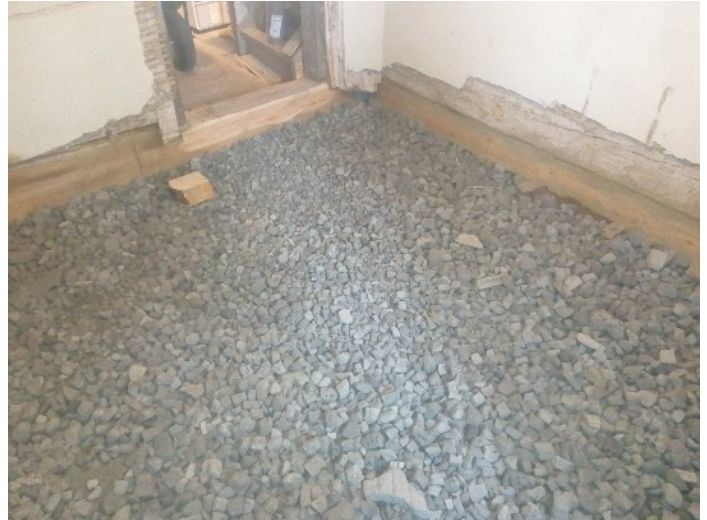
Här är syllarna på plats och vi fyller på med skumglas. Hasopor 10-60 mm är tillverkat av återvunnet glas och har värmekonduktivitet 0.102 W/mk och är kapillärbrytande mindre än 120mm i kappilär stighöjd.

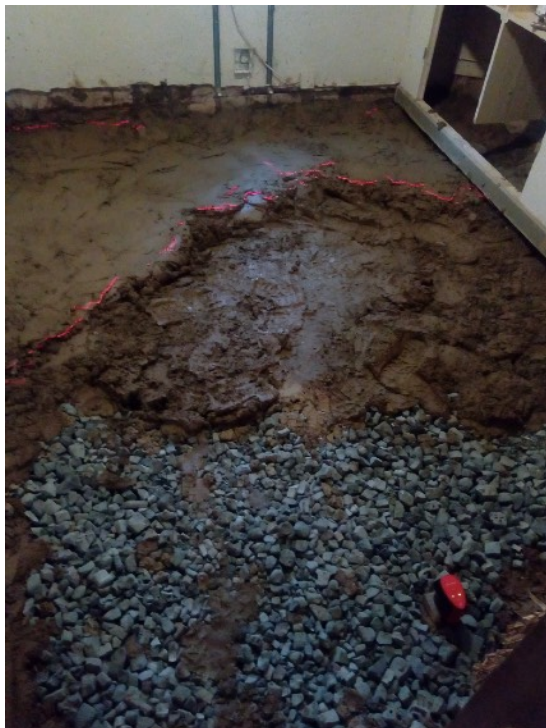
En textil markduk lades ut i sakristian, hasopor fylldes upp ca 35 cm, därefter en lerblandning av sand, lera och hampafibrer. Laser väger av golvet.

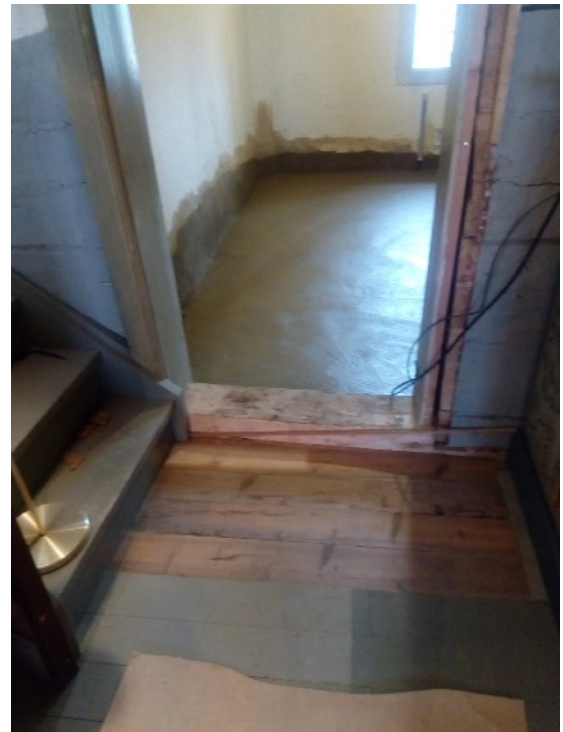
I det sista lerlagret lades golvärmeledningar. I dörröppningen tjänar den nya syllan som tröskel.

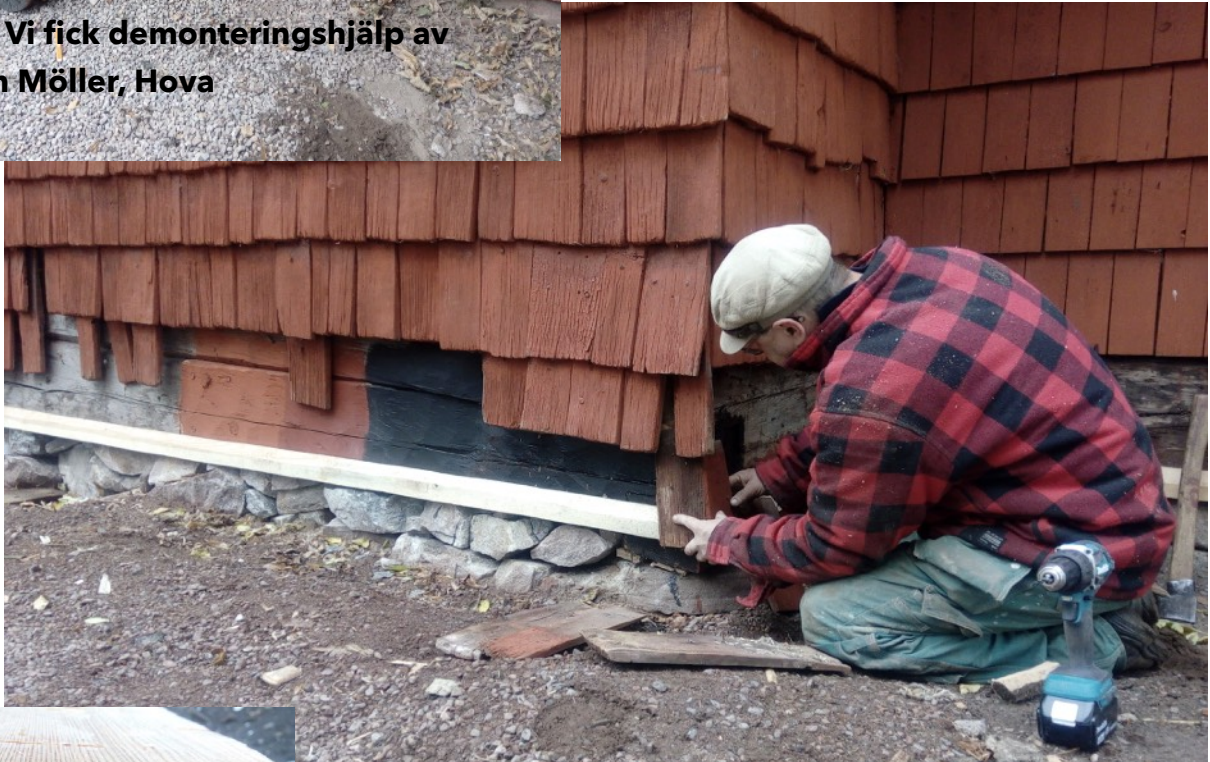
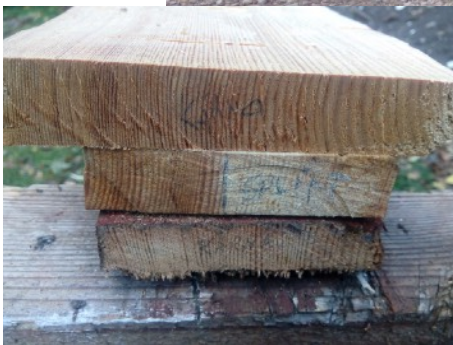
Överst egenhändigt huggna
furuspånor i 100% kärna. I mitten spånor
levererade av hantverkskolan i Mariestad
2003-04. Underst originalspån från sent
1600-tal i 100% furukärna.

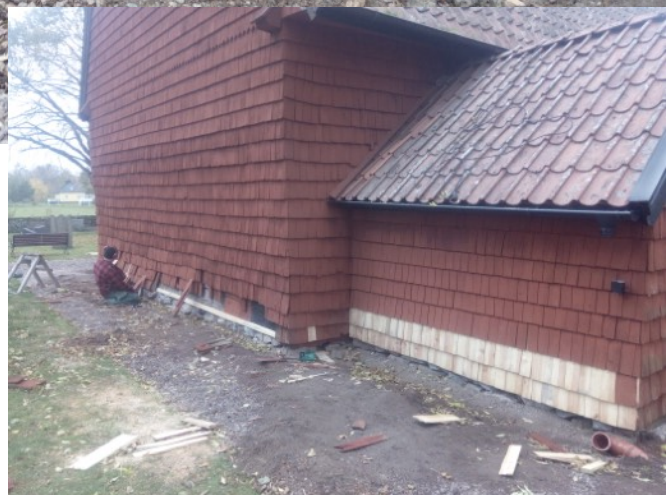
Utvändigt spikas de gamla spånen
tillbaka, förutom på partier som tidigare
haft dåligt sågade 1950-tals spån.

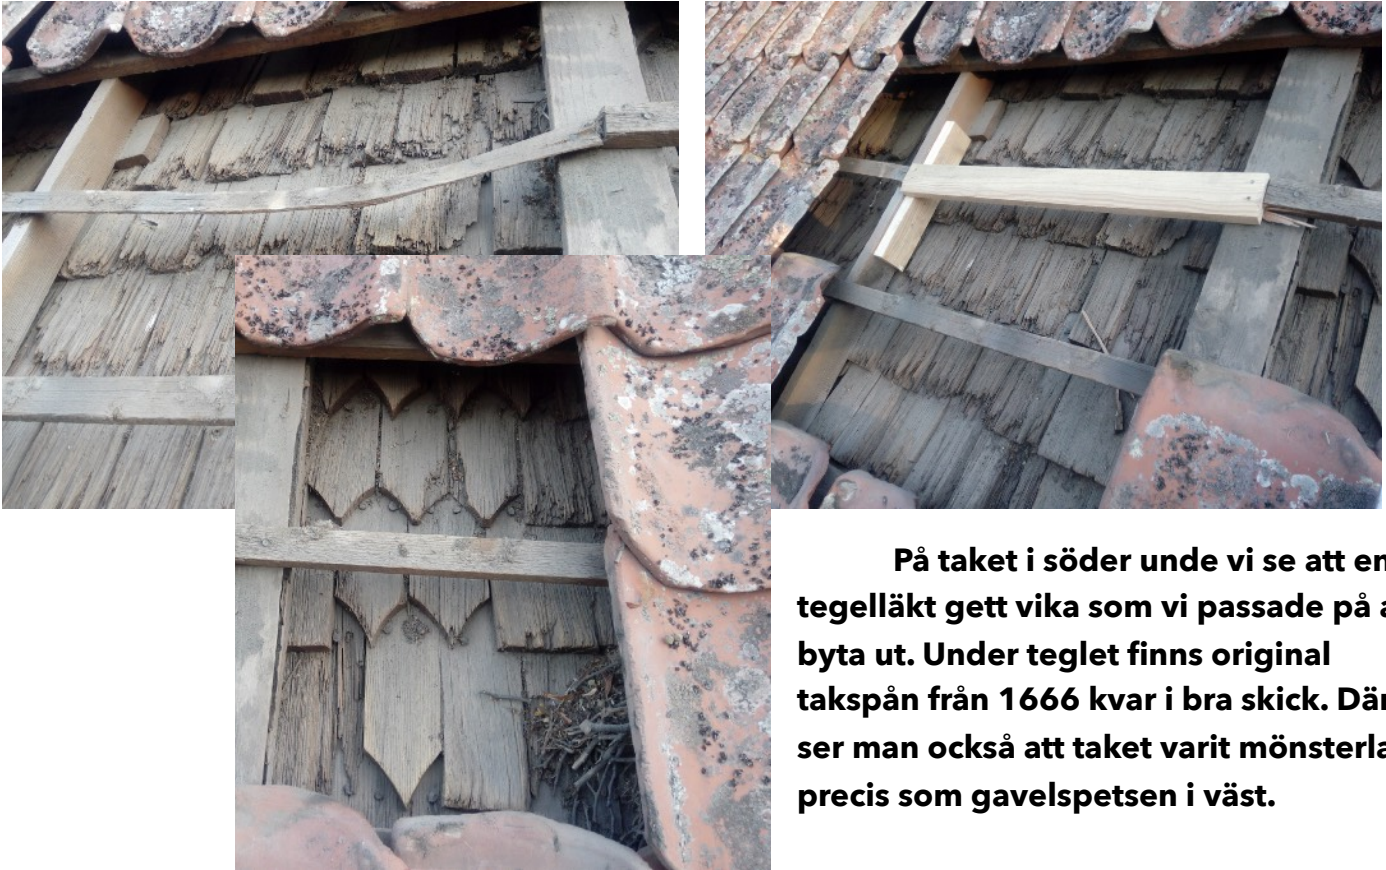
På taket i söder unde vi se att en tegelläkt gett vika som vi passade på att byta ut. Under teglet finns original takspån från 1666 kvar i bra skick. Där ser man också att taket varit mönsterlagt, precis som gavelspetsen i väst.

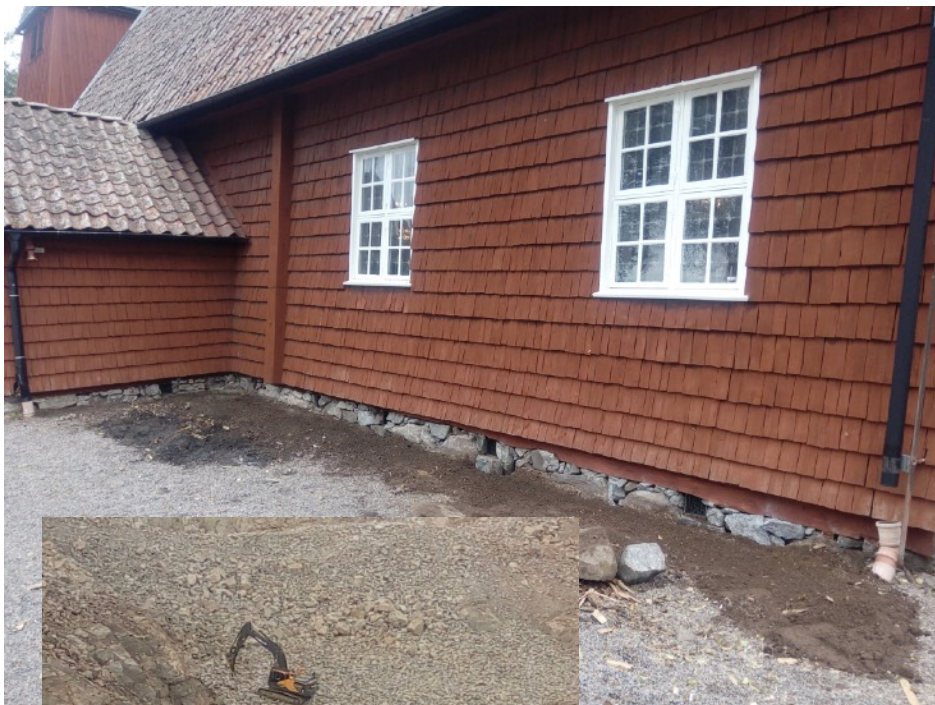
Efter timmerlagningarna återbyggde vi grunden med kallmurad granit som vi kompletterade med sten från det lokala stenbrottet. Vi monterade nätförsedda ventilöppningar i järn i grunden för att öka ventilationen.

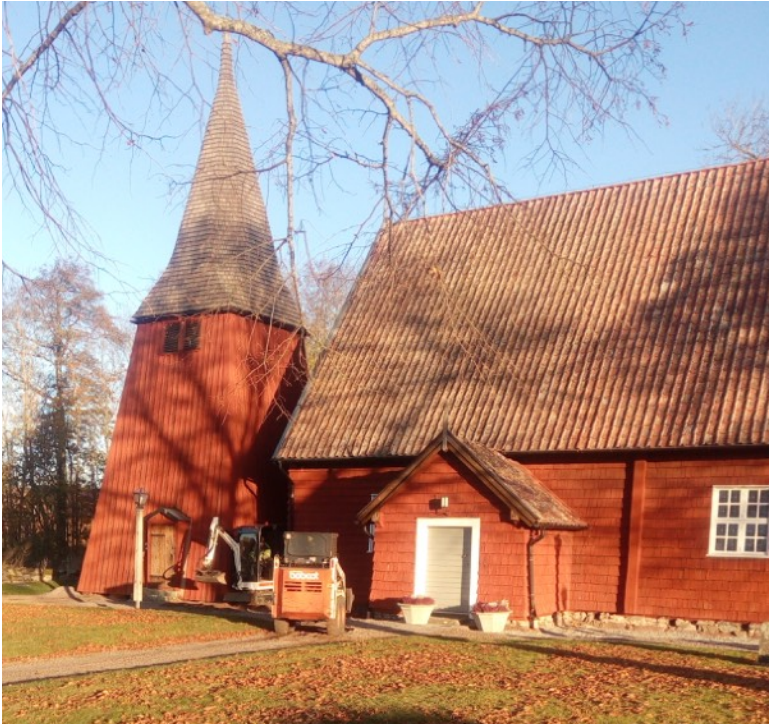
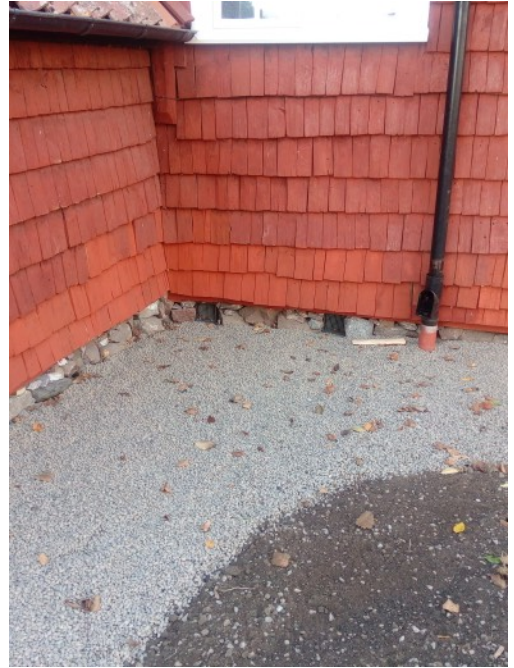
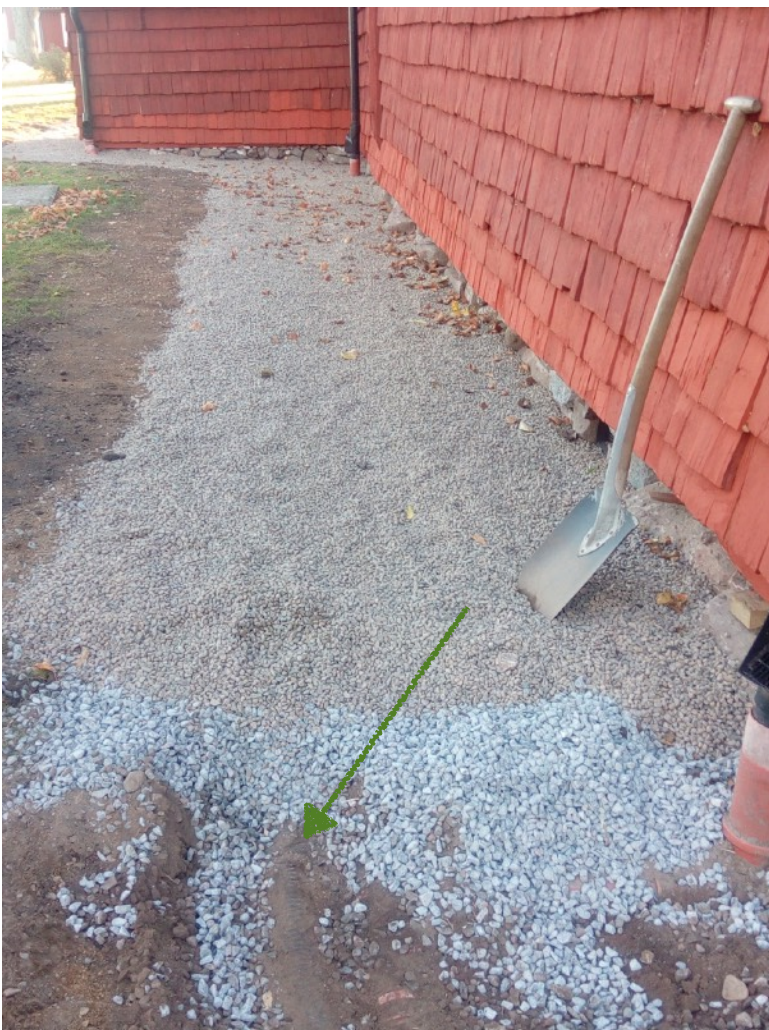
Grävning och schaktning utfördes av Sten och Tomas Johansson, Lugnås. De grävde bort all jord ned till dräneringslangen (grön pil) och ersatte med grus enligt bilden. Även om gruset lutar något ned mot kyrkan så uppnås ändå önskad dräneringseffekt.
