# Hantverksrapport

TUNARPS TORN 2019

## TUNARPS TORN

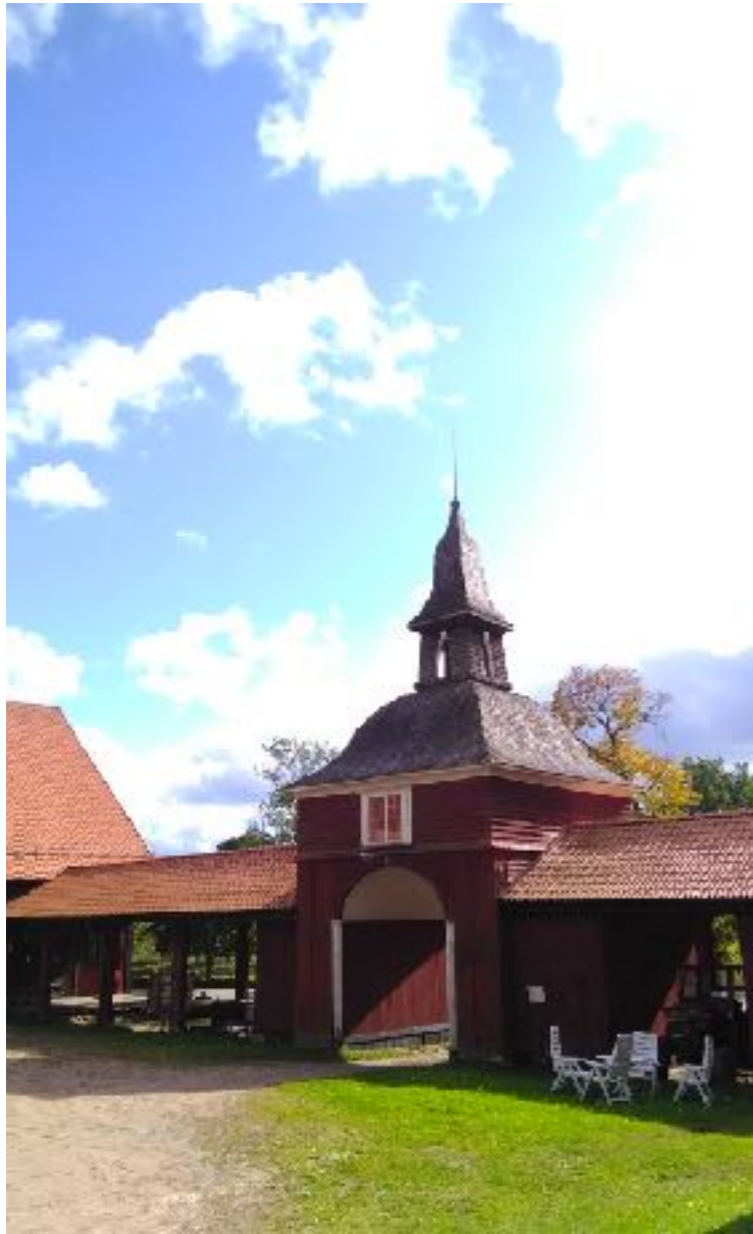
*Tunarps torn innan arbetet startade sett från nordväst*

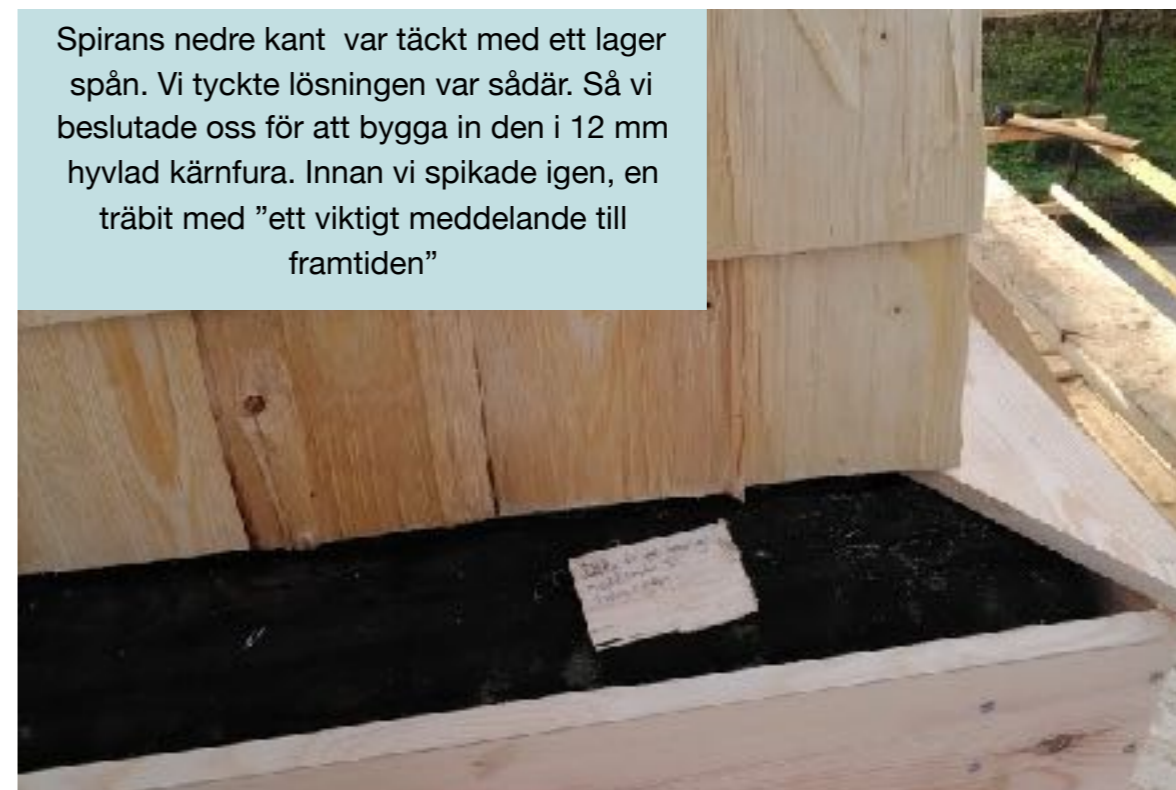
Spirans nedre kant var täckt med ett lager  
spån. Vi tyckte lösningen var sådär. Så vi  
beslutade oss för att bygga in den i 12 mm  
hyvlad kärnfura. Innan vi spikade igen, en  
träbit med "ett viktigt meddelande till  
framtiden"

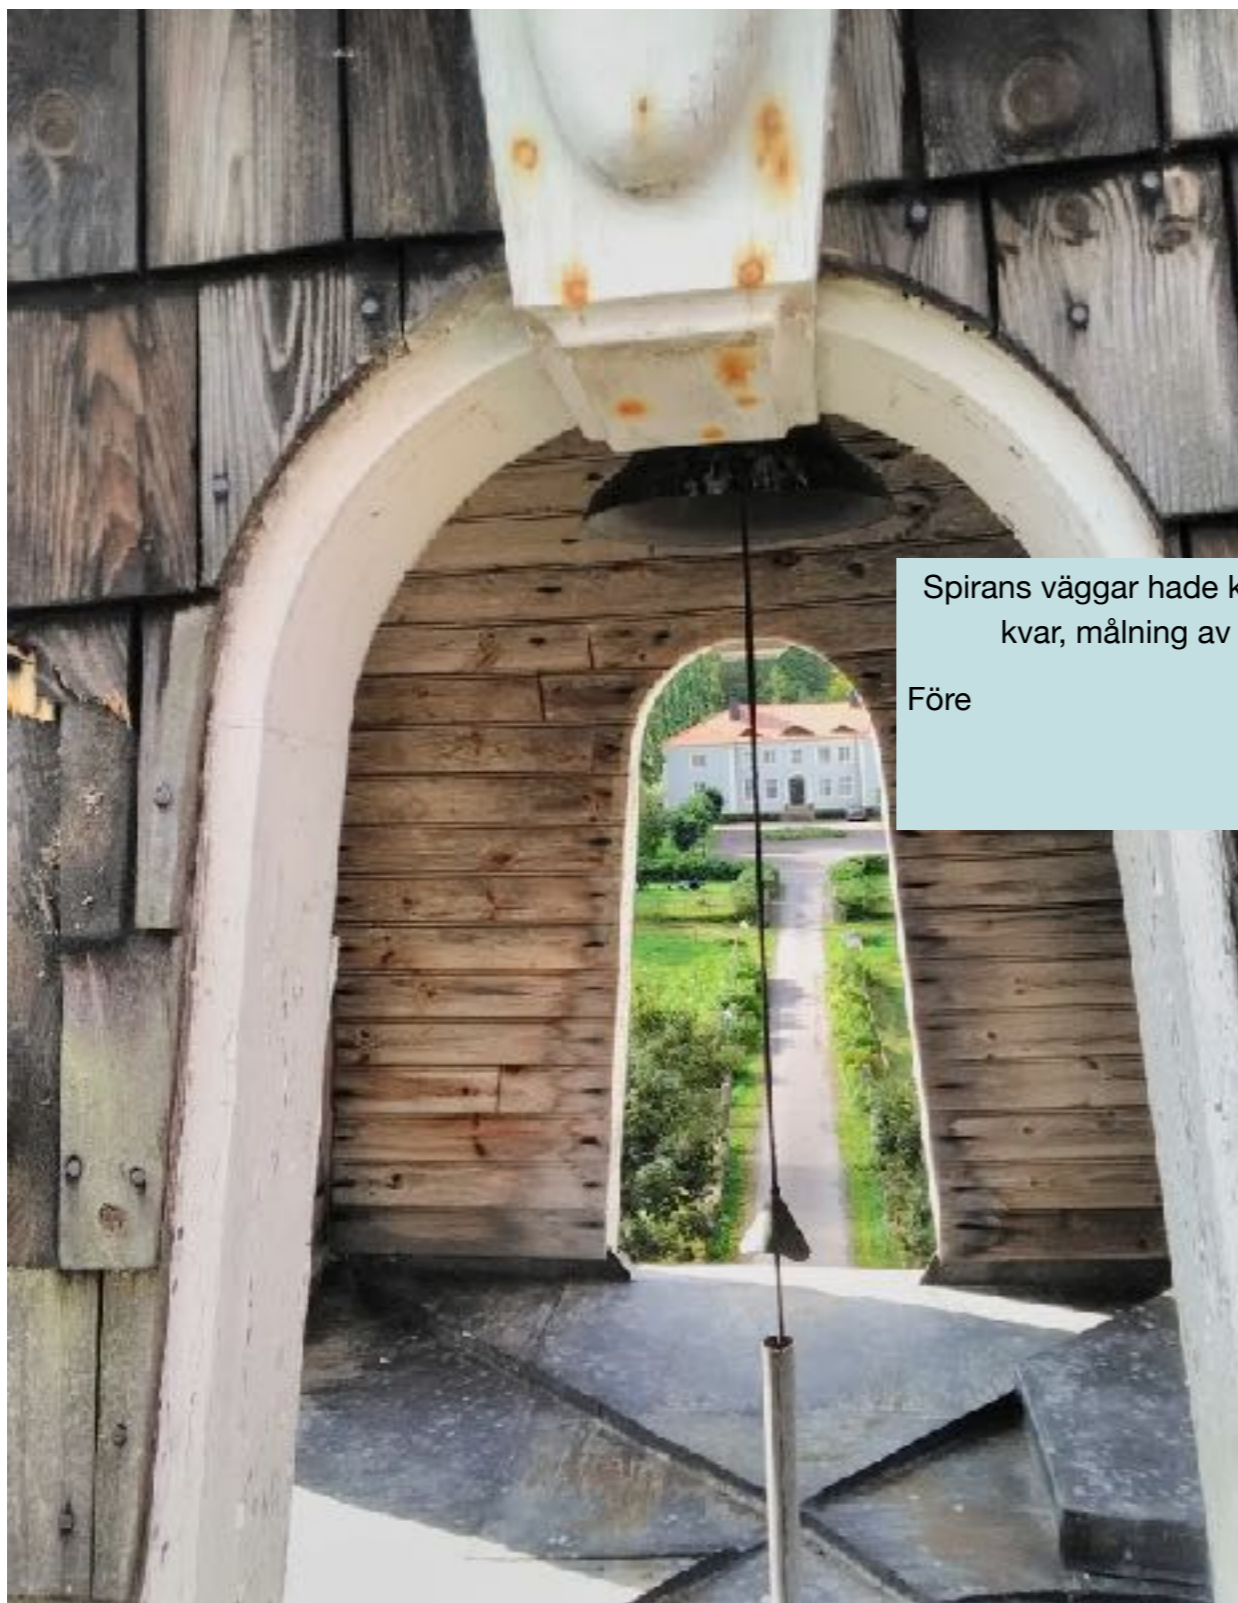
Före

Spirans väggar hade kanske originalspånen kvar, målning av detaljer kvarstår
