PM, byte övre sidosyllar Skällviks klockstapel

Av Mattias Hallgren, Traditionsbärarna

13 april 2019

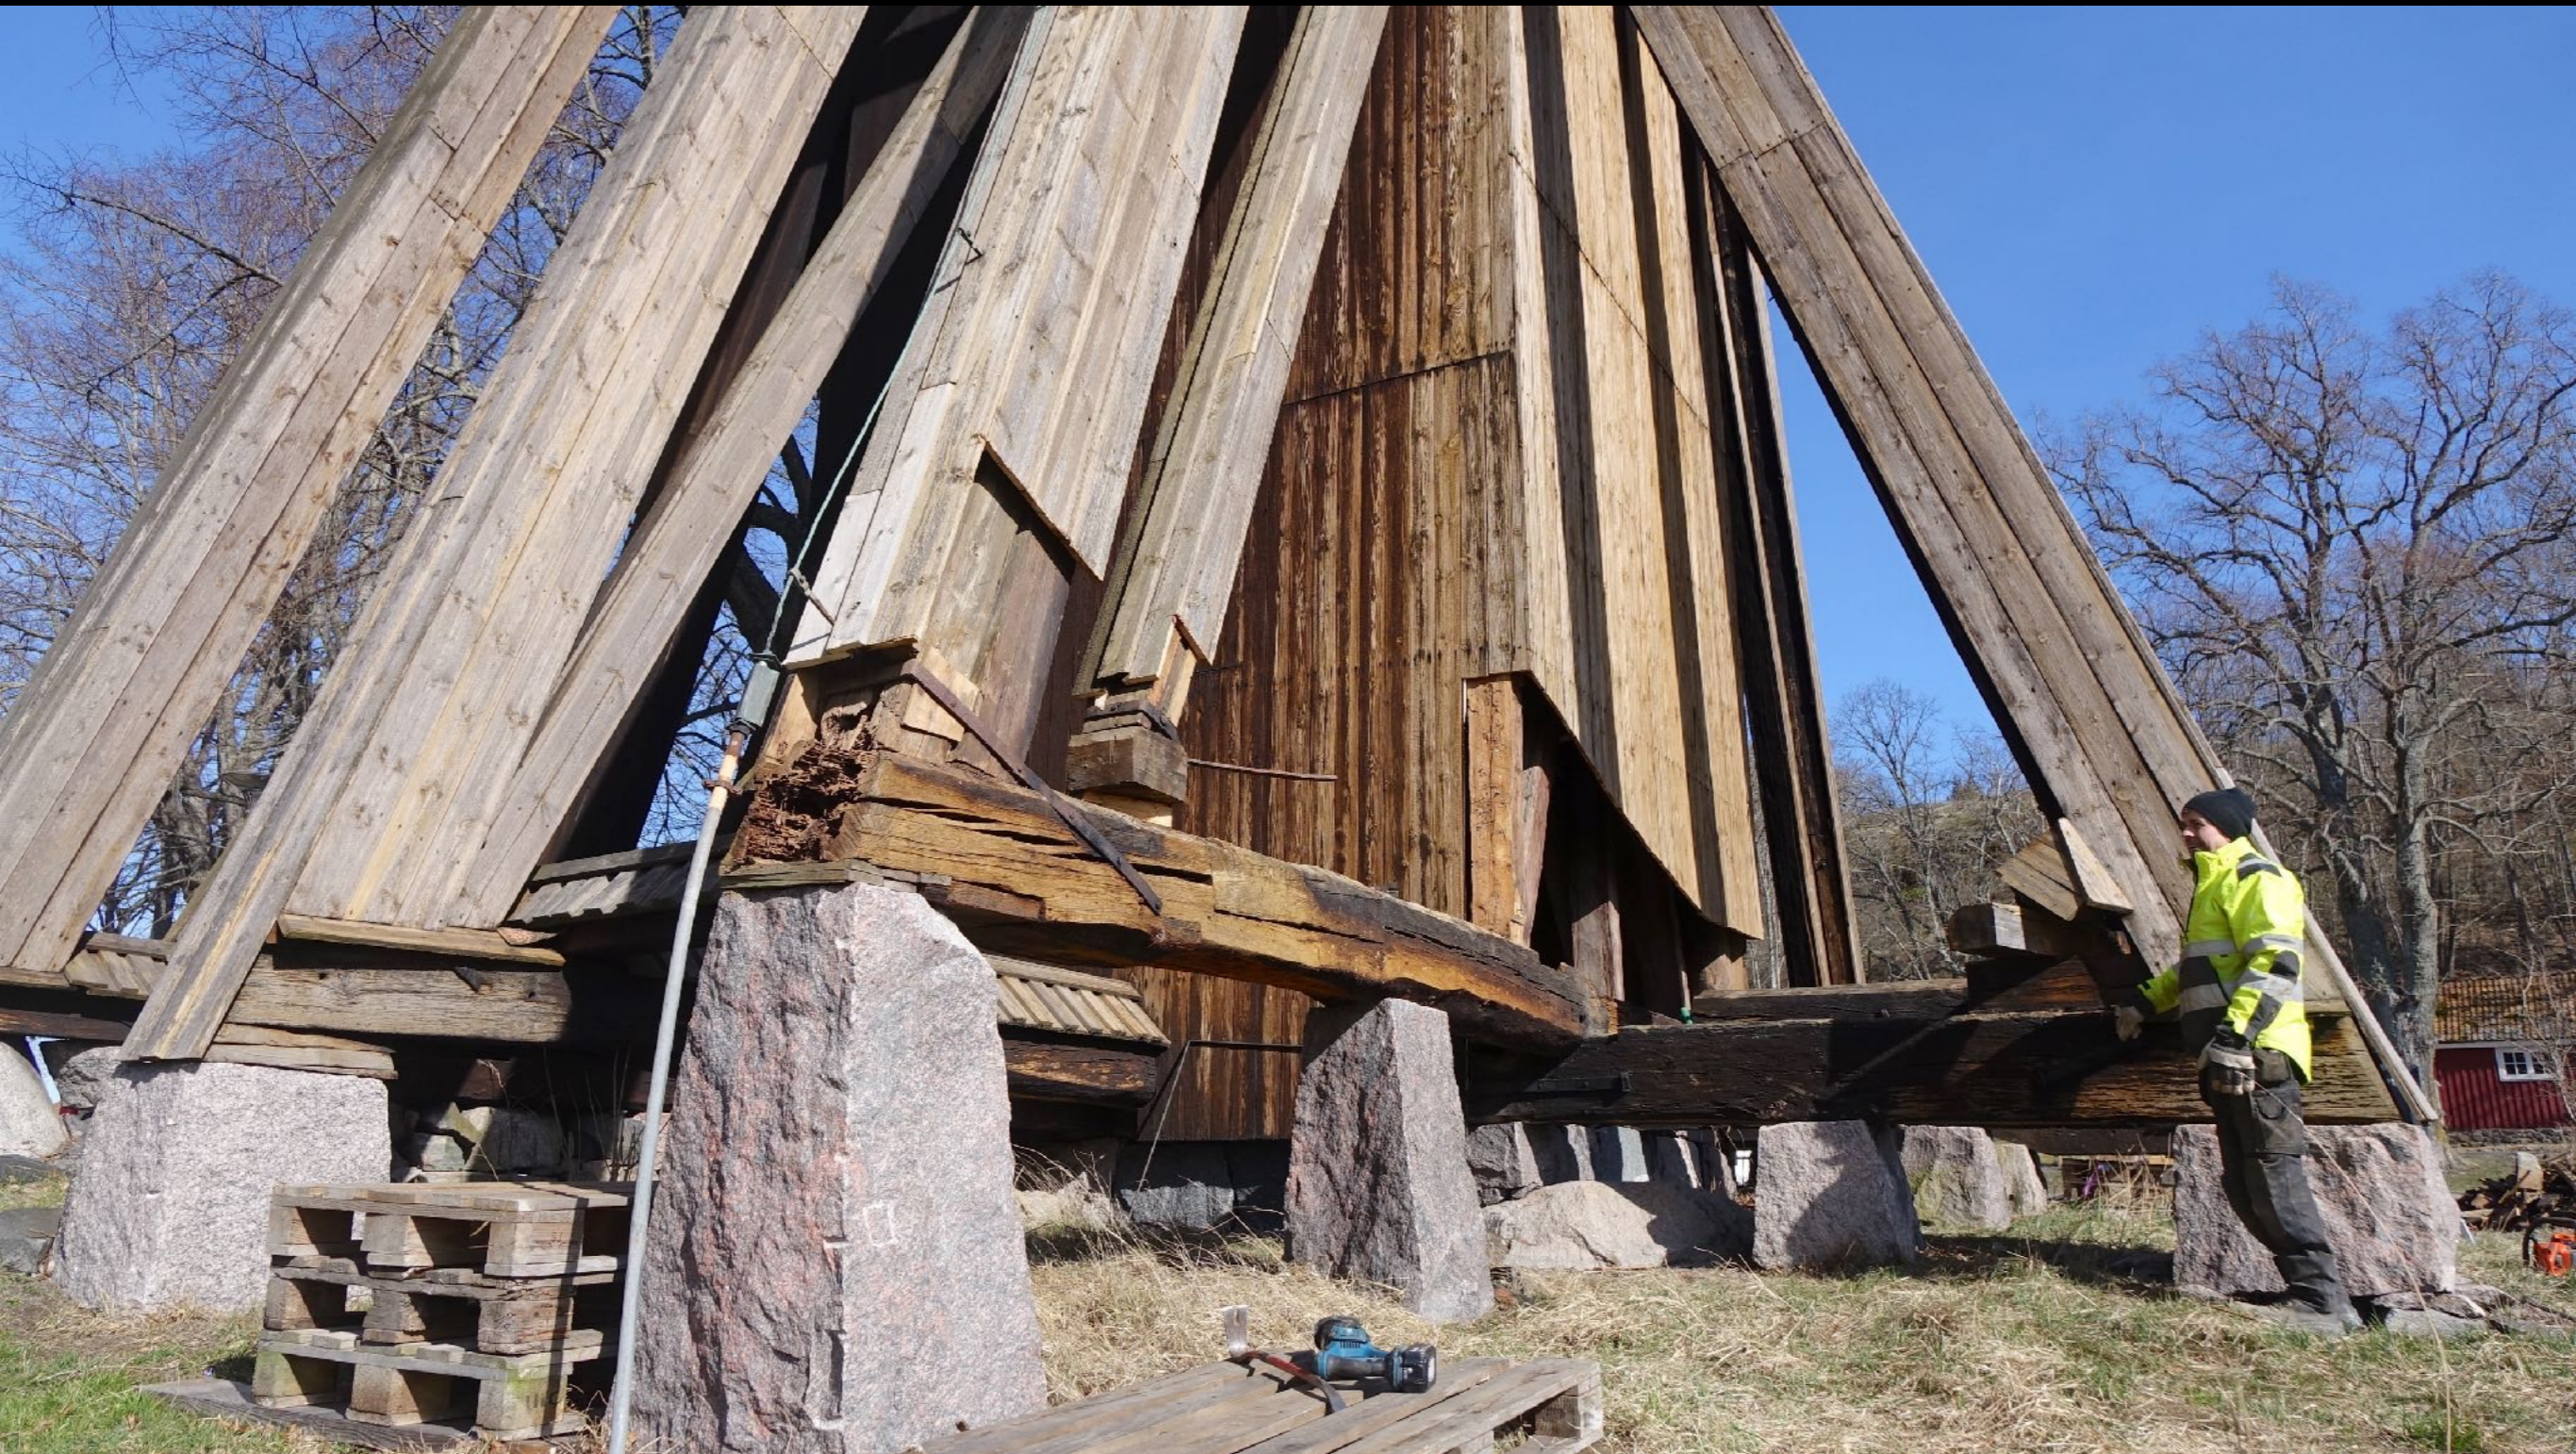
Orsaken till sidosyllens byte var att den i yttre änden helt ätits upp av skadeinsekter. Stocken har varit kraftigt reparerad minst två gånger tidigare och beslut om att byta syllen i två delar fram till den äldre bevarade syllen i öster med samma dimension. Biten däremellan intill väggen var utbytt, troligen 1915, hade fått röta och insektsangrepp där den mötte den stora västra delen. Därför demonterades den och kunde återbrukas i en kortare version som det yttre stödbenet över sidosyllen.

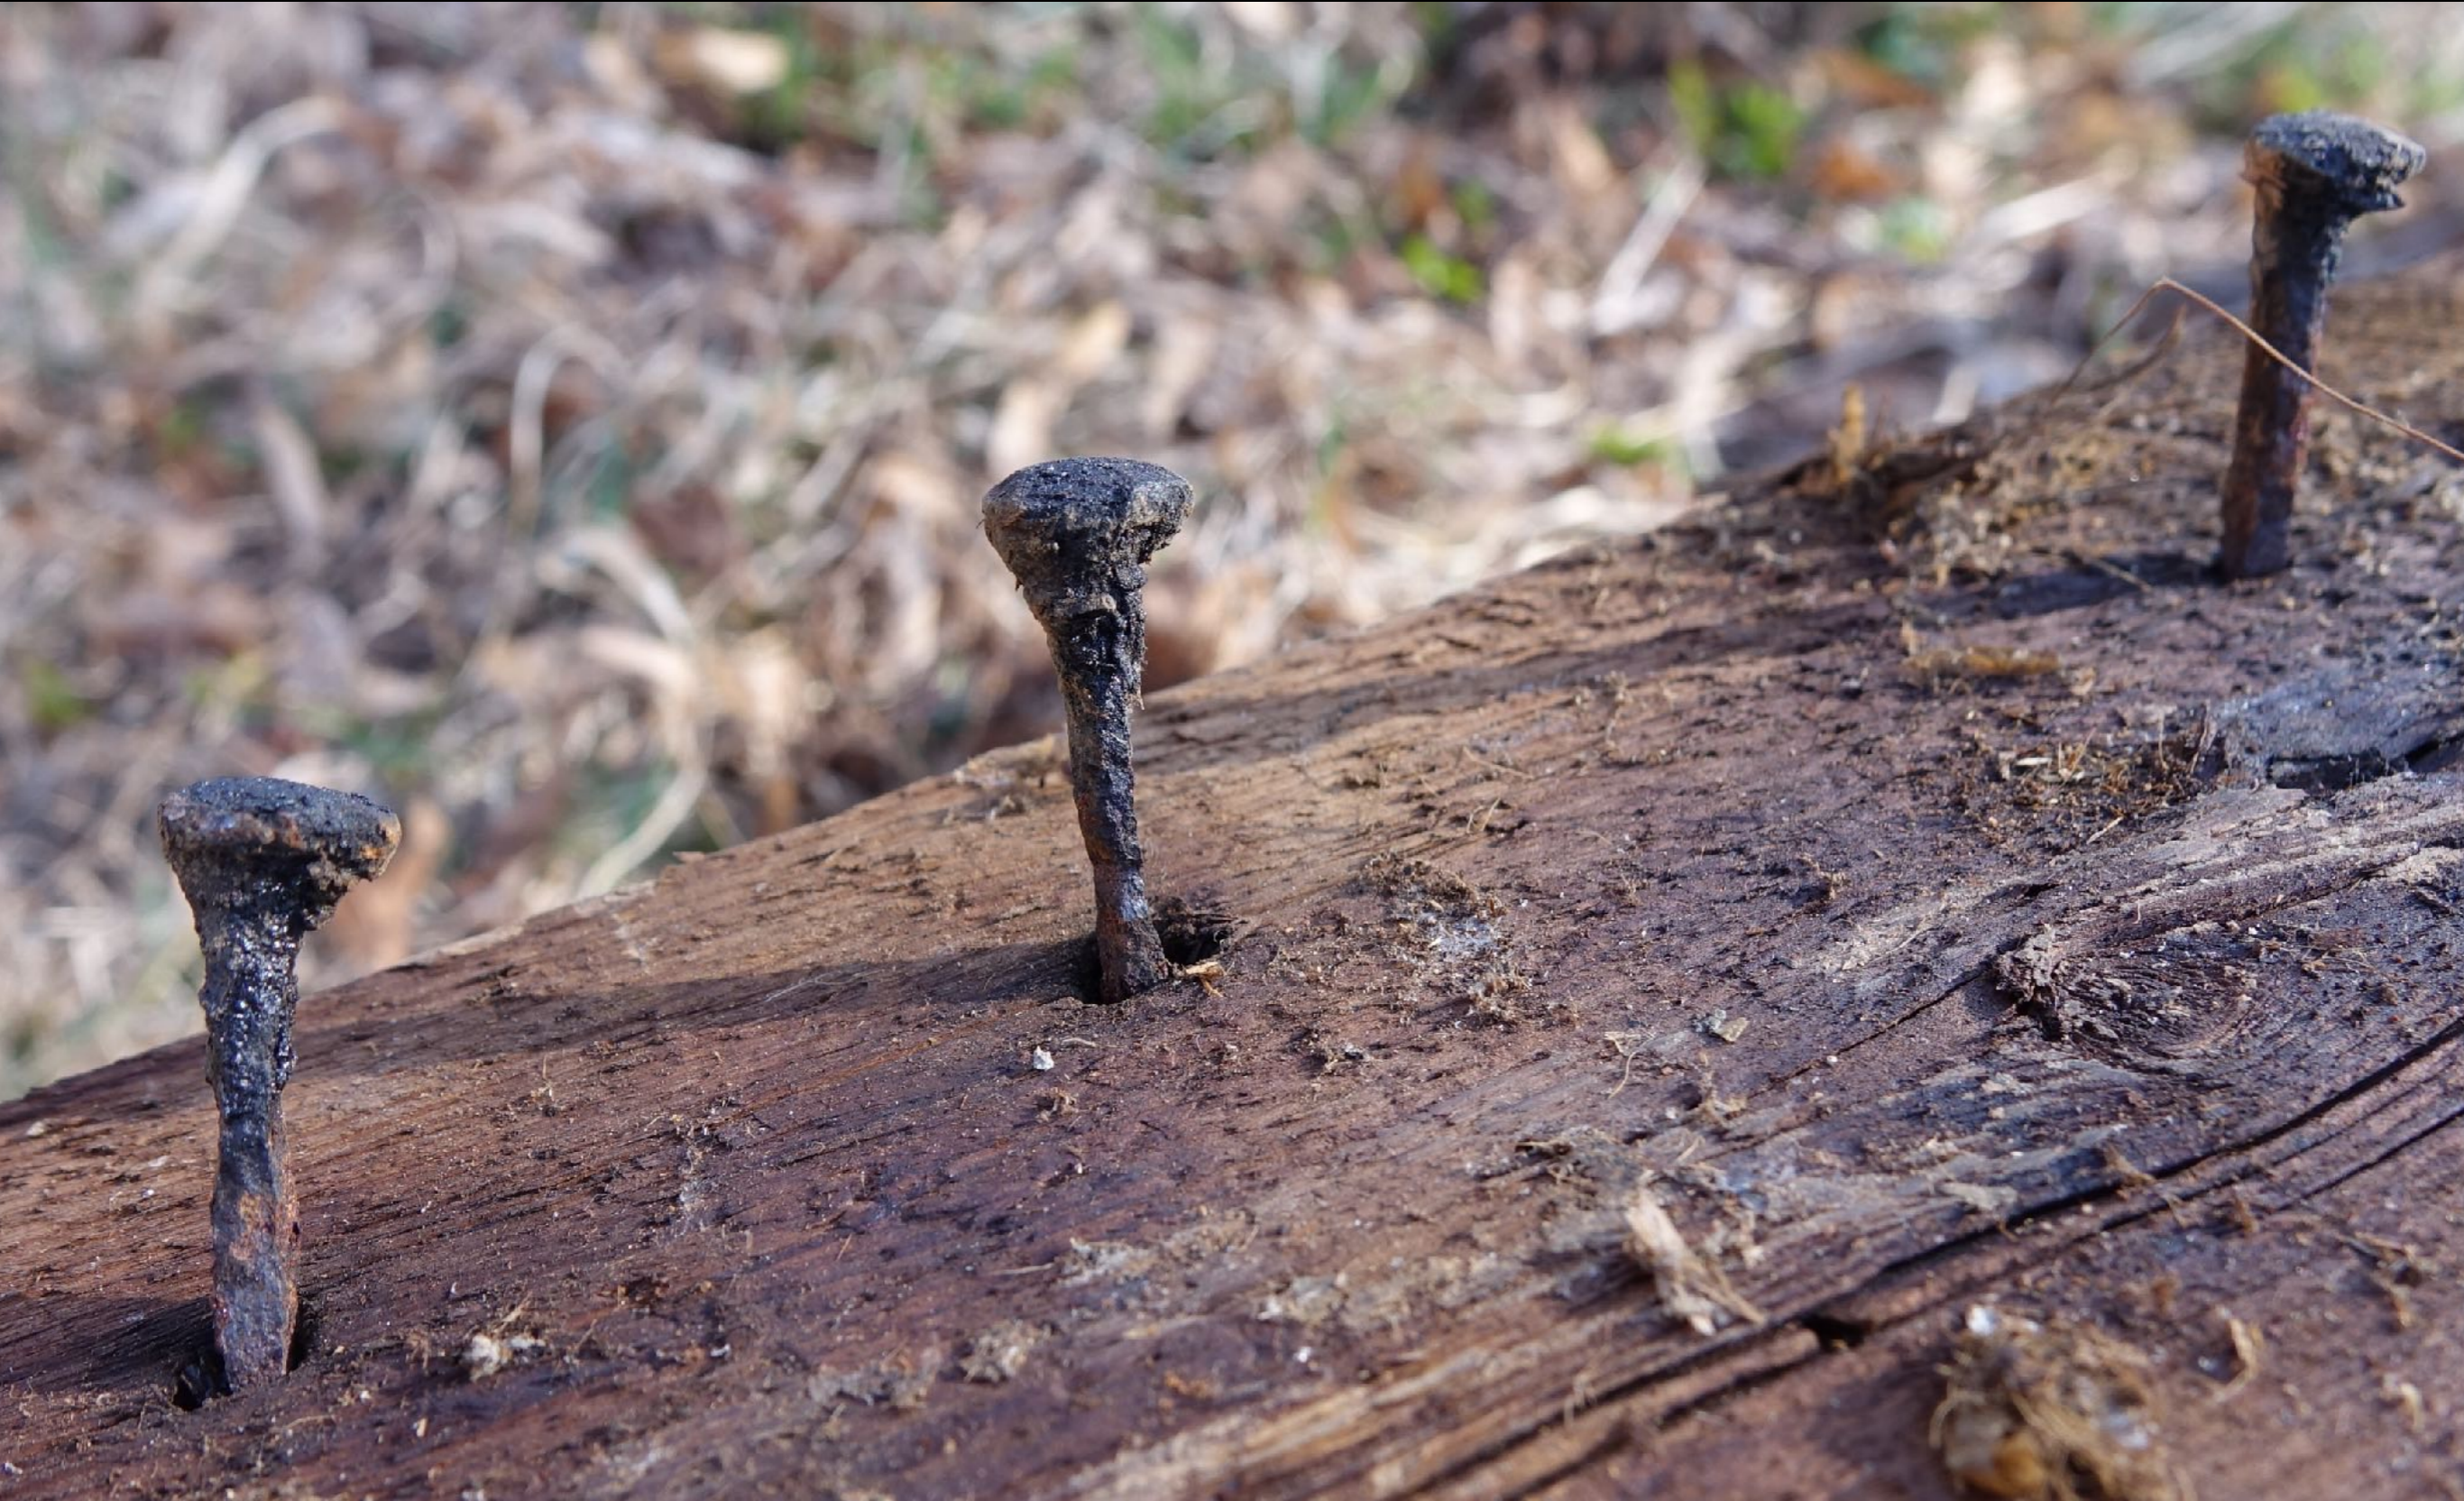
En av anledningen till att södra panelen behöver bytas ut är att den blivit mycket solbränd och skör samt att spikarna rostade av. Den del av väggen som bevaras behöver kompletteringsspikas med en spik i varje bräda för att ge tillräcklig livslängd. Förborring behöves!

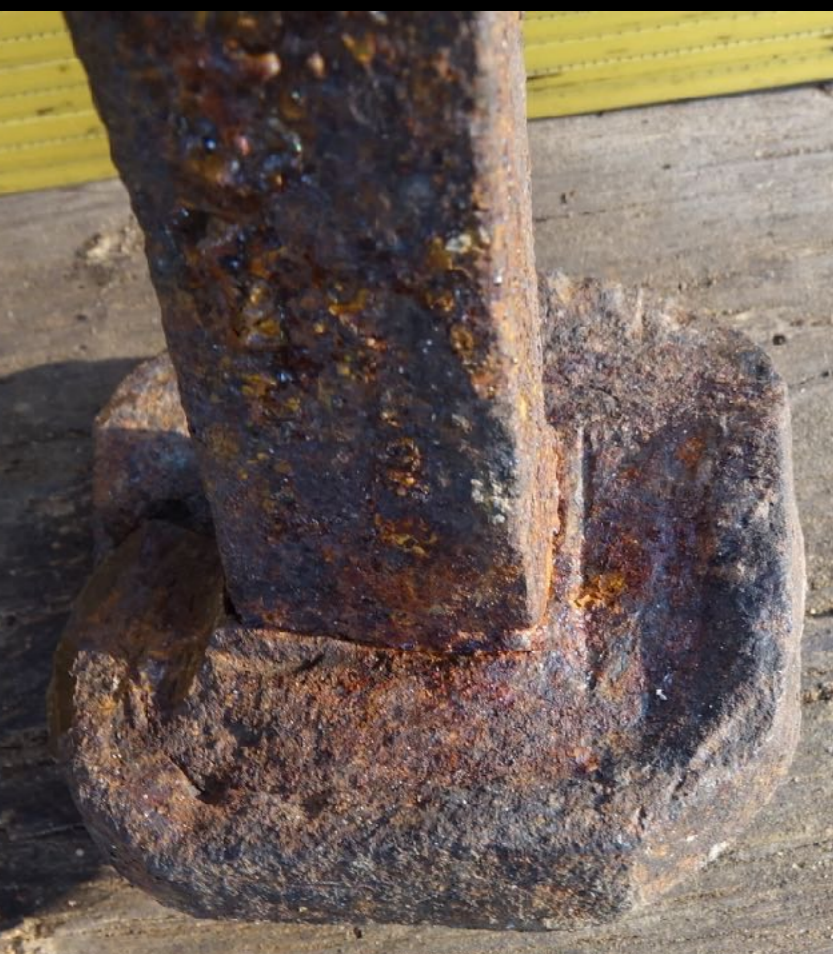
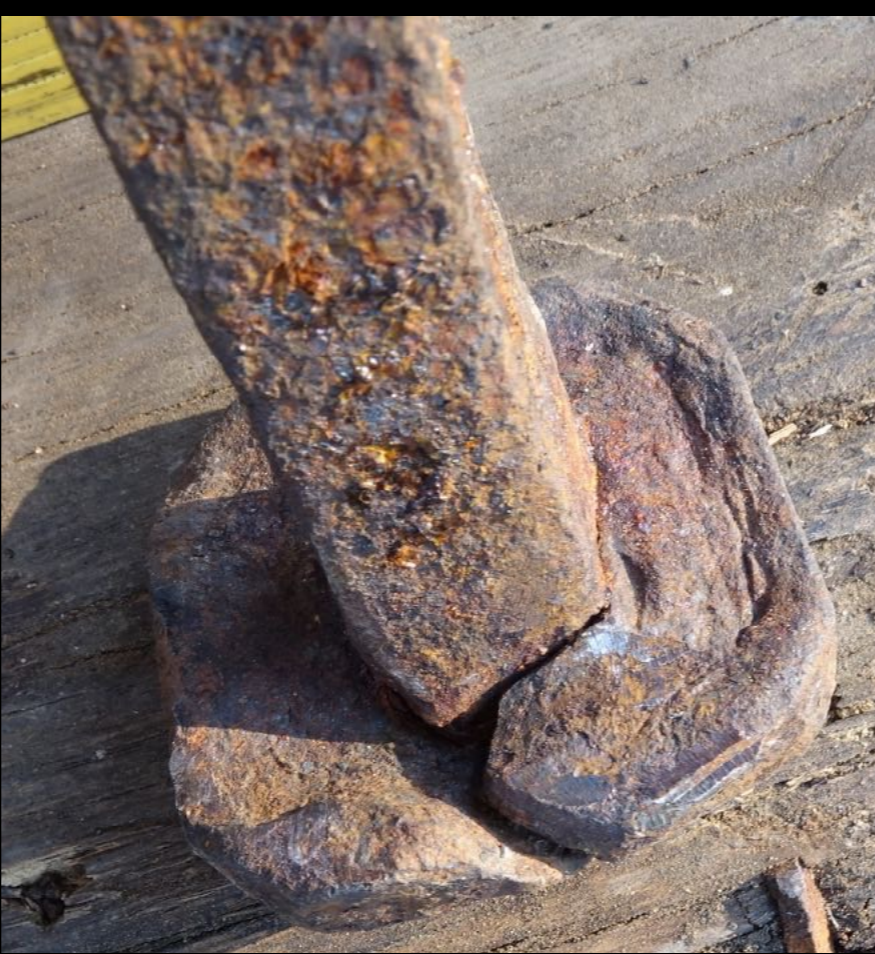
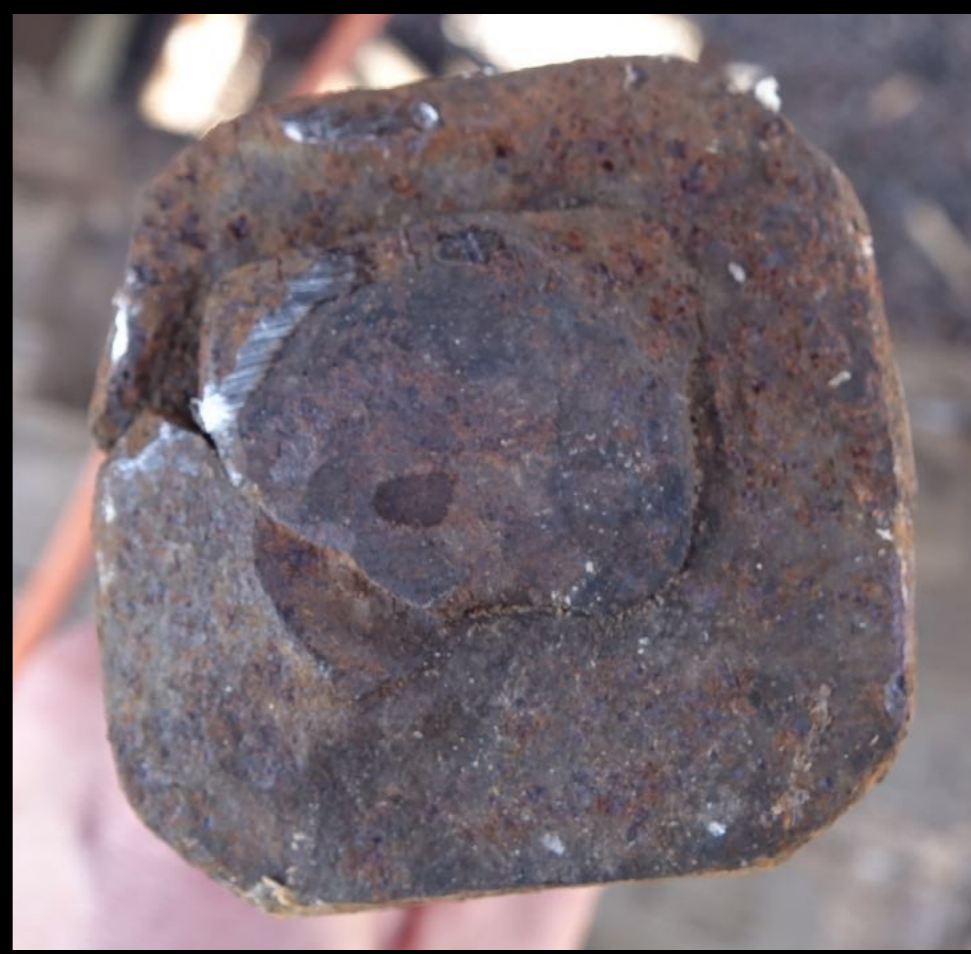
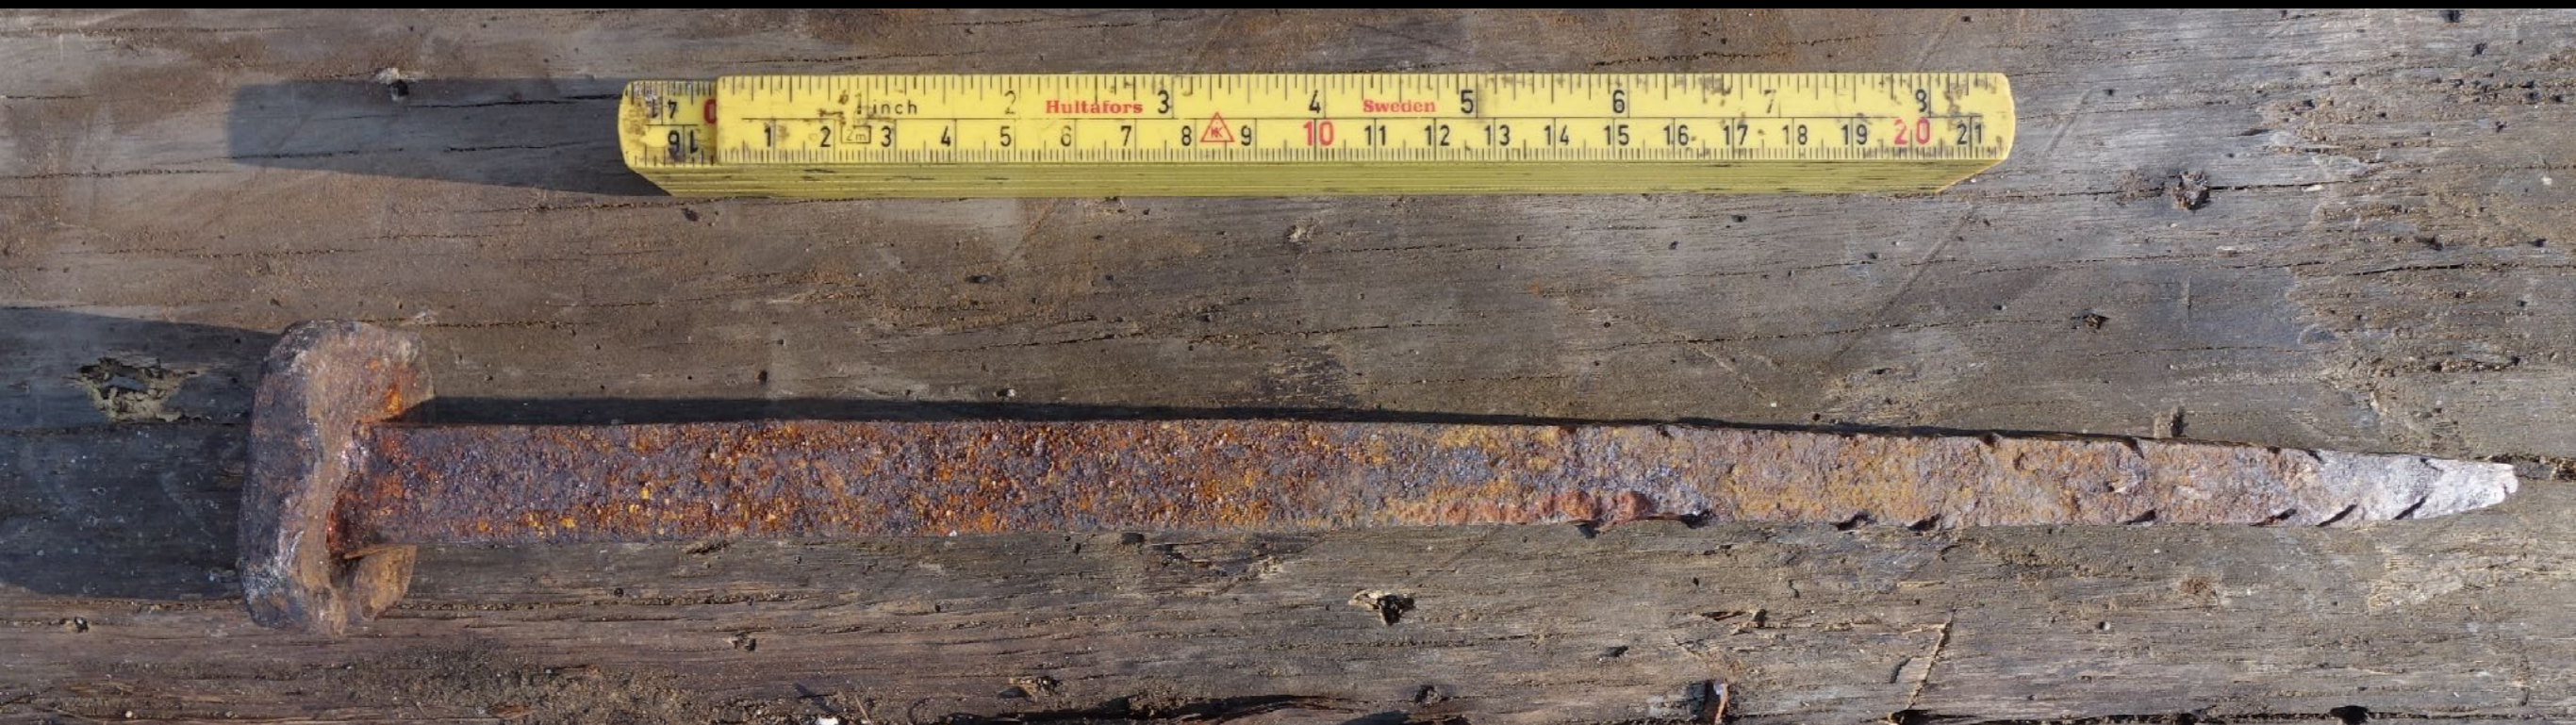
Skarven av sidosyllen har tre stora smidda spik av 1" stångjärn med huggna hullingar i spetsen och en påvälld skalle.

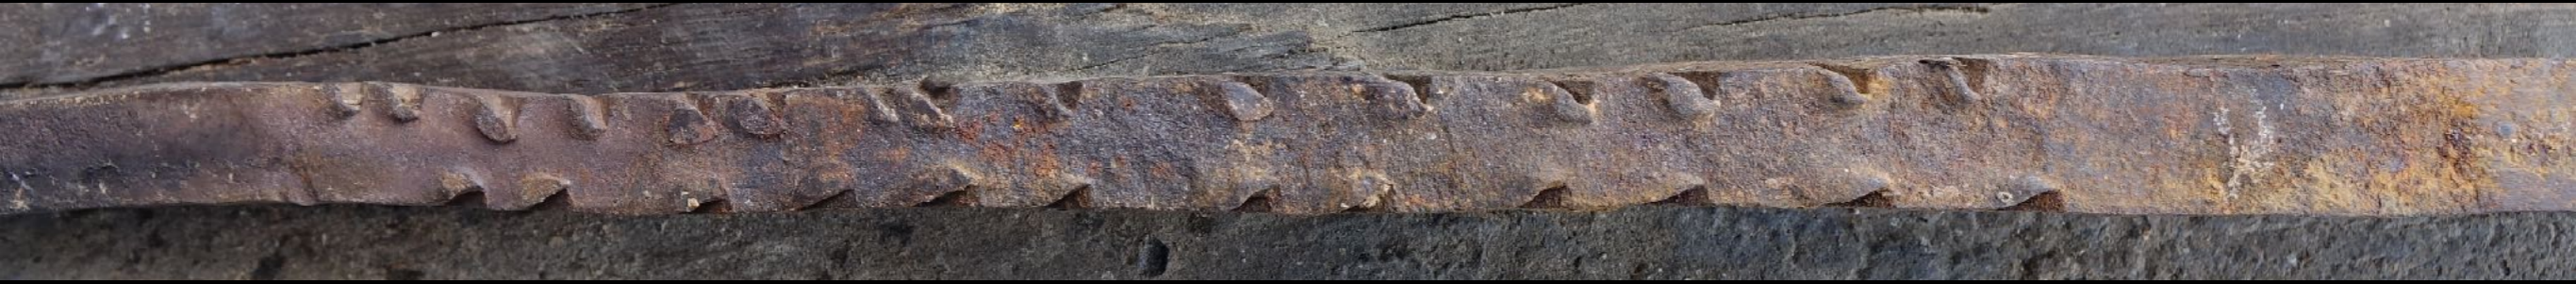
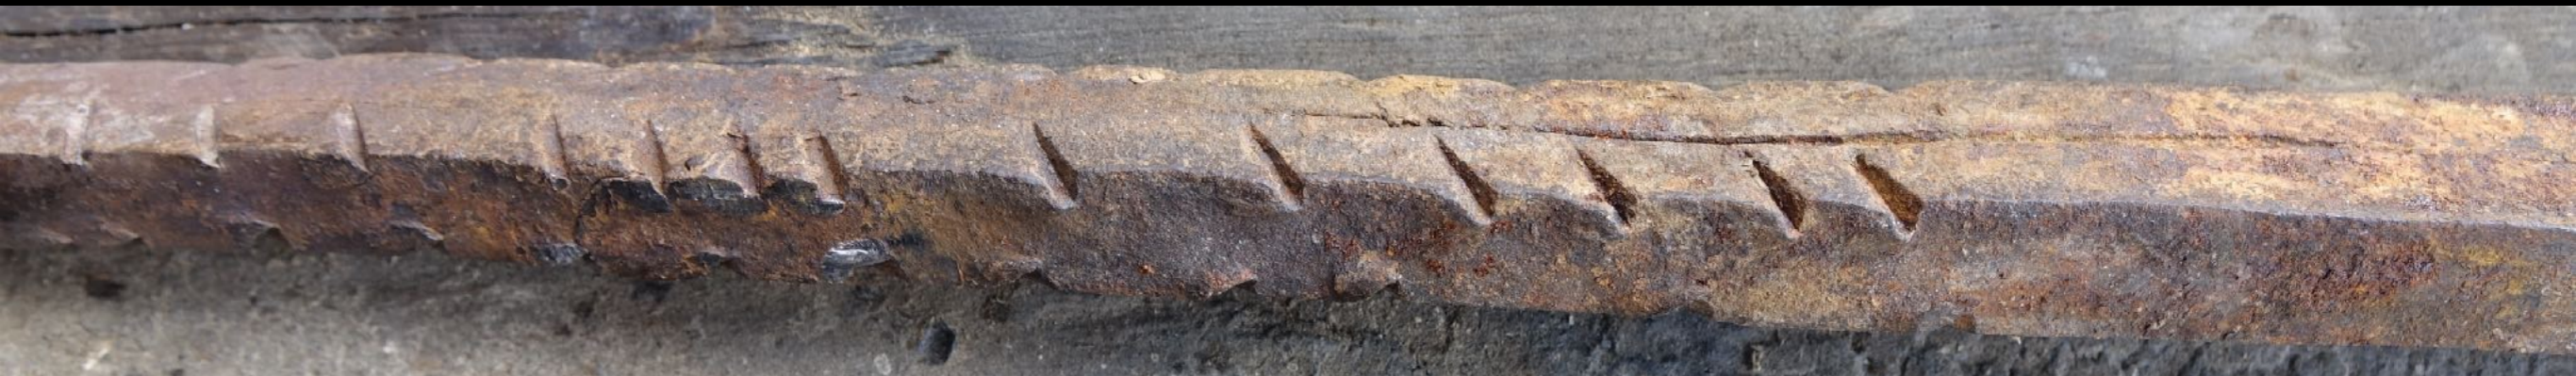
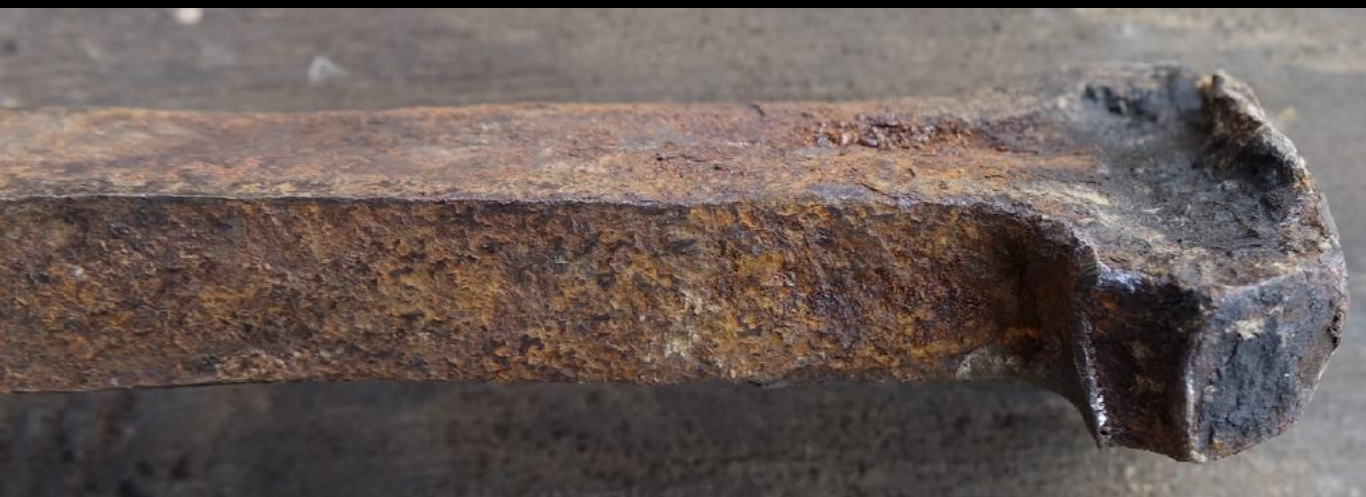
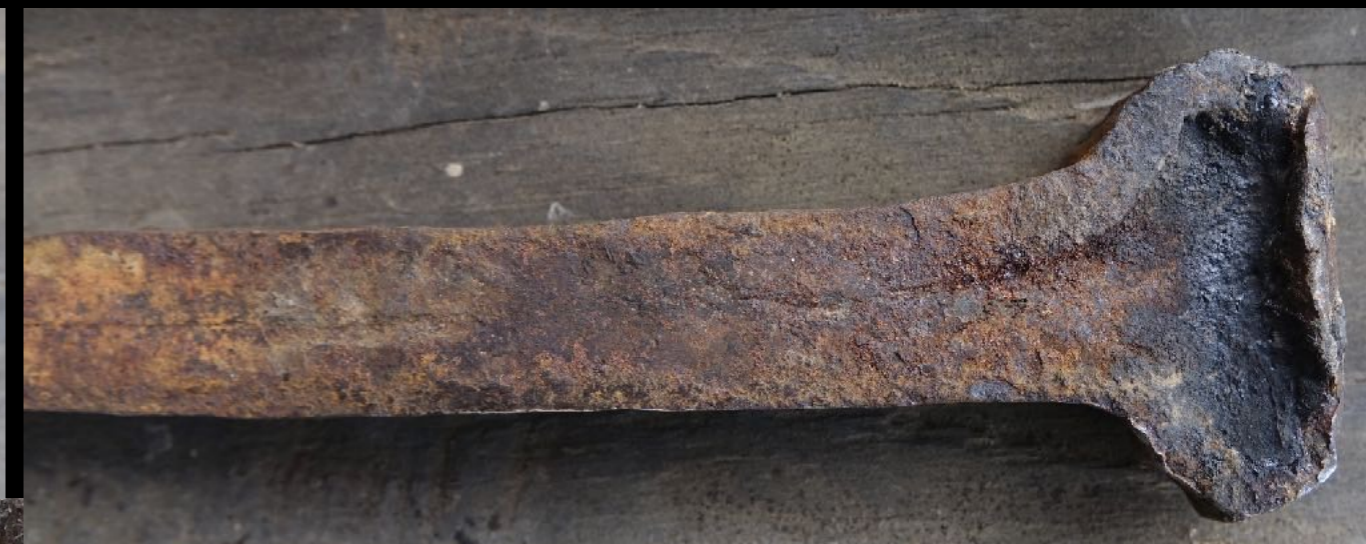
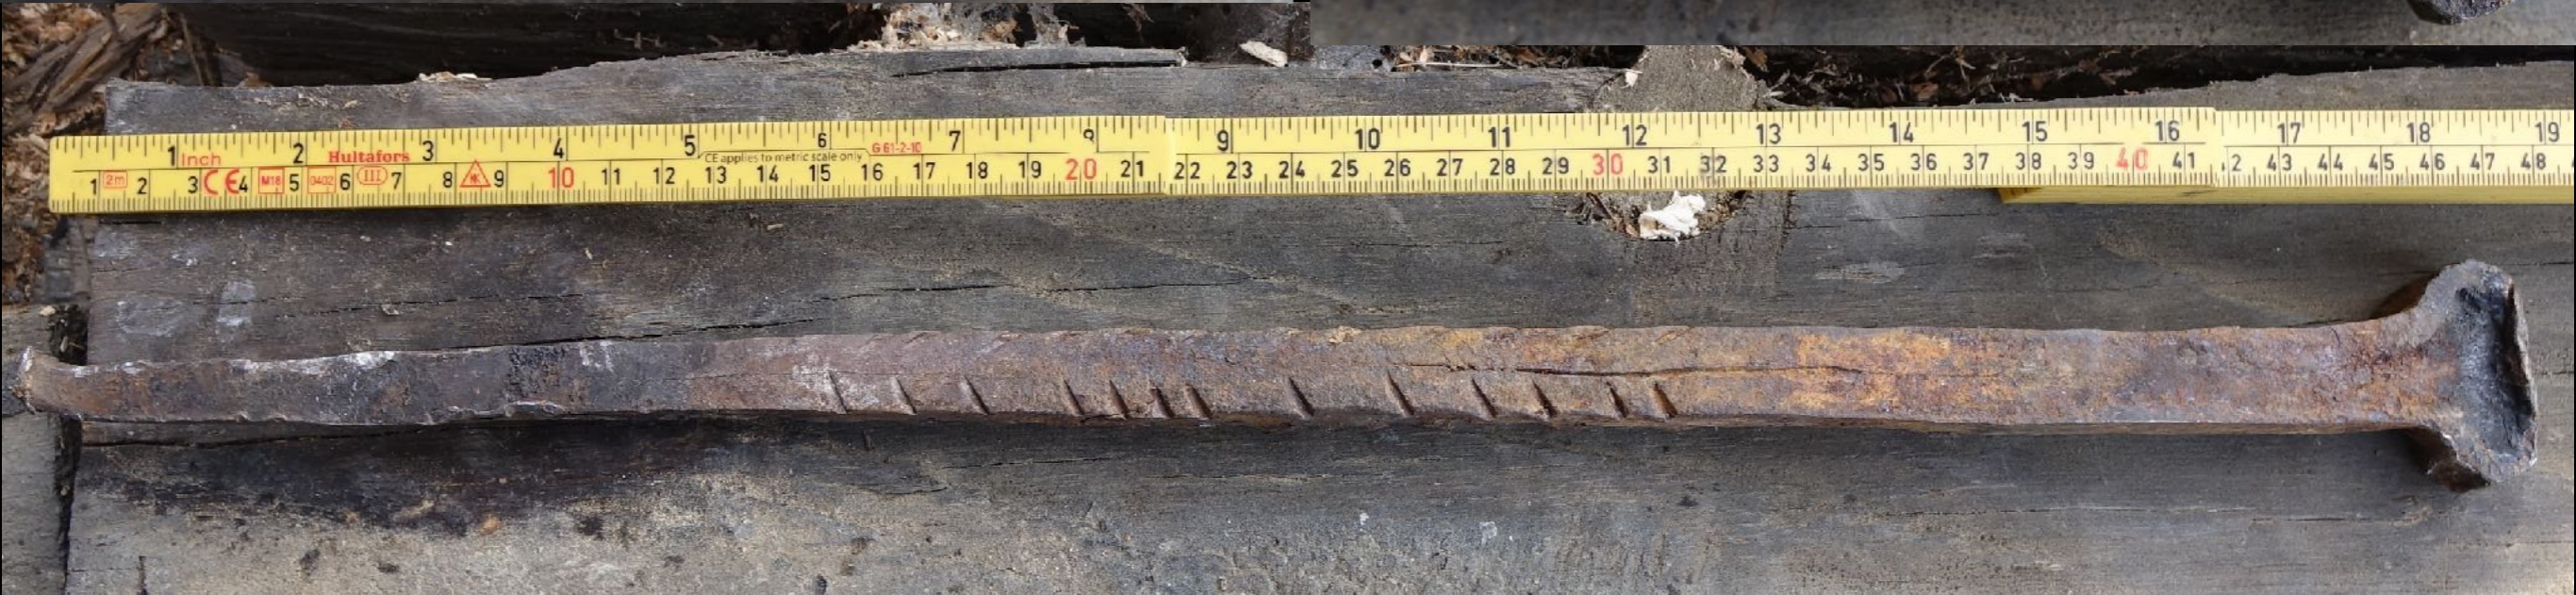
Ytterligare en av 20" spiken med huggna hullingar men här av en väld klenare järnbit som vikts ihop till en lång spik med en skalle slagen över kanten på städet.

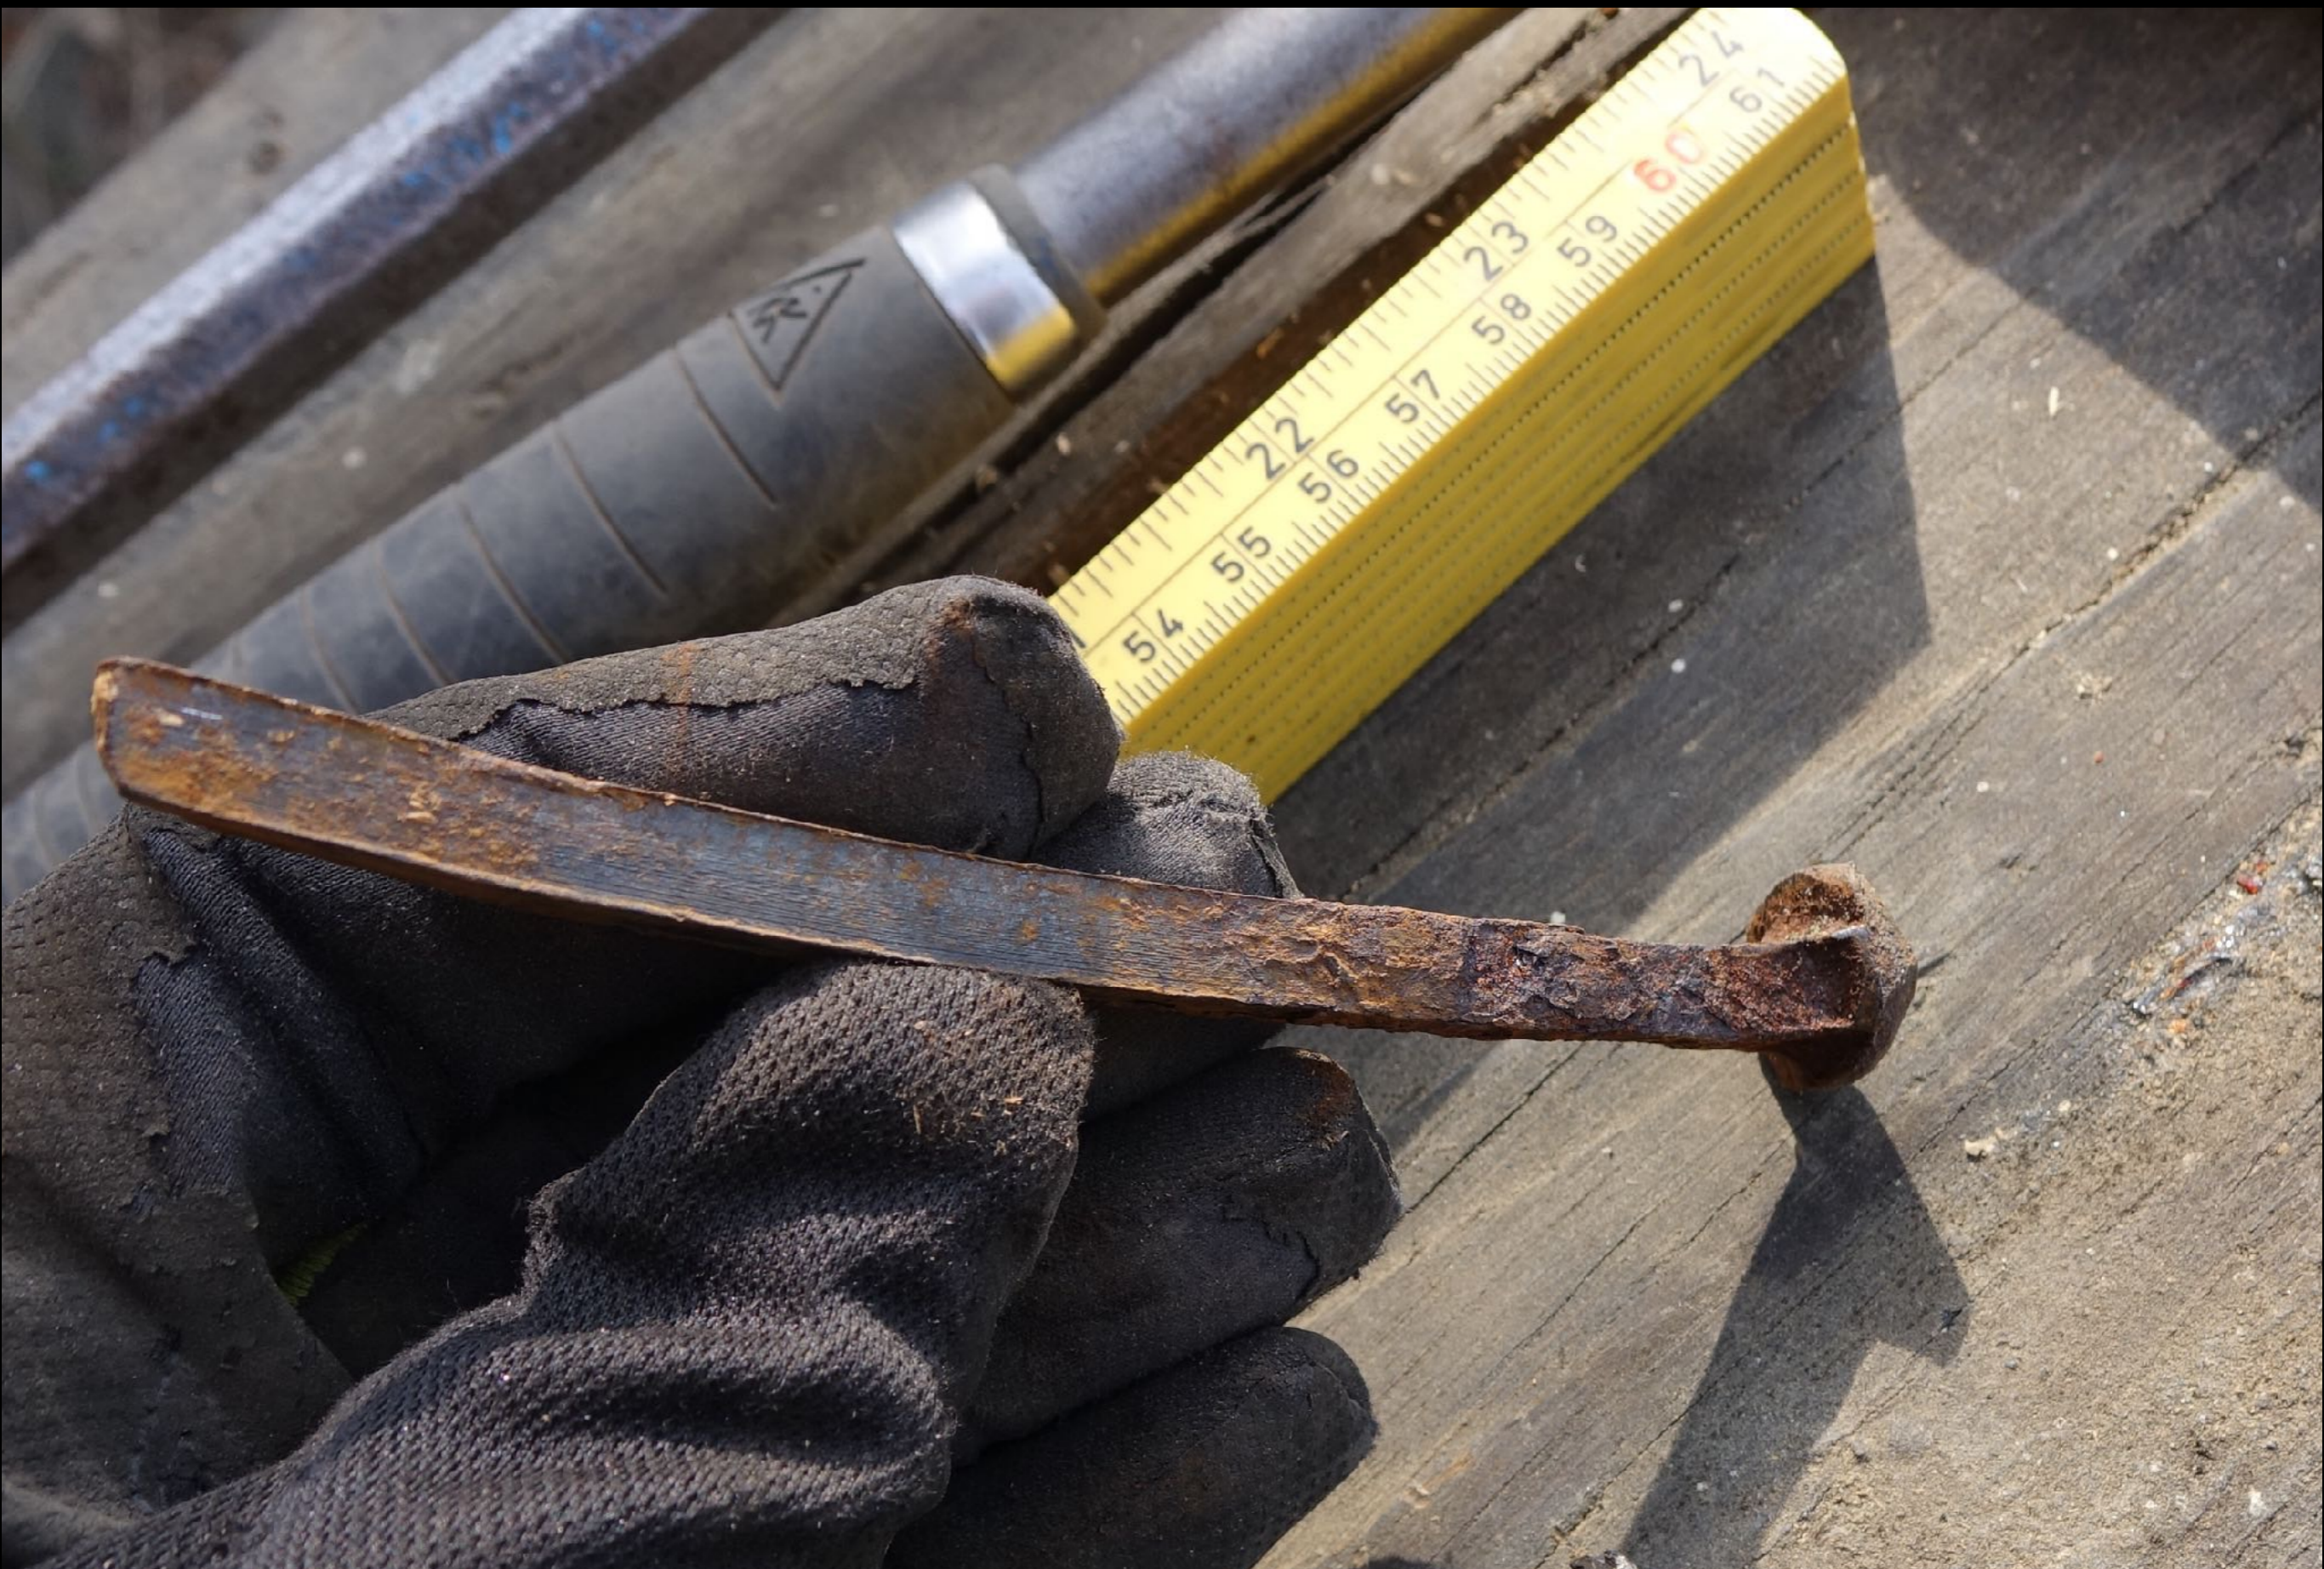
Flera av järnbeslagen var spikade med äldre klippspik.
