PM, byte övre sidosyllar Skällviks klockstapel

Av Mattias Hallgren, Traditionsbärarna

13 april 2019

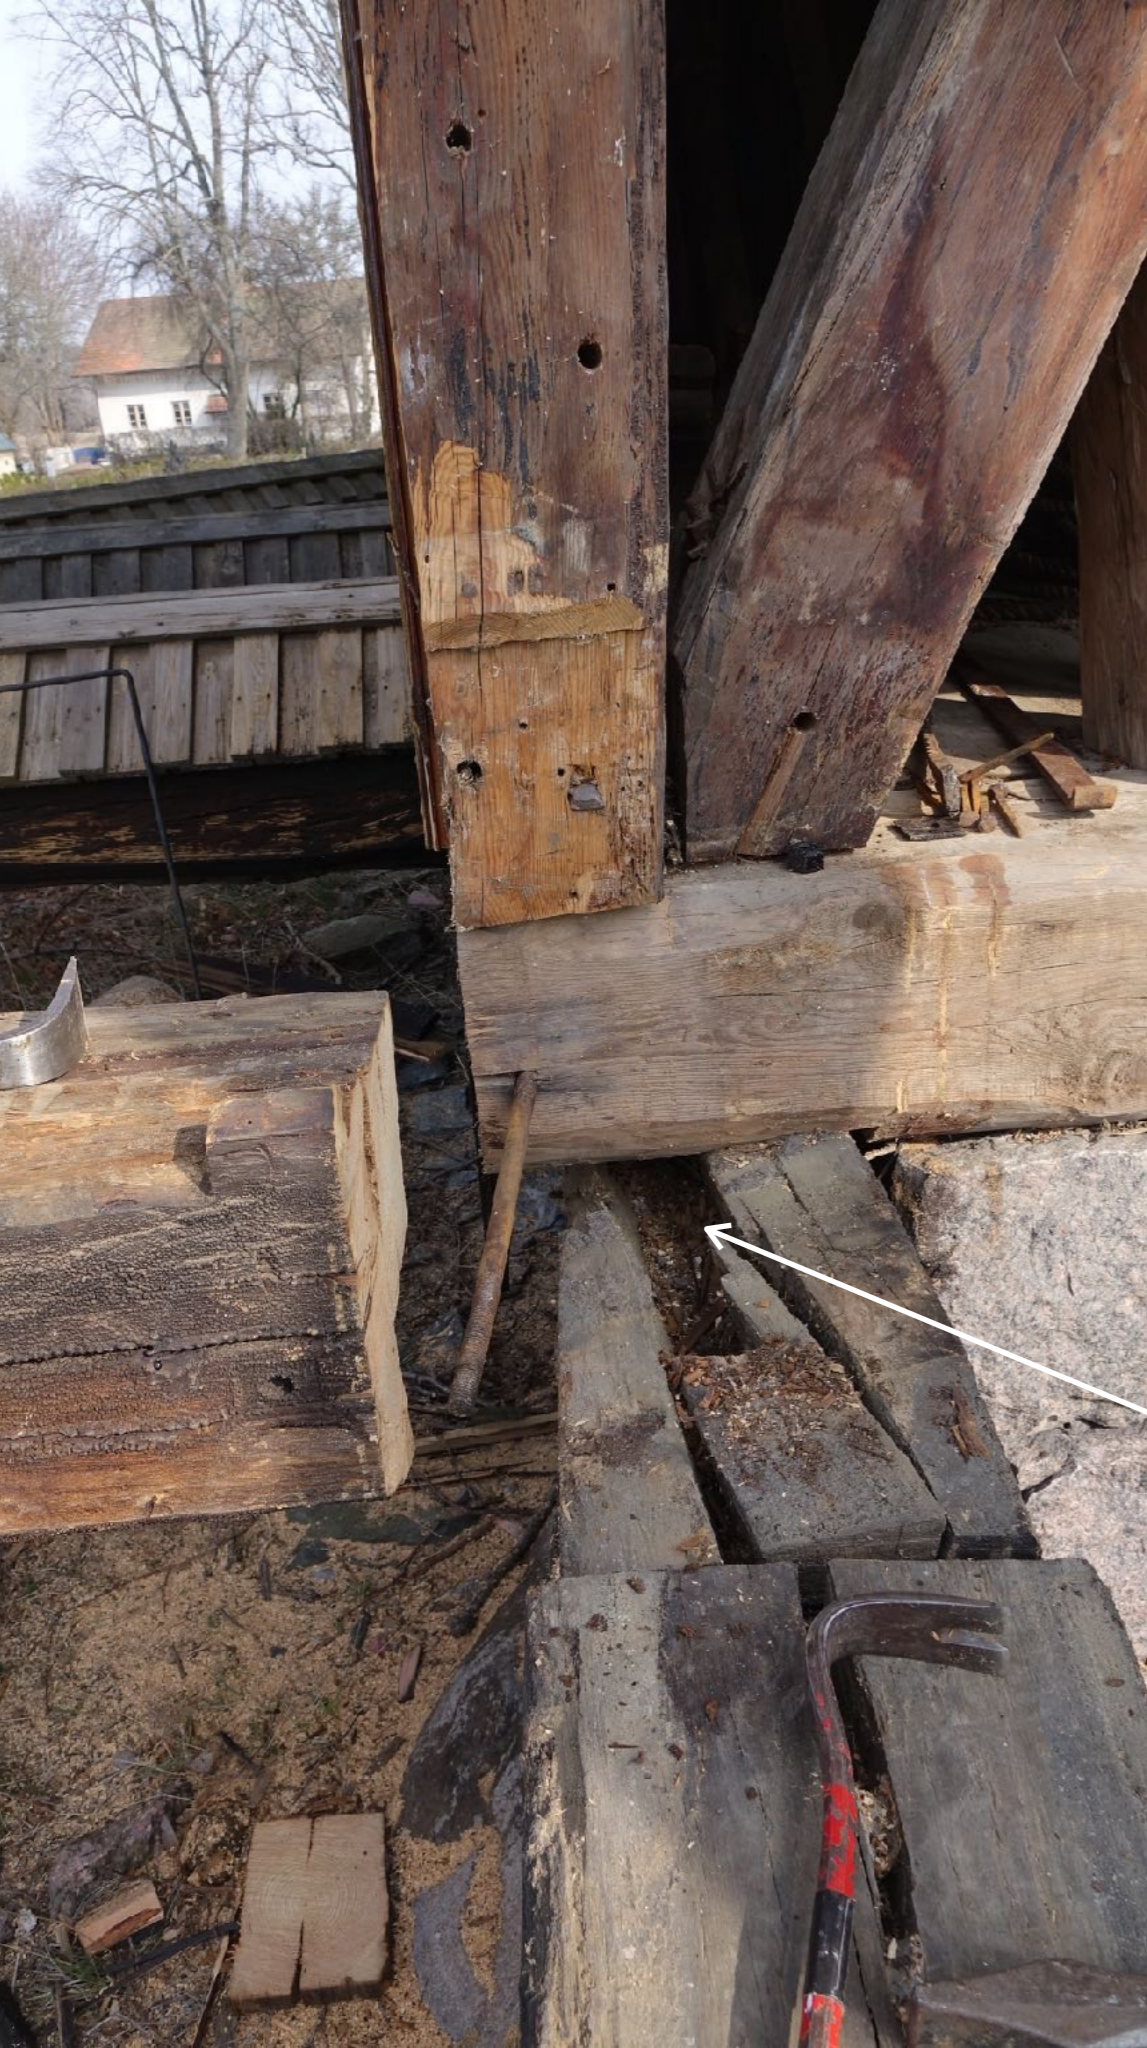
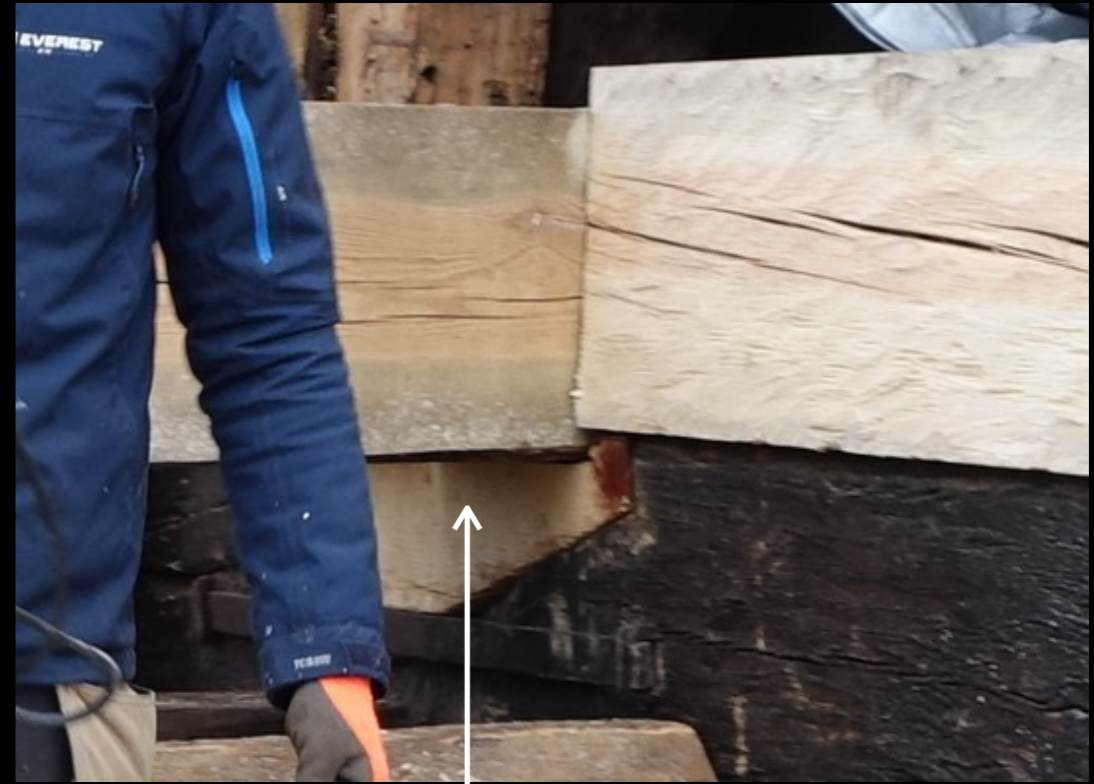
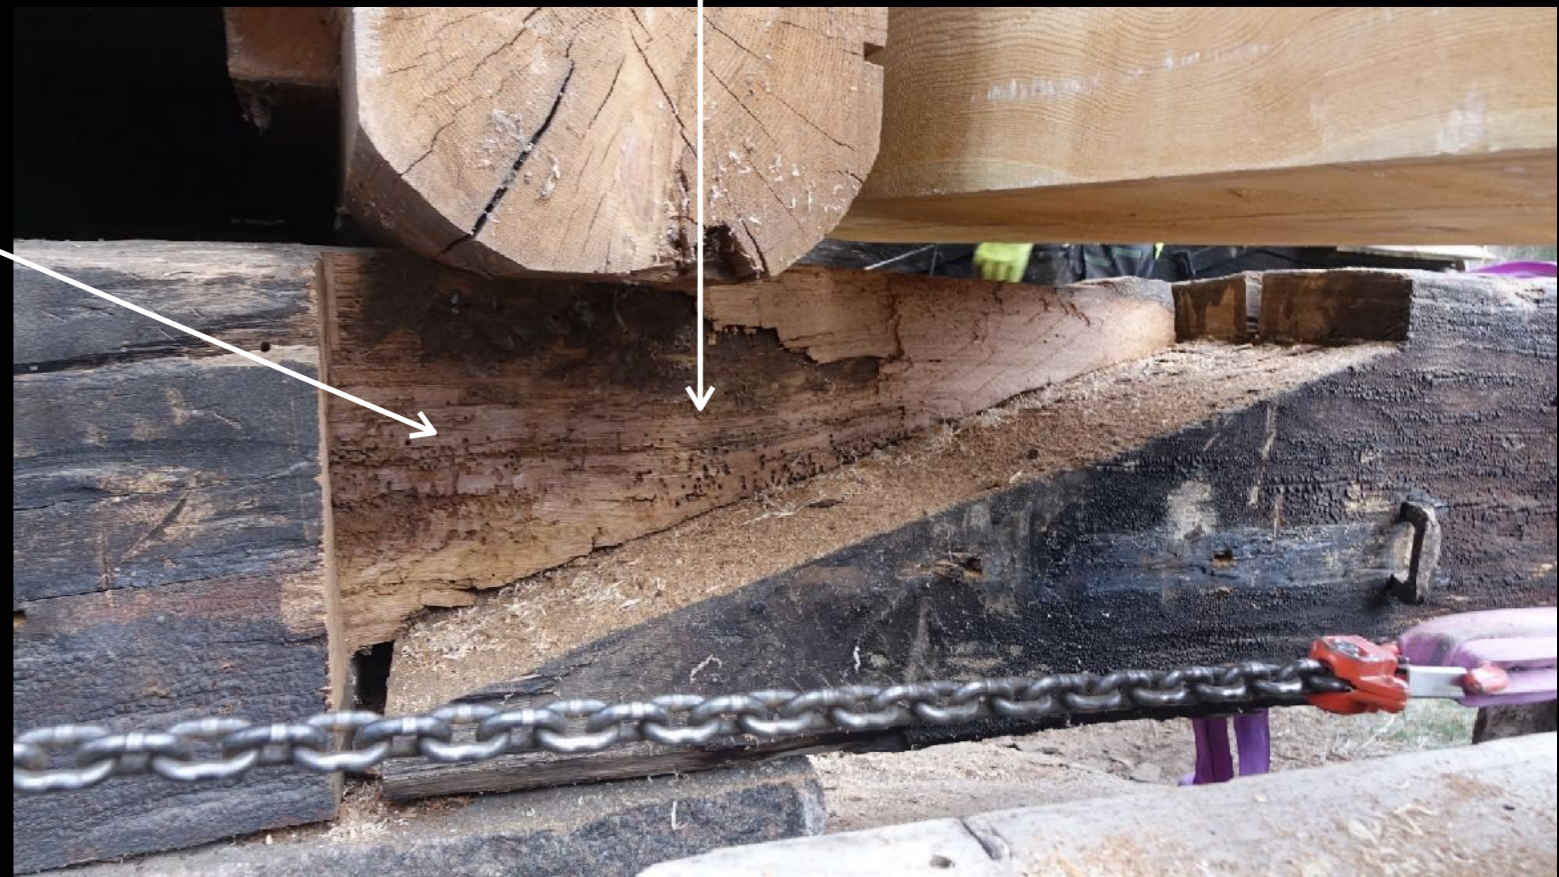
Där tornbenet och strävbenet står på syllen från 1915, möter det den västra klockbockssyllen av ek. En äldre rötskada i halva stocken fick sulas med en ny kärnfurubit som pressades in under som stöd för änden på tornsyllen.

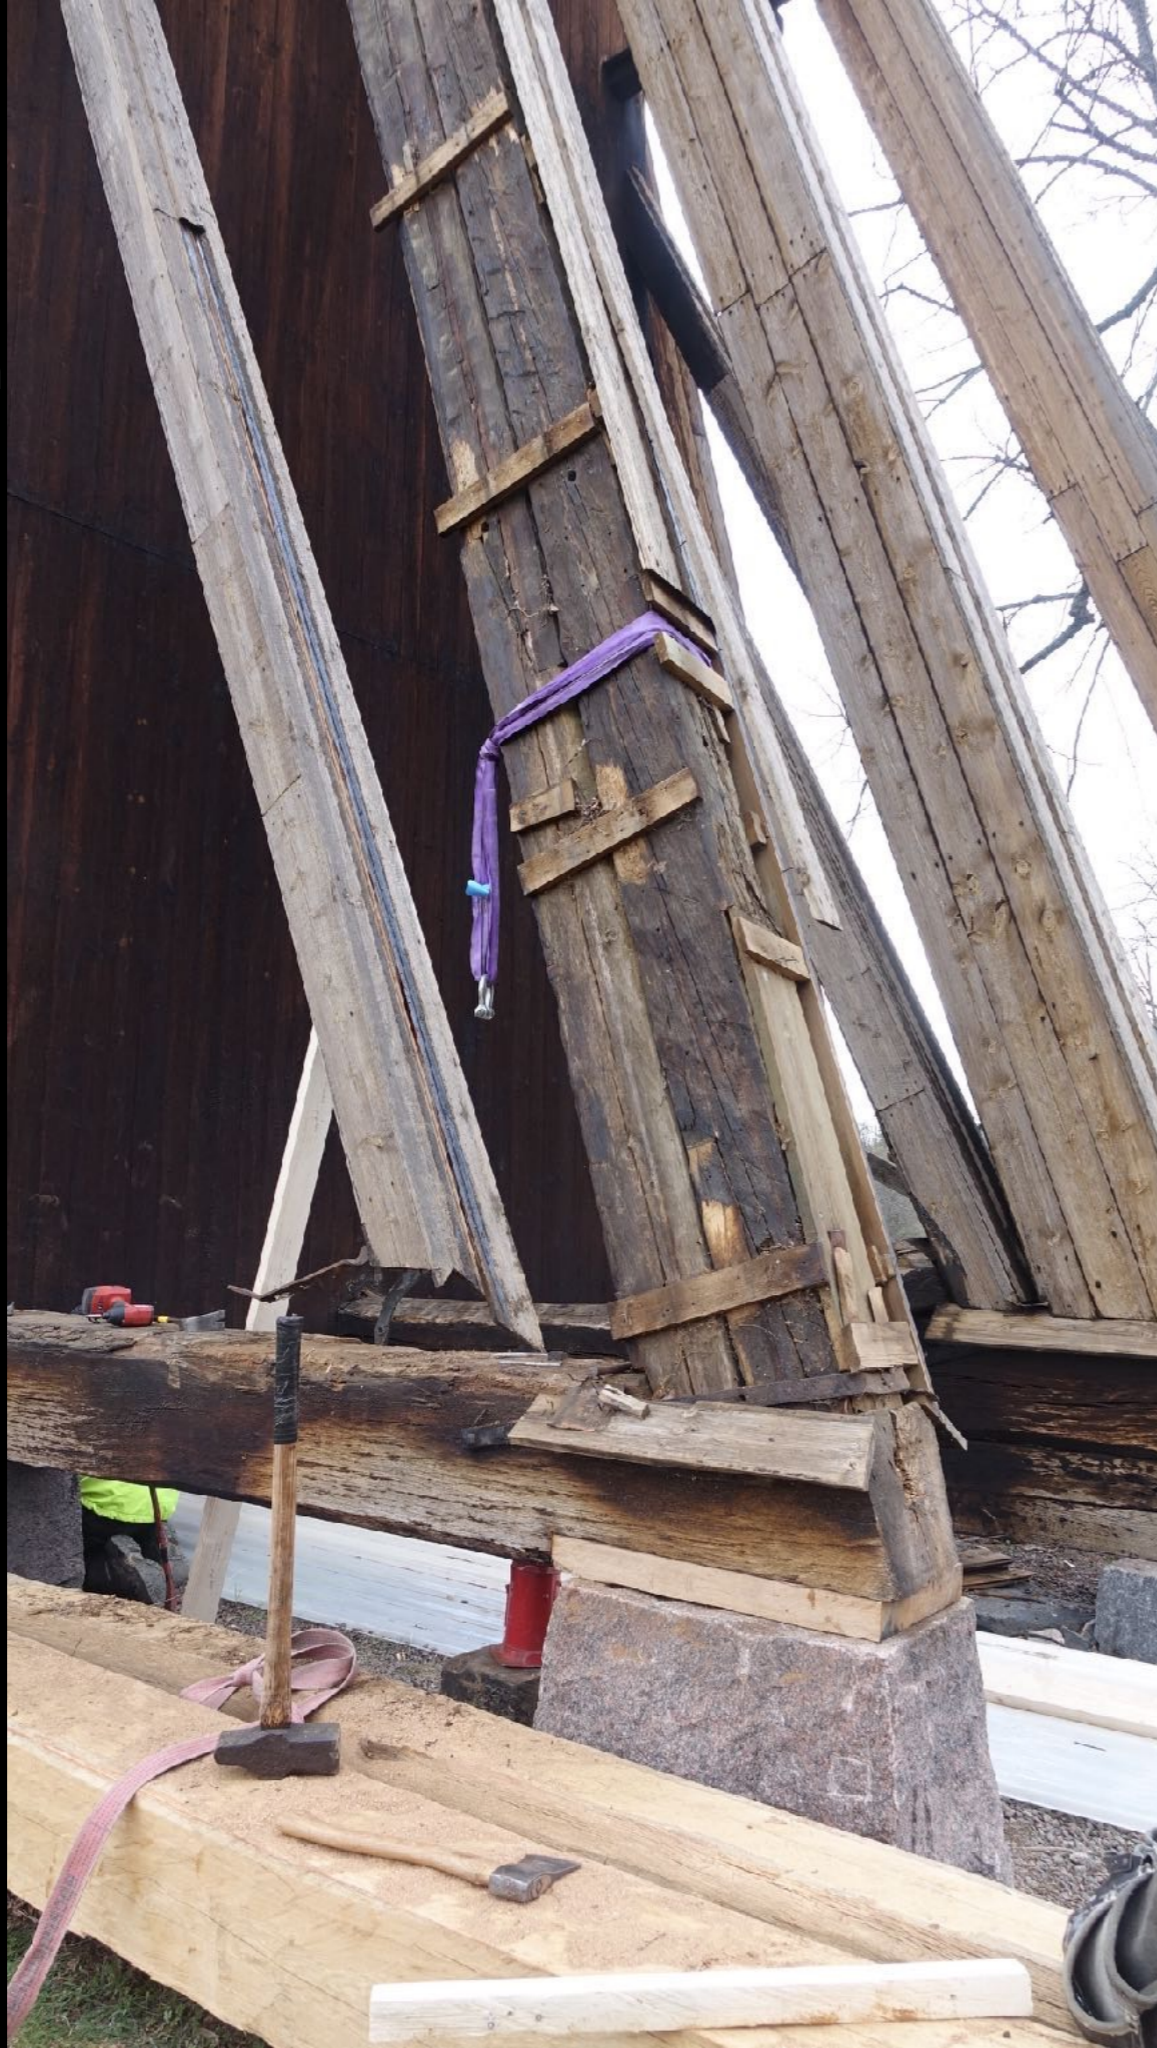
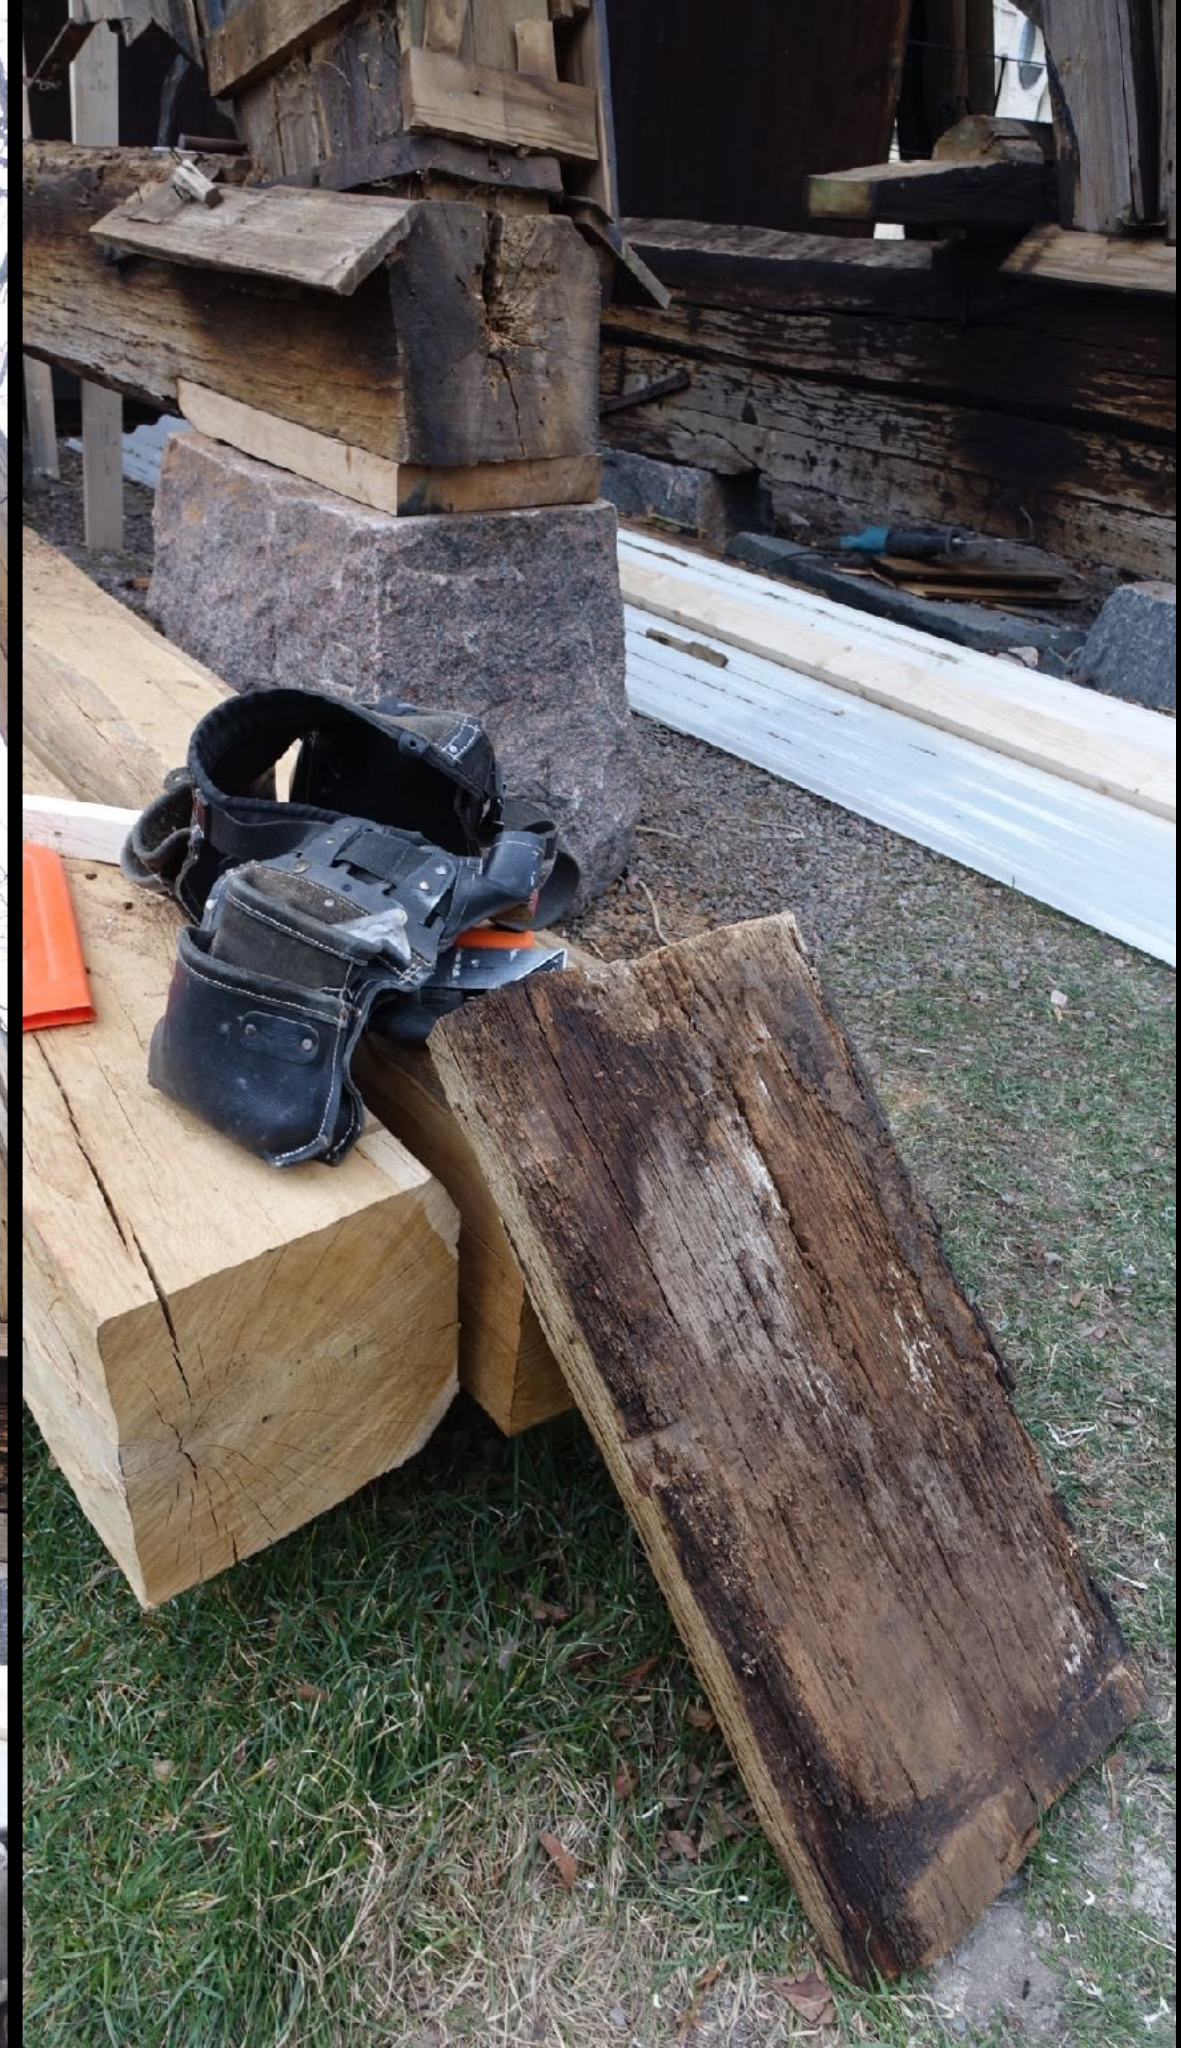
Östra sidosyllens strävben med en undersulad torr ekbit 14" bred 3" tjock som ersättning för den skadade underdelen.

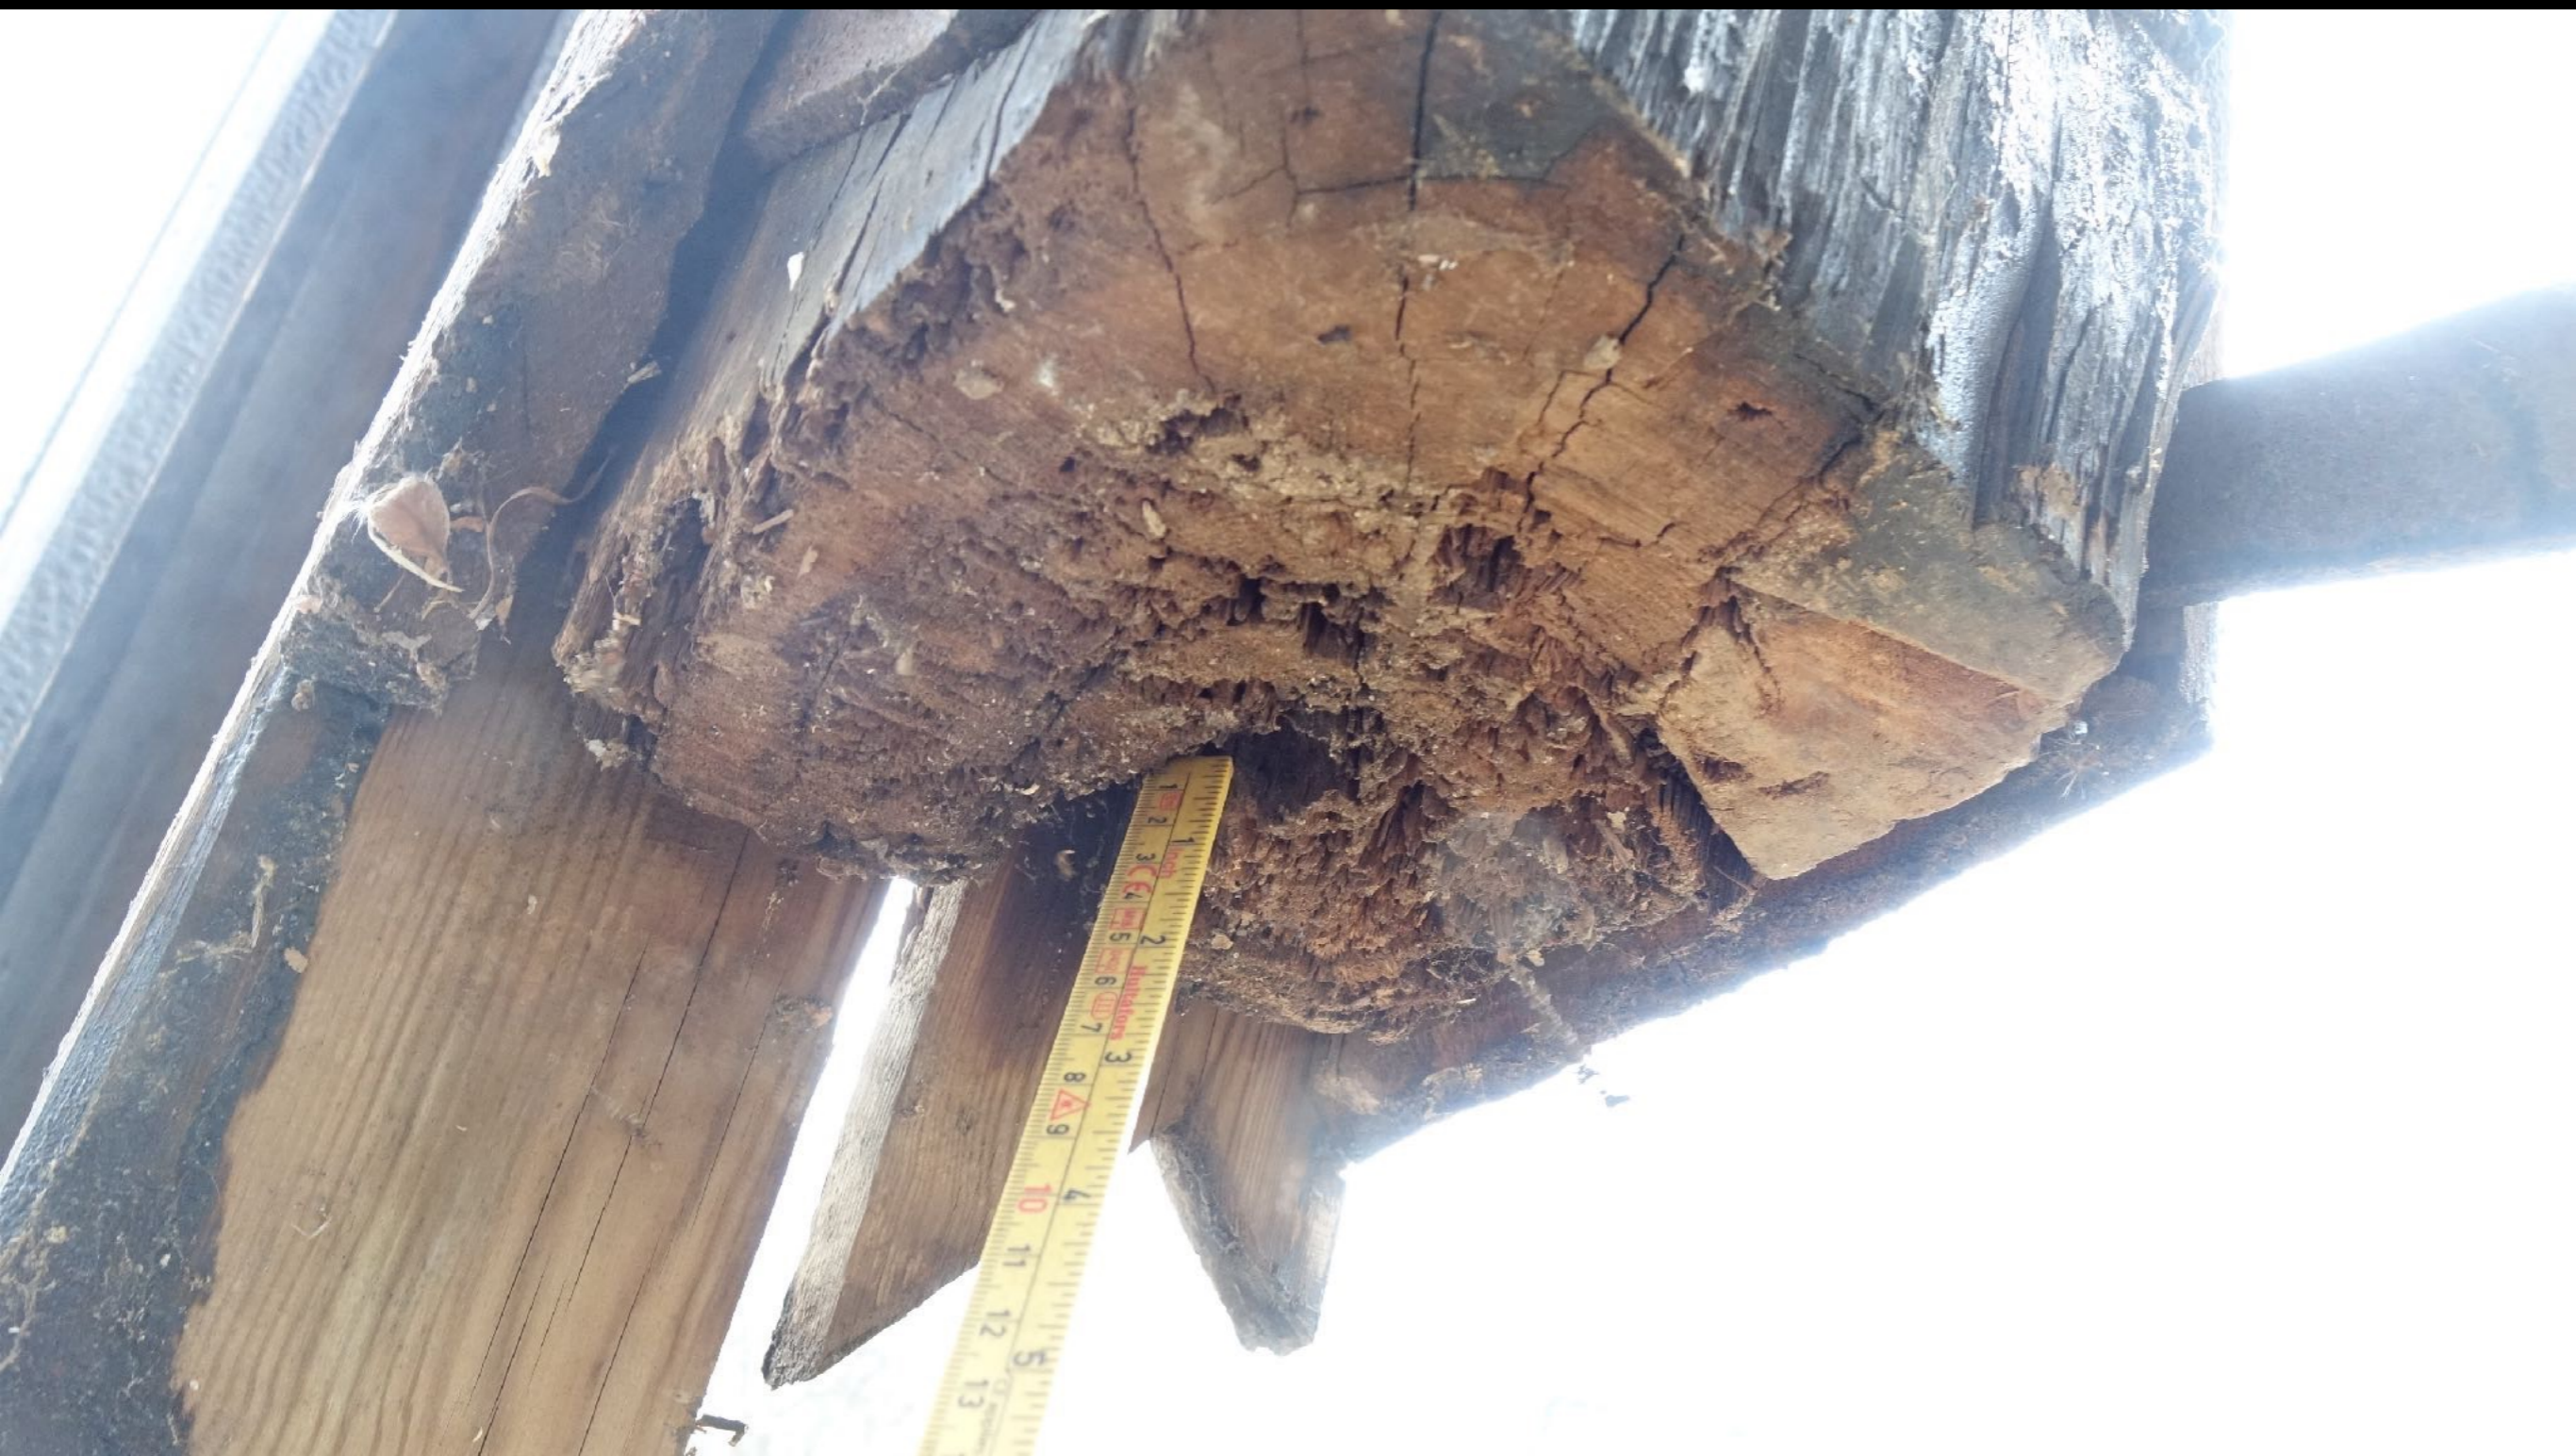
Undersidan på det mindre innersta sidosyllens strävben i sydöst. vi lämnade denna skada tills dagen då all panel kommer bytas. Skadan är inritad på den senaste skadeinventeringen. Se skiss sist i detta PM.

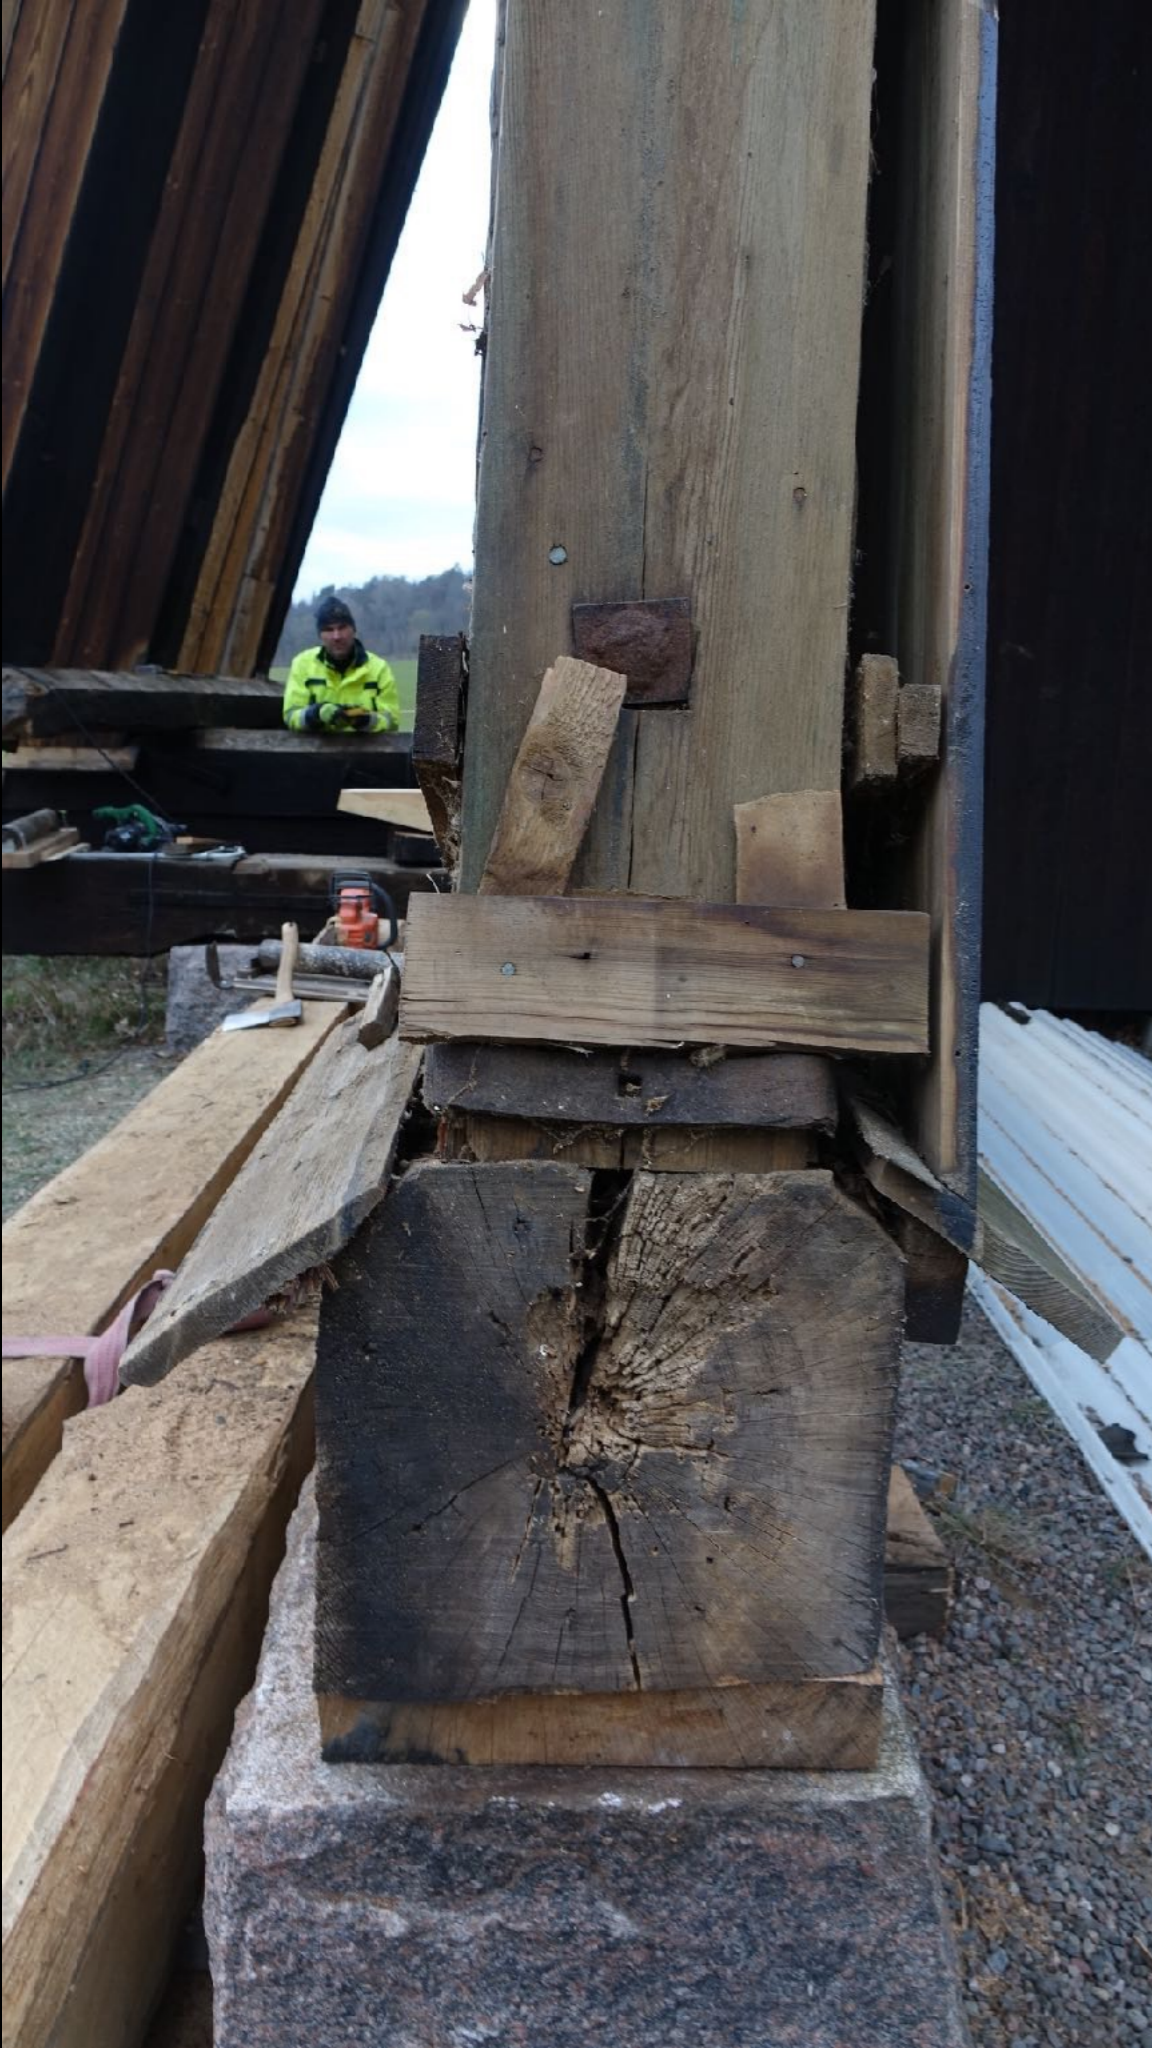
Östra änden på sidosyllen vi bytt. Den har en skada som man i framtiden bör åtgärda genom att lusa in en stående ekbit ca en meter in i stockens ände.

Även detta är med i skadeinventeringen.

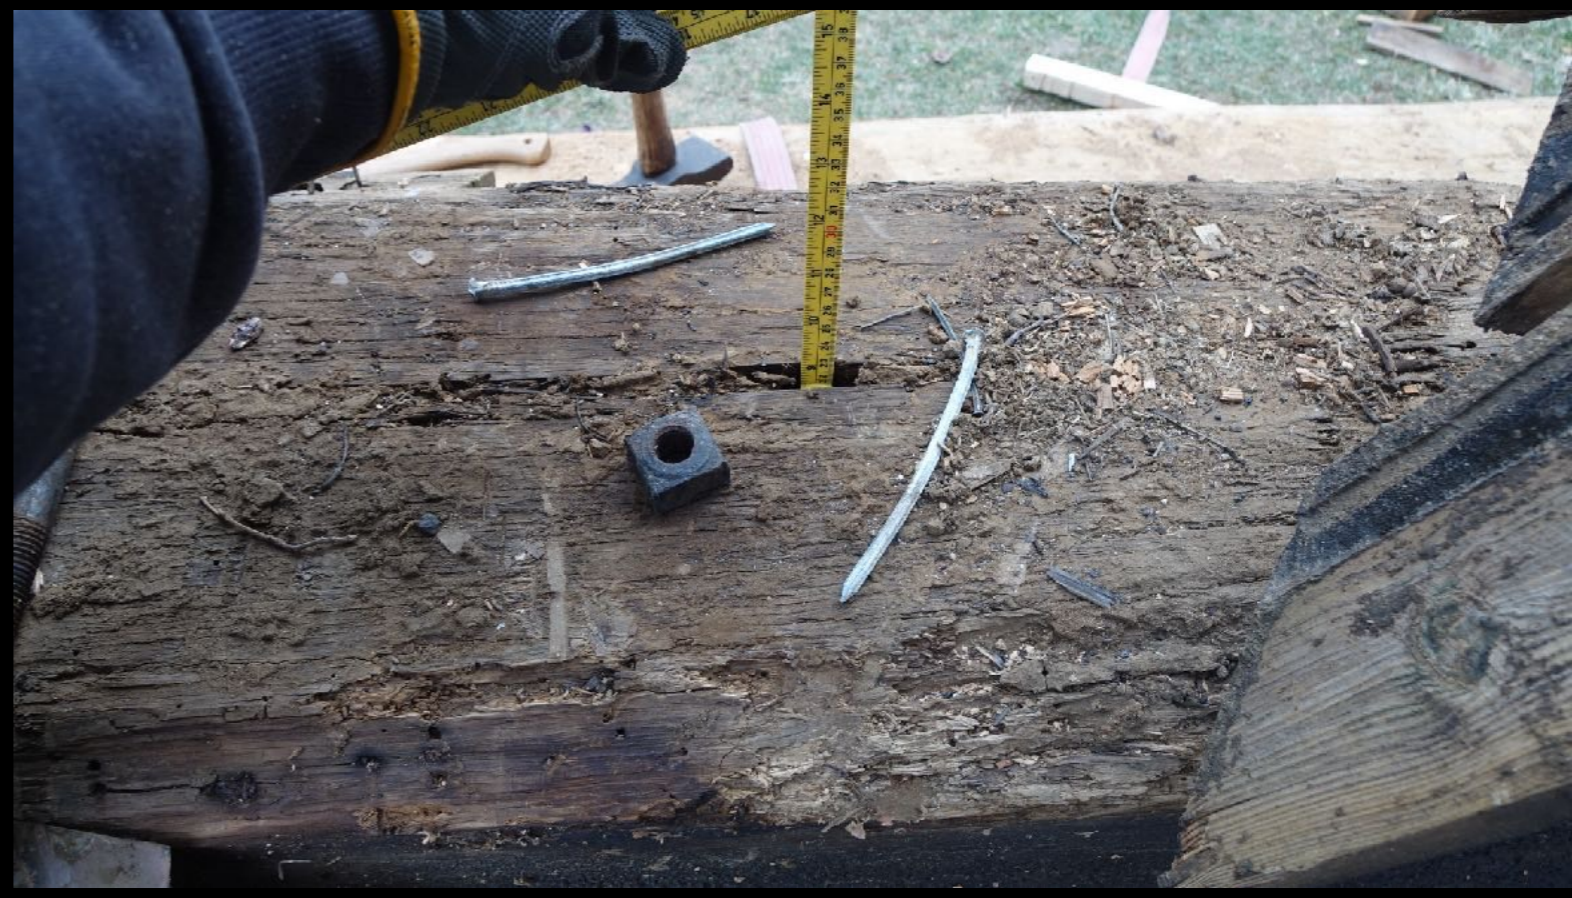
Västra stödbenen
avkapade en
meter upp där
det var friskt
virke. Benen har
skarvats med
virke från den
återbrukade
syllen från 1915.

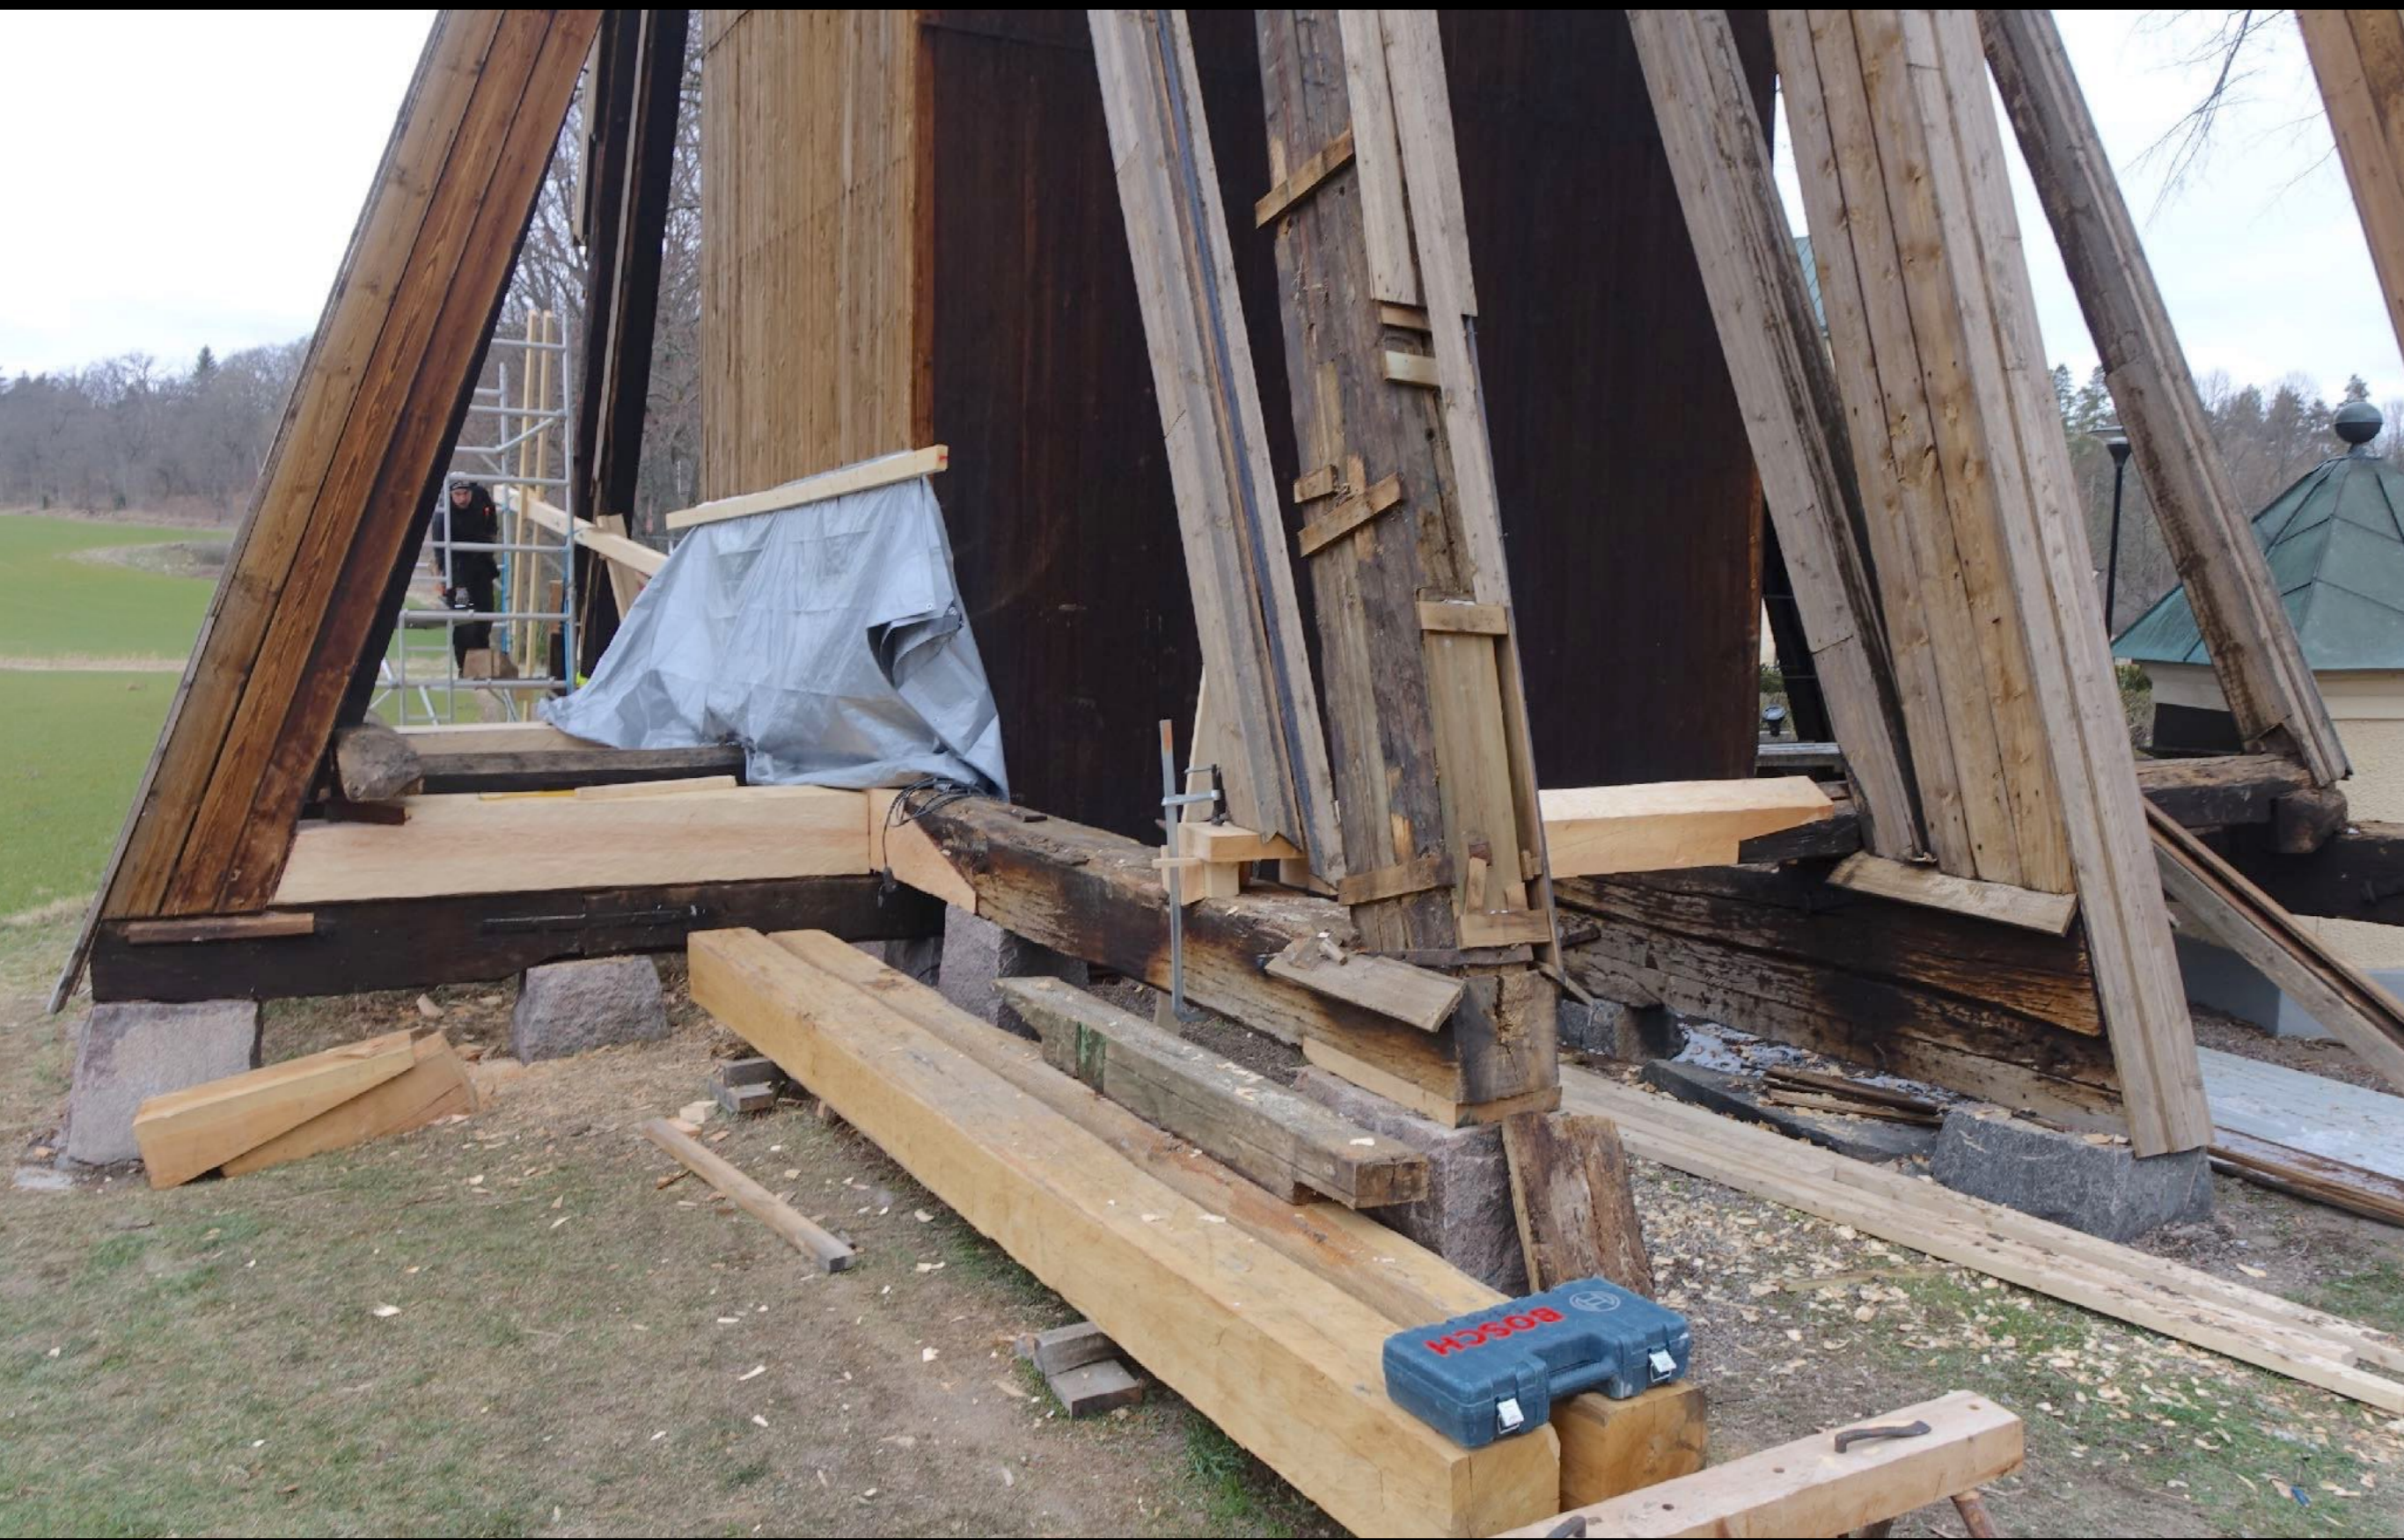
Skador uppkommna efter att skyddstak för syllar demonterats.
