PM, byte övre sidosyllar Skällviks klockstapel

Av Mattias Hallgren, Traditionsbärarna

13 april 2019

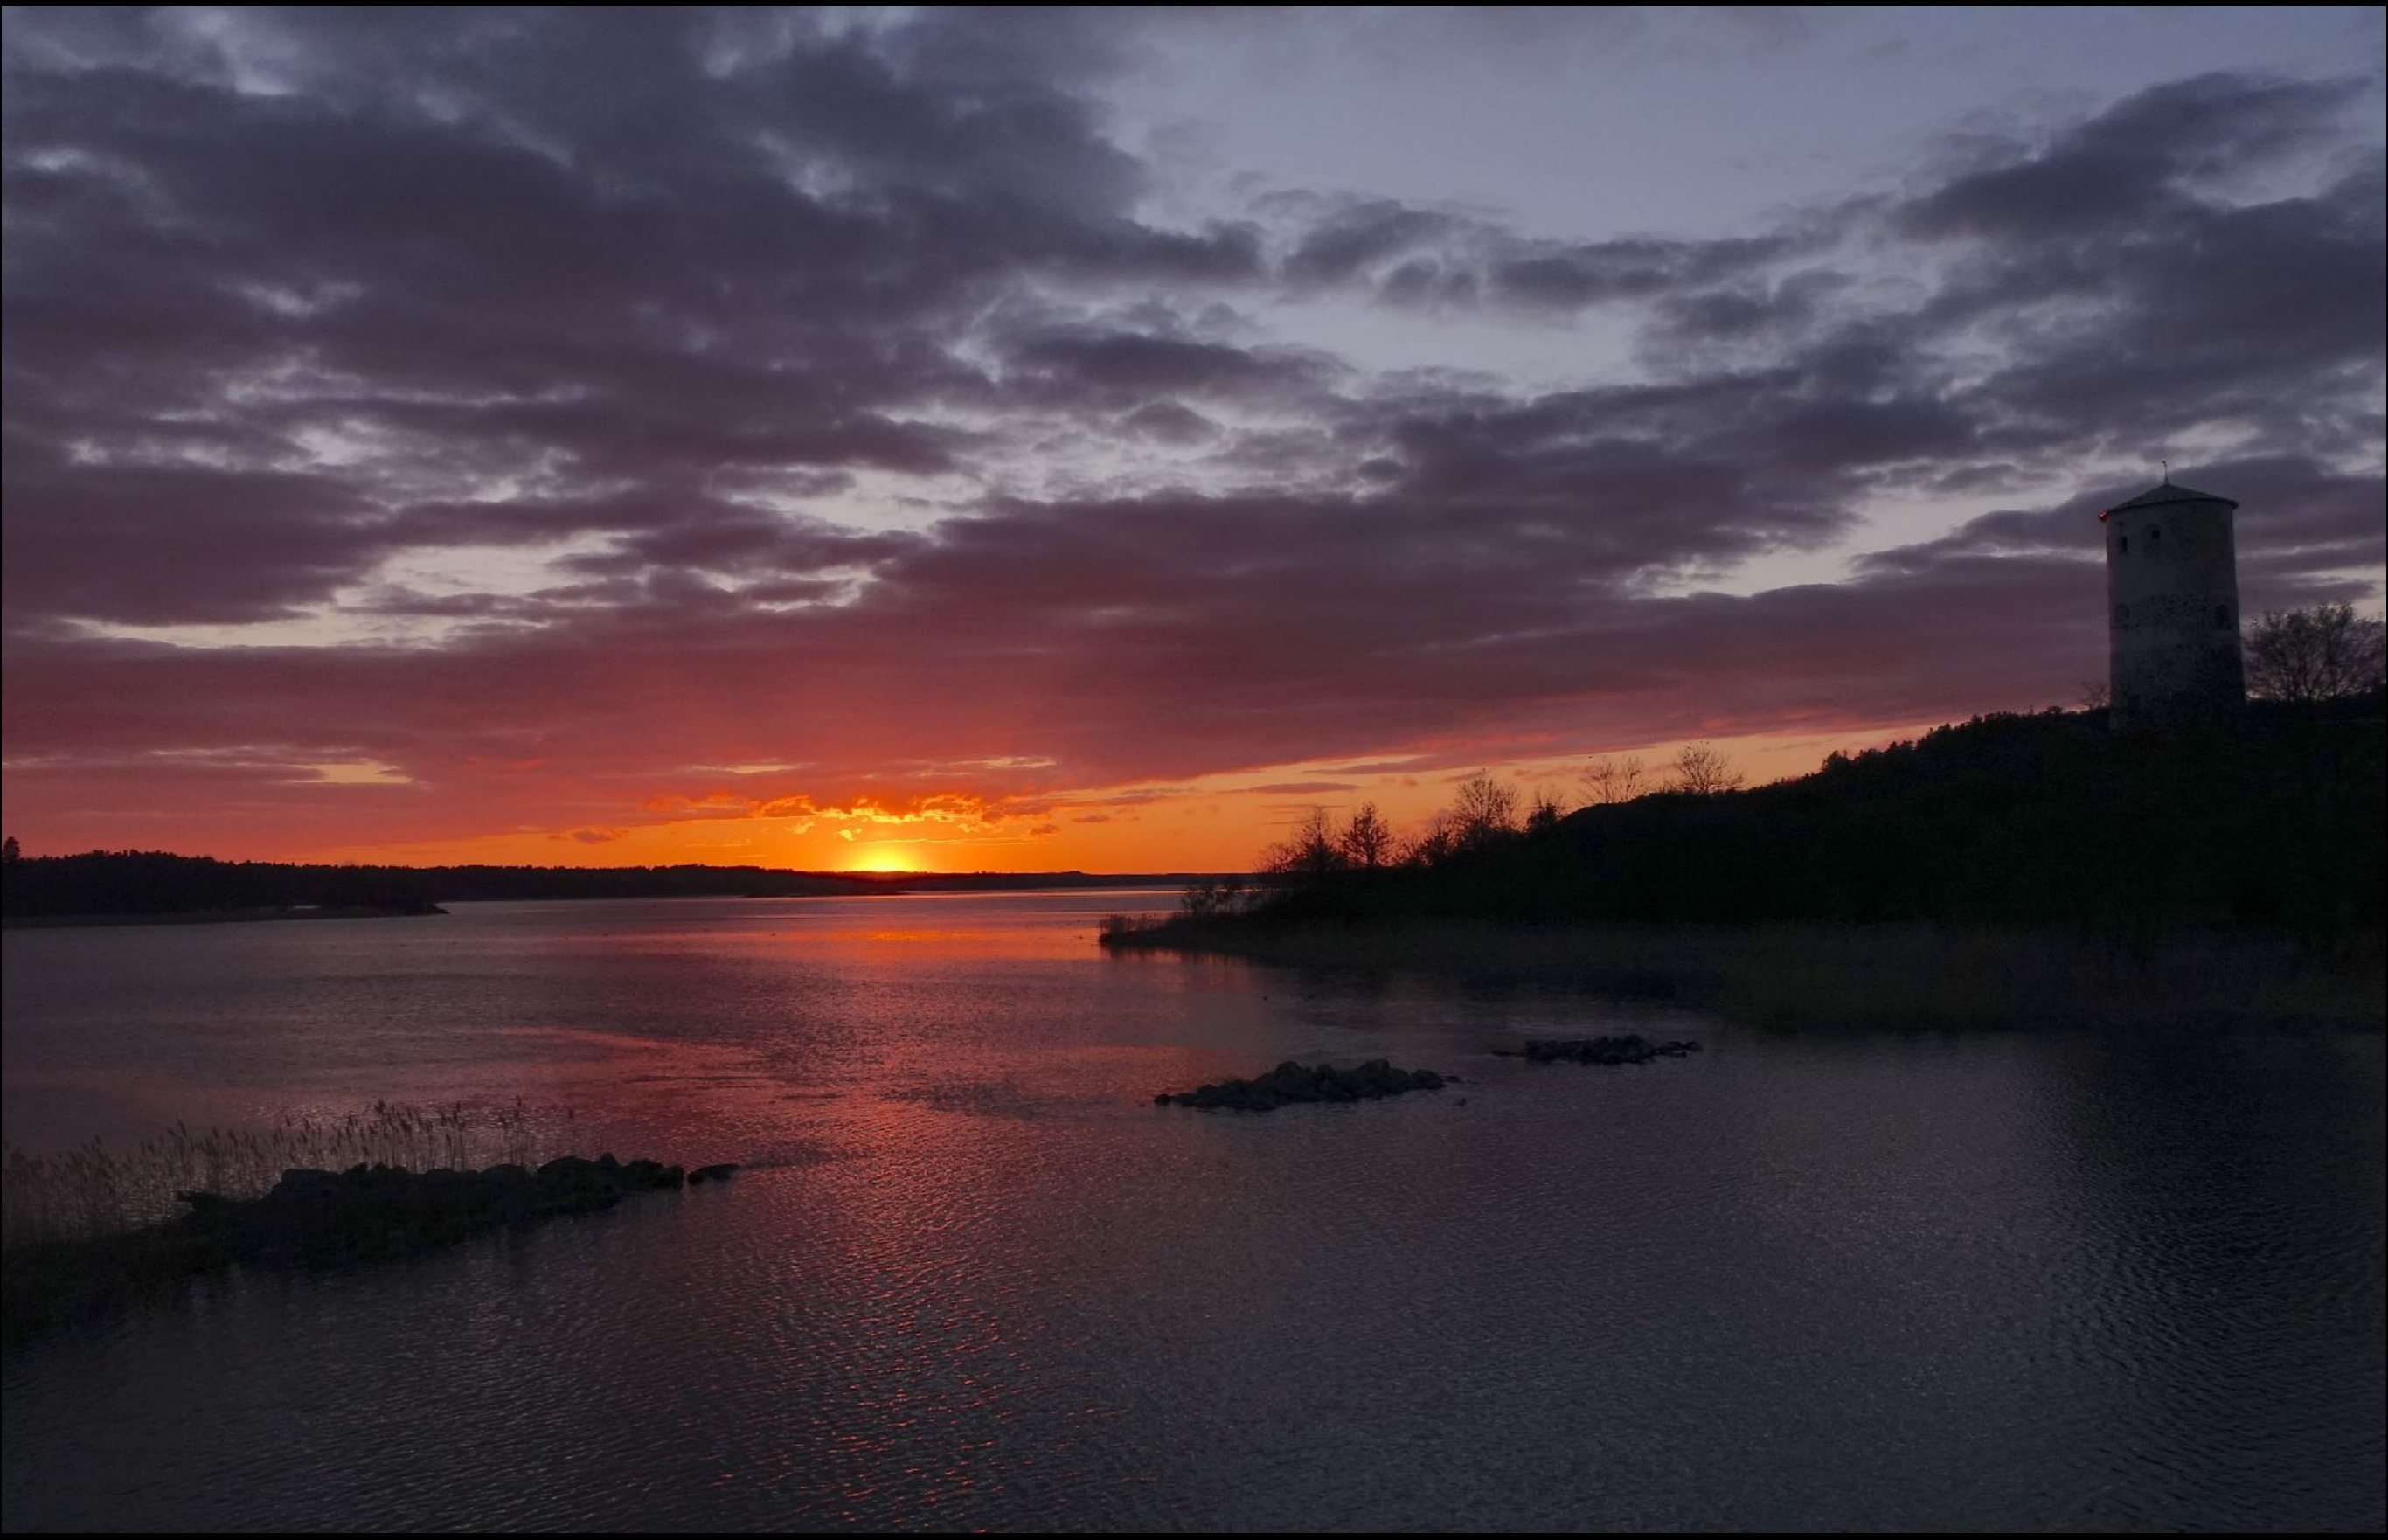
Norra sidosyllen som ligger under landgången har en stor krater av röta i sig. Syllen är av 4 st bitar skarvade med bladskarvar och smidda spik och sidojärn. De två mittre bitarna är helt slut och är i behov av byte. Detta arbetet inkräktar inte på stödbenen som lyckligtvis står på de yttre syllbitarna.

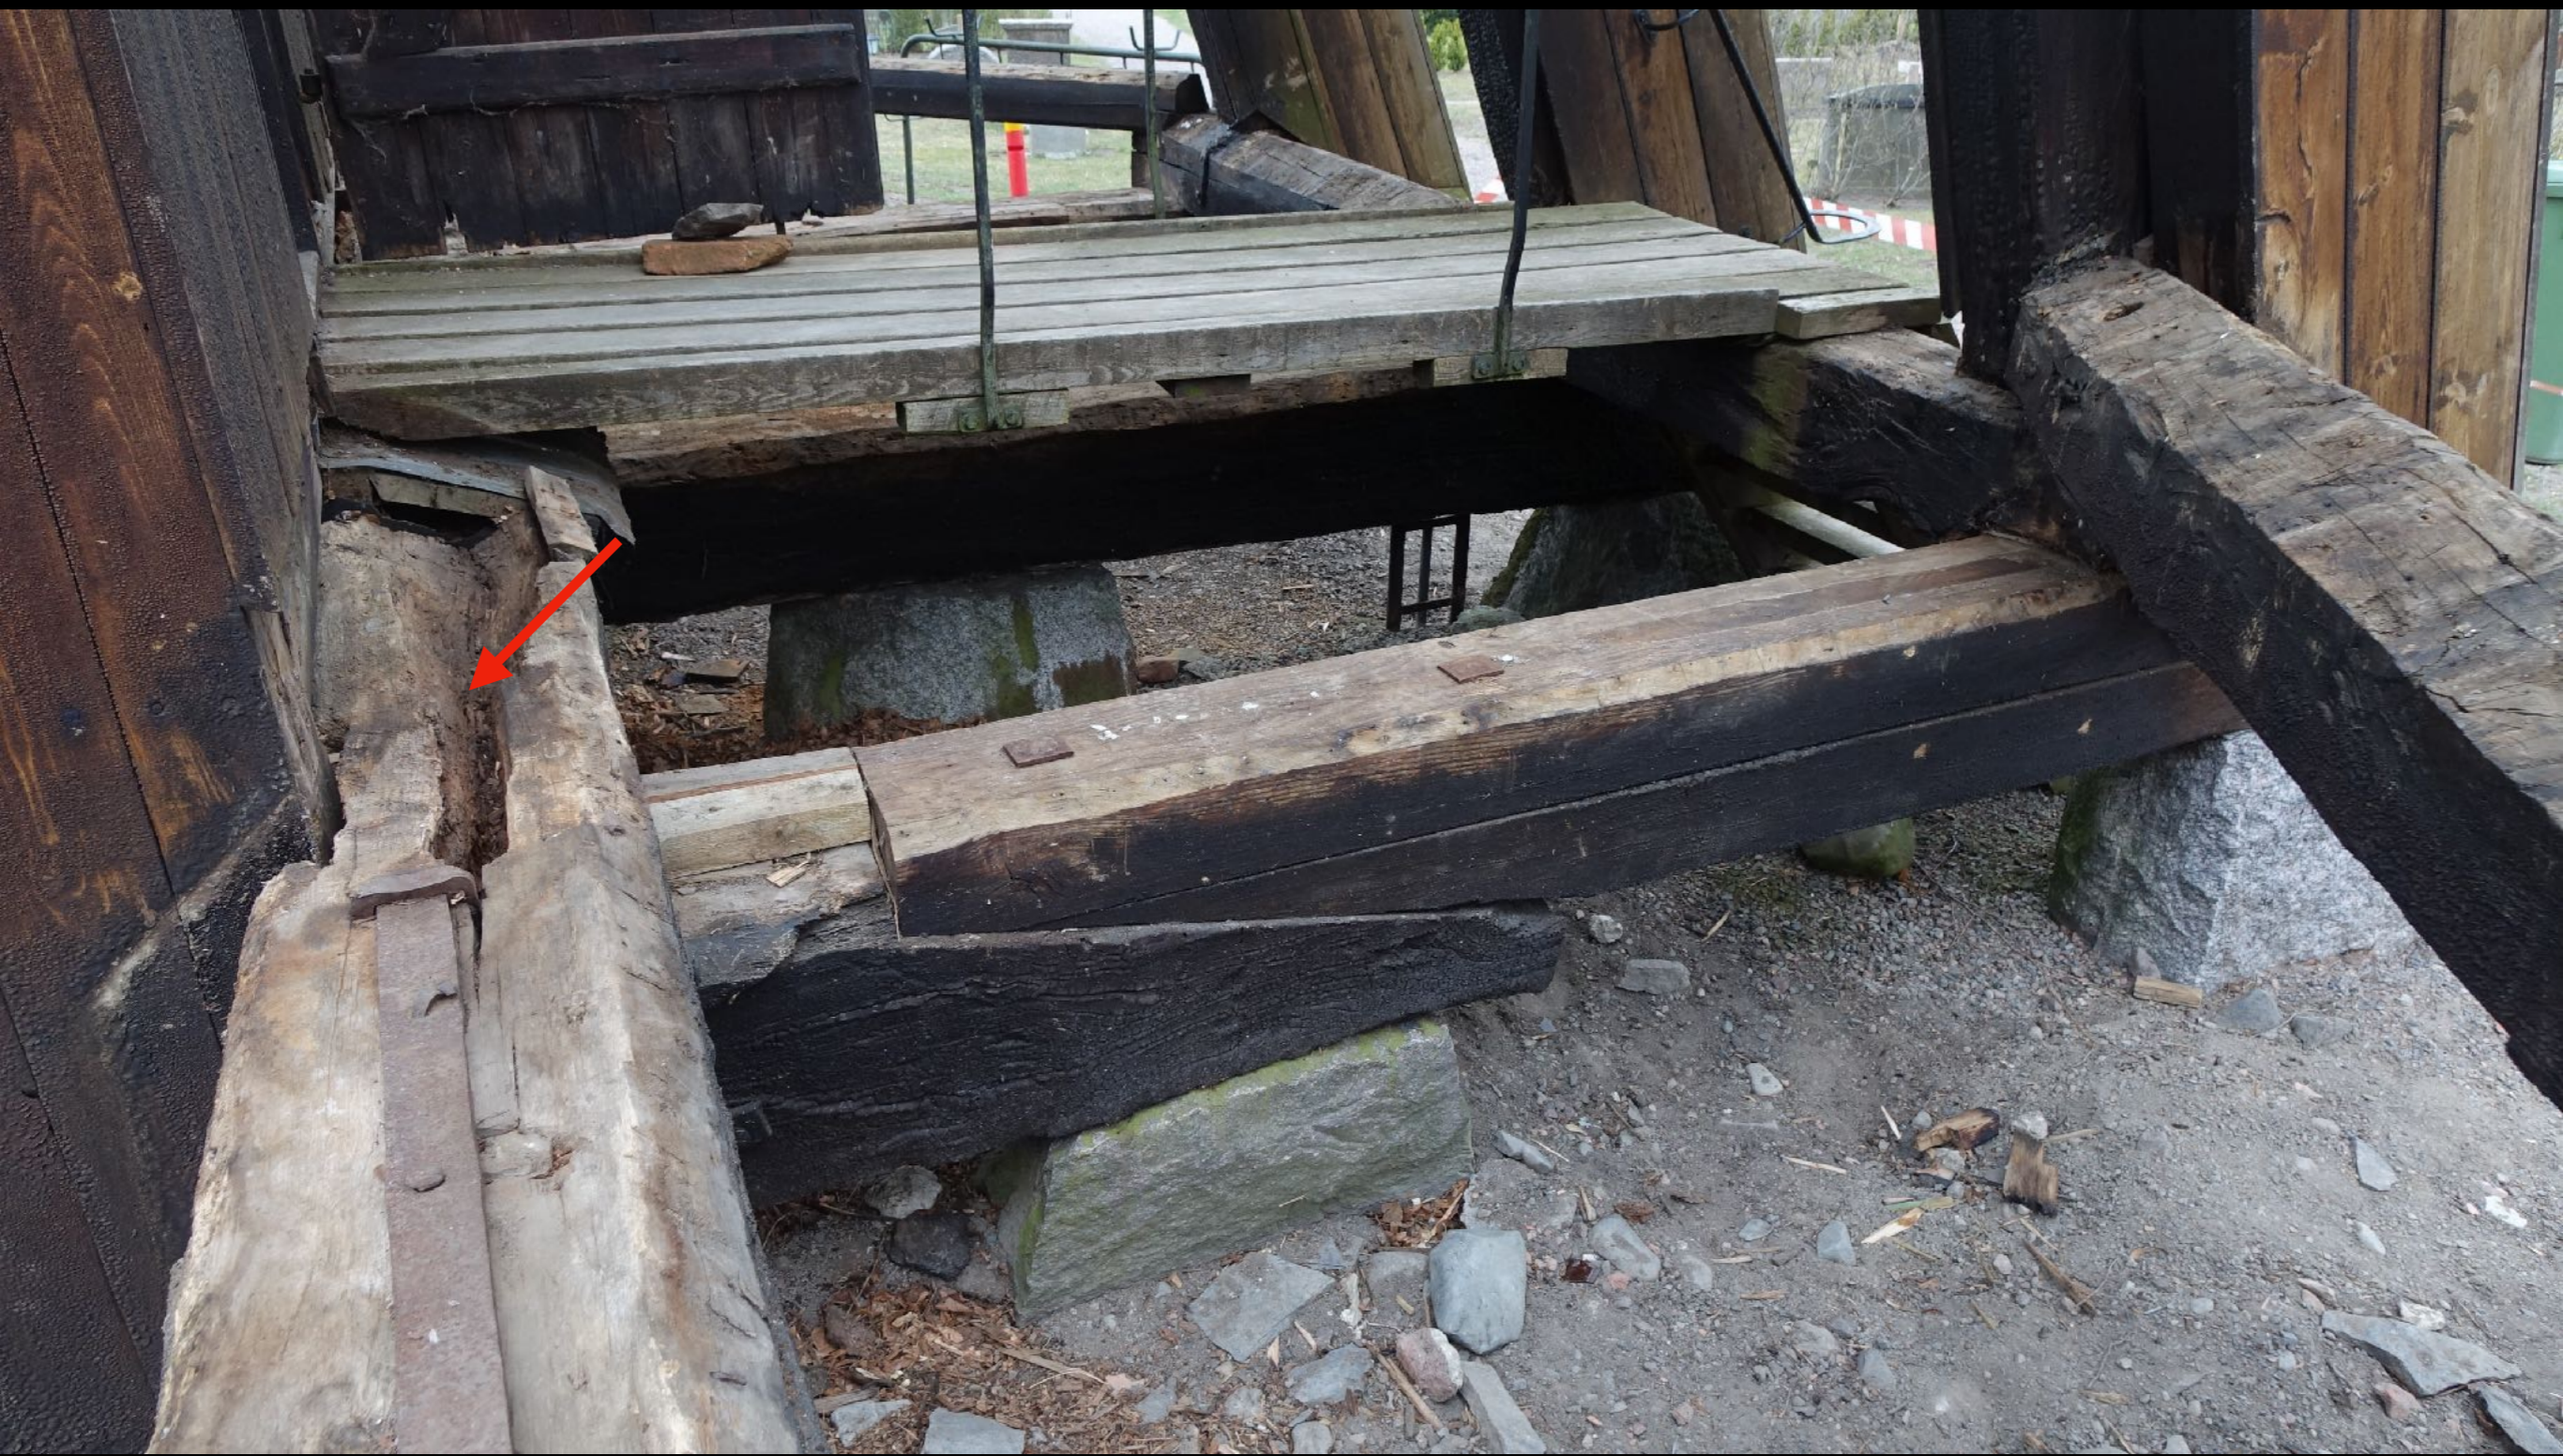
Den östra delen av den skadade sidosyllen.

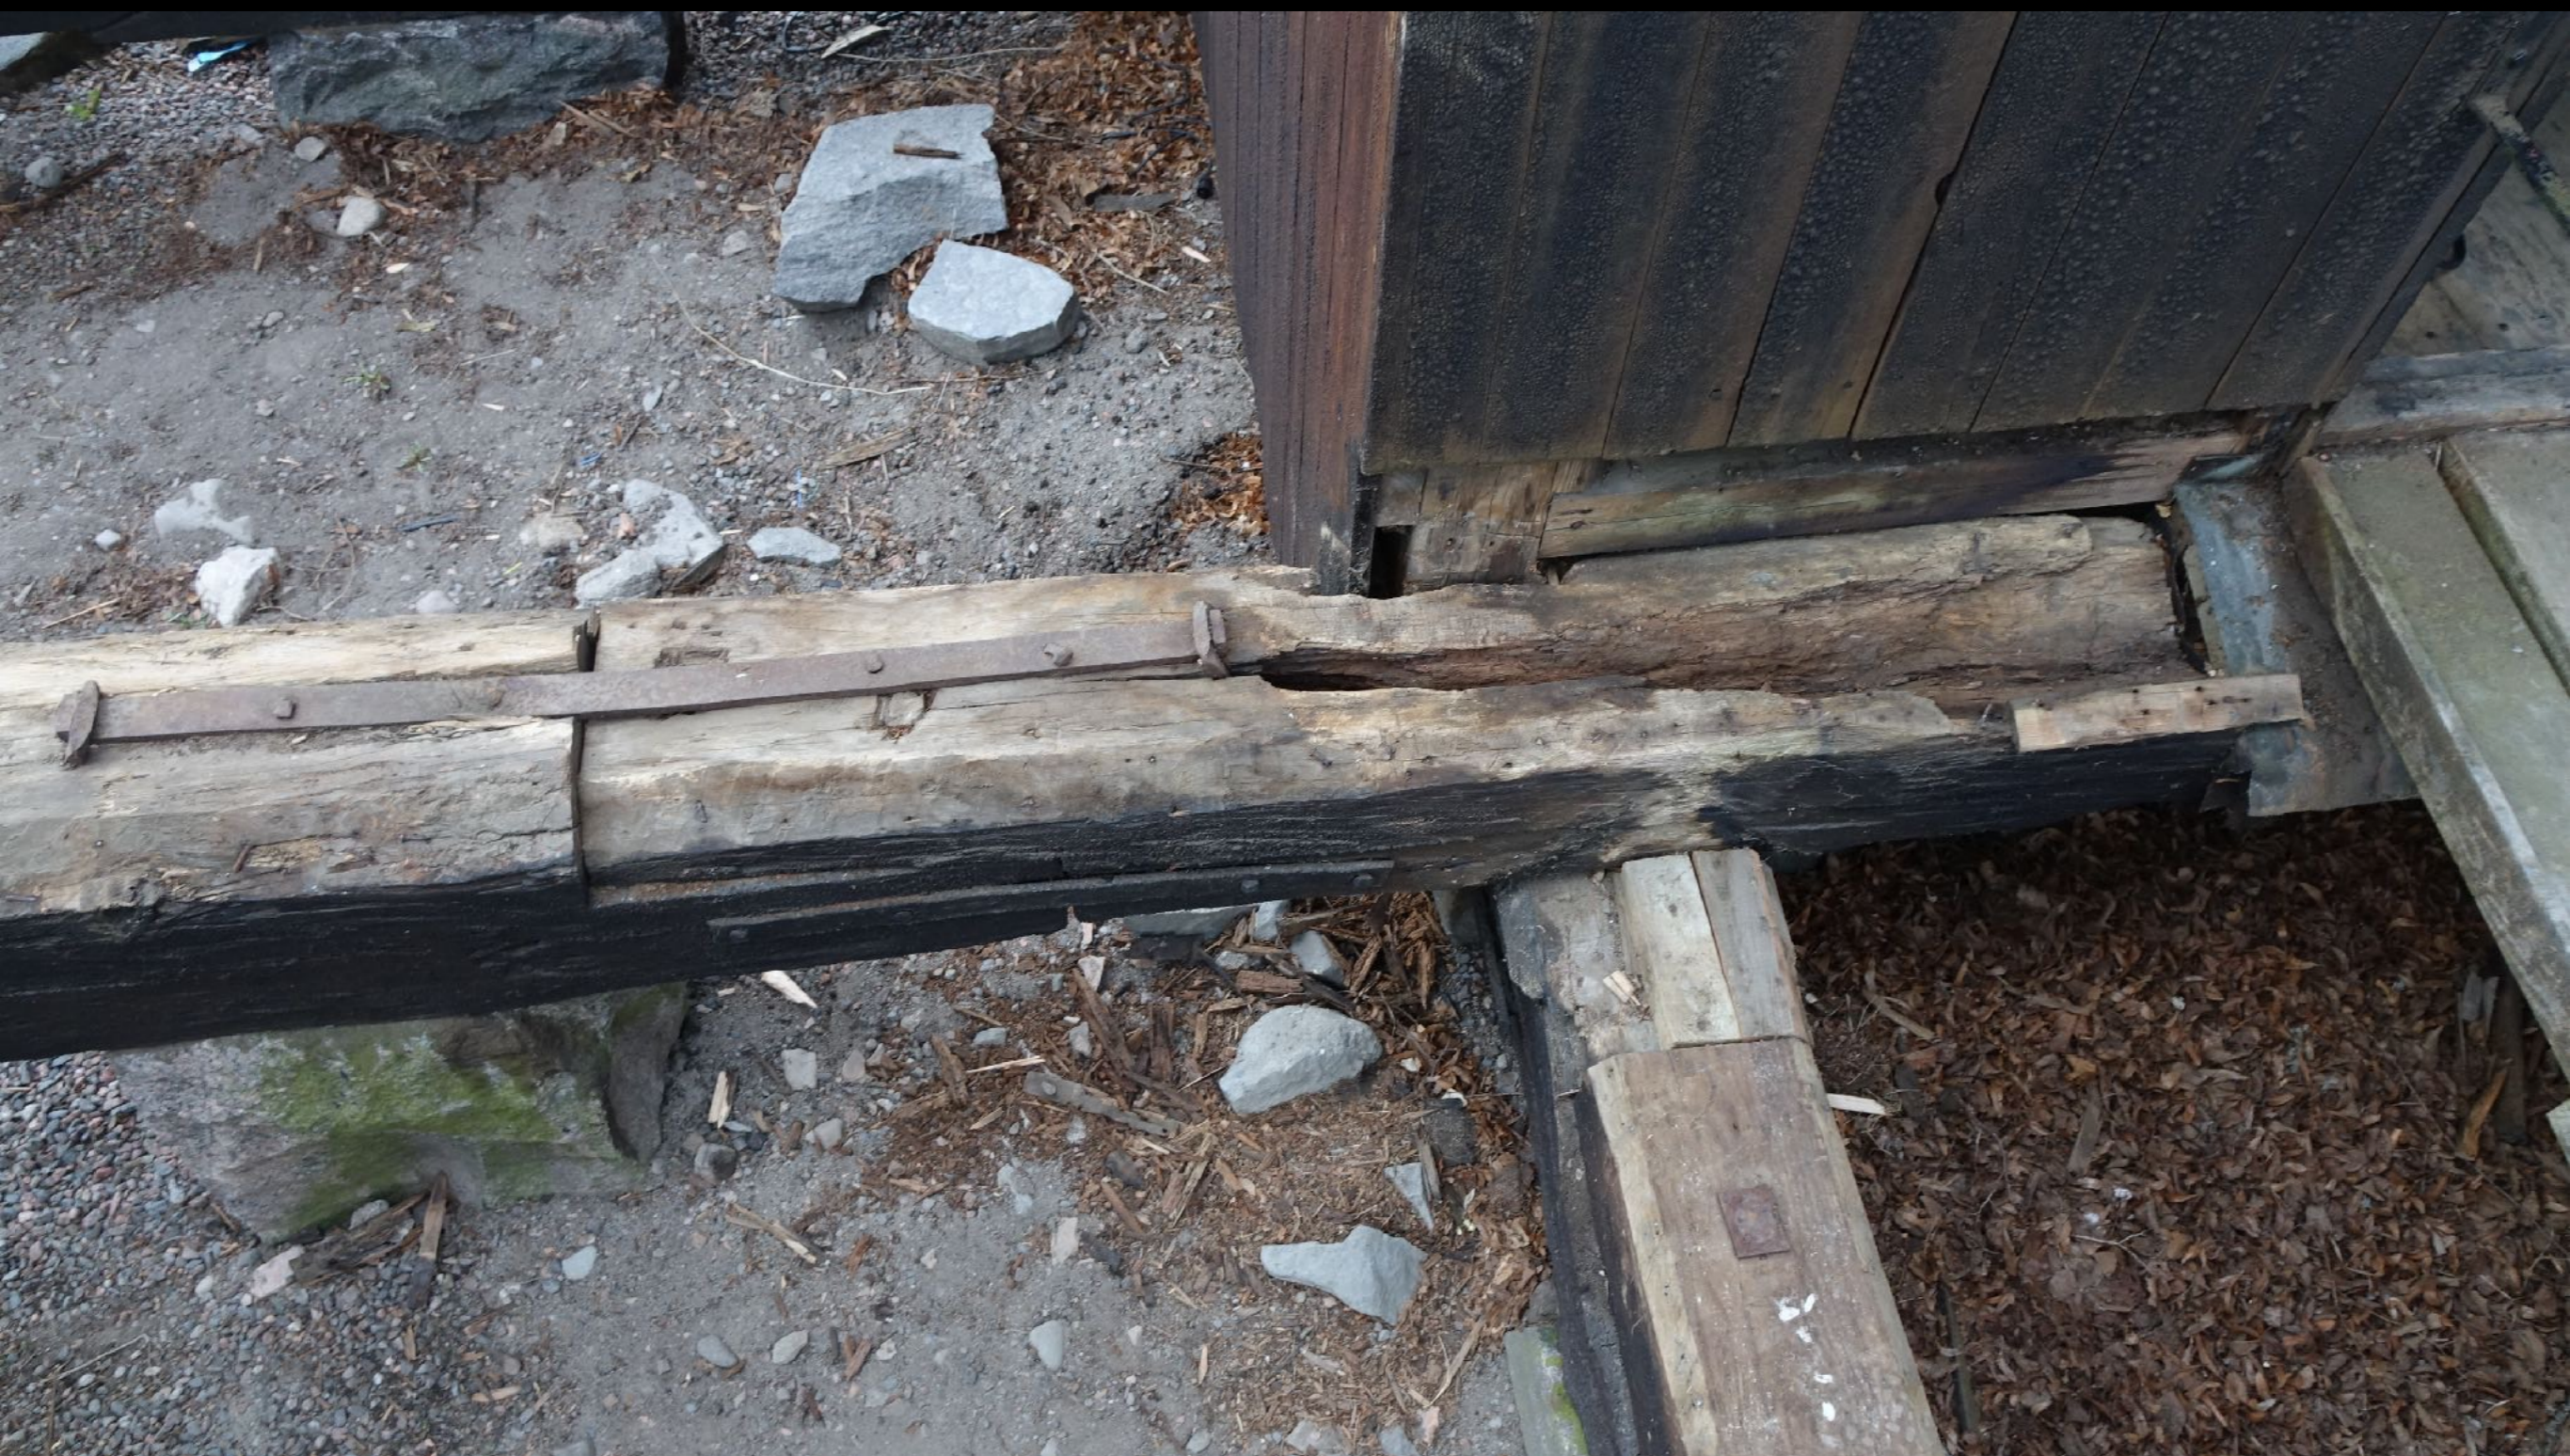
Den västra delen av den skadade sidosyllen.

Panelen var här helt pulveriserad! den såg och kändes stark tills man började bryta i den.

En generalskarv en bit upp får ersätta panelen med ny ramsågad råspont. Likt i söder, spikad med blank klippspik.

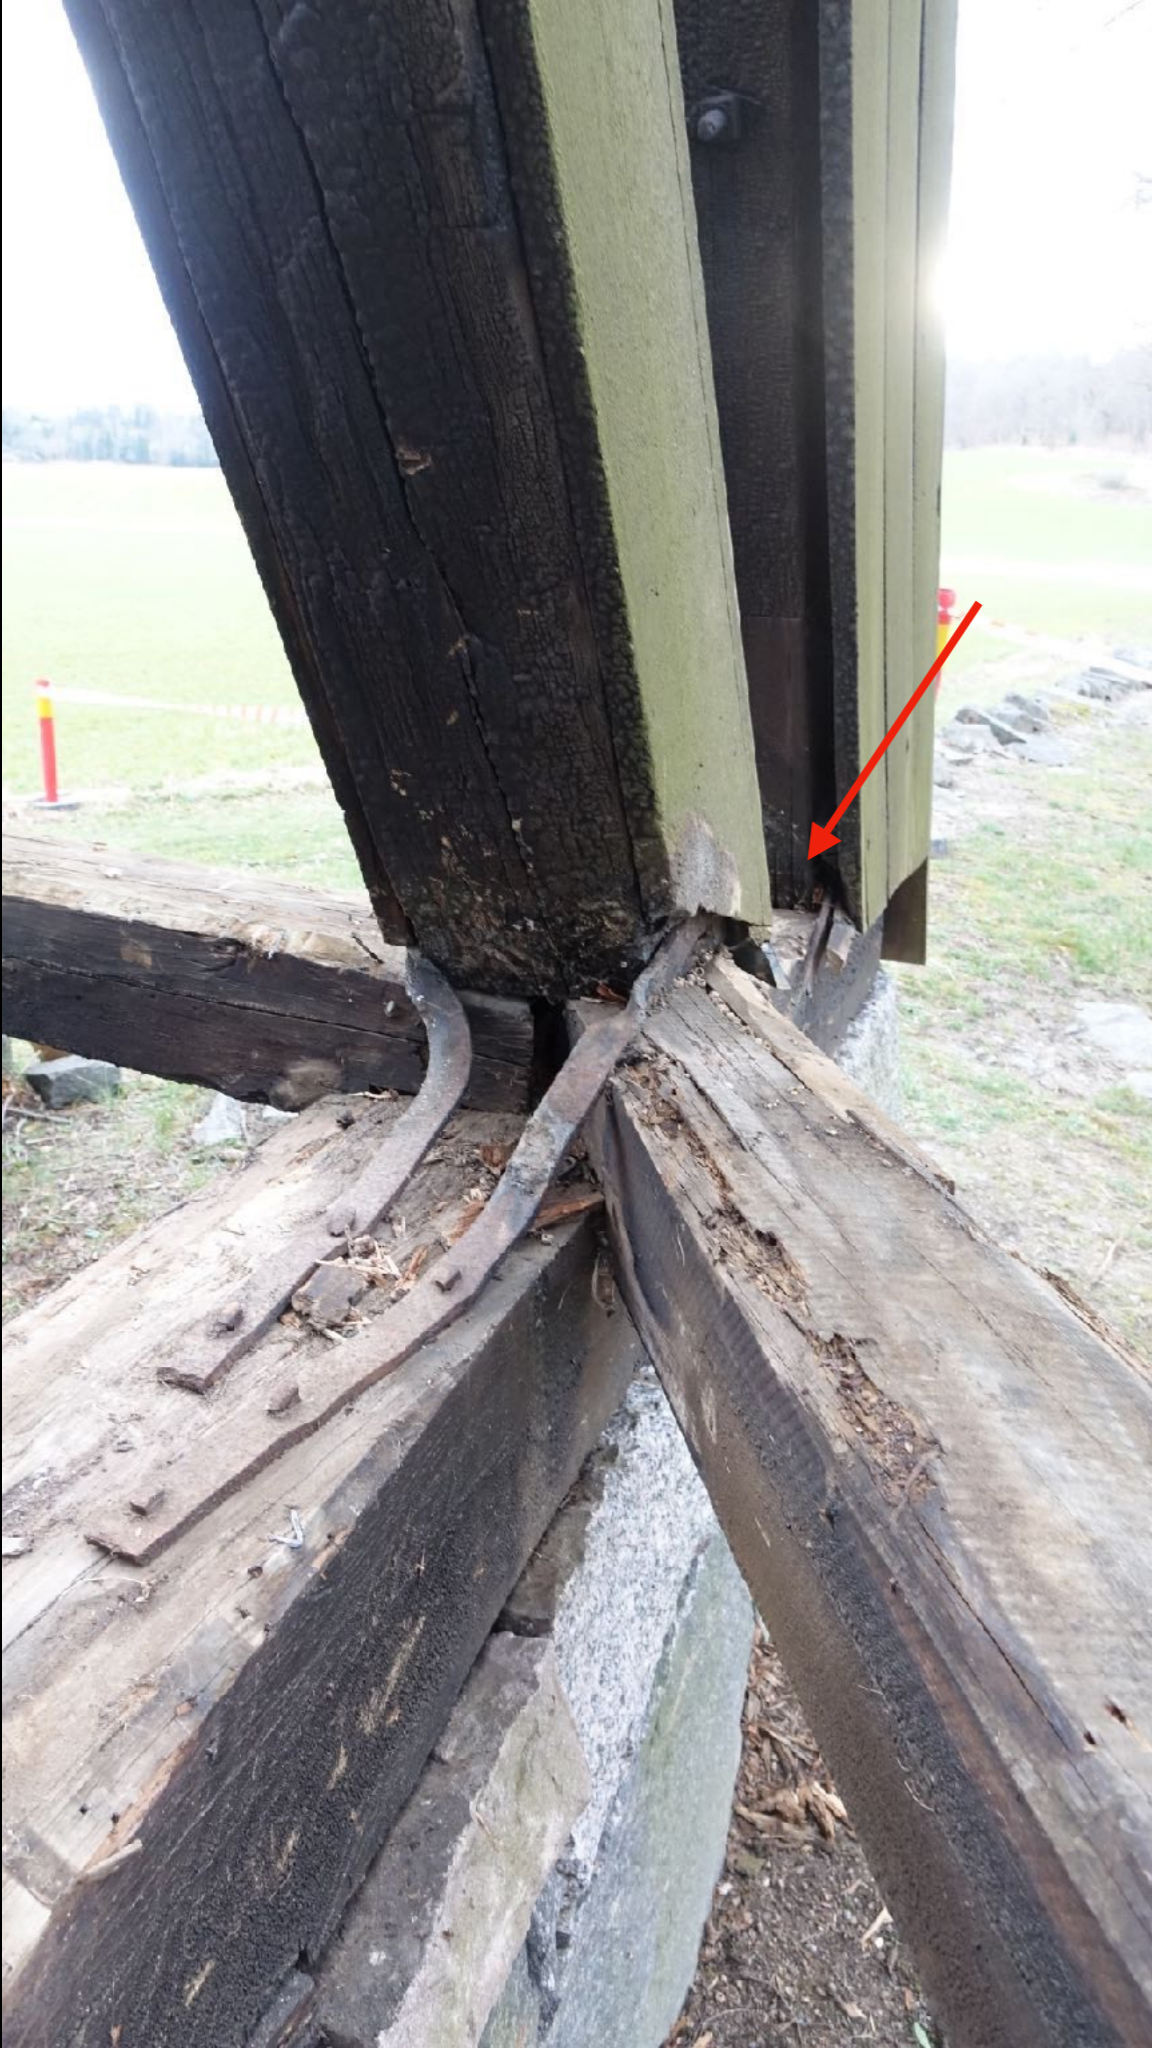
Sidosyllens vänstra ände med den mindre inre stödbenet och de dubbla yttre benen. En skada på en äldre reparation finns på det mittre stödbenet.

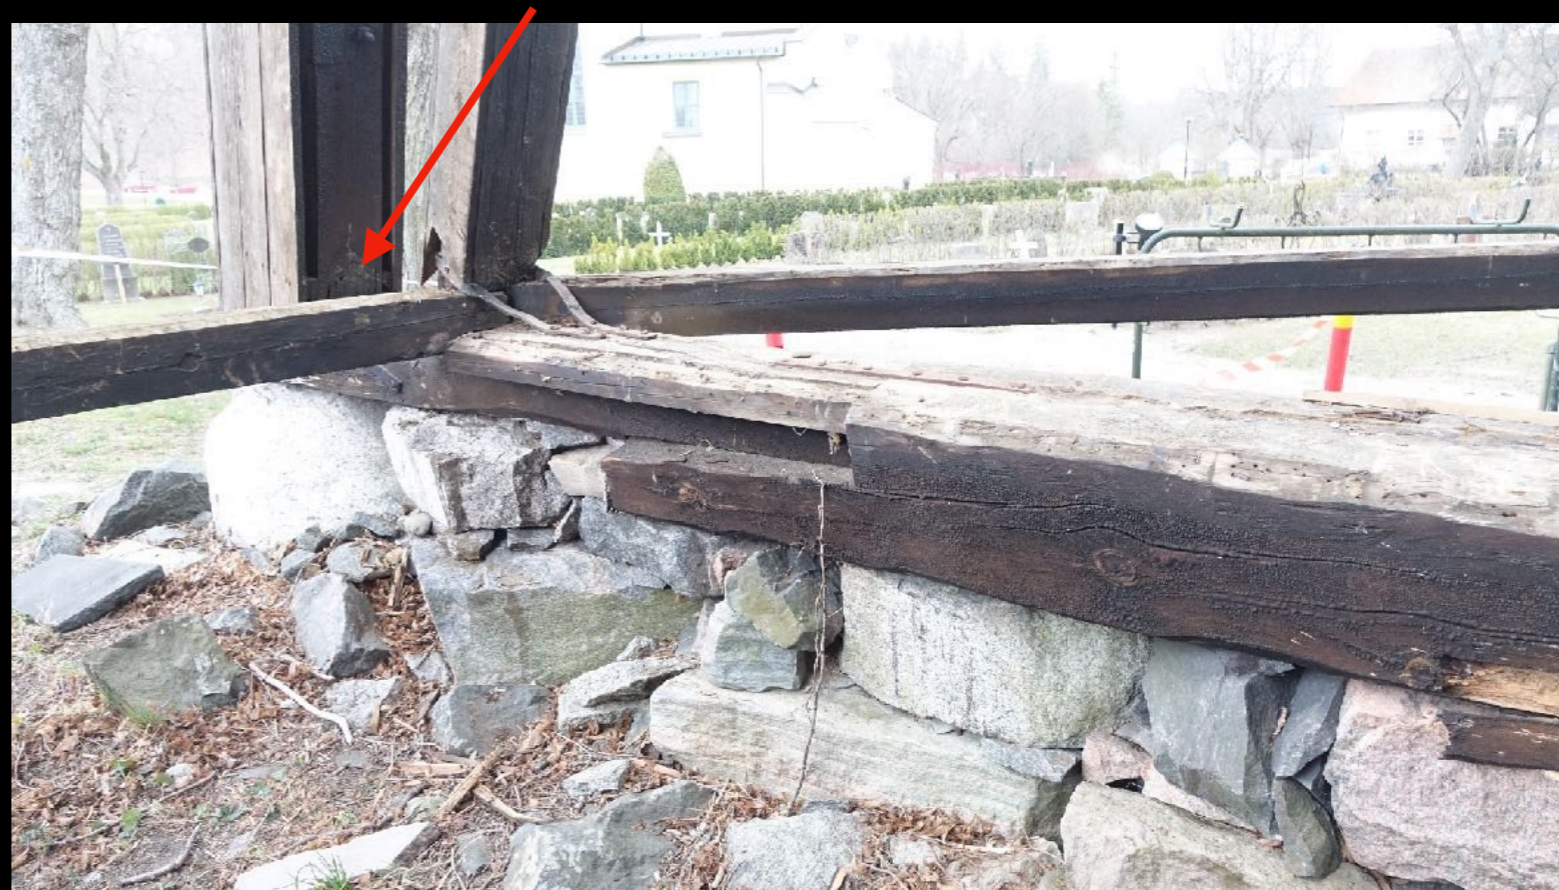
Den klena syllramen av cirkelsågat virke, troligen 1950-tal, är angripen av röta och behöver bytas.

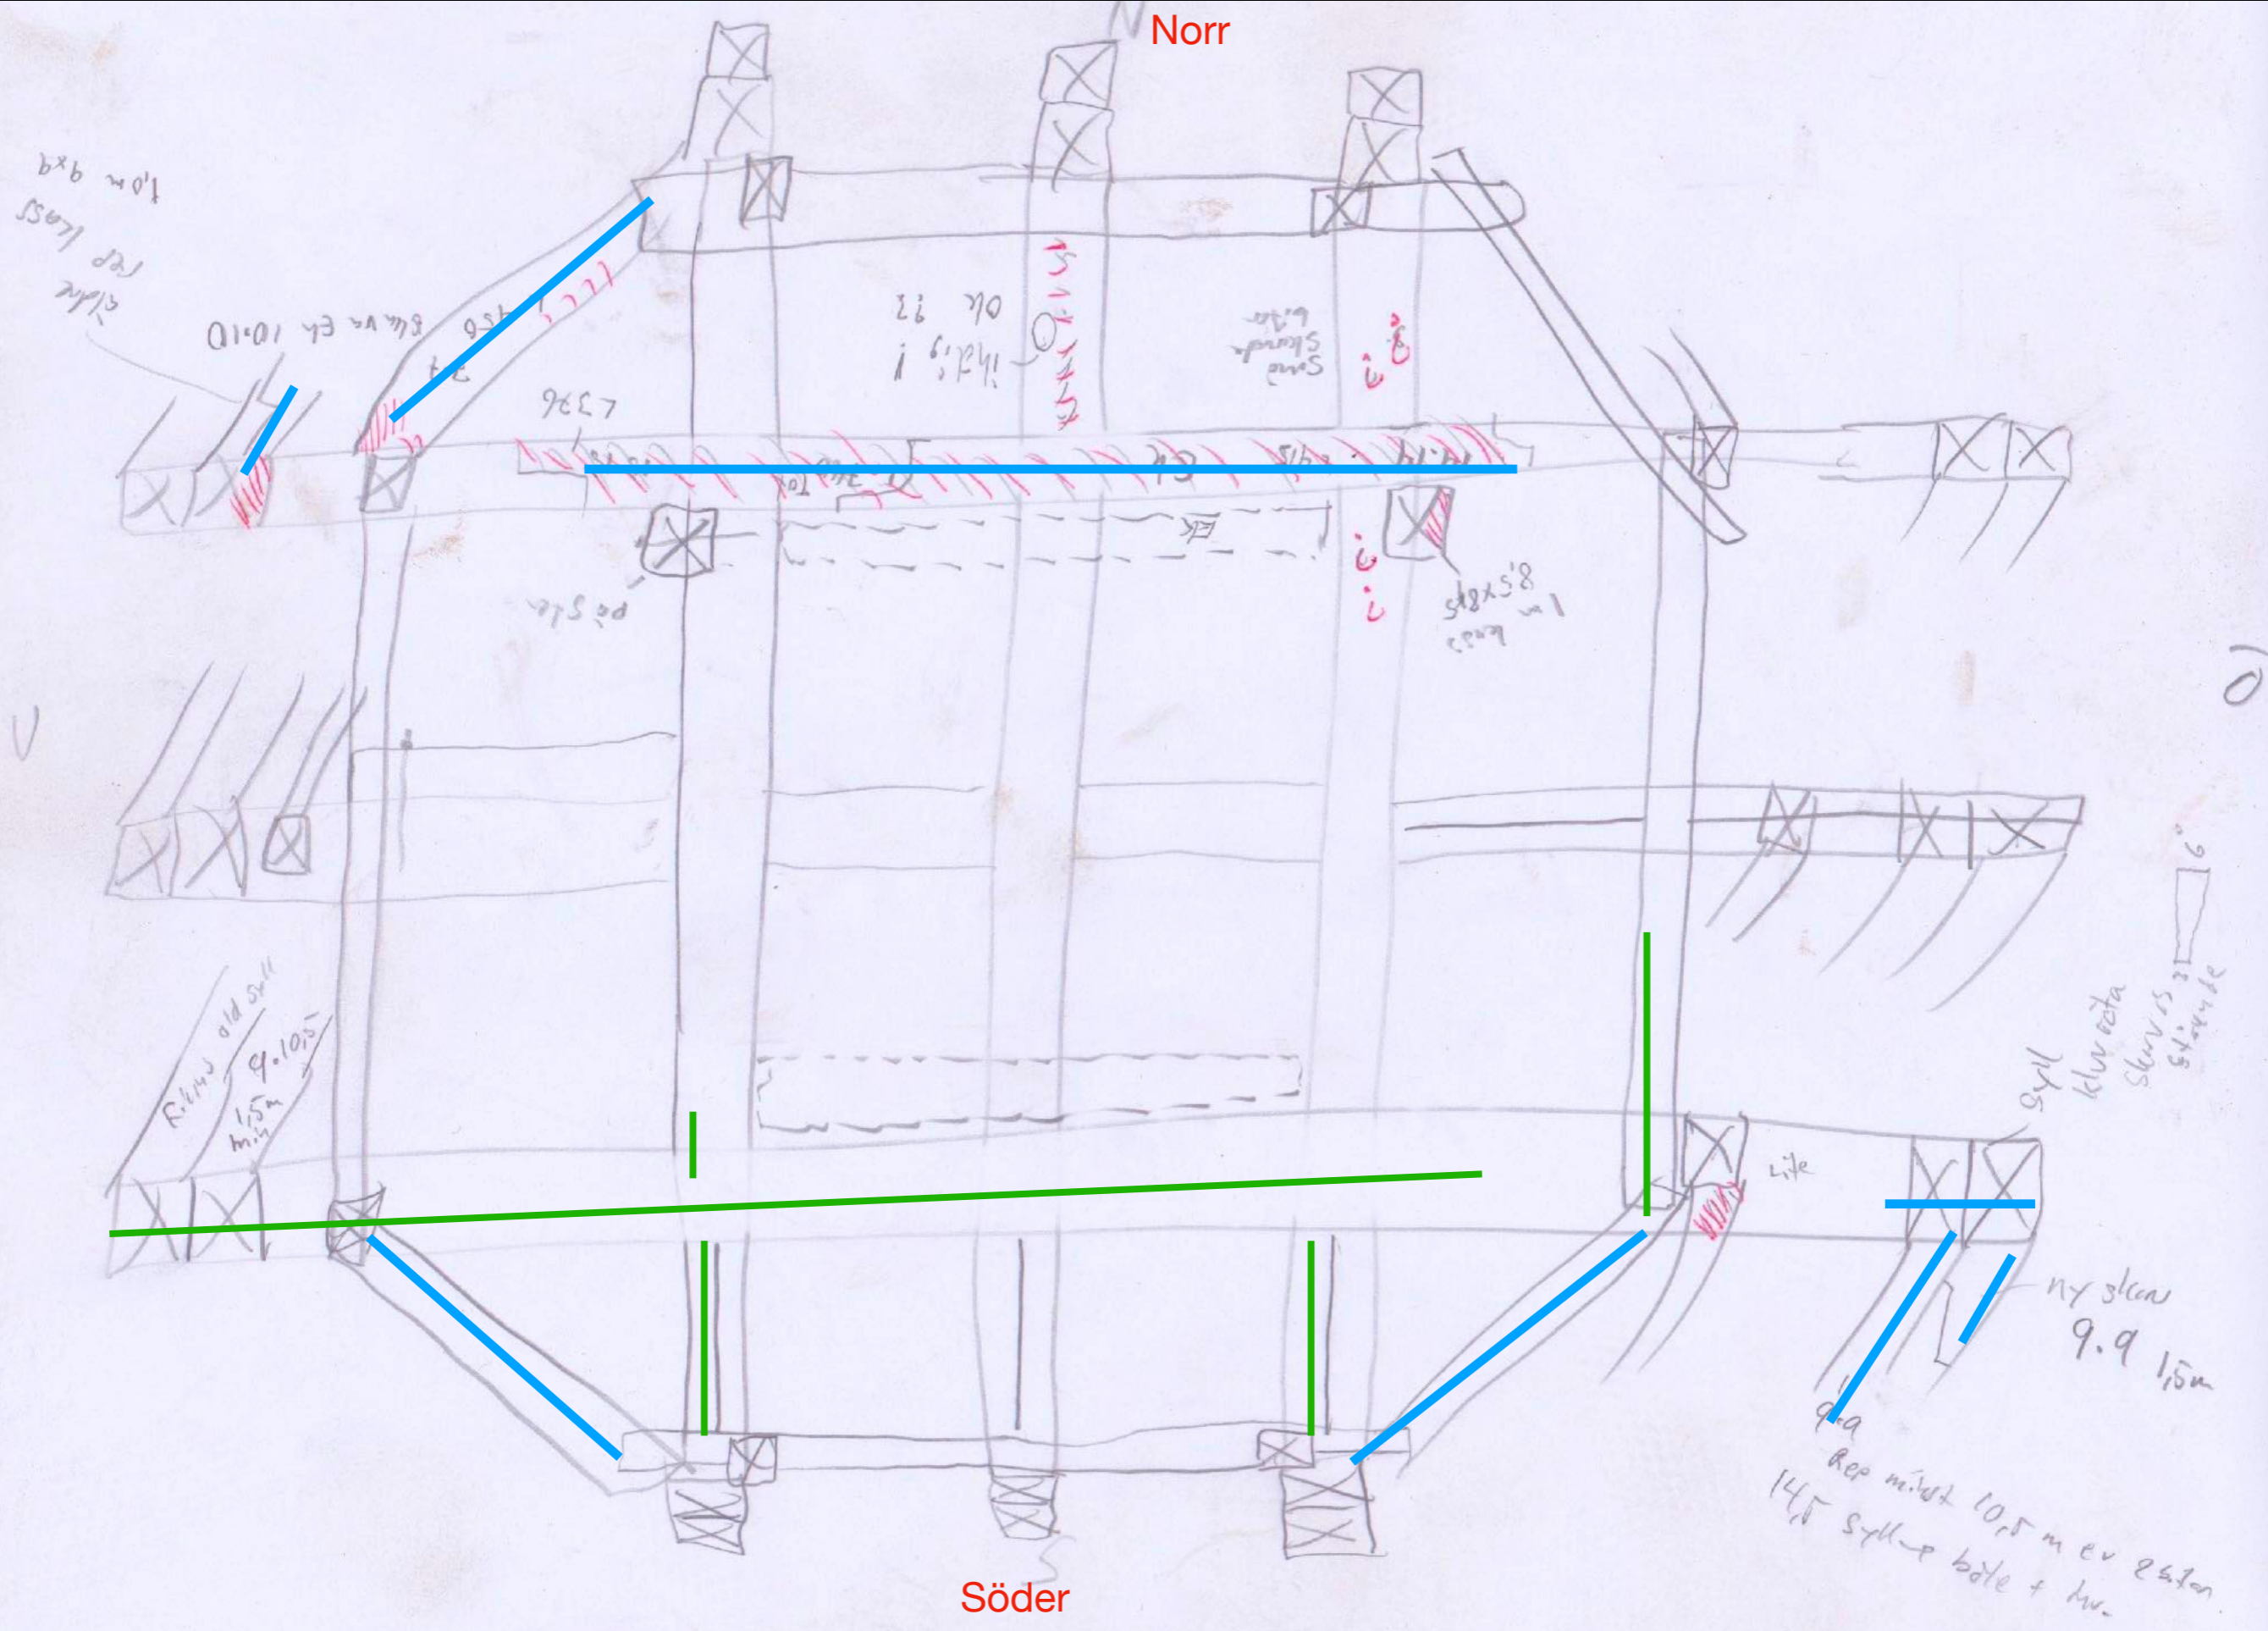
April 2019. Grönmarkerat är bytt. Blått skall bytas 2019 eller senare då panel på benen byts ut i framtiden.
