Vinäs slott

Rapport från seminarium om
byggnadskonstruktion och tillgänglighet

Vinäs slott, Västra Ed, Västerviks kommun, Kalmar län, Småland

Byggnadsantikvarisk rapport oktober 2019

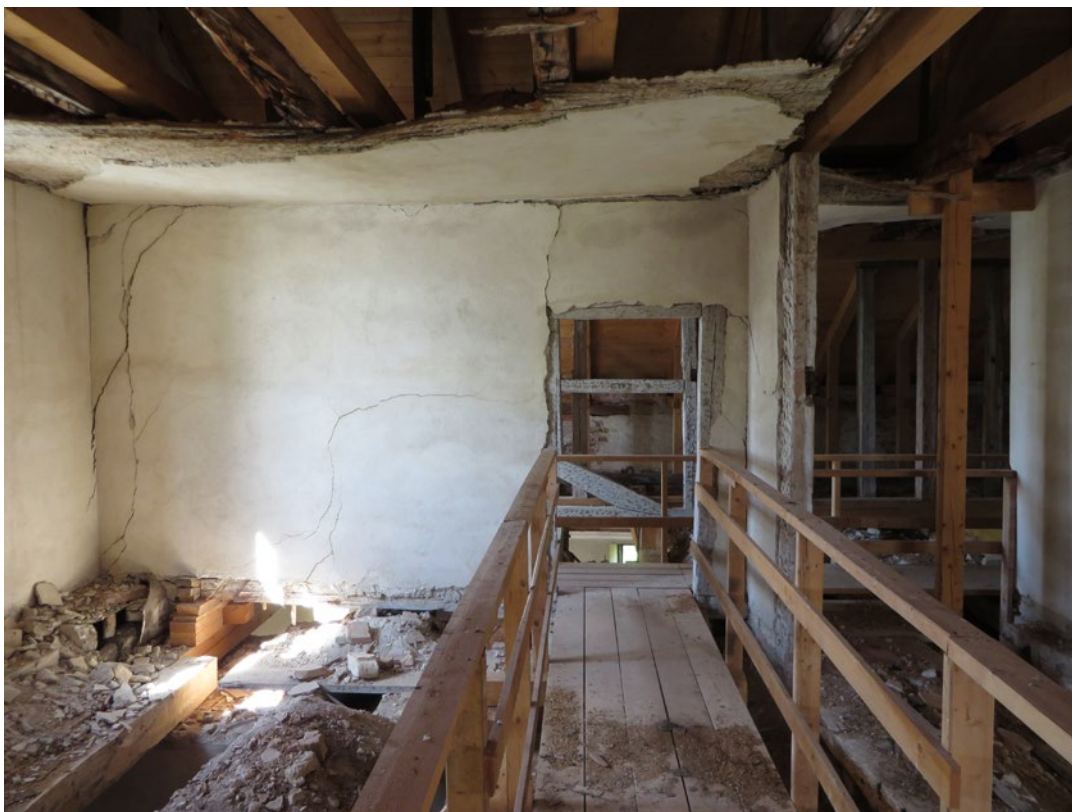
vakning av antikvarie. Mattias Hallgren bedömde att det sammanlagt finns omkring 50–60 ton rasmassor som kan avlägsnas från bjälklagen. Samtidigt är det viktigt att värdefulla lösa byggnadsdelar tillvaratas. Seminariedeltagarna var överens om att rum 103 skulle vara lämpligt att använda för förvaring. Värdefulla delar av sten skulle kunna placeras i något av källarens intakta rum.

Fotografi från rum 311-314. Till vänster skymtar en del av de lösa rasmassor och bjälklagsfyllningar som fortfarande ligger kvar och belastar byggnadskonstruktionen.

För att slippa tyngder och för att kunna arbeta vidare på ett säkert sätt bör allt onödigt löst material tas bort. En storstädning bör utföras under över-

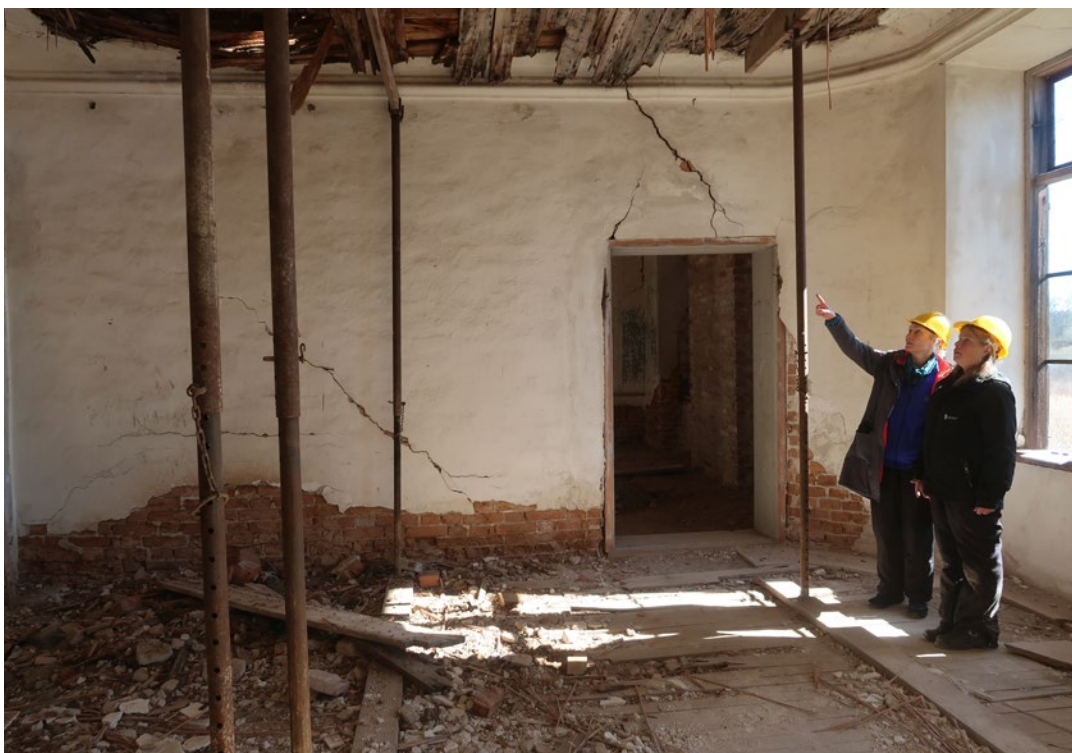
Många befintliga stämpningar bör göras om. Befintliga stöttor ger ingen stabilitet åt sidorna, utan stöttar bara rakt upp.

Funktionen hos många befintliga stöttor behöver ses över. På bilden syns Birgitta Eriksson och Liselotte Källström.

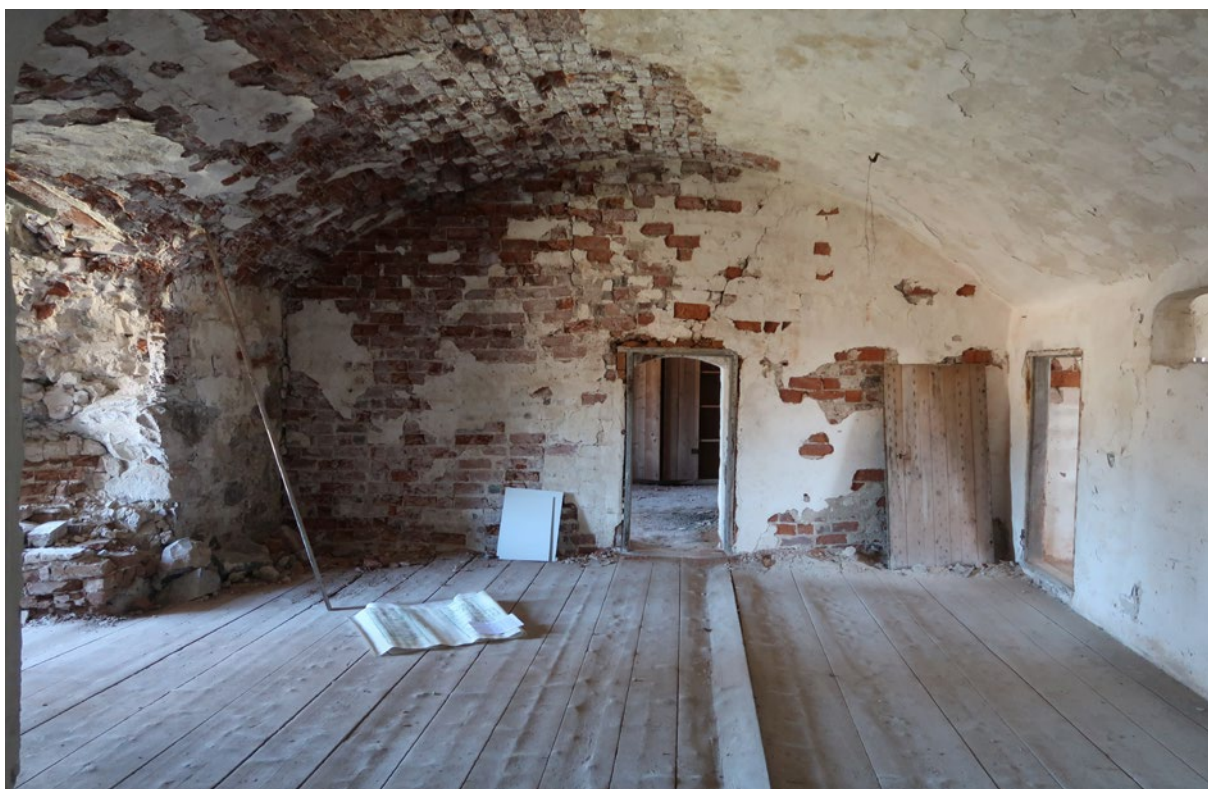
Rum 111. Tyngden från stöttan i rum 218 belastar takvalvet på en punkt just hitom mellanväggen mot rum 112. Valvet har svåra vittringsskador och mellanväggen har sprickor. På sikt behöver den uppskjutande golvbrädan åtgärdas.

Andra angelägna åtgärder som diskuterades för rum 111 var omputsning av det vittringsskadade takvalvet, så att tegelstenarna fixeras, samt ommurning av mellanväggen mot rum 112. Genom att mura om mellanväggen skulle den bättre bära tyngden från det välvda taket och de laster som kommer från byggnadens övre våningar. Genom ommurning av mellanväggen förbättras även funktionen hos takvalvet i rum 112. Även detta valv bör skyddsputsas.

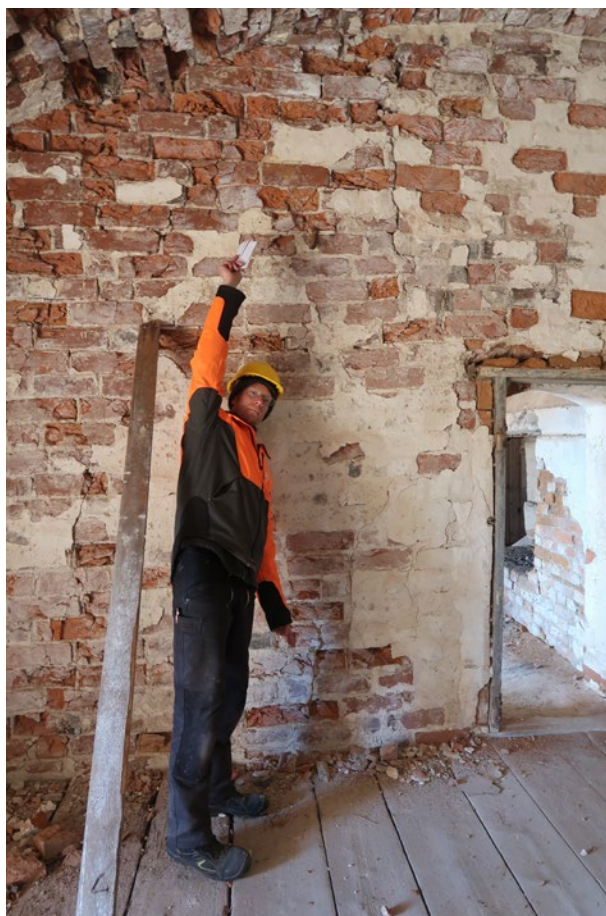
Rum 111. Fotografi mot mellanvägg till rum 112. Mattias Hallgren visar var en ny kompletterande stötta bör placeras.

Vid seminariet diskuterades två åtgärder för att lösa problemet med stötтан. För rum 218 framhöll Laine Montelin att den lodräta trästötтан mitt i rummet borde ersättas av två snedställda stöttor, så att trycket istället fördelas åt sidorna. För rum 111 föreslogs en kompletterande ny stötта/pelare rakt under stötтан i rum 218. Om den av Montelin föreslagna åtgärden i rum 218 genomförs finns det dock ingen anledning att samtidigt tillföra en ny stötта i rum 111, i alla fall inte i det läge som just beskrivits.

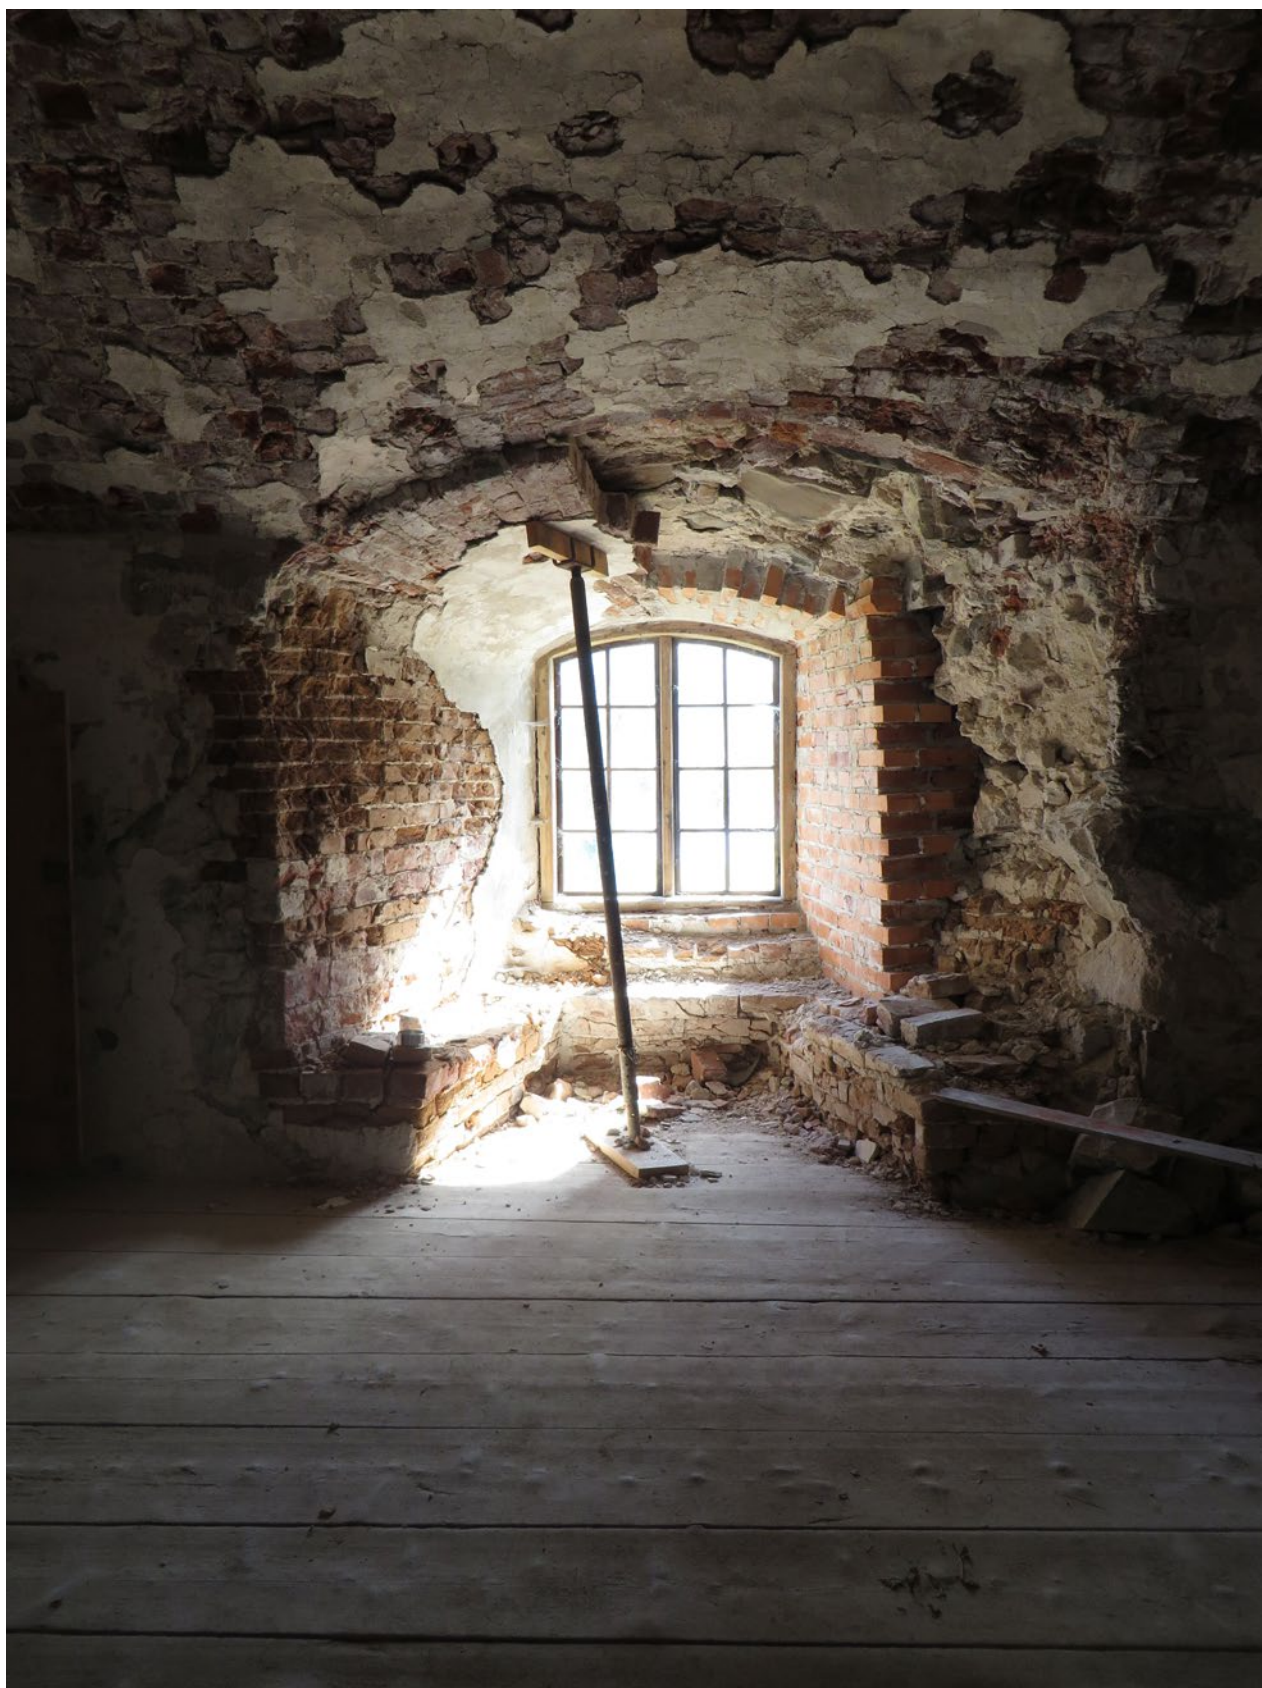
Provisoriskt utförd stämpling av skadat valv över fönsteröppning i rum 111.

I rum 111 har ett skadat valv över fönsteröppningen försetts med en provisoriskt utförd stämpning. Stämpningen bör förnyas i samband med den större översyn av stämp som ovan beskrivits som en generell högt prioriterade säkringsåtgärd.

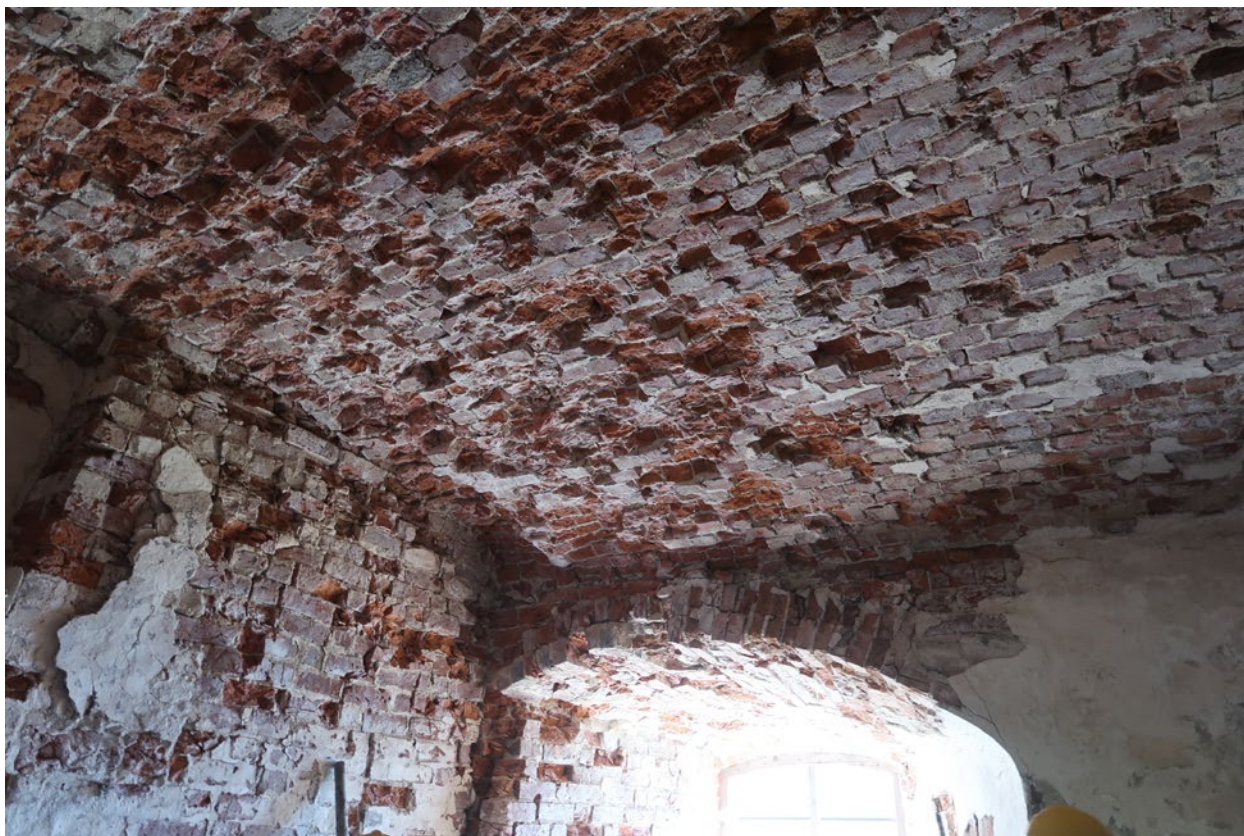
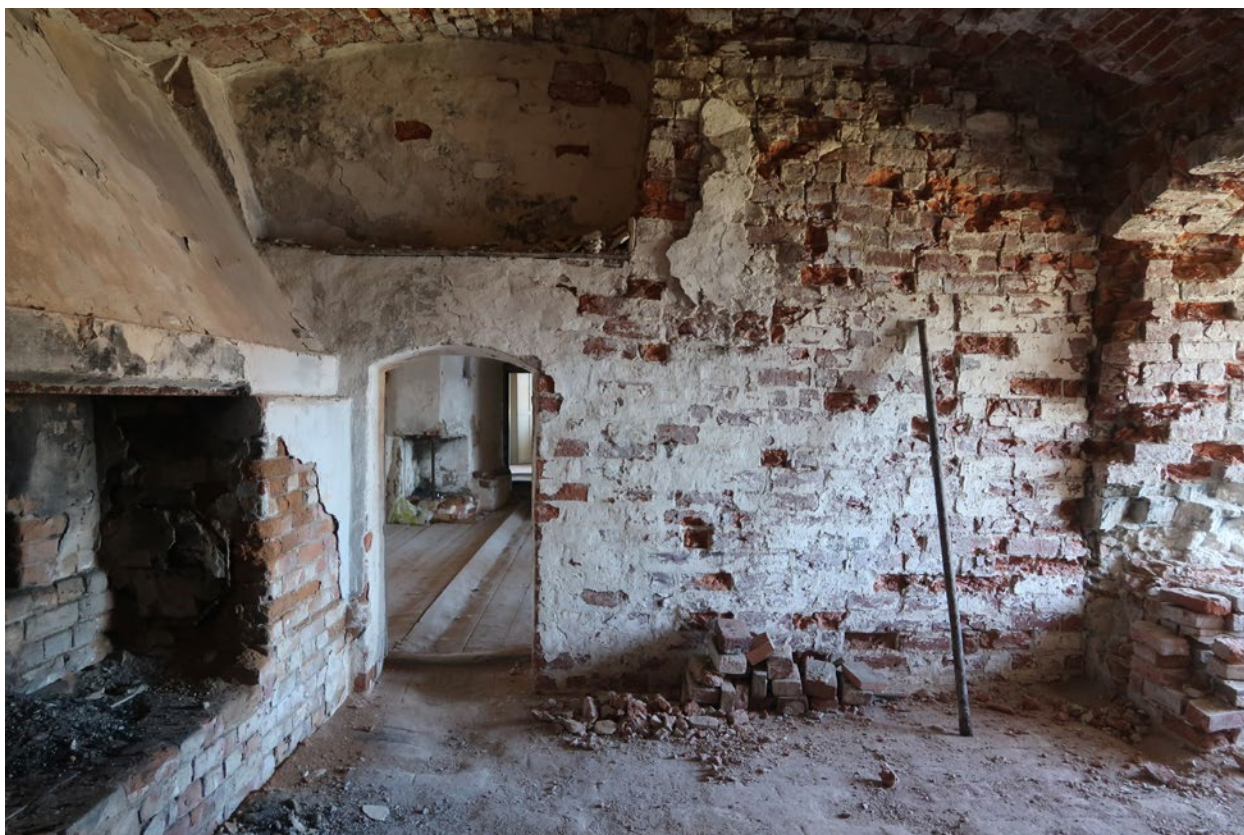
Rum 112. Dörröppningen går till rum 111. Tegelvalvet och mellanväggen har stora skador. Den övre bilden visar taket i rum 112.

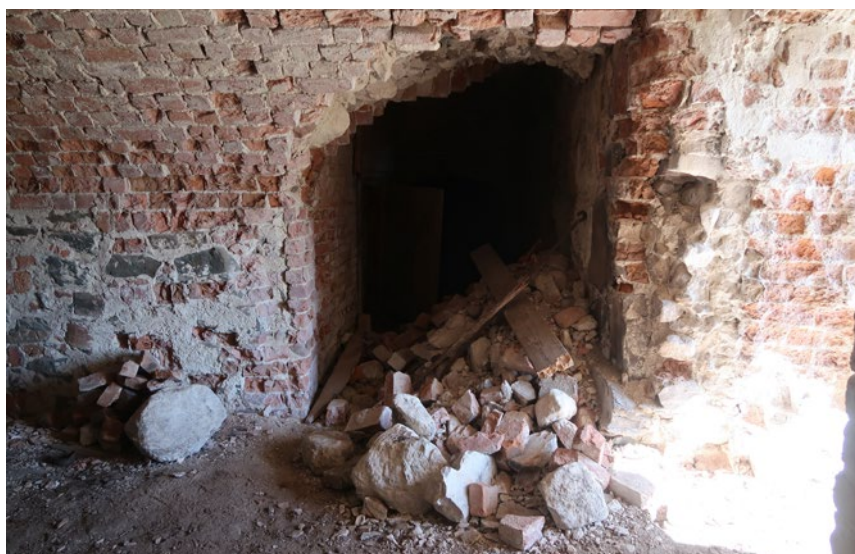
Bild från rum 001 mot korridor 005. Stenarna på golvet kommer från det rase-
rade takvalvet.

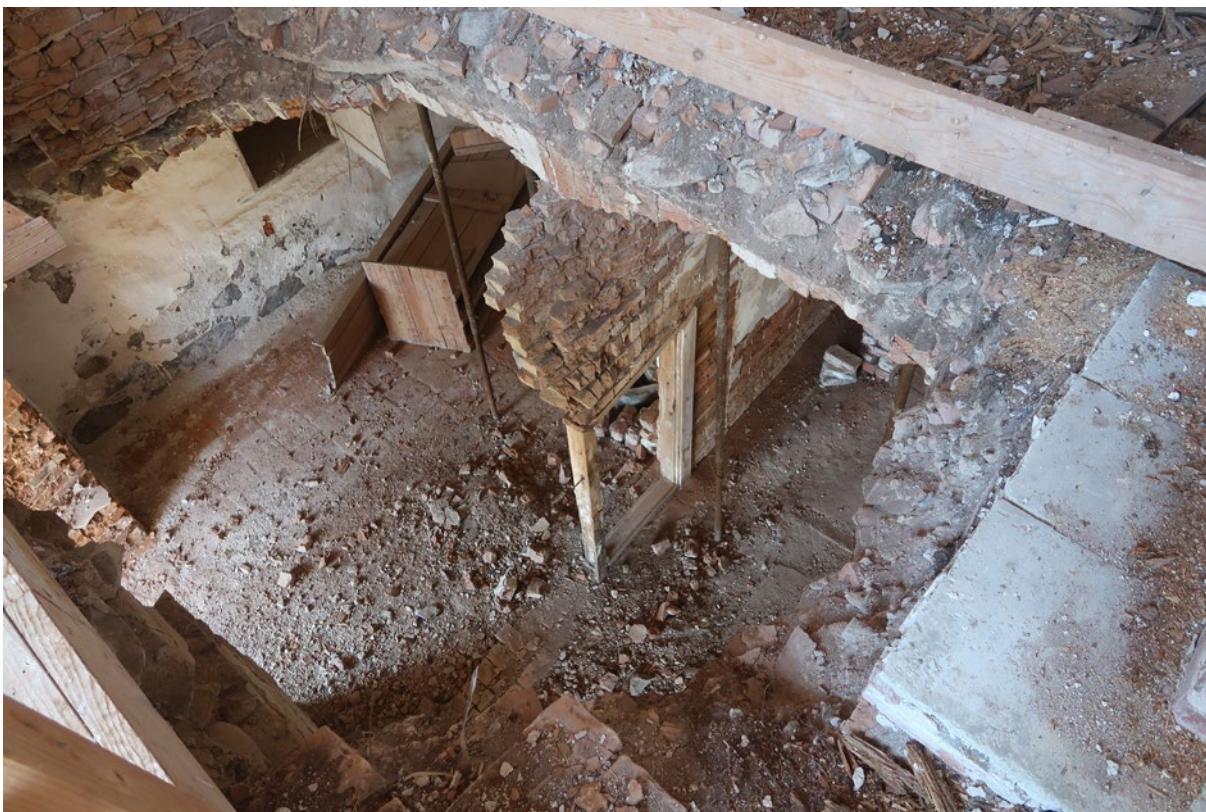
Under perioden av förfall fram till 1990-talets re-
novering uppstod allra störst skador i byggnadens
sydvästra del. Här har ras gjort att det finns hål i
alla tre mellanbjälklagen. Skadorna orsakades av
ett träd som växte inne i byggnaden.

Hålet i bjälklaget över bottenvåningen sett från spången i rum 205 på övervåningen.

- Borttagning av alla lösa rasmassor (se Gene-
rella högt prioriterade säkringsåtgärder).
- Förstärkning med hjälp av en ny stålpelare
från golvnivå i rum 104 upp till den befintliga
takkonstruktionen.
- Förstärkning av det skadade takvalvet över
rum 105 med hjälp av en stålkonstruktion.
- Demontering av det tegel som belastar dörr-
karmen mellan rum 104 och 105. Alternativt
kan karmen förstärkas.
- Demontering av den spruckna och delvis ra-
sade väggen mellan rum 206 och 205.
- Upphängning av landgången över hålet i rum
205 i ovanförhängande balkar.

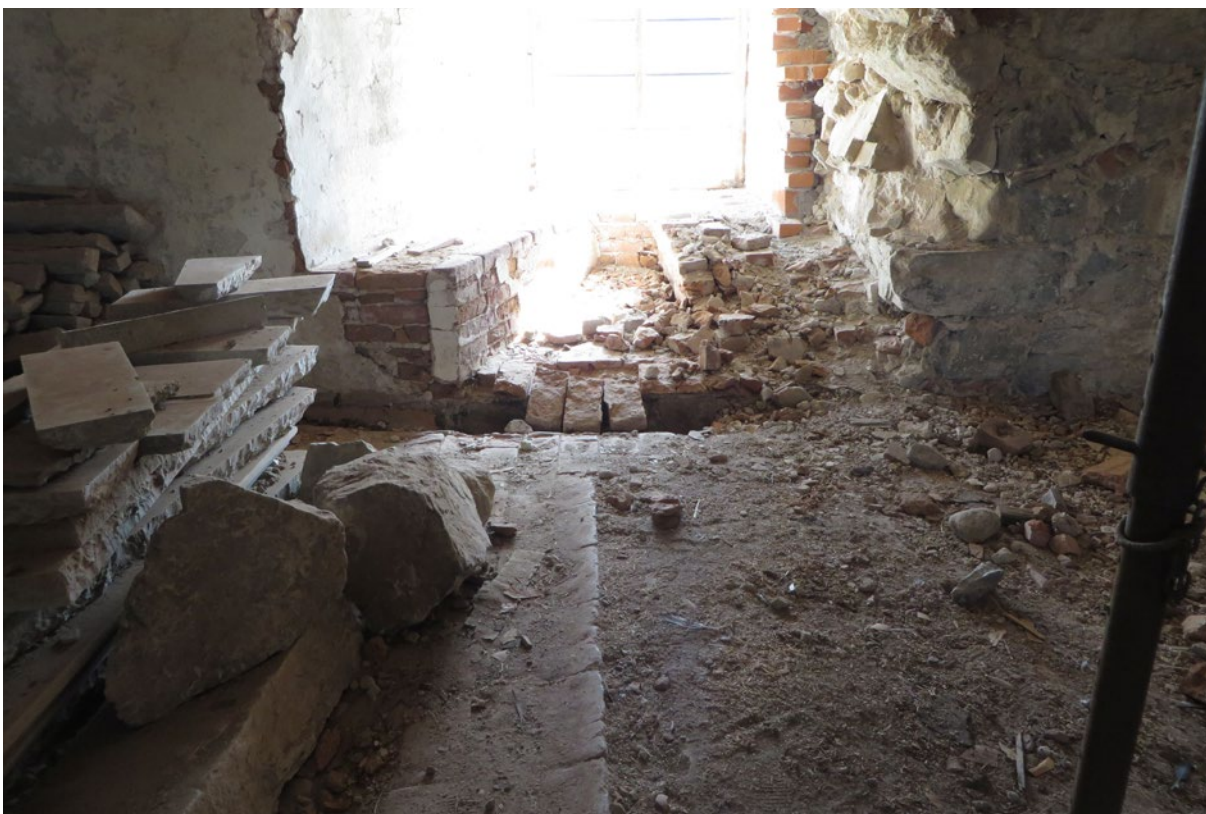
Rum 104. Närbild av skadan i bjälklaget mellan källaren och bottenvåningen.

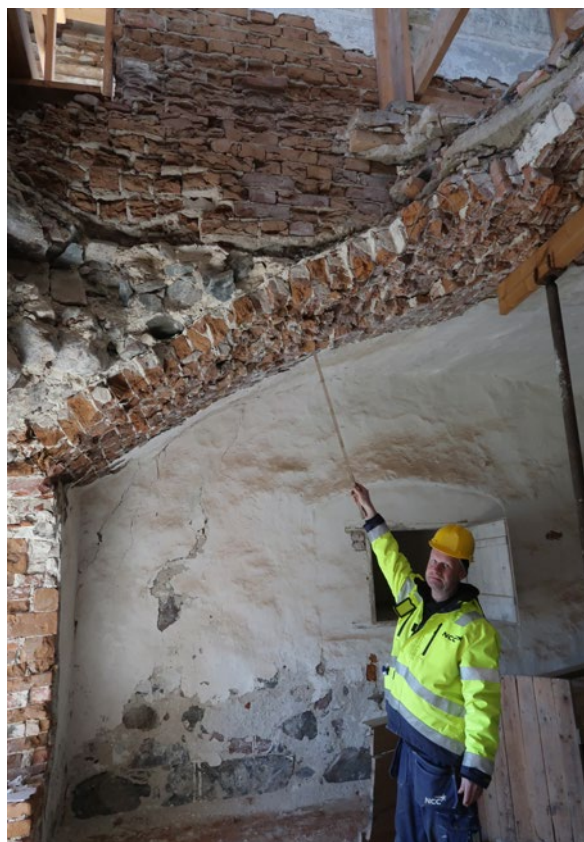
Johan Berglund, smed och murare, föreslår en förstärkning av det skadade takvalvet över rum 105. Valvet bär en stor del av tyngden från väggen mellan rum 205 och 206.

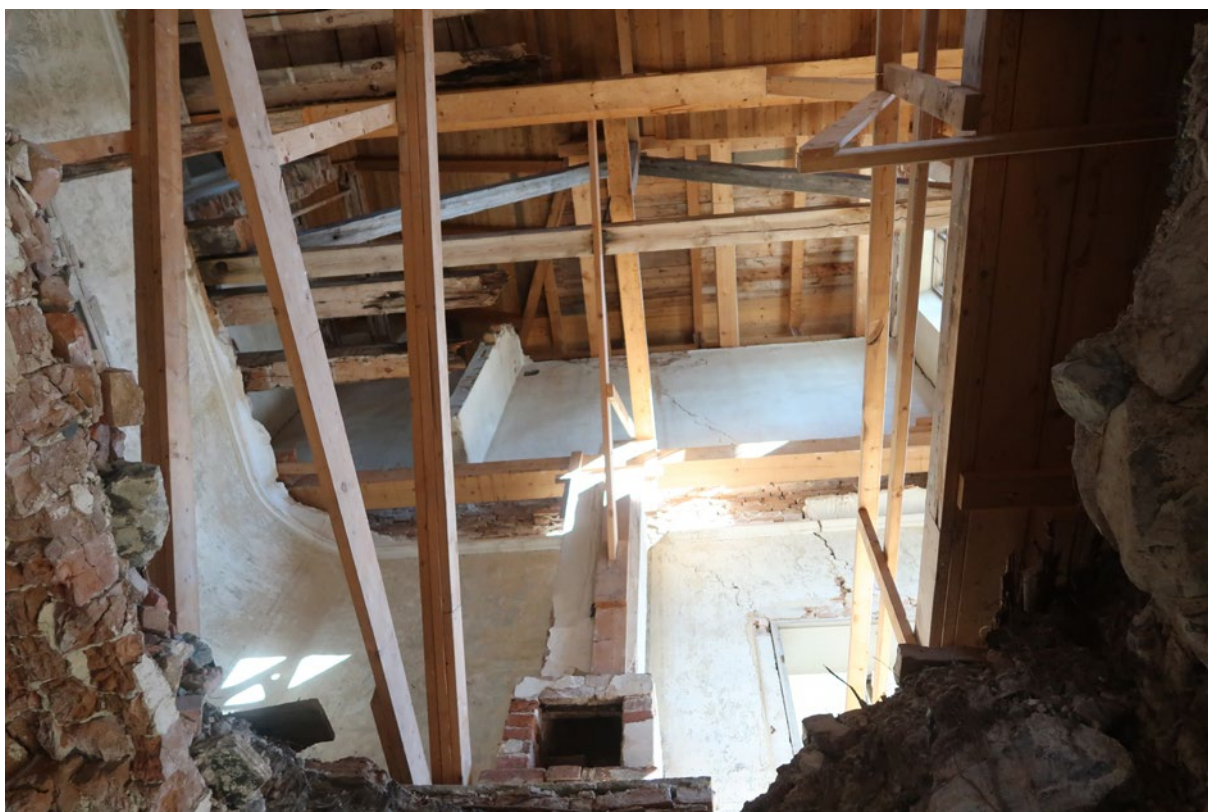
Fotografi mot öster genom bjälklagshålet, från rum 104 upp mot 205. Den murade spisen står intill östra väggen i rum 205. Vid seminariet föreslogs en ny hög ståpelare från golvnivå i rum 104 upp till takkonstruktionens balkar.

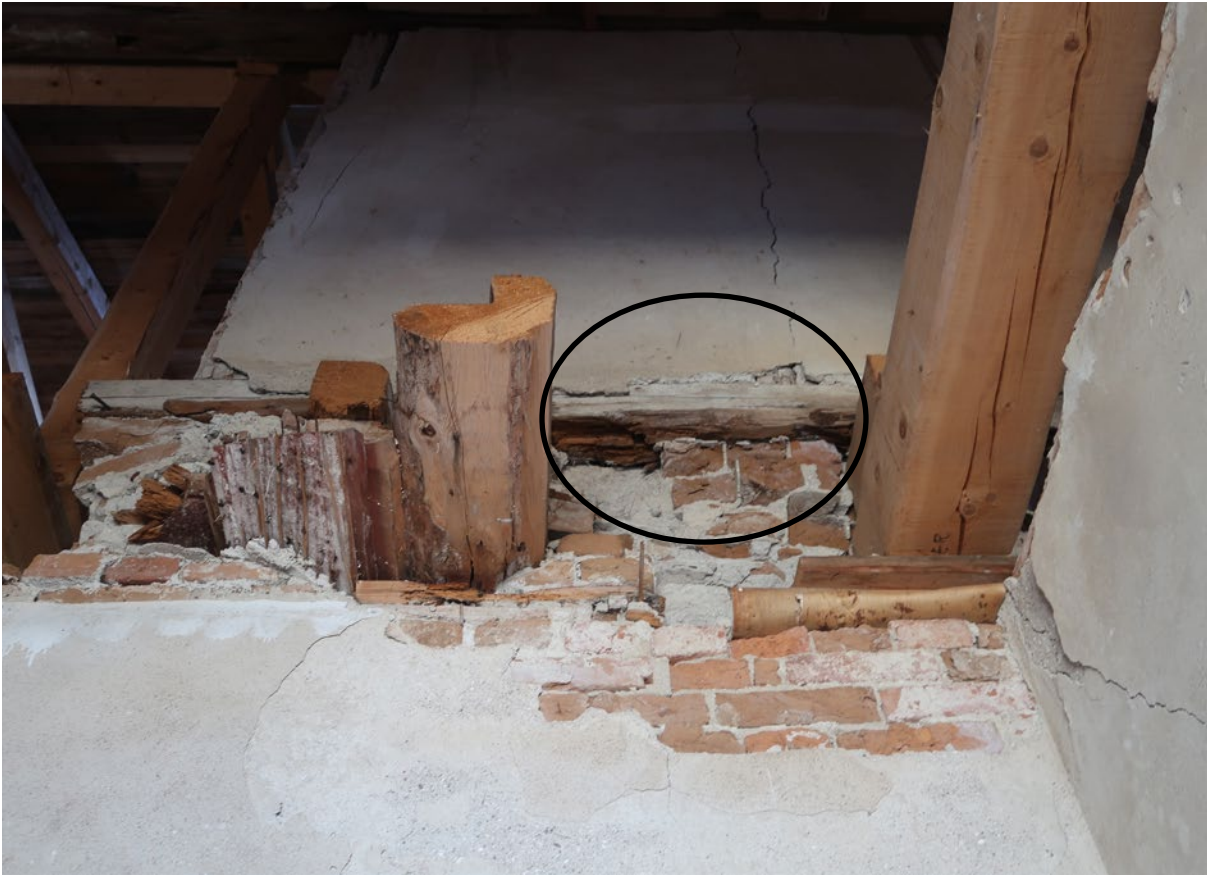
Rum 210

Rum 210. Fotografi mot innervägg i söder. Balken i underkant, inringad, av den långstol som bär taket är rötskadad.

Över innerväggen mot rum 216 finns en gammal långstol som bär innertaket. Balken i långstolens underkant är rötskadad. Vid samma punkt är den underliggande tegelväggen skadad. Här bör öppningen vid den rötskadade delen muras igen.

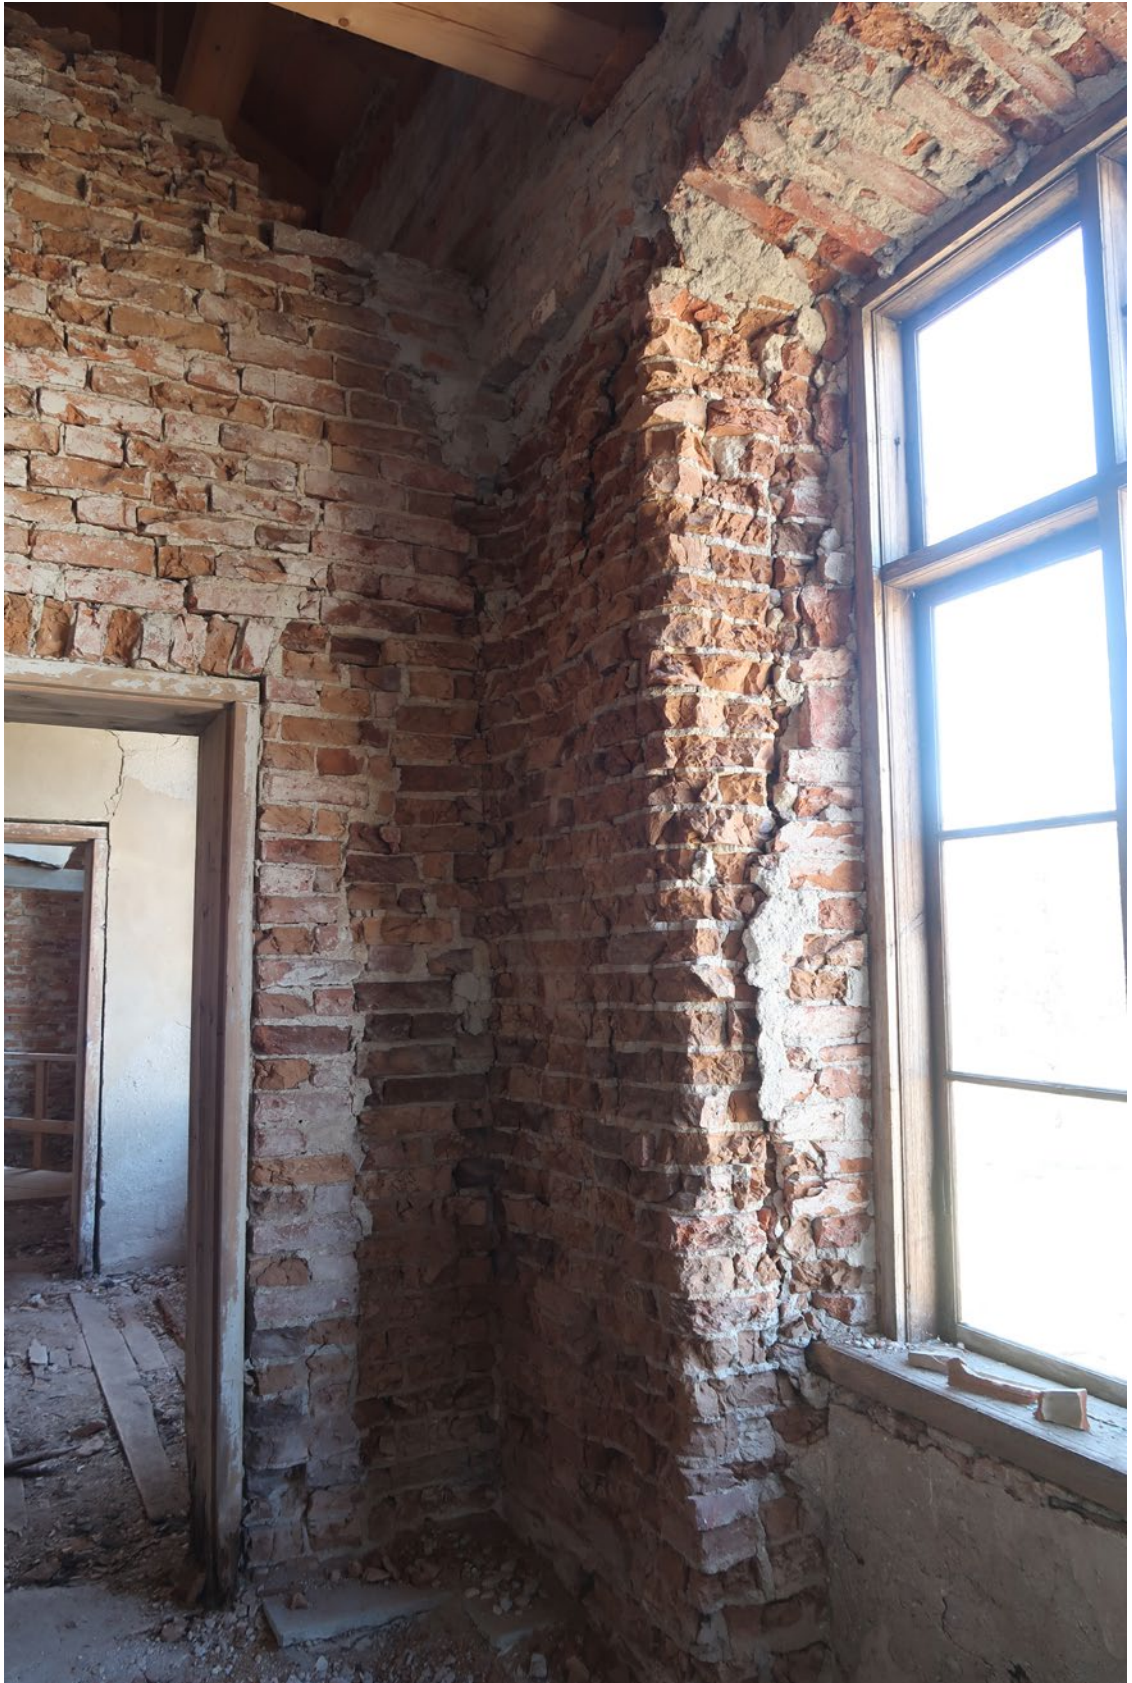
Vid västra sidan om ytterväggens fönsteröppning är tegelmurens insida vittrad och sprucken, samtidigt som väggen belastas av en inmurad grov träbalk. Här föreslås förstärkning med hjälp av en pelare under balken intill väggens insida. Underliggande vägg är tjockare och kan fungera som upplag.

Rum 210. Ytterväggen intill fönstret är vittrad och har en lång vertikal spricka. Samtidigt belastas den av balken som syns i bildens överkant.

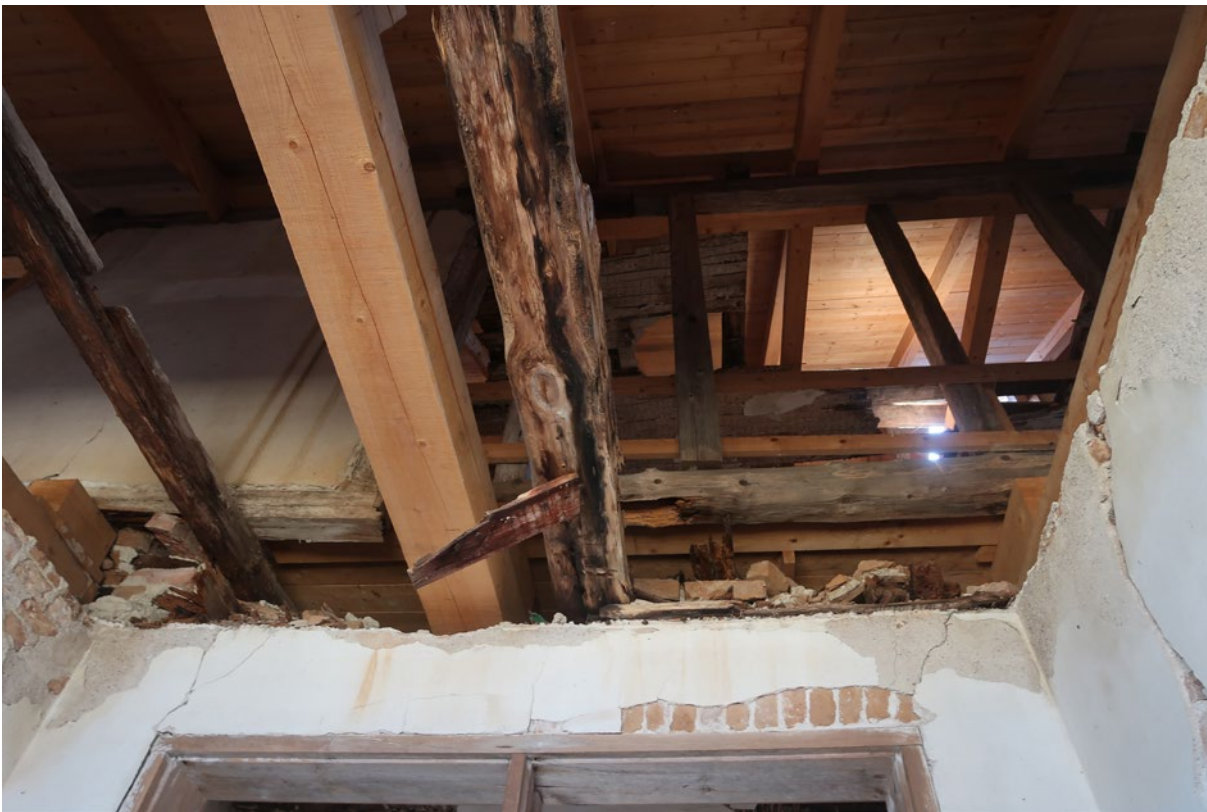
Rum 201

Rum 201. Fotografi mot innervägg i söder. Långstolen som syns under taket är dålig och behöver förstärkas.

Den befintliga långstolen är rötskadad över detta rum. Stolpkonstruktionen som bär taket behöver förstärkas.

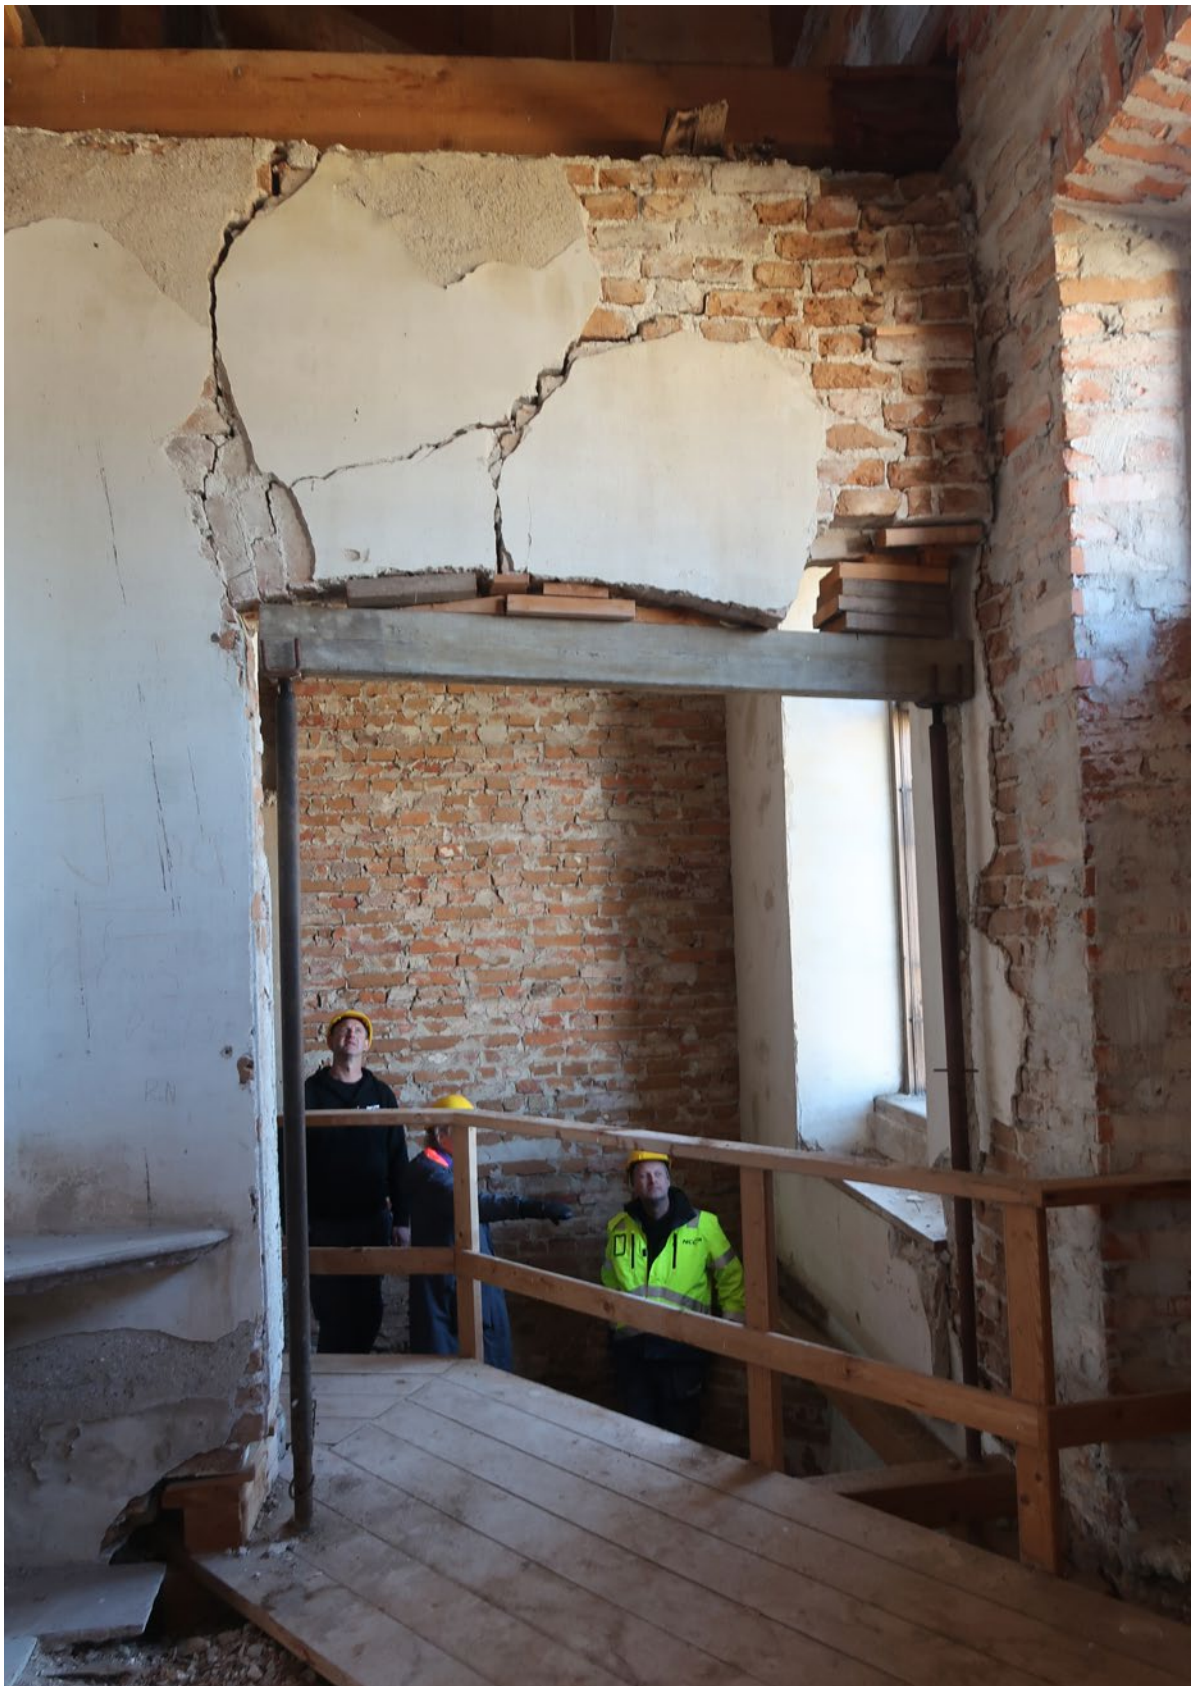
Tegelvalvet över öppningen mellan rum 201 och 202 är skadat och väggpartiet har stora sprickor. Den befintliga förstärkningen har ett provisoriskt och osäkert utförande. Antingen demonteras det skadade partiet, eller säkras de befintliga stöttorna mot att rörelser i sidled.

Fotografi från rum 201 mot rum 202. Den befintliga provisoriska stöttningen av det skadade valvet över öppningen är bristfällig.

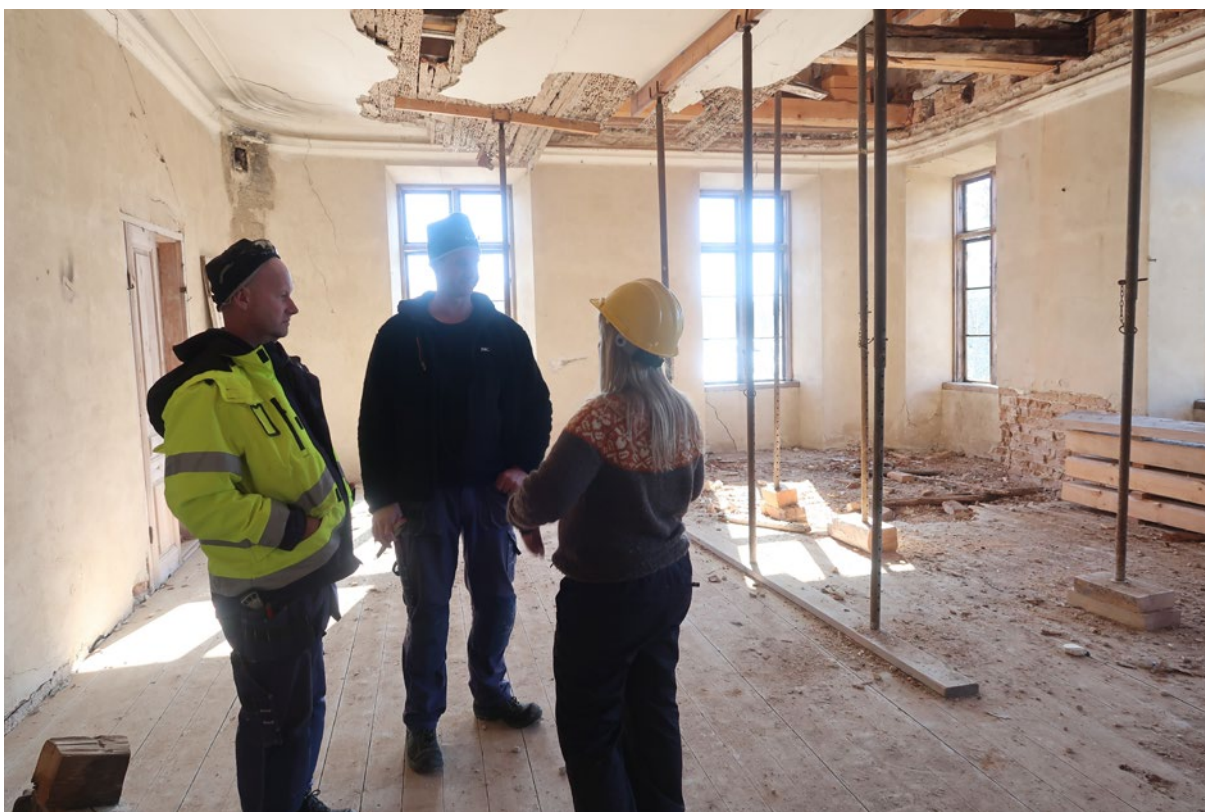
Rum 204. Fotografi mot väster. Det överliggande bjälklaget är provisoriskt stöttat. På bilden syns Johan Berglund, Rikard Möller och Liselotte Källström.

För det stora hörnrummet, rum 204, diskuteras olika lösningar för förstärkning av det överliggande trasiga bjälklaget. Om man vill bevara rummets öppenhet byggs en fribärande så kallad långstol i rummets längdriktning, från ytterväggen i väster till en befintlig tvärgående balk över rum 203.

En enklare och billigare lösning, som samtidigt ger en större påverkan på upplevelsen av hörnrummet, skulle vara att komplettera den befintliga konstruktionen med en pelare mitt i rummet.

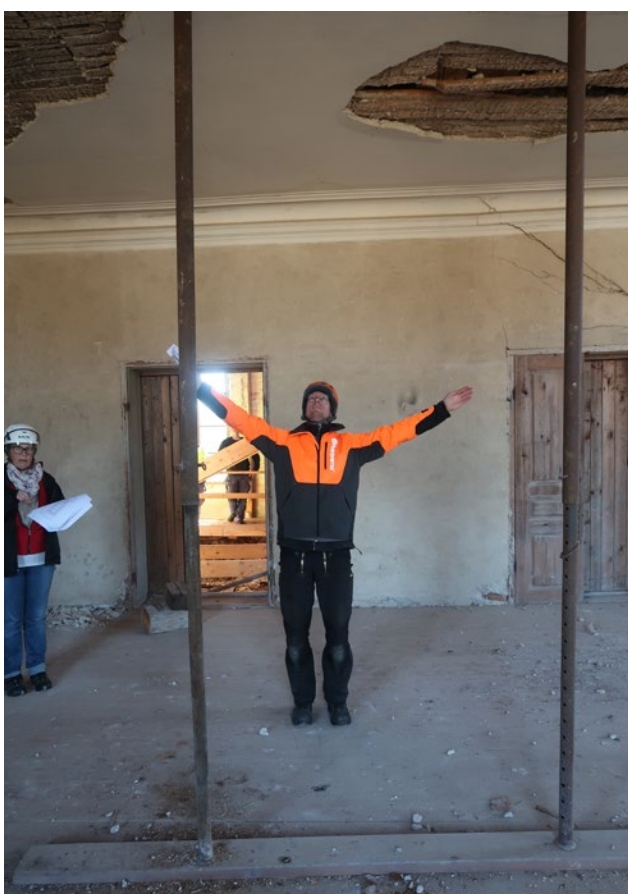
Rum 204. Mattias Hallgren visar var en pelare skulle kunna placeras. Fotografi mot söder. Genom den öppna dörren syns rum 205. Till vänster i bild står Laine Montelin.

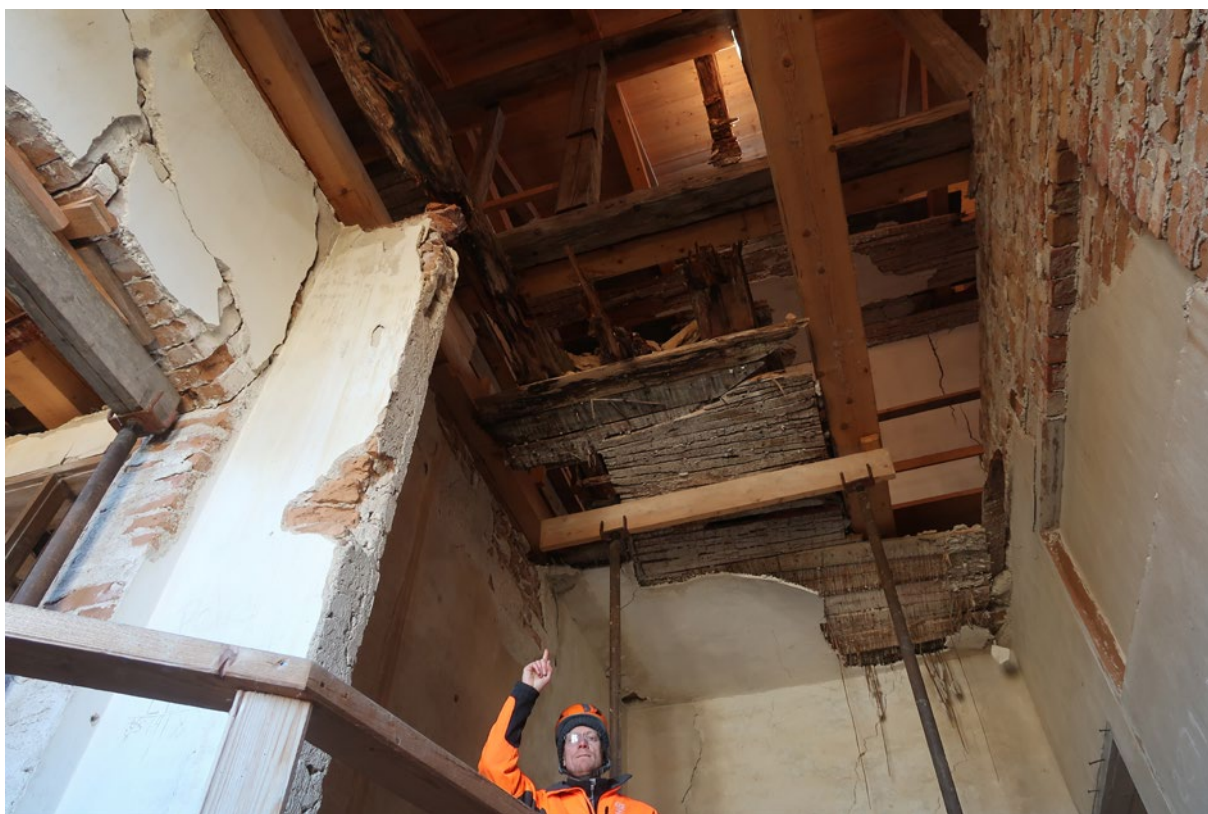
Rum 203. Mattias Hallgren pekar på den punkt där pelaren bör ansluta mot en överliggande långstol från rum 204.

Om det ovan redovisade förslaget att bygga en långstol över rum 204 genomförs måste man samtidigt säkerställa att de balkar över rum 203 som långstolens östra ände i så fall skall vila på förstärks med en pelare ner till golvnivå. Tyngden från långstolen kan inte belasta tegelväggen mellan rum 204 och 203.

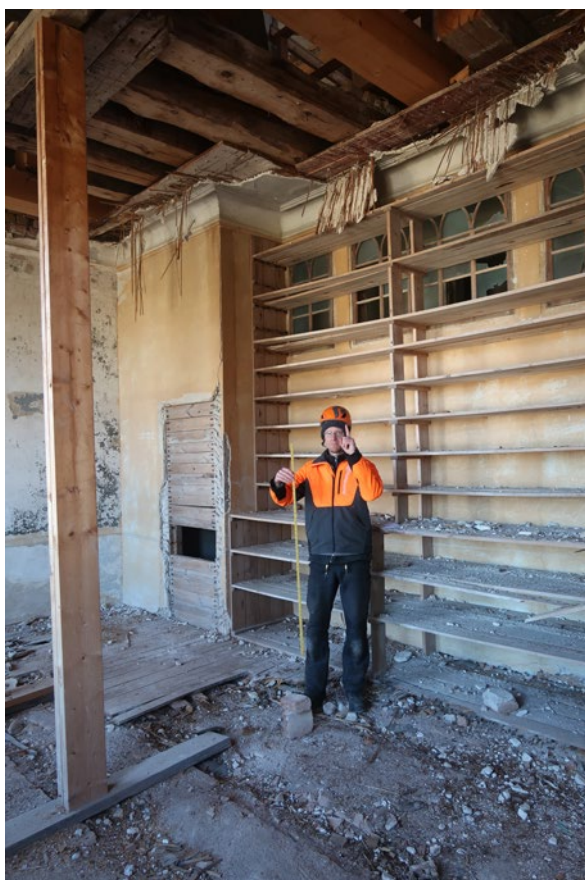
Rum 211

Rum 211. Mattias Hallberg visar var i rummet en pelare bör placeras.

De båda befintliga provisoriska trästämpan bör ersättas eller kompletteras av en ny pelare med mer strategisk placering, rakt under långstolen.

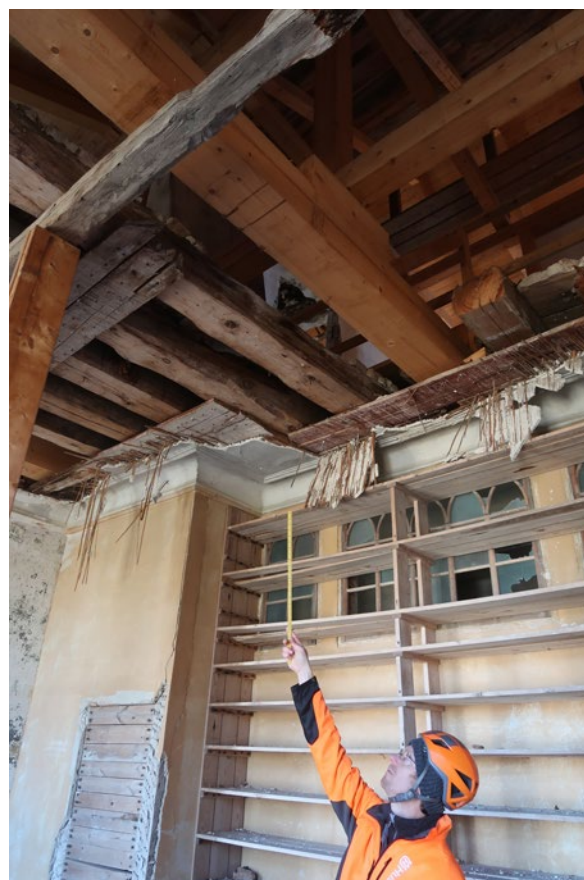
Mattias Hallberg pekar på den punkt under den befintliga långstolen där pelaren bör ansluta.
