Vinäs slott

Rapport från seminarium om
byggnadskonstruktion och tillgänglighet

Vinäs slott, Västra Ed, Västerviks kommun, Kalmar län, Småland

Byggnadsantikvarisk rapport oktober 2019

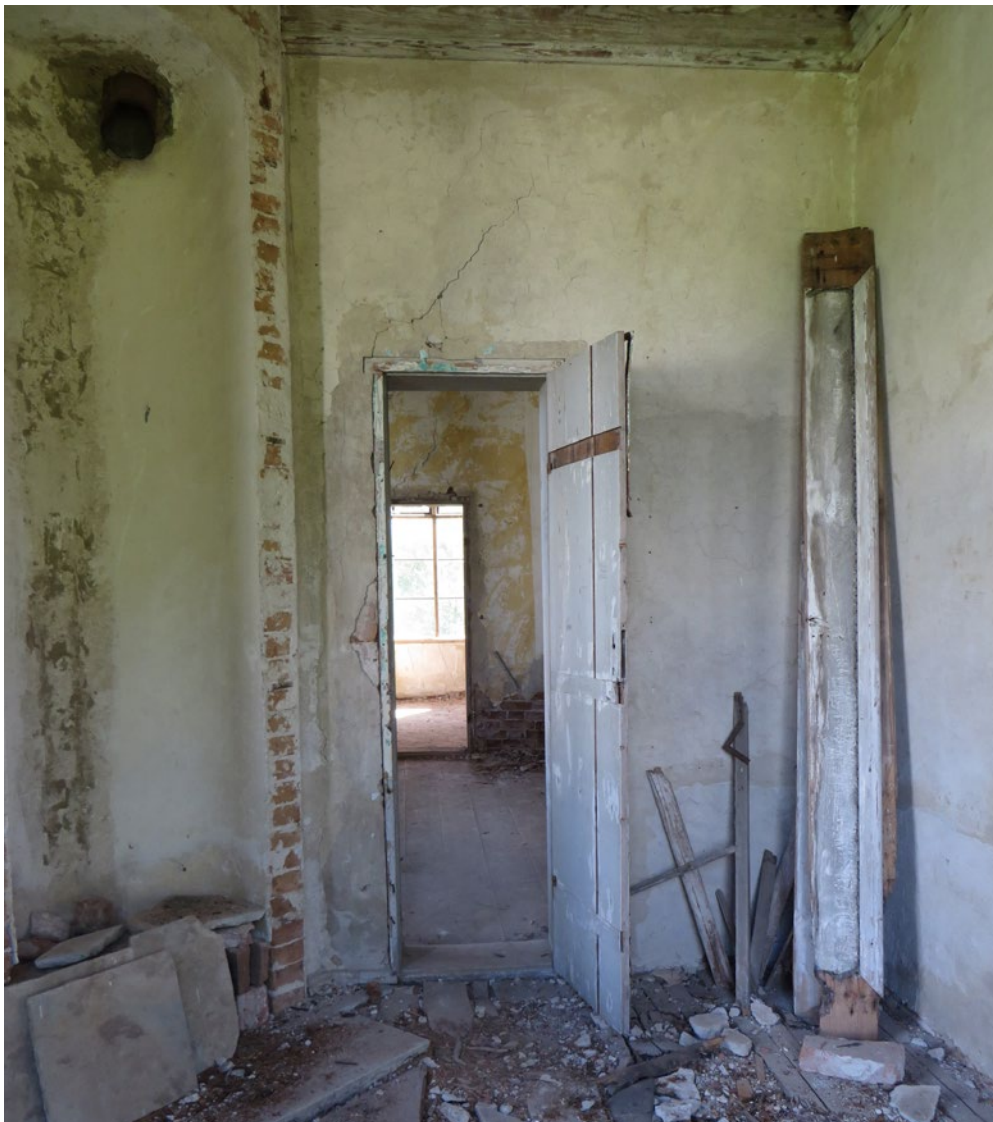
Rum 212. Fotografi mot söder. Dörren leder till rum 213.

Över rum 212 bör den befintliga långstolen fördes med snedsträvor. Att döma av de noteringar och skisser som Mattias Hallberg gjort på en planritning, se bilaga, är det även lämpligt att föra ner ett stöd till väggen mellan rum 212 och 211.

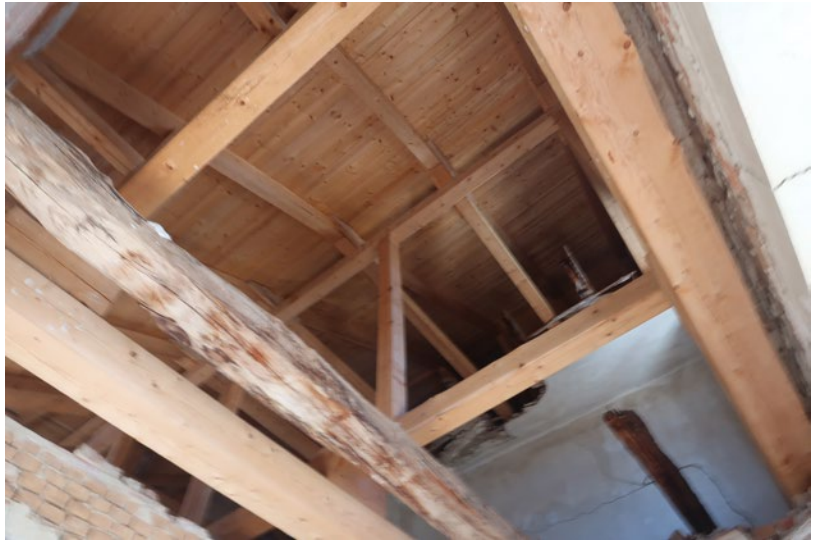
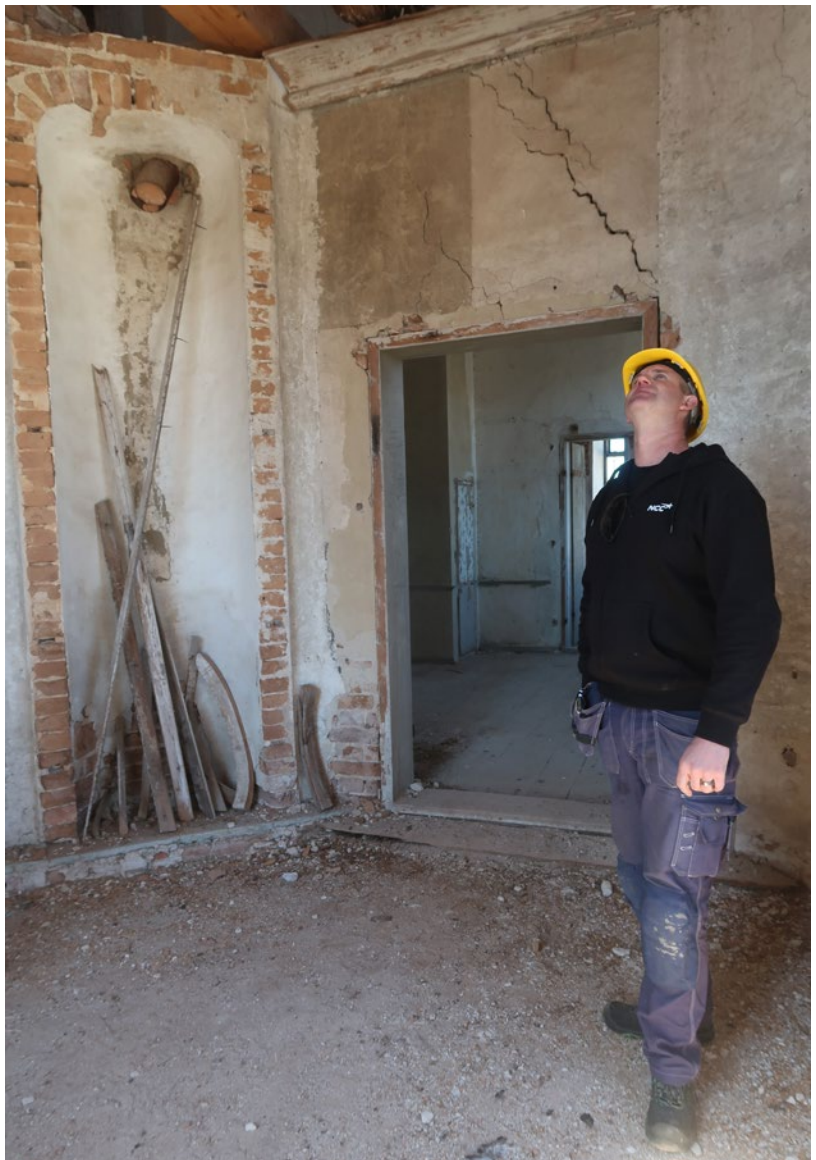
Konstruktionen över rum 219.
Långstolen bör försees med
snedsträvor.

Rikard Möller i rum 219. Foto-
grafi mot norr. Genom dörr-
öppningen syns rum 213.

På samma sätt som föreslagits för rum 212 bör den befintliga långstol som finns över rum 219 fördes med snedsträvor.

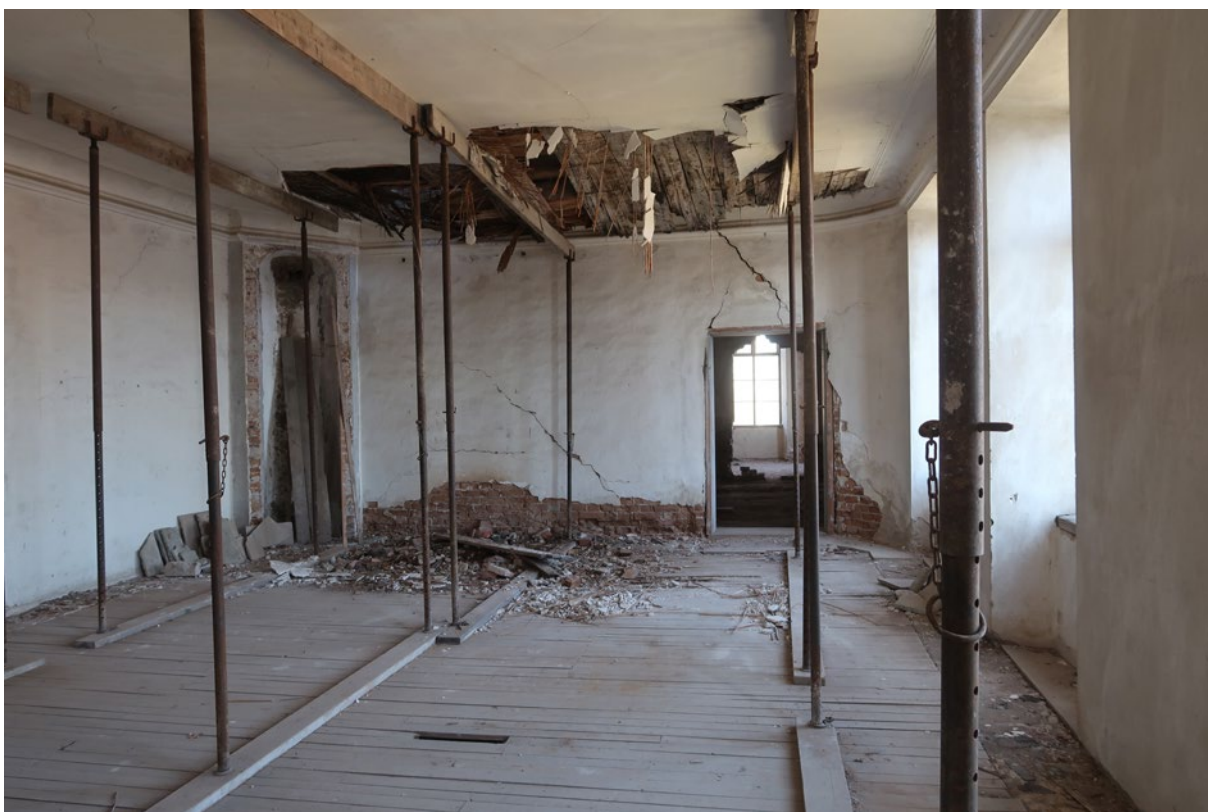
Rum 208

Rum 208. Fotografi mot öster.

Bjälklaget över rummet belastas dels av en mängd rasmassor, dels av en vägg mellan vindsvåningens rum 309 och 310. Under seminariet gavs förslag på att tillföra en pelare under mellanväggen. På Mattias Hallbergs skiss för övervåningen, se bilaga, föreslås istället två stöd Stolpar, placerade under befintliga tvärgående balkar. Vilket alternativ som är mest lämpligt utreds vidare om det i framtiden blir aktuellt att säkra rummet för besökare.
