St Maria klockstapel

Byte av syllkonstruktion 2020

TRADITIONSBÄRARNA.se

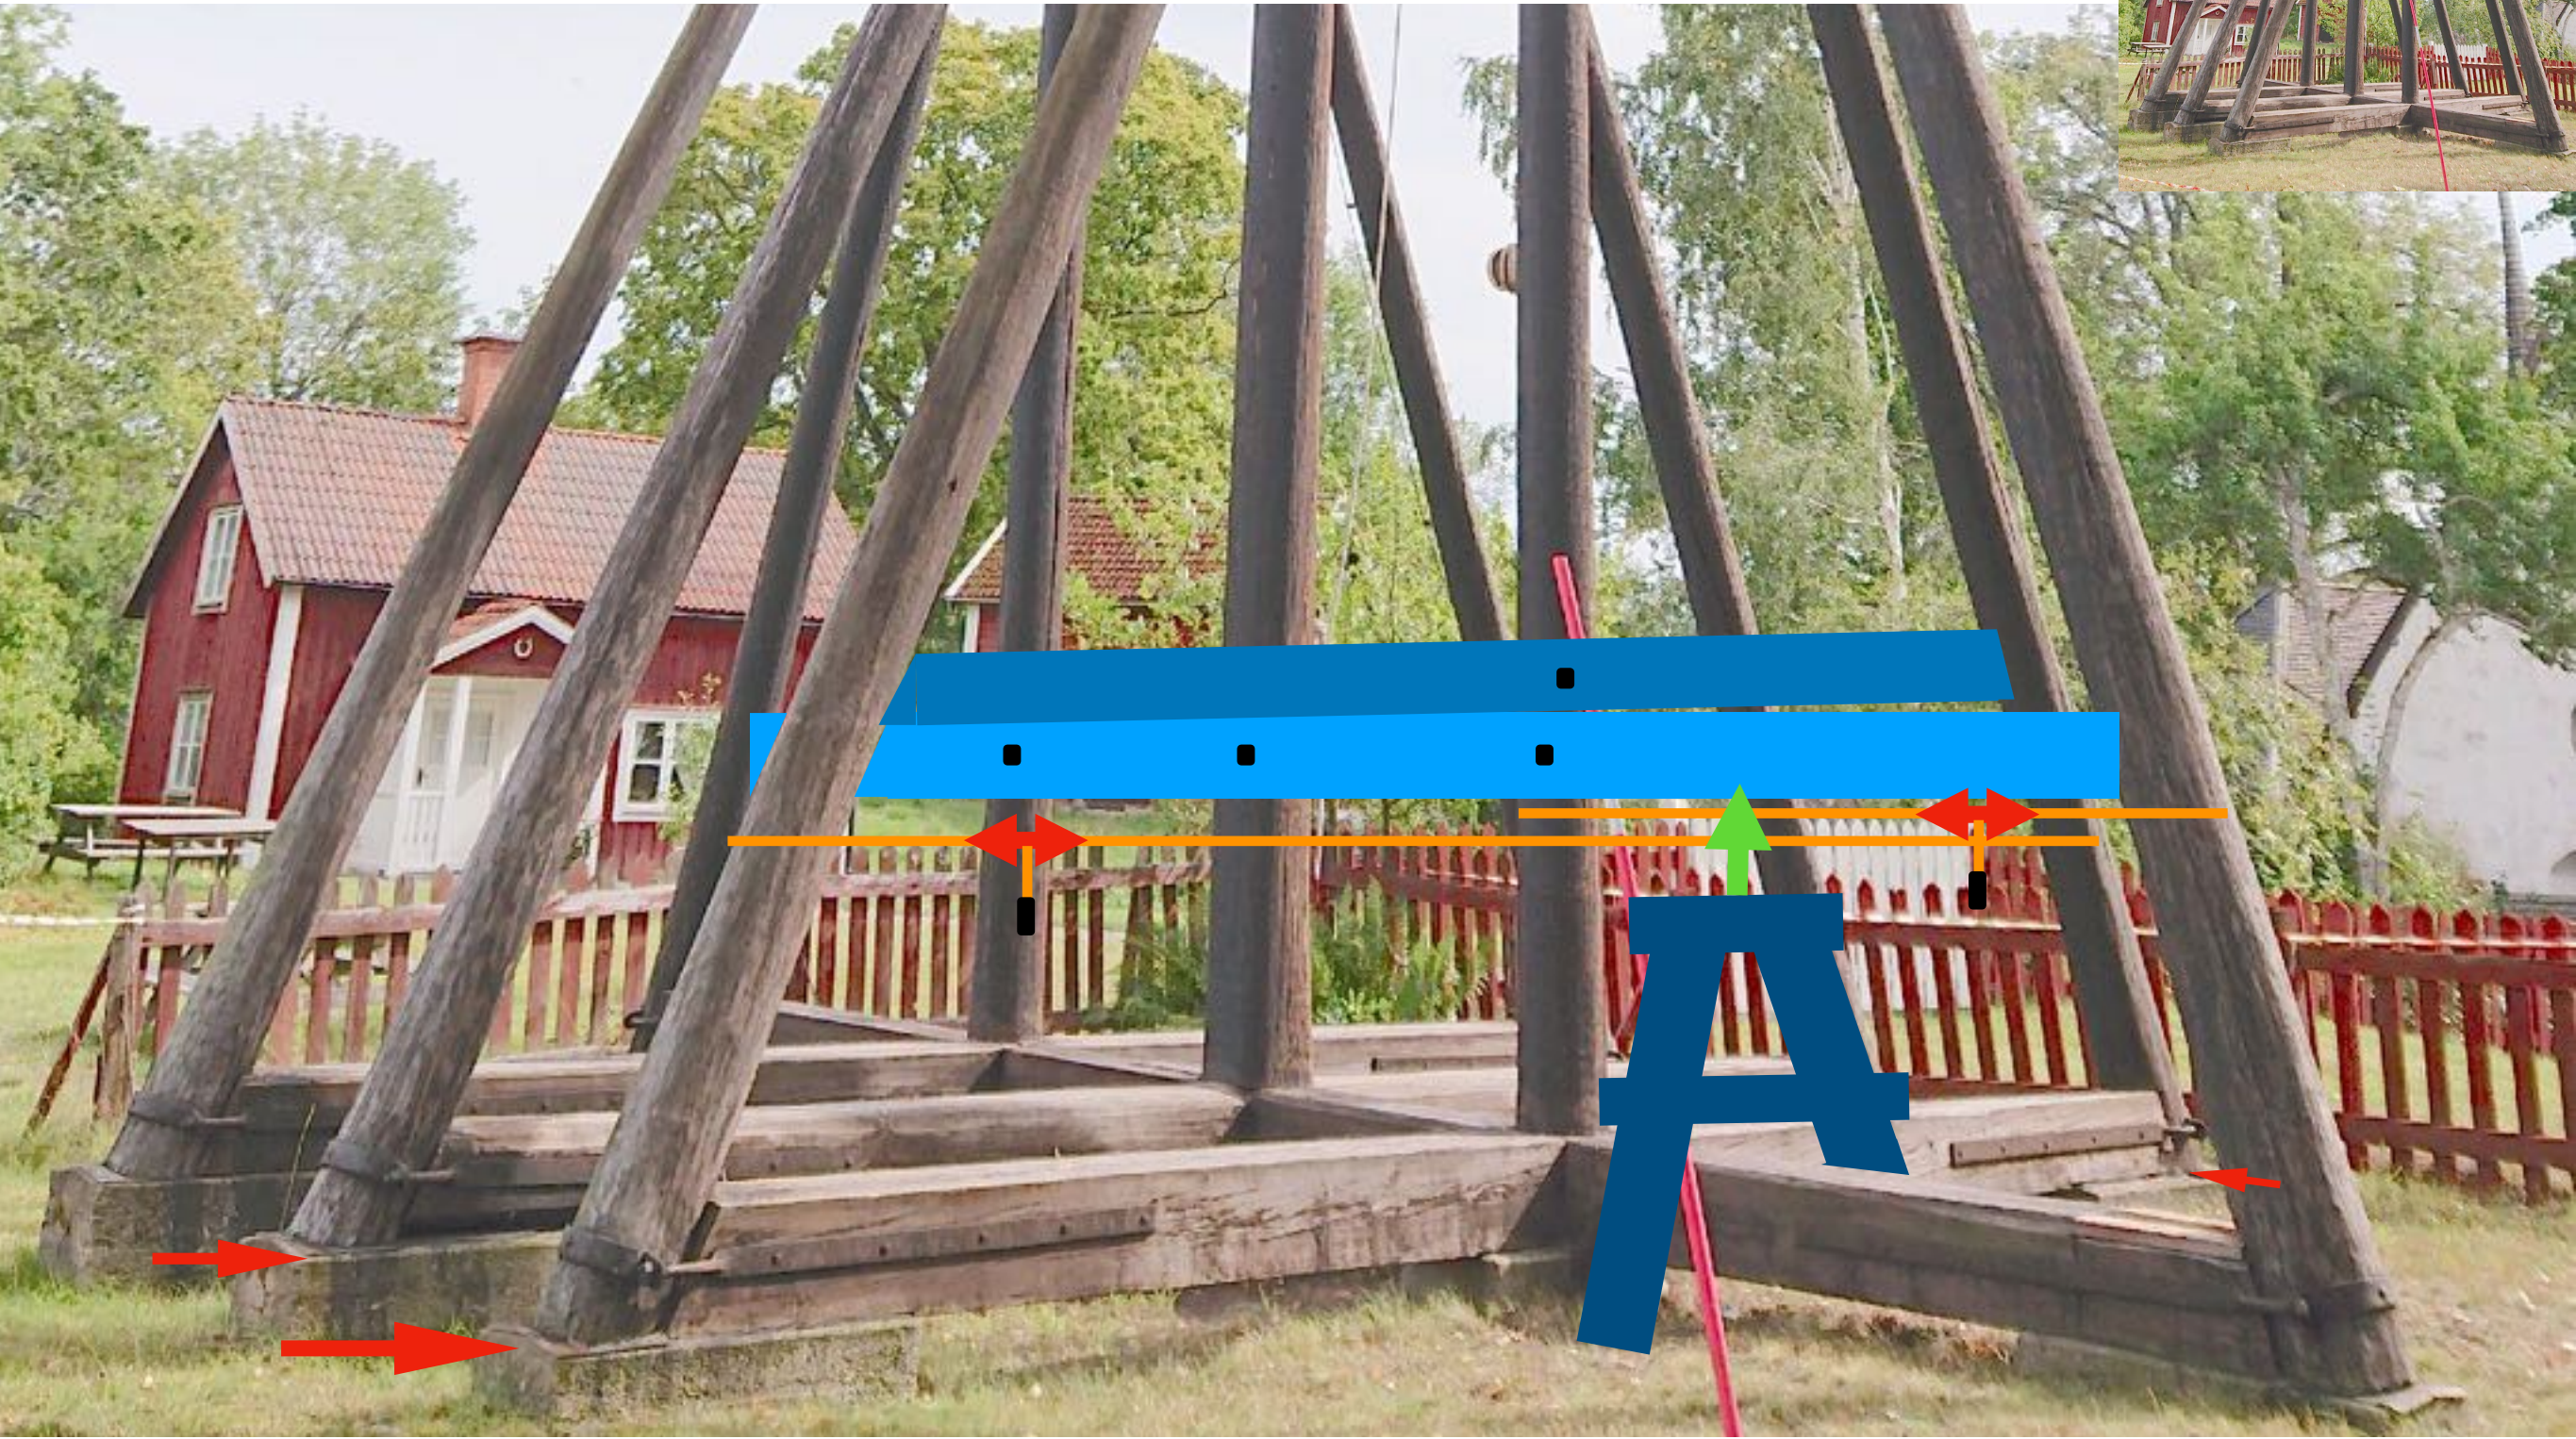
Skiss inför arbetet.

Timmer 29x29cm

Halvt i halvt knutar mellan  
syllarna horisontellt

Halvt i halvt  
bladskarv på tvärsyllen  
horisontellt.  
Låses med dymlingar/järnbult.

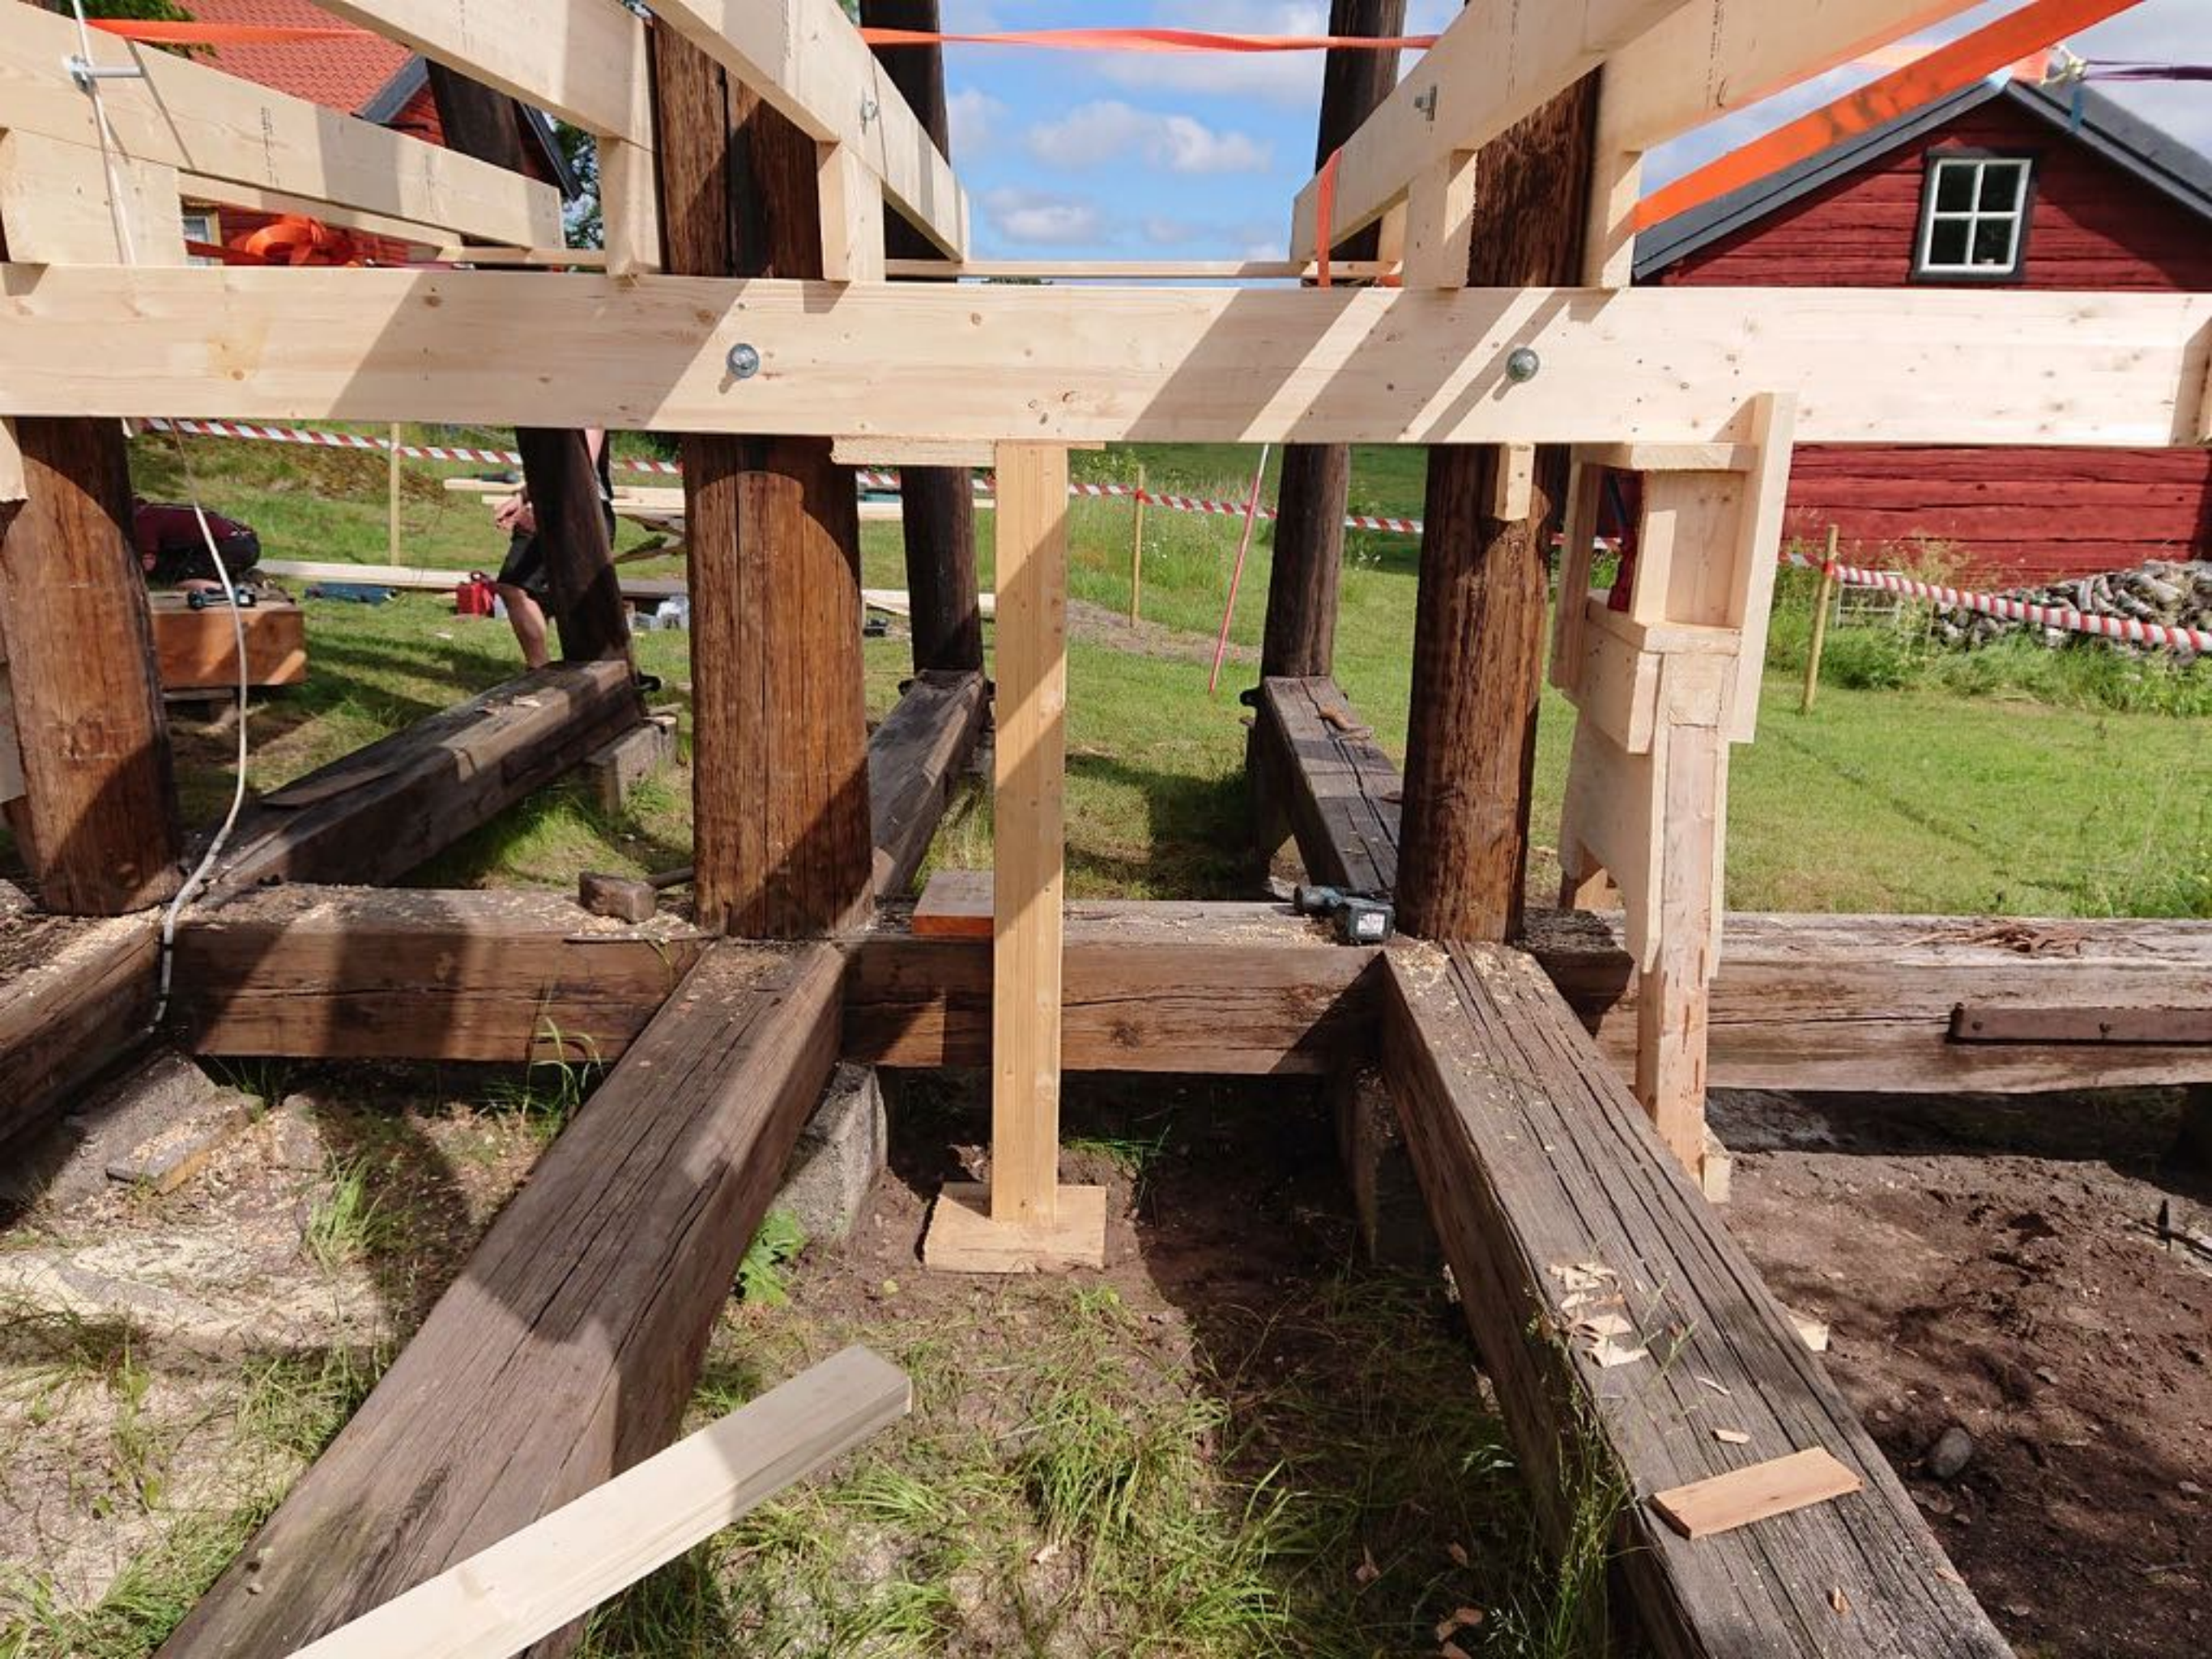
Muttrarna lossades och kilar slogs in för att flytta benen utåt, ett och ett i taget.

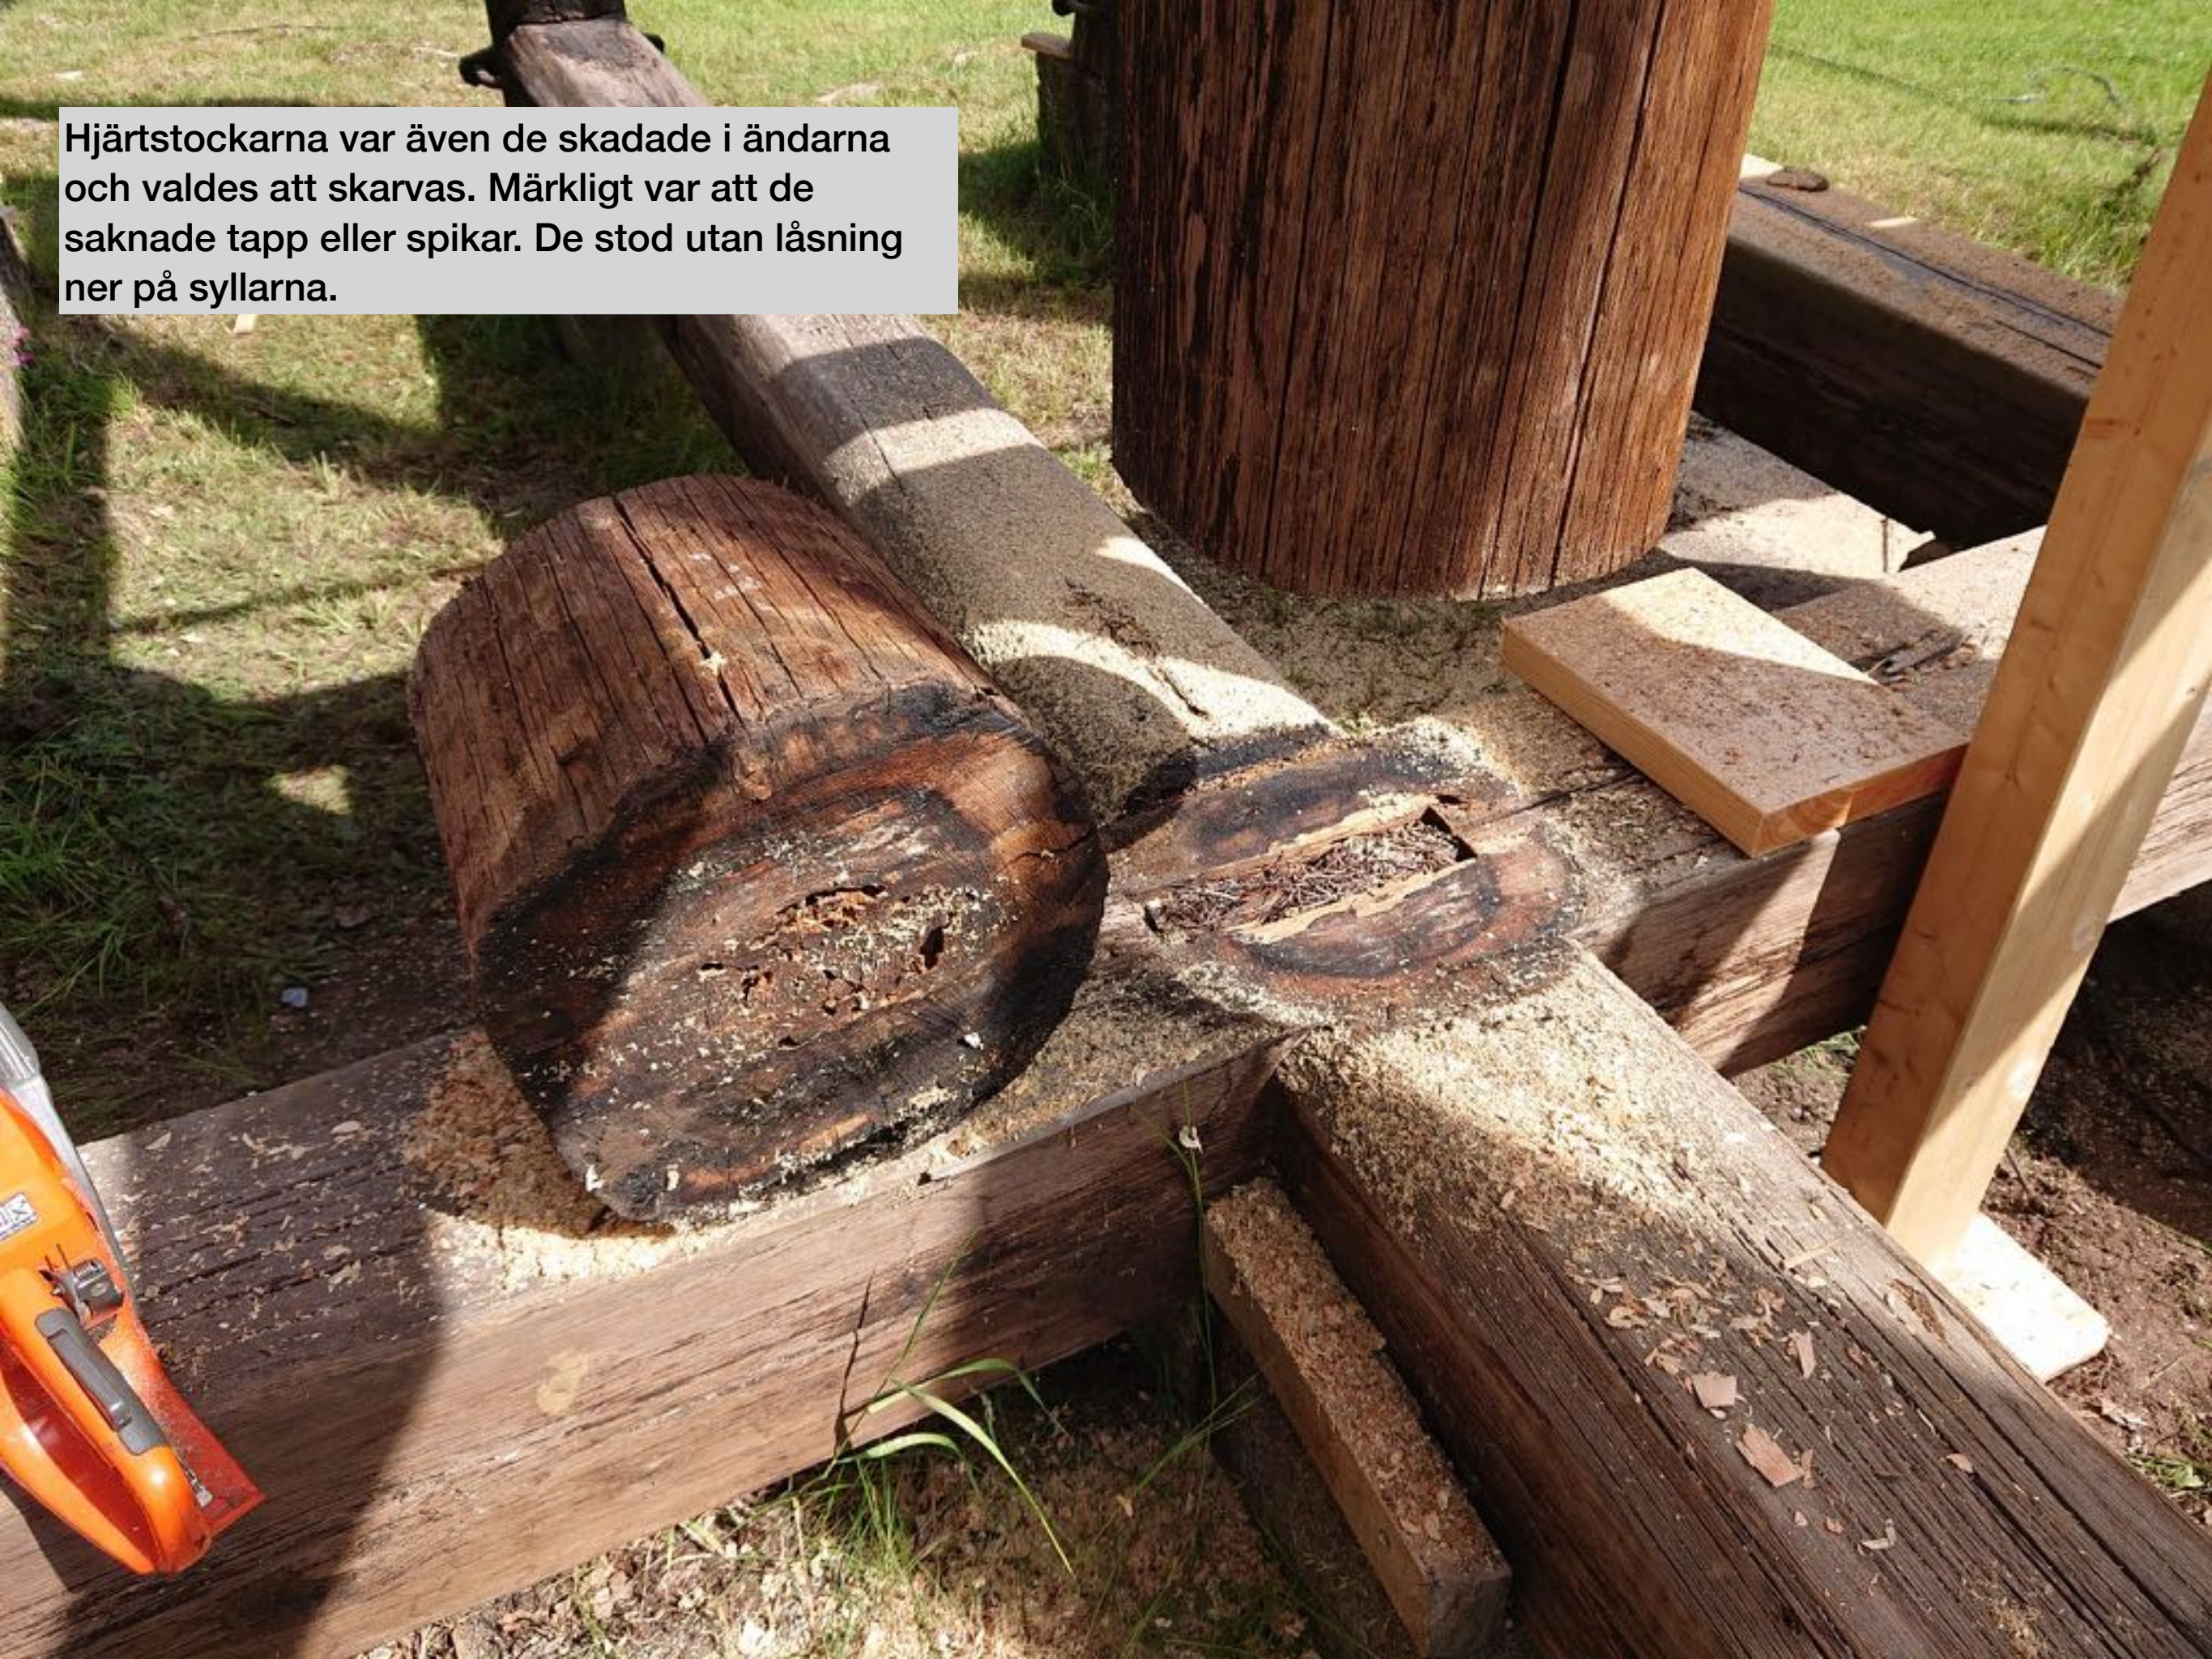
Hjärtstockarna var även de skadade i ändarna och valdes att skarvas. Märkligt var att de saknade tapp eller spikar. De stod utan låsning ner på syllarna.

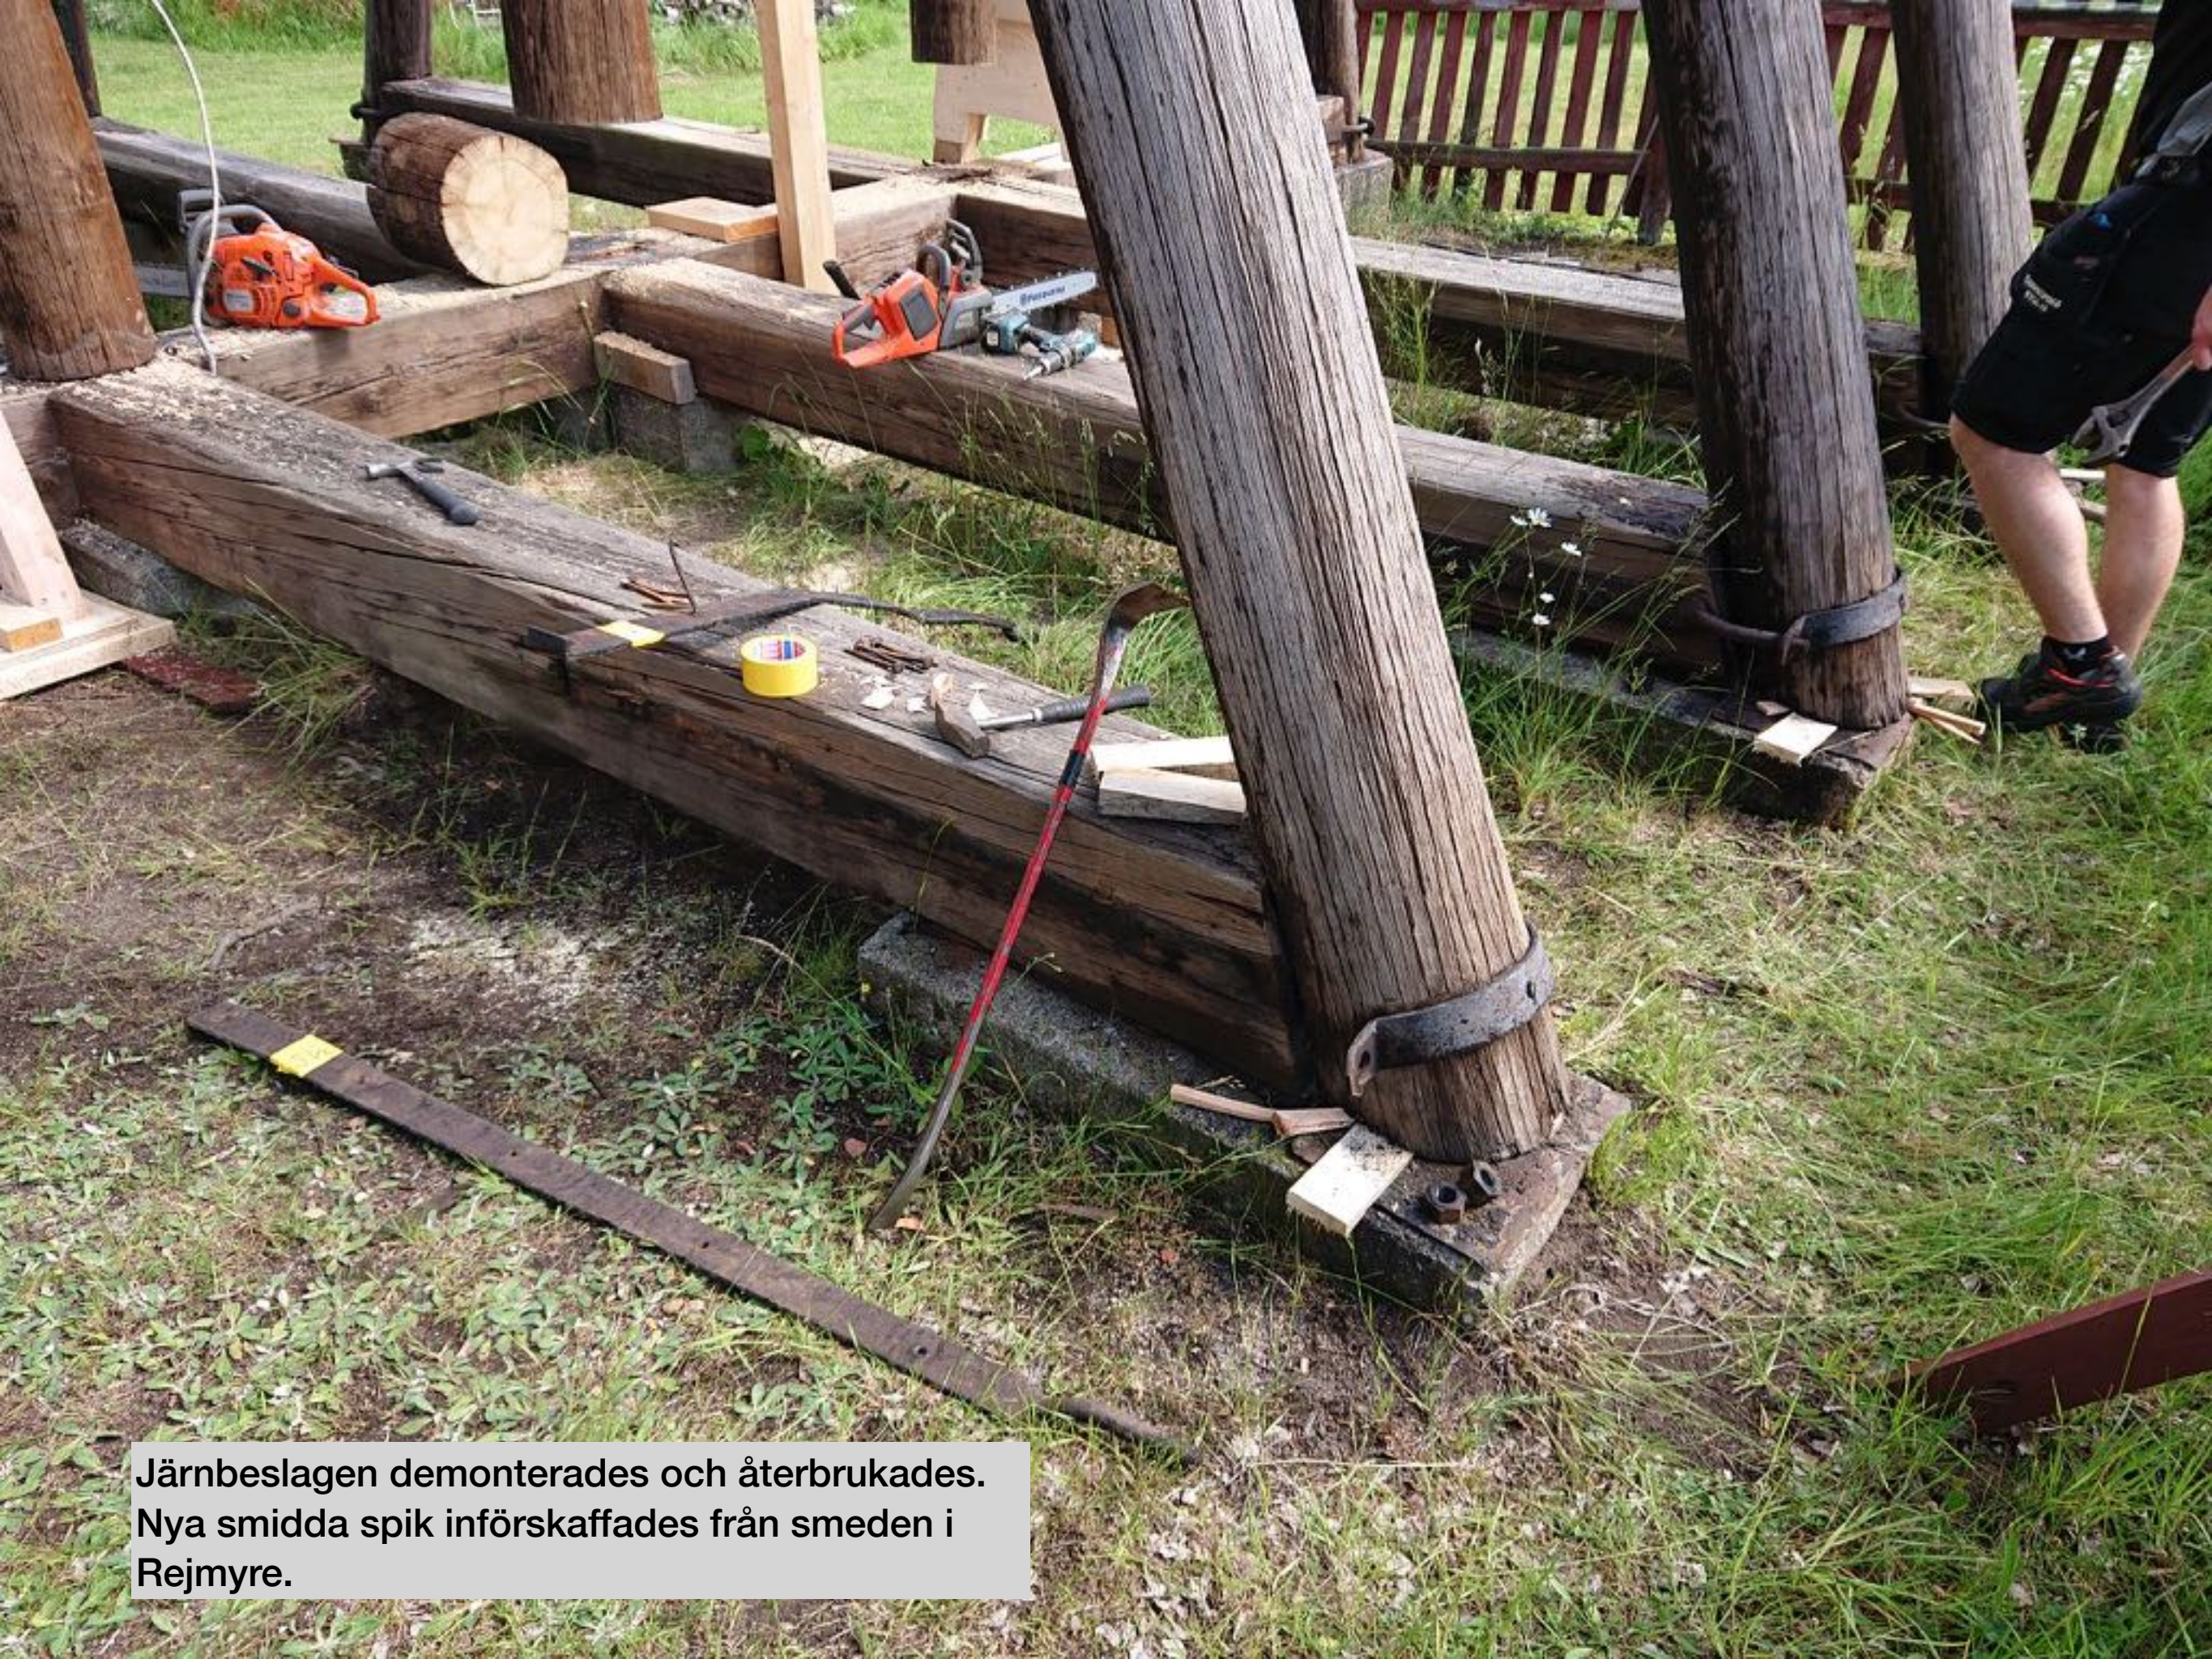
Det fanns grunda tapphål på alla tre mötena men inga tappar på ståndarna? Hålet i mitten var ej genomgående eller hade någon funktion?

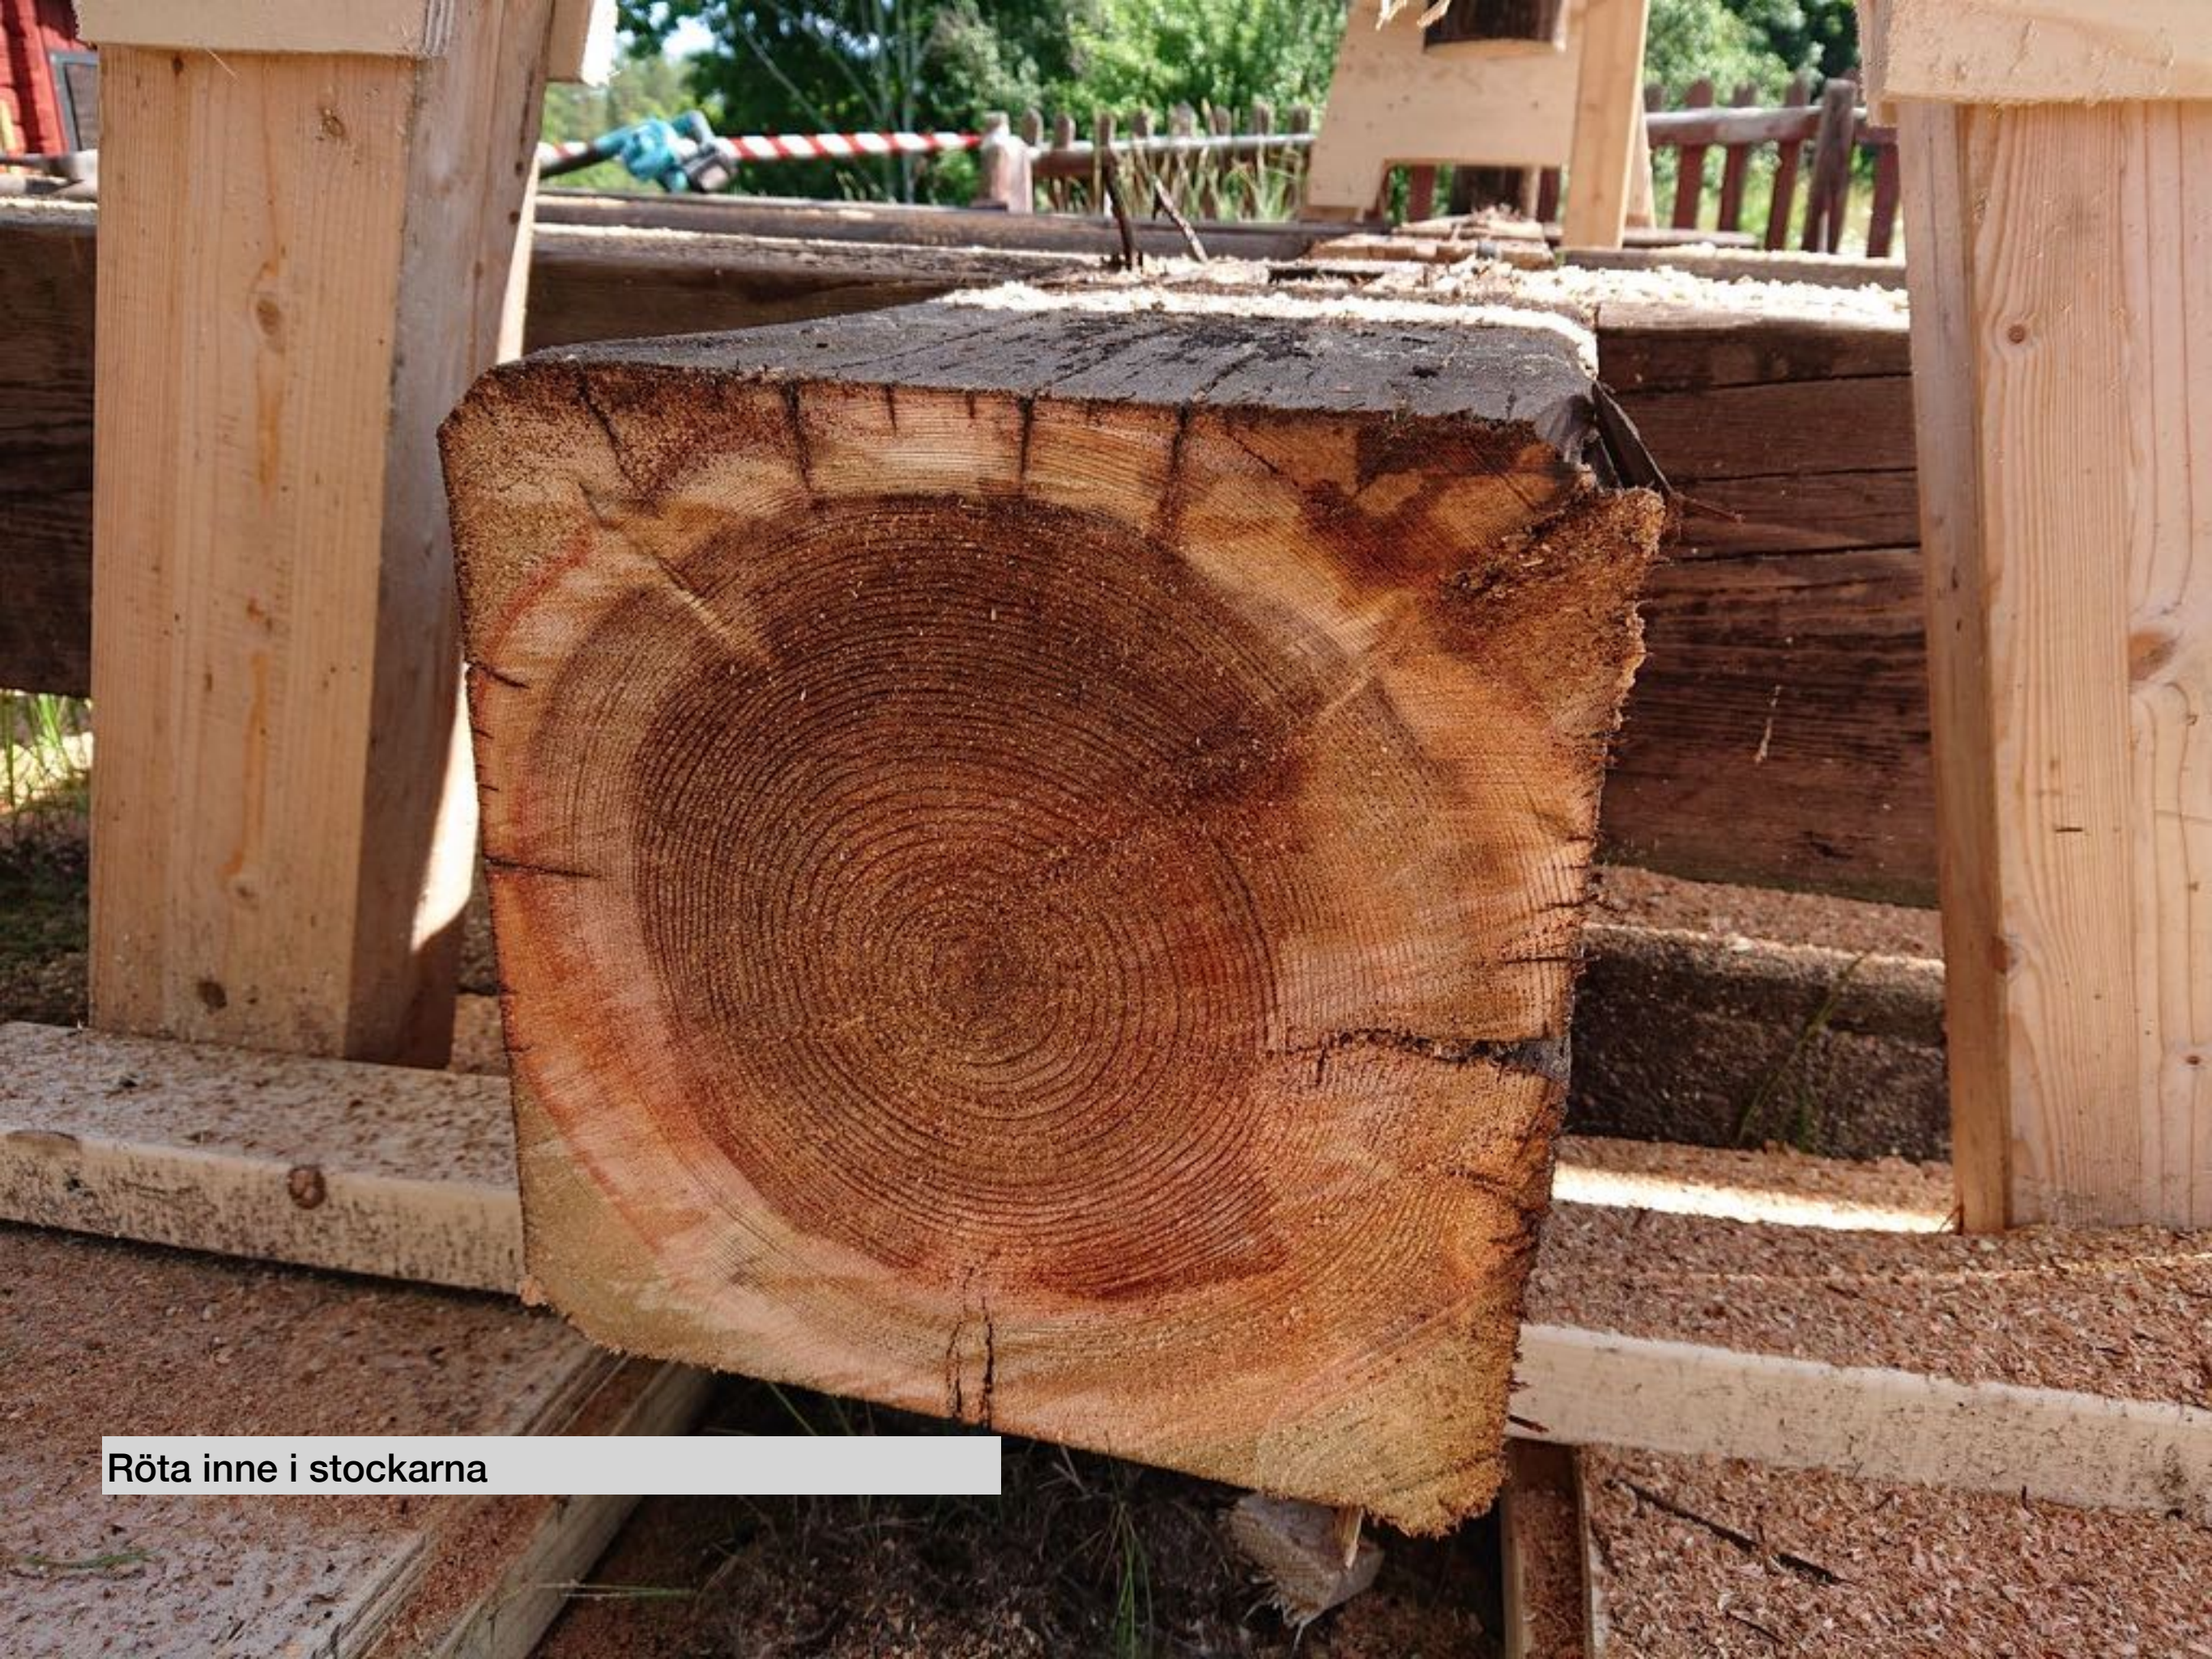
Järnbeslagen demonterades och återbrukades.  
Nya smidda spik införskaffades från smeden i  
Rejmyre.

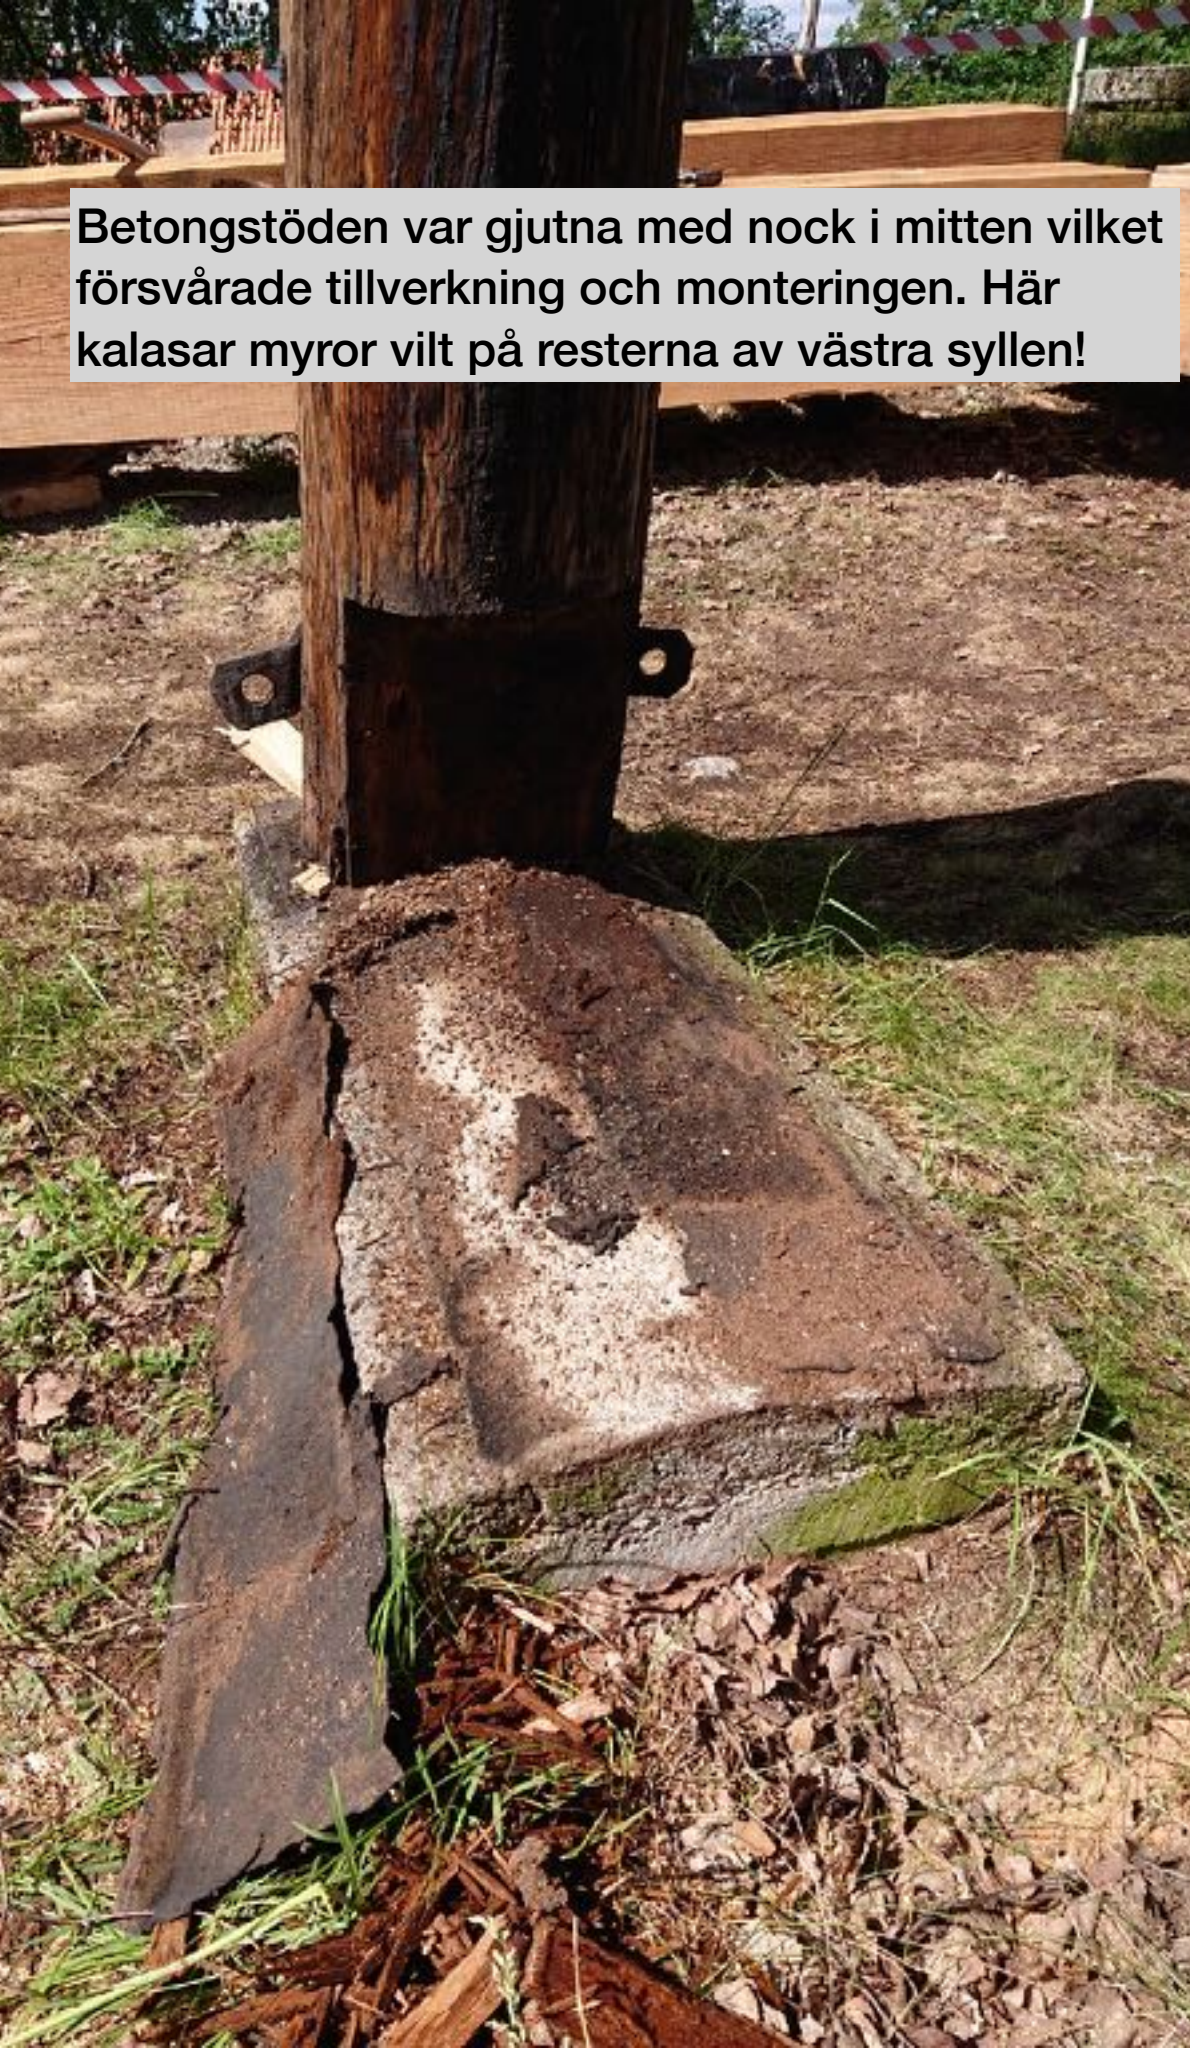
Röta inne i stockarna
