St Maria klockstapel

Byte av syllkonstruktion 2020

TRADITIONSBÄRARNA.se

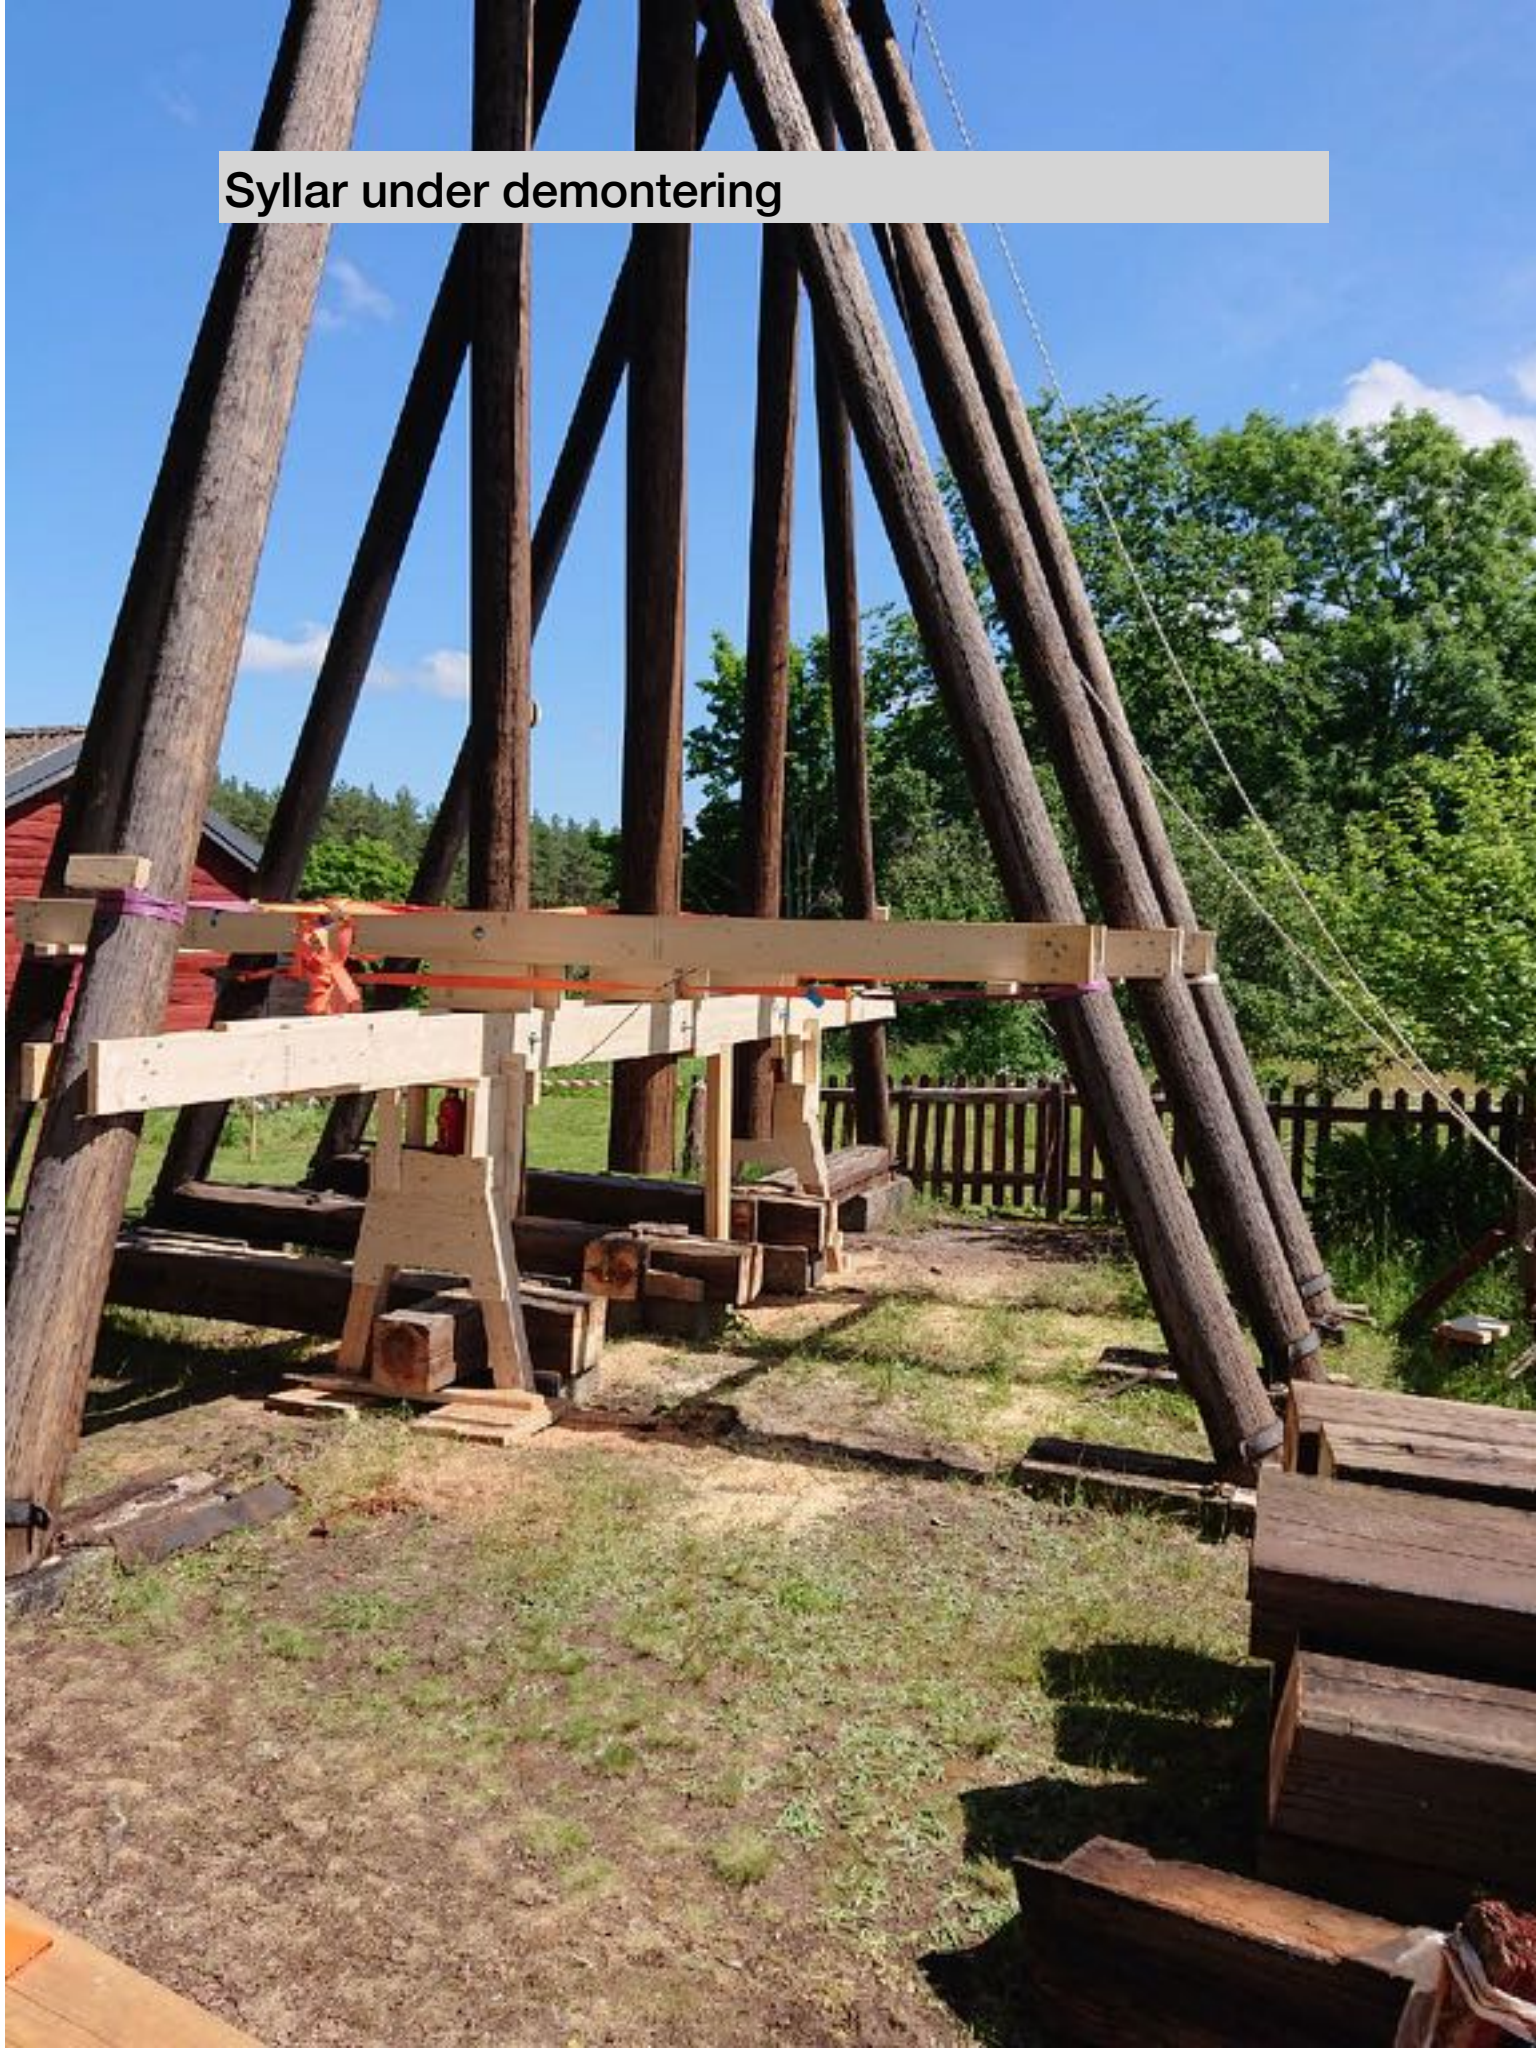
Betongstöden var gjutna mednock i mitten vilket försvårade tillverkning och monteringen. Här kalasrar myror vilt på resterna av västra syllen!

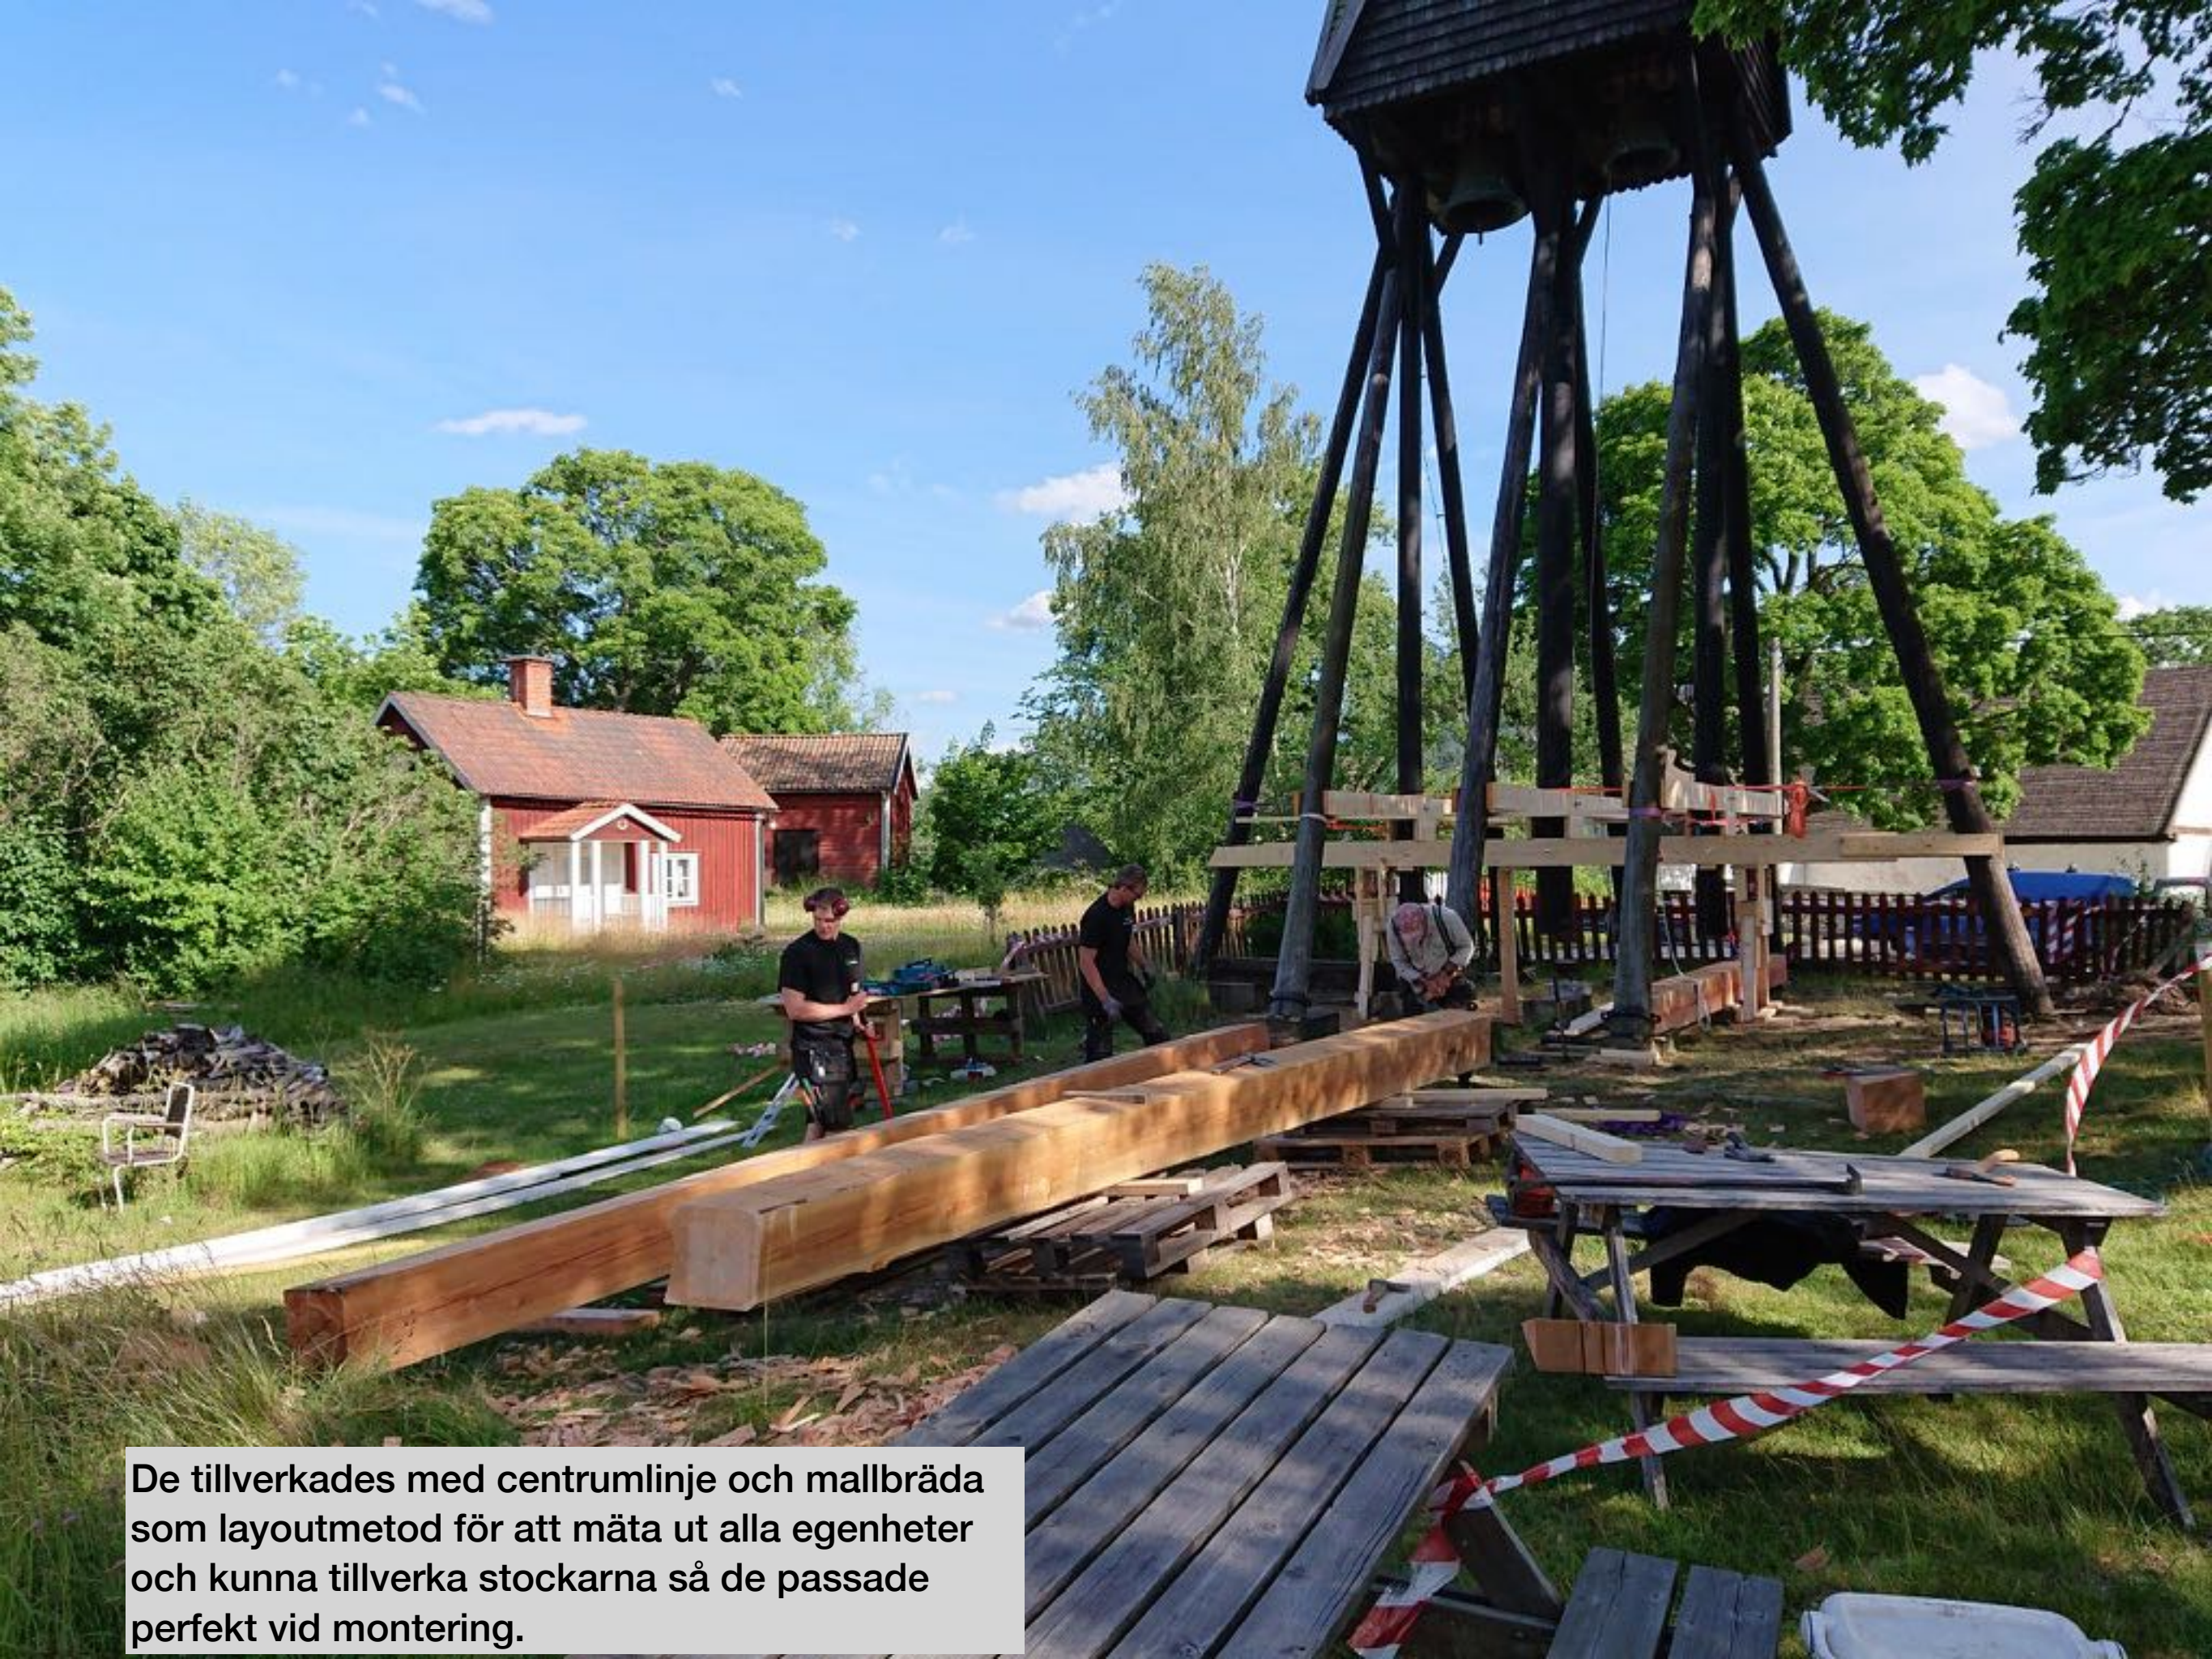
Nya syllarna valdes noga ut var och hur de skulle placeras för bästa läge och växtegenskaper.

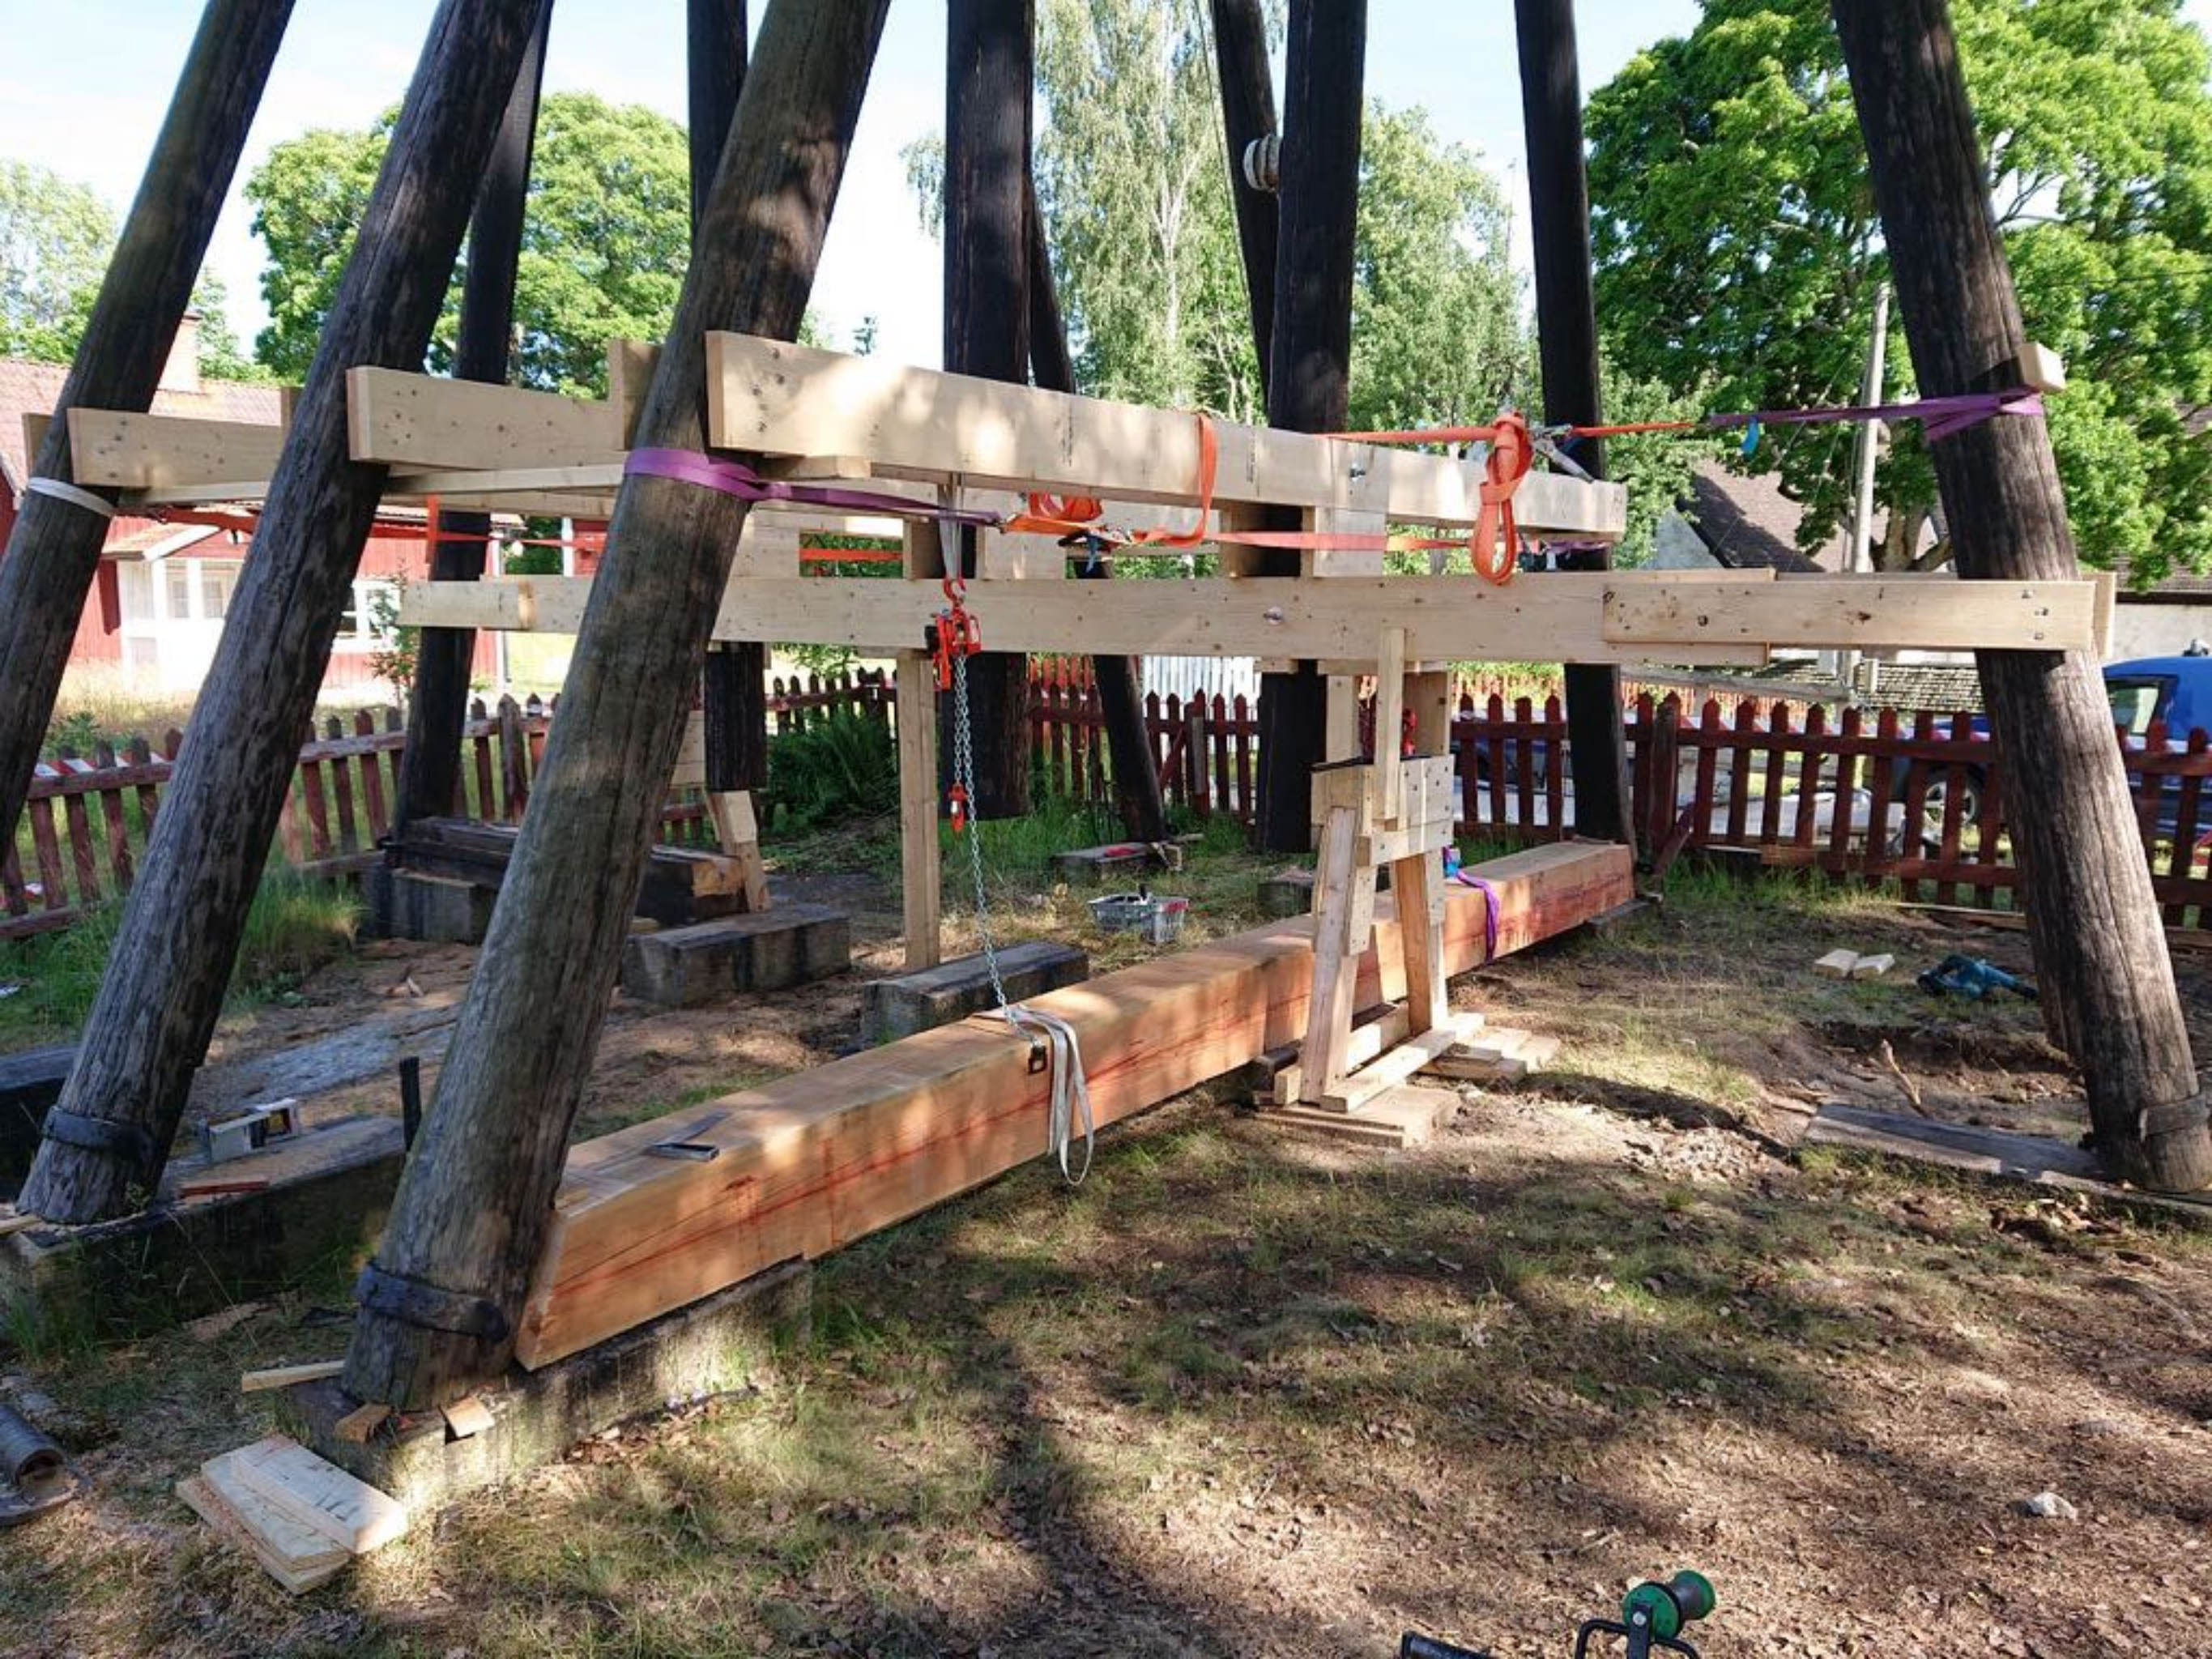
De tillverkades med centrumlinje och mallbräda som layoutmetod för att mäta ut alla egenheter och kunna tillverka stockarna så de passade perfekt vid montering.

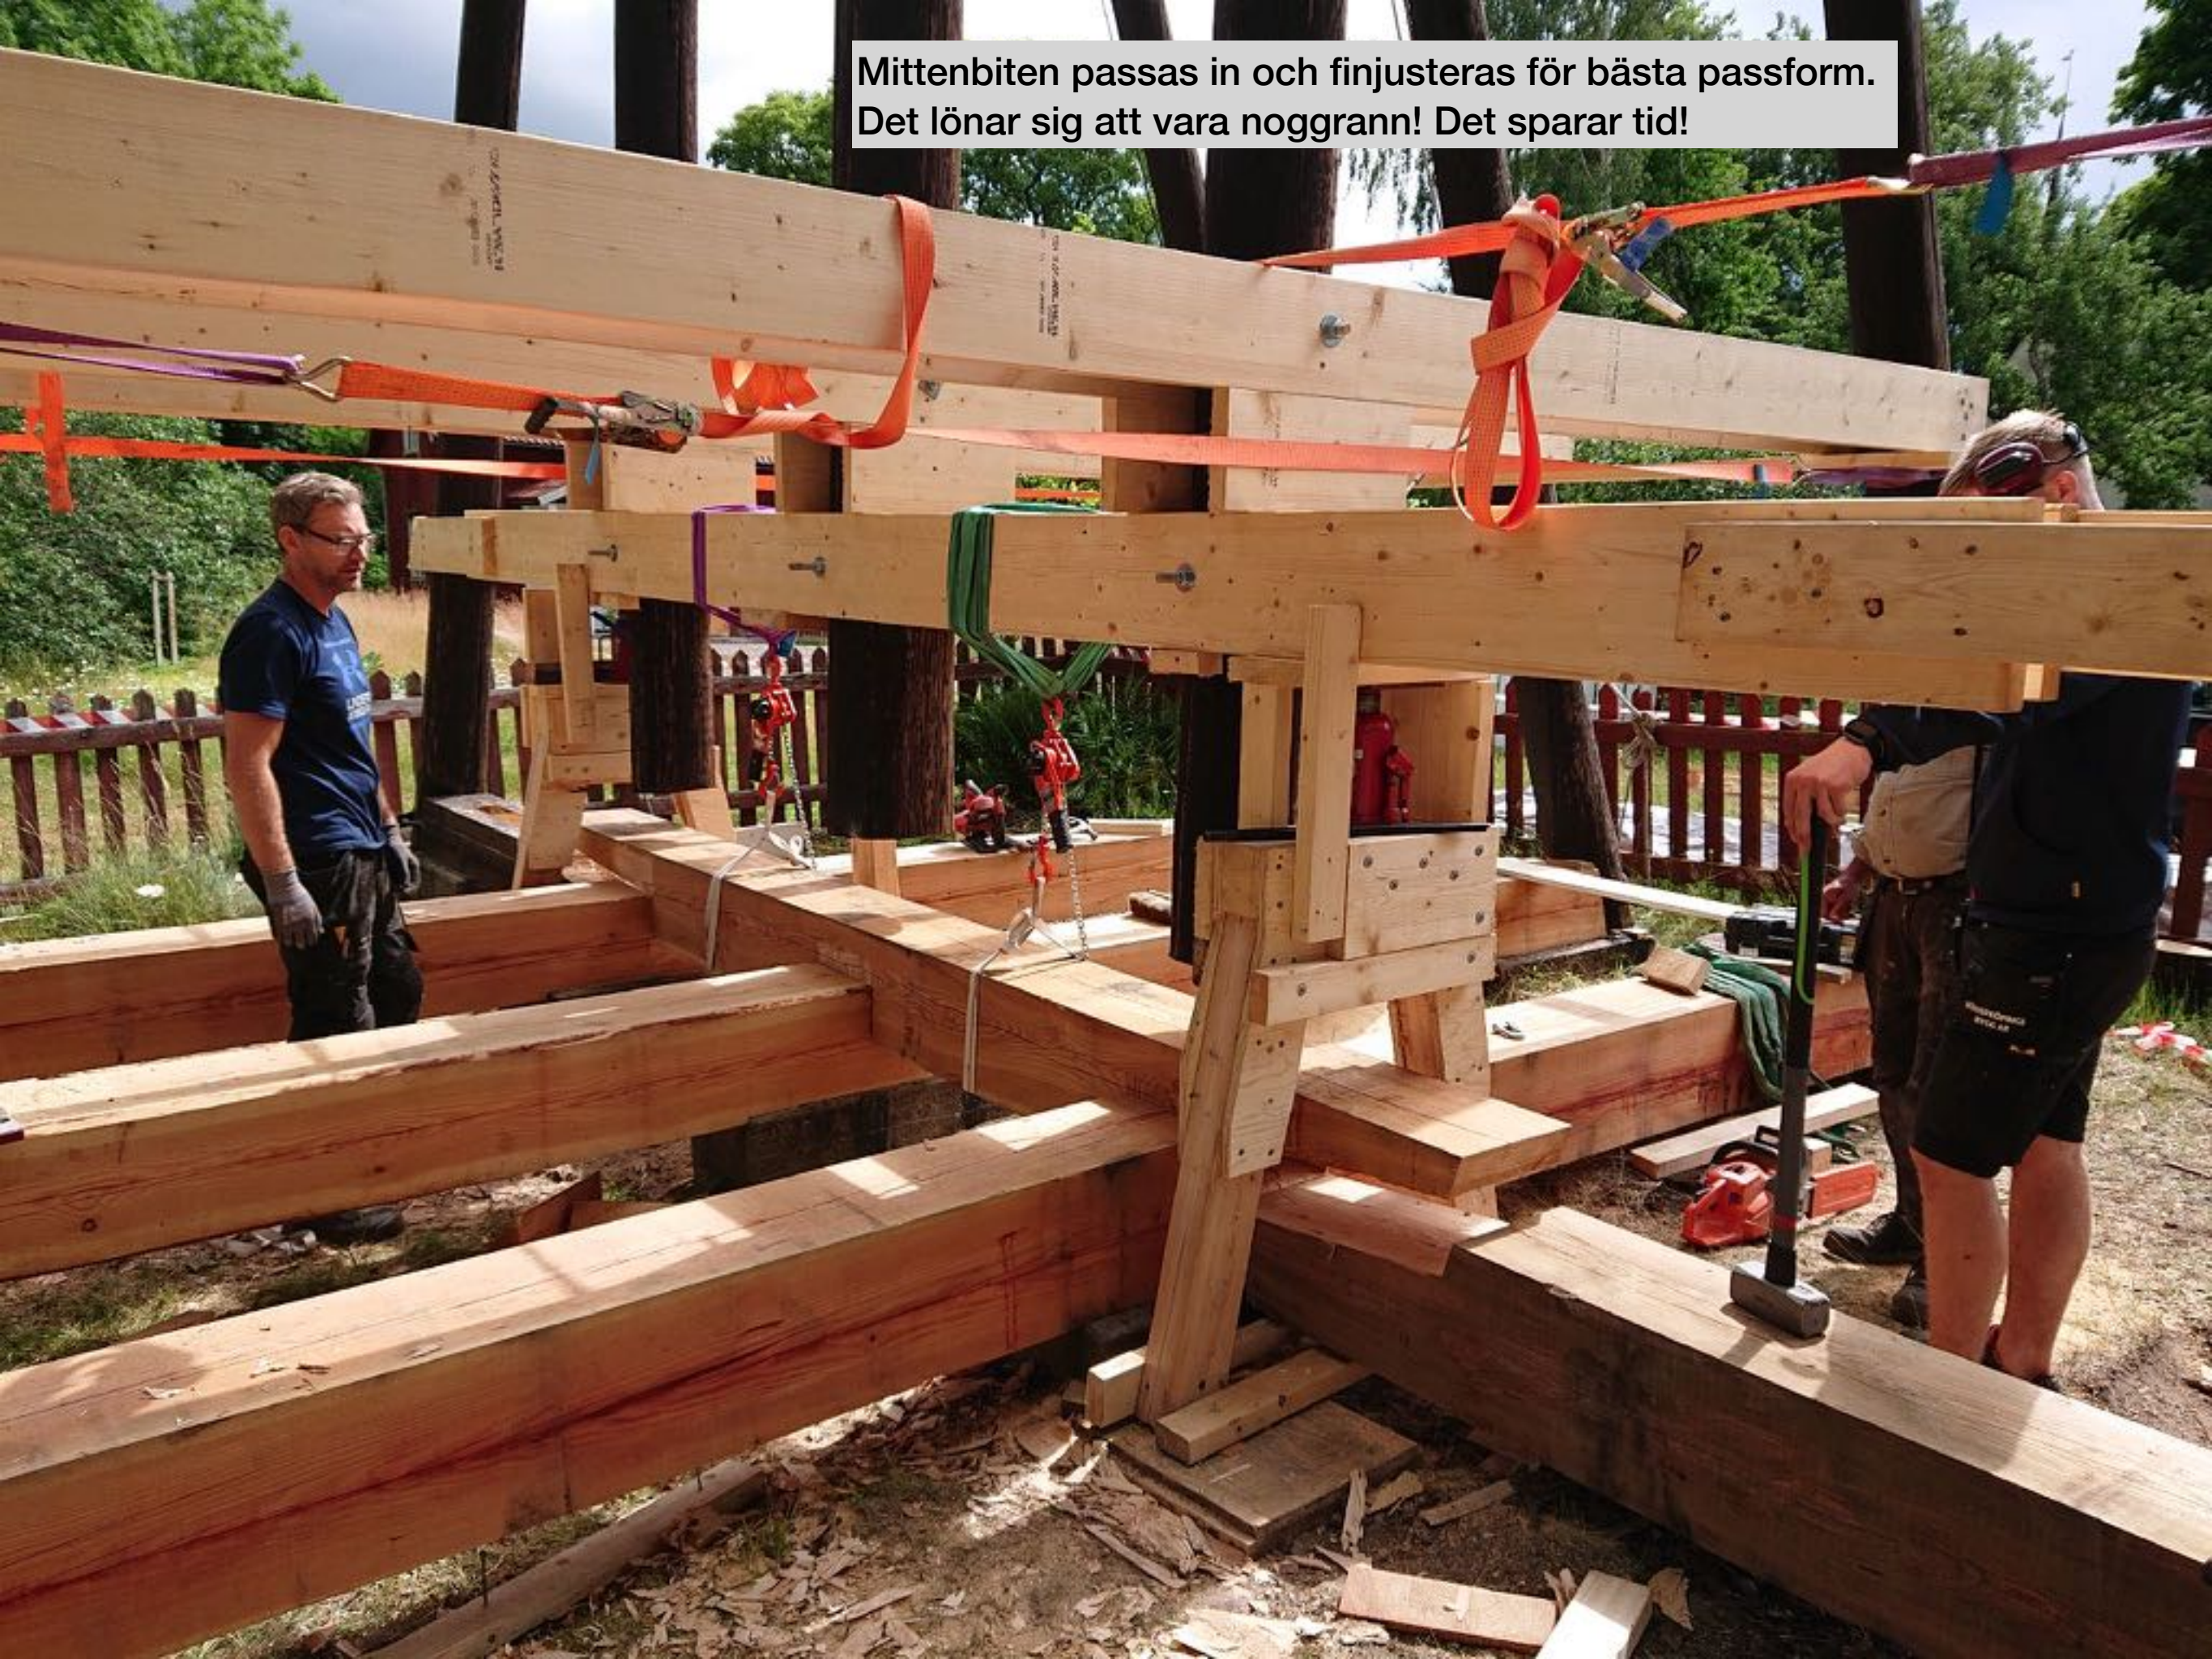
Mittenbiten passas in och finjusteras för bästa passform.  
Det lönar sig att vara noggrann! Det sparar tid!
