Undertecknad blev kontaktad av Kristian Kling vid Pastoratet angående återställande av det ursprungliga innertaket som blivit förstört vid en vattenskada i Prästgården, Hova. Rivning utfördes av Åsteruds bygg i ett tidigare skede och rivningsmaterialet bortforslat. Den 16 juli utfördes en okulär besiktning. Skadan var ca 5 meter lång och 2 meter bred i innertaket av stora salen i huvudbyggnaden och berodde på ett läckande element. Innertaket består ursprungligen av furubrädor lagda rot och topp med bredder mellan 22 cm upp till 32 cm tjocklek ca 32 mm. De är tillverkade genom klyvning och skradda med yxa och därefter hyvlade på den synliga nedre sidan. Enligt uppgift är Prästgården byggd 1782. Vattendrivna och vinddrivna sågar borde då ha funnits i området. Klyvning kan dock ha fördelen av att den kan utföras under större delen av året. Brädorna är hyvlade med not och spont och spikat med fyrtums smidd spik. Ovanpå brädorna har det isolerats med mossa. Takets springor var limmade med papper och målat med vit limfärg. I ett senare skede pappspändes taken, ytterligare senare reglades taken med en tums brädor och ett masonit innertak spikades upp.

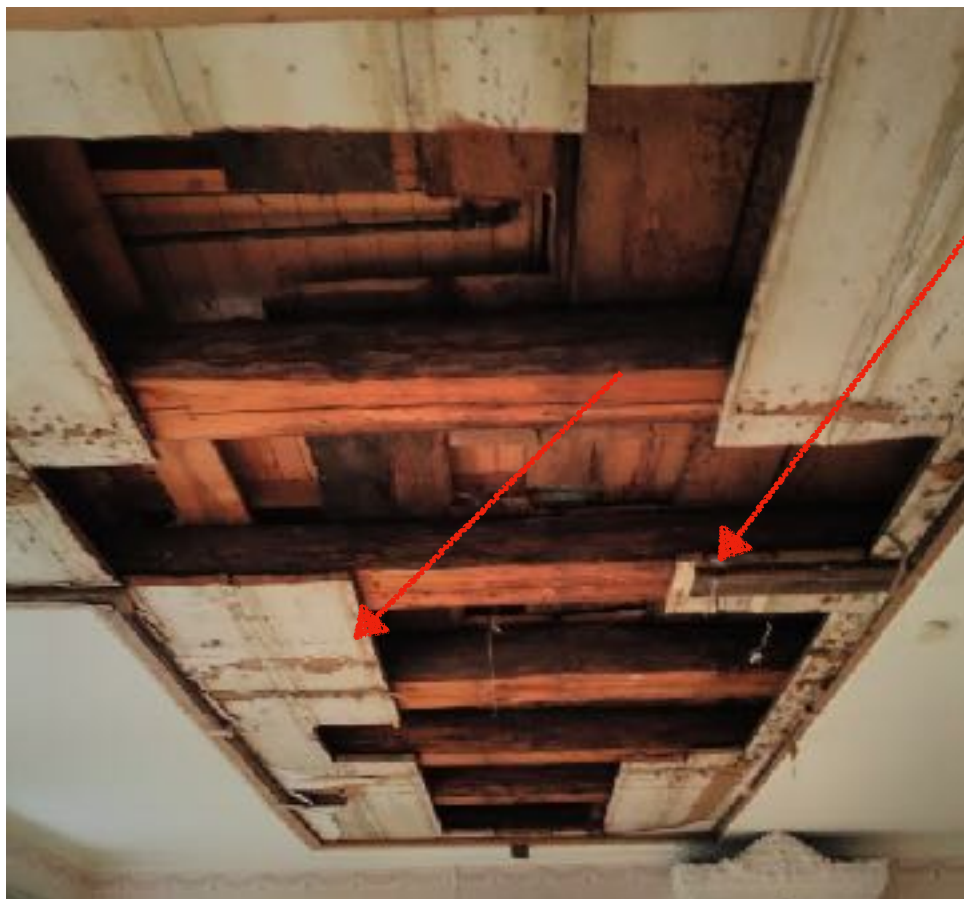
Innertaket vid mitt första besök i Prästgården. Bjälkar i gott skick. De små bitarna i mitten (röd markerade) av skadan tog vi bort för att kunna utföra lagningar med långa längder. Alla skarvningar utfördes på bjälkarna. Observera att spikning skett med tre spikar i varje bräda.

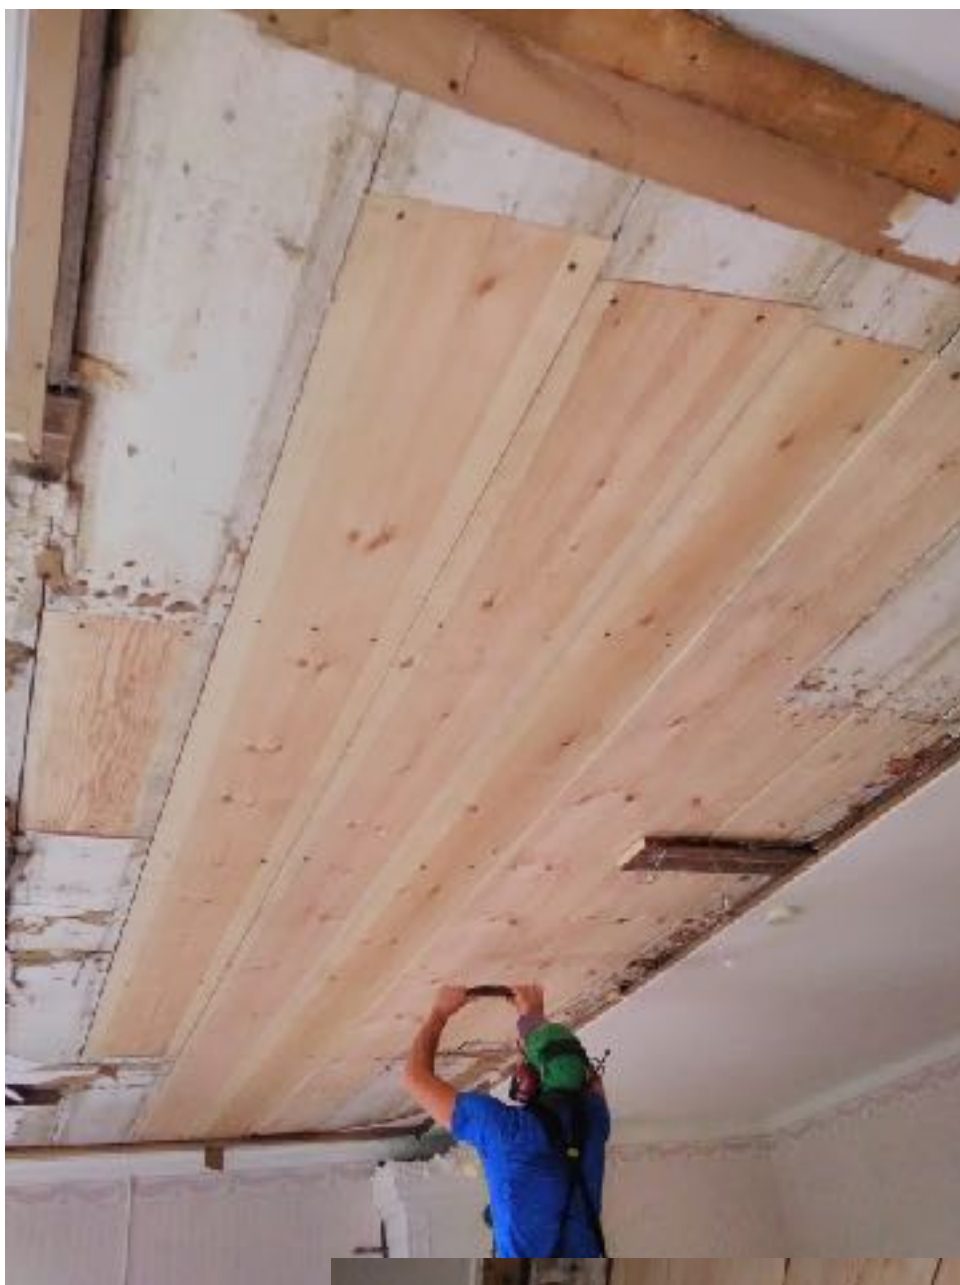
Det nya taket är liksom det gamla av furubrädor av ganska storvuxen tall. De brädor vi ersatt med kommer från ett 120 årigt bestånd i Hönsa. Här justerar Andres en liten ojämnhet mellan skarven med det fina verktyget med medeltida anor, skaven.
