# PM - EKHAMMARS RAMSÅG

Demontering av vattenhjul, ränna samt renovering av stommens skador - Oktober 2020

Av Mattias Hallgren, Traditionsbärarna  
Timmerman, Hantverksforskare

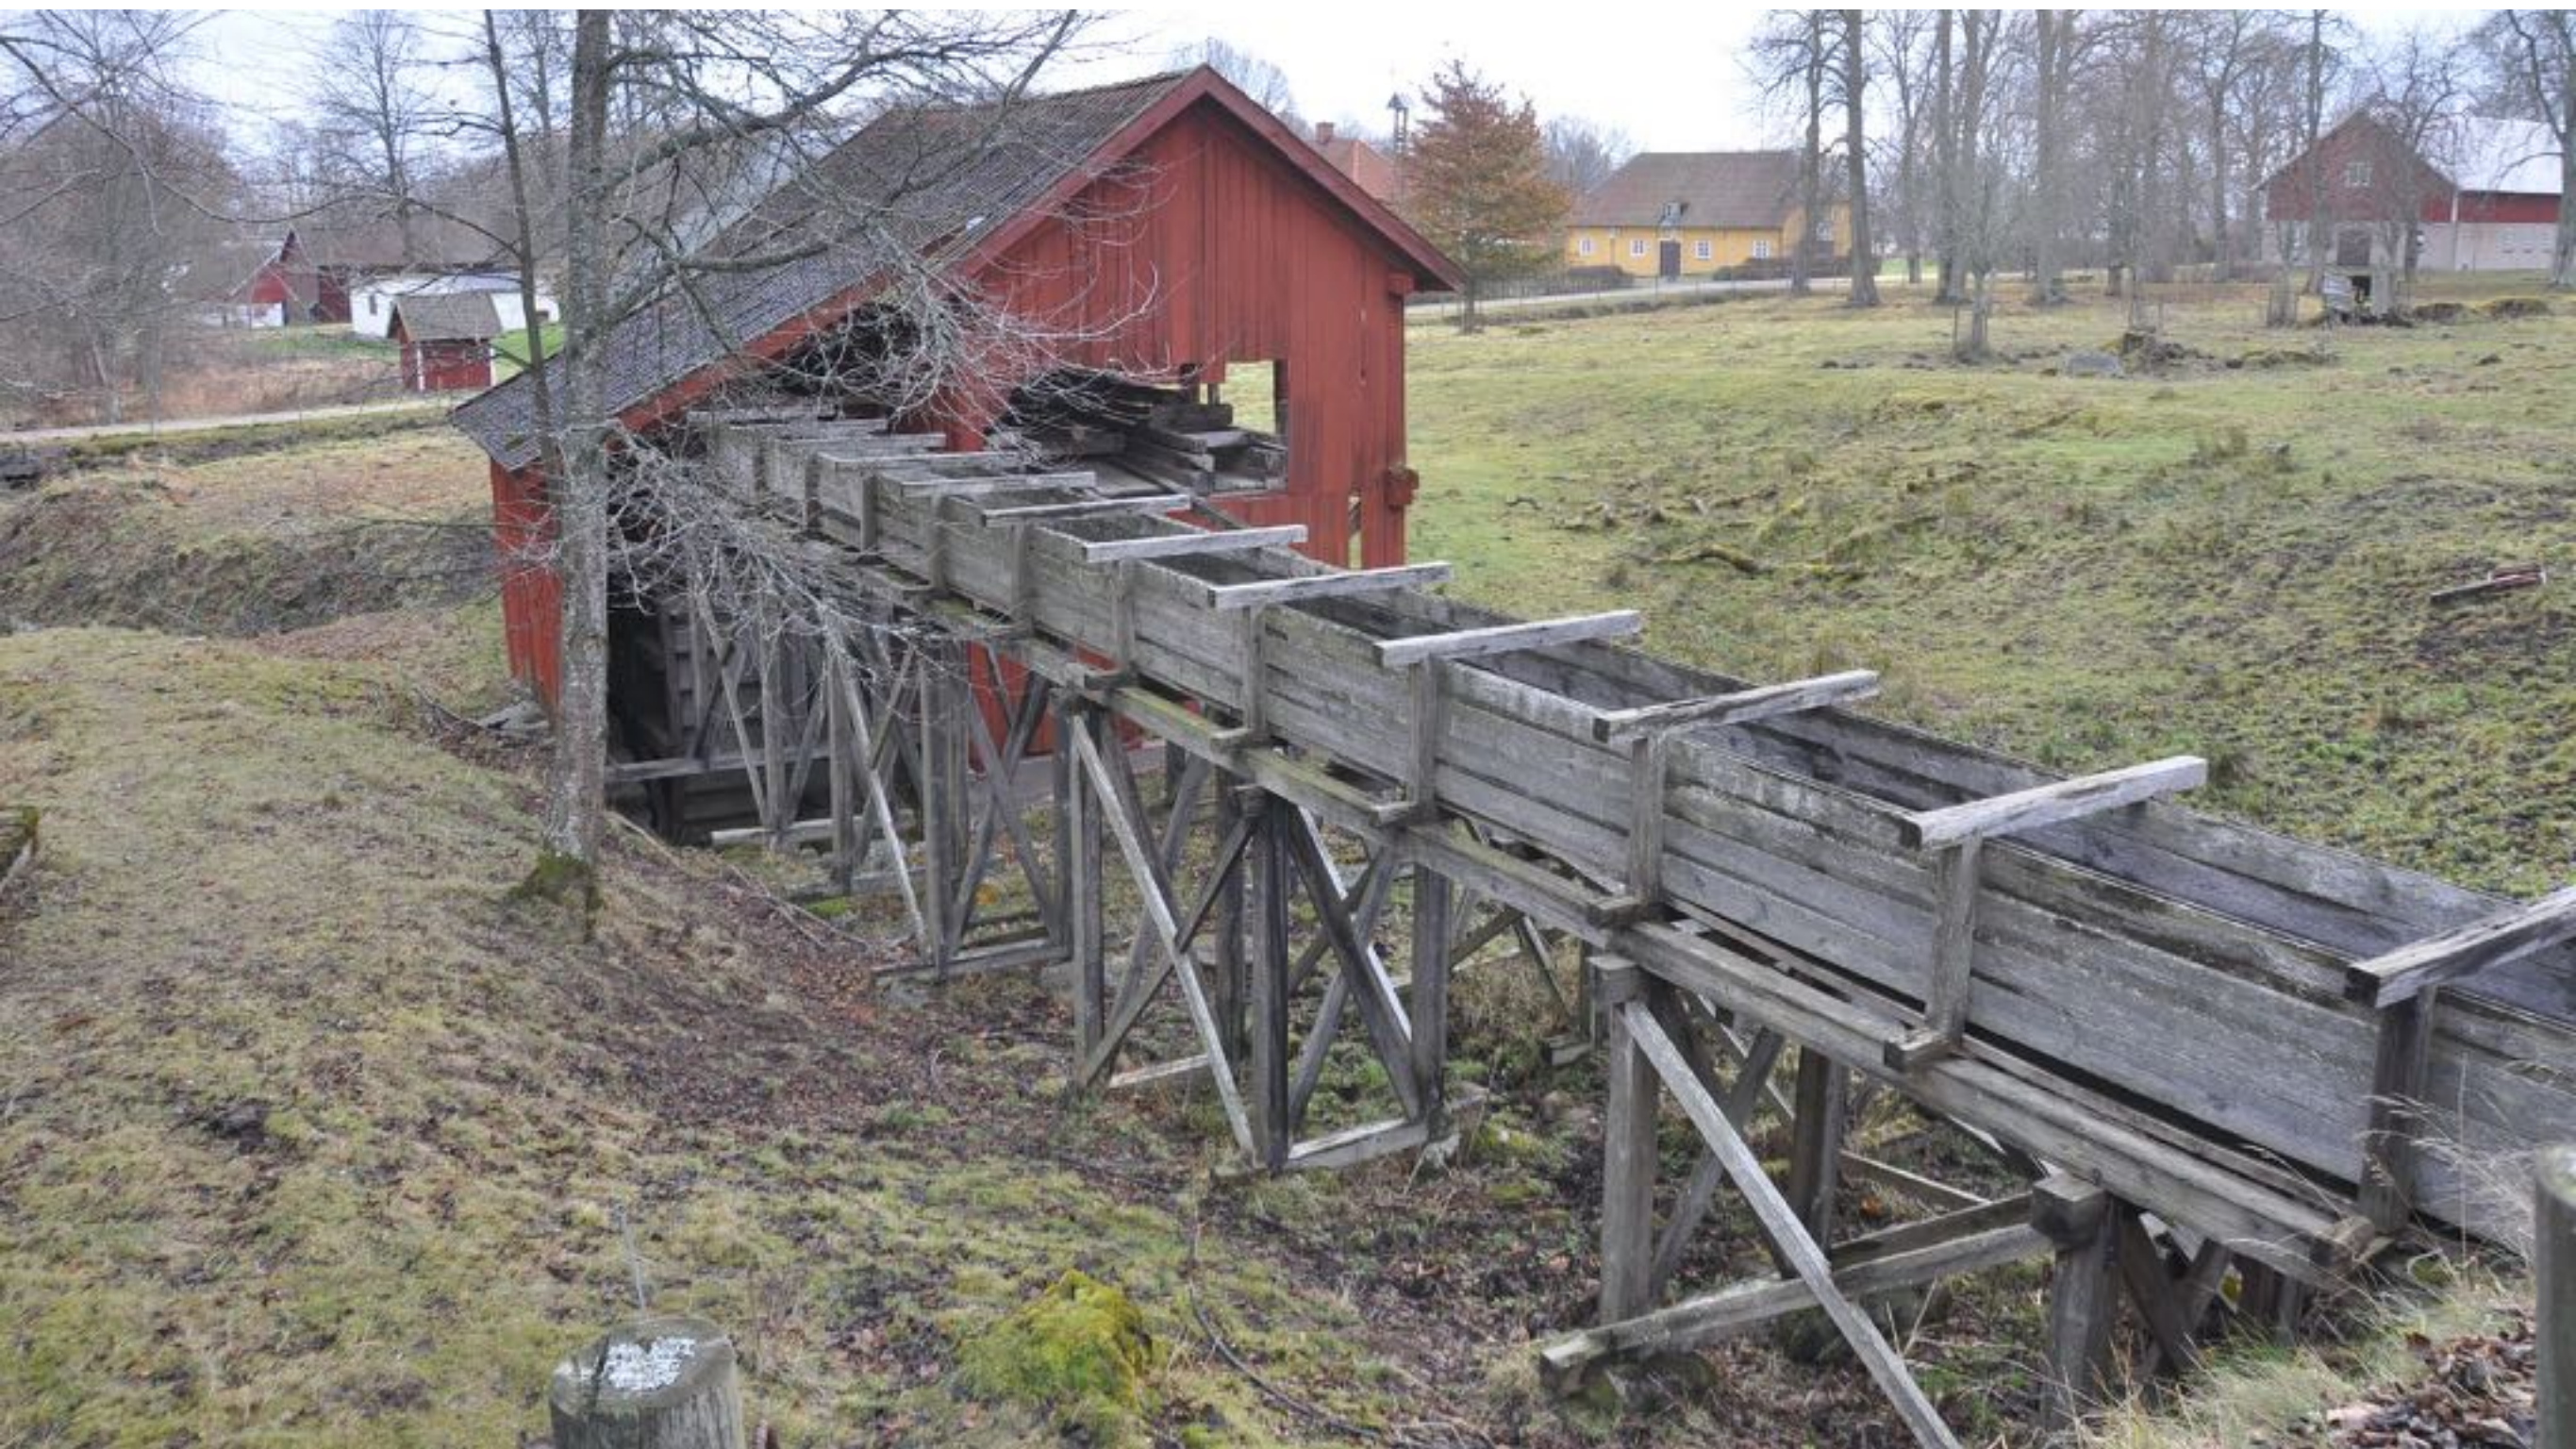
Rännan och uppfodringsrampen tillverkades av furu med stor andel ytved, vilket har orsakat det stora förfallet senaste åren. Därtill har rännan inget skyddstak, så löv från träd har bildat en röthärd uppifrån. Att ha träd så nära rännan och byggnader är EJ lämpligt.

Dessa träd fanns ej då rännan byggdes. En årlig översyn av miljön behövs så att inte sly blir träd som blir problem.

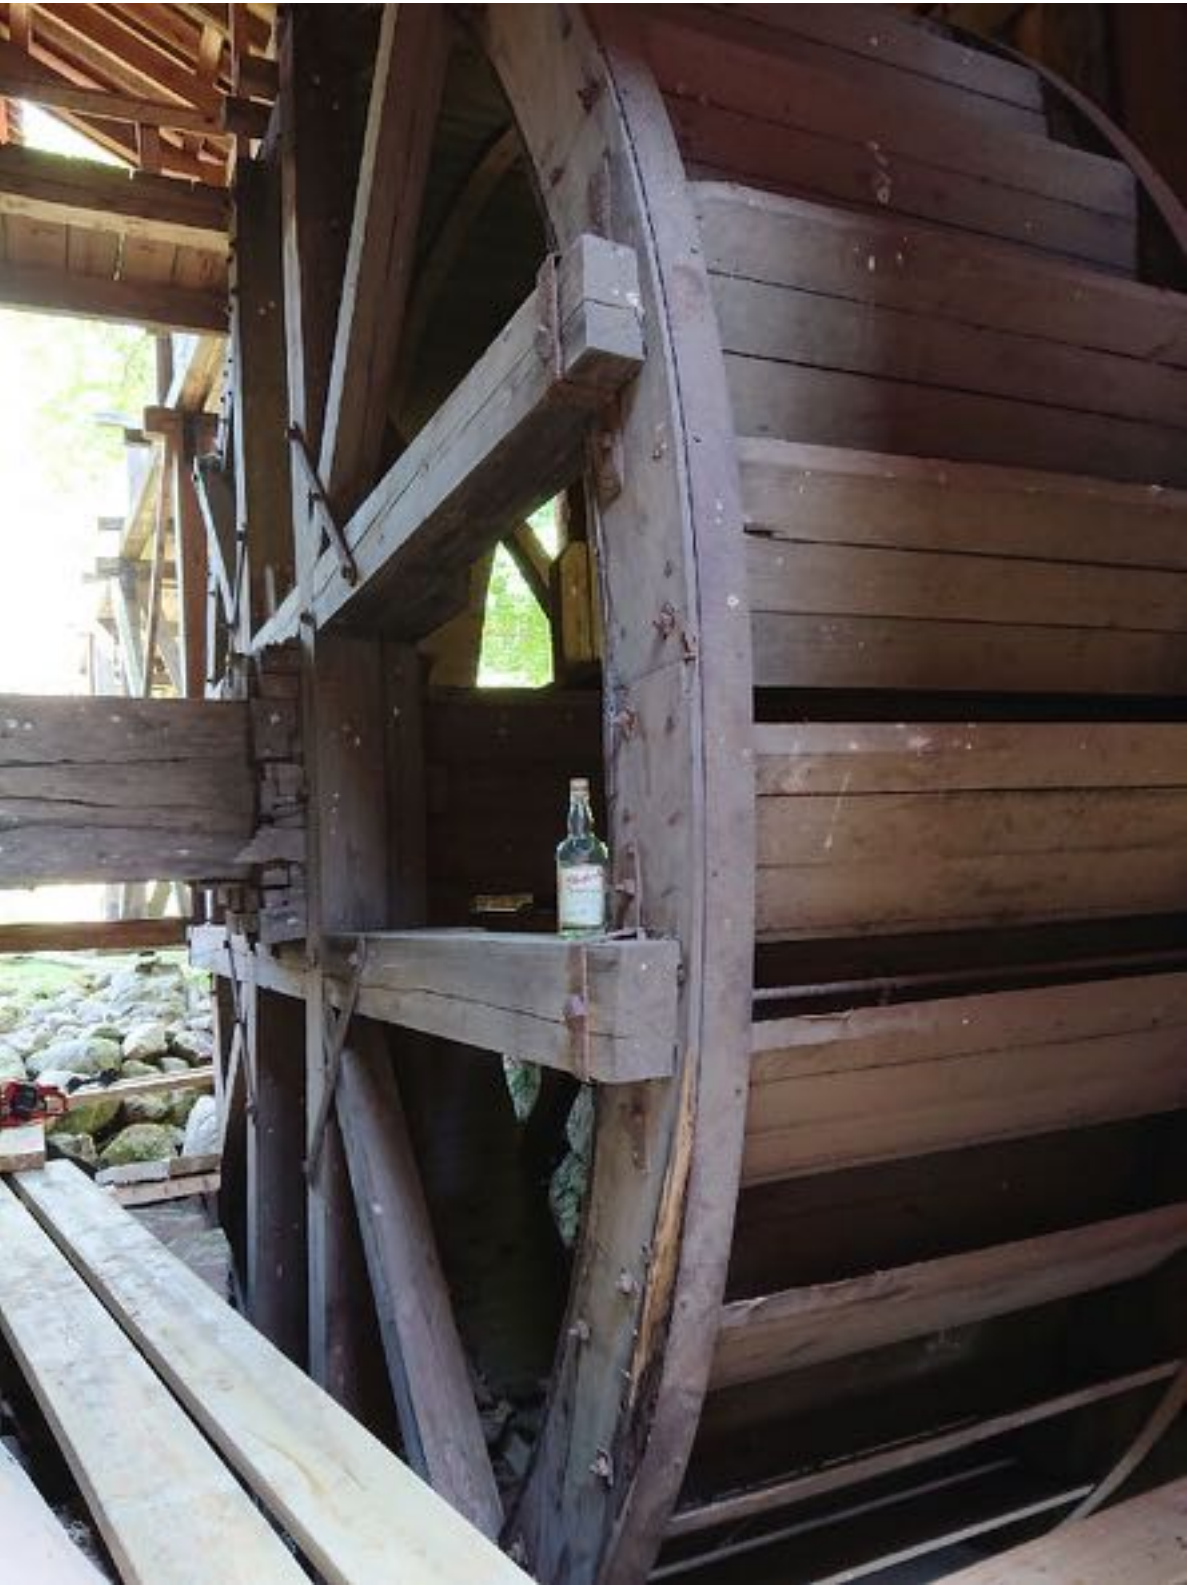
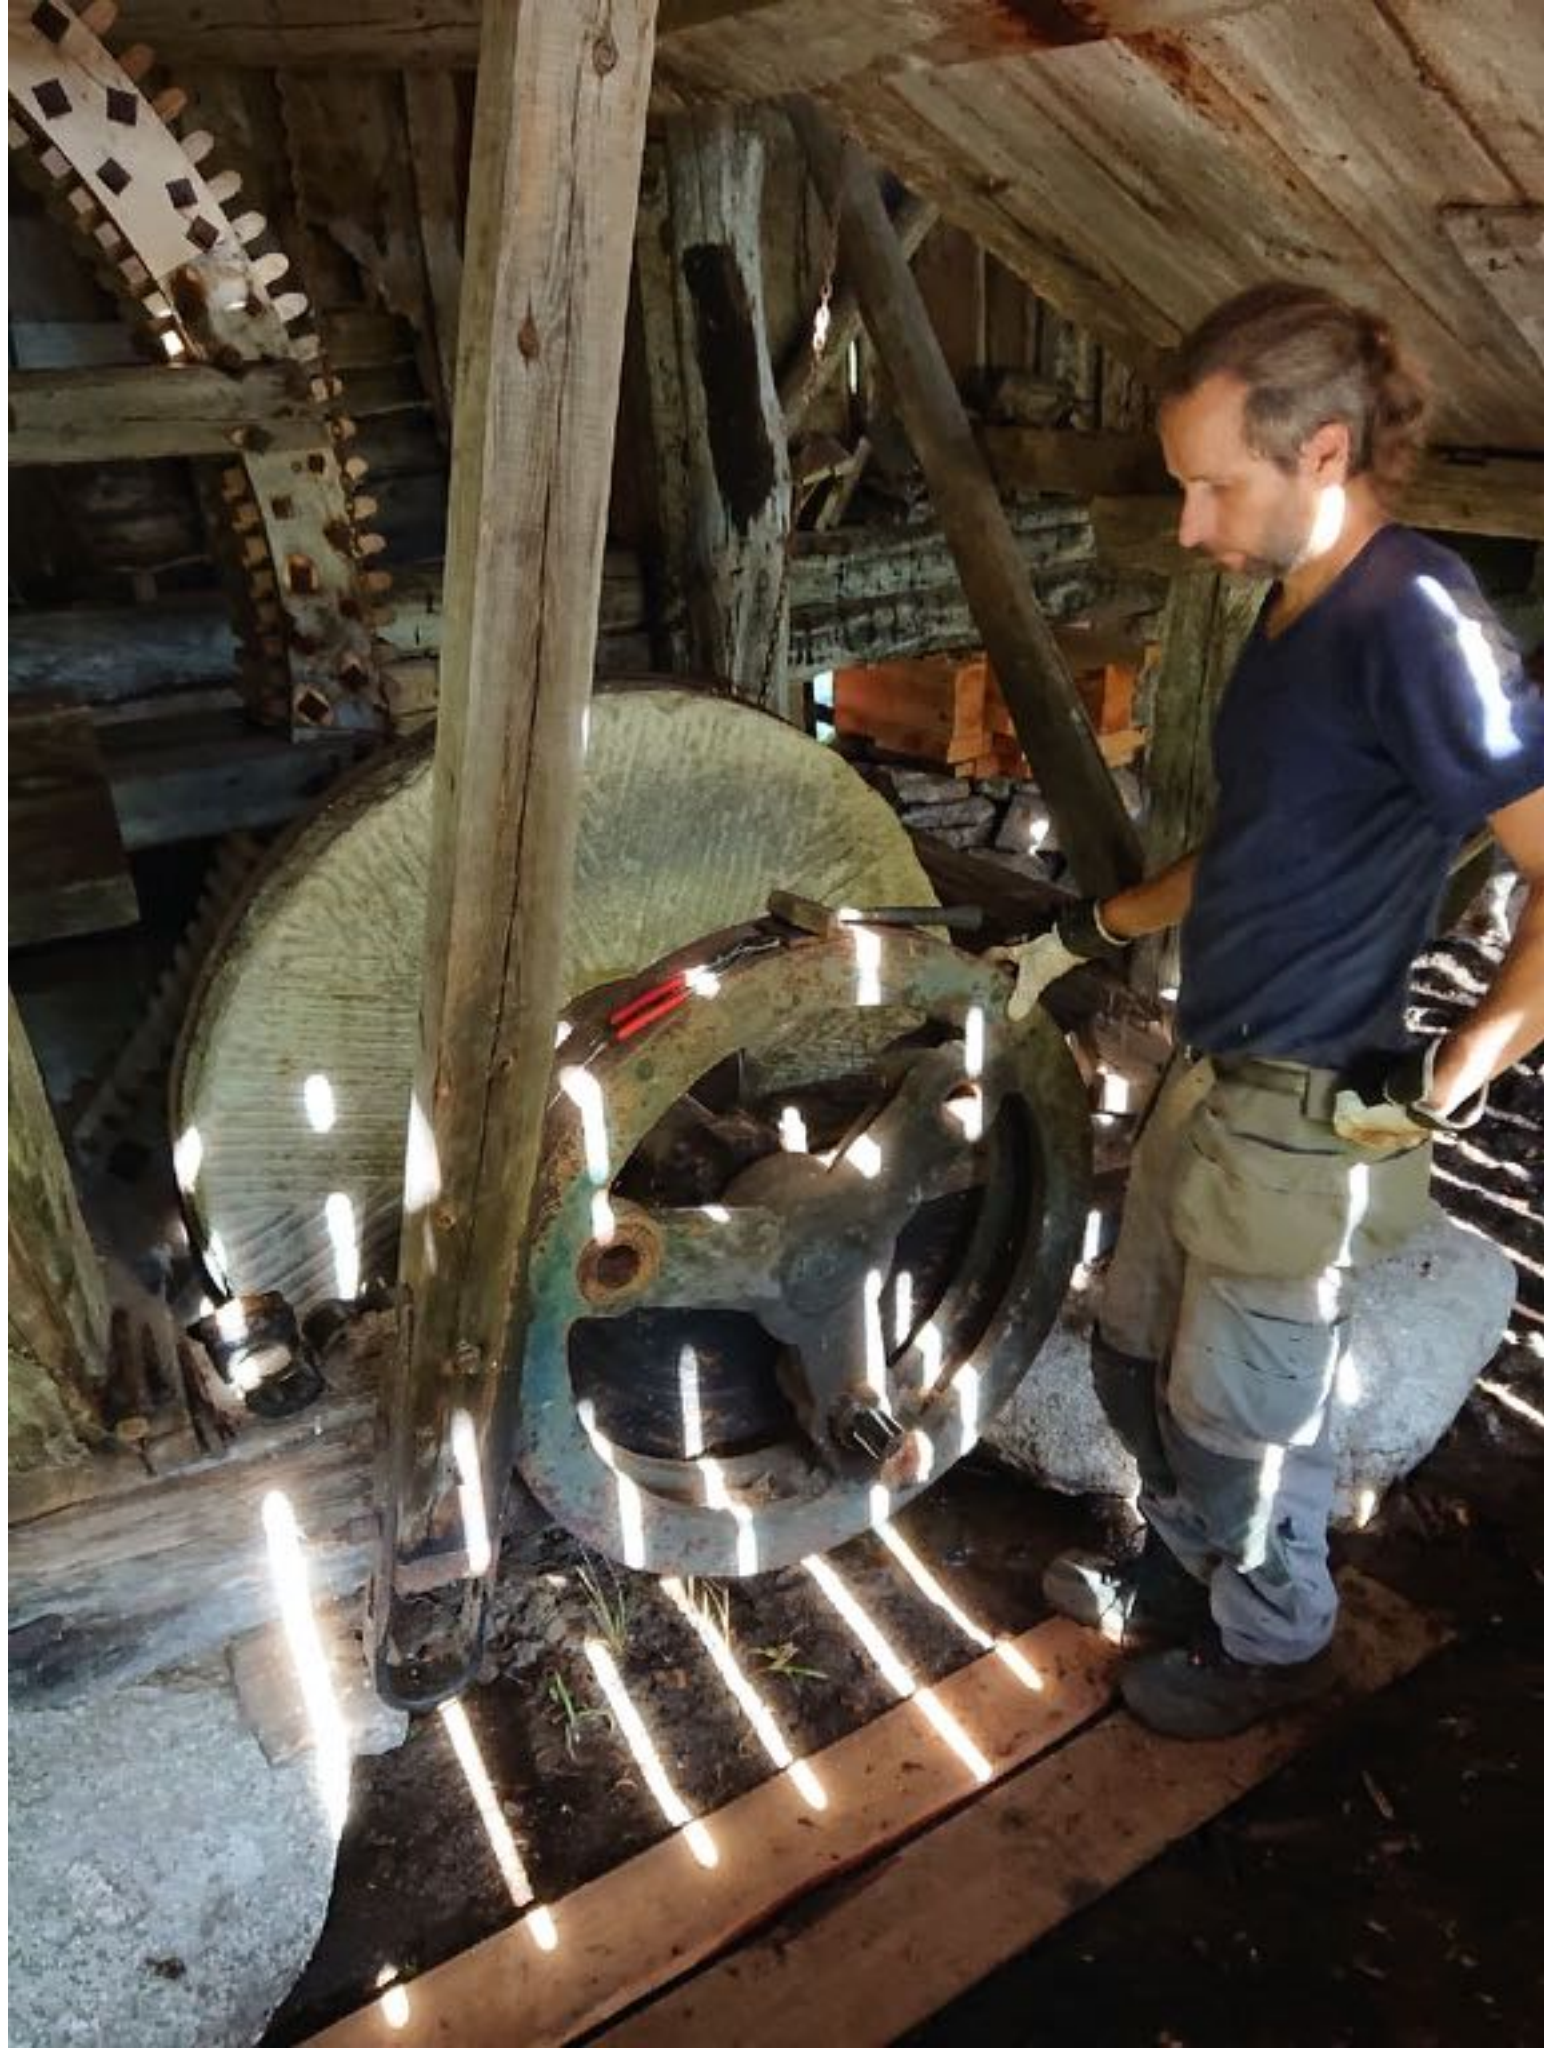
Hjulets kilning mot axeln är inte utförd på ett bra sätt. Det liknar mest en kompostlåda runt axeln som håller fukt kvar mellan plankor, kilar och axel. Kilarna skall endast finnas där korsarmarna sitter, inte hela vägen till andra sidan hjulet.

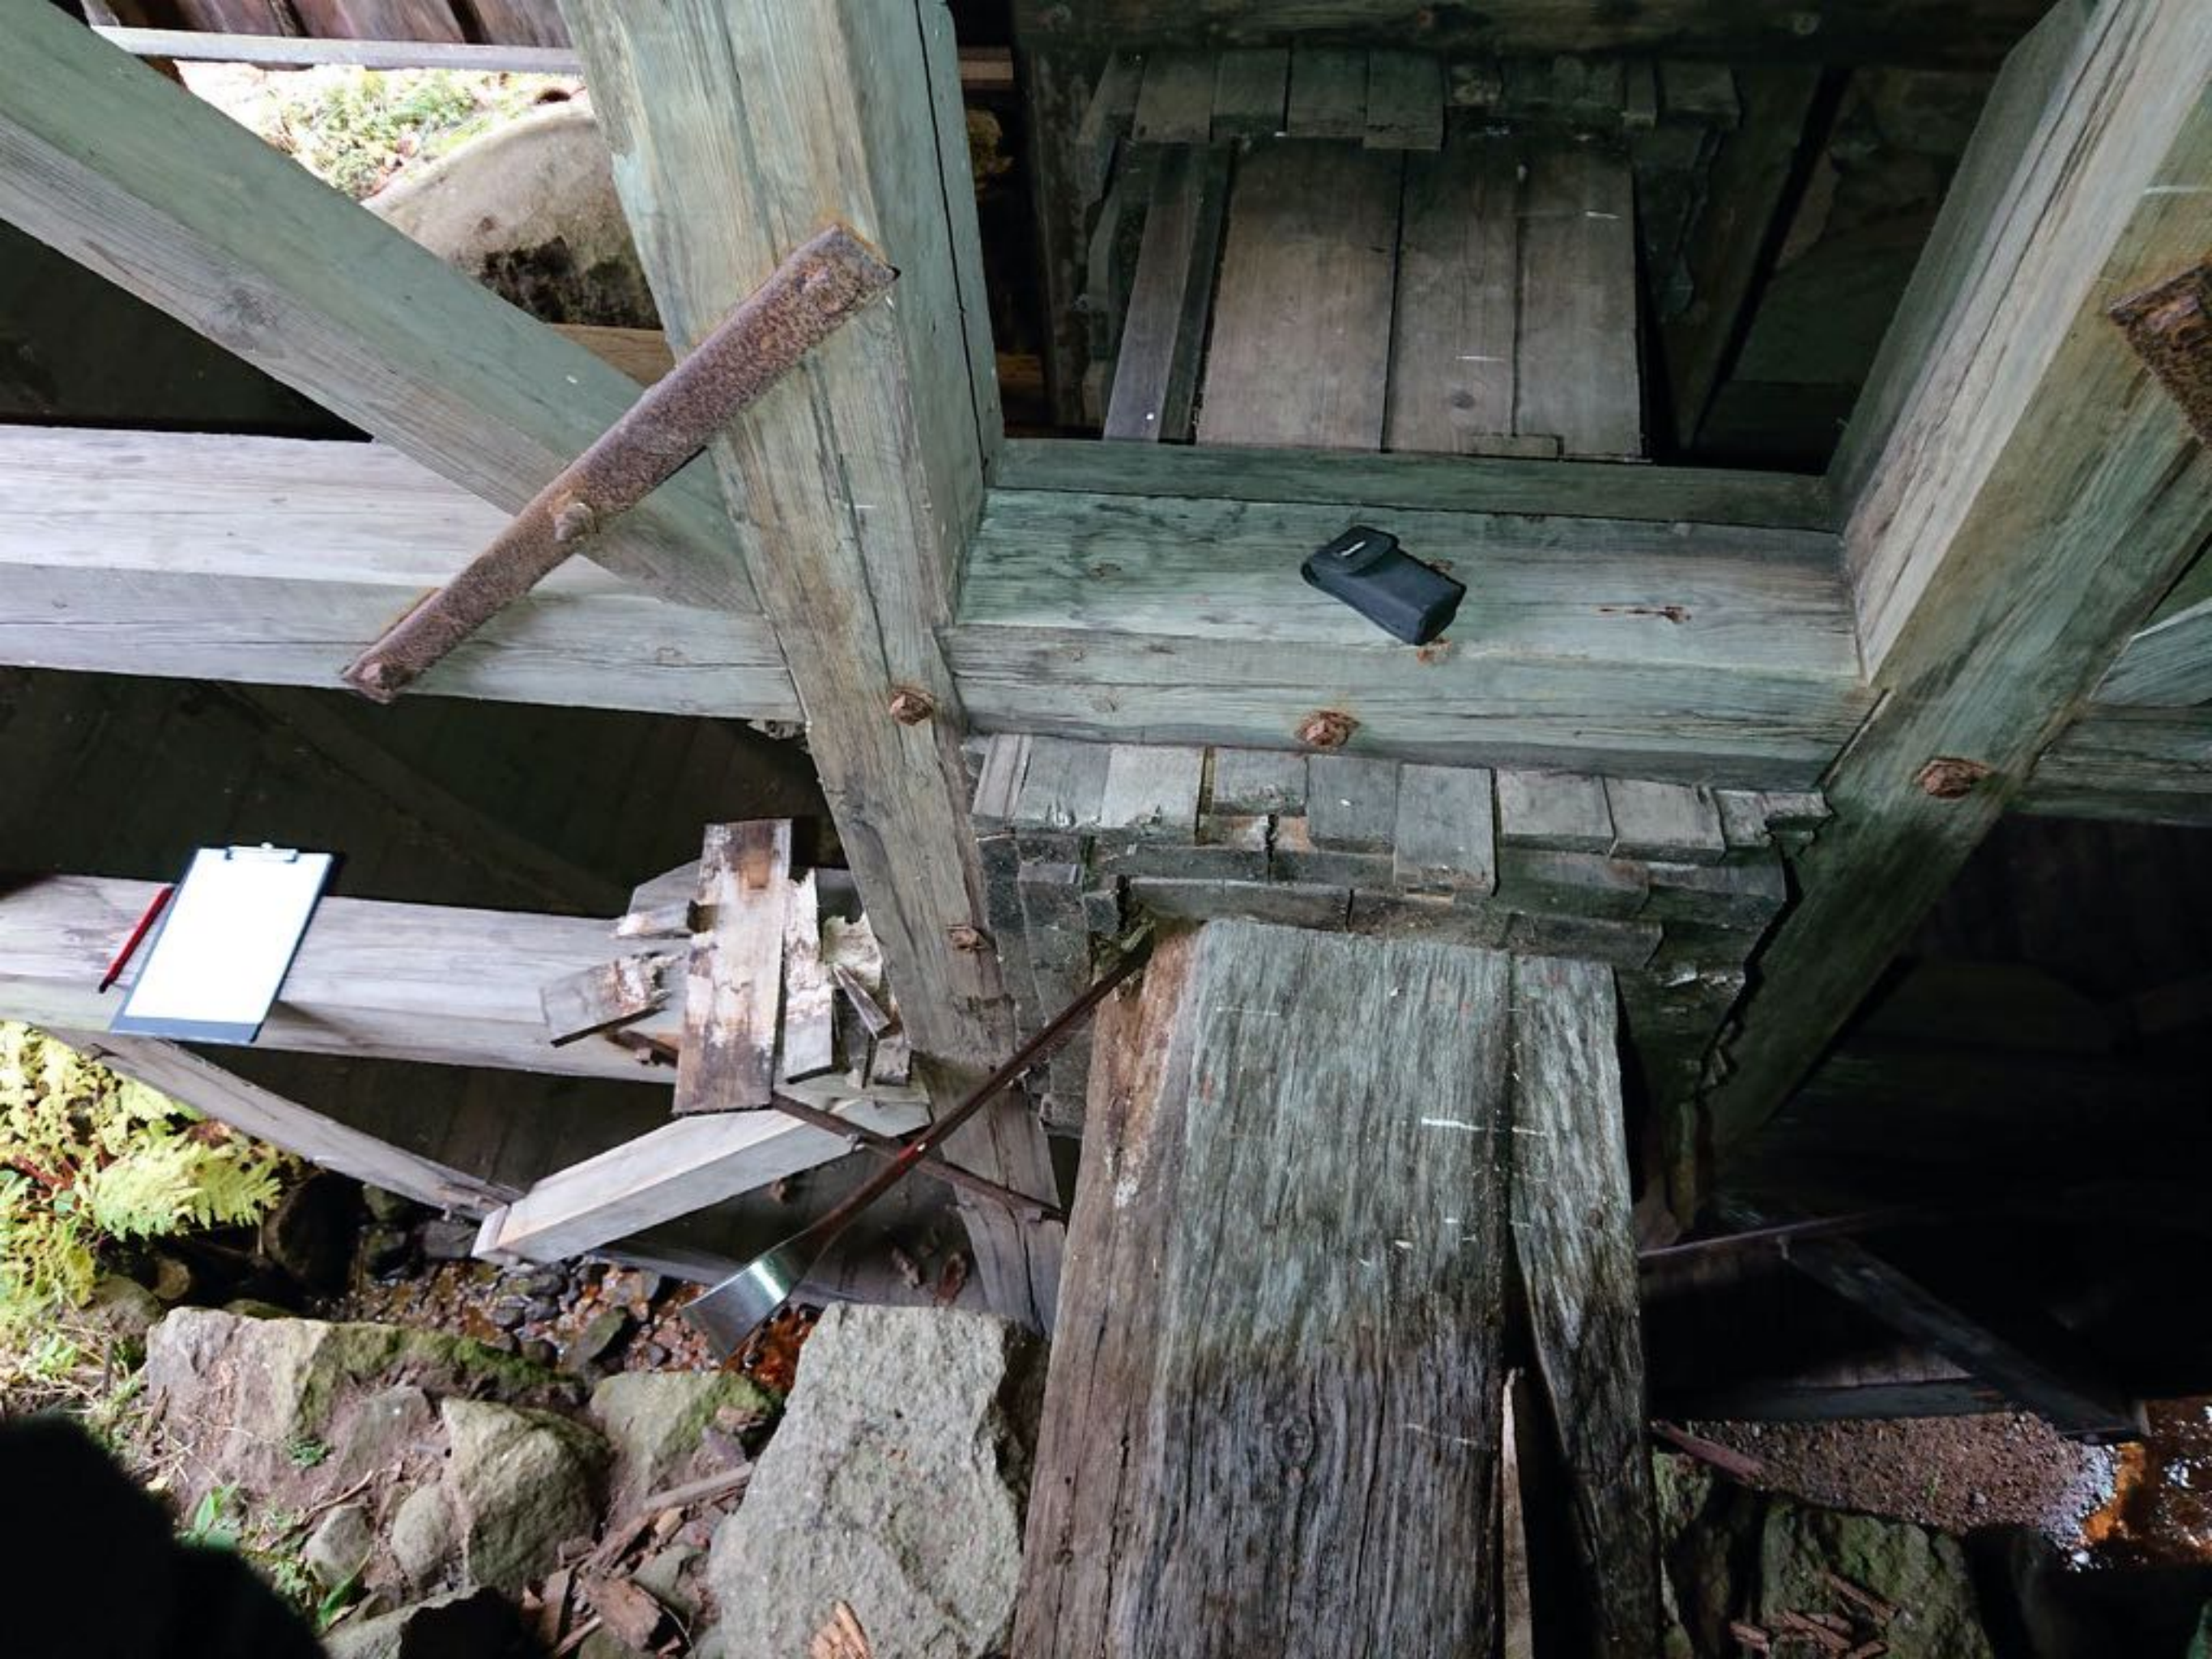
Igelbäckens hjul från 1878 med "rätt" kilning och axeln "naken" mellan sidorna, inte klädd med plankor som i Ekhammar.

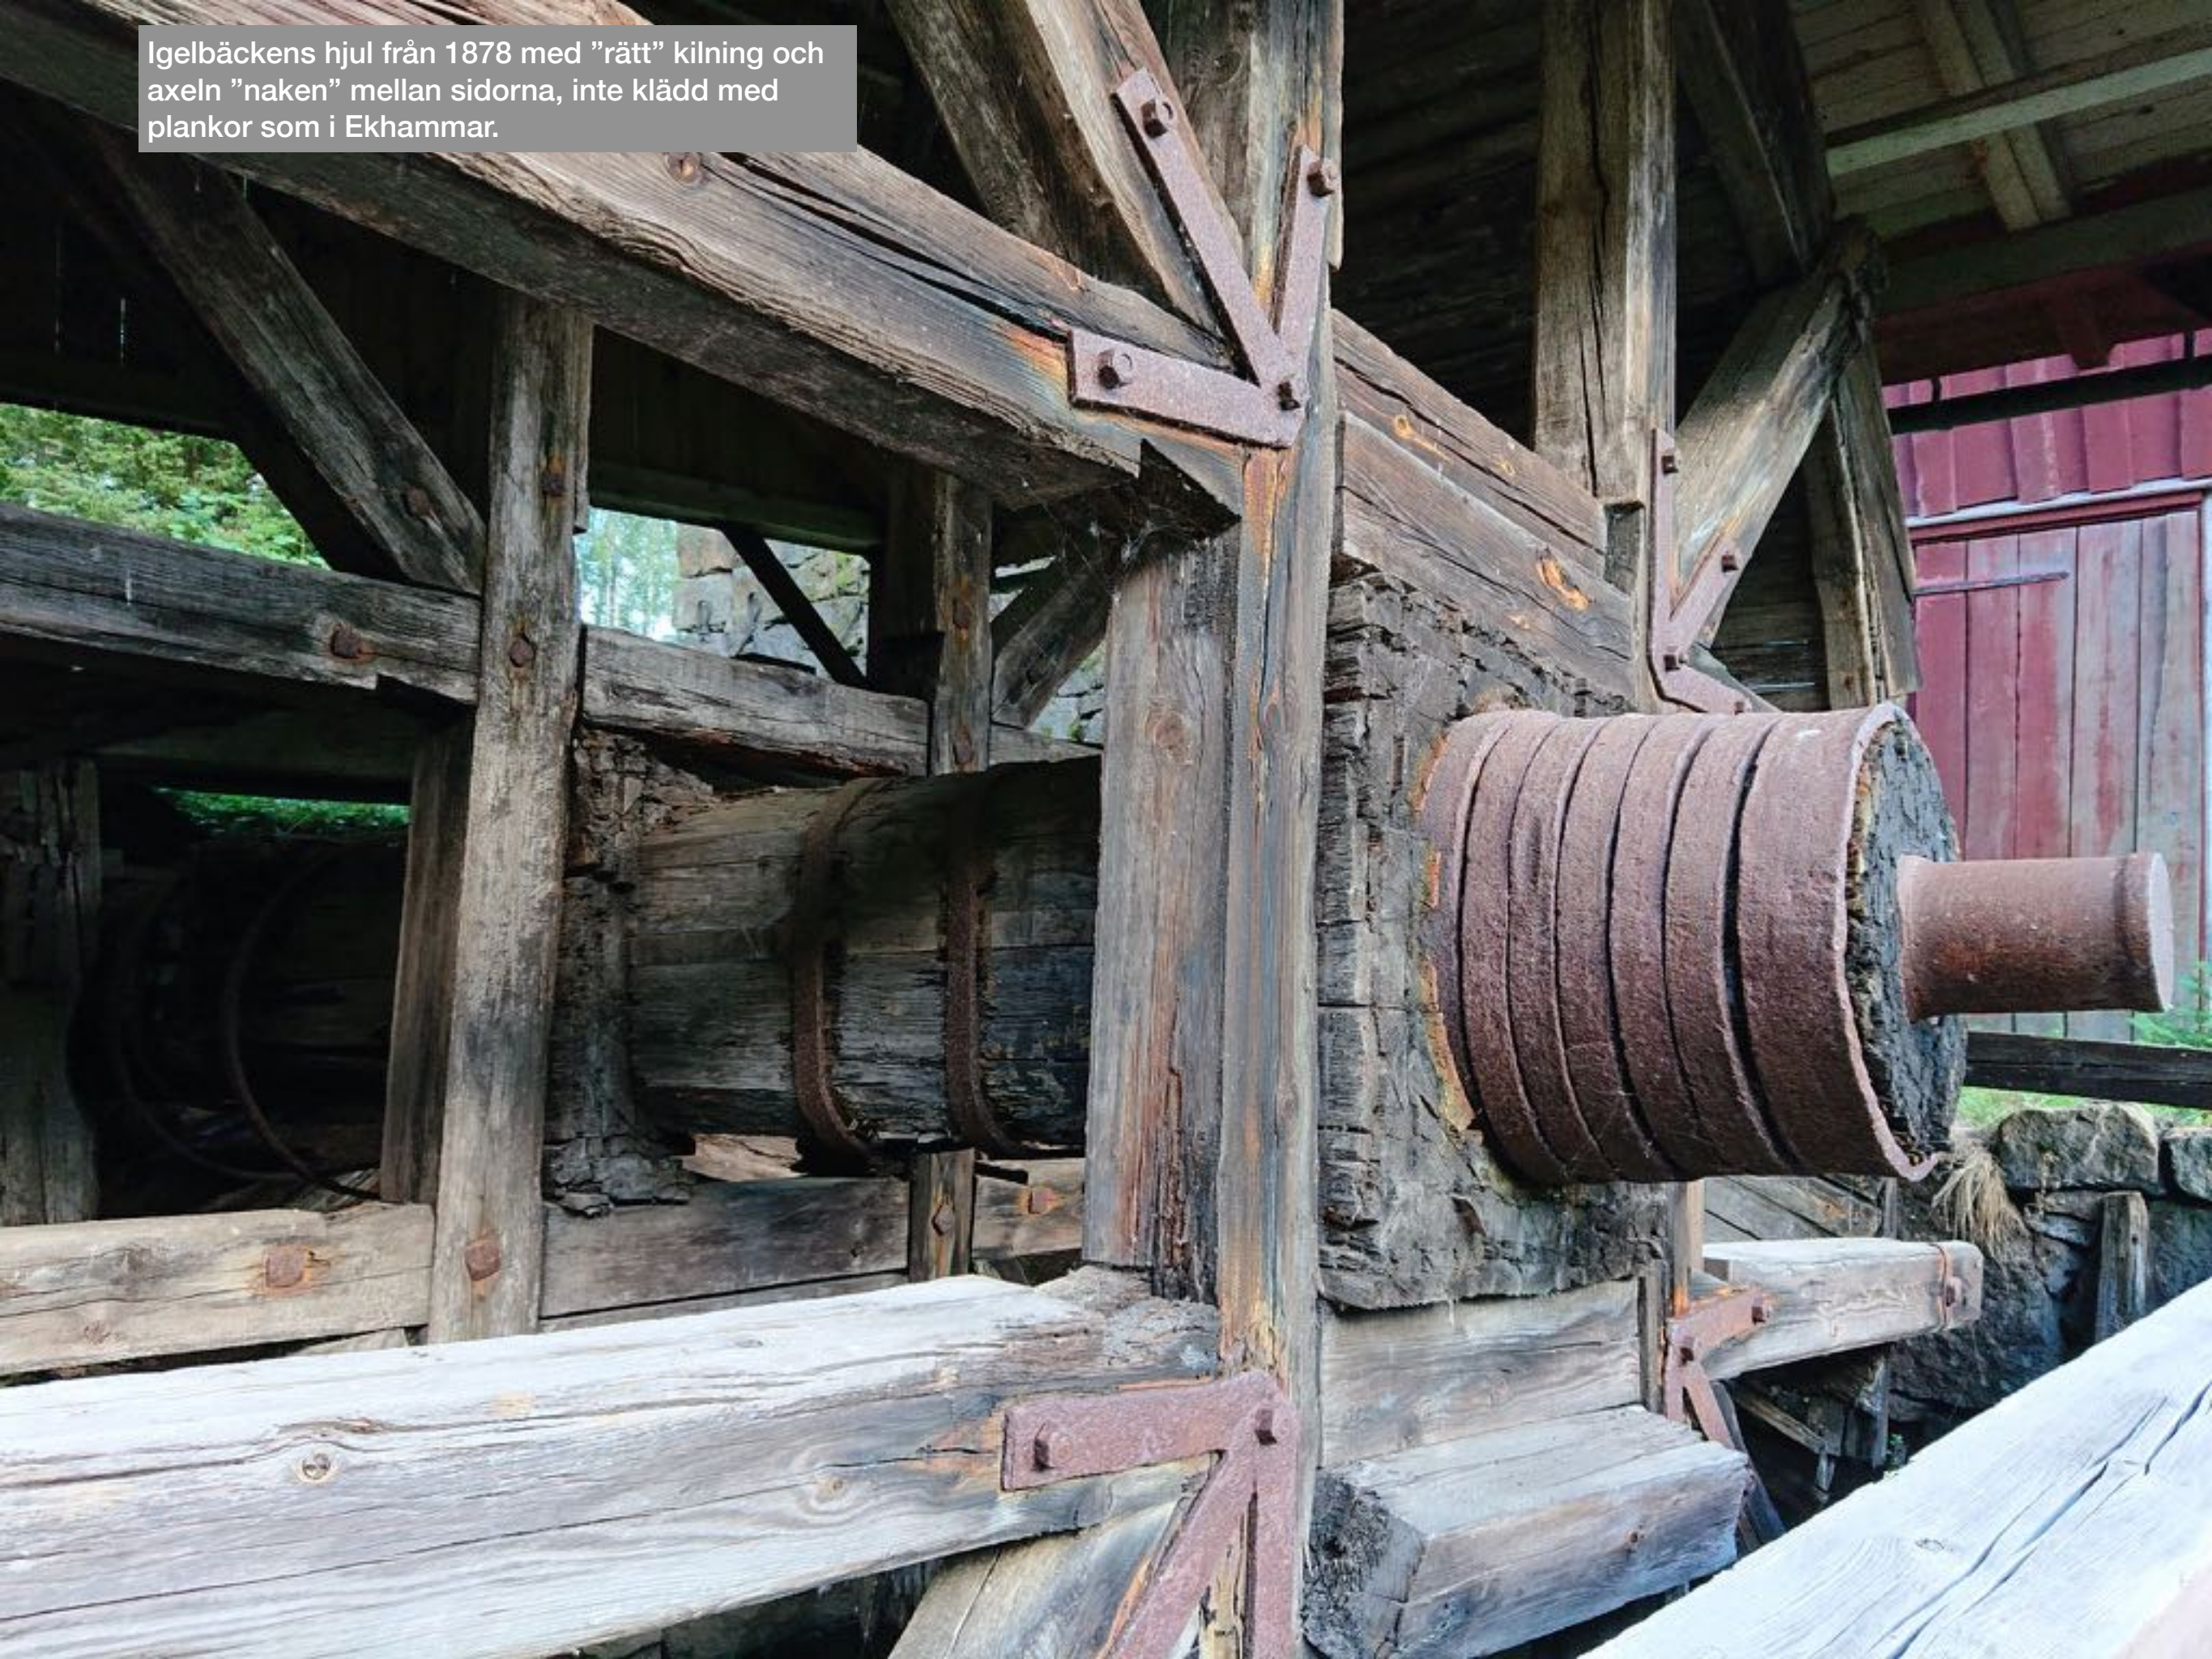
Lötringarna, hjulets sidor, var tillverkade av furuplank, 2" tjocka i dubbla lager med förskjutna skarvar. All ytved hade ruttnat eller blivit angripen av svamp. All kärnved i lötarna var välbevarad. Ett bra recept på hur ett hjul bör vara tillverkat för att överleva länge.

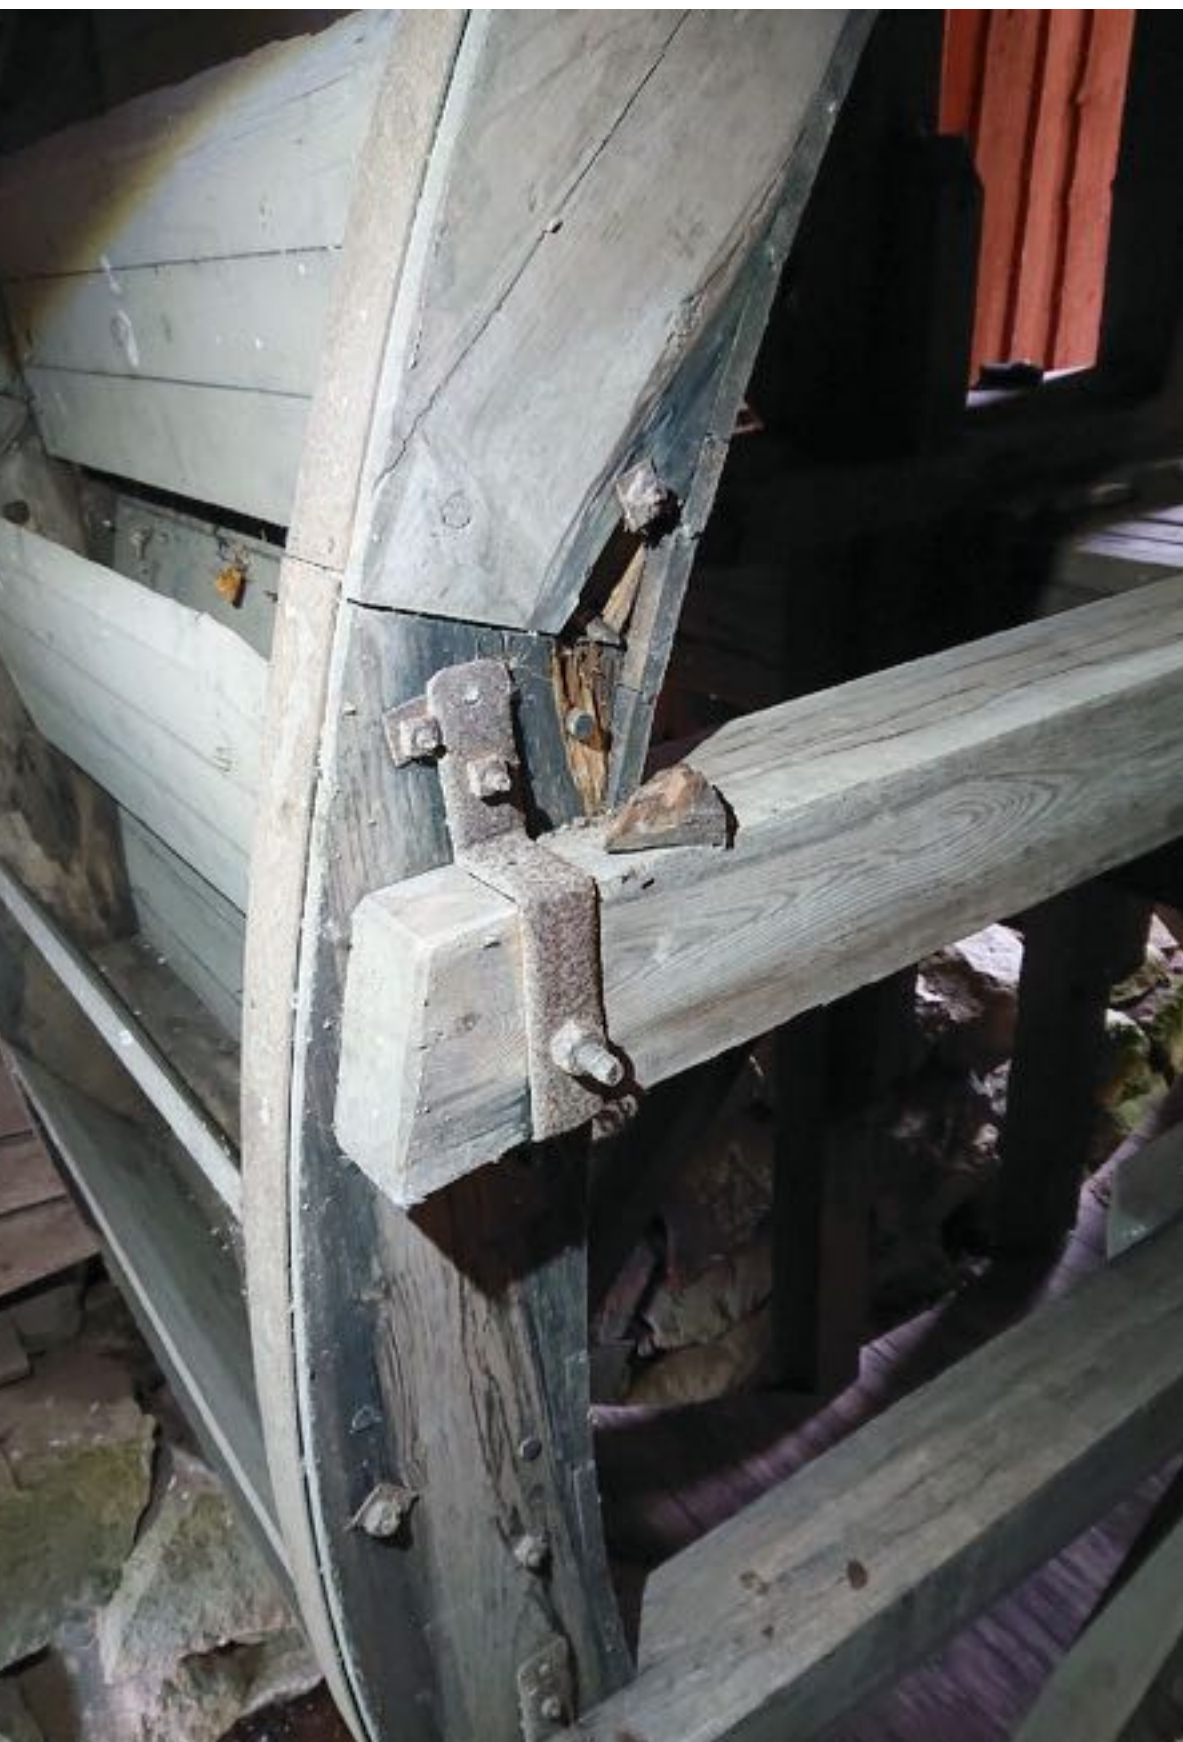
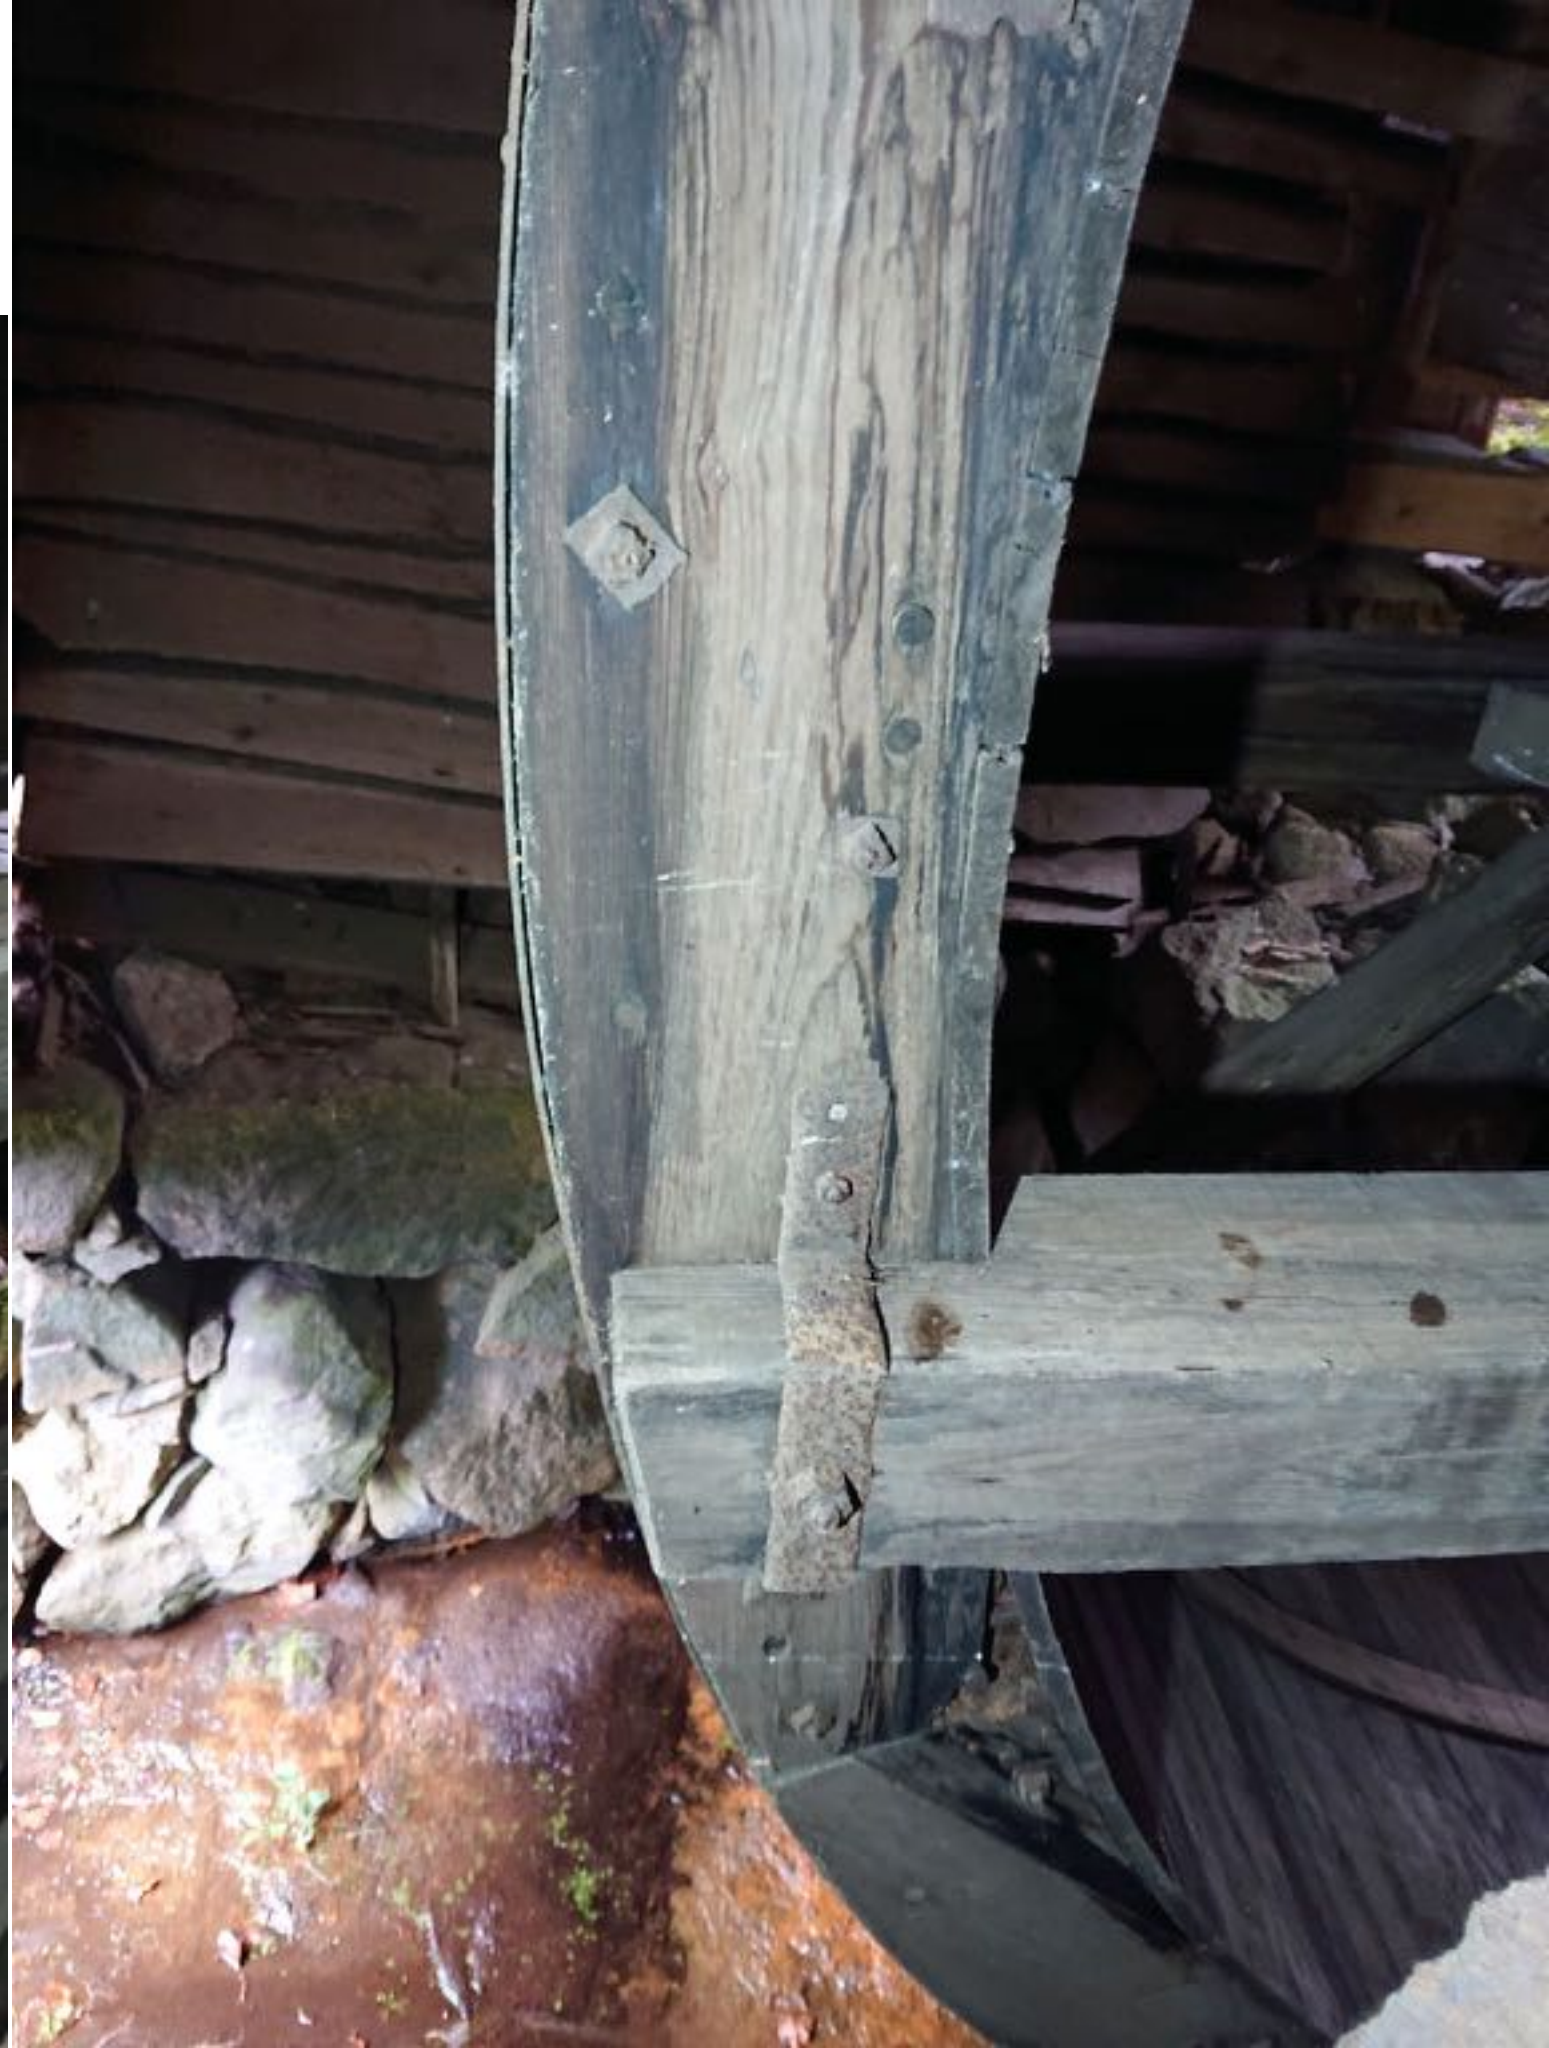
Korsarmarna av 7" x 7" furu var helt avruttnade kring axeln och krävde förstärkning av hjulet tillfälligt så att vi kunde snurra runt det under demonteringen. Man vill inte att det kollapsar och rasar ner över oss!
