# PM - EKHAMMARS RAMSÅG

Demontering av vattenhjul, ränna samt renovering av stommens skador - Oktober 2020

Av Mattias Hallgren, Traditionsbärarna  
Timmerman, Hantverksforskare

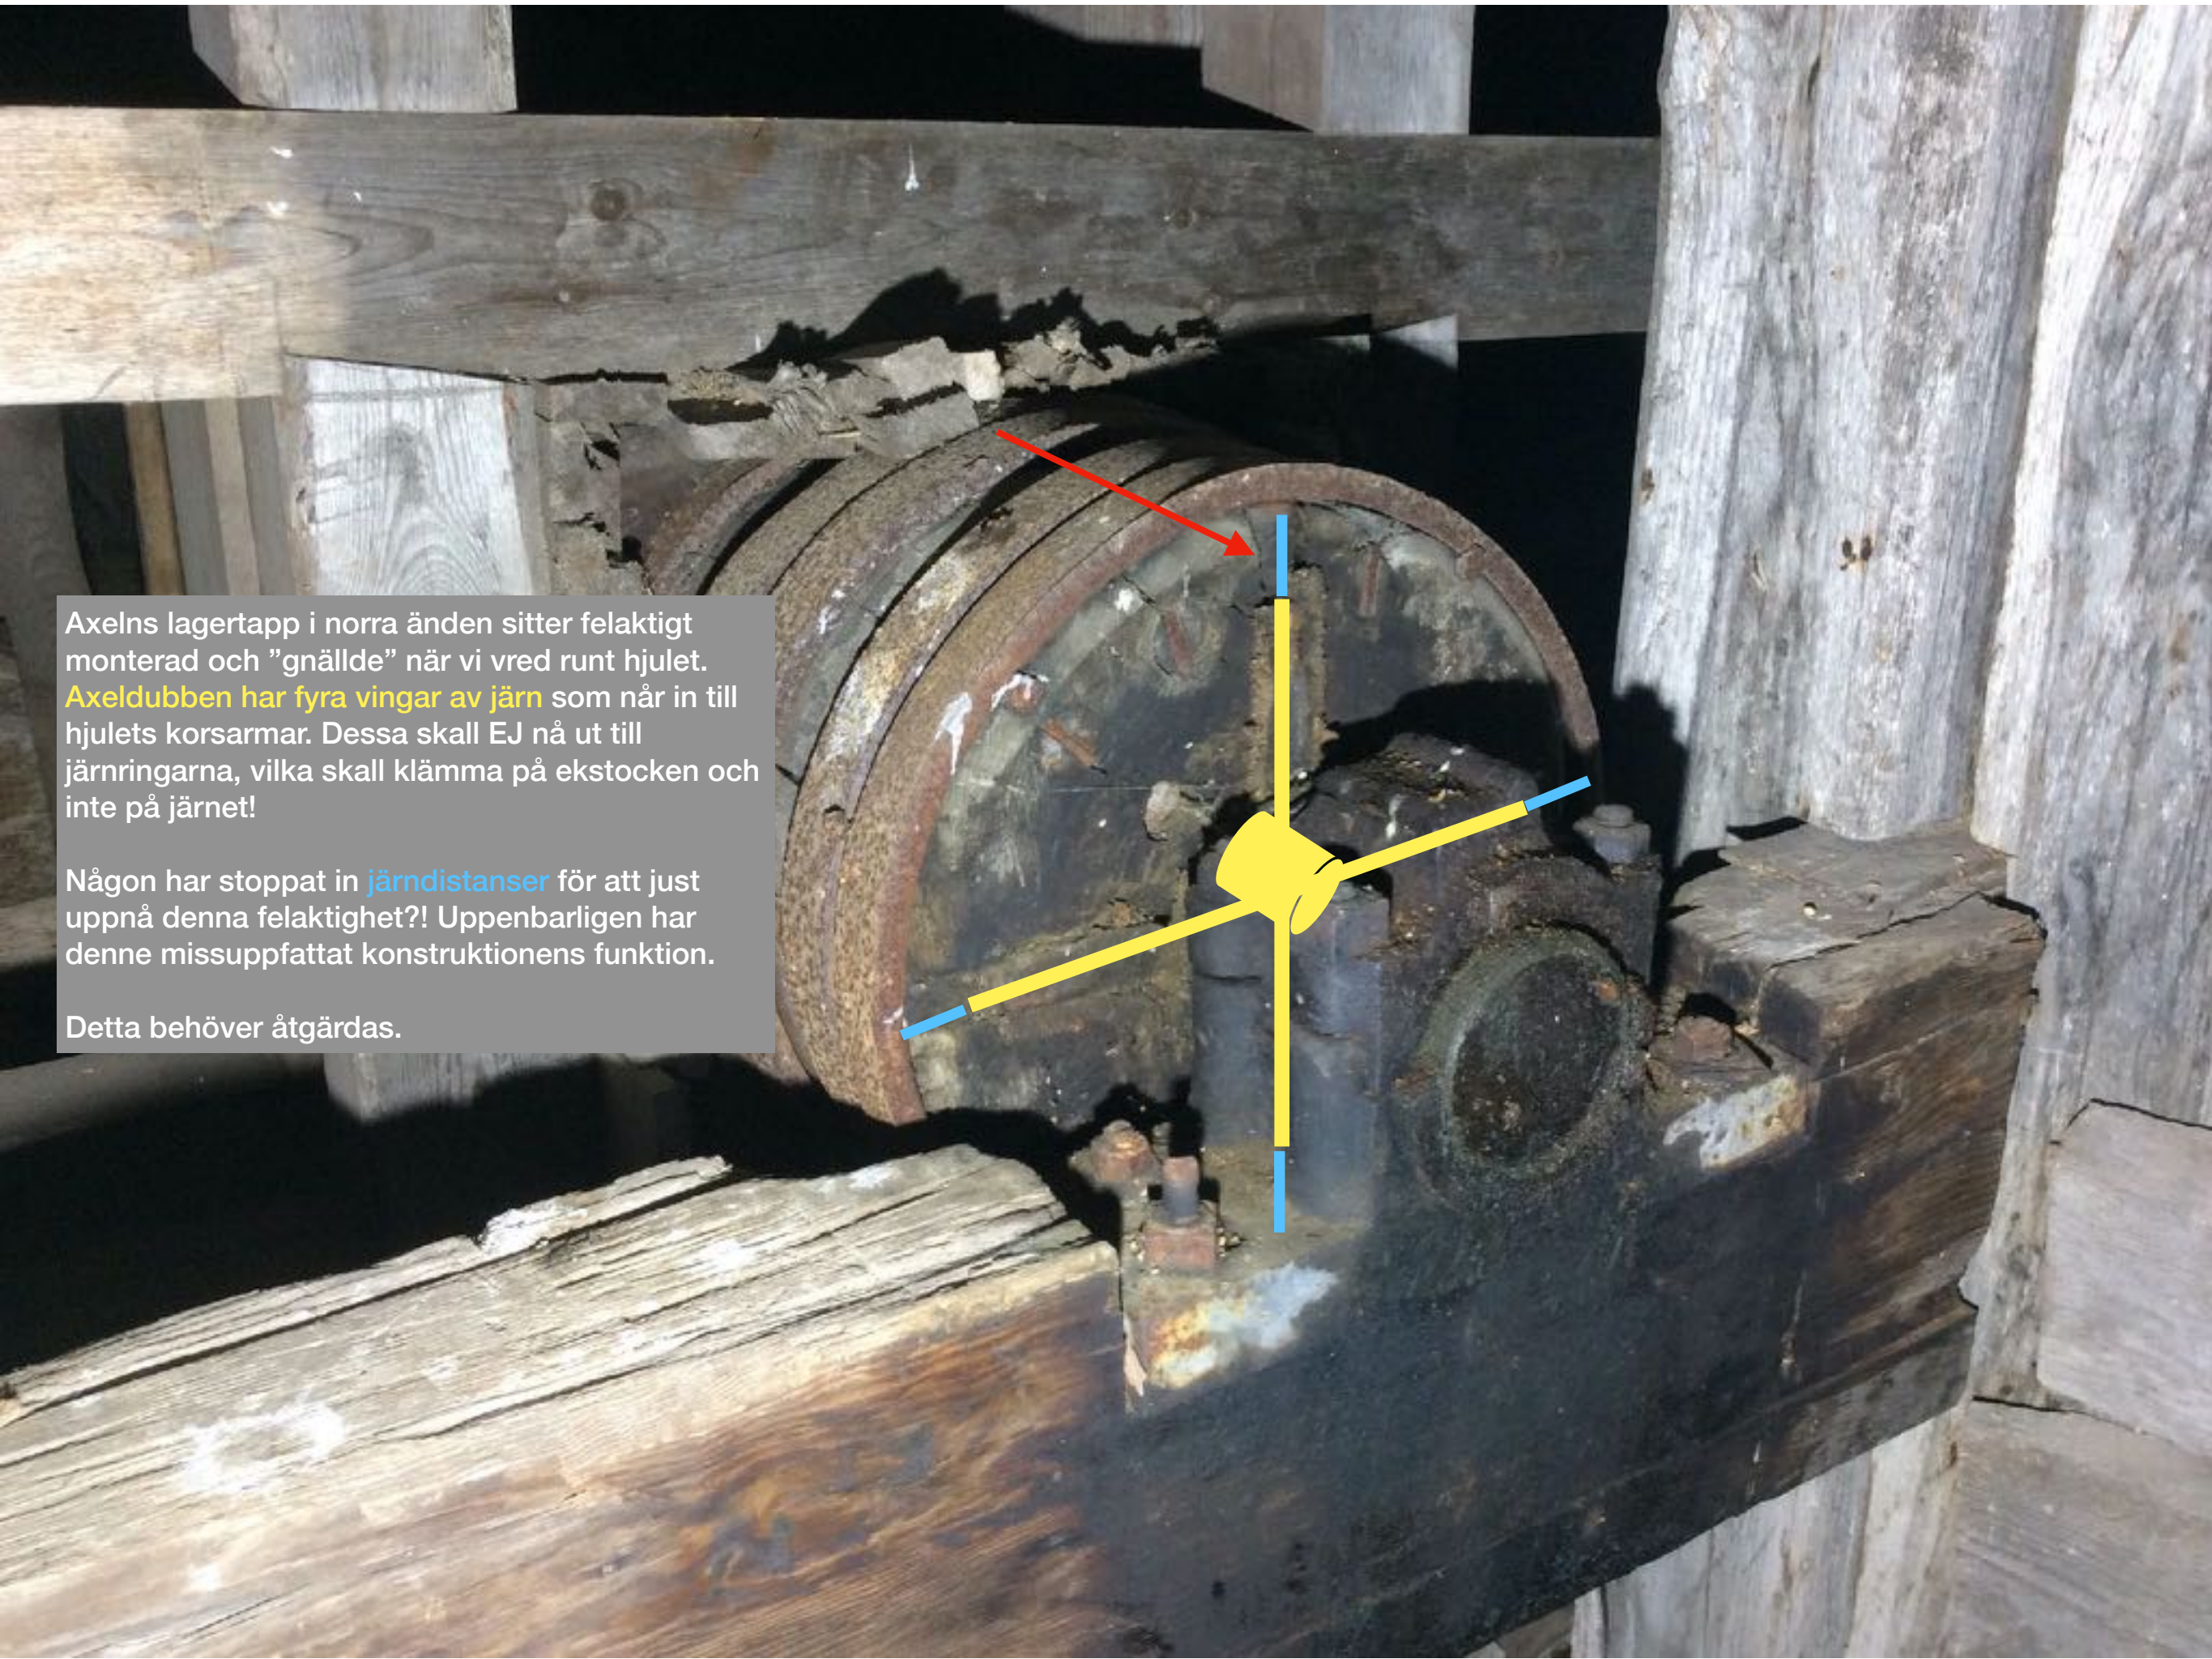
Axelns lagertapp i norra änden sitter felaktigt monterad och "gnällde" när vi vred runt hjulet. Axeldubben har fyra vingar av järn som når in till hjulets korsarmar. Dessa skall EJ nå ut till järnringarna, vilka skall klämma på ekstocken och inte på järnet!

Någon har stoppat in järndistanser för att just uppnå denna felaktighet?! Uppenbarligen har denne missuppfattat konstruktionens funktion.

Ringarna skall pressa träet mot "vingarna" av järn, inte som här, mot järndistanserna.

Detta behöver åtgärdas.

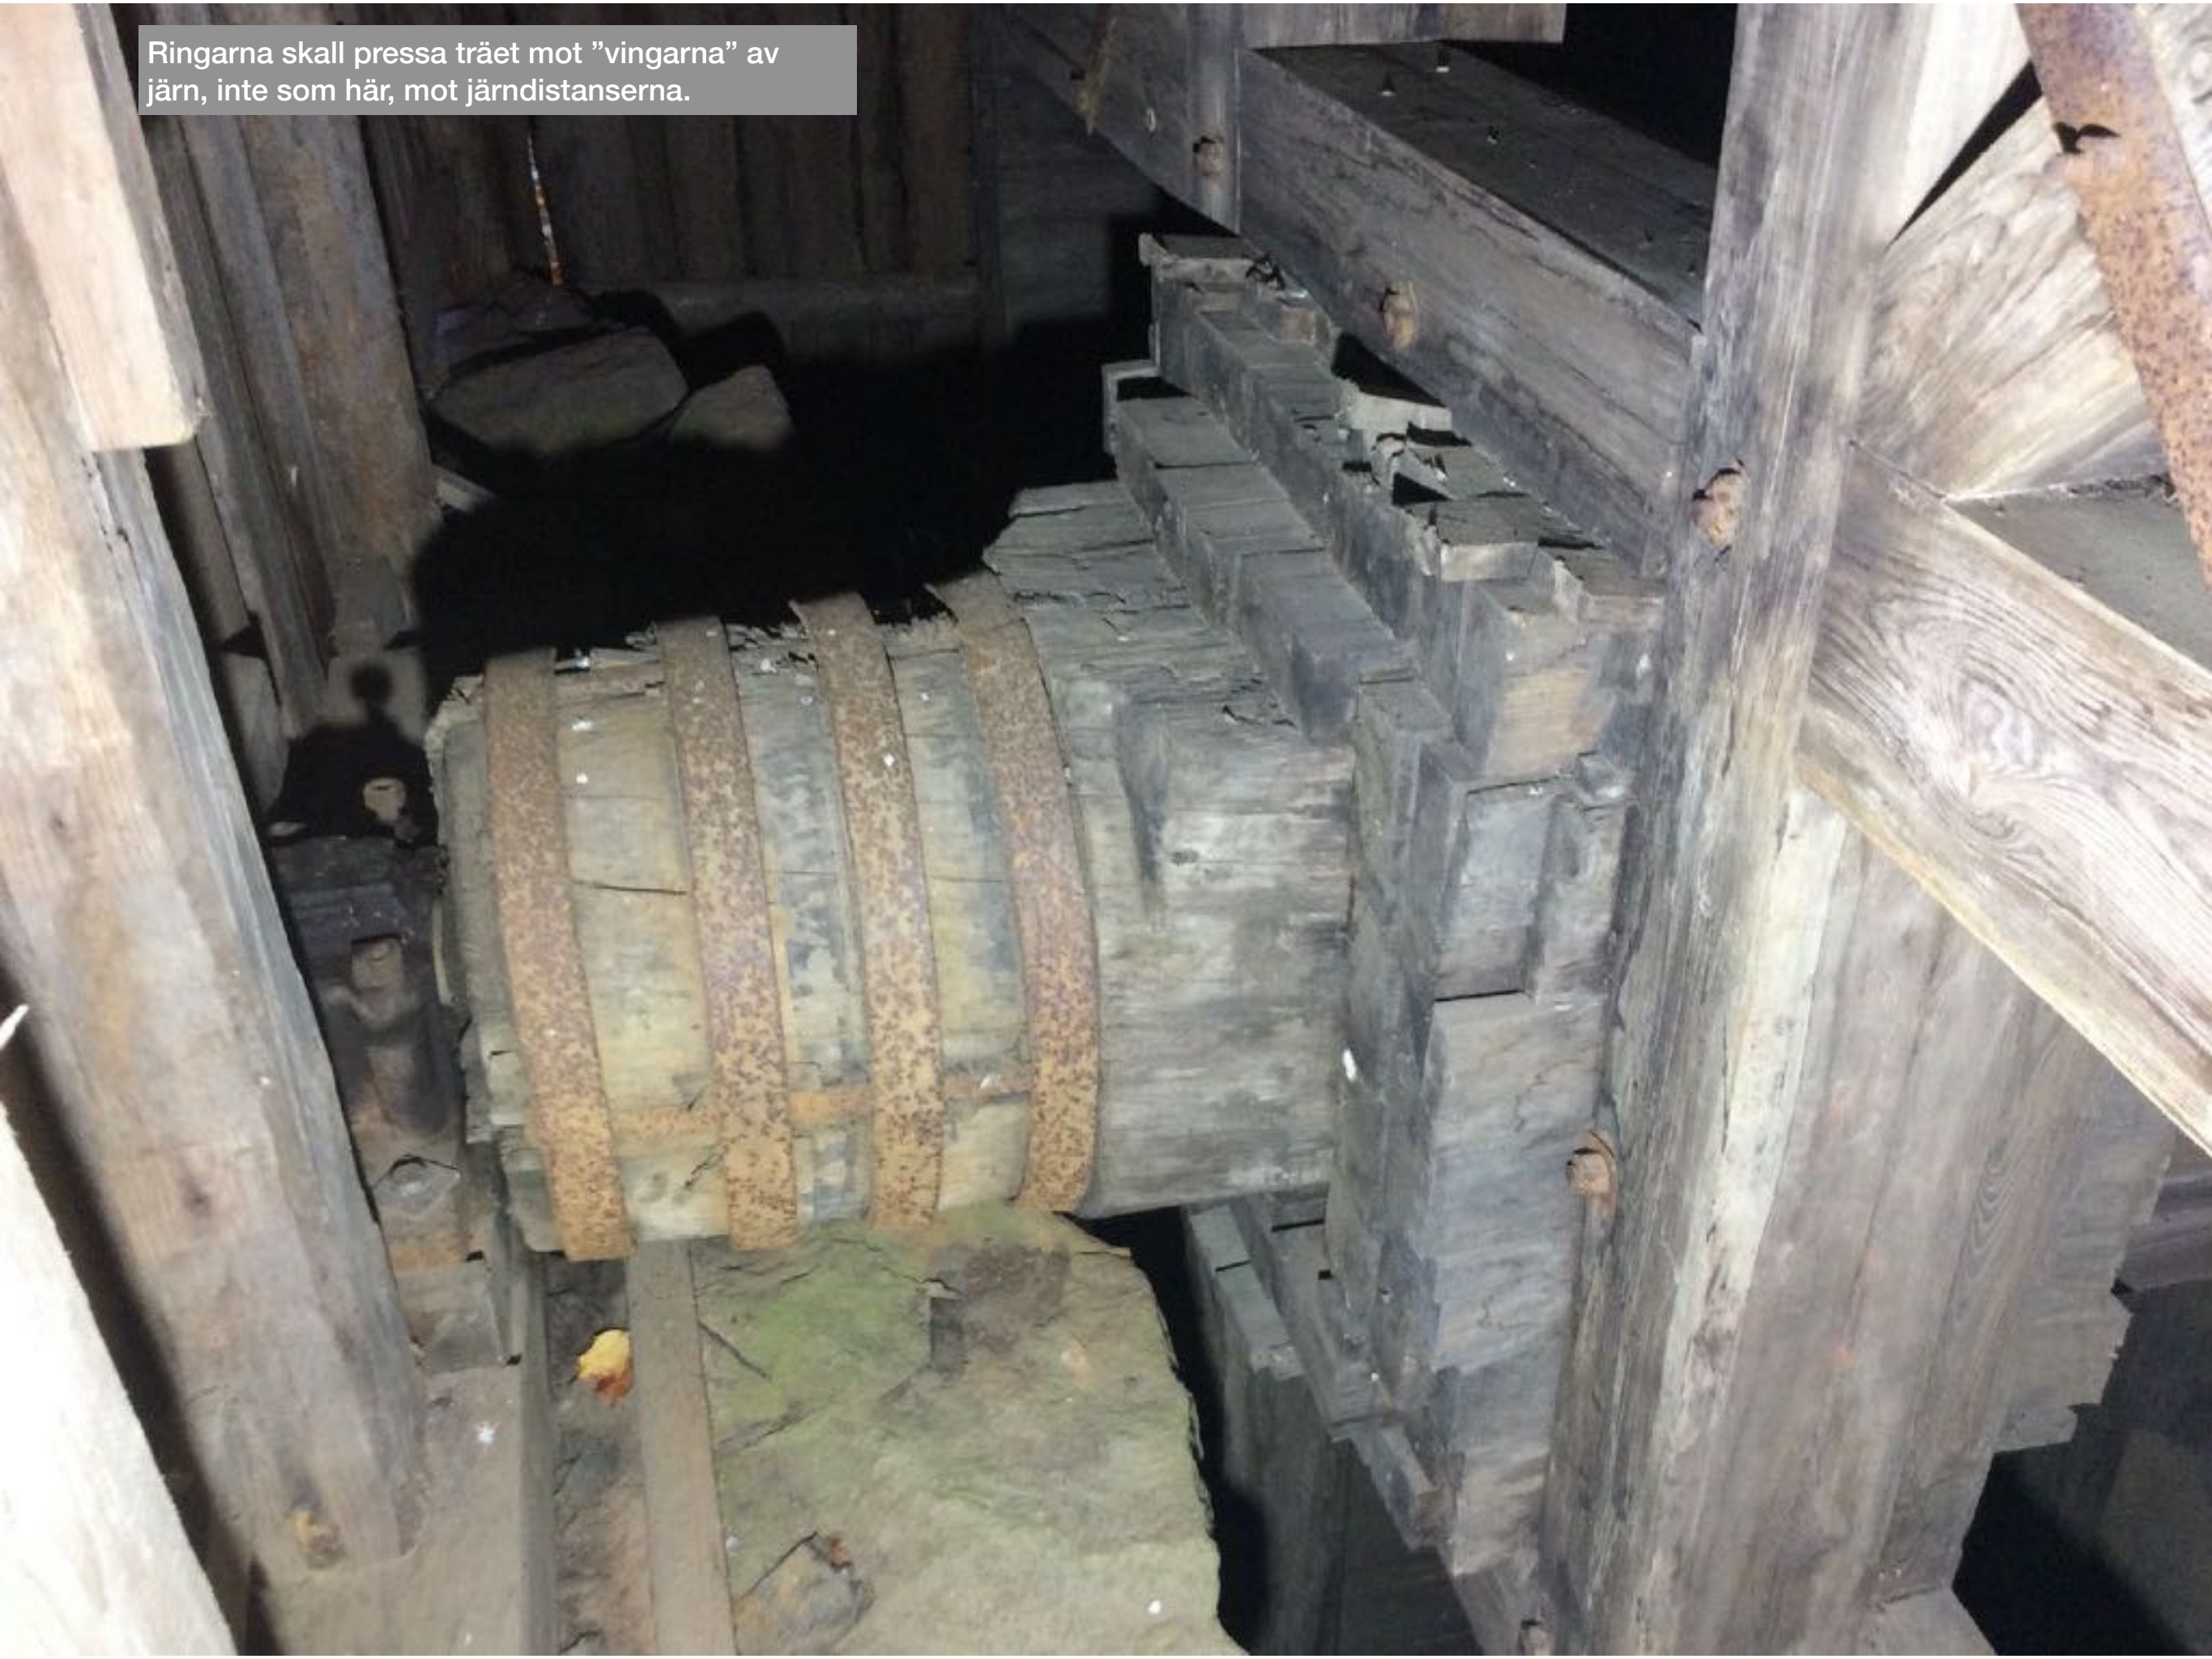
Extra förstärkningar om det skadade hjulet.

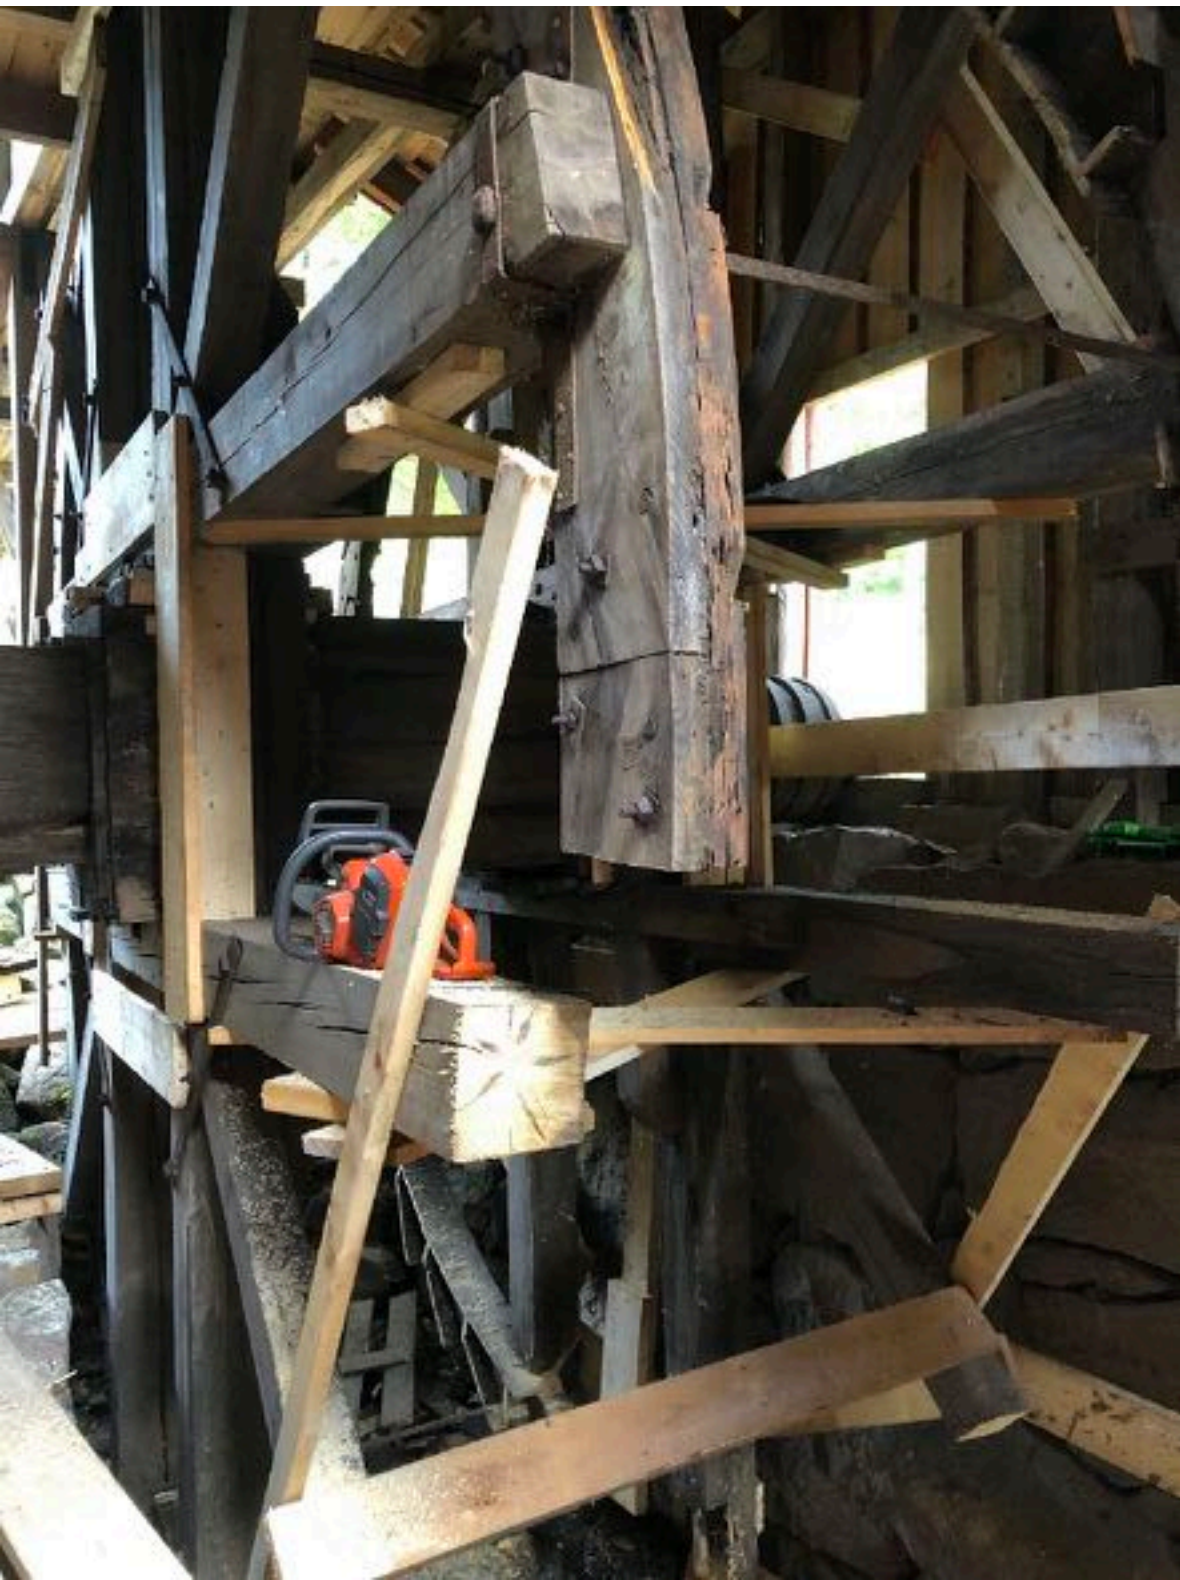
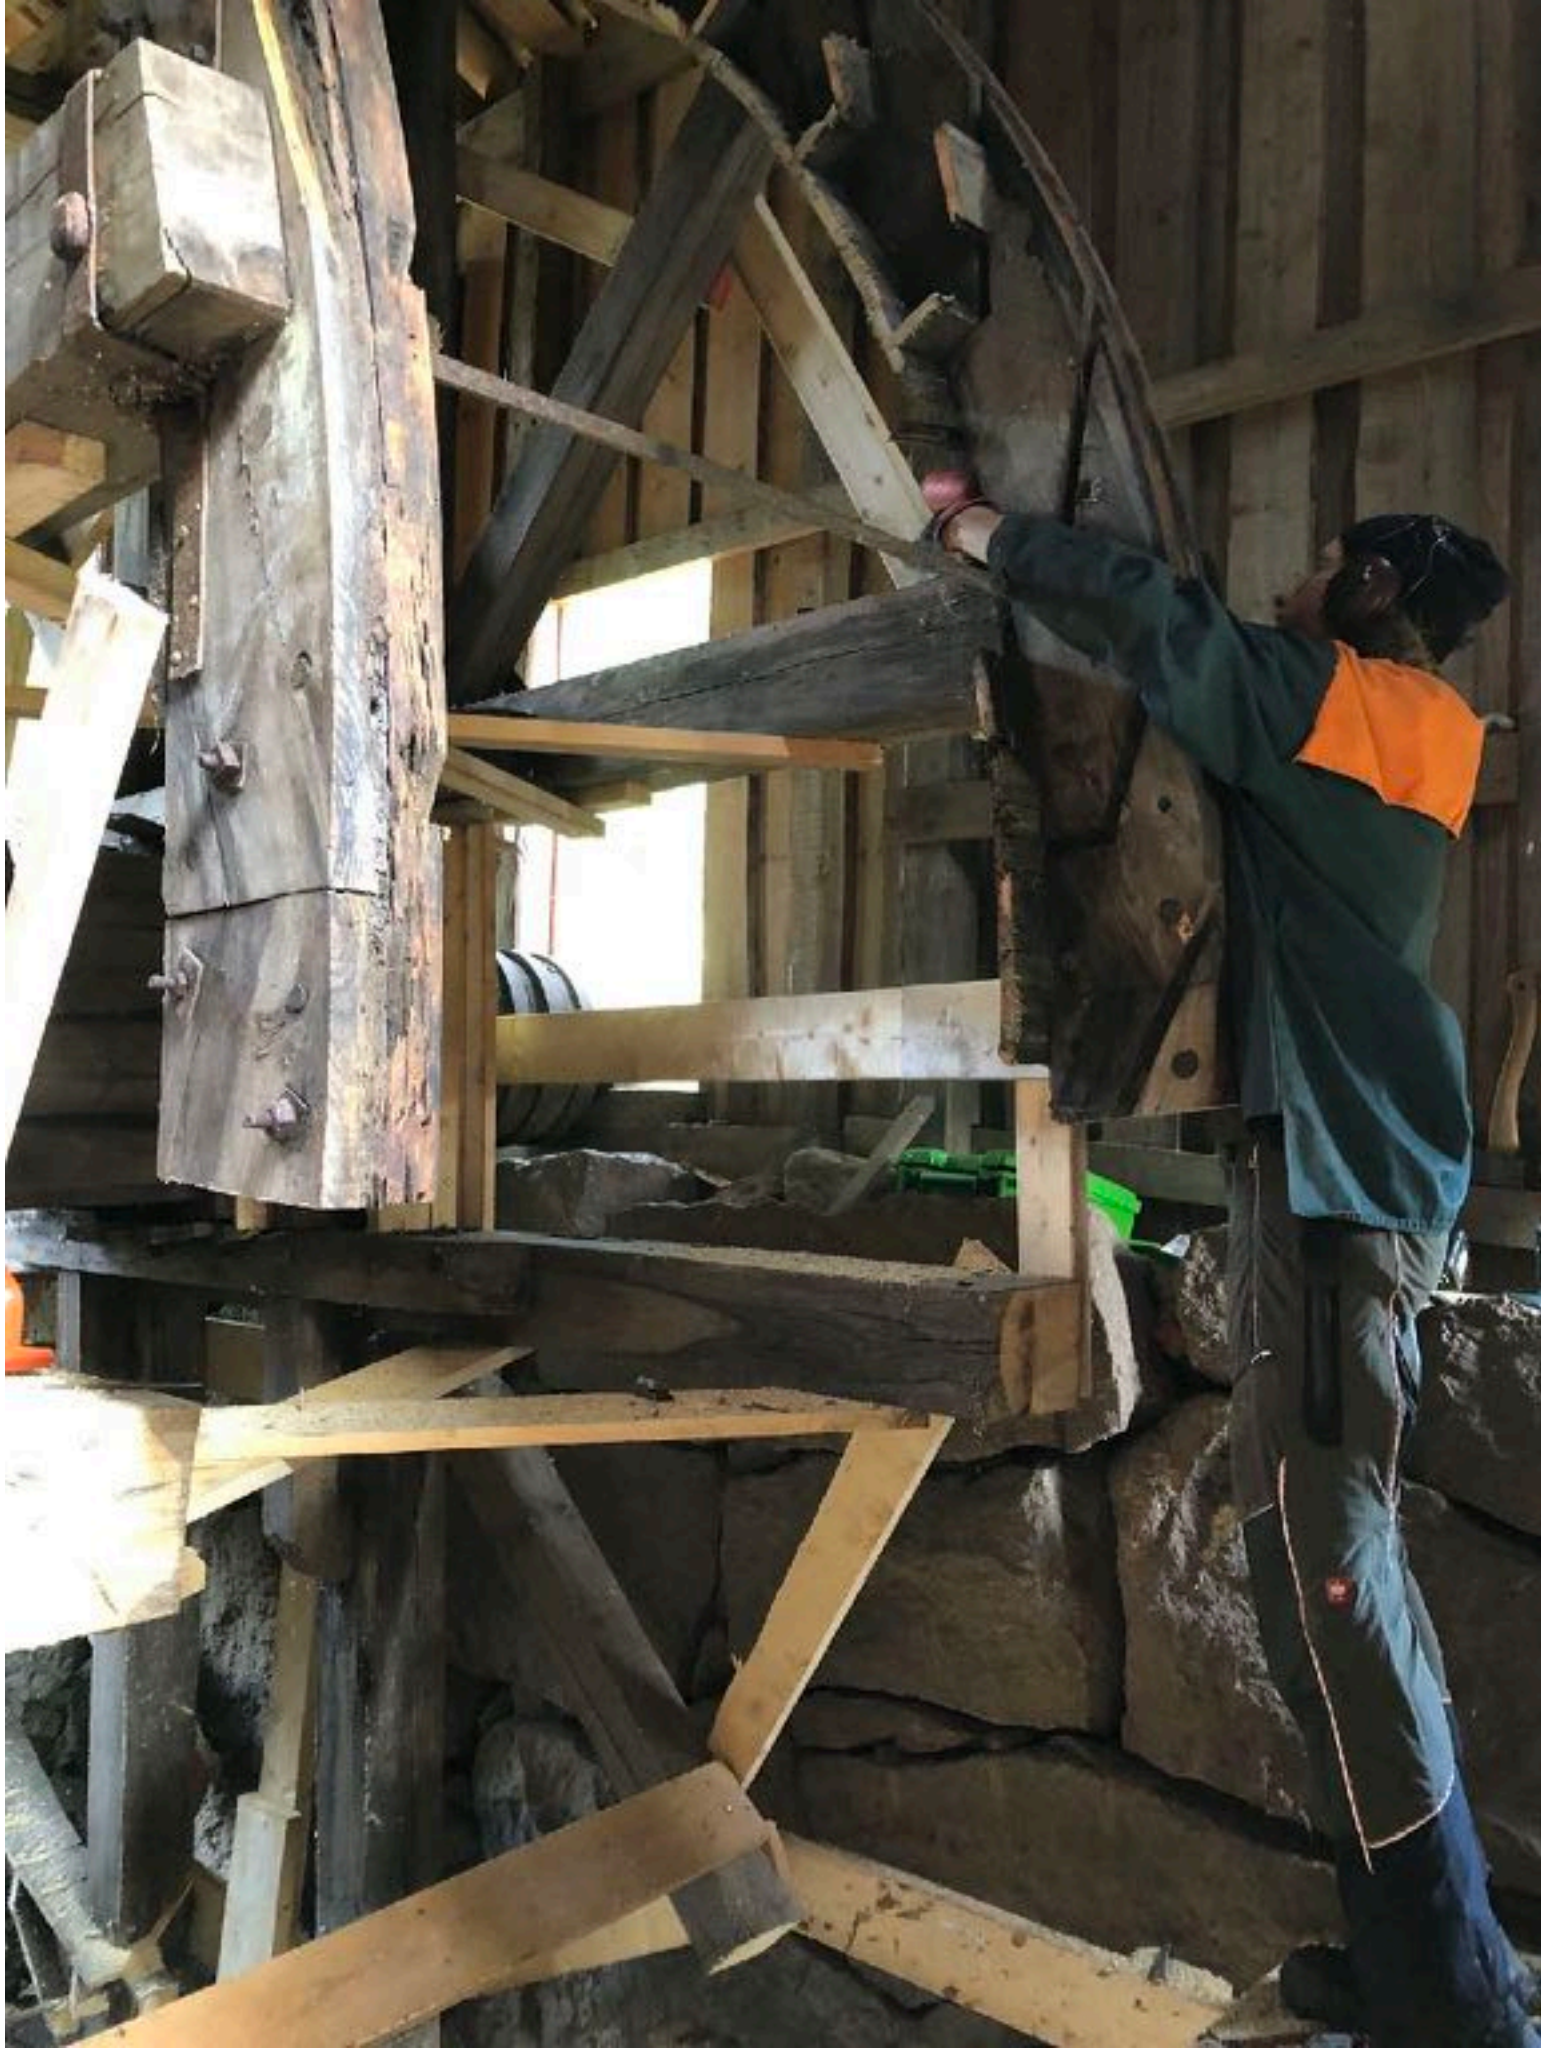
Till vänster: Röta i ytveden på furubjälkarna

Till höger: Svamp som ätit sig från mitten ut till hjulets nedre del mot vattnet.

Stående: Lötringar av stor andel kärnved. Felfri. Rätt recept på nytt hjul.

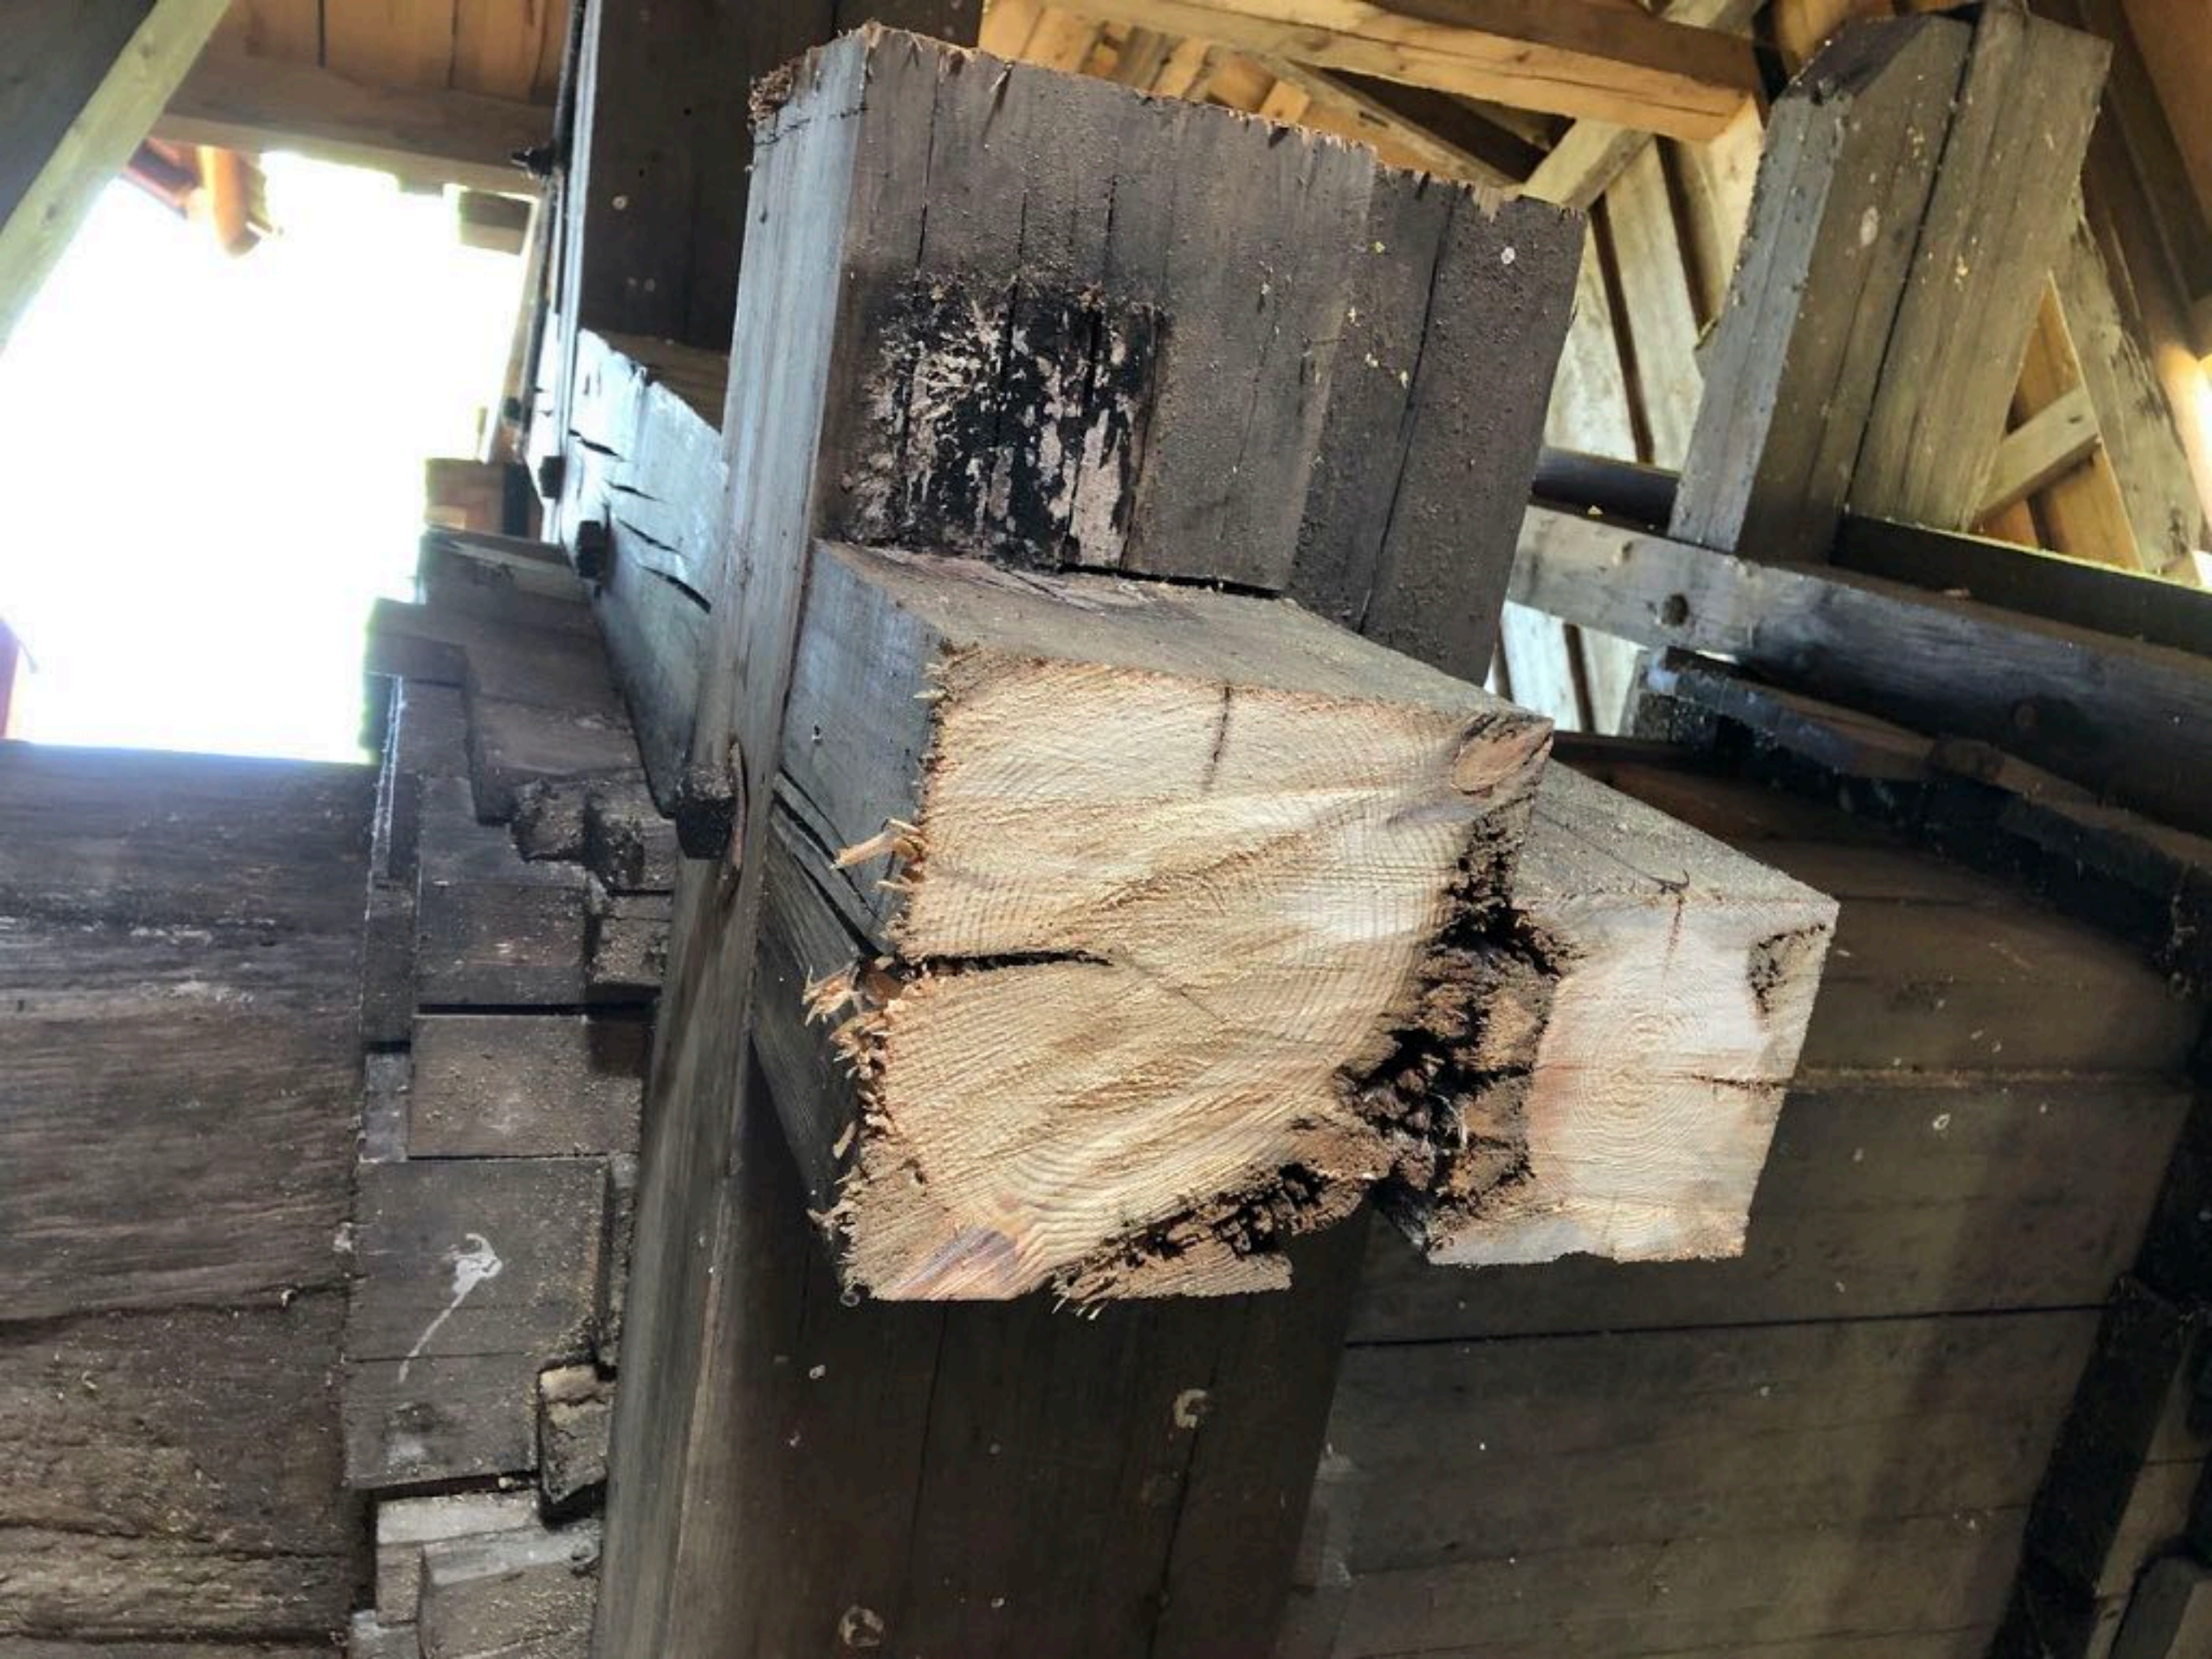
Bilden talar för sig själv! Bygg inte en kompostlåda runt en vattenhjul.saxel..  
Gränsen för var svampens angrepp slutar är knivskarp. Den gillar inte ventilering.

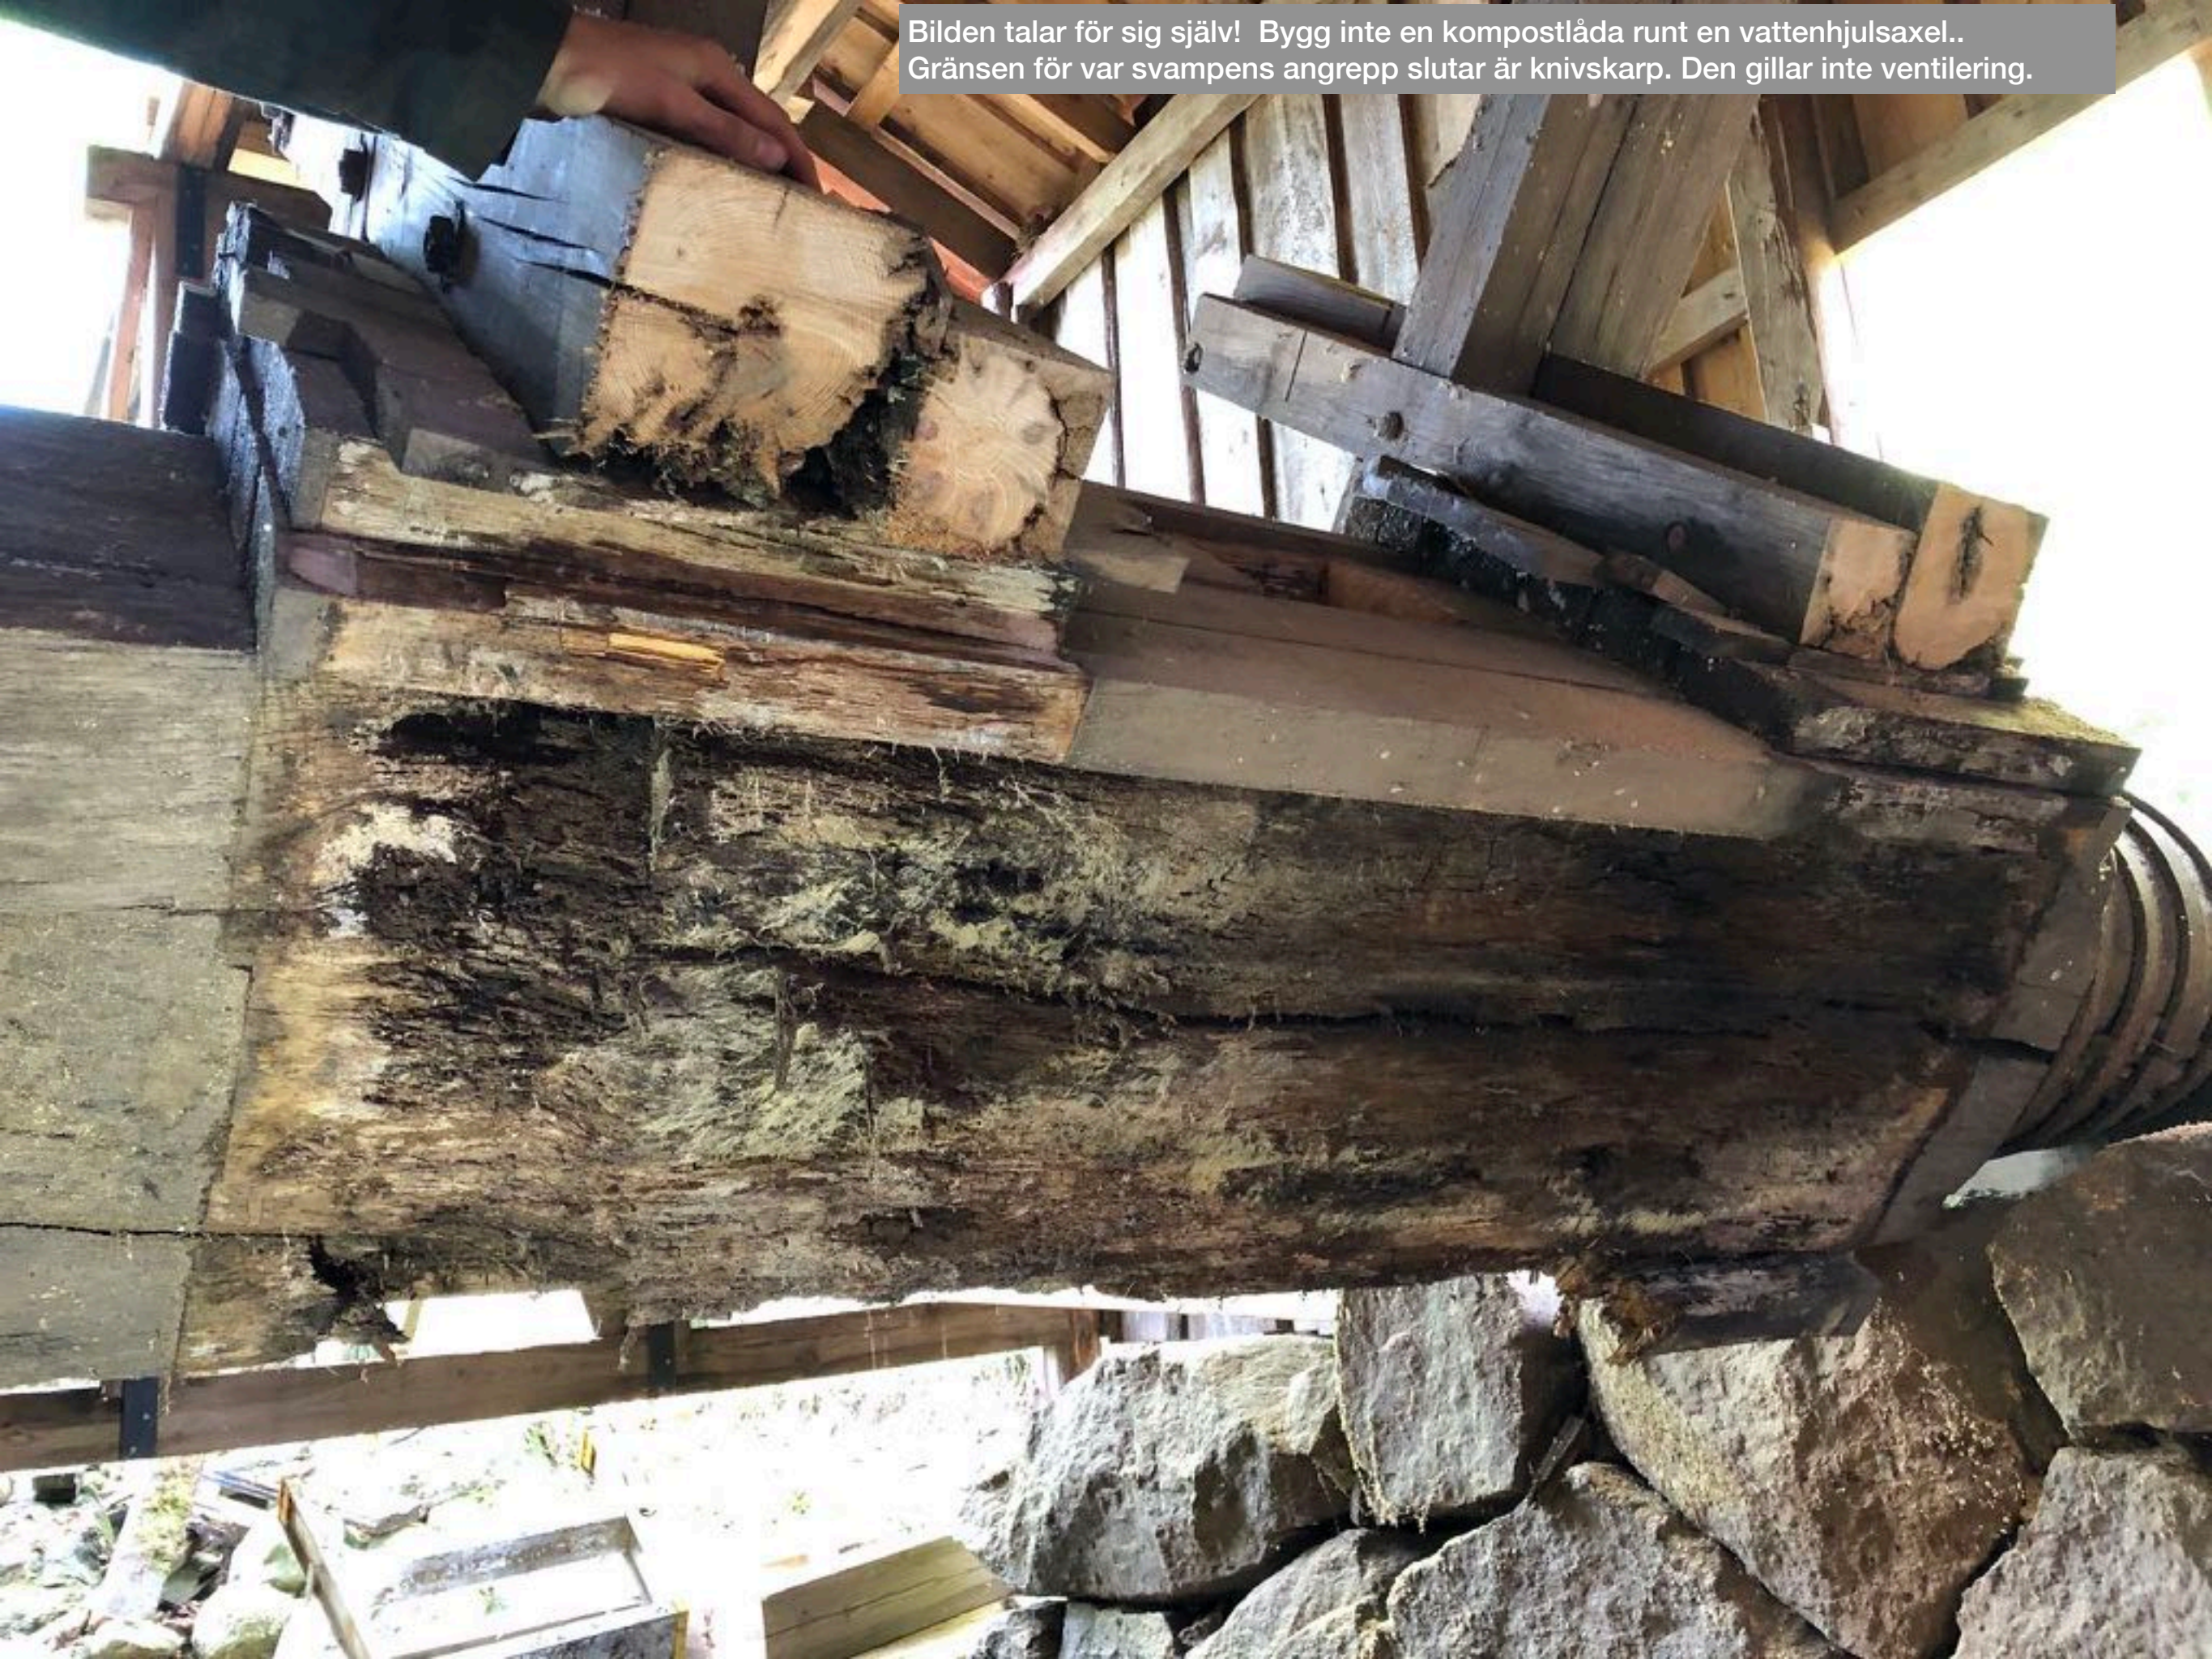
Tyvärr är axelns skador för svåra för att kunna "huggas rent" då axelns diameter skulle bli för liten och inte fungera till det stora hjulet. Det är 84 cm mellan korsarmarna, och axeln skulle bli 38-40 cm stor, från 52 cm i original, vilket är för litet redan det. Axeln har behövt byggas på då den var för liten redan från början.

En ny axel bör ha en fyrkantsdiameter på ca 60 x 60 cm i rotänden och klenare i toppen där kugghjulet sitter monterat.
