# PM - EKHAMMARS RAMSÅG

Demontering av vattenhjul, ränna samt renovering av stommens skador - Oktober 2020

Av Mattias Hallgren, Traditionsbärarna  
Timmerman, Hantverksforskare

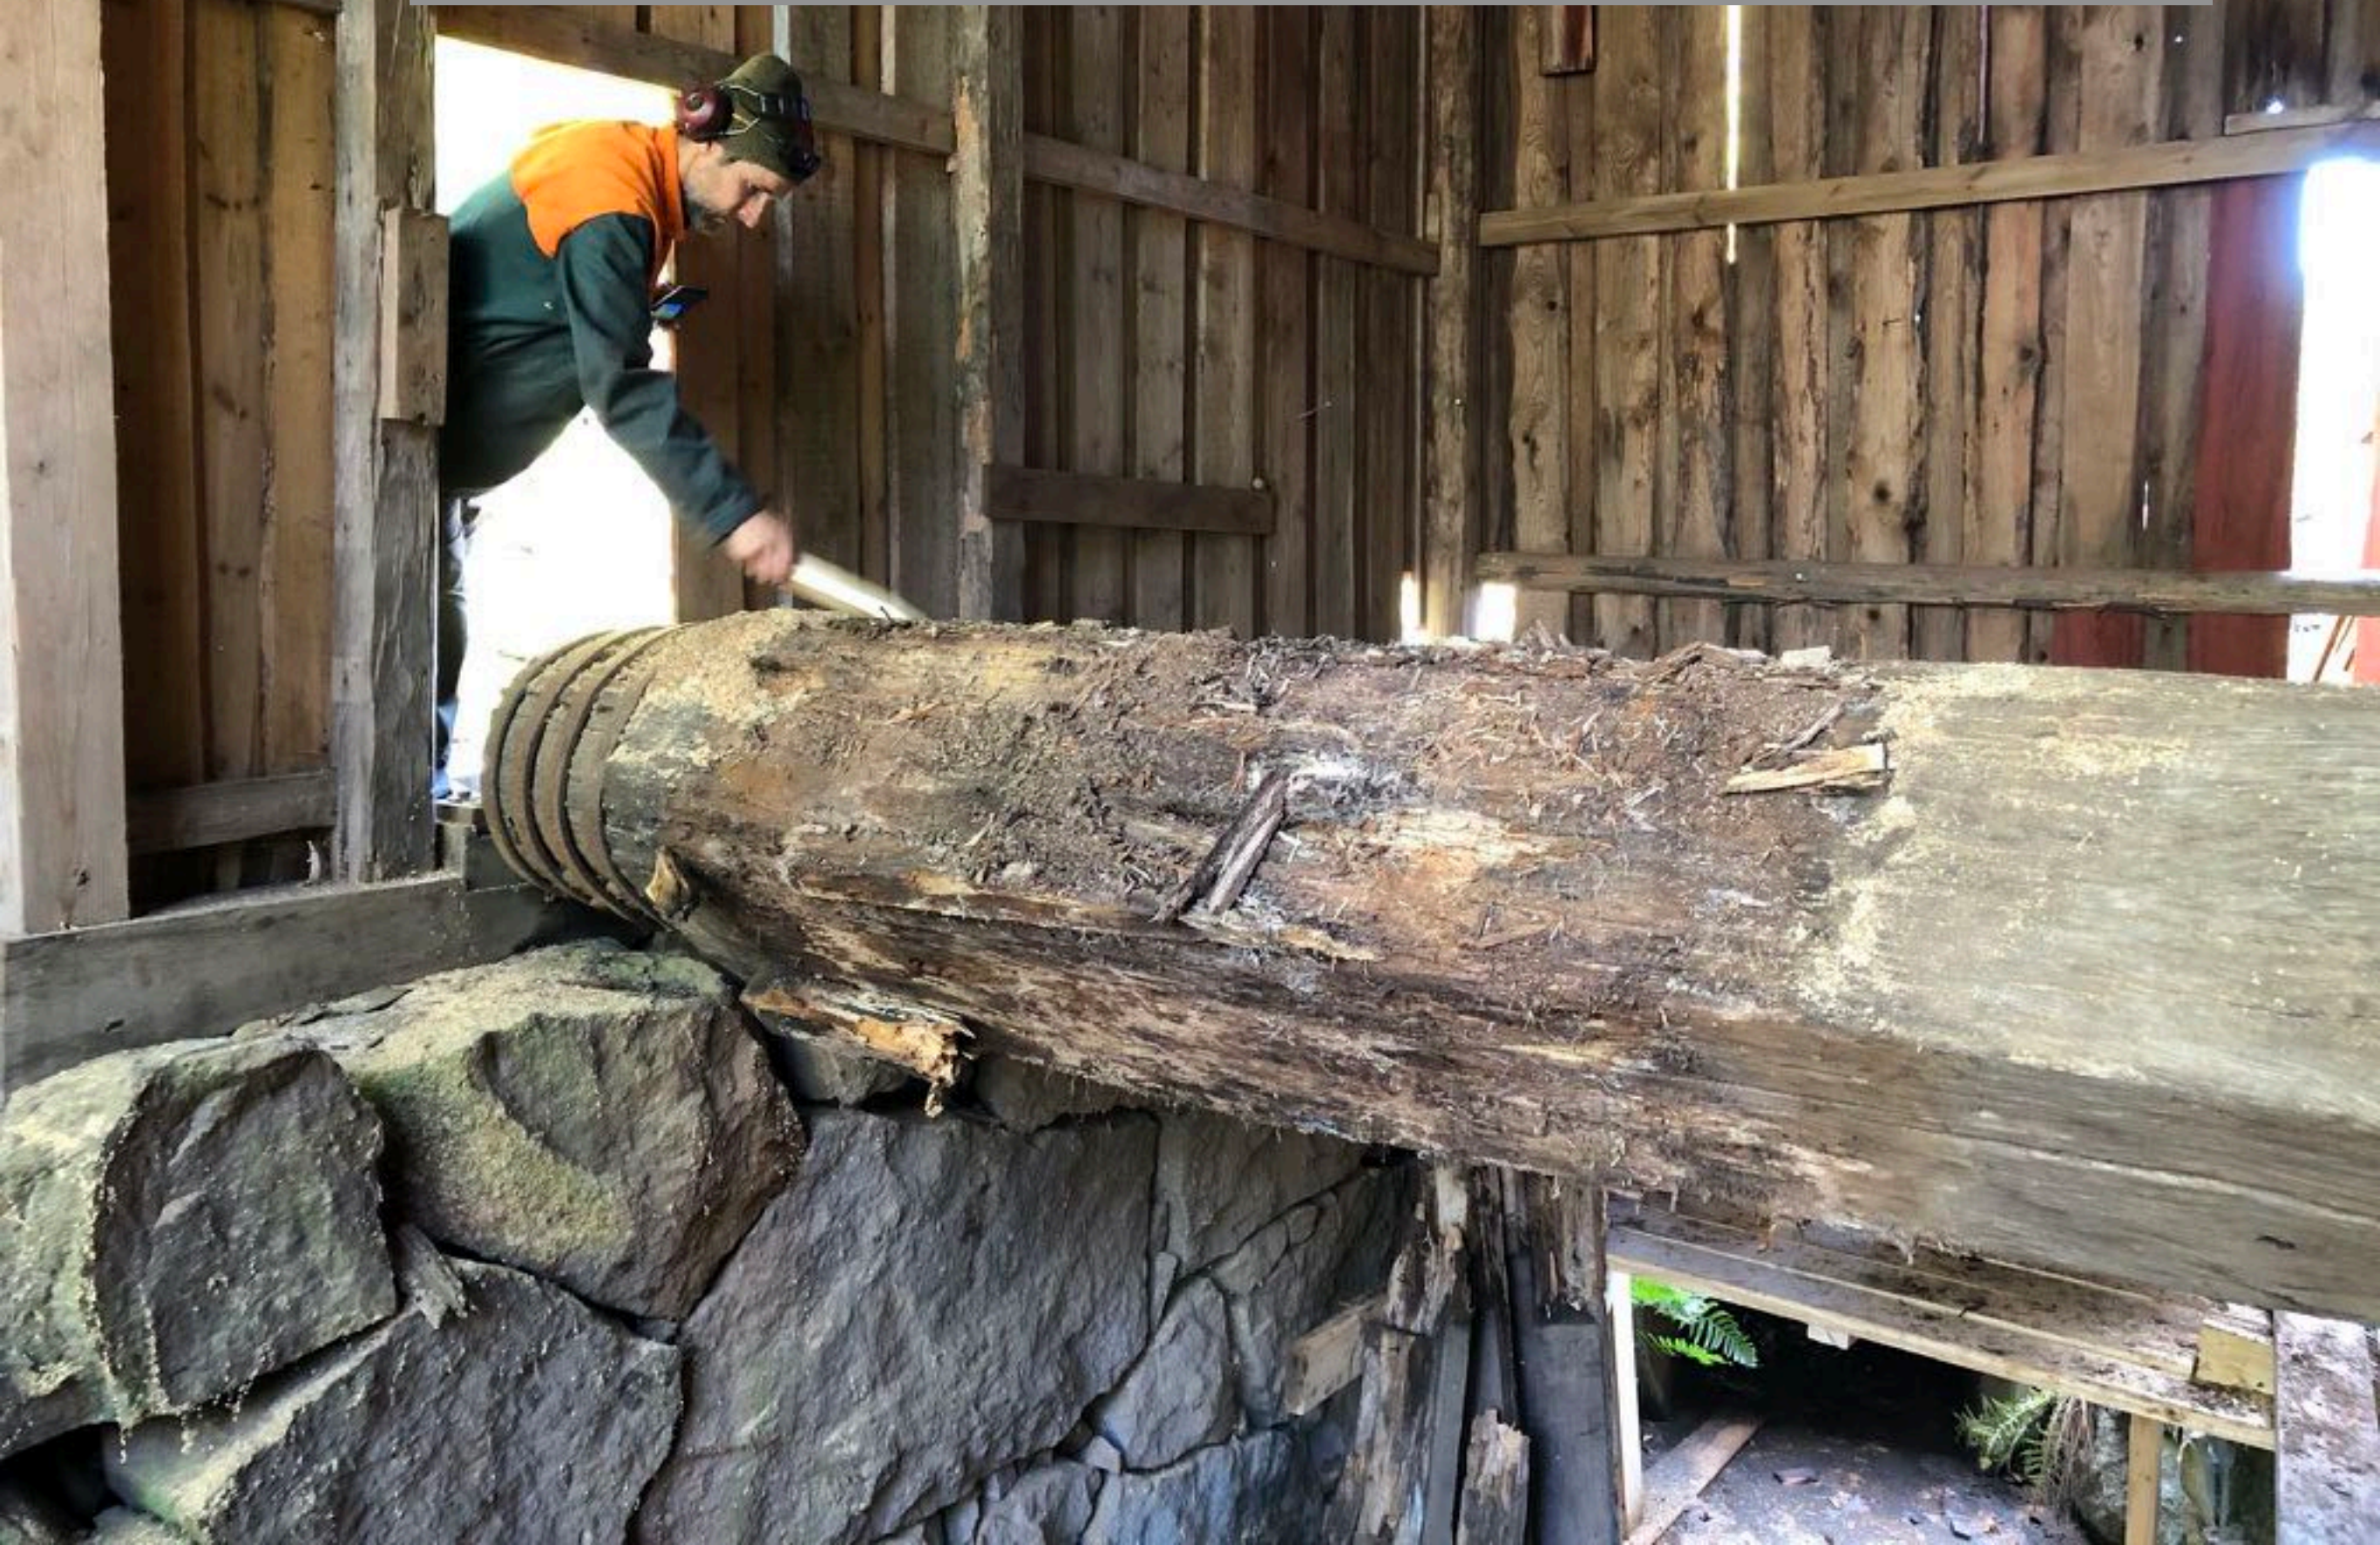
Hjulaxelns insida bär upp stora kugghjulet som driver sågramen via en utväxling med svänghjul. Kugghjulet är i gott skick med endast någon tand i behov av utbyte, men kilningen mot axeln är felaktig och behöver göras om då den nya monteras. Lagerdubben i änden är samma som i andra änden och återbrukas till nya axeln.

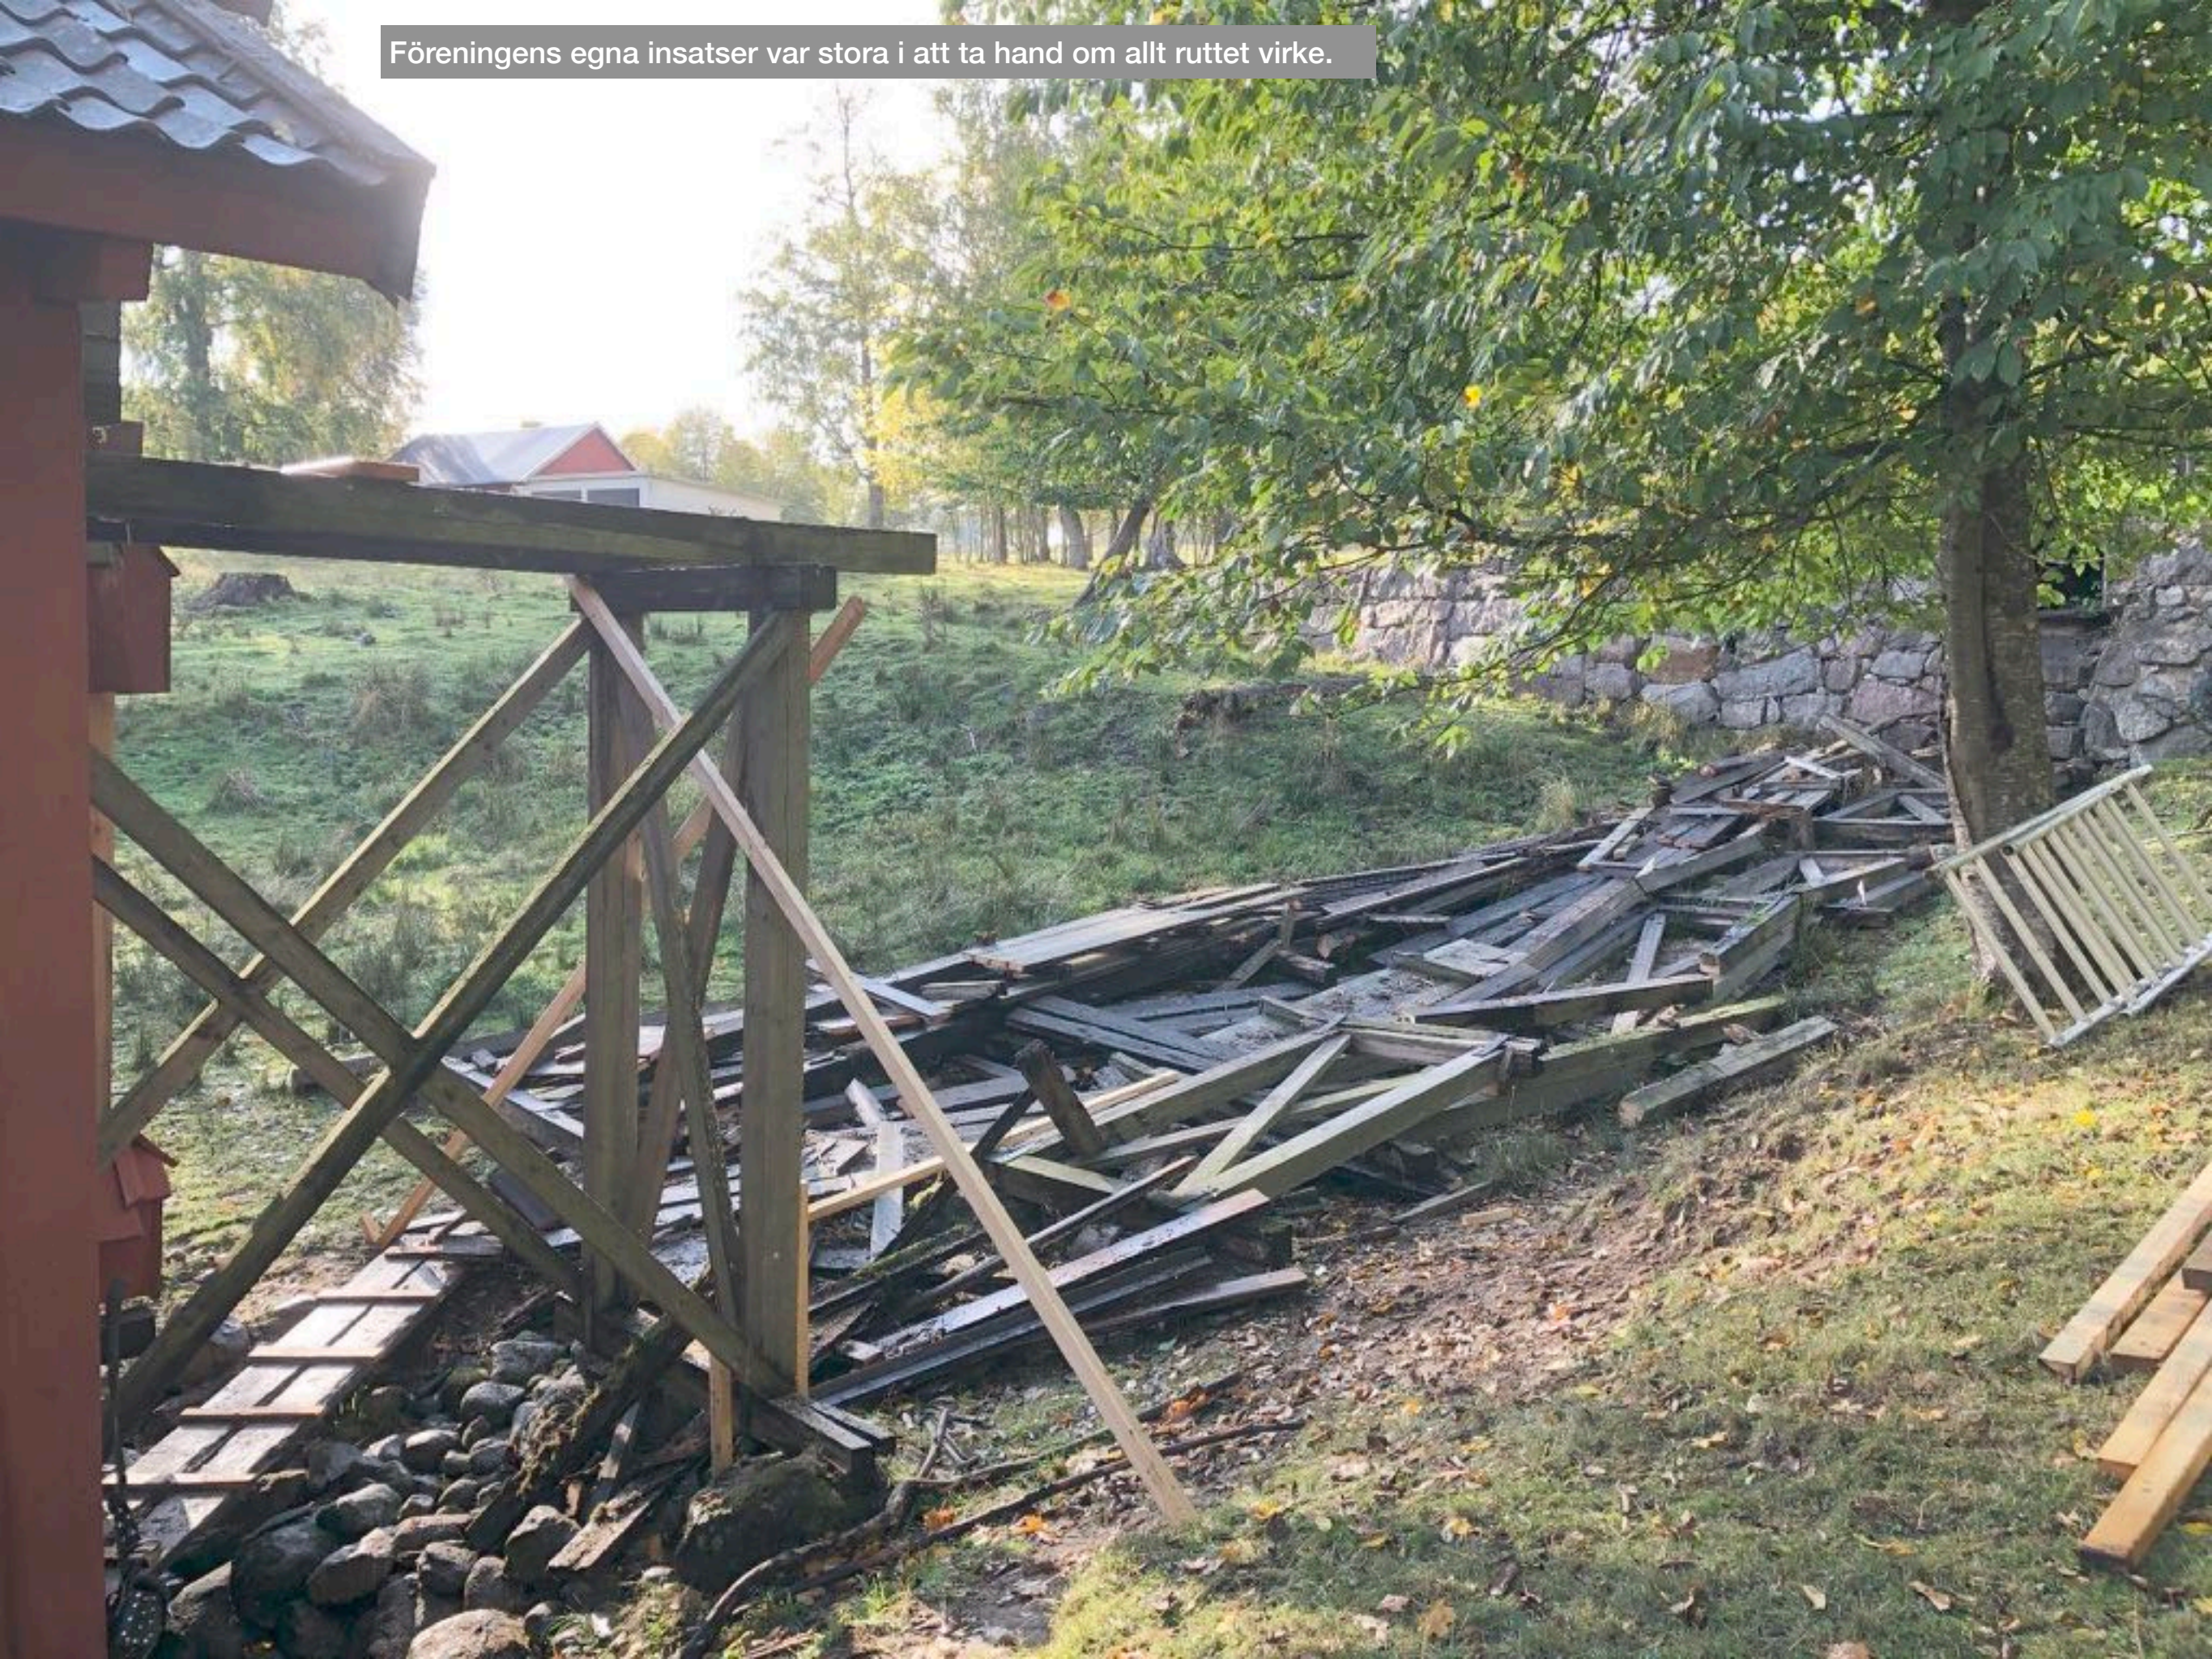
Den övre delen på vattenrännan lämnades kvar då den är i okej skick att återbrukas. Dock är själva påsläppet av vattnet "felaktigt" konstruerat av antikvarien 1978, då dennes ritningar innehöll inritade frågetecken kring utformningen. Det blev helt enkelt fel, men det korrigeras då den nya rännan byggs upp igen.

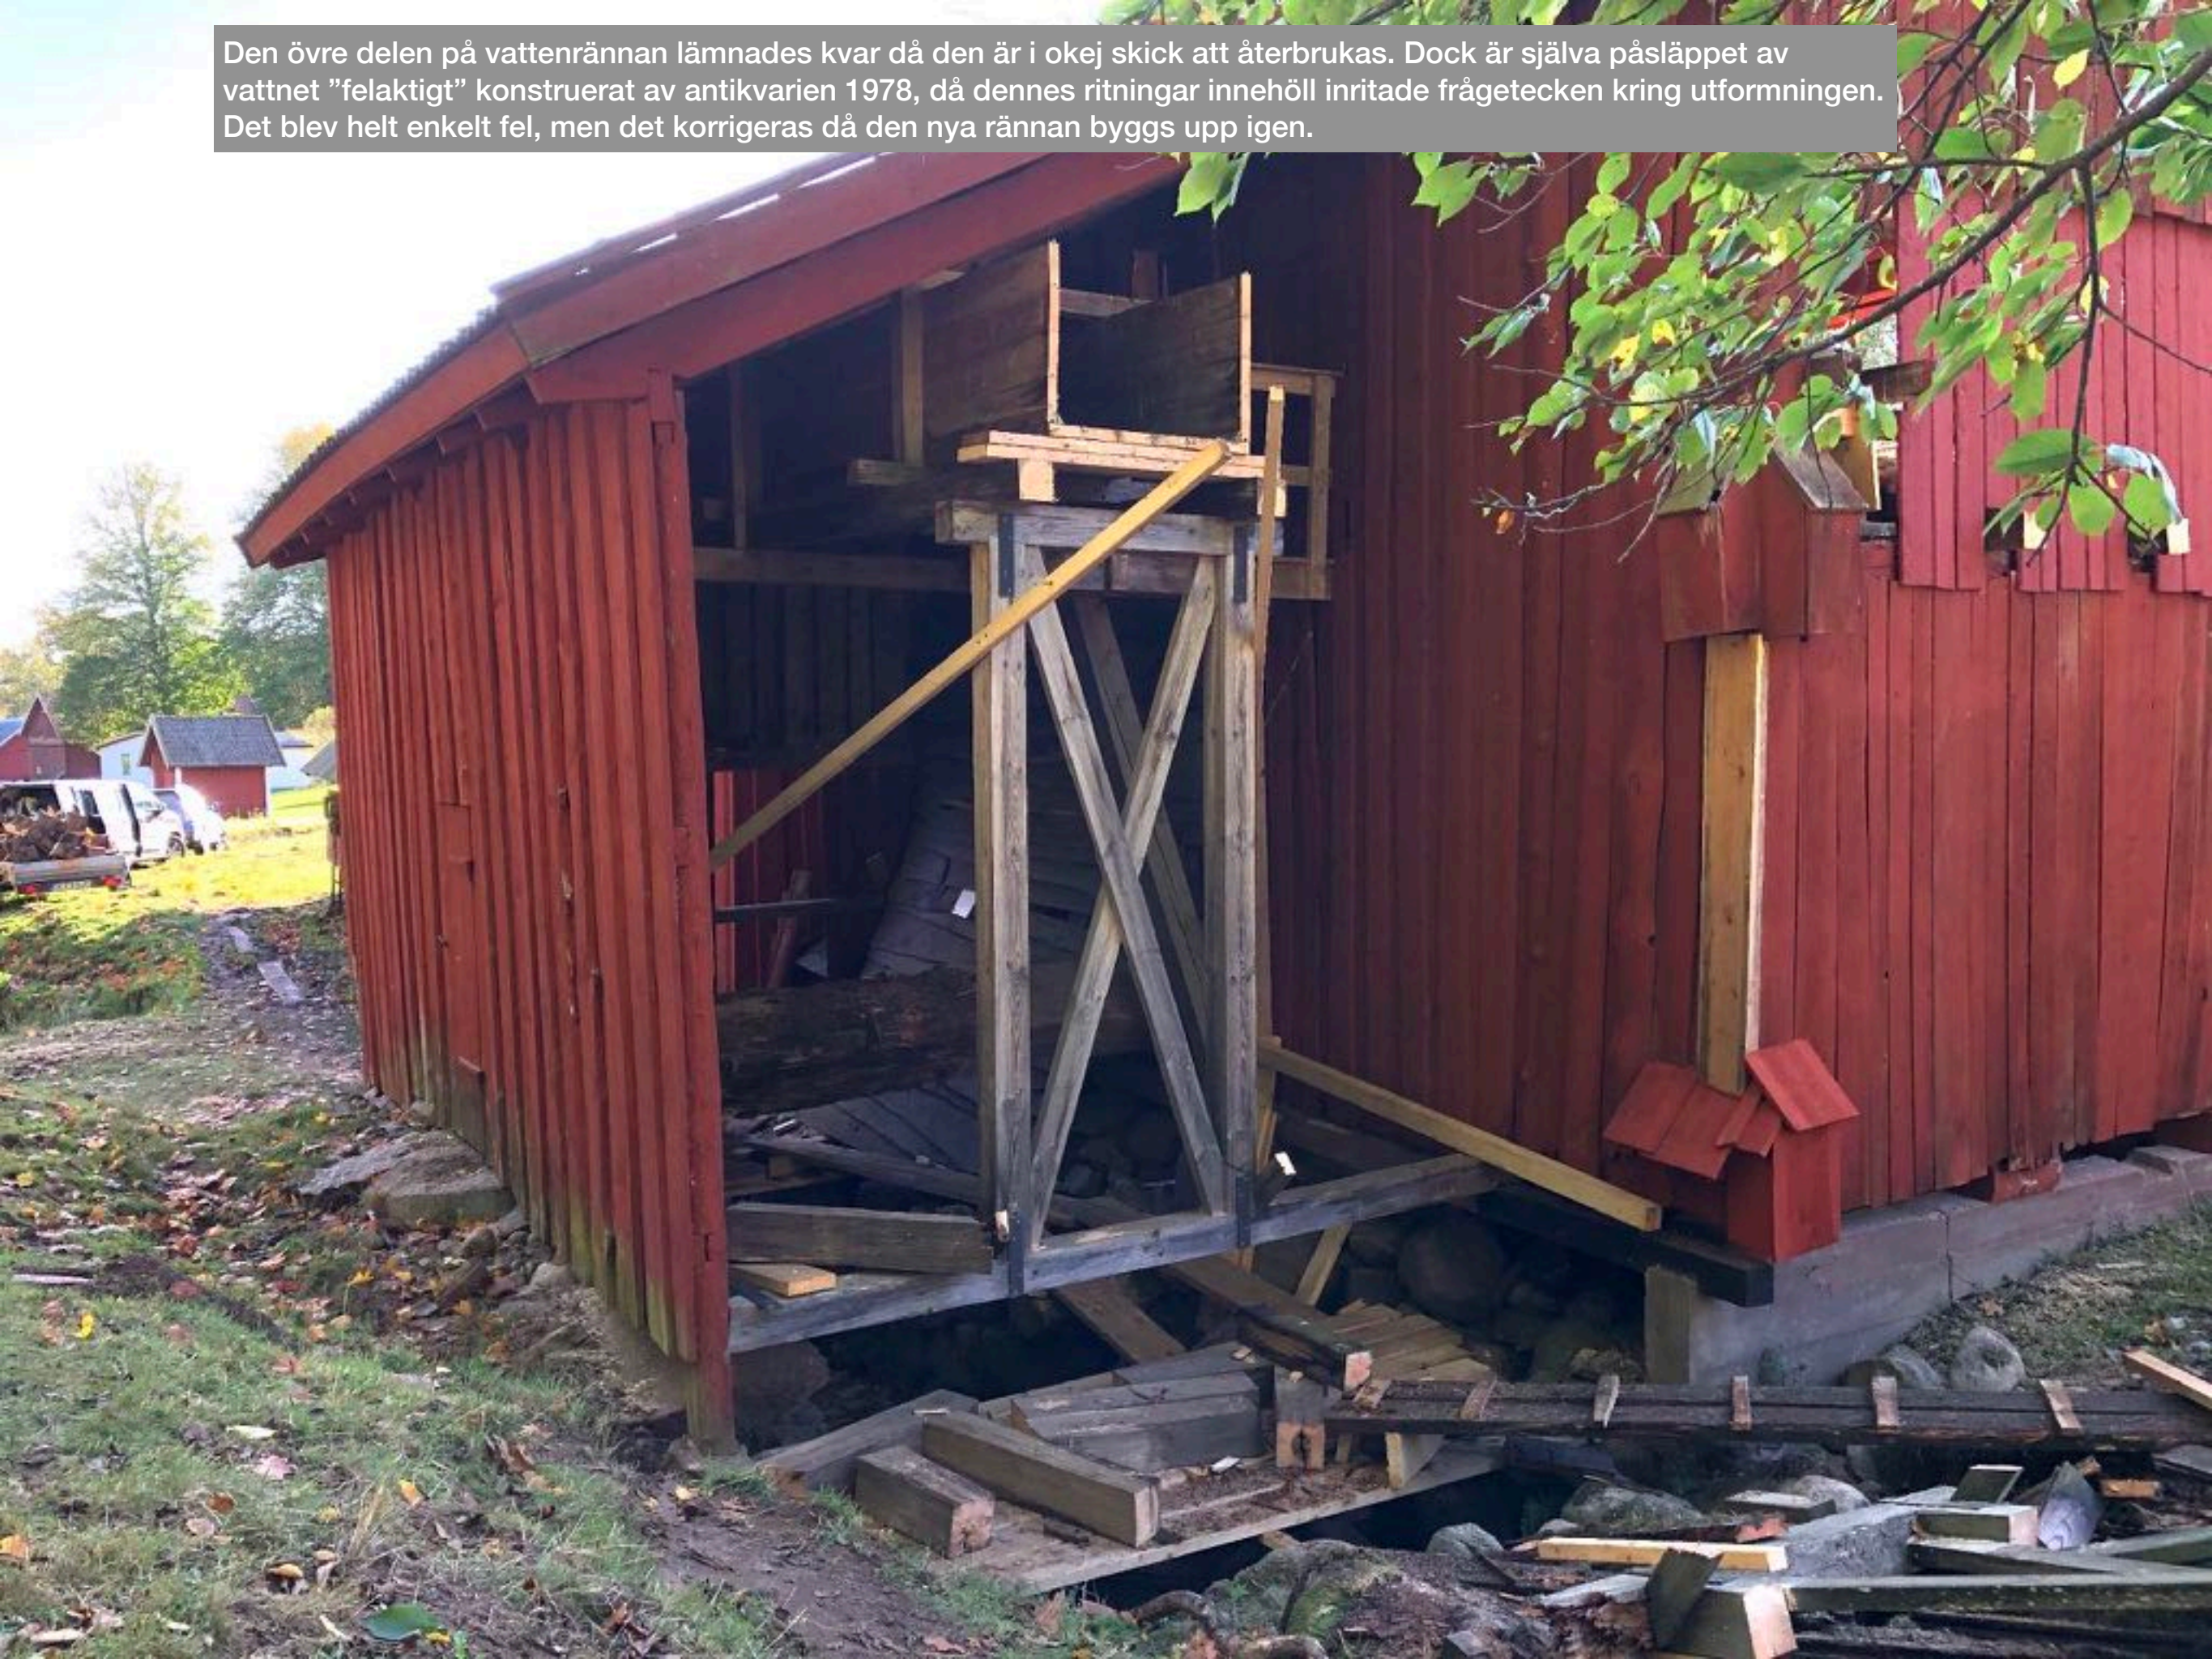
Av 8 st bärande grundstenar hade endast två kontakt med husets stolpar!  
En tillfällig åtgärd har monterats, med skruvade plankbitar på sidorna av stolparna ner till grundstenarna. Detta visar hur mycket marken rör sig över tid.

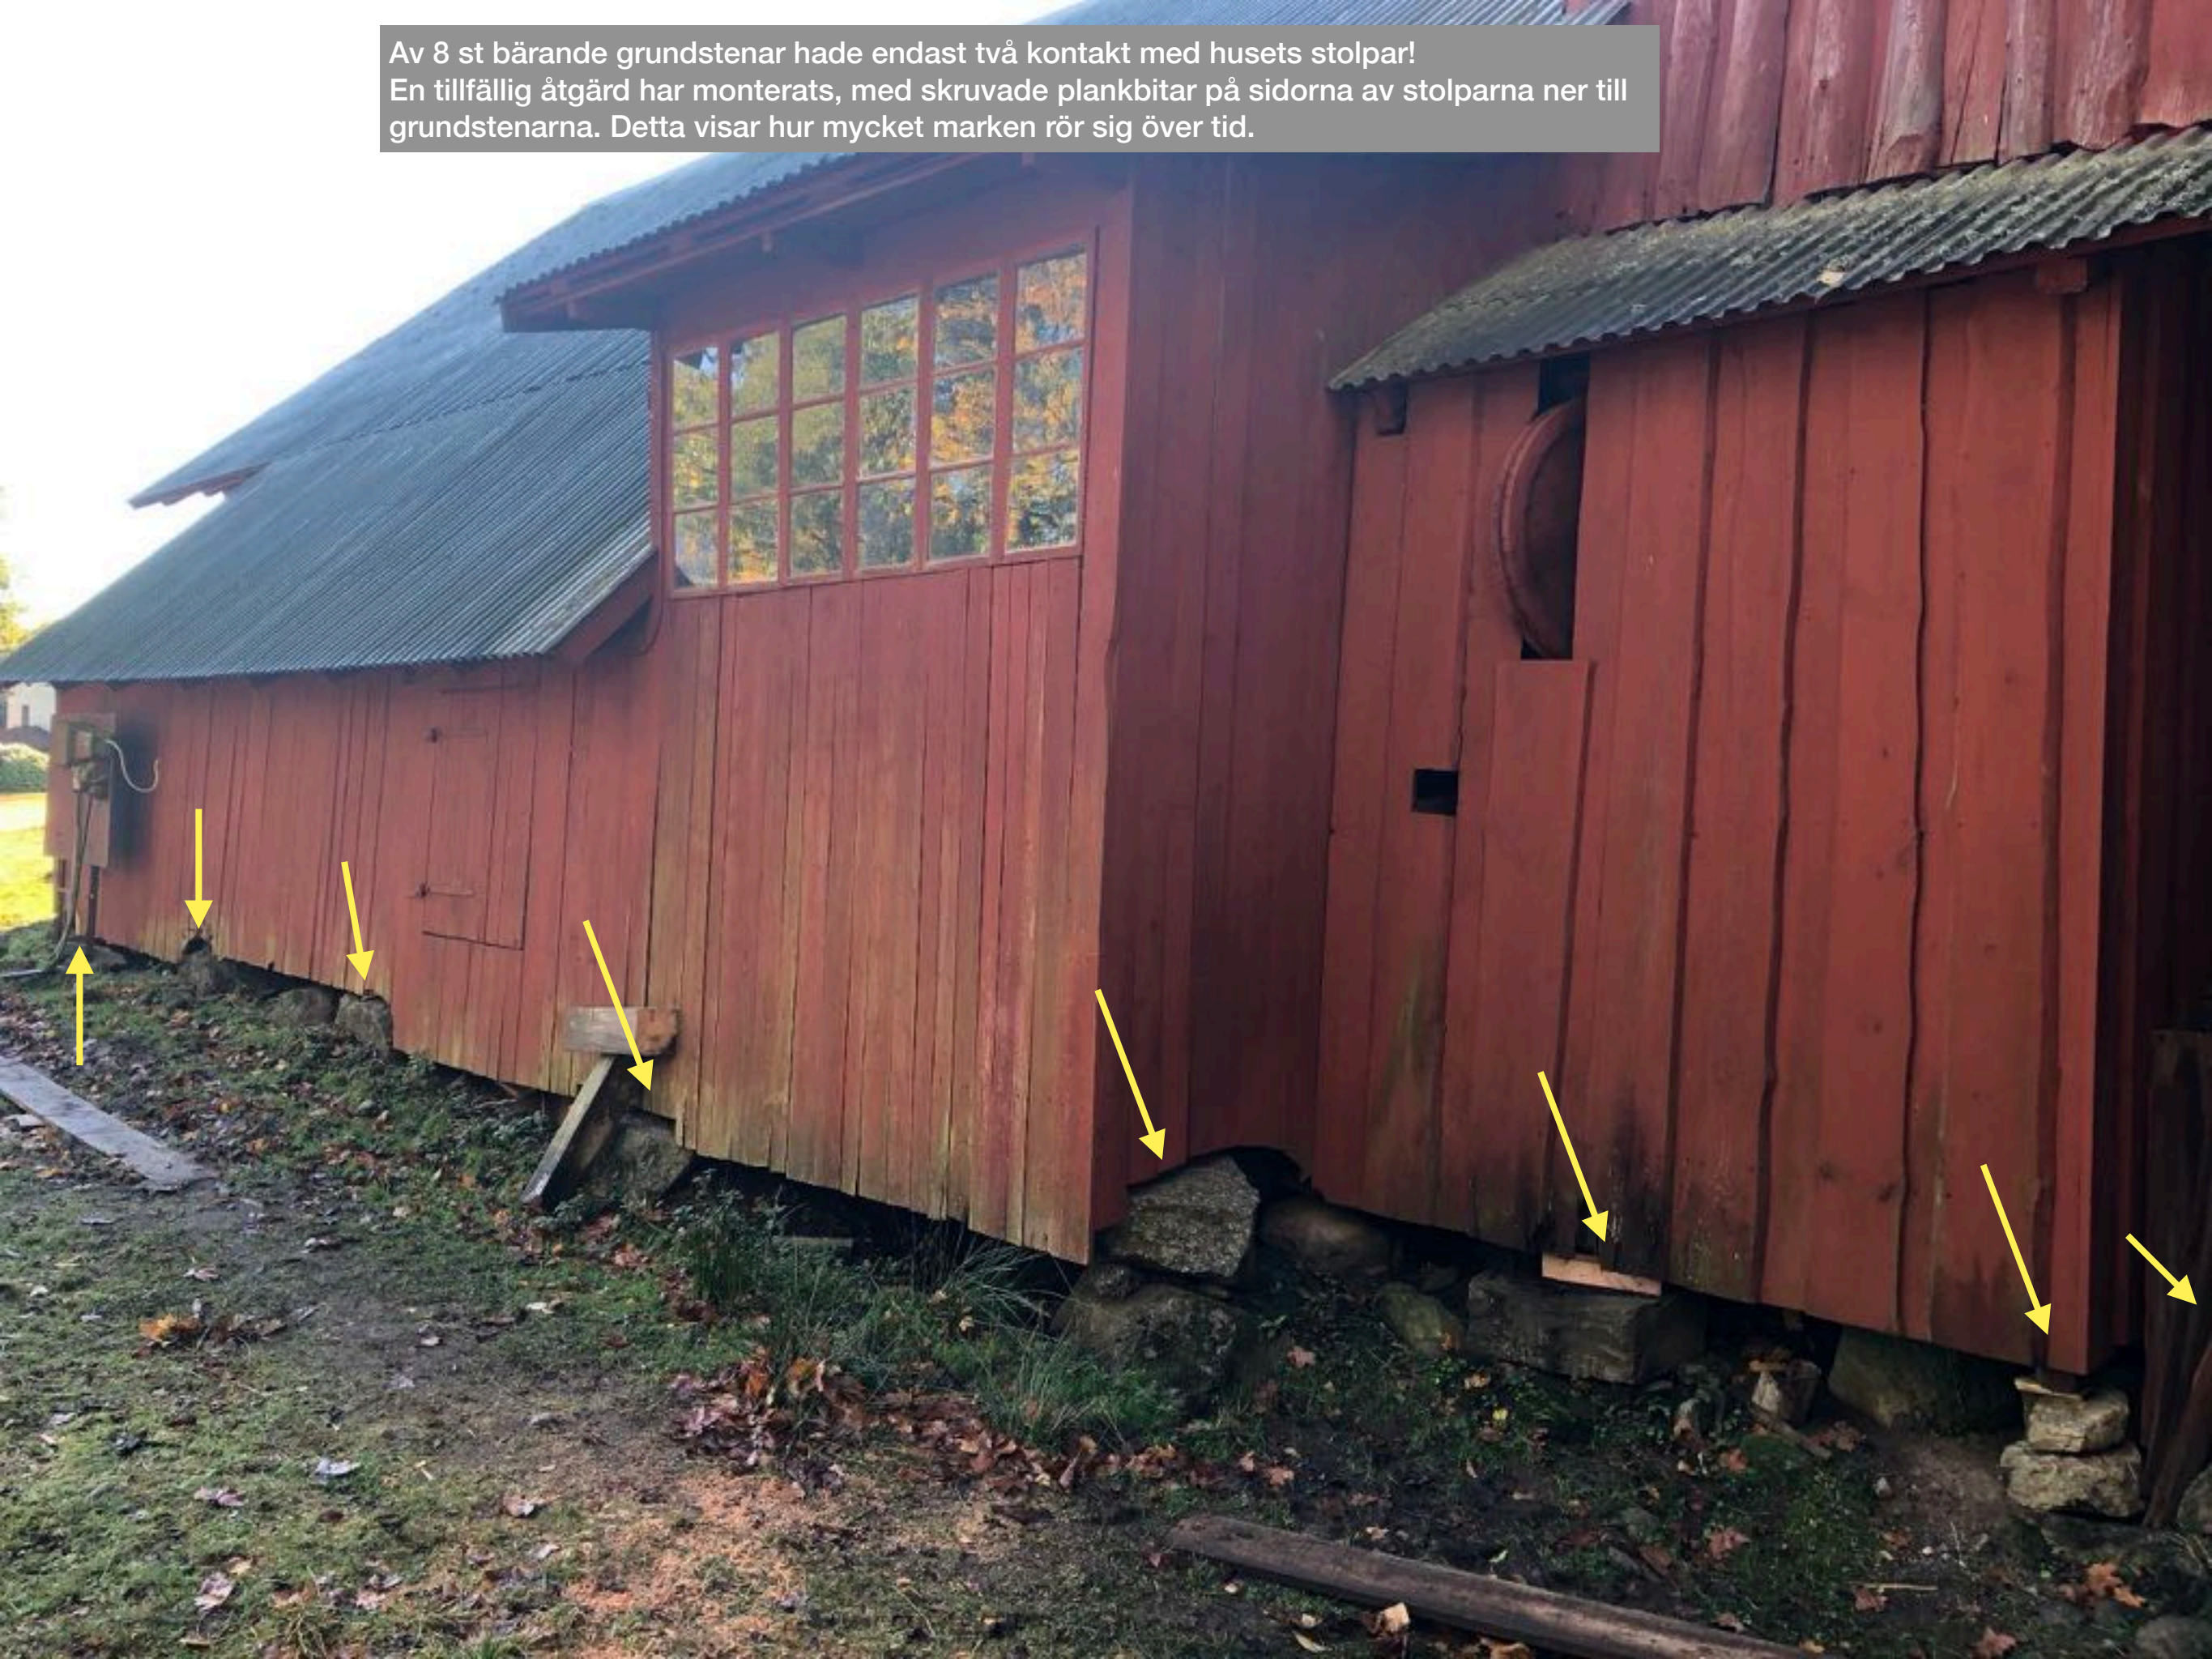
Hjulhusets hörnstolpar var skadade och reparerades och fick ny skyddande panel. Grundstenen under stolpen i öster hade en järndubb som pekade 30° fel. Det visar hur mycket grundstenarna rört på sig under åren.

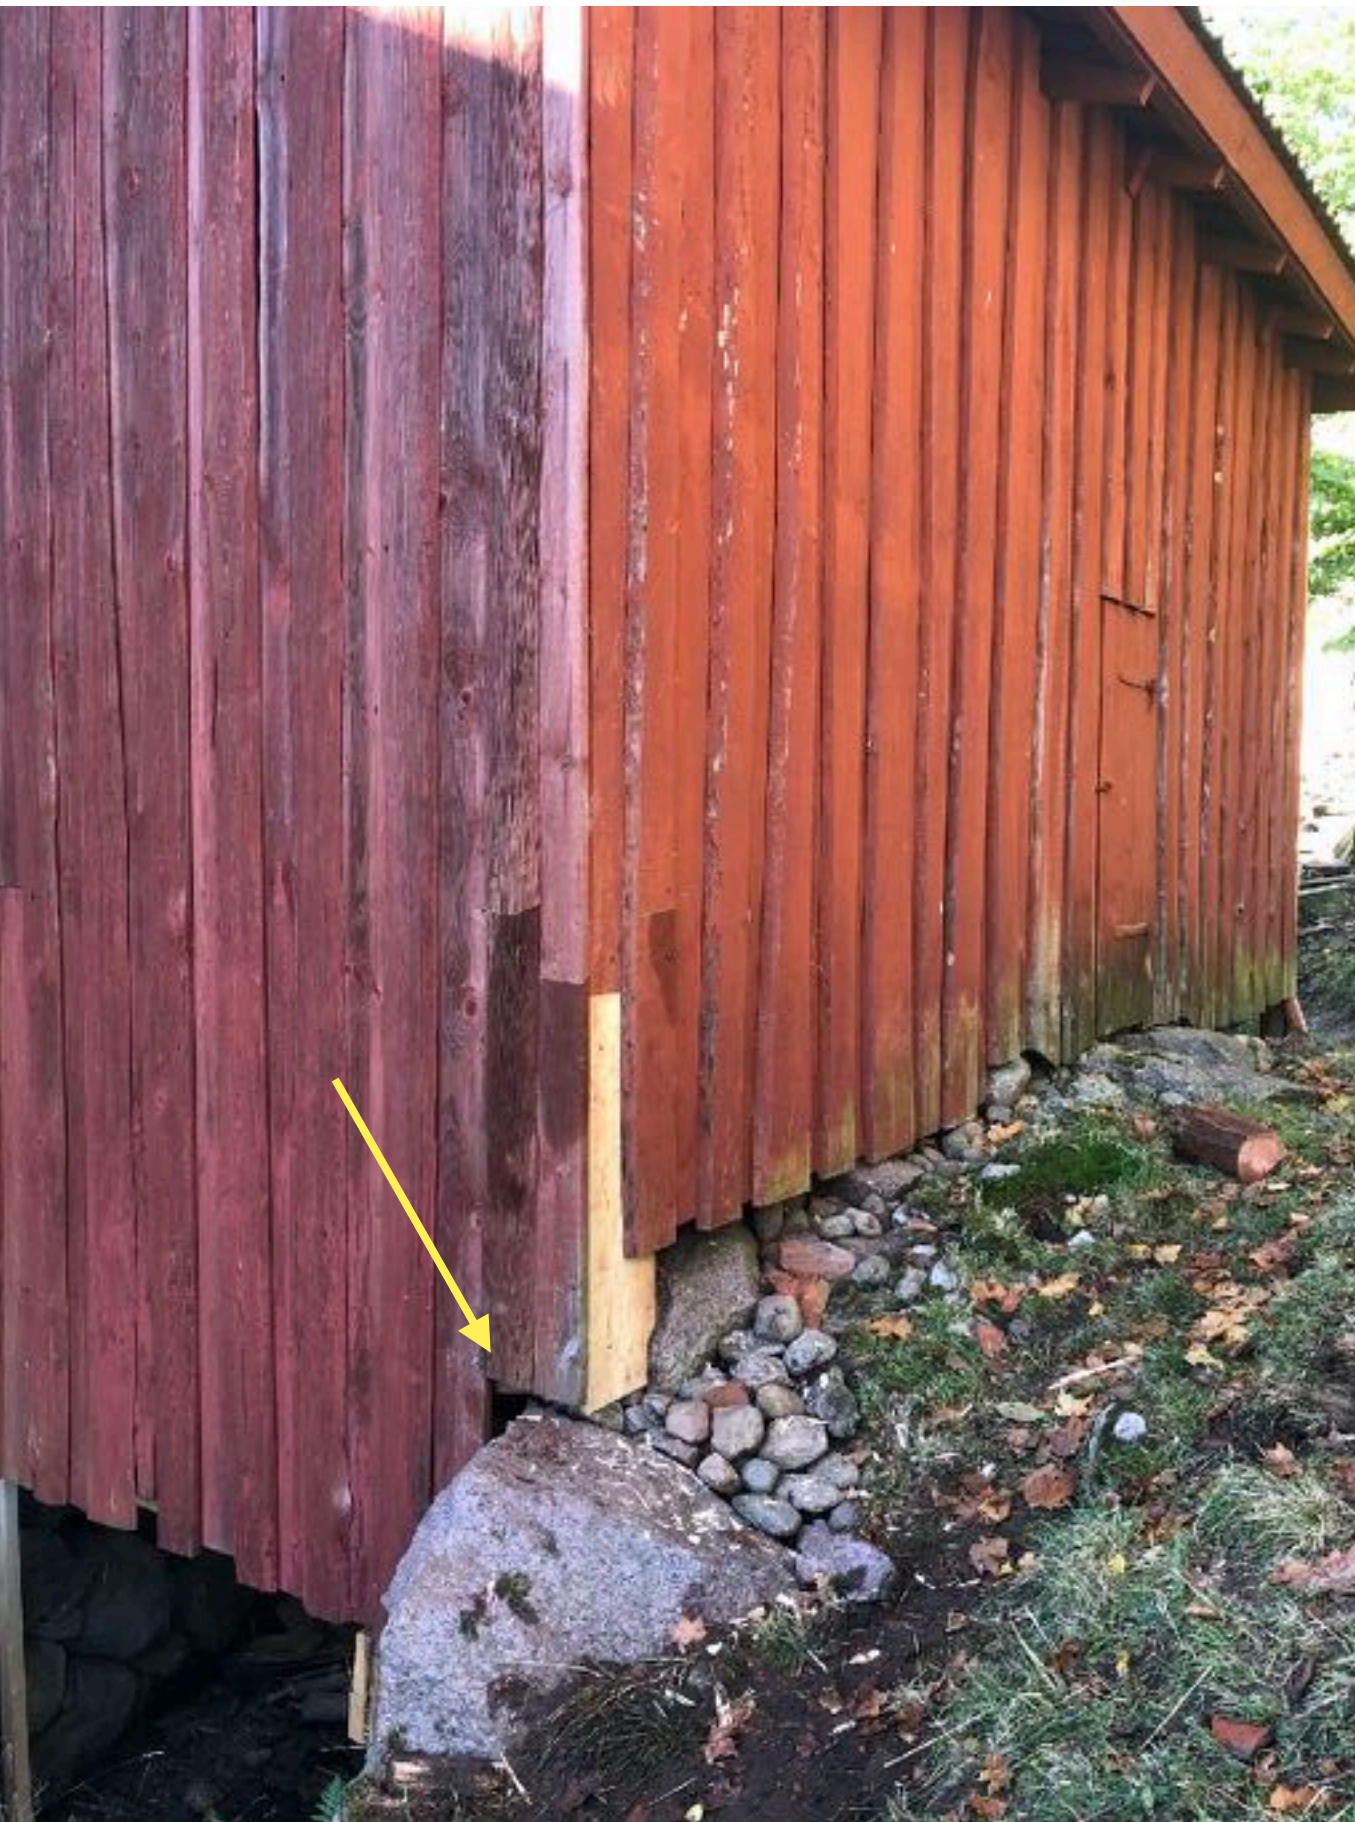
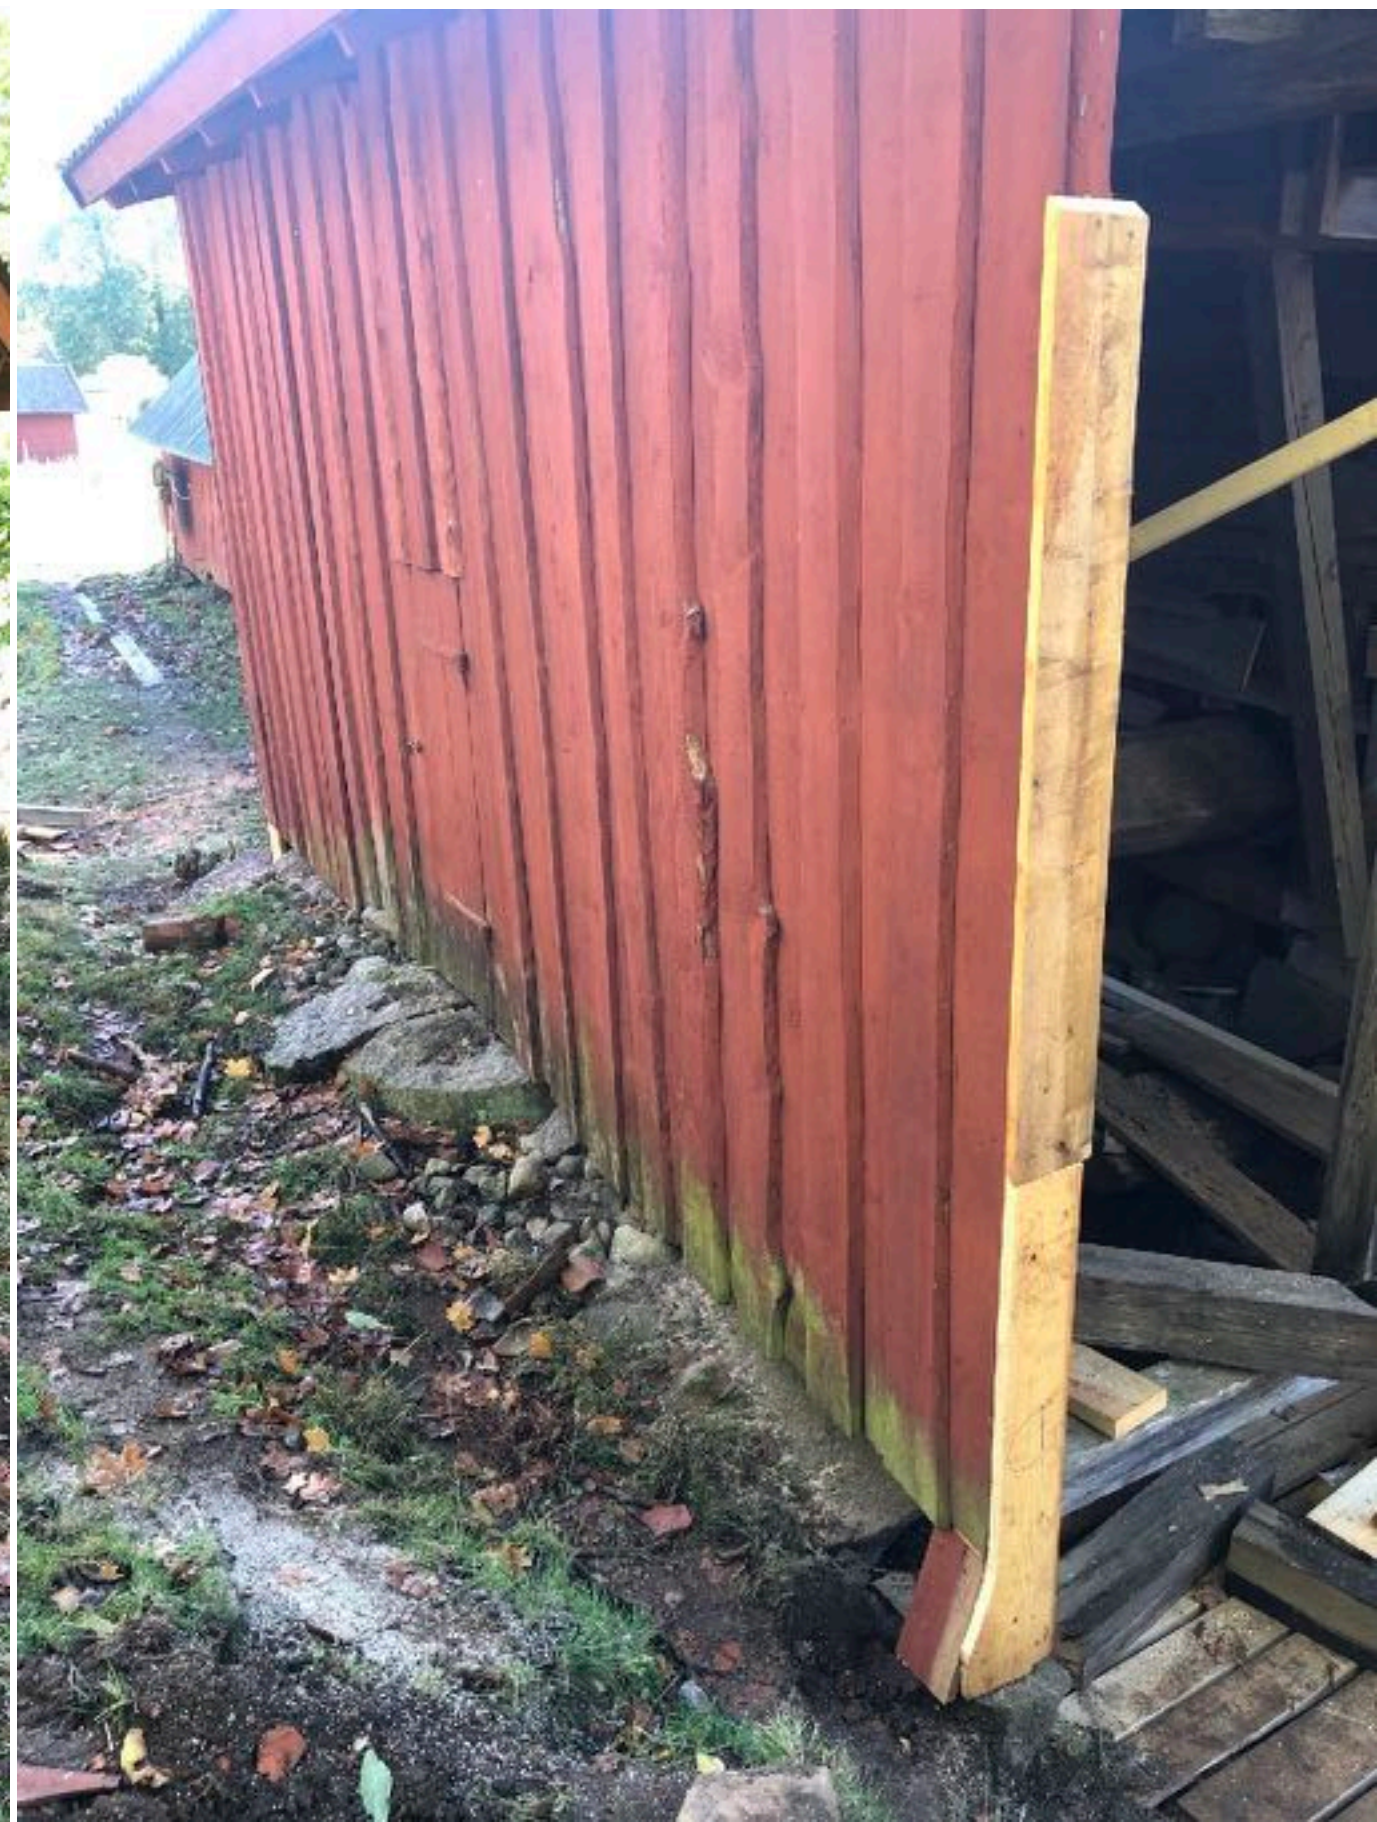
Nya sågens södra sida: I framkant fanns ingen syll och syllen under den östra stolpen var helt bortruttnad. Taket riskerade att kollapsa då det nu bars upp av de **omålade stolparna** vilka stod ovanpå de ruttna golvplanken. Vi valde att göra en akutreparation och lade in en bärande stock i framkant som hörnstolpen och den östra stolpen med strävan kan bära av takets tyngd på. Golvbjälkarnas ändar var ruttna och hade efter renhuggning inget att vila på då de blivit kortare. Därför valde vi att lägga en syll som band ihop alla delar, men som ger ett ursprungligt utseende.

Som vi tolkar det så har nya sågen ursprungligen inte haft någon stolpe **mellan strävorna** - vågat, men över tid har belastningen och sättningarna gjort att en hörnstolpe + mittstolpe blivit nödvändig. Därför var en syll motiverad, men inte historiskt korrekt.
