# PM - EKHAMMARS RAMSÅG

Demontering av vattenhjul, ränna samt renovering av stommens skador - Oktober 2020

Av Mattias Hallgren, Traditionsbärarna  
Timmerman, Hantverksforskare

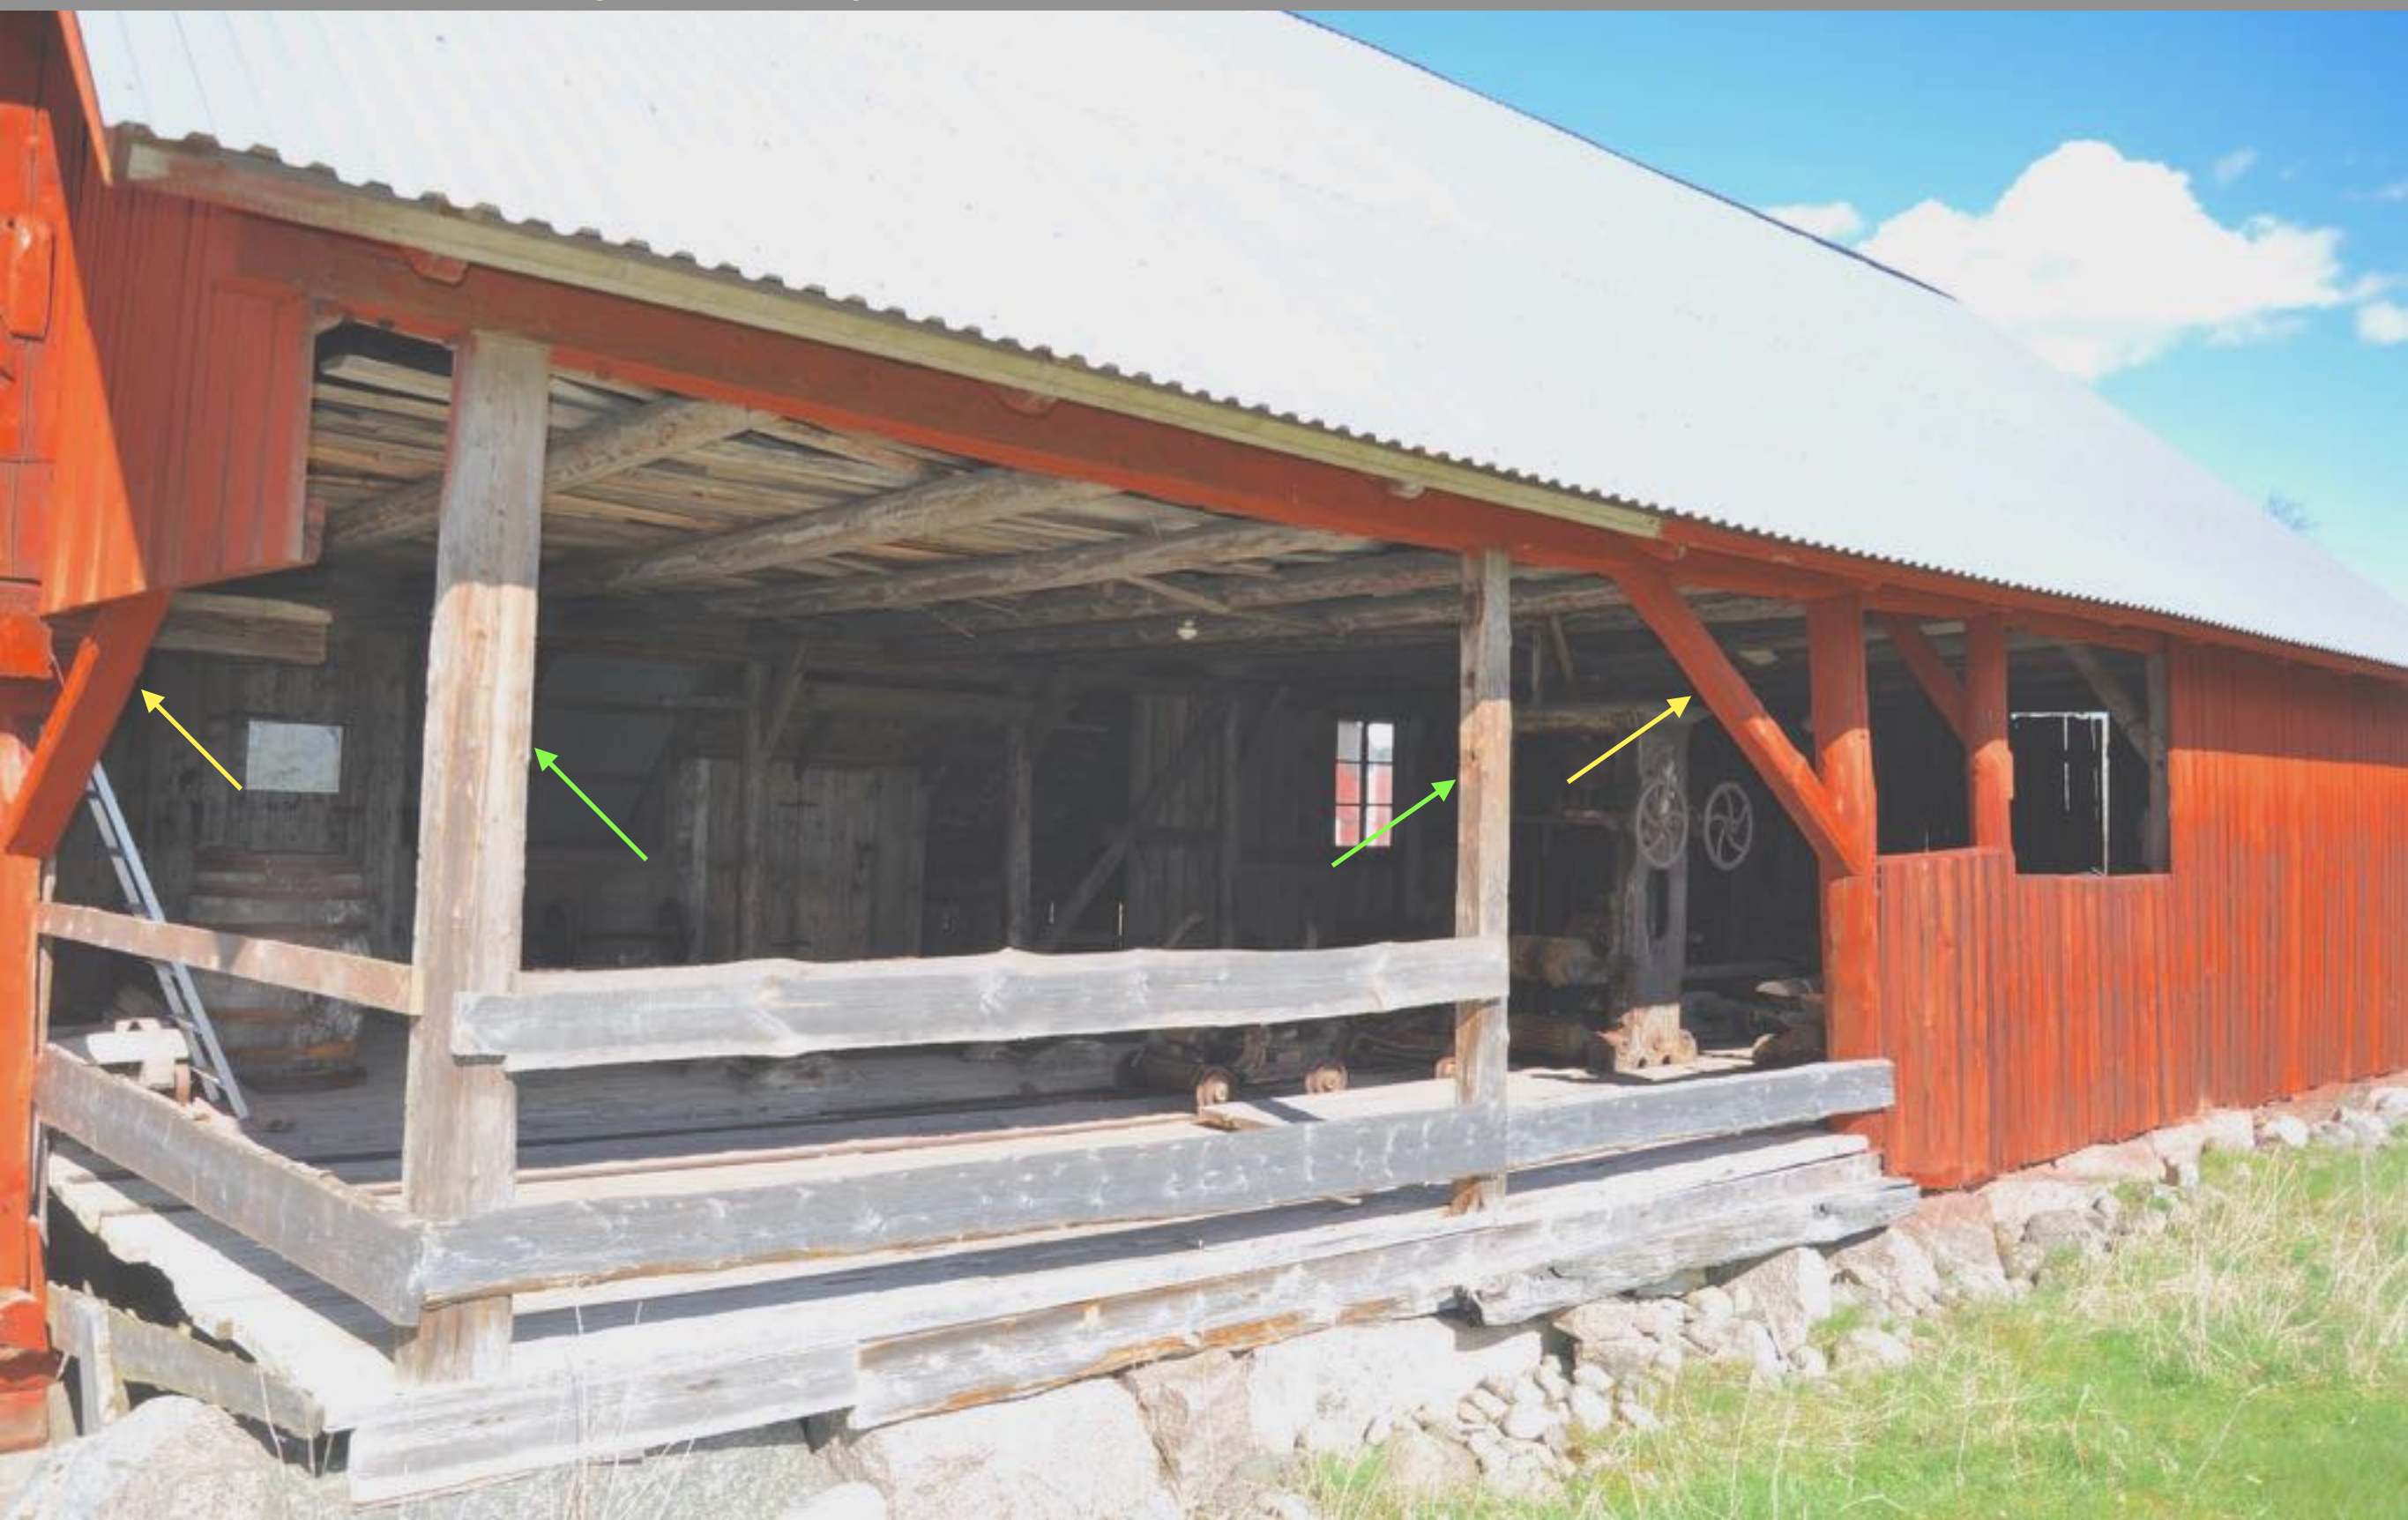
Stolpen med strävan (framför Kai) stod mycket vingligt på en rutten syllände och var upprinnelsen till vår akutåtgärd. Den nya syllen skarvades ihop med den friska biten av den befintliga syllen bakom panelen.

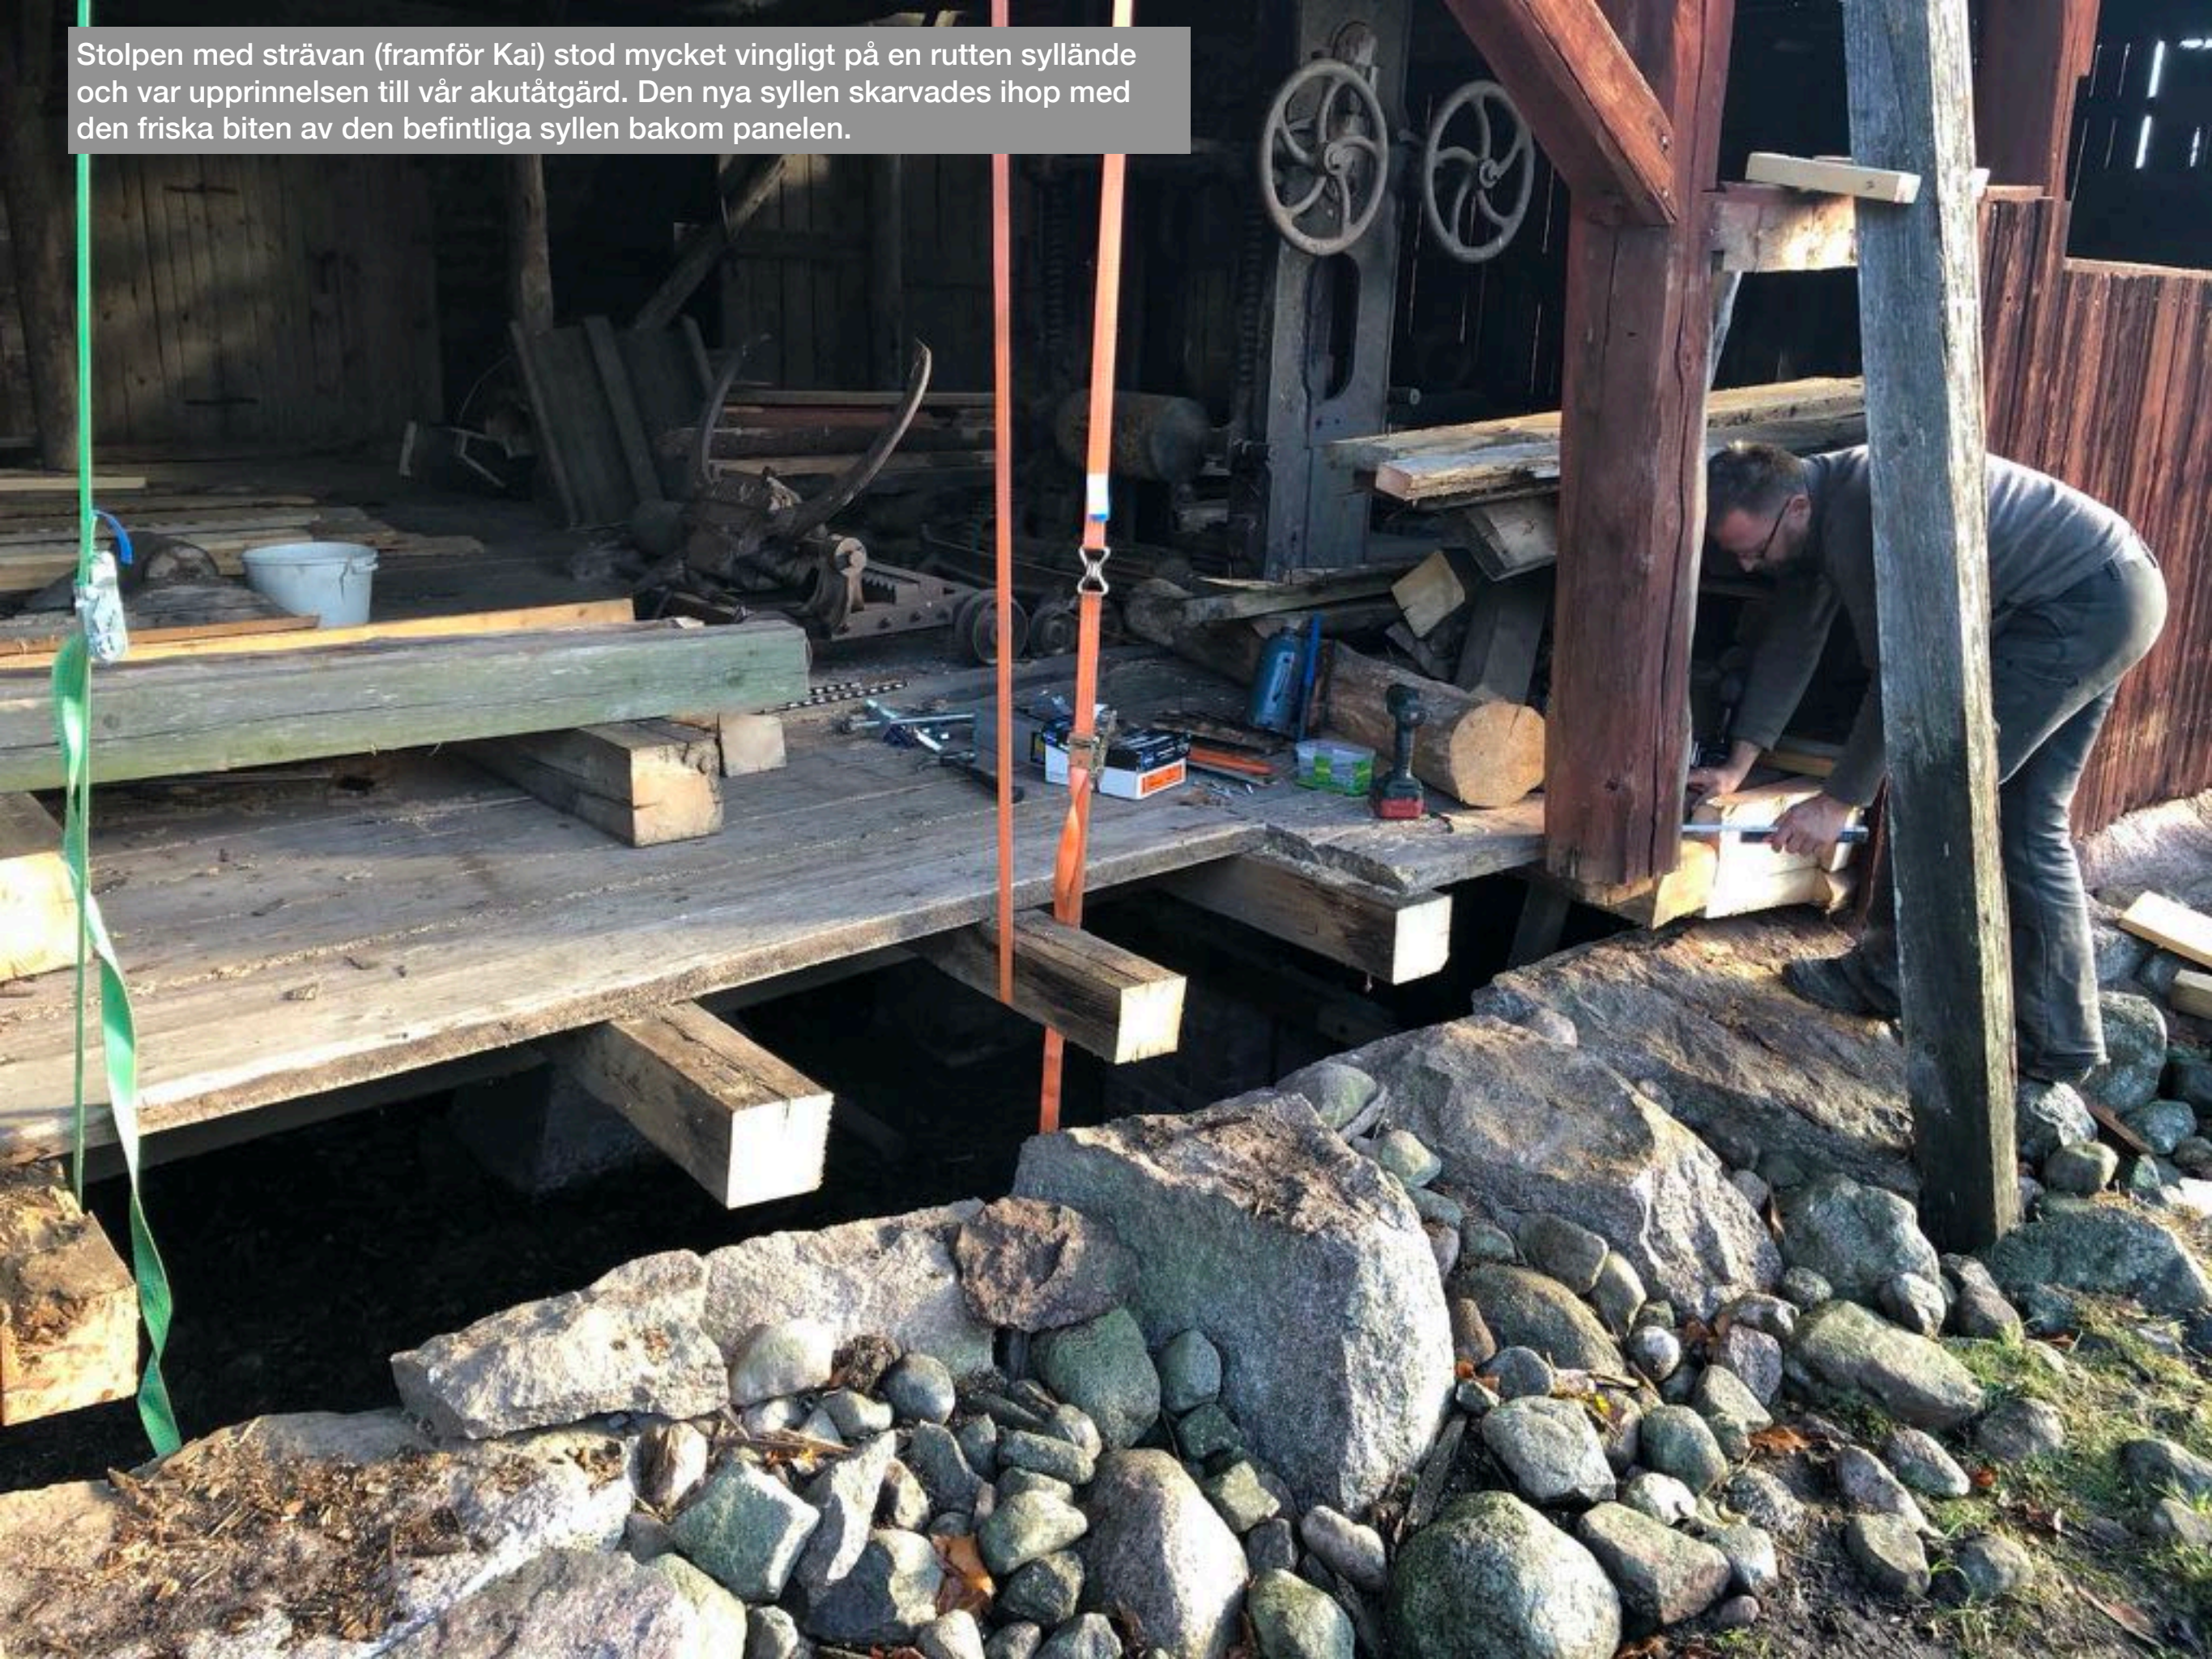
Alla golvbjälkar var skadade i ytterändarna. De kapades av och fästes i den nya syllen med smidda järn och bärande klossar undertill.

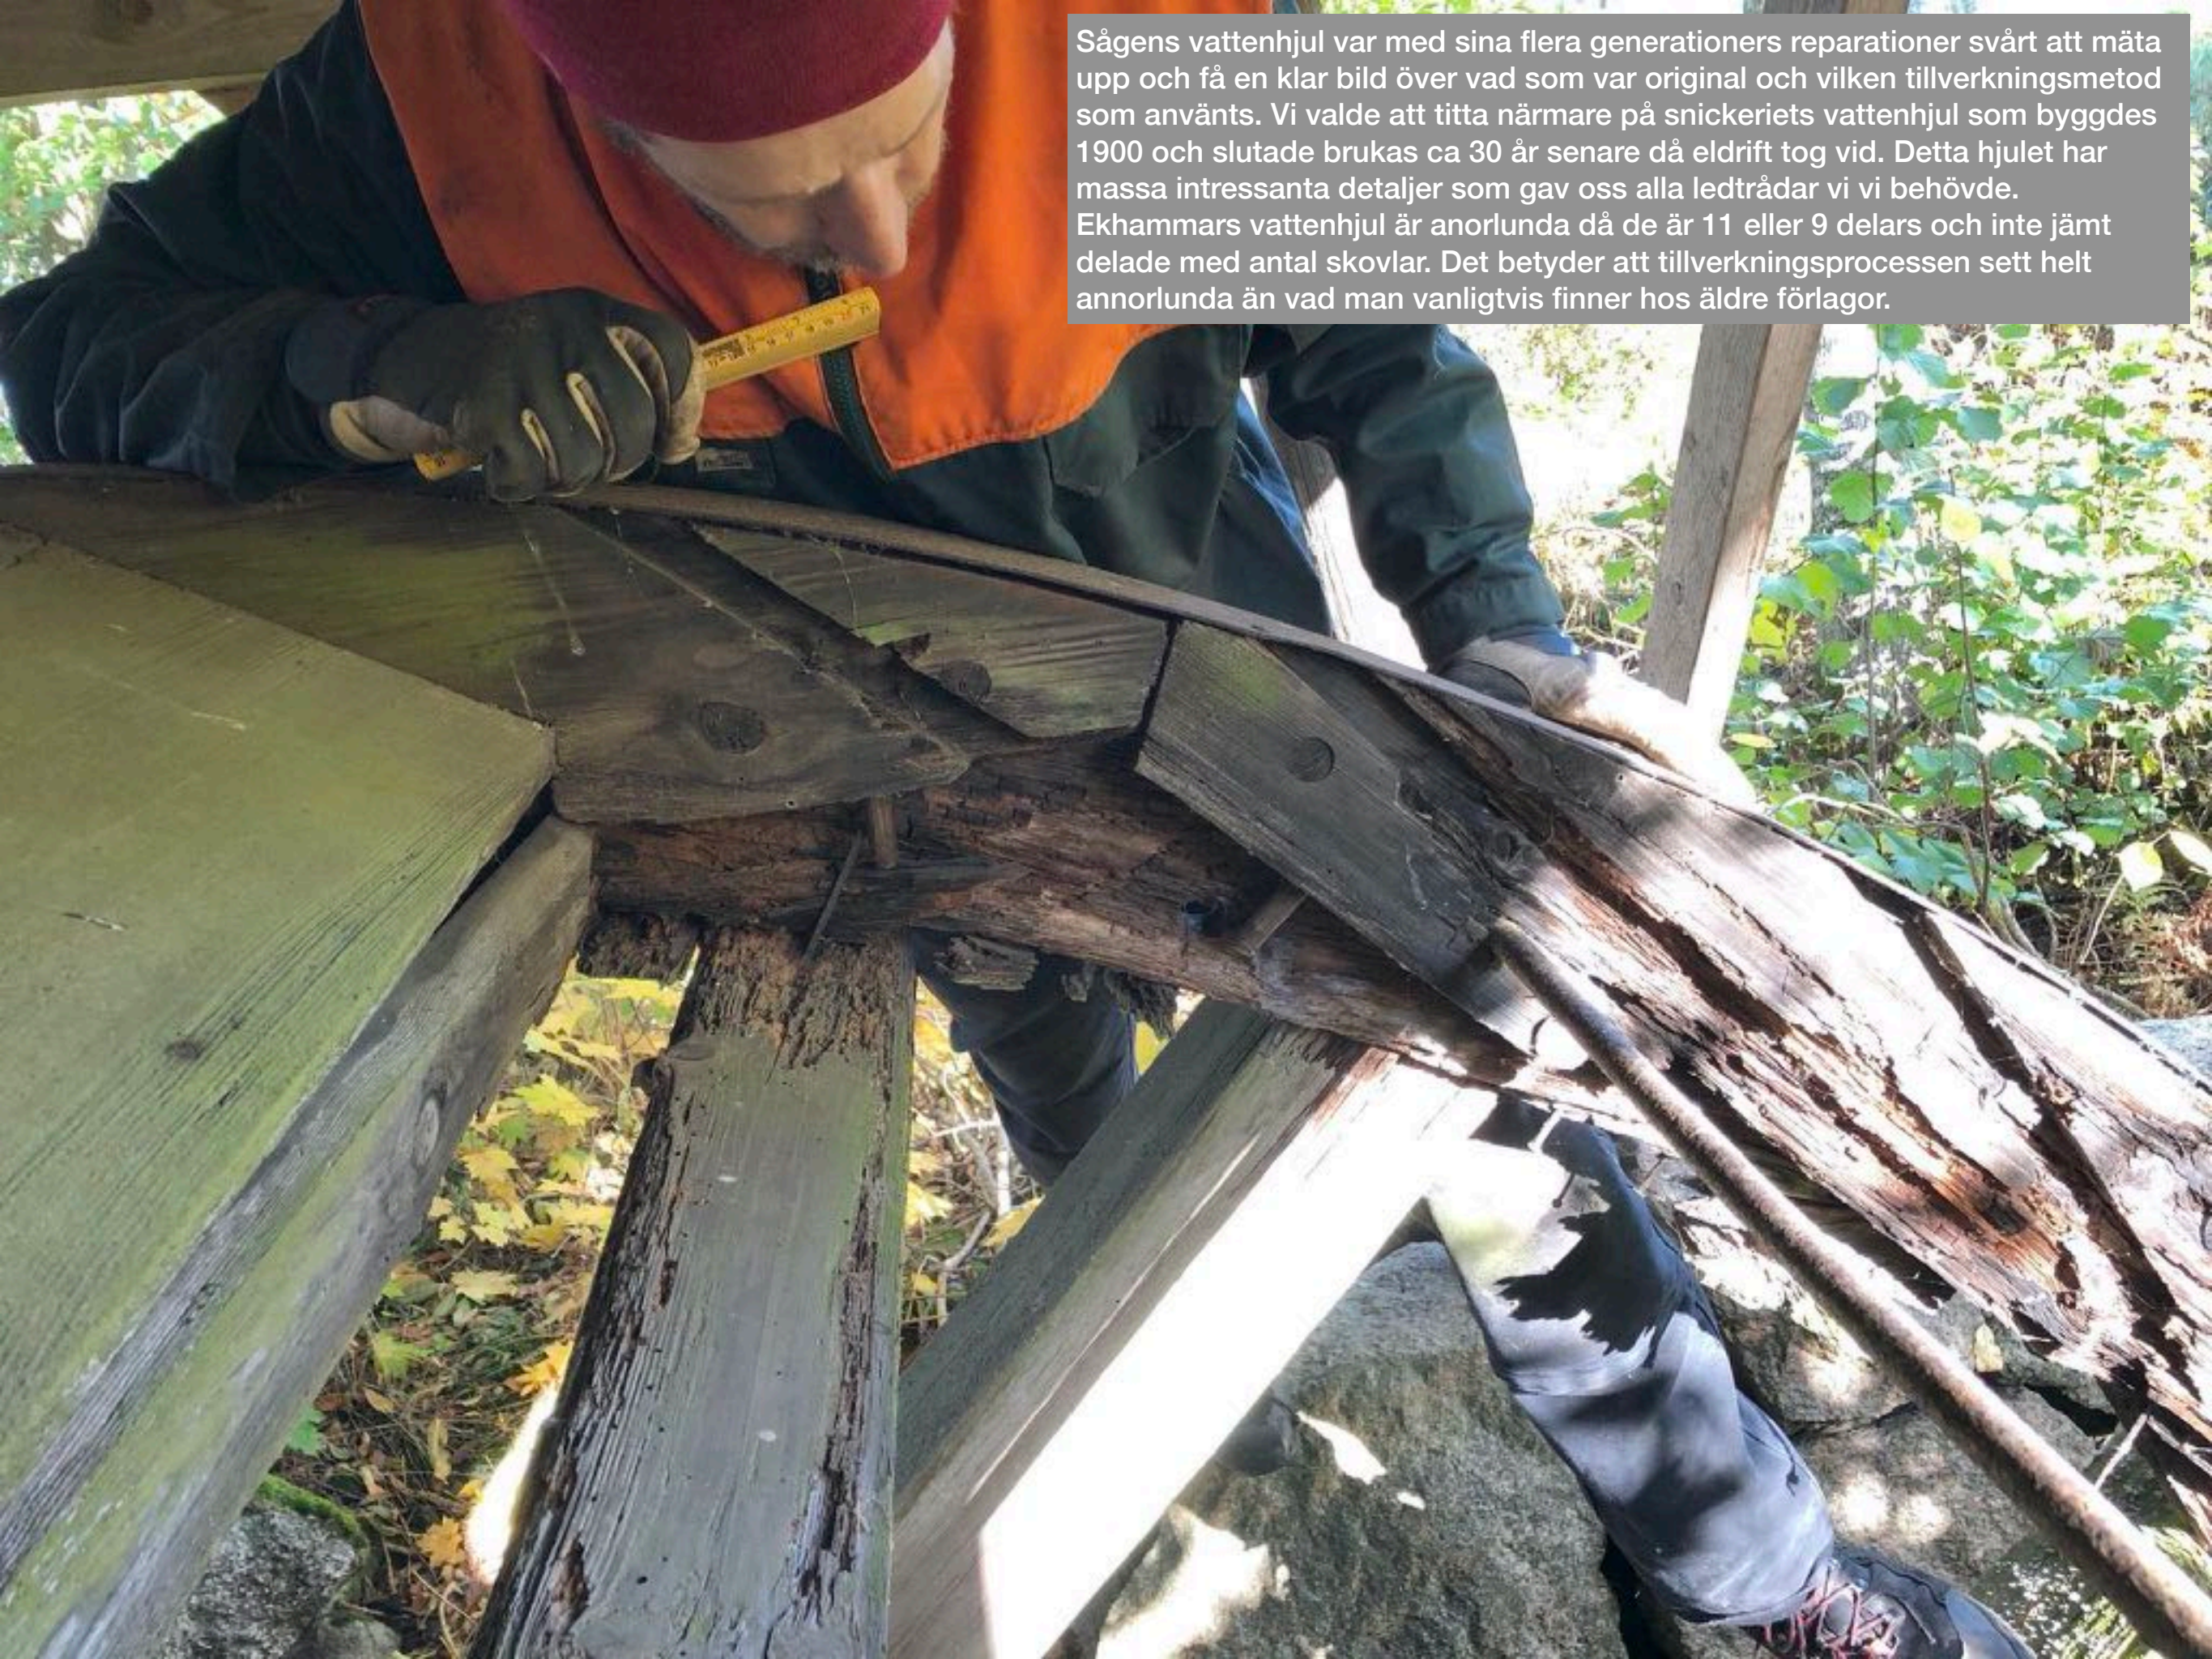
Det är oerhört värdefullt att snickeriets hjul har fått ett skyddstak, men hjulet kommer med tiden rasa ner i graven då det är omfattande skador på axel och ringen som står ner i vattnet.
