PM Nya vingar till Hönö väderkvarn

Mattias Hallgren, Traditionsbärarna augusti 2020

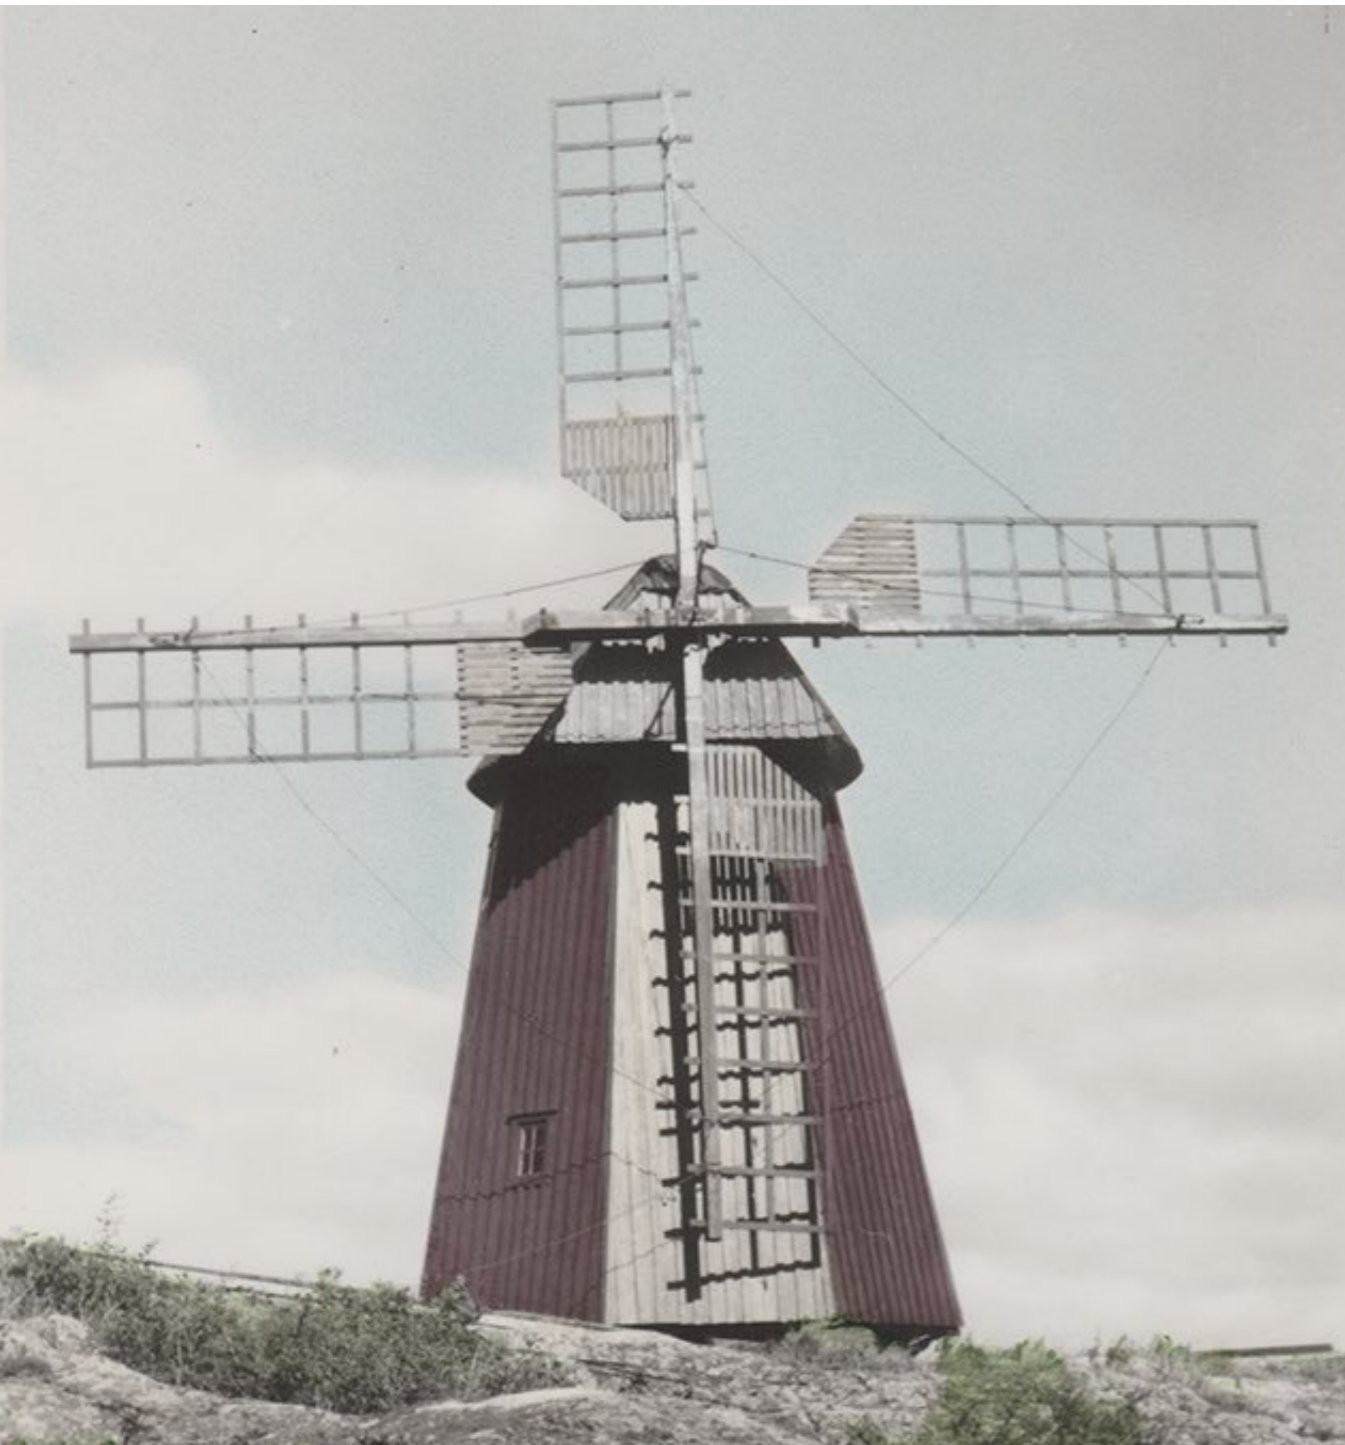
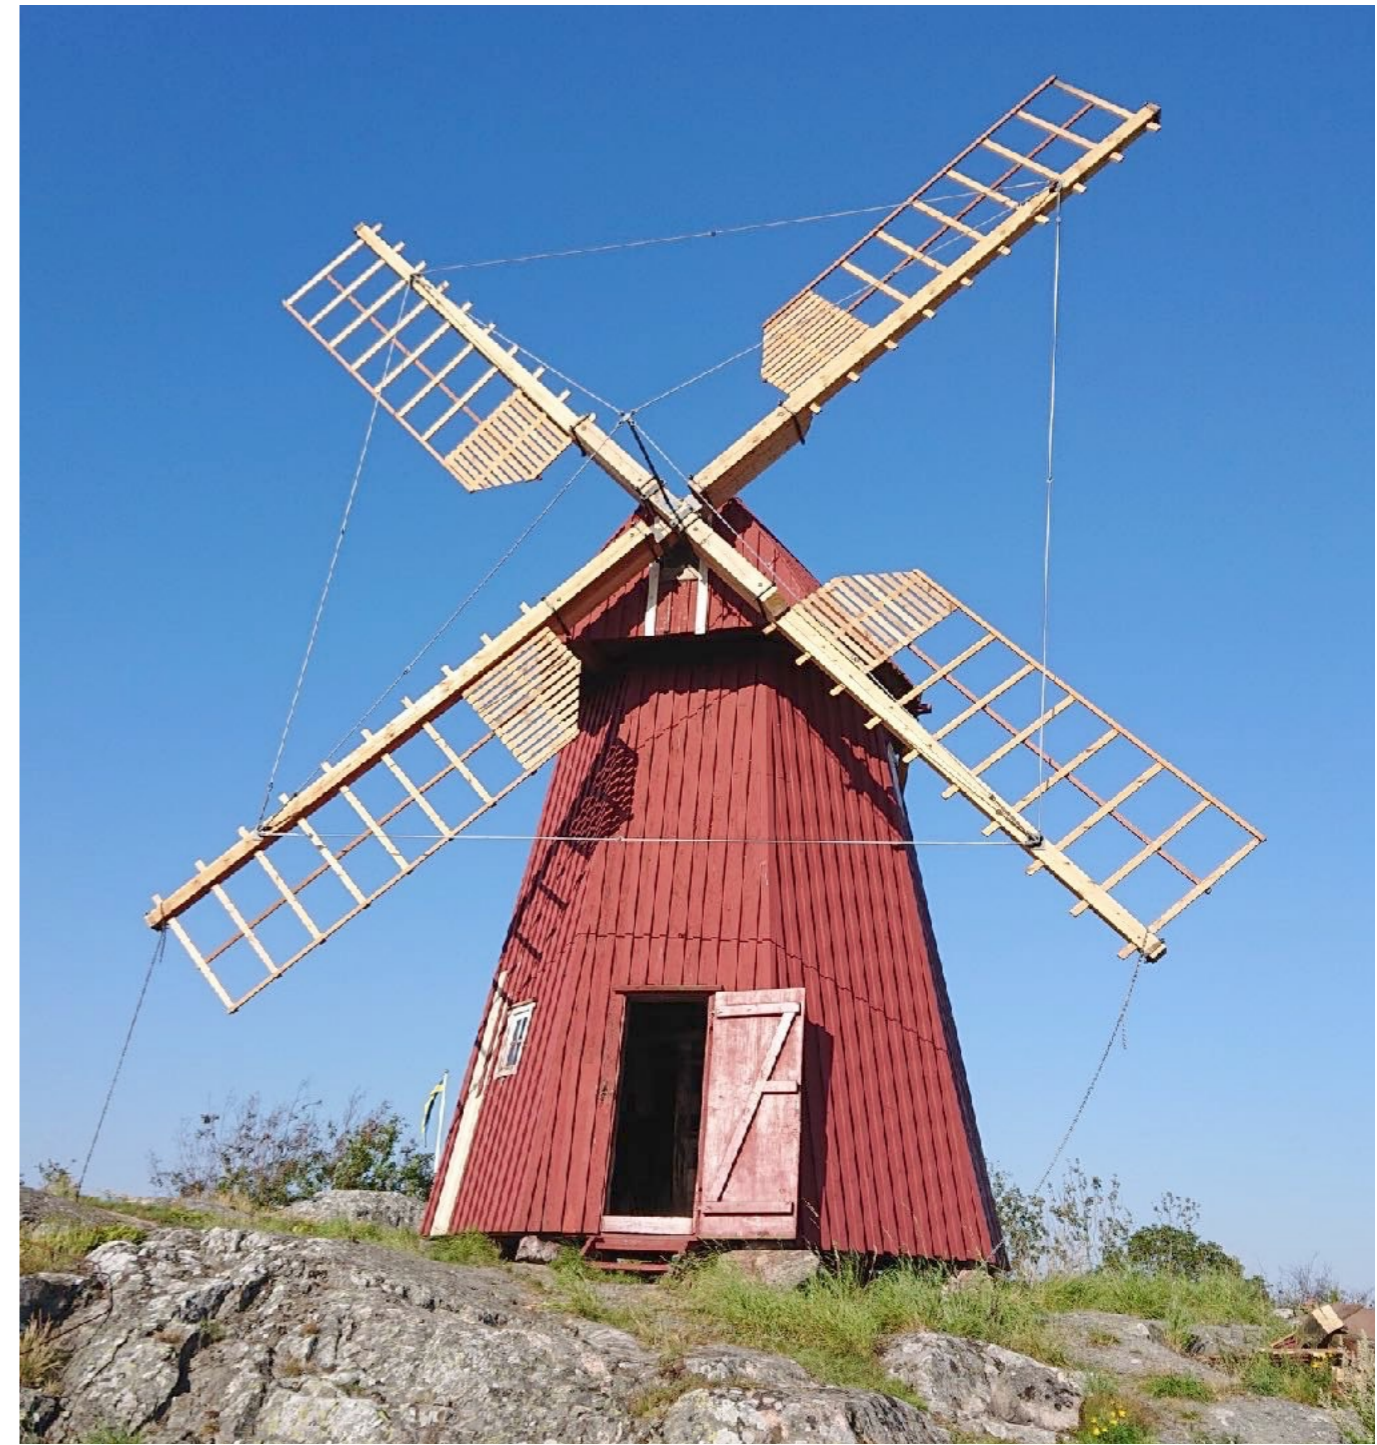
Eftersom den invändiga konstruktionen som ersatt den ursprungliga ek-axeln inte är styv nog, har vi tillfört en demonterbar förstävning som "spjälkar" gångjärnsseffekten mellan gjutjärnsadeptern och plåtlådan med stumpen av ek-axeln inuti.

Vi har satt tråkilar mellan underliggande balk och axeln och ett spännband. Men det behövs fler spännband intill det vi satt dit. Förslagsvis 3-4 st till av minst samma storlek.

Denna lösning är en kortsiktig lösning, om än billig och enkel, men vi kan inte garantera för hur många stormar det håller ihop.

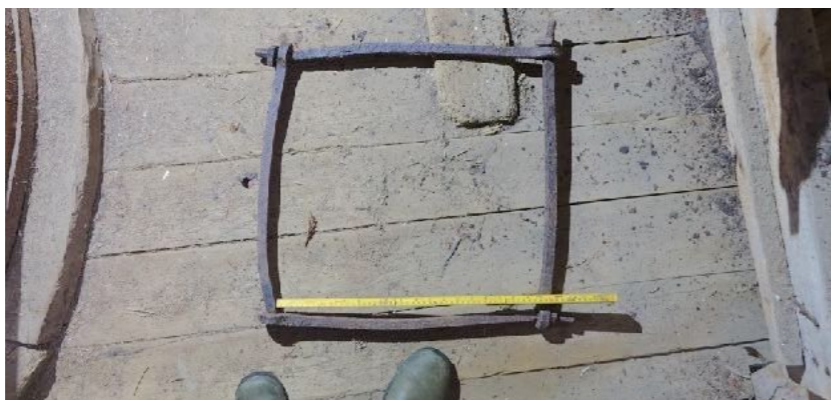
En av de ursprungliga byglarna som hållit samman axeln finns kvar inne i kvarnen.

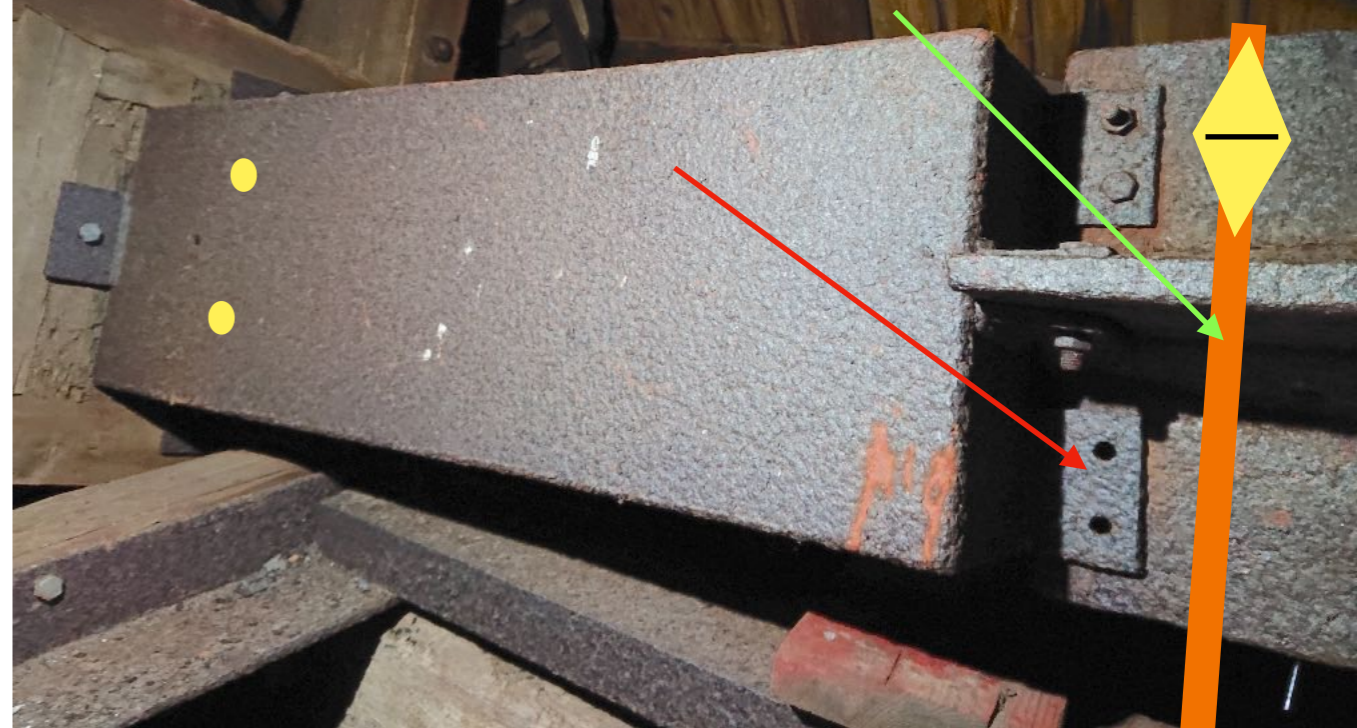
Plåtlådan har försetts med genomgående gängstänger, 16mm, två från vart håll för att hålla ihop ek-axeln inuti med plåtlådan. **Bultarna** som håller fast gjutjärnsadeptern har bytts ut då de gått av efter påfrestningar vid storm. **Fler kraftiga spännband** behöver monteras om axeln för att göra den säker vid storm.

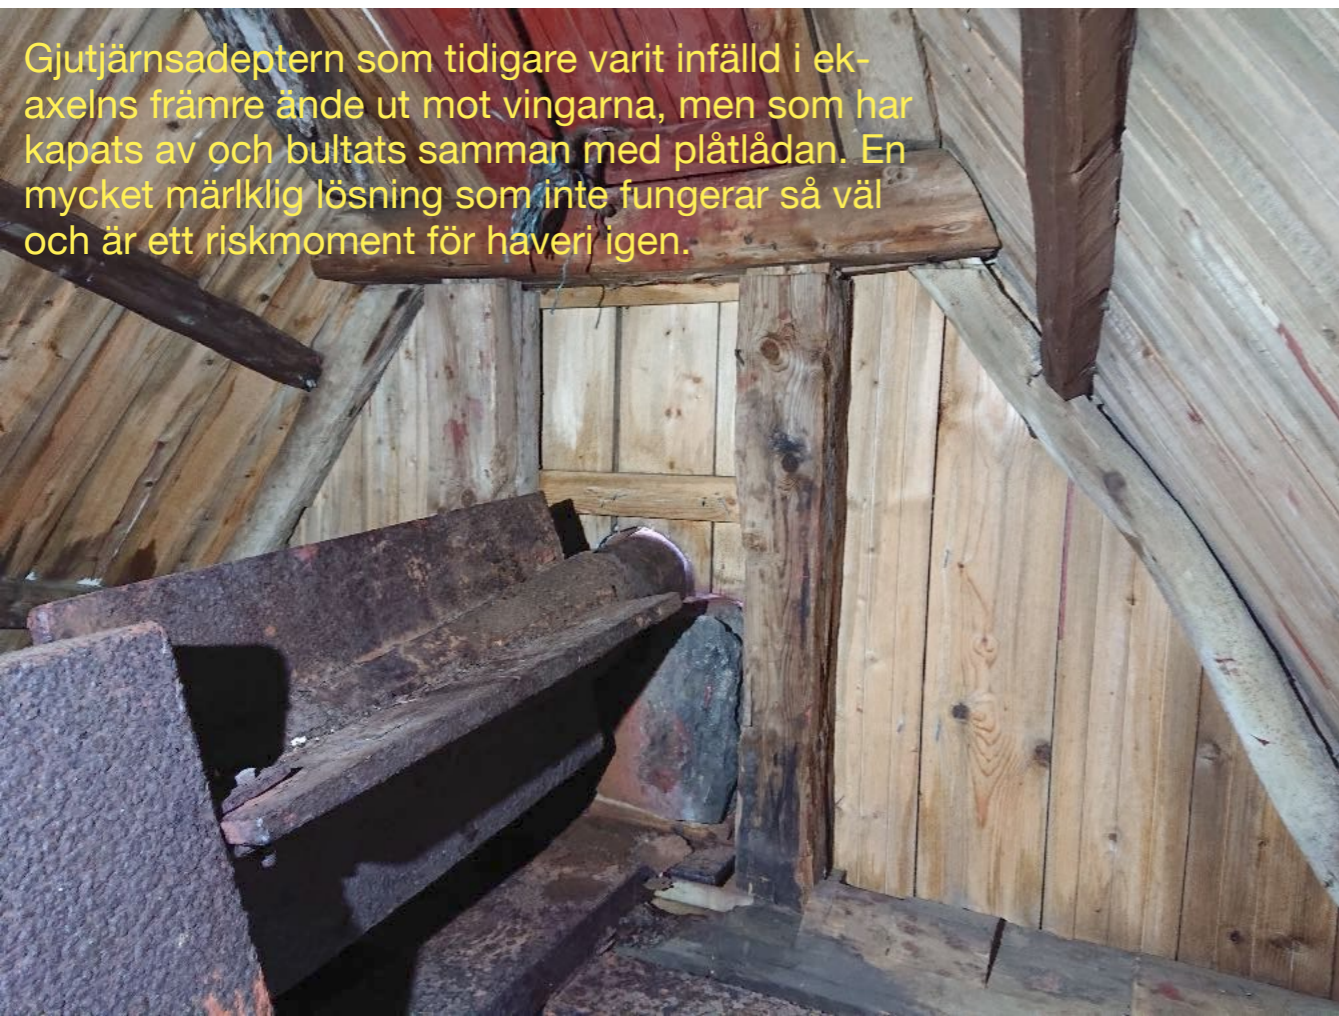
Gjutjärnsadeptern som tidigare varit infälld i ek-axelns främre ände ut mot vingarna, men som har kapats av och bultats samman med plåtlådan. En mycket märklig lösning som inte fungerar så väl och är ett riskmoment för haveri igen.

Givetvis vore det enda rätta att ersätta ek-axeln med en ny som huggs samman med gjutjärnsadeptern så som det skall vara. Detta skulle ge en mycket lång livslängd på kvarnens vindfång. Detta arbete kräver tyvärr att man måste hänga av vingarna igen för att lyfta ut delarna och ta dem till verkstad för sammanfogning.

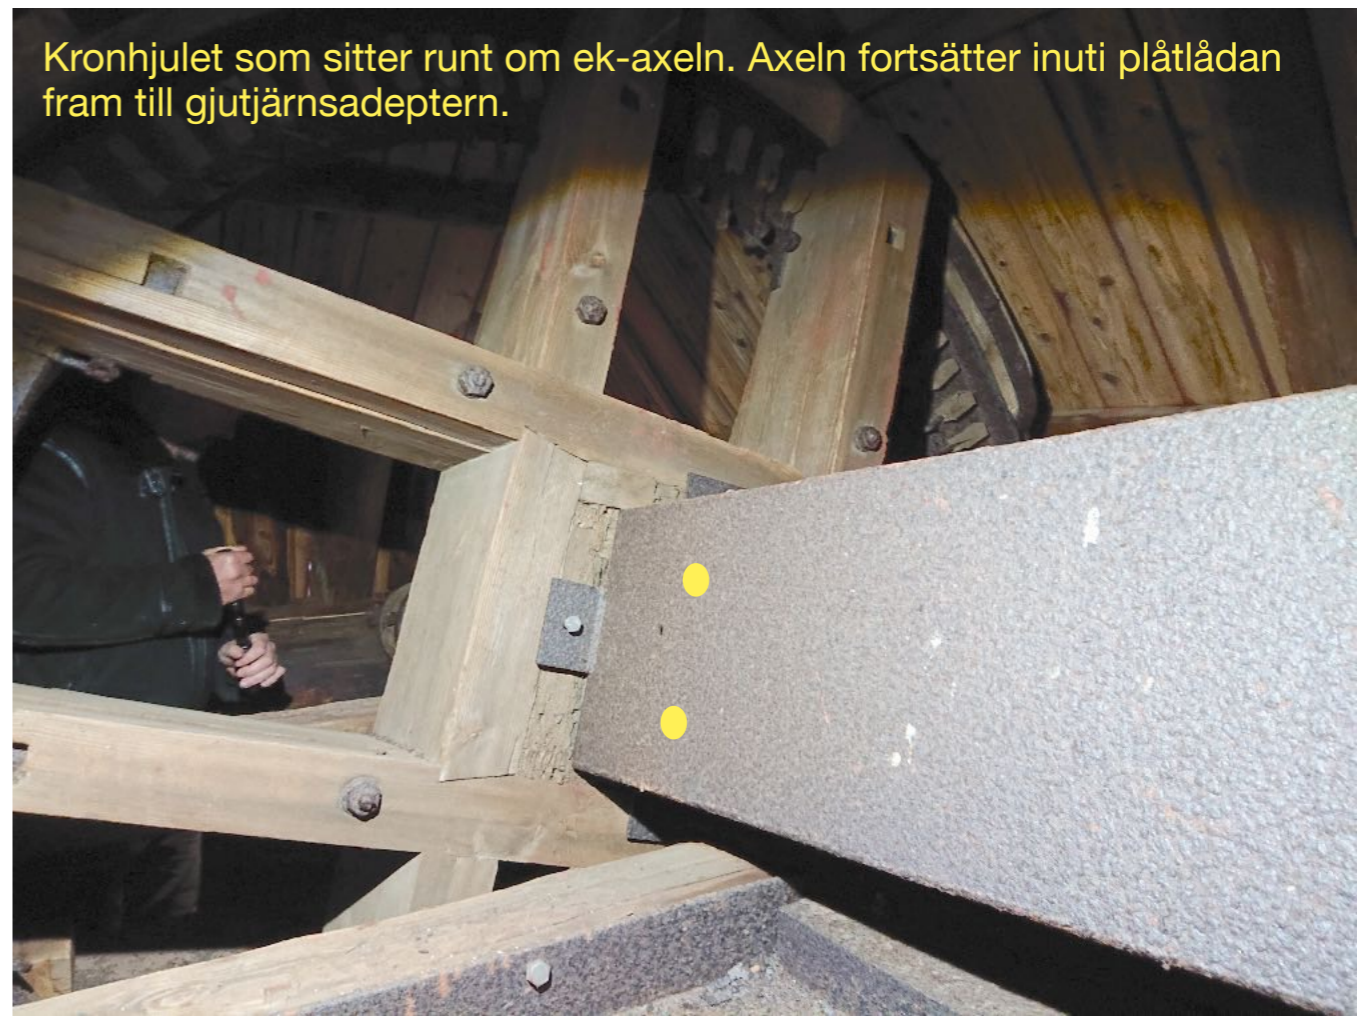
Kronhjulet som sitter runt om ek-axeln. Axeln fortsätter inuti plåtlådan fram till gjutjärnsadeptern.

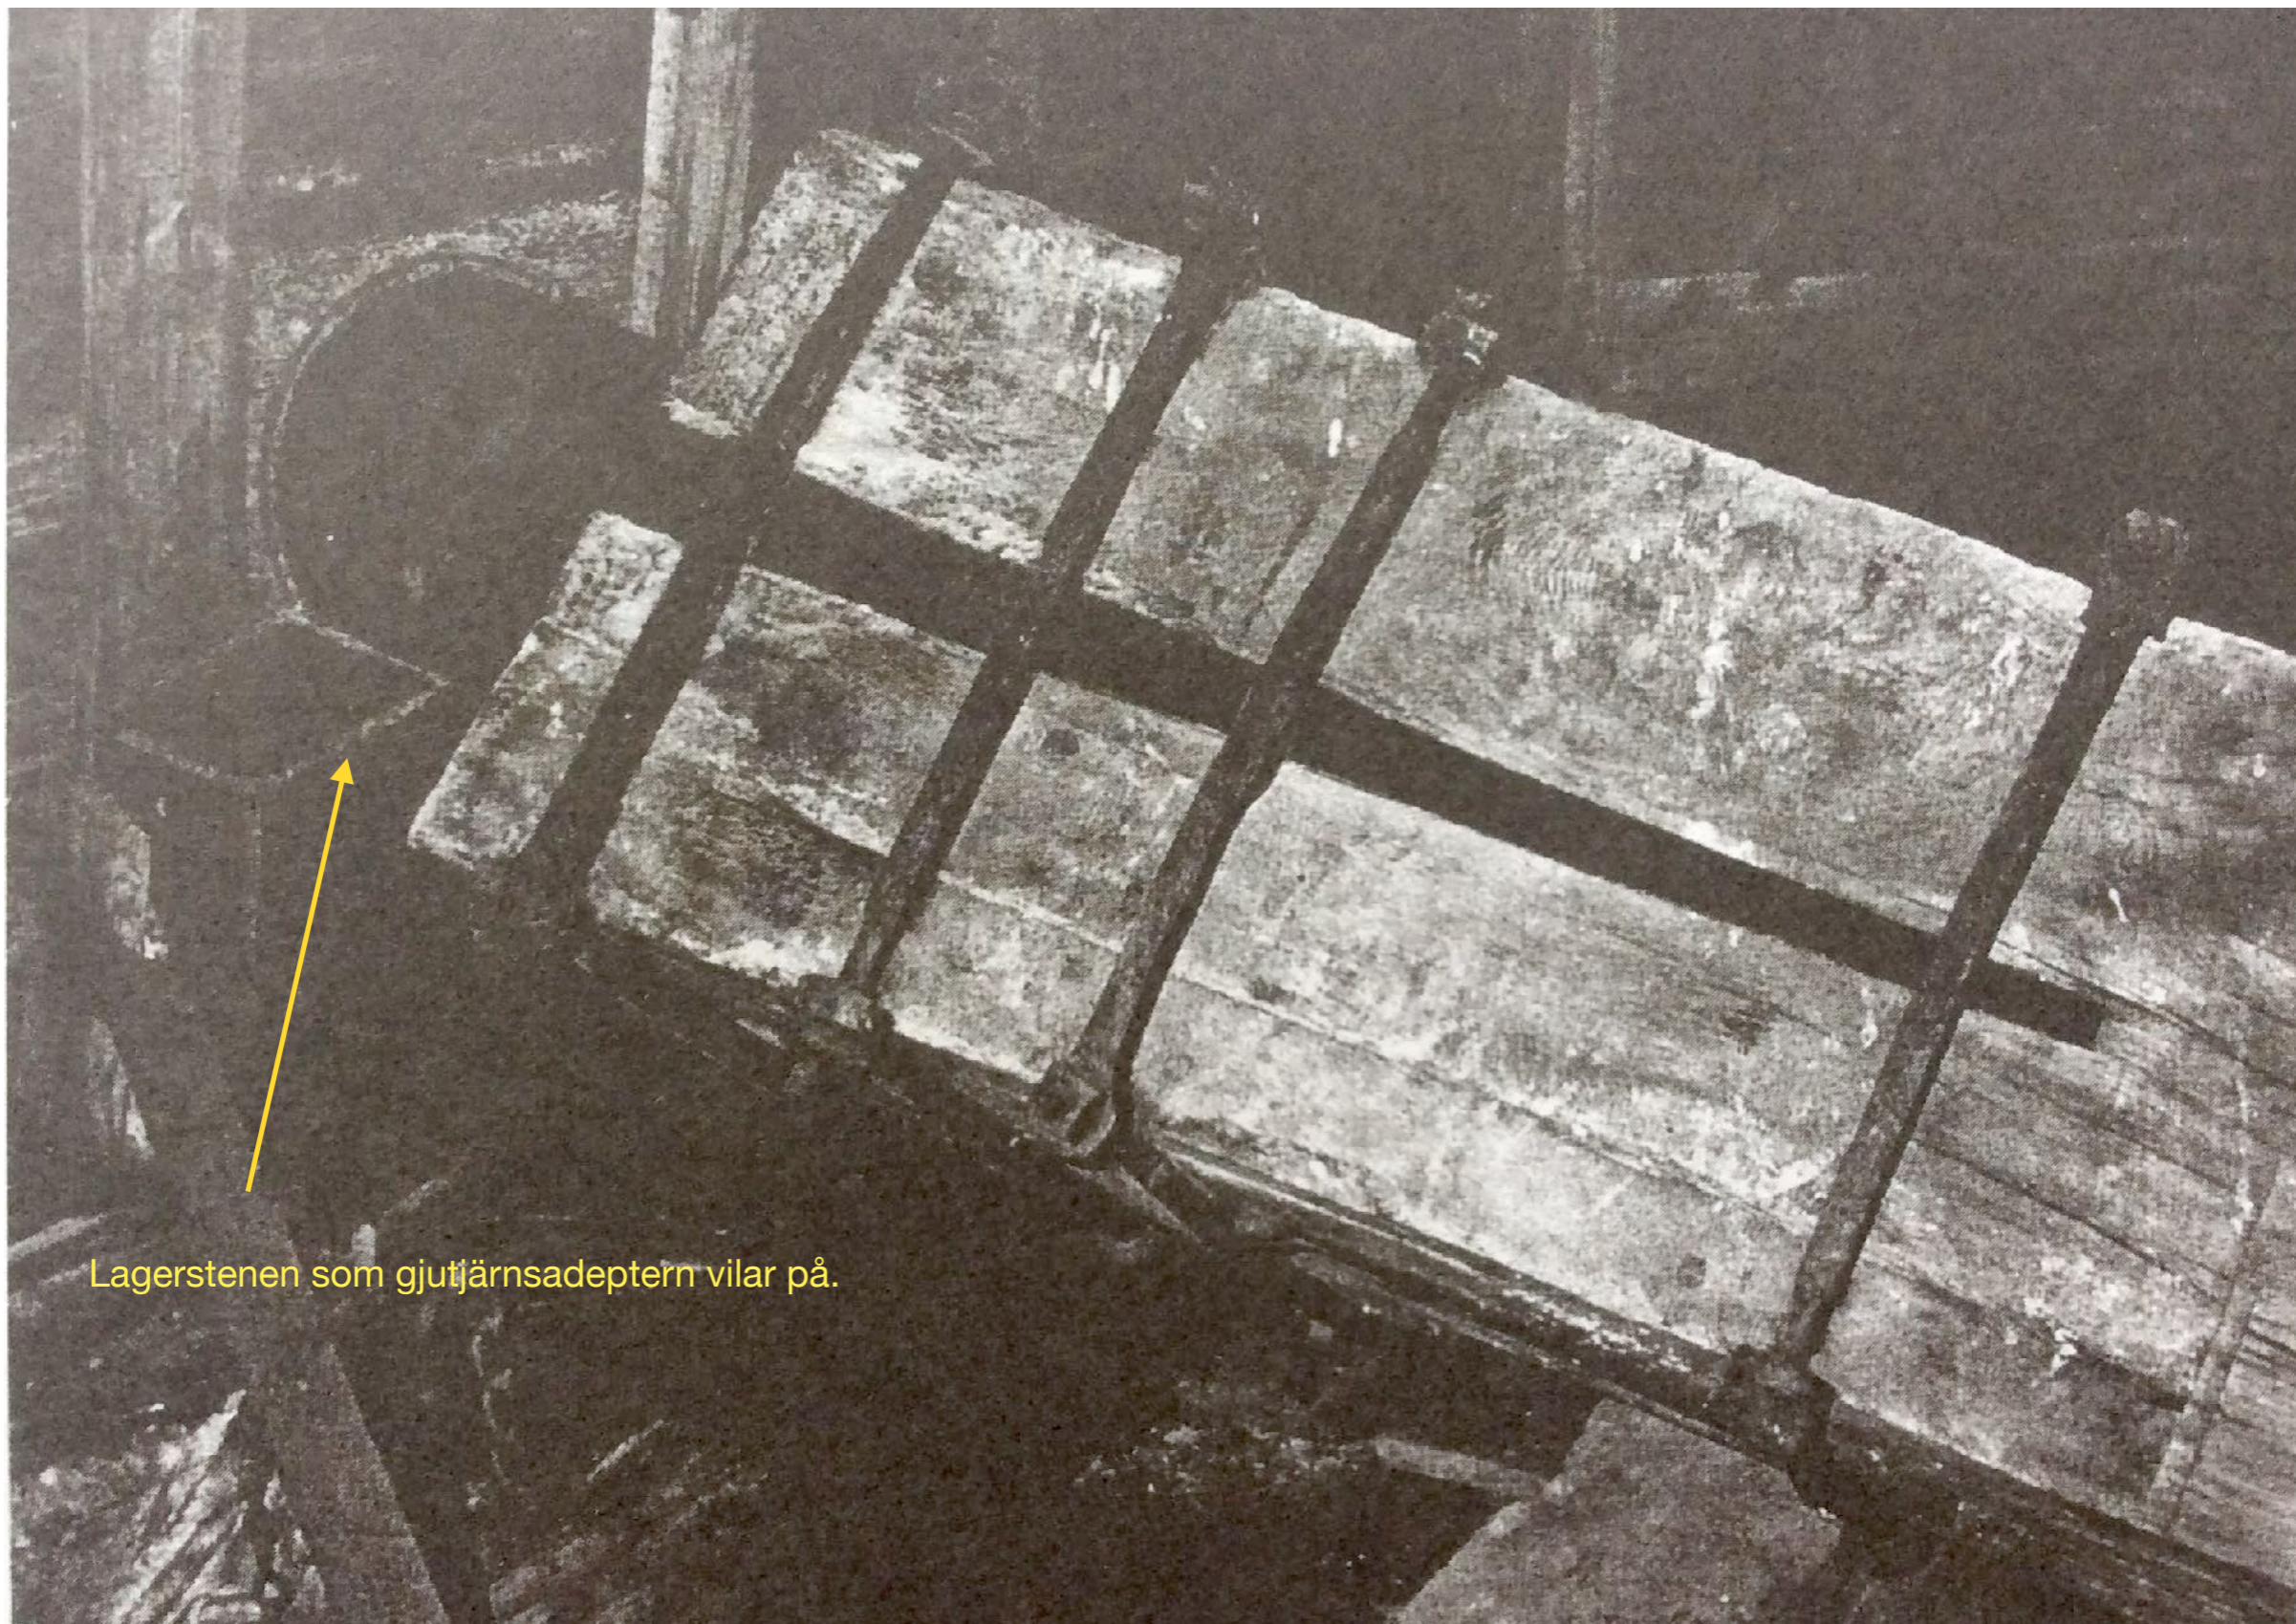
Lagerstenen som gjutjärnsadeptern vilar på.

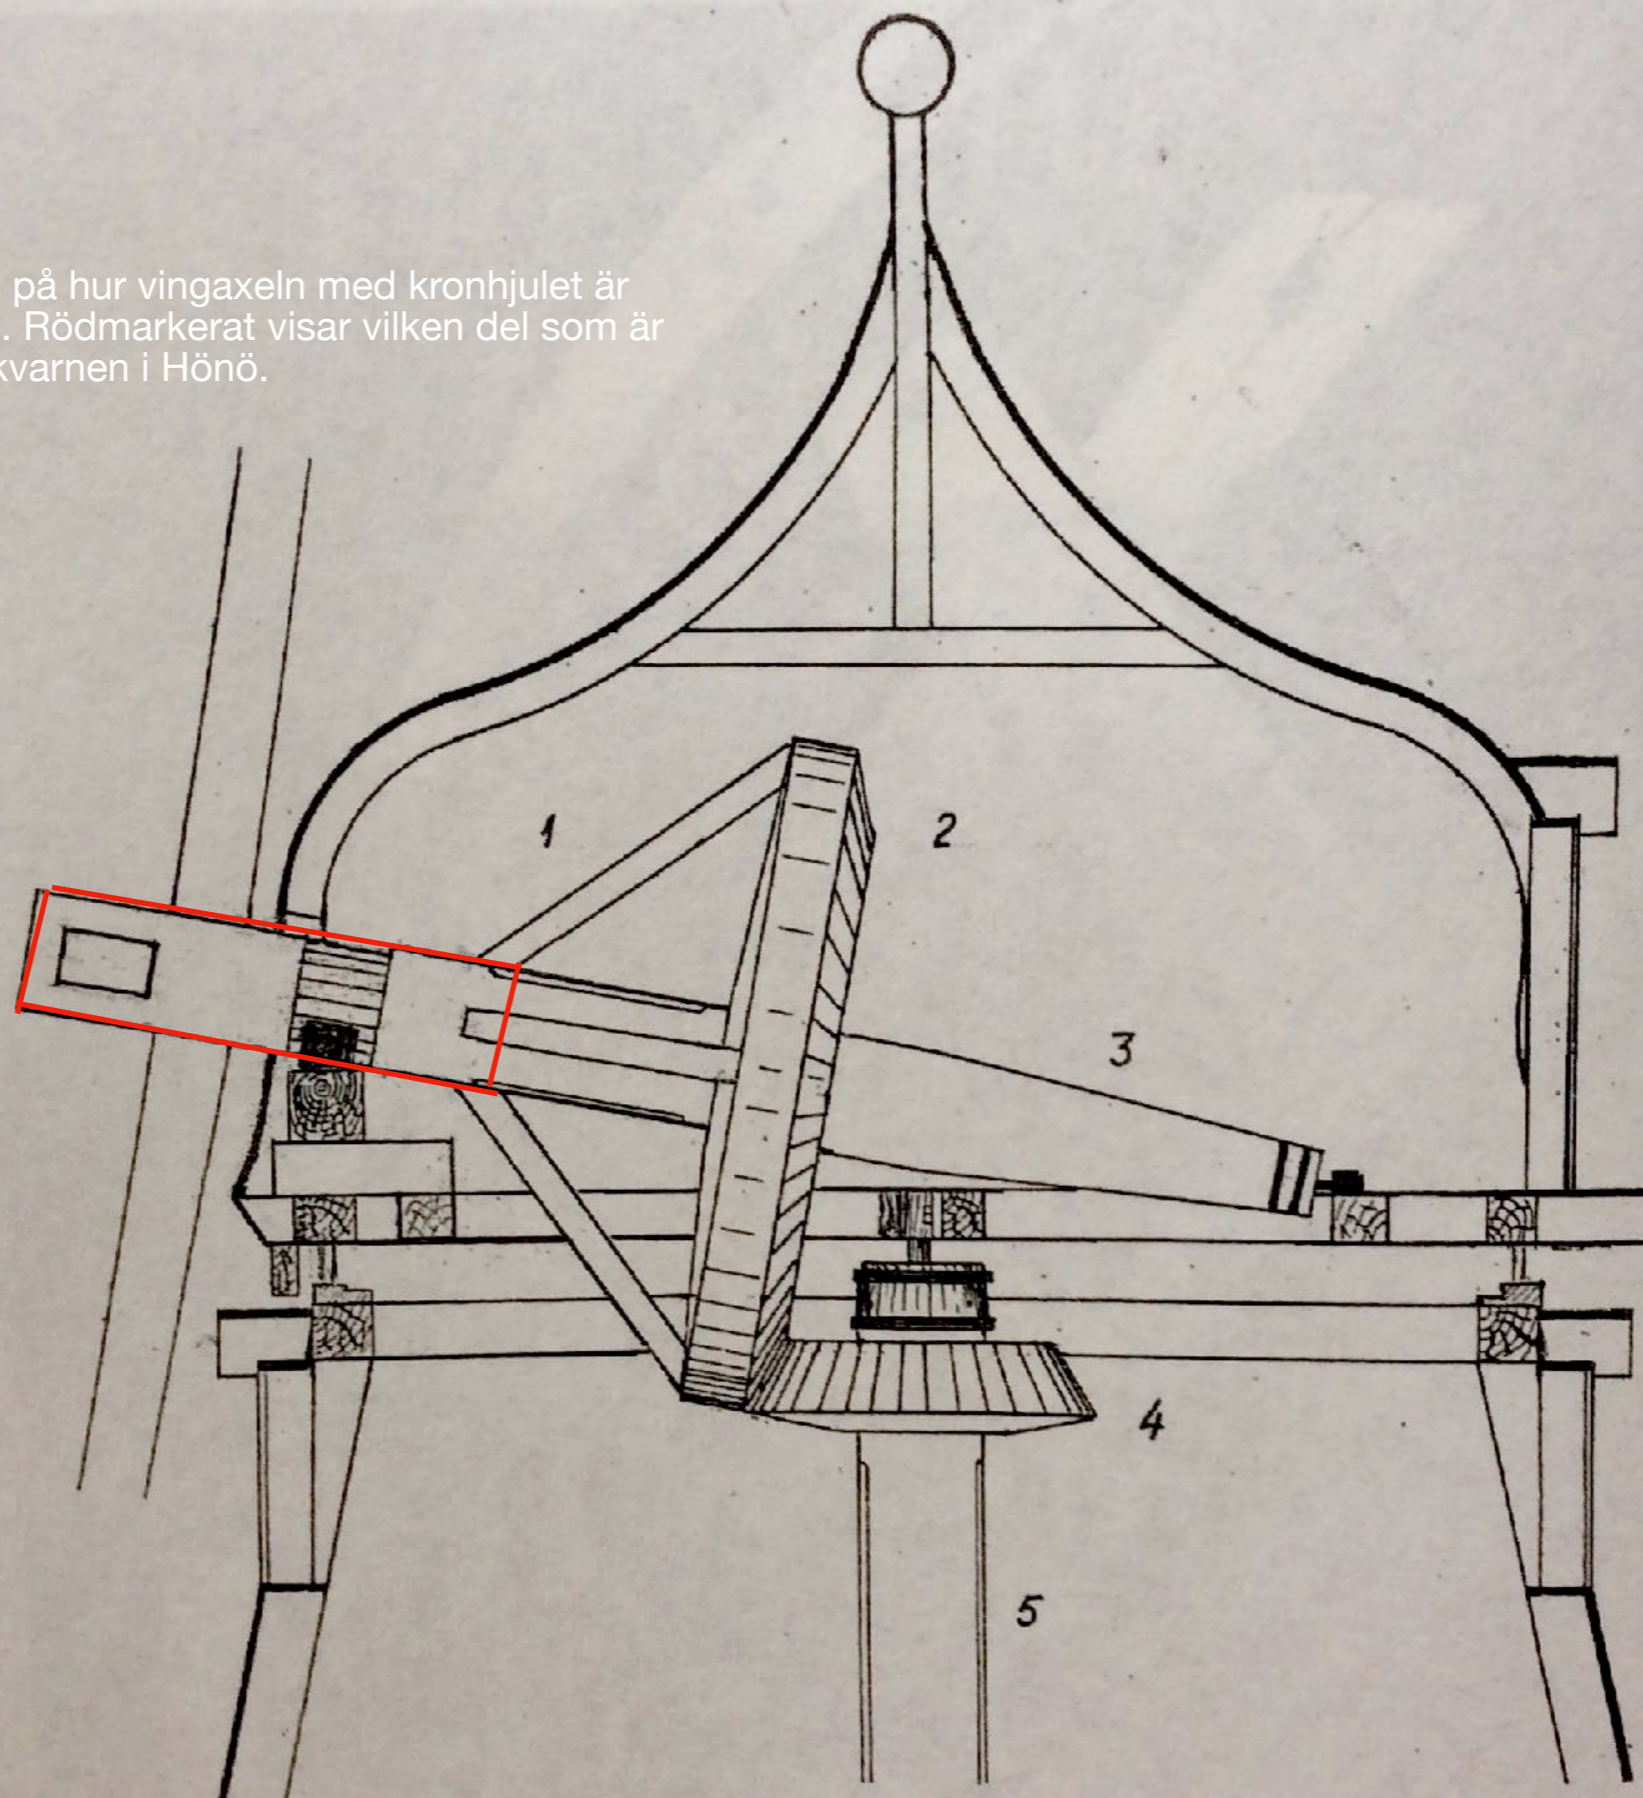
Principskiss på hur vingaxeln med kronhjulet är konstruerad. Rödmarkerat visar vilken del som är gjutjärn på kvarnen i Hönö.

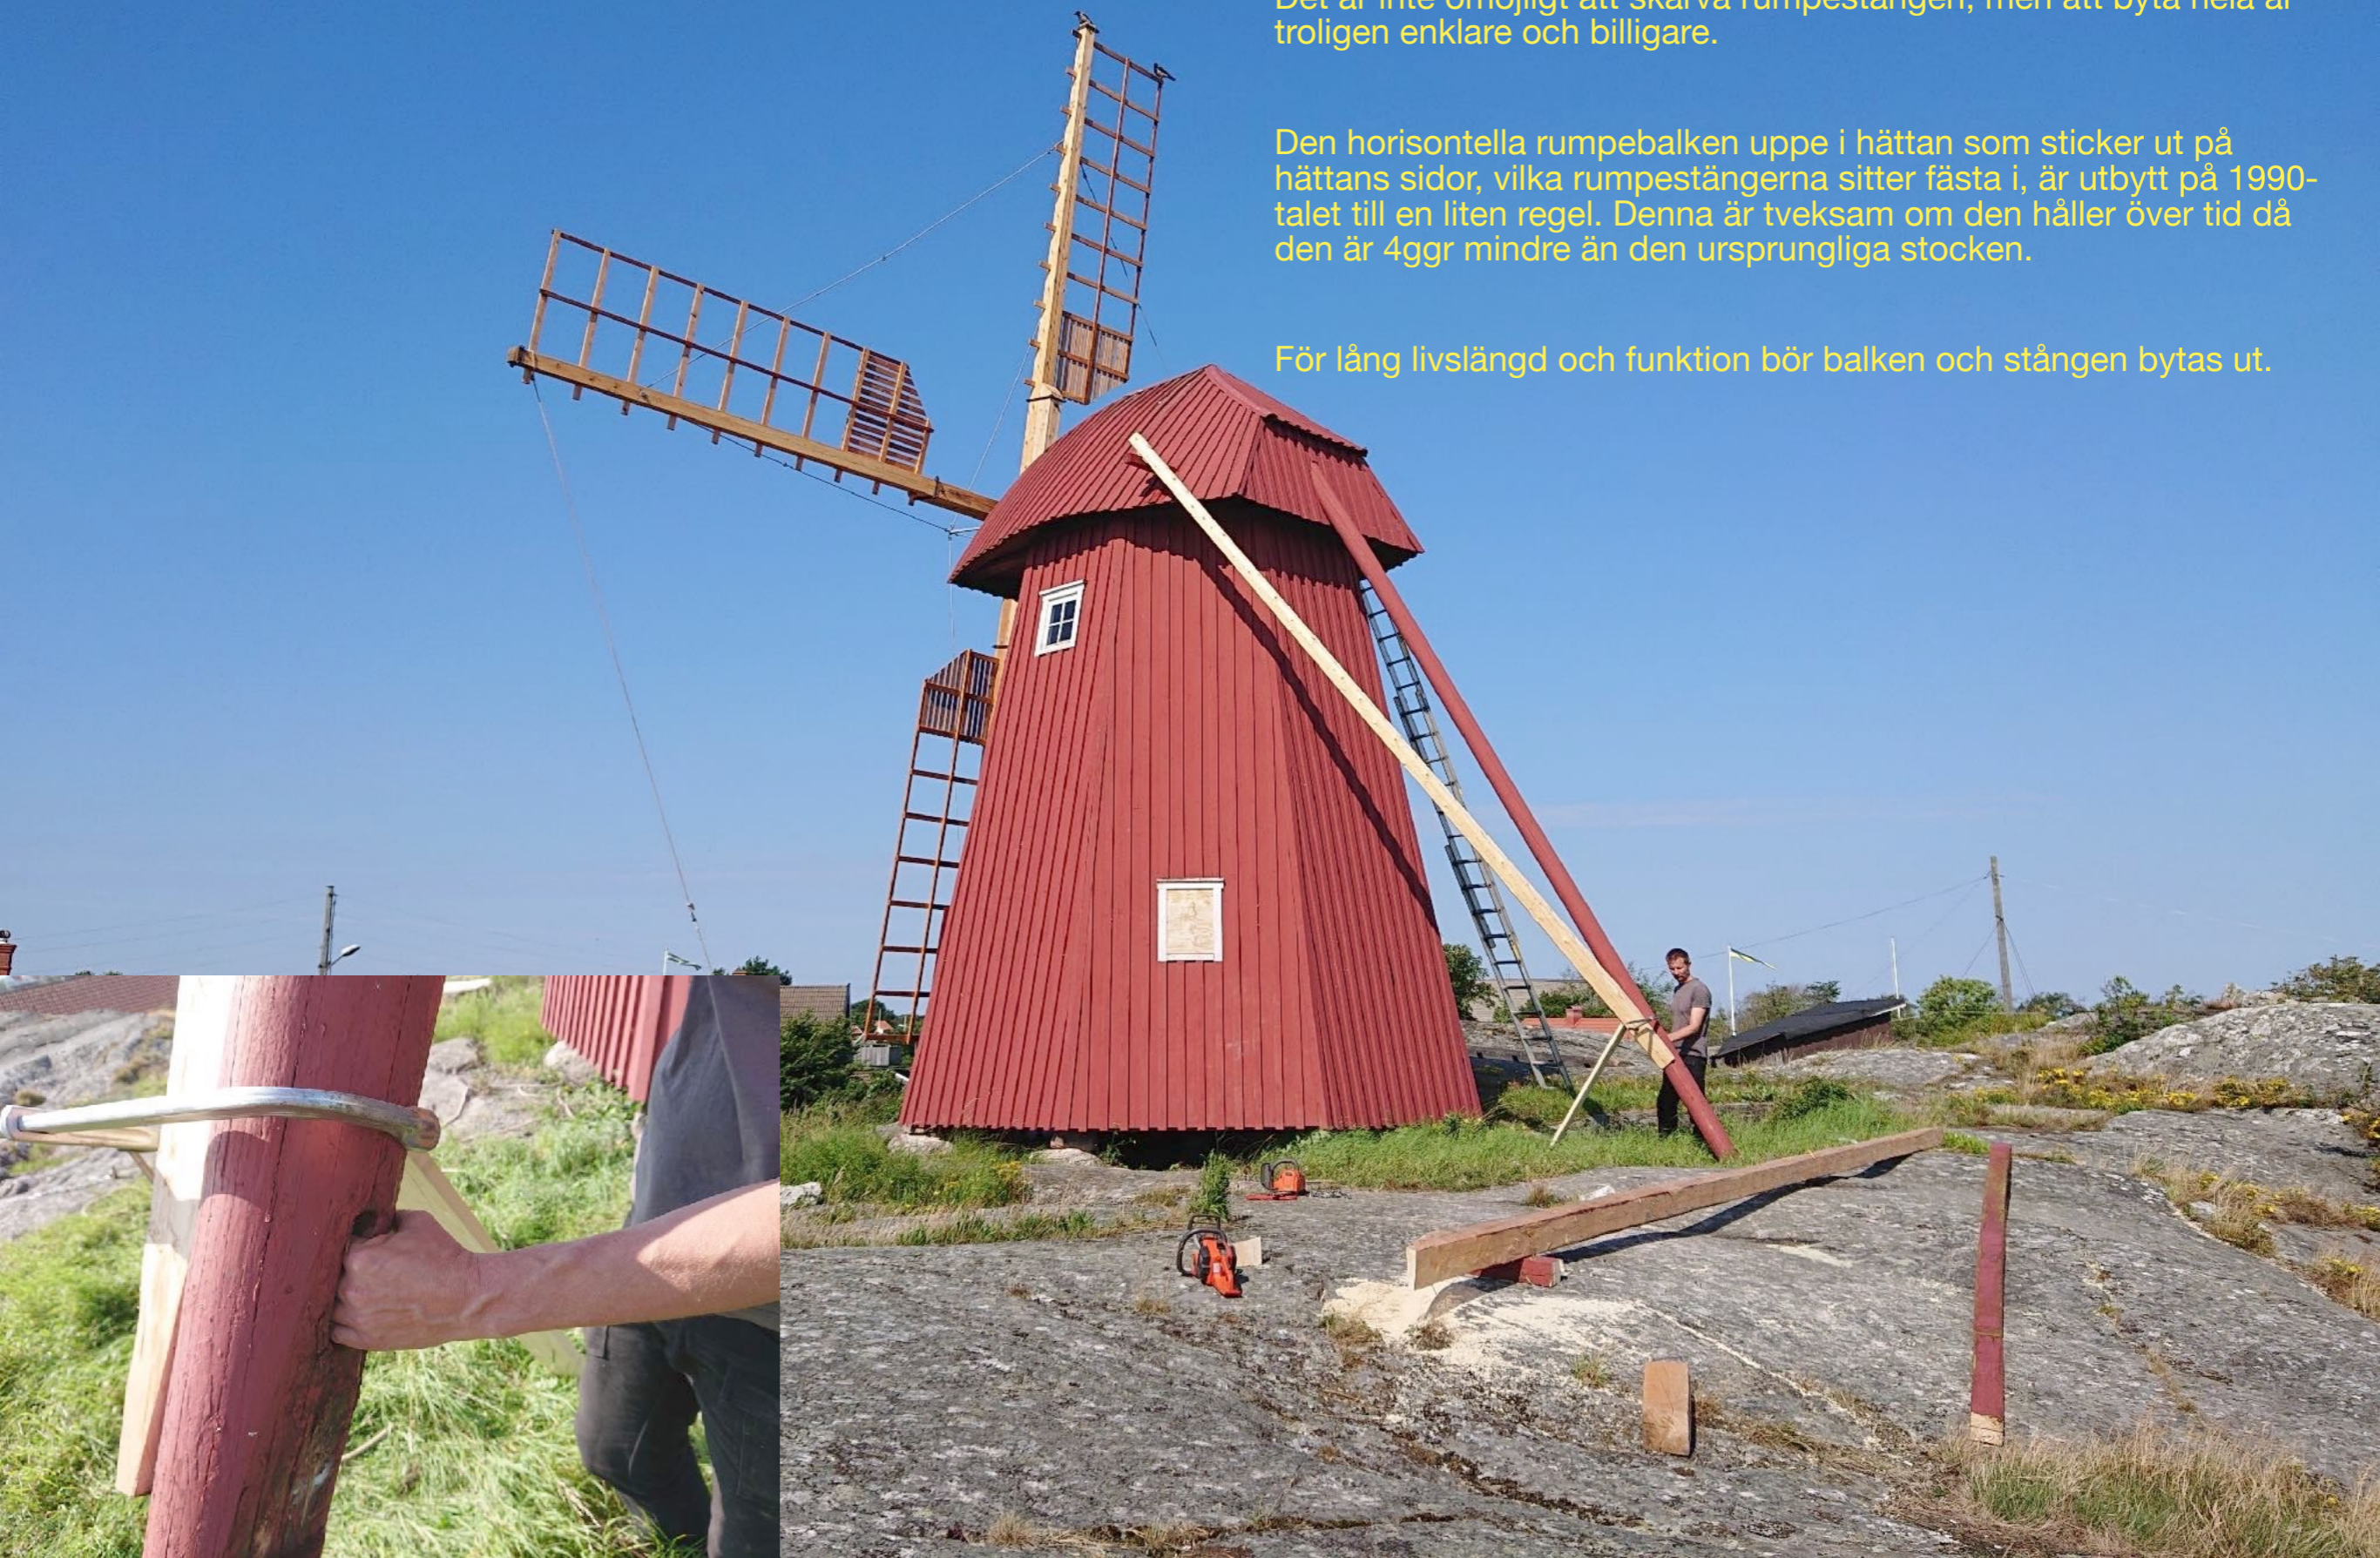
När vi bytte rumpestängerna upptäckte vi att rumpestången, den runda i mitten, var rutten i nedre änden. Det står nere i gräset, vilket inte är bra. Den skall stå på en sten, väl luftigt för ändträet.

Den horisontella rumpebalken uppe i hättan som sticker ut på hättans sidor, vilka rumpestängerna sitter fästa i, är utbytt på 1990-talet till en liten regel. Denna är tveksam om den håller över tid då den är 4ggr mindre än den ursprungliga stocken.

Det är inte omöjligt att skarva rumpestången, men att byta hela är troligen enklare och billigare.

För lång livslängd och funktion bör balken och stången bytas ut.
