# PM Breviks tornstapel

Åtgärd i bärande stomme  
spåntakets brister.  
september 2020

Av Mattias Hallgren  
Traditionsbärarna på  
uppdrag av Karlsborgs  
pastorat, Skara stift.

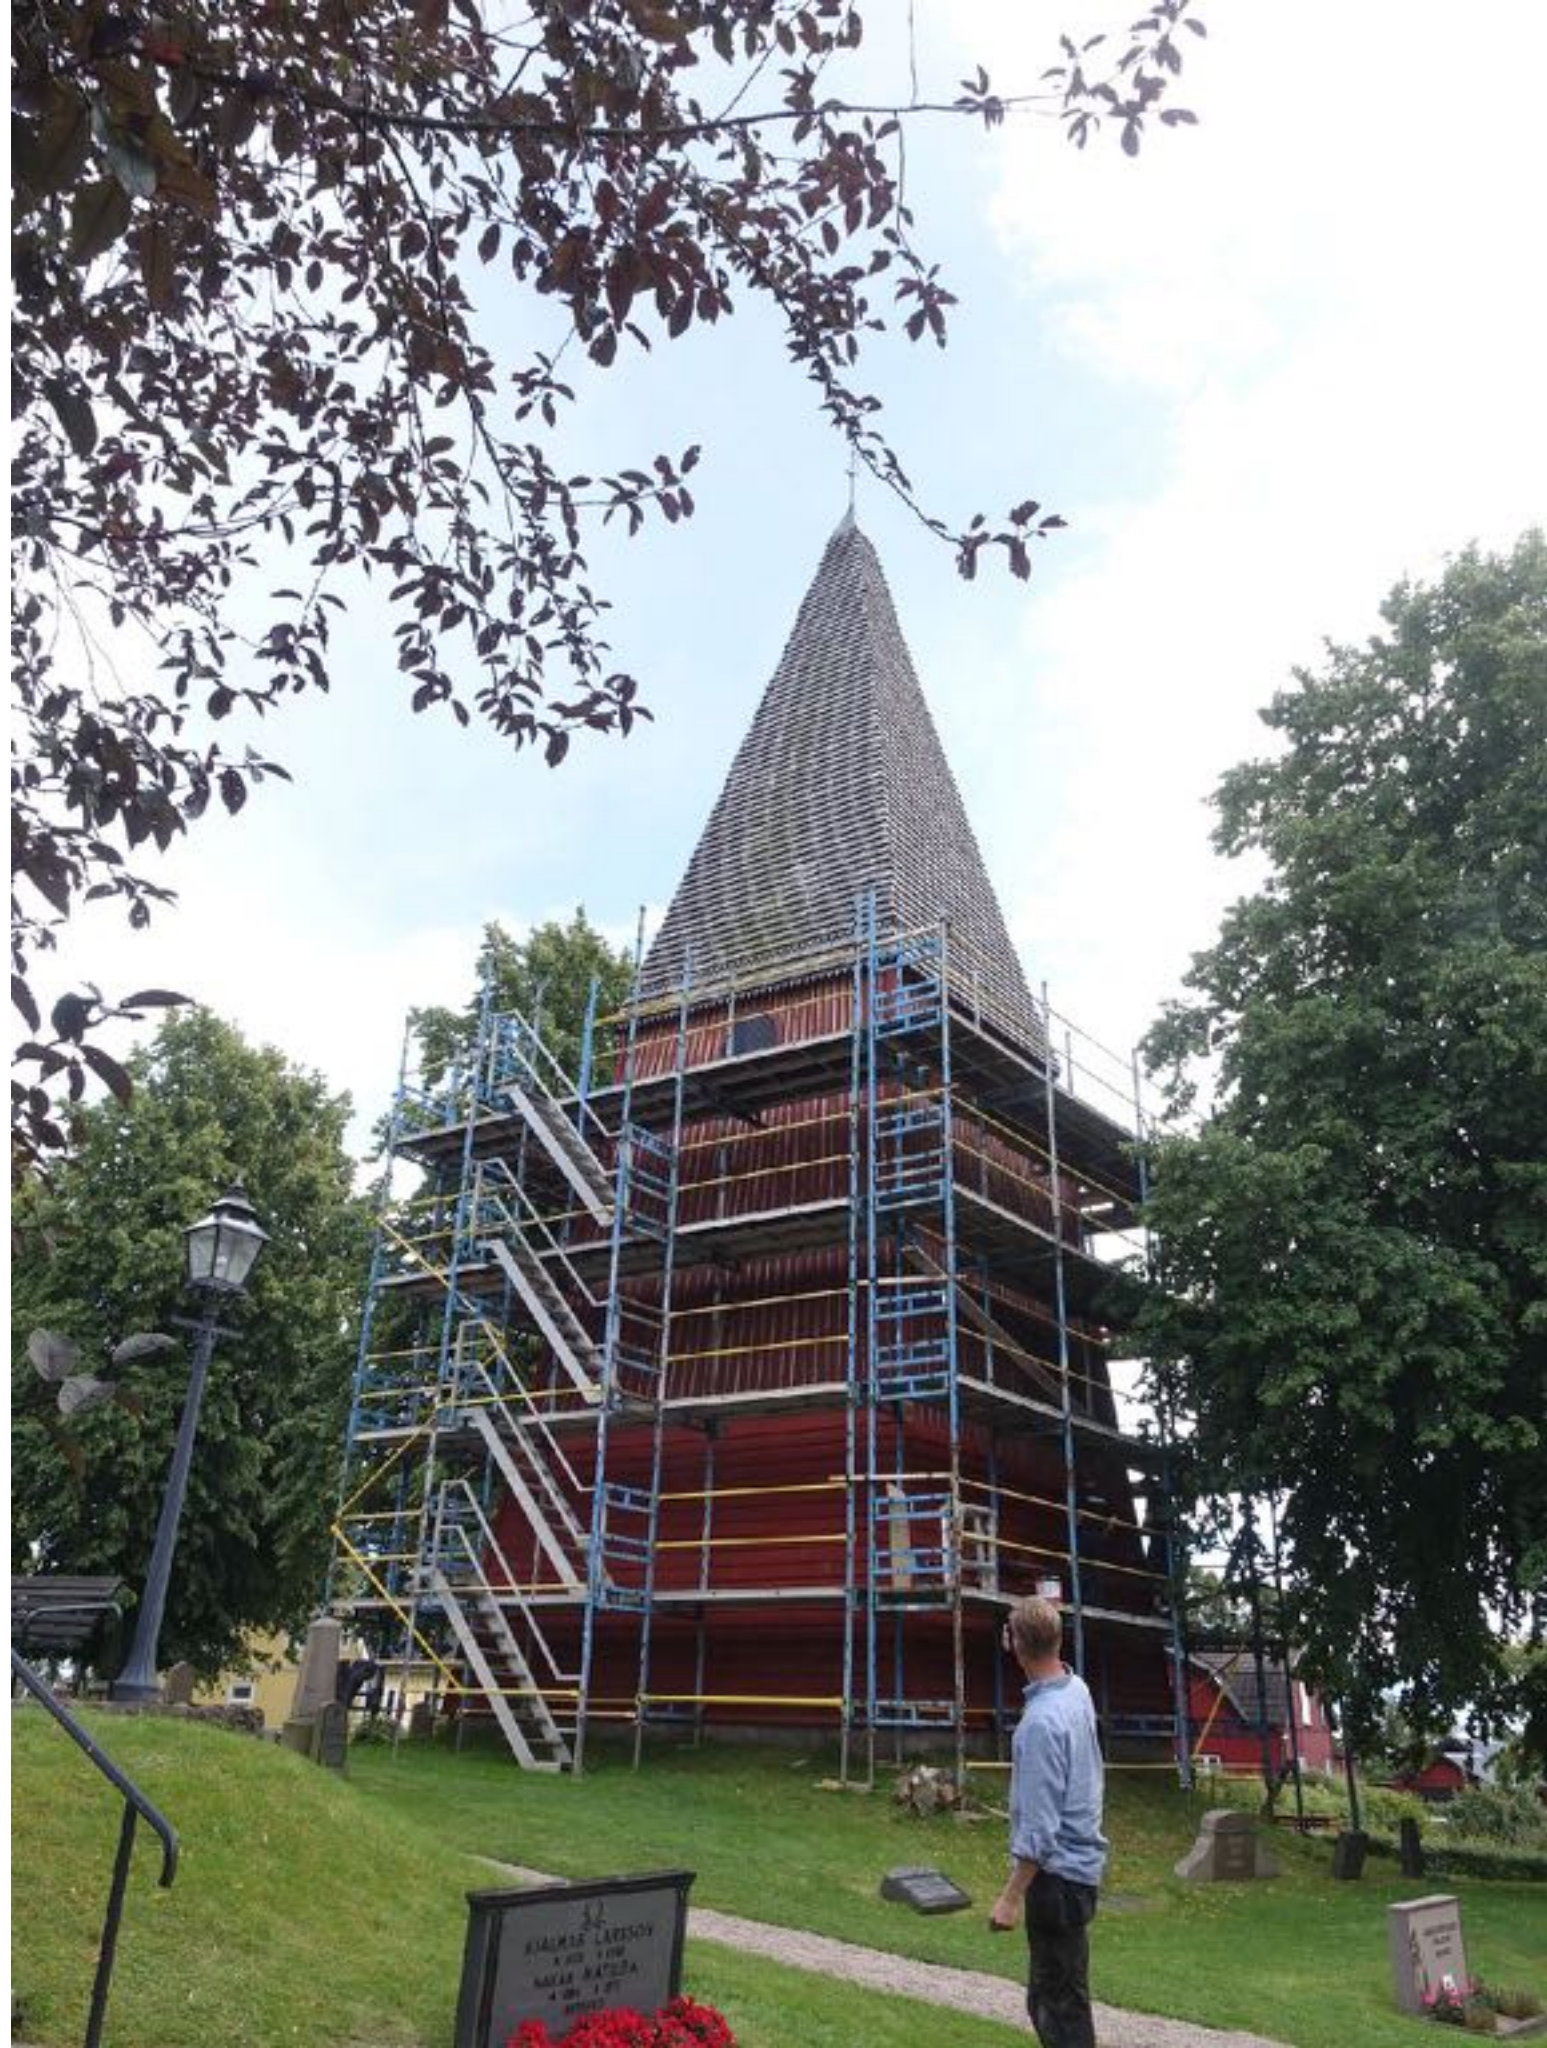
Från ställningen kan man iaktta takspånens stora brister i läggningen av hörnen. Denna läggning är felaktig och leder till förfall och läckage, vilket hotar den medeltida träkonstruktionen.

Takspån skall läggas med solfjäderform mot hörnen så att spånen möts i full längd, kant i kant, inte som här i små korta trianglar! Denna felaktiga läggning ses ofta på torn och staplar och utförs än i dag av okunniga slarviga spåntäckare.

Det är av stor vikt att man beställer rätt läggning när ett tak läggs om. Orsaken till problemet är okunskap men framförallt att tjäna pengar på ett snabbare m/2 pris. När jag har konfronterat spånläggare som förespråkar denna felaktiga metod får jag till svar att "det är så man gör".

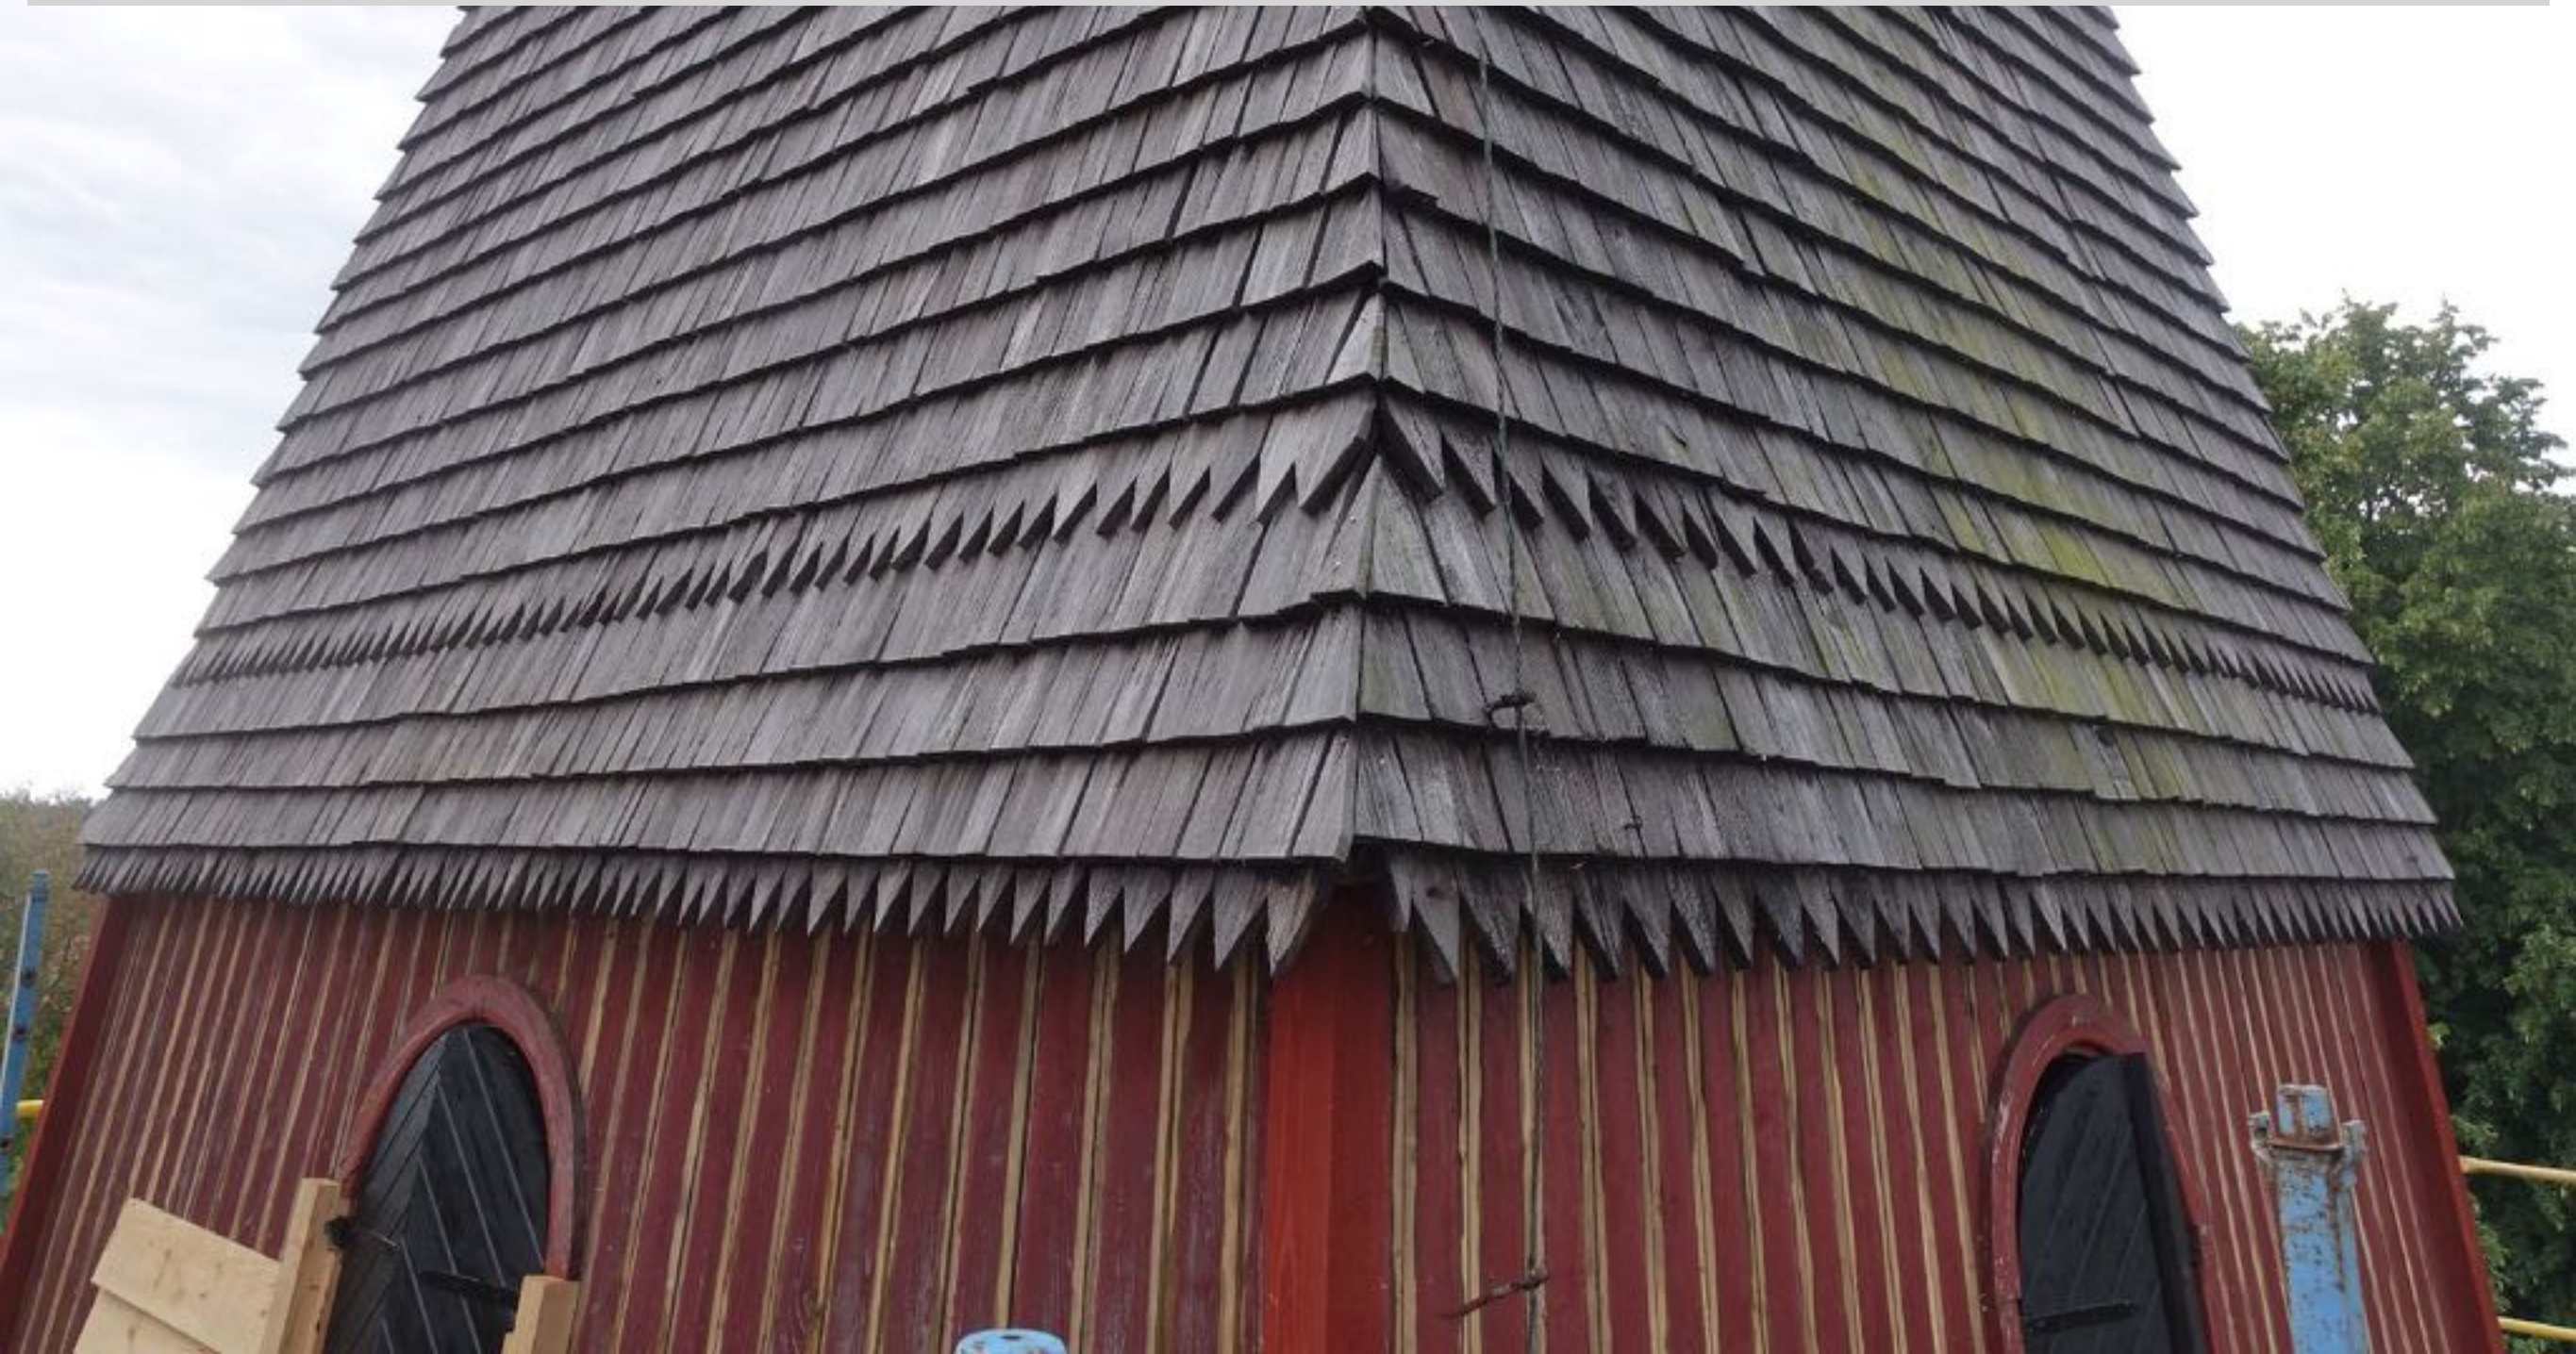
Här har man lagt raka spån fram till kanten och sågat ut en lite snibb som fästes med en spik. Ofta lossnar dess små bilar och trillar ner.

Solfjäderläggning kräver att man börjar minst tre spån innan hörnet och använder yxa och svagt snedhugger spånen utan att de blir kortare.

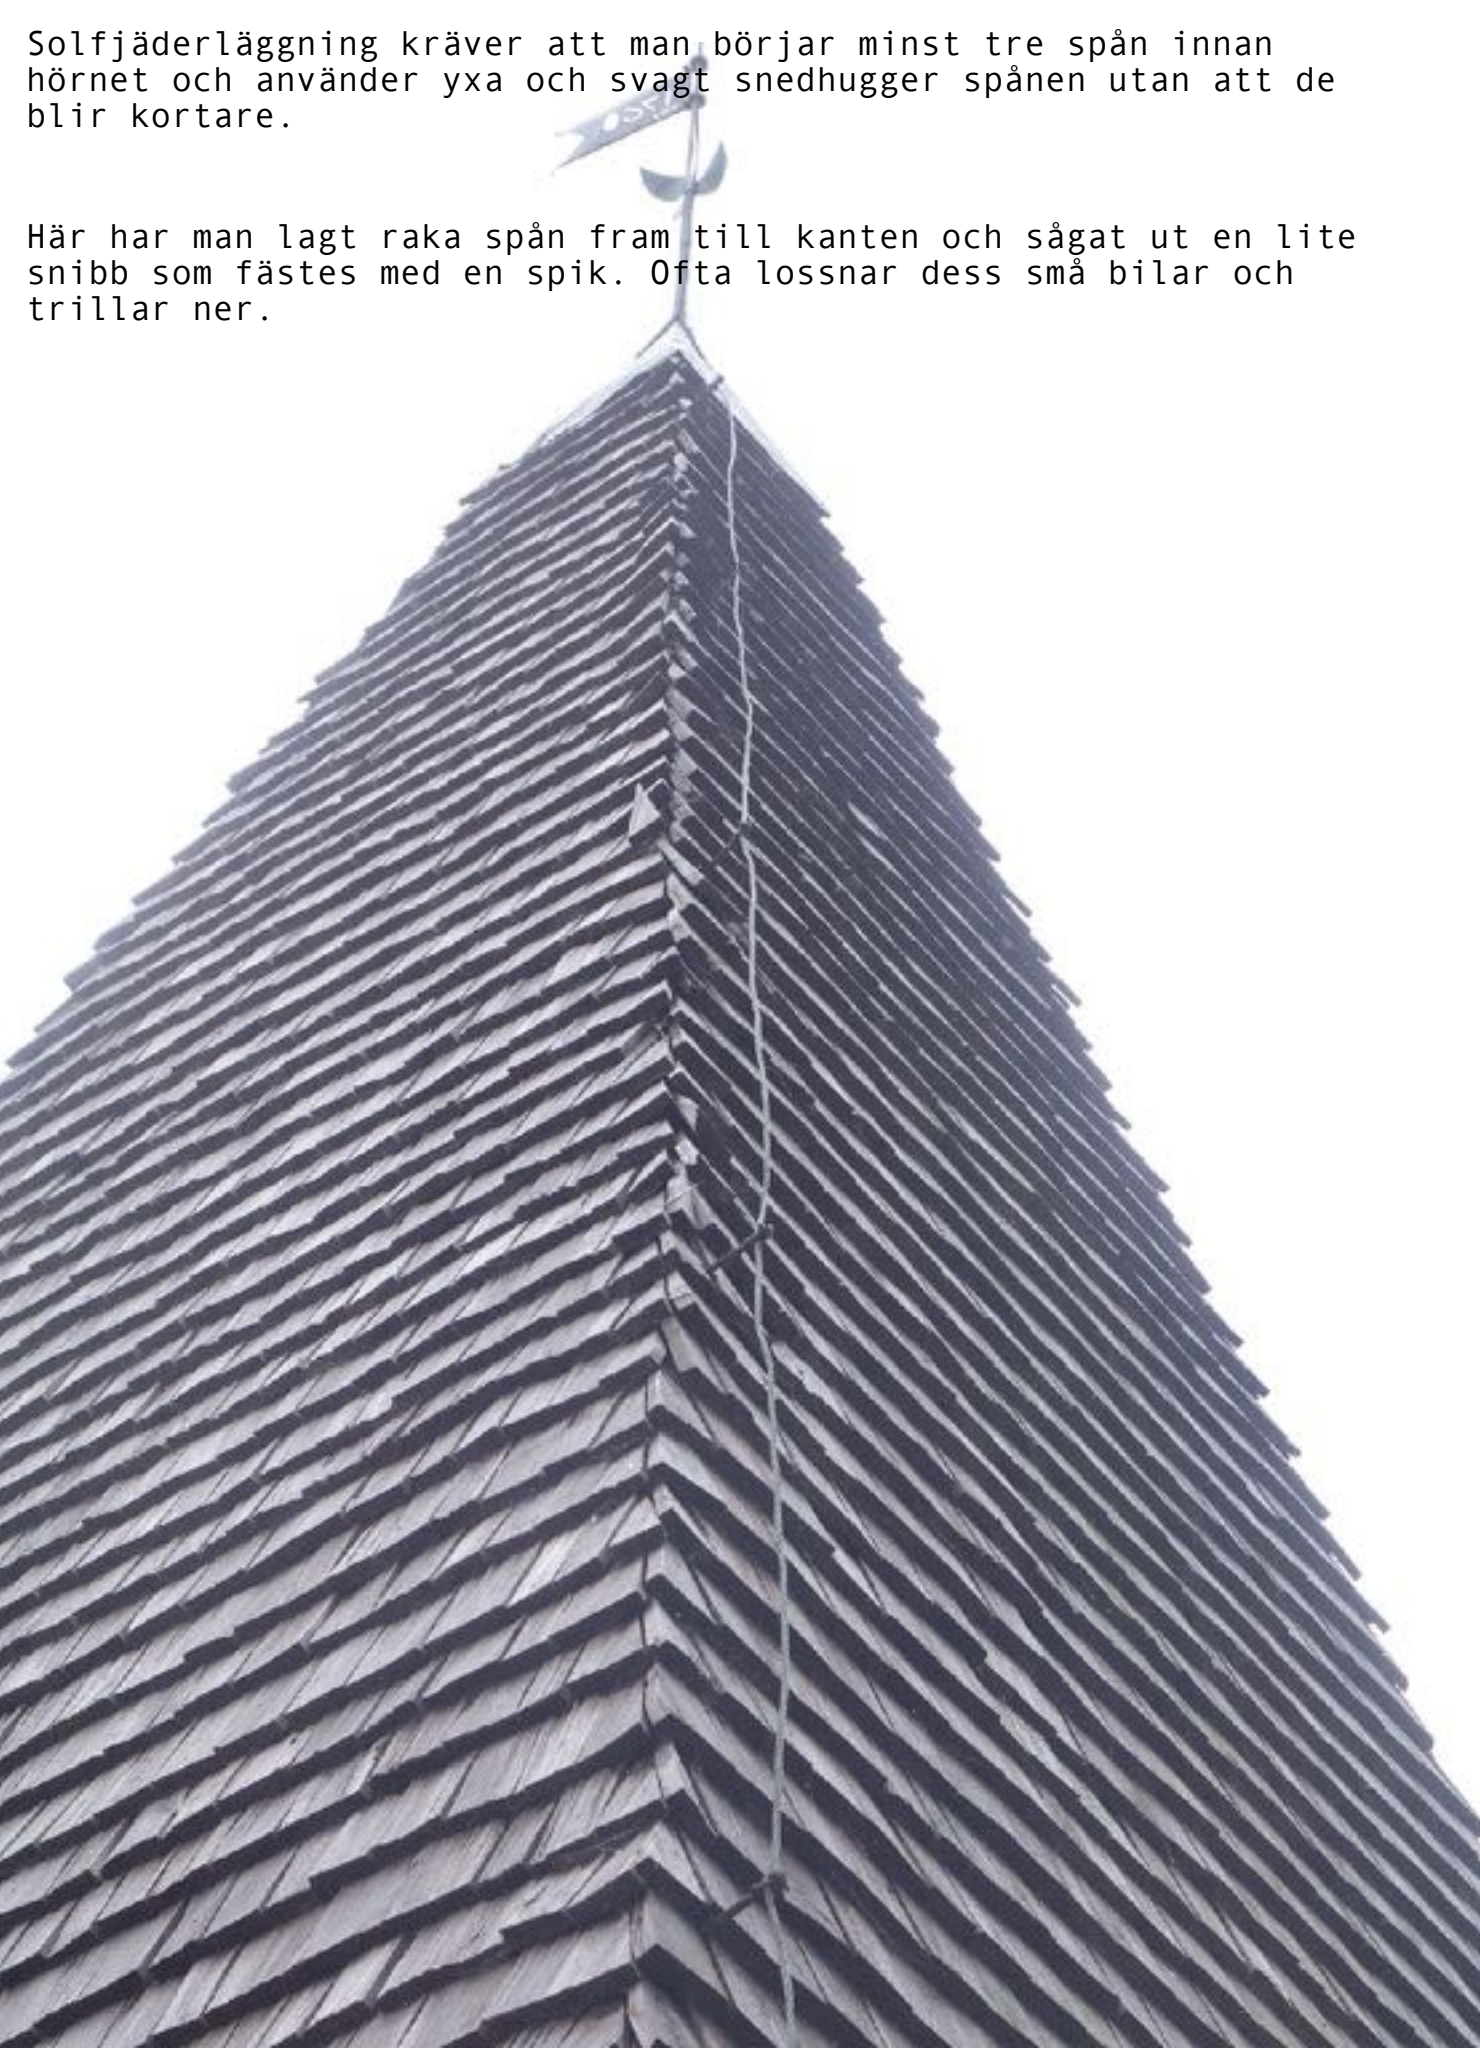
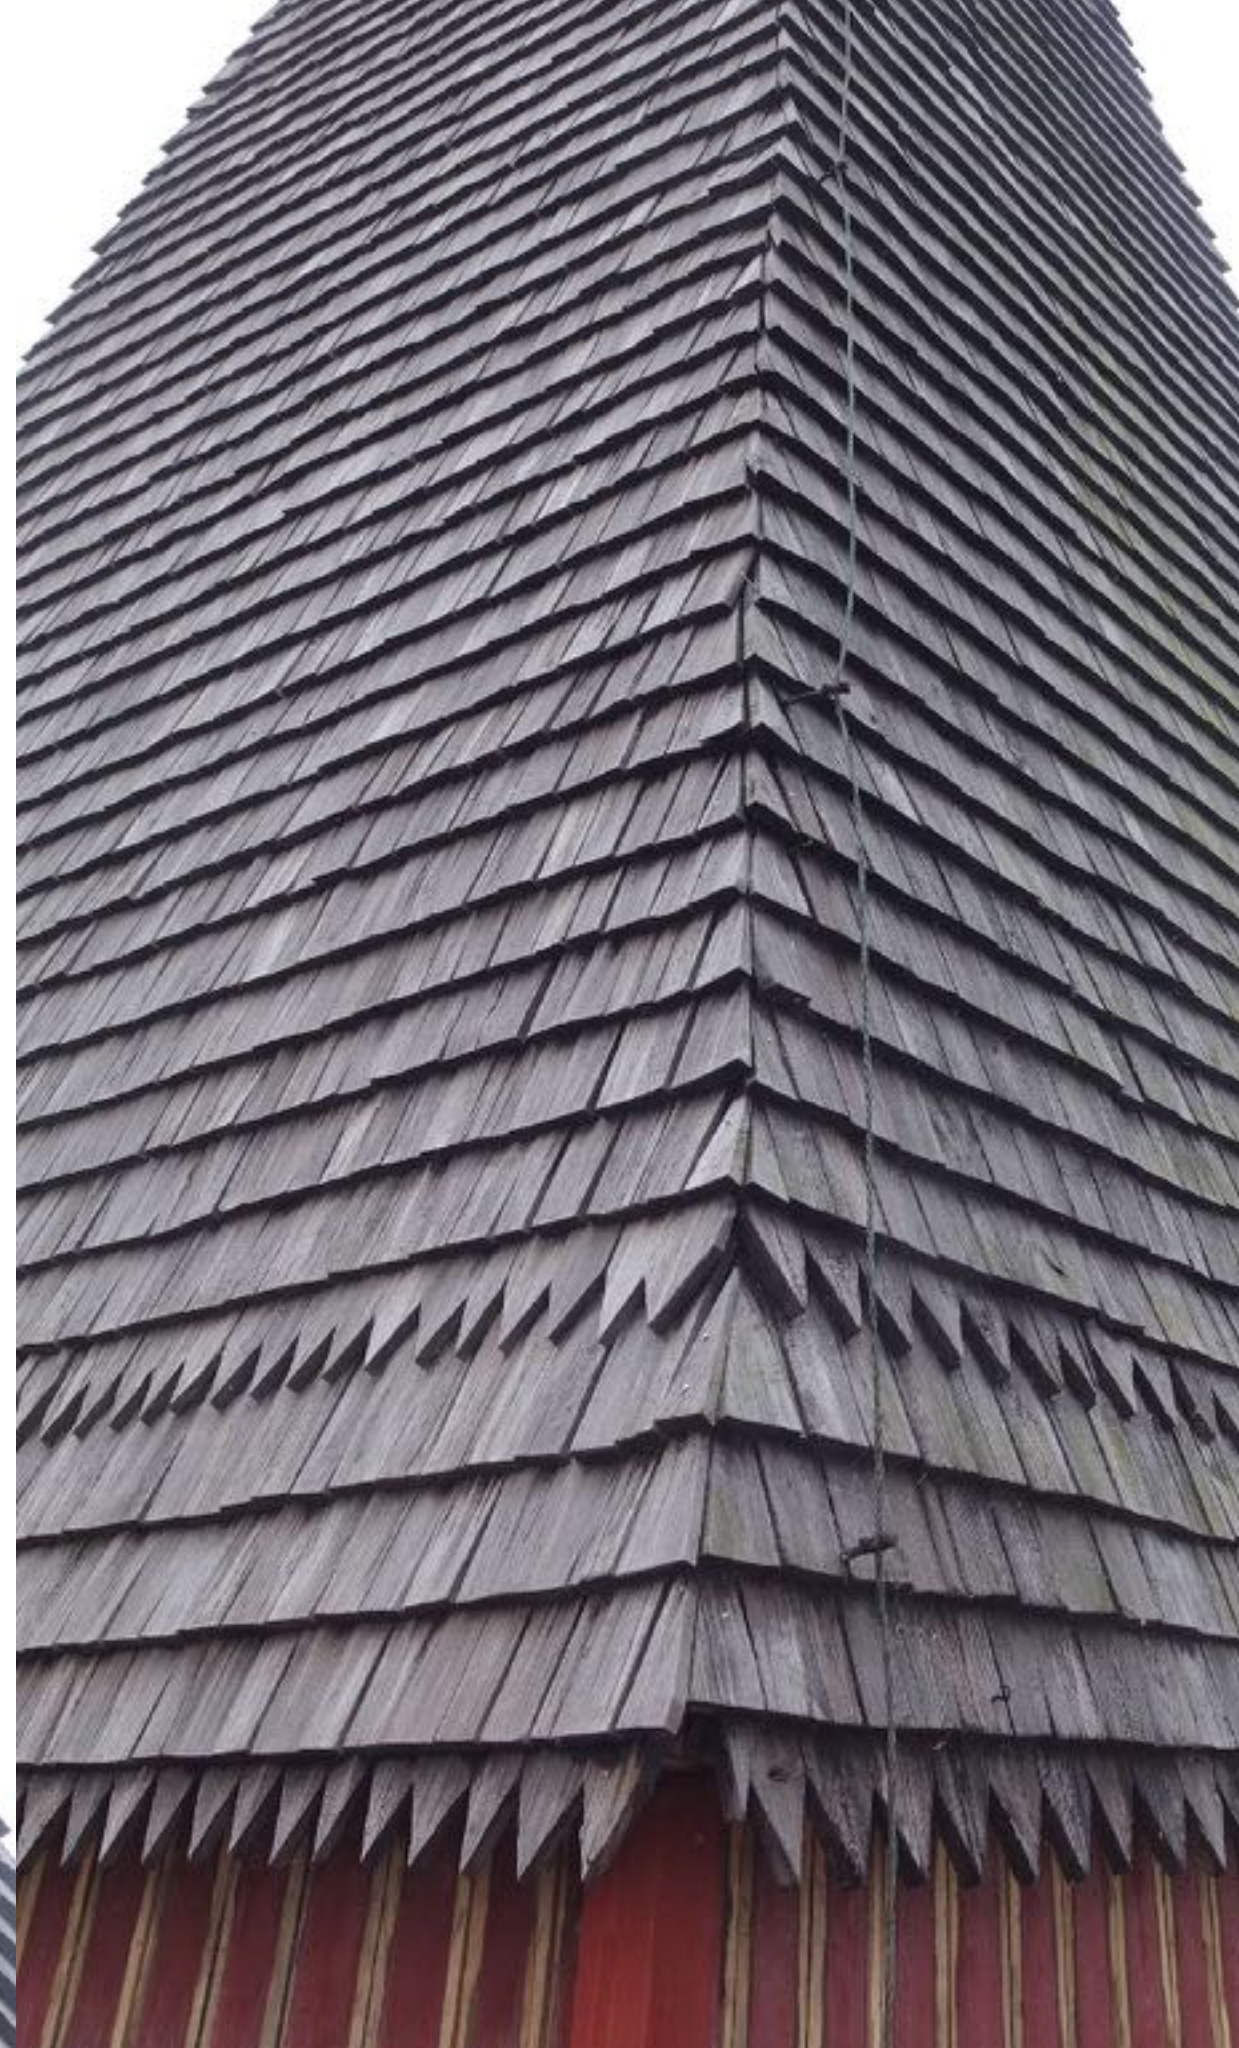
Fallet mot norr är äldre cirkelsågade spån som har flera usla spån med liggande årsringar och befriade från kärnvirke. Dess spån är helt slut och falle i smulor om man petar på dem.

Även detta är ett hot mot de medeltida undertaksbrädorna.

Fallet i öst, syd och väst har kluvna furuspån, dock ej 100% kärna, utan en viss andel ytved, som även den kommer att ruttna framöver.

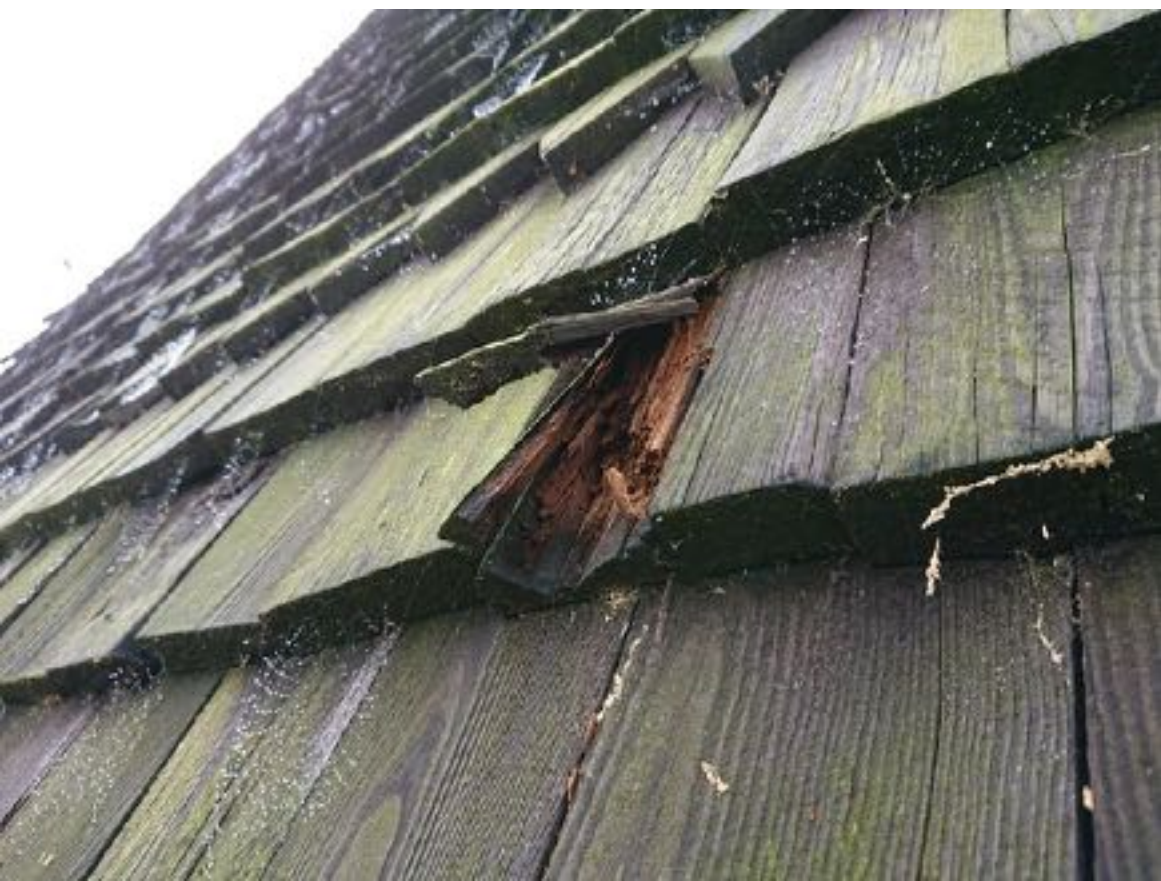
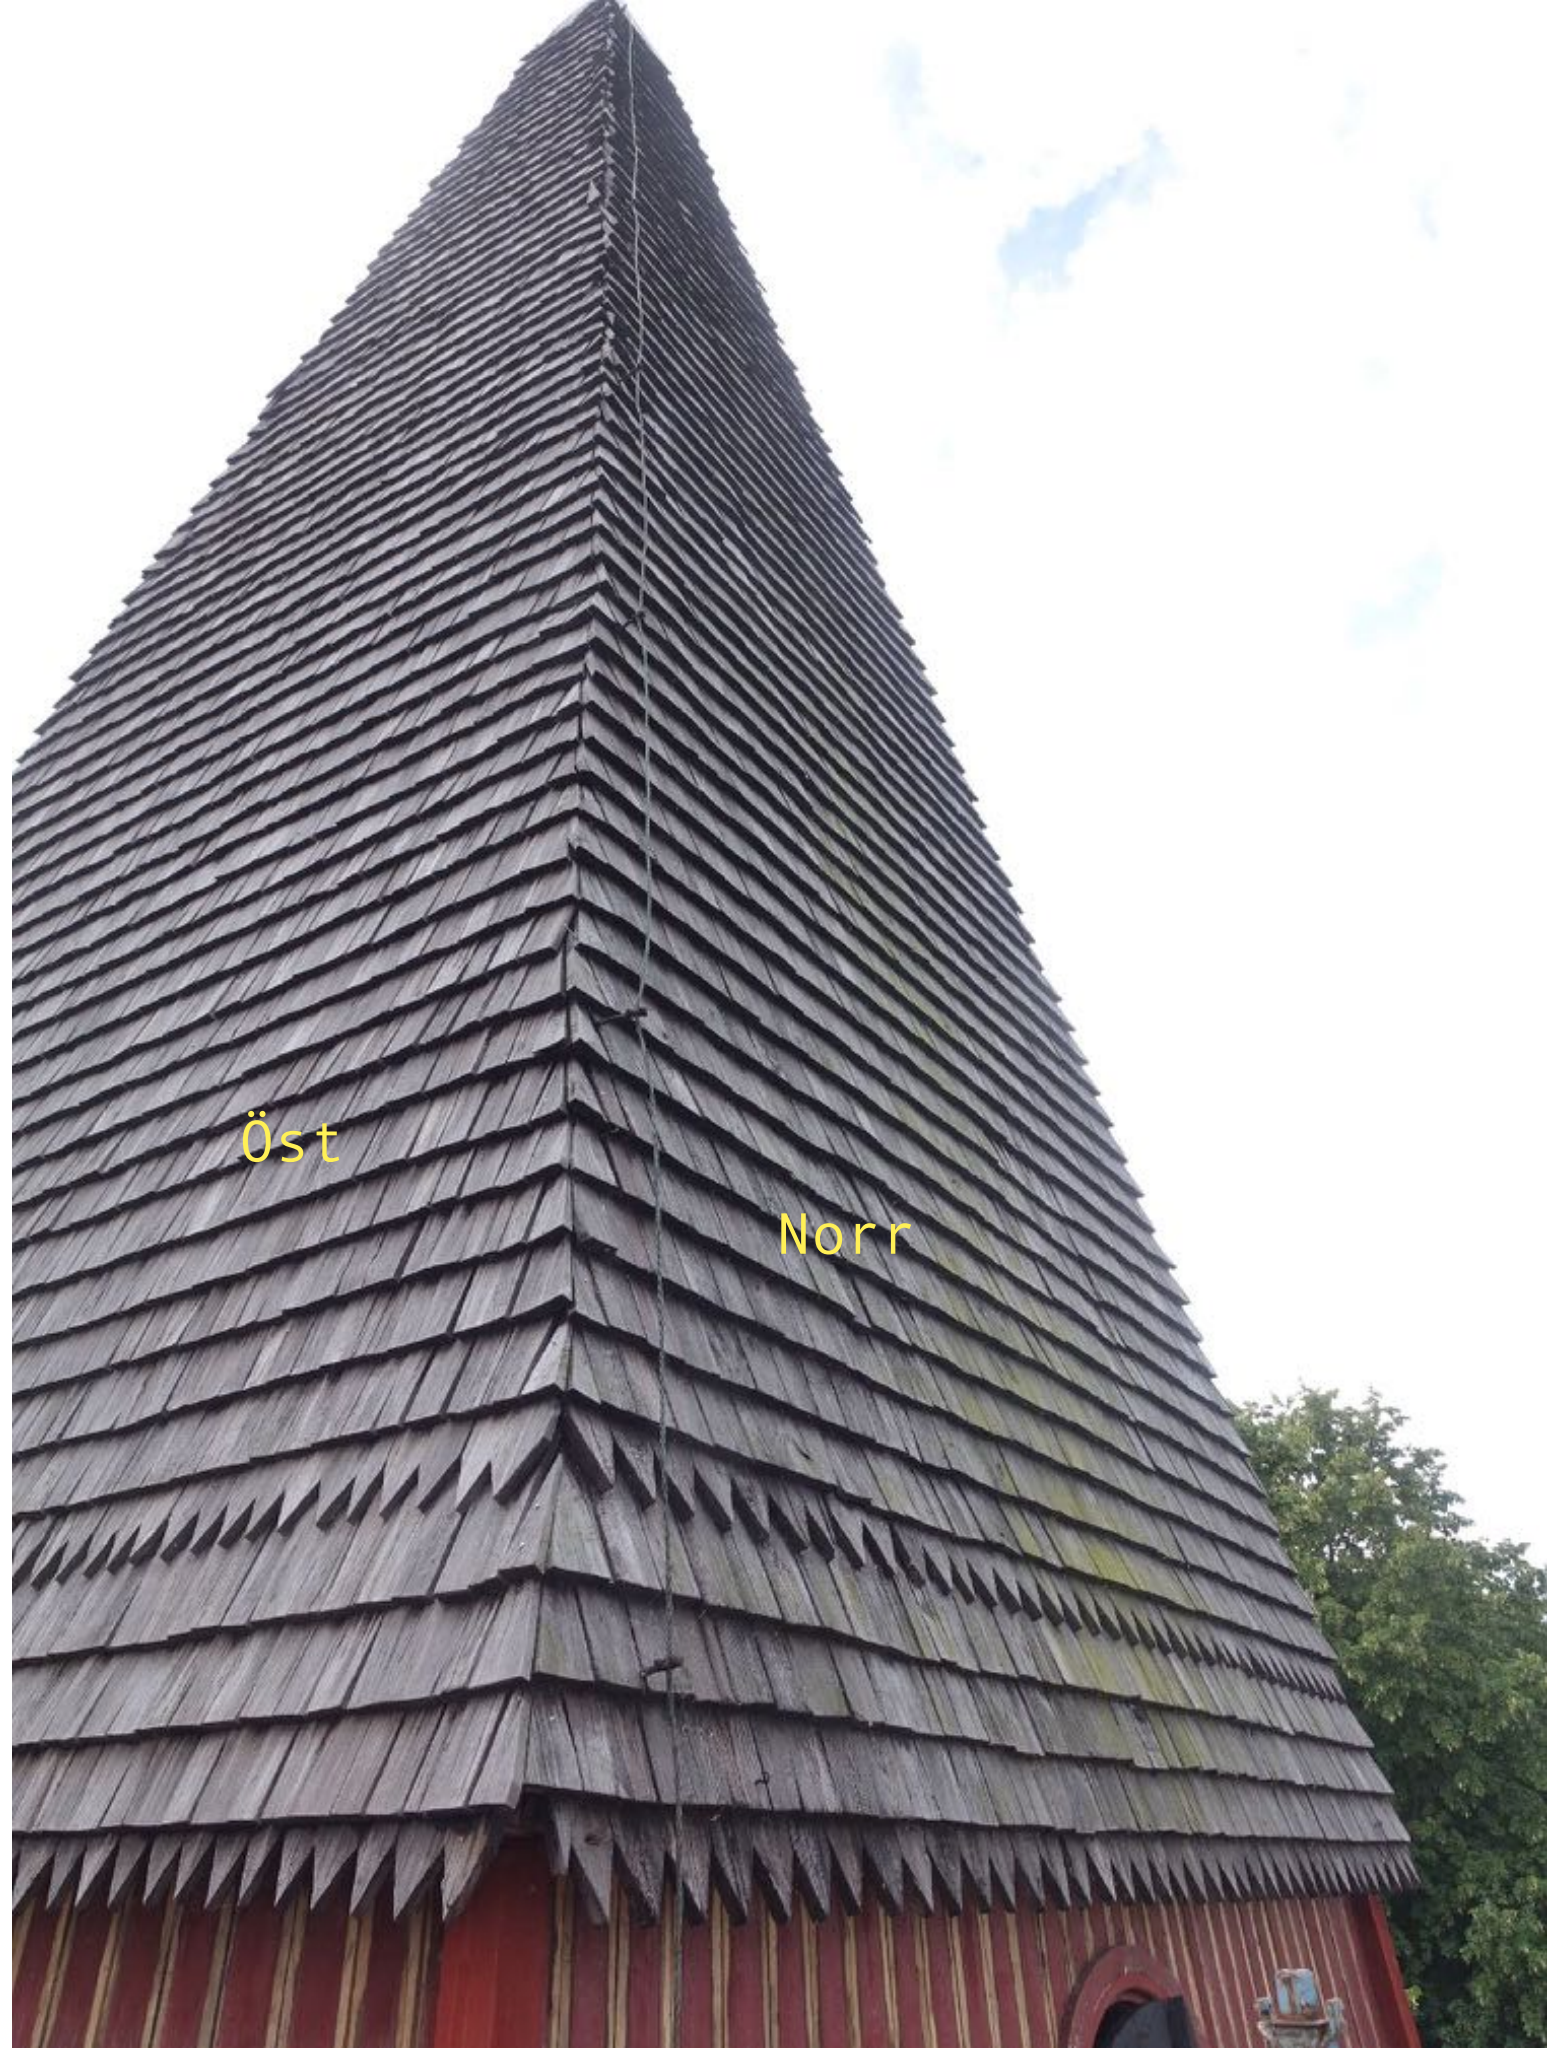
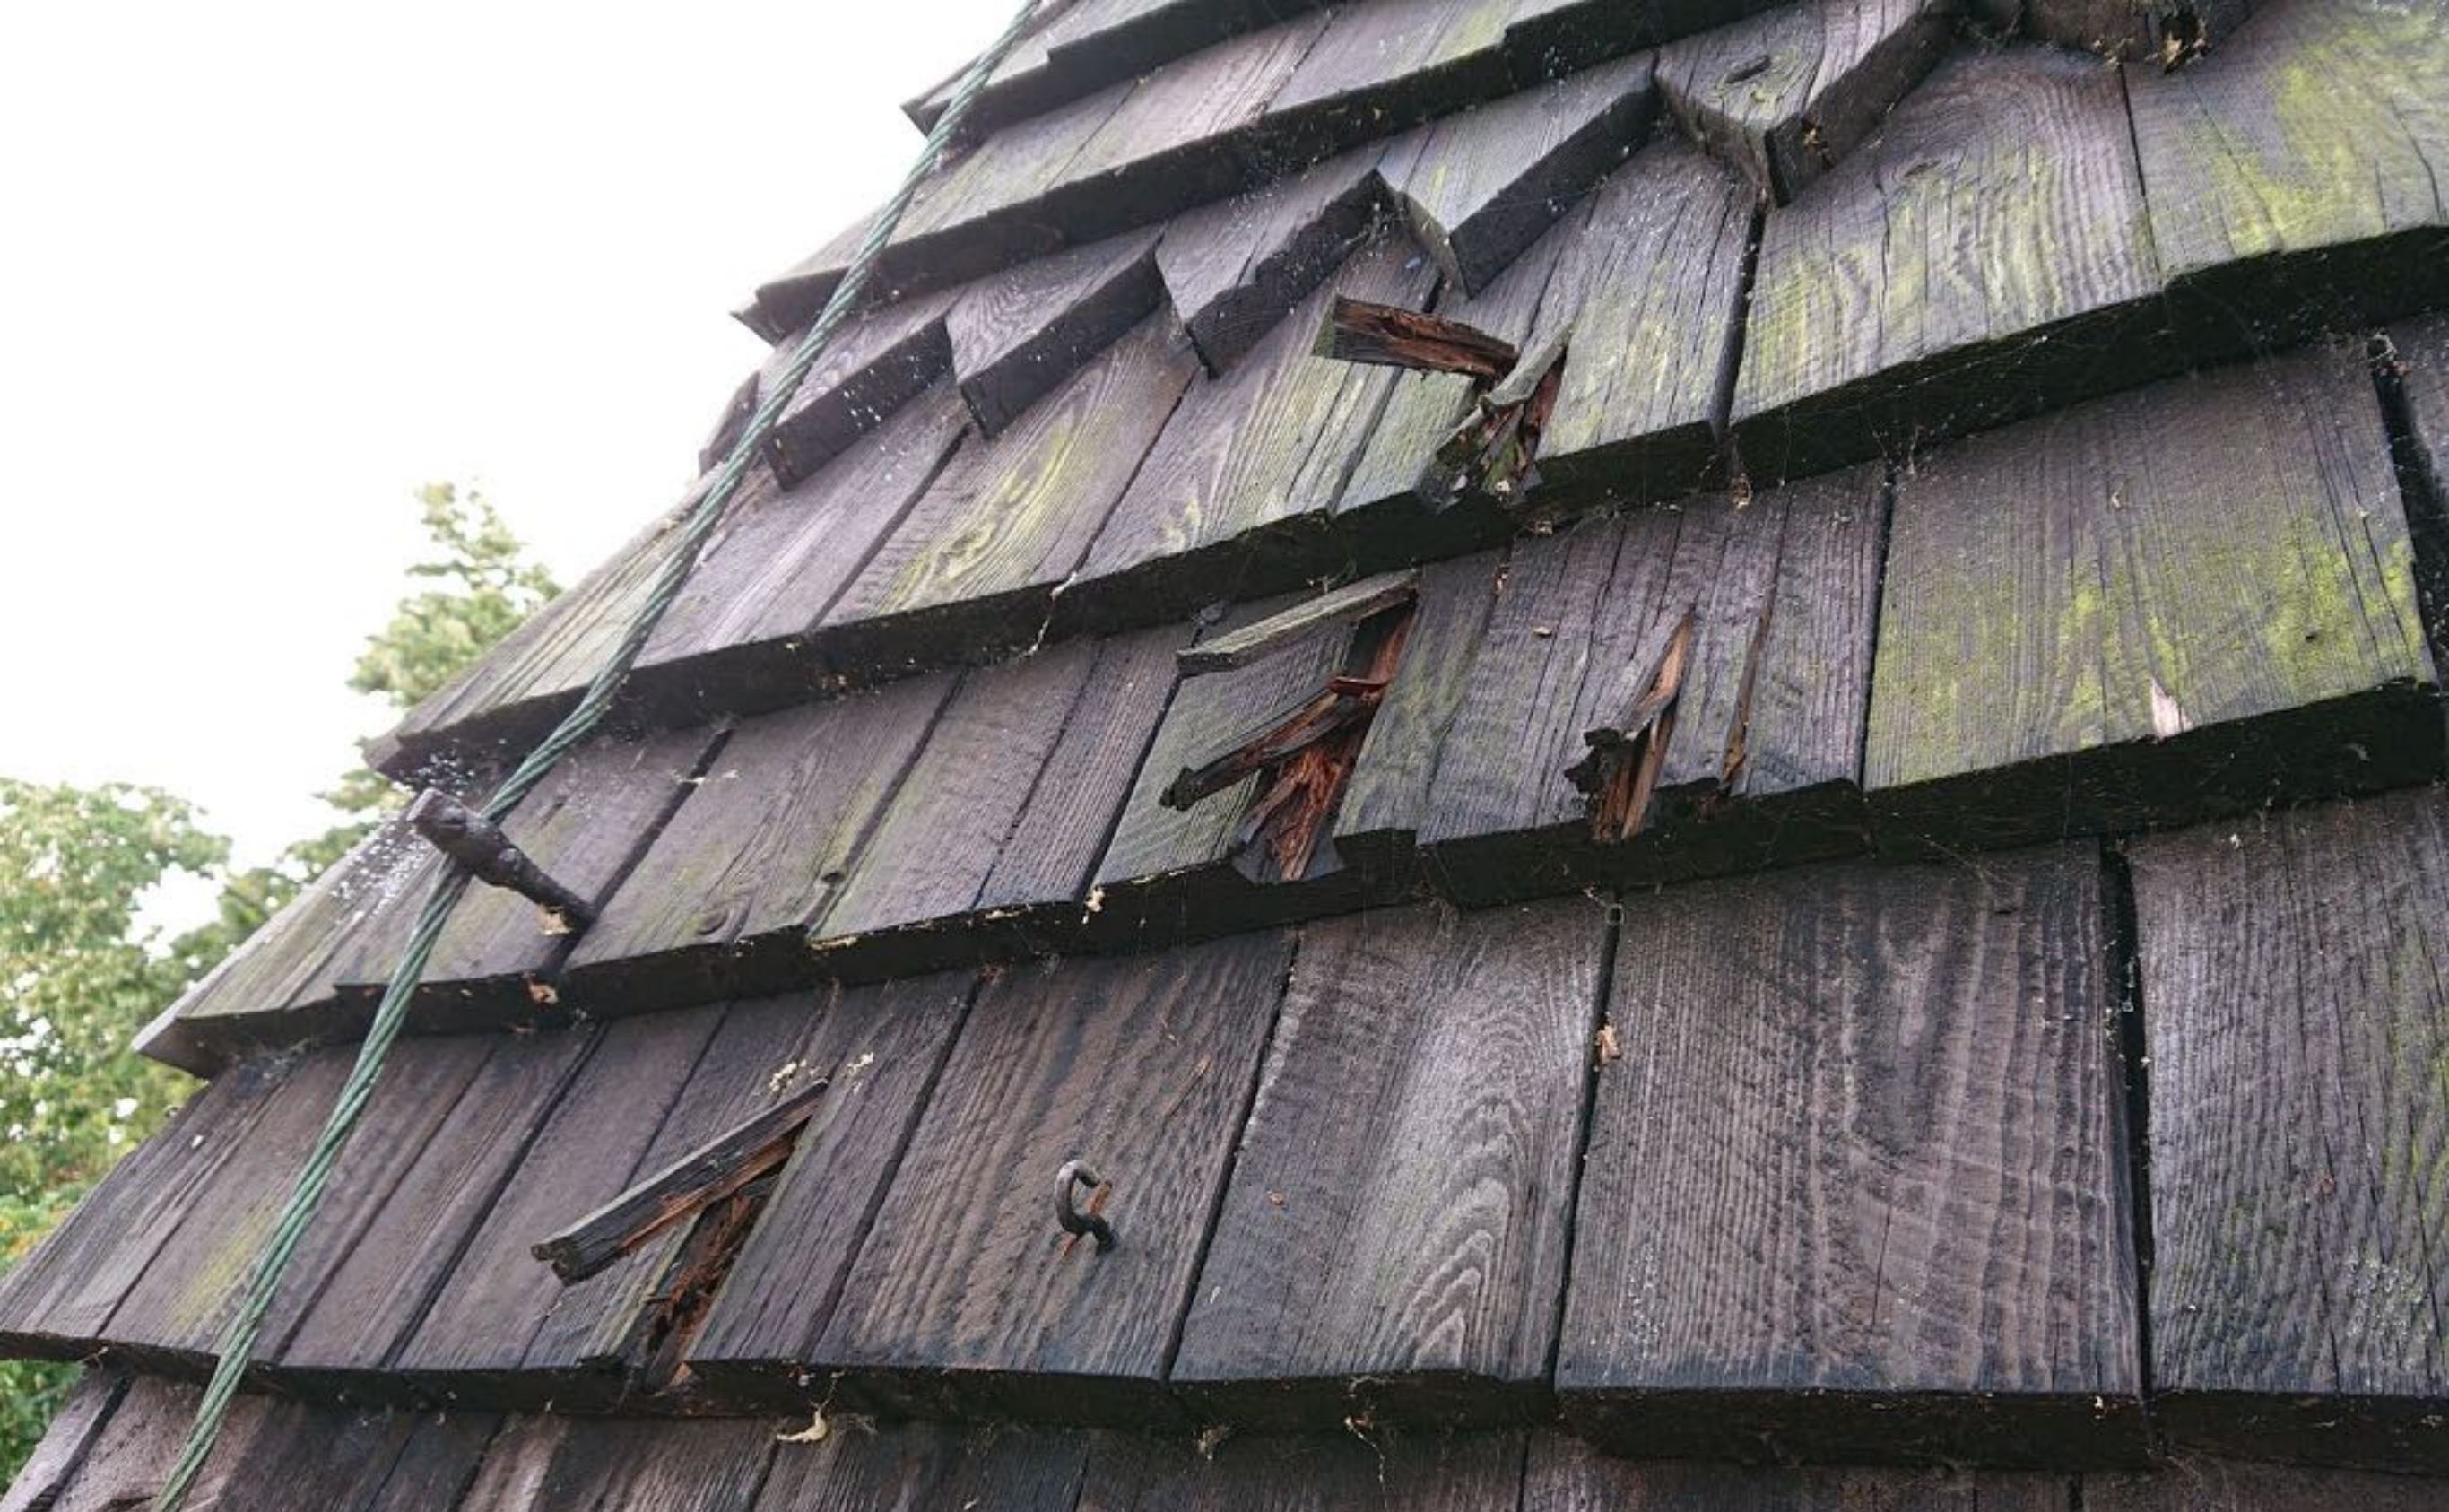
Norra fallets spån. Bilden talar för sig själv..

Skenet bedrar. Jag har bara pillat lite med kvivspetsen för att upptäcka de "dolda" skadorna i de usla spånen. Ingen tjära i världen har magiska egenskaper och får spån av fel kvalitet att bli bra..

All ytved av spånen är hel ruttan, ca 30% av alla spån på norra sidan.
