# PM Breviks tornstapel

Åtgärd i bärande stomme  
spåntakets brister.  
september 2020

Av Mattias Hallgren  
Traditionsbärarna på  
uppdrag av Karlsborgs  
pastorat, Skara stift.

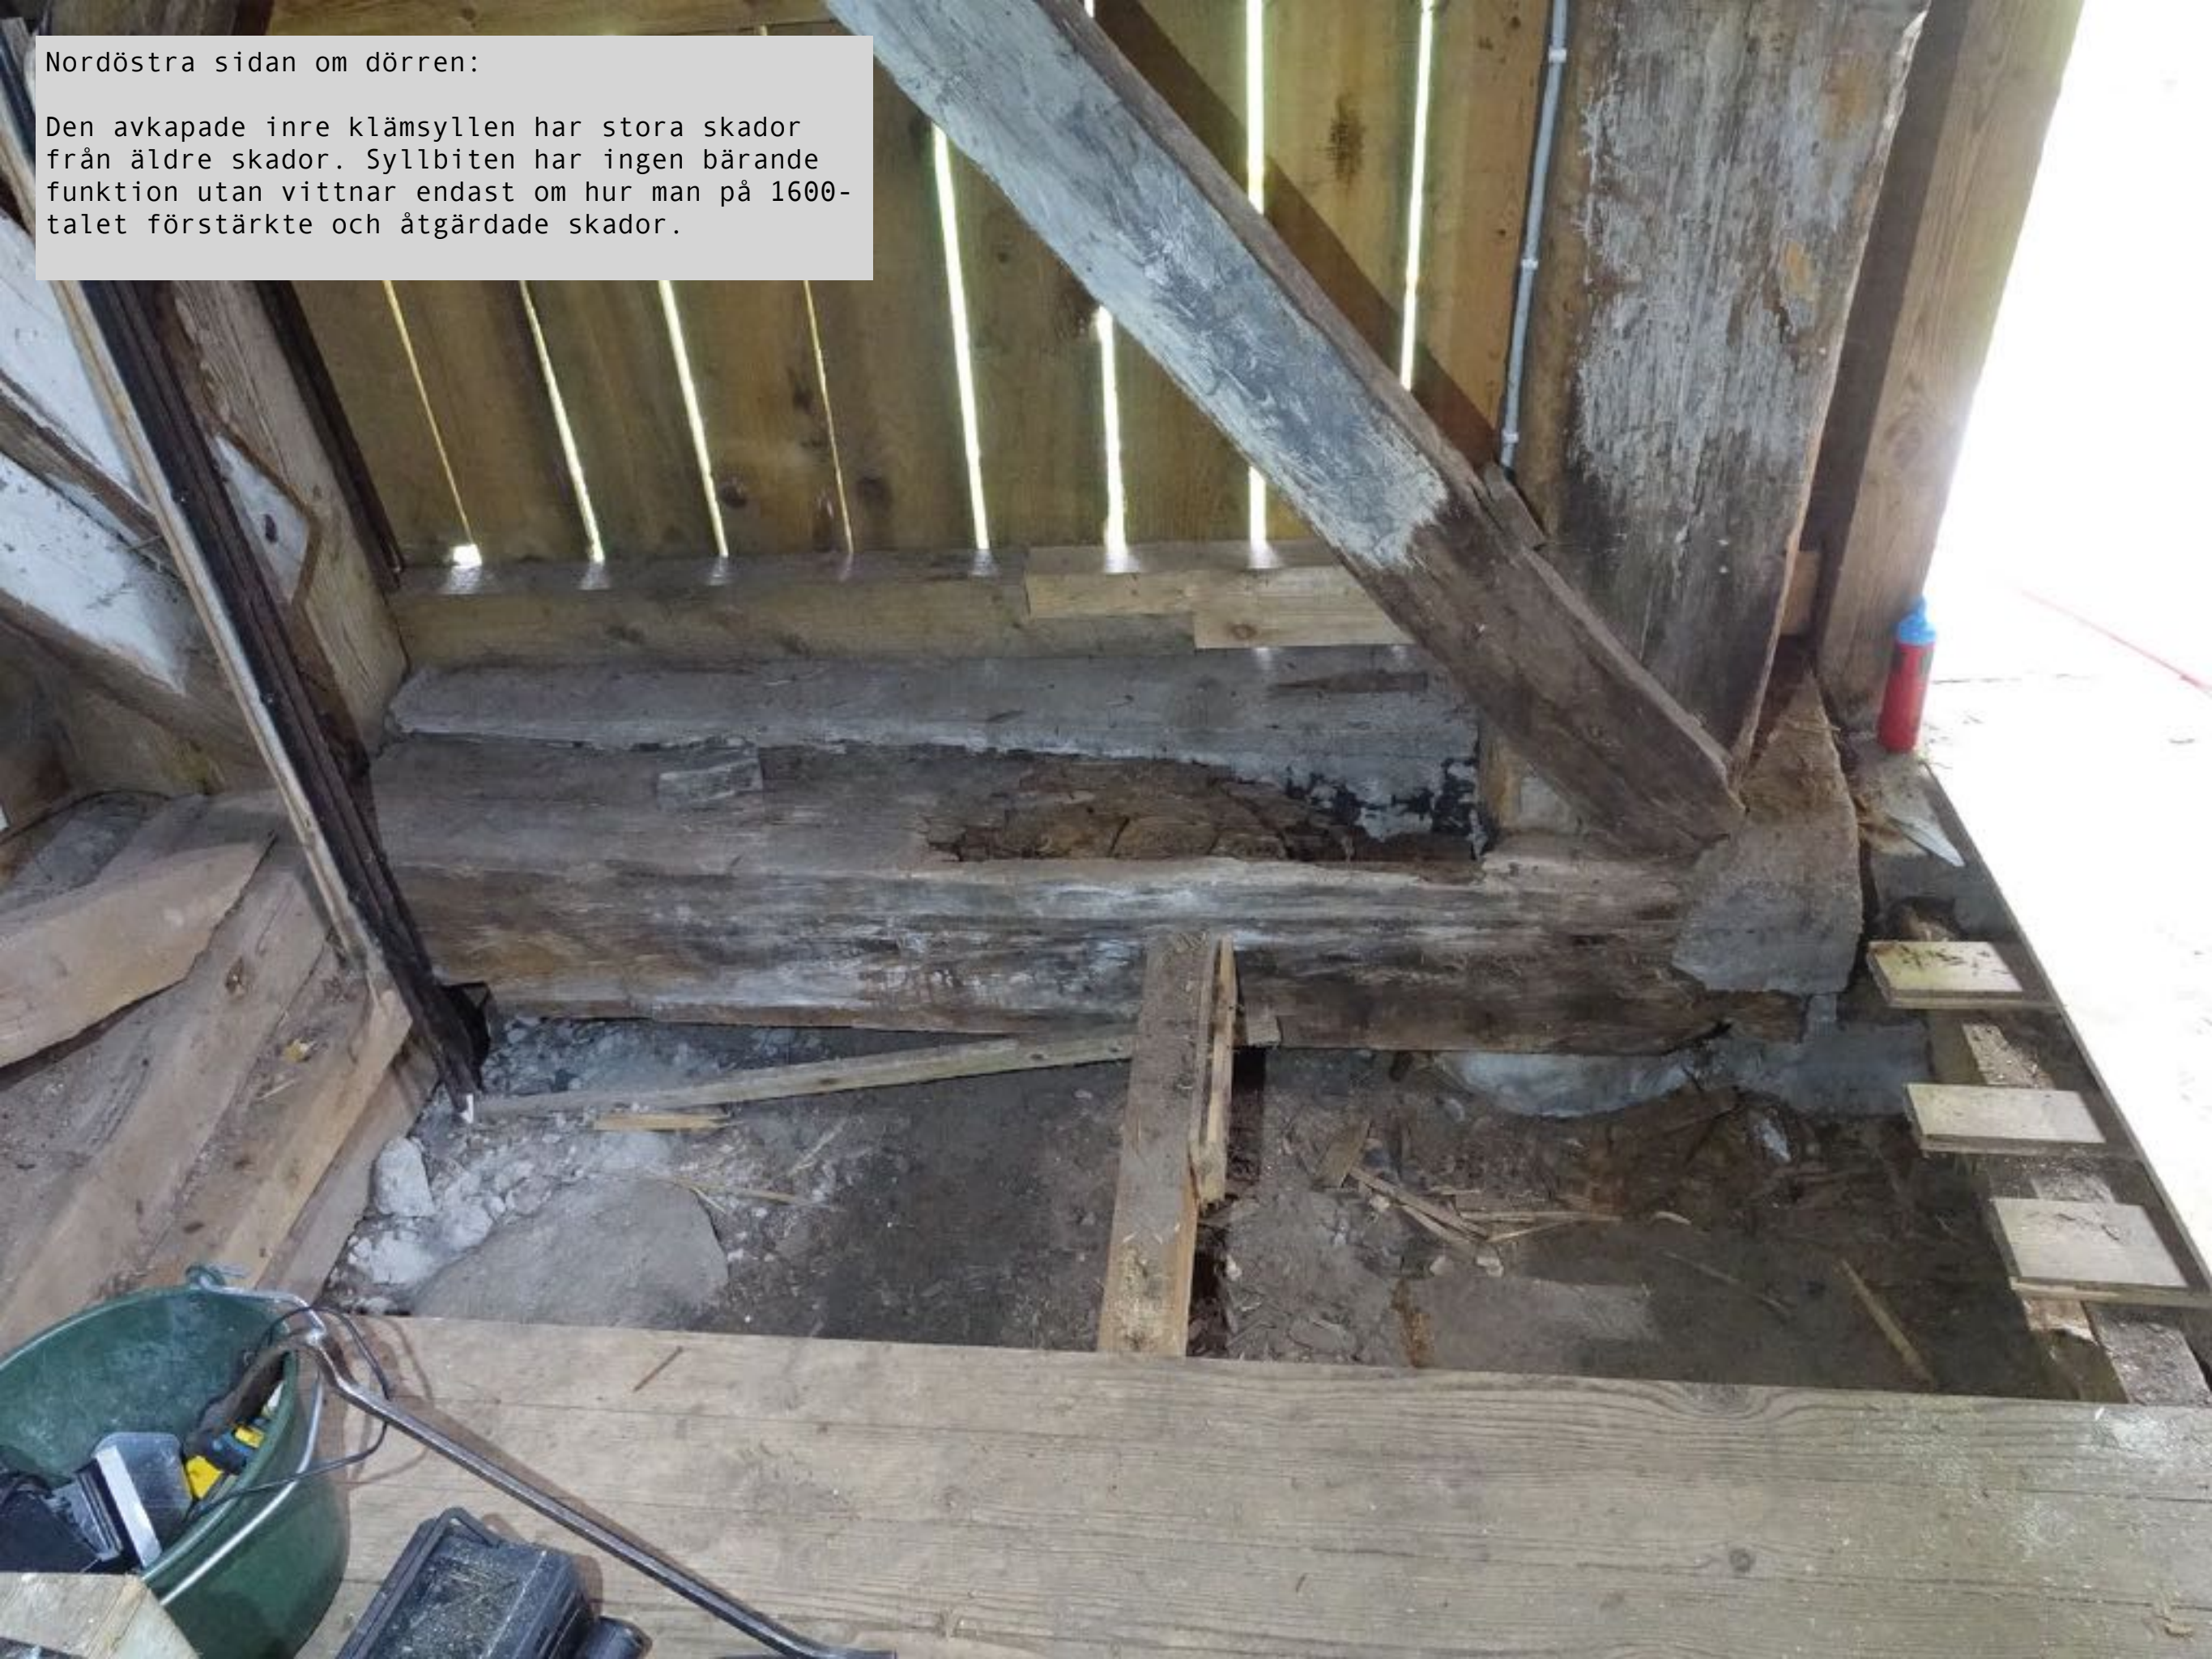
Sydöstra sidan om dörren:

Tillsynes rätt OK, men skenet bedrar. Tornbenet närmast dörren var hel ihåligt och bar ej upp tornet. Därför valde jag att lägga min åtgärd där.

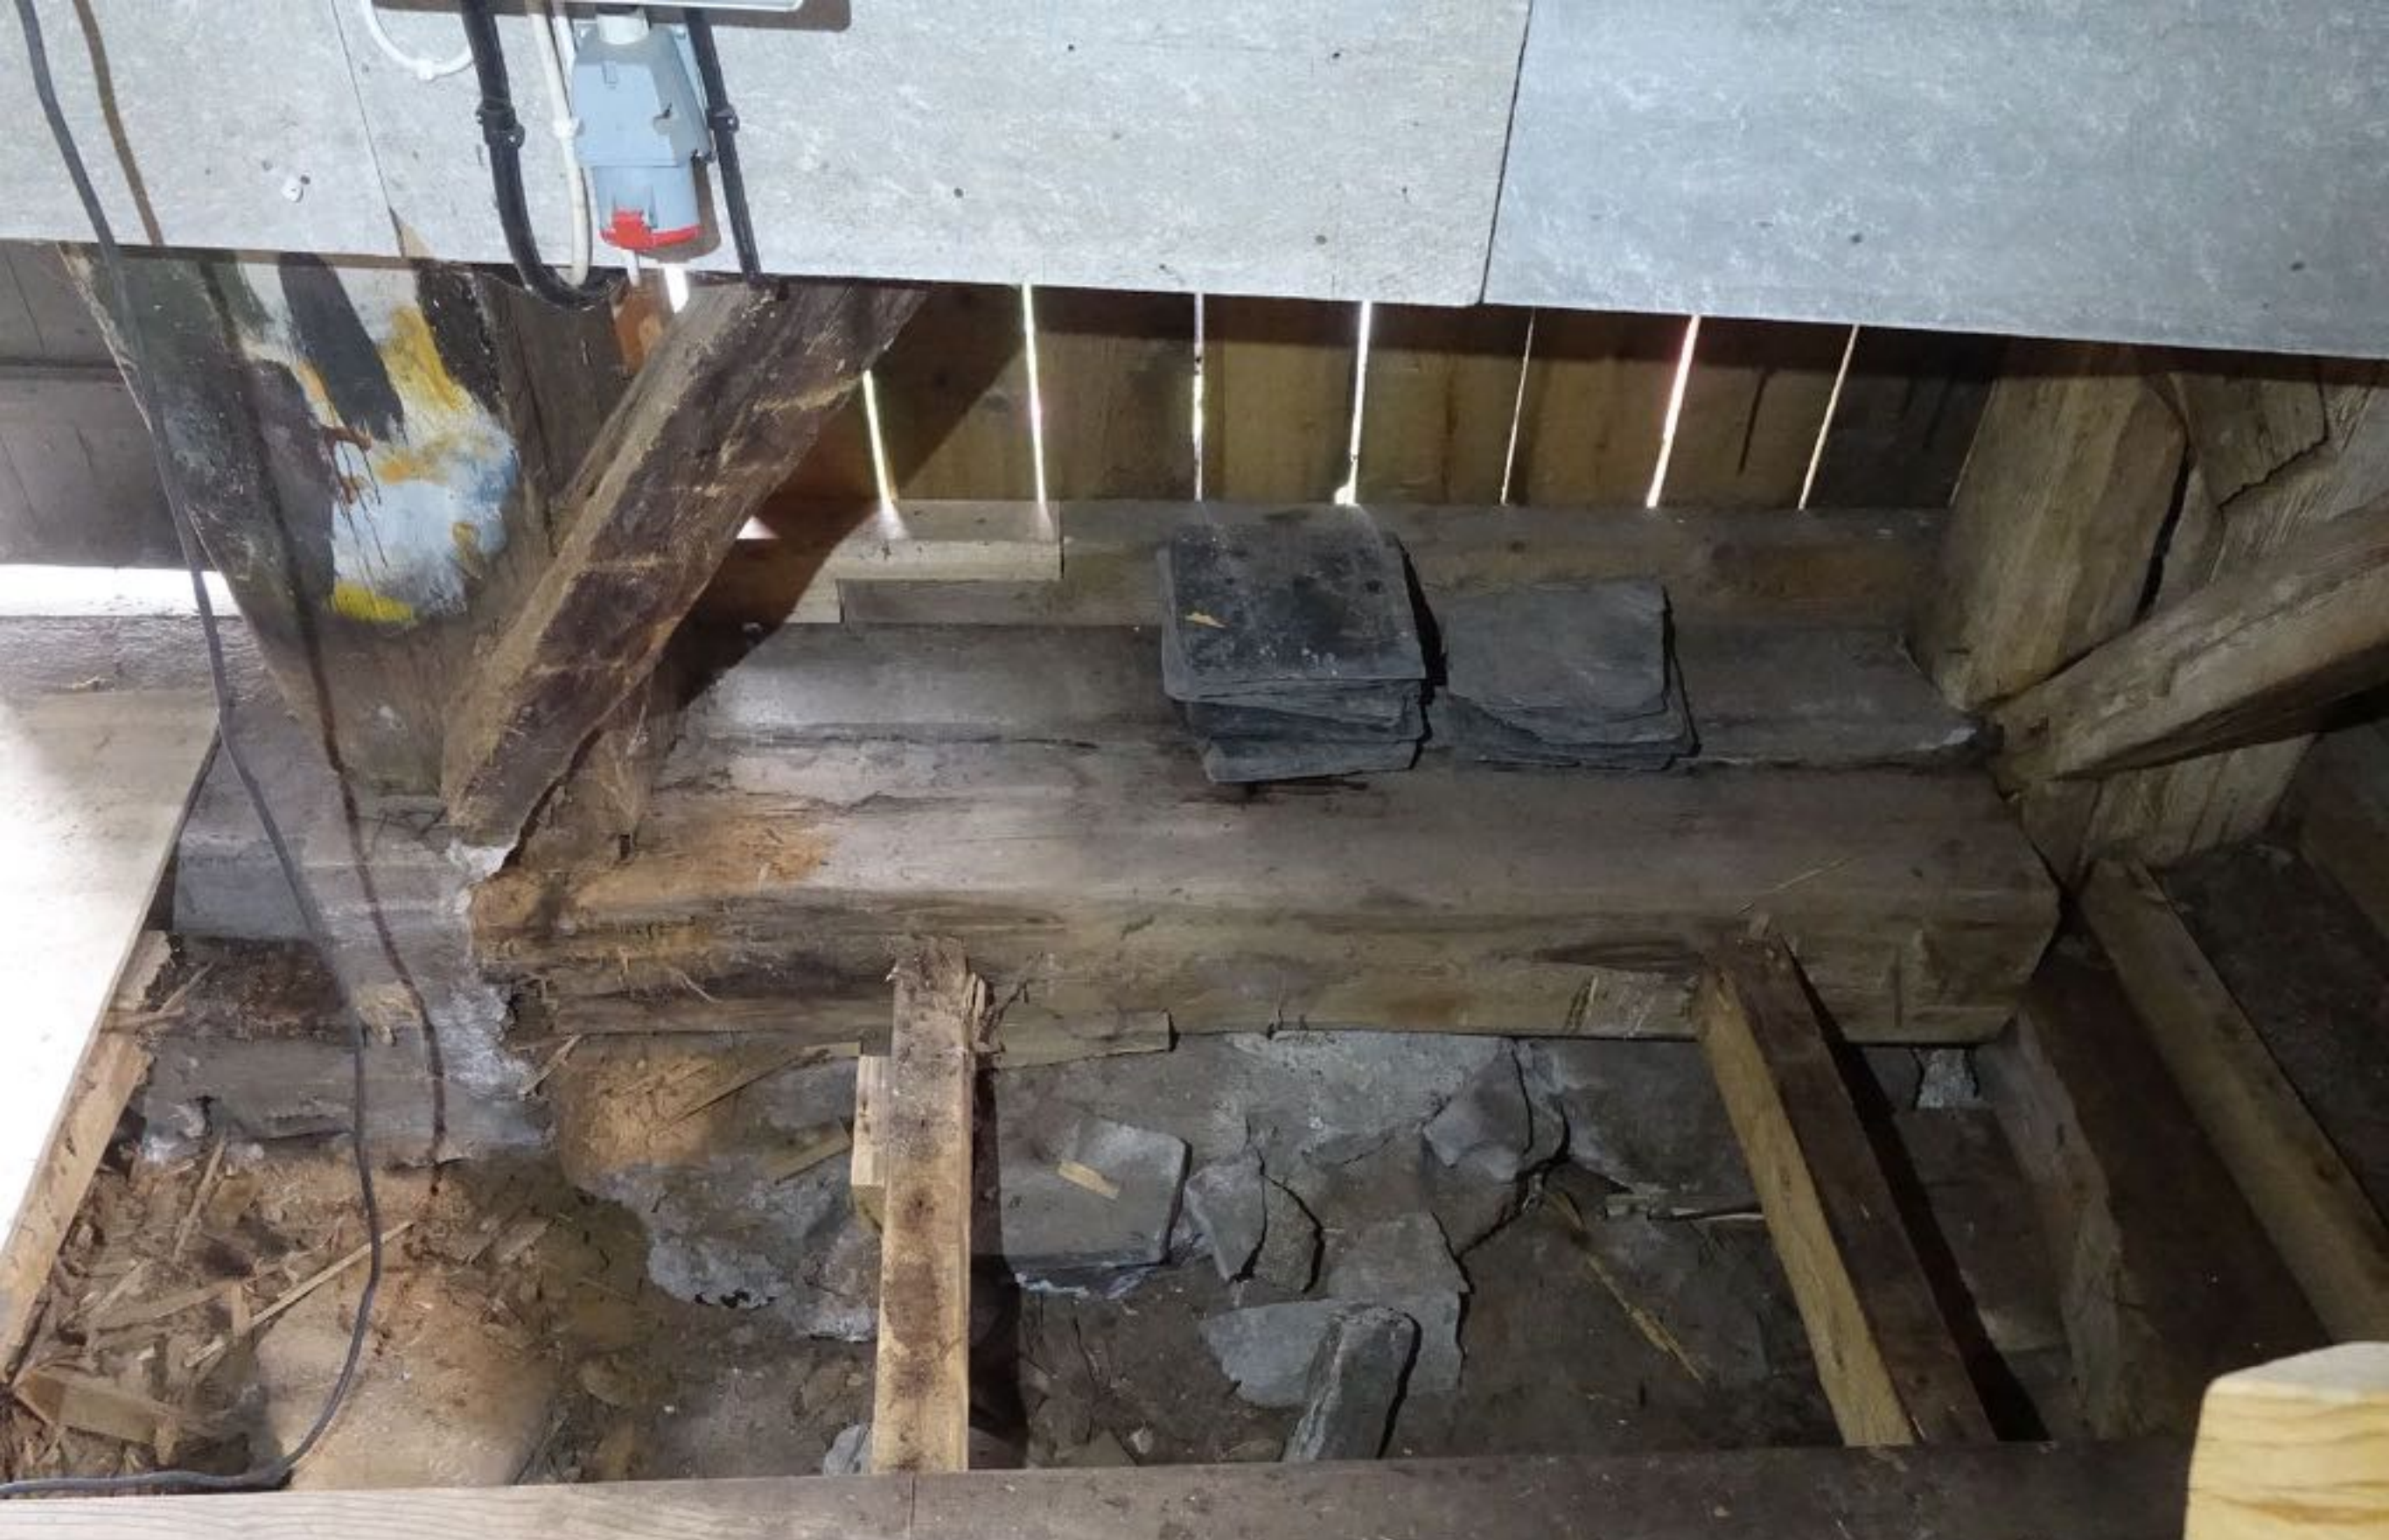
Sydöstra sidan om dörren:

Svamp har helt ätit upp klämsyllen från dörren och nästan fram till hörnbenet. Att baka in stockar i betong är väldigt dålig ide. Då som nu.

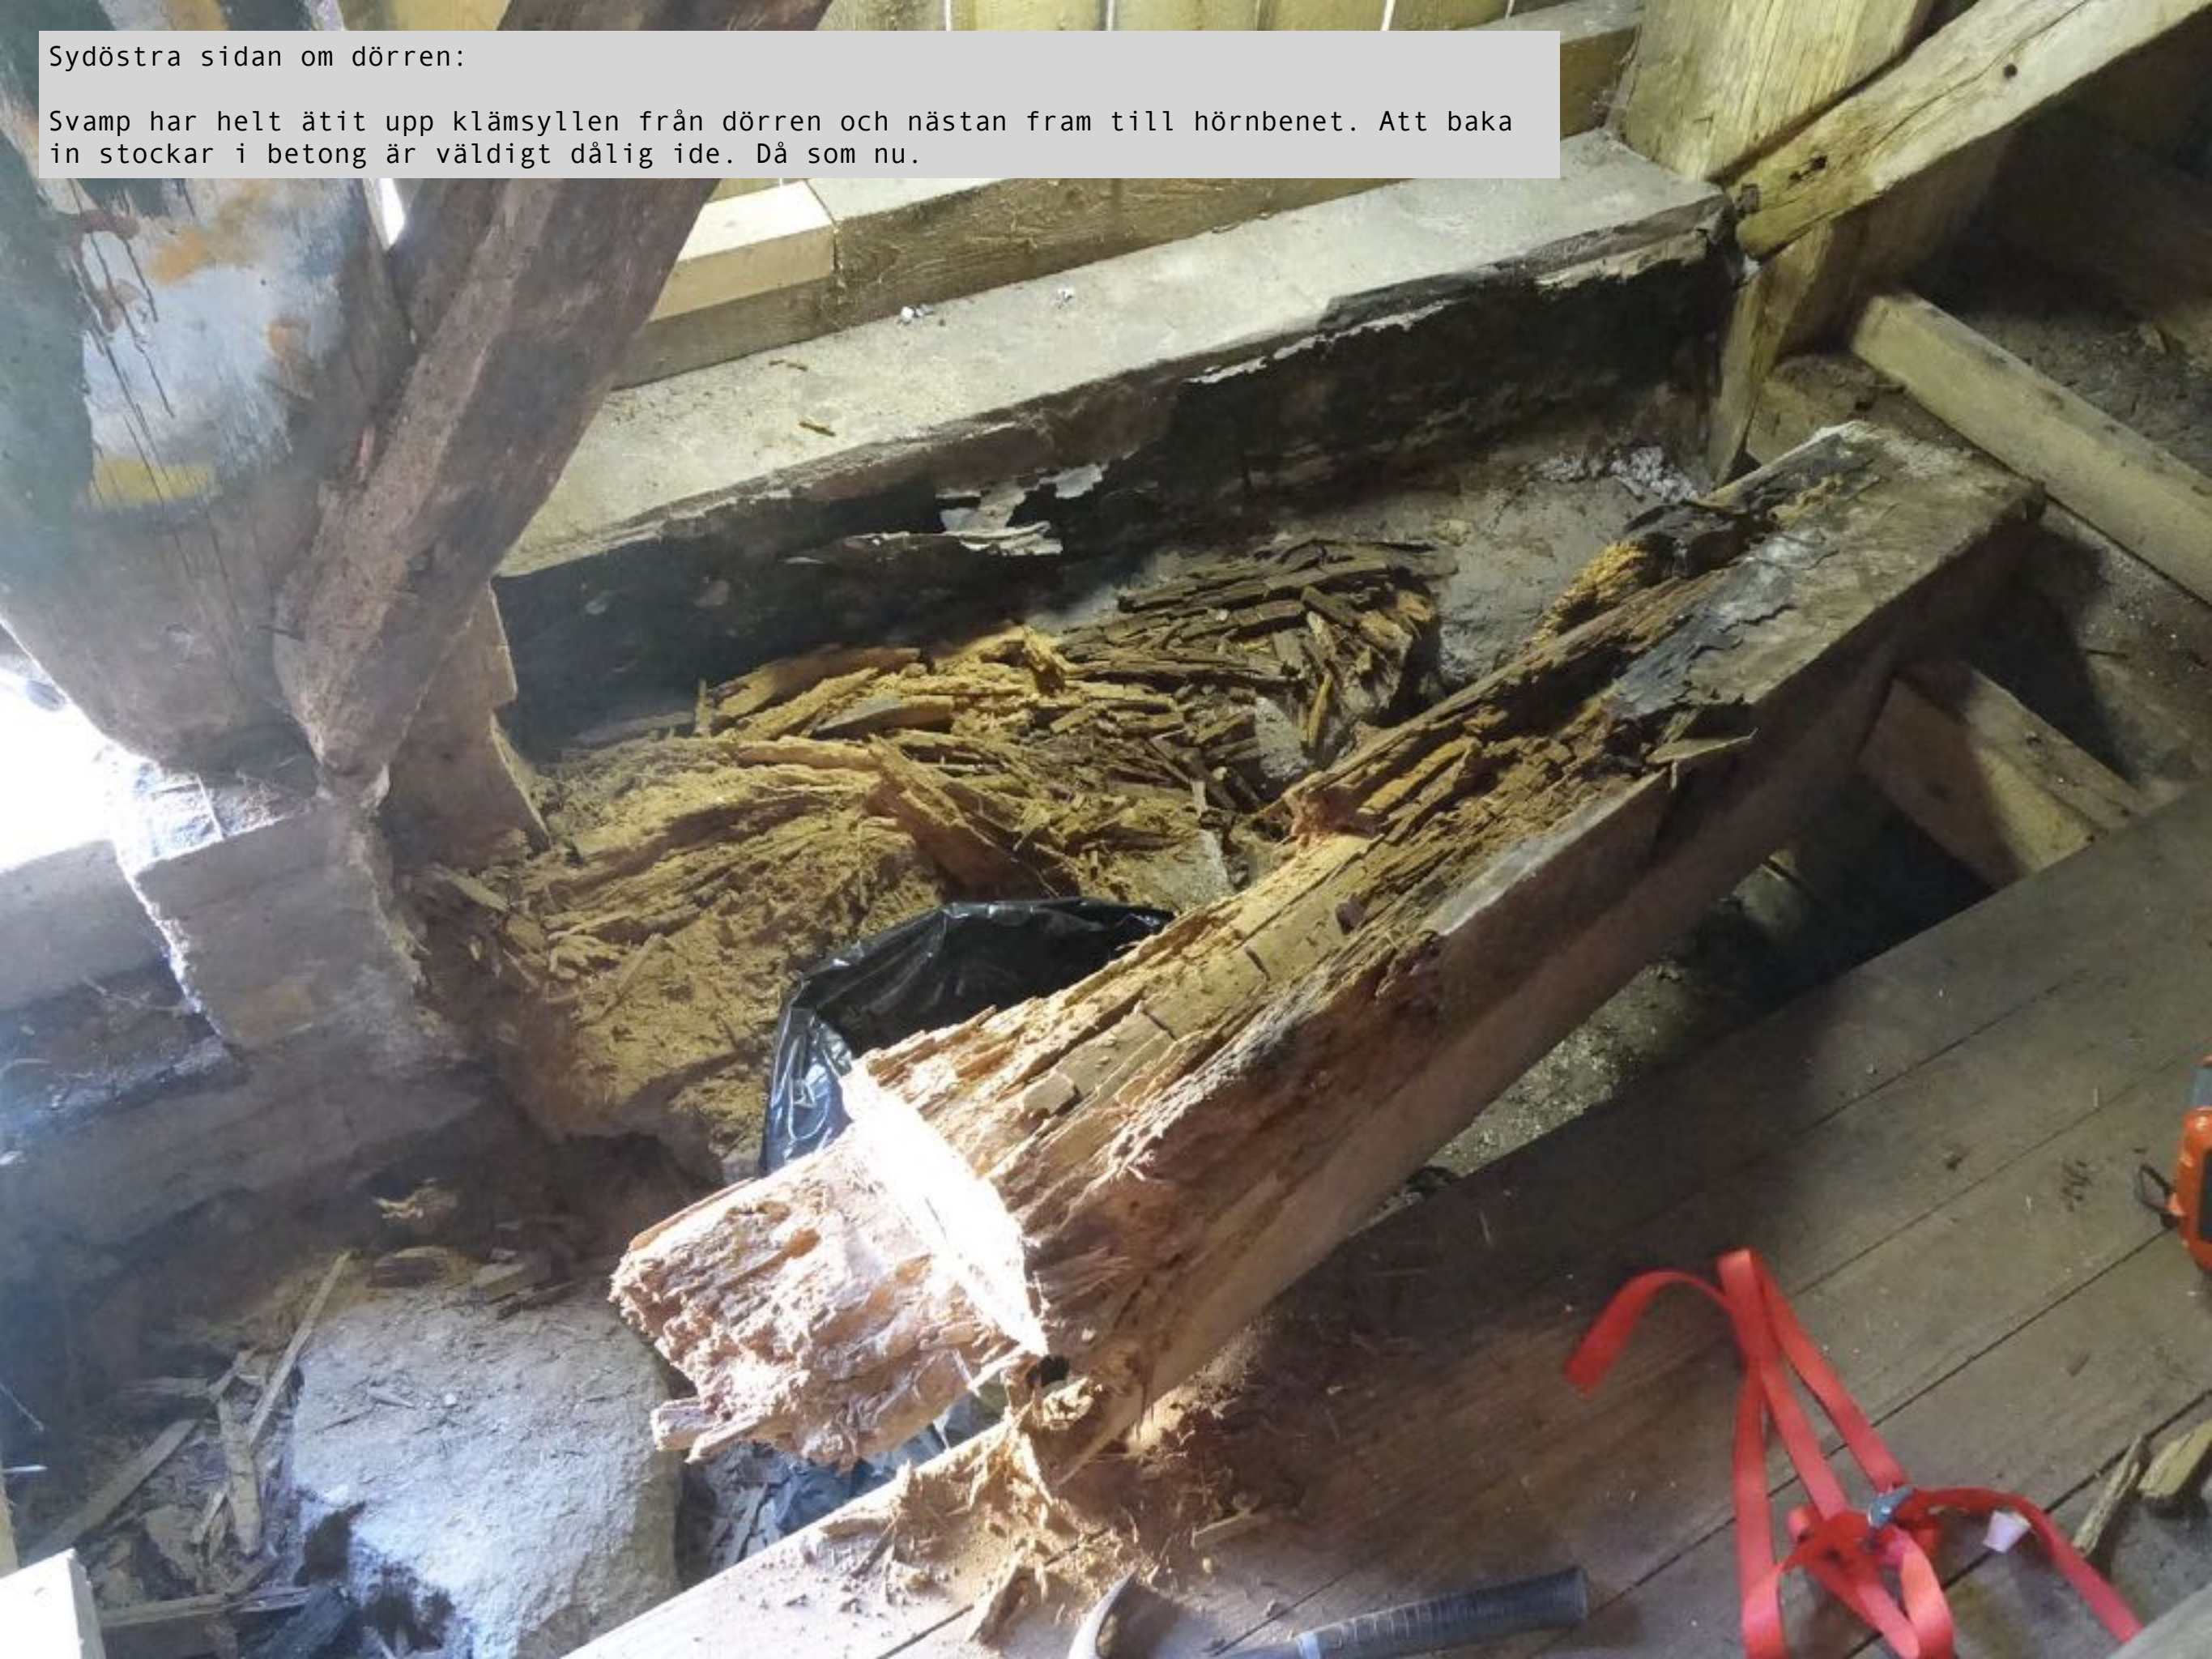
Sydöstra sidan om dörren:

Benet fortsätter 25cm ner i betongen. Inhugget är gjort på 1600-talet för klämsyllarna. Endast ett tunt skal av virke är kvar. Bakom det är det matjord.

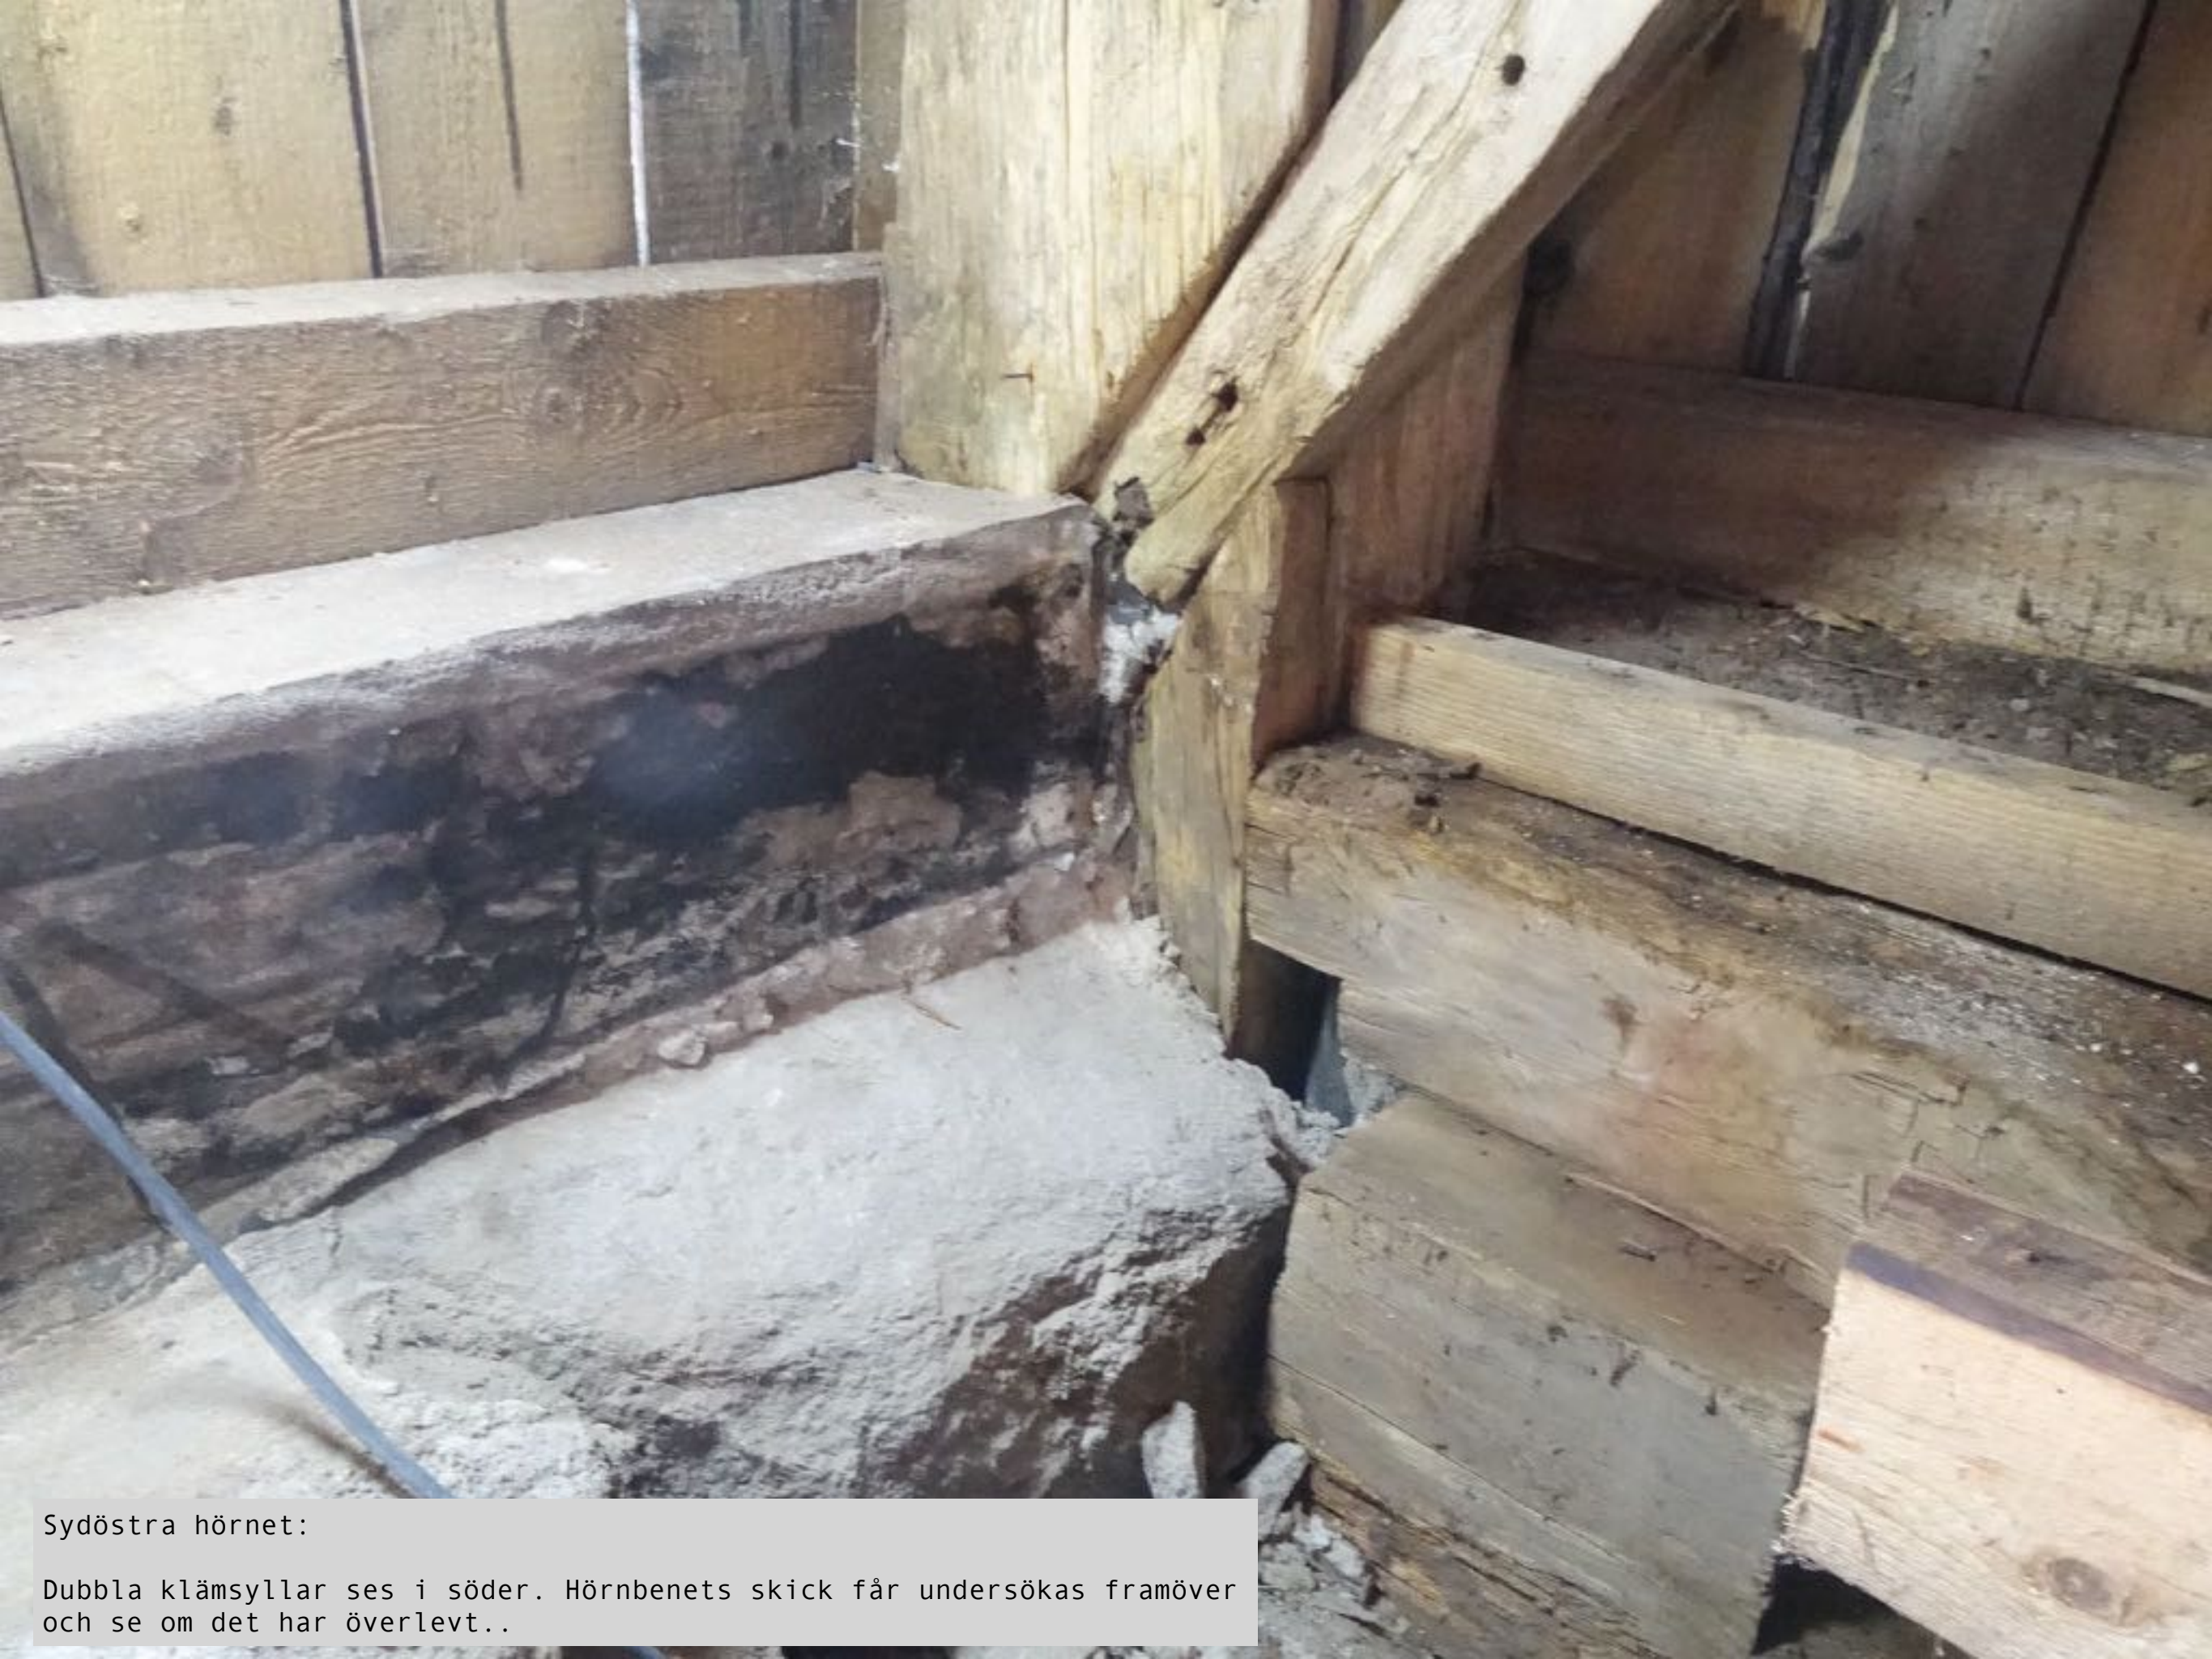
Sydöstra hörnet:

Dubbla klämsyllar ses i söder. Hörnbenets skick får undersökas framöver och se om det har överlevt..

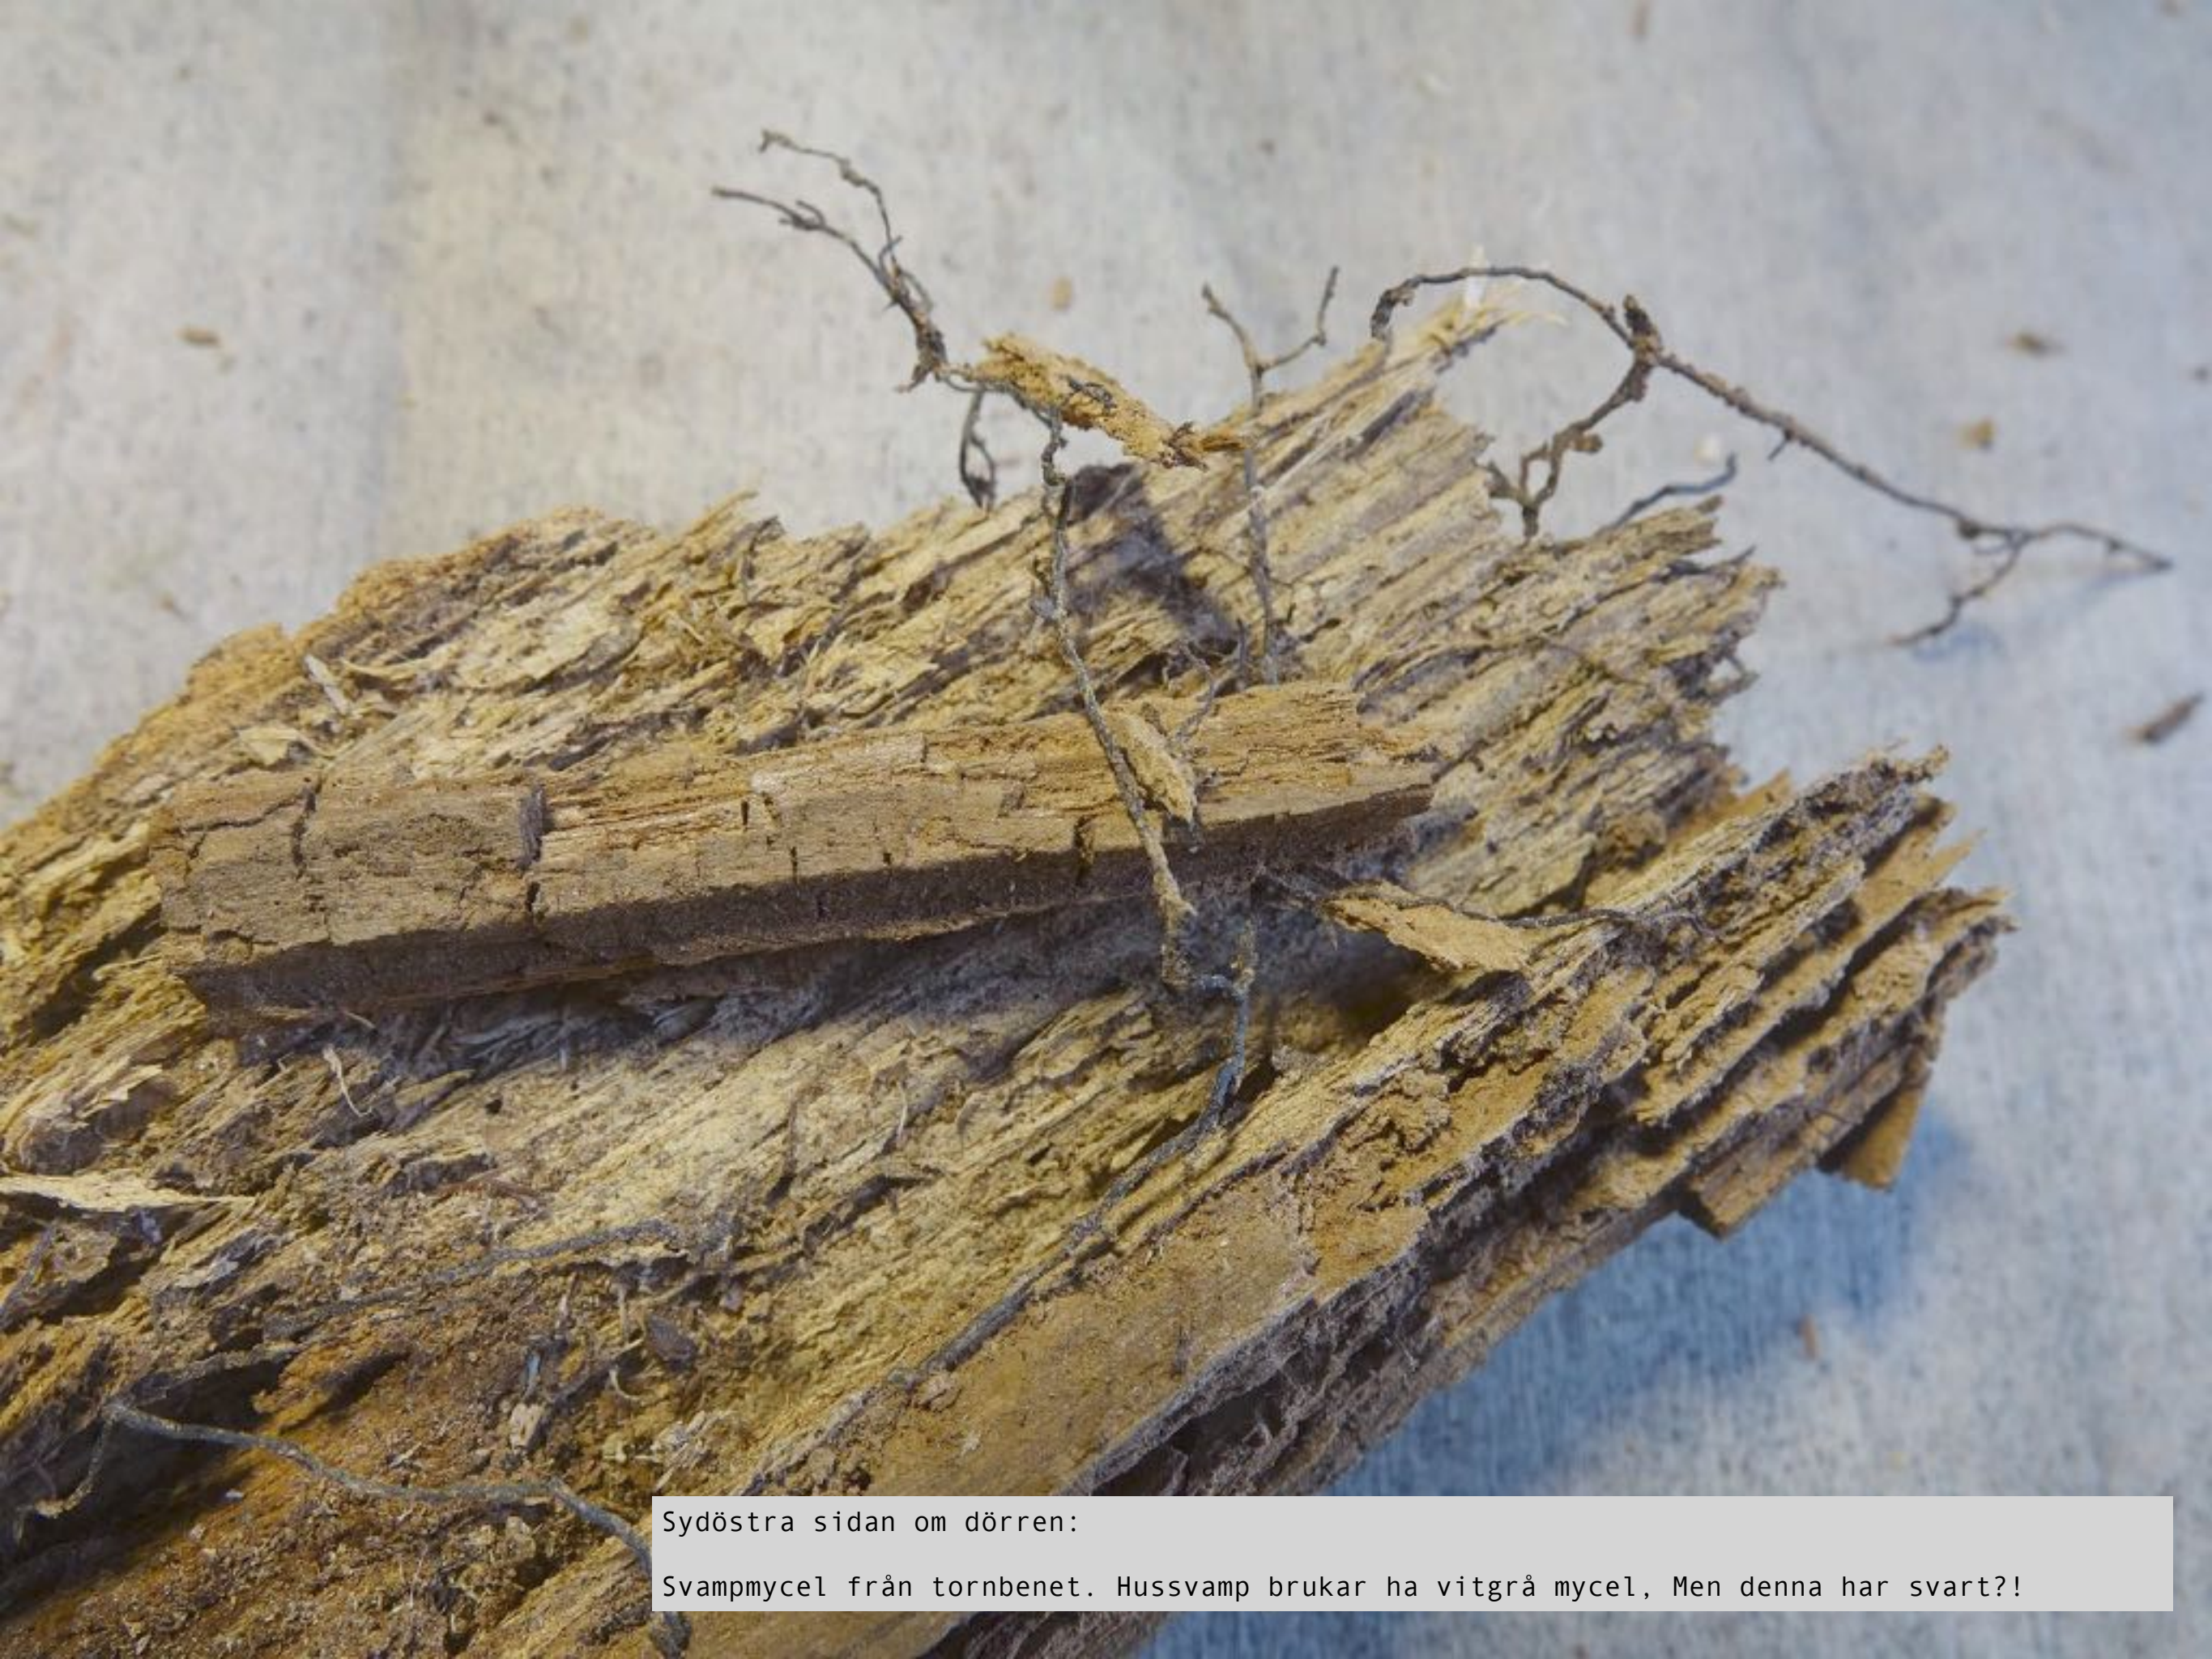
Sydöstra sidan om dörren:

Svampmycel från tornbenet. Hussvamp brukar ha vitgrå mycel, Men denna har svart?!

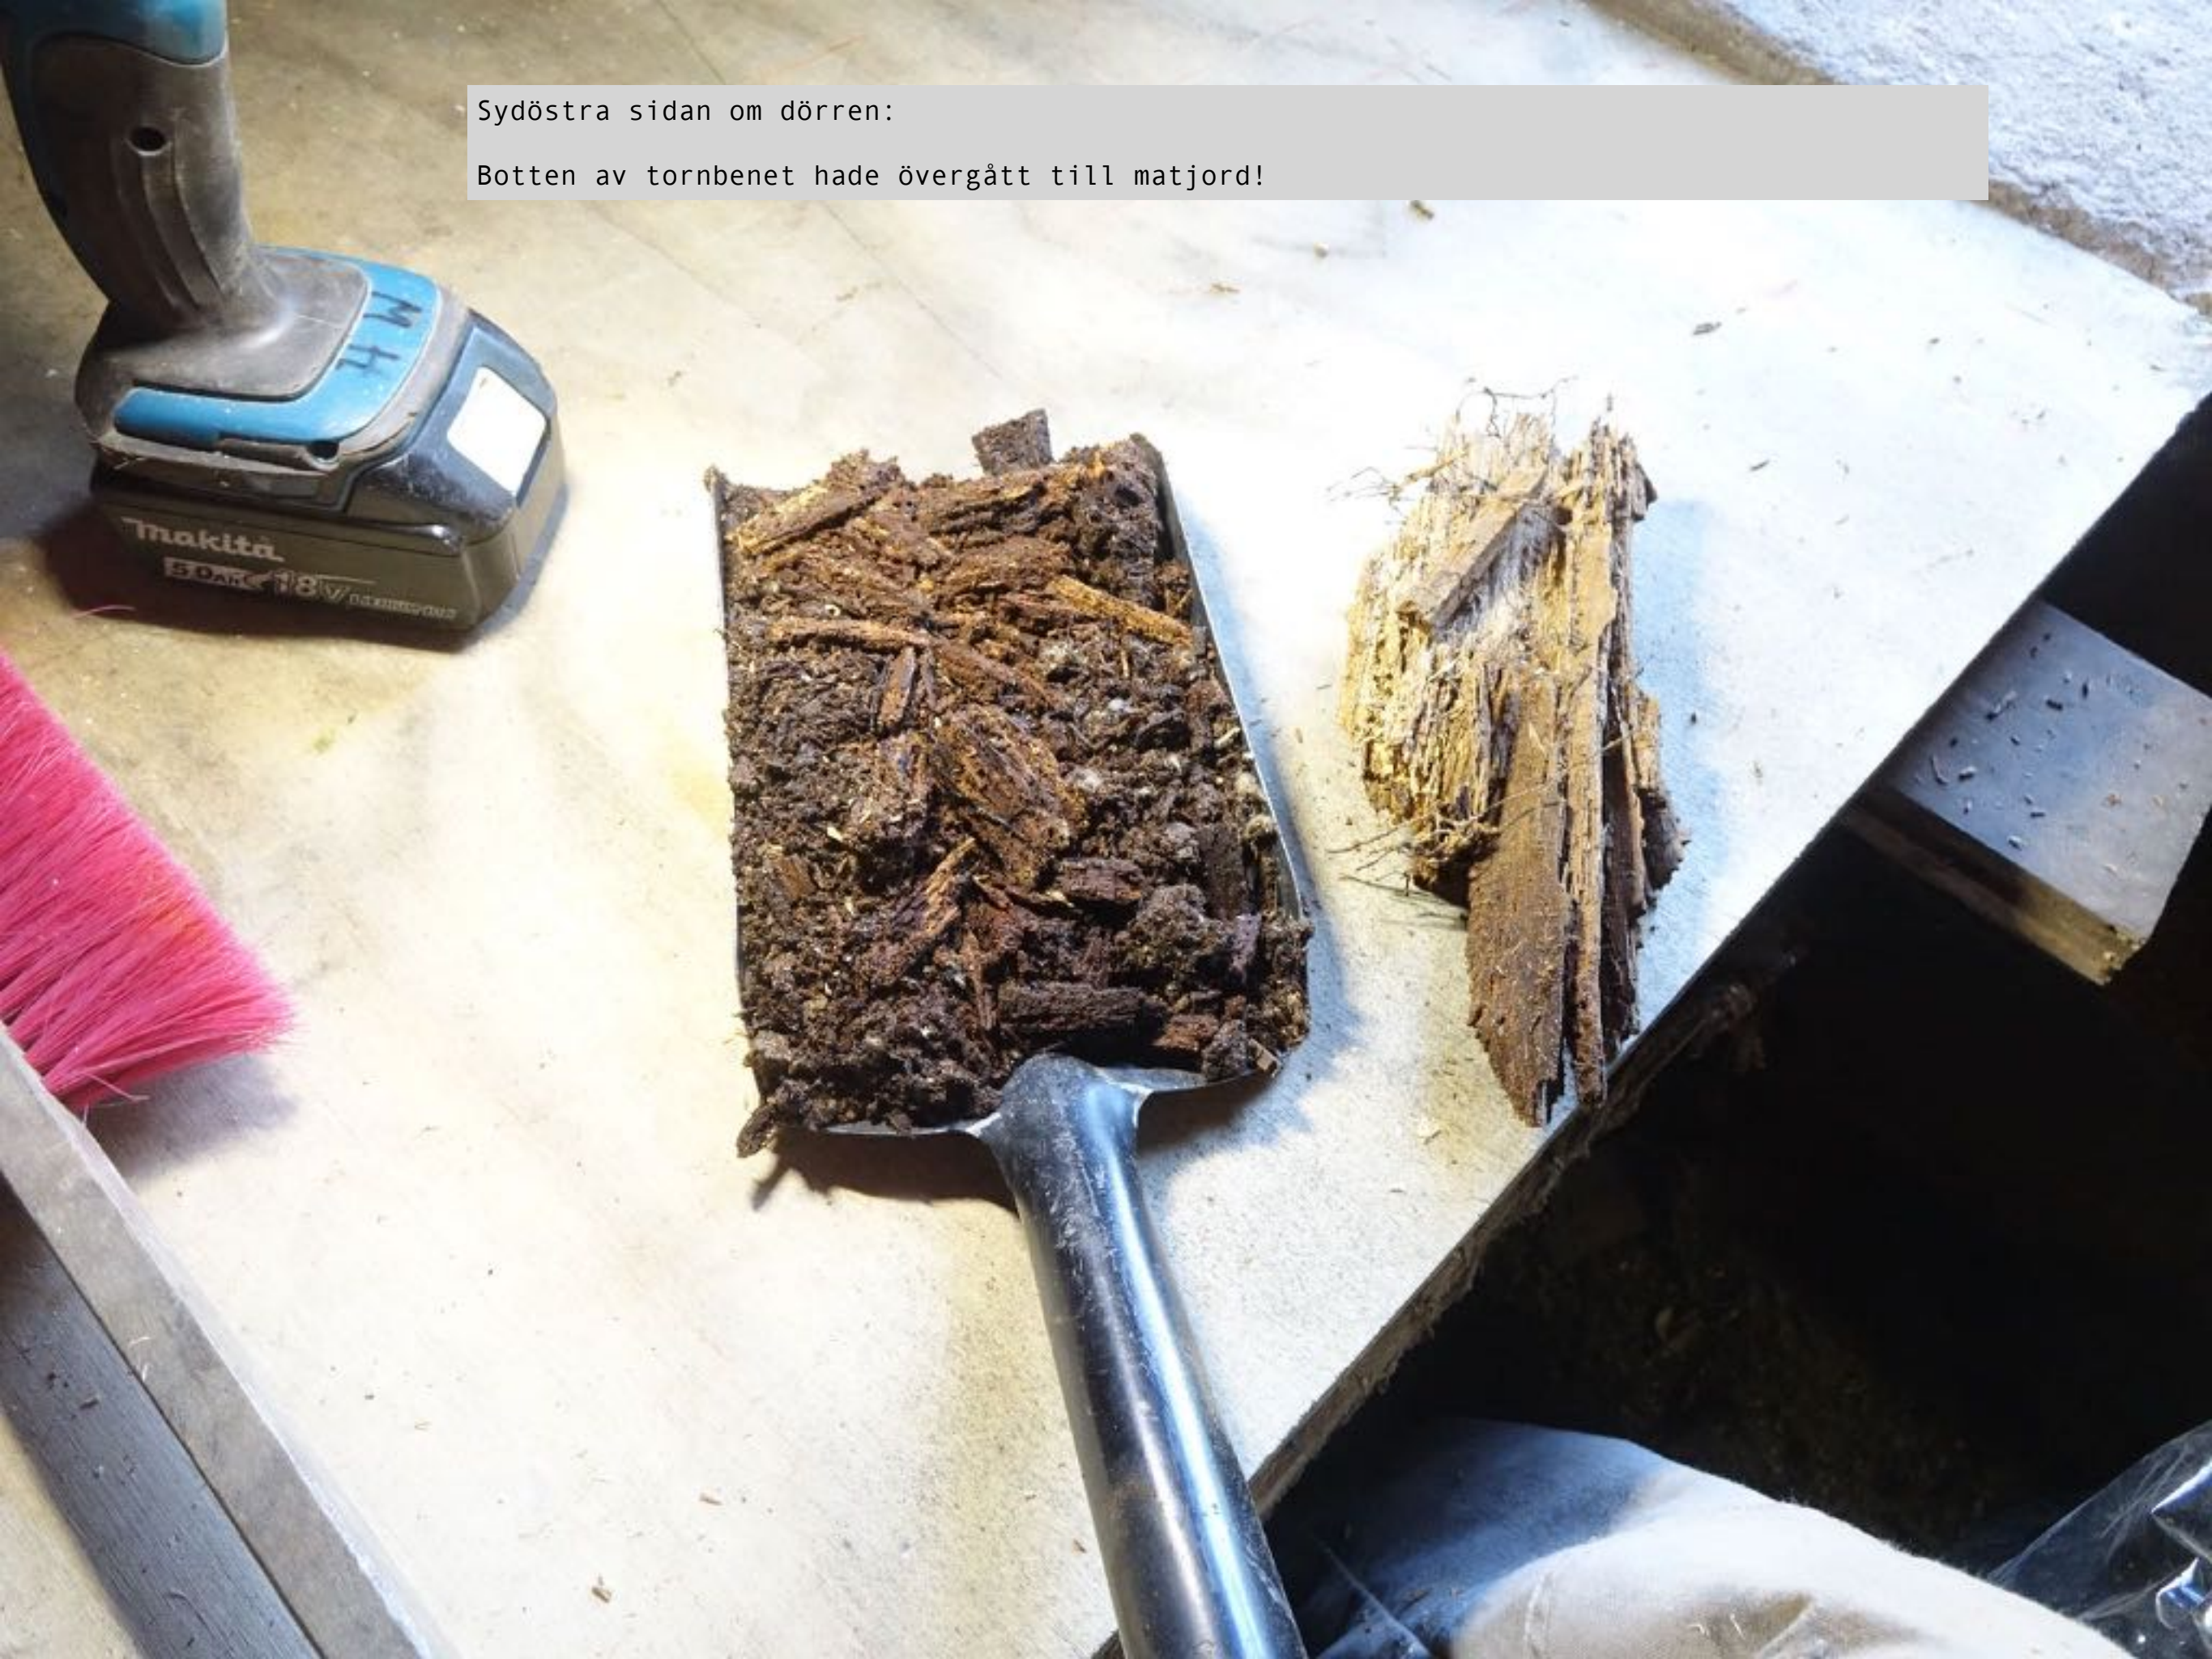
Sydöstra sidan om dörren:

Botten av tornbenet hade övergått till matjord!
