# PM Breviks tornstapel

Åtgärd i bärande stomme  
spåntakets brister.  
september 2020

Av Mattias Hallgren  
Traditionsbärarna på  
uppdrag av Karlsborgs  
pastorat, Skara stift.

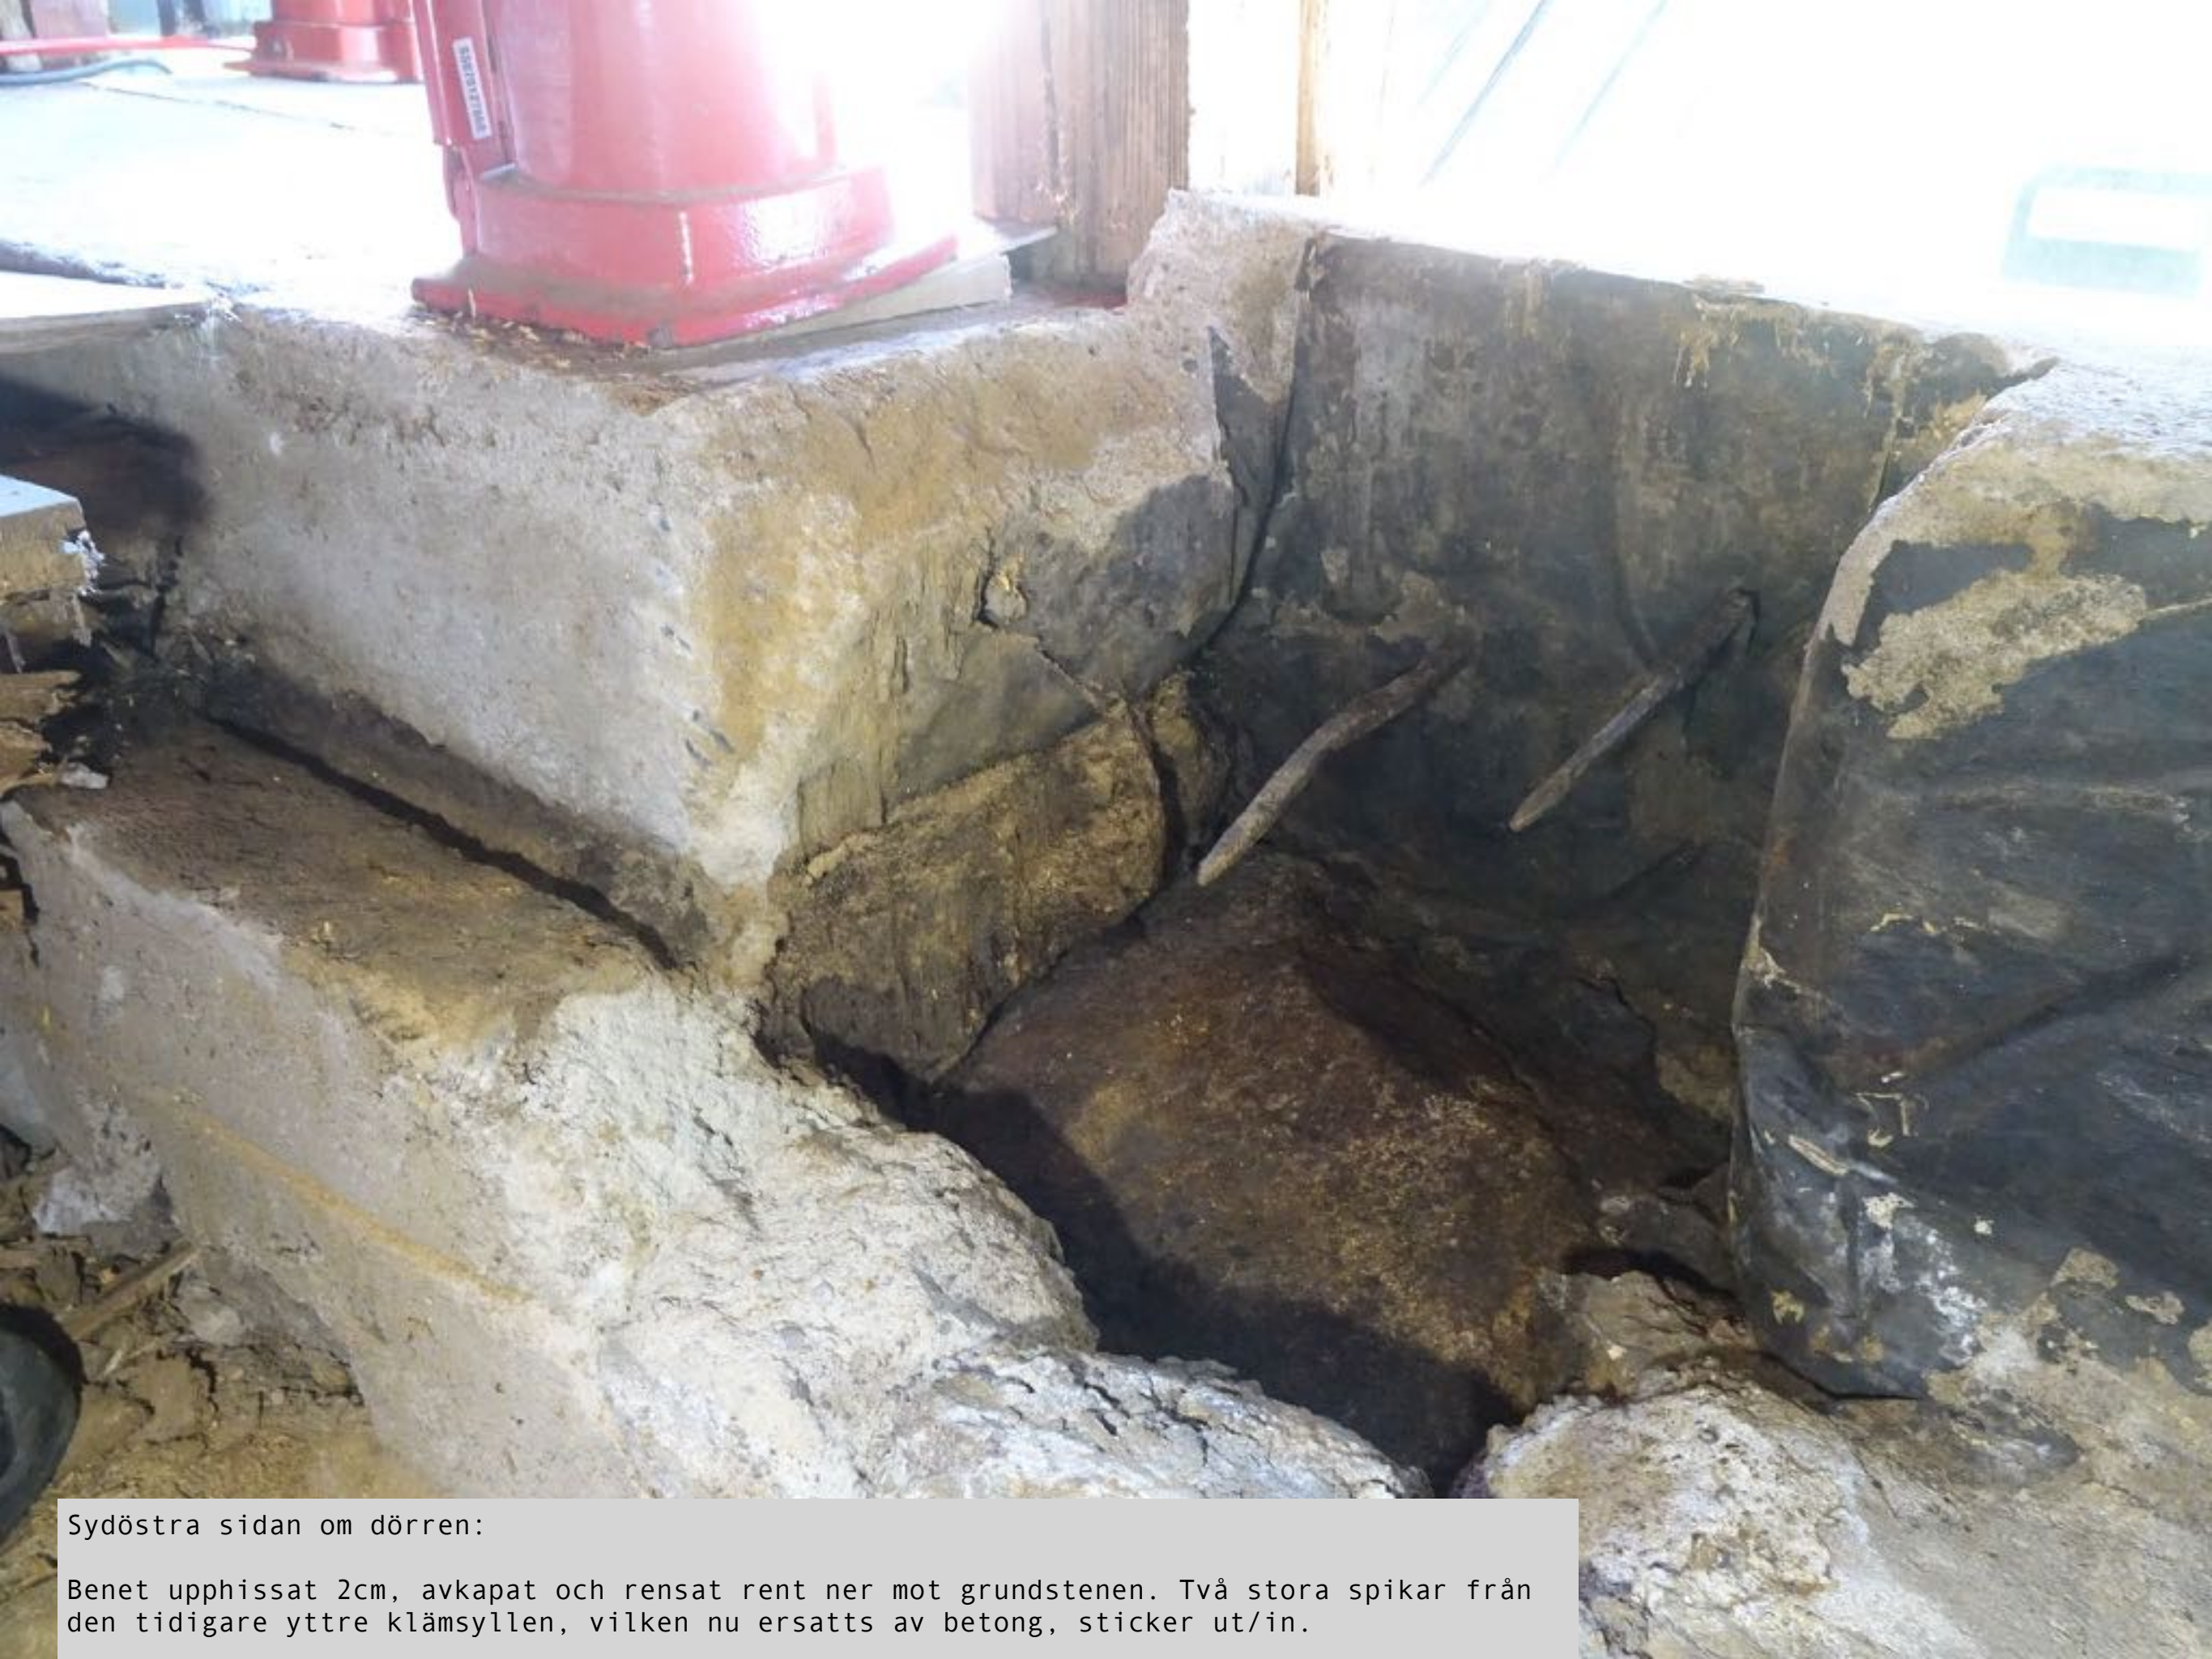
Sydöstra sidan om dörren:

Benet upphissat 2cm, avkapat och rensat rent ner mot grundstenen. Två stora spikar från den tidigare yttre klämsyllen, vilken nu ersatts av betong, sticker ut/in.

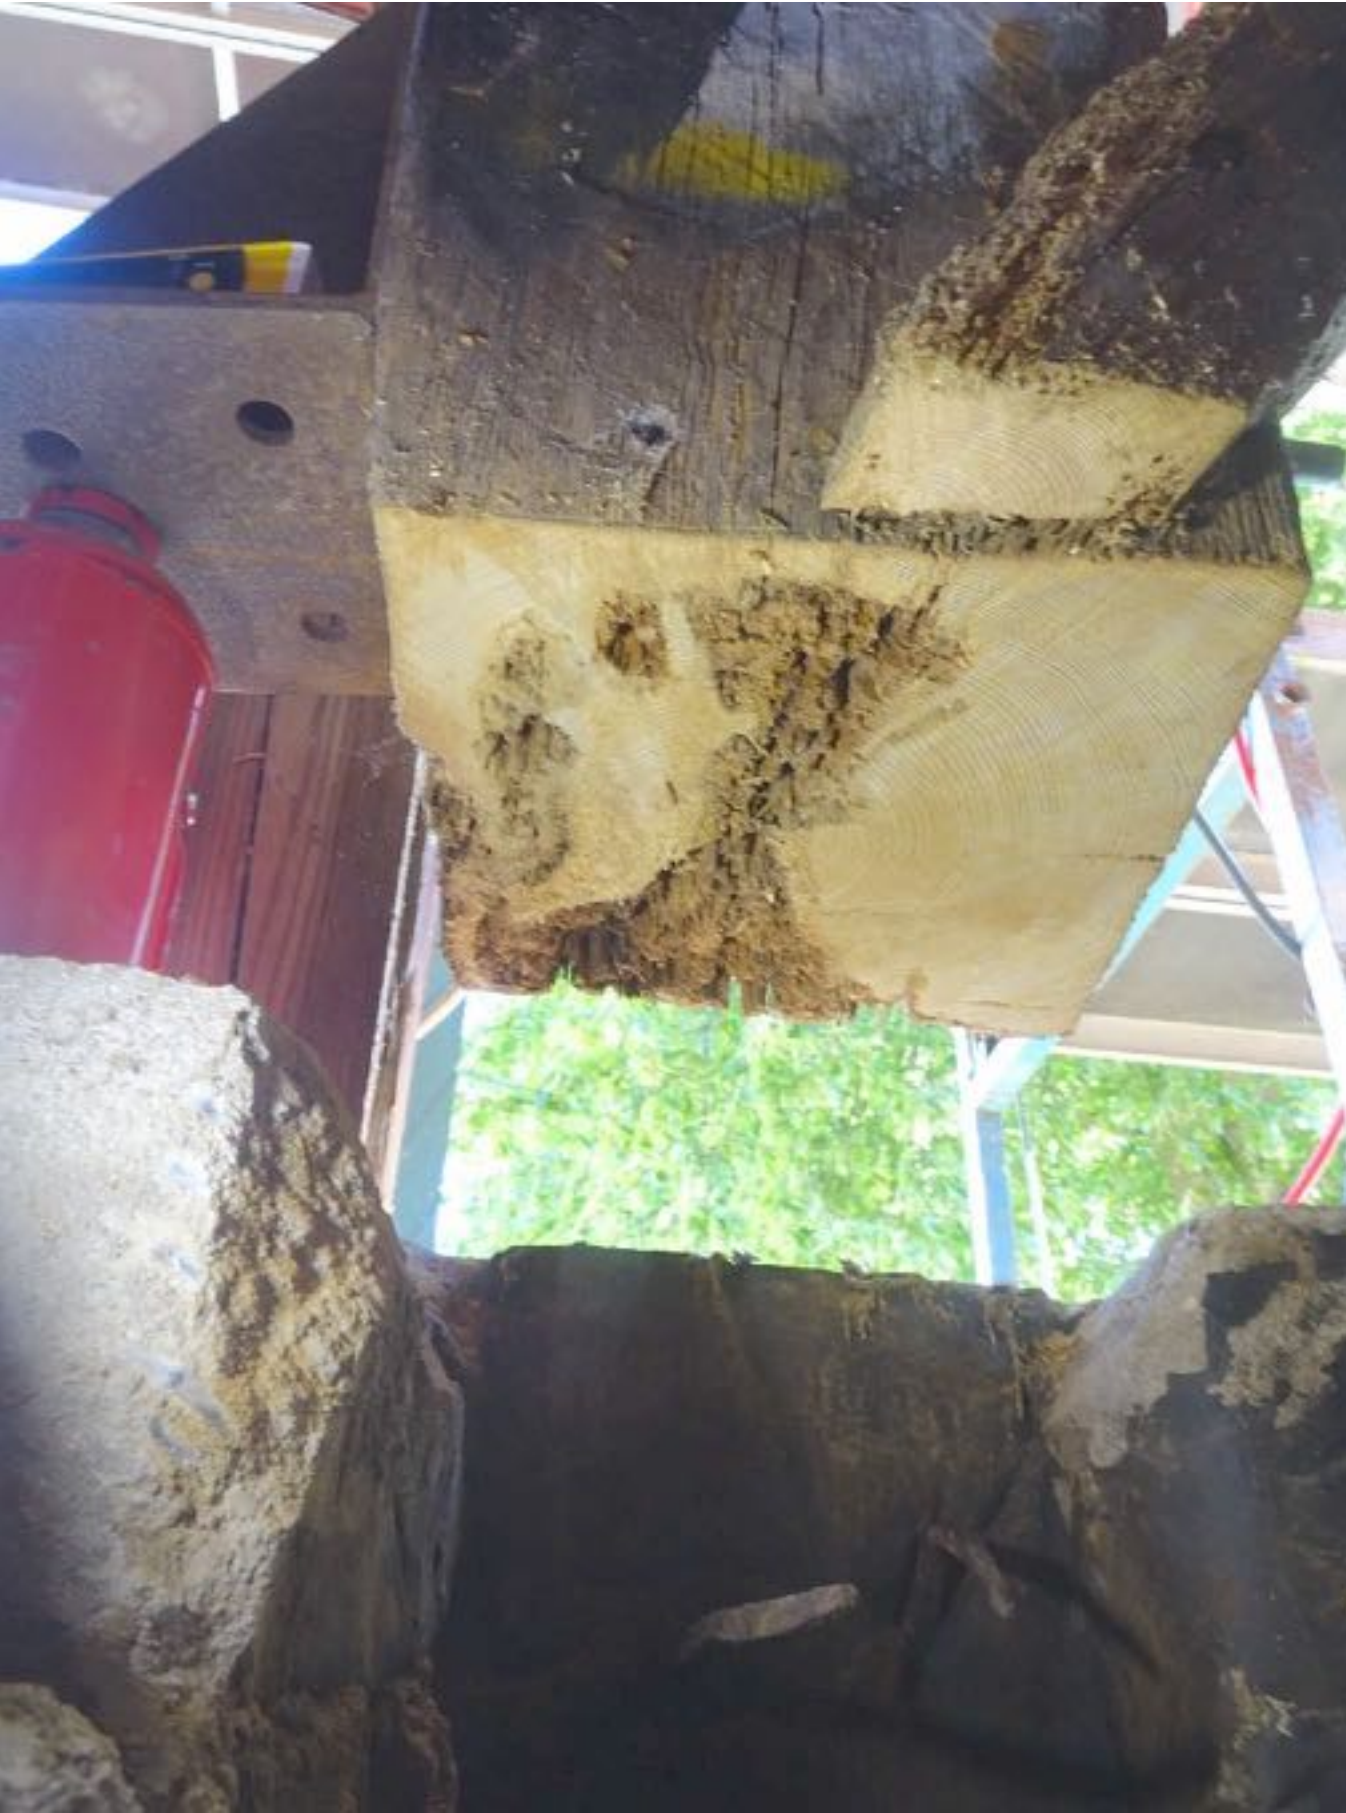
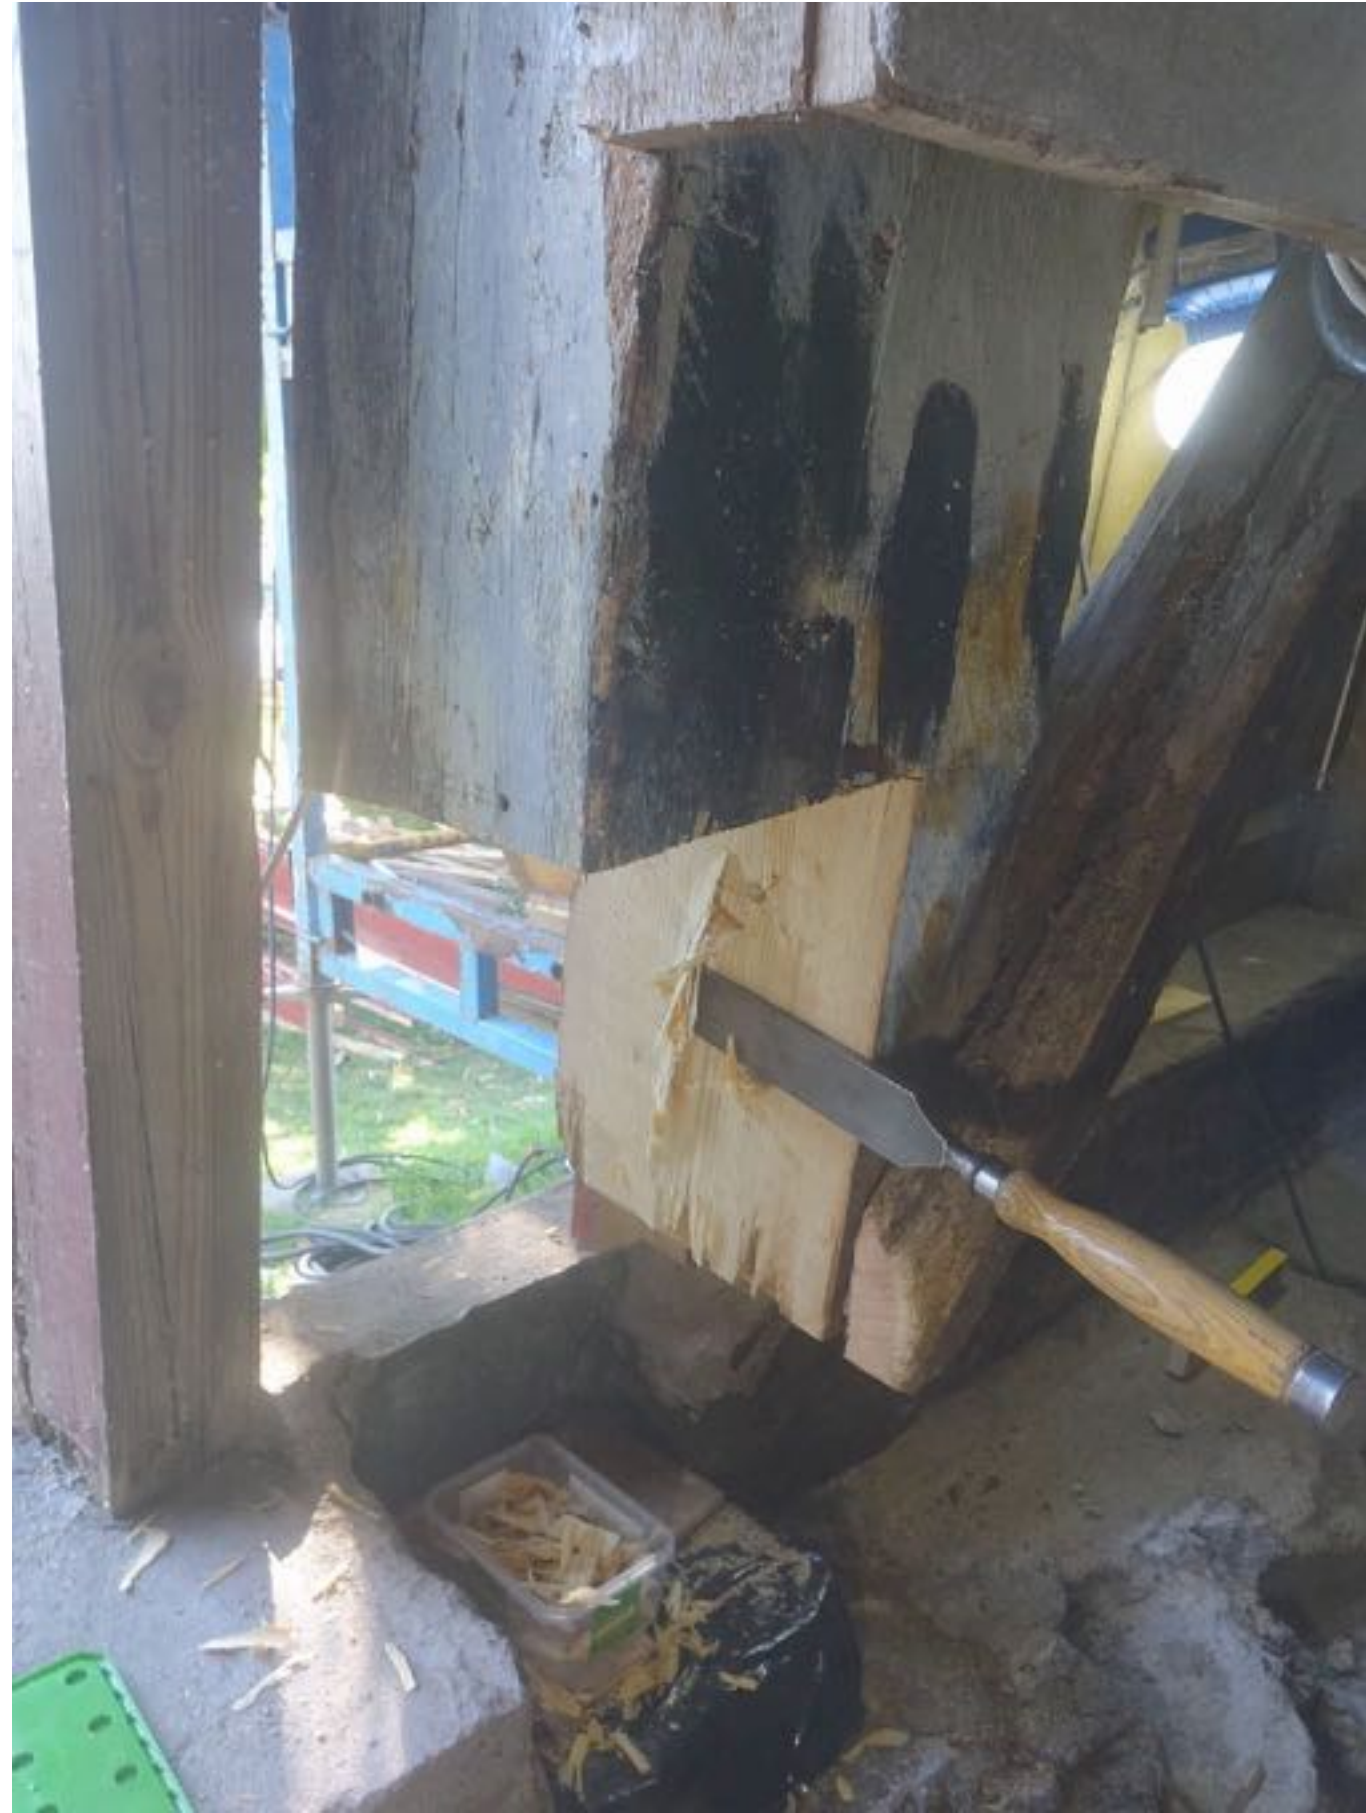
Sydöstra sidan om dörren:

Benets ena halva var friskt och det avgjorde hur skarvningen skulle anpassas för att bli stark, funktionell och möjlig att tillverka i det trånga utrymmet.

Panelen hade inte spikats på östra sidan så jag kunde öppna upp och arbeta från två håll.

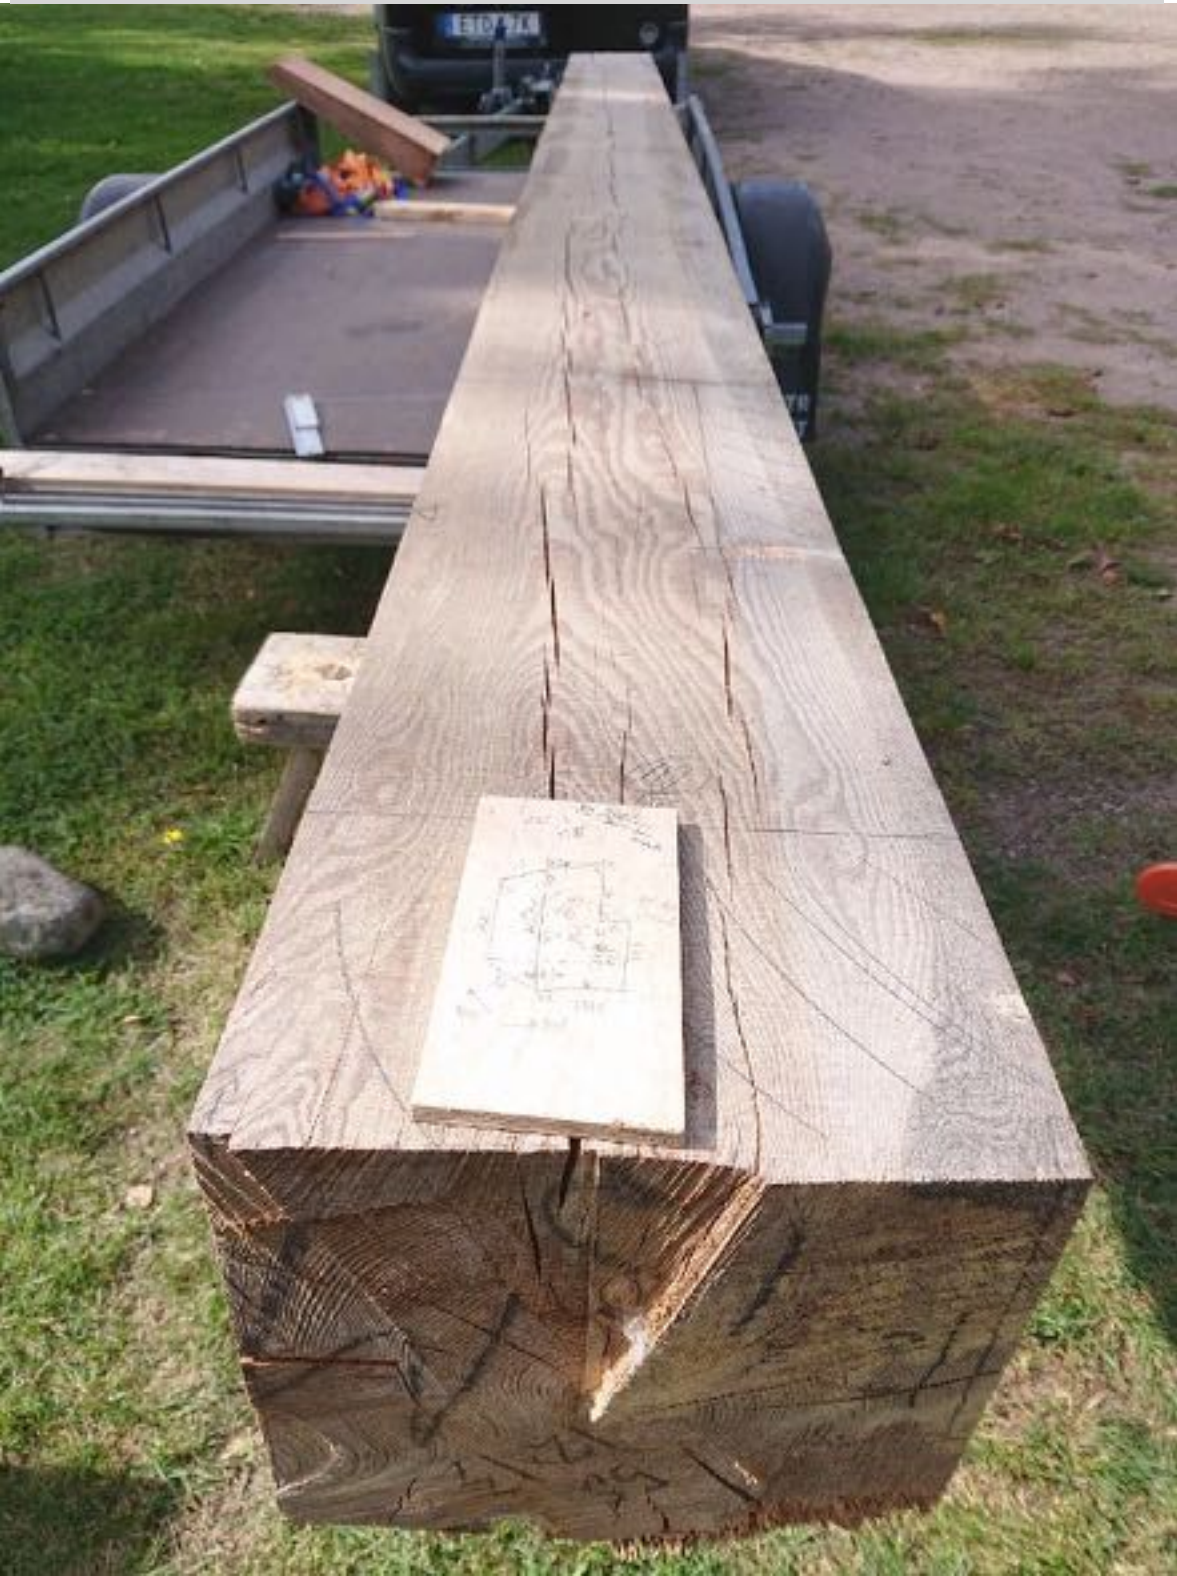
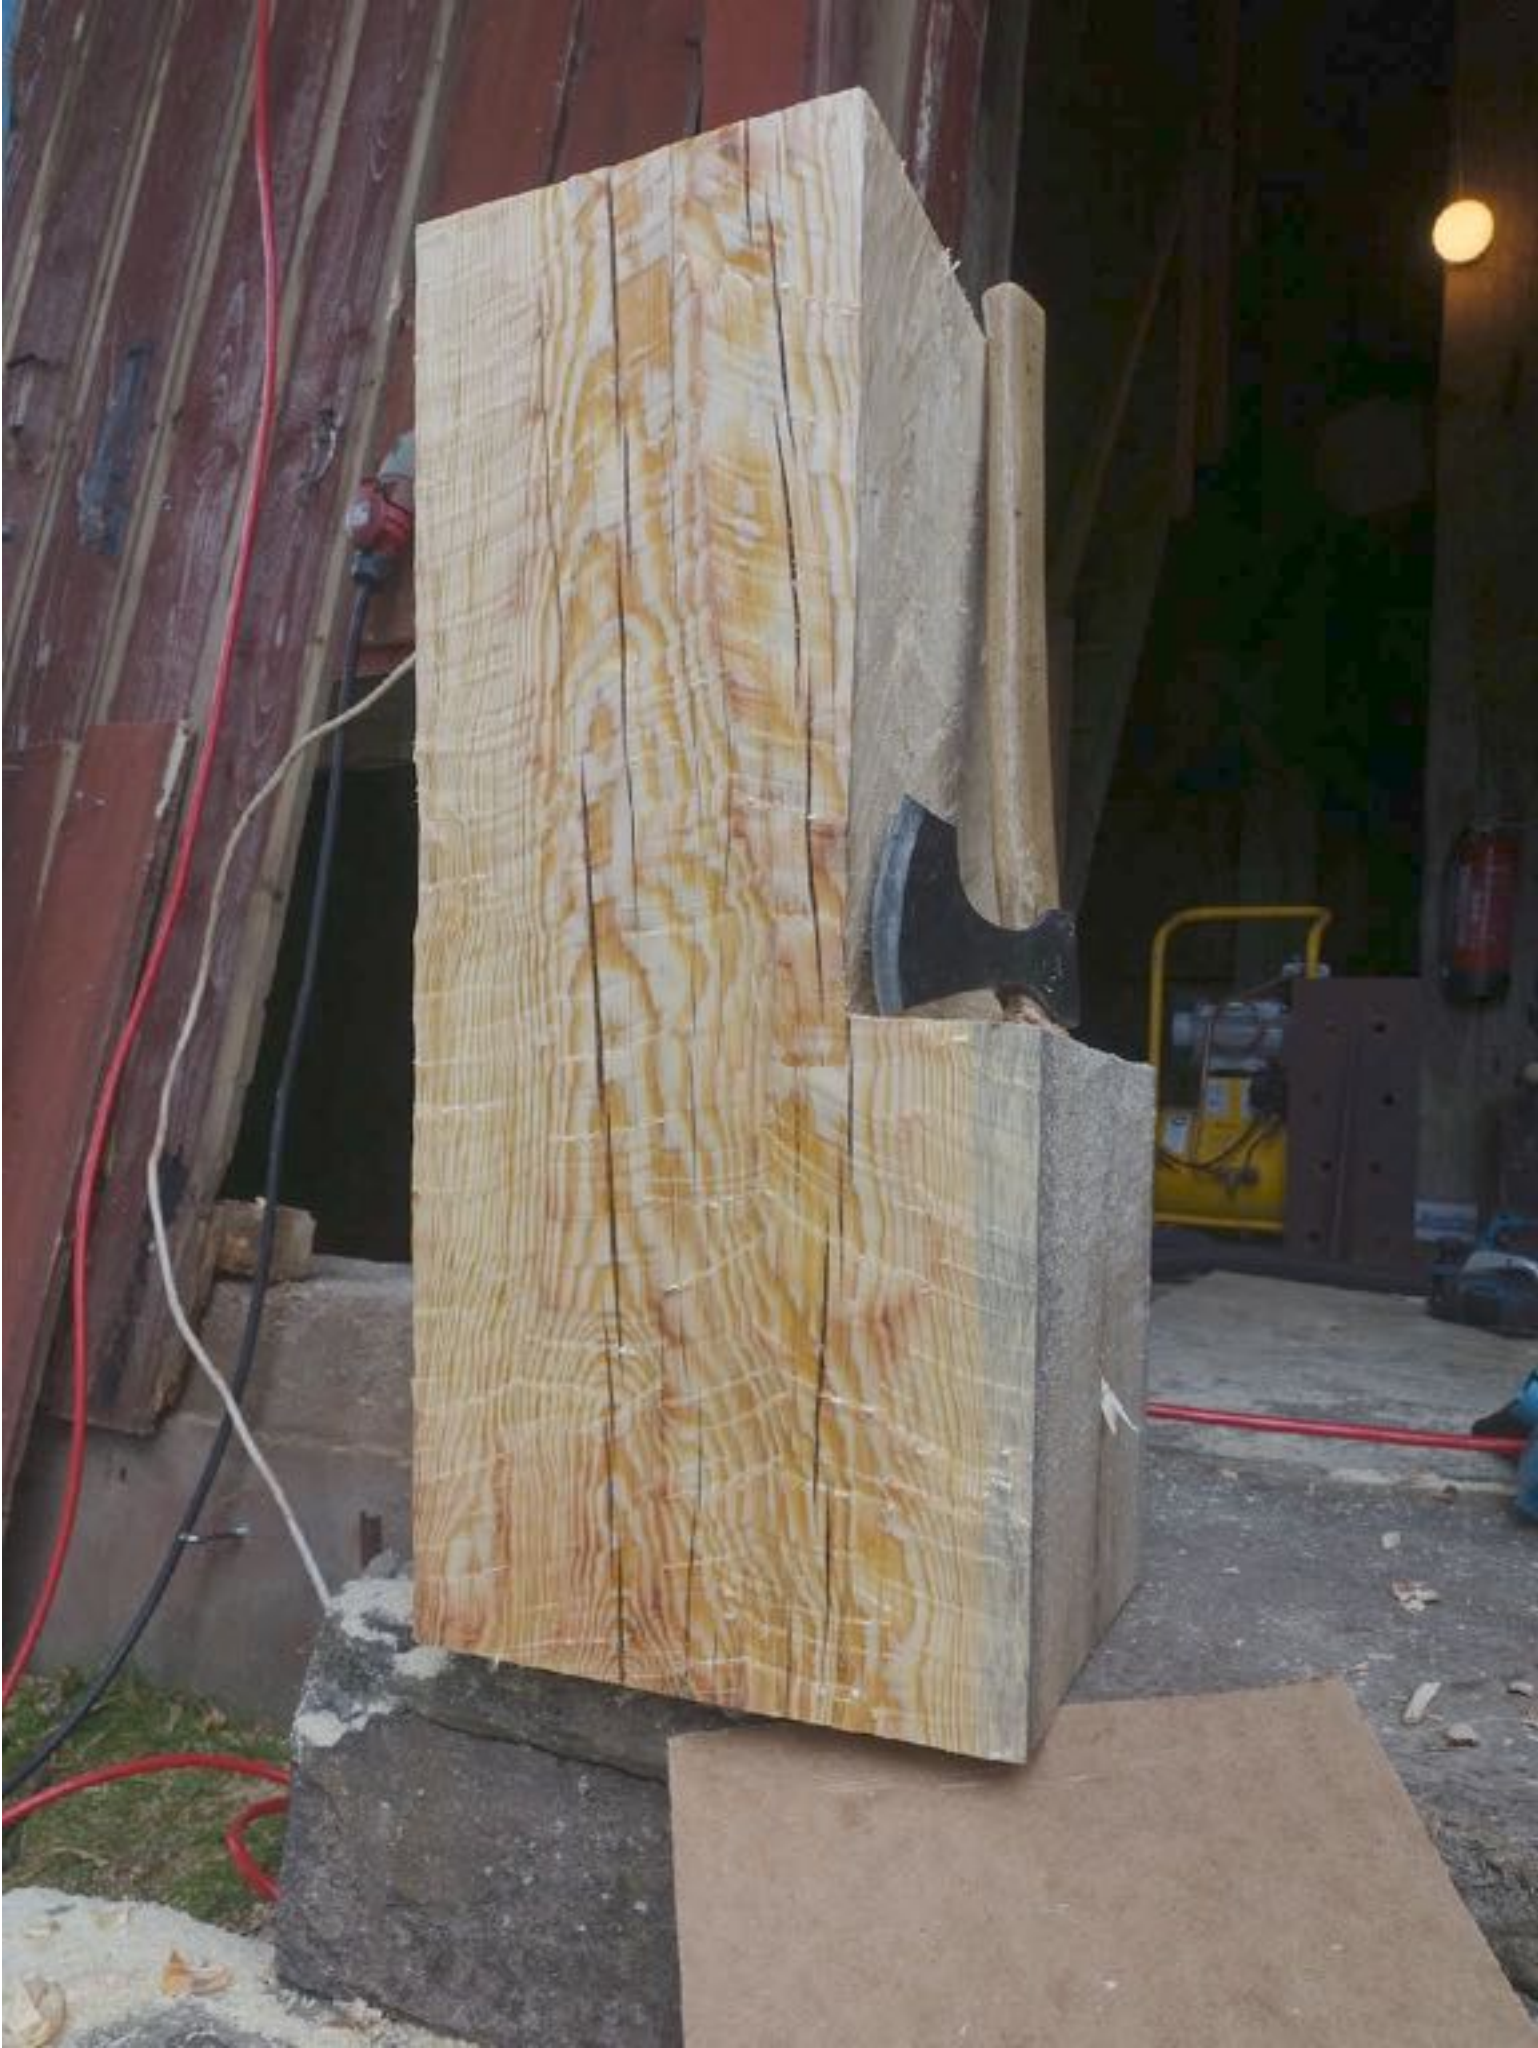
När jag monterat passbiten och sänkte ner domkraften hängde benet kvar!!! Troligen hade benet blivit hängande med åren och ville vara kvar i alla spikar och dymlingar.. har aldrig hänt mig förut.

Plan B. Fick rigga upp lyftet igen och överlyfta 5mm och stoppa in 12mm ek-shims under passbiten och sänka.

Nu står benet hårt på plats har fästs samman med stora smidda spikar. En av 1600-tlasspiken återbrukades.

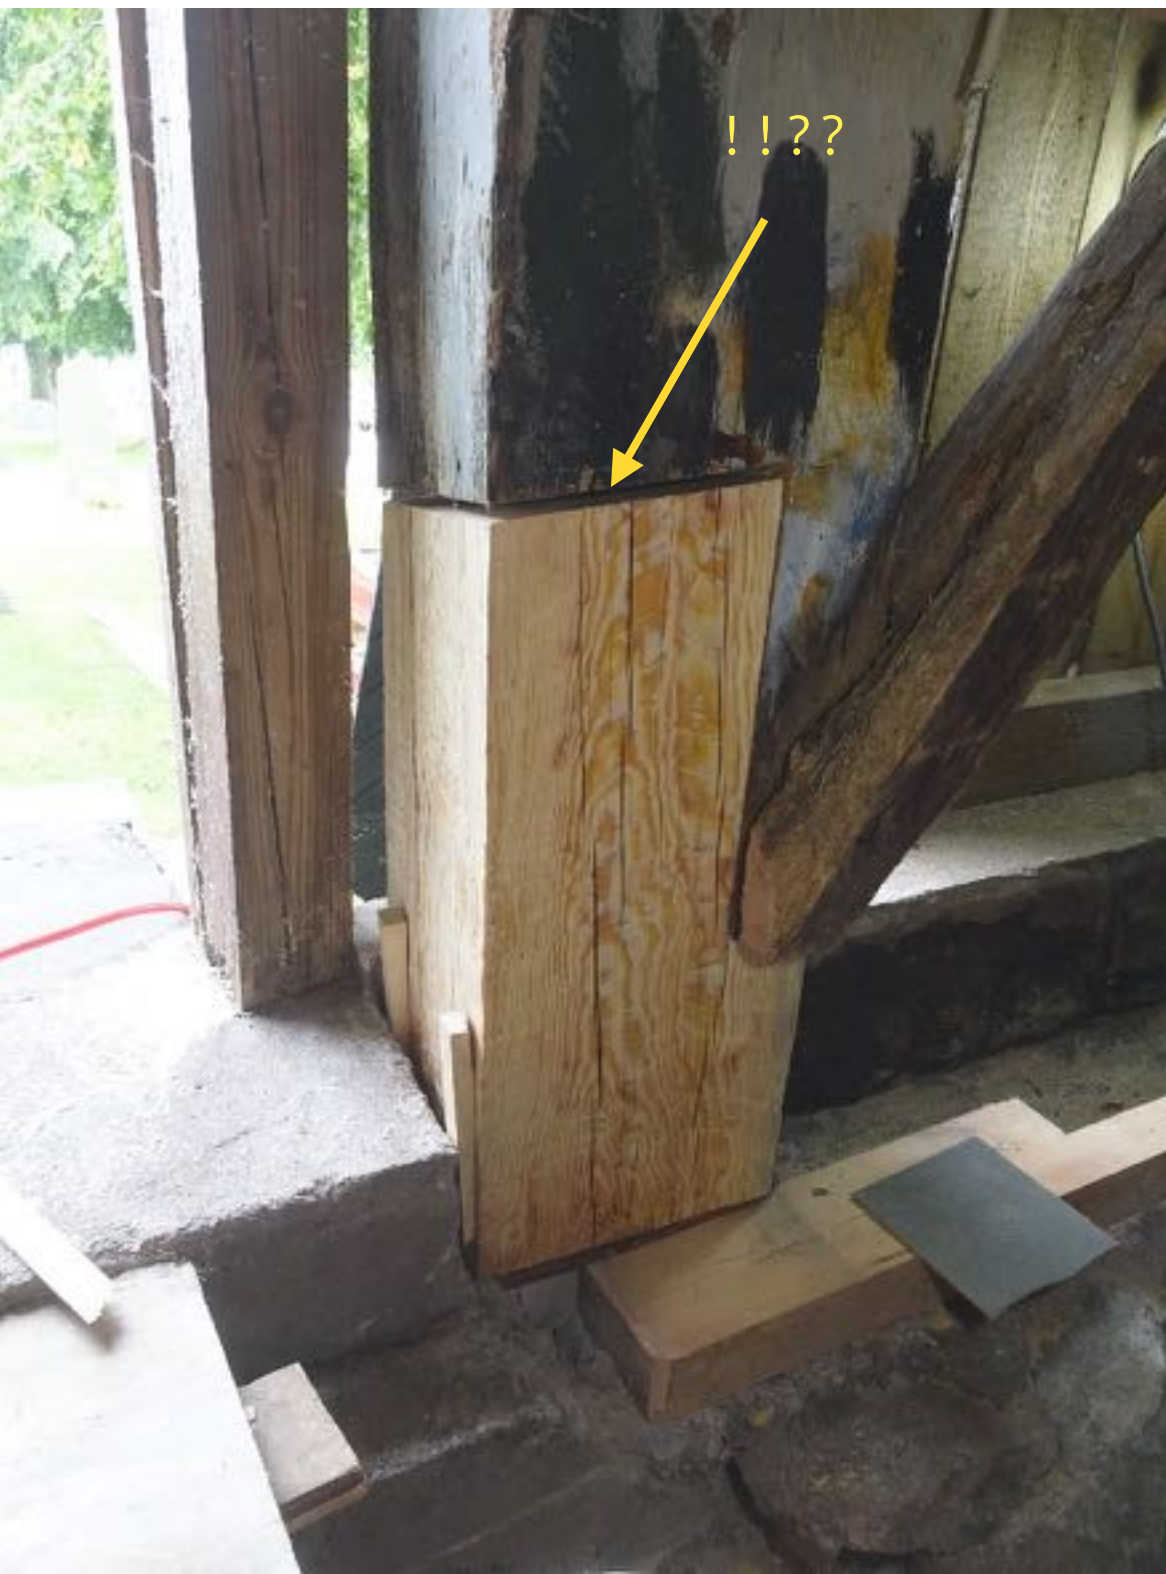
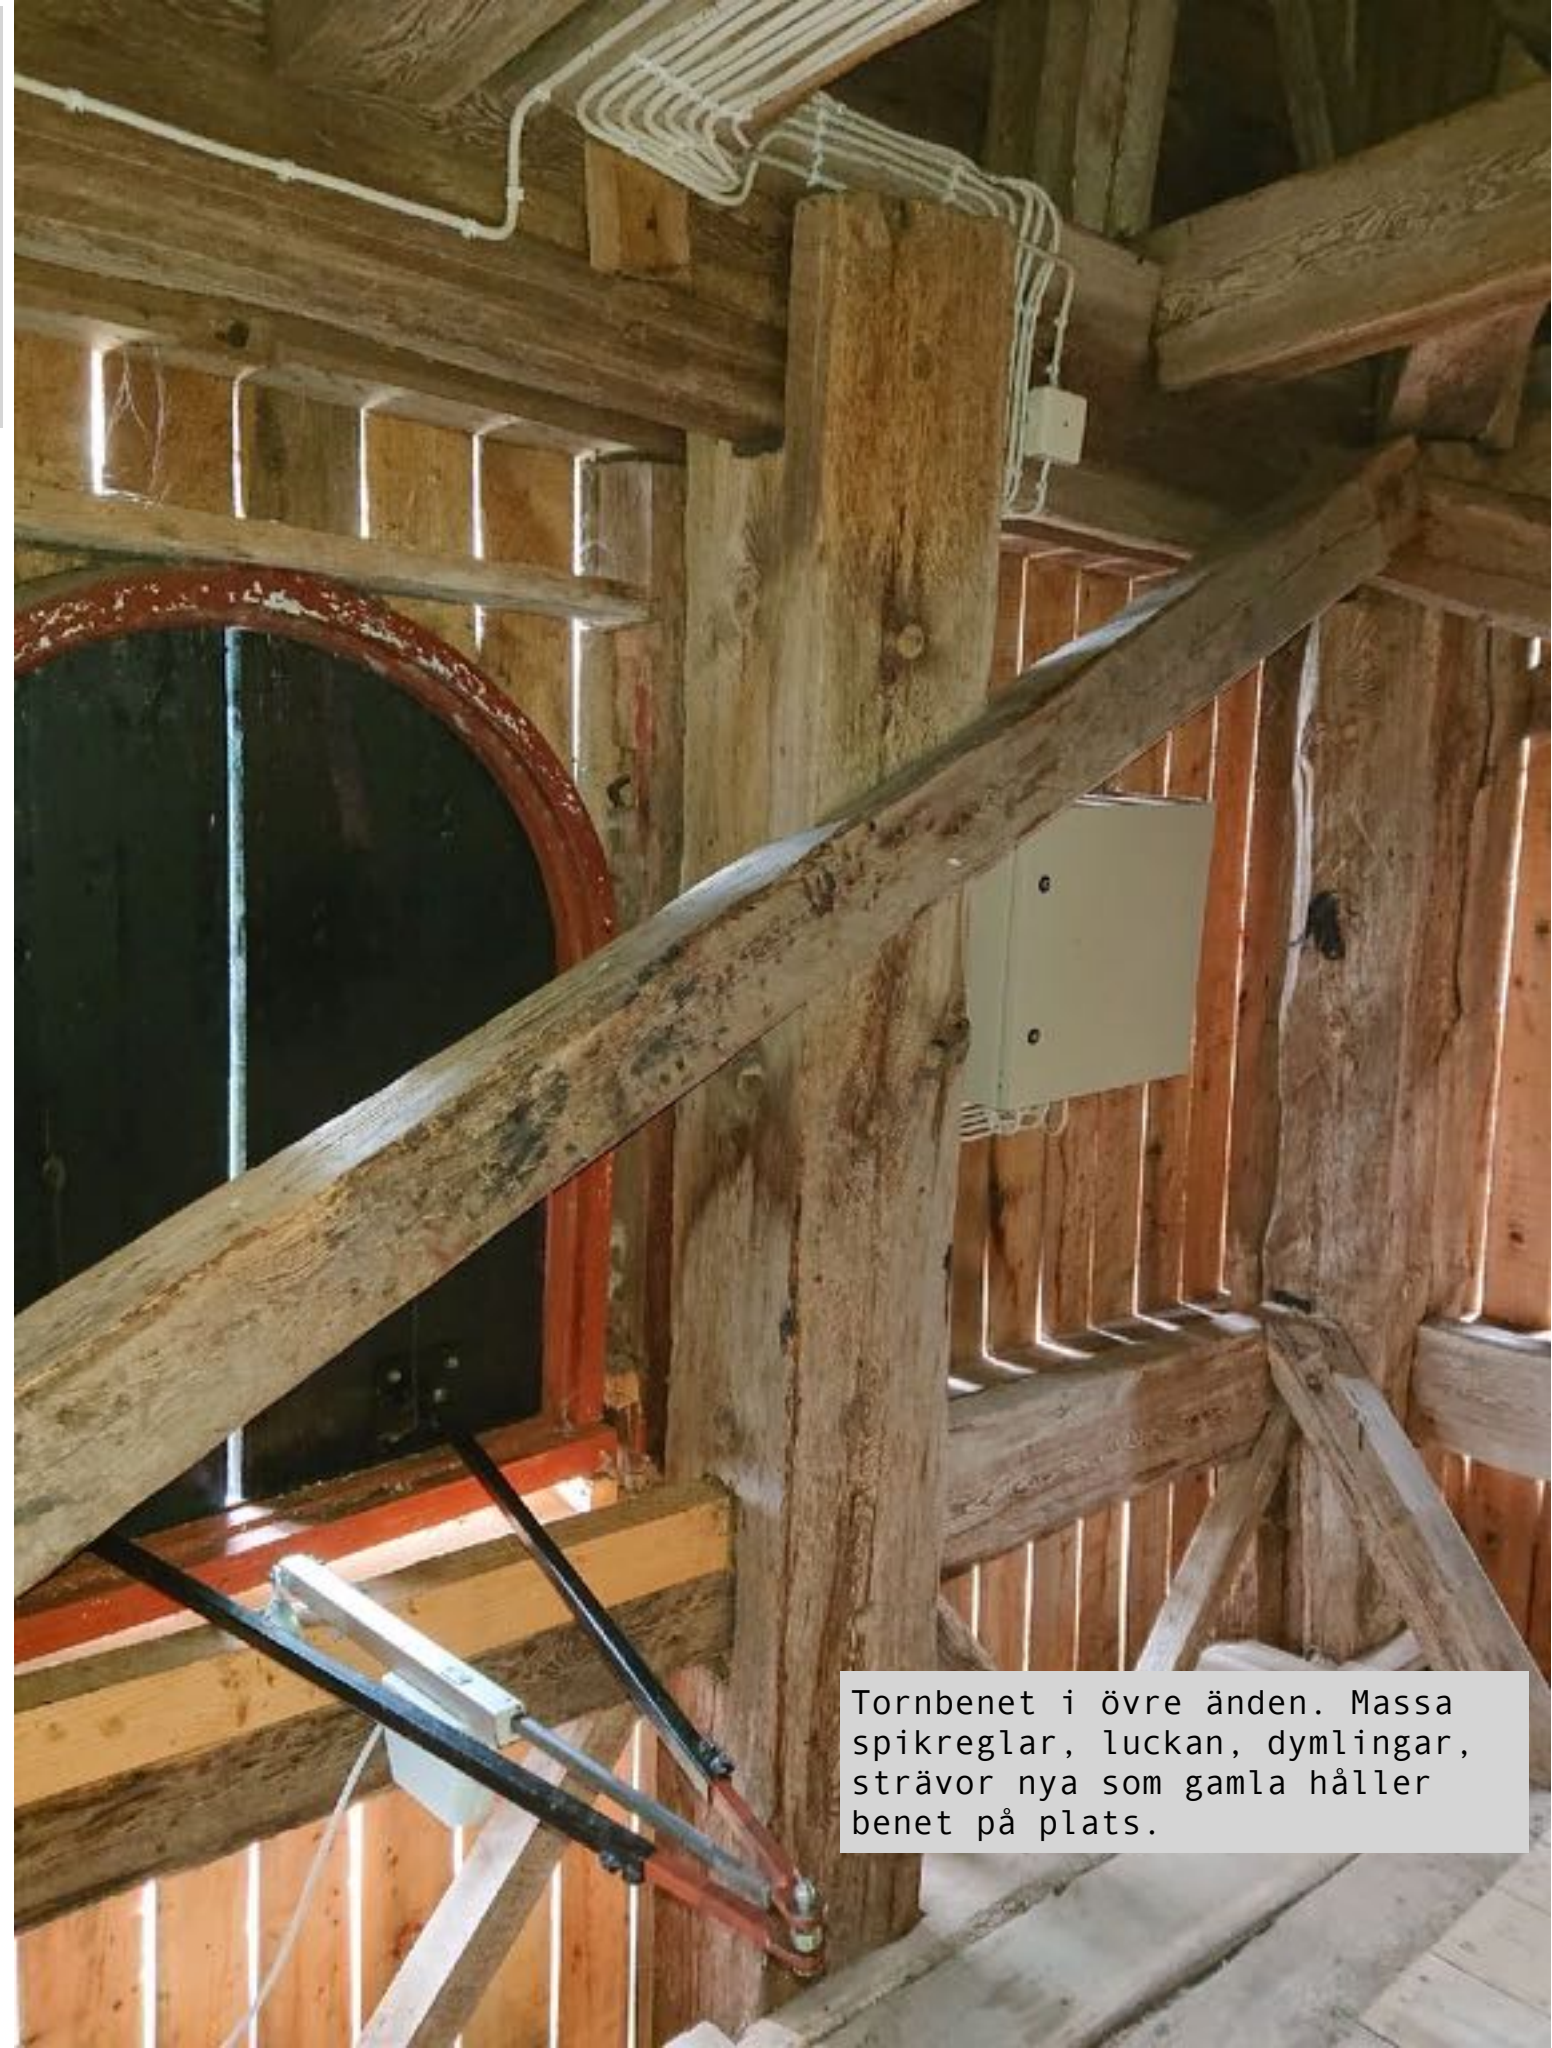
Tornbenet i övre änden. Massa spikreglar, luckan, dymlingar, strävor nya som gamla håller benet på plats.

Färdigt på plats. Den nakna ytan i kontrast med färgkladdet på benet är påtagande.

En 1600-tals 12" spik och en nysmidd 10" fäster delarna samman.
