# PM Söne holkkvarn. Demontering 2021 Västergötlands museum

*Av Mattias Hallgren, Traditionsbärarna*

Skara - 2021

Västergötlands  
museum

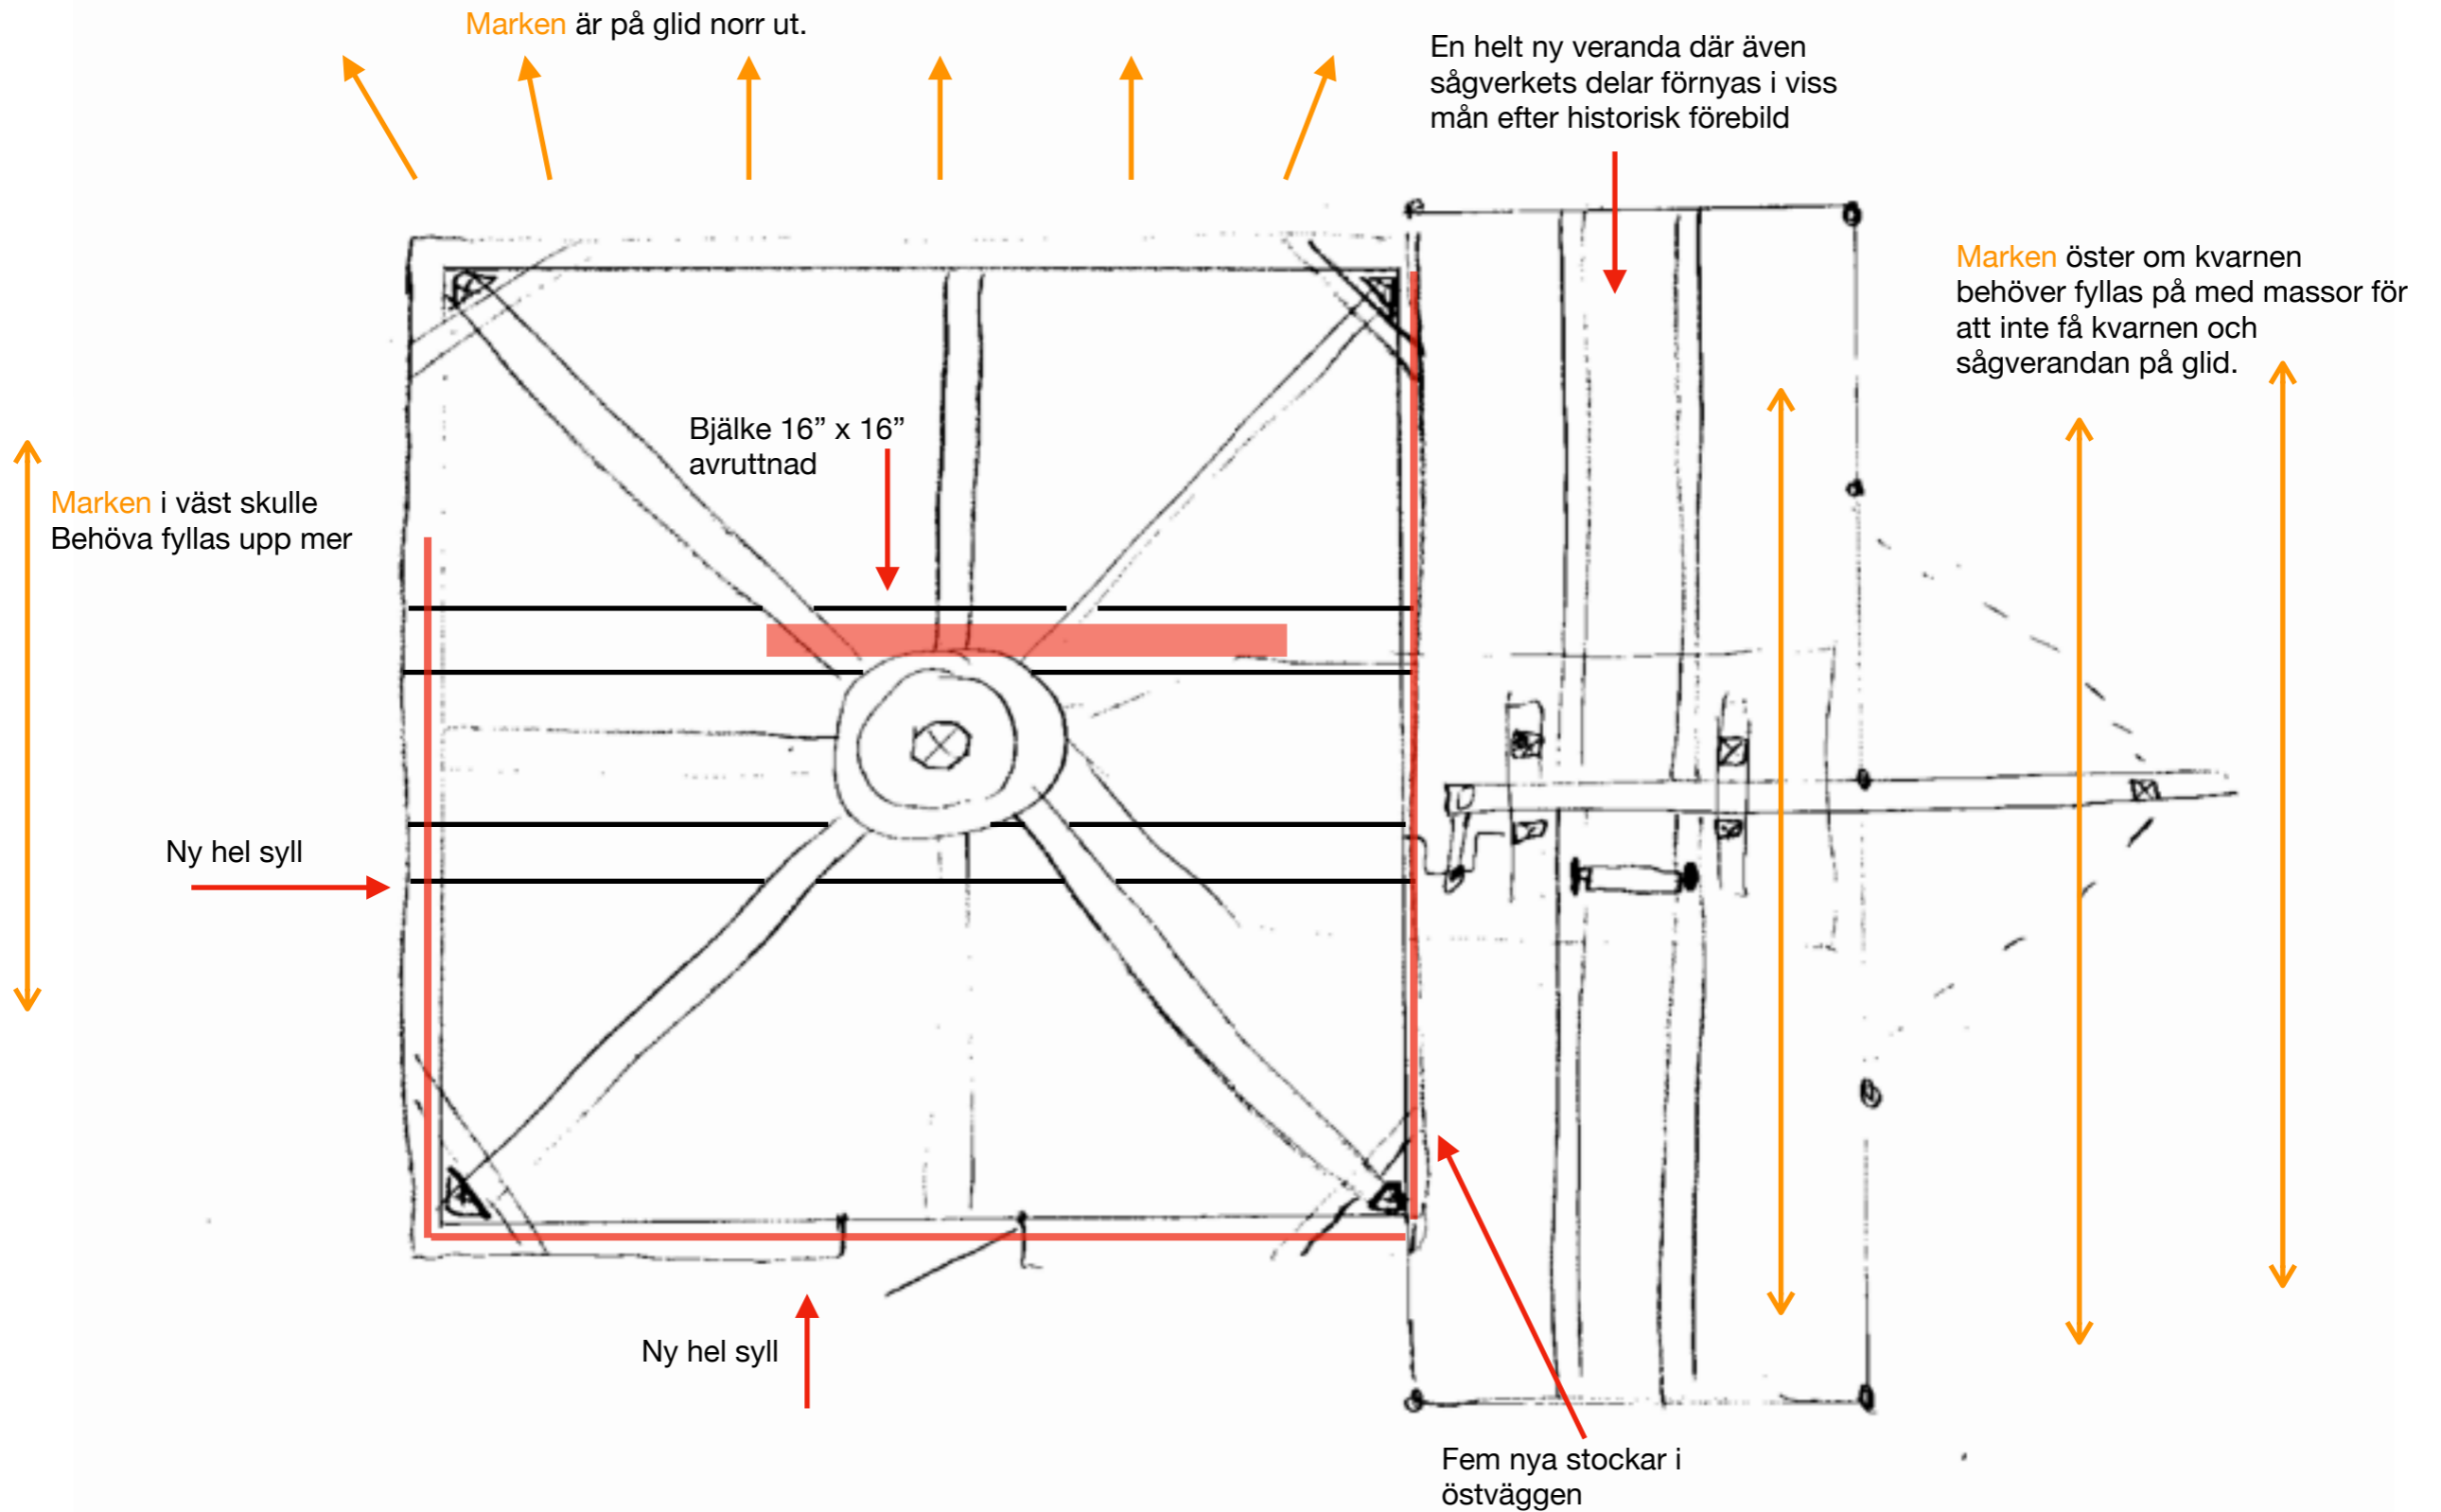
# Skador i Sönekvarnen inventerade 2018

Spåntaket och omgången, altanen man går på var helt bortruttnat.

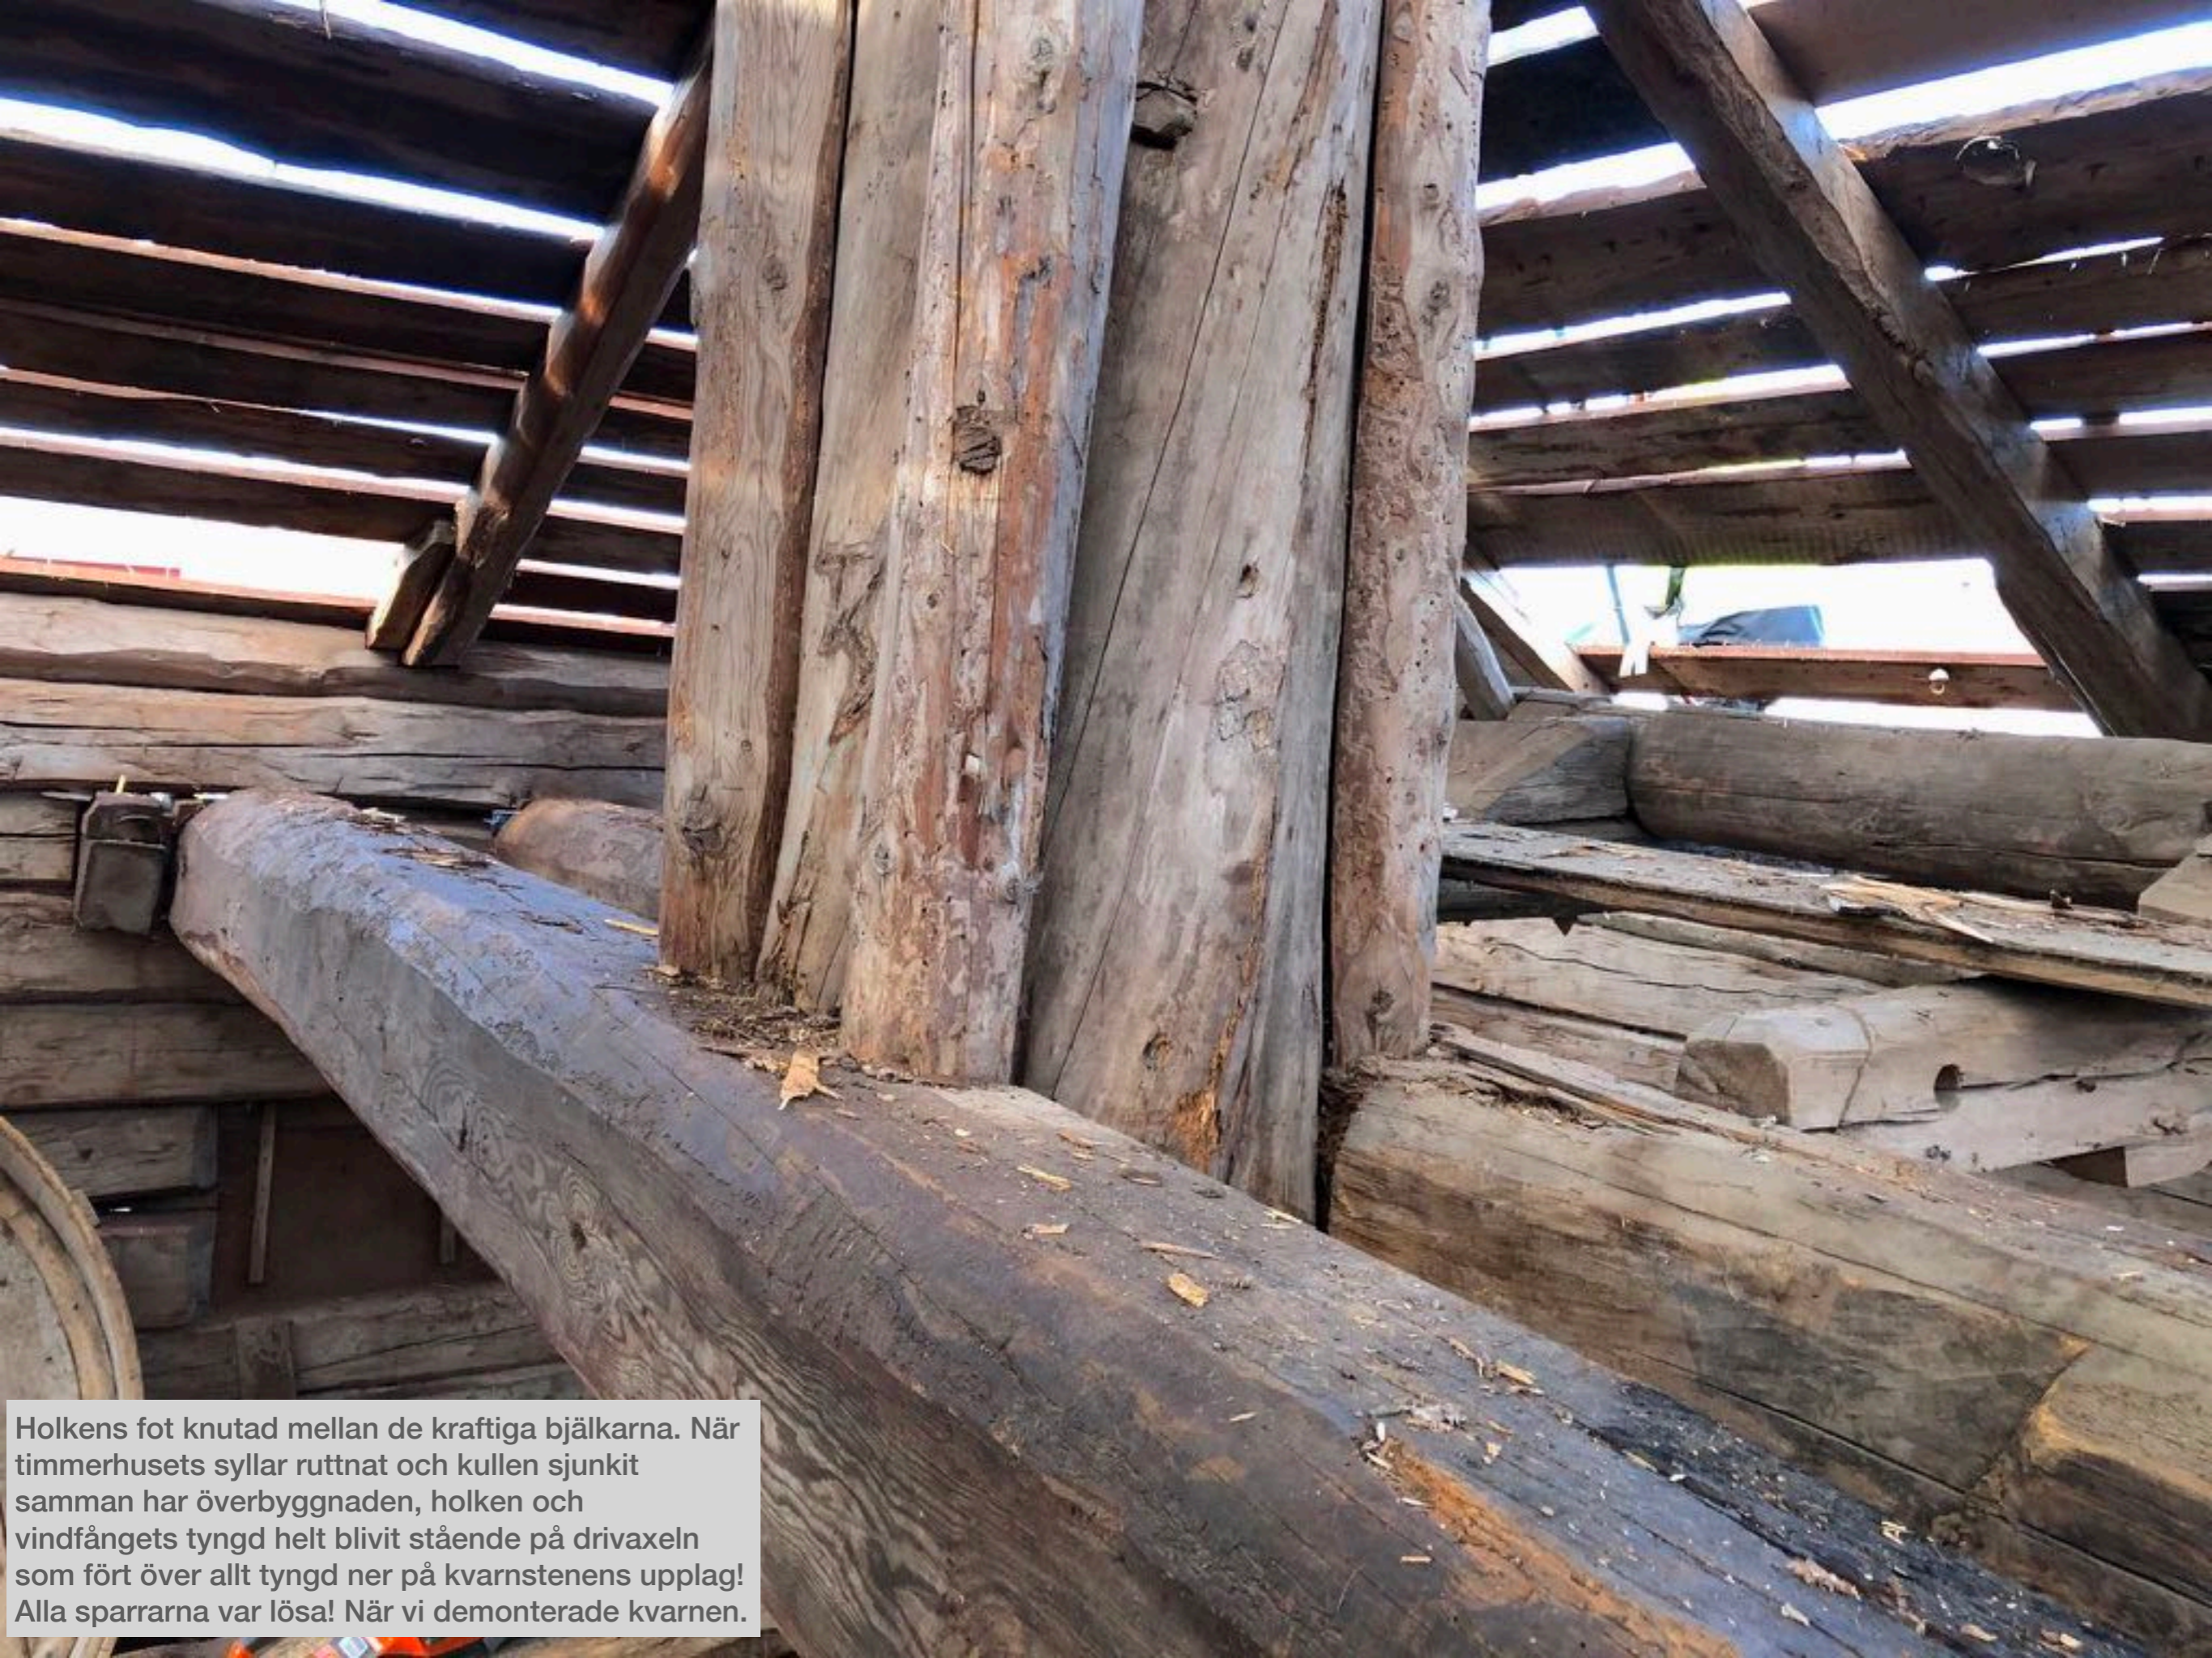
Holkens fot knutad mellan de kraftiga bjälkarna. När timmerhusets syllar ruttnat och kullen sjunkit samman har överbyggnaden, holken och vindfångets tyngd helt blivit stående på drivaxeln som fört över allt tyngd ner på kvarnstenens upplag! Alla sparrarna var lösa! När vi demonterade kvarnen.

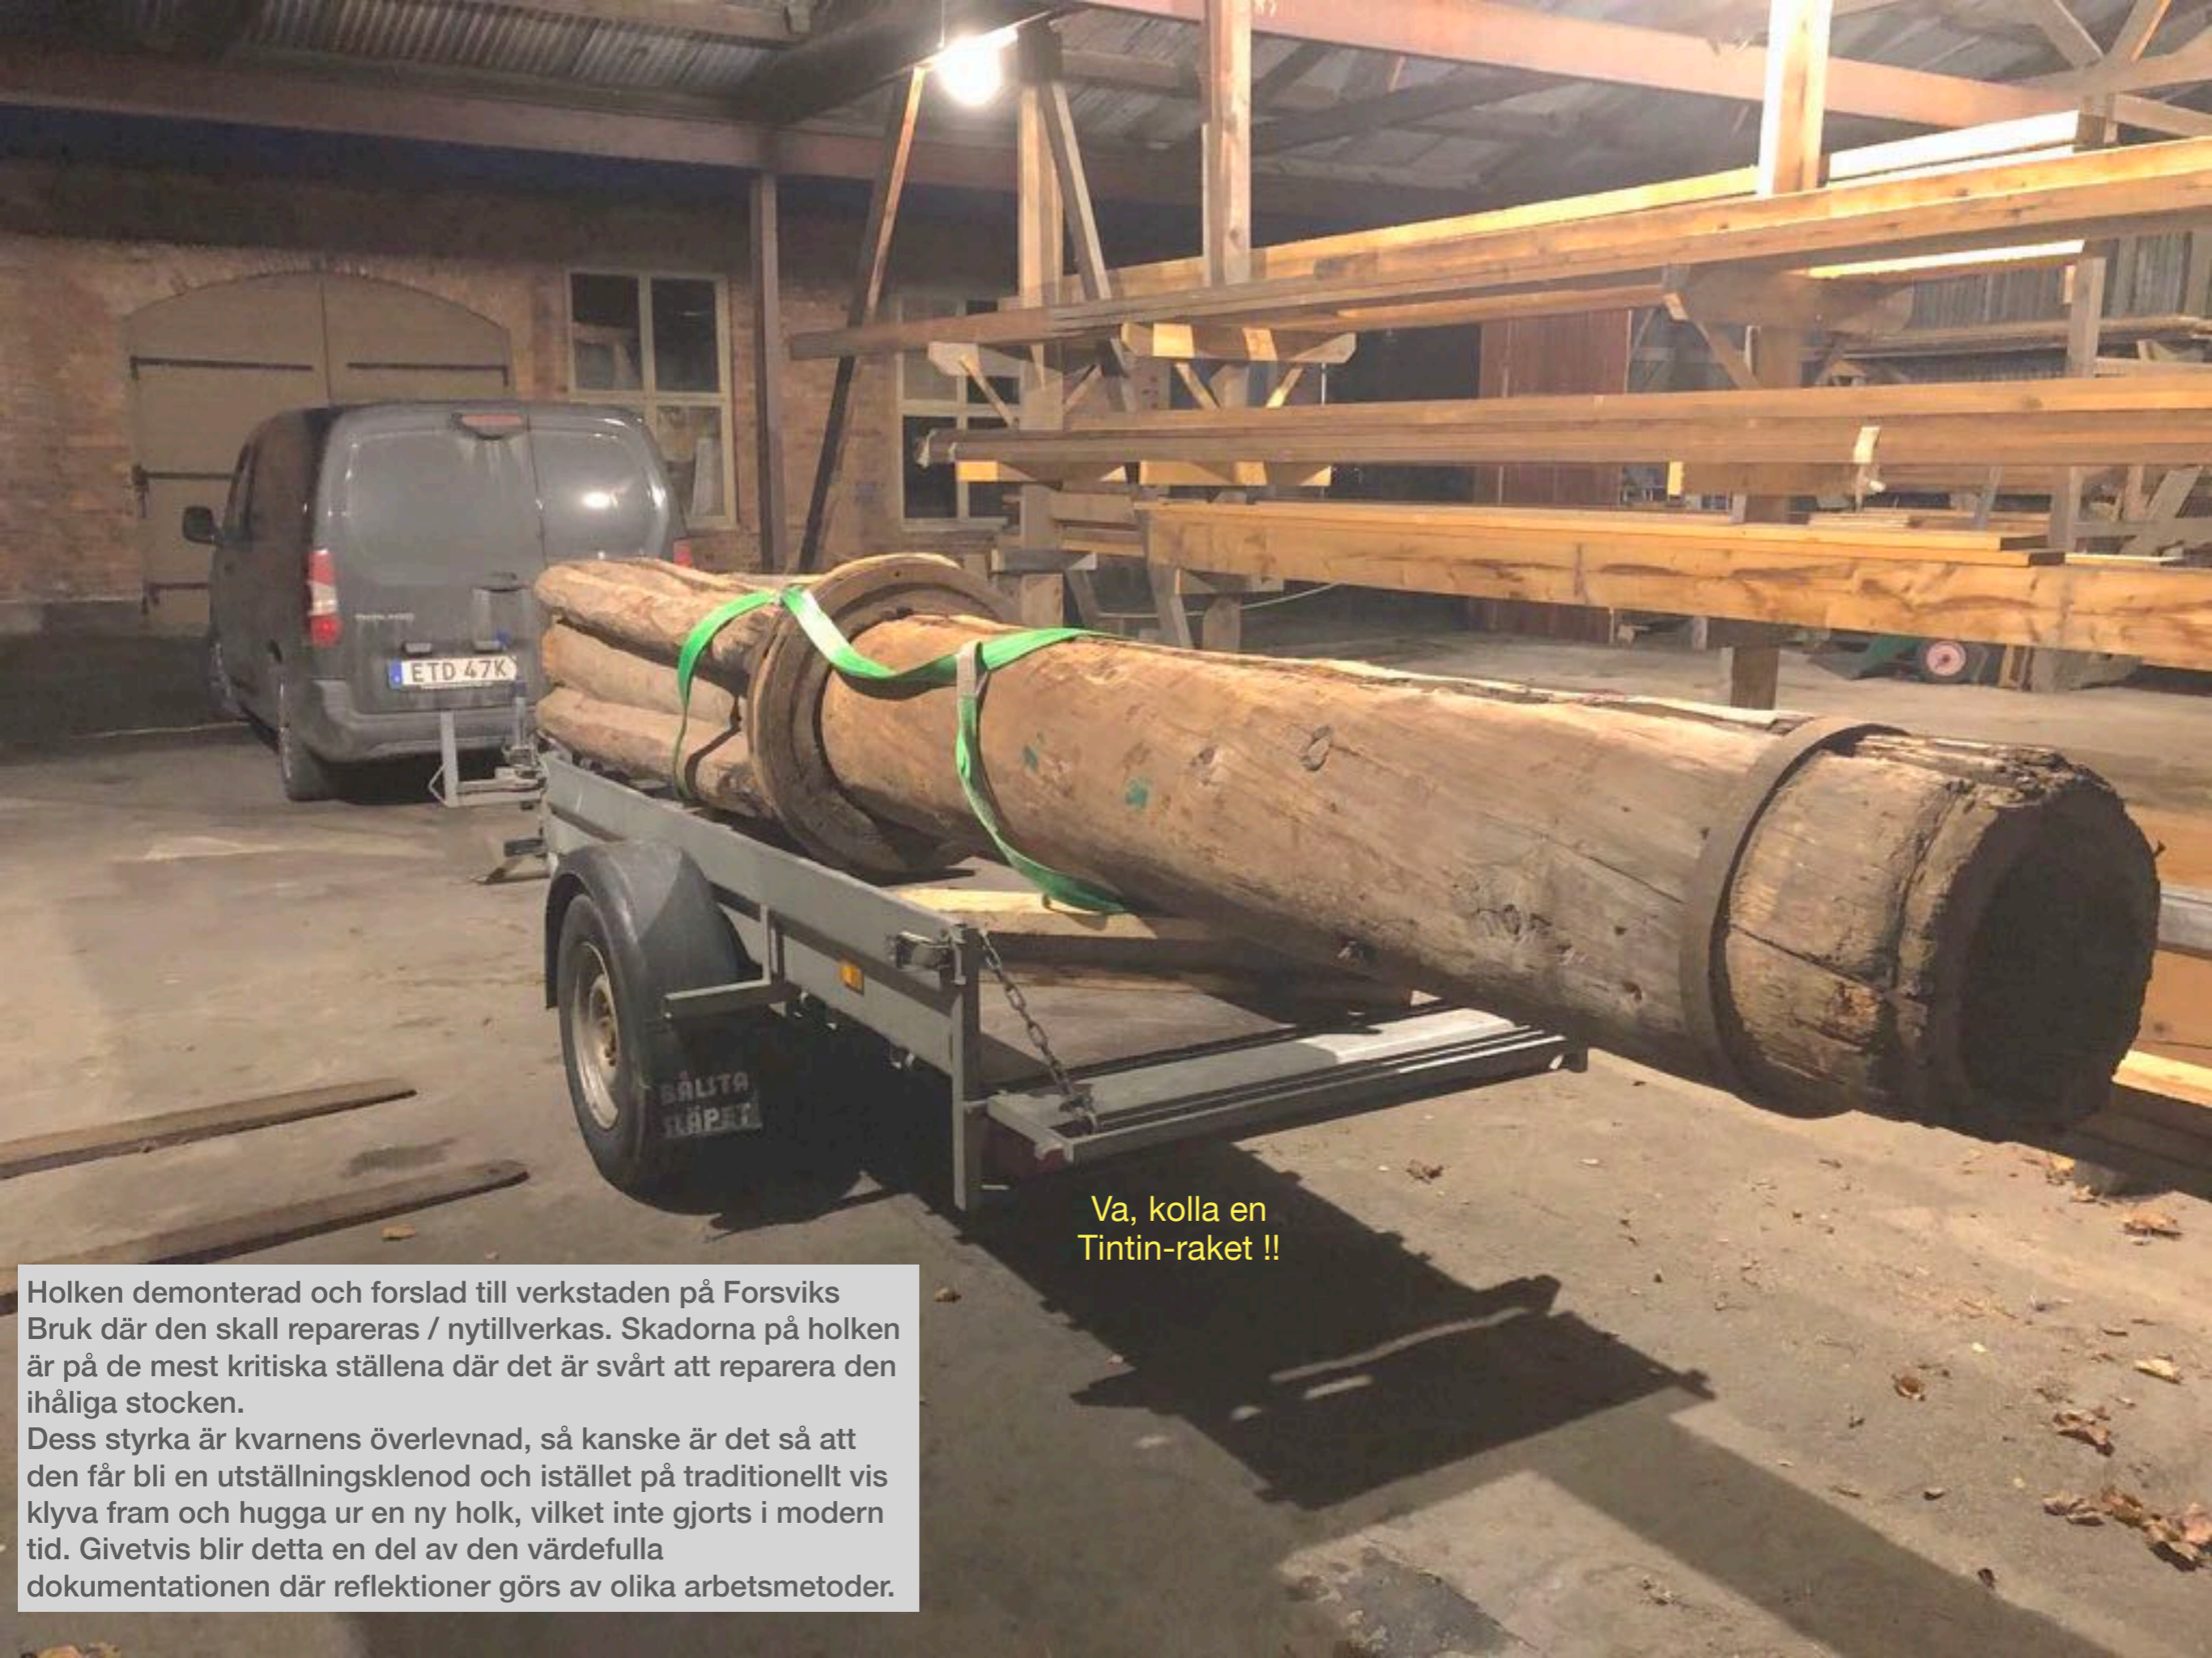
Holken demonterad och forslad till verkstaden på Forsviks Bruk där den skall repareras / nyttillverkas. Skadorna på holken är på de mest kritiska ställena där det är svårt att reparera den ihåliga stocken.

Dess styrka är kvarnens överlevnad, så kanske är det så att den får bli en utställningsklenod och istället på traditionellt vis klyva fram och hugga ur en ny holk, vilket inte gjorts i modern tid. Givetvis blir detta en del av den värdefulla dokumentationen där reflektioner görs av olika arbetsmetoder.

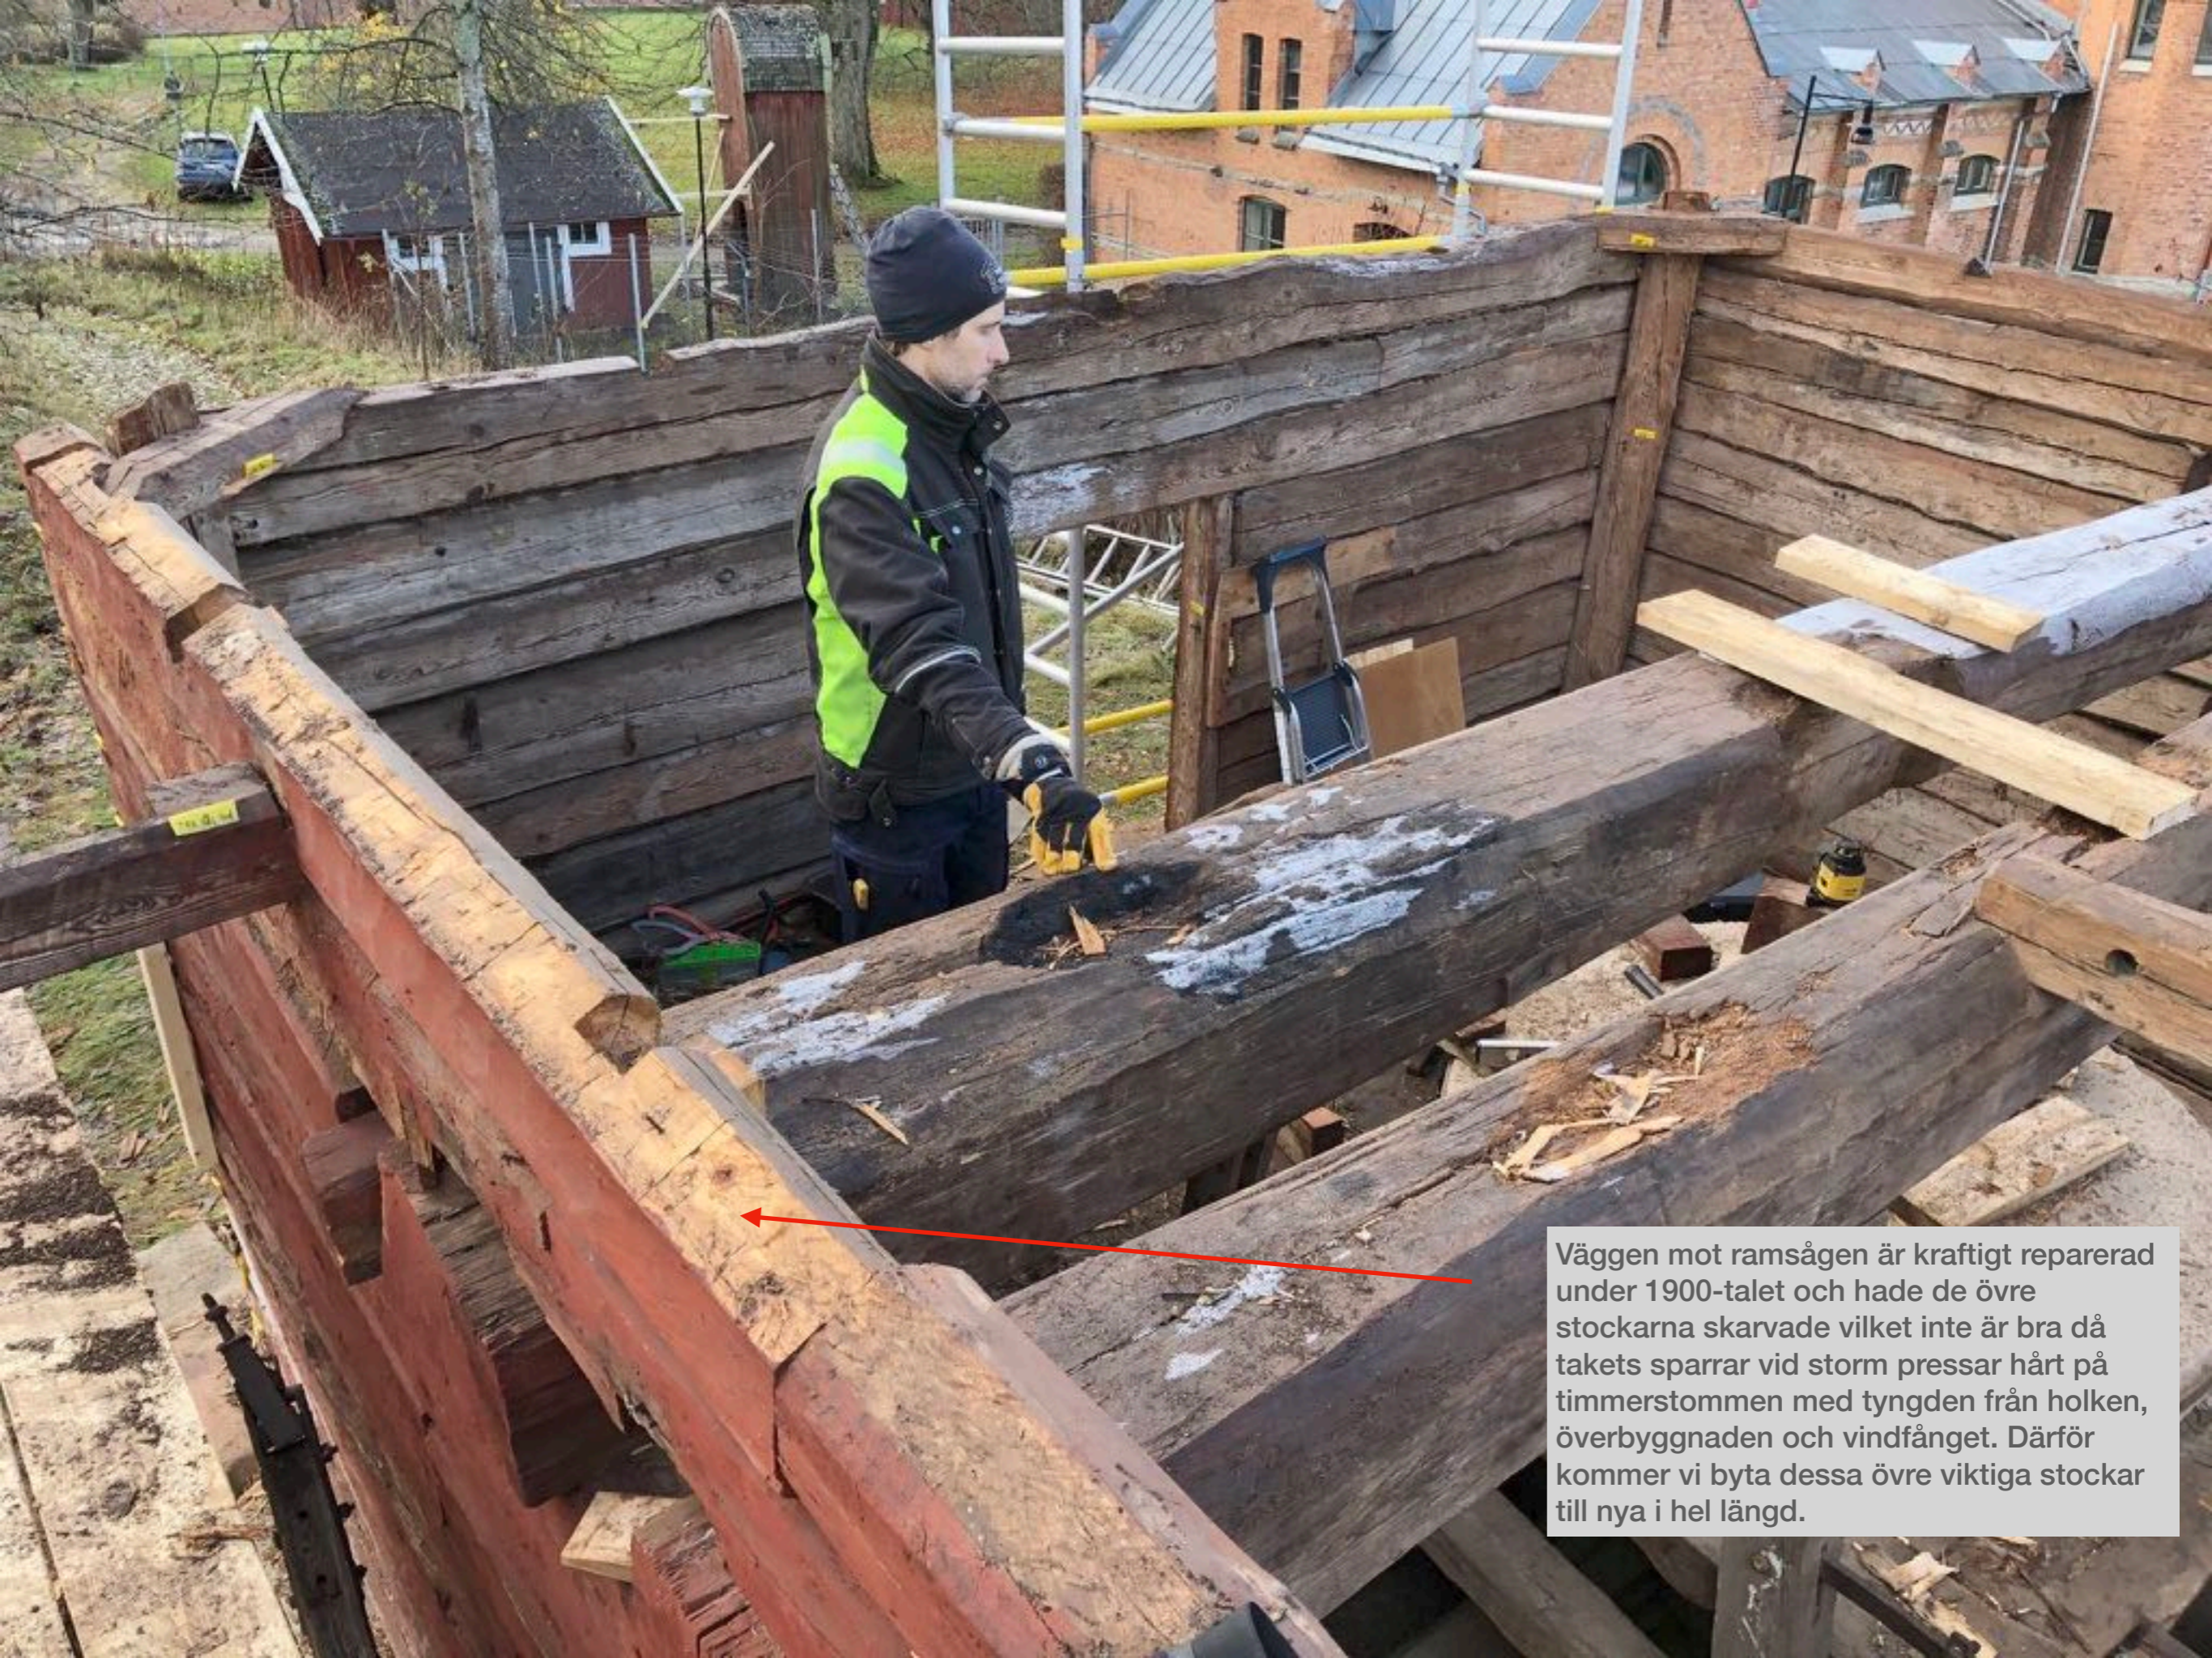
Väggen mot ramsågen är kraftigt reparerad under 1900-talet och hade de övre stockarna skarvade vilket inte är bra då takets sparrar vid storm pressar hårt på timmerstommen med tyngden från holken, överbyggnaden och vindfånget. Därför kommer vi byta dessa övre viktiga stockar till nya i hel längd.

Nedan: de undre bjälkar vilka kvarnstenen vilar på och skall vara knutade i syllen har här ruttnat bort då de inte har grundstenar utan ligger ner i marken.

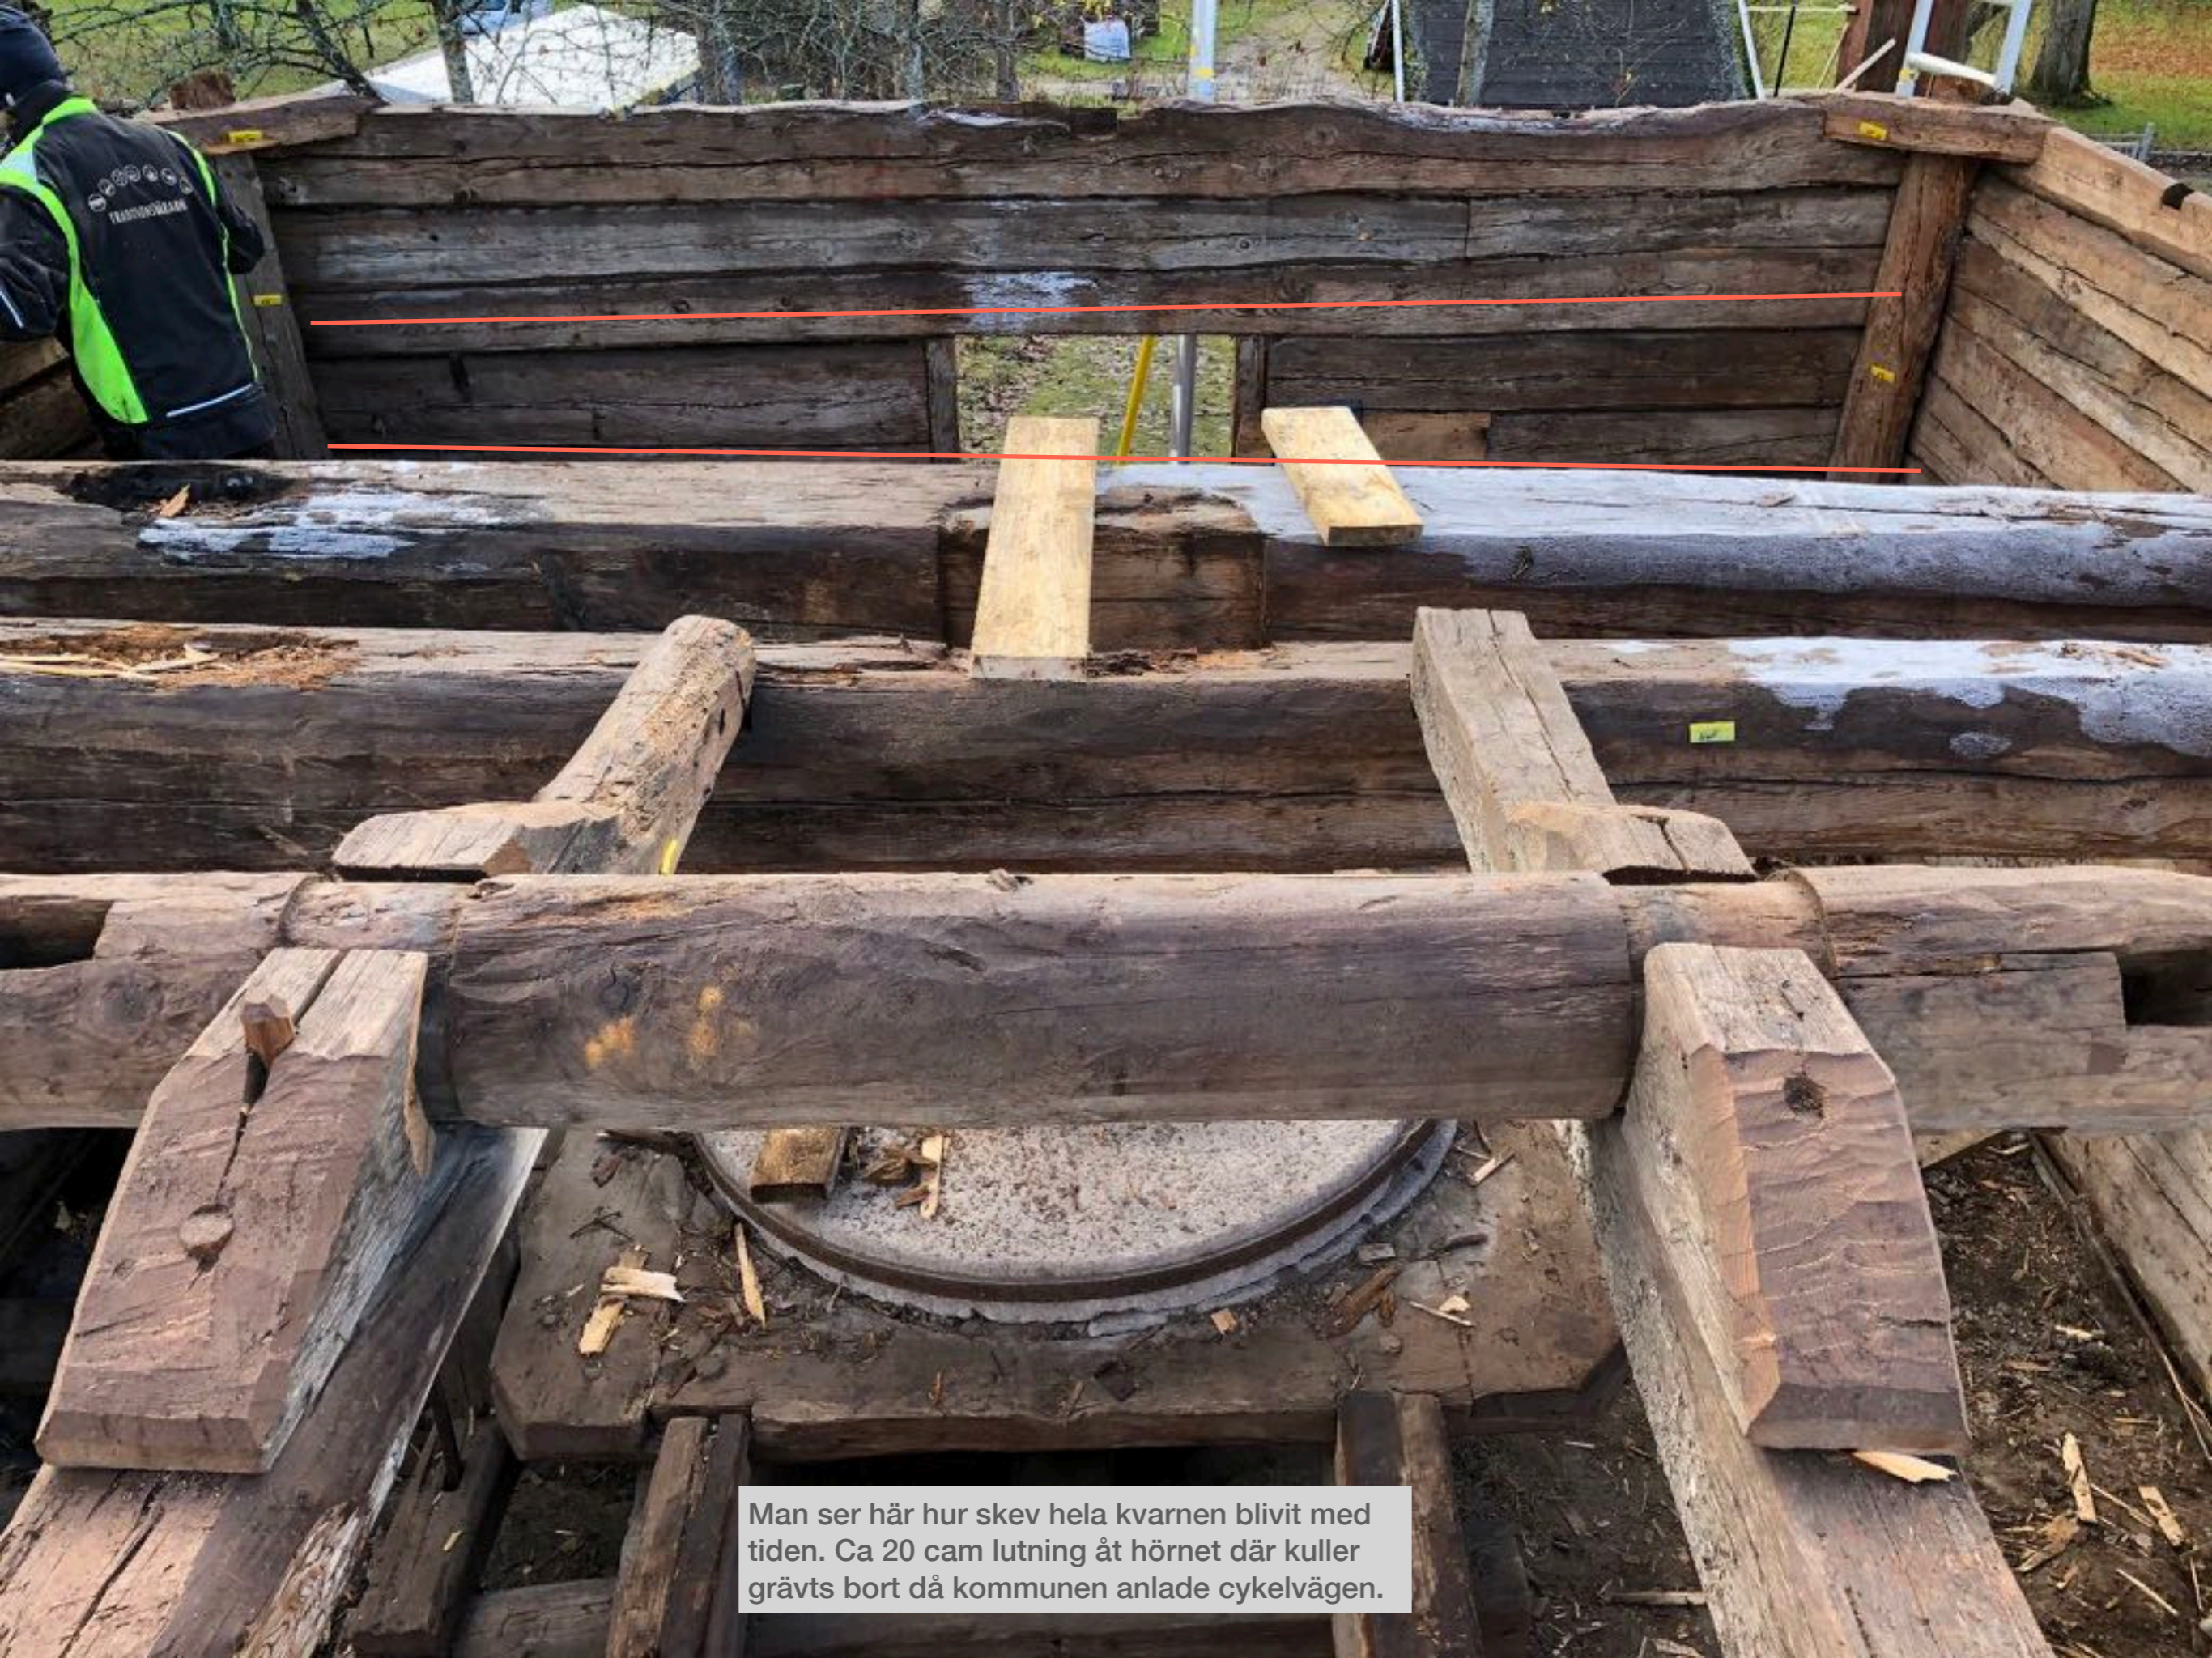
Man ser här hur skev hela kvarnen blivit med tiden. Ca 20 cm lutning åt hörnet där kuller grävts bort då kommunen anlade cykelvägen.
