# PM Söne holkkvarn. Demontering 2021 Västergötlands museum

*Av Mattias Hallgren, Traditionsbärarna*

Skara - 2021

Västergötlands  
museum

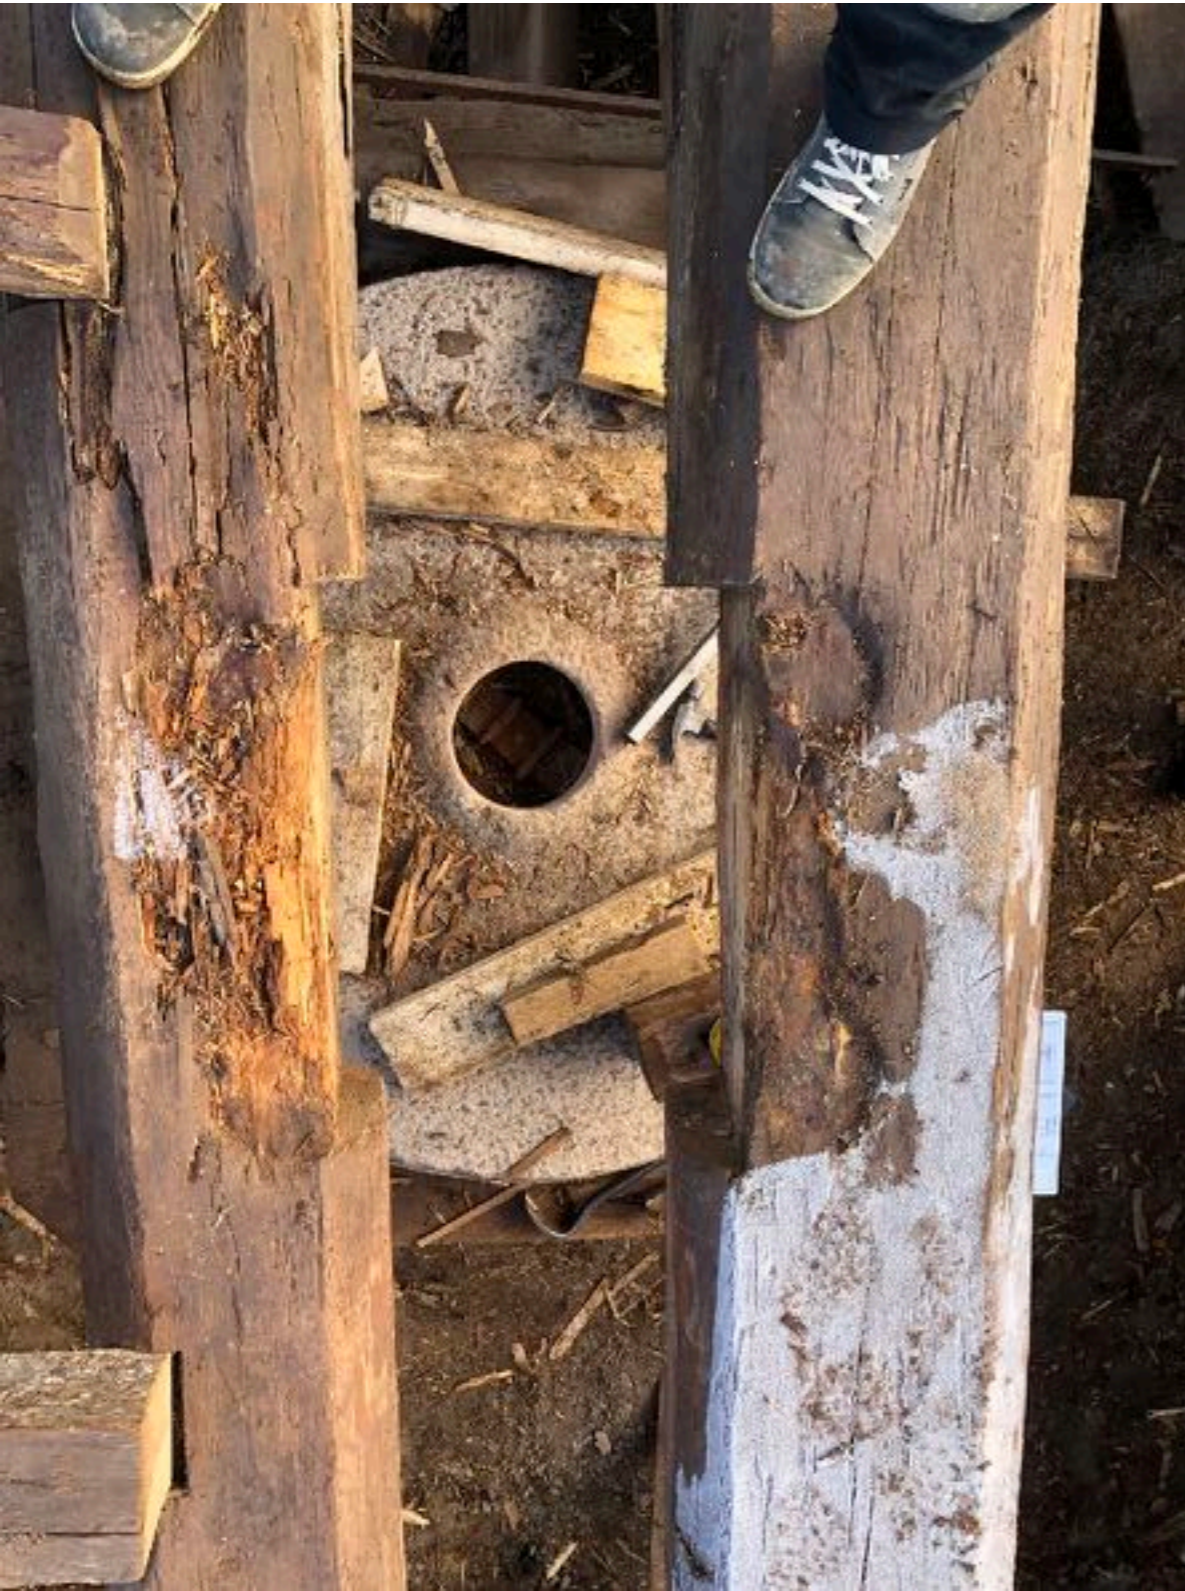
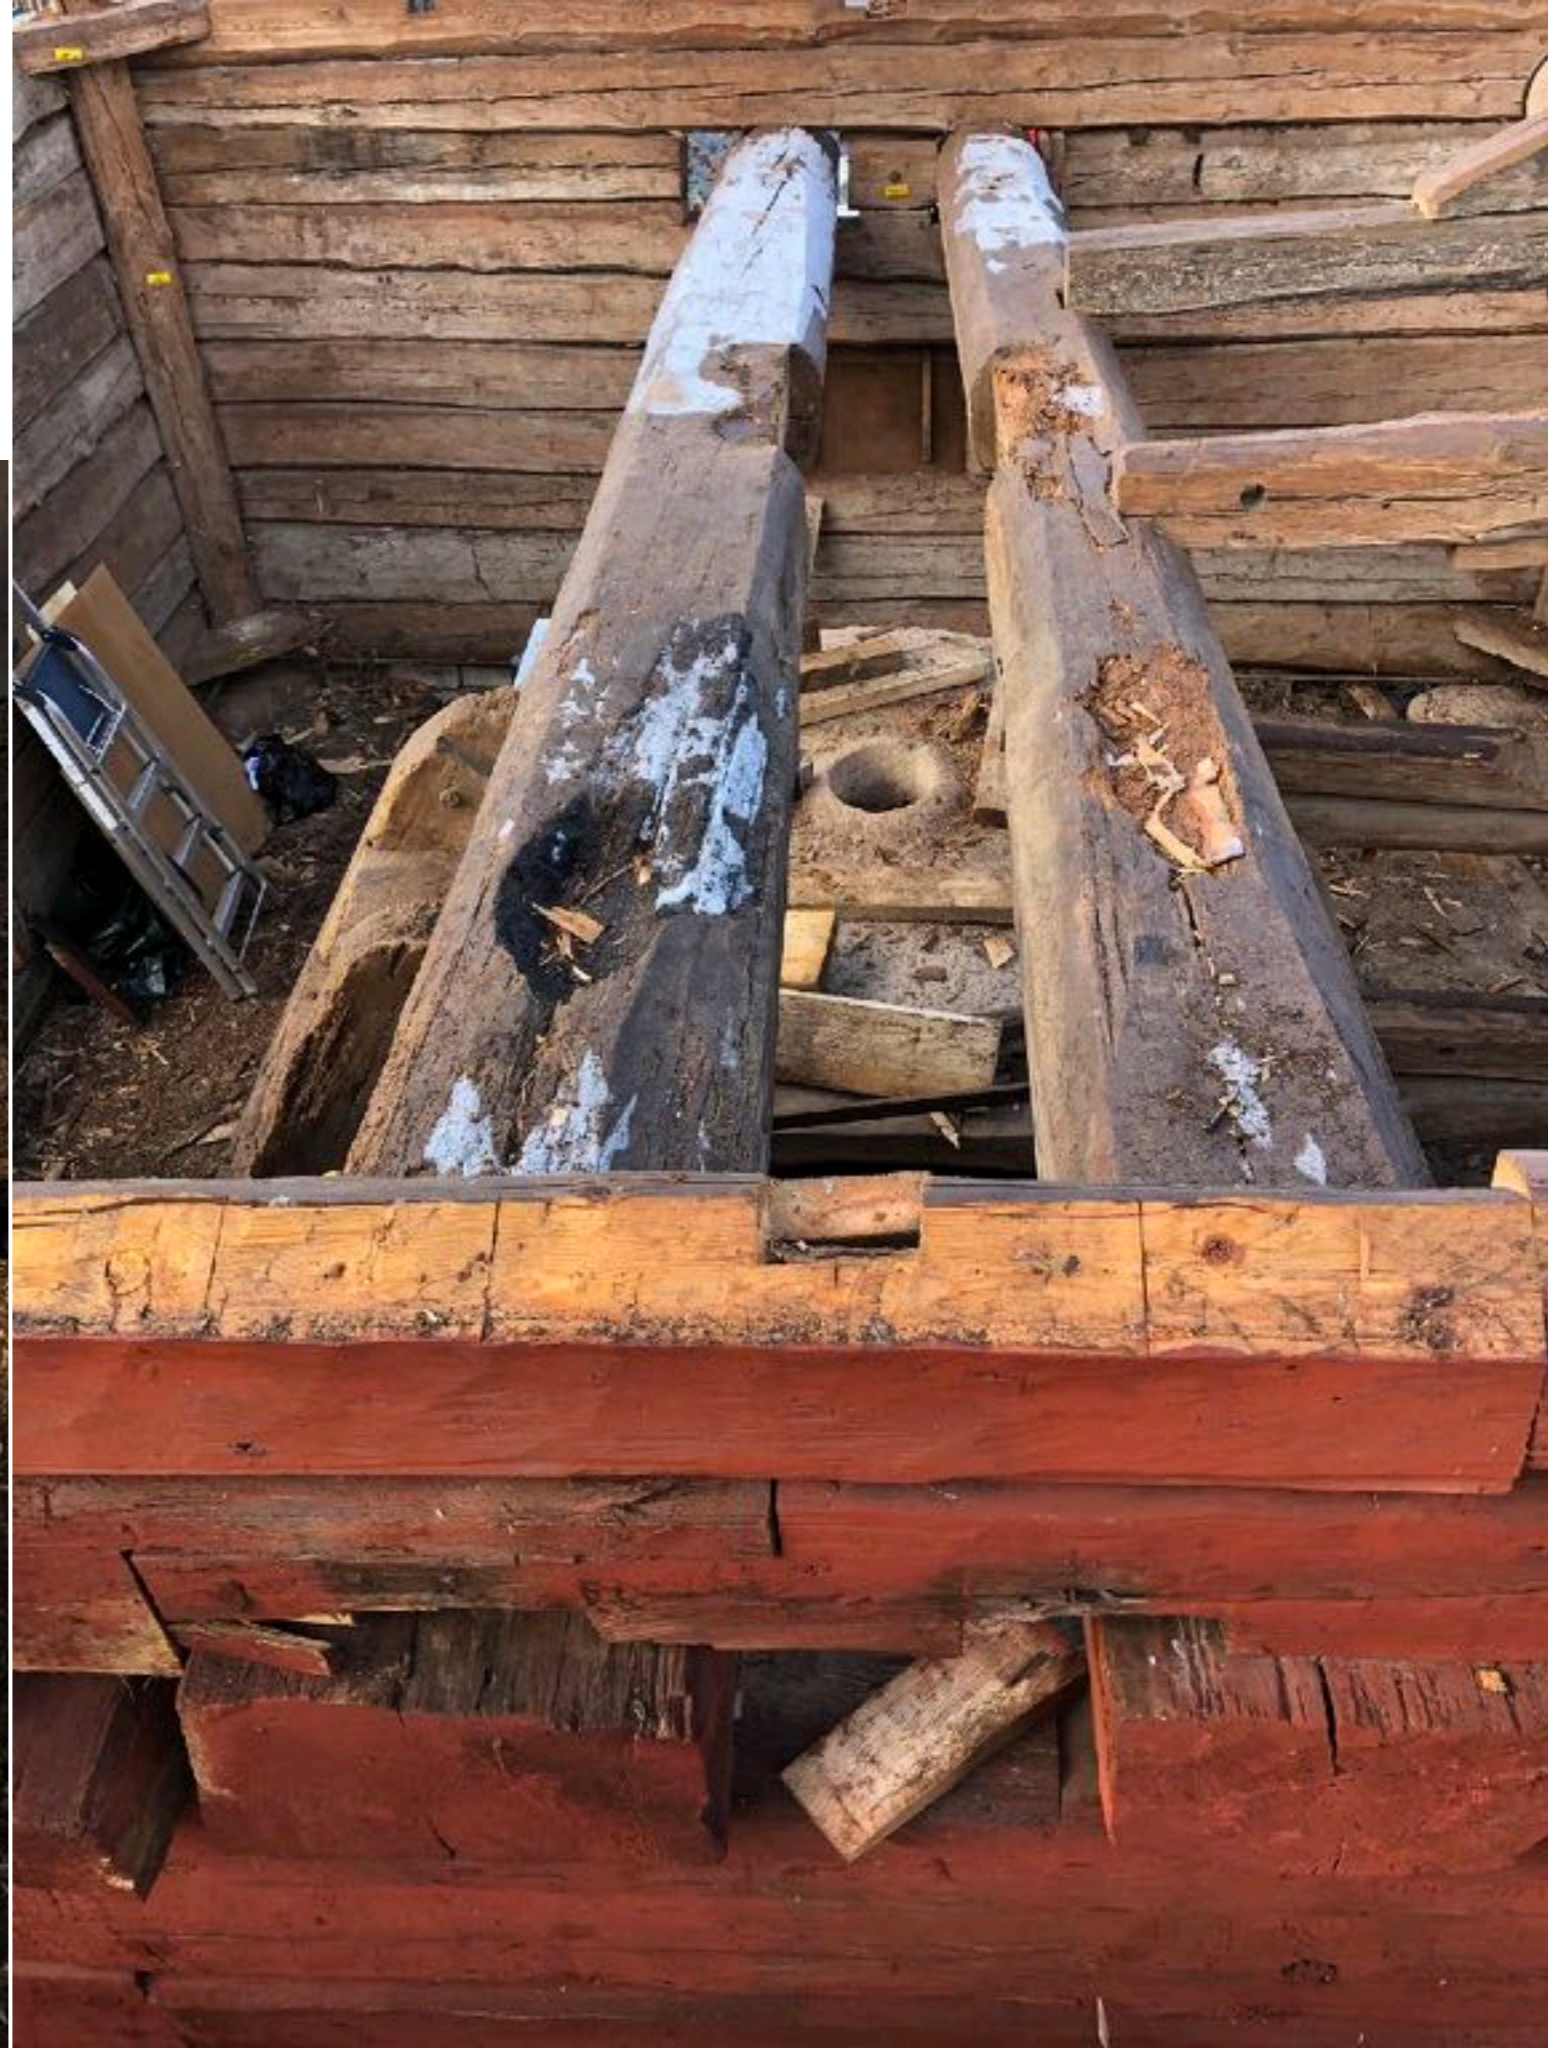
Bjälklaget för holken. Man kan se hur trycket har pressat samman virket efter 100 år. Den ruttna bjälken var mjuk och bar inget alls.

Den andra hade en märklig brandskada? Kanske från skogsbrand?

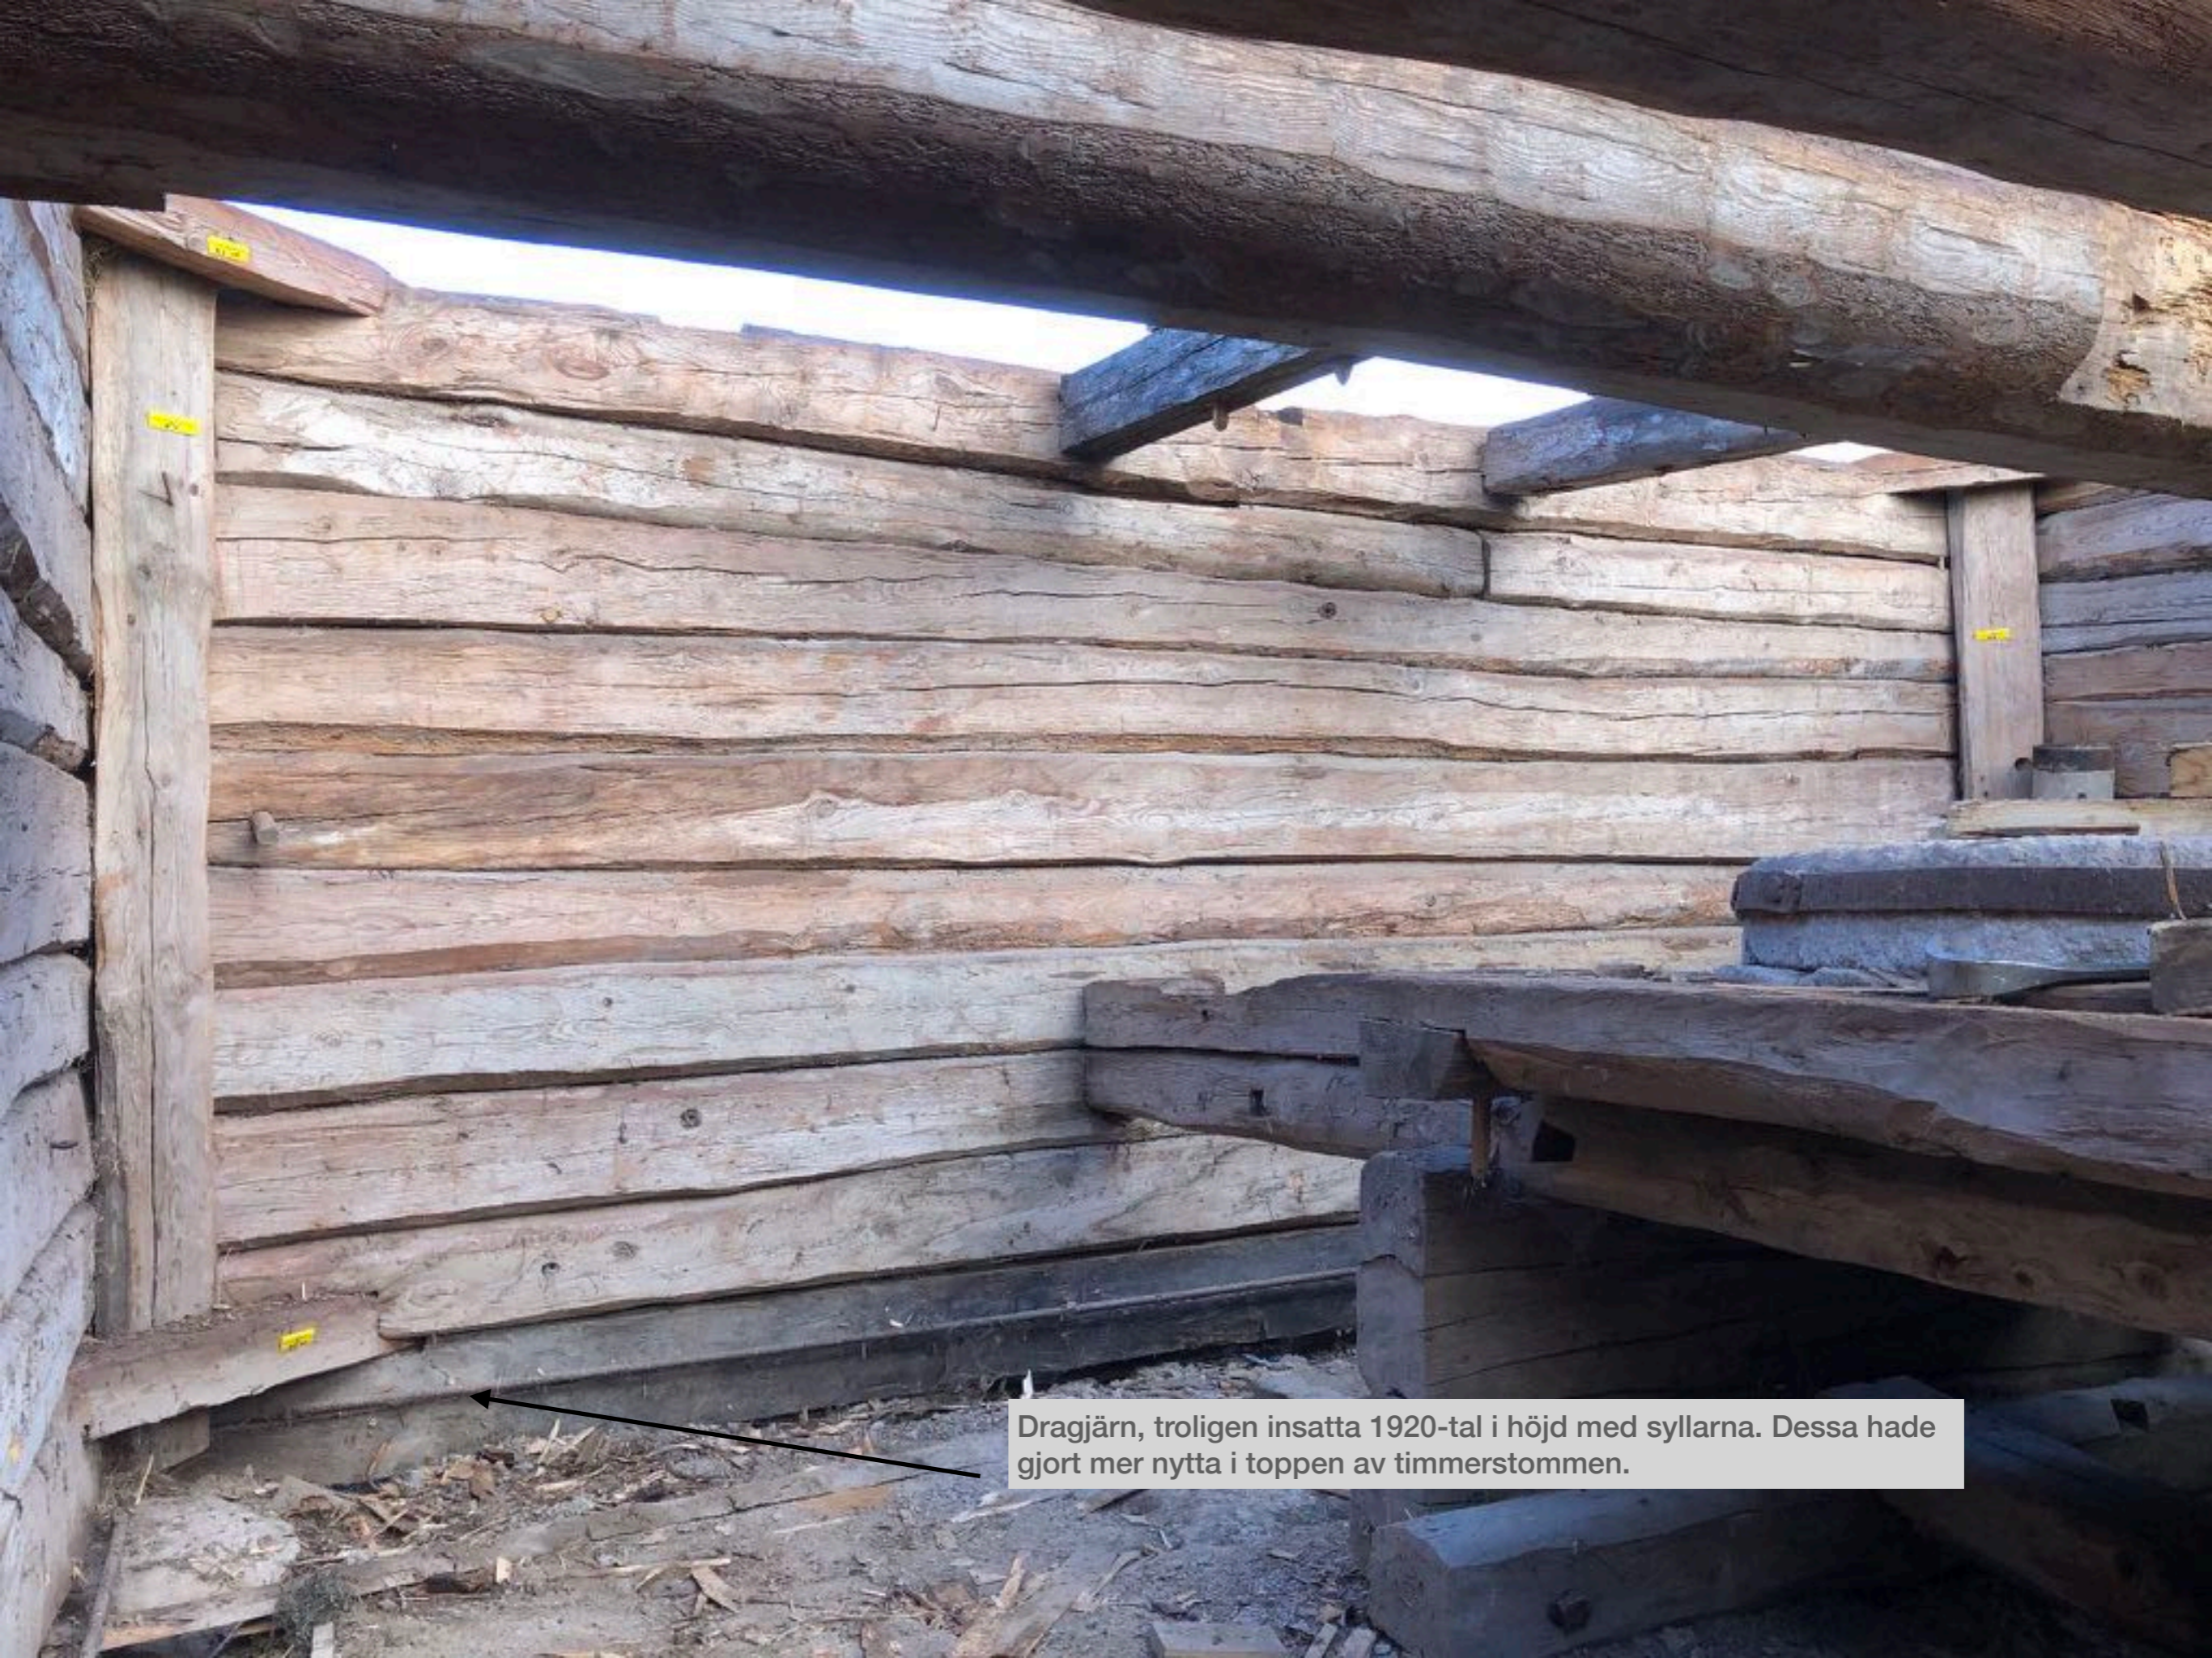
Dragjörn, troligen insatta 1920-tal i höjd med syllarna. Dessa hade gjort mer nytta i toppen av timmerstommen.

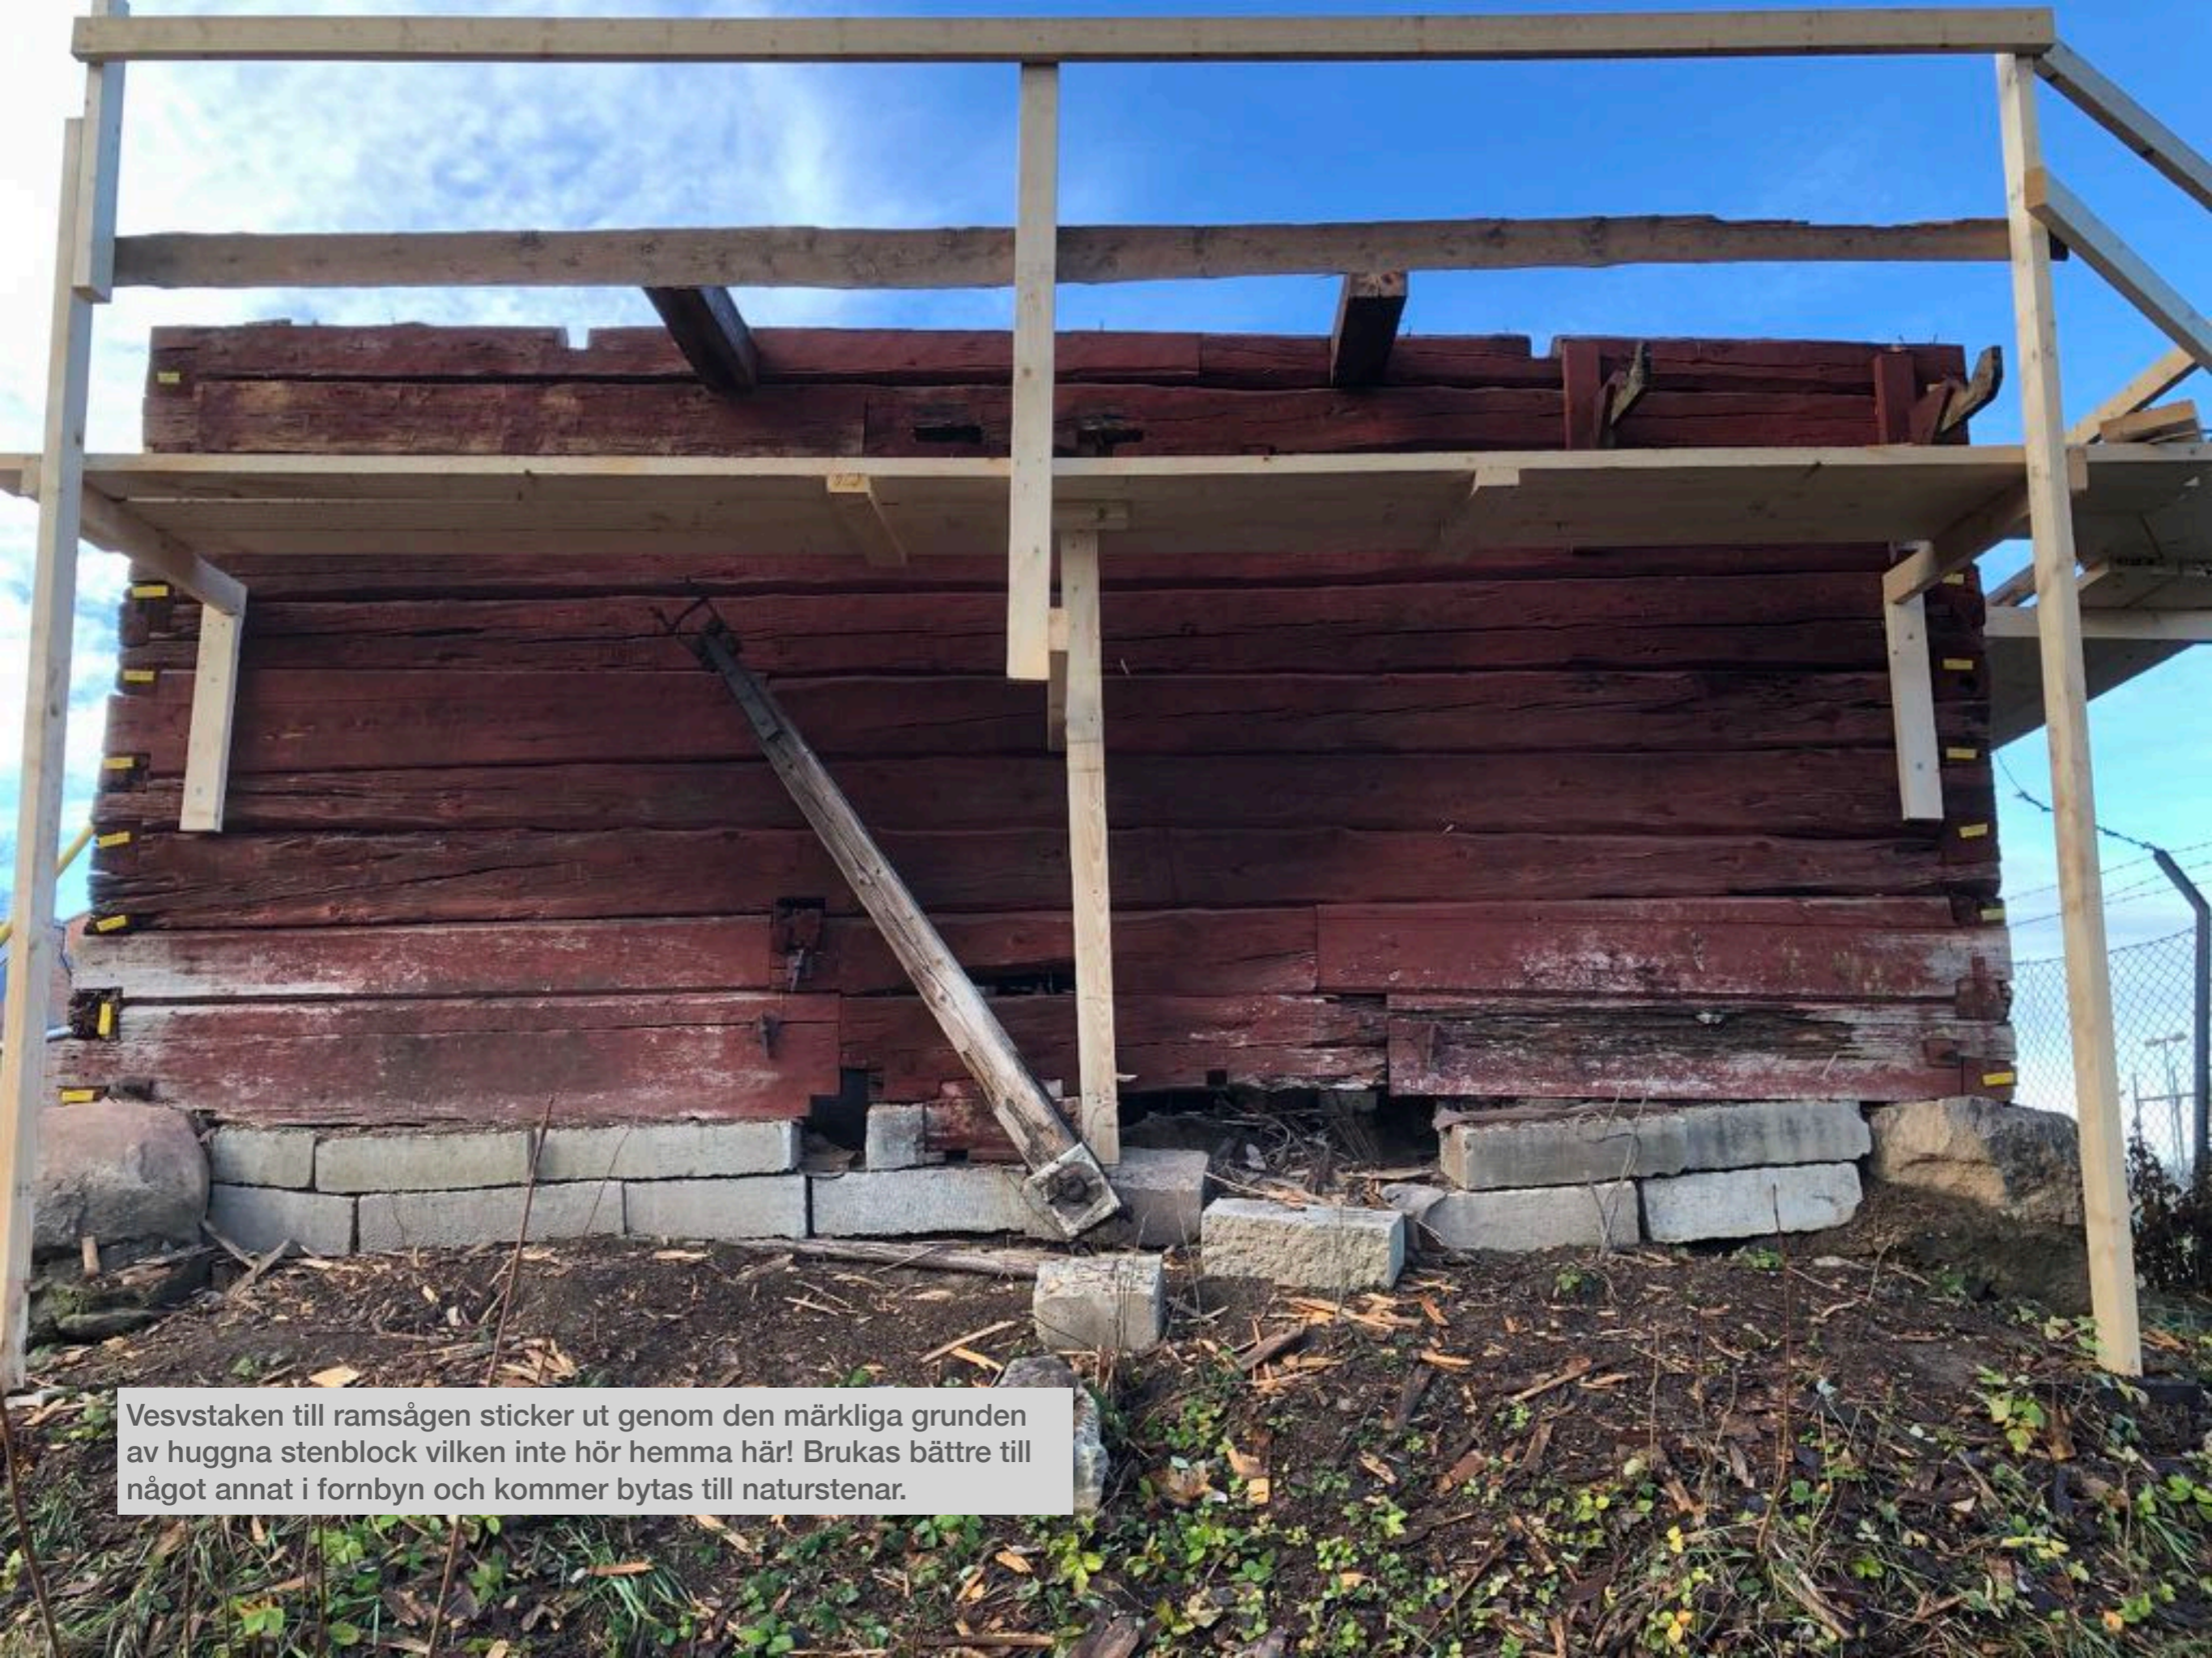
Vesvstaken till ramsågen sticker ut genom den märkliga grunden av huggna stenblock vilken inte hör hemma här! Brukas bättre till något annat i fornbyn och kommer bytas till naturstenar.

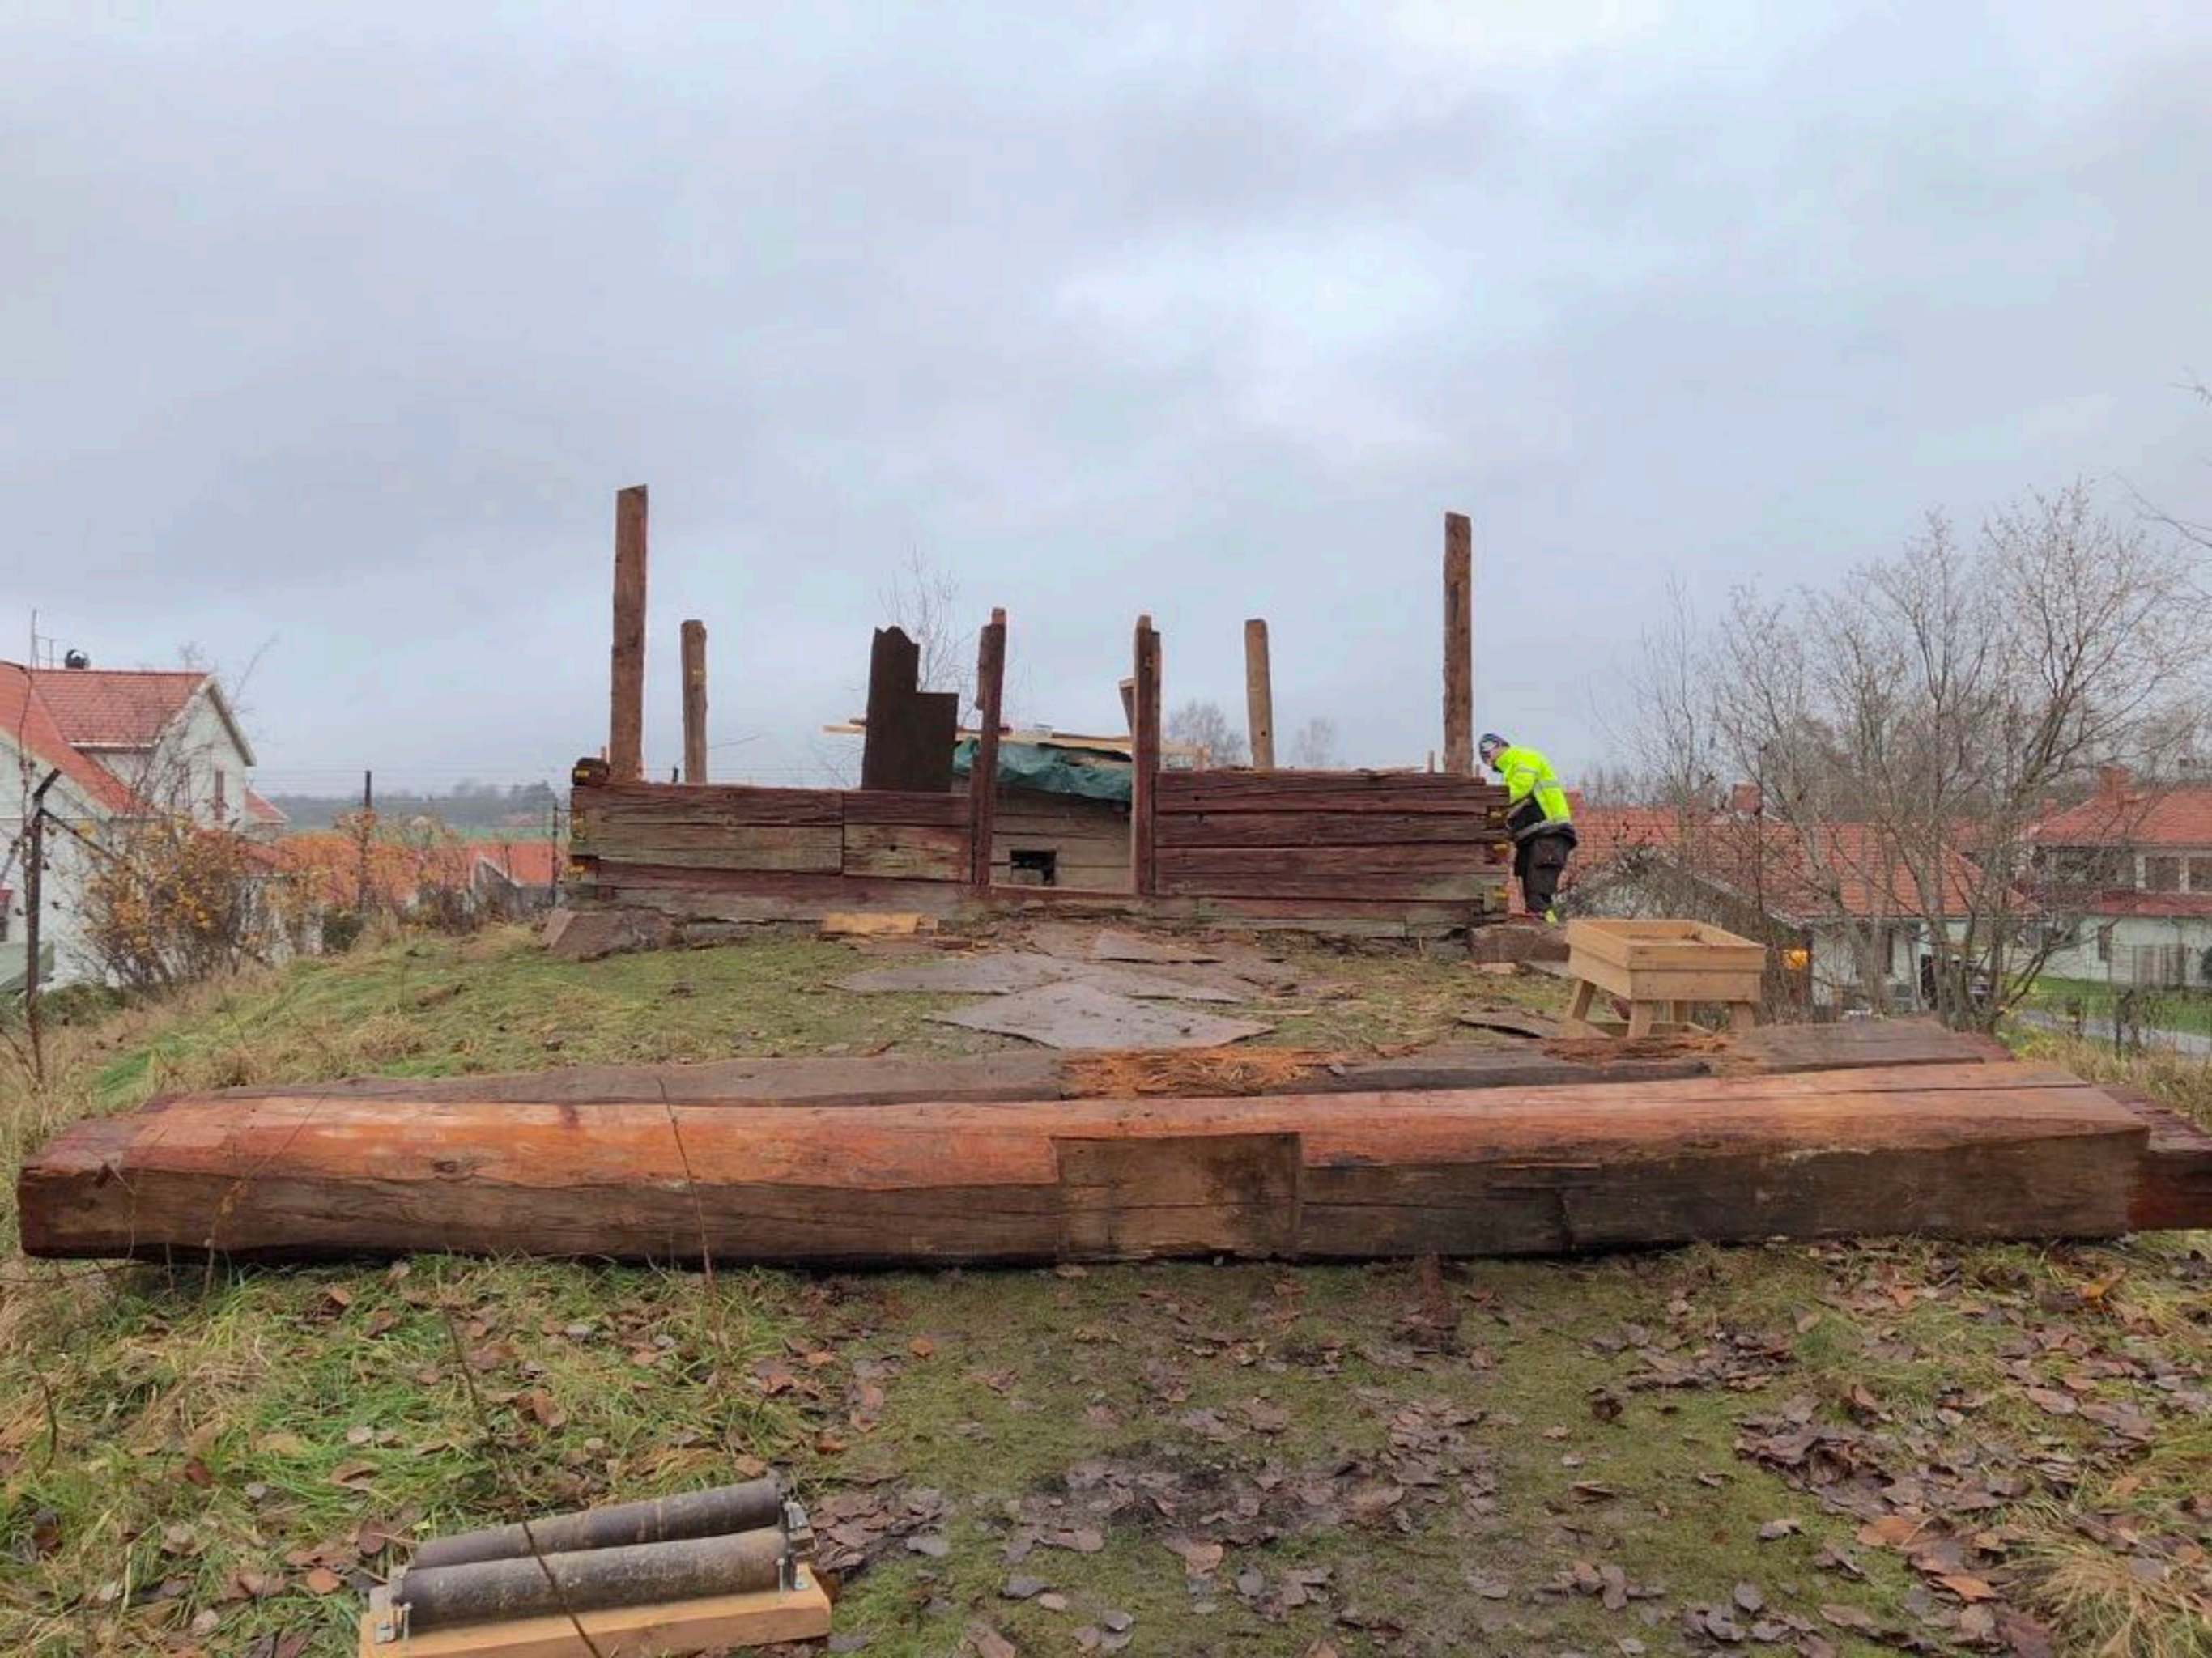
Där upplaget för kvarnstenen (under omhuggning) satt fast i timmerstommen såg vi att de övre bitarna var återbrukade ståndare med tappar infällda i timmerväggen, en med liggande och en med stående tapp! bonn-bygge.

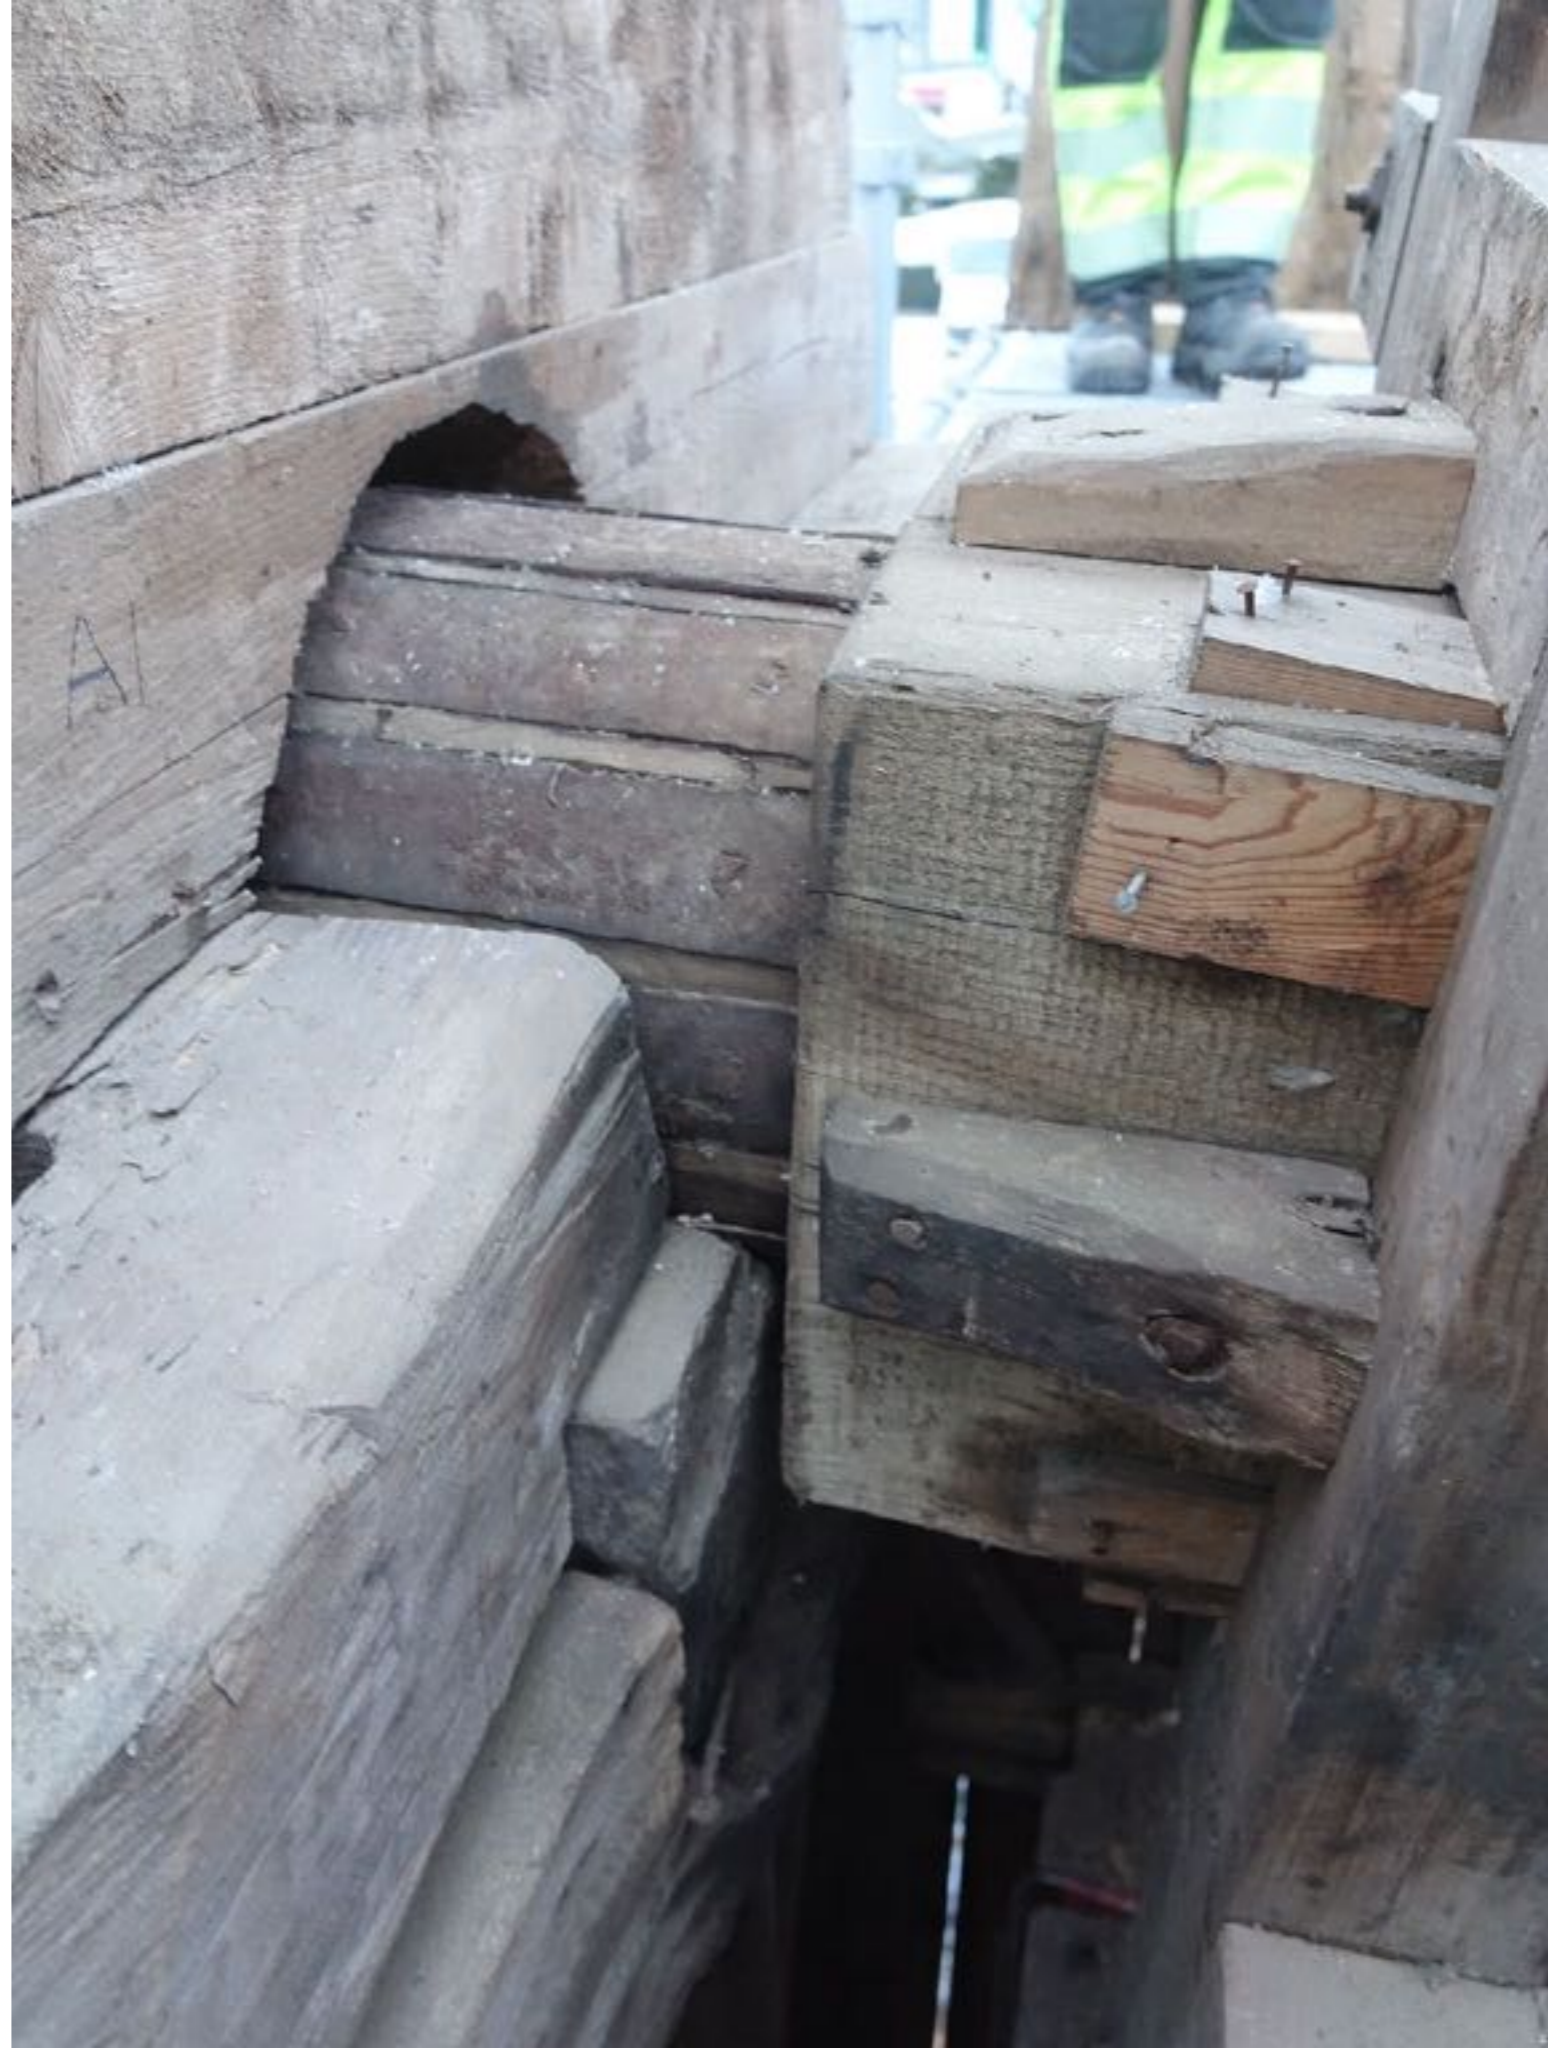
Kilningen mellan kronhjul och vingaxel.

Axeln brukar inte vara så tajt. Troligen har den nya axeln vid installation i fornbyn blivit för stor. Bör vara 1" glapp så man kan ha kontrakilar mot varandra som lyfter radiellt, inte som här småkilar som pressar på kanten av hjulet. Felaktigt.
