# PM Söne holkkvarn. Demontering 2021 Västergötlands museum

*Av Mattias Hallgren, Traditionsbärarna*

Skara - 2021

Västergötlands  
museum

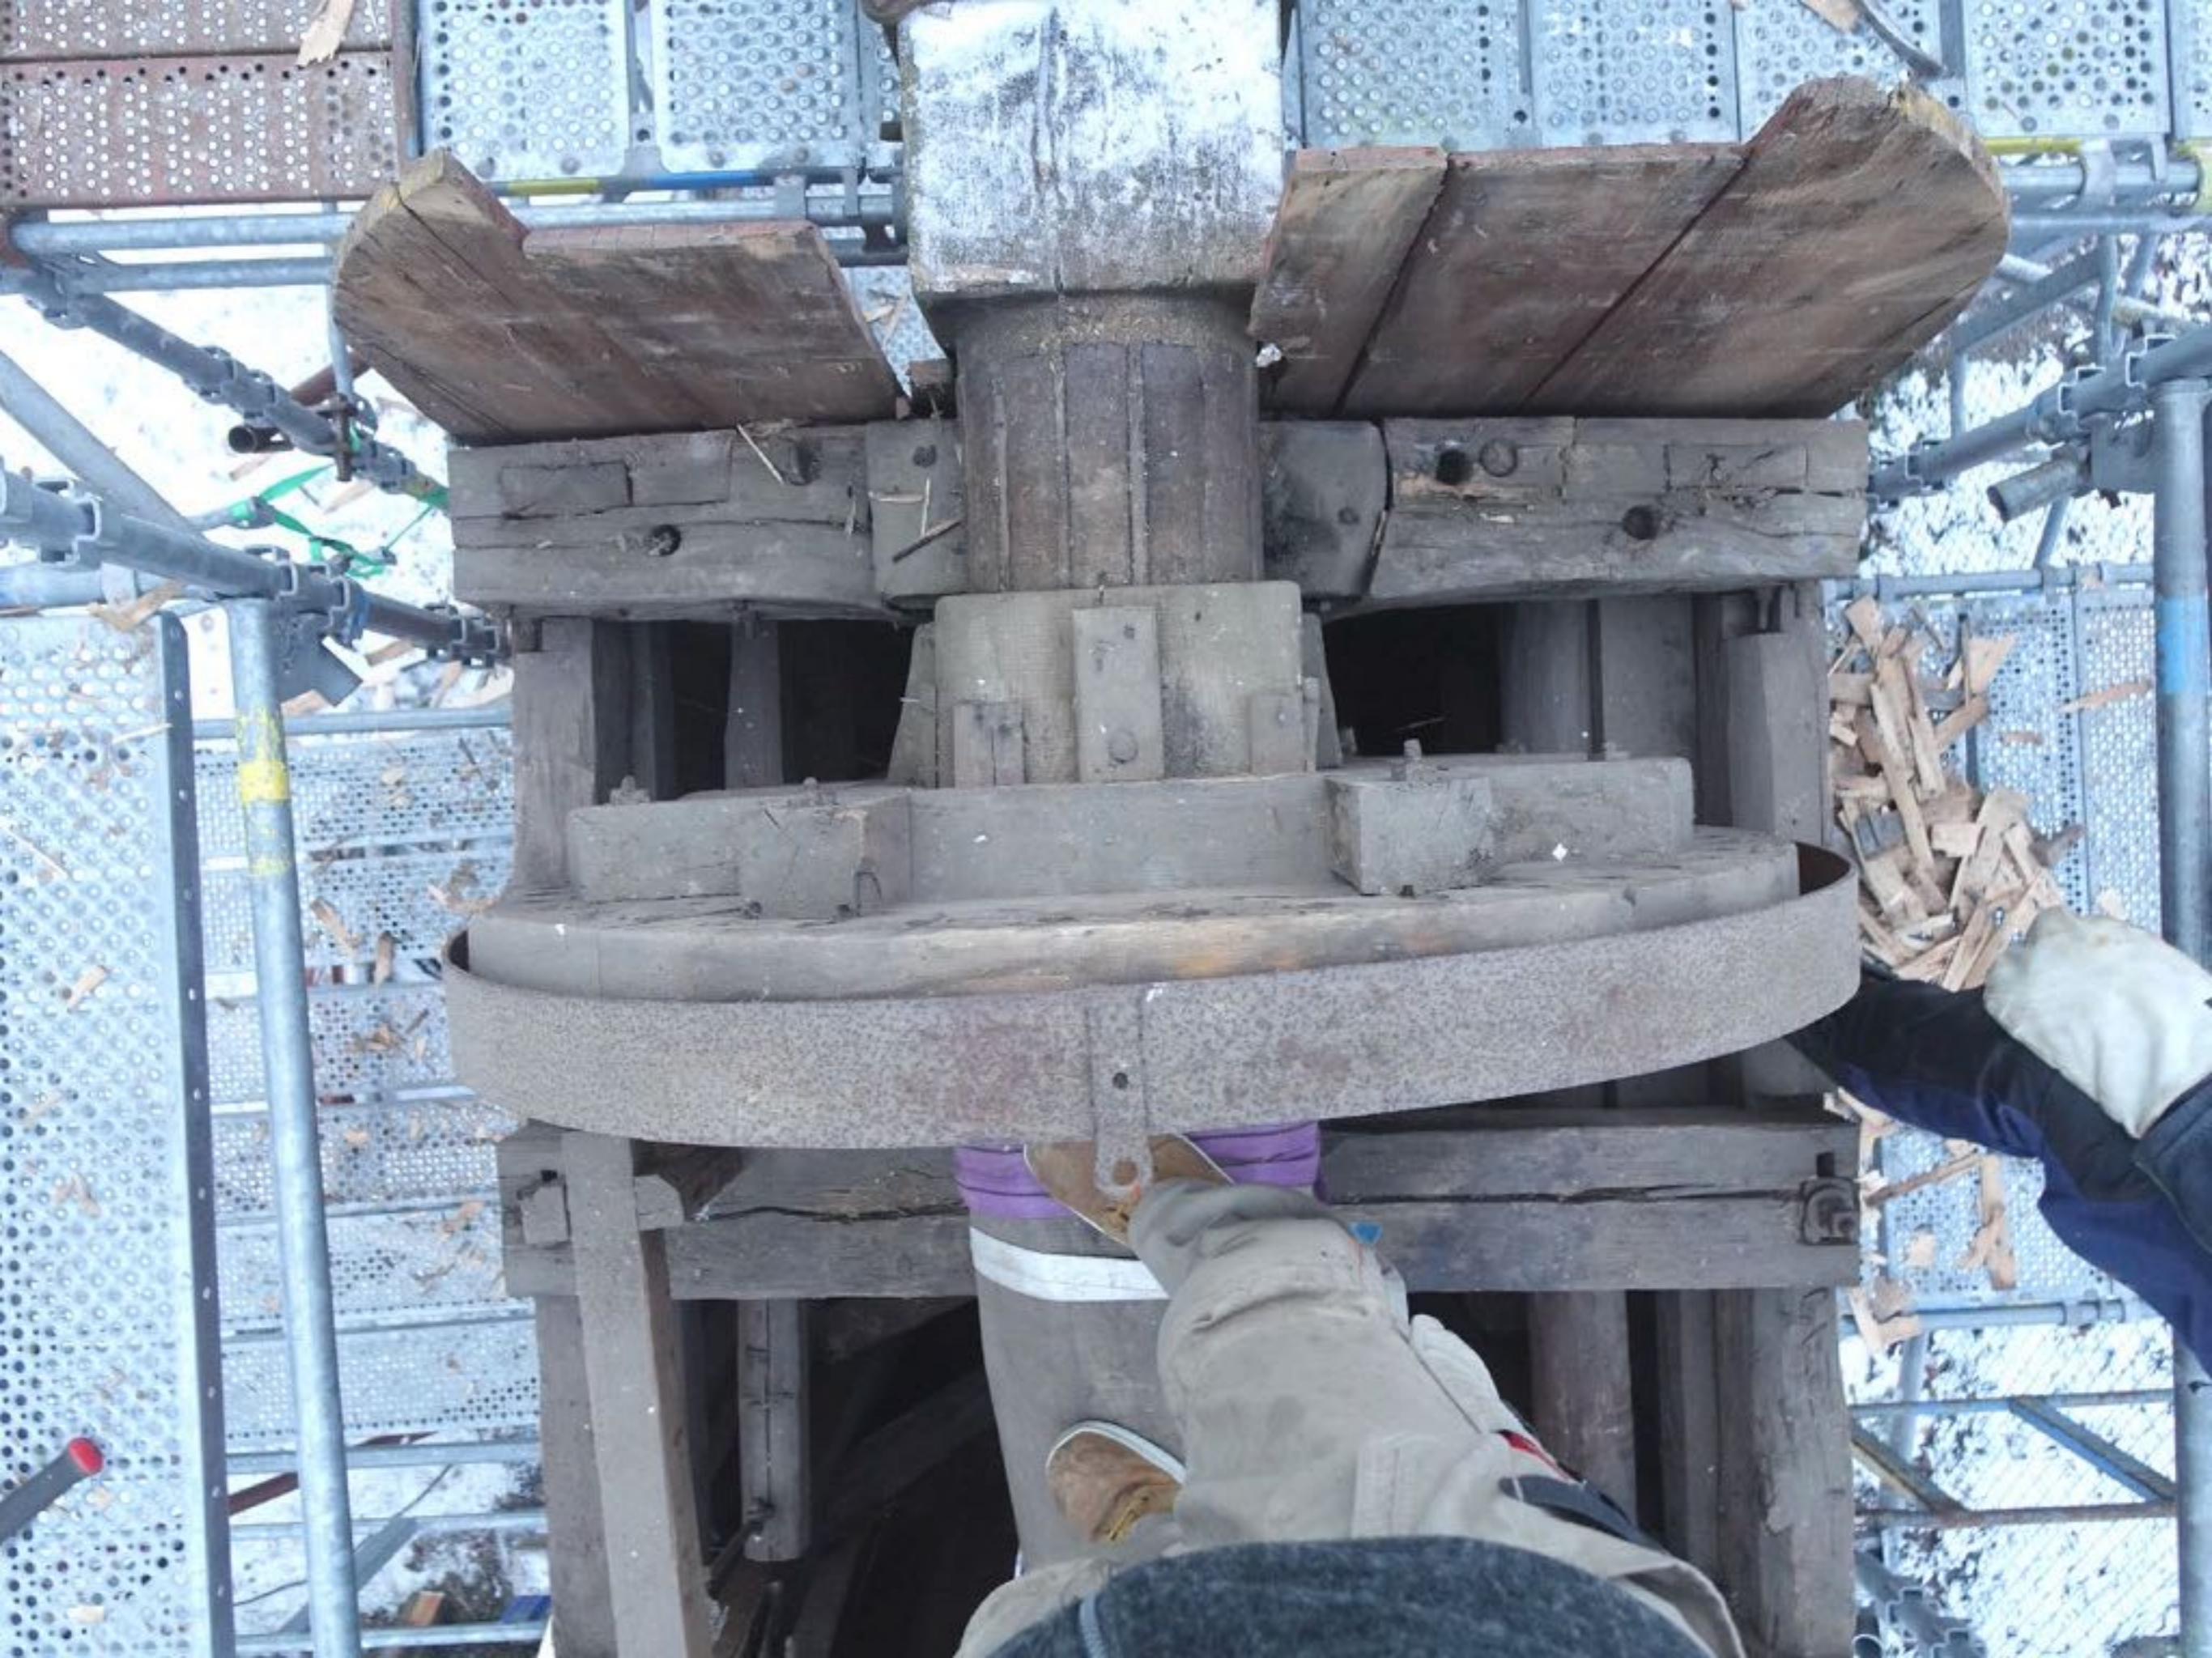
Kvarnen hade nu balkvingar, skarvade genom axeln likt skissen.  
Orsaken till att man frångått original är troligen okunskap och brist  
på rätt material. Dessa vingar kommer inte återbrukas. De nya blir  
enligt äldre foton från Söne. Se nästa sida.

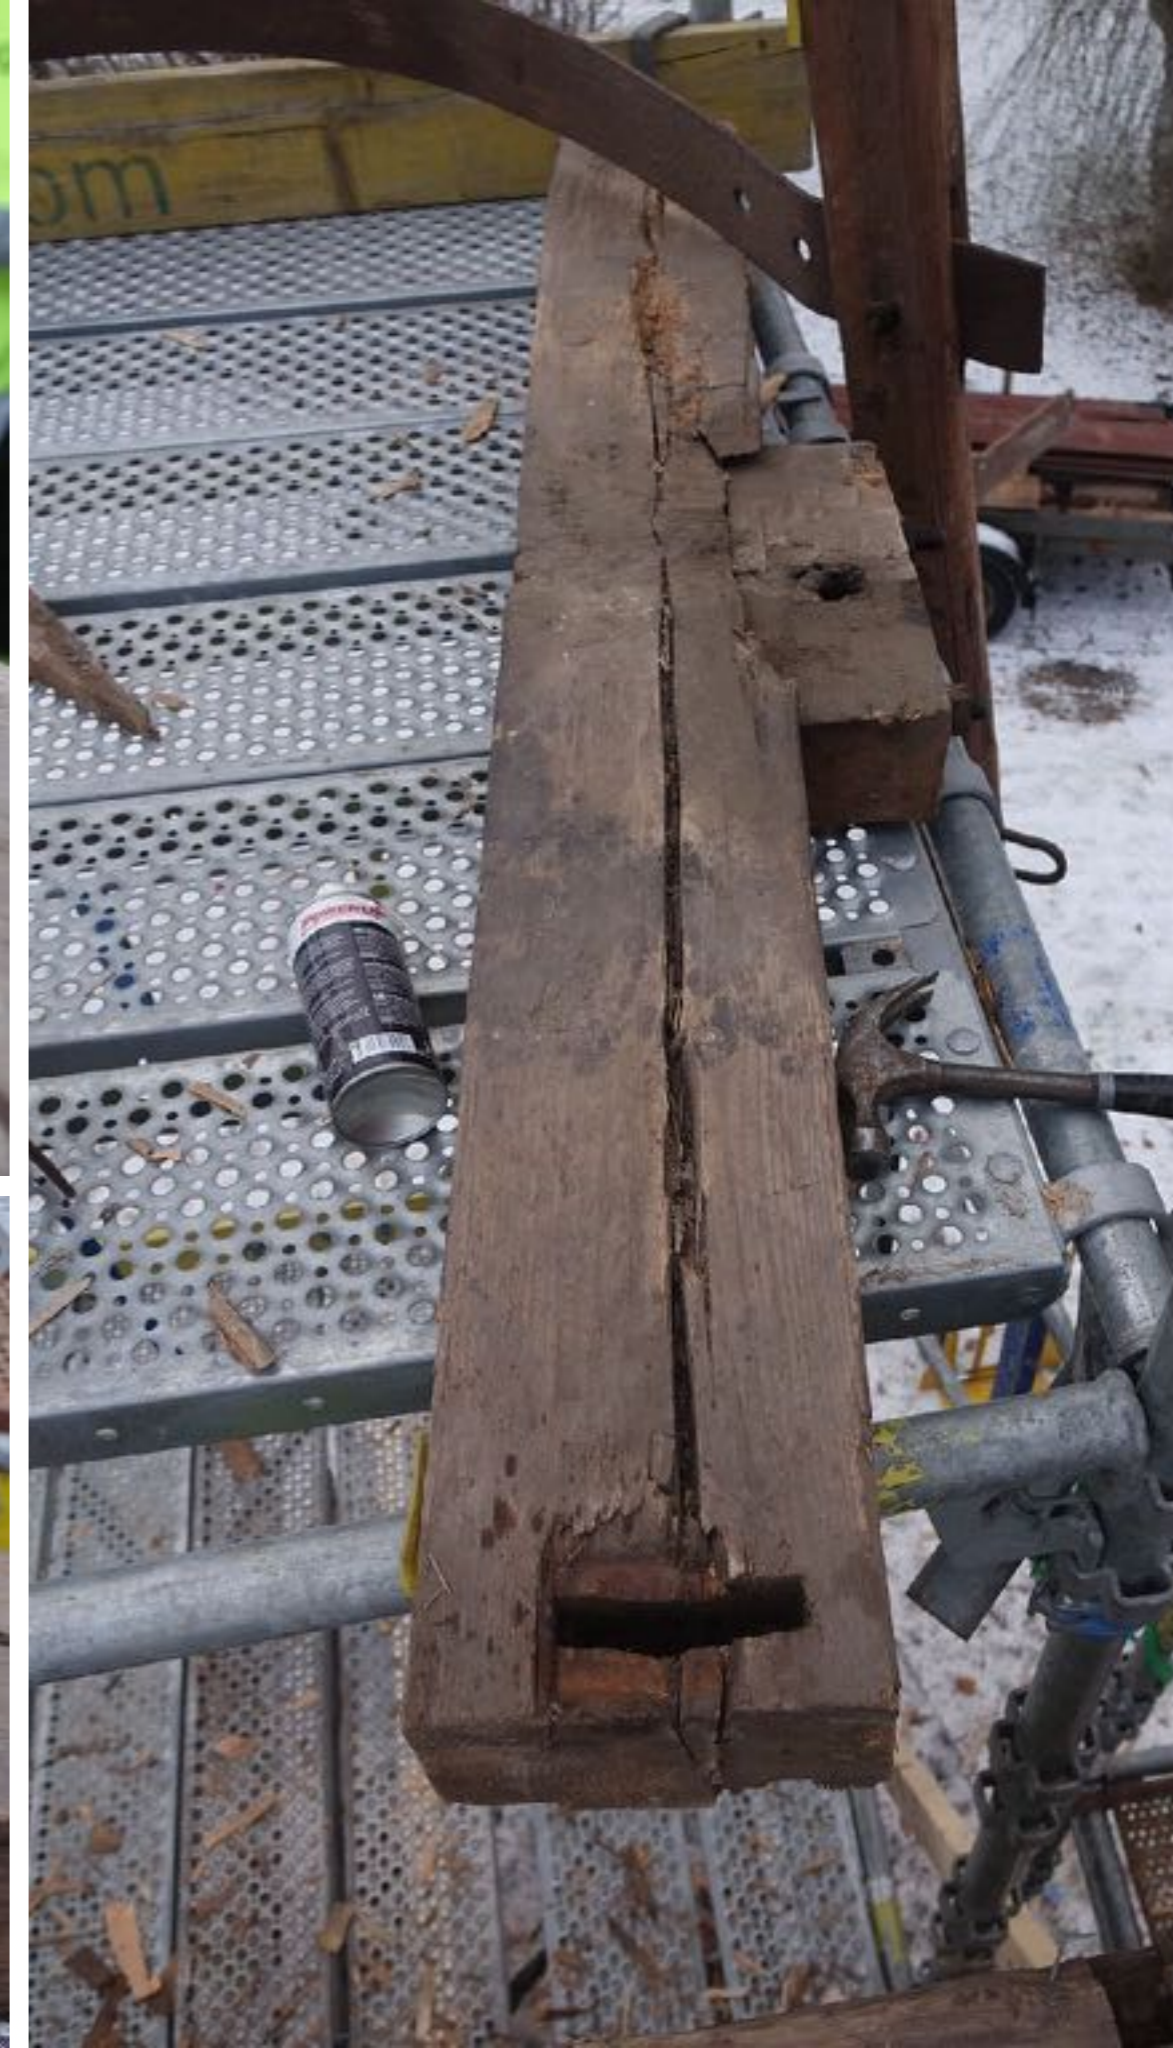
Övre kragen som håller fast överbyggnaden och vindfånget runt holkens övre del. Denna krage av två grova ekplank har havererat och reparerats under 1800-talet. Den ena halvan är helt knäckt! Den andra är sprucken och har skapat glapp mellan kragen och holken.

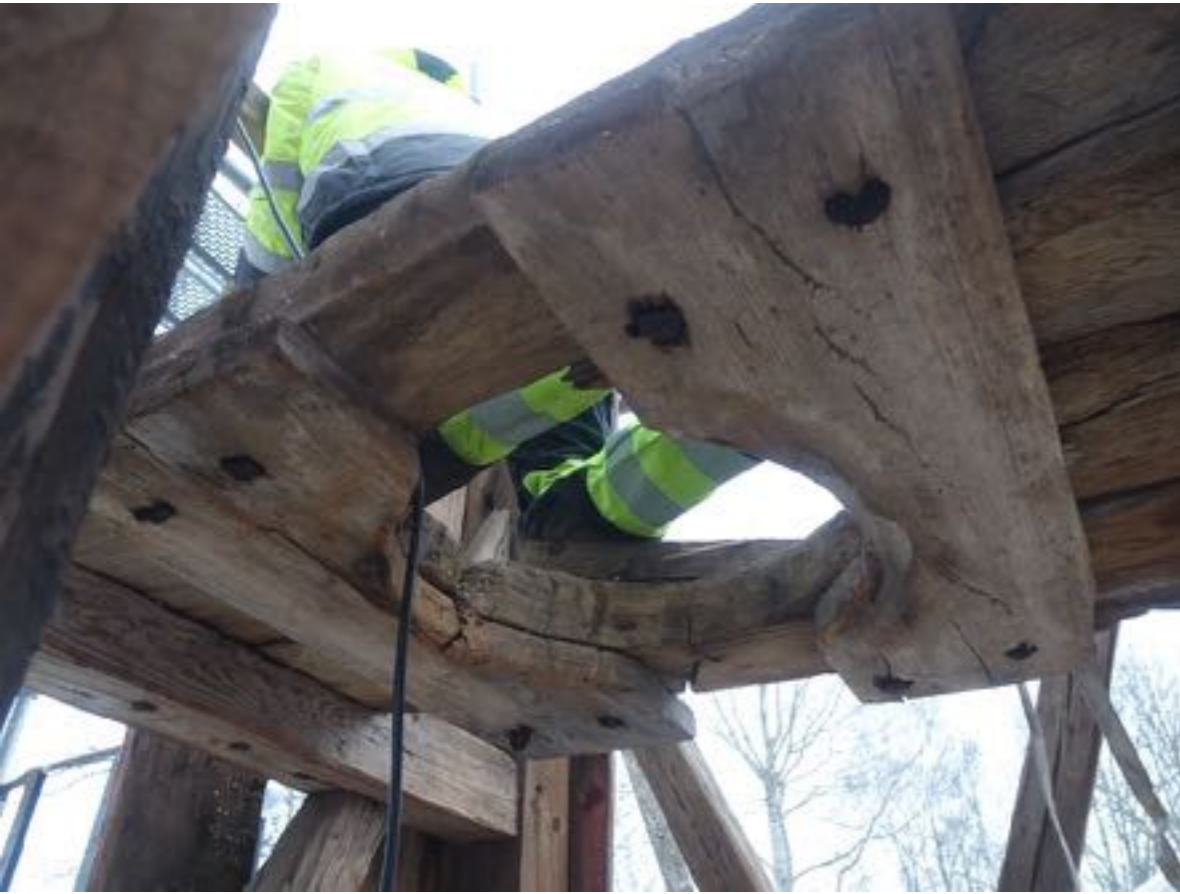
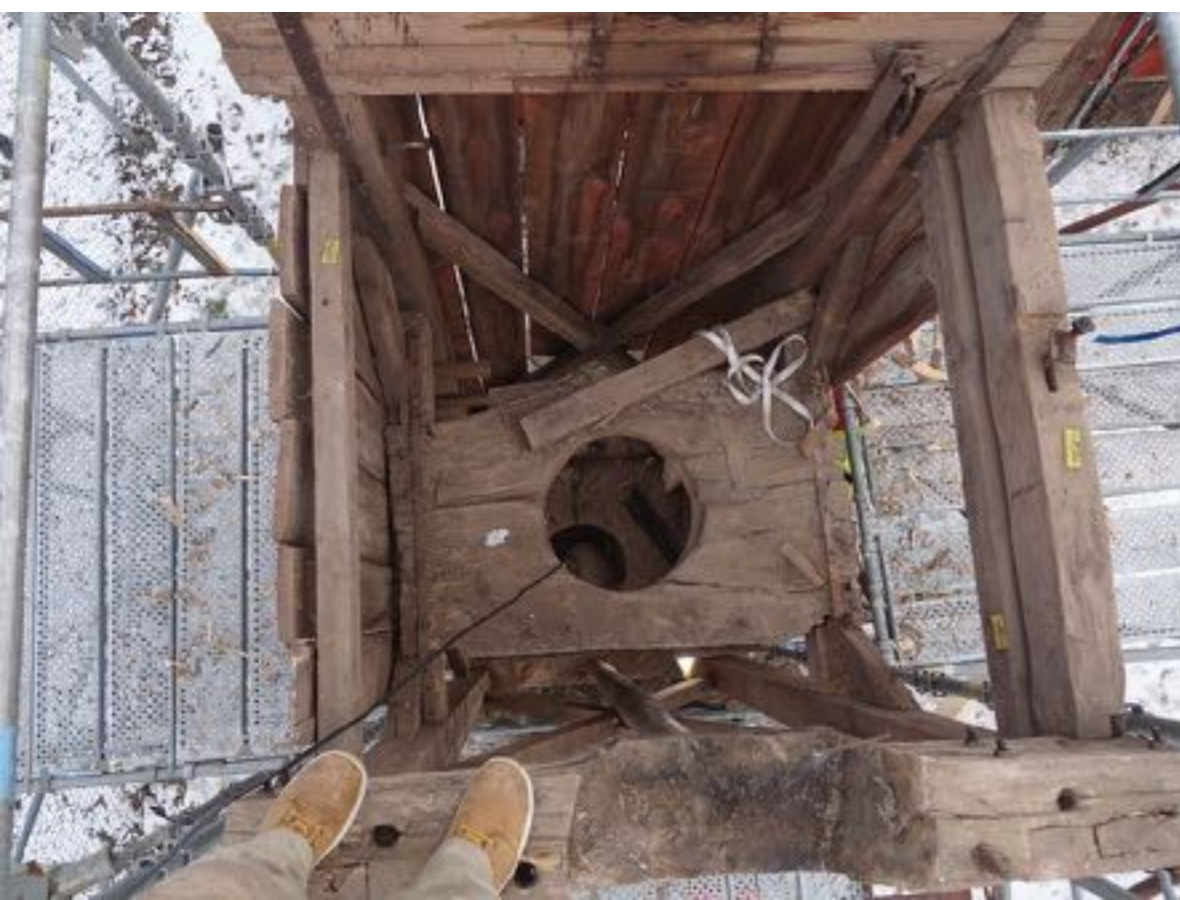
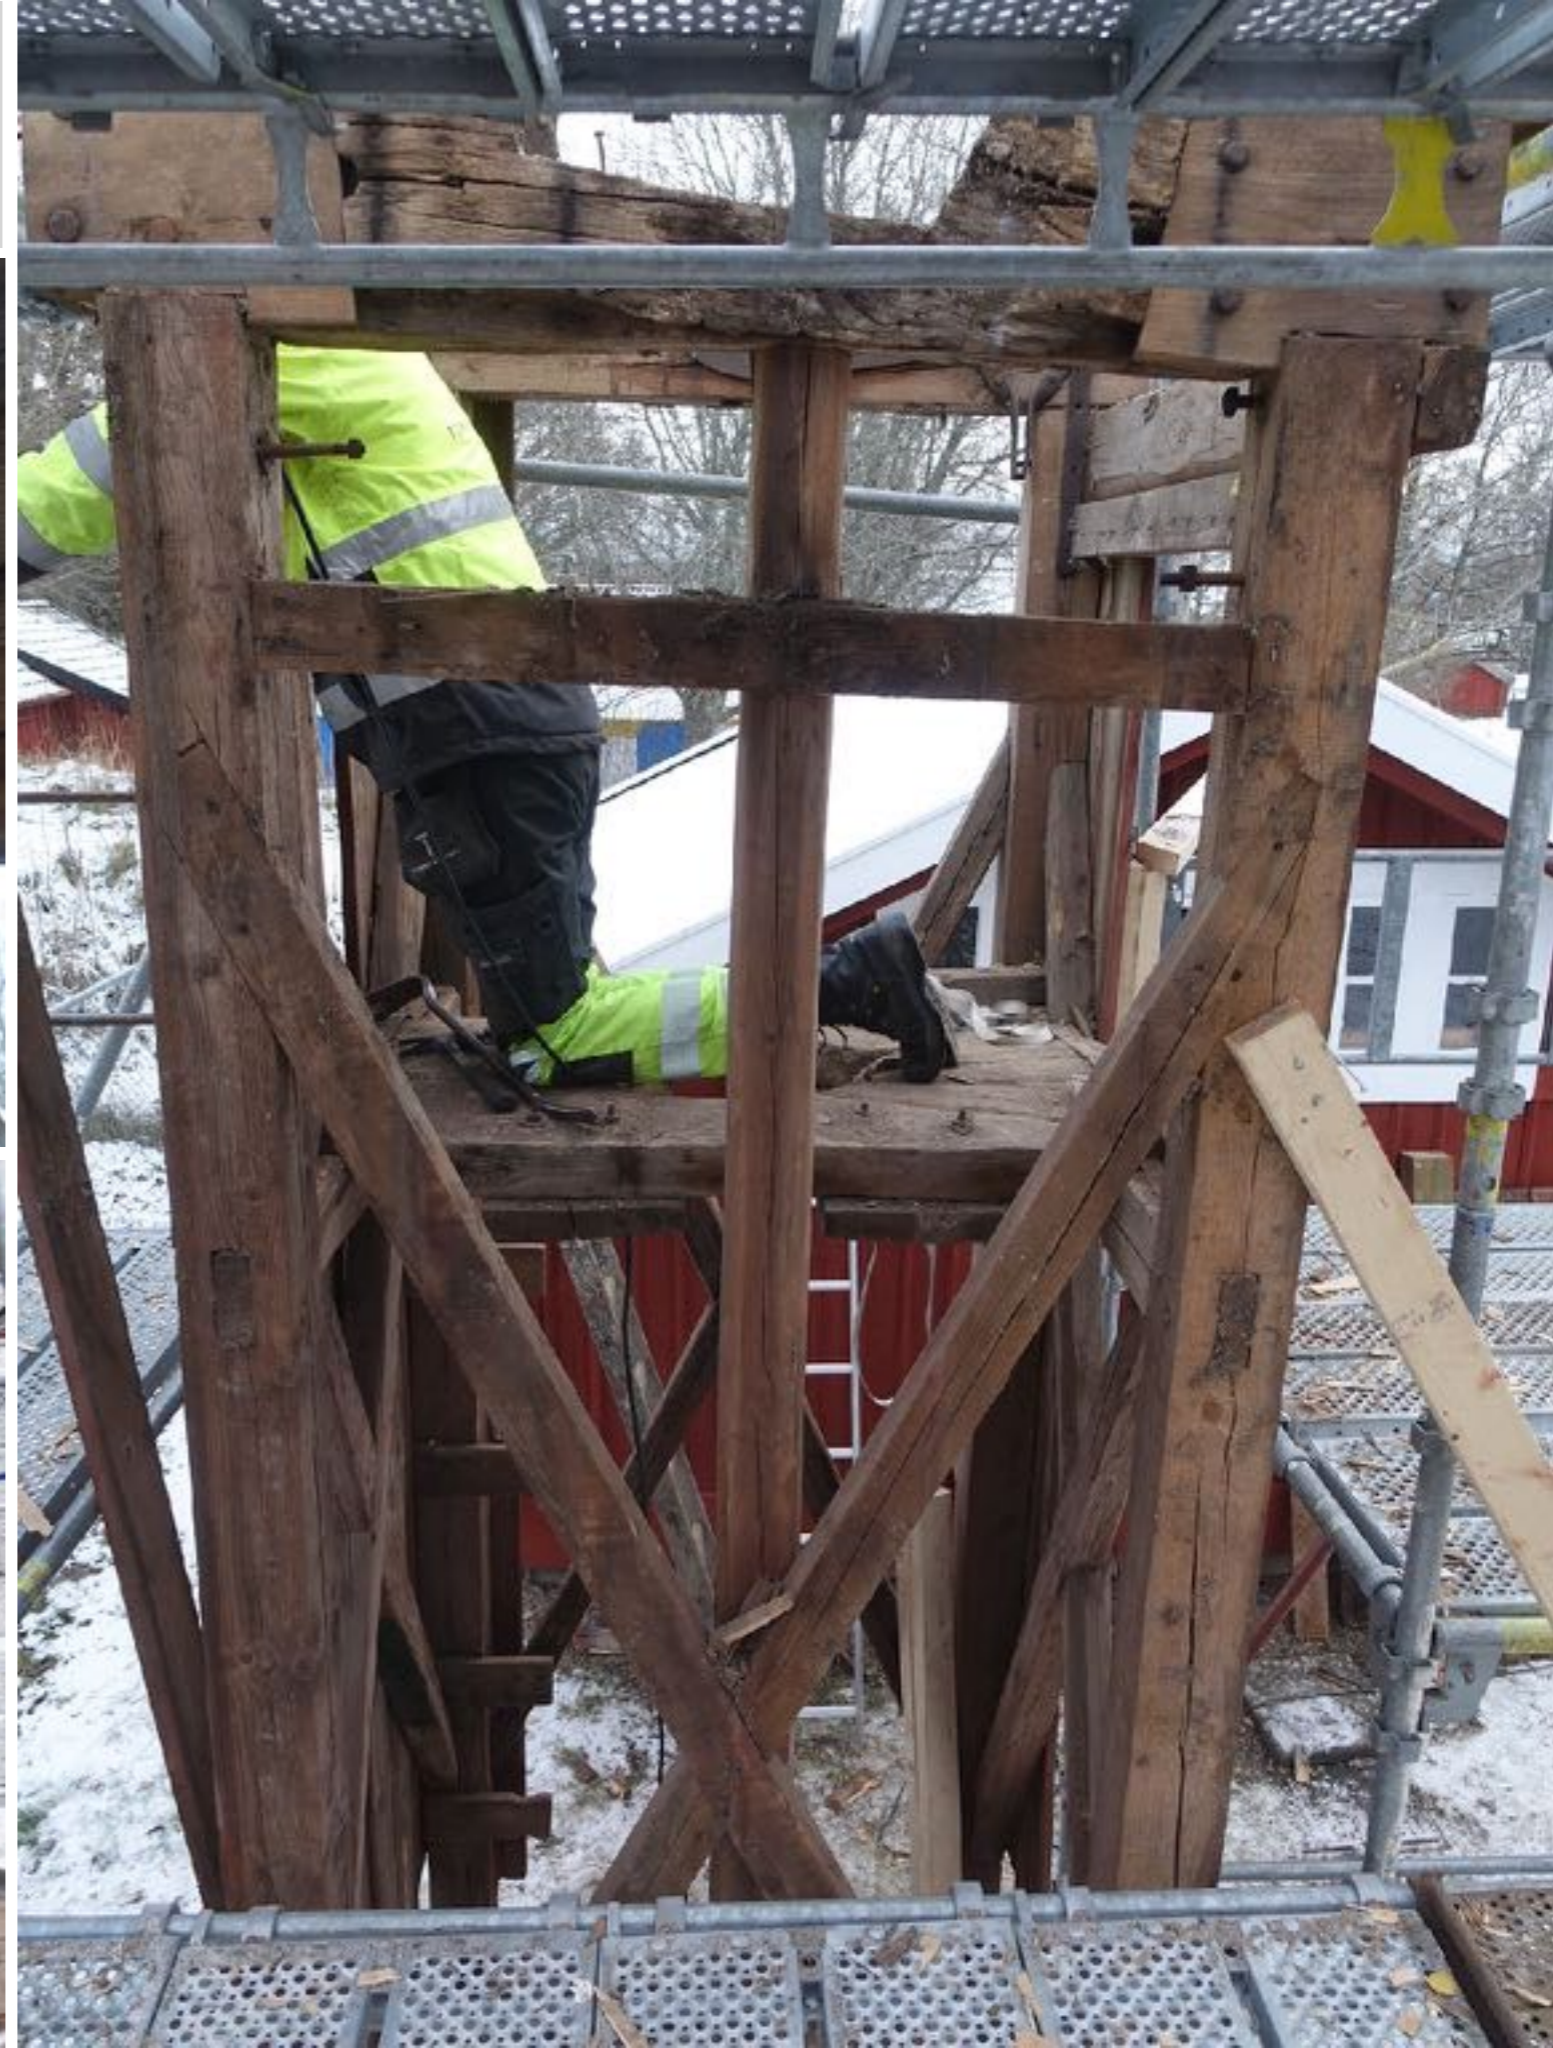
Övre kragen sedd underifrån med de förstärkta planken från 1800-talet. Notera sprickan!

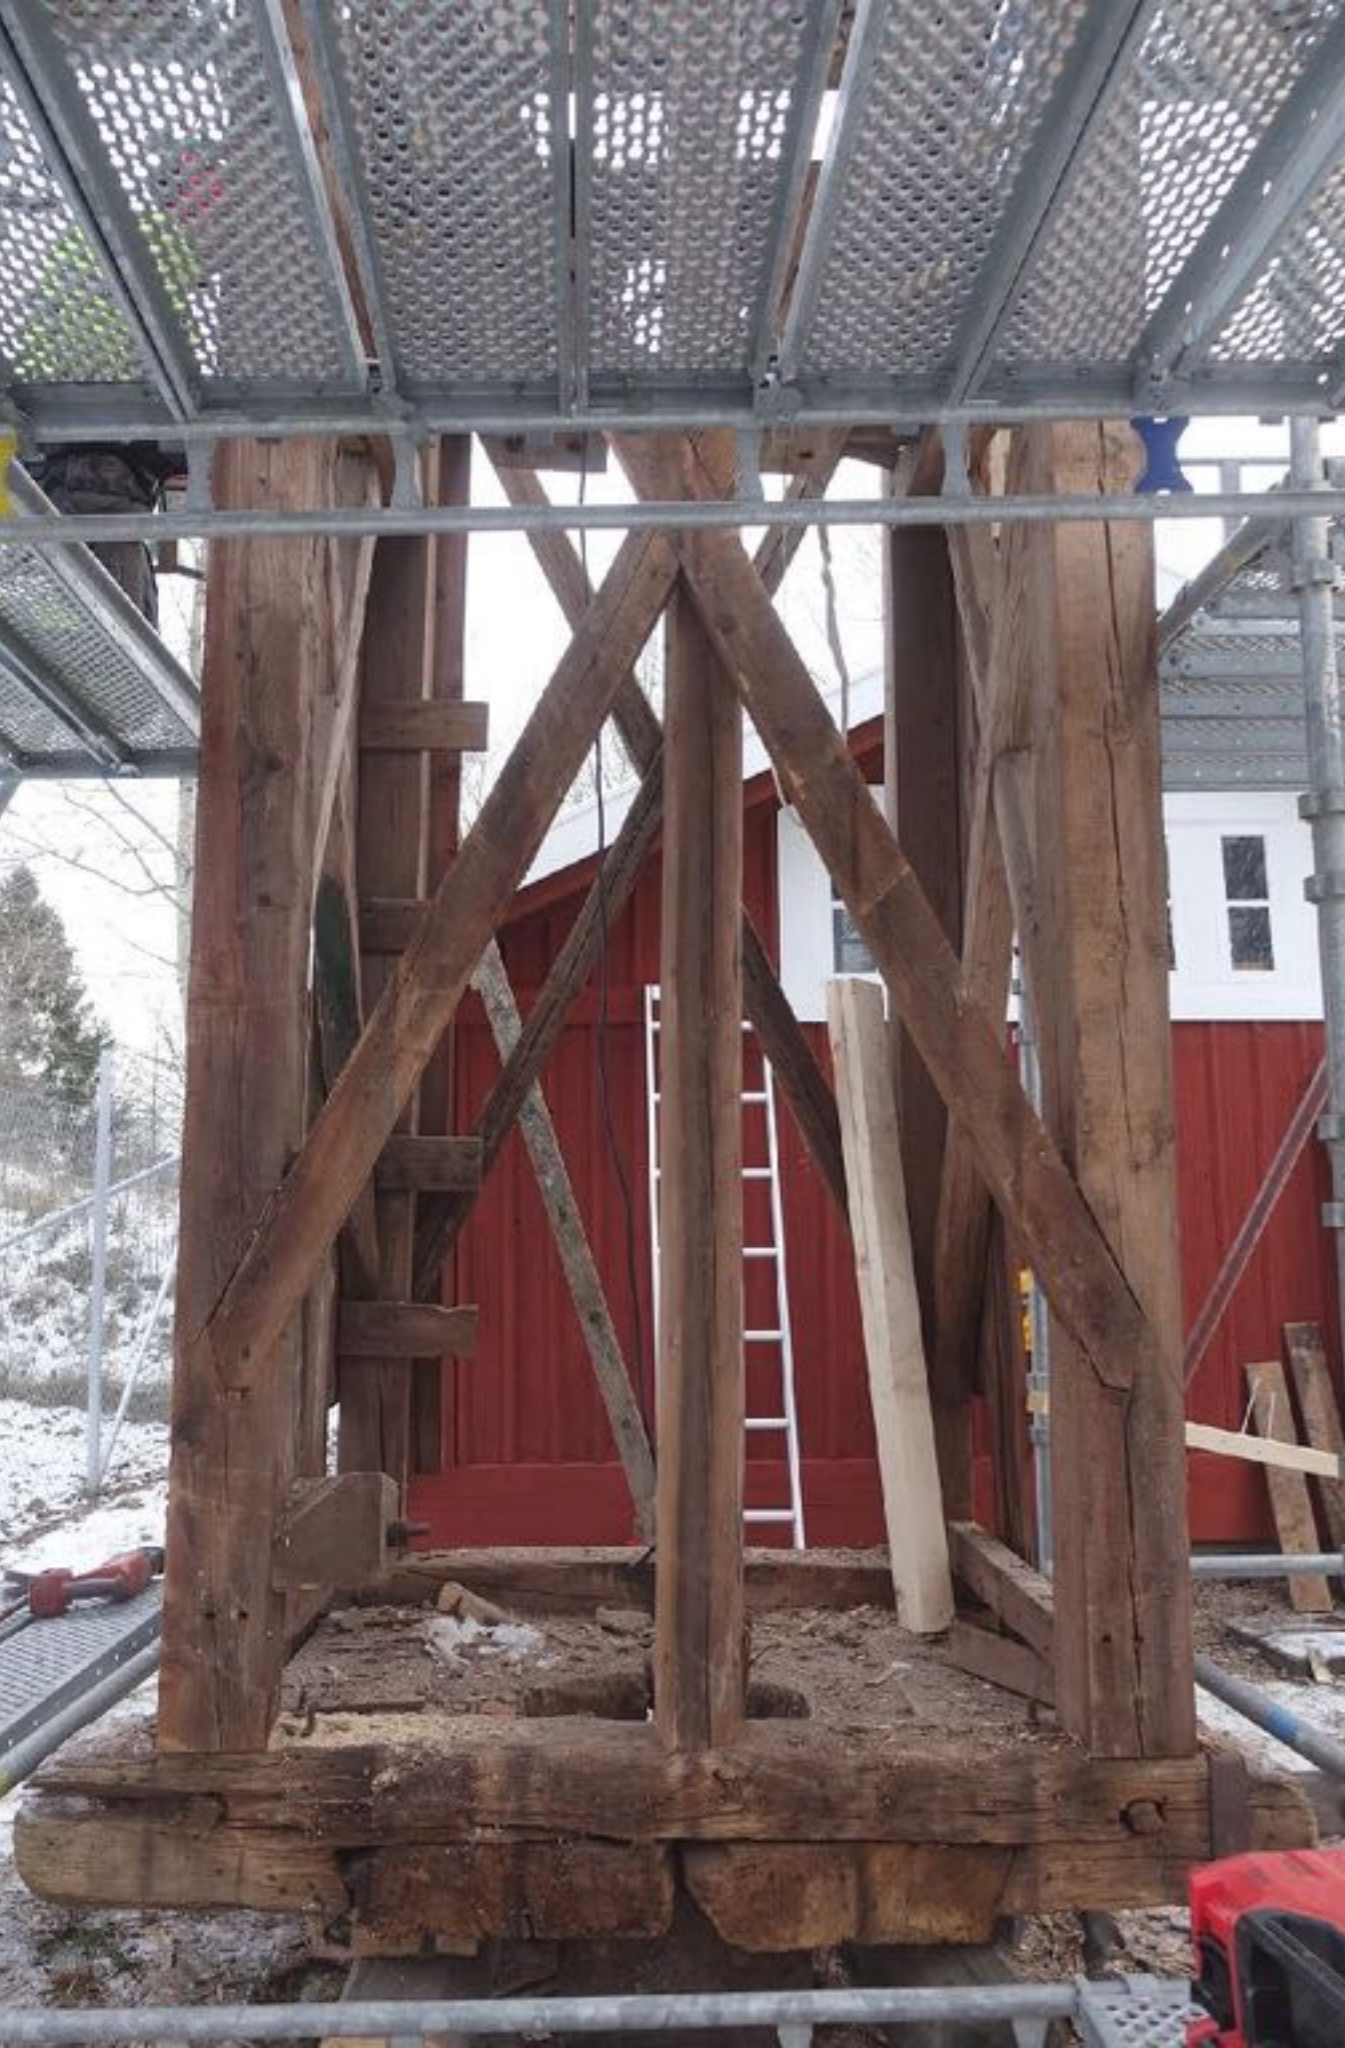
Den ena plankan i kragen är sprucken i mörgen, vilket inte är så lyckat. Hela överbyggnaden har stått och gungat och dunkat vid storm.

Till vänster: under lagerstenens äldre ek-balk har man 1920 ställt in en rundståndare som stöd. Denna har uppenbarligen tagit mycket last, då den pressats sönder nertill!

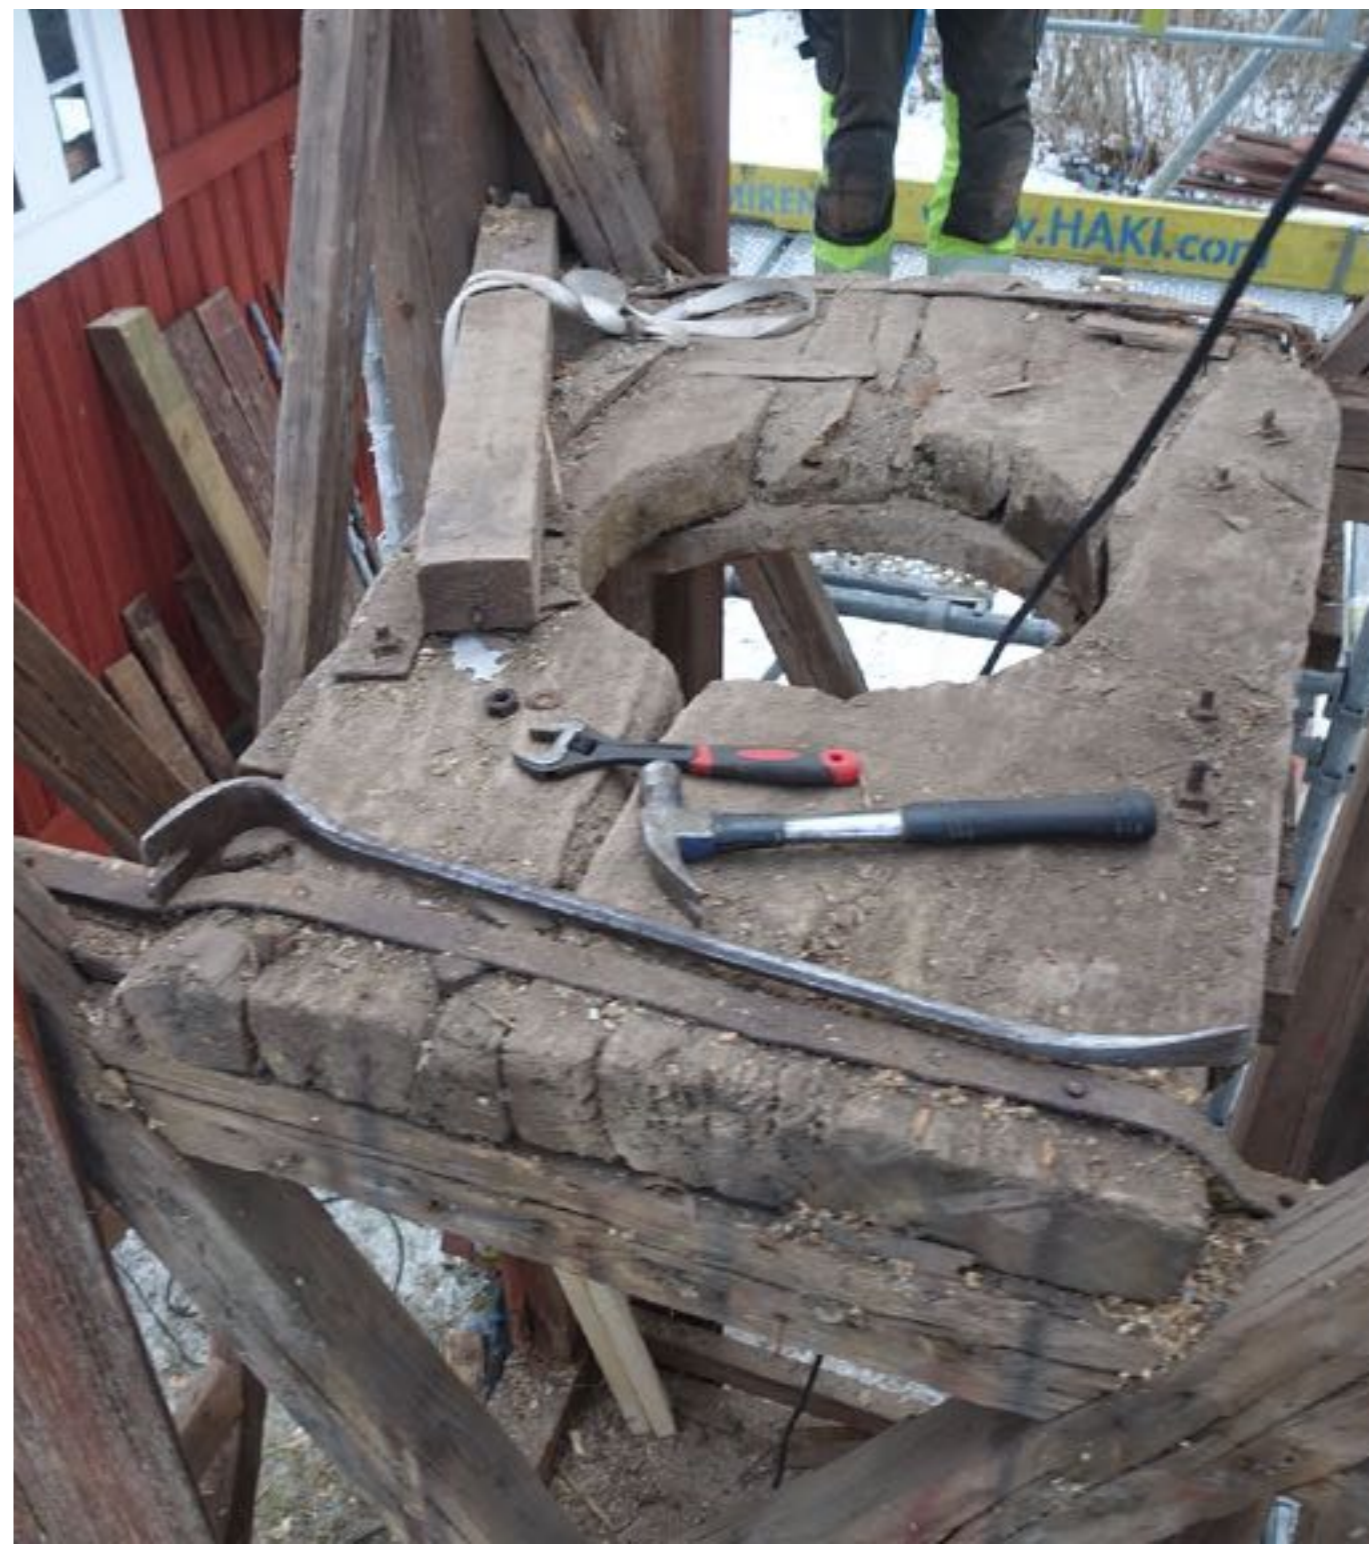
Syllstocken vilar ovanpå nedre kragen av 4" tjocka plank, laxade in i syllens underkant. Denna konstruktion ser bristfällig ut! Om man inte tillfört rundståndaren under lagerstenen ner till syllens hade nog syllstockarna brutits av! De är reparerade i två omgångar och nu är de helt spruckna.

Syllarna är dymlade fast i kragen med två 1" dymlingar i var plank. Syllen närmast har vänstra knutskallen helt lös. Det får bli museeobjekt och nya tillverkas av ek.
