**RANSBERGS KYRKA**  
**Skadekartering av**  
**medeltida kortak**

**Robin Gullbrandsson,**  
**Västergötlands museum &**  
**Mattias Hallgren, Traditions-**  
**bärarna, maj 2019**

korvind, skadekartering och  
snabbdokumentation 2 maj  
2019, Robin Gullbrandsson  
och Mattias Hallgren.

## Ransbergs kyrka, skadebesiktning korvind 2 maj 2019

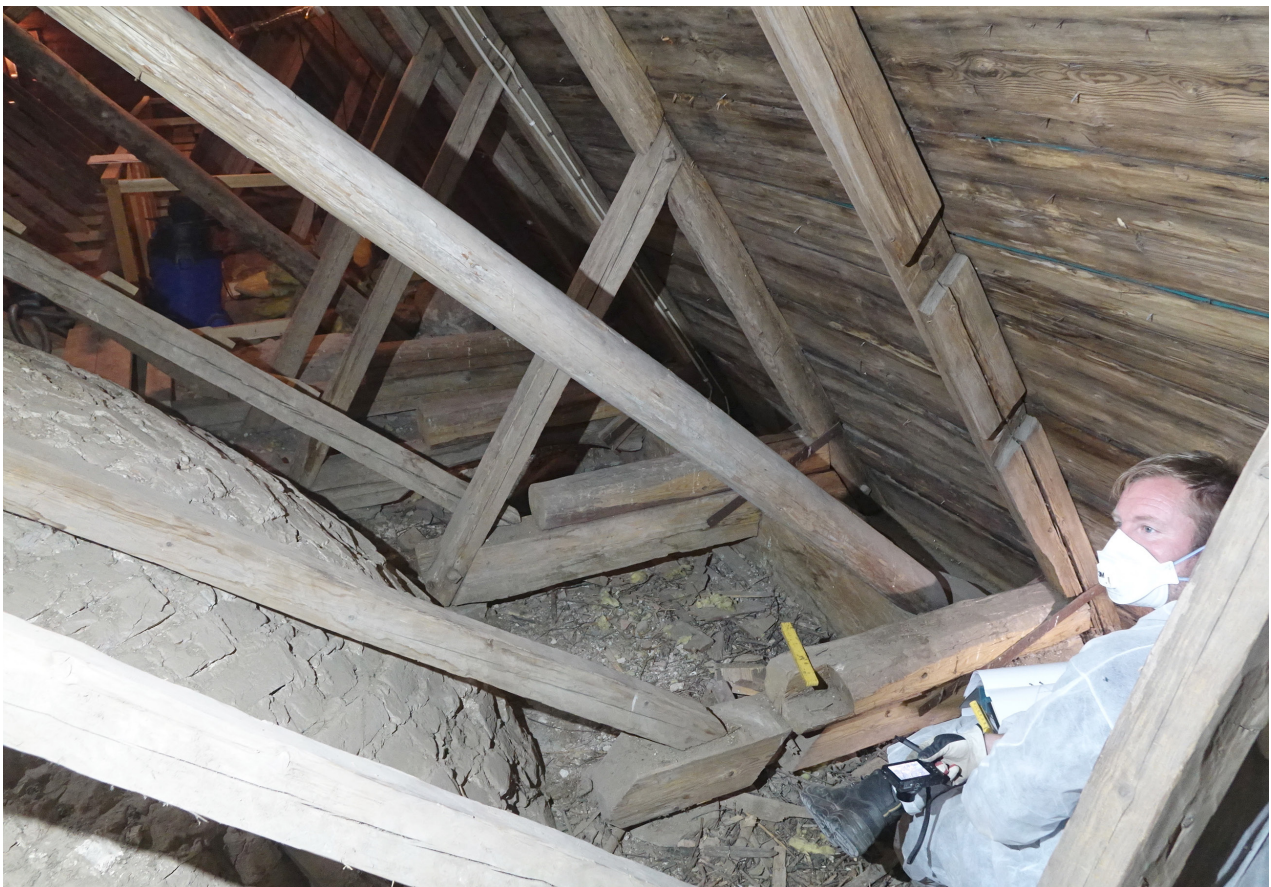
Norra sidan av korets taklag med det blottade medeltida tegelvalvet till vänster. Takstolarnas stickstötter har knutits i tassarna med hänsyn till valvets rundning, men samtidigt är tassarnas ändar mycket grovt avkapade. Frånvaron av inre remstycke har bidragit till att yttre remmen skjutits ut, knutar gått isär och tassarna "tippat", några hänger rentav i luften. Skräpet på murkrönen kan rymma en hel del information om kyrkans historia.

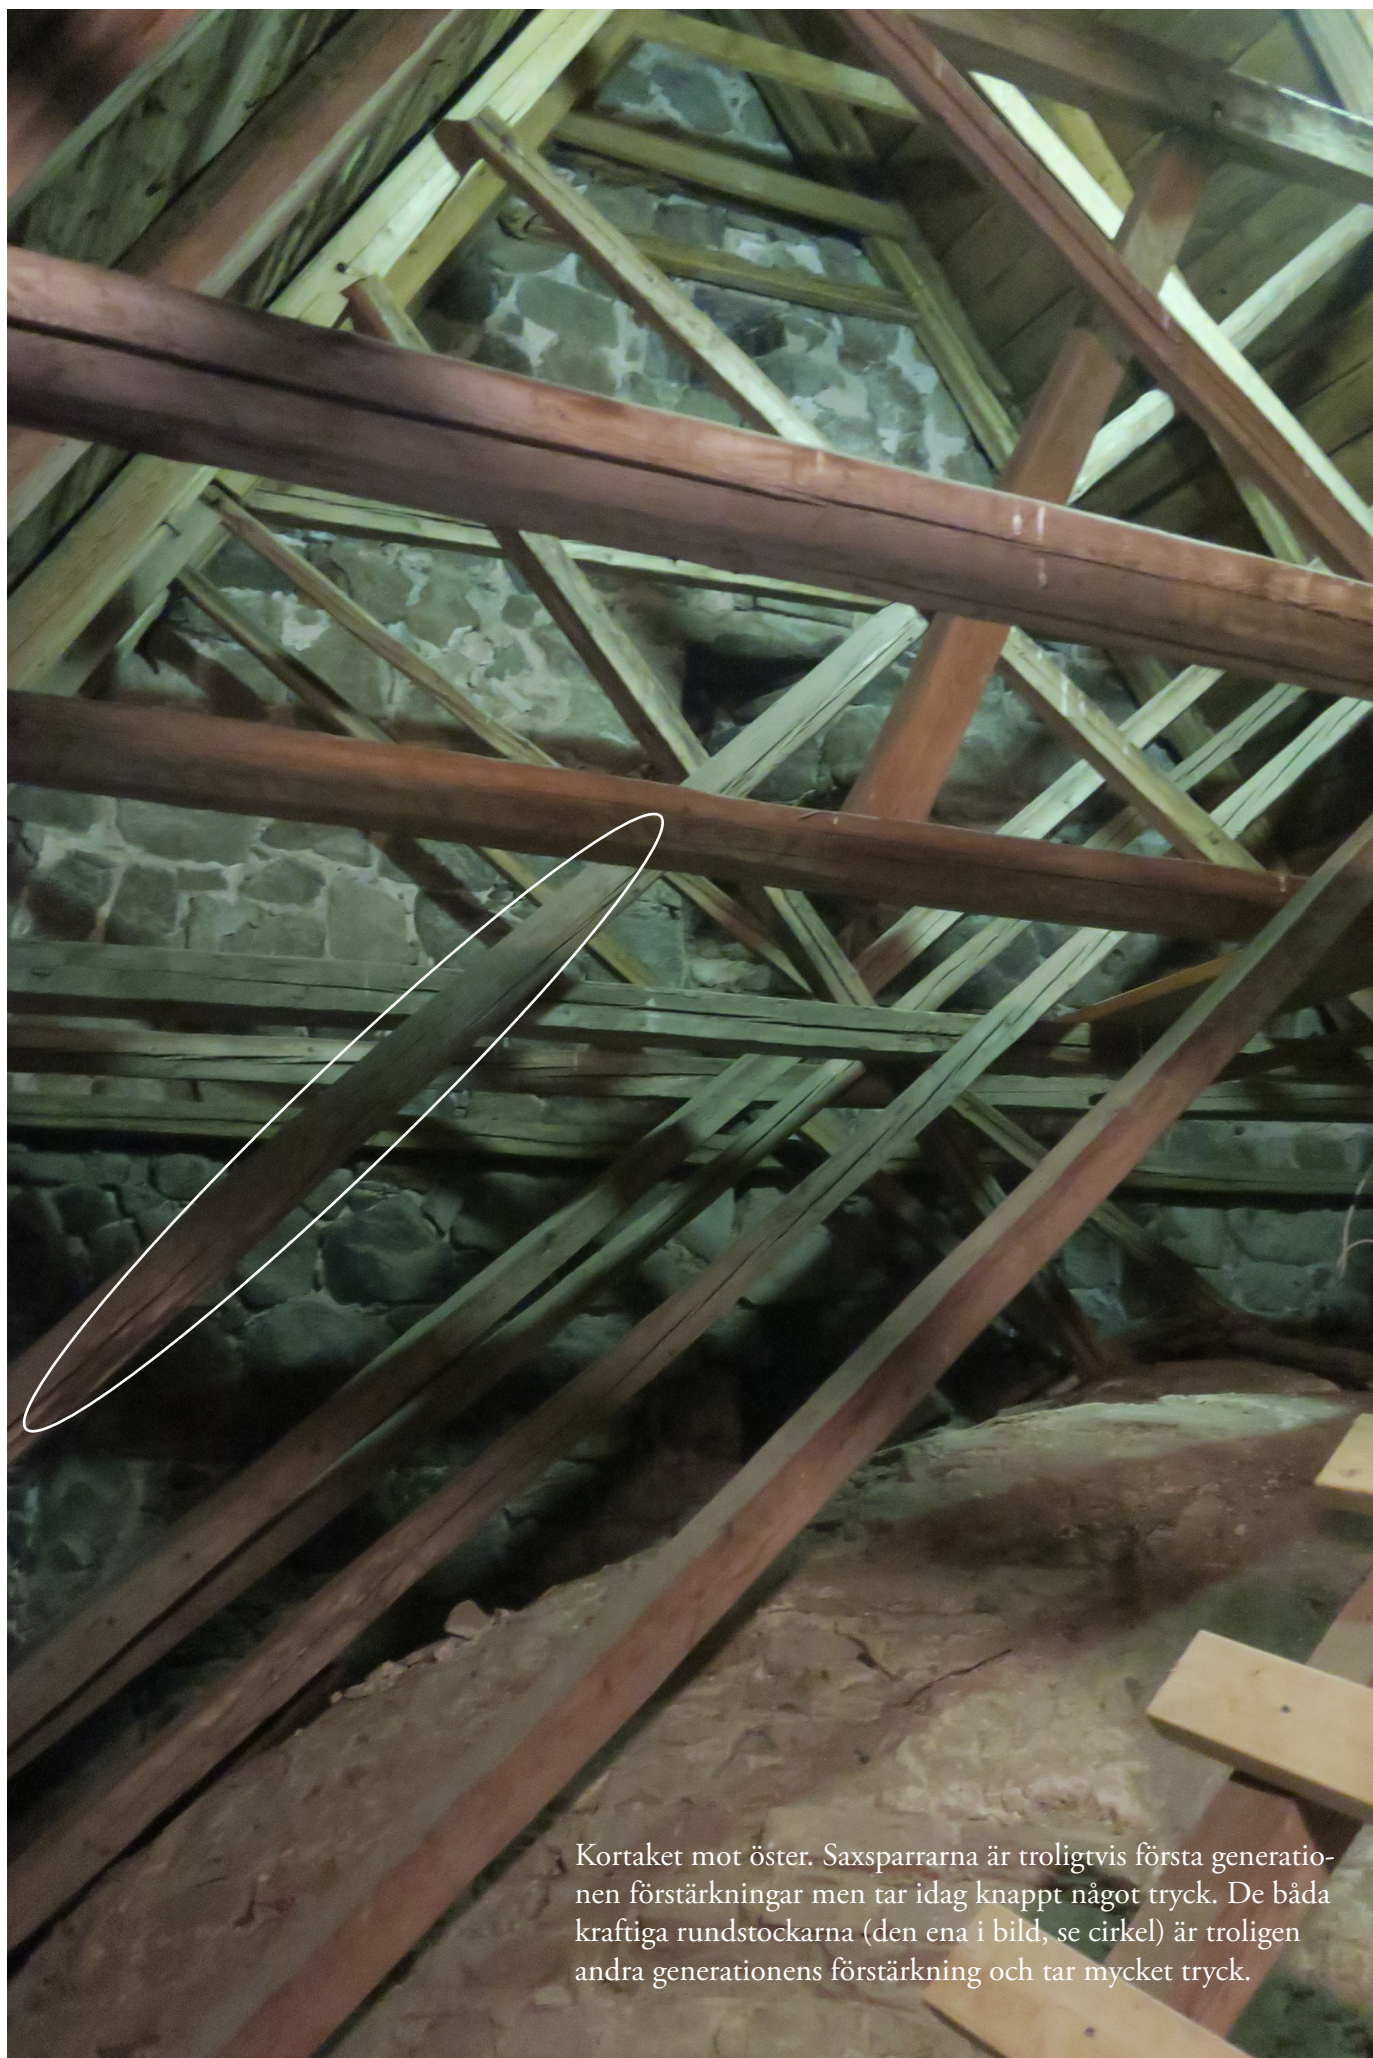
Kortaket mot öster. Saxsparrarna är troligtvis första generationen förstärkningar men tar idag knappt något tryck. De båda kraftiga rundstockarna (den ena i bild, se cirkel) är troligen andra generationens förstärkning och tar mycket tryck.

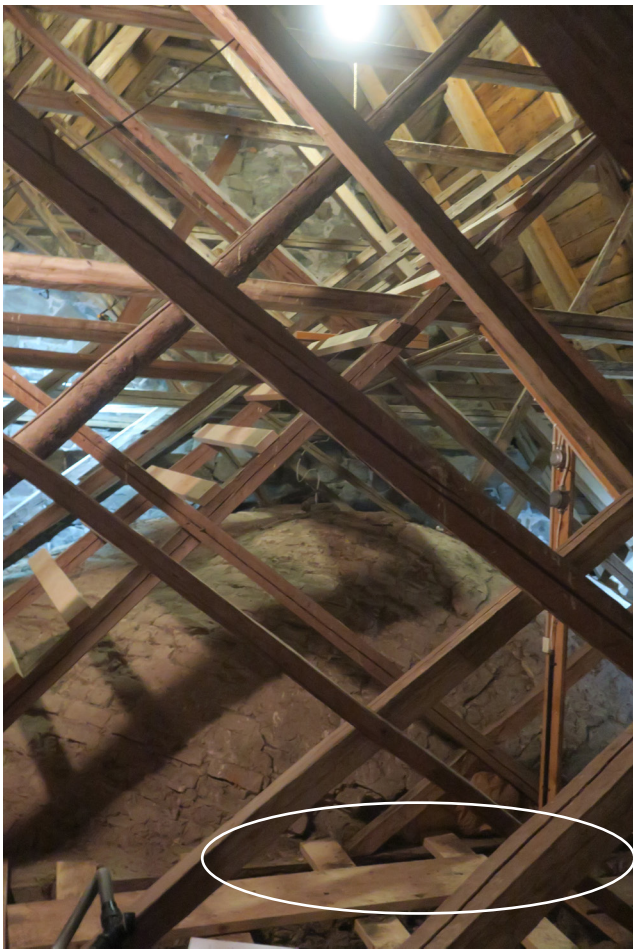
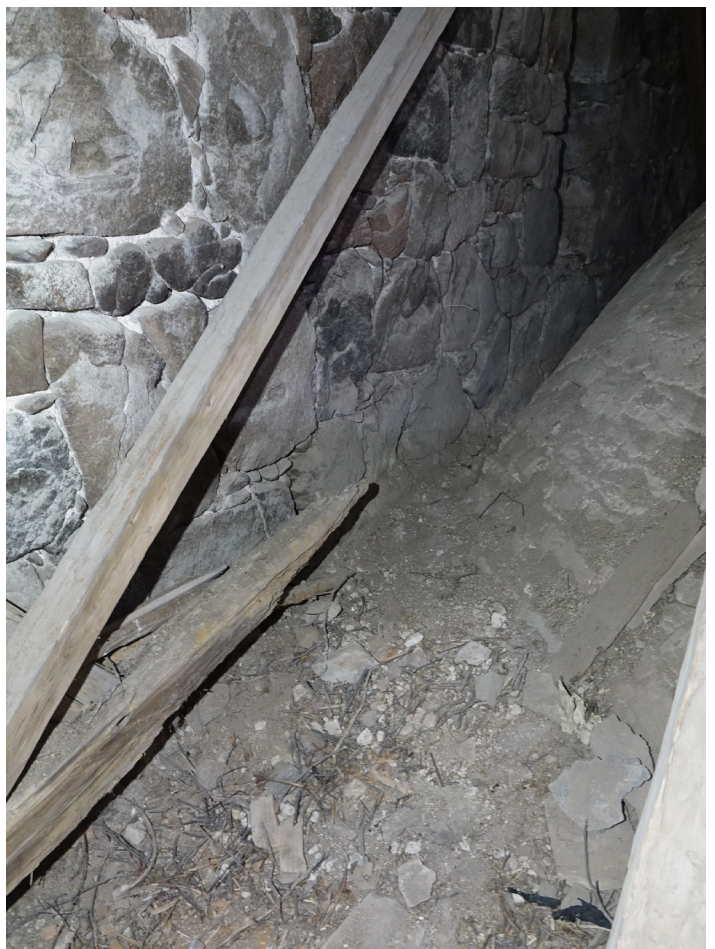
Första (13) och sista (18) takstolen har bindbjälke, men bjälken i nr 13 är kraftigt rötskadad och den i nr 18 är nästan helt förintad, men har lämnat kvar ett avtryck mellan valv och gavel. Lämpligen sätts ett dragjärn vid nr 18 mellan remstyckena medan nr 13 ges en hantverksmässig timmermansskarvning.

- Första och sista takstolen i korets taklag behöver knytas samman i basen igen. Förslaget är att nr 13 får en timmermansskarvning i bindbjälken medan nr. 18 får ett dragjärn mellan remstyckena som lämnar avtrycket mot valvet synligt.
- Stickstöttornas knutar med tassarna behöver säkerställas och tassarna kallmuras under med sten. En inre rem

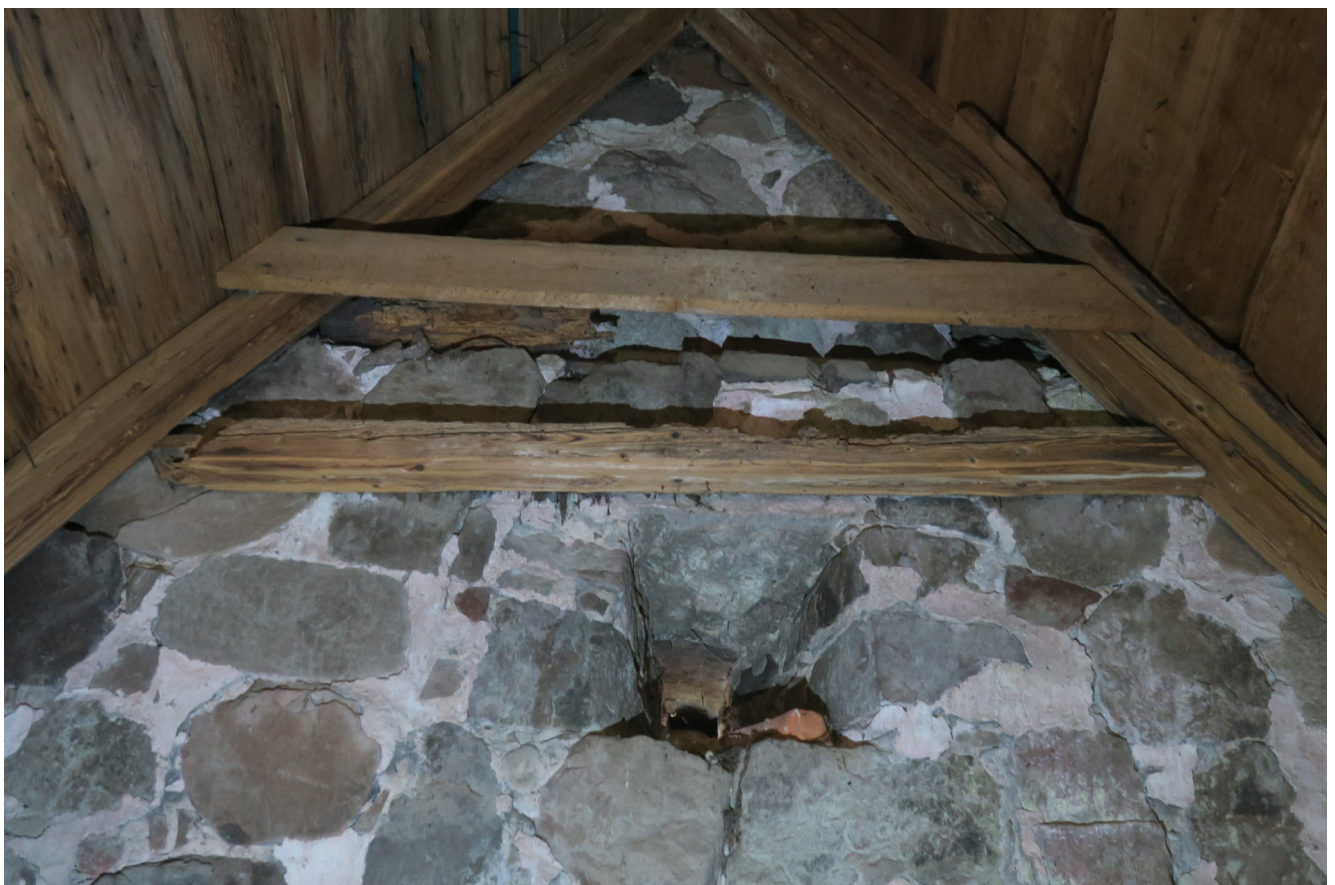
Lös övre hanbjälke i nr 18, flera hanbjälksknutar är dåliga och några har som här helt gått isär till följd av att takstolarna glidit isär. Observera den lilla stumpen på klacken, rest av äldre taklag före brand?

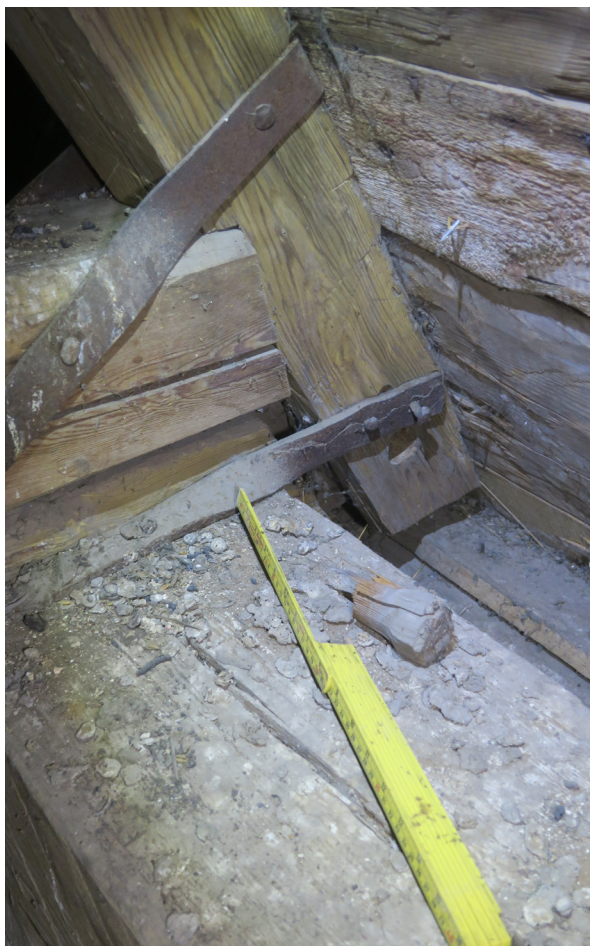
Alla takfotsknutar har förstärkts med extra bjälke med nacke och en till två smidda järnband eftersom knutarna till stor del gått isär, särskilt på nordsidan. Förstärkningen bedöms som stabil och torde kunna behållas som den är.

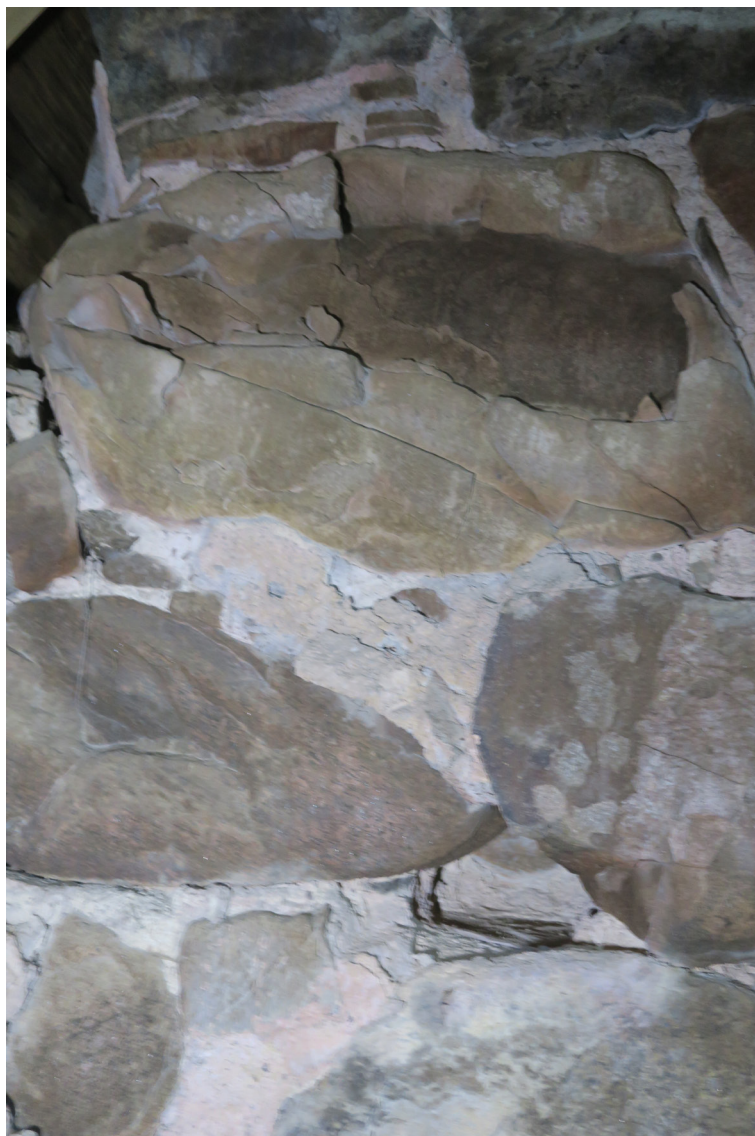
Många stenar i korets gavelröste och på sakristivinden har en skörbränd yta som visar på brand.

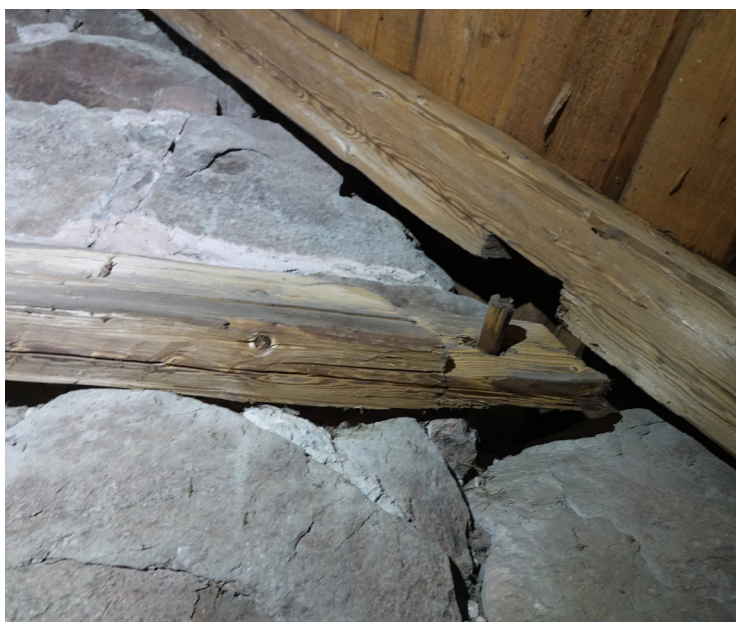
Mellersta hanbjälken i nr 18 har lossnat i båda ändarna och ligger nu bara på murklacken.

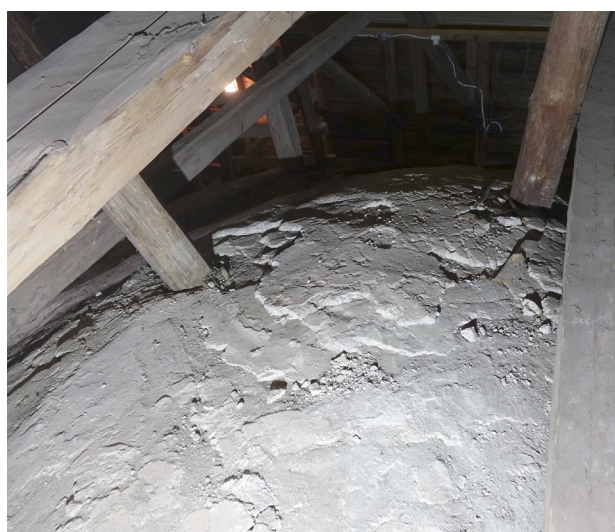
En del av de senare stöttorna går ned på valvet och tar mycket tryck, vilket inte är bra för valvet.

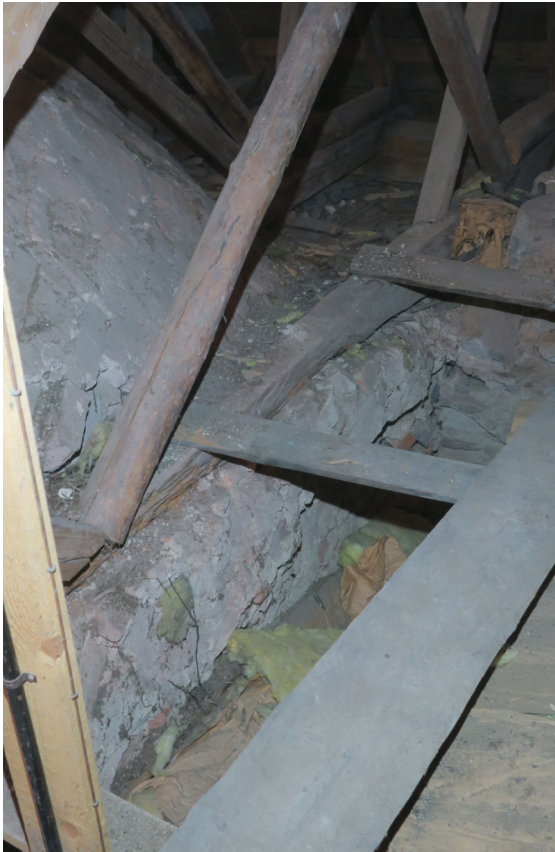
Röta i bindbjälke i nr 13.

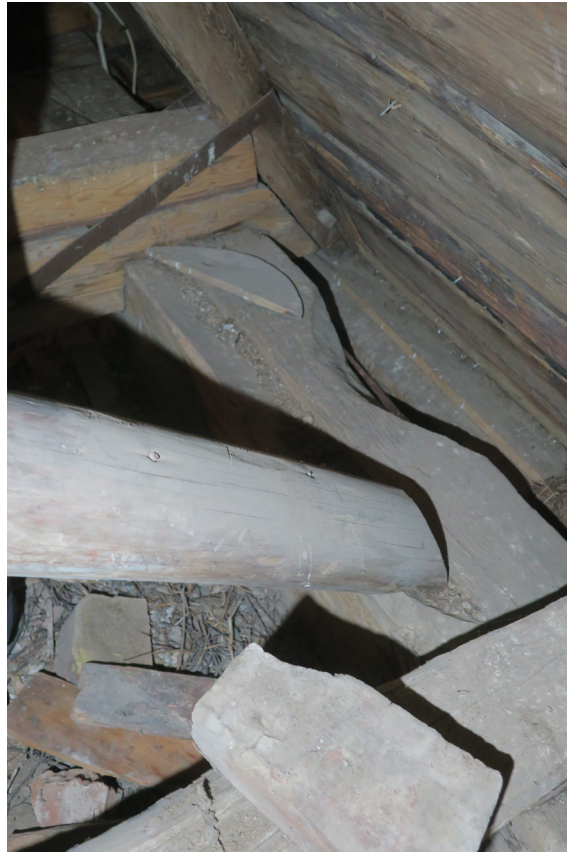
Rundstock kilad mellan högben i söder och rem i norr, tar mycket tryck.

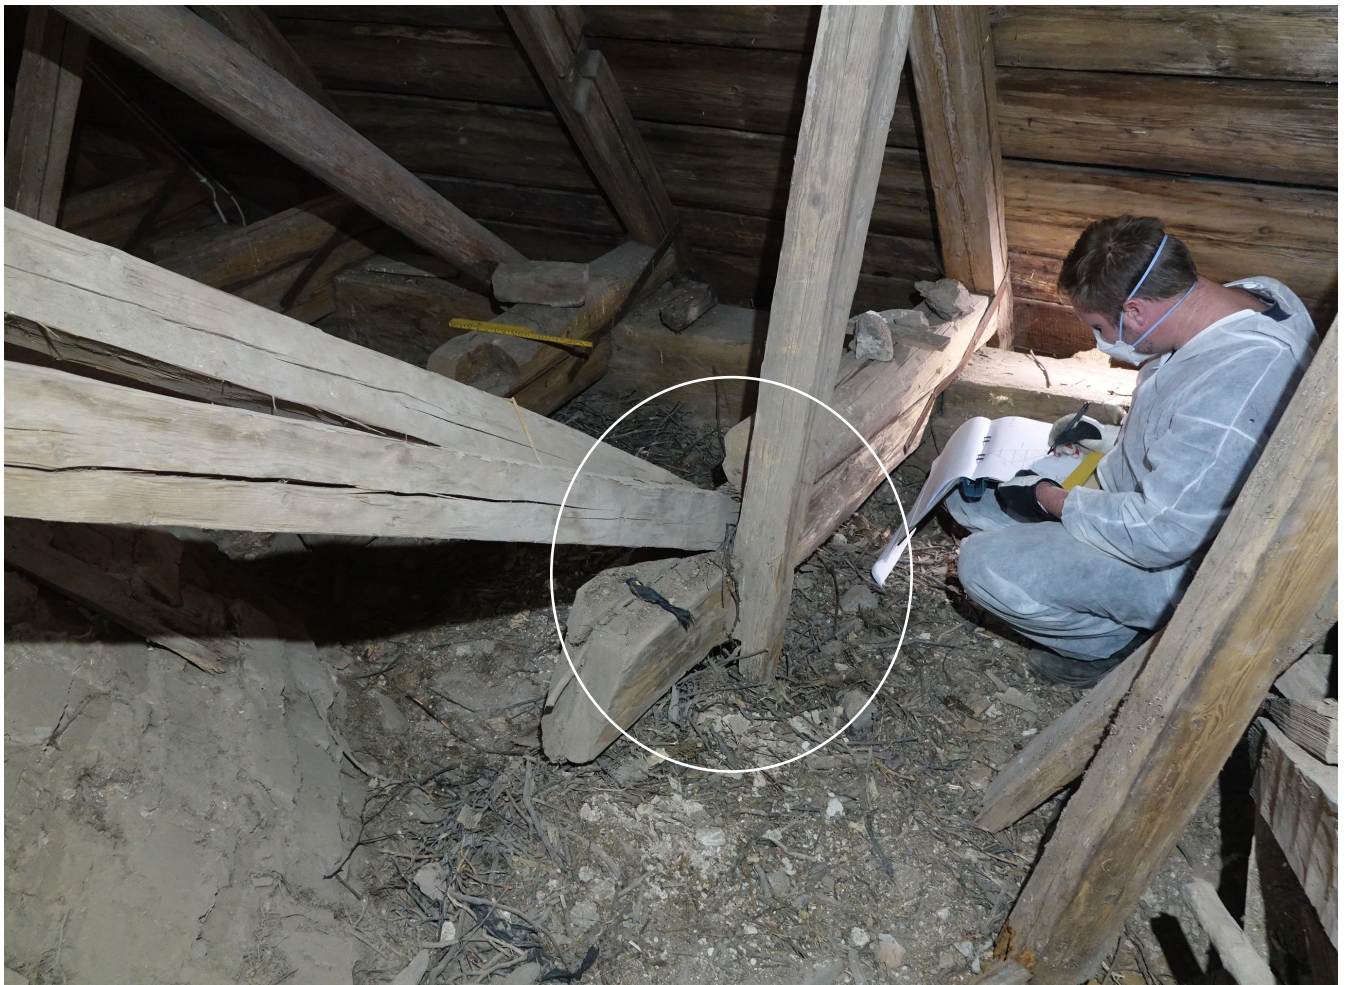
I ett par av norra sidans tassar har dessa rest sig så mycket att knuten med stickstöttan helt gått isär.

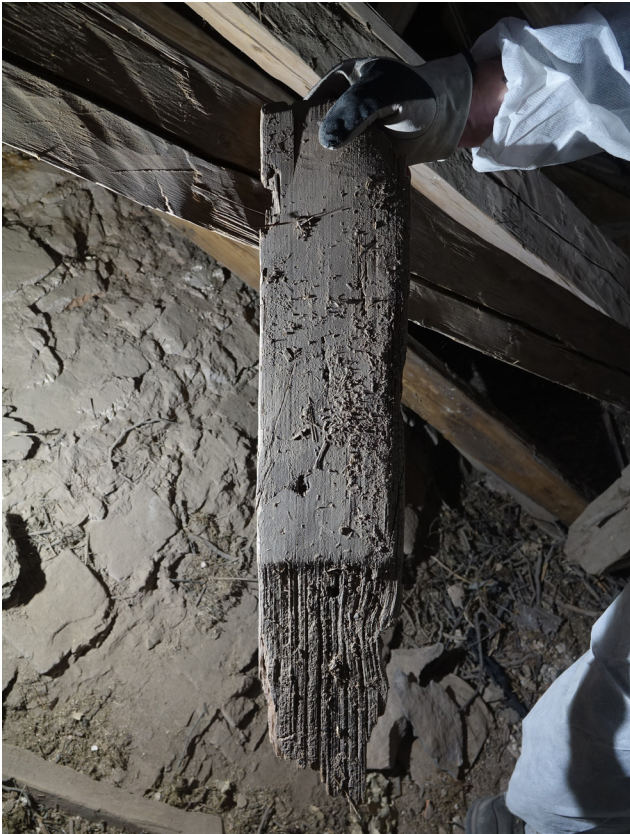
Fynd av hugget takspån av furu med kraftigt nött bleke och rester av rödtjära.

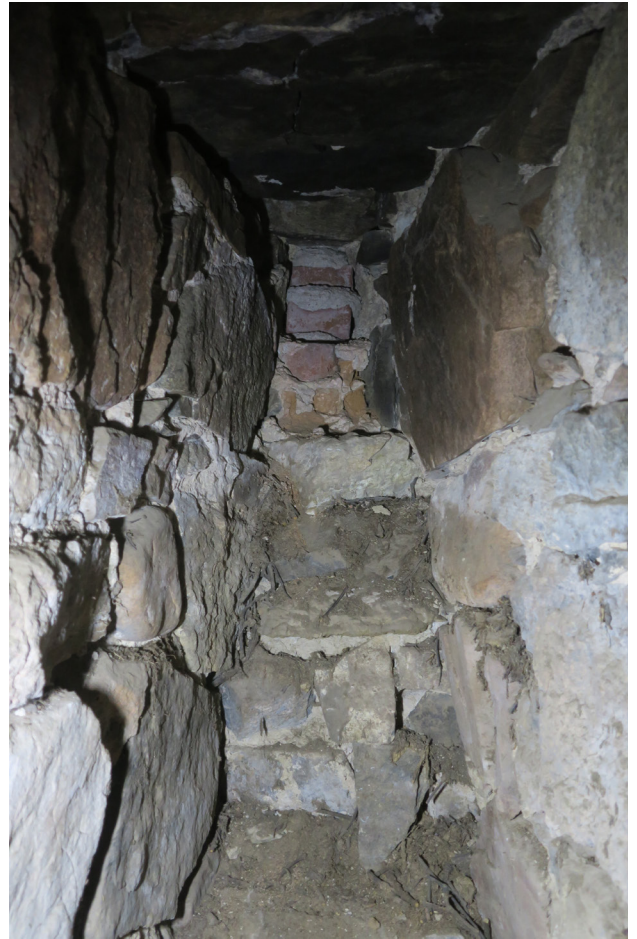
Det nedre av de tre igenmurade ljusgluggarna i korgaveln doldes tidigare helt av isoleringen. Igenmurningen har möjligen skett redan under medeltiden.

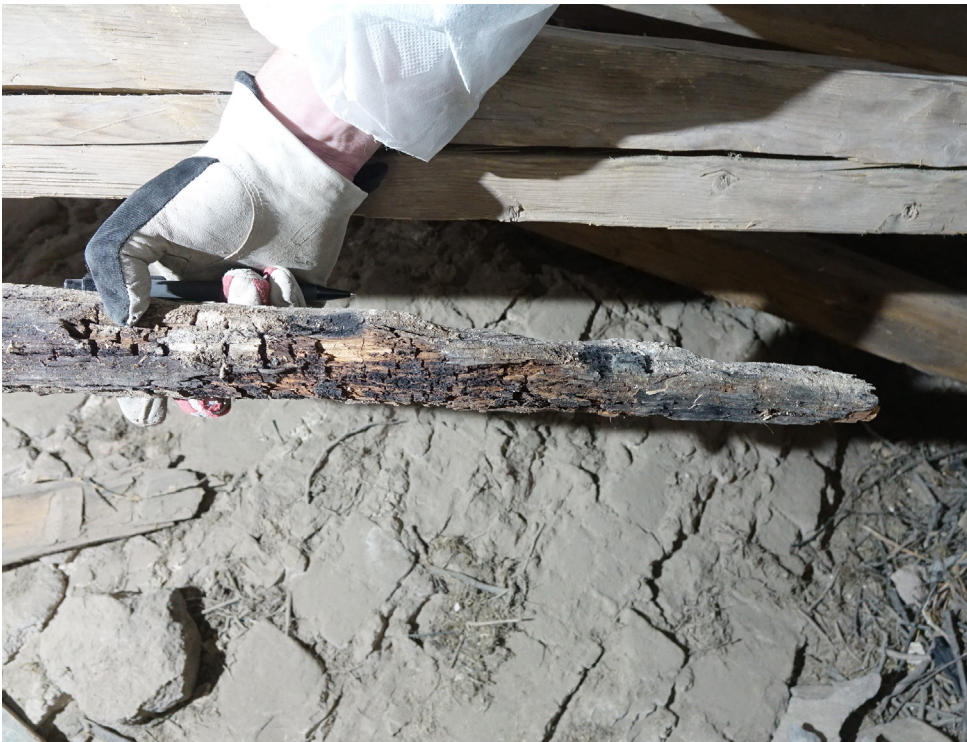
Ännu ett spår av branden?
