# RENOVERING SMEDJA PÅ TORSÖ 2023

HANTVERKSDOKUMENTATION, TIMMERLAGNINGAR OCH  
HUGGNING AV SPARRAR

BJÖRN FRODIN 16 MAJ 2023

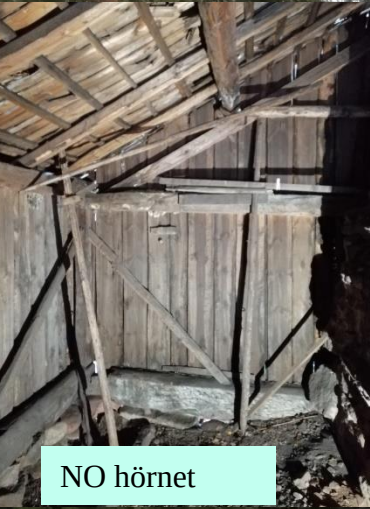
NO hörnet

2021 gjordes ett första besök i smedjan för att inventera skadorna. Taket visade sig vara i dåligt skick och hade läckt in regnvatten under många år. Även delar av timmerstommen hade fått skador. För att inte taket skulle riskera rasa in så beslutades att bygga ett provisoriskt tak över hela smedjan. Detta gjordes 2021.

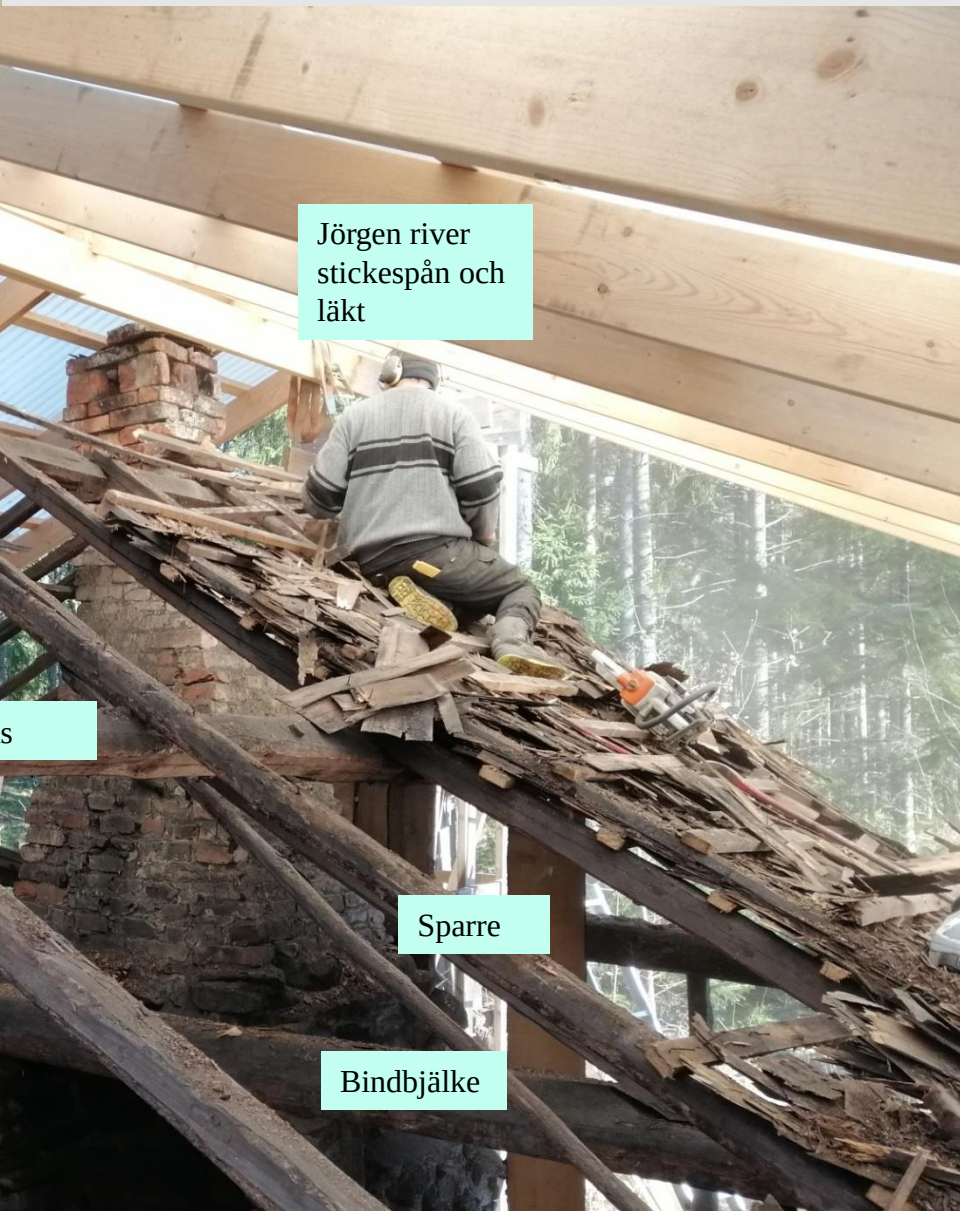
Med varsam hand togs teglet ner. Allt stickespån och läkt revs vilket gick lätt efter många års läckage. Sparrar och åsar som var hela sparades för återbruk vid återuppbyggnaden. Nockåsen var tillräckligt välbehållen för att kunna återanvändas. Båda sidoåsarna var rötskadade, ena halvan på norrsidan gick att återanvända. Endast tranparet på västra gaveln gick att rädda. Hela gaveln i öster var redo för kompostering. Här var det panelen som allt hängde i! När den togs bort ramlade det mesta ned av sig självt.

Jörgen river stickespån och läkt

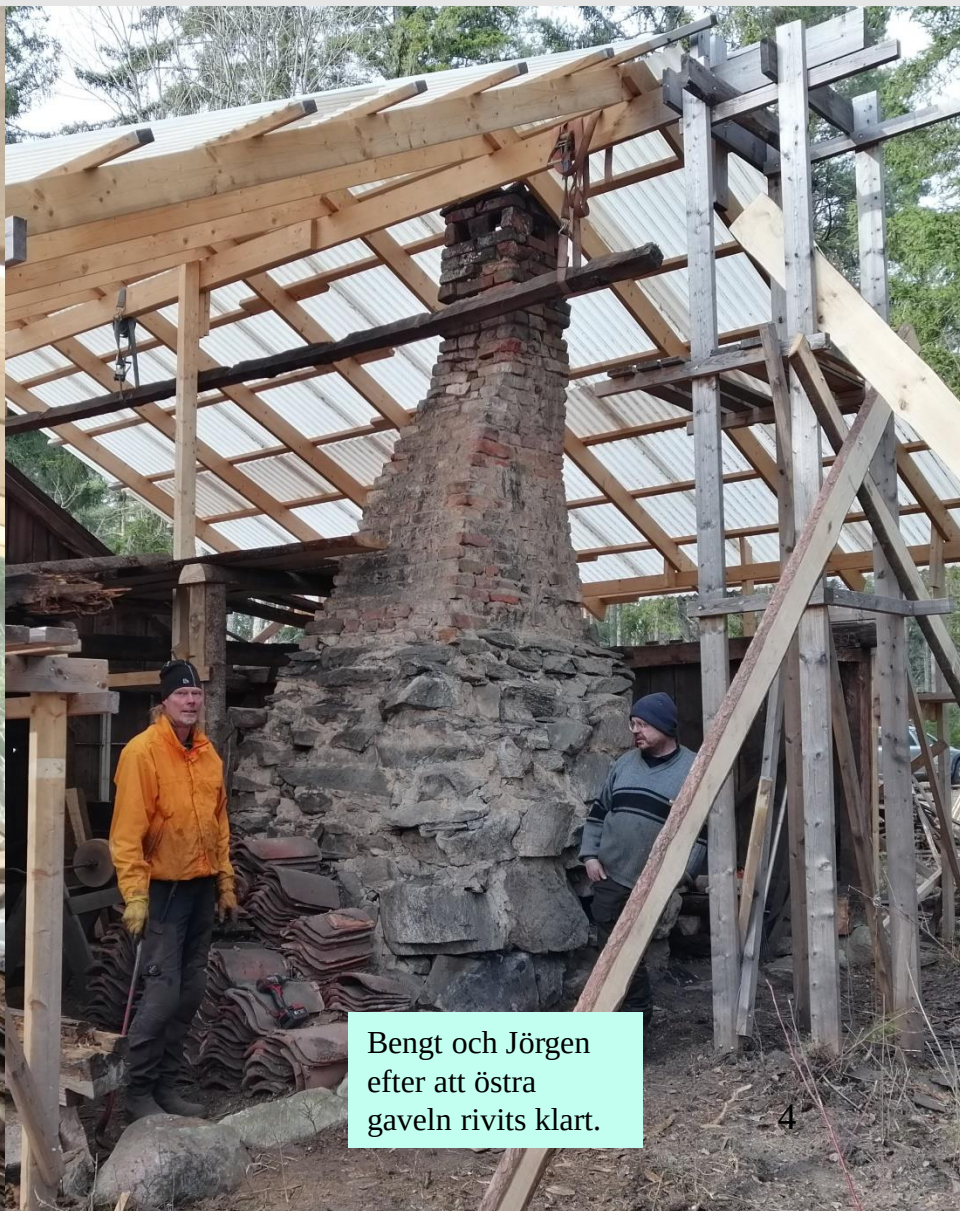
Bengt och Jörgen efter att östra gaveln rivits klart.

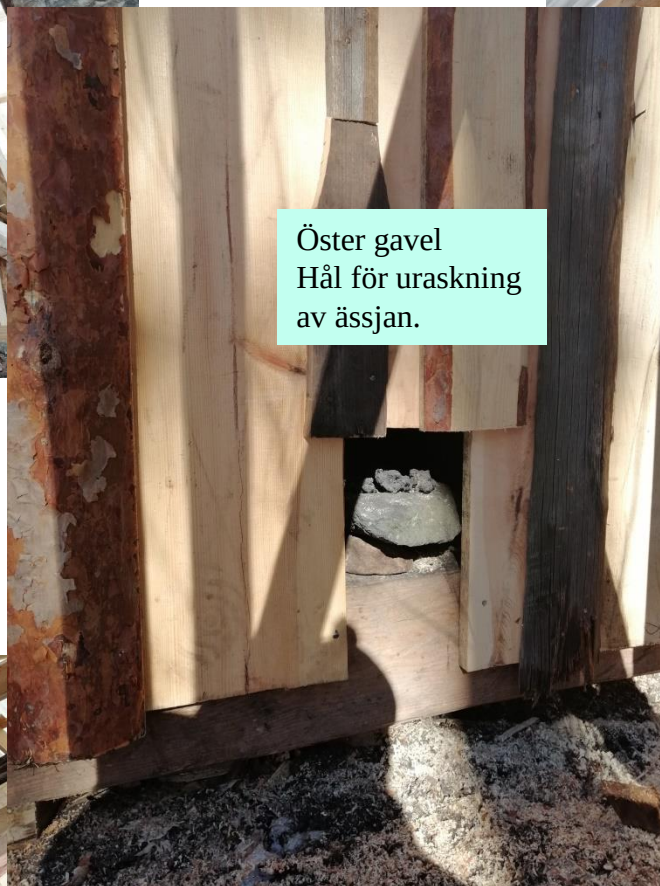
Öster gavel  
Hål för uraskning  
av ässjan.

Hela östra gaveln byggdes upp på nytt. Som syll användes en färdighuggen fura i dimension 8"9, knappt 7 meter lång. Stocken kommer ursprungligen från Gammelrud i närheten av Äskeliden, NO om Beateberg. Den omhändertogs efter att ladugården i Gammelrud brunnit ned, kanske blev den över när ladugården ursprungligen byggdes. Det var nog länge sedan! Övrigt timmer kommer från Kolsva i Västmanland samt Hindsbergs såg i Mariestad. Ett antal nya sparrar och snedsträvor högs i Stiftets skogar i Lugnås. Trasig panel kompletterades med blandat nysågad och återbrukade brädbitar.

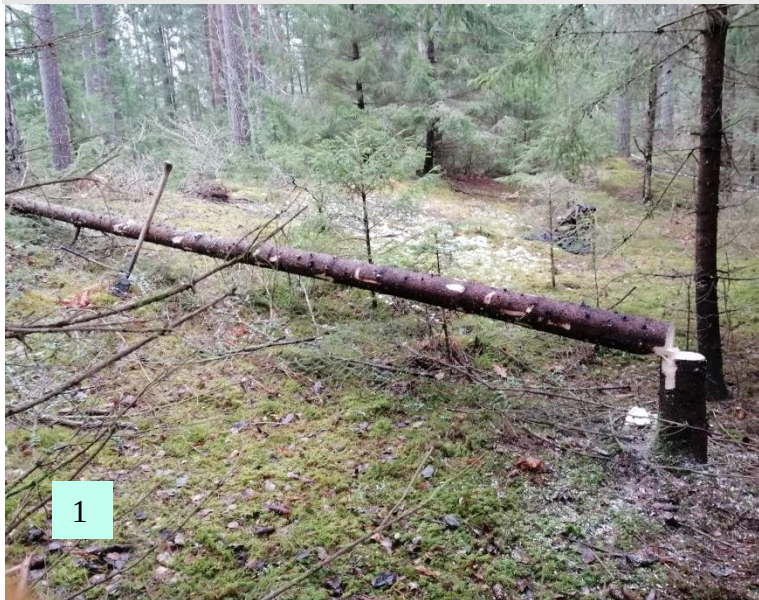
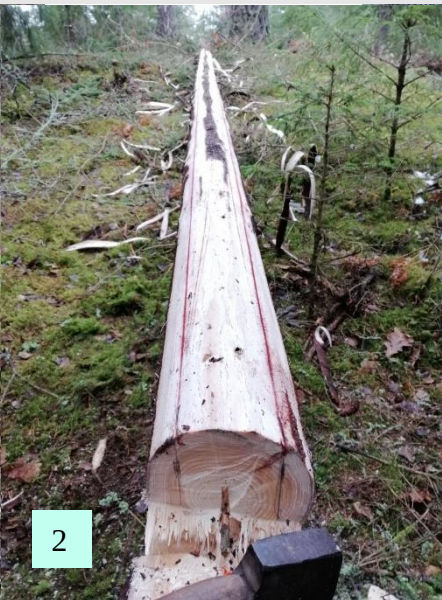
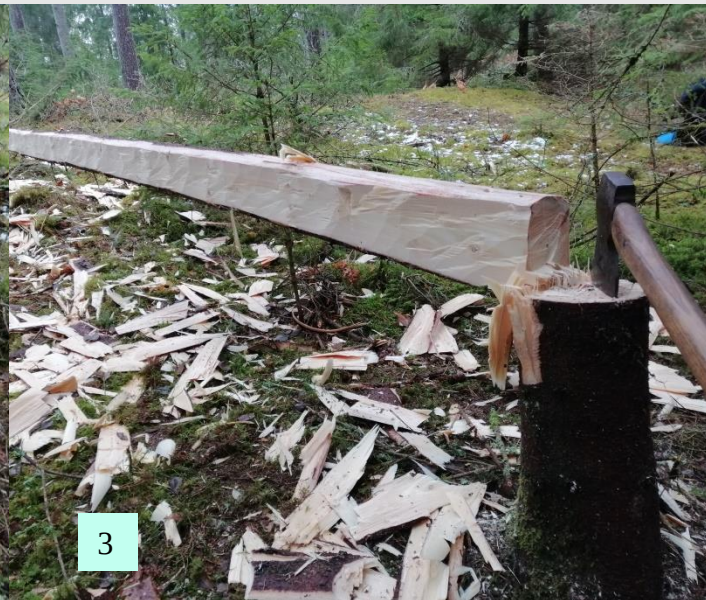
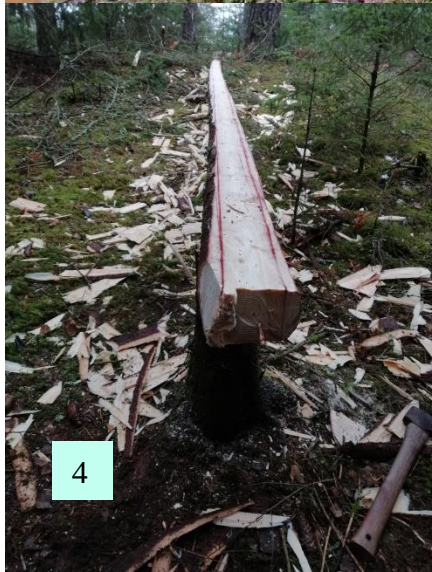
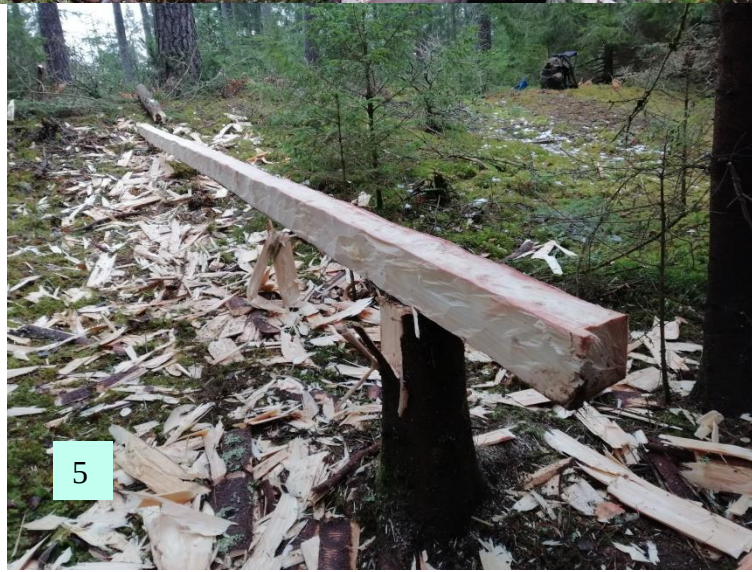
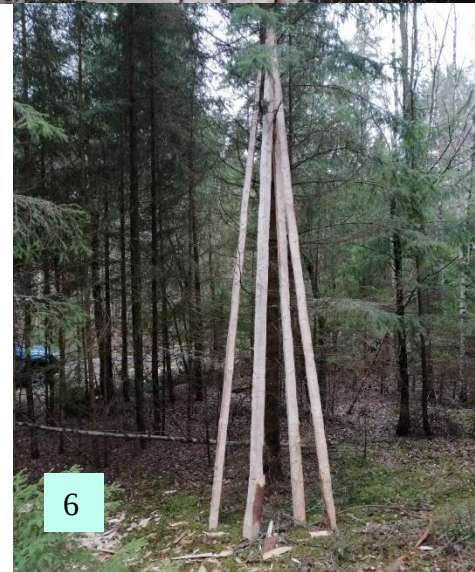
Några av de gamla sparrarna var rötskadade och behövde bytas. Nya sparrar högs där för med samma dimension som de ursprungliga, 3"3. Tillverknings sättet visas nedan. 1: Fällning av undertryckt gran med diameter 5" i brösthöjd. Observera högstubbe med brytmånen intakt. 2: Barka av. Snörslå linjer med 3" delning. 3: Hugg bort allt utanför linjerna. 4: Vrid stammen ett kvarts varv. Snörslå linjer med 3" delning. 5: Hugg bort allt utanför linjerna. KLART! 6: Res upp sparrarna mot ett träd för torkning. Låt stå tills montering.
