Ladugården från Rackeby

Dagbok från återuppbyggnaden 2011–2012

I april 2009 brann 1700-talsladugården från Rackeby ned till grunden i Fornbyn i Skara, där den stått sedan 1920-talet. Hela huset var byggt av skiftesverk, en byggnadsteknik som kännetecknade de skogfattiga slättbygderna i Västergötland. Några lyckliga omständigheter samverkade till att en noggrann rekonstruktion av huset kunde genomföras under de följande åren. För det första var huset väl försäkrat, för det andra blev den ursprungliga ladugården i alla sina detaljer dokumenterad omkring 1910, när den fortfarande stod kvar i den då oskiftade Storegårdens by i Rackeby på Kålland, och sist men inte minst finns i Skaraborg en grupp skickliga timmermän, som gått samman i ett nätverk kallat Traditionsbärarna, och som kunde utföra arbetet med rekonstruktionen.

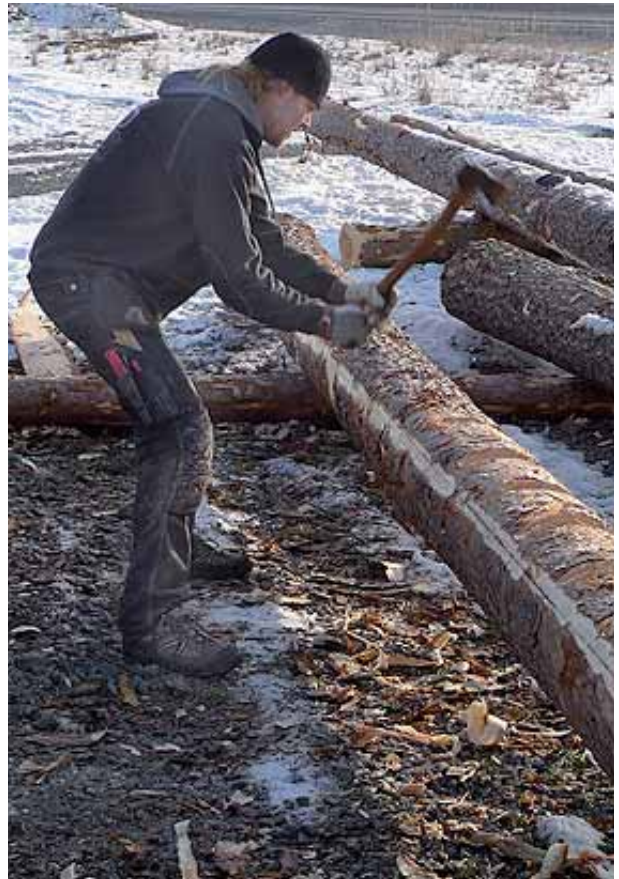
Arbetet började i 15 graders kyla efter nyår.
Bengt Bygdén svallhugger en stock.

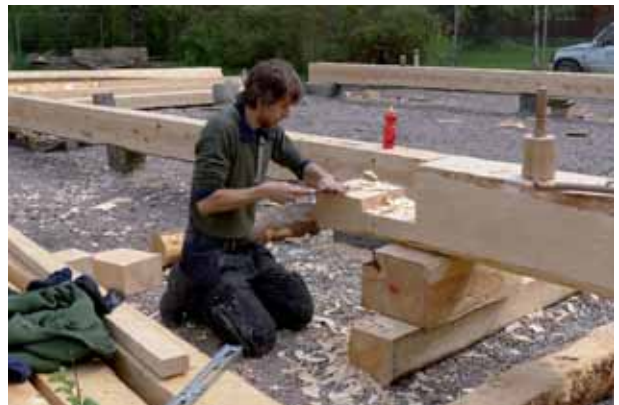
Björn Frodin, praktikant från hantverksskolan DaCapo, jämnar till ytan i en syllskarv med stämjärn.

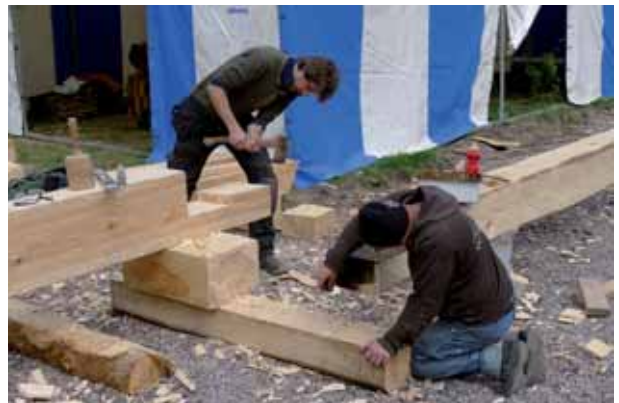
Björn och Jörgen Rånge arbetar med syllskarven. Jörgen stryker trätjära i anläggningsytorna för att minska risken för inträngning av fukt.

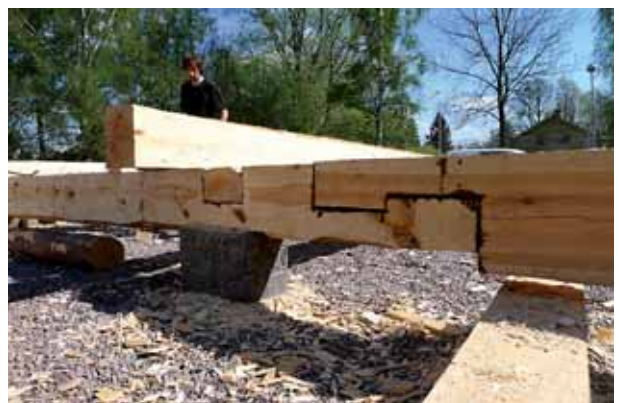
Den färdiga skarven i syllen. Till vänster om skarven ses änden på en tvärbjälke vid logen, upplagd i syllen.

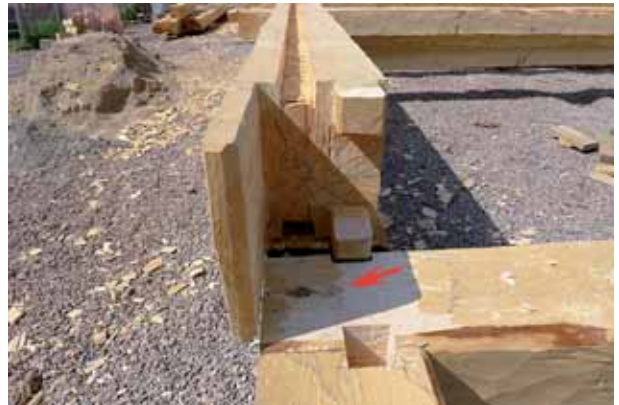
Lång- och tvärsyllar säkras med en dymling (en "propp" av trä) som förhindrar delarna att glida isär (vid pilen). På syllen ligger en stolpe, vars tappar skall passa i urtagen i syllen. "Bladet" till vänster på stolpen skall skydda ändträet i tvärsylen när stolpen kommer på plats.

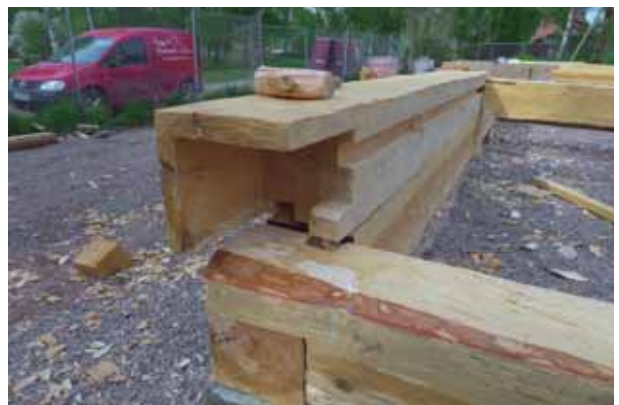
Vid hörnen är stolpens nedersta del komplicerad, med två blad till skydd för två ändträn och en tapp för styrning av stolpen. Syllarna är laxade och säkrade med en dymling. Alla former är huggna för hand med yxa och stämjärn.

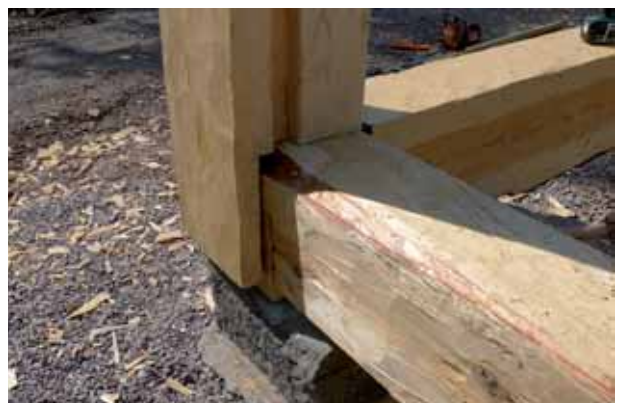
När stolpen står på sin plats ser man hur ändträna skyddas av stolpens nedersta del, bladen.

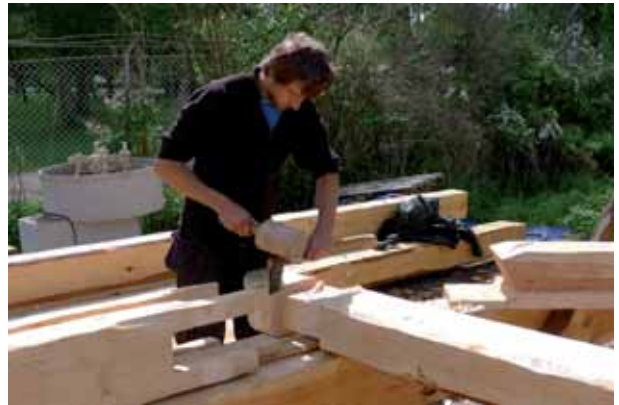
Björn arbetar med klubba och yxa i tvärbandets hak. Tvärbandet ska sedan vila i stolpens klyka till vänster. Knutpunkten kallas klofattning.

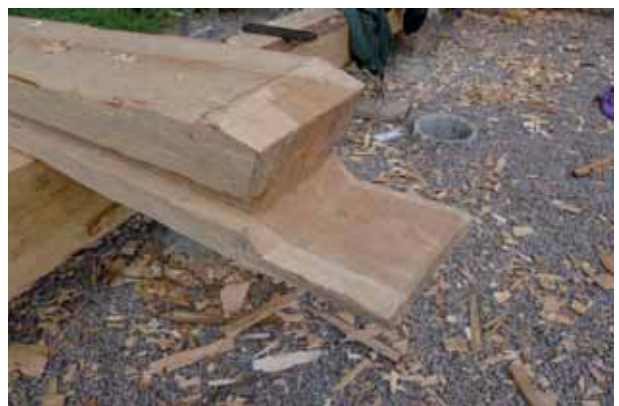
Knutpunkterna utformas olika beroende på var i huset de förekommer. Detta är haket till en sula som ska vila på västra gavelns syll. De höga mesulorna i husets mitt har samma typ av hak.

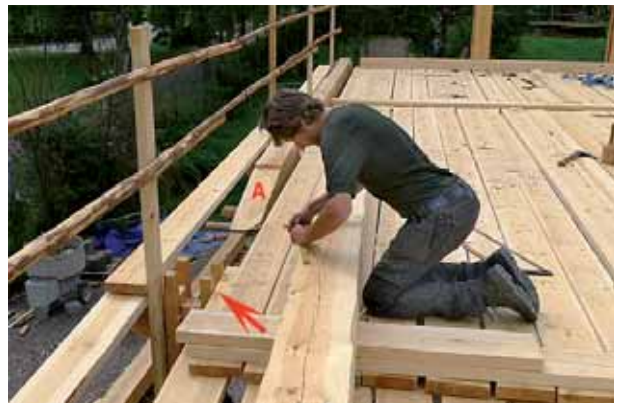
Golvplanken fungerar som ett tillfälligt arbetsdäck, när Björn mäter in haket på långbandet. Haket ska passa i kloffattningen längst upp på stolpen vid pilen. Skarven blir en snedskarv och ska passa till den redan färdiga motsvarigheten vid A.

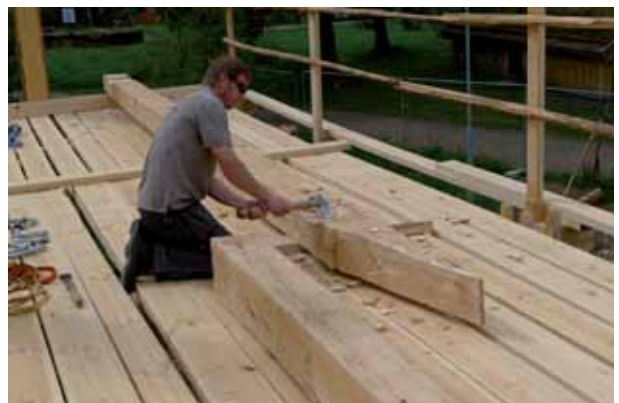
Mattias hugger ett motsvarande hak på andra sidans långband. Här syns också den knappt meterlånga snedskarven tydligt. Längst till höger ses stolpens kloffattning.

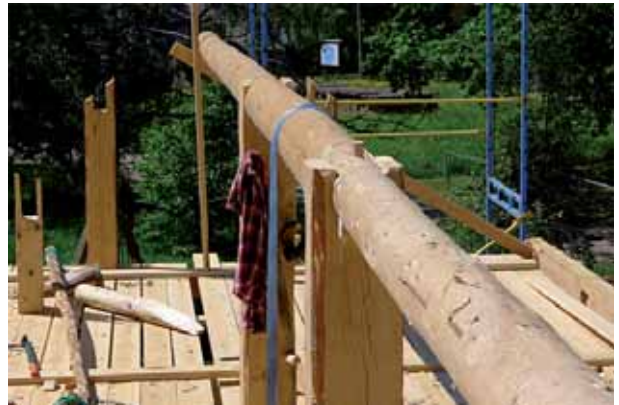
Dagen före hade kroppåsen monterats och vilar nu på de höga mesulorna i husets mitt. Här är åsen säkrad med en dymling i stolpens klo.

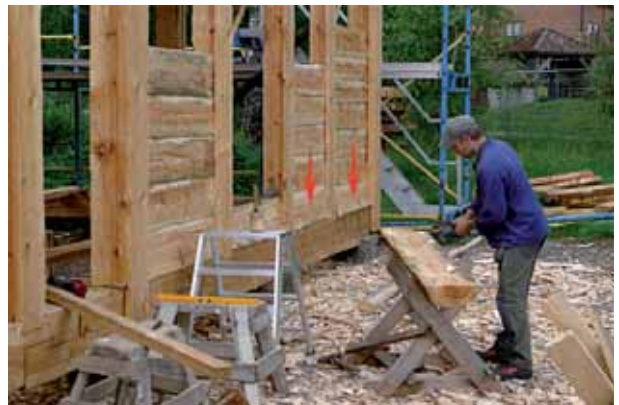
Magnus hyfsar ytorna på de spräckta bålarna. I och med att de spräcktes när träden var i stort sett nyfällda, blev ytorna ändå jämförelsevis släta. I ett skiftesverk i Skaraborg ska nedersta bålen vara ett s.k. svallskift, dvs något snedhuggen så att vatten leds ut från syllen (pilarna).

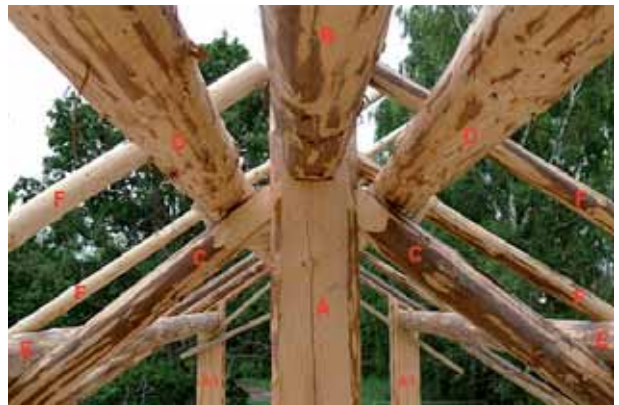
Motsvarande parti av takkonstruktionen sedd underifrån. De olika delarna är A mesula, A1 sidosulor (som sidoåsarna vilar på i gavlarna), B kroppås, C tranor, D halvklovor (för sparrarna enligt bilden ovan), E sidoåsar, F sparrar.

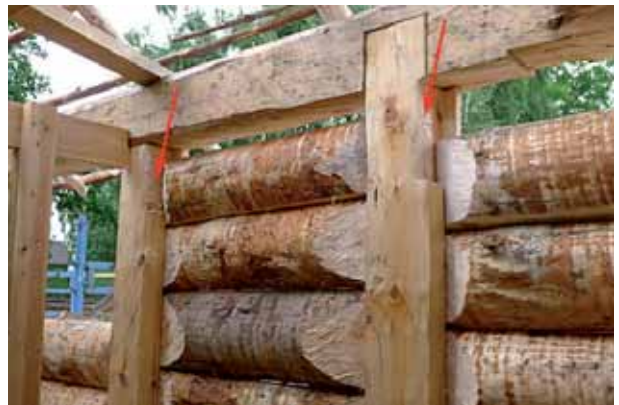
För att kunna placera översta bålen görs ett litet urtag i stolpens övre del. När dessa lador användes i jordbruket kunde man, tack vare att alla bålar ligger löst travade, relativt enkelt lyfta bort en hel sektion för in- och utlastning.

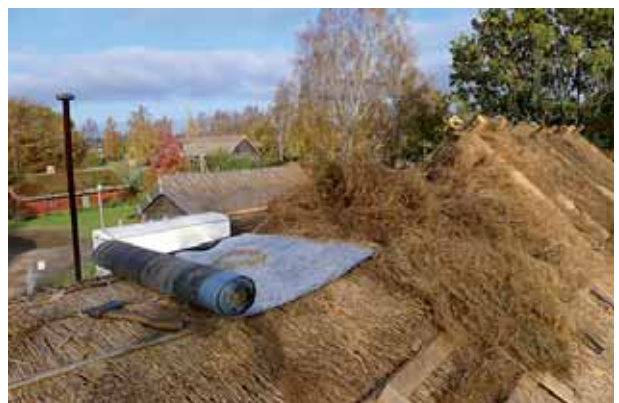
Eftersom nocken brukar vara en av de svagare punkterna i ett vasstak, läggs i detta fall för säkerhets skull en tunn skyddspapp mellan vassen och halmen.
