Annorlunda spår av hantverkaren.
"dryftningsmärken"

Skrivit av Mattias Hallgren om en dag som slottstimmerman vid Skokloster slott.

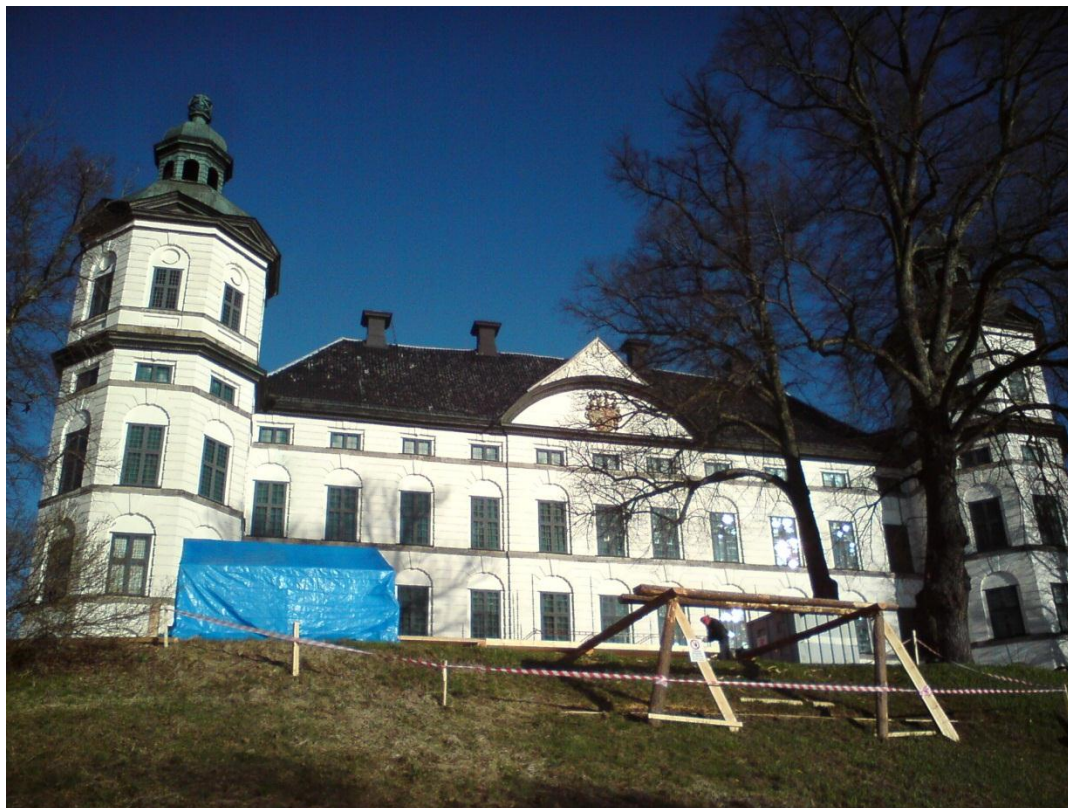
Dryftningsmärken, en inte helt ovanlig företeelse

Under 2010 renoverades större delen av takkonstruktionen på Skokloster slott. Delar av takstolarna från 1650-talet byttes ut och rekonstruerades med likvärdiga huggmetoder, knutpunkter och funktion som det ursprungliga. Virket bereddes på slottsbacken, där även en kransågsbock hade rests för klyvsågning av de huggna bjälkarna. Allt arbete utfördes av hantverksspecialister.

Slottstimmermännen Mattias Hallgren, Bengt Bygden och Mattias Malmros ses här behugga sparrar till takkonstruktionen.

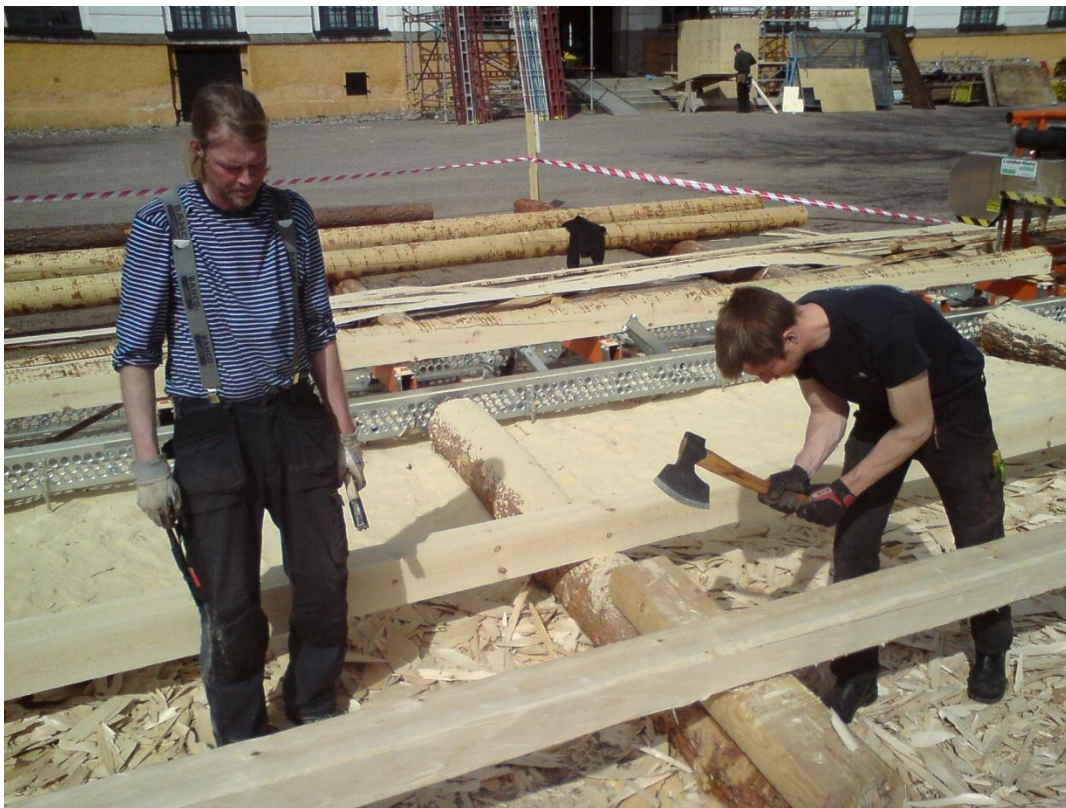
Hantverkare dryftar hantverk under paus

Under huggningen hände det att hantverkarna tog små pauser. Samtal och dryftanden om "hur" och "varför" vissa verktygsspår blir till var vanligt, – ett samtalsämne för hantverkare som analyserar och reflekterar över arbetet. Den aktuella diskussionen gällde huruvida det i en huggen bjälkes yta, går att avläsa hur yxans eggvinkel varit slipad: flack eller brant? Under den intensiva "debatten" stod jag och höll i min yxa och, likt en överslagshandling, "duttade" och vilandes med yxans spets mot bjälkens ovansida. När jag tittade ner såg jag yxans spår i bjälken och tänkte:

Se här! Tänk om dåtidens timmermän också stod och pratade under arbetet? Då borde vi finna just sådana här serier av yx-spetsmärken på de ursprungliga takstolarnas bjälkar. Vi får vara uppmärksamma på det!

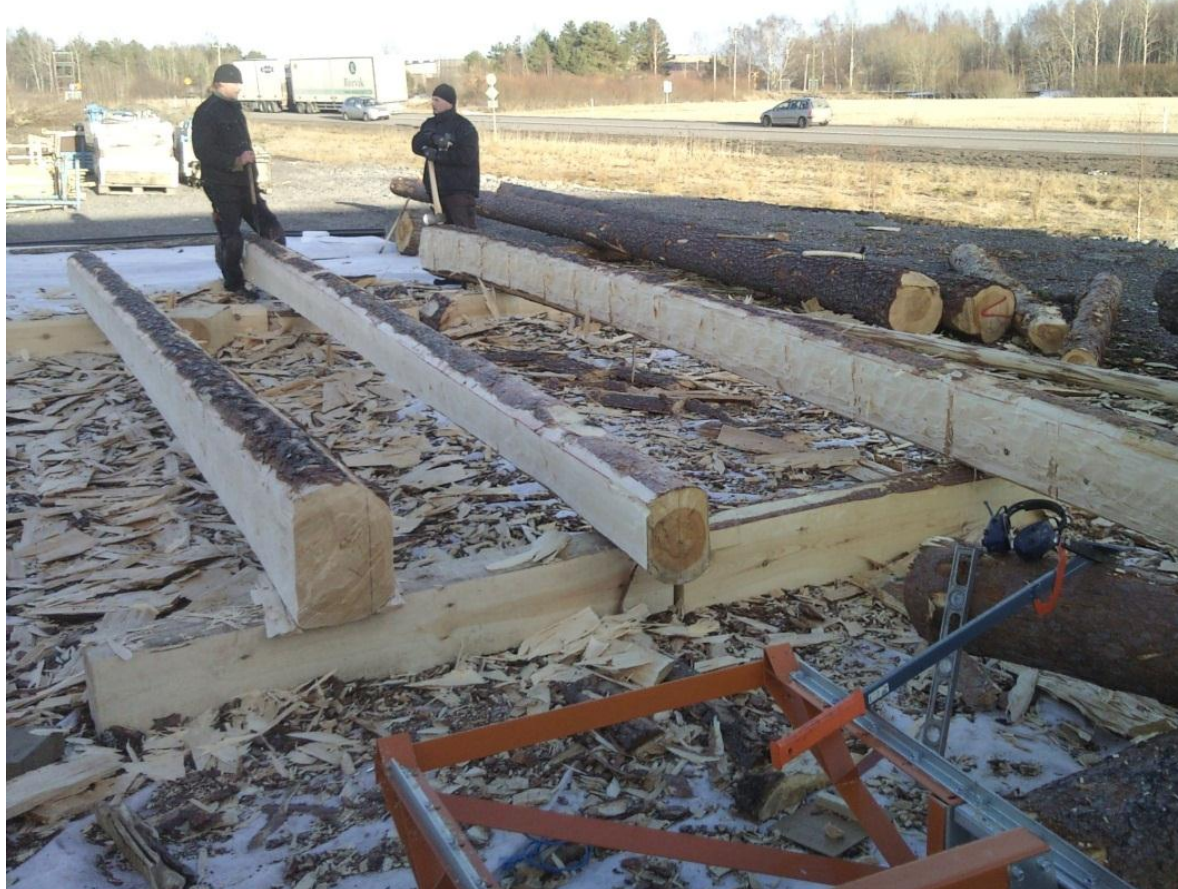
Dryftningsmärken från Skokloster

Under renoveringen var vi nu uppmärksamma på dessa annorlunda verktygsspår, och faktiskt så fann vi två bjälkar med liknande små hack från dåtidens, pratsamma timmermän!

Här ses en av de bjälkar vi demonterade i samband med renoveringen på Skokloster slott.

Röda pilar visar "dryftningsmärken" av två olika yxor.

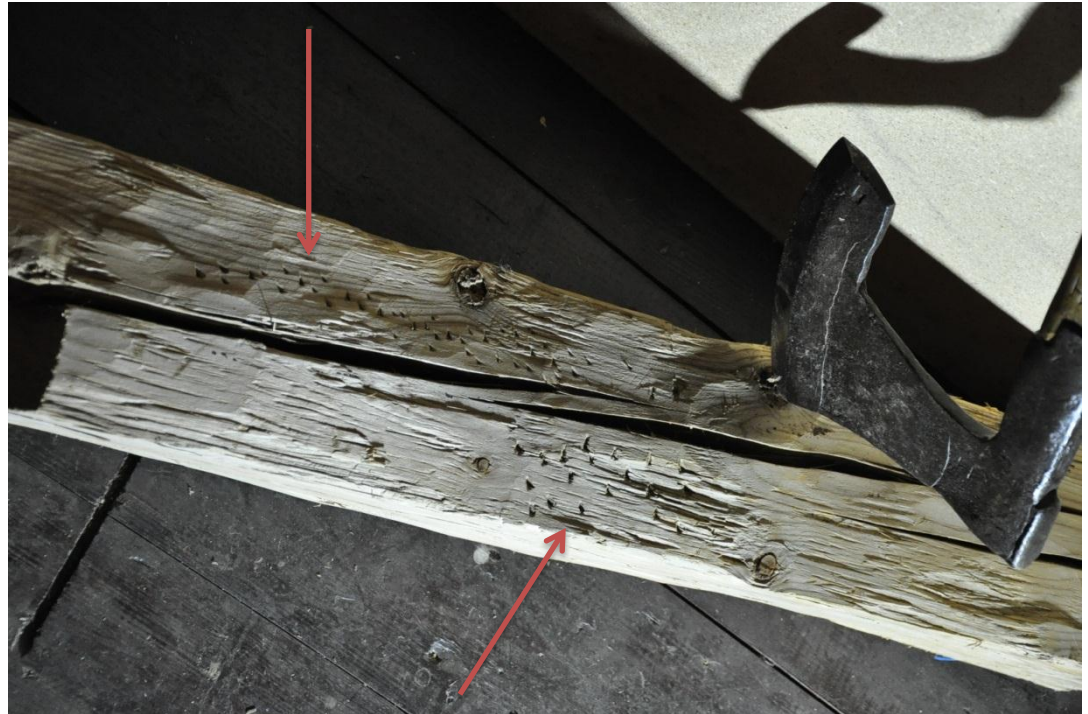
Dryftningsmärken från Hakarps Medeltida kyrka Husqvarna. Sent 1200tal

Vi fann också vid en byggnadsundersökning i Hakarps kyrka, Husqvarna, liknande märken på en bjälke från den äldre timmerkyrkan, daterad sent 1200-tal. Även i ett antal medeltida kyrktaklag har vi funnit mindre grupper av märken. Det som har hänt förut, händer idag och kommer hända i framtiden..

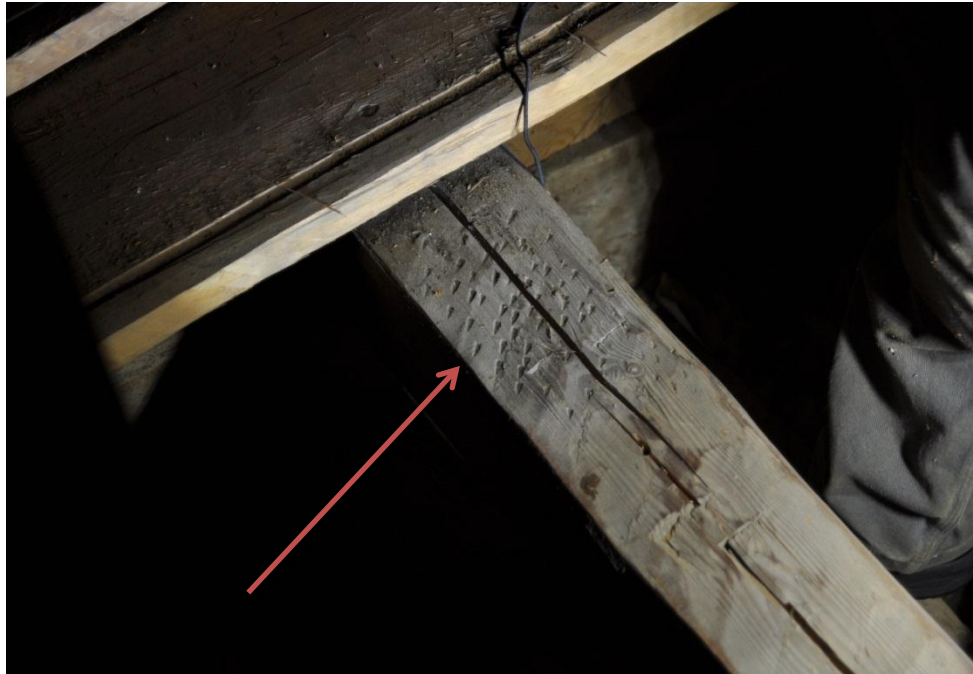
Här syns dryftmärken på en nedfallen hanbjälke i Norra Fågelås medeltida kyrka i Hjo pastorat.

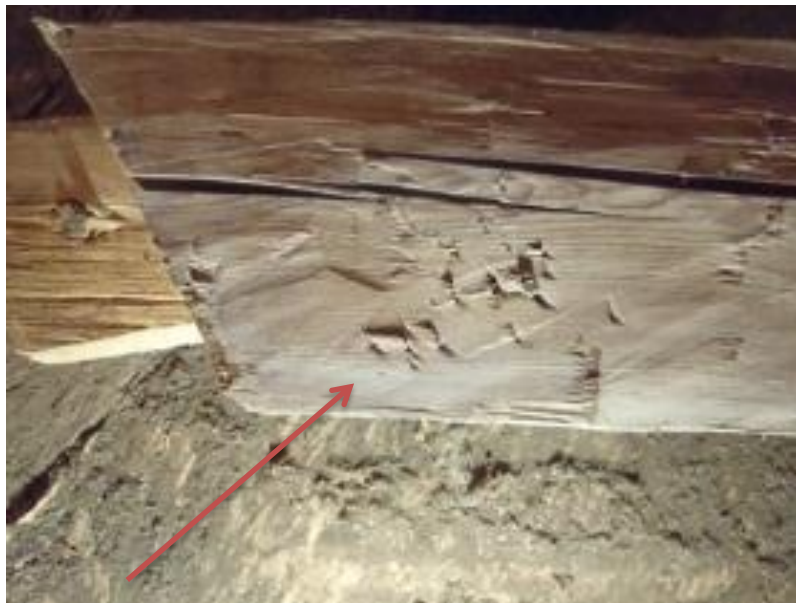
Analys av yxans vinkel

Att finna dryftningsmärken kan ses som kurios, men faktum är att om man analyserar vinkel på hacken så kan man se om yxan har varit saxslipad eller knivslipad.

Spåren berättar även hur trubbig eller flack eggen varit. Detta har varit en stor fråga för timmermän och smeder som arbetat med rekonstruktion av medeltida yxor. De fynd av yxor från medeltiden är nästan alltid rostiga och slitna.

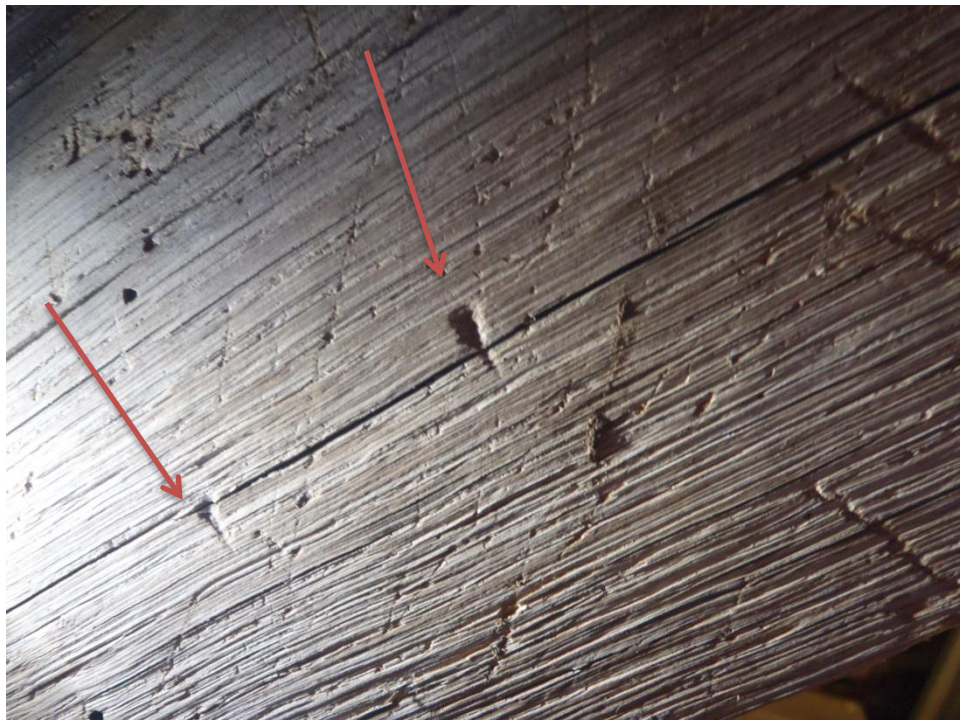
Övre bilden visar spår i ett högben i Forshems medeltida kyrka, Kinnekulle.

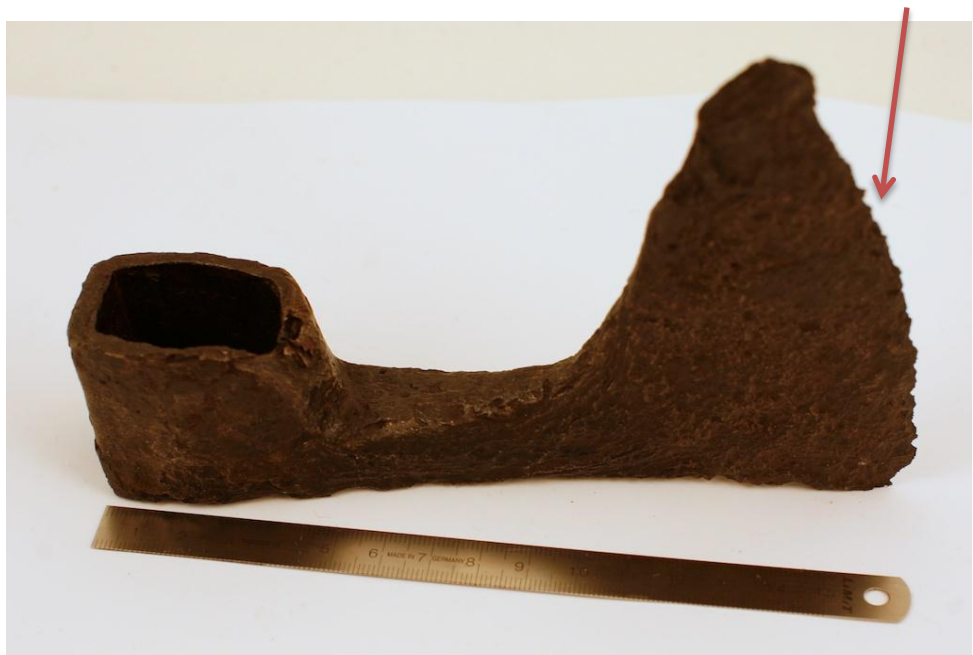
Nedre bilden visar en av de yxor som rekonstruerats till Södra Rådaprojektet
