# Villnäs slott i Finland

## Undersökning av taklaget, utfört Mattias Hallgren, TB

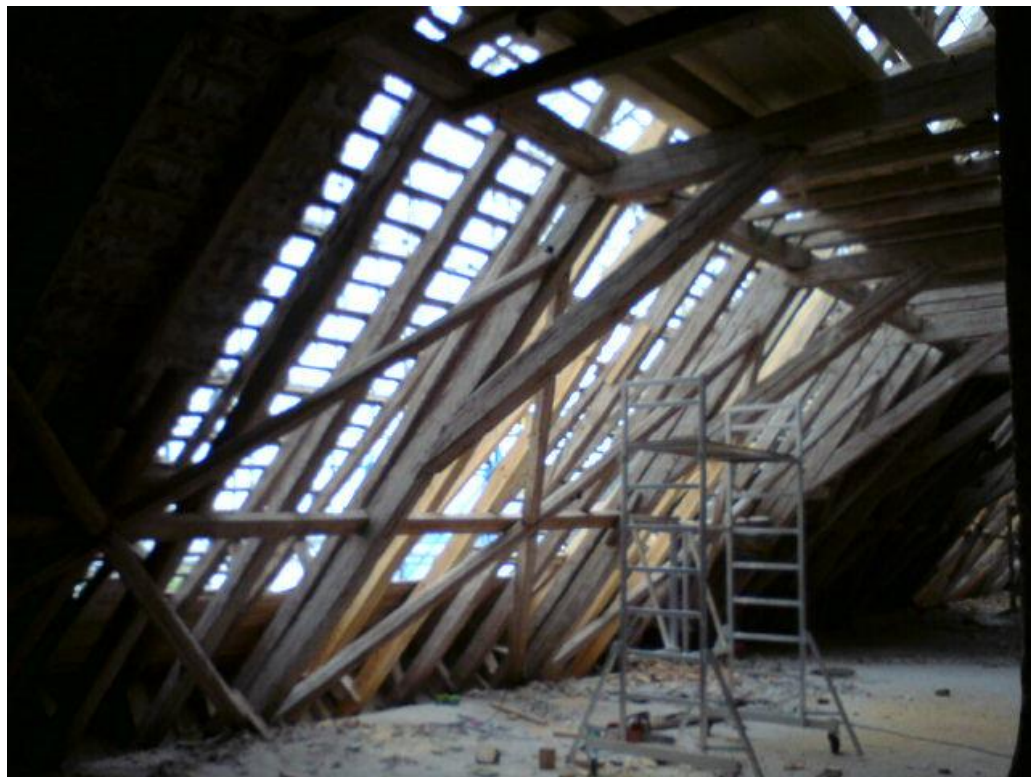
**Skoklosters vind**

## Villnäs är högre och smalare än Skokloster

Taket på Villnäs har tre horisontella **hanbjälkar** mot två stycken på Skokloster. Det finns även **mittre långremmar** under de undre hanbjälkarna som styvar upp sidotakens bockar och avlastar de långa undre hanbjälkarna.

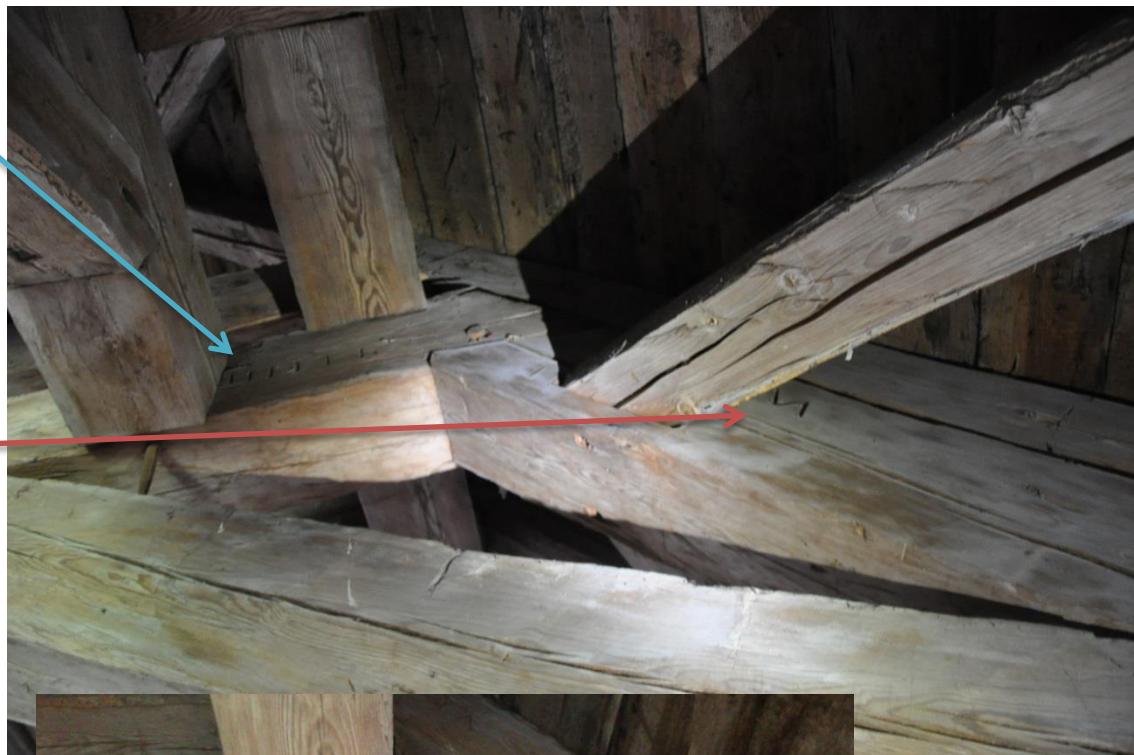
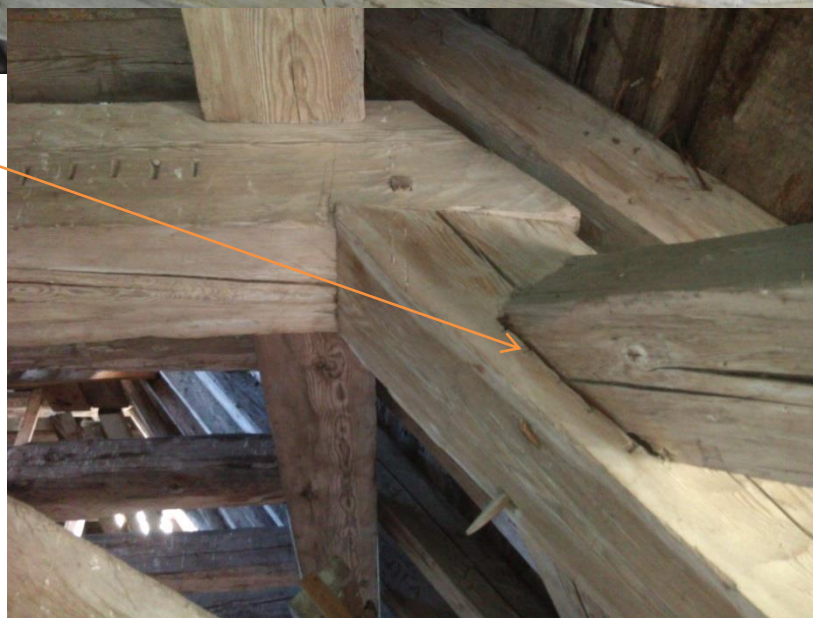
Intressant är att bockarna 5 och 6 är märkta med **IIII** i väster/**V** i öster. Det innebär att timmermannen i väster inte använde samma märkning som kollegan i öster. Han högg in bara antal streck medan kollegan högg in V som 5 och VI som 6.

Sen när tapphålén höggs ut och den nya märkningen gjordes bredvid hålet, men nu med **V** och **VI** på både östra och västra sidan! Kan det tänkas att den östra timmermannen utförde detta arbete på båda sidor, eller åtminstone lärde ut hur han tyckte det skulle vara.

Nedan ses bock nr 5 i väster med **IIII**, där sedan tapphålét skulle vara. Notera vilken god precision det är på knutarna även efter 360 år.

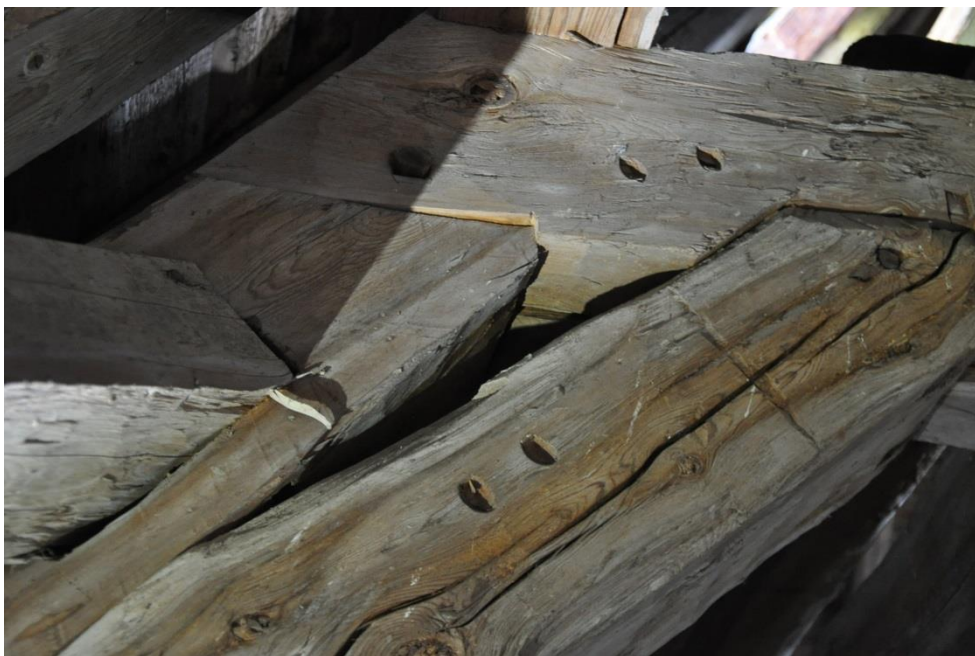
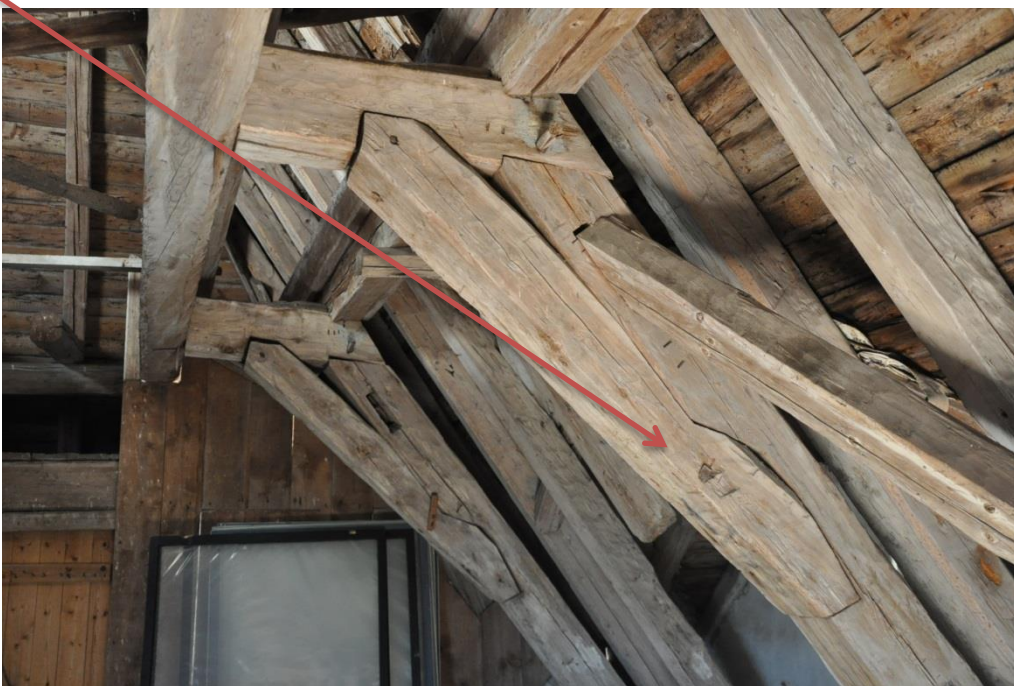
Överst ses den norra gavelbocken med sin korta knubbiga sträva. Märkningen är gjord med skåljärn från två håll så det blir runda gropar, liknande finns på Skokloster.

Nedre bilden ses den södra gavelbocken och dess halvt i halvt-knut med den korta strävan. Mycket märklig knut som verkar vara lite improviserad på plats. Strävorna är spikade i båda ändarna för att inte falla ur.

Bockarna möter den öst-västliga bocken nr I med en halvt i halvt-knut. Även här ett välutfört timmermansarbete.

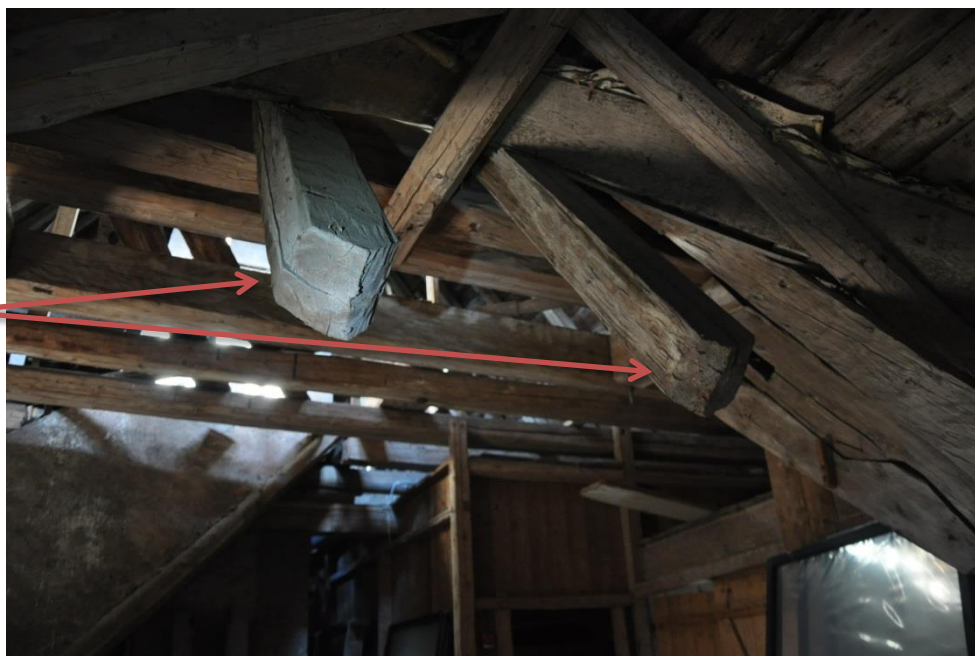
Framför luckor och takkupor på golvplanet runt om i taket är högbenen avhuggna. Vid takkuporna längre upp var takstolarna intakta. Med tanke på **Skoklosters avhuggna högben** där det tidigare varit takkupor var det vanligt sätt. Även stenhuset vid Skokloster har ju avkapade högben vid dess kupor.

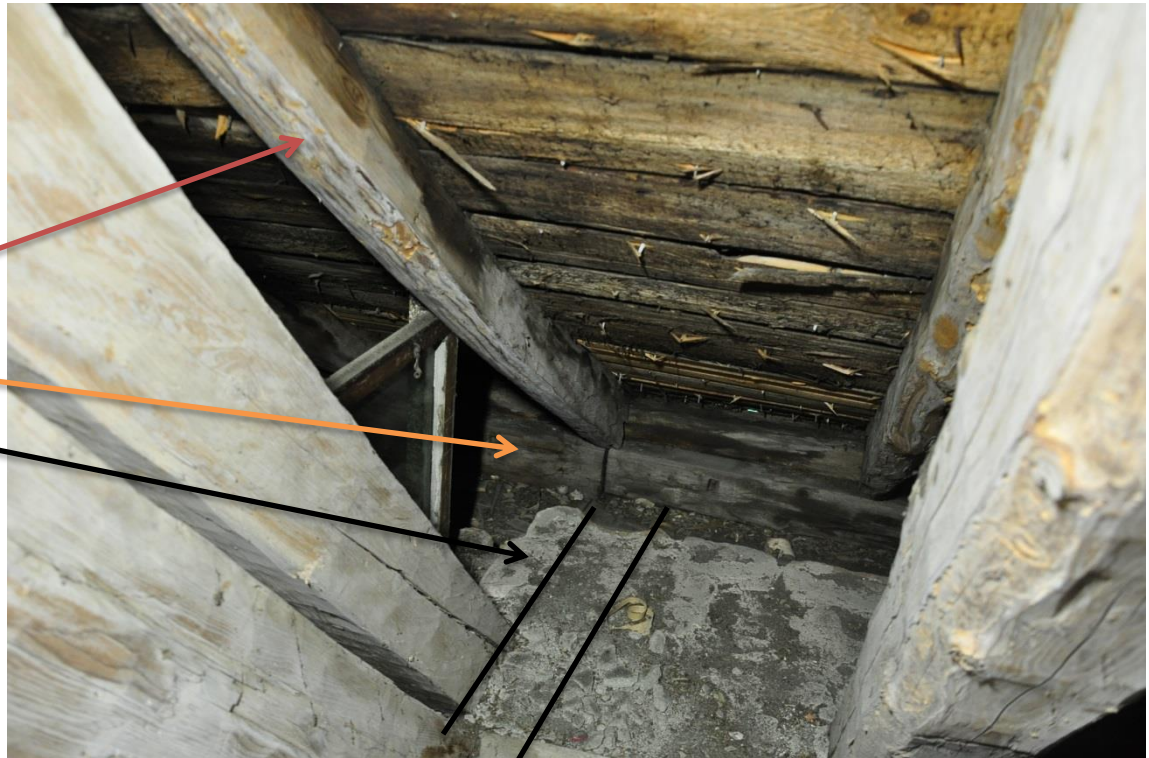
Takfotens utformning verkar vara konstruerad så att **påsadlingens sparre** stödjer sig mot den **yttre långrem** som vilar på takstolens utstickande **bindbjälke**.

Det finns även små **distansklossar** mellan högbenen och påsadlingens sparre.

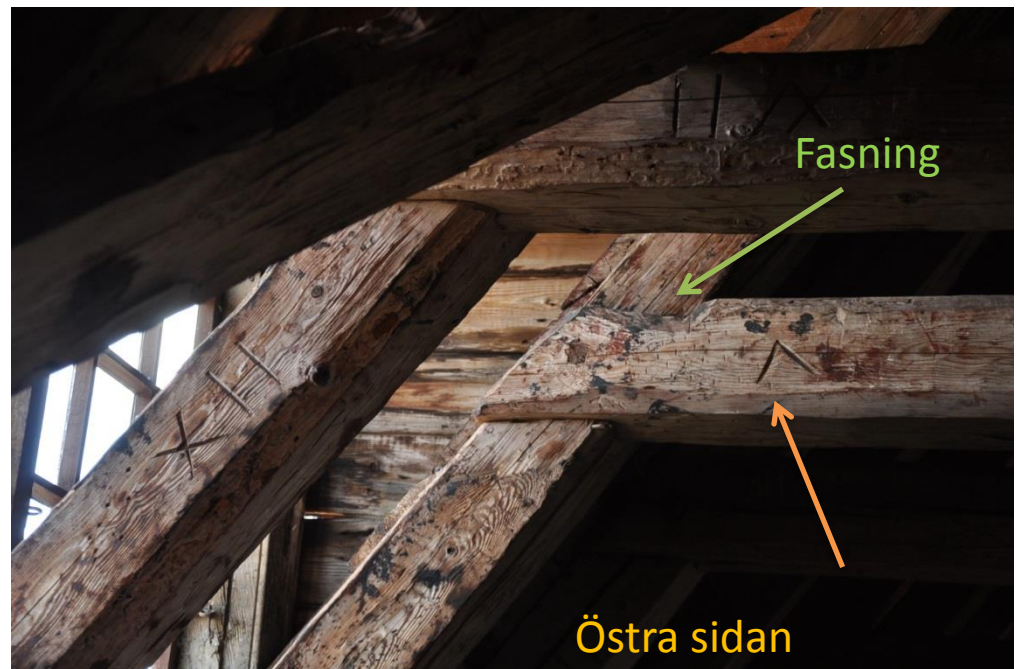
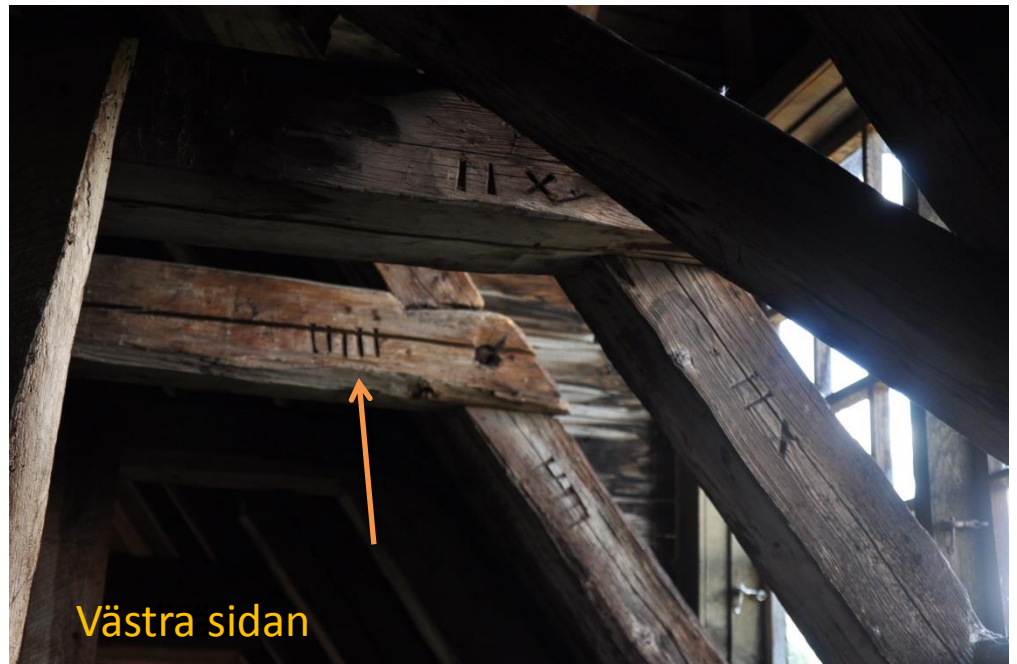
Takstolarna ses här vid de övre takfönstren, vid den mellersta hanbjälkens möte med högbenen. Knuten är utförd nästan som på Skokloster. Hanbjälken ligger inte infälld halvt i halvt utan sväller ut en tredjedel. Vid svullnaden har man fasat ner mötet mellan hane och högben.

En orsak till detta kan ha varit att spara mesta möjliga material på respektive bjälke.

Troligen är det samma timmermän som tillverkat alla takstolarna och bockarna, då den märkningen av stol 5 i väster är **IIII** och i öster **V**.

I väster är det märkt med stämjärn och i öst med yxa.

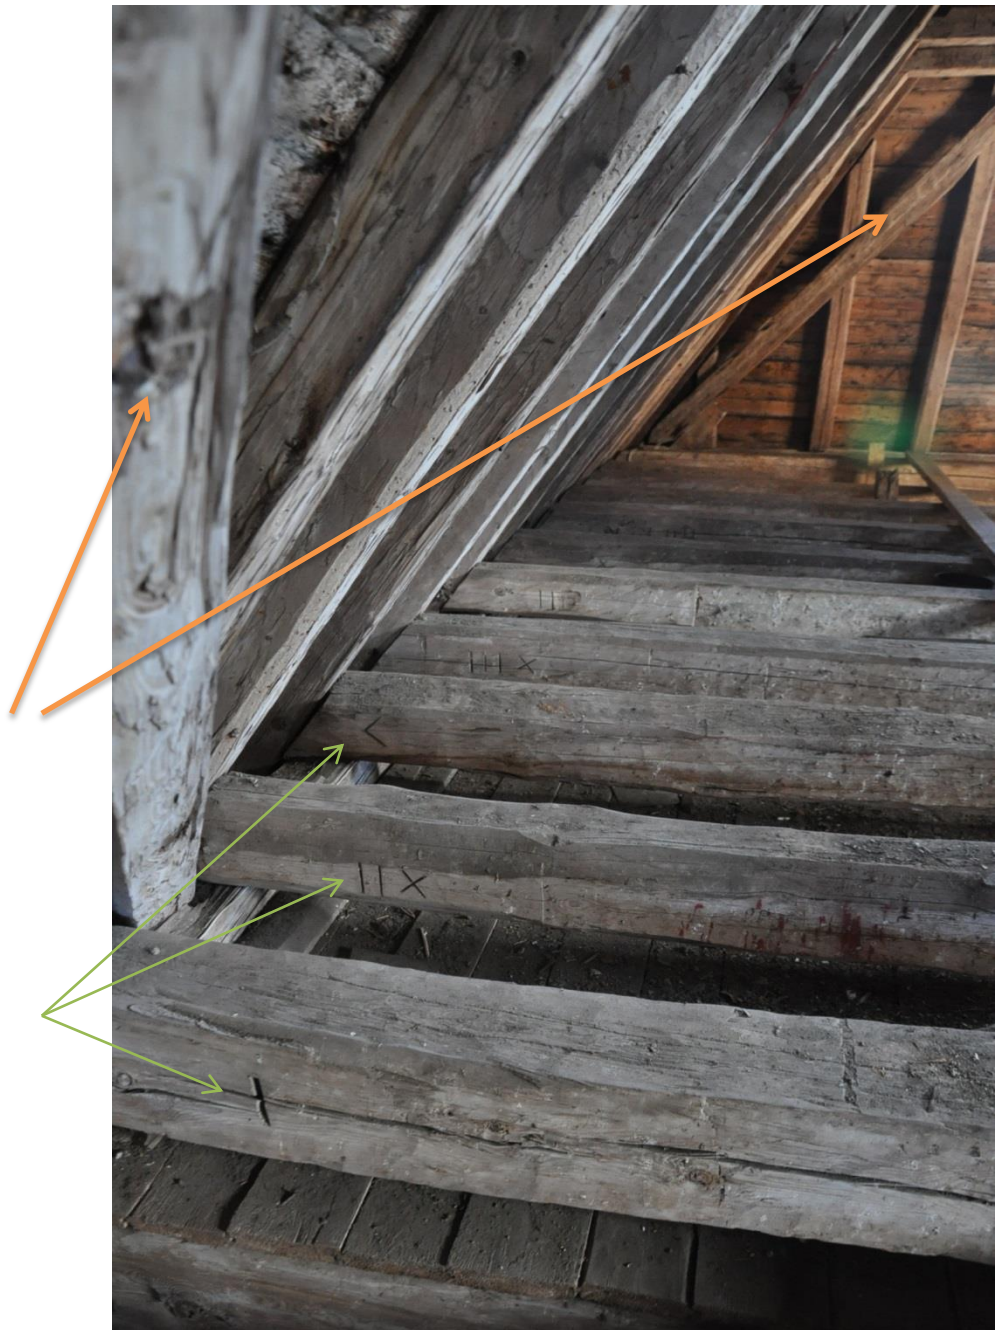
Dessa nedre hanbjälkar har en knut med tapp och ett tapphål i högbenet, låst med en spetsdymling. Knutarnas precision är även här god, även om bjälkarnas behugning inte är så värst fin och exakt.

Troligen är det skattebönder som levererat de huggna bjälkarna vilket även fallet är på Skokloster.

Det enda som är spikat är takets långa **strävplankor**. De är av kluvna trädstammar som bilats ner till 3"-4" tjocklek.

**Timmermansmärkningarna** kan ses på hanbjälkarnas sidor

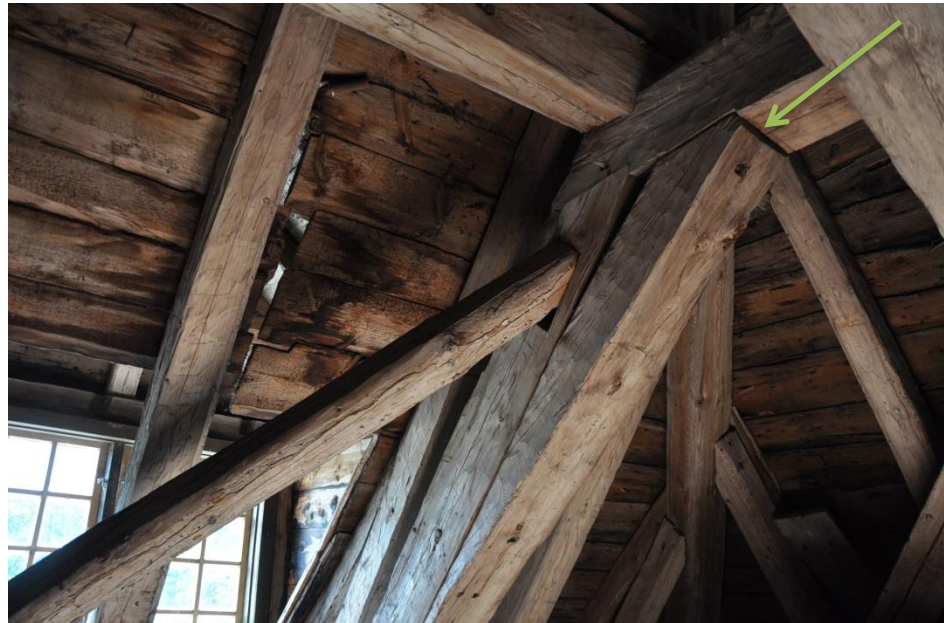
På den ena bocksträvan ses en grov ritmarkering en bit ifrån själva uthugget. Detta är troligen just en **grovlinje** som timmermannen haft, mer som riktmärke än exakt placering av själva knuten. Så gör man när man passar in en bit på plats.

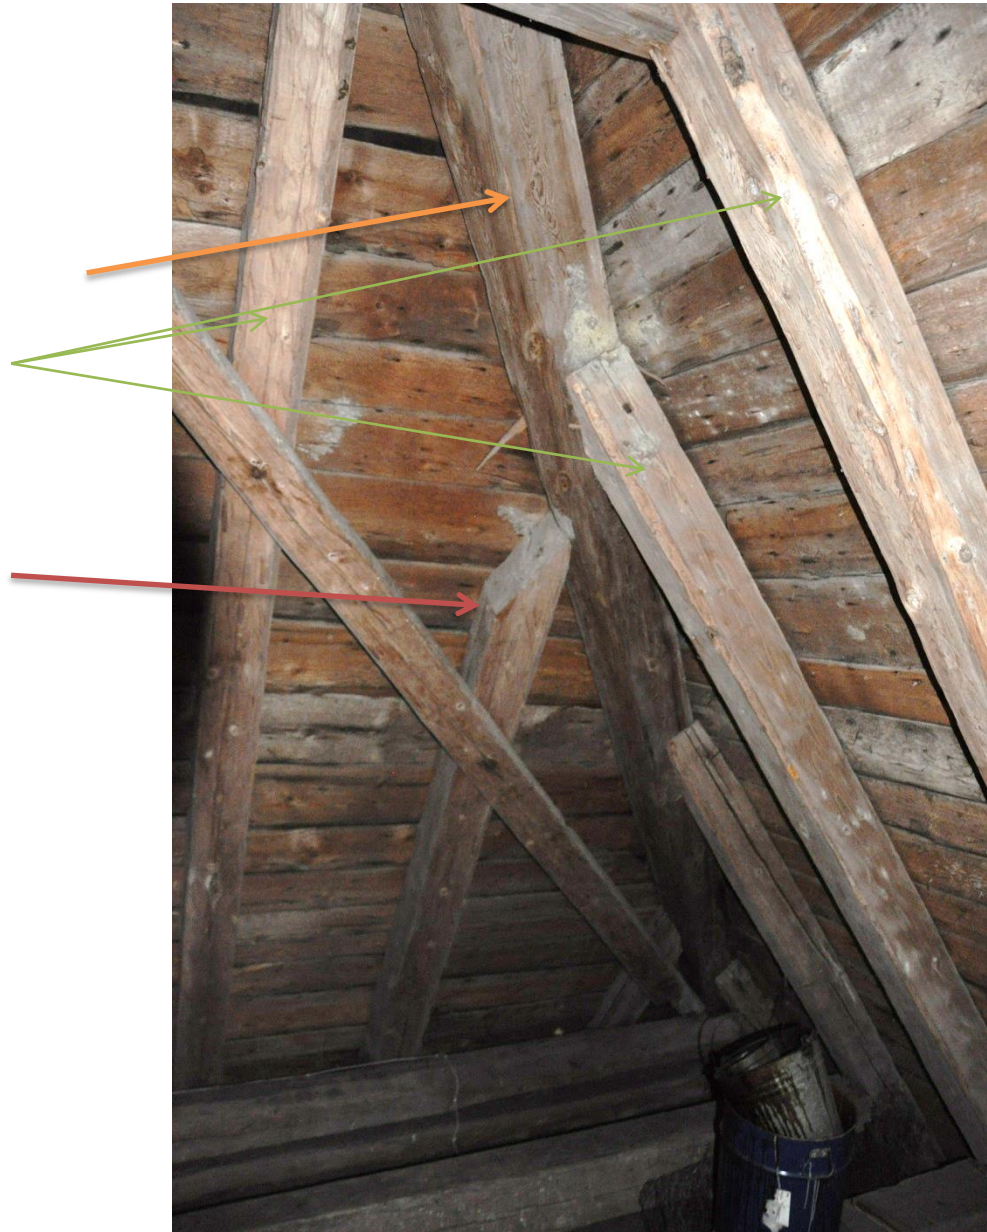
I ytterhörnen sitter **gradsparrar**, en diagonal del av takstolen. **Högbenen** möter här sparren utan en riktig knut, de är bara fästa med en stor spik.

Noterbart är det korta högbenet med fasningen åt **fel håll**, där den är spikad i gradsparren. Min tolkning är att timmermannen mätt ut, och ritat på, sin markering för fasningen, men sedan fått hjärnsläpp och huggit fasningen från det nedre strecket och nedåt, inte uppåt. Därav blev den en fasningslängd för kort och man blev tvungen att vända på den för att få den att räcka till.

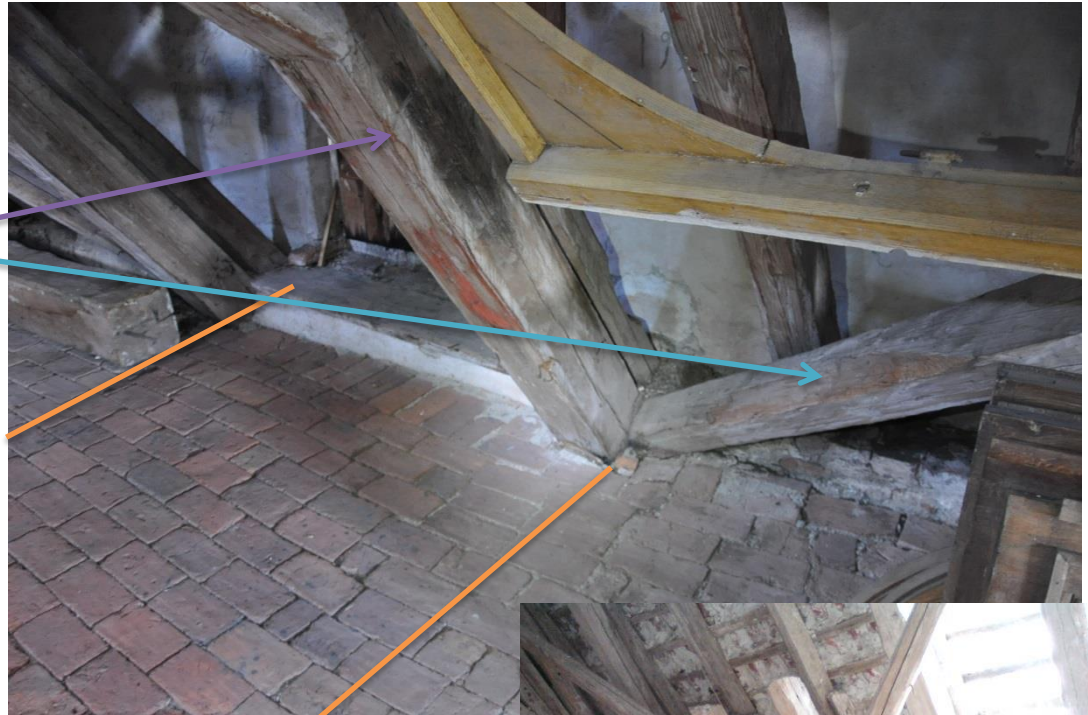
Här ses golvet i handslagna tegel som fungerar som ett brandskydd. Takstolarnas **bindbjälkar** ligger inbakade i golvet och kan ej ses.

**X-strävorna** stagar upp **bockarna** efter att dessa rests upp. Bockarna utgör en grundstomme vid resningen av takstolarna utanpå bockkonstruktionen.

Kryssens nedre ändar har här bara en snedfas utan knut och sitter fästa mot bockens ben med en stor smidd spik.

Så är det även på Skokloster slott. På kontinentala konstruktioner finns en långrem i golvnivå som kryssen står knutade på. Villnäs och Skokloster har en förenklad variant av den konstruktionen.

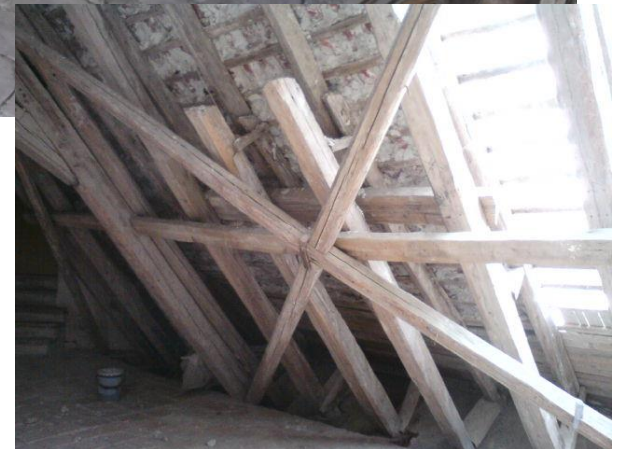
*Skoklosters kryss och avhuggna högben.*
